# PALAČA DRAŠKOVIĆ ili NARODNI DOM

Opatička ulica 18, Zagreb

DODATNI KONZERVATORSKO-RESTAURATORSKI ELABORAT S PRIJEDLOGOM PREZENTACIJE  
SLIKANOG SLOJA U INTERIJERU I SMJERNICAMA ZA OBRADU PROČELJA

INSTITUT ZA POVIJEST UMJETNOSTI  
ZAGREB, LIPANJ 2022.

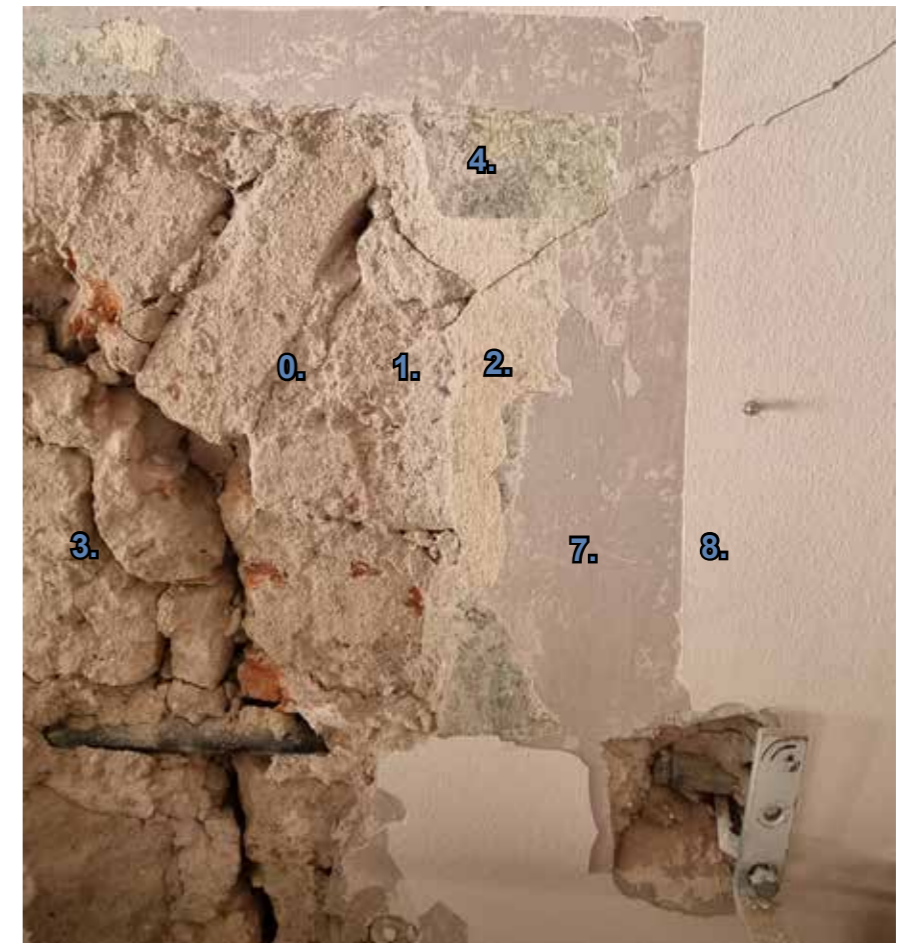
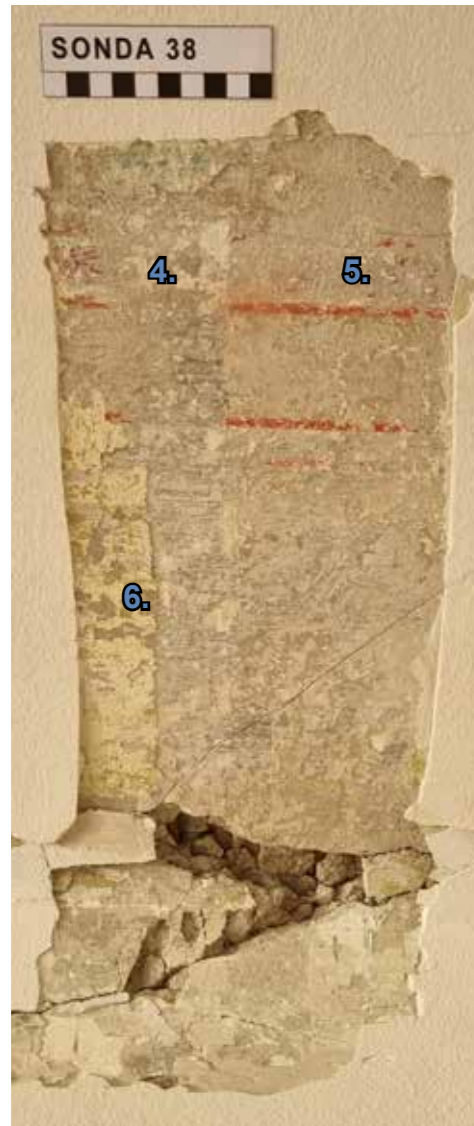
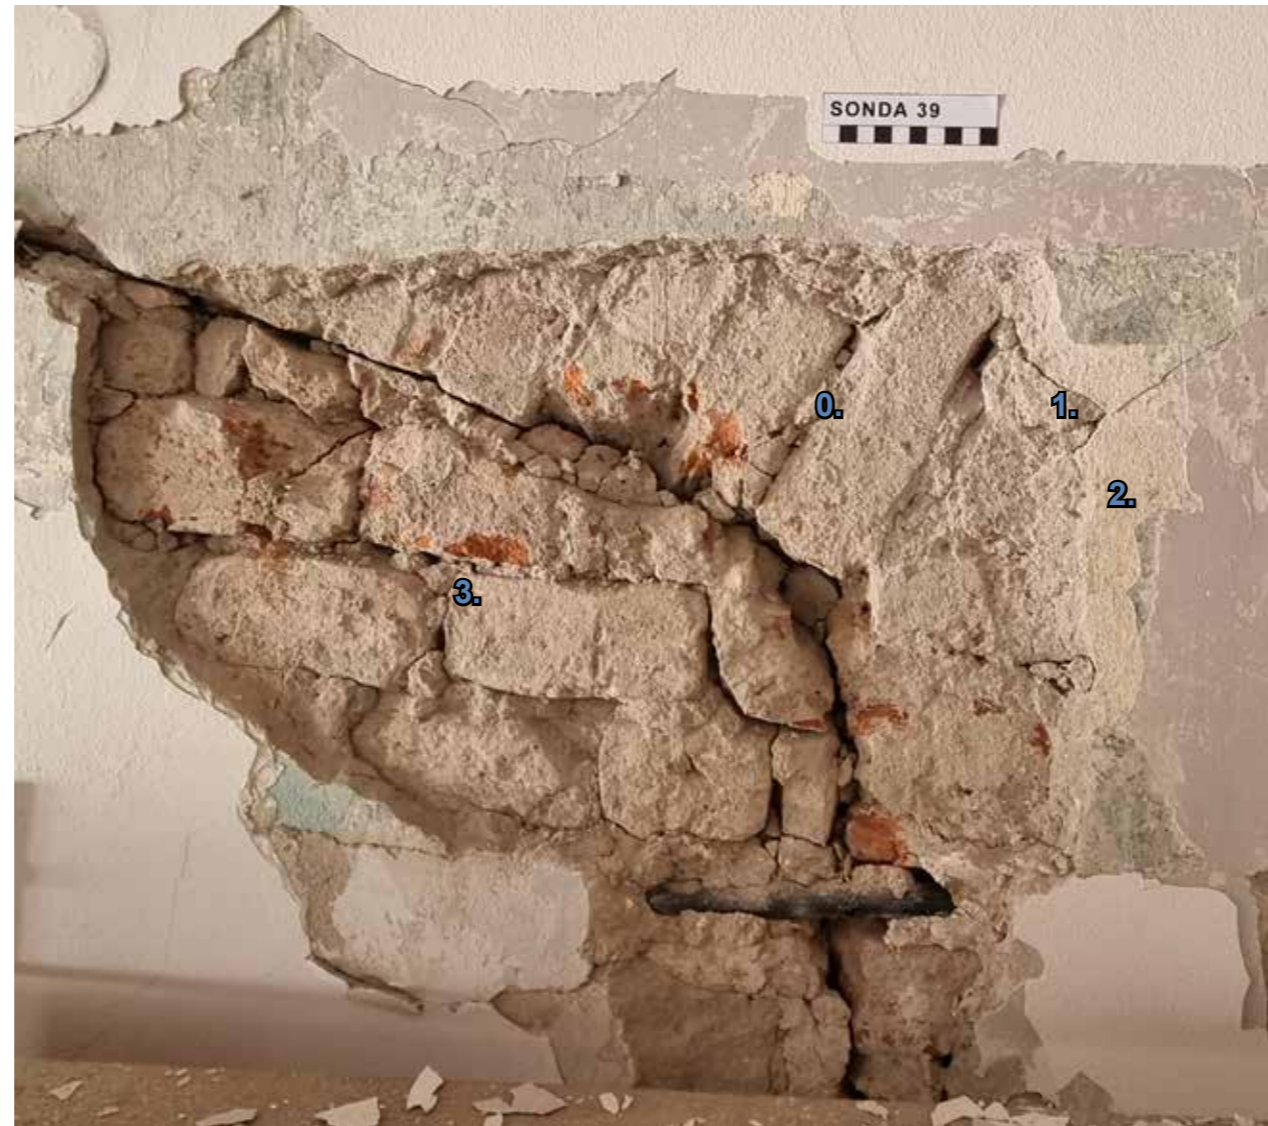
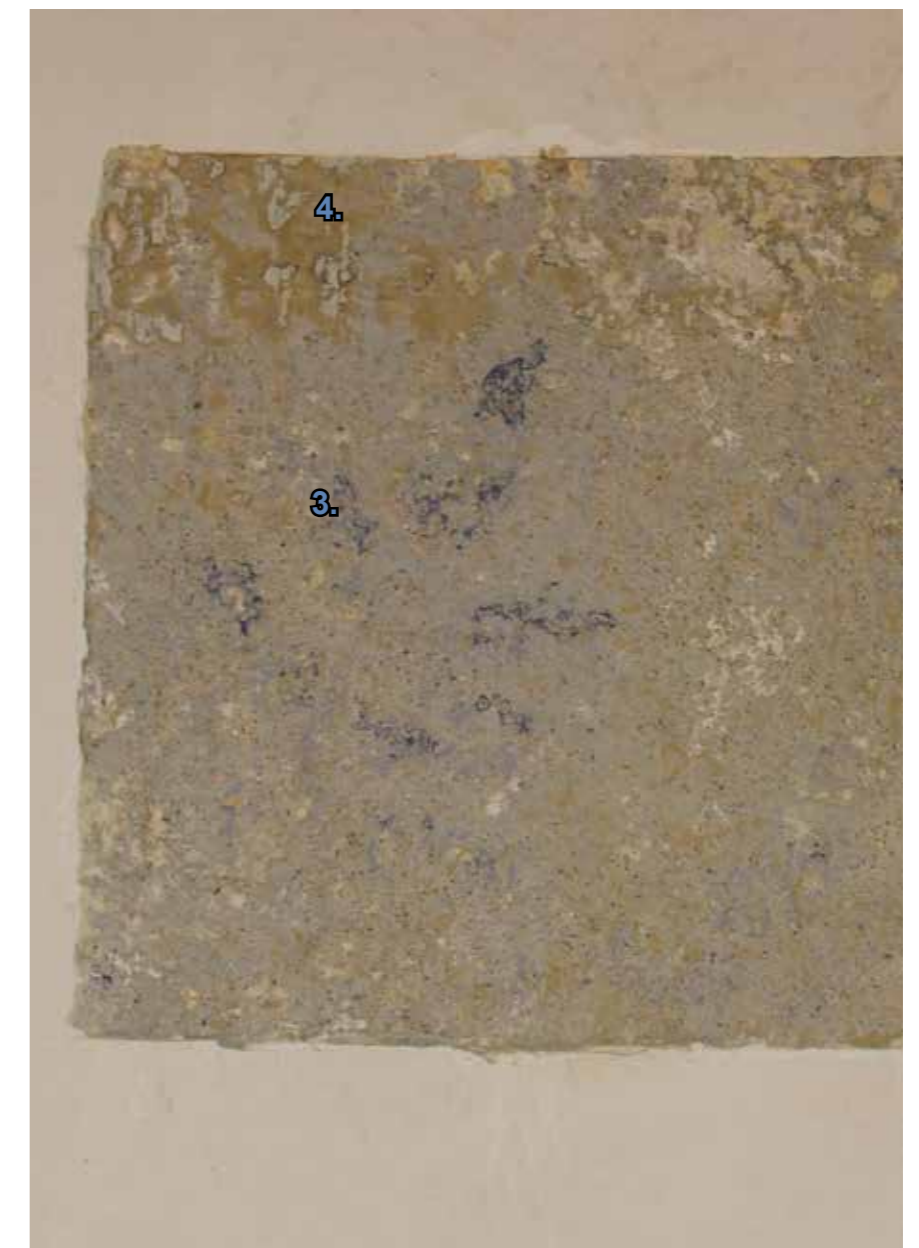
Sonda 38 otvorena je na istočnom zidu istočne prostorije južnog krila na prvom katu. Njome je obuhvaćena stropna i zidna ploha.

Sondom je istražen nekadašnji otvor vrata, zapunjen u nekoj prethodnoj povijesnoj obnovi. Vizualnom analizom nalaza oslika na zidnoj plohi i zapuni može se zaključiti da je do zatvaranja vrata došlo prilikom proširenja i nastanka današnje Ilirske dvorane, pri čemu otvor gubi nekadašnju

funkciju. Opečna građa starijega istočnog zida zaključena je izvornom vapne no-pješčanom žbukom izvedenom u dva sloja. Pripadajući nalič je najvjerojatnije bijele boje, bez dekoracije.

U prvoj povijesnoj obnovi izvedena je zapuna od opeke vezane vapneno-pješčanom žbukom. Opečni nosilac sa žbukanim slojem sličnog je sastava pa zahvat možemo datirati u raniju obnovu. Pripadajući izvorni polikromni dekorativni oslik zelenih i plavih tonova vapnenog sastava pripada vremenu pregradnje i nastanka Ilirske dvorane. Oslik je zatečen u izrazito lošem stanju, stanjene površine i nečitljivog motiva. Na istraženom dijelu stropa izvorni oslik je u boljem stanju. Na podsliku svjetlosive boje pronadene su višestruke bordure tamnije sive, bijele i crvene boje zagasitih tonova.

Na istraženom položaju oslici prve i druge povijesne obnove slabije su očuvani. Na zidnoj plohi nisu posebno ra-

zlistani, dok su na stropnoj plohi pronađene pripadajuće bordure. Oslik prve povijesne obnove, smeđeg podslika i plavih ponavljajućih motiva, na stropnoj plohi zaključen je višestrukim bordurama raznih širina, smeđe i crvene boje. Unatoč oskudnim tragovima, oslik je najvjerojatnije moguće rekonstruirati.

Oslik druge povijesne obnove, svjetložutog podslika i ponavljajućega biljnog motiva zelene boje, na stropu završava višestrukim bordurama smeđe i zelene boje. Loše je očuvan, a slikani sloj se trusi i odvaja od podloge.

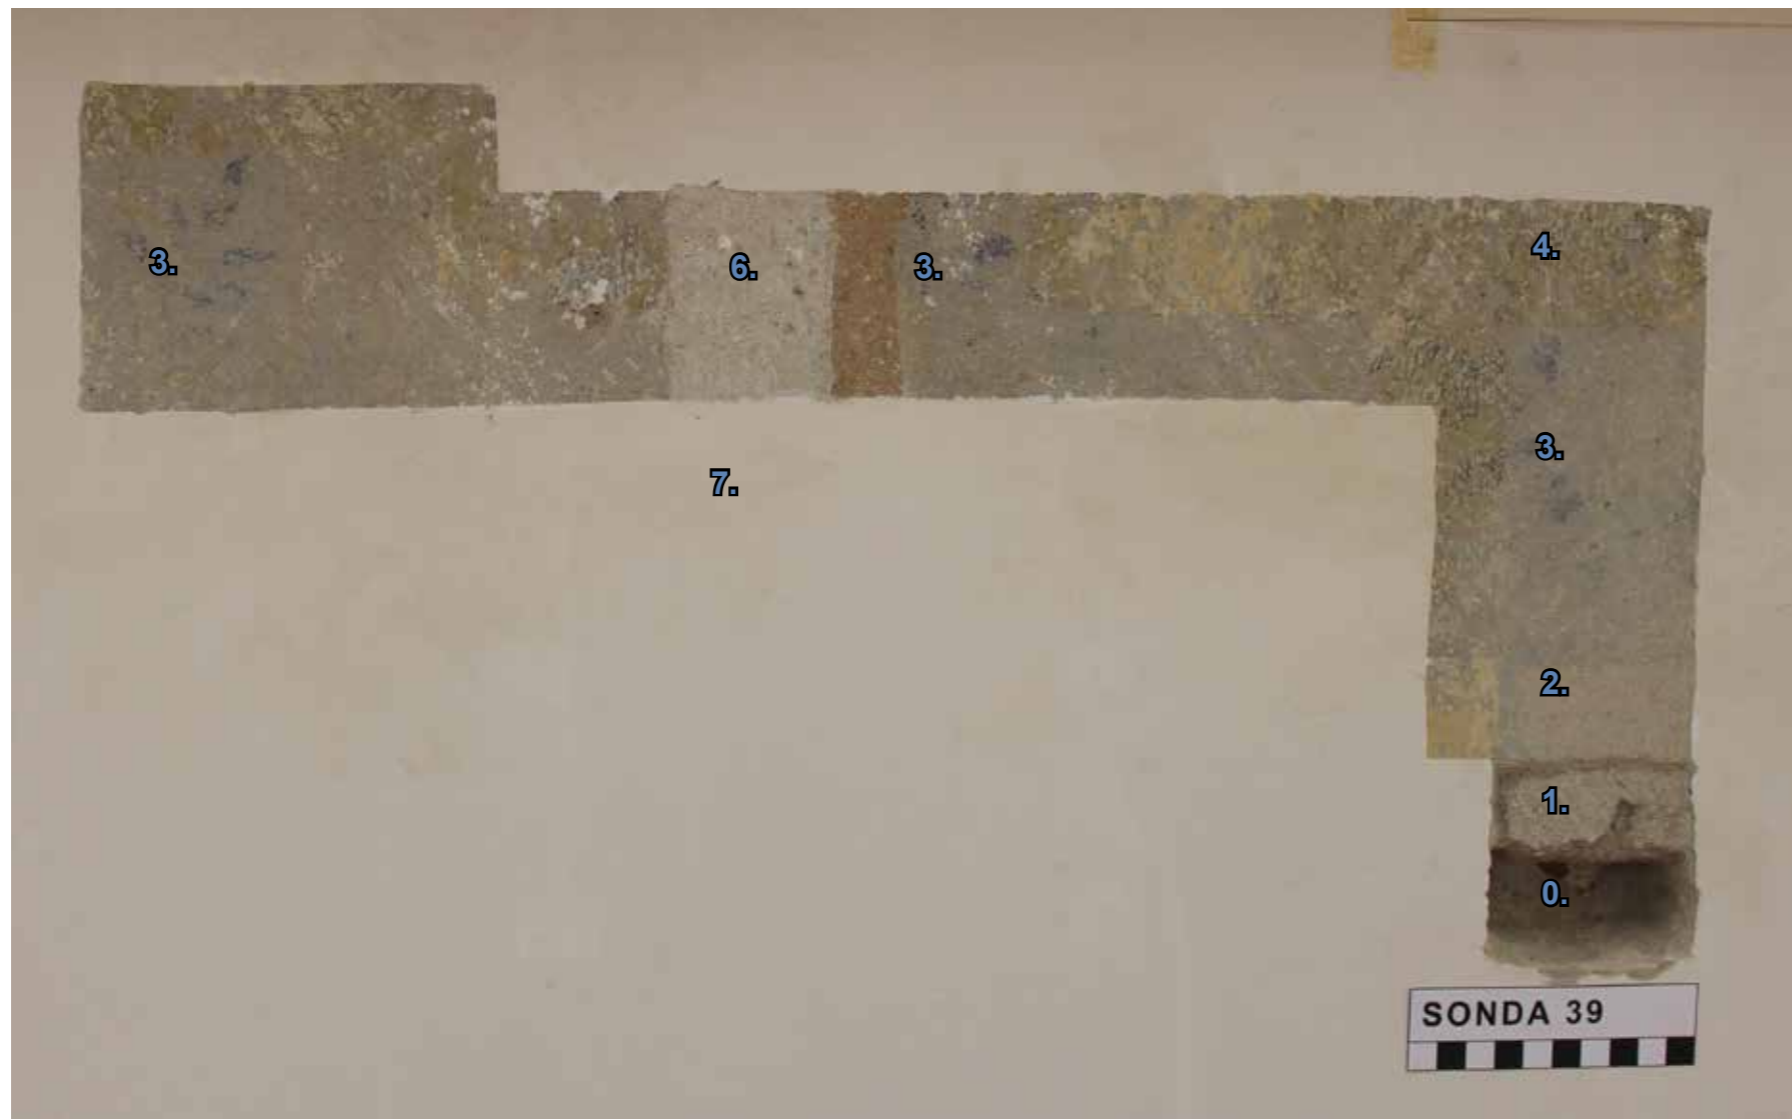
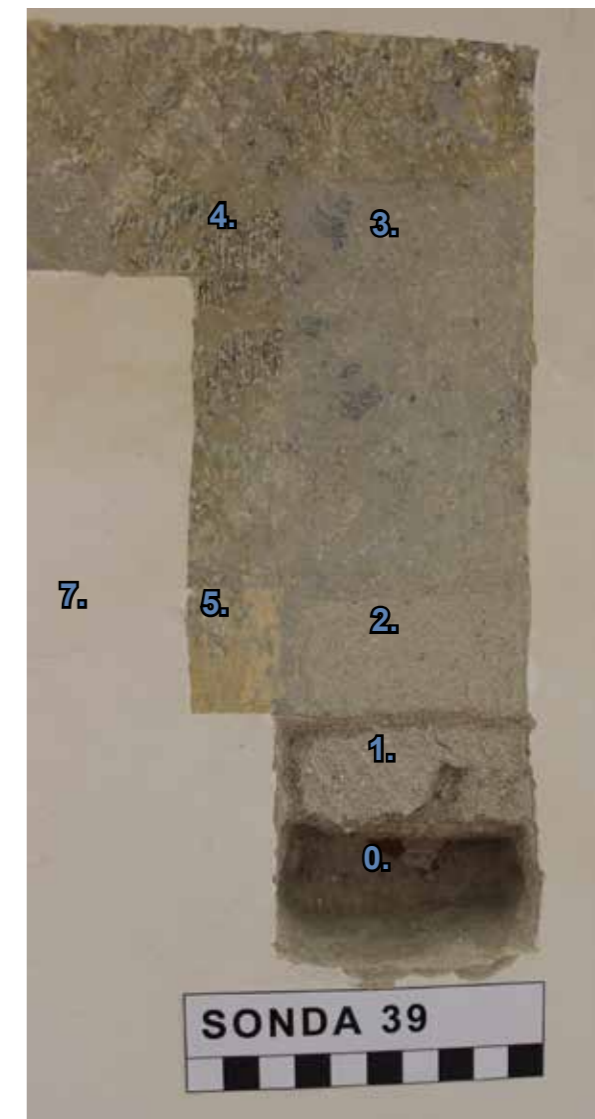
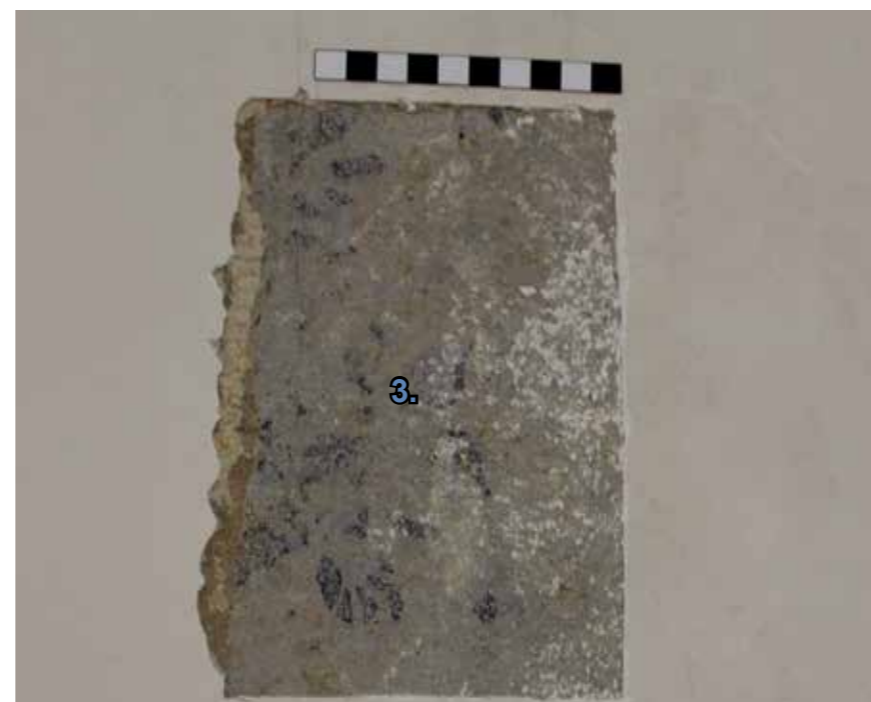
Sonda 39 otvorena je na istočnom zidu, između druge i treće prozorske osi, u istočnom salonu prizemlja. Dodatak sondi otvoren je na istom zidu, iznad sonde.

tamnijih plavih tonova s istaknutim detaljima bijele boje. Oslík je zatečen u dosta lošem stanju, stanjene i pohabane površine. U dodatku sondi mjestimično je vidljiv bolje očuvani vitičasti biljni motiv, ali isprekidan naknadno izvedenim žbukanim zapunama i površinski oštećen naknadnim ličenim slojevima koji su ušli u poroznu strukturu slikanog sloja i žbuke.

Polikromni dekorativni nalič prve povijesne obnove zatečen je fragmentarno, vrlo oštećene

površine, pa nije moguće utvrditi o kojem motivu je riječ. Oslík se sastoji od podslika smeđe boje i motiva tamnosmeđe boje. Vidljivi su tragovi svjetlozelene boje, koji mogu pripadati kronološki sljedećem povijesnom naliču. Nalič

treće povijesne obnove sastoji se od podslika svjetložute boje i tragova tamnijega narančastog obojenja.

U središnjem dijelu sonde vidljiva je pravilna zapuna izvedena dvjema različitim vapneno-pješčanim žbukama, nastalima tijekom ugradnje i obnove instalacija struje. Zatečeni nalič je bijele boje.

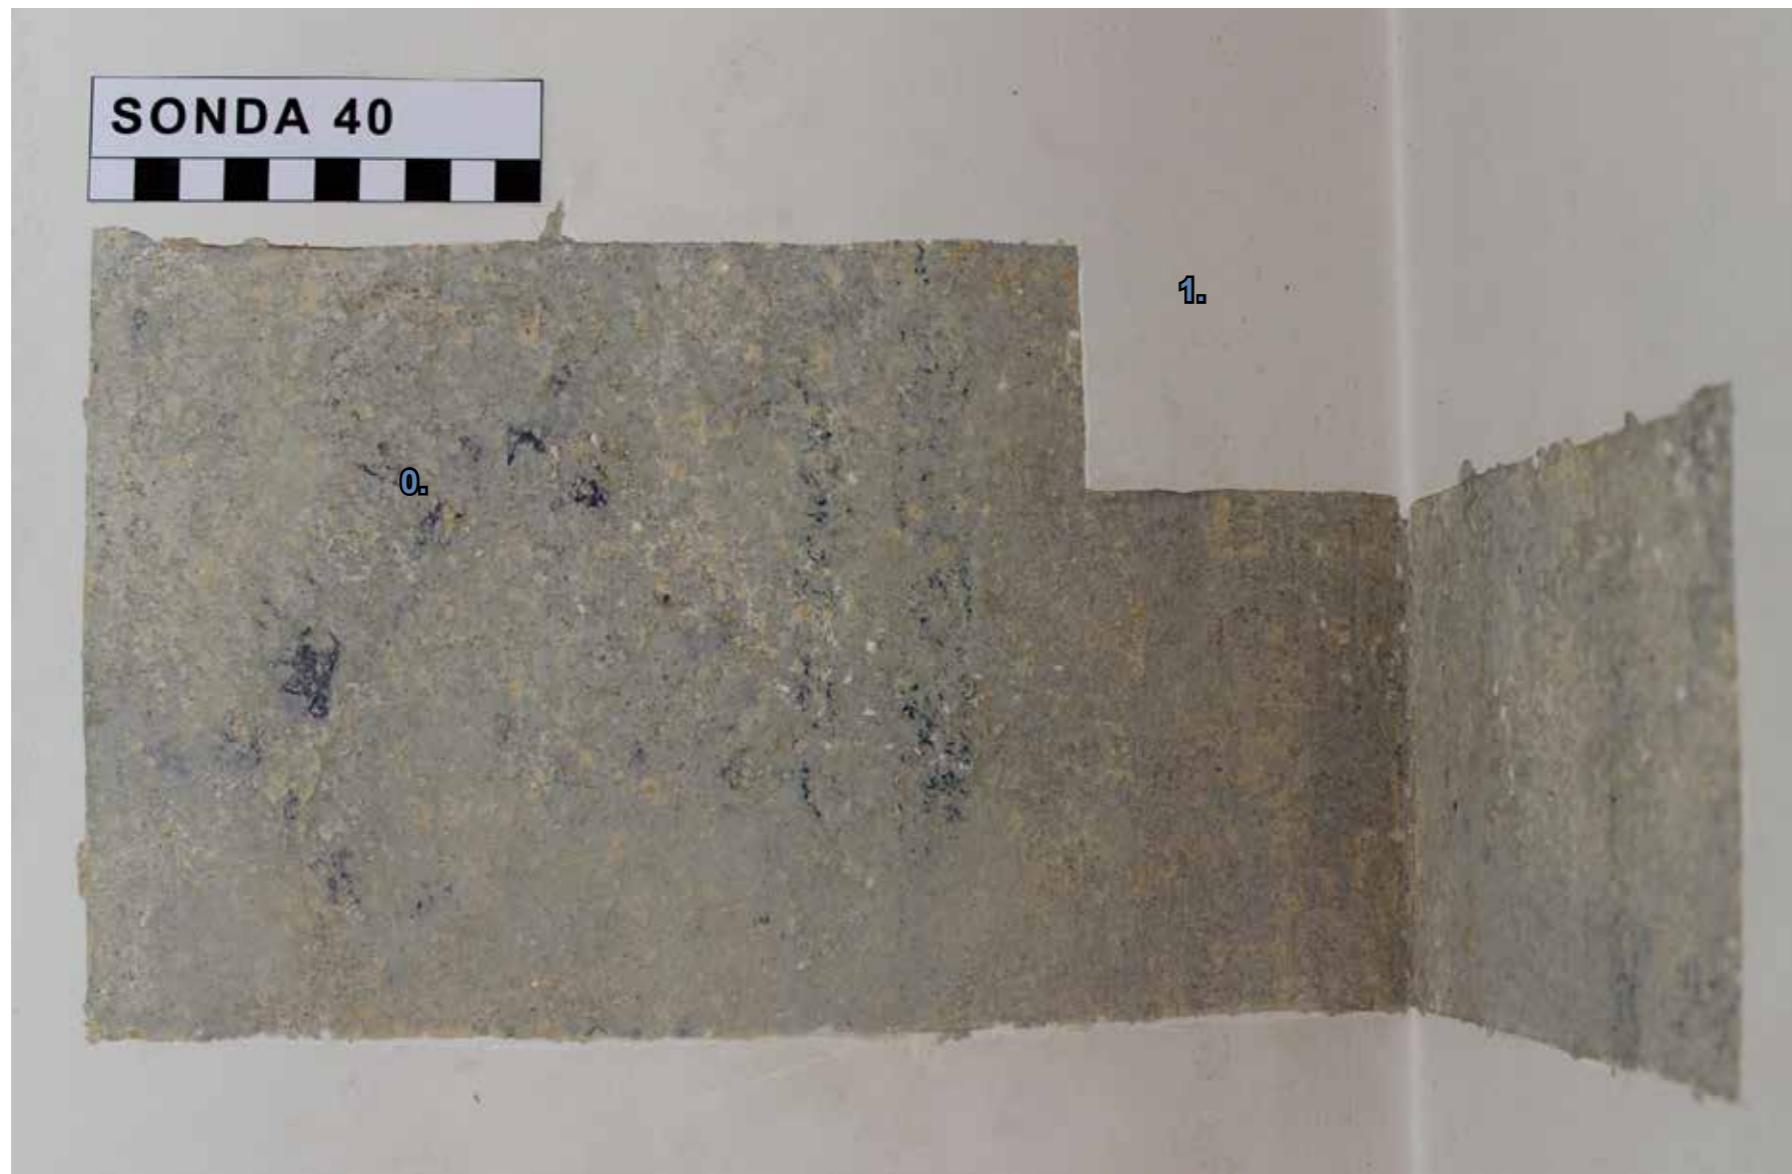
### SONDA 40

Sonda 40 otvorena je u sjeveroistočnom kutu salona prizemlja (prostor knjižnice). Njome su istražene kutne bordure izvornog polikromnog dekorativnog oslika.

spoju zidova, simetrično je zaključena užim dvostrukim bordurama plavog tona kojima je uspostavljena kompozicija šablonskog oslika. Oslik je zatečen u dosta lošem stanju, stanjene i pohabane površine. Šablonski izvedeni motivi gotovo posve izostaju te su prisutni tek u manjim tragovima; stoga je nemoguće sa sigurnošću utvrditi detalje likovne kompozicije. Oslik je površinski dodatno oštećen nanošenjem naknadnih slikanih i ličenih slojeva, koji su ušli u poroznu strukturu oštećenog oslika i izvorne žbuke.

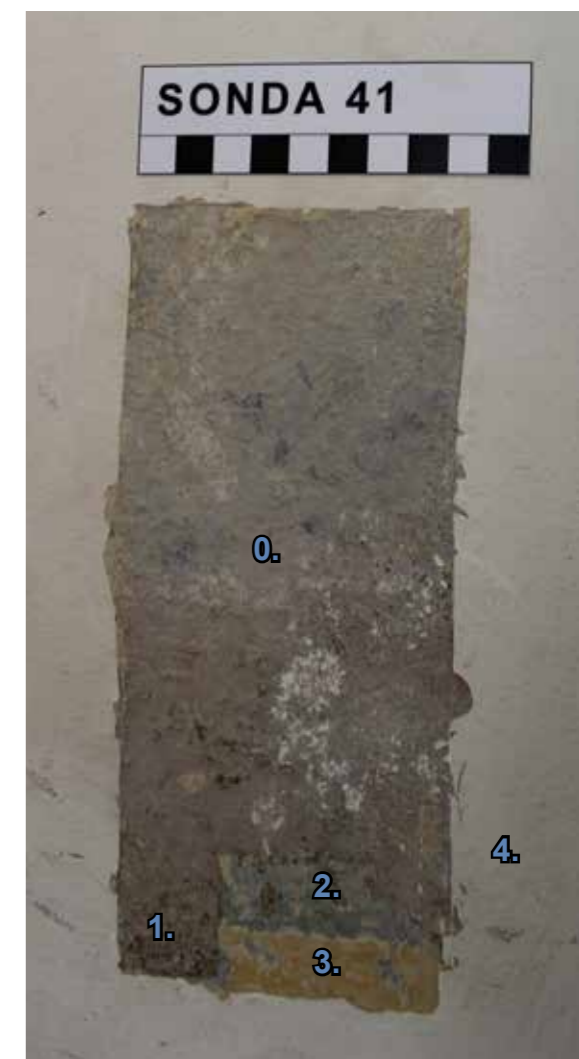
Sonda 41 otvorena je u zoni podnožja na istočnom zidu lijevo od prve prozorske osi salona prizemlja (prostor knjižnice).

Sandom je istražen sokl izvornoga polikromnog dekorativnog oslika. U sondi je vidljiv sokl visine oko 20 cm ružičastog obojenja s razdjelnom bordurom širine 1 cm i bijele boje. Oslik je zatečen u dosta lošem stanju, oštećene i pohabane površine. Površinski je dodatno oštećen nanošenjem naknadnih slikanih i ličenih slojeva, koji su ušli u poroznu strukturu oštećenog oslika i izvorne žbuke.

U sondi su otkrivena još tri slikana sokla koji su dio izvedenih polikromnih dekorativnih oslika nekoliko povijesnih obnova (oni su smeđe, svjetlozelene i narančaste boje).

Zatečeni nalič je bijele boje.

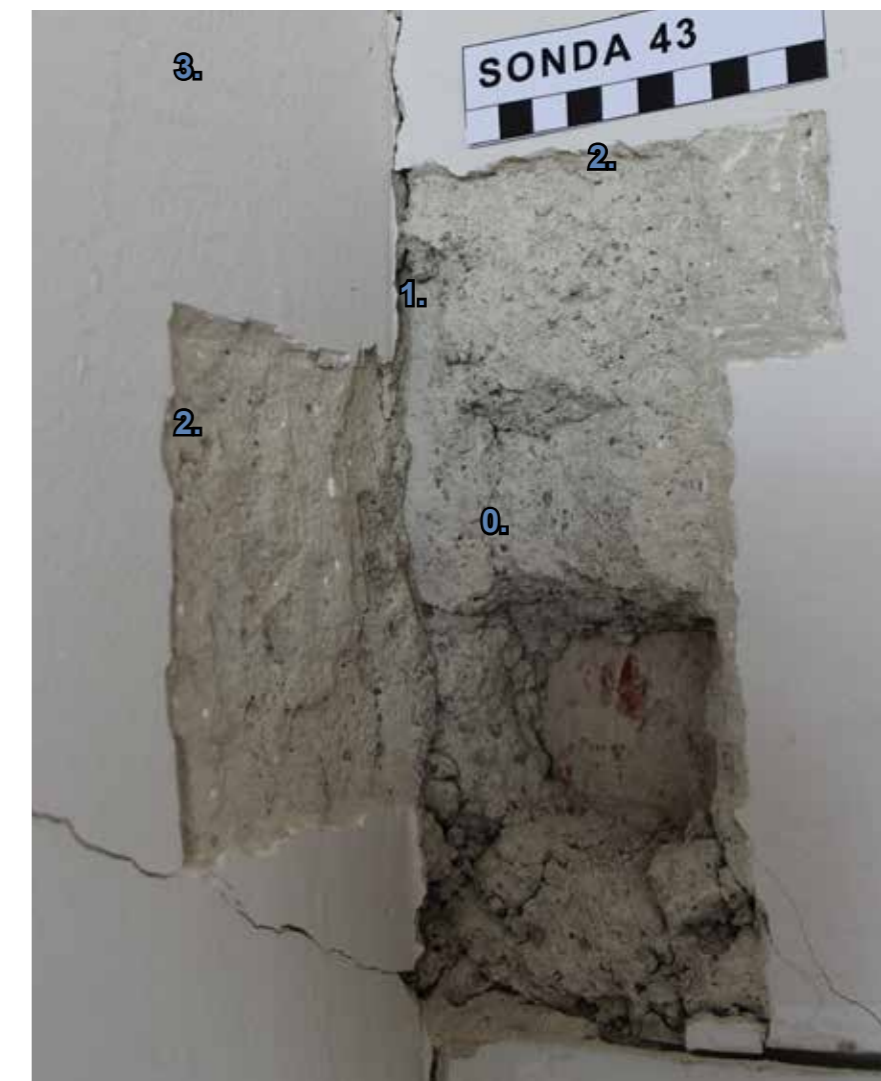
Sonda 43 otvorena je u jugozapadnom kutu istočnog salona kata.

Na izvornoj opečnoj građi pronađeni su žbukani i ličeni slojevi posljednje povijesne obnove. Vapneno-cementna žbuka posljednje povijesne obnove izvedena je u dva sloja. Sloj podložne žbuke punjen je miješanim kamenim agregatom, granulacije 0 do 0,5 cm, debljine nanosa 4 cm. Završni sloj žbuke punjen je agregatom riječnog podrijetla, granulacije 0 do 0,2 cm i debljine nanosa 0,5 cm. Zatečeni nalič je bijele boje.

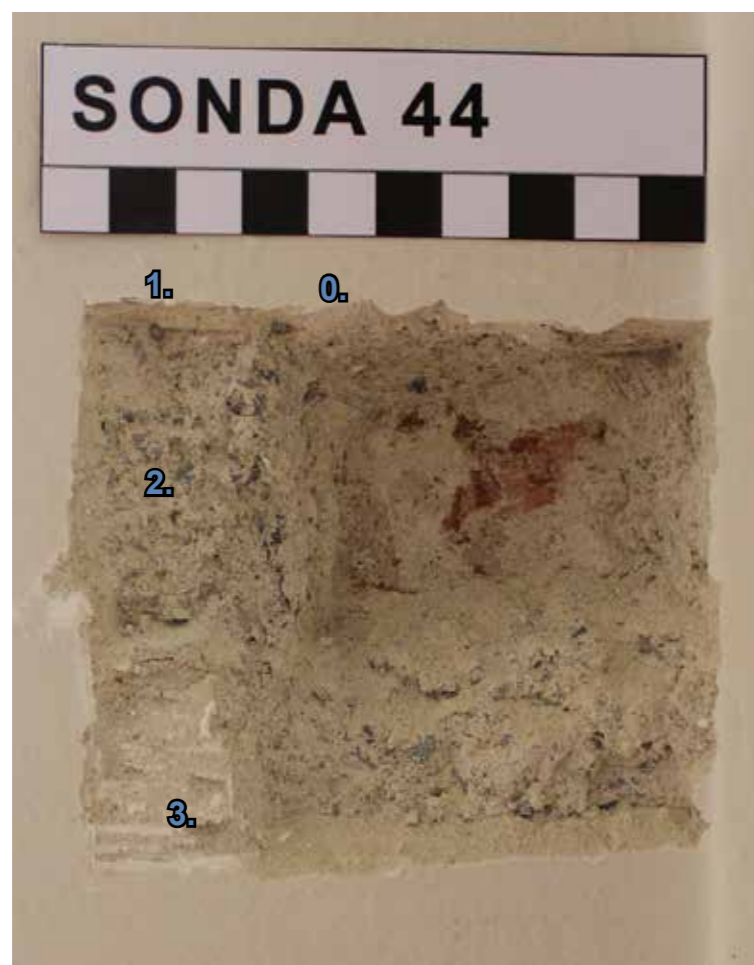
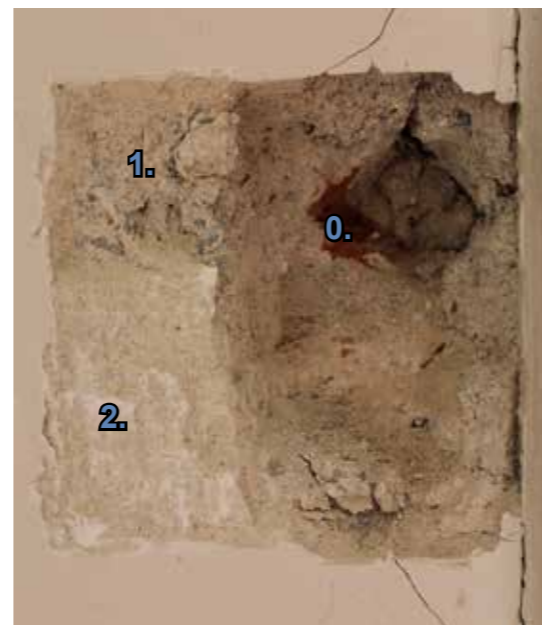
### SONDA 44

Sonda 44 otvorena je na sjevernom zidu istočnog salona kata. Dodatak sonde otvoren je na istočnom zidu iste prostorije.

Na izvornoj opečnoj građi pronađeni su žbukani i ličeni slojevi posljednje povijesne obnove. Vapneno-cementna žbuka posljednje povijesne obnove izvedena je u dva sloja. Sloj podložne žbuke punjen je miješanim kamenim agregatom, granulacije 0 do 0,5 cm i debljine nanosa 3 cm. Završni sloj žbuke punjen je agregatom riječnog podrijetla, granulacije 0 do 0,2 cm, debljine nanosa 0,5 cm. Zatečeni nalič je bijele boje.

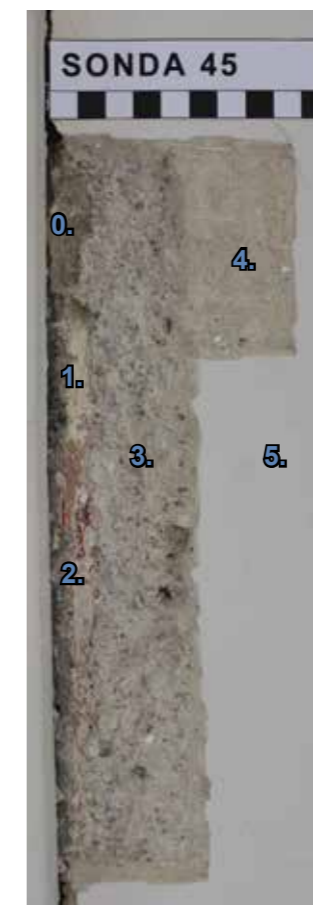
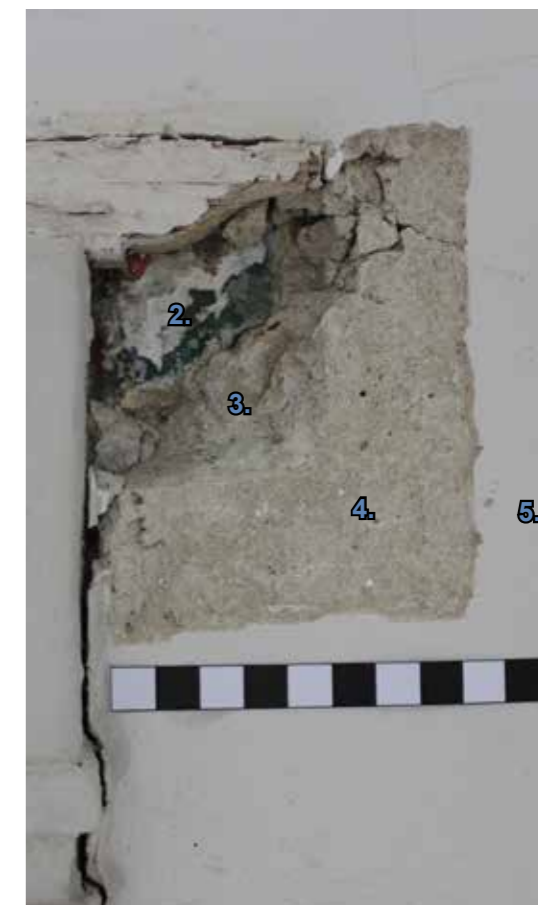
### SONDA 45

Vapneno-cementna žbuka posljednje povijesne obnove izvedena je u dva sloja. Sloj podložne žbuke punjen je miješanim kamenim agregatom, granulacije 0 do 0,5 cm.

Završni sloj žbuke punjen je agregatom riječnog podrijetla, granulacije 0 do 0,2 cm i debljine nanosa 0,5 cm. Zatečeni nalič je bijele boje.

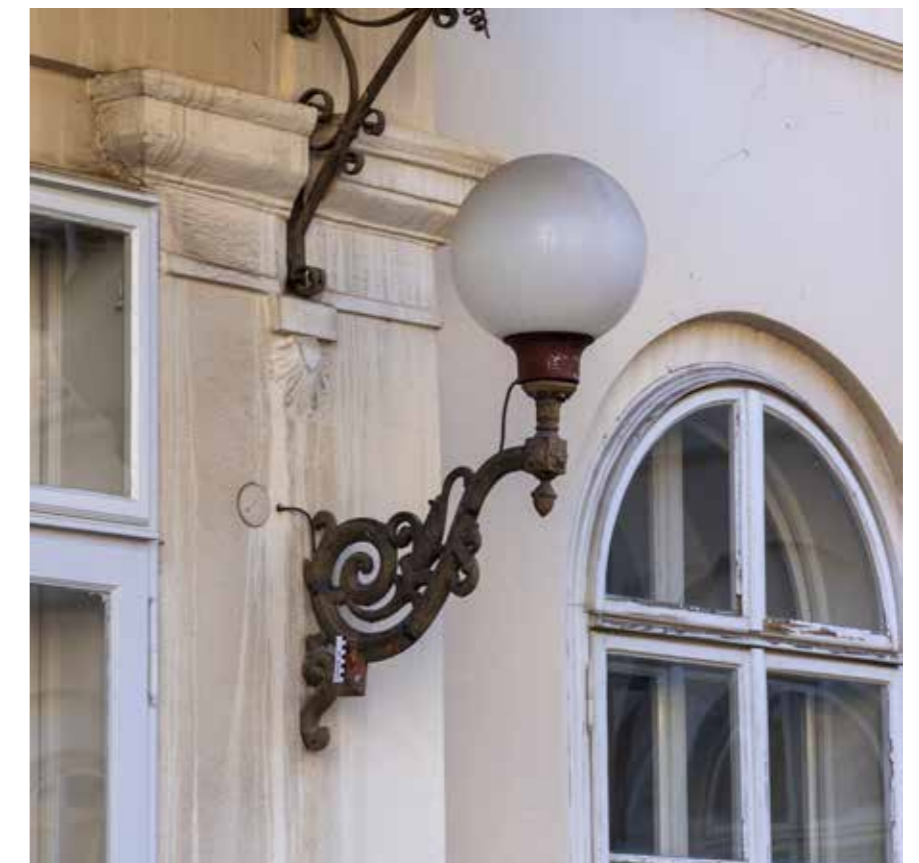
Zapadno pročelje, detalj prizemlja središnjeg rizalita

Profilacije su formirane u kamenu svjetlijeg tona mekše strukture i glatke završne obrade (postignute brušenjem). Jednostavnije forme (kao što je tijelo pilastra i istaknute ravne plohe između višestrukih profilacija) oblikovane su pješčarom tamnijeg tona, štokane površinske obrade. Kamena građa zatečena je u relativno dobrom stanju. Profilirani kameni elementi svjetlijeg tona sadrže manja strukturalna i površinska oštećenja istaknutih dijelova, dok je na klesanicima tamnijeg tona uočeno veće površinsko osipanje uzrokovano atmosferilijama i nanošenjem naknadnih slojeva povijesnih obnova. Izvorna žbuka izvedena je u dva sloja. Podložna žbuka sivog tona punjena je kamenim agregatom riječnog podrijetla, granulacije 0 do 1 cm, s manjim udjelom sitnijih čestica ugljena. Završna žbuka toploga žućkastog tona i grube zrnate površinske obrade punjena je riječnim pijeskom i lomljencem, granulacije 0 do 0,3 cm. Žbukani slojevi zatečeni su trusne strukture i oslabljene adhezije s obzirom na nosioca i međusobno.

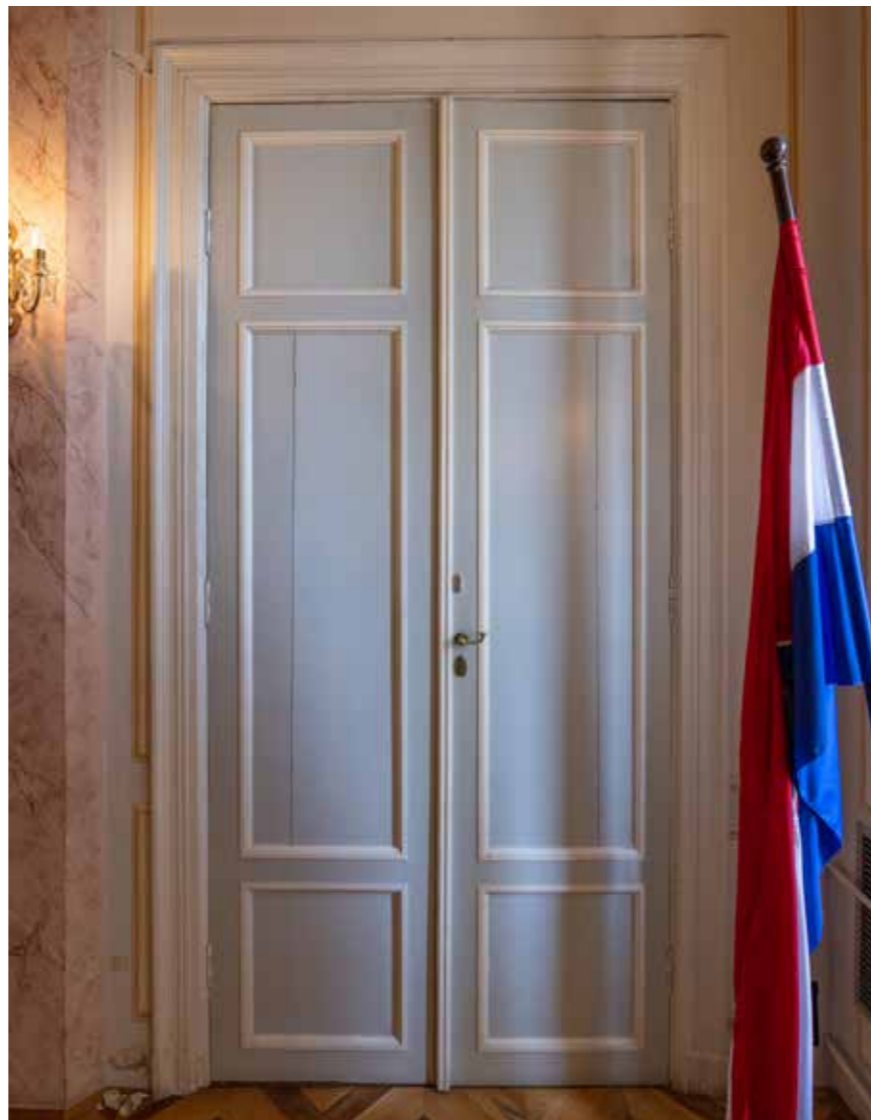
Skrećemo pozornost na oštećenja Ilirske dvorane ustanovljena vizualnim pregledom. Iako je dvorana izuzeta iz konzervatorsko-restauratorskih istraživanja zbog cjelovite obnove provedene 1994., ustanovljene su različite vrste oštećenja zbog potresa, koje variraju od dubljih strukturalnih

Istočna vrata sjevernog zida Ilirske dvorane, detalj oštećenja

pukotina do plićih oštećenja žbukanog nosioca i slikanog sloja. Oštećenja je potrebno pažljivo dokumentirati i predvidjeti njihovu stručnu sanaciju i obnovu. U sklopu projekta obnove valjalo bi prostoriju opremiti adekvatnim namještajem usklađenim s oblikovanjem interijera.

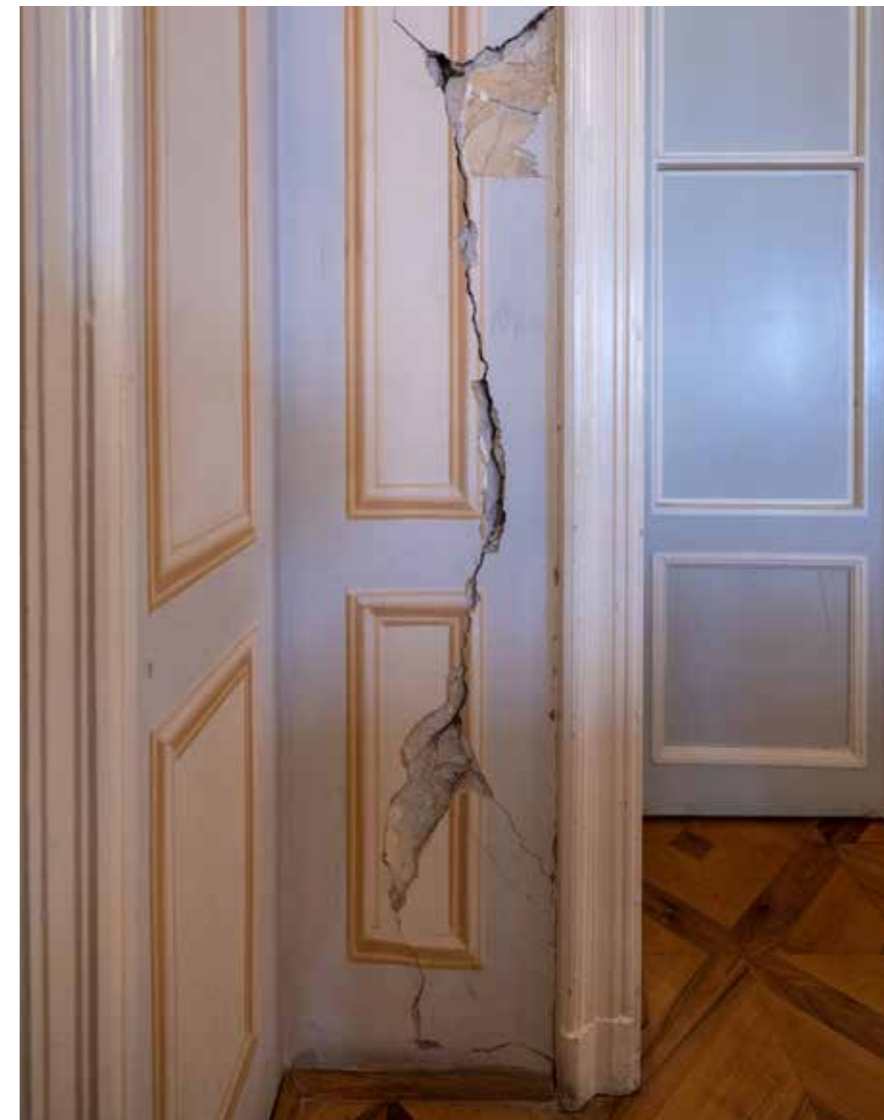
Jugozapadni kut Ilirske dvorane, oštećenje zatečenog žbuknog i slikanog sloja

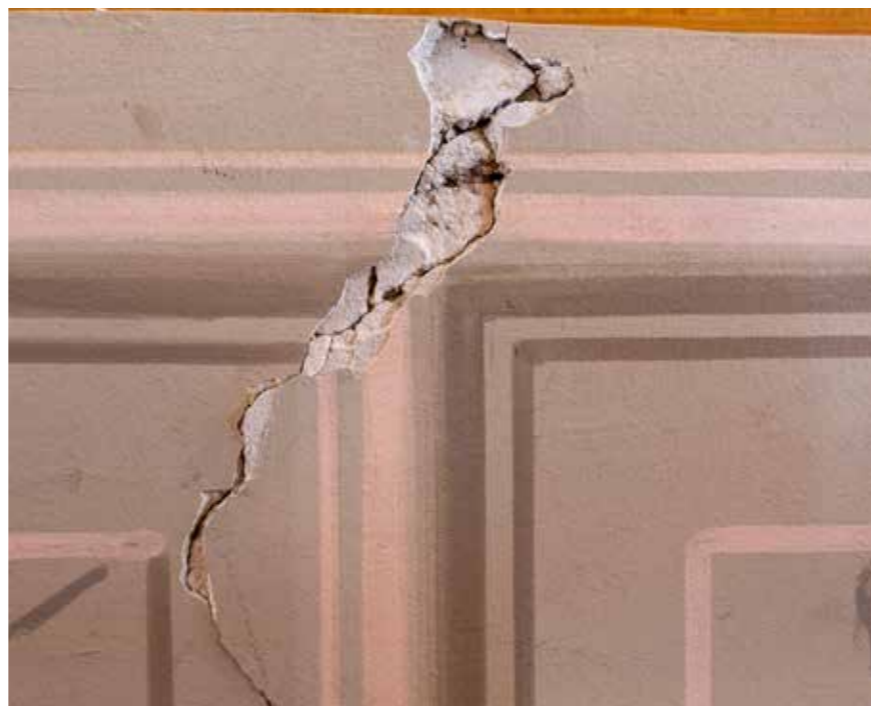
Jugozapadni kut Ilirske dvorane, oštećenje žbuknog i slikanog sloja, detalj

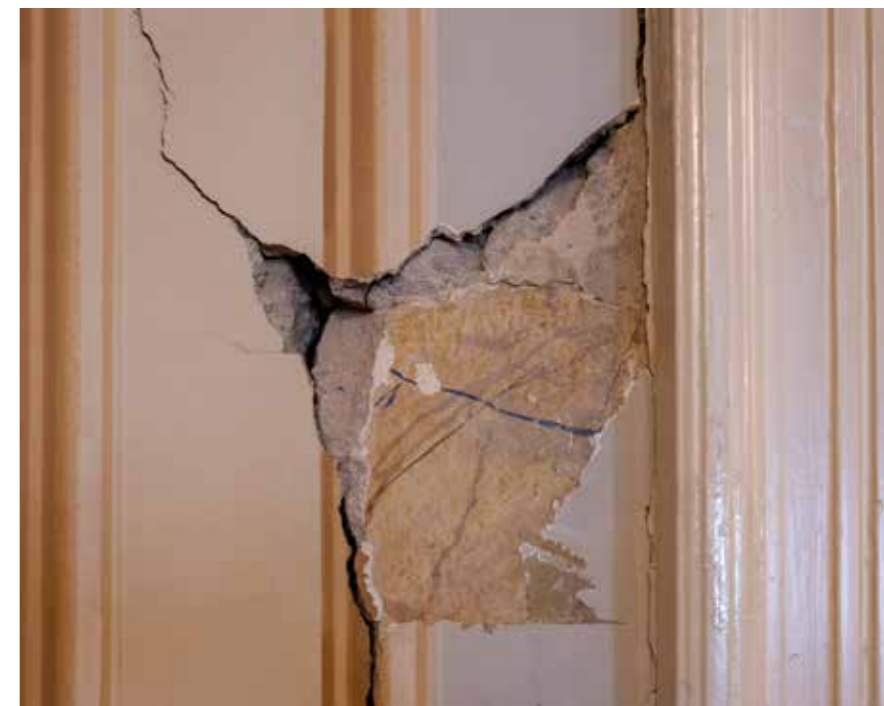
Sjeverni zid Ilirske dvorane, oštećenje žbuknog i slikanog sloja, detalj

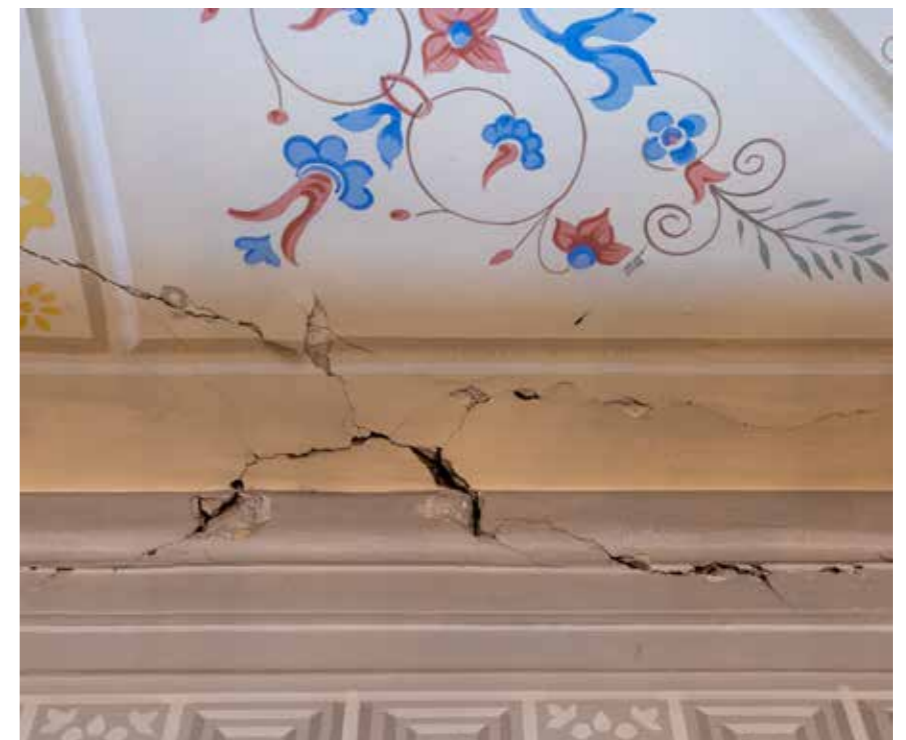
Pogled na stropnu plohu Ilirske dvorane, oštećenje zatečenog žbuknog i slikanog sloja, detalj pukotine

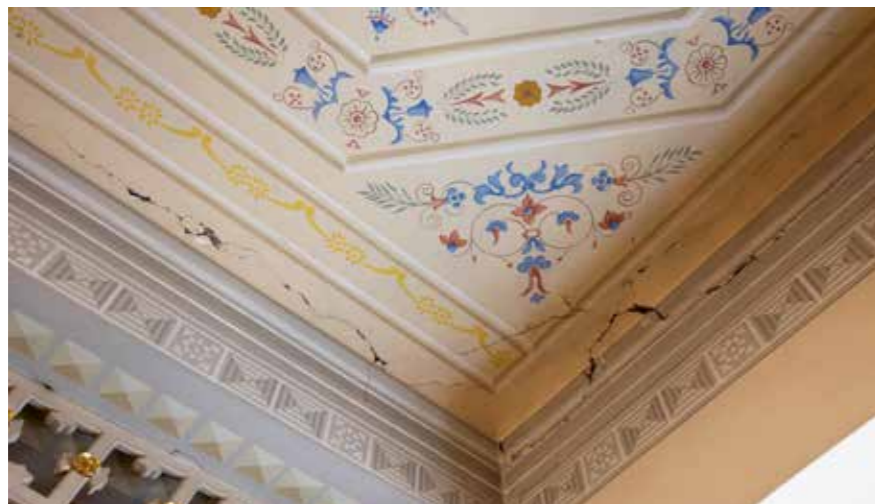
Pogled na stropnu plohu Ilirske dvorane, oštećenje zatečenog žbuknog i slikanog sloja

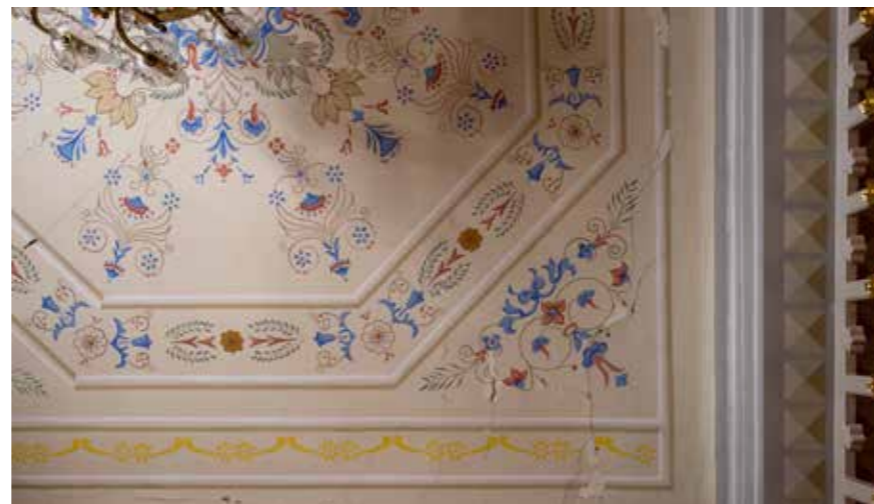
Pogled na stropnu plohu Ilirske dvorane, oštećenje slikanog sloja

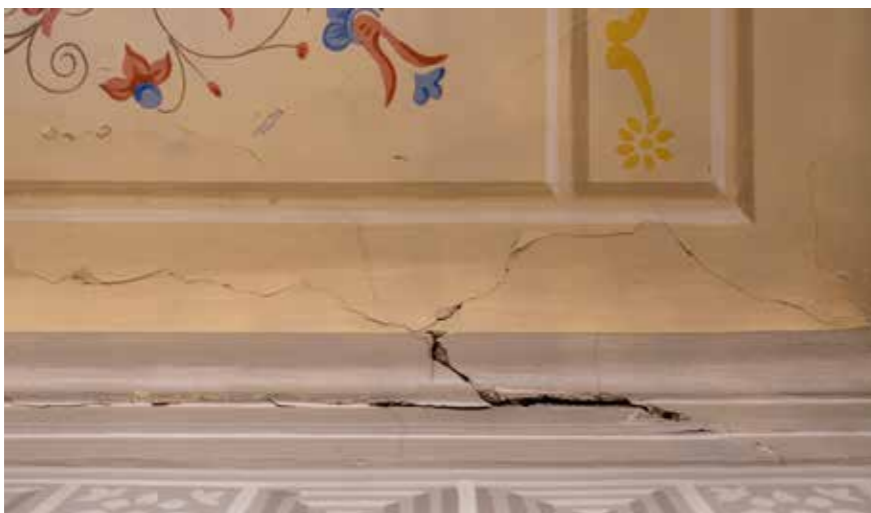
Pogled na stropnu plohu Ilirske dvorane, oštećenje zatečenog žbukanog i slikanog sloja, detalj pukotine
