PALAČA DRAŠKOVIĆ ili NARODNI DOM

Opatička ulica 18, Zagreb

DODATNI KONZERVATORSKO-RESTAURATORSKI ELABORAT S PRIJEDLOKOM PREZENTACIJE
SLIKANOG SLOJA U INTERIJERU I SMJERNICAMA ZA OBRADU PROČELJA

INSTITUT ZA POVIJEST UMJETNOSTI
ZAGREB, LIPANJ 2022.

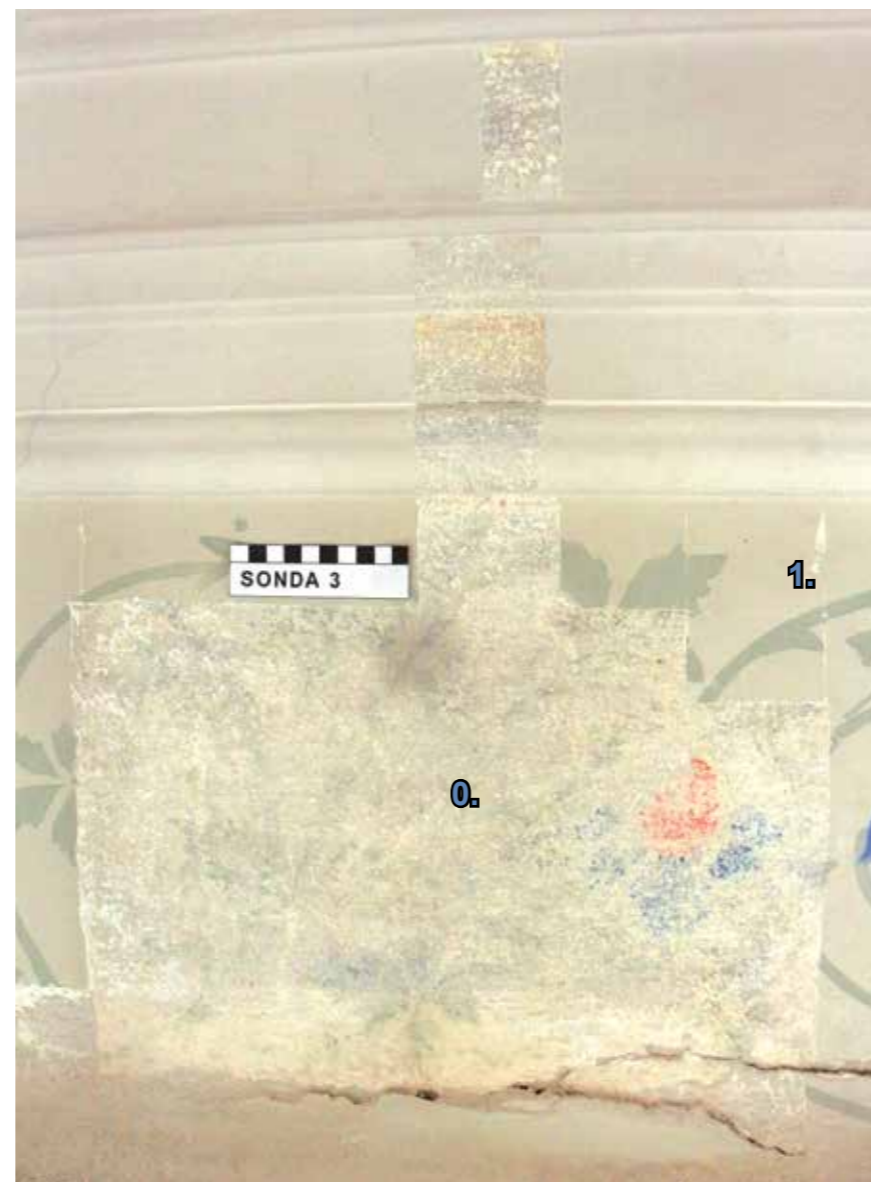
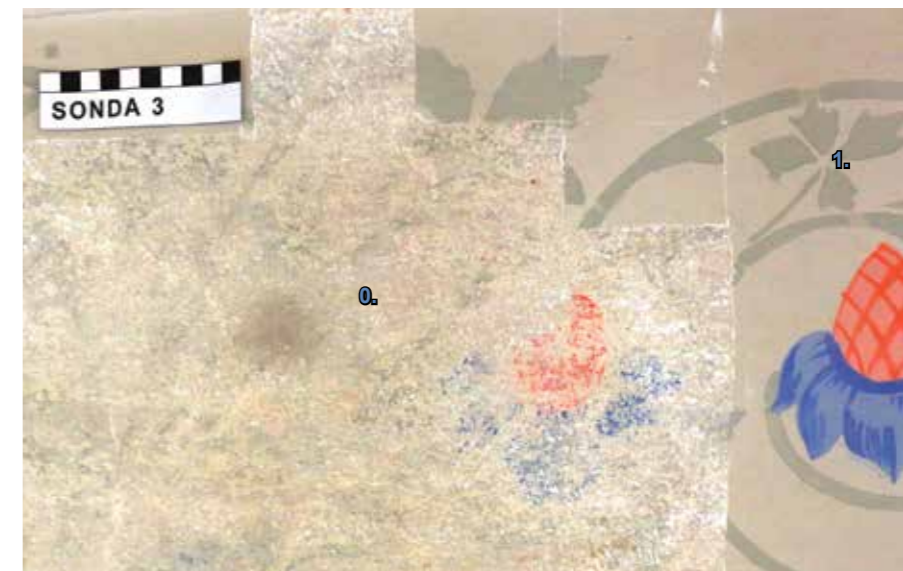
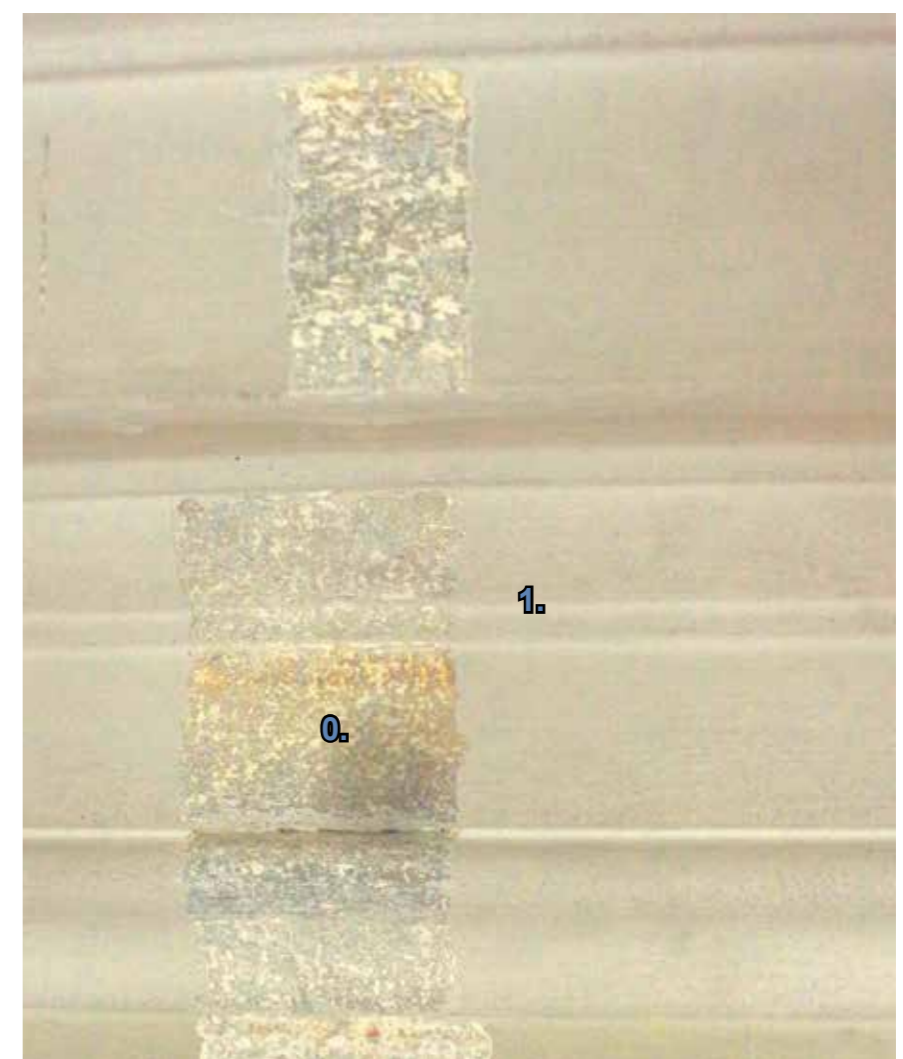
SONDA 3

Sonda 3 otvorena je na spoju stropne plohe i friza istočnog zida galerije stubišta u razini prvog kata.

U sondi je pronađen izvorni polikromni dekorativni oslik. Izveden je najvjerojatnije šablonama uz moguće sjenčanje i ručno doslikavanje. Oslík je slikan secco tehnikom,

vapnenim bojama. Na podsluku svjetložutog tona vidljiv je ponavljajući vitičasti biljni motiv.

Podsluk svjetložute boje vapnenog sastava izveden je na tankom nanosu vapnenog bjelila kojim je zaglađena površina žbuknog nosioca. Završna žbuka svjetlosivog tona sadrži punilo sitne granulacije 0 do 0,1 cm. Žbuka je zatečena u lošem stanju s većim strukturalnim pukotinama i površinskom oštećenjima. Slikani sloj stanjene površine sadrži višestruka oštećenja, a dodatno je degradiran nanošenjem naknadnih žbukanih i slikanih slojeva. Sloj gleta bijele boje izveden u posljednjoj obnovi zapunjava nepravilnu površinsku strukturu izvornika. U gornjem dijelu sonde istraženo je izvorno obojenje profiliranog razdjelnog vijenca na spoju zidne i stropne plohe. Profilacije razdjelnog vijenca izvorno su bile tonski oslikane sivim i smeđim bojama lazurnog karaktera. Sjenčanjem i isticanjem detalja, kao i odabirom toplih i hladnih tonova, istaknuta je plastičnost elementa te pridonosi vizualnom doživljaju izvorne kompozicije.

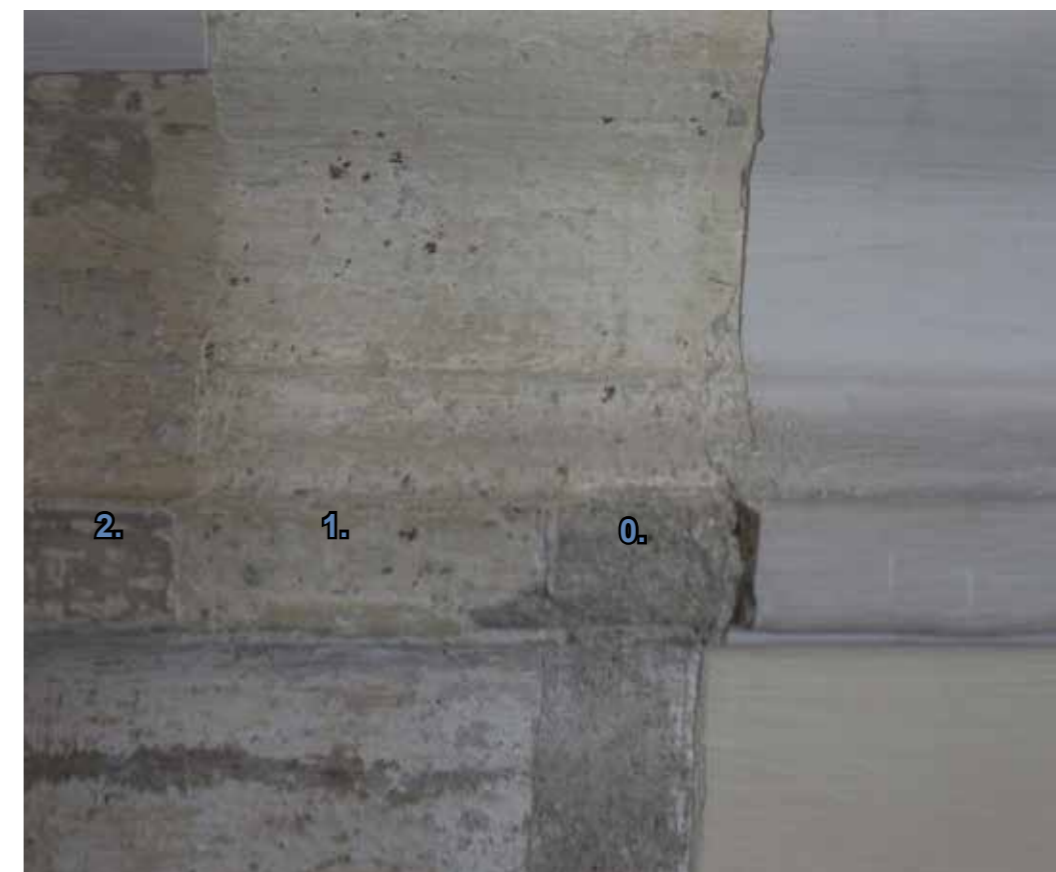
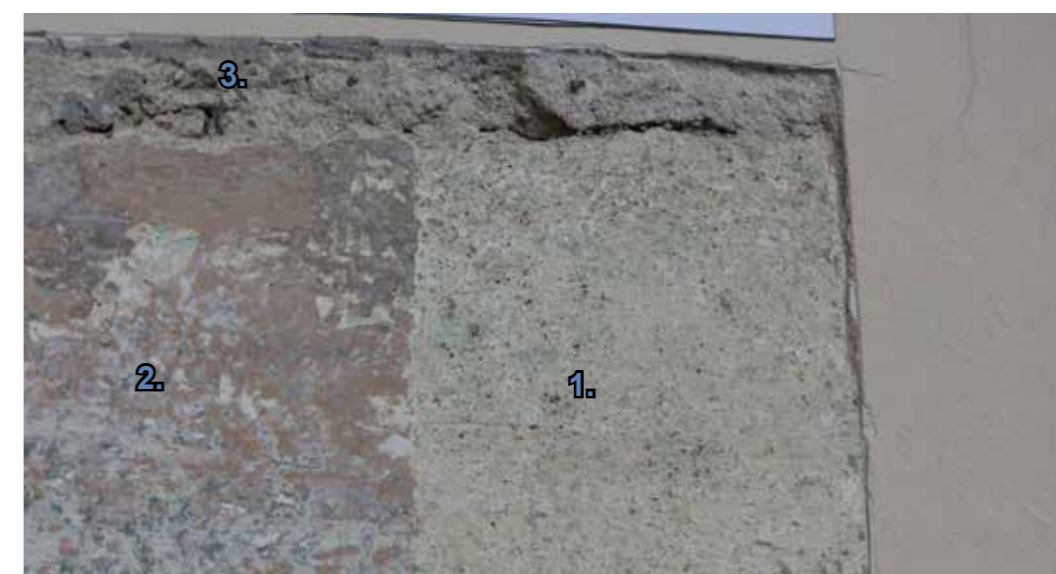
Sonda 13 otvorena je na profiliranom razdjelnom vijencu istočnog zida stubišta između prizemlja i kata. Njome je obuhvaćen razdjelni vijenac i ravne zidne plohe neposredno iznad i ispod. Razdjelni vijenac izveden je od izvorne vapneno-pješčane žbuke. Završna žbuka punjena je agregatom riječnog podrijetla, granulacije 0 do 0,2 cm. Žbuka je fine završne obrade. Izvorni polikromni dekorativni oslik točkastog motiva izveden je na sloju bijele vapnene podloge i podsliku svjetložute boje. Marmorizacija se sastoji od zelenih i smeđih točkastih motiva, a pronađena je na svim ispitanim ploham u sondi. Zatečena je u relativno dobrom stanju čitljivog motiva, ali stanjenoga površinskog slikanog

sloja, koji je najvjerojatnije dijelom uklonjen u prvoj povijesnoj obnovi, u kojoj je izveden polikromni dekorativni nalič smeđih i crvenih tonova, čiji motiv nije razjašnjen. Vjerojatno se radilo o jednostavnom polikromnom naliču s bordurama.

Zatečeni nalič je dvo-bojni, svjetlonarančaste i bijele boje, a izveden je na debljem sloju bijele glet mase.

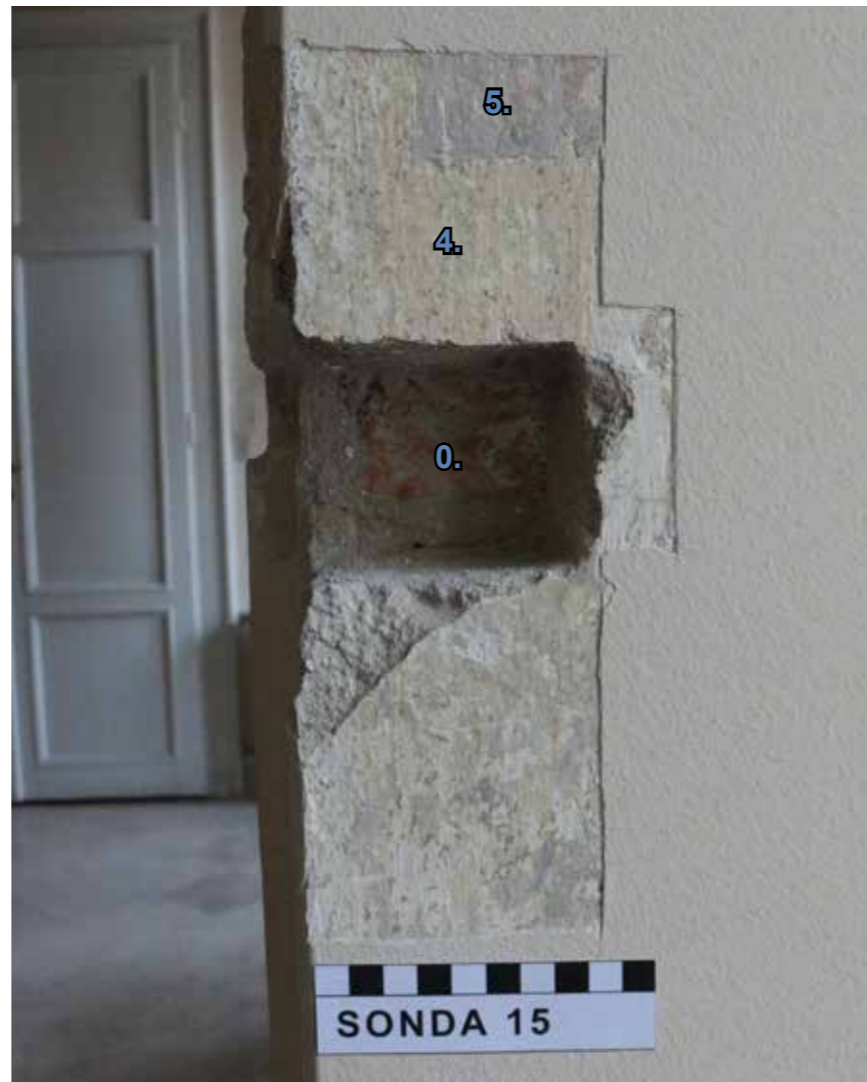
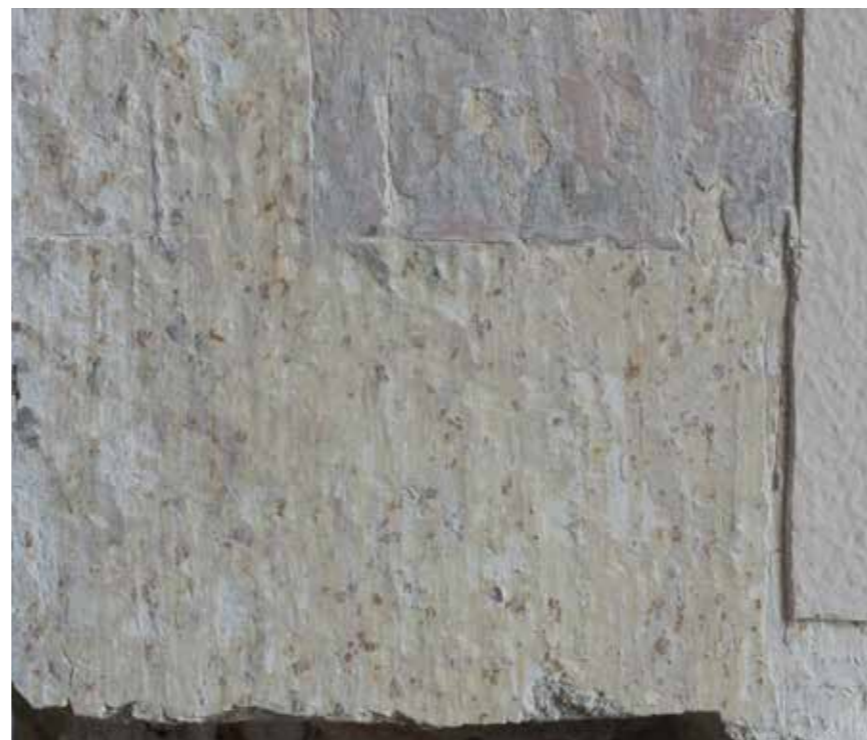
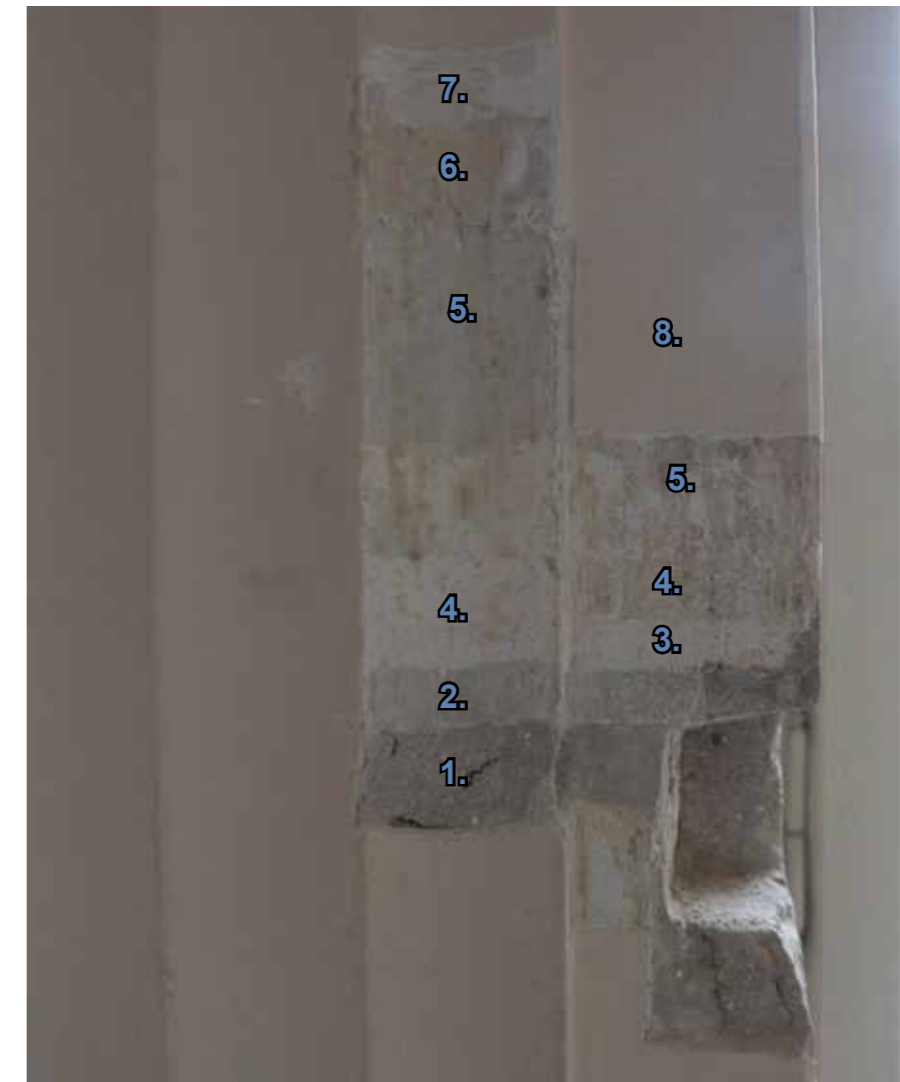
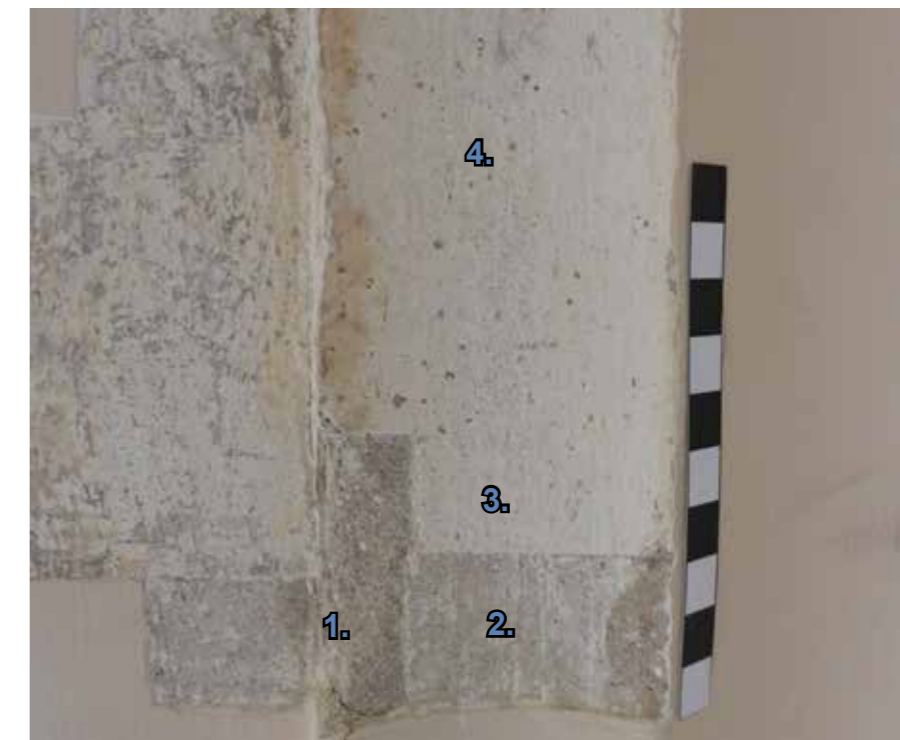
SONDA 16

Nalič prve obnove zatečen je u manjim tragovima. Na podlozi svjetlosive boje toplijeg tona vidljivi su tragovi tamnijega obojenja koji sugeriraju mogući dekorativni karakter u vidu marmorizacije. Izrazito je loše očuvan, što je provjereno na više pozicija probnim sondama pa njegova rekonstrukcija nije izgledna.

intenzivnog tona vidljivi su tragovi tamnijeg smeđeg i sivog obojenja koji upućuju na ponavljanje dekorativnog oslika marmorizacije prethodne obnove s razlikom u kromatskim karakteristikama.

Slijedi smeđi nalič pasteloga tona koji pripada dvobojnom naliču cjelovite obnove predvorja. Debljeg je nanosa i moguće uljnog ili akrilnog sastava, dok posljednjoj obnovi pripada zatečeni dvobojni nalič prostorije predvorja.

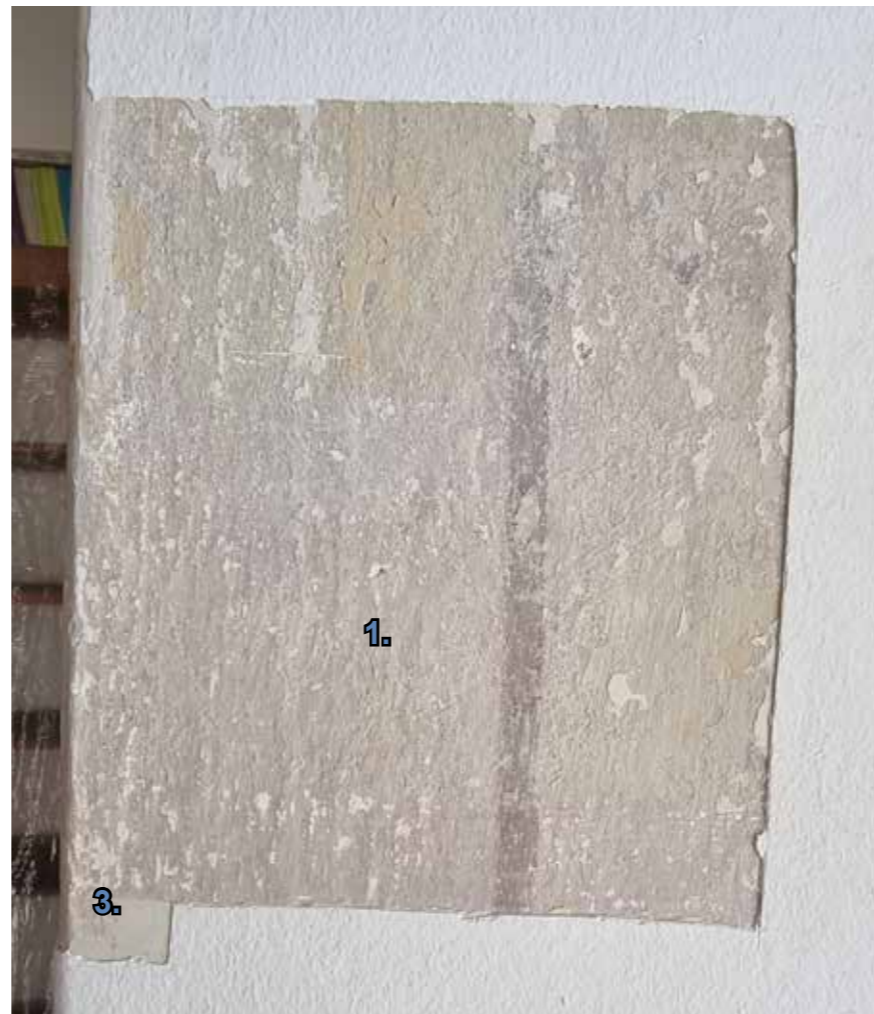
boje nešto toplijeg tona sa šablonski izvedenim ponavljajućim cvjetnim motivom žute boje. Na toj je poziciji izvorni oslik zatečen u dosta lošem stanju; površina je oštećena i motiv nije posve razjašnjen.

U prvoj povijesnoj obnovi izveden je polikromni dekorativni oslik, koji kompozicijom i koloritom ne prati izvorni oslik. Na podsluku svjetlosmeđe boje šablonski je izveden

ponavljajući geometrijski motiv svjetloplave i tamnoplave boje. Zatečen je u lošem stanju, oštećenog slikanog sloja, ali čitljivog motiva.

U drugoj povijesnoj obnovi izveden je polikromni dekorativni oslik zelenih biljnih motiva na podsluku svjetložute boje. Motiv nije potpuno istražen. Zatečen je u lošem stanju, loše adhezije s podlogom, odvaja se i trusi.

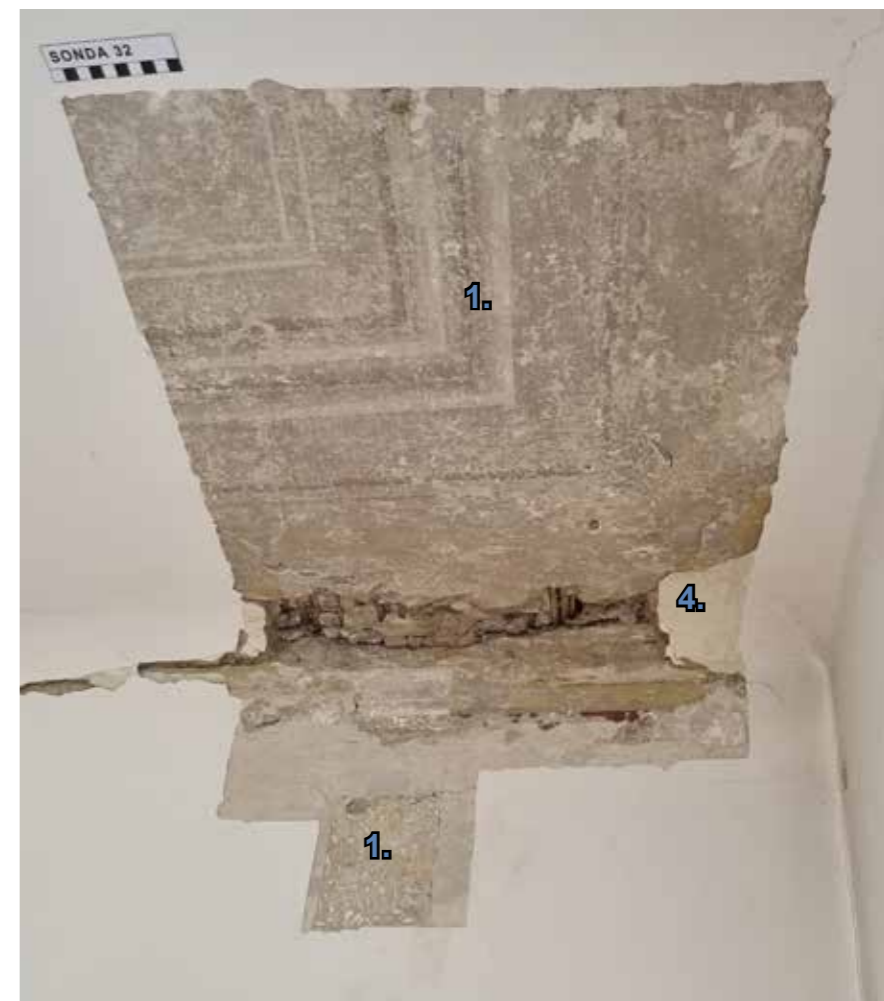
SONDA 32

Sonda 32 otvorena je u sjeverozapadnom kutu krajnje zapadne prostorije južnog krila na prvom katu. Sondom je obuhvaćen strop i ravna zidna ploha neposredno ispod stropa.

Izvorna završna žbuka punjena je kamenim agregatom riječnog podrijetla, granulacije 0 do 0,1 cm. Površina žbuke dodatno je zaglađena nanosom bijele vapnene podloge.

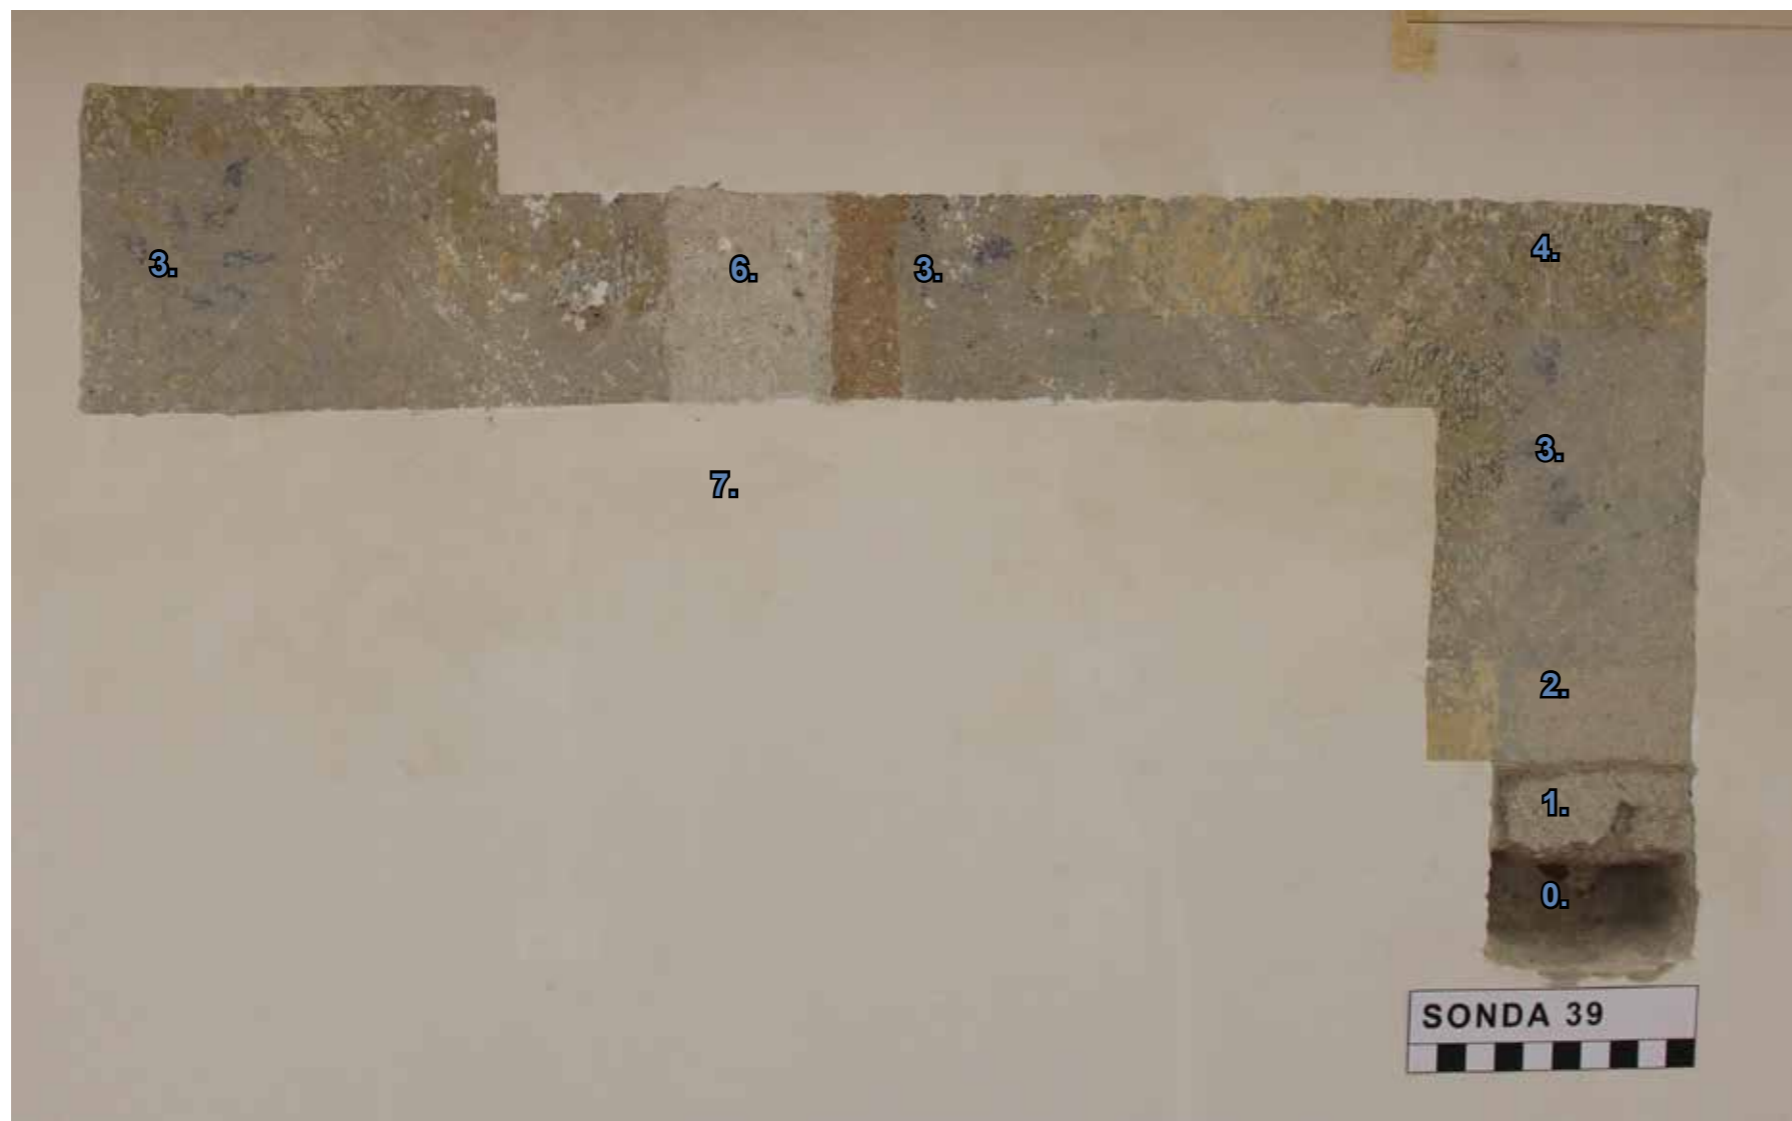
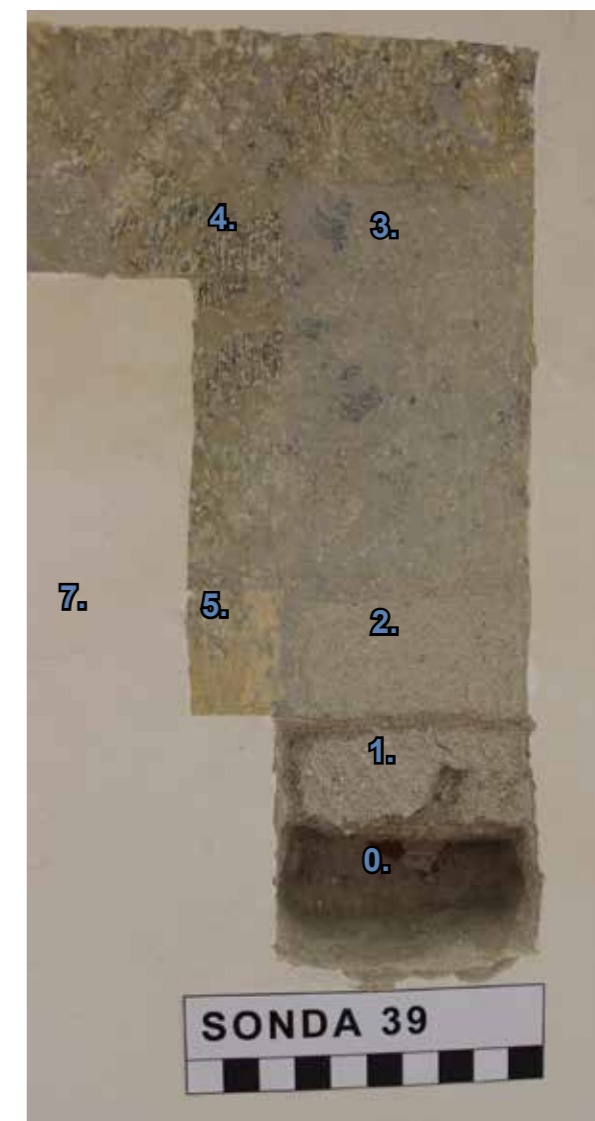
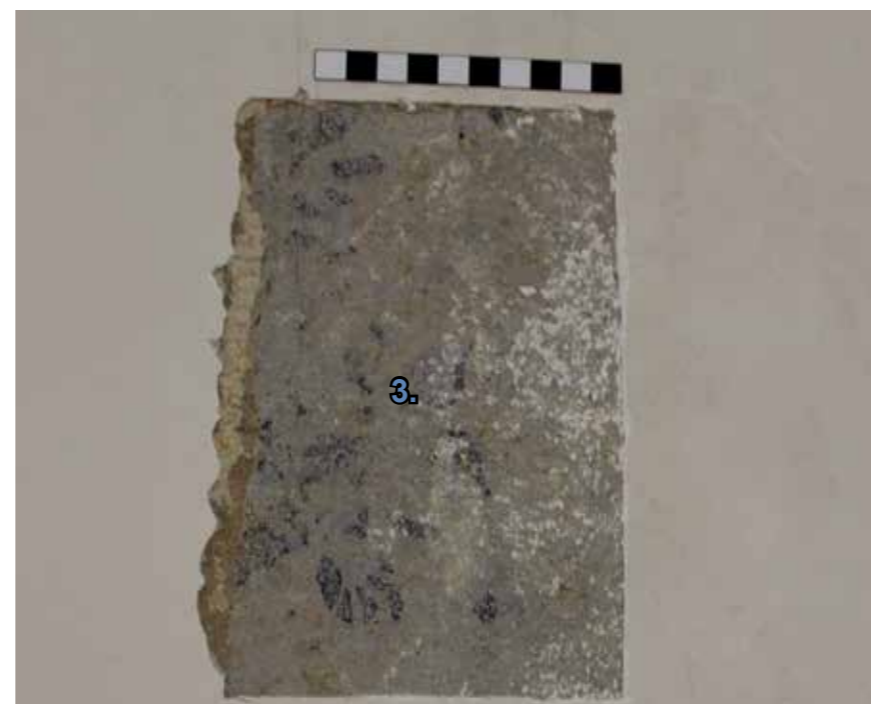
Sonda 39 otvorena je na istočnom zidu, između druge i treće prozorske osi, u istočnom salonu prizemlja. Dodatak sondi otvoren je na istom zidu, iznad sonde.

tamnijih plavih tonova s istaknutim detaljima bijele boje. Oslík je zatečen u dosta lošem stanju, stanjene i pohabane površine. U dodatku sondi mjestimično je vidljiv bolje očuvani vitičasti biljni motiv, ali isprekidan naknadno izvedenim žbukanim zapunama i površinski oštećen naknadnim ličenim slojevima koji su ušli u poroznu strukturu slikanog sloja i žbuke.

Polikromni dekorativni nalič prve povijesne obnove zatečen je fragmentarno, vrlo oštećene

površine, pa nije moguće utvrditi o kojem motivu je riječ. Oslík se sastoji od podslika smeđe boje i motiva tamnosmeđe boje. Vidljivi su tragovi svjetlozelene boje, koji mogu pripadati kronološki sljedećem povijesnom naliču. Nalič

treće povijesne obnove sastoji se od podslika svjetložute boje i tragova tamnijega narančastog obojenja.

U središnjem dijelu sonde vidljiva je pravilna zapuna izvedena dvjema različitim vapneno-pješčanim žbukama, nastalima tijekom ugradnje i obnove instalacija struje. Zatečeni nalič je bijele boje.

tloplave boje zagasitog tona šablonama je izveden biljni motiv tamnijih plavih tonova s istaknutim detaljima bijele boje. Nalazi sondi otvorenih u donjim dijelovima zidnih ploha upućuju na dosta visok stupanj oštećenja te mjestimično nešto bolju očuvanost na višim pozicijama. U nastavku radova predlažu se restauratorski postupci mehaničkog čišćenja i finog dočišćavanja većih površina kako bi se dobio bolji uvid u stupanj očuvanosti, s ciljem restitucije oslika na zidovima koji su obuhvaćeni konstruktivnom obnovom i rekonstrukcije na ostalim pozicijama.

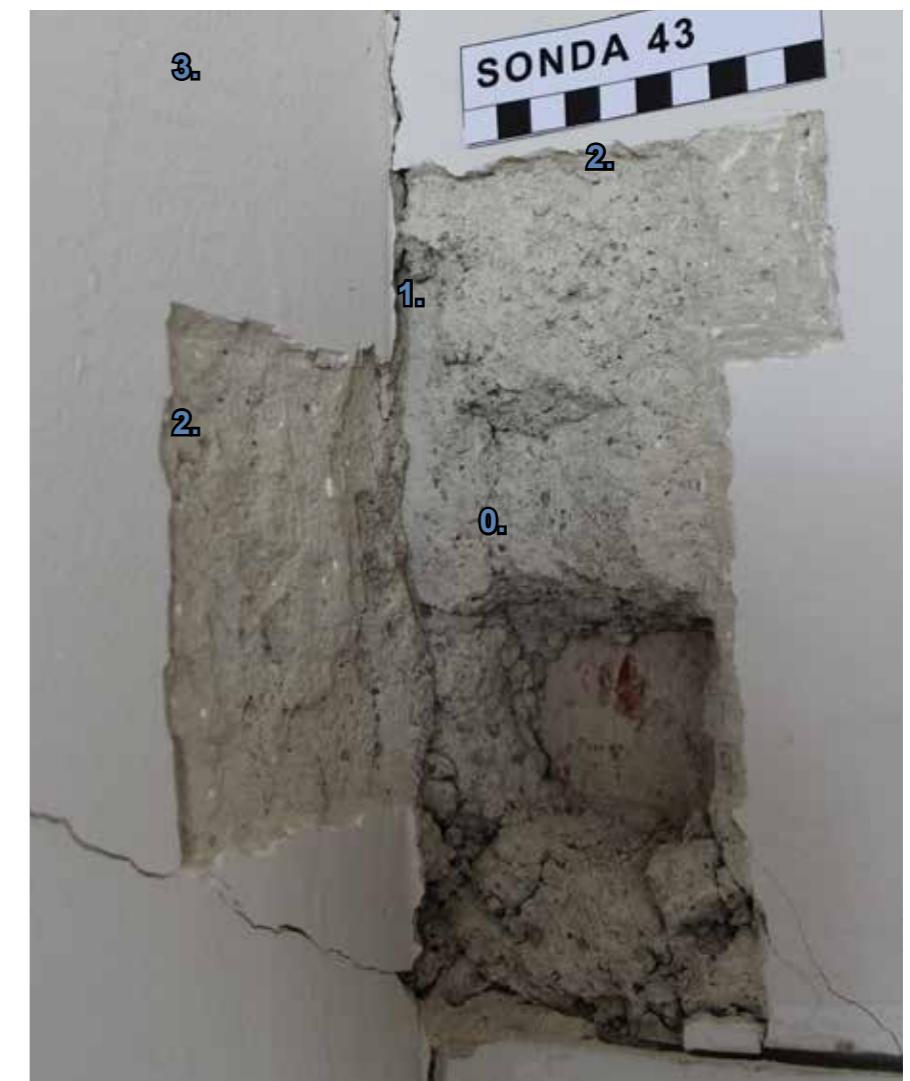
Sonda 43 otvorena je u jugozapadnom kutu istočnog salona kata.

Na izvornoj opečnoj građi pronađeni su žbukani i ličeni slojevi posljednje povijesne obnove. Vapneno-cementna žbuka posljednje povijesne obnove izvedena je u dva sloja. Sloj podložne žbuke punjen je miješanim kamenim agregatom, granulacije 0 do 0,5 cm, debljine nanosa 4 cm. Završni sloj žbuke punjen je agregatom riječnog podrijetla, granulacije 0 do 0,2 cm i debljine nanosa 0,5 cm. Zatečeni nalič je bijele boje.

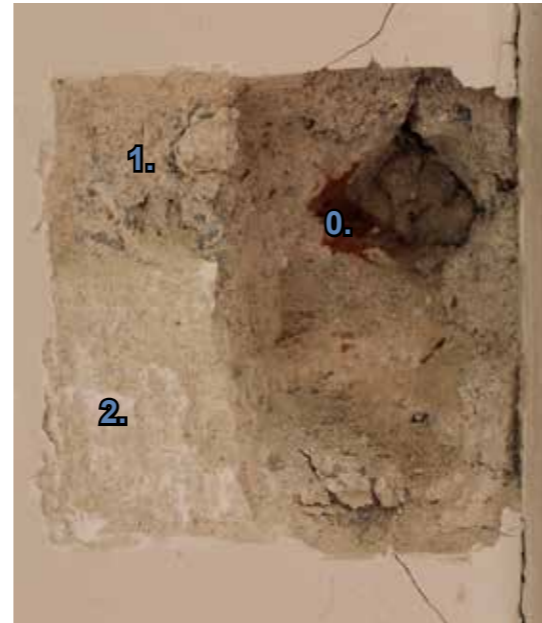
SONDA 44

Sonda 44 otvorena je na sjevernom zidu istočnog salona kata. Dodatak sonde otvoren je na istočnom zidu iste prostorije.

Na izvornoj opečnoj građi pronađeni su žbukani i ličeni slojevi posljednje povijesne obnove. Vapneno-cementna žbuka posljednje povijesne obnove izvedena je u dva sloja. Sloj podložne žbuke punjen je miješanim kamenim agregatom, granulacije 0 do 0,5 cm i debljine nanosa 3 cm. Završni sloj žbuke punjen je agregatom riječnog podrijetla, granulacije 0 do 0,2 cm, debljine nanosa 0,5 cm. Zatečeni nalič je bijele boje.

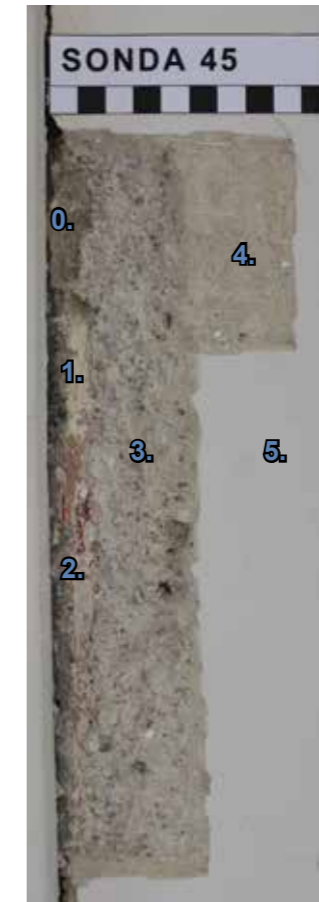
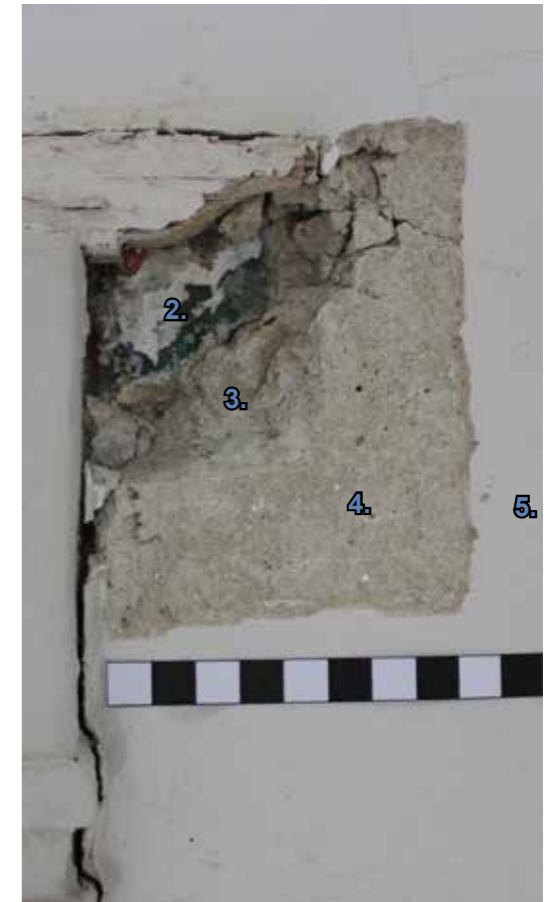
SONDA 45

Vapneno-cementna žbuka posljednje povijesne obnove izvedena je u dva sloja. Sloj podložne žbuke punjen je miješanim kamenim agregatom, granulacije 0 do 0,5 cm.

Završni sloj žbuke punjen je agregatom riječnog podrijetla, granulacije 0 do 0,2 cm i debljine nanosa 0,5 cm. Zatečeni nalič je bijele boje.

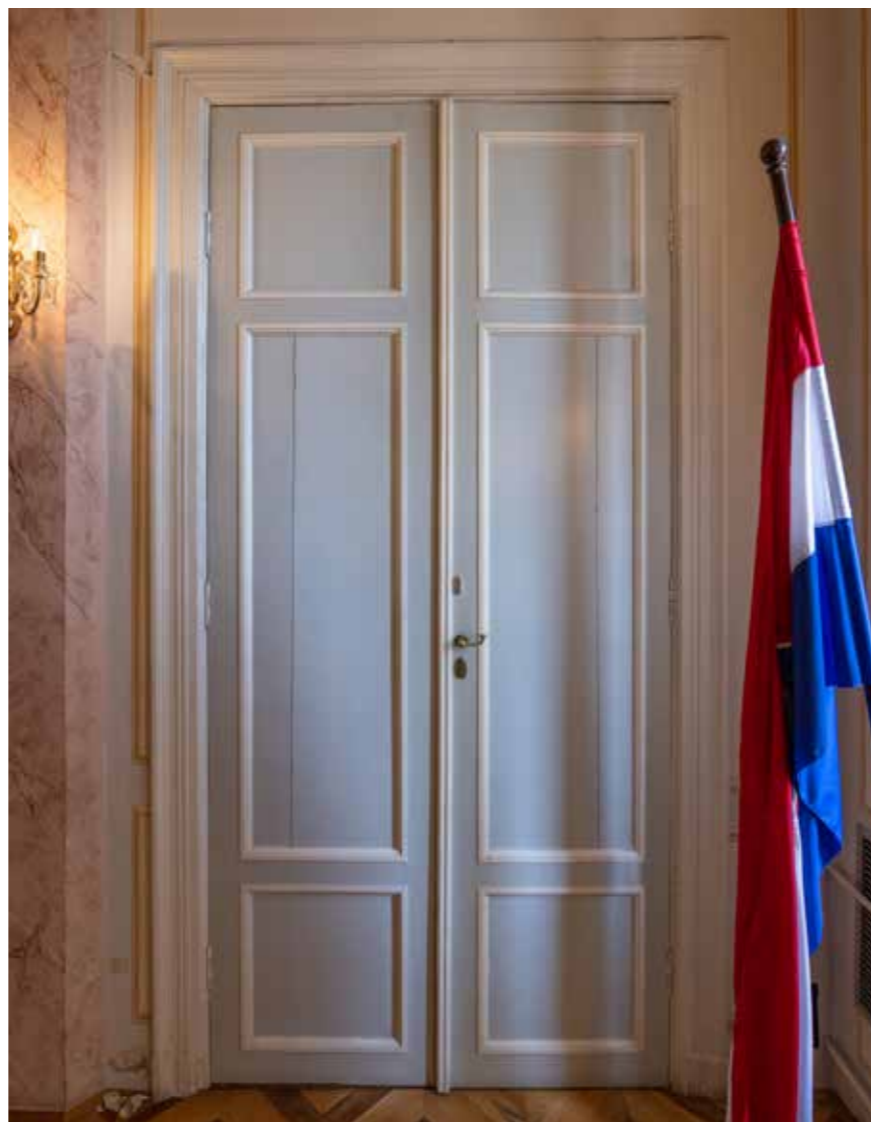
Skrećemo pozornost na oštećenja Ilirske dvorane ustanovljena vizualnim pregledom. Iako je dvorana izuzeta iz konzervatorsko-restauratorskih istraživanja zbog cjelovite obnove provedene 1994., ustanovljene su različite vrste oštećenja zbog potresa, koje variraju od dubljih strukturalnih

Istočna vrata sjevernog zida Ilirske dvorane, detalj oštećenja

pukotina do plićih oštećenja žbukanog nosioca i slikanog sloja. Oštećenja je potrebno pažljivo dokumentirati i predvidjeti njihovu stručnu sanaciju i obnovu. U sklopu projekta obnove valjalo bi prostoriju opremiti adekvatnim namještajem usklađenim s oblikovanjem interijera.

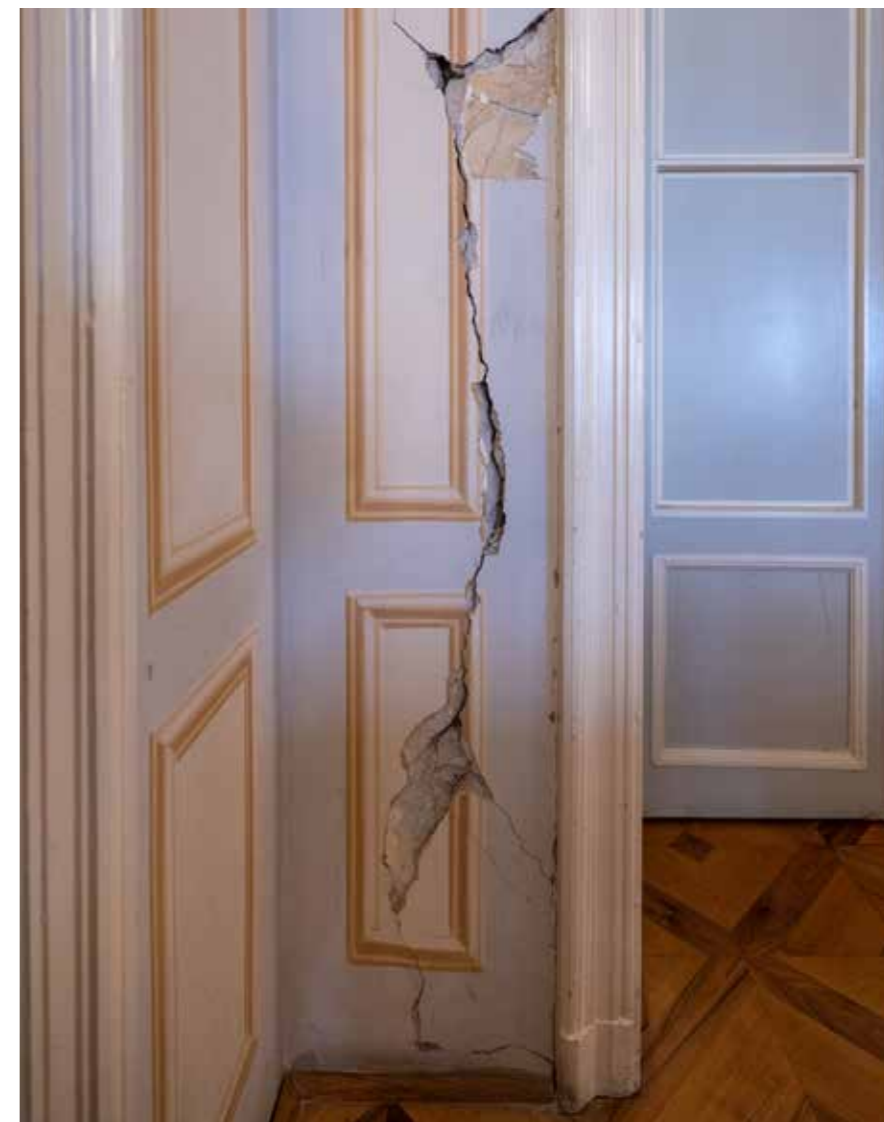
Jugozapadni kut Ilirske dvorane, oštećenje zatečenog žbuknog i slikanog sloja

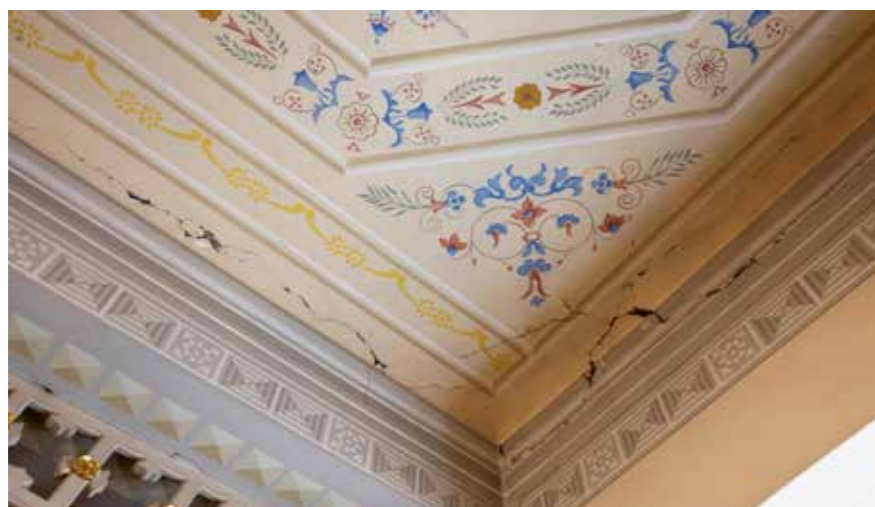
Pogled na stropnu plohu Ilirske dvorane, oštećenje zatečenog žbuknog i slikanog sloja

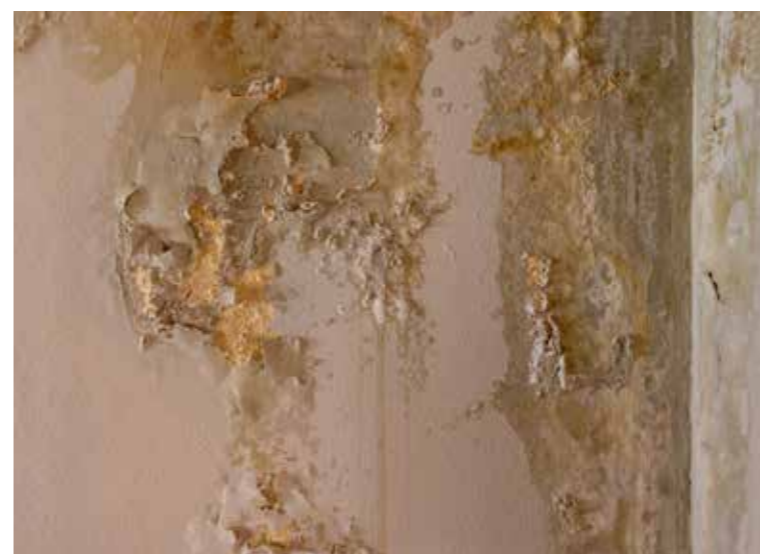
Pogled na južni zid galerije Ilirske dvorane, oštećenje zatečenog žbukanog i slikanog sloja, detalj
