# PALAČA DRAŠKOVIĆ ili NARODNI DOM

Opatička ulica 18, Zagreb

DODATNI KONZERVATORSKO-RESTAURATORSKI ELABORAT S PRIJEDLOKOM PREZENTACIJE  
SLIKANOG SLOJA U INTERIJERU I SMJERNICAMA ZA OBRADU PROČELJA

INSTITUT ZA POVIJEST UMJETNOSTI  
ZAGREB, LIPANJ 2022.

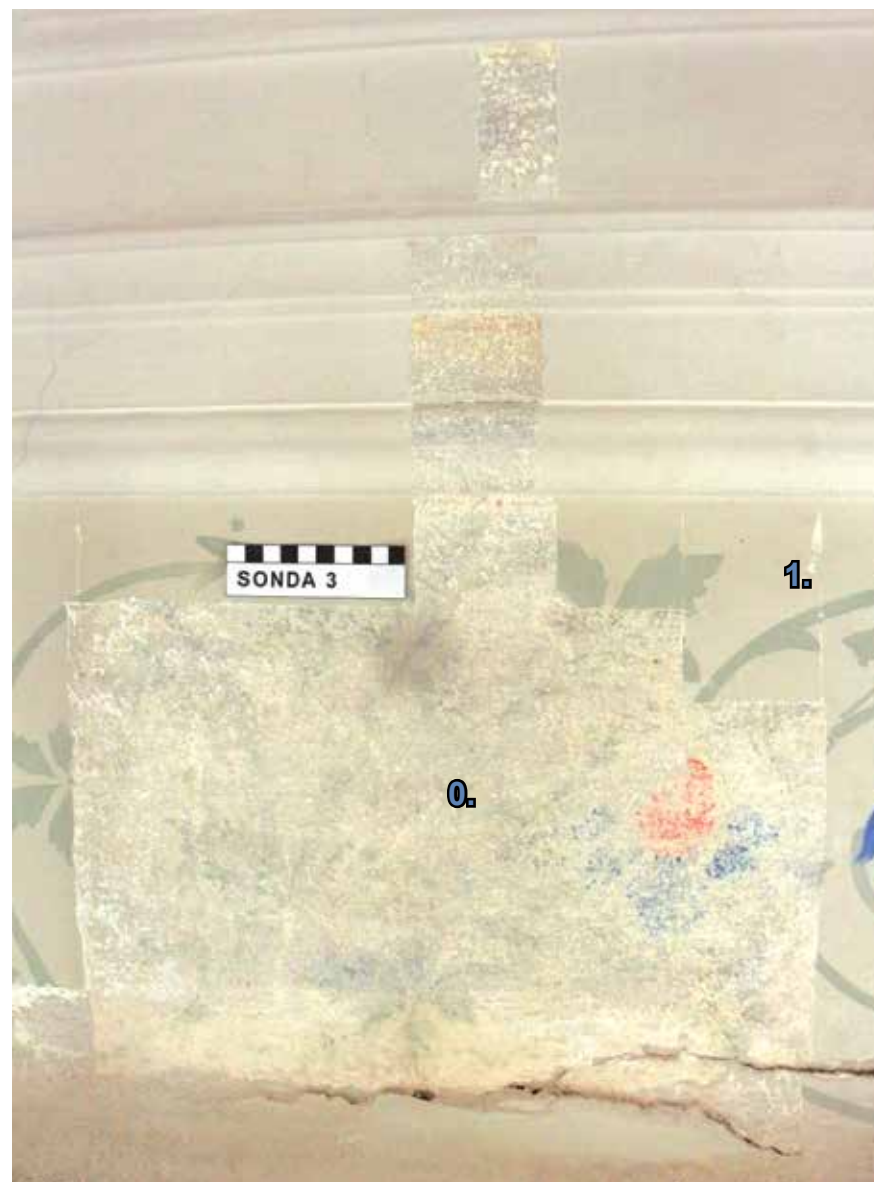
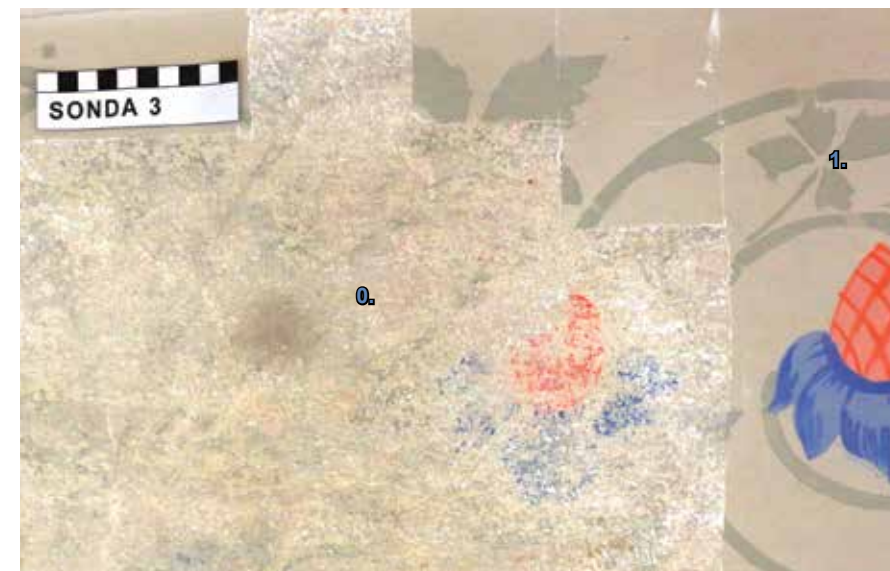
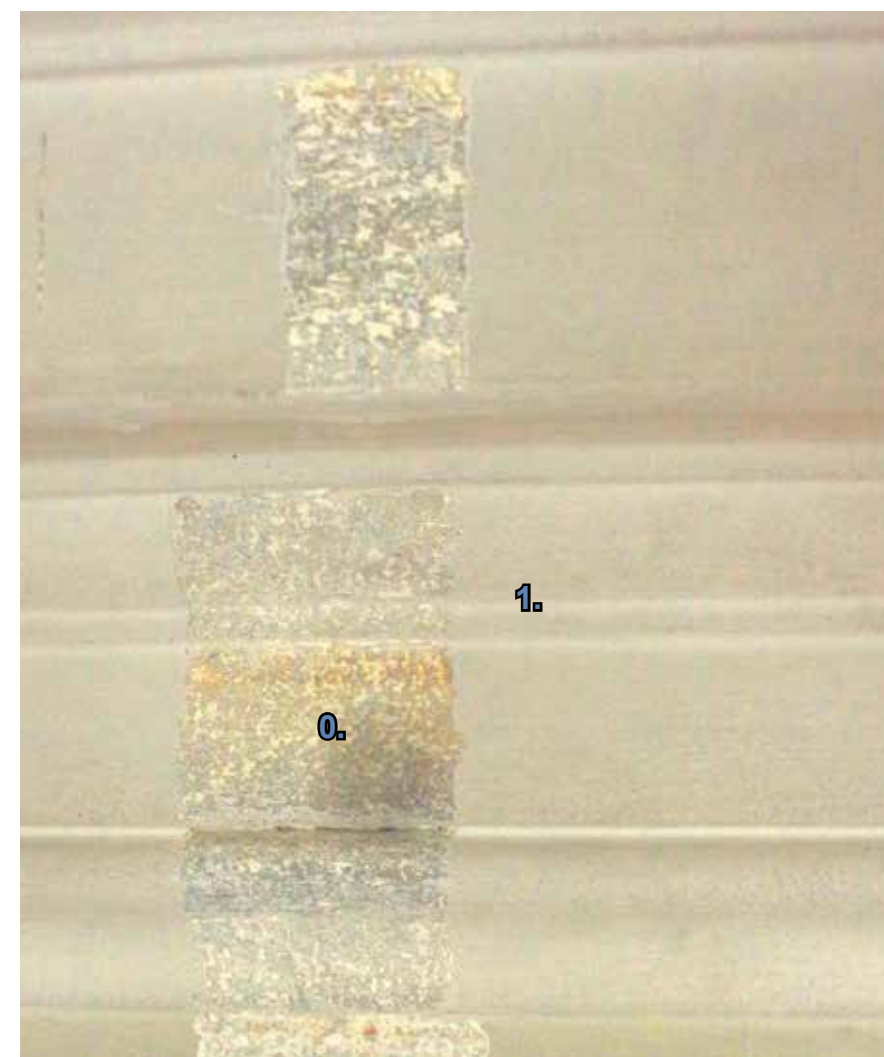
## SONDA 3

Sonda 3 otvorena je na spoju stropne plohe i friza istočnog zida galerije stubišta u razini prvog kata.

U sondi je pronađen izvorni polikromni dekorativni oslik. Izveden je najvjerojatnije šablonama uz moguće sjenčanje i ručno doslikavanje. Oslik je slikan secco tehnikom,

vapnenim bojama. Na podsluku svjetložutog tona vidljiv je ponavljajući vitičasti biljni motiv.

Podsluk svjetložute boje vapnenog sastava izveden je na tankom nanosu vapnenog bjelila kojim je zaglađena površina žbuknog nosioca. Završna žbuka svjetlosivog tona sadrži punilo sitne granulacije 0 do 0,1 cm. Žbuka je zatečena u lošem stanju s većim strukturalnim pukotinama i površinskom oštećenjima. Slikani sloj stanjene površine sadrži višestruka oštećenja, a dodatno je degradiran nanošenjem naknadnih žbukanih i slikanih slojeva. Sloj gleta bijele boje izveden u posljednjoj obnovi zapunjava nepravilnu površinsku strukturu izvornika. U gornjem dijelu sonde istraženo je izvorno obojenje profiliranog razdjelnog vijenca na spoju zidne i stropne plohe. Profilacije razdjelnog vijenca izvorno su bile tonski oslikane sivim i smeđim bojama lazurnog karaktera. Sjenčanjem i isticanjem detalja, kao i odabirom toplih i hladnih tonova, istaknuta je plastičnost elementa te pridonosi vizualnom doživljaju izvorne kompozicije.

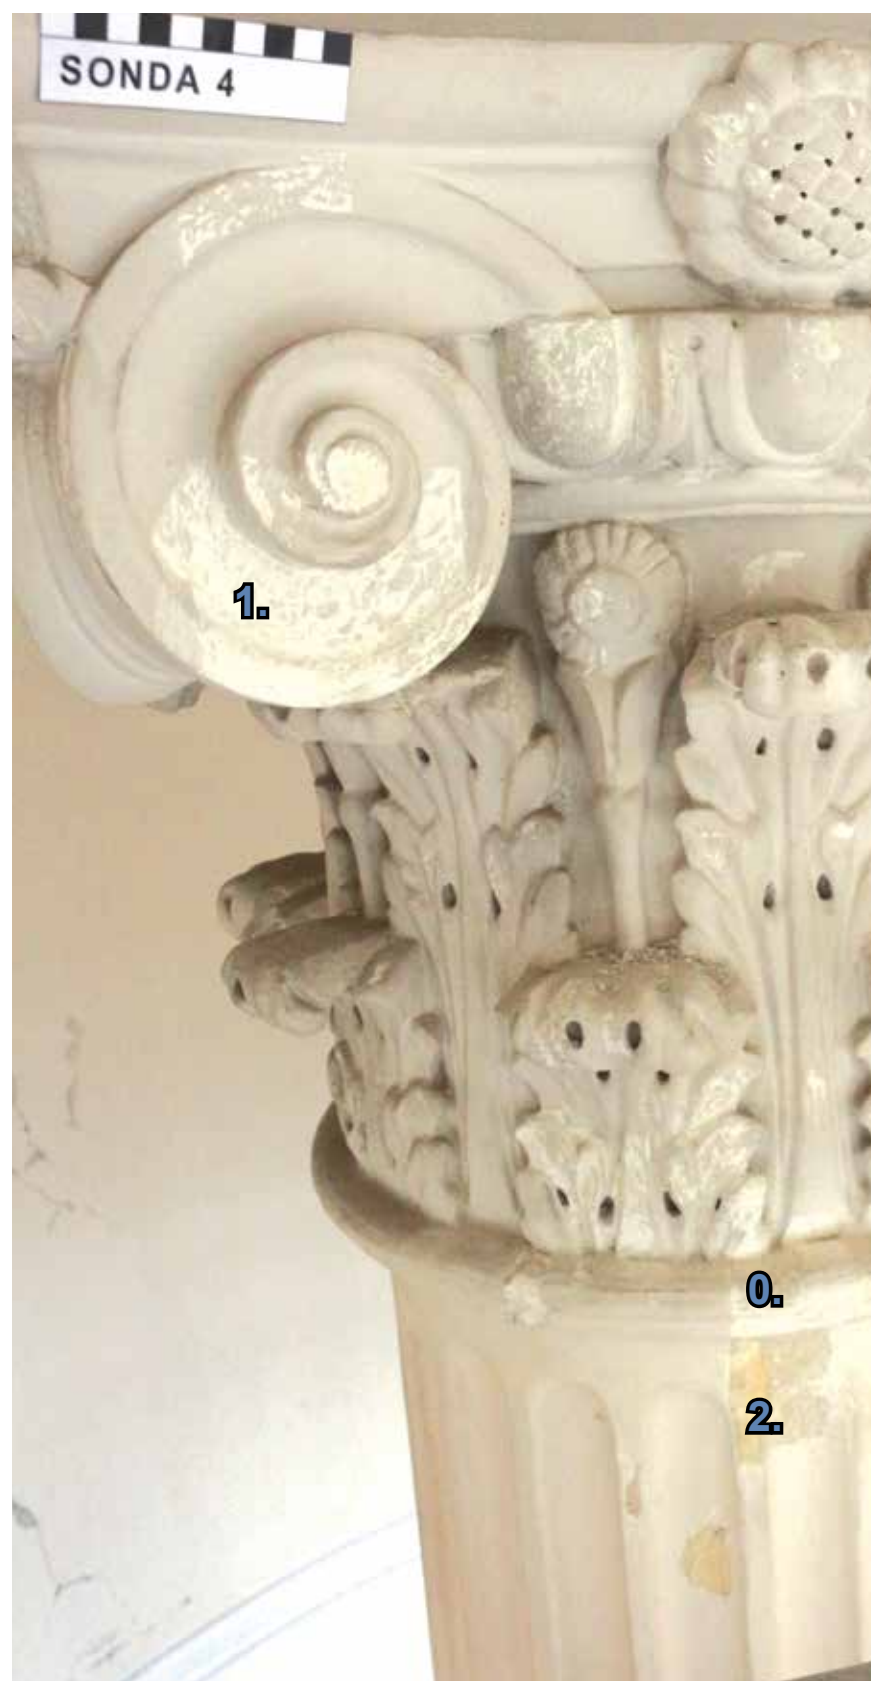
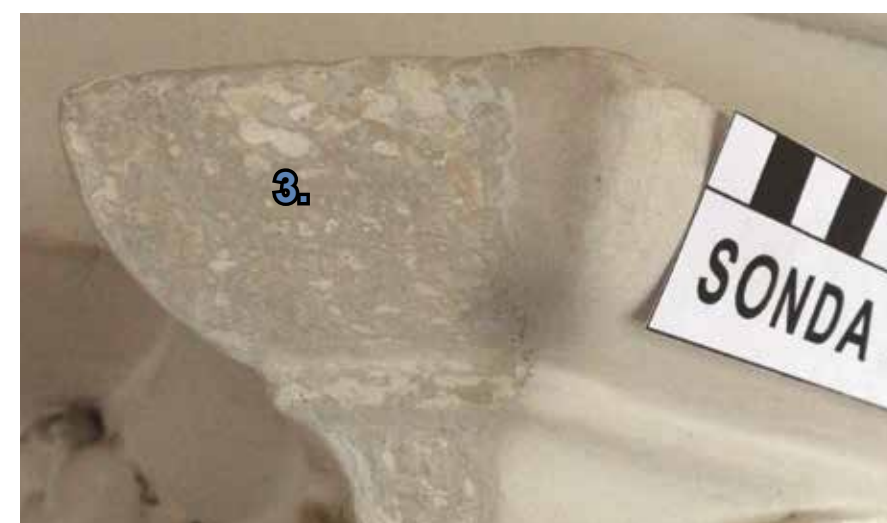
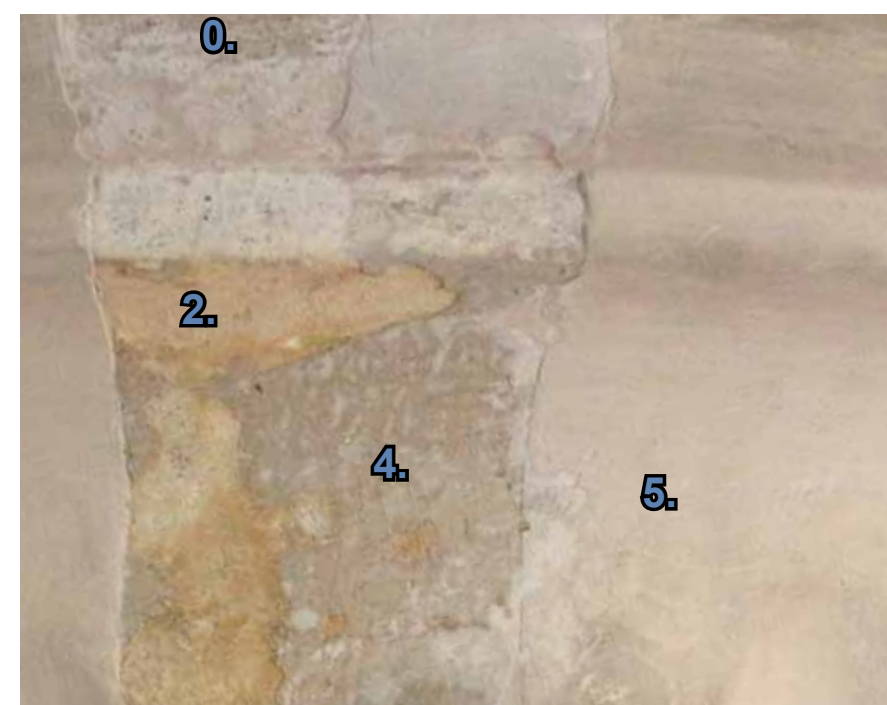
#### SONDA 4

Sonda 4 otvorena je na kapitelu južnog stupa galerije stubišta na katu. Njome je istraženo izvorno oblikovanje i pripadajući nalič. Kapitel je lijevan u štukomasi bijele boje, gipsanog ili vapneno-gipsanog sastava. Tijelo stupa građeno je u opeci, a oblikovanje kanelira izvedeno je žbukom vapneno-pješčanog sastava srednje fine obrade, koja je izvedena u svojstvu imitacije pješčara, dodatno istaknute naličem neujednačenog tona žute oker boje. Nalič sive boje izveden je na kapitelu, dok je na tijelu stupa u tragovima pronađen nalič smeđe boje (moguća marmorizacija smeđih tonova, što je vidljivo u sondi 12, izvedenoj na tijelu stupa). Nalič

preposljednje povijesne obnove svjetlosmeđe boje i uljnog sastava izveden je najvjerojatnije samo na tijelu stupa, dok je na kapitelu zadržan nalič sive boje. Zatečeni nalič

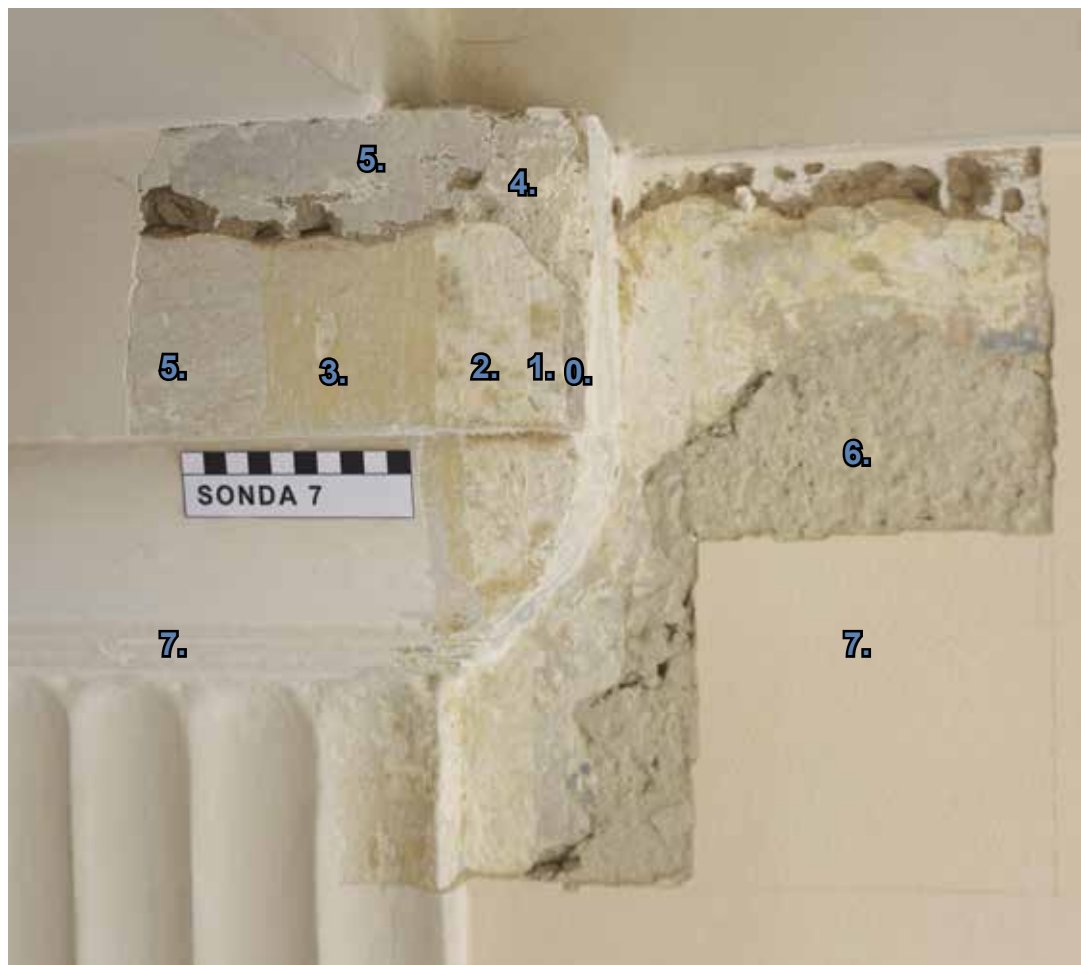
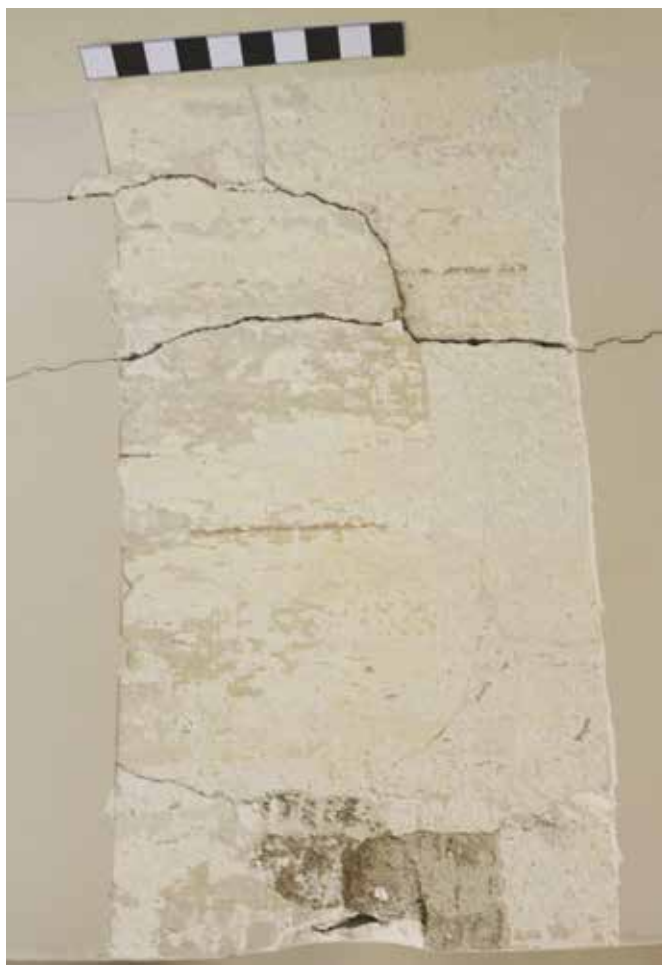
Sonda 7 otvorena je u kapitelnoj zoni pilastra južnog zida ulaznog predvorja u prizemlju. Obuhvaća kapitel, tijelo pilastra i ravnu zidnu plohu neposredno pokraj.

Pilastar pripada izvornom oblikovanju prostorije, a izveden je u žbuci vapneno-pješčanog sastava sivog tona. Zidna ploha zaključena je finom završnom žbukom, punjenom sitnim riječnim pijeskom granulacije 0 do 0,1 cm. Površina pilastra dodatno je zaglađena debljim nanosom vapnenog

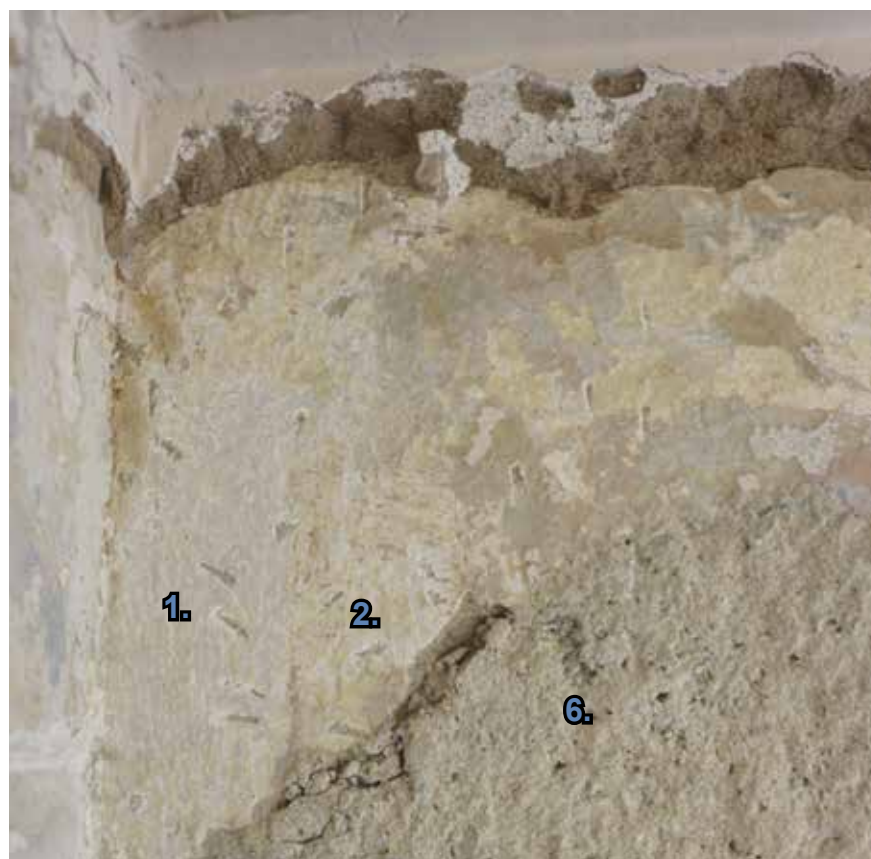
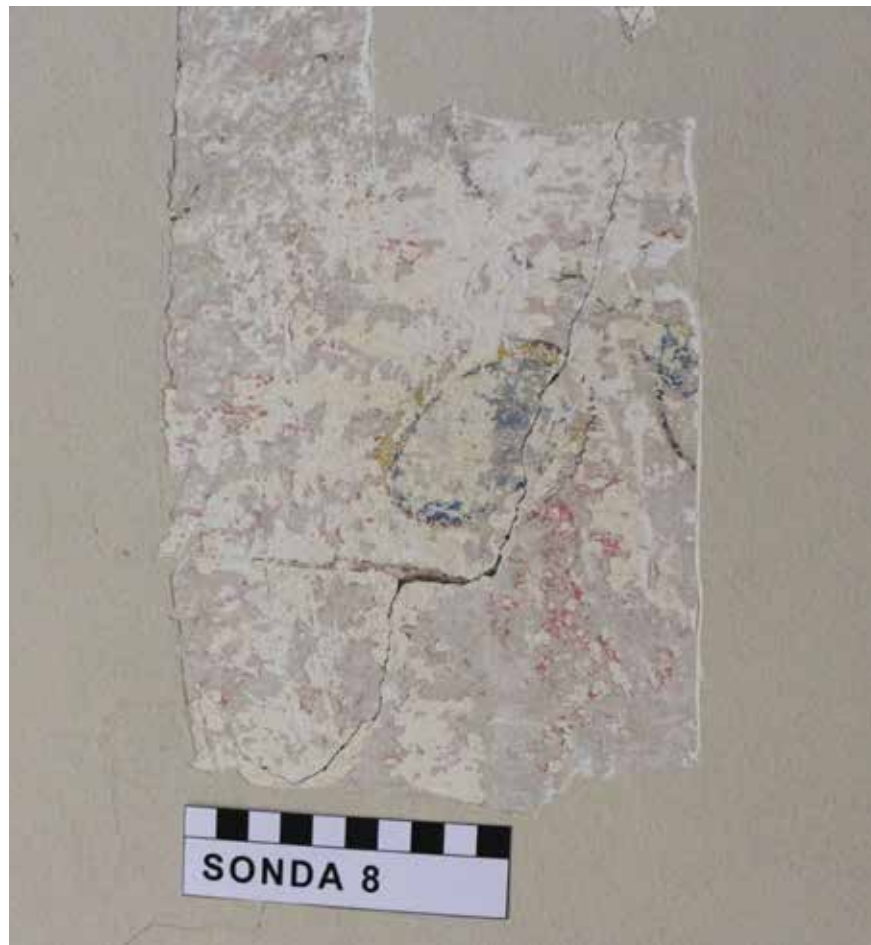
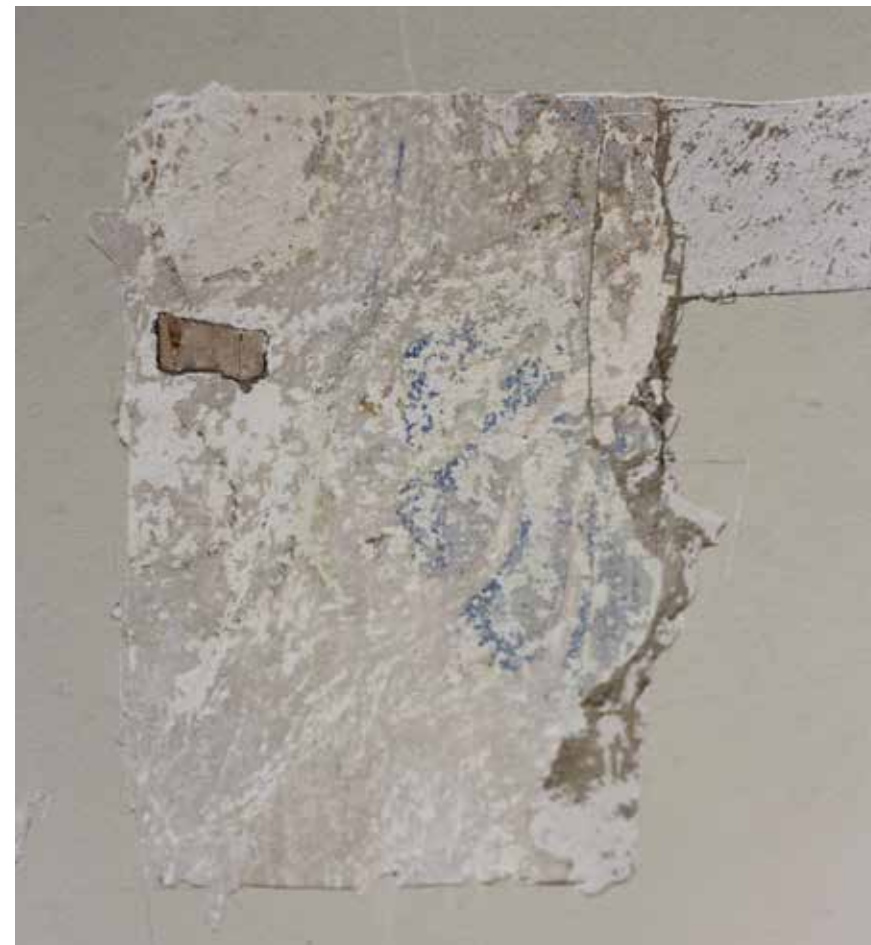
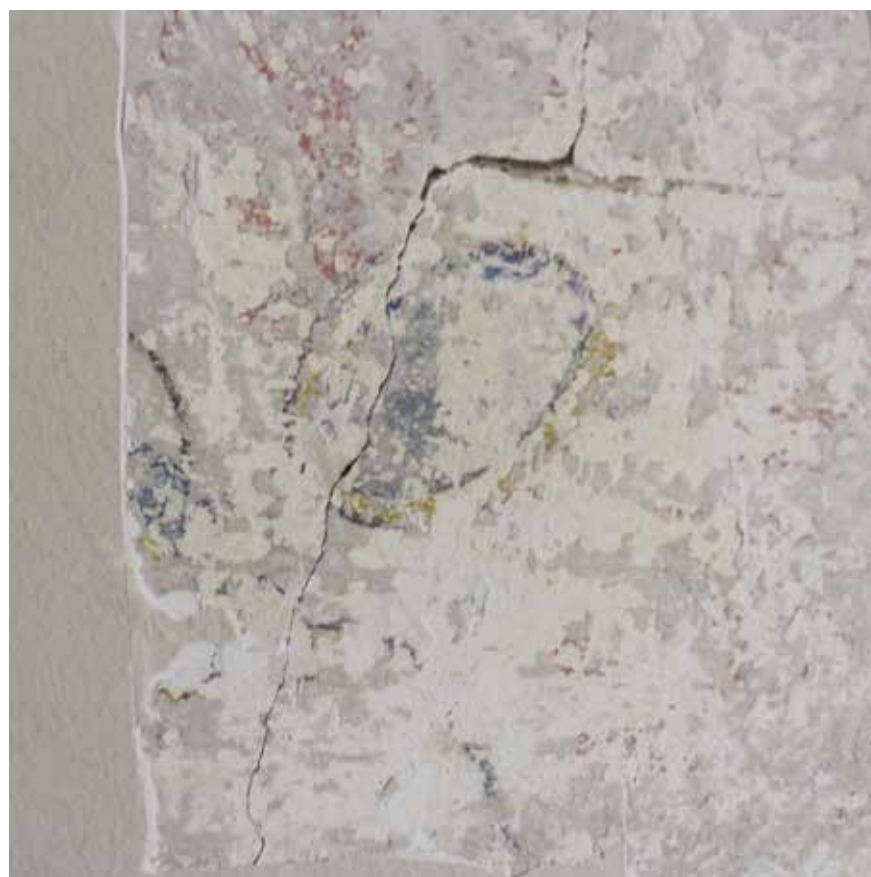
truke pukotine koje prodiru dublje kroz žbukani nosilac, ali i brojna površinska oštećenja slikanog sloja zbog kojih motiv oslika ostaje nedefiniran. Fragmentarno očuvani slikani sloj upućuje na vitičaste razgranate forme biljnog motiva izvedenog intenzivnijim nijansama plave, žute i crvene boje na podsluku svjetložute boje.

Površinski su vidljivi tragovi naknadnih povijesnih naliča koji su najvjerojatnije u većoj mjeri uklonjeni u recentnijim obnovama.

U posljednjoj povijesnoj obnovi izveden je deblji sloj gleta bijele boje, koji je čvrsto prionuo uz površinu starijih ličenih slojeva te se pri raslojavanju izvorni oslik dodatno oštećuje. Zatečeni nalič je svjetložute boje hladnijeg tona.

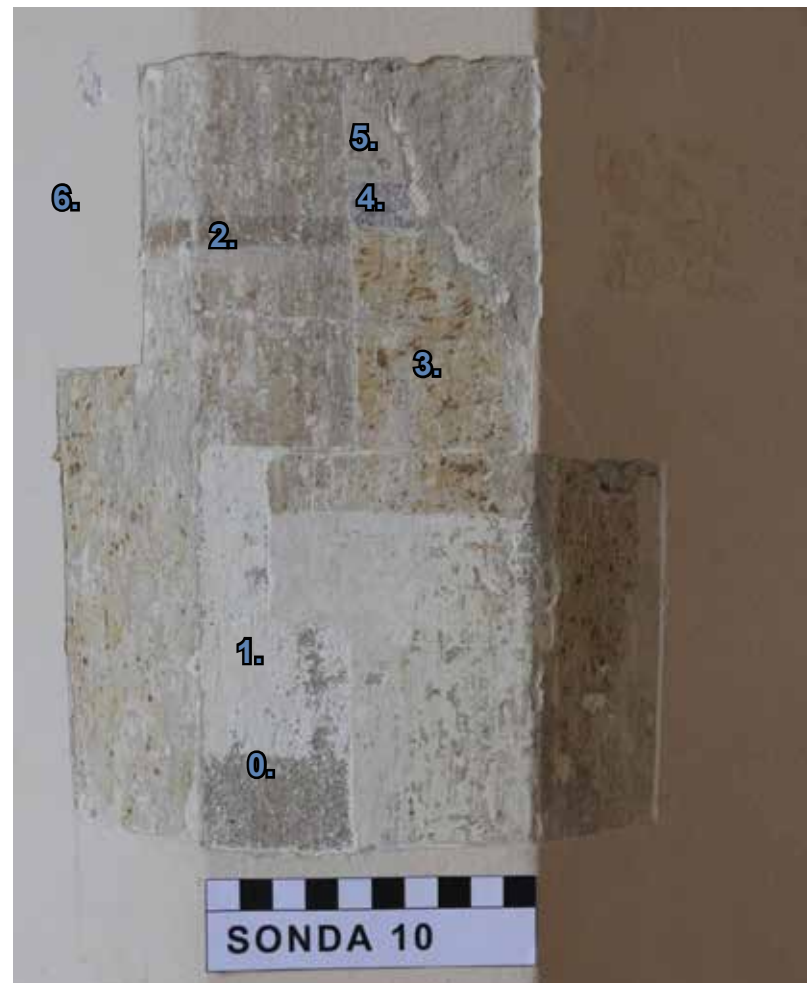
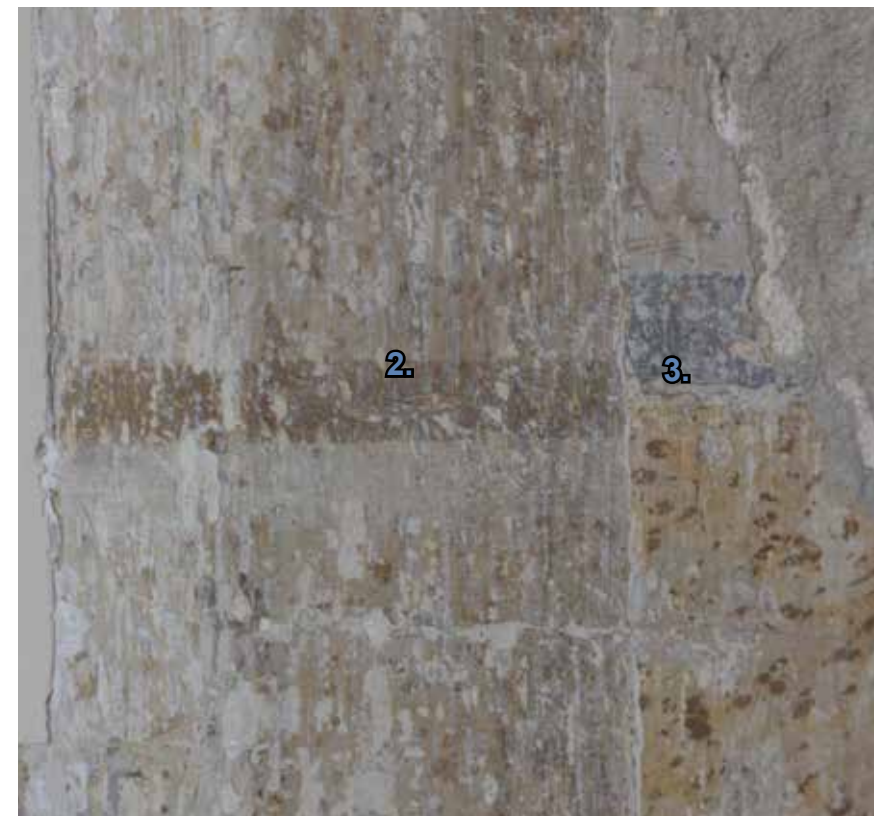
### SONDA 10

Sonda 10 otvorena je na sjeveroistočnom uglu sporednoga sjevernog stubišta na katu.

Izvorna vapneno-pješčana žbuka punjena je kamenim agregatom riječnog podrijetla, granulacije 0 do 0,05 cm. Površina žbuke je dodatno zaglađena nanosom deblje bijele vapnene podloge. Izvorni nalič je polikromni dekorativni oslik, točkasta marmorizacija. Marmorizacija smeđeg točkastog uzorka izvedena je na podsliku svjetlosmeđe boje. U visini očista otkrivena je dvostruka razdjelna bordura smeđe i bijele boje. Izvorni oslik zatečen je u relativno dobrom stanju na višim razinama zidne plohe, dok je na donjim plohamo očuvana podloga s tragovima marmorizacije. Prva povijesna obnova dijelom je izvedena u duhu izvornika, ali nešto krupnijim i lošije izvedenim motivom točkaste marmorizacije. Marmorizacija točkastog uzorka

smeđe boje izvedena je na podsliku žute oker boje. Zatečena je u relativno dobrom stanju s jasno vidljivim motivom imitacije mramora. Slijede oslici dekorativnog karaktera u formi marmorizacije, koji ponavljaju izvorni nalič i nalič prve povijesne obnove s razlikom u koloritu. Zatečeni nalič svjetlosmeđe boje izveden je na debljem sloju bijele glet mase.

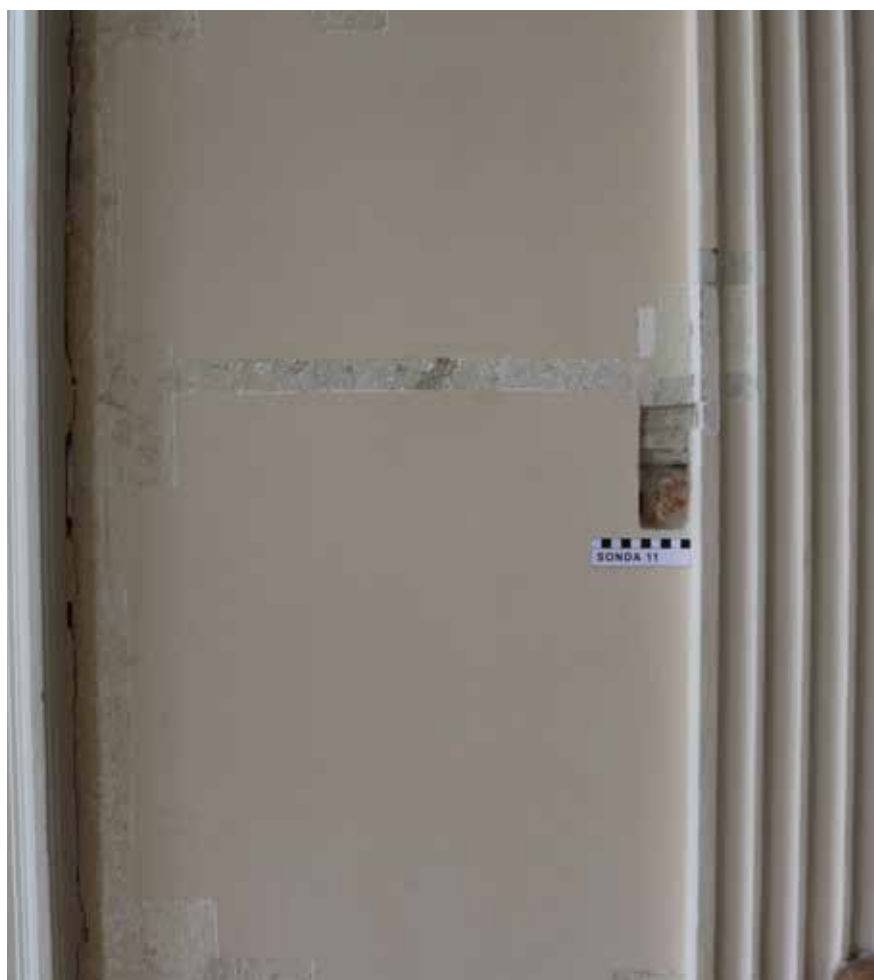
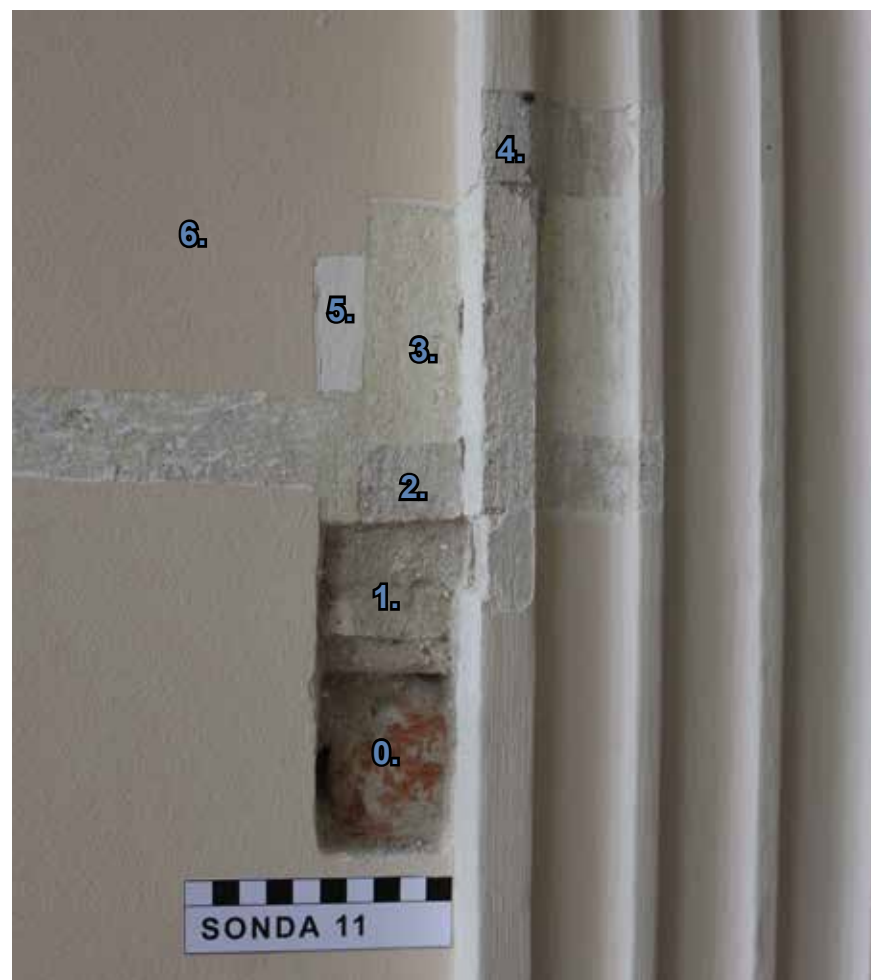
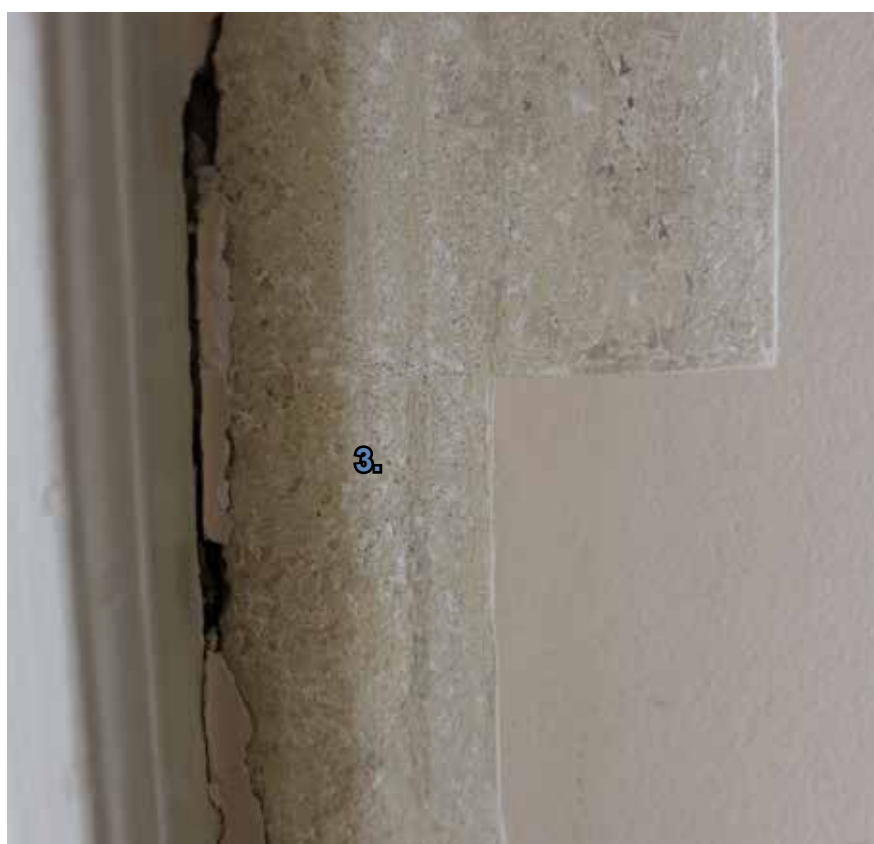
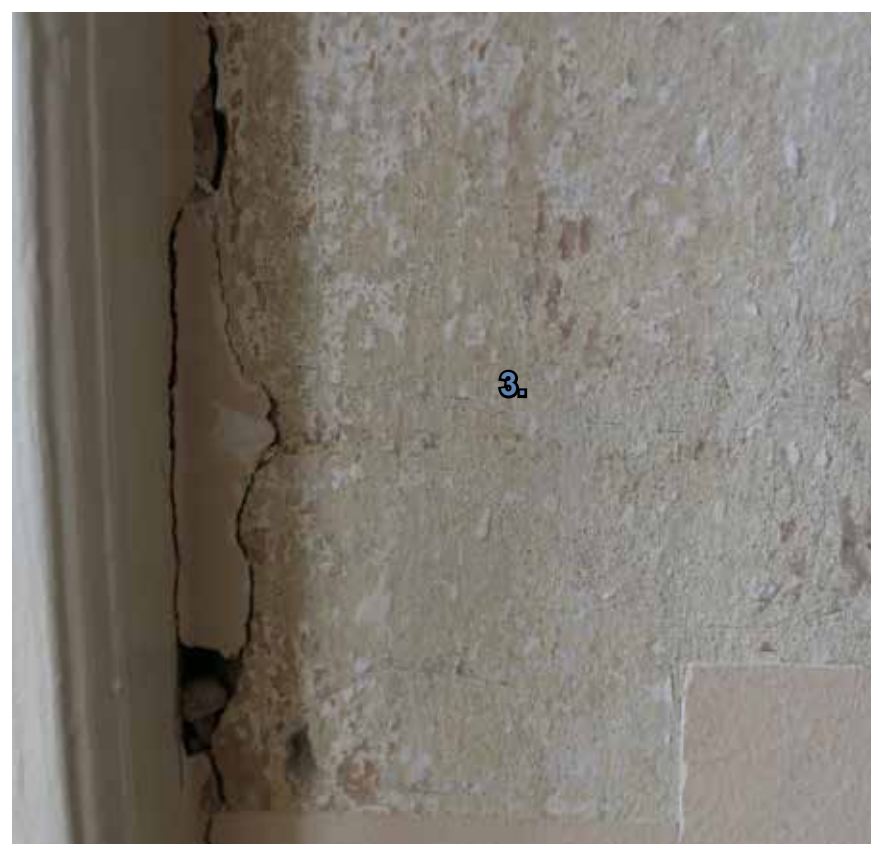
### SONDA 11

Sonda 11 otvorena je na sjevernom zidu prostora galerije stubišta kata. Njome je obuhvaćeno tijelo pilastra i ravna zidna ploha između okvira vrata i pilastra.

Na izvornoj opečnoj građi pronađena je izvorna vapneno-pješčana žbuka izvedena u dva sloja. Podložna žbuka punjena je kamenim agregatom riječnog podrijetla, granulacije 0 do 0,5 cm. Završna žbuka istoga sastava punjena je sitnijim agregatom, granulacije 0 do 0,1 cm. Žbuka je fine završne obrade. Izvorni polikromni dekorativni oslik točkastog motiva izveden je na sloju bijele vapnene podloge i na podsliku svjetložute boje. Marmorizacija se sastoji od zelenih i smeđih točkastih motiva te bordura koje razdjeljuju ravne zidne plohe u pravokutne ploče većih dimenzija. Oslik je kompozicijom i motivom imitirao kamene/mramorne ploče. Marmorizacija je u tragovima vidljiva i na tijelu pilastra. Izvorni slikani sloj zatečen je u dosta lošem stanju s višestrukim oštećenjima površinskog sloja, koji je stanjen u prvoj povijesnoj obnovi, koja ne ponavlja izvornik. U prvoj povijesnoj obnovi izveden je polikromni dekorativni nalič, ružičastih i smeđih tonova. Zatečen je u

tragovima pa motiv oslika nije potpuno razjašnjen. Izveden je na tankom sloju bijele glet mase.

U posljednjoj povijesnoj obnovi izvedeni su manji popravci, nadoknade u žbukanom nosiocu na tijelu pilastra. Zatečeni nalič izveden je dvobojno na debljem nanosu bijele glet mase, koja je čvrsto prionula uz starije ličene slojeve.

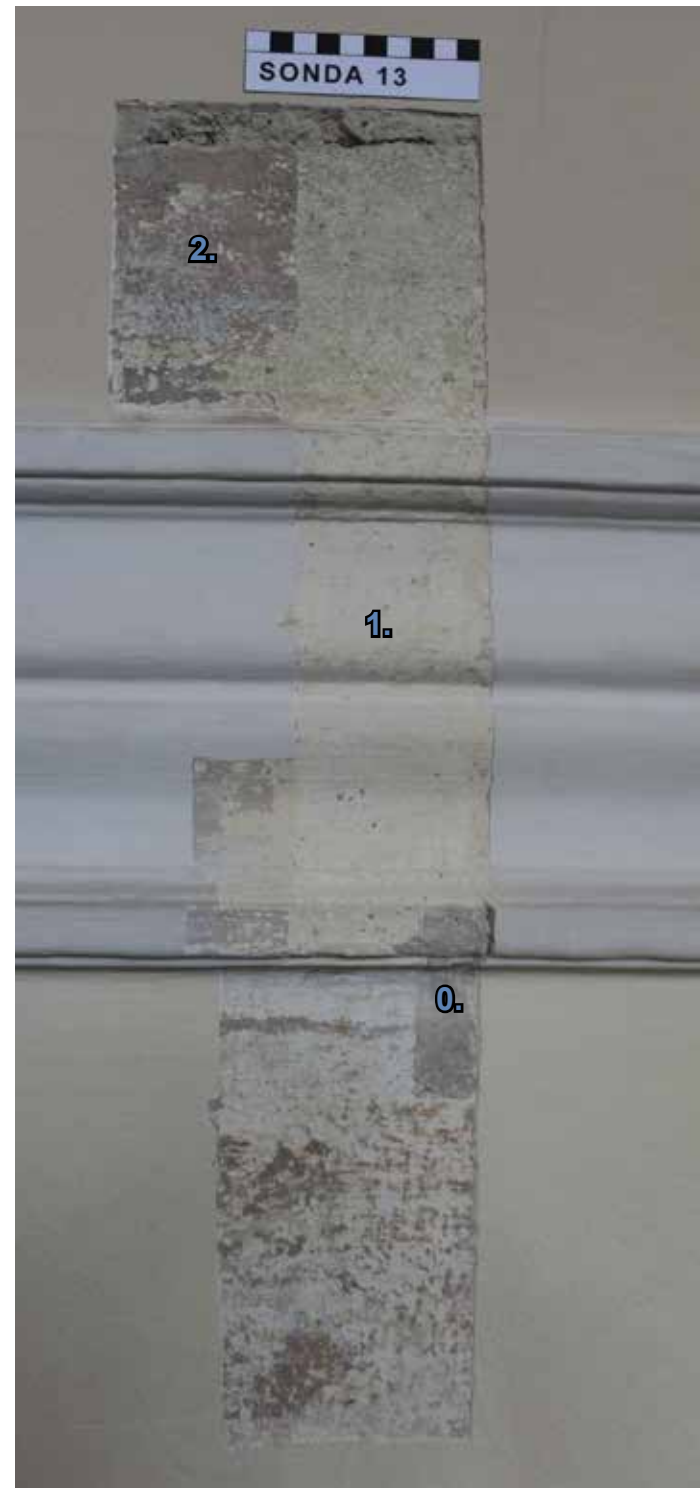
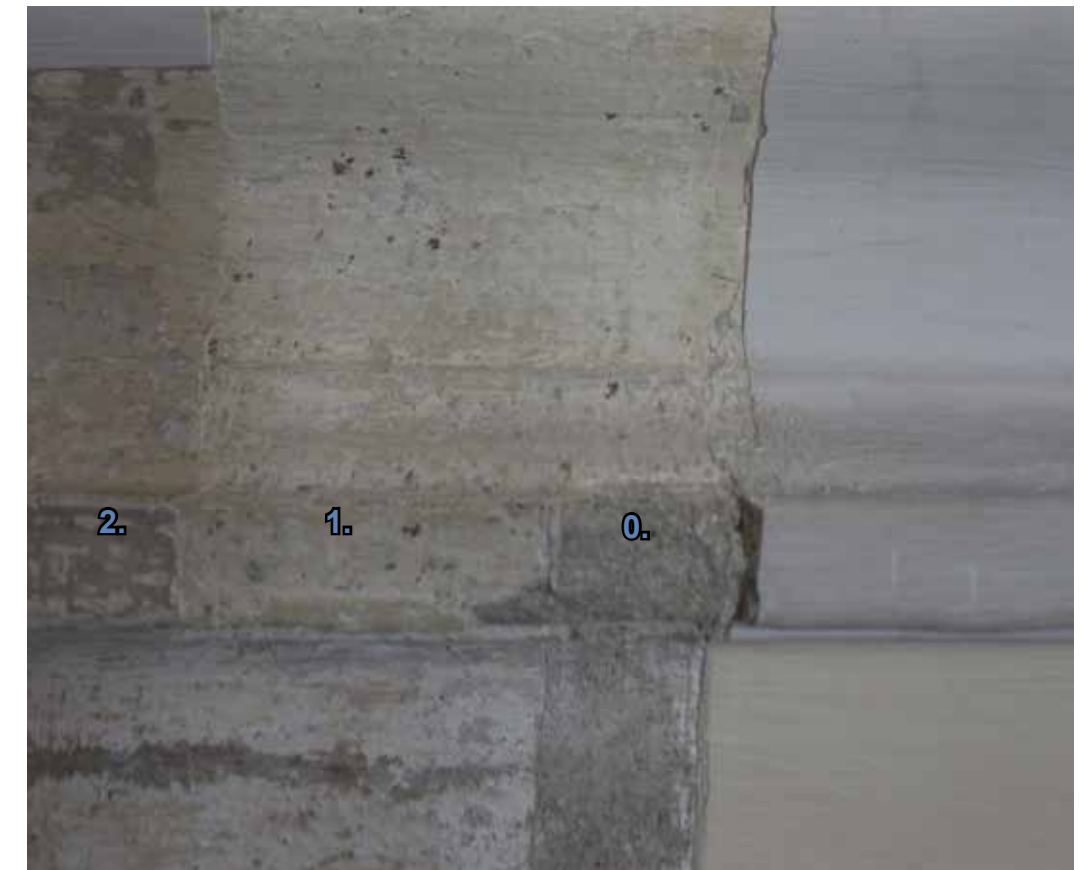
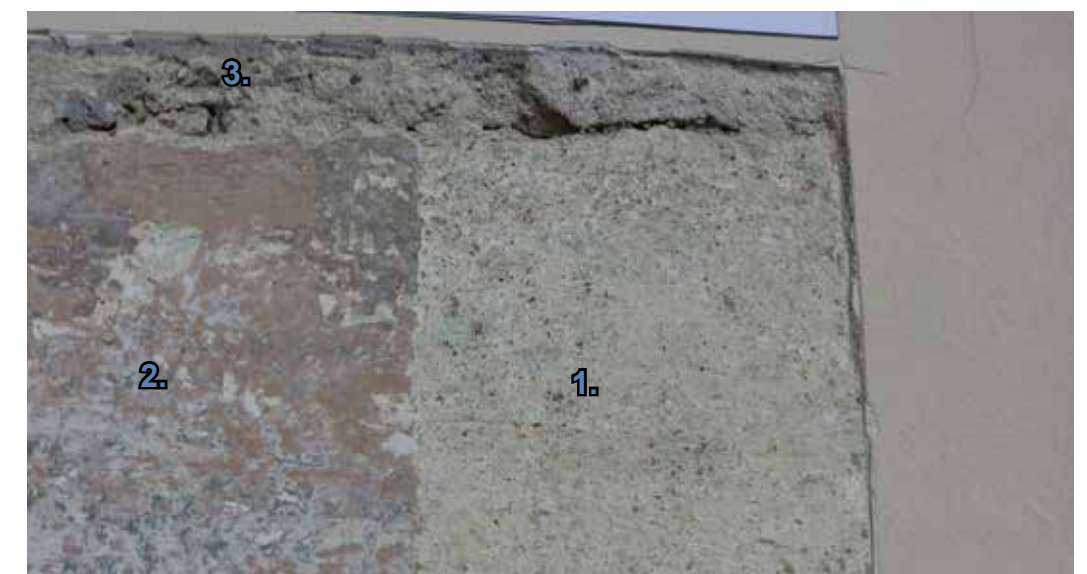
Sonda 13 otvorena je na profiliranom razdjelnom vijencu istočnog zida stubišta između prizemlja i kata. Njome je obuhvaćen razdjelni vijenac i ravne zidne plohe neposredno iznad i ispod. Razdjelni vijenac izveden je od izvorne vapneno-pješčane žbuke. Završna žbuka punjena je agregatom riječnog podrijetla, granulacije 0 do 0,2 cm. Žbuka je fine završne obrade. Izvorni polikromni dekorativni oslik točkastog motiva izveden je na sloju bijele vapnene podloge i podsliku svjetložute boje. Marmorizacija se sastoji od zelenih i smeđih točkastih motiva, a pronađena je na svim ispitanim ploham u sondi. Zatečena je u relativno dobrom stanju čitljivog motiva, ali stanjenoga površinskog slikanog

sloja, koji je najvjerojatnije dijelom uklonjen u prvoj povijesnoj obnovi, u kojoj je izveden polikromni dekorativni nalič smeđih i crvenih tonova, čiji motiv nije razjašnjen. Vjerojatno se radilo o jednostavnom polikromnom naliču s bordurama.

Zatečeni nalič je dvo-bojni, svjetlonarančaste i bijele boje, a izveden je na debljem sloju bijele glet mase.

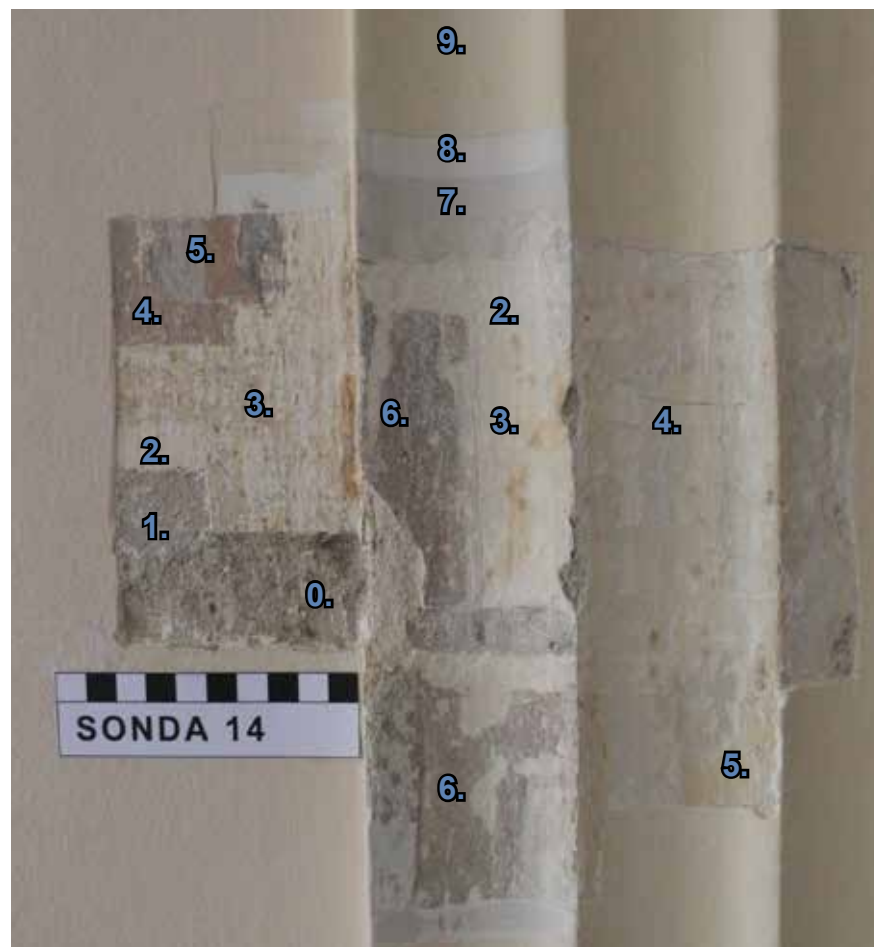
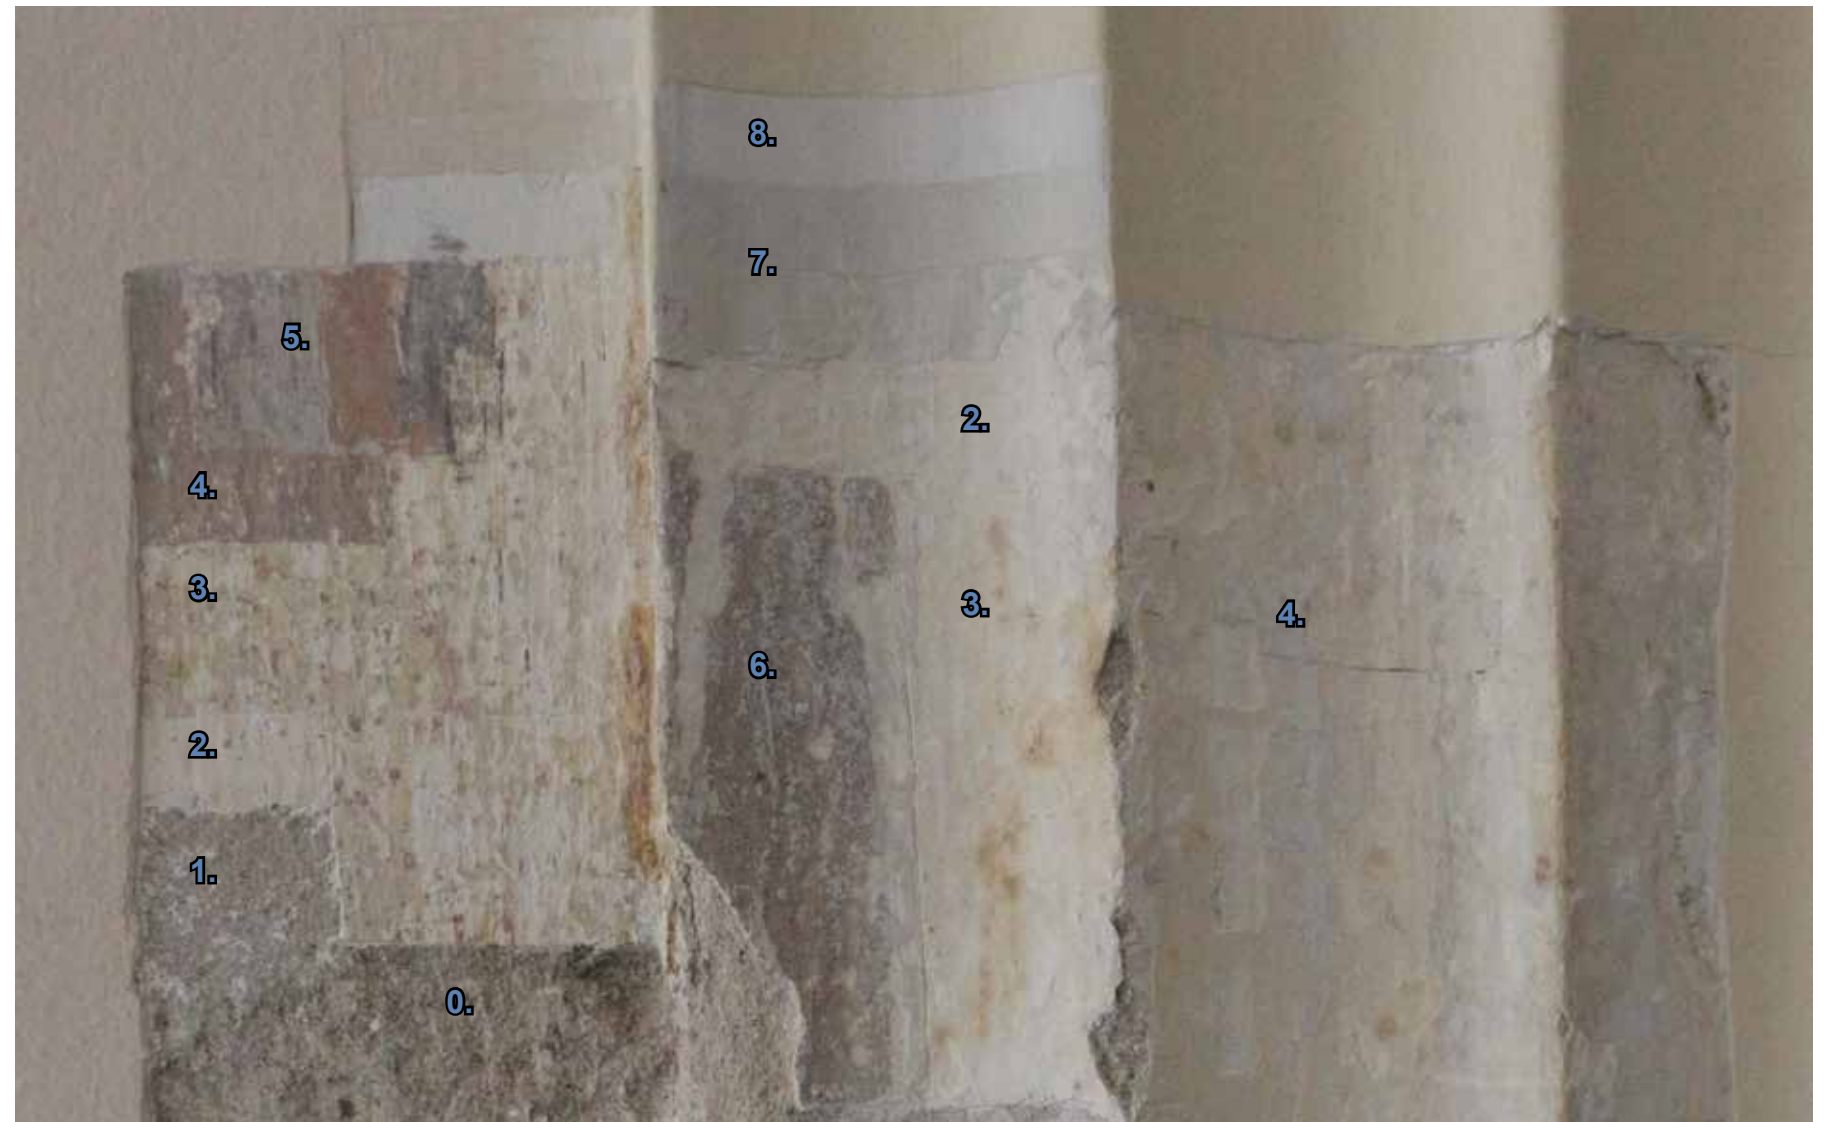
Sonda 14 otvorena je na pilastru sjevernog zida ulaznog predvorja prizemlja. Sondom je obuhvaćeno tijelo pilastra i ravna zidna ploha neposredno pokraj.

Izvorna žbuka izvedena je u dva sloja. Podložna žbuka punjena je kamenim agregatom riječnog podrijetla, granu-

lacije 0 do 0,5 cm, a završna žbuka istoga sastava sadrži sitniji riječni pijesak, granulacije 0 do 0,1 cm. Površina je dodatno zaglađena nanosom vapnenog bjelila. Izvorni dekorativni oslik na ravnoj zidnoj plohi izveden je marmorizacijom točkastog uzorka crvenih i smeđih tonova na svjetložutom podsliku, dok je tijelo pilastra u istom sloju najvjerojatnije izvedeno monokromno svjetlosmeđom bojom tankog nanosa i lazurnog karaktera. Izvorni oslik zatečen je u izrazito lošem stanju s oštećenjima slikanog sloja i žbukanog nosioca. Degradiran je nanosima naliča recentnijih obnova.
