# PALAČA DRAŠKOVIĆ ili NARODNI DOM

Opatička ulica 18, Zagreb

DODATNI KONZERVATORSKO-RESTAURATORSKI ELABORAT S PRIJEDLOKOM PREZENTACIJE  
SLIKANOG SLOJA U INTERIJERU I SMJERNICAMA ZA OBRADU PROČELJA

INSTITUT ZA POVIJEST UMJETNOSTI  
ZAGREB, LIPANJ 2022.

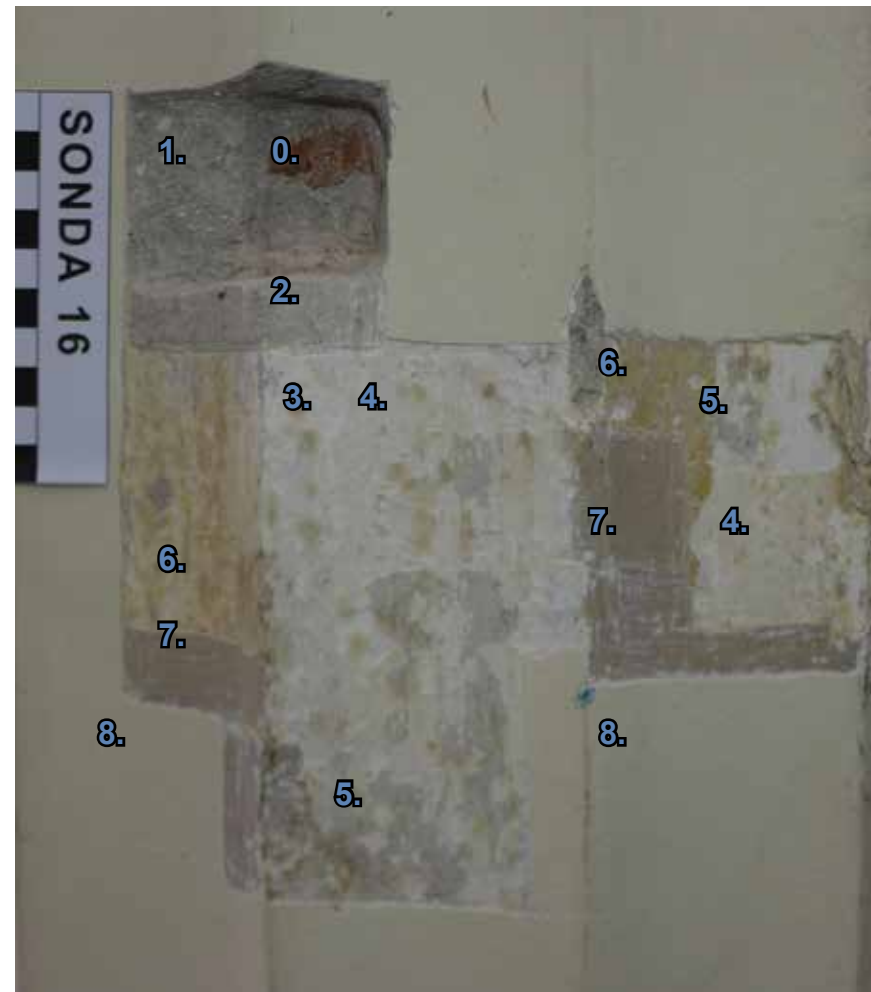
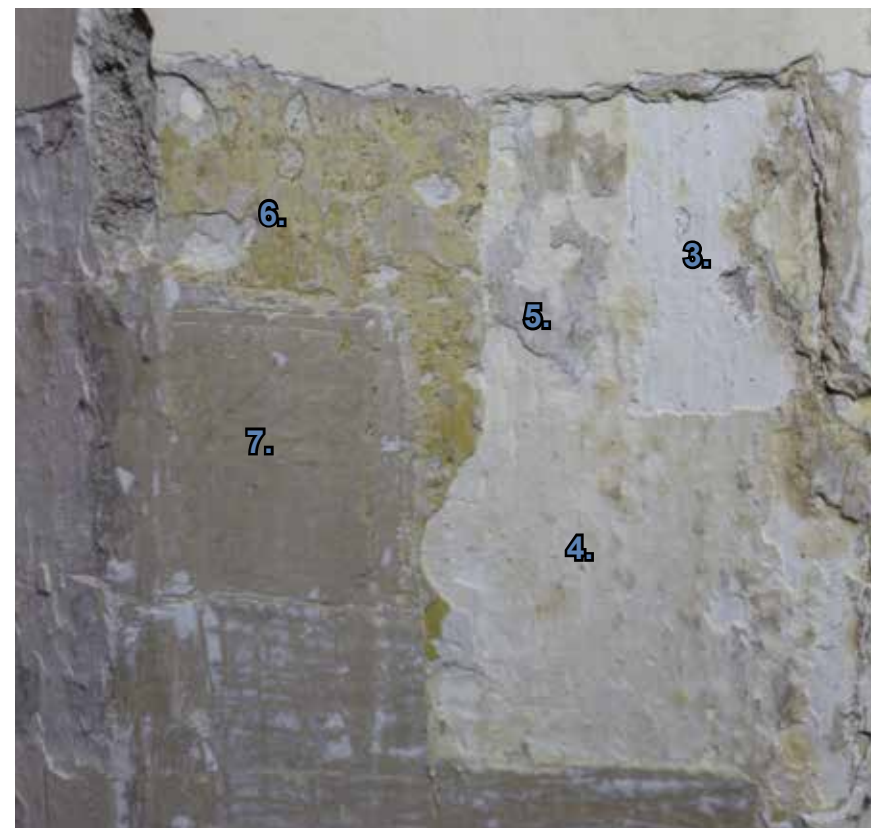
Kronološki sljedeći nalič debljega je nanosa, najvjerojatnije uljnog sastava. Na podlozi tamnožute boje hladnijeg i

intenzivnog tona vidljivi su tragovi tamnijeg smeđeg i sivog obojenja koji upućuju na ponavljanje dekorativnog oslika marmorizacije prethodne obnove s razlikom u kromatskim karakteristikama.

Slijedi smeđi nalič pastelnoga tona koji pripada dvobojnom naliču cjelovite obnove predvorja. Debljeg je nanosa i moguće uljnog ili akrilnog sastava, dok posljednjoj obnovi pripada zatečeni dvobojni nalič prostorije predvorja.

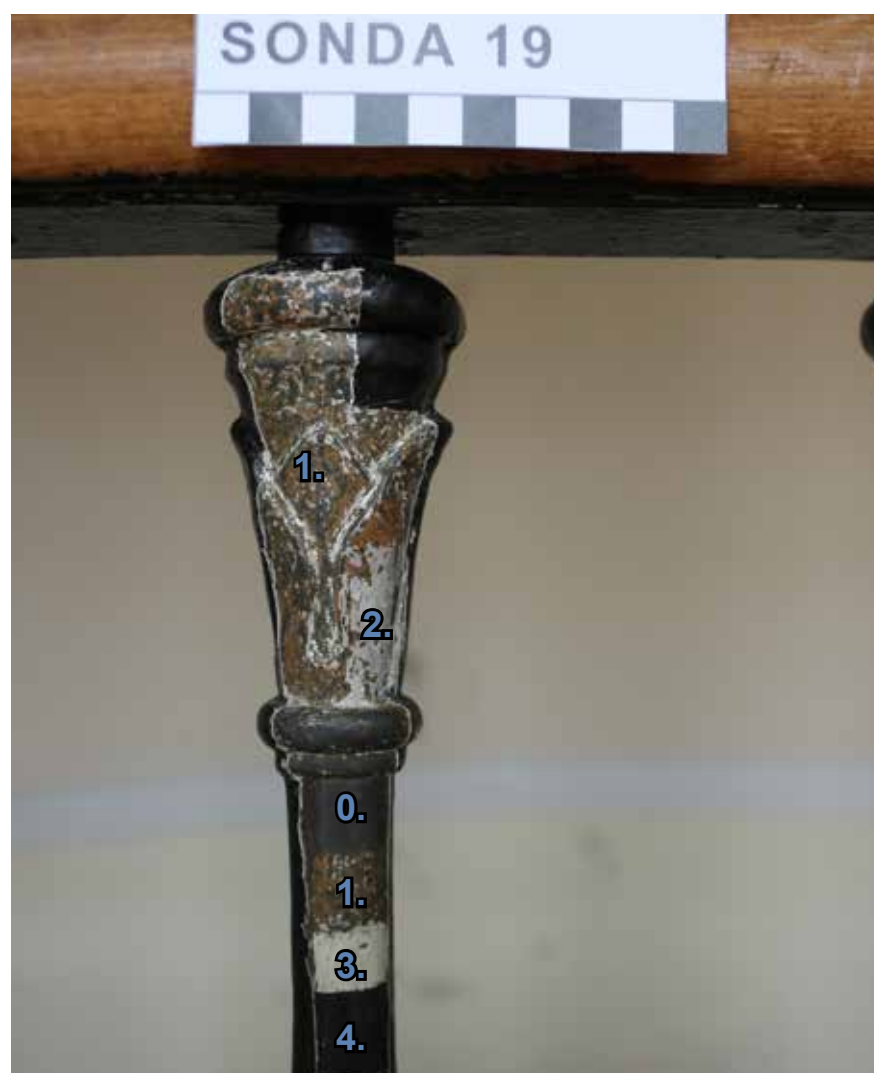
#### SONDA 19

0. Izvorni metalni nosilac
1. Nalič smeđe boje bakrenog tona
2. Nalič svjetlosive boje
3. Bijela podloga
4. Zatečeni nalič crne boje

Sonda 19 otvorena je na metalnom stupiću središnjeg dijela ograde galerije stubišta na katu. Ukasni metalni stupić, najvjerojatnije izveden od lijevanog željeza, zatečen je u vrlo dobrom stanju, bez vidljivih većih oštećenja. Pripadajući izvorni nalič smeđe boje bakrenog tona izveden je na tankom sloju crvenog premaza. Zatečen je u dosta lošem stanju s višestrukim površinskim oštećenjima.

Zatečeni nalič crne boje debljeg nanosa izveden je na sloju bijelog zaštitnog premaza.

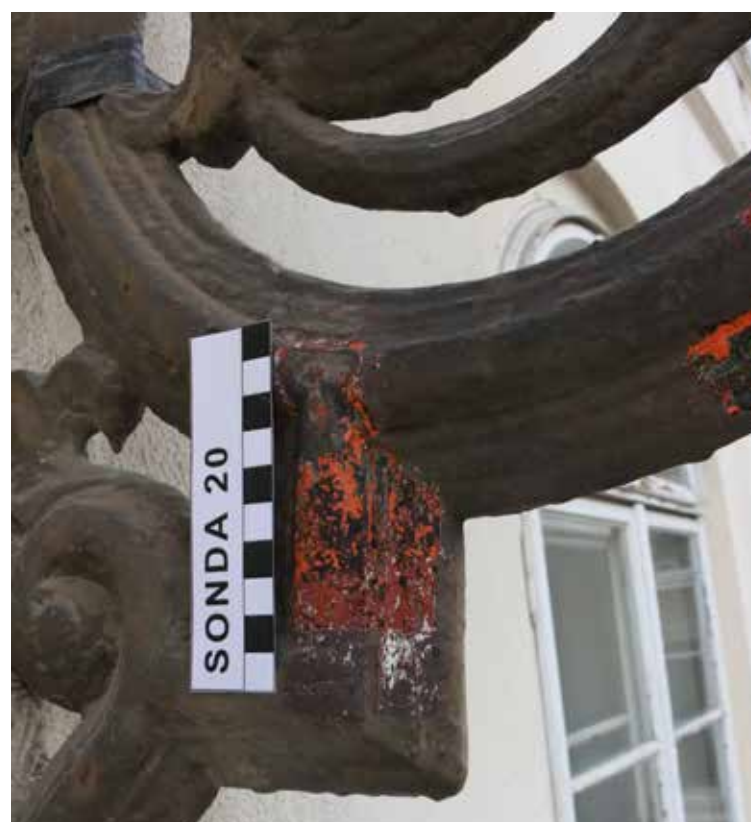
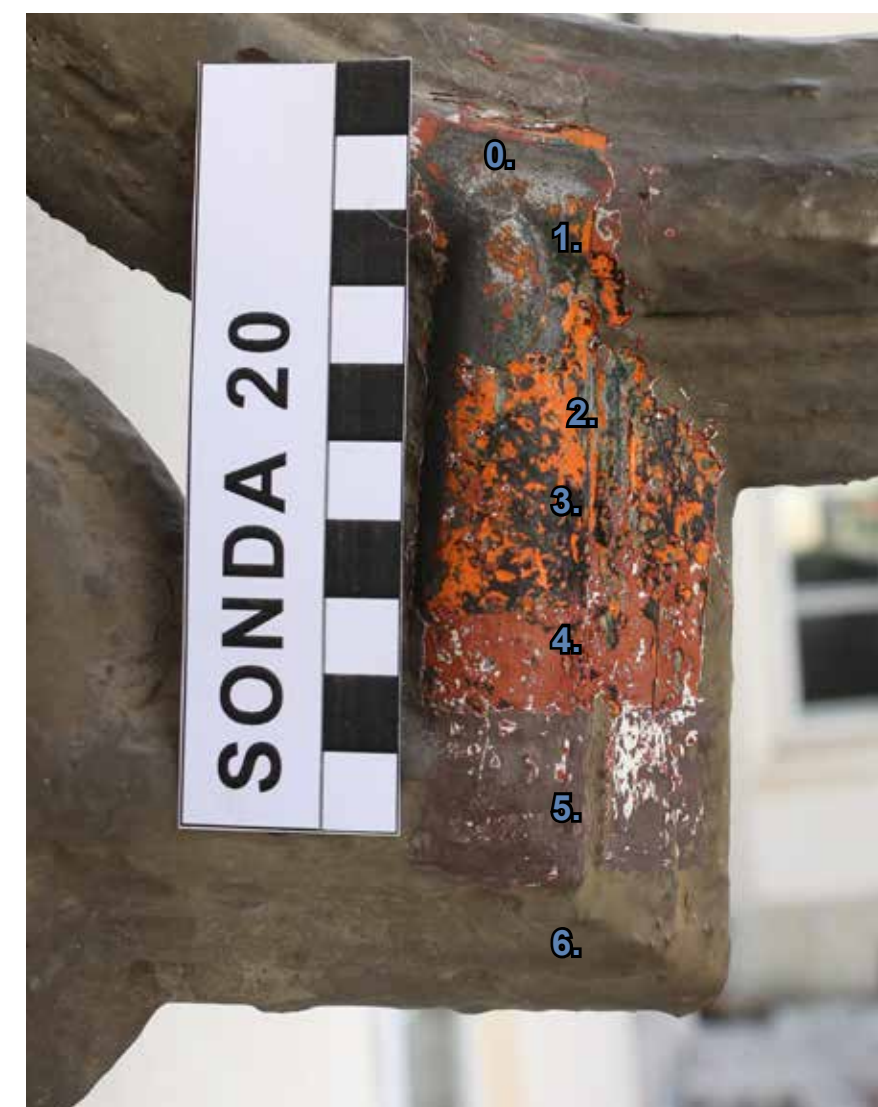
#### SONDA 20

0. Izvorna metalna građa
1. Izvorni nalič crne boje
2. Zaštitni premaz
3. Nalič crne boje
4. Zaštitni premaz
5. Nalič tamnosmeđe boje
6. Zatečeni nalič maslinastozielene boje

Sonda 20 otvorena je na ukasnom metalnom nosaču rasvjete na južnom dijelu rizalita u zoni prizemlja na zapadnom pročelju.

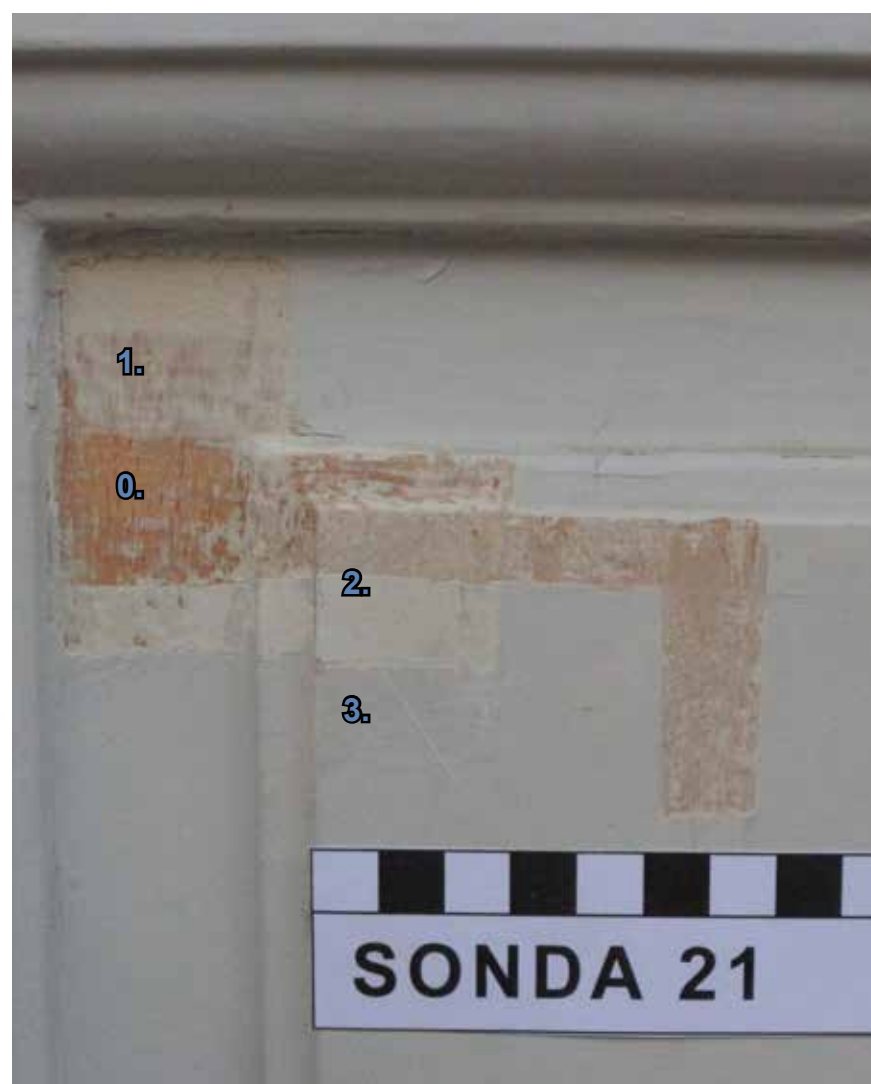
Na drvenariji prozora i vrata središnjeg rizalita izvedeno je nekoliko probnih sondi kojima su utvrđena dva naliča recentnije izvedbe, prema čemu možemo pretpostaviti zamjenu izvorne vanjske stolarije u posljednjoj većoj obnovi. Nova drvenarija, najvjerojatnije izvedena prema izvornoj, oblikovanjem uklada i profiliranih letvica stilski je usklađena s izvornom drvenarijom u interijeru. Drveni nosilac zatečen je u izrazito dobrom stanju, bez vidljivih oštećenja i djelovanja atmosferilija, a pripadajući nalič, svjetložute boje zagasitog hladnog tona, izveden je na tanjem sloju podloge svijetlog tona.

Zatečeni nalič bijele boje debljeg je nanosa i najvjerojatnije akrilnog sastava.

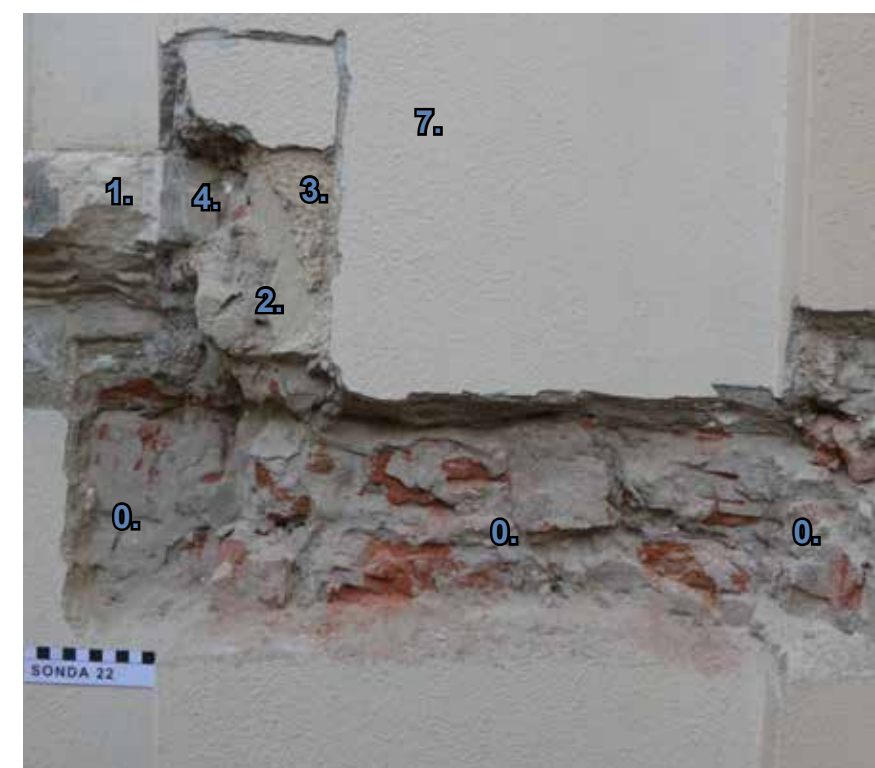
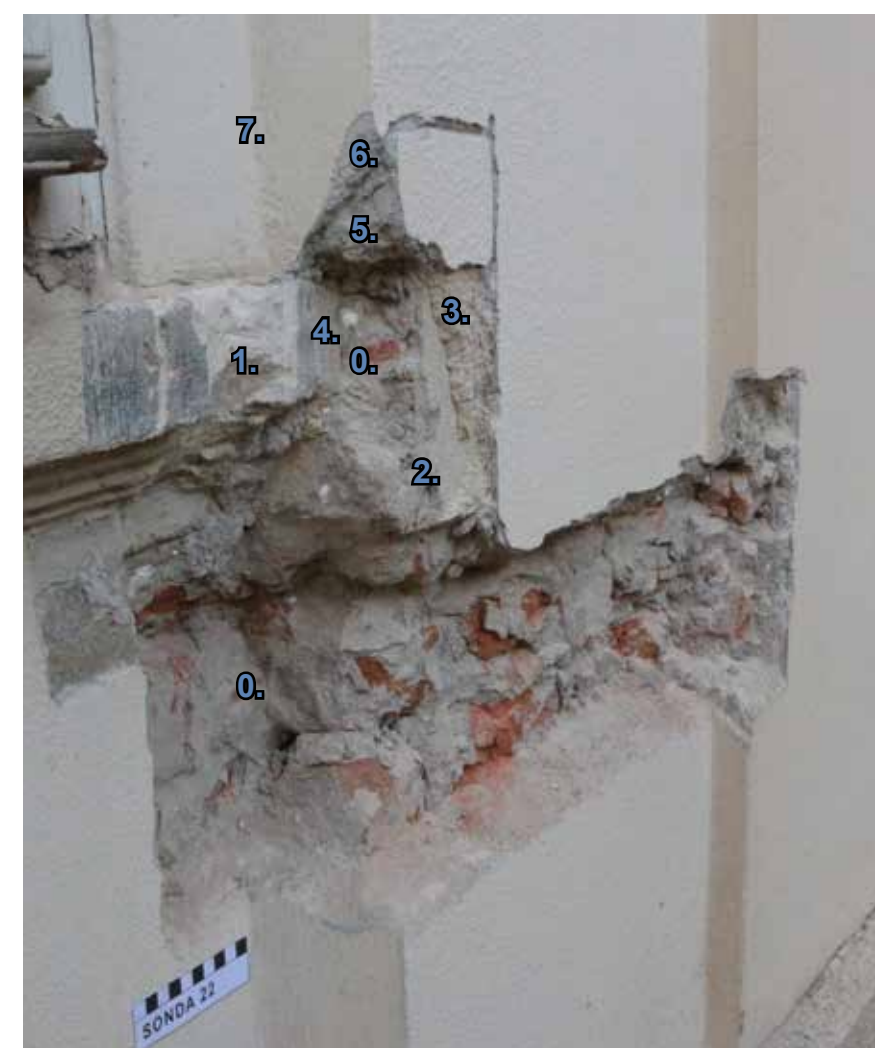
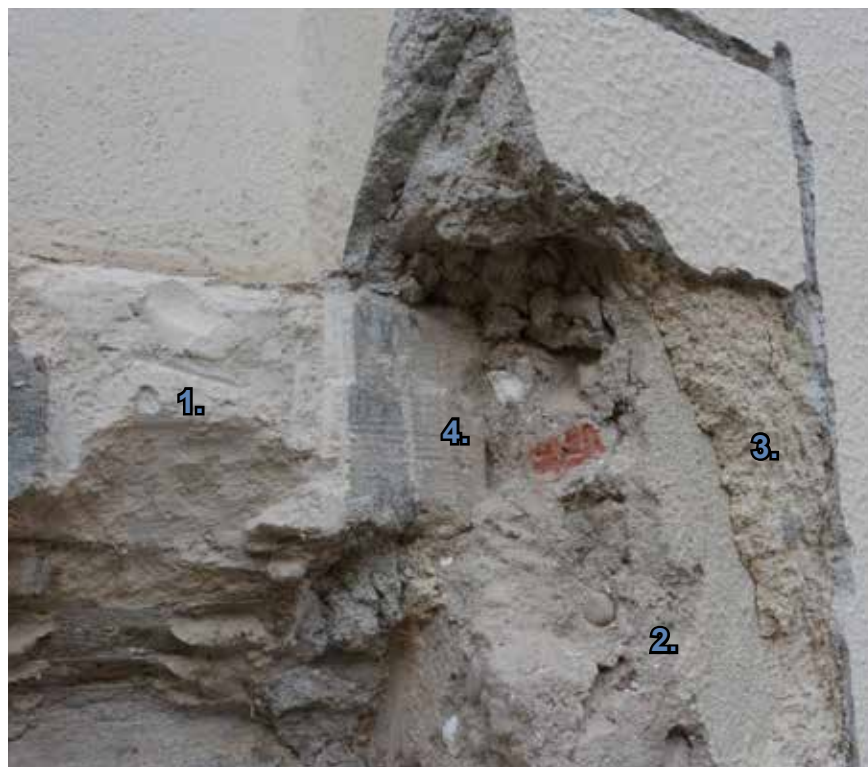
### SONDA 22

- 0. Izvorna opečna građa
- 1. Izvorni kameni element
- 2. Izvorna podložna vapneno-pješčana žbuka
- 3. Izvorna završna vapneno-pješčana žbuka
- 4. Izvorni nalič svjetlosmeđe boje
- 5. Podložna vapneno-cementna žbuka
- 6. Završna vapneno-cementna žbuka
- 7. Zatečeni nalič svjetlosmeđe oker boje

Sonda 22 otvorena je u zoni podnožja prozora treće osi južnog pročelja u prizemlju sjevernog krila. Obuhvaća profilaciju klupčice, plohu parapeta te se nastavlja na istaknuti okvir lučno zaključenog prozora i na ravnu zidnu plohu pročelja u nastavku.

Izvorna zidna građa izvedena je u opeci vezanoj vapno-pješčanom žbukom. Ravne zidne plohe završene su izvornom vapno-pješčanom žbukom izvedenom u dva sloja. Podložna žbuka punjena je kamenim agregatom riječnog podrijetla, granulacije 0 do 1 cm, s udjelom mljevenog ugljena, debljine 2 do 2,5 cm. Završna žbuka toplog žućkastog tona i grube zrnate površinske obrade punjena je riječnim pijeskom i lomljencem granulacije 0 do 0,3 cm. Žbukani slojevi zatečeni su u lošem stanju, trusne strukture i oslabljene adhezije, a pripadajući nalič, degradiran slojevima povijesnih obnova, nije pronađen. Profilirana prozorska klupčica izvedena je od kamenog elementa. Izvorni nalič vapnenog sastava, svjetlosmeđe boje zagasitog tona izveden je tankim nanosom izravno na kamenom nosiocu. Završna vapno-cementna žbuka posljednje obnove izvedena je u dva sloja. Podložna žbuka punjena je kamenim lomljencem, granulacije 0 do 0,4 cm. Završni sloj žbuke sitnijeg agregata, granulacije 0 do 0,05 cm, izveden je u tankom nanosu, fine površinske obrade. Zatečeni nalič svjetlosmeđe oker boje najvjerojatnije je akrilnog sastava i paronepropusnog karaktera.

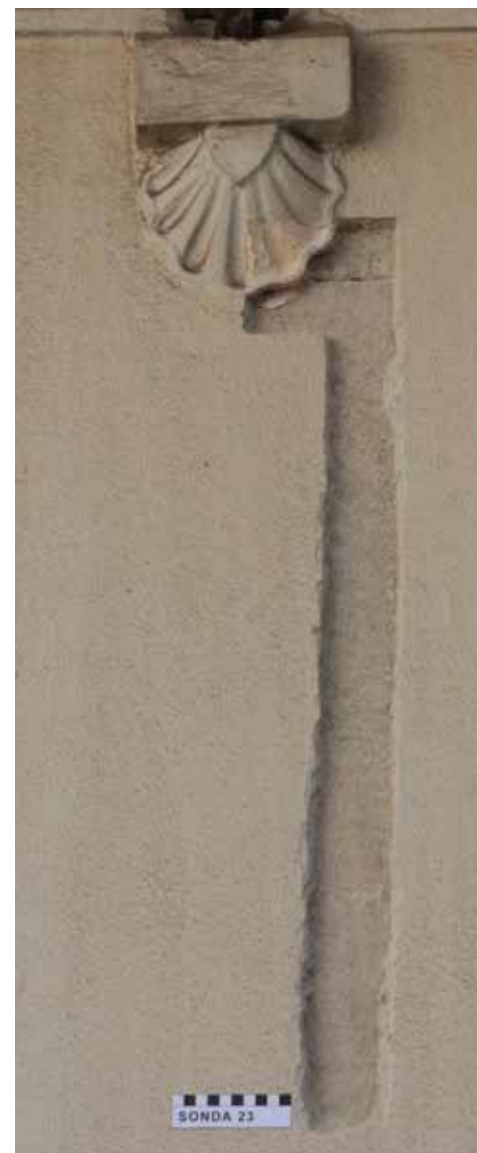
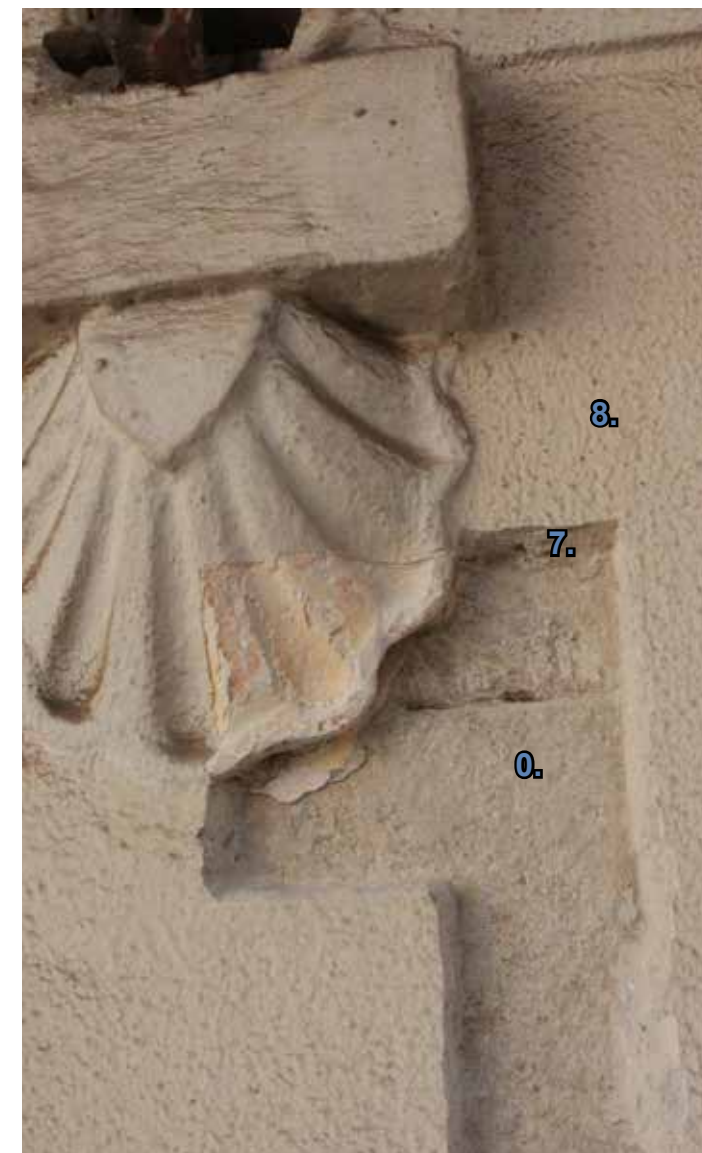
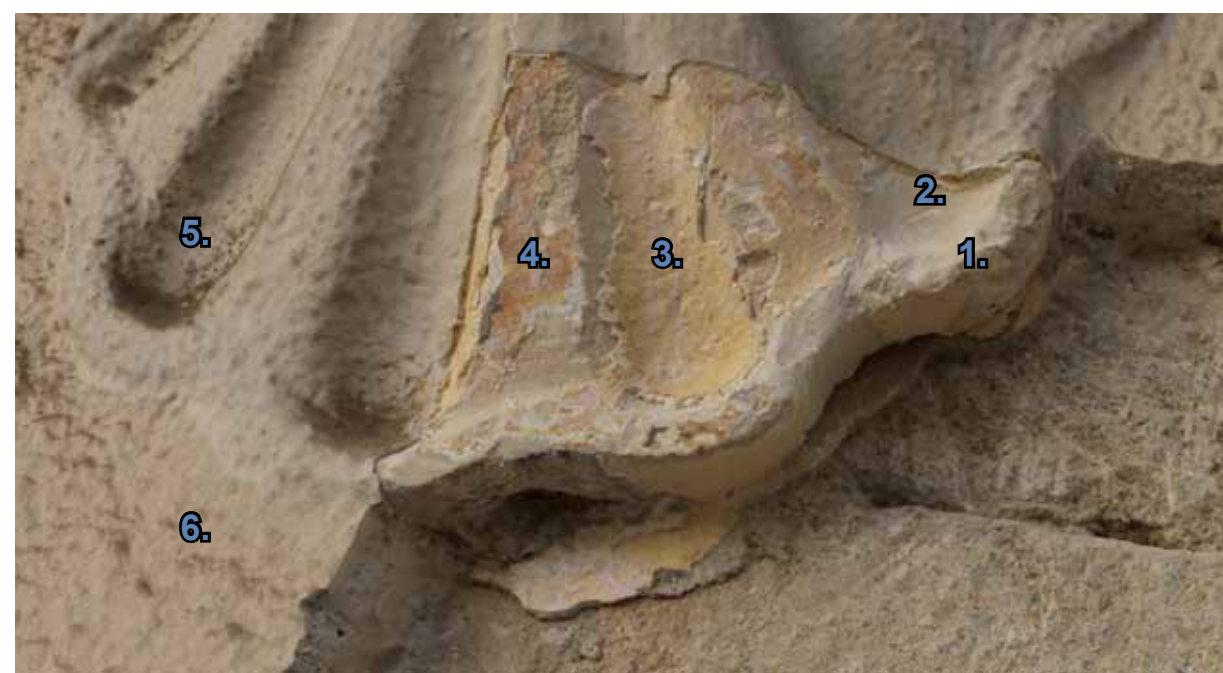
### SONDA 23

Izvornom oblikovanju zone prizemlja pripadaju kameni klesani blokovi većih dimenzija, dekorativni element u formi školjke i nalič svjetlosmeđe boje zagasitog tona. Ravna zidna ploha zaključena je klesancima štokane površinske obrade. Elementi su međusobno odvojeni tankom fugom; zatečeni su u dobrom stanju, očuvane površine bez vidljivih strukturalnih oštećenja. Dekorativni element lijevan je najvjerojatnije u štukomasi svijetlog tona. Čvrste je strukture, a oštećenja su u najvećoj mjeri prisutna na rubnim konturnim dijelovima. Izvorni nalič vapnenog sastava i tankog lazurnog nanosa pronađen je na oba ispitana elementa.

Na dekorativnom elementu pronađeni su naliči nekoliko povijesnih obnova koji uzrokuju promje-

ne u kromatskim karakteristikama ličenog sloja. Nalič prve obnove vapnenog je sastava svjetlonarančaste oker boje izveden na sloju bijele vapnene podloge. Zatečen je fragmentarno u lošem stanju. Slijedni nalič svjetloružičaste oker boje, koji pripada drugoj obnovi. Zatečemo ga u manjim tragovima, kromatski neujednačenog tona. Na spoju elementa s klesancima pronađen je fragment naliča tamnosmeđe boje. Površinski sadrži prljavštinu te je degradiran djelovanjem atmosferilija.

U posljednjoj povijesnoj obnovi izveden je tanki sloj završne vapneno-cementne žbuke, punjene sitnim kamenim agregatom, granulacije 0 do 0,05 cm, fine završne obrade. Zatečeni nalič svjetlosmeđe boje najvjerojatnije je akrilnog sastava paronepropusnog karaktera.

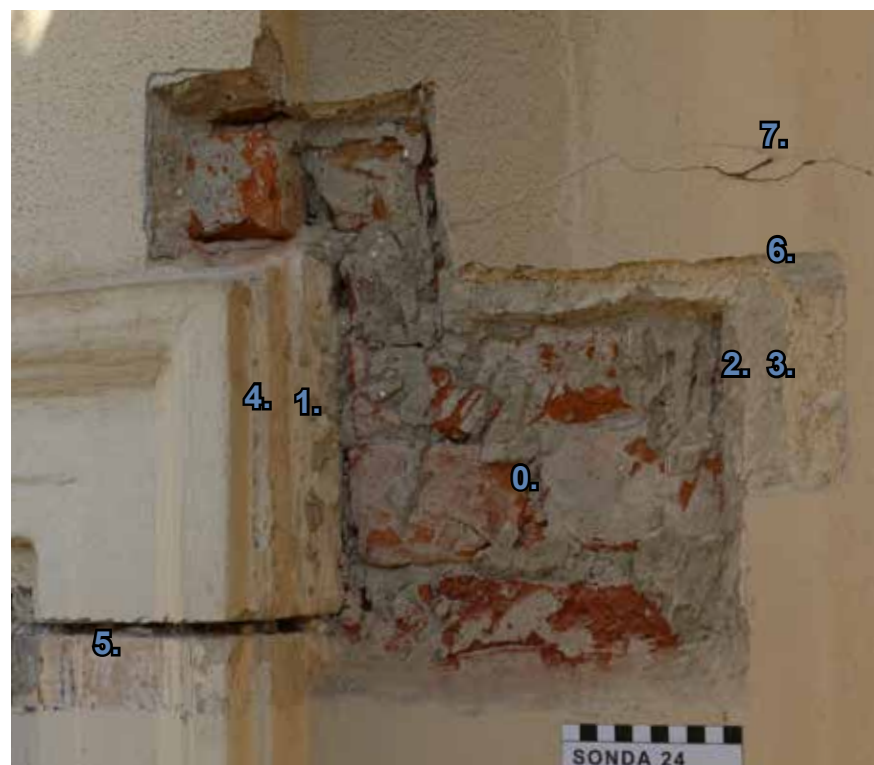
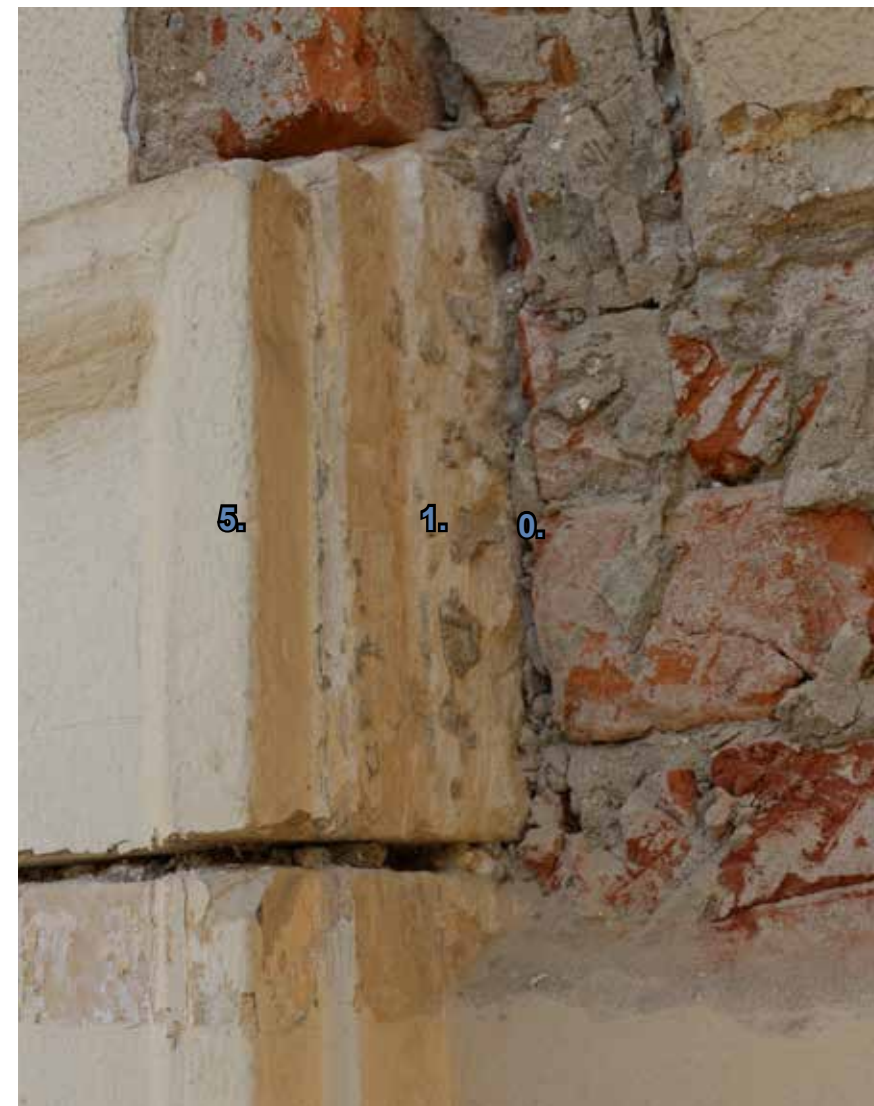
#### SONDA 24

0. Izvorna opečna građa
1. Izvorni kameni element
2. Izvorna podložna vapneno-pješčana žbuka
3. Izvorna završna vapneno-pješčana žbuka

4. Izvorni nalič svjetlosmeđe boje
5. Nekoliko nerazlistanih naliča
6. Završna vapneno-cementna žbuka
7. Zatečeni nalič svjetlosmeđe oker boje

Sonda 24 otvorena je na sjevernom uglu okvira prozora druge osi zapadnog pročelja u razini prvog kata. Njome je obuhvaćen lijevani dekorativni element okvira prozora i ravna zidna ploha neposredno iznad i pokraj.

Profilirani prozorski okvir izveden je od kamenih elemenata spojenih vapneno-pješčanom žbukom, koji su zatečeni u izrazito dobrom stanju bez većih oštećenja. Ravna zidna ploha nadprozornika izvedena je u opečnoj građi s podložnom vapneno-pješčanom žbukom punjenom kamenim agregatom riječnog podrijetla, granulacije 0 do 1 cm,

s udjelom čestica ugljena i komadima zgrušanog vapna. Izvorna završna žbuka toplog tona, grube zrnate površinske obrade, punjena je riječnim pijeskom i lomljencem, granulacije 0 do 0,3 cm. Izvorni žbukani slojevi zatečeni su u relativno dobrom stanju mjestimično trusne strukture. Pripadajući izvorni nalič svjetlosmeđe boje, hladnog tona i vapnenog sastava, pronađen je na kamenom elementu okvira prozora, dok na ravnim zidnim plohamo izostaje, degradiran žbukanim slojevima posljednje povijesne obnove. Stratigrafija povijesnih naliča ovom sondom nije prikazana.

Završna vapneno-cementna žbuka punjena je sitnim agregatom granulacije 0 do 0,05 cm, fine završne obrade. Zatečeni nalič svjetlosmeđe oker boje najvjerojatnije je akrilnog sastava.

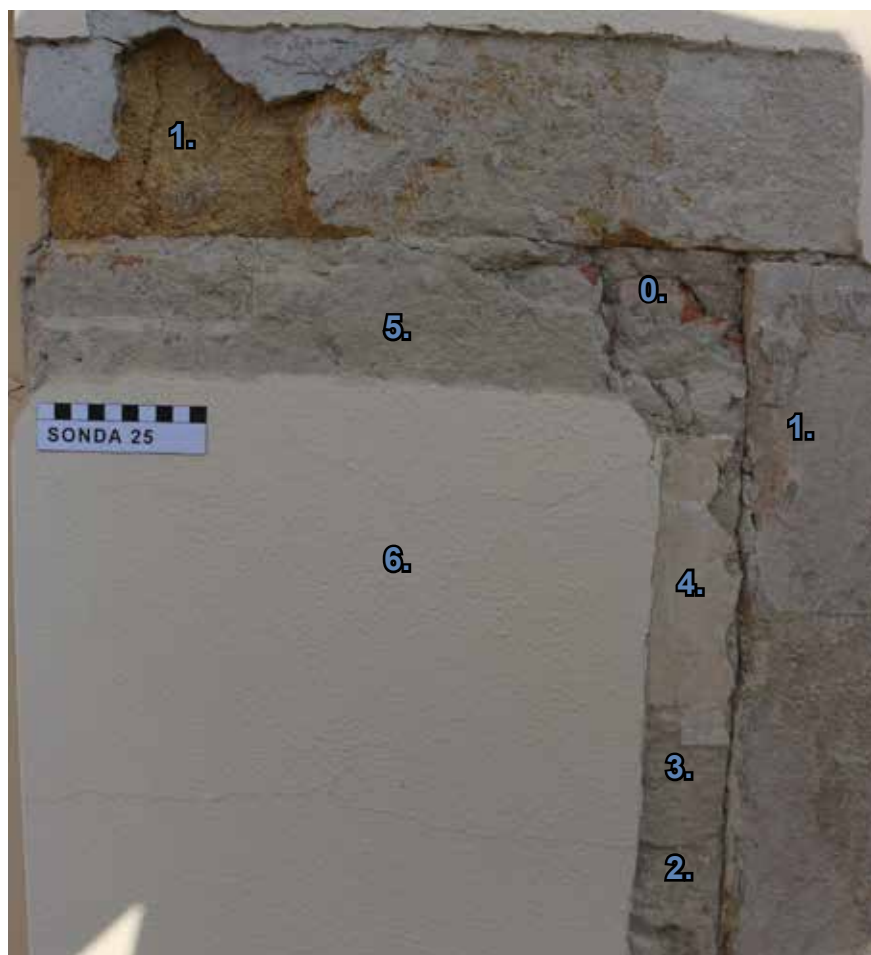
Izvorna građa izvedena je u opeci, a zaključena je izvornom vapneno-pješčanom žbukom u dva sloja. Na površini završne žbuke nije pronađen izvorni nalič vjerojatno uništen u prvoj povijesnoj obnovi, kad je izveden svjetlonarančasti oker nalič na podlozi od vapnenog bjelila. Žbuke su zatečene u lošem stanju, trusne strukture i oslabljene adhezije. Kamena građa bila je u lošem stanju, s vidljivim površinskim osipanjem uzrokovanim djelovanjem cementnog veziva iz slojeva posljednje povijesne obnove. Neadekvatan materijal degradira i kamen na rubnim dijelovima, a mjestimično su vidljive i pukotine koje sežu dublje u strukturu kamena.

Na površini kamena vidljivi su tragovi naliča povijesnih obnova degradirani nanosom tankog sloja završne vapneno-cementne žbuke posljednje povijesne obnove, punjene sitnim agregatom, granulacije 0 do 0,05 cm, fine završne obrade. Zatečeni nalič svjetlosmeđe oker boje najvjerojatnije je akrilnog sastava.

- 0. Izvorna opečna građa
- 1. Izvorni kameni elementi
- 2. Podložna vapneno-pješčana žbuka
- 3. Završna vapneno-pješčana žbuka
- 4. Nalič svjetlonarančaste oker boje
- 5. Vapneno-cementna žbuka
- 6. Zatečeni nalič svjetlosmeđe oker boje

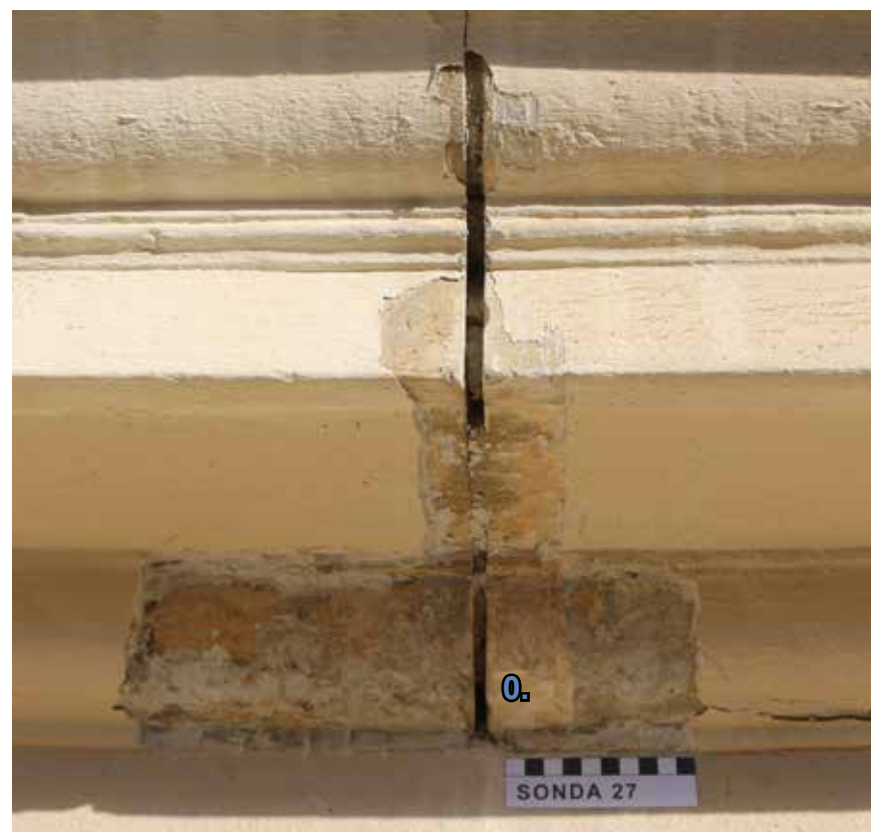
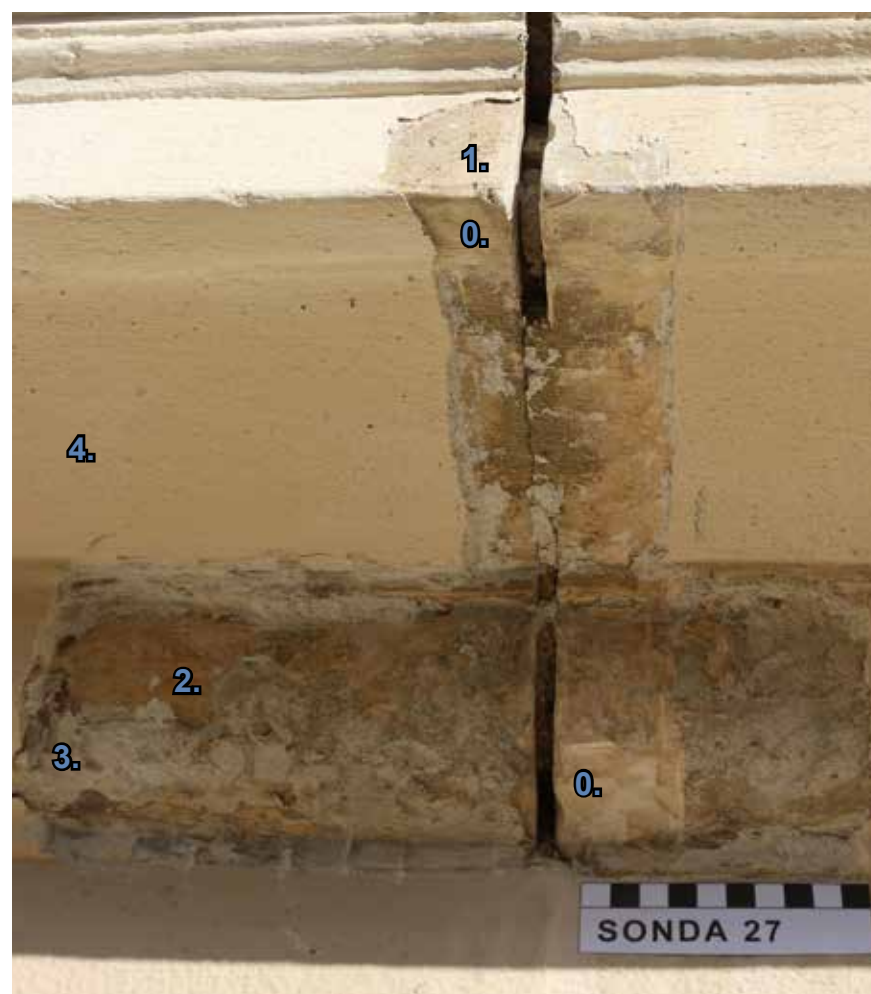
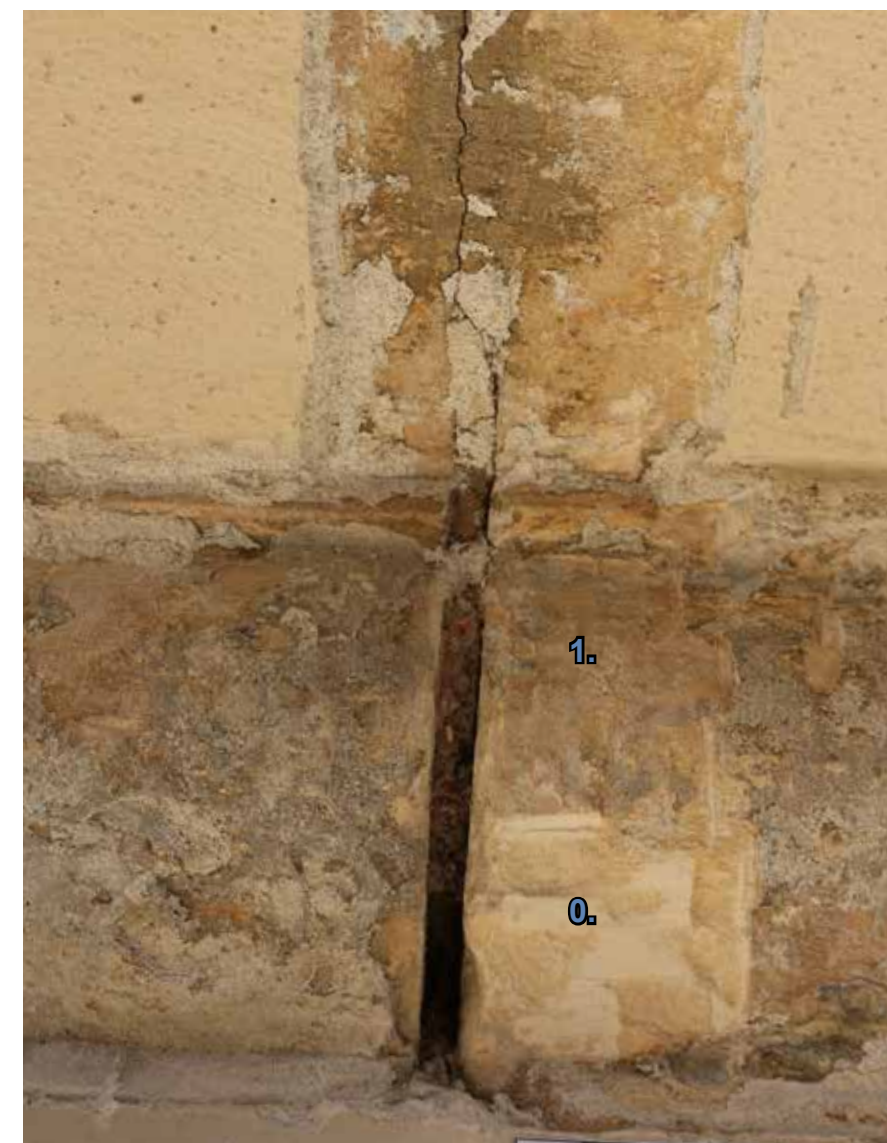
Sonda 27 otvorena je na profilaciji zaključnog vijenca rikalita iznad središnjeg prozora kata na zapadnom pročelju. Okapnica i zaključna obla profilacija izvedene su od segmentno nizanih kamenih elemenata pješčanog sastava, svijetlog tona i meke strukture. Zaglađena površinska obrada izvedena je brušenjem, a izvorni nalič svjetlosmeđe boje nanesen je izravno na kamenu građu. Kameni elementi zatečeni su u relativno dobrom stanju s vidljivim manjim površinskim oštećenjima oštih rubova, a veća degradacija materijala prisutna je na žbuci u sljubnicama koja se trusi i osipa pri dodiru.

Naliči povijesnih obnova na ovoj poziciji nisu dobro očuvani. Vidljivi su u tragovima, a degradirani su nanosom žbuknog sloja posljednje povijesne obnove. Žbuka vapneno-cementnog sastava izvedena je u tanjem sloju od oko 0,5 cm, a punjena je sitnim kamenim agregatom granulacije 0 do 0,05 cm, fine završne obrade. Zatečeni nalič svjetlosmeđe oker boje najvjerojatnije je akrilnog sastava paronepropusnog karaktera.

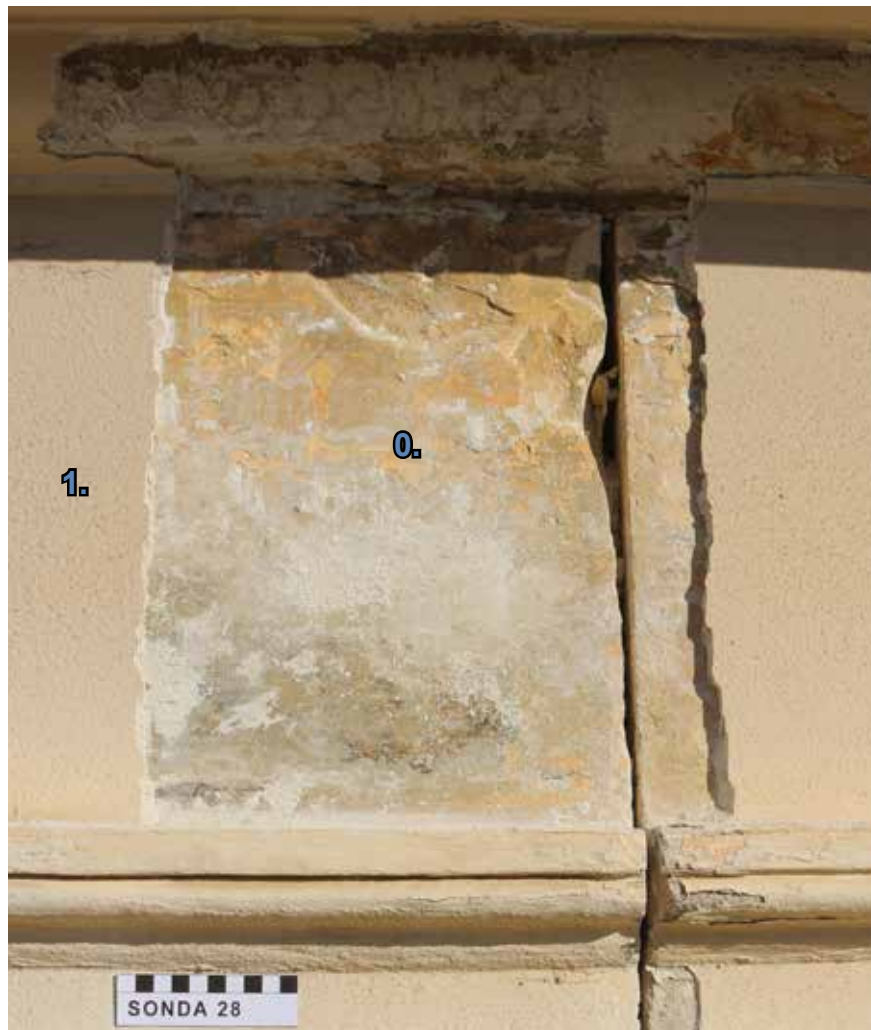
### SONDA 28

Sonda 28 otvorena je na donjem dijelu profilacije zaključnog vijenca i zidnoj plohi rikalita u osi između drugog i trećeg prozora kata na zapadnom pročelju. Istražene su dimenzije i spojevi kamenih elemenata te oblikovanje profilacije zaključnog vijenca.

Izvorni kameni element zatečen je u relativno lošem stanju, a vizualnim pregledom uočena su brojna manja površinska i nekoliko većih oštećenja na tankoj zaključnoj profilaciji. Izvorni nalič svjetlosmeđe boje zatečen je u tragovima. Stratigrafija naliča manjih povijesnih obnova nije prikaza-

- 0. Izvorni kameni elementi
- 1. Zatečeni nalič svjetlosmeđe oker boje

na zbog oštećenja vapneno-cementnim žbukanim slojem posljednje povijesne obnove. Zatečeni nalič svjetlosmeđe oker boje najvjerojatnije je akrilnog sastava i paronepropusnog karaktera.

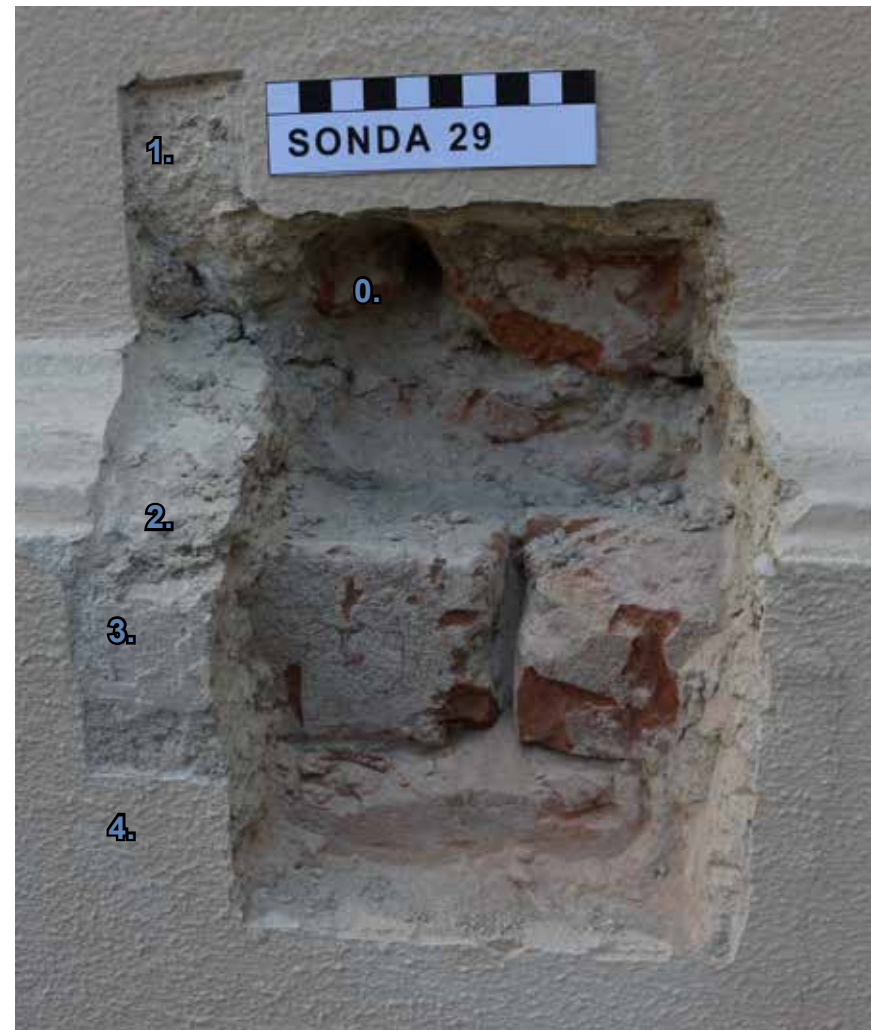
Sonda 29 otvorena je na profilaciji razdjelnog vijenca između prizemlja i kata neposredno ispod posljednje prozorske osi zapadnog pročelja.

Izvorna opečna građa i istak razdjelnog vijenca izvedeni su od pune opeke vezane vapneno-pješčanom žbukom, punjenom kamenim agregatom riječnog podrijetla, granu-

- 0. Izvorna opečna građa
- 1. Izvorna završna vapneno-pješčana žbuka
- 2. Podložna vapneno-cementna žbuka
- 3. Završna vapneno-cementna žbuka
- 4. Zatečeni nalič svjetlosmeđe oker boje

lacije 0 do 1 cm, s dodatkom manje količine čestica ugljena. Na ravnoj zidnoj plohi iznad razdjelnog vijenca vidljiv je prekid izvornih žbukanih i ličenih slojeva. Završni sloj vapneno-pješčane žbuke toplog tona, grube zrnate površinske obrade, zatečen je bez izvornog naliča.

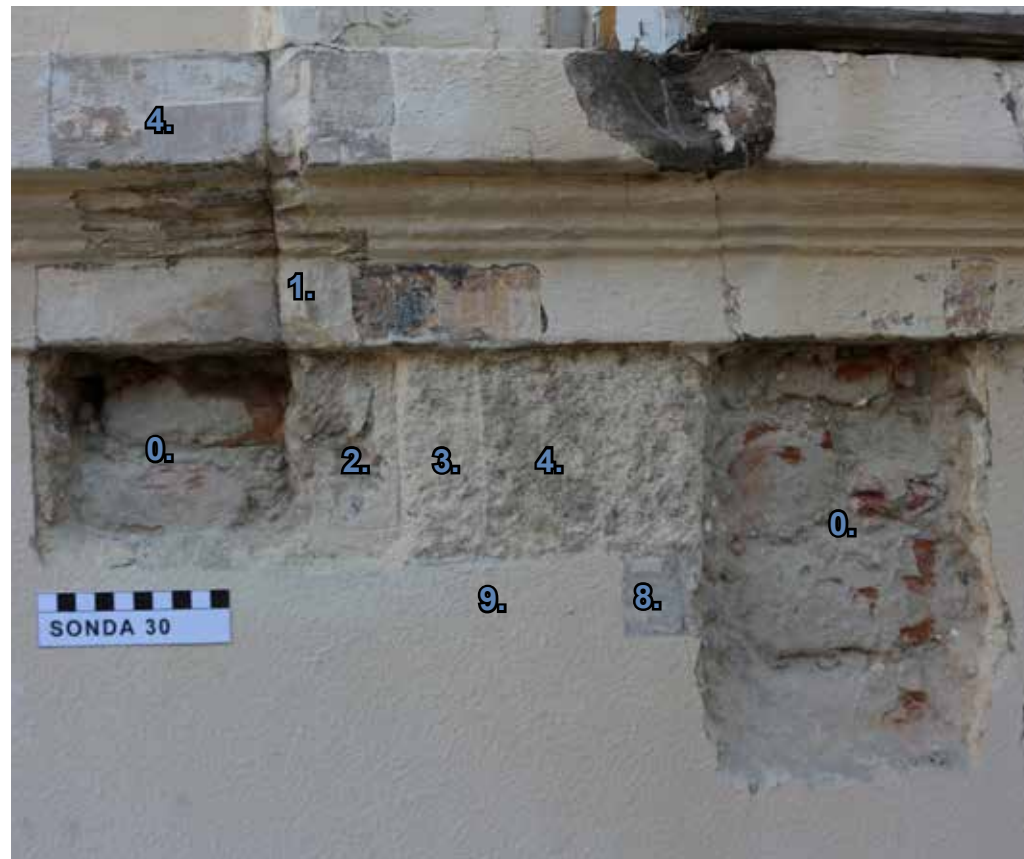
Na makrosnimci detalja sonde prikazana je stratigrafija naliča nekoliko povijesnih obnova, kojima dolazi do promjena u kromatskim karakteristikama ličenog sloja. Stariji naliči vapnenog sastava pokazuju veću kromatsku promjenu, dok lošije očuvani naliči posljednjih obnova kromatski donekle ponavljaju izvornik, s manjim razlikama u tonu i intenzitetu smeđe boje.

U posljednjoj povijesnoj obnovi izveden je tanki sloj završne vapneno-cementne žbuke, punjene sitnim kamenim agregatom, granulacije 0 do 0,05 cm, fine završne obrade. Zatečeni nalič svjetlosmeđe oker boje najvjerojatnije je akrilnog sastava paronepropusnog karaktera.

2. Podložna vapneno-pješčana žbuka
3. Završna vapneno-pješčana žbuka
4. Nalič svjetlosmeđe boje
5. Nalič svjetlonarančaste oker boje
6. Nalič svjetloružičaste oker boje
7. Nalič smeđe boje
8. Završna vapneno-cementna žbuka
9. Zatečeni nalič svjetlosmeđe oker boje
