# PALAČA DRAŠKOVIĆ ili NARODNI DOM

Opatička ulica 18, Zagreb

DODATNI KONZERVATORSKO-RESTAURATORSKI ELABORAT S PRIJEDLOKOM PREZENTACIJE  
SLIKANOG SLOJA U INTERIJERU I SMJERNICAMA ZA OBRADU PROČELJA

INSTITUT ZA POVIJEST UMJETNOSTI  
ZAGREB, LIPANJ 2022.

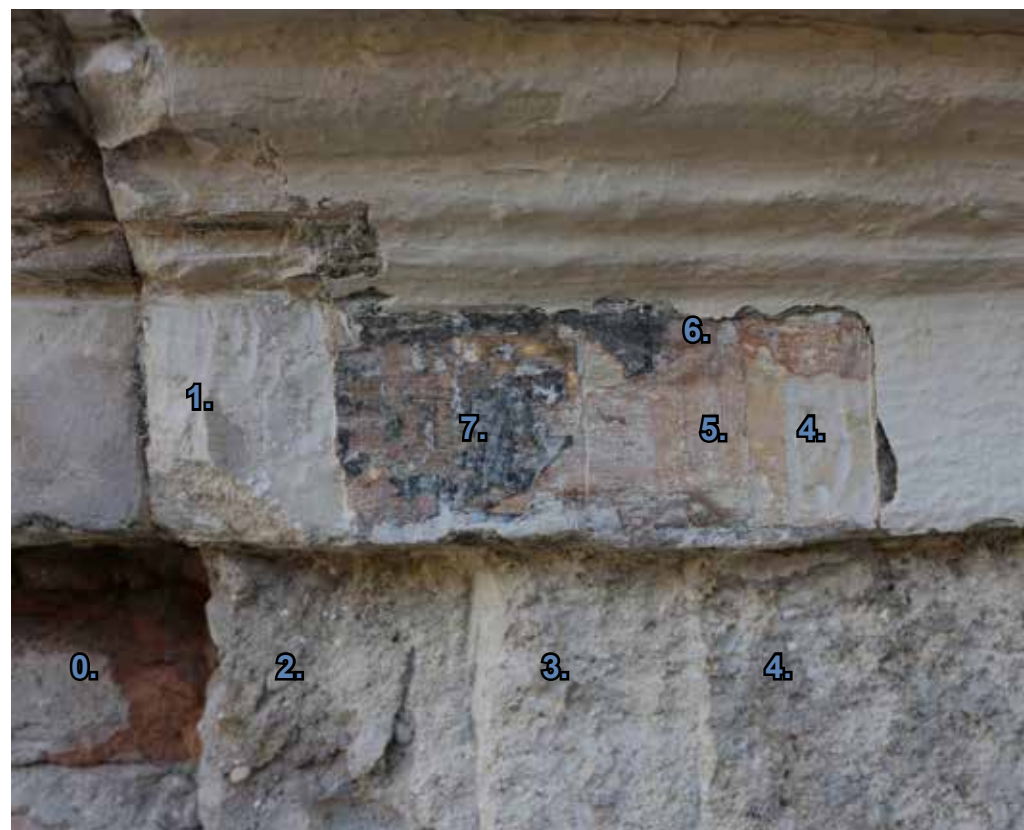
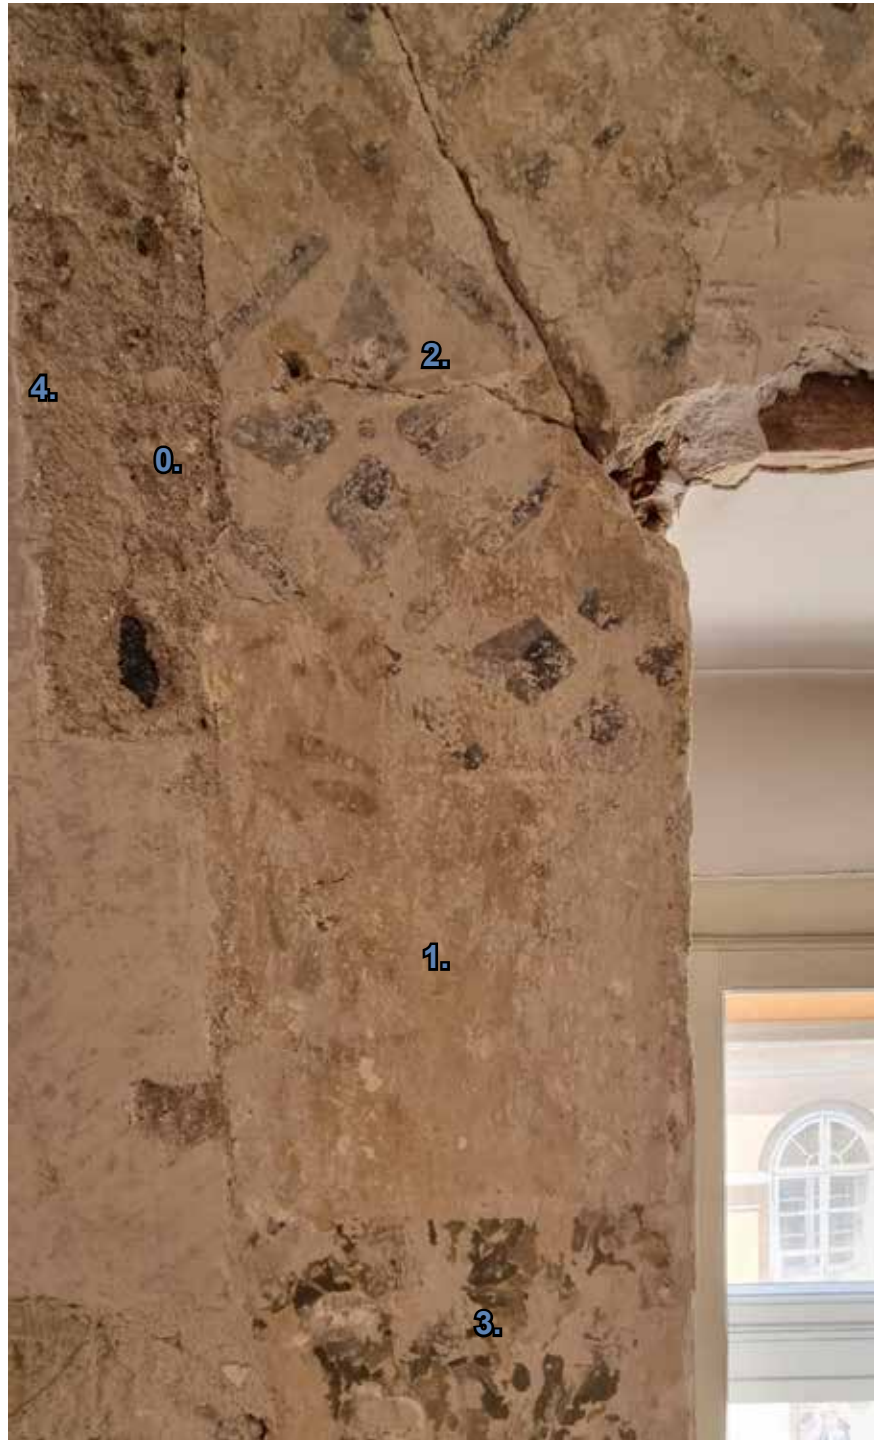
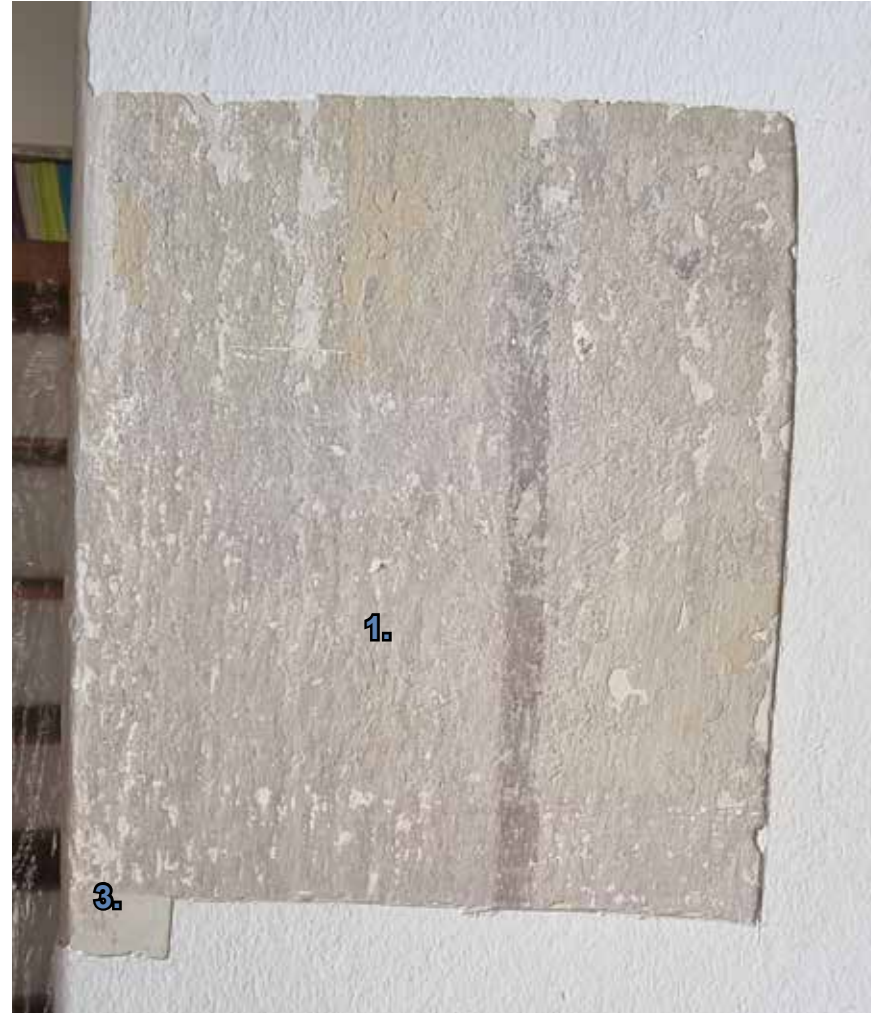
### SONDA 31

Sonda 31 otvorena je na zapadnom zidu krajnje zapadne prostorije južnog krila na prvom katu. Njome je obuhvaćena ravna zidna ploha i lijevi dio niše prozora.

0. Izvorna završna vapneno-pješčana žbuka
1. Izvorni polikromni dekorativni oslik
2. Polikromni dekorativni oslik
3. Polikromni dekorativni oslik
4. Vapneno-cementna žbuka
5. Glet masa svjetložute boje
6. Nalič sive boje
7. Zatečeni nalič bijele boje

Izvorna završna žbuka punjena je kamenim agregatom riječnog podrijetla, granulacije 0 do 0,1 cm. Površina žbuke dodatno je zaglađena nanosom bijele vapnene podloge. Izvorni polikromni dekorativni oslik vapnenog je sastava. Unutar prozorske niše pronađen je podslik svjetlosive boje hladnijeg tona s dvostrukim bordurama koje prate svijetli otvor. Na ravnim zidnim ploham pronađen je podslik iste

boje nešto toplijeg tona sa šablonski izvedenim ponavljajućim cvjetnim motivom žute boje. Na toj je poziciji izvorni oslik zatečen u dosta lošem stanju; površina je oštećena i motiv nije posve razjašnjen.

U prvoj povijesnoj obnovi izveden je polikromni dekorativni oslik, koji kompozicijom i koloritom ne prati izvorni oslik. Na podsluku svjetlosmeđe boje šablonski je izveden

ponavljajući geometrijski motiv svjetloplave i tamnoplave boje. Zatečen je u lošem stanju, oštećenog slikanog sloja, ali čitljivog motiva.

U drugoj povijesnoj obnovi izveden je polikromni dekorativni oslik zelenih biljnih motiva na podsluku svjetložute boje. Motiv nije potpuno istražen. Zatečen je u lošem stanju, loše adhezije s podlogom, odvaja se i trusi.

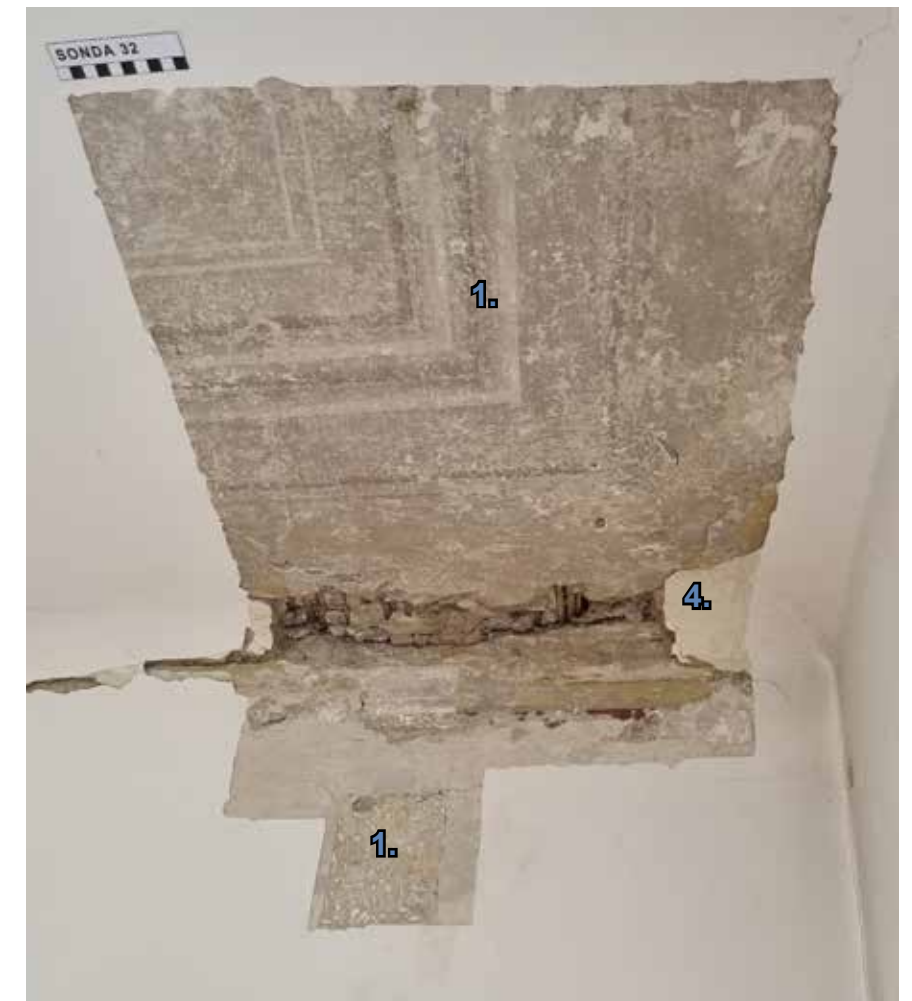
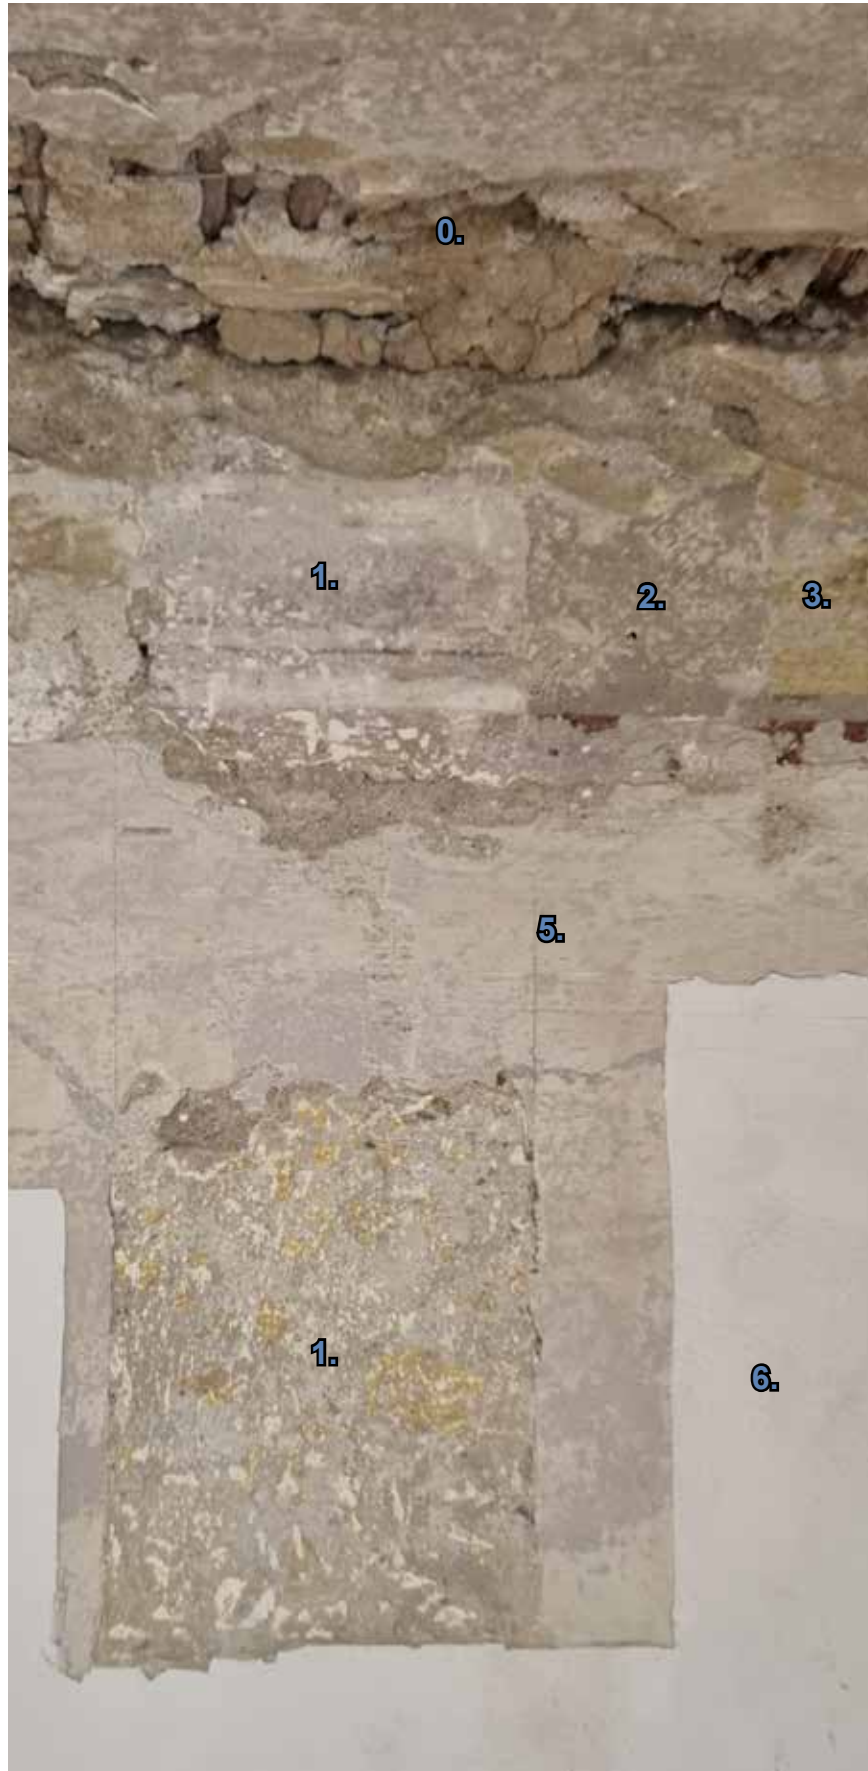
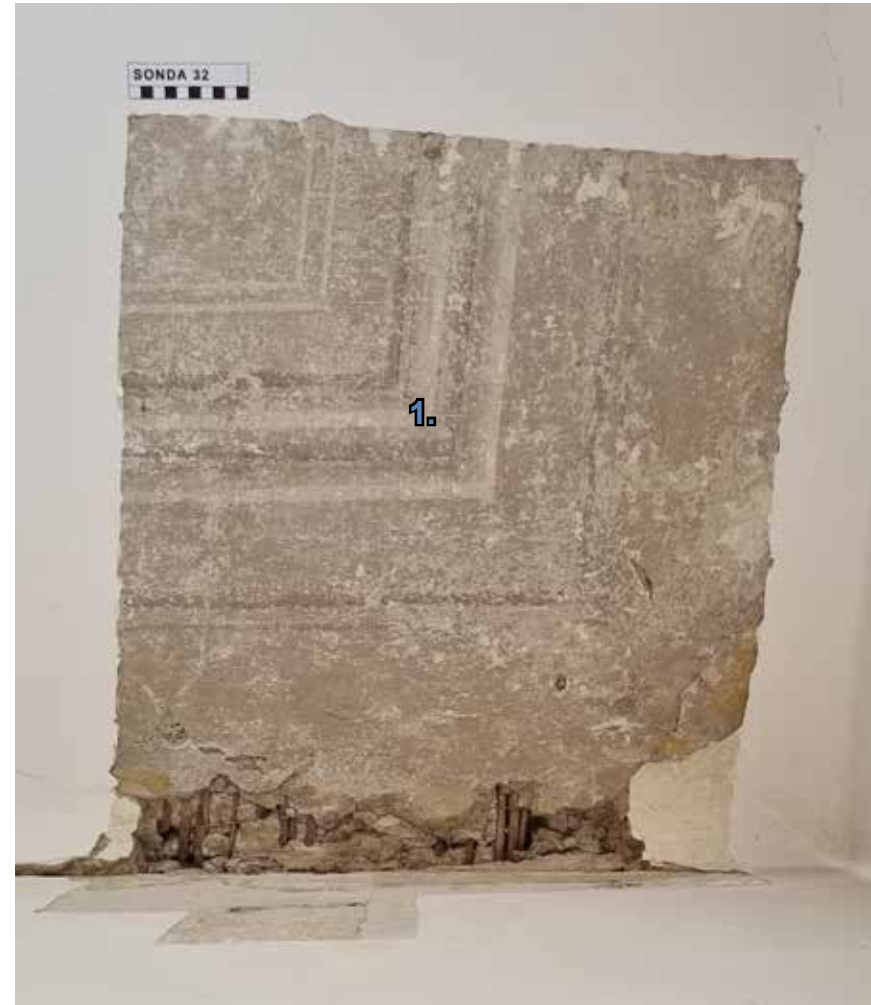
## SONDA 32

0. Izvorna završna vapneno-pješčana žbuka
1. Izvorni polikromni dekorativni oslik (izveden šablonama)
2. Polikromni dekorativni oslik (izveden šablonama)
3. Polikromni dekorativni oslik (izveden šablonama)
4. Vapneno-pješčana žbuka
5. Glet masa svjetložute boje
6. Zatečeni nalič bijele boje

Sonda 32 otvorena je u sjeverozapadnom kutu krajnje zapadne prostorije južnog krila na prvom katu. Sondom je obuhvaćen strop i ravna zidna ploha neposredno ispod stropa.

Izvorna završna žbuka punjena je kamenim agregatom riječnog podrijetla, granulacije 0 do 0,1 cm. Površina žbuke dodatno je zaglađena nanosom bijele vapnene podloge.

Izvorni polikromni dekorativni oslik je vapnenog sastava, na podsluku svjetlosive boje ljubičastog tona i višestrukih bordura zagasito crvene, svjetlosive i bijele boje. Stropnu i zidnu plohu razdvajaju višestruke bordure zagasito crvene i sive boje; u nastavku ravne zidne plohe nastavlja se ponavljajući cvjetni motiv žute boje na sivom podsluku. Sondom je utvrđeno da je izvorni holkel bio izveden pod većim kutom, dok je zatečeni zadebljan slojem vapneno-pješčane žbuke prethodne povijesne obnove. Izvorni slikani sloj zatečen je u izrazito dobrom stanju na stropnoj plohi, dok su na spoju stropne i zidne plohe vidljiva višestruka oštećenja, nastala djelovanjem sila potresa, ali i ugradnjom instalacija struje.

Polikromni dekorativni oslici prve i druge povijesne obnove pronađeni su u tragovima na stropnoj plohi, trusne strukture i oslabljene adhezije s podlogom te ih nije bilo moguće

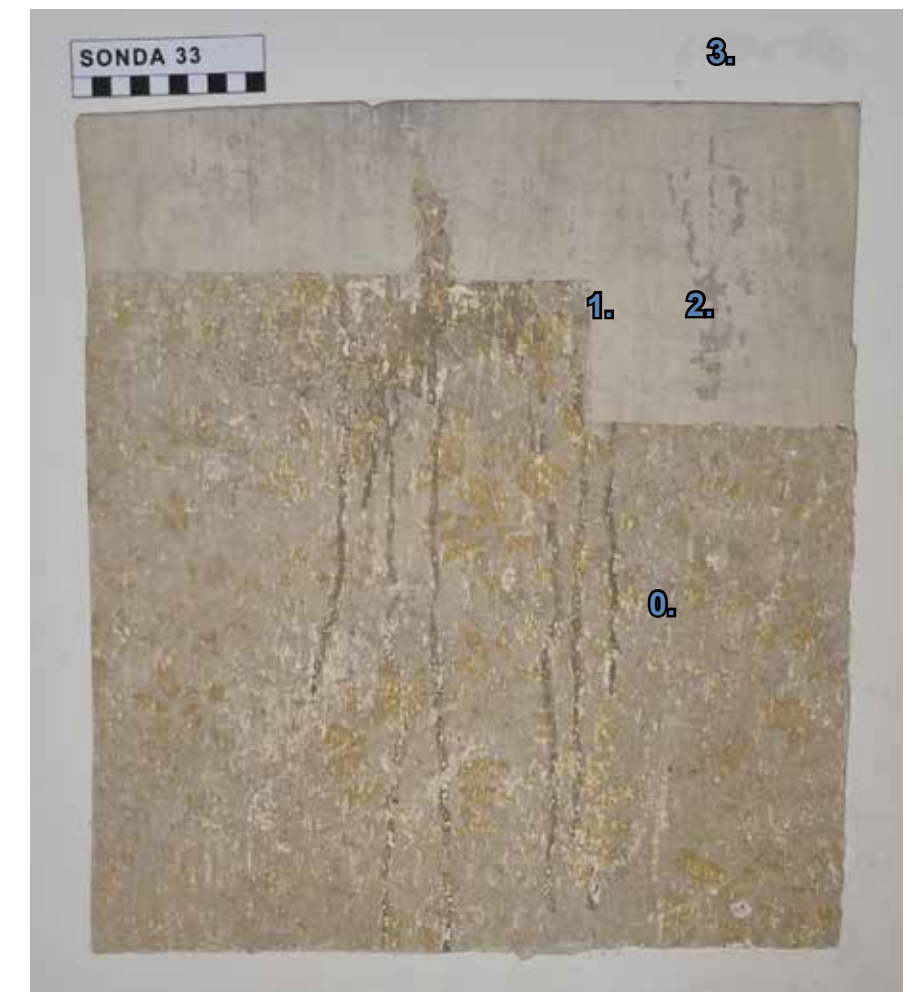
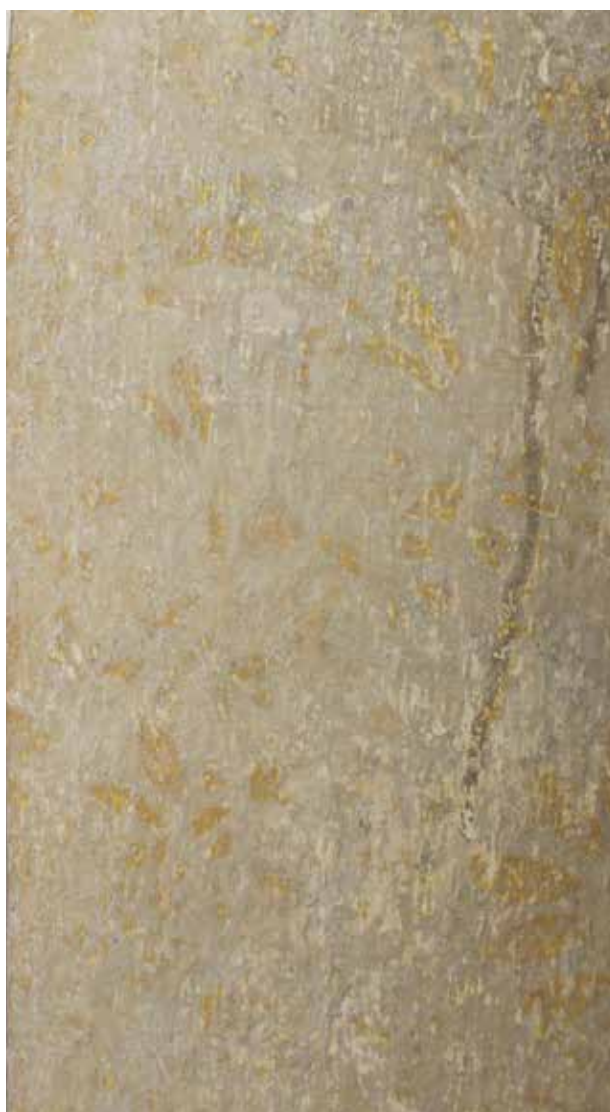
### SONDA 33

0. Izvorni polikromni dekorativni oslik
1. Glet masa svjetložute boje
2. Nalič sive boje
3. Zatečeni nalič bijele boje

Sonda 33 otvorena je na zapadnom zidu krajnje zapadne prostorije južnog krila na prvom katu. U sondi je prikazan izvorni polikromni dekorativni oslik izveden u vapnenoj tehnici. Na podsliku sive boje toplijeg tona šablonama je izveden cvjetni motiv žute boje. Zatečen je u dobrom stanju, očuvanog i čitljivog motiva. Površinski sadrži prljavštinu i nečistoće nastale nanošenjem naknadnih ličenih slojeva. U središnjem dijelu sonde vidljivo je oštećenje od boje nepoznatog sastava; moguće je da se radi o tinti. Oslík se može rekonstruirati ili restituirati nakon uklanjanja naknadnih povijesnih naliča kako bi se utvrdila cjelovita likovna kompozicija sa svim detaljima. U recentnijoj obnovi zidna ploha sanirana je slojem glet mase svjetložutog obojenja s pripadajućim monokromnim naličem sive boje, dok je u posljednjoj obnovi izveden zatečeni nalič bijele boje.

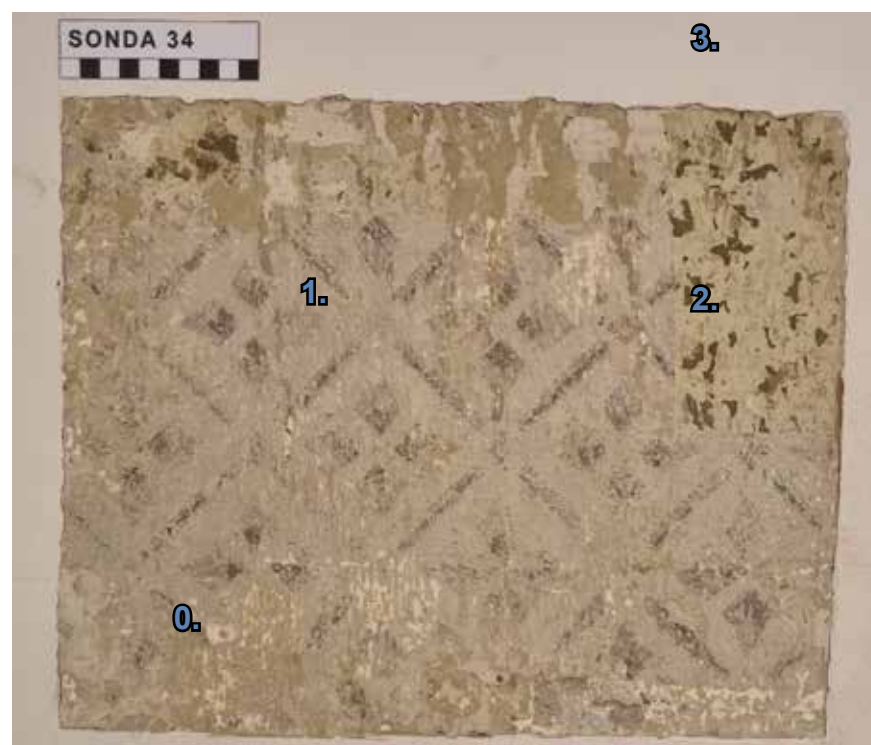
### SONDA 34

Sonda 34 otvorena je na sjevernom zidu krajnje zapadne prostorije južnog krila na prvom katu. U sondi je pronađen izvorni dekorativni oslik izrazito oštećene površine te su prikazani dekorativni oslici prethodnih povijesnih obnova.

Polikromni dekorativni oslik prve povijesne obnove ne prati izvornik ni koloritom ni kompozicijom. Na podsliku svjetlosmeđe boje šablonski je izveden geometrijski motiv svjetloplave i tamnoplave boje. Zatečen je u relativno dobrom stanju, površinski oštećenog slikanog sloja, ali čitljivog motiva.

Polikromni dekorativni oslik druge povijesne obnove, biljnog motiva tamnozeleno boje, izveden je na svjetložutom podsliku. Zatečen je u izrazito lošem stanju, stanjene površine i loše adhezi je s podlogom.

Slojevi recentnijih obnova nisu posebno razlistani, a u posljednjoj obnovi izveden je zatečeni nalič bijele boje.

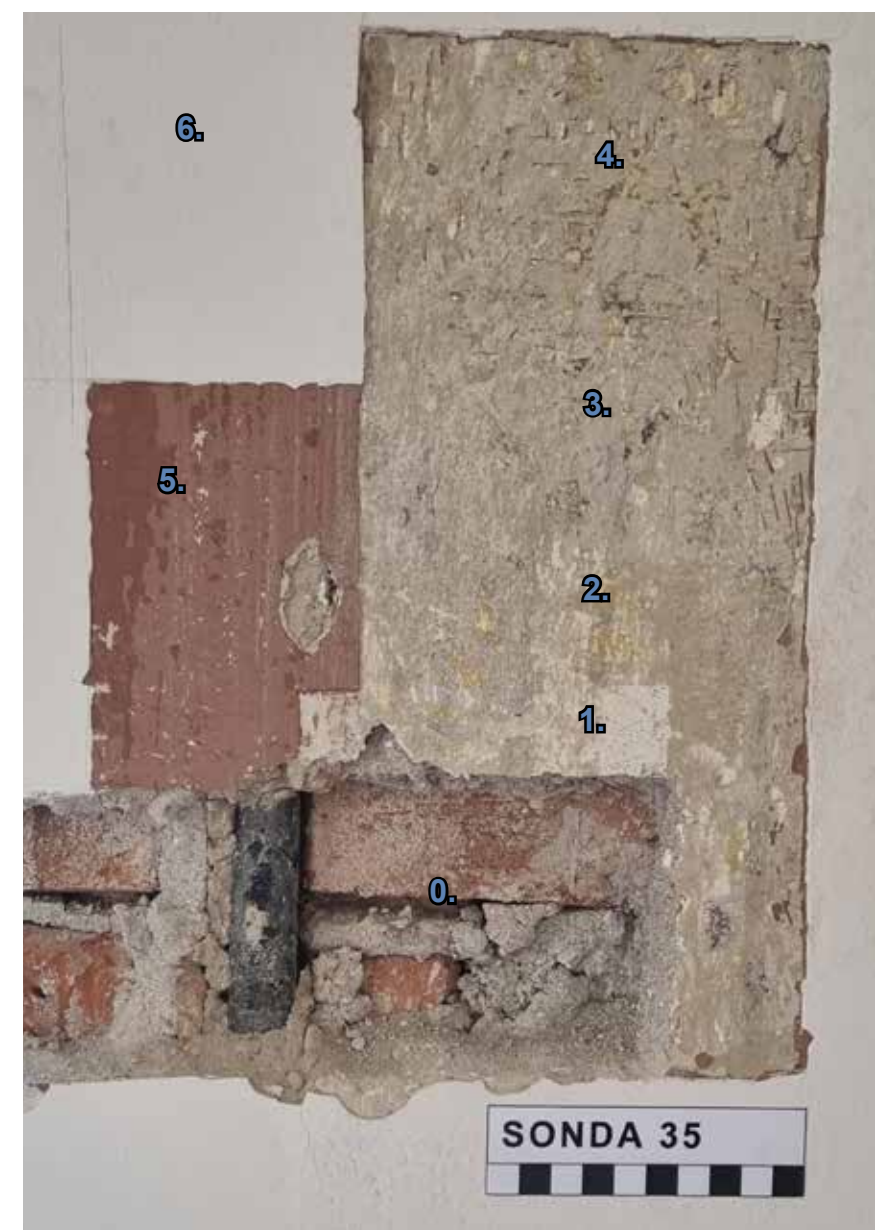
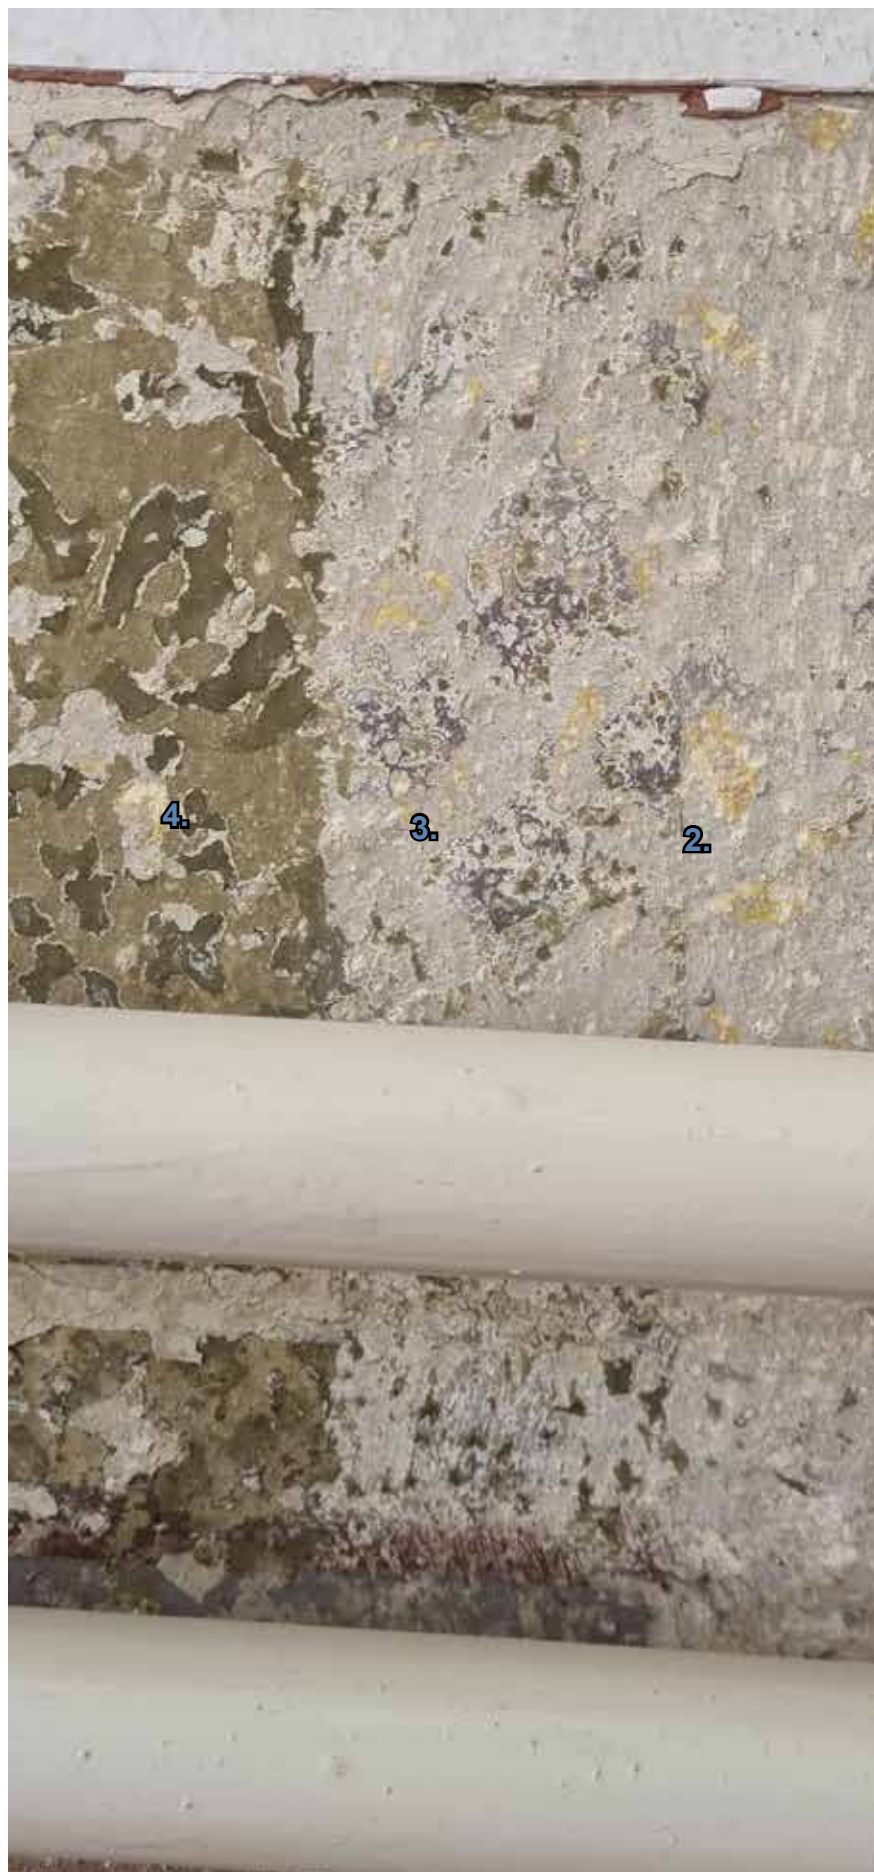
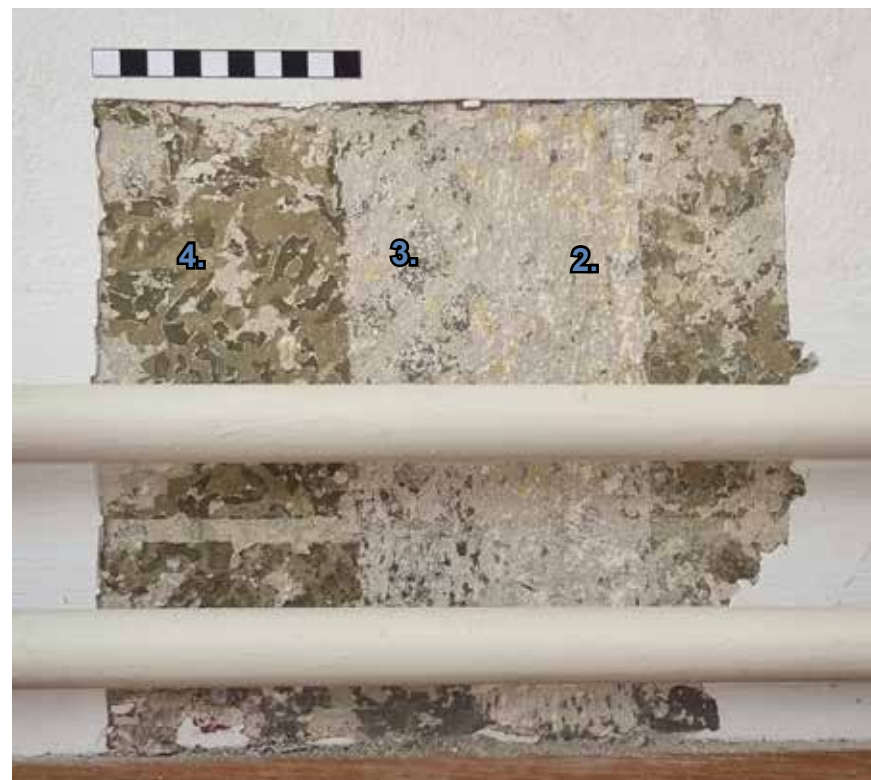
### SONDA 35

0. Izvorna opečna građa
1. Izvorna bijela vapnena podloga
2. Izvorni polikromni dekorativni oslik (izveden šablonama)
3. Polikromni dekorativni oslik (izveden šablonama)
4. Polikromni dekorativni oslik (izveden šablonama)
5. Nalič crvene boje
6. Zatečeni nalič bijele boje

Sonda 35 otvorena je na sjevernom zidu krajnje zapadne prostorije južnog krila na prvom katu. Dodatak sonde otvoren je na istom zidu u zoni podnožja.

Izvorna opečna građa vezana je vapneno-pješčanom žbukom. Na opečnoj građi pronađena je izvorna vapneno-pješčana žbuka zaključena tankim slojem bijele vapnene podloge. U sondi s dodatkom pronađeni su tragovi triju povijesnih slojeva dekorativnih oslika.

Izvorni polikromni dekorativni oslik svjetlosivog podslika i cvjetnog motiva žute boje čini se da nije imao slikani sokl, a pronađeni sokl tamnosive boje, visine 8 cm, pripada prvoj povijesnoj obnovi. Od zidne plohe odijeljen je horizontalnom bordurom zagasite crvene boje, širine 1 cm.

Oslik druge povijesne obnove, zelenih biljnih motiva na podsliku svjetložute boje, imao je jednostavni sokl odijeljen bordurom bijele boje od zidne plohe iznad. Sokl druge povijesne obnove izveden je viši u odnosu na prethodni (oko 2 cm iznad). Oslici povijesnih obnova zatečeni su u dosta lošem stanju, oštećene površine i oslabljene adhezije s podlogom.

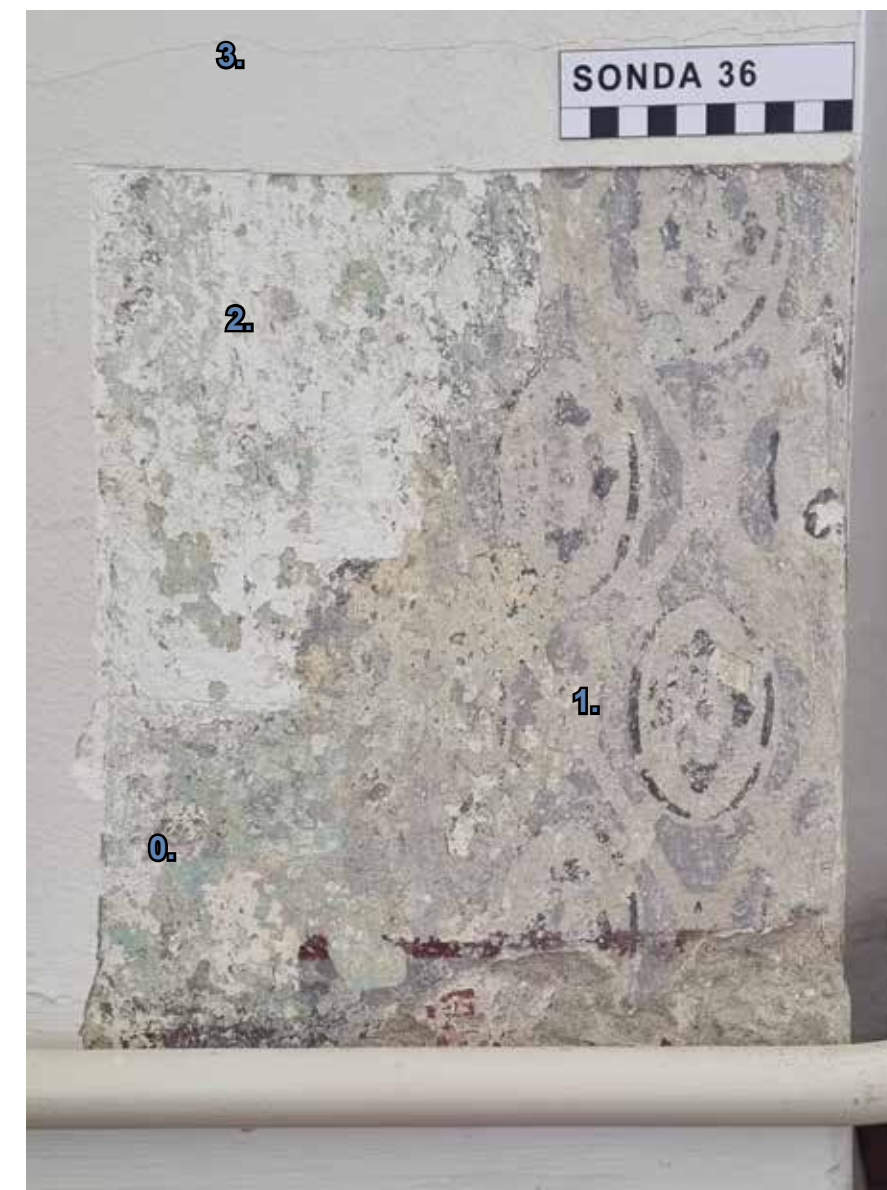
## SONDA 36

0. Izvorni polikromni dekorativni oslik (izveden šablonama)
1. Polikromni dekorativni oslik (izveden šablonama)
2. Glet masa bijele boje
3. Zatečeni nalič bijele boje

Sonda 36 otvorena je na sjevernom zidu istočne prostorije južnog krila na prvom katu, čime je istražen slikani sokl.

Izvorni polikromni dekorativni oslik zatečen je u izrazito lošem stanju, nečitljivog motiva. Površinski je stanjen i ostrugan te je vidljiv podslik, dok je motiv sačuvan u tragovima. U sondi je pronađen slikani sokl tamnoplave boje,

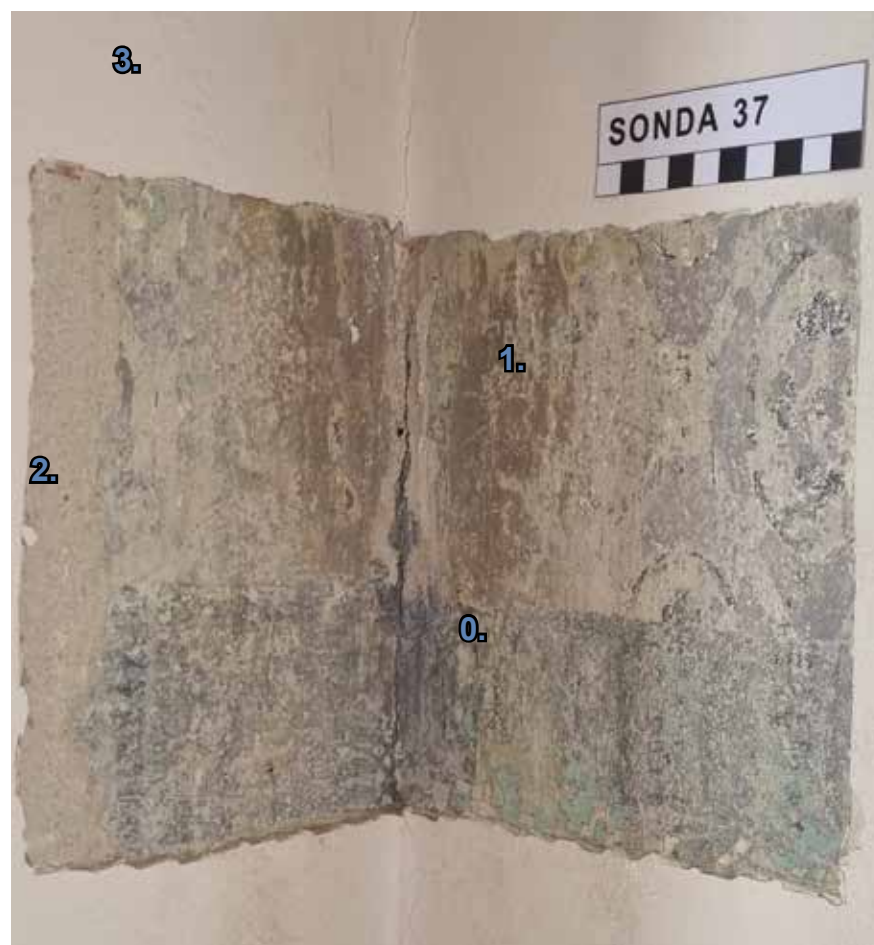
### SONDA 37

0. Izvorni polikromni dekorativni oslik (izveden šablonama)
1. Polikromni dekorativni oslik (izveden šablonama)
2. Vapneno-pješčana žbuka
3. Zatečeni nalič bijele boje

Sonda 37 otvorena je u sjeveroistočnom kutu istočne prostorije južnog krila na prvom katu. Njome su istražene slikane kutne bordure, prethodno otkrivenih polikromnih dekorativnih oslika.

Izvorni polikromni dekorativni oslik zatečen je u izrazito lošem stanju, nečitljivog motiva. Površinski je stanjen i ostrugan pa je vidljiv podslik, dok je motiv sačuvan u tragovima. U sondi su vidljive višestruke kutne bordure, raznih širina i obojenja.

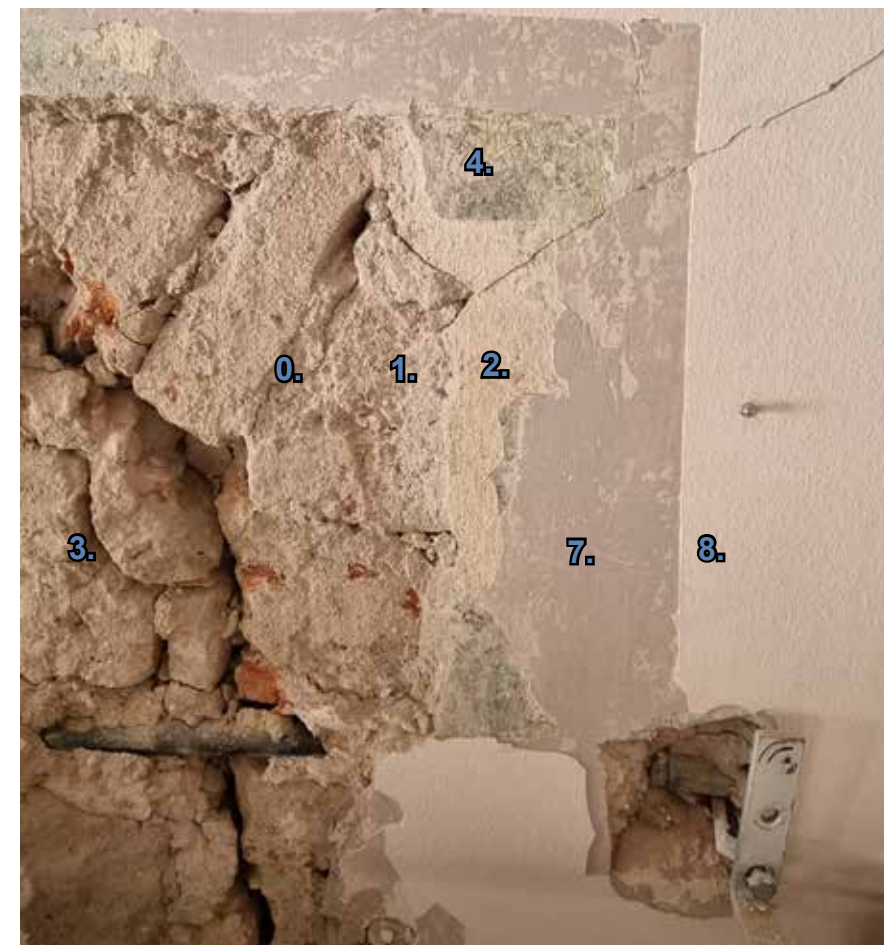
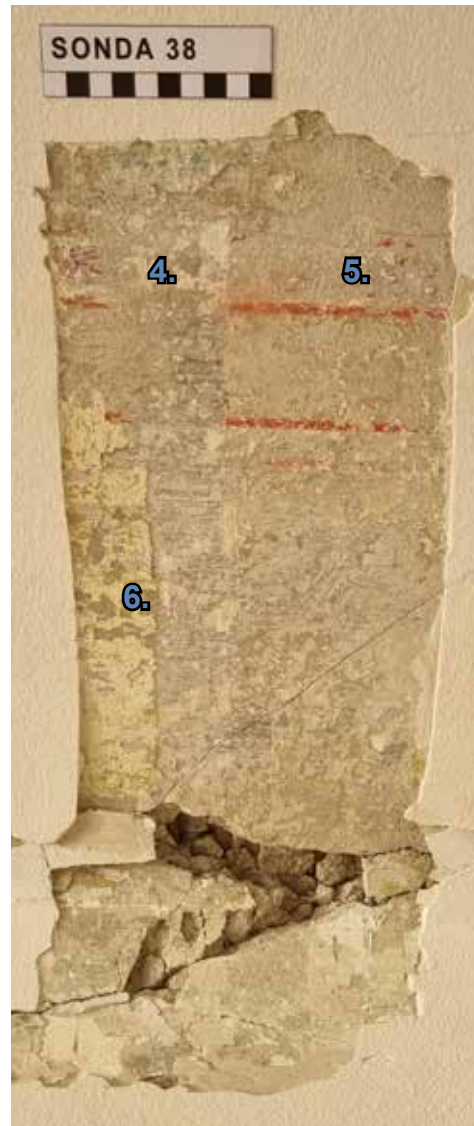
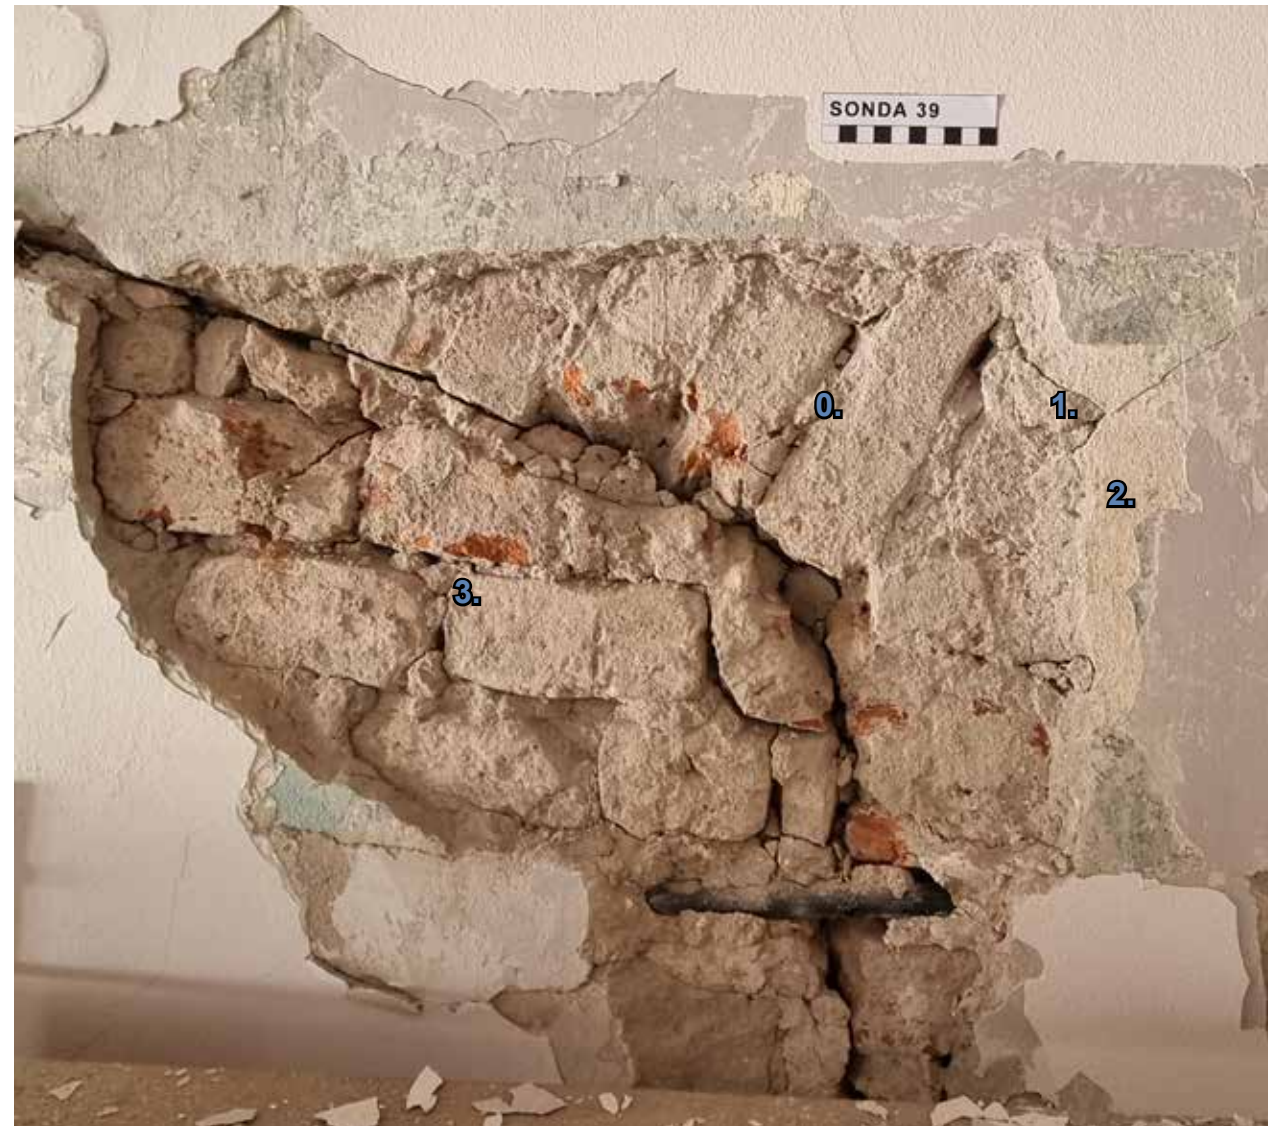
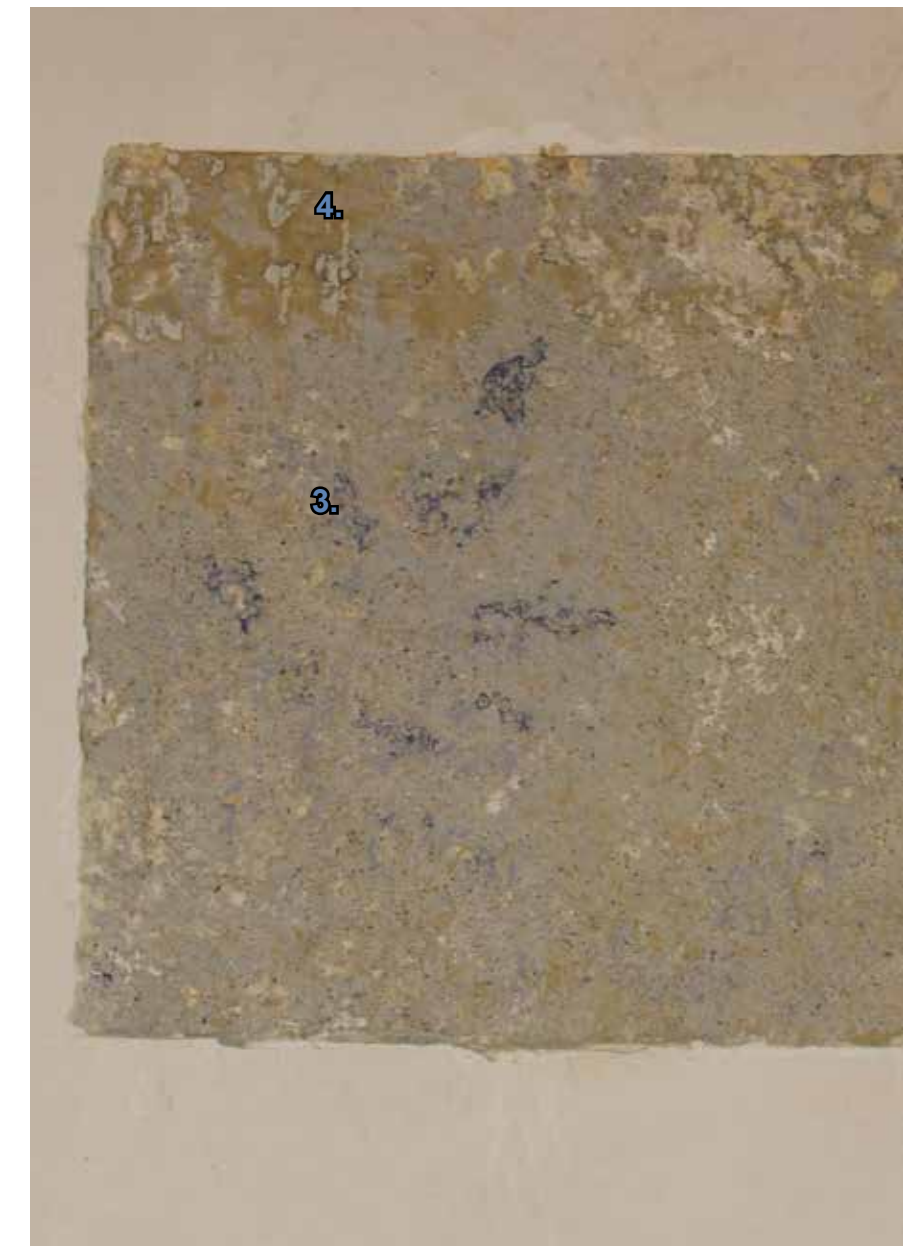
Sonda 38 otvorena je na istočnom zidu istočne prostorije južnog krila na prvom katu. Njome je obuhvaćena stropna i zidna ploha.

Sondom je istražen nekadašnji otvor vrata, zapunjen u nekoj prethodnoj povijesnoj obnovi. Vizualnom analizom nalaza oslika na zidnoj plohi i zapuni može se zaključiti da je do zatvaranja vrata došlo prilikom proširenja i nastanka današnje Ilirske dvorane, pri čemu otvor gubi nekadašnju

funkciju. Opečna građa starijega istočnog zida zaključena je izvornom vapne no-pješčanom žbukom izvedenom u dva sloja. Pripadajući nalič je najvjerojatnije bijele boje, bez dekoracije.

U prvoj povijesnoj obnovi izvedena je zapuna od opeke vezane vapneno-pješčanom žbukom. Opečni nosilac sa žbukanim slojem sličnog je sastava pa zahvat možemo datirati u raniju obnovu. Pripadajući izvorni polikromni dekorativni oslik zelenih i plavih tonova vapnenog sastava pripada vremenu pregradnje i nastanka Ilirske dvorane. Oslik je zatečen u izrazito lošem stanju, stanjene površine i nečitljivog motiva. Na istraženom dijelu stropa izvorni oslik je u boljem stanju. Na podsliku svjetlosive boje pronadene su višestruke bordure tamnije sive, bijele i crvene boje zagasitih tonova.

Na istraženom položaju oslici prve i druge povijesne obnove slabije su očuvani. Na zidnoj plohi nisu posebno ra-

zlistani, dok su na stropnoj plohi pronađene pripadajuće bordure. Oslik prve povijesne obnove, smeđeg podslika i plavih ponavljajućih motiva, na stropnoj plohi zaključen je višestrukim bordurama raznih širina, smeđe i crvene boje. Unatoč oskudnim tragovima, oslik je najvjerojatnije moguće rekonstruirati.

Oslik druge povijesne obnove, svjetložutog podslika i ponavljajućega biljnog motiva zelene boje, na stropu završava višestrukim bordurama smeđe i zelene boje. Loše je očuvan, a slikani sloj se trusi i odvaja od podloge.
