# PALAČA DRAŠKOVIĆ ili NARODNI DOM

Opatička ulica 18, Zagreb

DODATNI KONZERVATORSKO-RESTAURATORSKI ELABORAT S PRIJEDLOKOM PREZENTACIJE  
SLIKANOG SLOJA U INTERIJERU I SMJERNICAMA ZA OBRADU PROČELJA

INSTITUT ZA POVIJEST UMJETNOSTI  
ZAGREB, LIPANJ 2022.

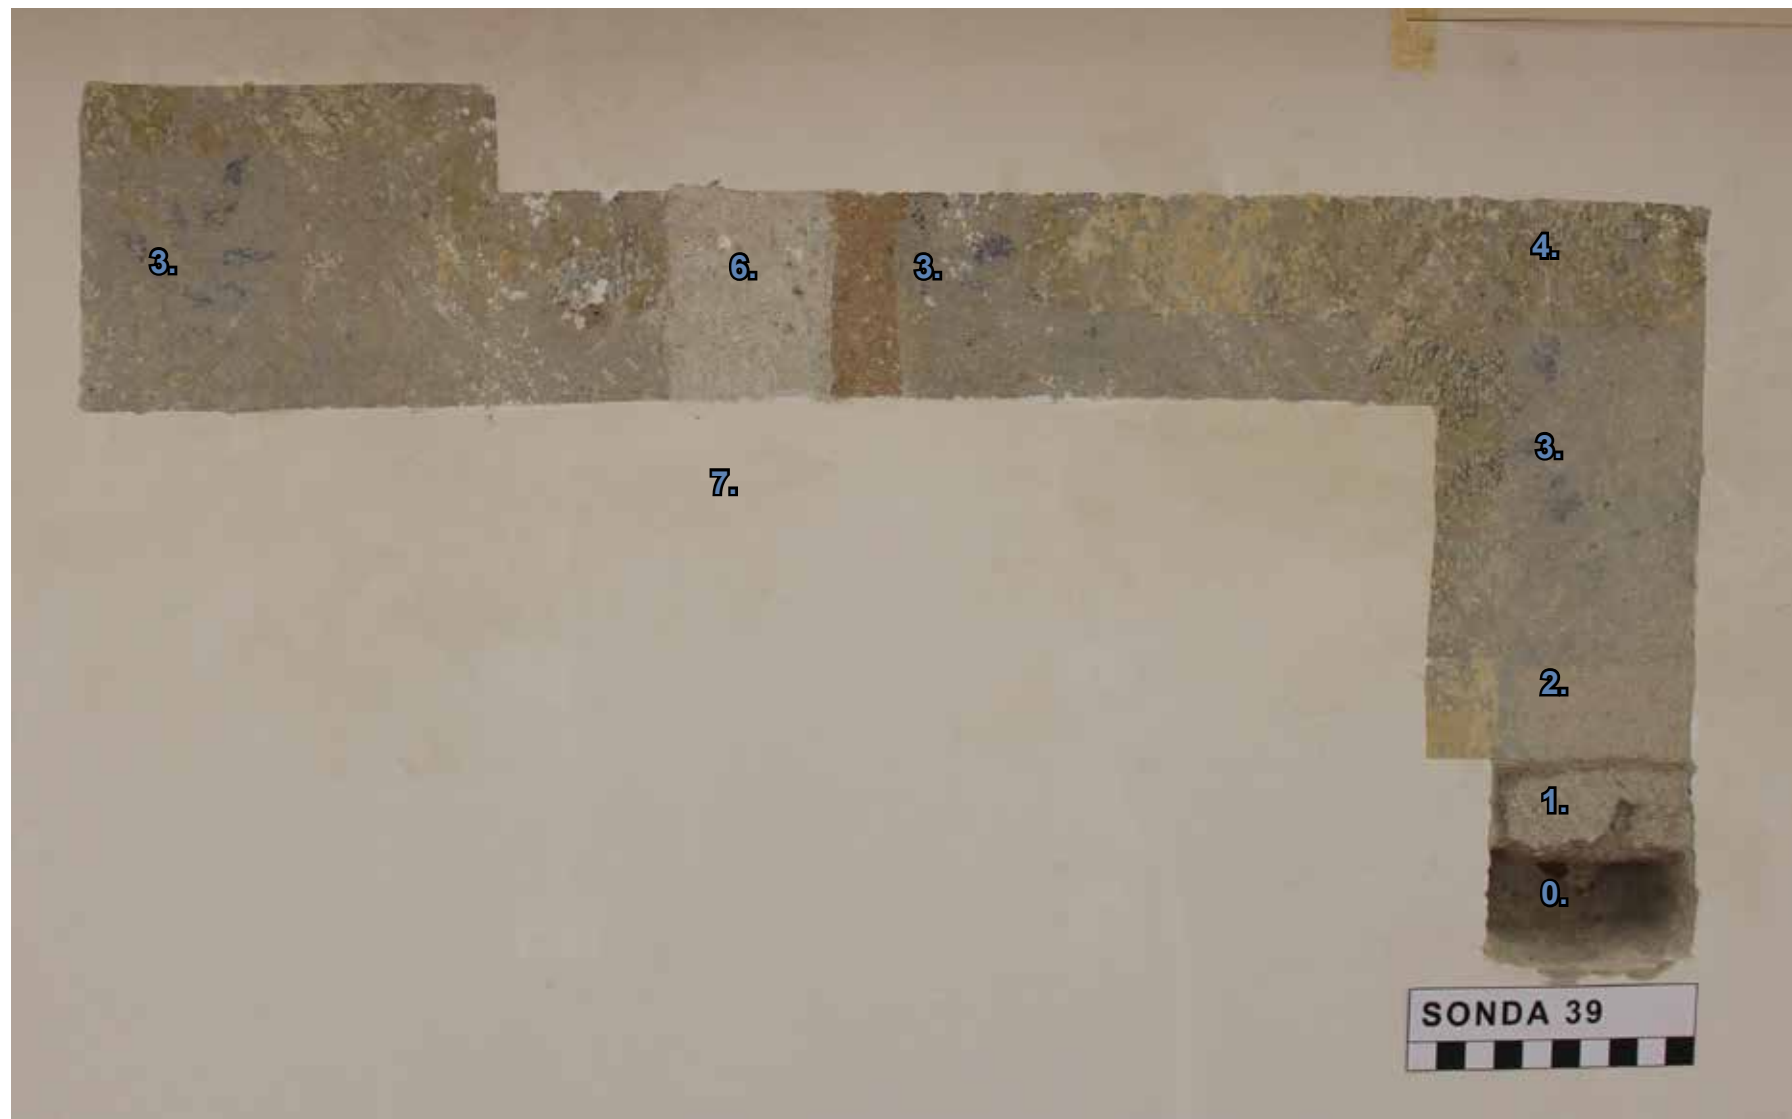
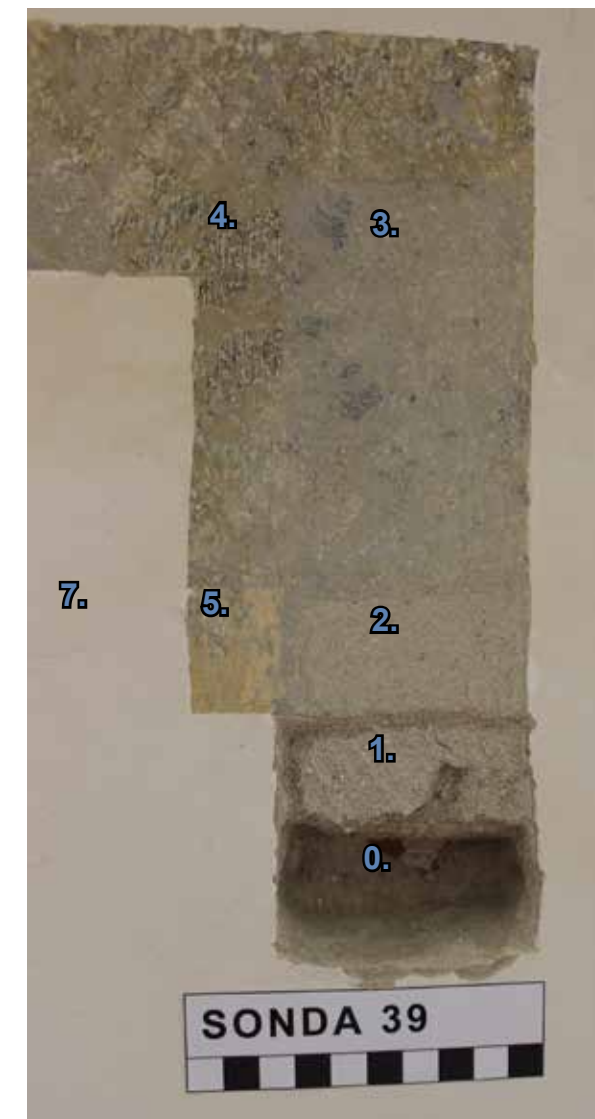
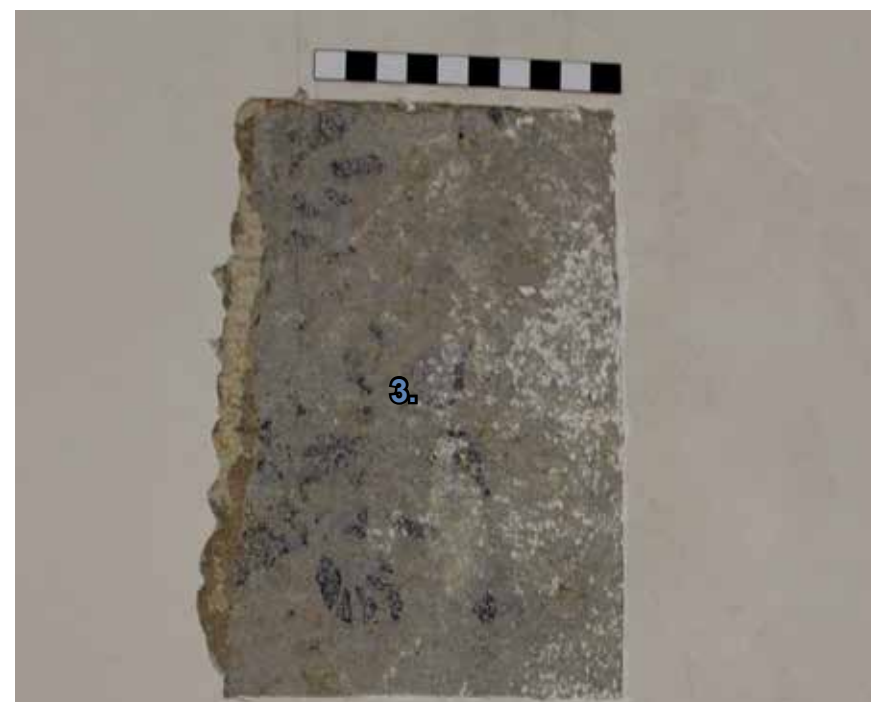
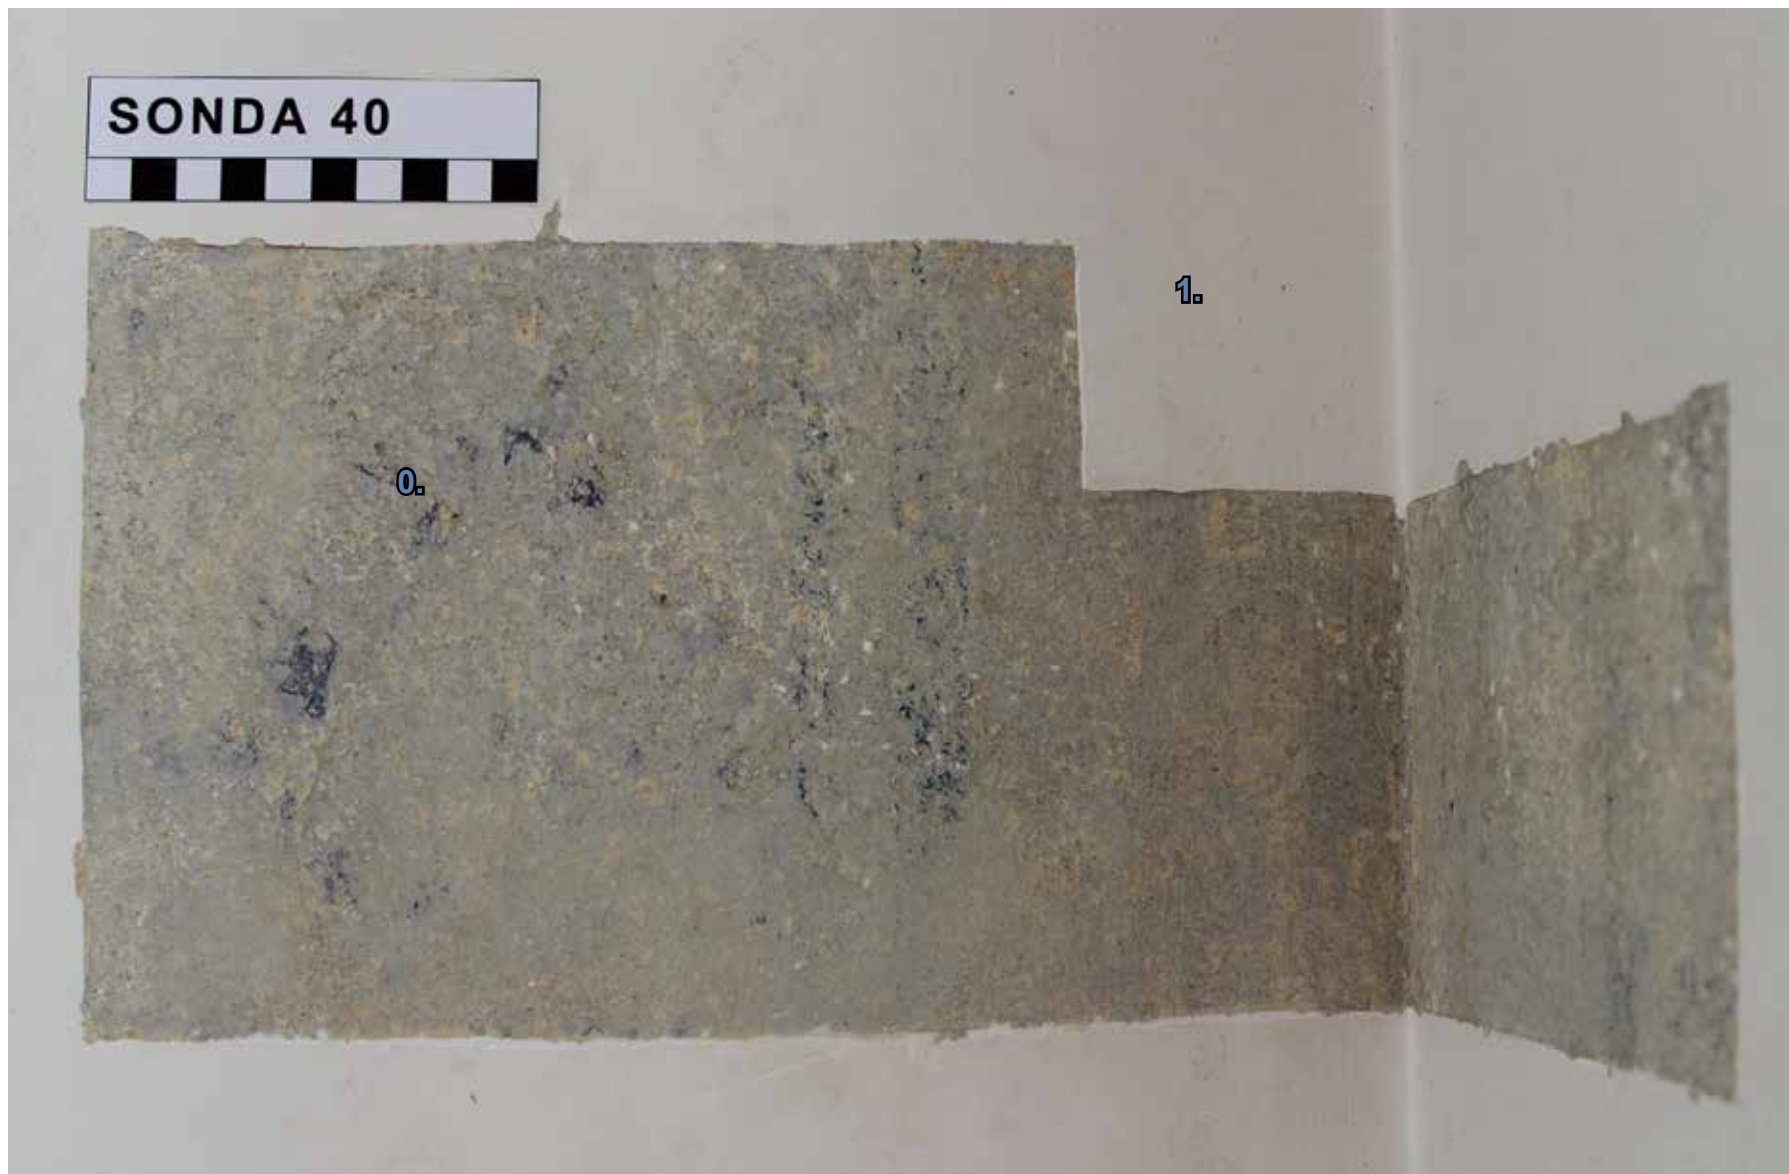
0. Izvorna opečna građa
1. Izvorna podložna vapneno-pješčana žbuka
2. Izvorna završna vapneno-pješčana žbuka
3. Izvorni polikromni dekorativni oslik
4. Polikromni dekorativni oslik
5. Polikromni dekorativni oslik
6. Vapneno-cementna žbuka ugradnje instalacije
7. Zatečeni nalič bijele boje

Sonda 39 otvorena je na istočnom zidu, između druge i treće prozorske osi, u istočnom salonu prizemlja. Dodatak sondi otvoren je na istom zidu, iznad sonde.

tamnijih plavih tonova s istaknutim detaljima bijele boje. Oslík je zatečen u dosta lošem stanju, stanjene i pohabane površine. U dodatku sondi mjestimično je vidljiv bolje očuvani vitičasti biljni motiv, ali isprekidan naknadno izvedenim žbukanim zapunama i površinski oštećen naknadnim ličenim slojevima koji su ušli u poroznu strukturu slikanog sloja i žbuke.

Polikromni dekorativni nalič prve povijesne obnove zatečen je fragmentarno, vrlo oštećene

površine, pa nije moguće utvrditi o kojem motivu je riječ. Oslík se sastoji od podslika smeđe boje i motiva tamnosmeđe boje. Vidljivi su tragovi svjetlozelene boje, koji mogu pripadati kronološki sljedećem povijesnom naliču. Nalič

treće povijesne obnove sastoji se od podslika svjetložute boje i tragova tamnijega narančastog obojenja.

U središnjem dijelu sonde vidljiva je pravilna zapuna izvedena dvjema različitim vapneno-pješčanim žbukama, nastalima tijekom ugradnje i obnove instalacija struje. Zatečeni nalič je bijele boje.

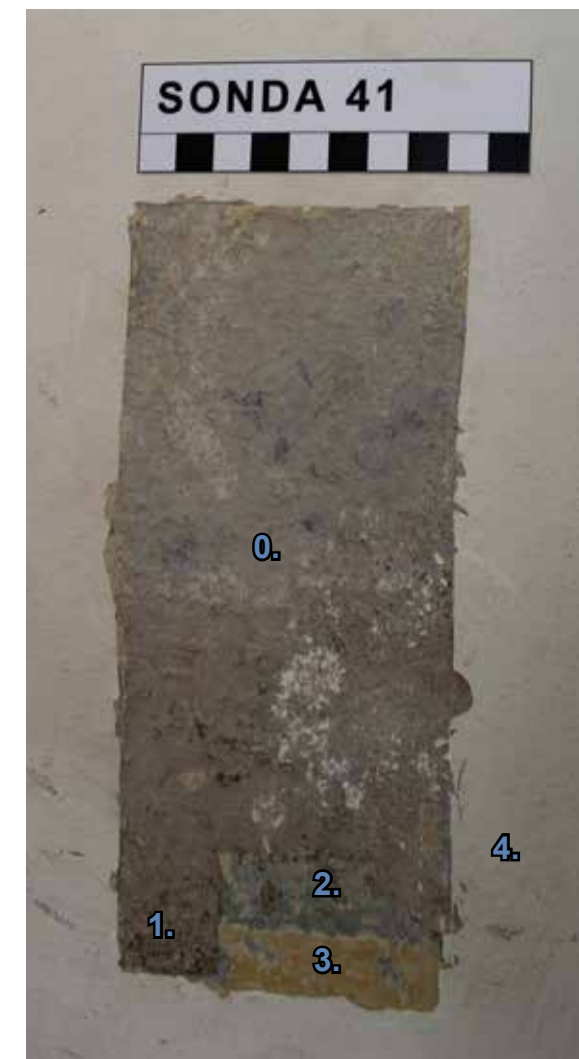
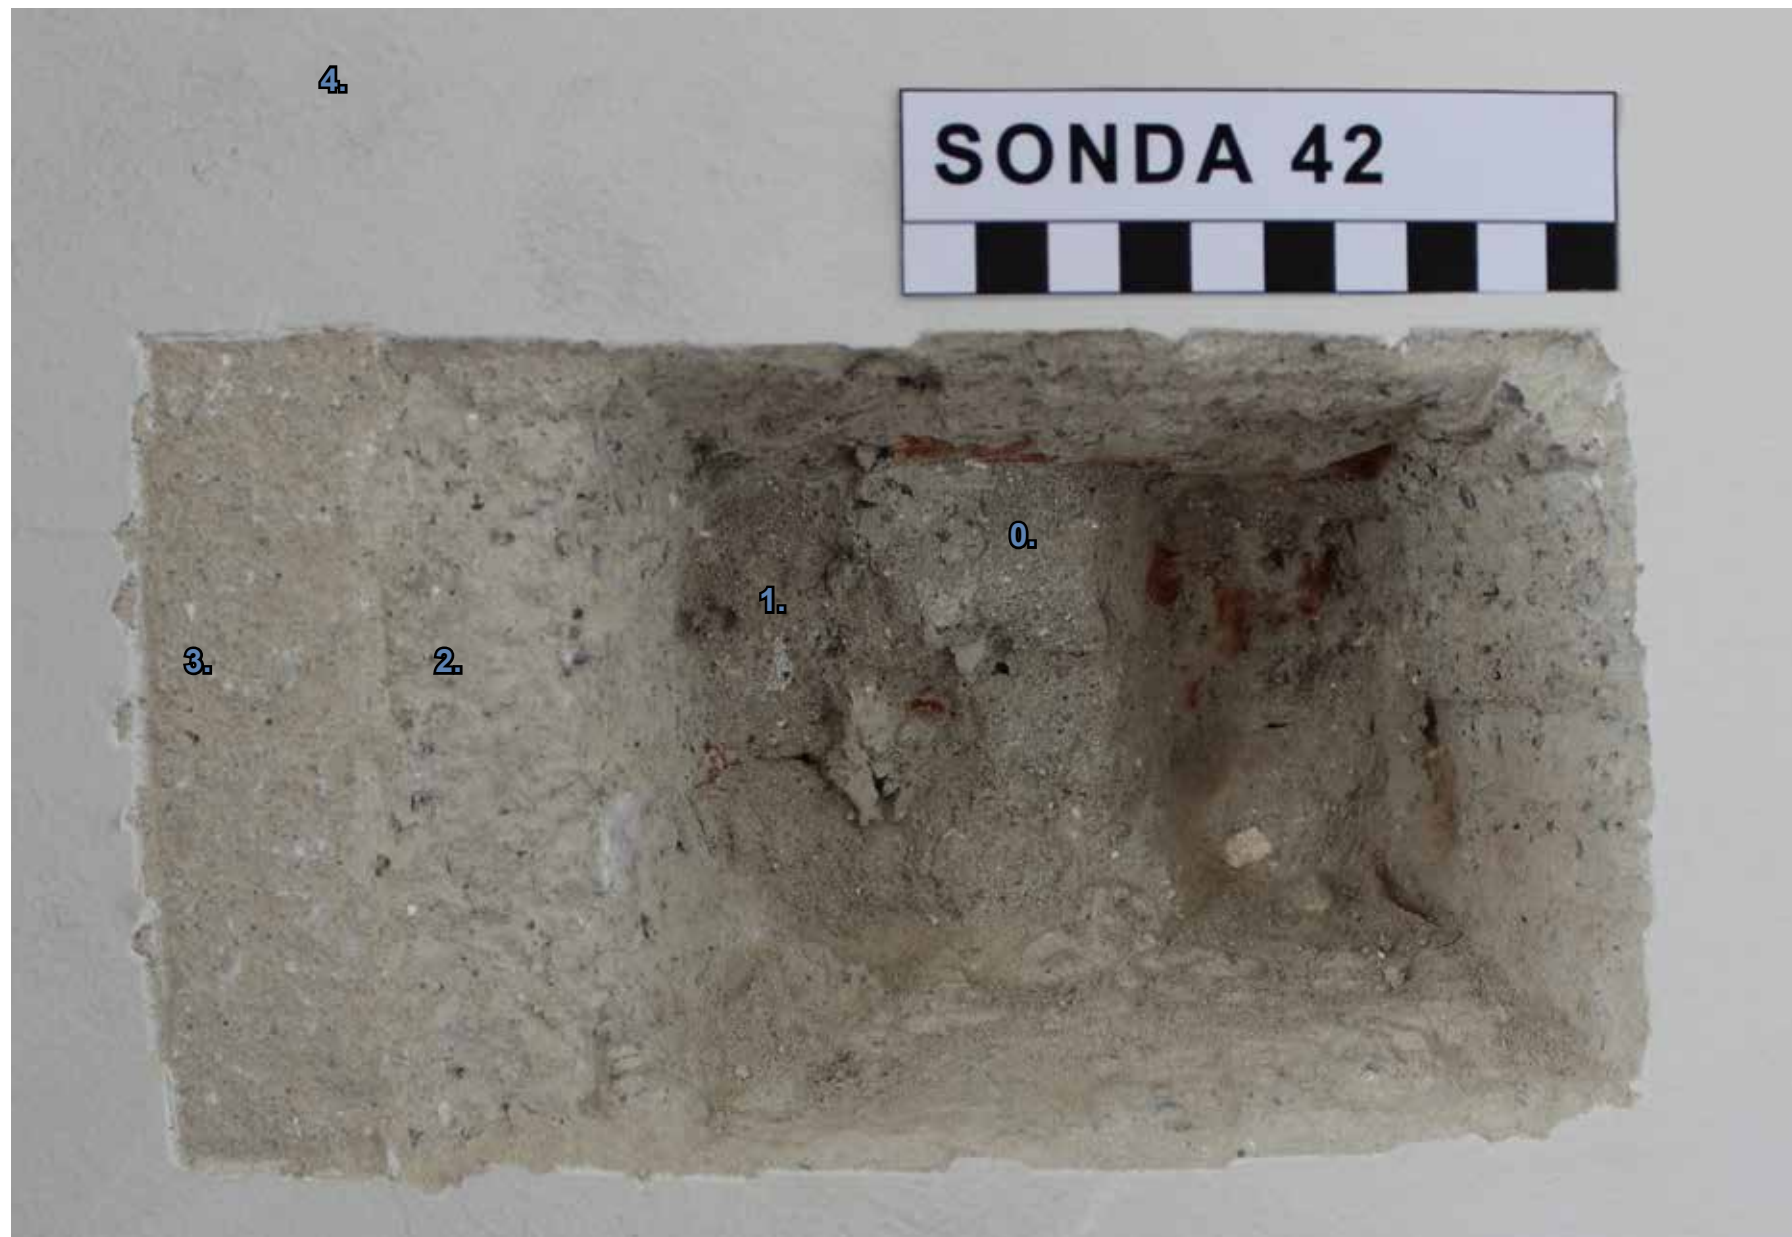
Sonda 41 otvorena je u zoni podnožja na istočnom zidu lijevo od prve prozorske osi salona prizemlja (prostor knjižnice).

Sonom je istražen sokl izvornoga polikromnog dekorativnog oslika. U sondi je vidljiv sokl visine oko 20 cm ružičastog obojenja s razdjelnom bordurom širine 1 cm i bijele boje. Oslik je zatečen u dosta lošem stanju, oštećene i pohabane površine. Površinski je dodatno oštećen nanošenjem naknadnih slikanih i ličenih slojeva, koji su ušli u poroznu strukturu oštećenog oslika i izvorne žbuke.

U sondi su otkrivena još tri slikana sokla koji su dio izvedenih polikromnih dekorativnih oslika nekoliko povijesnih obnova (oni su smeđe, svjetlozelene i narančaste boje).

Zatečeni nalič je bijele boje.

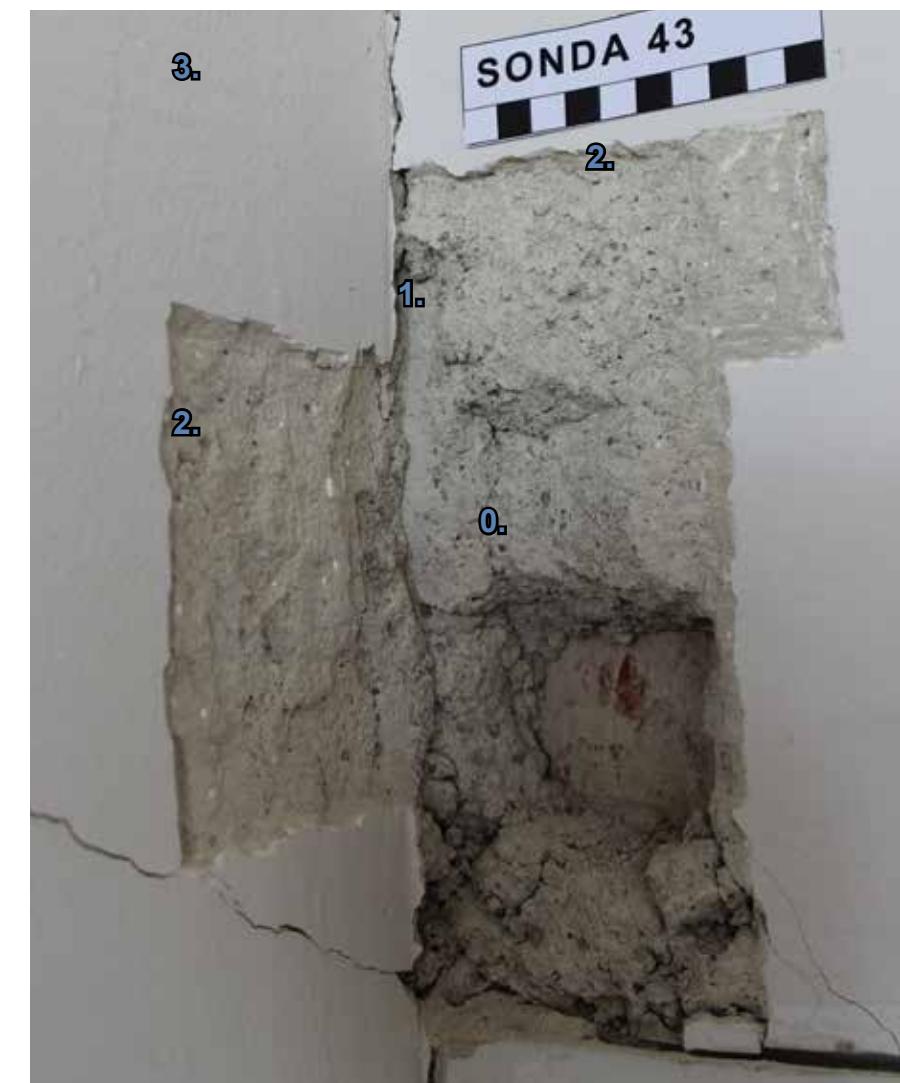
Sonda 43 otvorena je u jugozapadnom kutu istočnog salona kata.

Na izvornoj opečnoj građi pronađeni su žbukani i ličeni slojevi posljednje povijesne obnove. Vapneno-cementna žbuka posljednje povijesne obnove izvedena je u dva sloja. Sloj podložne žbuke punjen je miješanim kamenim agregatom, granulacije 0 do 0,5 cm, debljine nanosa 4 cm. Završni sloj žbuke punjen je agregatom riječnog podrijetla, granulacije 0 do 0,2 cm i debljine nanosa 0,5 cm. Zatečeni nalič je bijele boje.

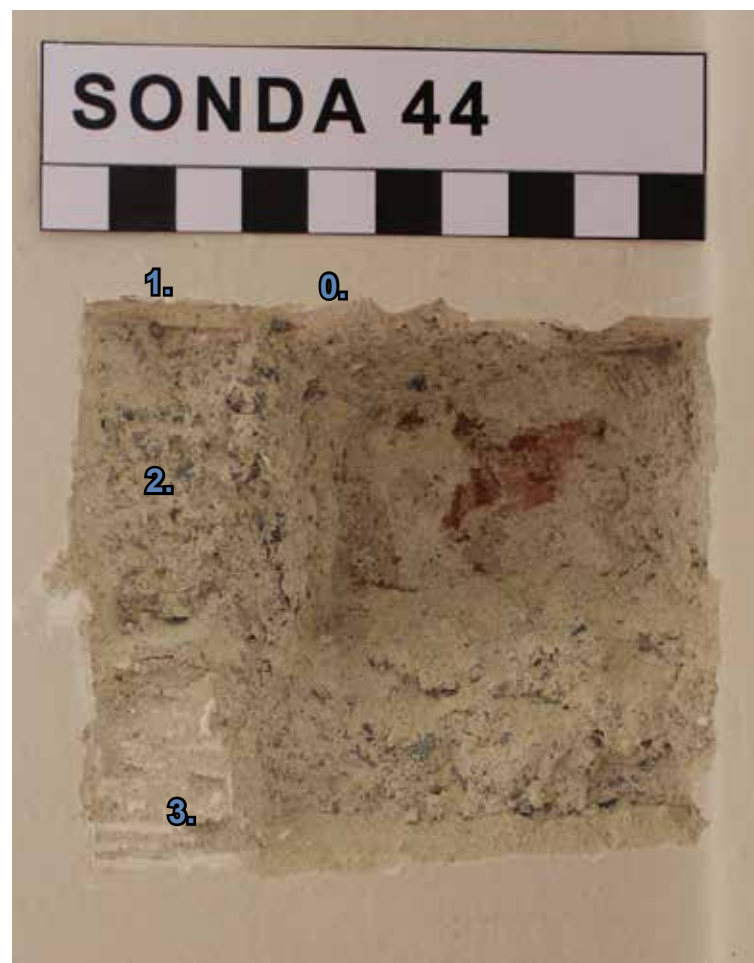
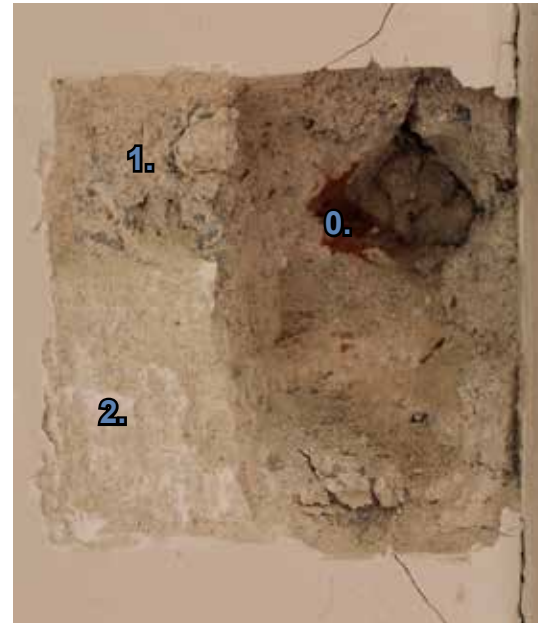
### SONDA 44

0. Izvorna opečna građa
1. Podložna vapneno-cementna žbuka
2. Završna vapneno-cementna žbuka
3. Zatečeni nalič bijele boje

Sonda 44 otvorena je na sjevernom zidu istočnog salona kata. Dodatak sonde otvoren je na istočnom zidu iste prostorije.

Na izvornoj opečnoj građi pronađeni su žbukani i ličeni slojevi posljednje povijesne obnove. Vapneno-cementna žbuka posljednje povijesne obnove izvedena je u dva sloja. Sloj podložne žbuke punjen je miješanim kamenim agregatom, granulacije 0 do 0,5 cm i debljine nanosa 3 cm. Završni sloj žbuke punjen je agregatom riječnog podrijetla, granulacije 0 do 0,2 cm, debljine nanosa 0,5 cm. Zatečeni nalič je bijele boje.

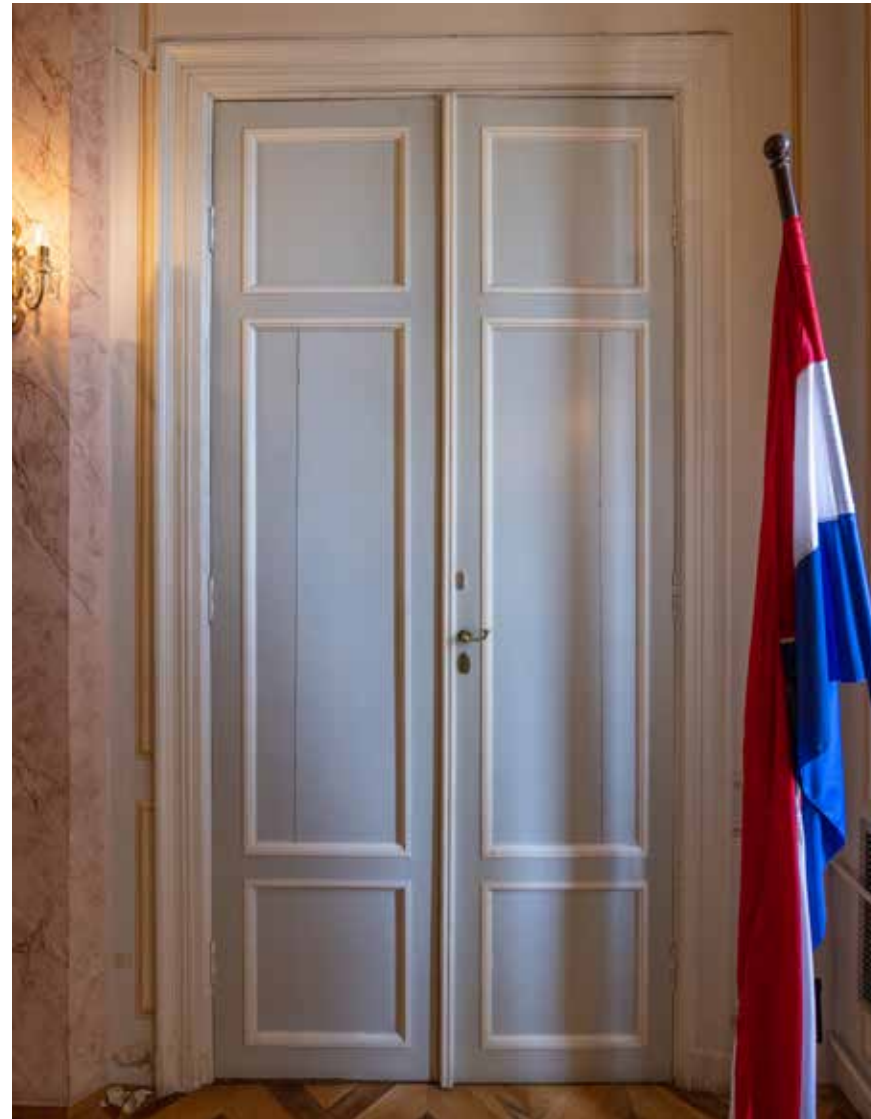
Skrećemo pozornost na oštećenja Ilirske dvorane ustanovljena vizualnim pregledom. Iako je dvorana izuzeta iz konzervatorsko-restauratorskih istraživanja zbog cjelovite obnove provedene 1994., ustanovljene su različite vrste oštećenja zbog potresa, koje variraju od dubljih strukturalnih

Istočna vrata sjevernog zida Ilirske dvorane, detalj oštećenja

pukotina do plićih oštećenja žbuknog nosioca i slikanog sloja. Oštećenja je potrebno pažljivo dokumentirati i predvidjeti njihovu stručnu sanaciju i obnovu. U sklopu projekta obnove valjalo bi prostoriju opremiti adekvatnim namještajem usklađenim s oblikovanjem interijera.

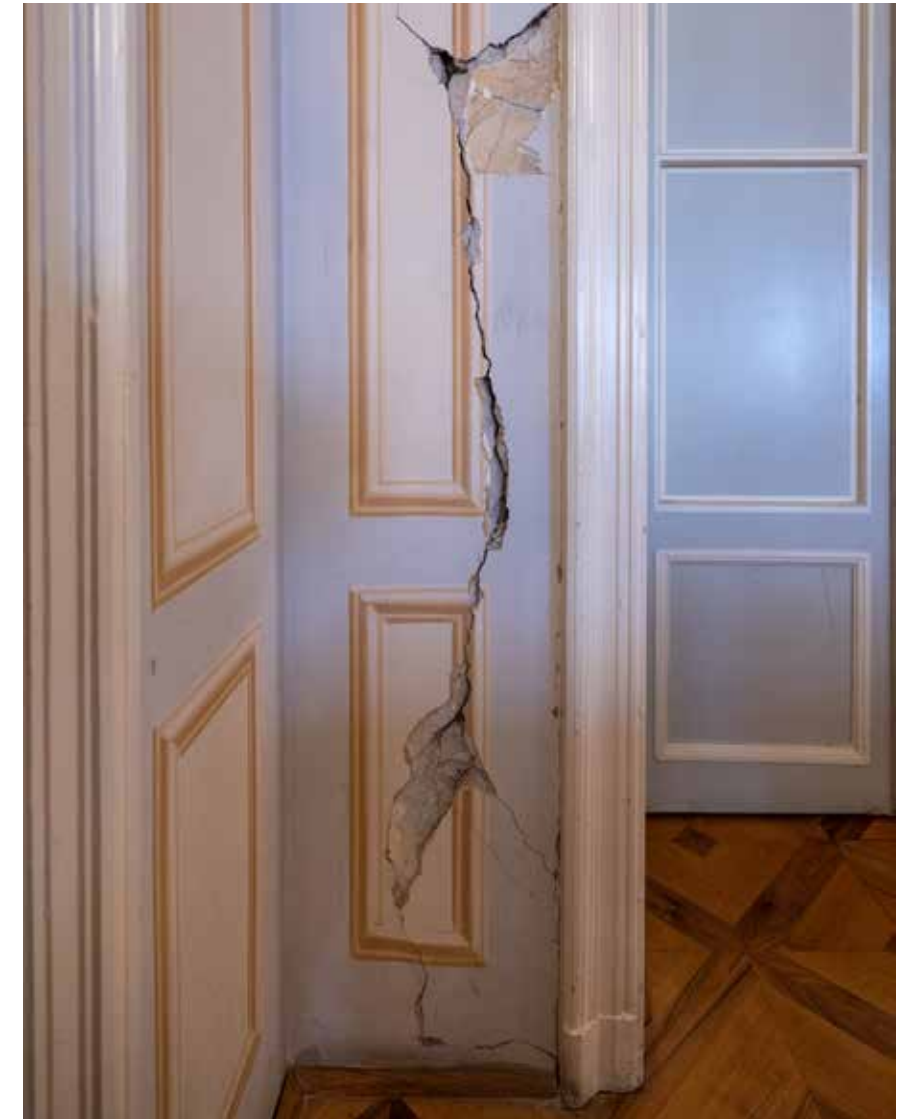
Jugozapadni kut Ilirske dvorane, oštećenje zatečenog žbuknog i slikanog sloja

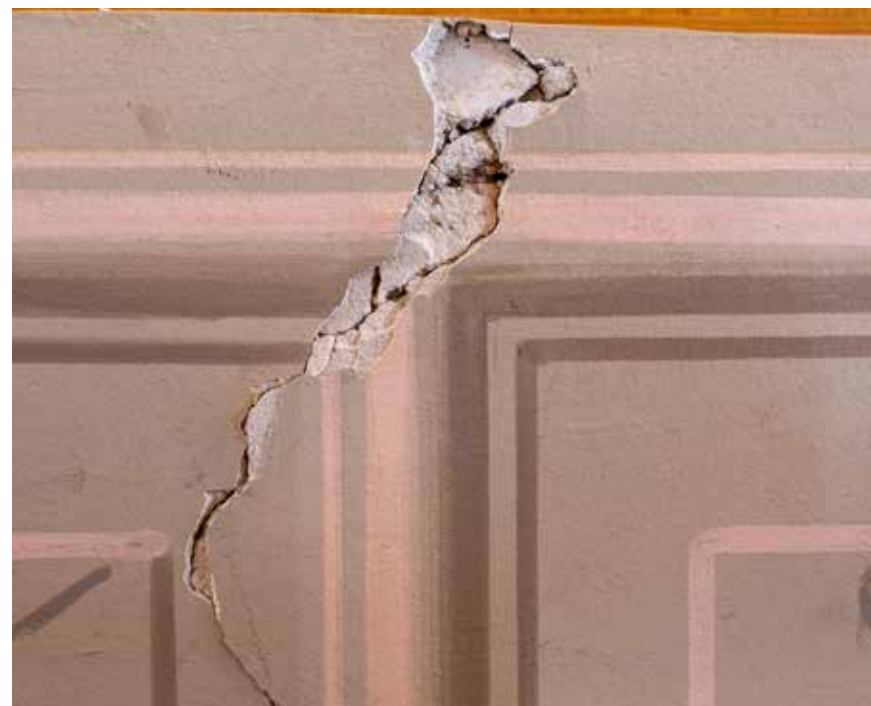
Jugozapadni kut Ilirske dvorane, oštećenje žbuknog i slikanog sloja, detalj

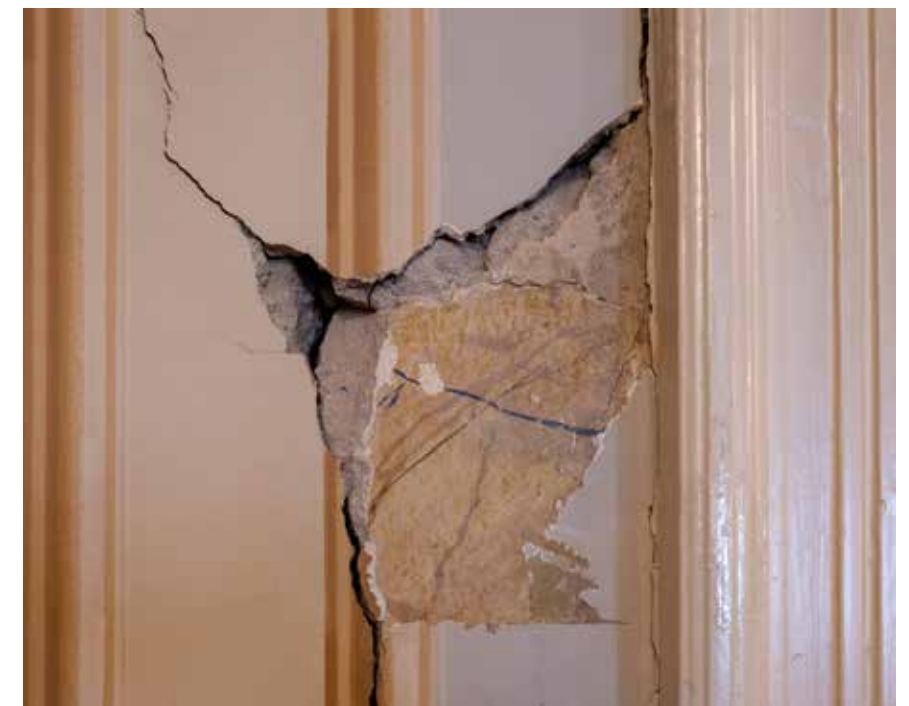
Sjeverni zid Ilirske dvorane, oštećenje žbuknog i slikanog sloja, detalj

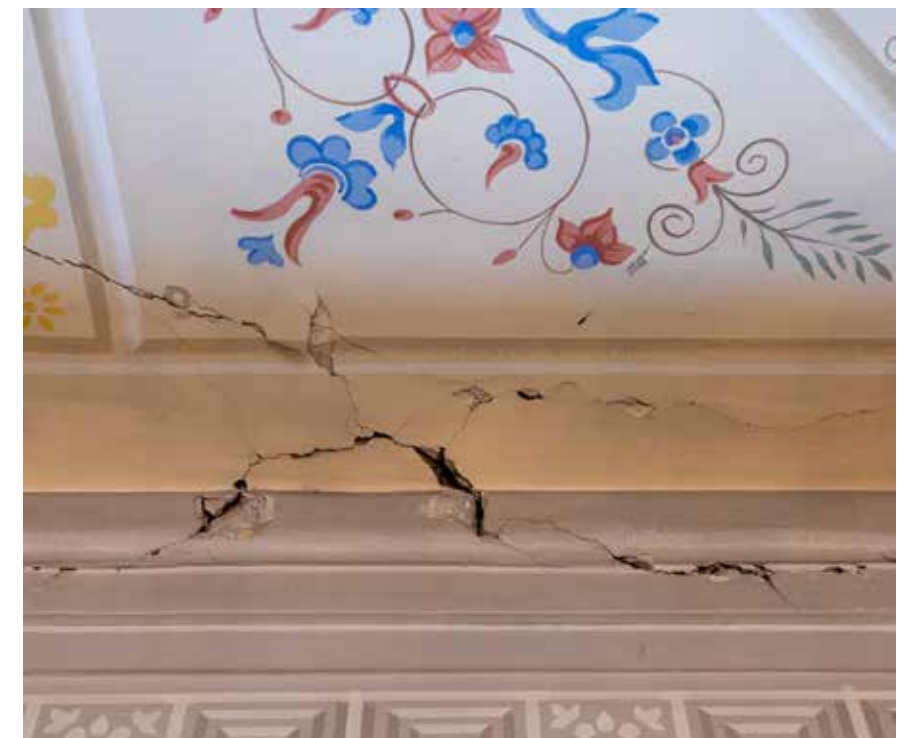
Pogled na stropnu plohu Ilirske dvorane, oštećenje zatečenog žbuknog i slikanog sloja, detalj pukotine

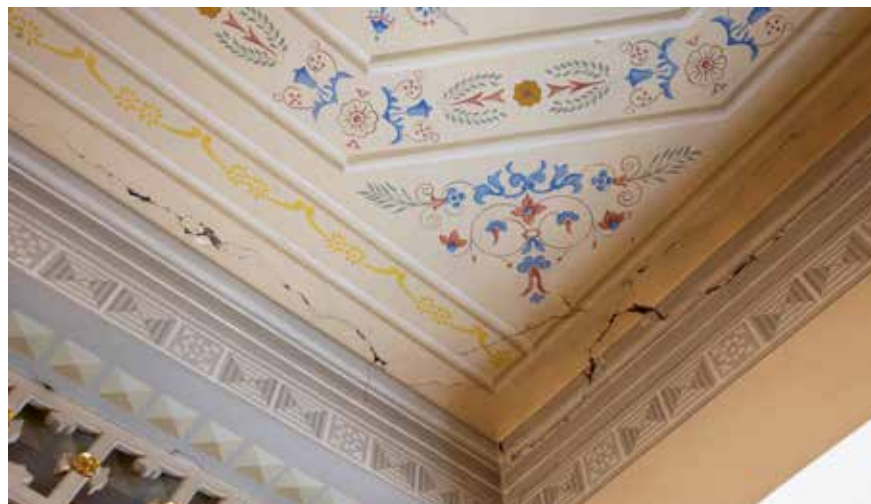
Pogled na stropnu plohu Ilirske dvorane, oštećenje zatečenog žbuknog i slikanog sloja

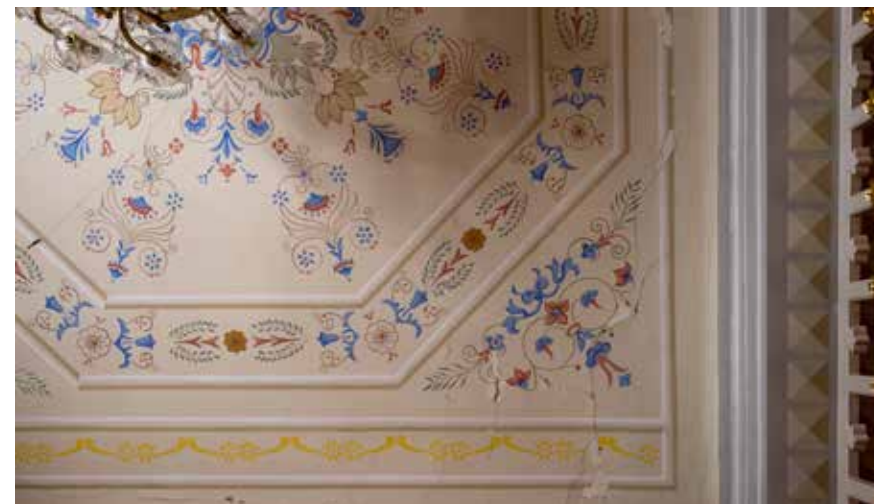
Pogled na stropnu plohu Ilirske dvorane, oštećenje slikanog sloja

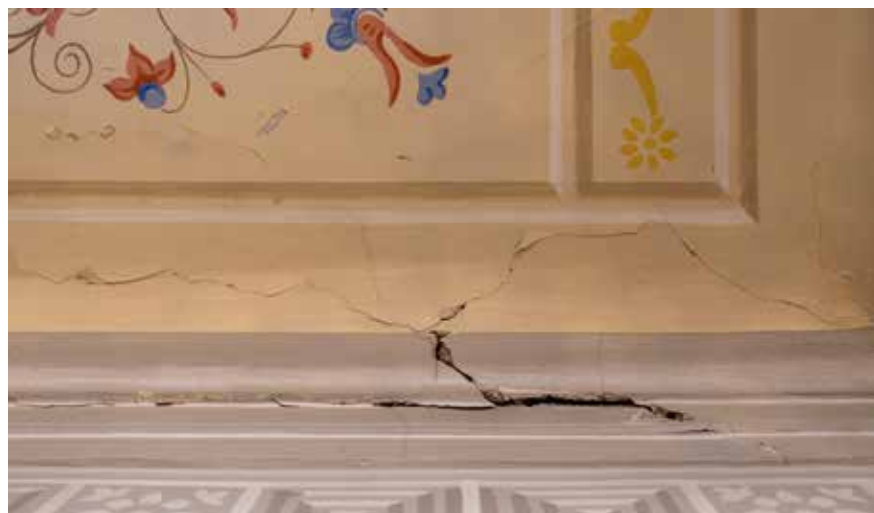
Pogled na stropnu plohu Ilirske dvorane, oštećenje zatečenog žbuknog i slikanog sloja, detalj pukotine

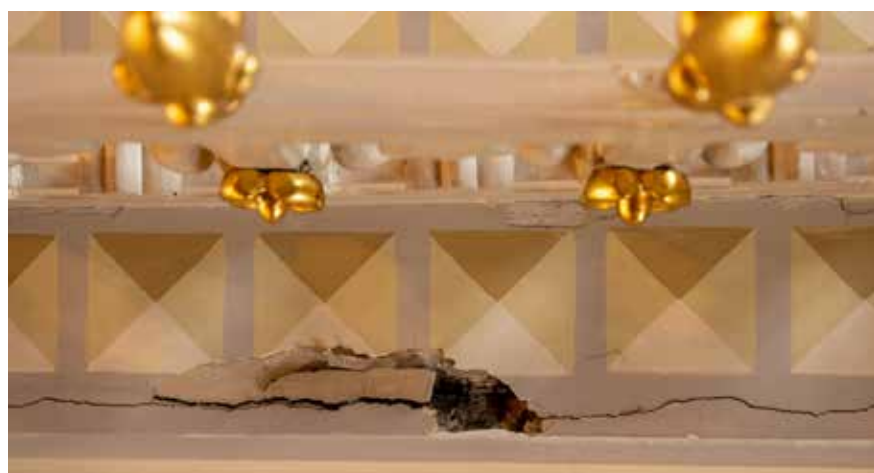
Pogled na stropnu plohu Ilirske dvorane, oštećenje zatečenog žbuknog i slikanog sloja, detalj pukotine

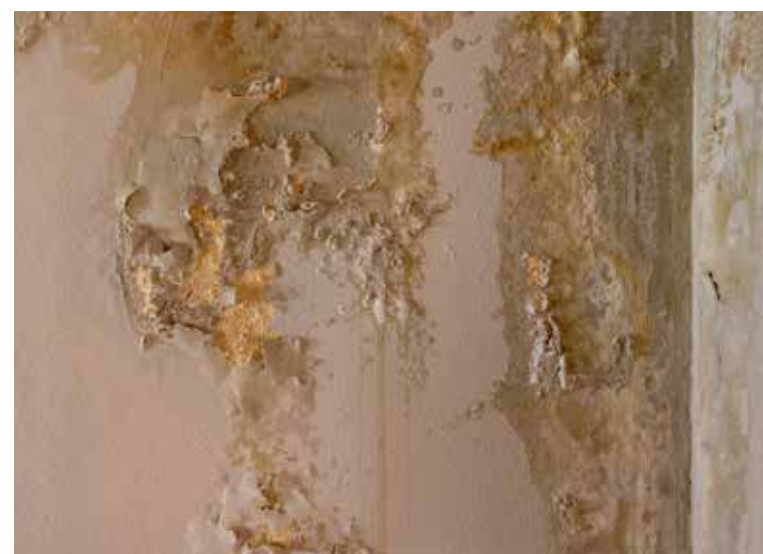
Pogled na južni zid galerije Ilirske dvorane, oštećenje zatečenog žbuknog i slikanog sloja, detalj

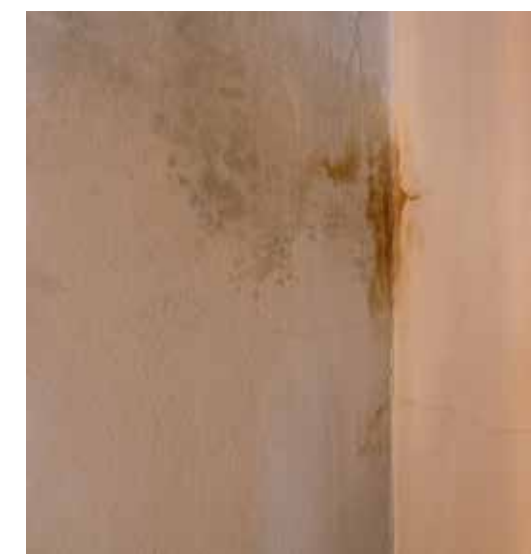
Pogled na južni zid galerije Ilirske dvorane, oštećenje zatečenog žbuknog i slikanog sloja, detalj
