# PALAČA DRAŠKOVIĆ ili NARODNI DOM

Opatička ulica 18, Zagreb

DODATNI KONZERVATORSKO-RESTAURATORSKI ELABORAT S PRIJEDLOKOM PREZENTACIJE  
SLIKANOG SLOJA U INTERIJERU I SMJERNICAMA ZA OBRADU PROČELJA

INSTITUT ZA POVIJEST UMJETNOSTI  
ZAGREB, LIPANJ 2022.

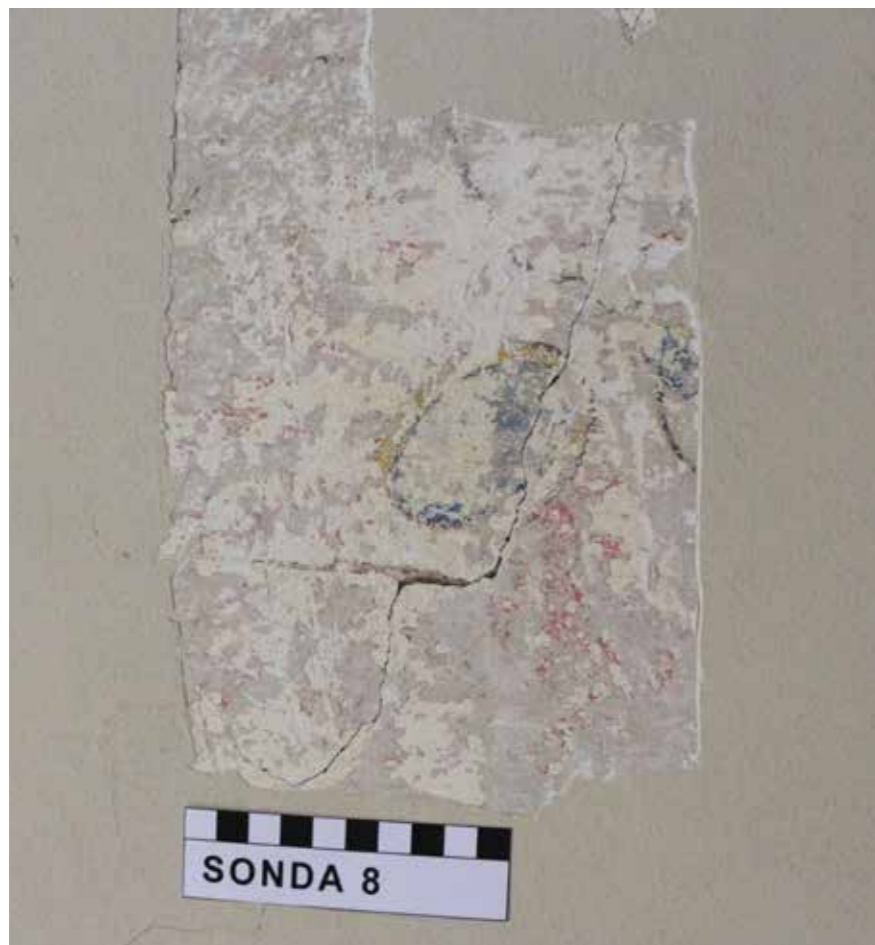
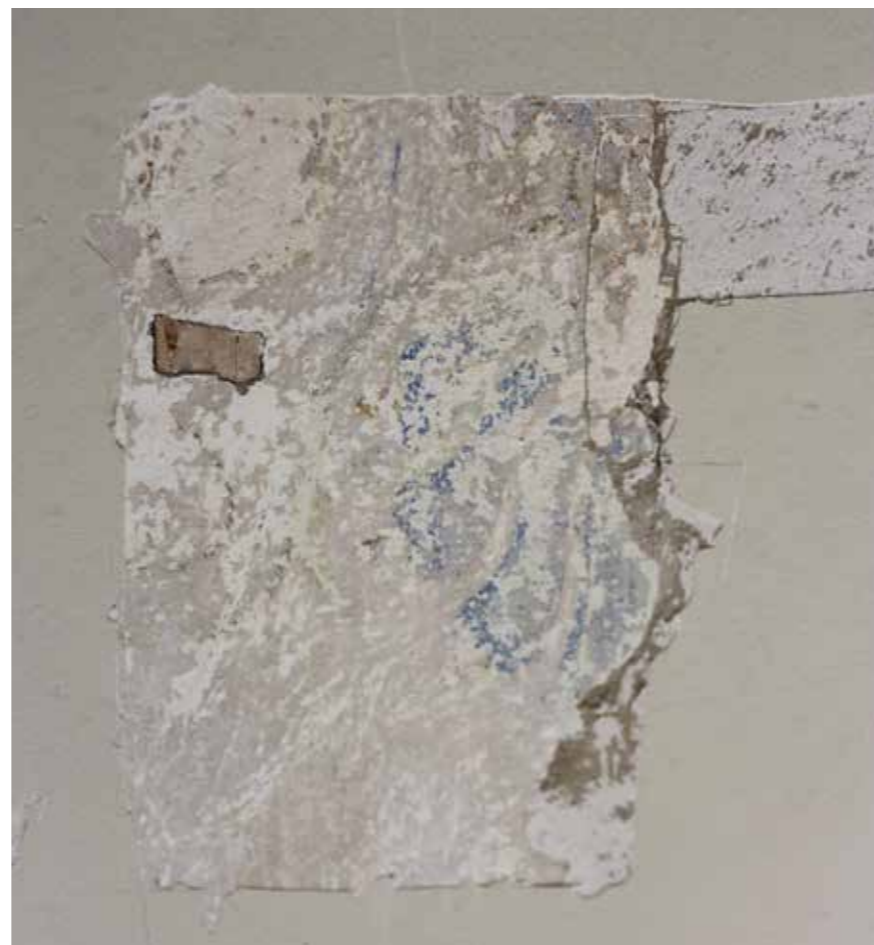
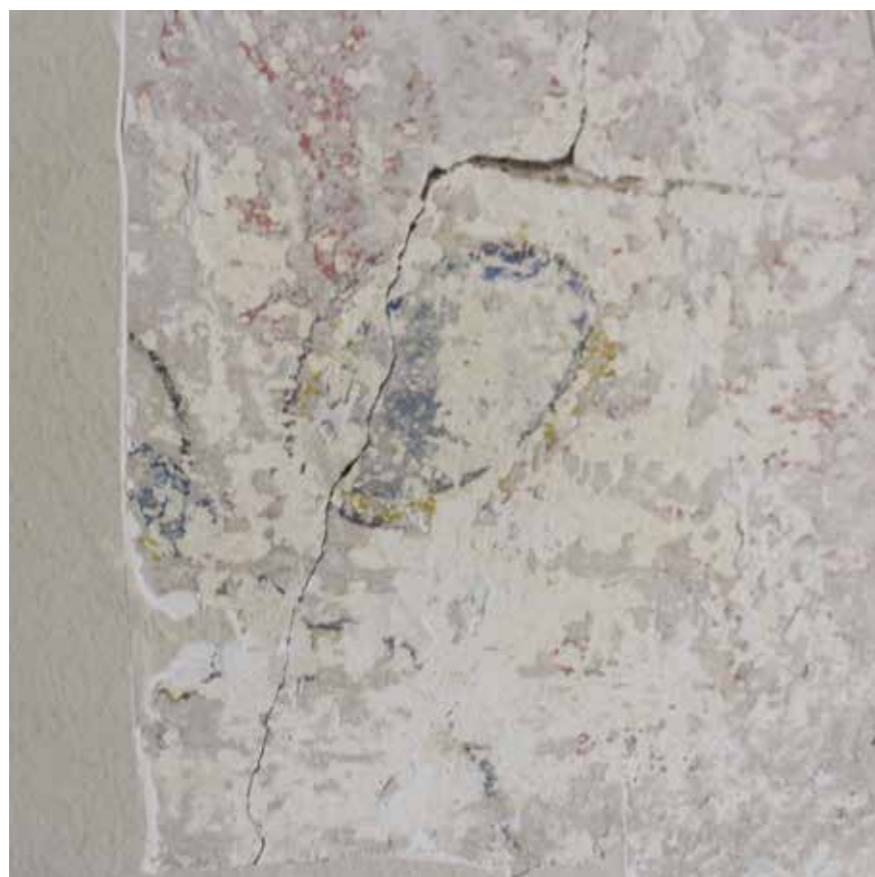
### SONDA 8

Sonda 8 otvorena je na ravnoj zidnoj plohi unutar južne kasete stropa ulaznog predvorja u prizemlju.

truke pukotine koje prodiru dublje kroz žbukani nosilac, ali i brojna površinska oštećenja slikanog sloja zbog kojih motiv oslika ostaje nedefiniran. Fragmentarno očuvani slikani sloj upućuje na vitičaste razgranate forme biljnog motiva izvedenog intenzivnijim nijansama plave, žute i crvene boje na podsluku svjetložute boje.

Površinski su vidljivi tragovi naknadnih povijesnih naliča koji su najvjerojatnije u većoj mjeri uklonjeni u recentnijim obnovama.

U posljednjoj povijesnoj obnovi izveden je deblji sloj gleta bijele boje, koji je čvrsto prionuo uz površinu starijih ličenih slojeva te se pri raslojavanju izvorni oslik dodatno oštećuje. Zatečeni nalič je svjetložute boje hladnijeg tona.

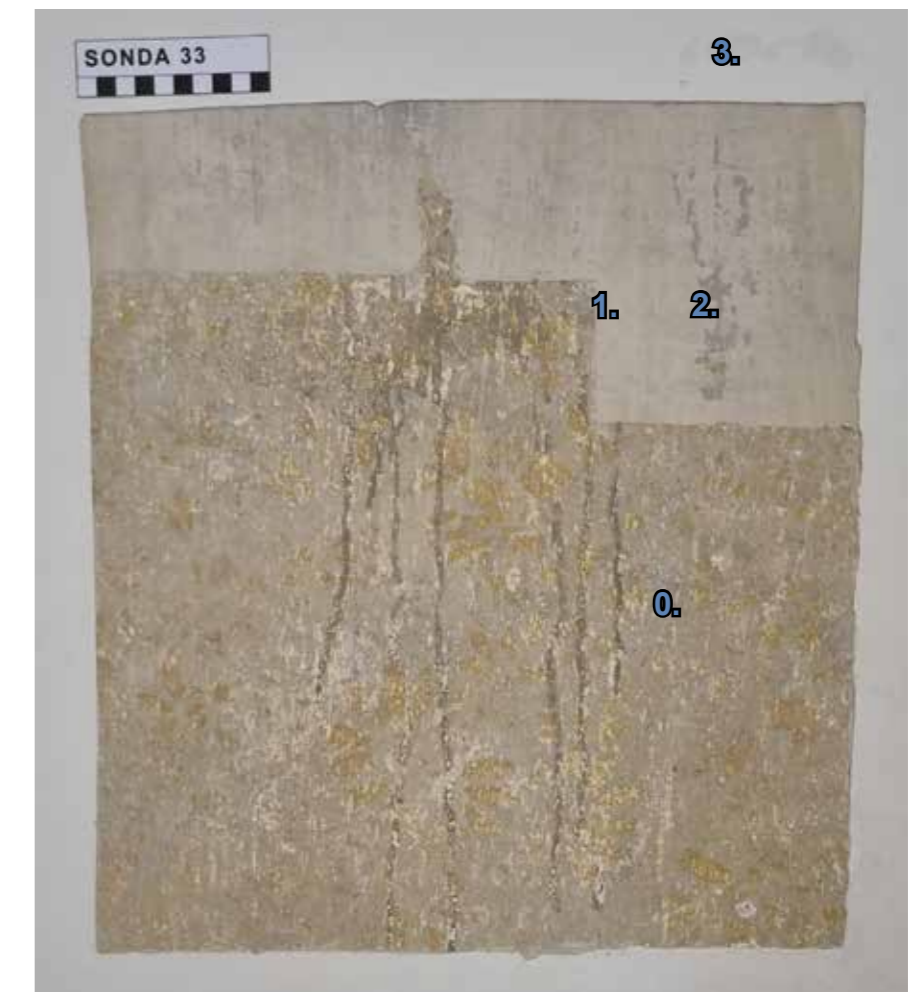
### SONDA 33

Sonda 33 otvorena je na zapadnom zidu krajnje zapadne prostorije južnog krila na prvom katu. U sondi je prikazan izvorni polikromni dekorativni oslik izveden u vapnenoj tehnici. Na podsliku sive boje toplijeg tona šablonama je izveden cvjetni motiv žute boje. Zatečen je u dobrom stanju, očuvanog i čitljivog motiva. Površinski sadrži prljavštinu i nečistoće nastale nanošenjem naknadnih ličenih slojeva. U središnjem dijelu sonde vidljivo je oštećenje od boje nepoznatog sastava; moguće je da se radi o tinti. Oslík se može rekonstruirati ili restituirati nakon uklanjanja naknadnih povijesnih naliča kako bi se utvrdila cjelovita likovna kompozicija sa svim detaljima. U recentnijoj obnovi zidna ploha sanirana je slojem glet mase svjetložutog obojenja s pripadajućim monokromnim naličem sive boje, dok je u posljednjoj obnovi izveden zatečeni nalič bijele boje.

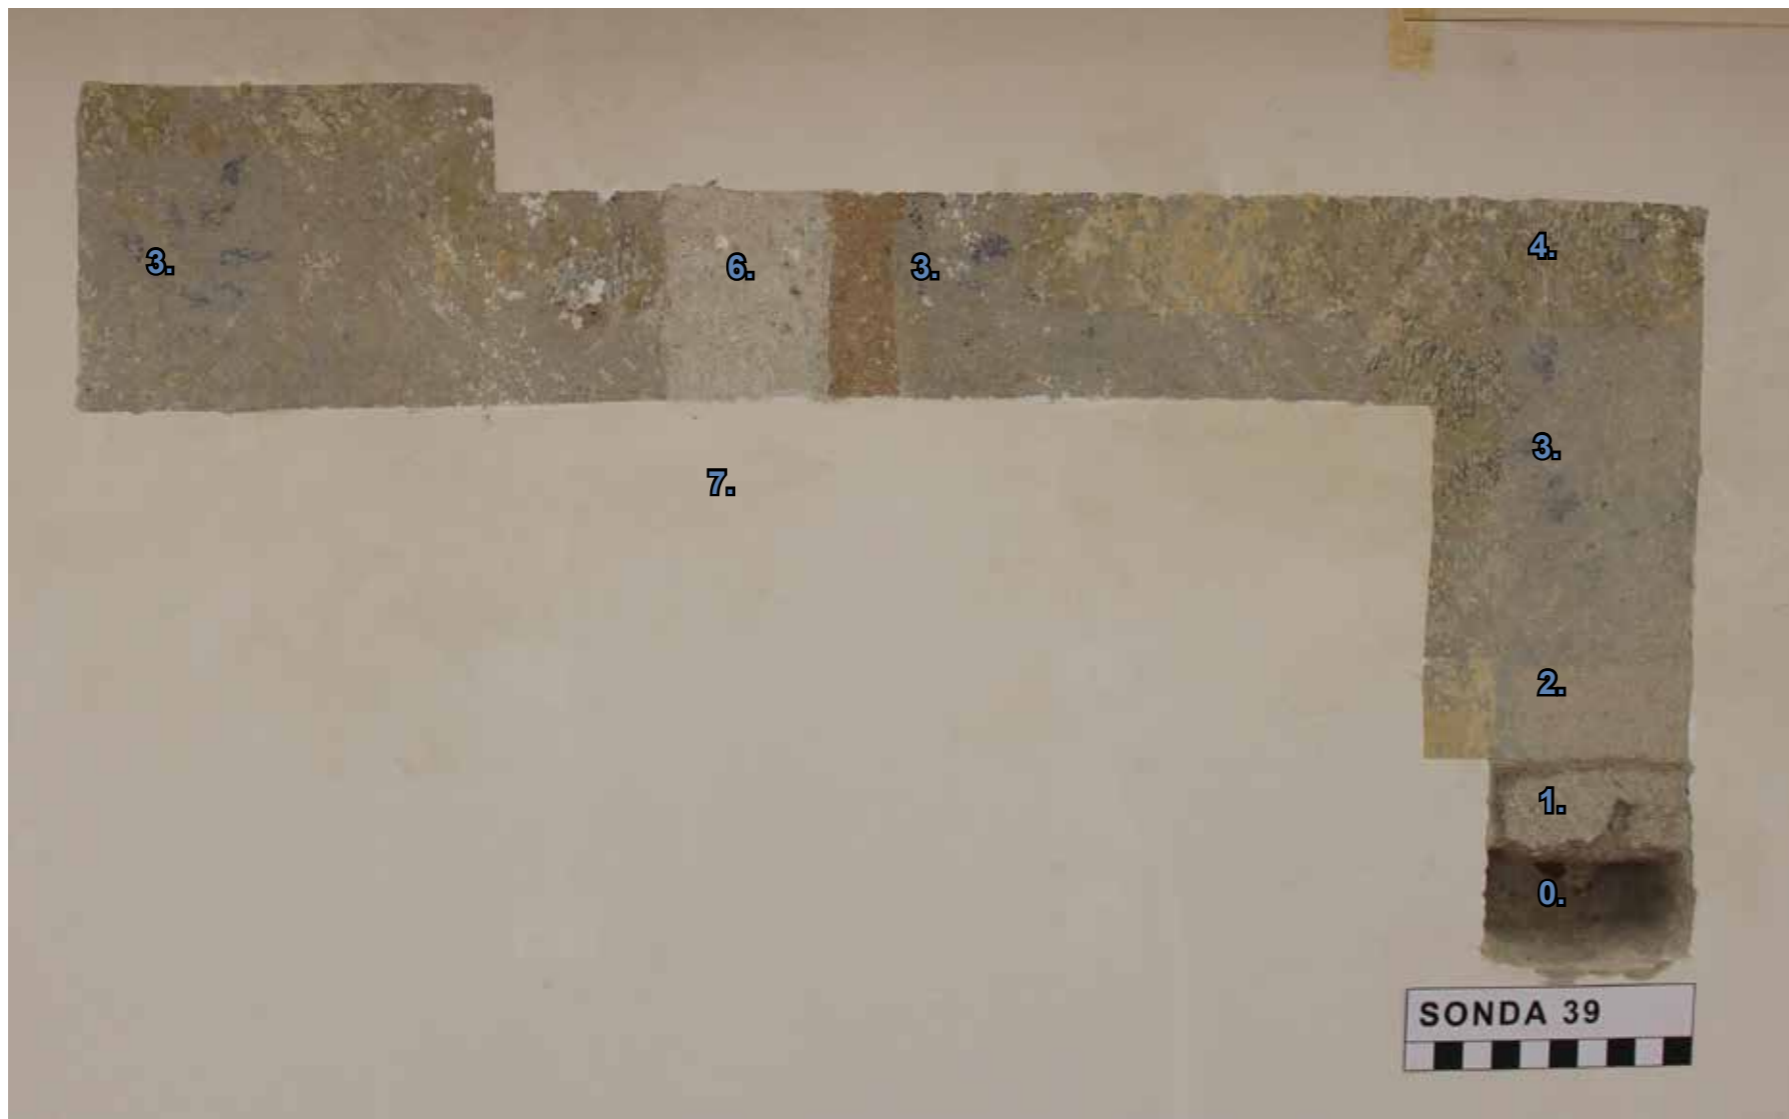
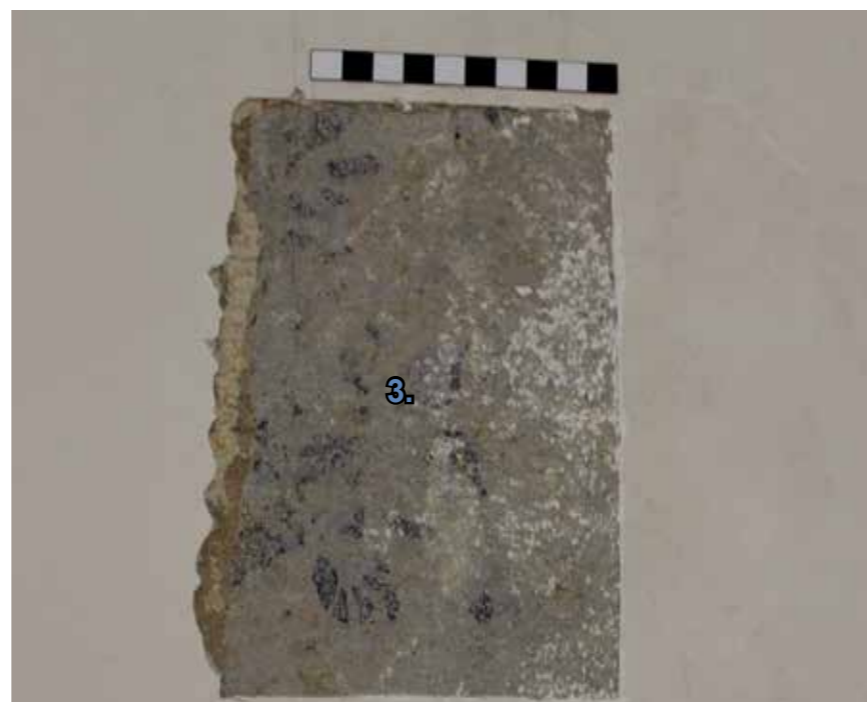
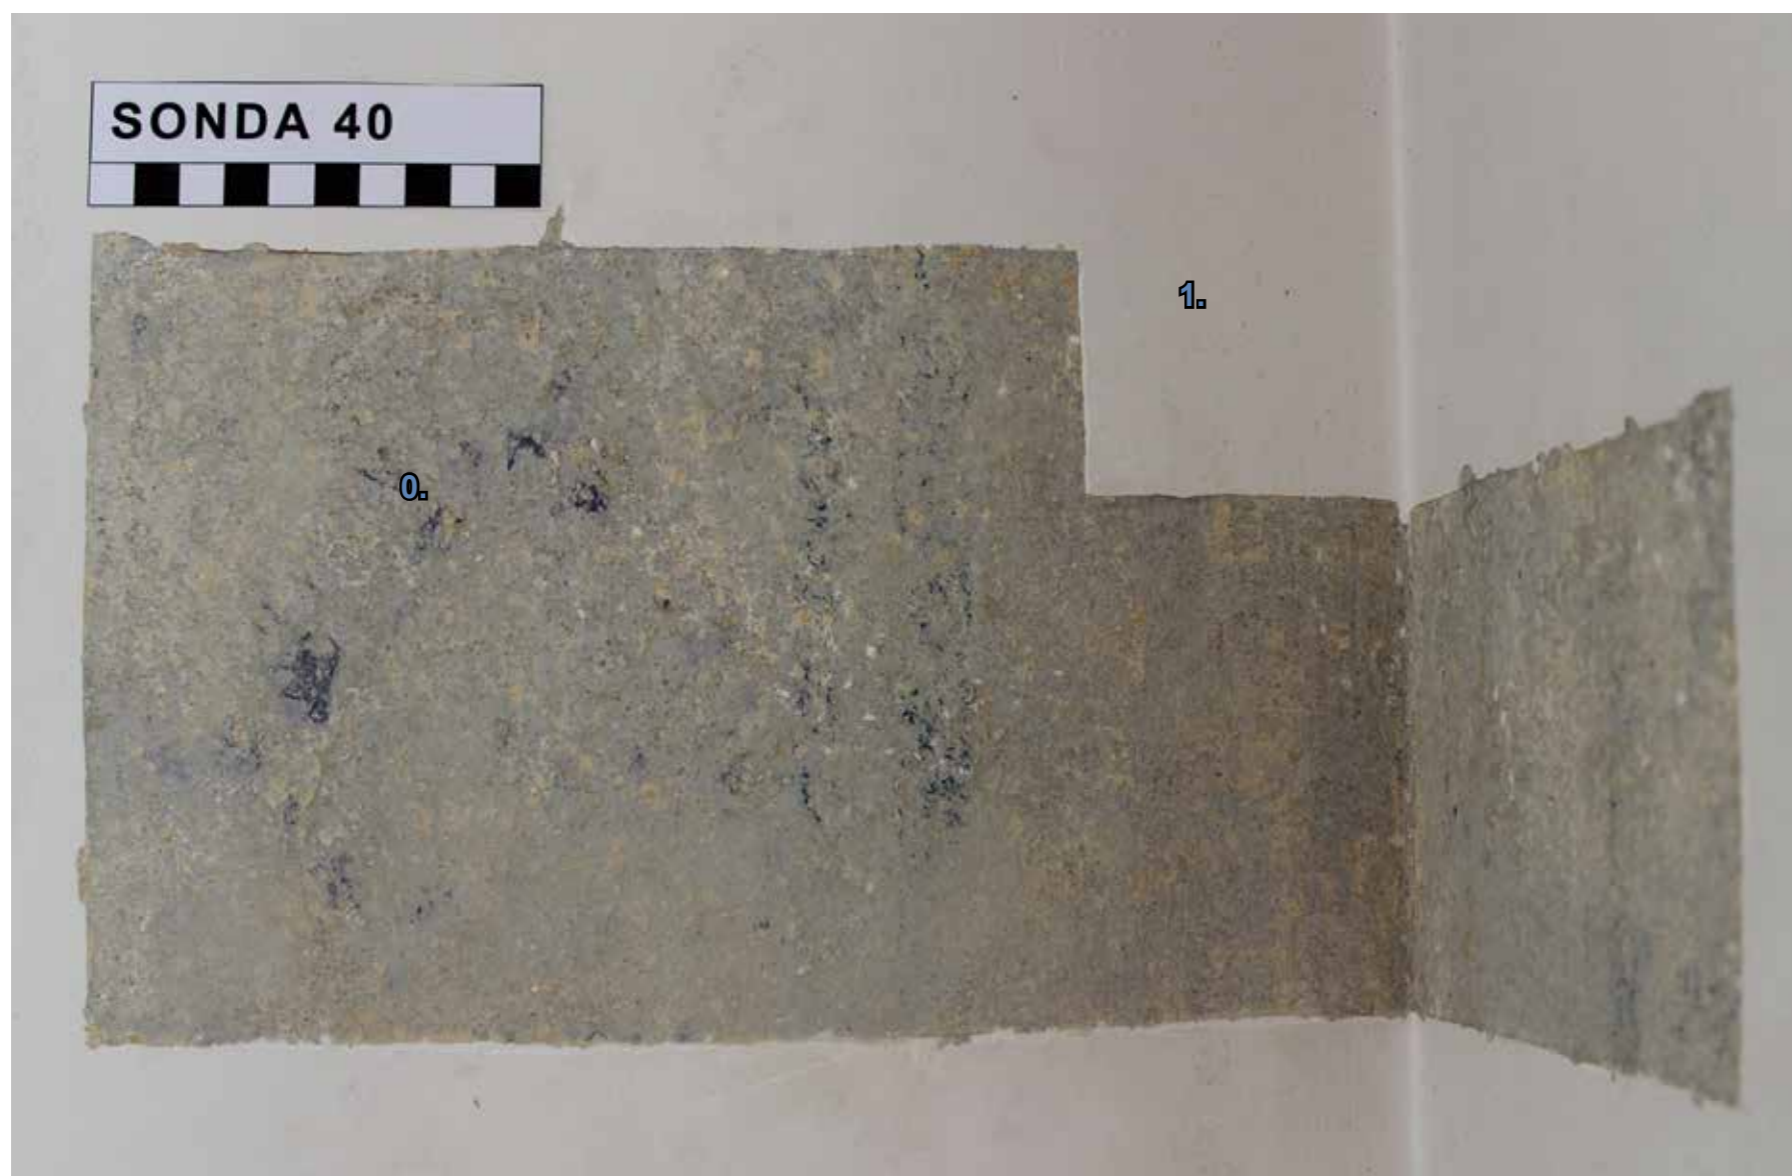
Sonda 39 otvorena je na istočnom zidu, između druge i treće prozorske osi, u istočnom salonu prizemlja. Dodatak sondi otvoren je na istom zidu, iznad sonde.

tamnijih plavih tonova s istaknutim detaljima bijele boje. Oslík je zatečen u dosta lošem stanju, stanjene i pohabane površine. U dodatku sondi mjestimično je vidljiv bolje očuvani vitičasti biljni motiv, ali isprekidan naknadno izvedenim žbukanim zapunama i površinski oštećen naknadnim ličenim slojevima koji su ušli u poroznu strukturu slikanog sloja i žbuke.

Polikromni dekorativni nalič prve povijesne obnove zatečen je fragmentarno, vrlo oštećene

površine, pa nije moguće utvrditi o kojem motivu je riječ. Oslík se sastoji od podslika smeđe boje i motiva tamnosmeđe boje. Vidljivi su tragovi svjetlozelene boje, koji mogu pripadati kronološki sljedećem povijesnom naliču. Nalič

treće povijesne obnove sastoji se od podslika svjetložute boje i tragova tamnijega narančastog obojenja.

U središnjem dijelu sonde vidljiva je pravilna zapuna izvedena dvjema različitim vapneno-pješčanim žbukama, nastalima tijekom ugradnje i obnove instalacija struje. Zatečeni nalič je bijele boje.

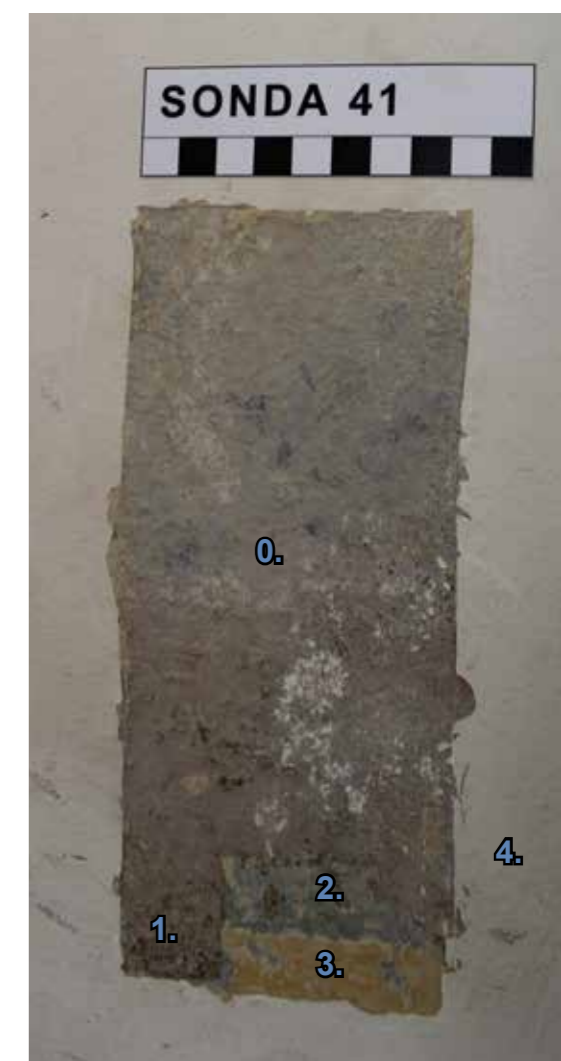
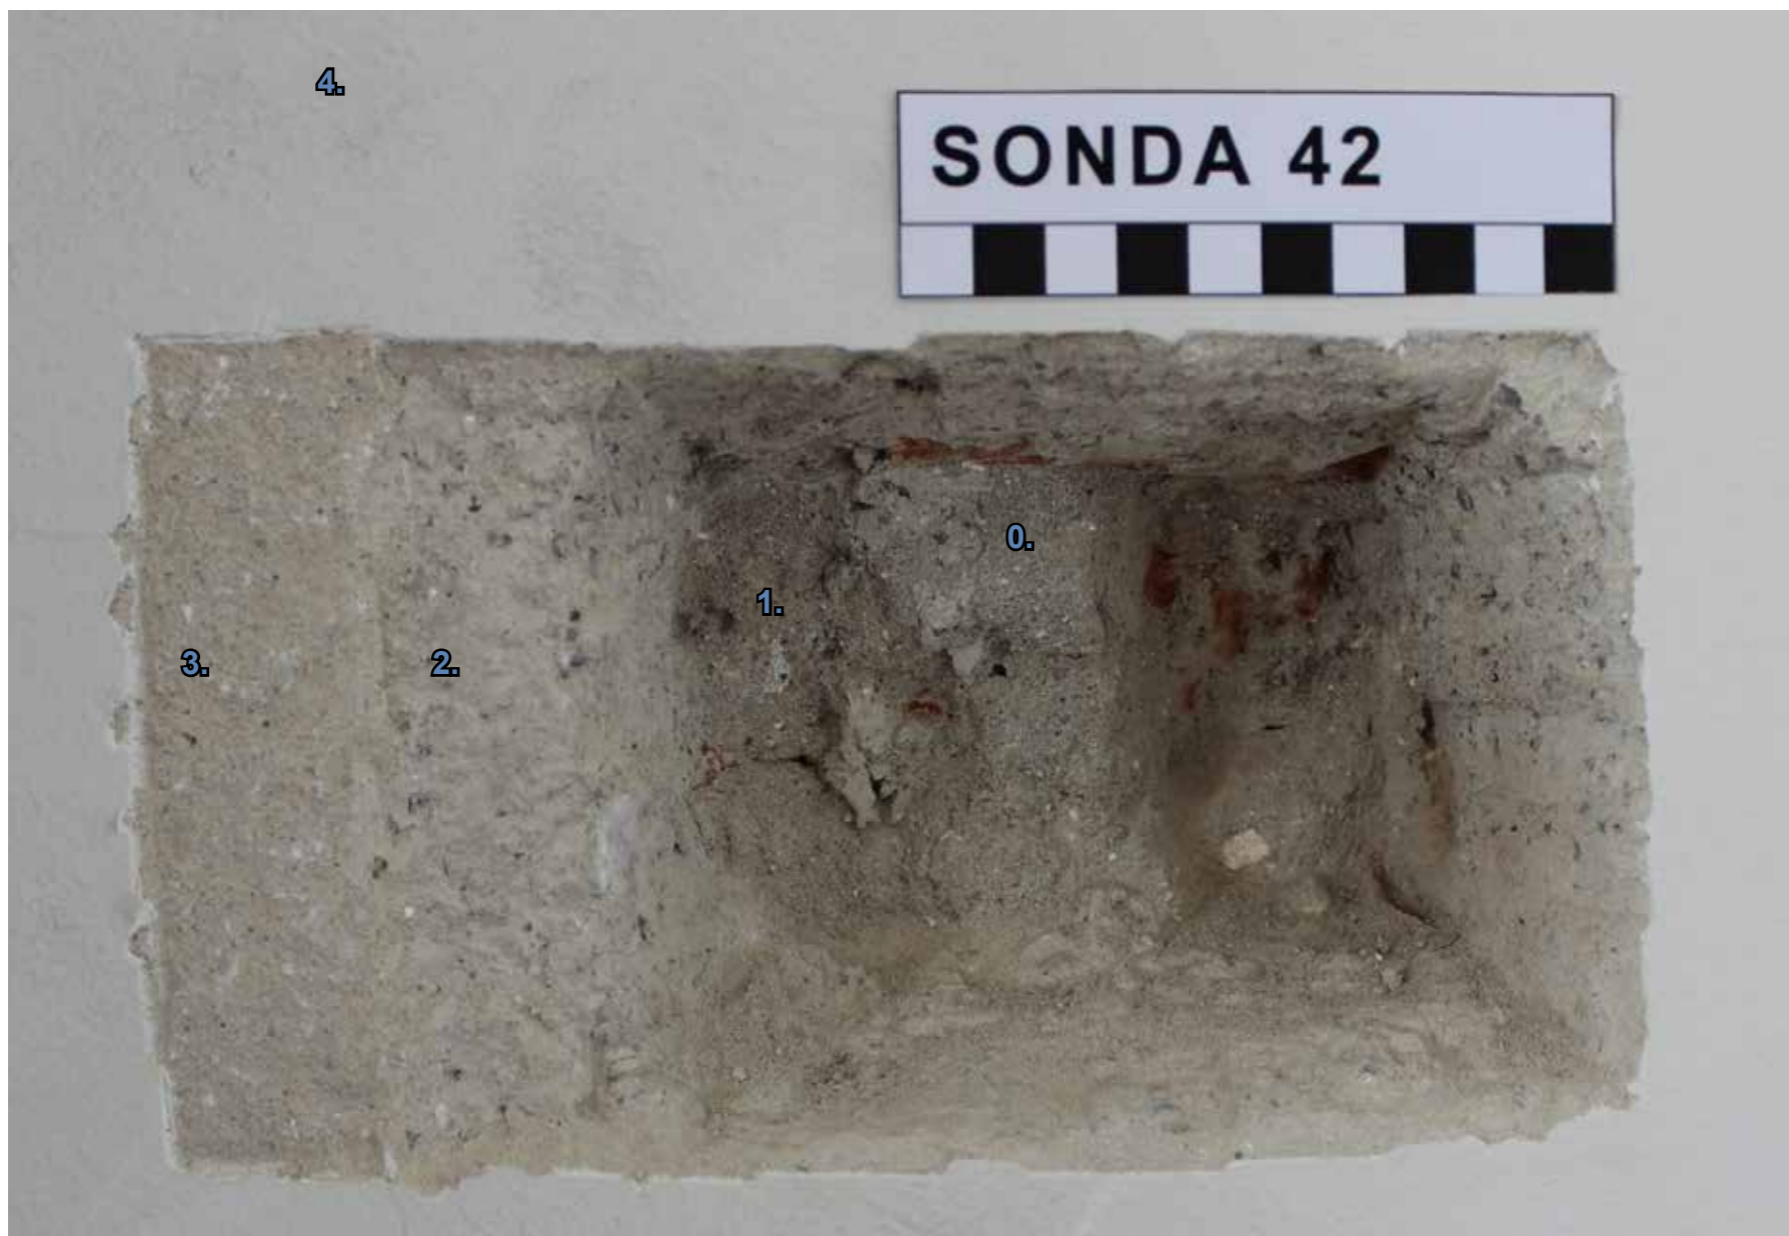
Sonda 41 otvorena je u zoni podnožja na istočnom zidu lijevo od prve prozorske osi salona prizemlja (prostor knjižnice).

Sandom je istražen sokl izvornoga polikromnog dekorativnog oslika. U sondi je vidljiv sokl visine oko 20 cm ružičastog obojenja s razdjelnom bordurom širine 1 cm i bijele boje. Oslik je zatečen u dosta lošem stanju, oštećene i pohabane površine. Površinski je dodatno oštećen nanošenjem naknadnih slikanih i ličenih slojeva, koji su ušli u poroznu strukturu oštećenog oslika i izvorne žbuke.

U sondi su otkrivena još tri slikana sokla koji su dio izvedenih polikromnih dekorativnih oslika nekoliko povijesnih obnova (oni su smeđe, svjetlozelene i narančaste boje).

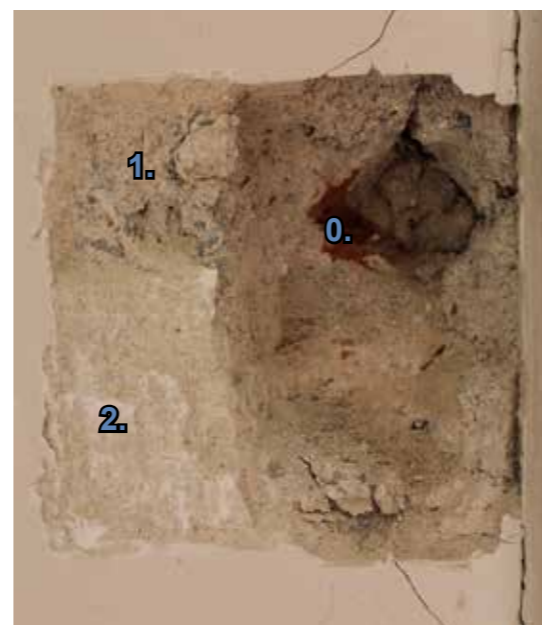
### SONDA 44

Sonda 44 otvorena je na sjevernom zidu istočnog salona kata. Dodatak sonde otvoren je na istočnom zidu iste prostorije.

Na izvornoj opečnoj građi pronađeni su žbukani i ličeni slojevi posljednje povijesne obnove. Vapneno-cementna žbuka posljednje povijesne obnove izvedena je u dva sloja. Sloj podložne žbuke punjen je miješanim kamenim agregatom, granulacije 0 do 0,5 cm i debljine nanosa 3 cm. Završni sloj žbuke punjen je agregatom riječnog podrijetla, granulacije 0 do 0,2 cm, debljine nanosa 0,5 cm. Zatečeni nalič je bijele boje.

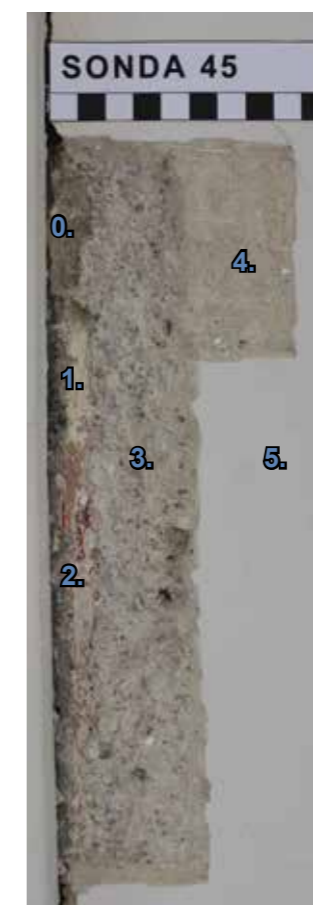
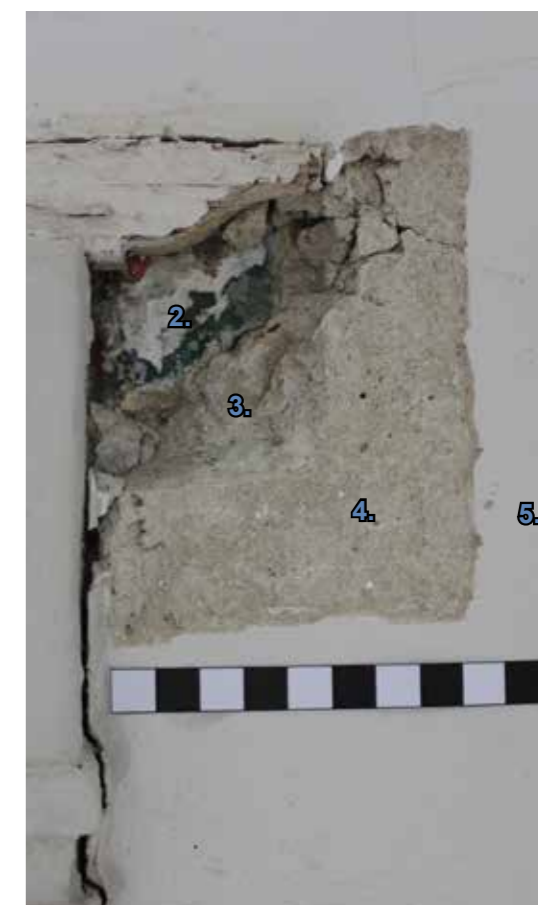
### SONDA 45

Vapneno-cementna žbuka posljednje povijesne obnove izvedena je u dva sloja. Sloj podložne žbuke punjen je miješanim kamenim agregatom, granulacije 0 do 0,5 cm.

Završni sloj žbuke punjen je agregatom riječnog podrijetla, granulacije 0 do 0,2 cm i debljine nanosa 0,5 cm. Zatečeni nalič je bijele boje.
