PALAČA DRAŠKOVIĆ ili NARODNI DOM

Opatička ulica 18, Zagreb

DODATNI KONZERVATORSKO-RESTAURATORSKI ELABORAT S PRIJEDLOKOM PREZENTACIJE
SLIKANOG SLOJA U INTERIJERU I SMJERNICAMA ZA OBRADU PROČELJA

INSTITUT ZA POVIJEST UMJETNOSTI
ZAGREB, LIPANJ 2022.

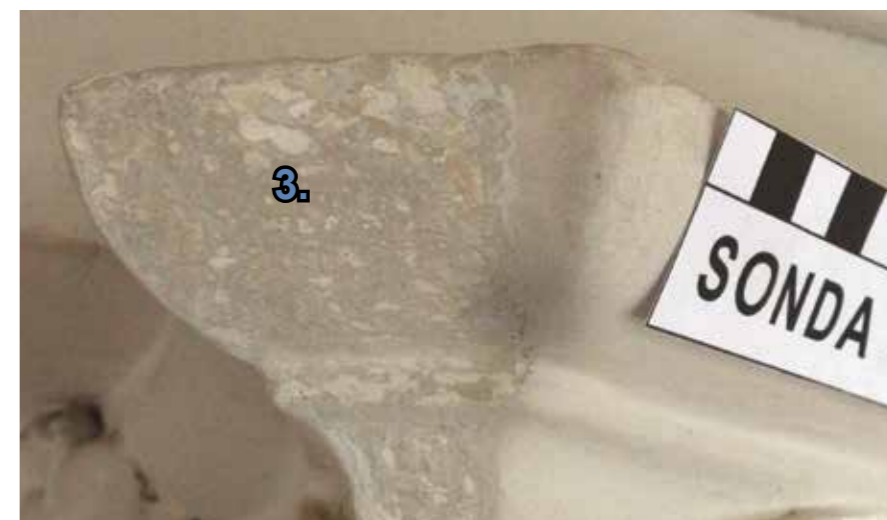
SONDA 4

Sonda 4 otvorena je na kapitelu južnog stupa galerije stubišta na katu. Njome je istraženo izvorno oblikovanje i pripadajući nalič. Kapitel je lijevan u štukomasi bijele boje, gipsanog ili vapneno-gipsanog sastava. Tijelo stupa građeno je u opeci, a oblikovanje kanelira izvedeno je žbukom vapneno-pješčanog sastava srednje fine obrade, koja je izvedena u svojstvu imitacije pješčara, dodatno istaknute naličem neujednačenog tona žute oker boje. Nalič sive boje izveden je na kapitelu, dok je na tijelu stupa u tragovima pronađen nalič smeđe boje (moguća marmorizacija smeđih tonova, što je vidljivo u sondi 12, izvedenoj na tijelu stupa). Nalič

preposljednje povijesne obnove svjetlosmeđe boje i uljnog sastava izveden je najvjerojatnije samo na tijelu stupa, dok je na kapitelu zadržan nalič sive boje. Zatečeni nalič

je dvobojni: na kapitelu svjetlosive boje, a na tijelu stupa svjetložute boje.

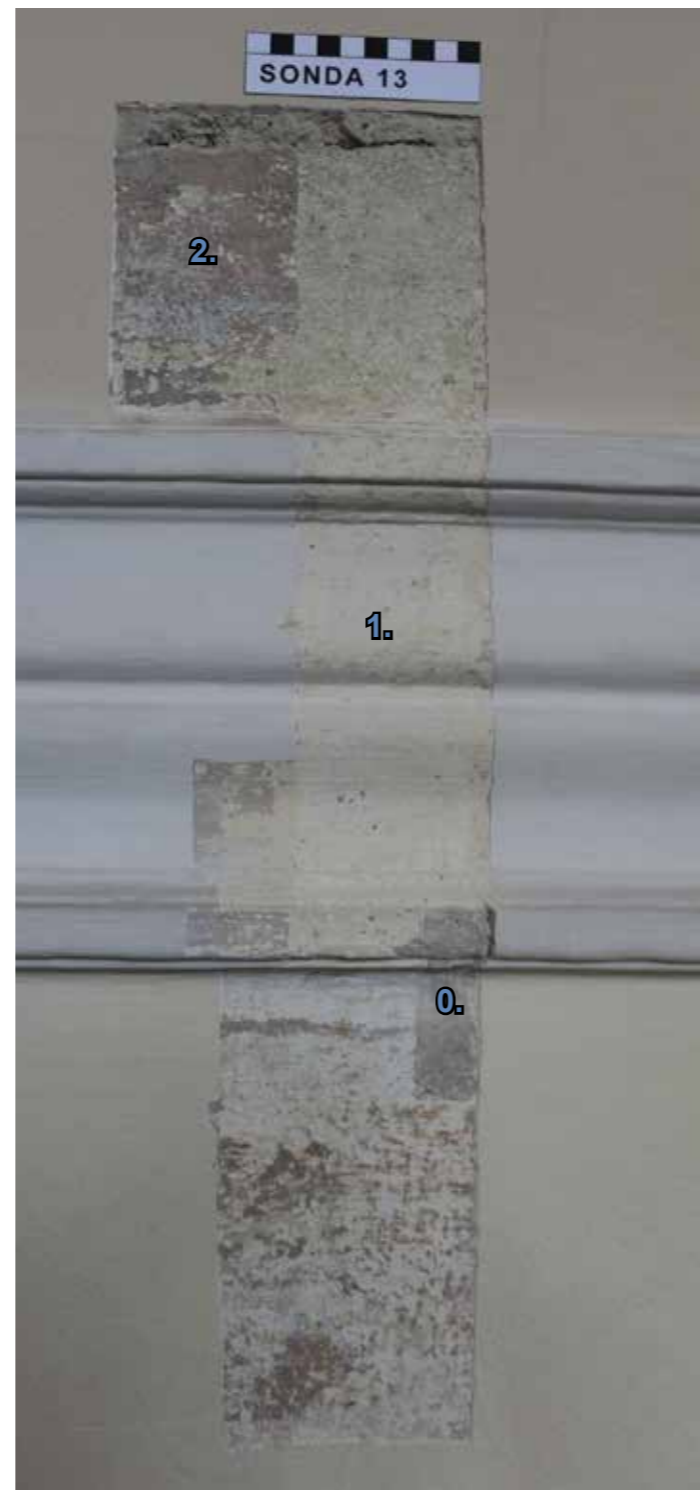
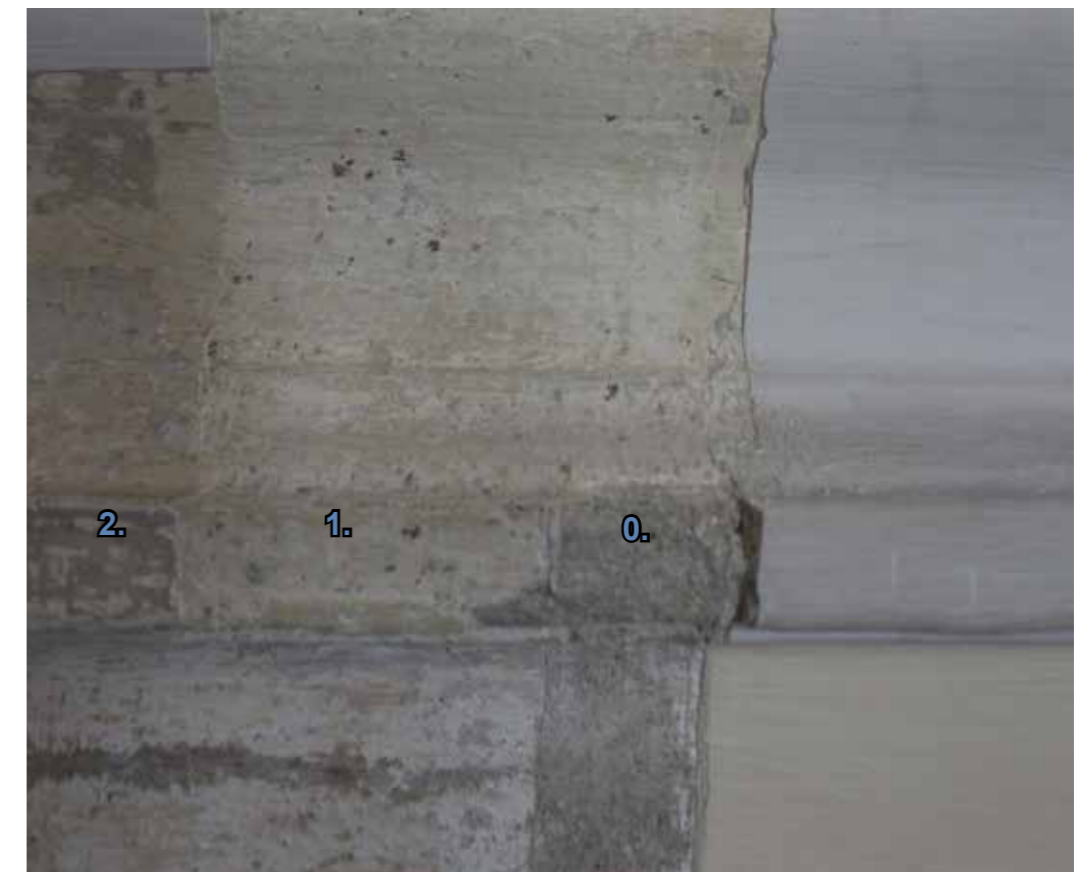
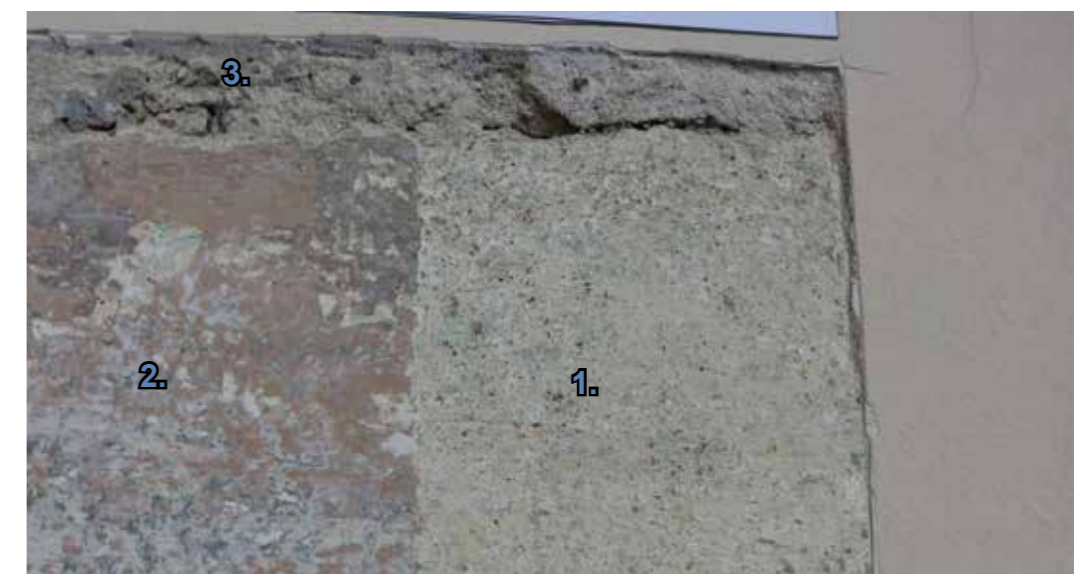
Sonda 13 otvorena je na profiliranom razdjelnom vijencu istočnog zida stubišta između prizemlja i kata. Njome je obuhvaćen razdjelni vijenac i ravne zidne plohe neposredno iznad i ispod. Razdjelni vijenac izveden je od izvorne vapneno-pješčane žbuke. Završna žbuka punjena je agregatom riječnog podrijetla, granulacije 0 do 0,2 cm. Žbuka je fine završne obrade. Izvorni polikromni dekorativni oslik točkastog motiva izveden je na sloju bijele vapnene podloge i podsliku svjetložute boje. Marmorizacija se sastoji od zelenih i smeđih točkastih motiva, a pronađena je na svim ispitanim ploham u sondi. Zatečena je u relativno dobrom stanju čitljivog motiva, ali stanjenoga površinskog slikanog

sloja, koji je najvjerojatnije dijelom uklonjen u prvoj povijesnoj obnovi, u kojoj je izveden polikromni dekorativni nalič smeđih i crvenih tonova, čiji motiv nije razjašnjen. Vjerojatno se radilo o jednostavnom polikromnom naliču s bordurama.

Zatečeni nalič je dvo-bojni, svjetlonarančaste i bijele boje, a izveden je na debljem sloju bijele glet mase.

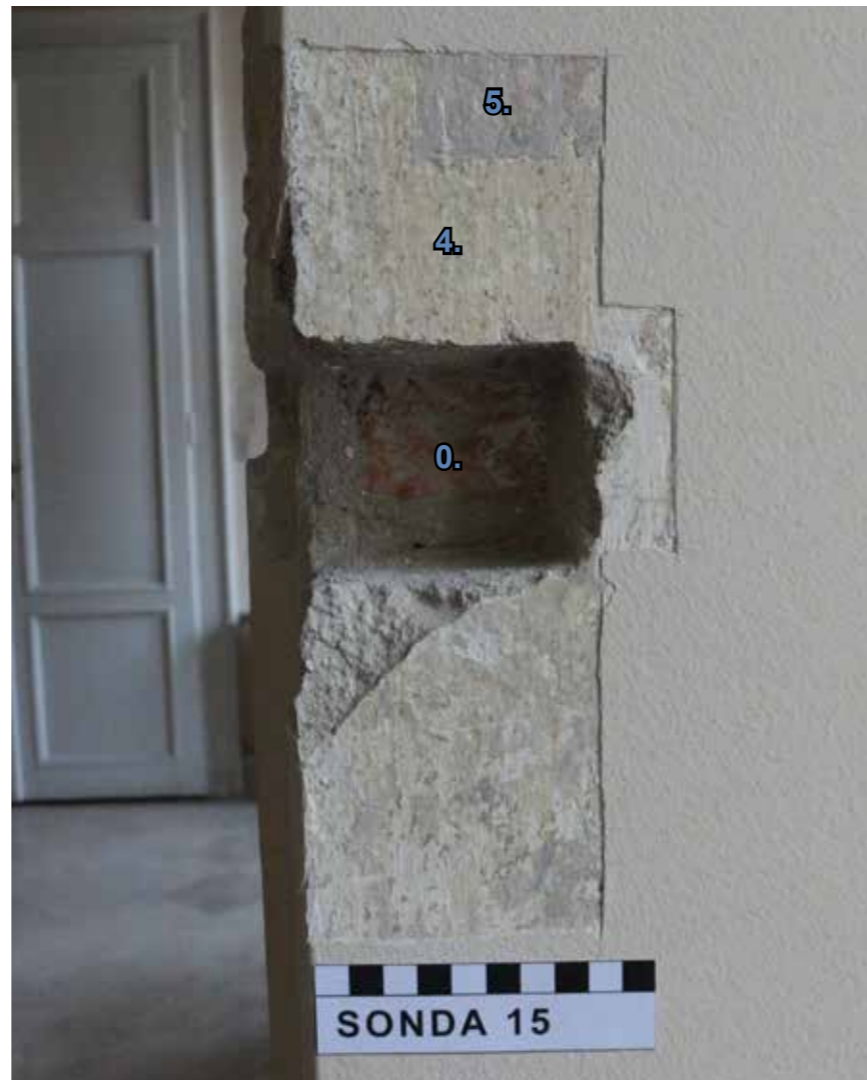
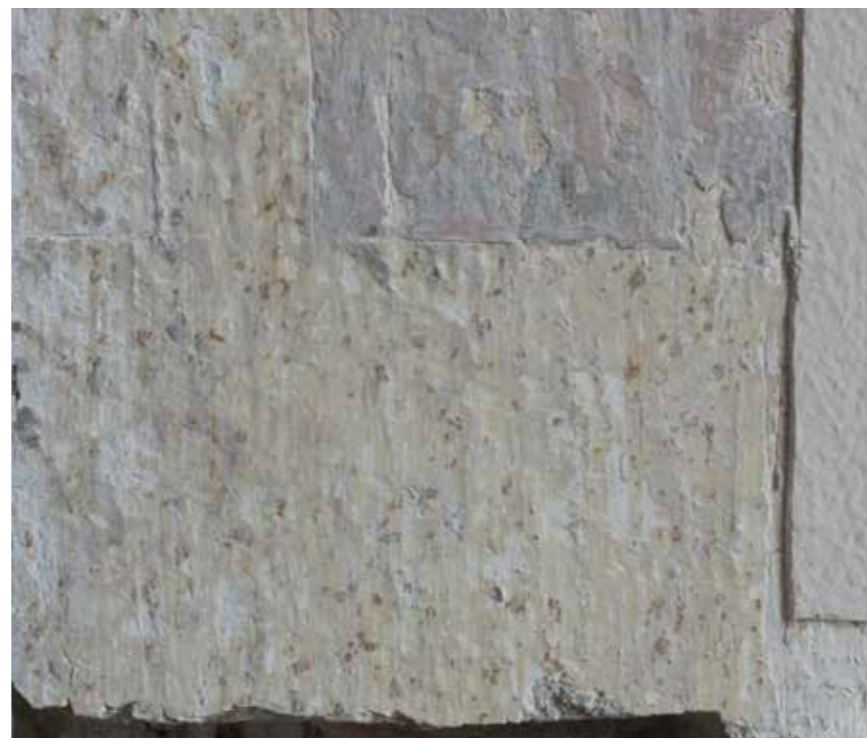
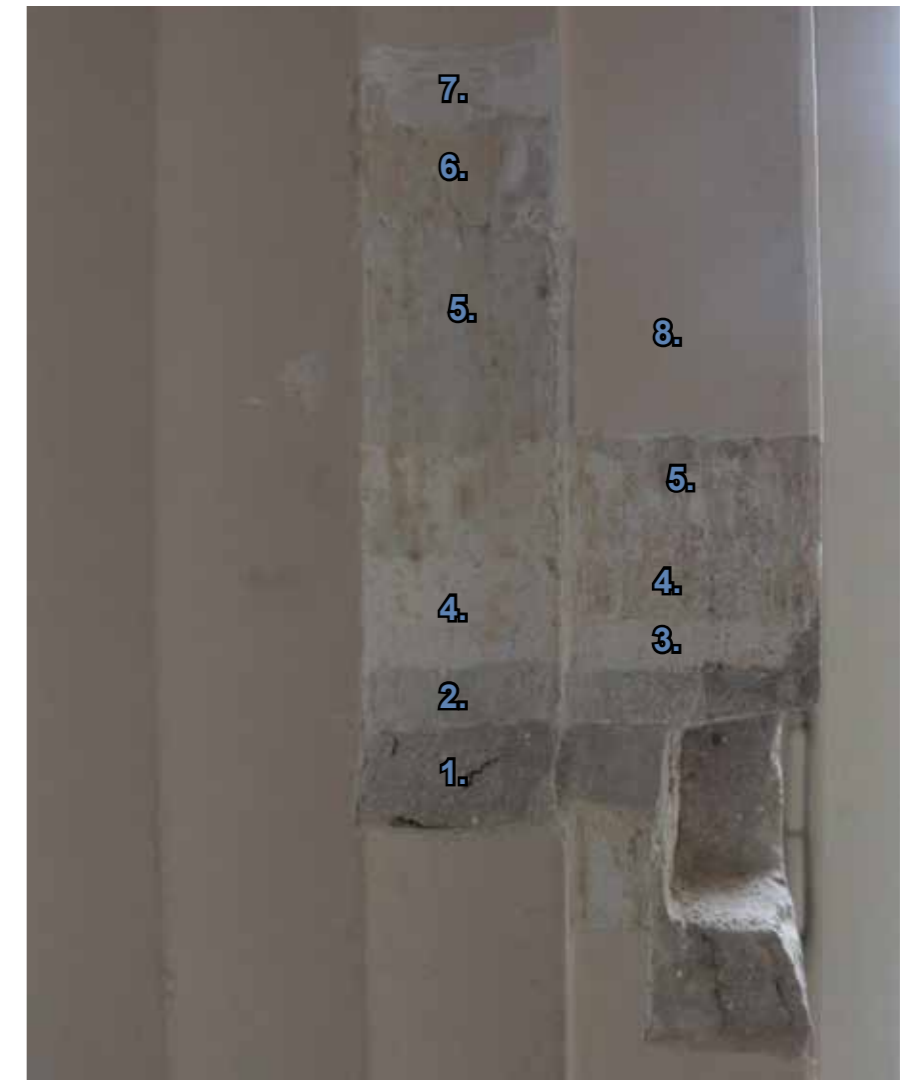
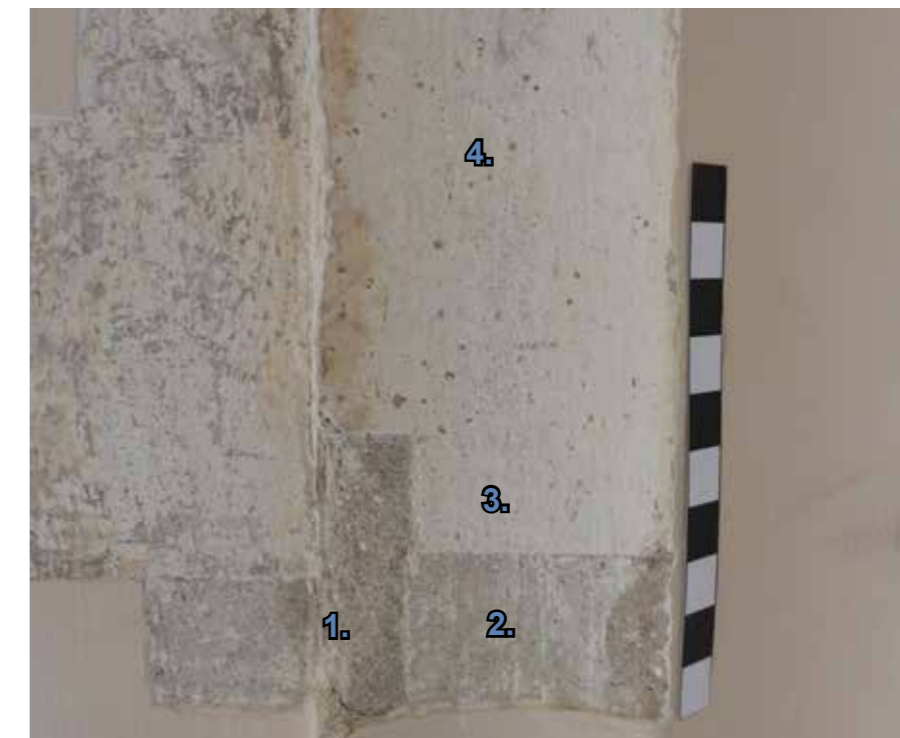
SONDA 16

Nalič prve obnove zatečen je u manjim tragovima. Na podlozi svjetlosive boje toplijeg tona vidljivi su tragovi tamnijega obojenja koji sugeriraju mogući dekorativni karakter u vidu marmorizacije. Izrazito je loše očuvan, što je provjereno na više pozicija probnim sondama pa njegova rekonstrukcija nije izgledna.

Kronološki sljedeći nalič debljega je nanosa, najvjerojatnije uljnog sastava. Na podlozi tamnožute boje hladnijeg i

intenzivnog tona vidljivi su tragovi tamnijeg smeđeg i sivog obojenja koji upućuju na ponavljanje dekorativnog oslika marmorizacije prethodne obnove s razlikom u kromatskim karakteristikama.

Slijedi smeđi nalič pastelnoga tona koji pripada dvobojnom naliču cjelovite obnove predvorja. Debljeg je nanosa i moguće uljnog ili akrilnog sastava, dok posljednjoj obnovi pripada zatečeni dvobojni nalič prostorije predvorja.

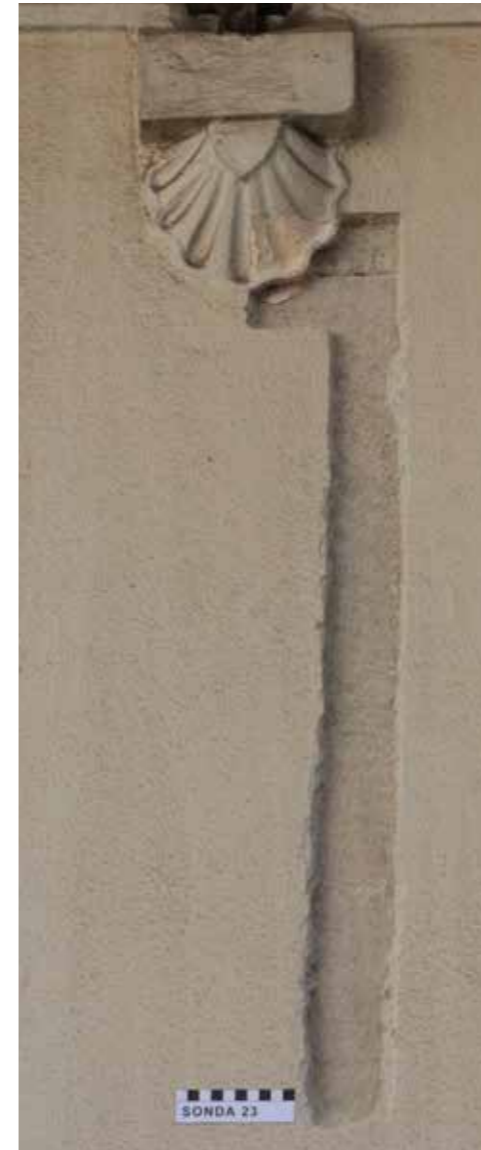
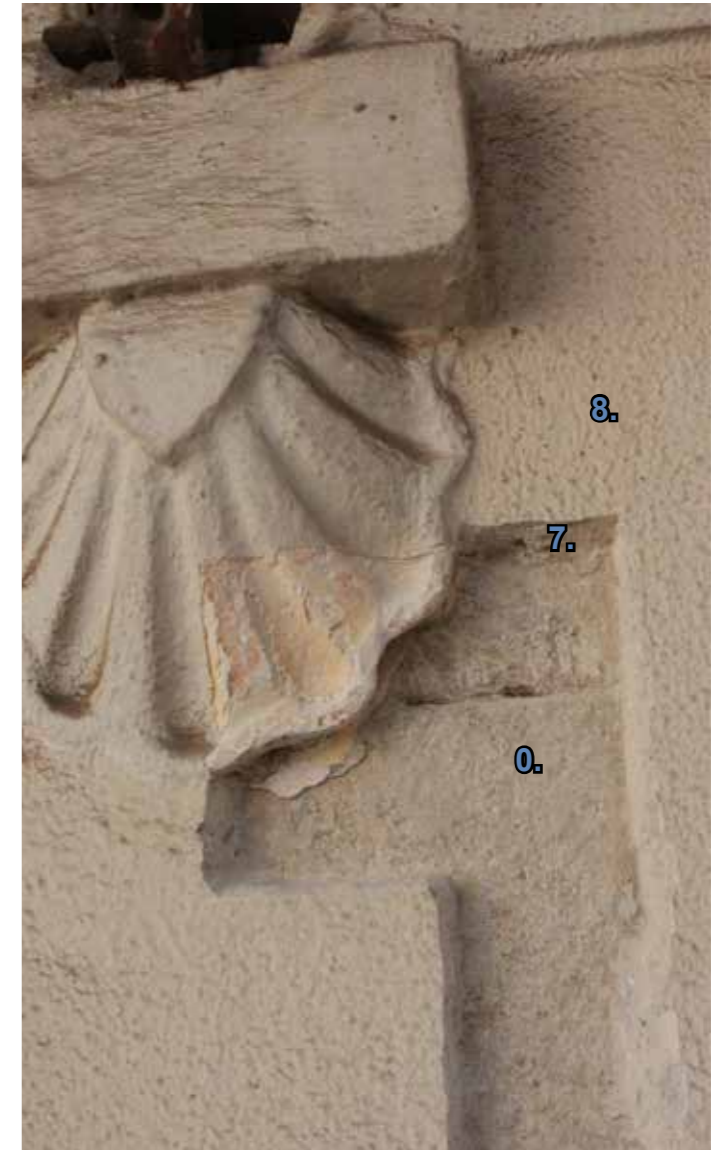
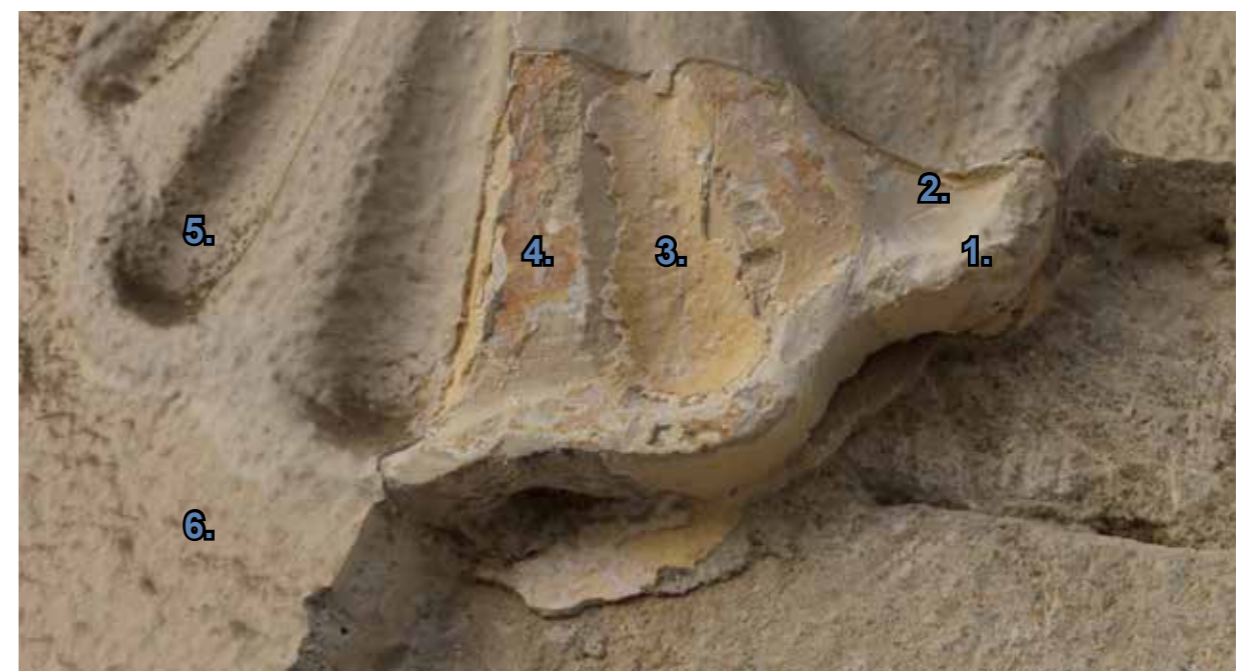
SONDA 23

Izvornom oblikovanju zone prizemlja pripadaju kameni klesani blokovi većih dimenzija, dekorativni element u formi školjke i nalič svjetlosmeđe boje zagasitog tona. Ravna zidna ploha zaključena je klesancima štokane površinske obrade. Elementi su međusobno odvojeni tankom fugom; zatečeni su u dobrom stanju, očuvane površine bez vidljivih strukturalnih oštećenja. Dekorativni element lijevan je najvjerojatnije u štukomasi svijetlog tona. Čvrste je strukture, a oštećenja su u najvećoj mjeri prisutna na rubnim konturnim dijelovima. Izvorni nalič vapnenog sastava i tankog lazurnog nanosa pronađen je na oba ispitana elementa.

Na dekorativnom elementu pronađeni su naliči nekoliko povijesnih obnova koji uzrokuju promje-

ne u kromatskim karakteristikama ličenog sloja. Nalič prve obnove vapnenog je sastava svjetlonarančaste oker boje izveden na sloju bijele vapnene podloge. Zatečen je fragmentarno u lošem stanju. Slijedni nalič svjetloružičaste oker boje, koji pripada drugoj obnovi. Zatečemo ga u manjim tragovima, kromatski neujednačenog tona. Na spoju elementa s klesancima pronađen je fragment naliča tamnosmeđe boje. Površinski sadrži prljavštinu te je degradiran djelovanjem atmosferilija.

U posljednjoj povijesnoj obnovi izveden je tanki sloj završne vapneno-cementne žbuke, punjene sitnim kamenim agregatom, granulacije 0 do 0,05 cm, fine završne obrade. Zatečeni nalič svjetlosmeđe boje najvjerojatnije je akrilnog sastava paronepropusnog karaktera.

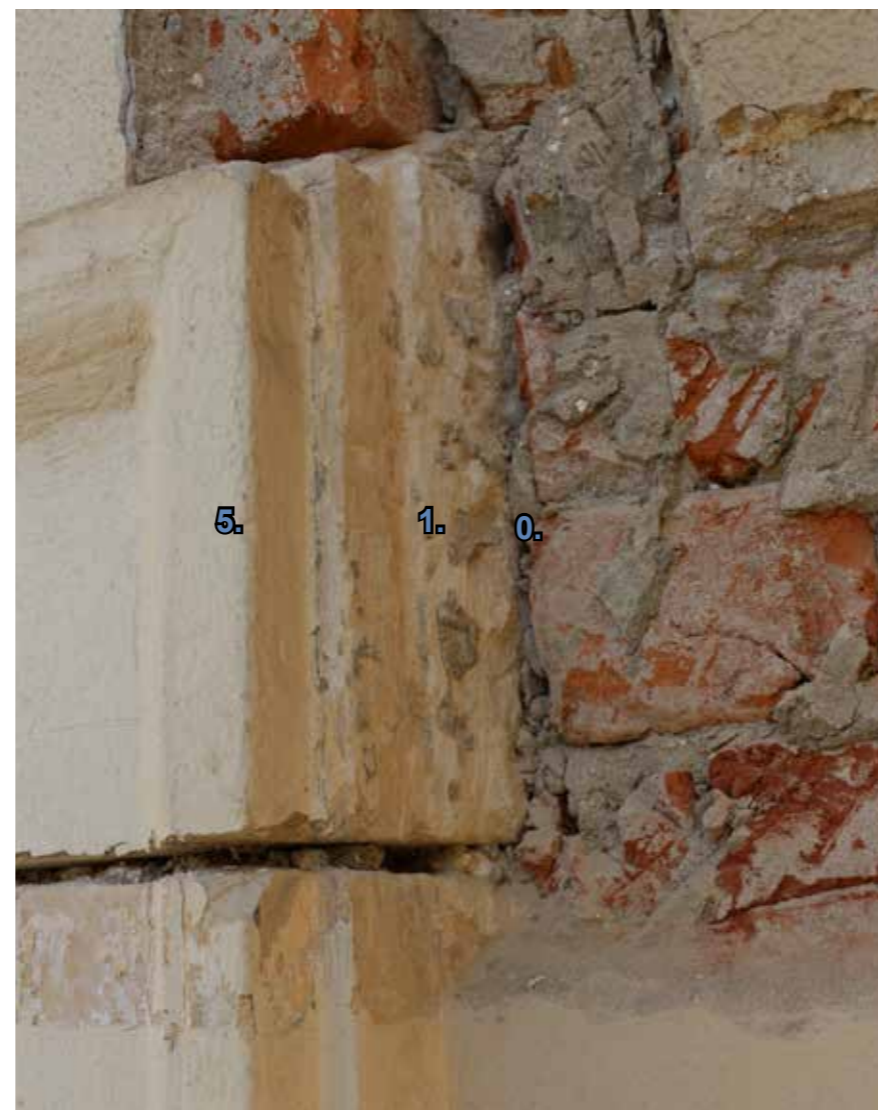
SONDA 24

Sonda 24 otvorena je na sjevernom uglu okvira prozora druge osi zapadnog pročelja u razini prvog kata. Njome je obuhvaćen lijevani dekorativni element okvira prozora i ravna zidna ploha neposredno iznad i pokraj.

Profilirani prozorski okvir izveden je od kamenih elemenata spojenih vapneno-pješčanom žbukom, koji su zatečeni u izrazito dobrom stanju bez većih oštećenja. Ravna zidna ploha nadprozornika izvedena je u opečnoj građi s podložnom vapneno-pješčanom žbukom punjenom kamenim agregatom riječnog podrijetla, granulacije 0 do 1 cm,

s udjelom čestica ugljena i komadima zgrušanog vapna. Izvorna završna žbuka toplog tona, grube zrnate površinske obrade, punjena je riječnim pijeskom i lomljencem, granulacije 0 do 0,3 cm. Izvorni žbukani slojevi zatečeni su u relativno dobrom stanju mjestimično trusne strukture. Pripadajući izvorni nalič svjetlosmeđe boje, hladnog tona i vapnenog sastava, pronađen je na kamenom elementu okvira prozora, dok na ravnim zidnim plohamo izostaje, degradiran žbukanim slojevima posljednje povijesne obnove. Stratigrafija povijesnih naliča ovom sondom nije prikazana.

Završna vapneno-cementna žbuka punjena je sitnim agregatom granulacije 0 do 0,05 cm, fine završne obrade. Zatečeni nalič svjetlosmeđe oker boje najvjerojatnije je akrilnog sastava.

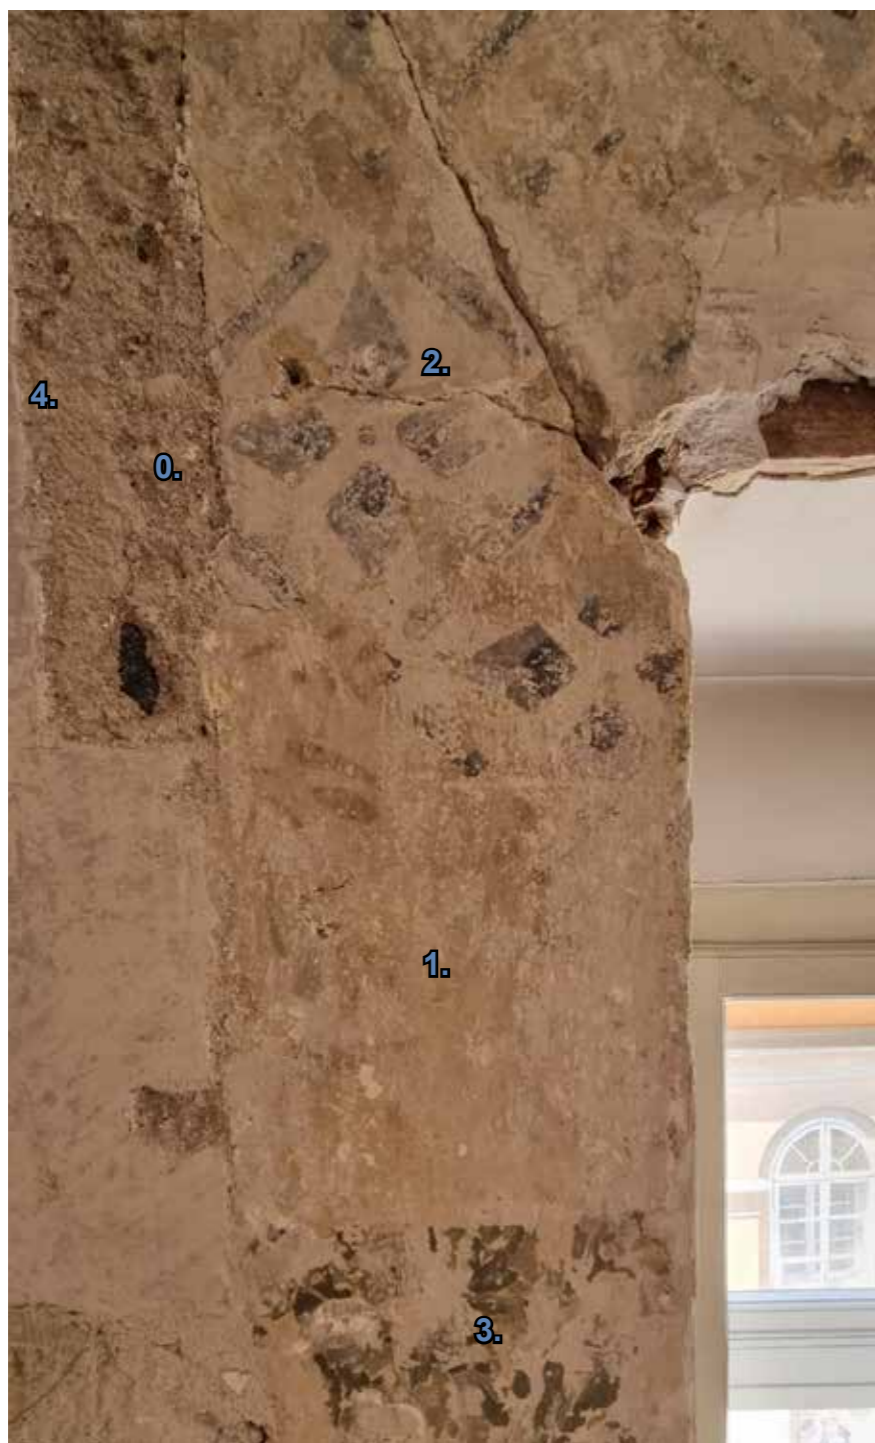
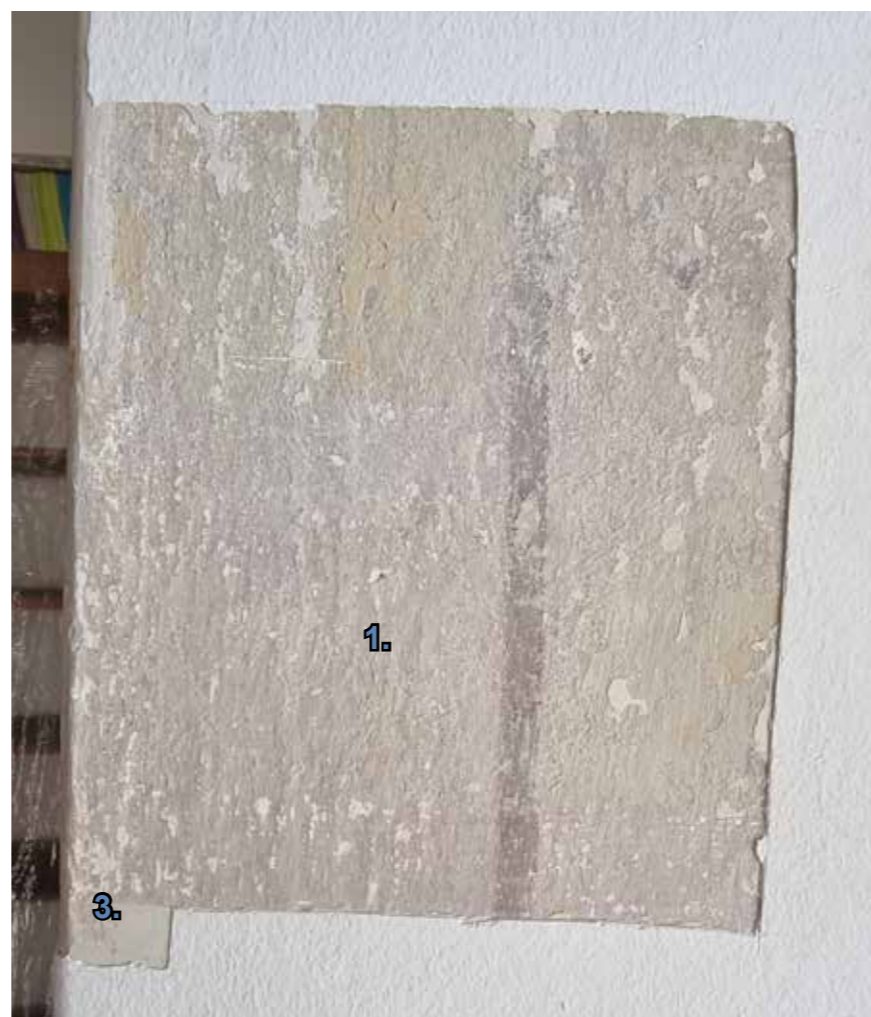
boje nešto toplijeg tona sa šablonski izvedenim ponavljajućim cvjetnim motivom žute boje. Na toj je poziciji izvorni oslik zatečen u dosta lošem stanju; površina je oštećena i motiv nije posve razjašnjen.

U prvoj povijesnoj obnovi izveden je polikromni dekorativni oslik, koji kompozicijom i koloritom ne prati izvorni oslik. Na podsluku svjetlosmeđe boje šablonski je izveden

ponavljajući geometrijski motiv svjetloplave i tamnoplave boje. Zatečen je u lošem stanju, oštećenog slikanog sloja, ali čitljivog motiva.

U drugoj povijesnoj obnovi izveden je polikromni dekorativni oslik zelenih biljnih motiva na podsluku svjetložute boje. Motiv nije potpuno istražen. Zatečen je u lošem stanju, loše adhezije s podlogom, odvaja se i trusi.

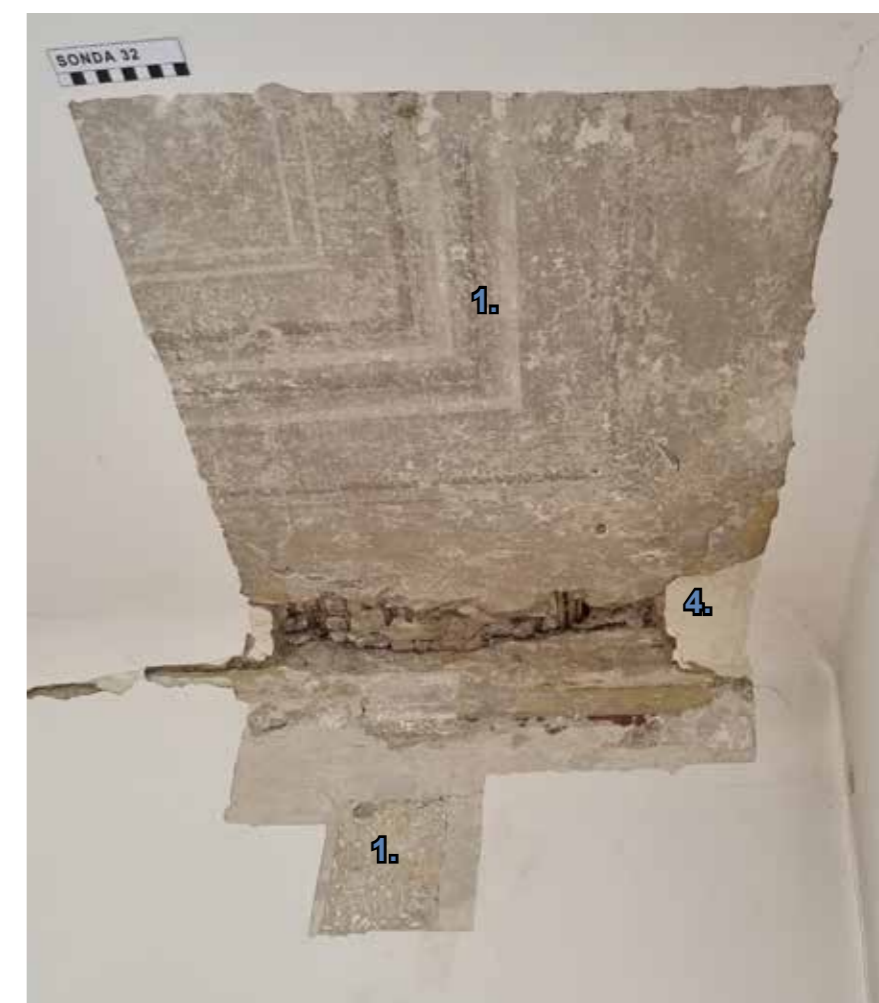
SONDA 32

Sonda 32 otvorena je u sjeverozapadnom kutu krajnje zapadne prostorije južnog krila na prvom katu. Sondom je obuhvaćen strop i ravna zidna ploha neposredno ispod stropa.

Izvorna završna žbuka punjena je kamenim agregatom riječnog podrijetla, granulacije 0 do 0,1 cm. Površina žbuke dodatno je zaglađena nanosom bijele vapnene podloge.

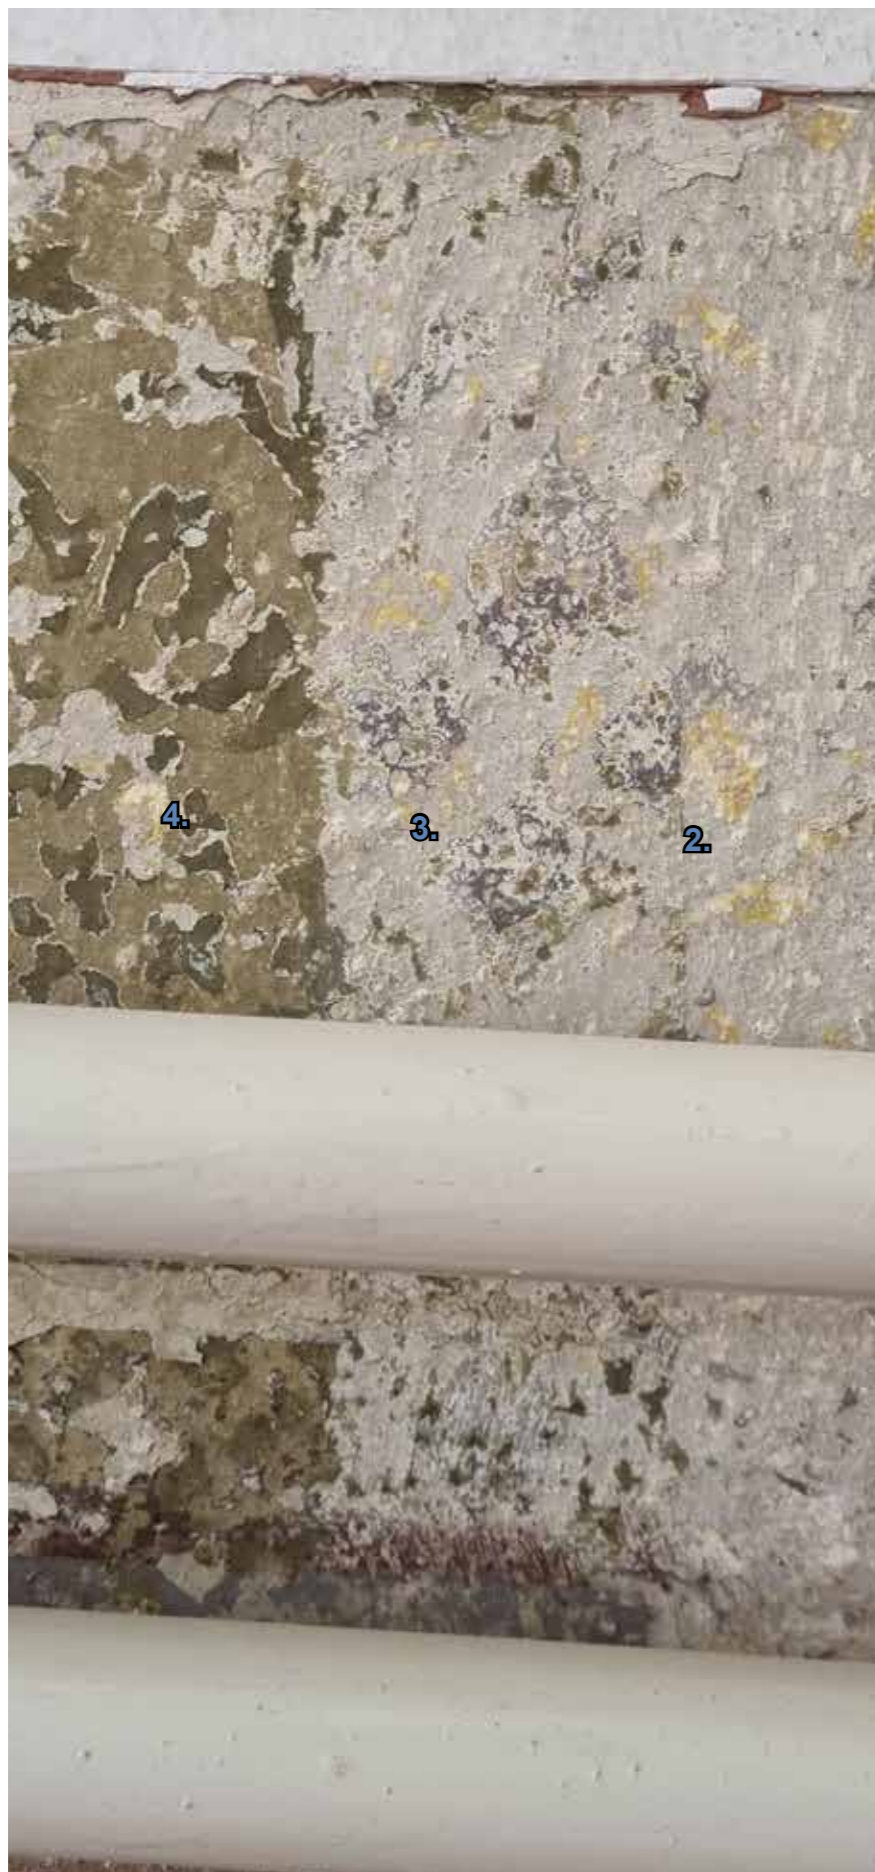
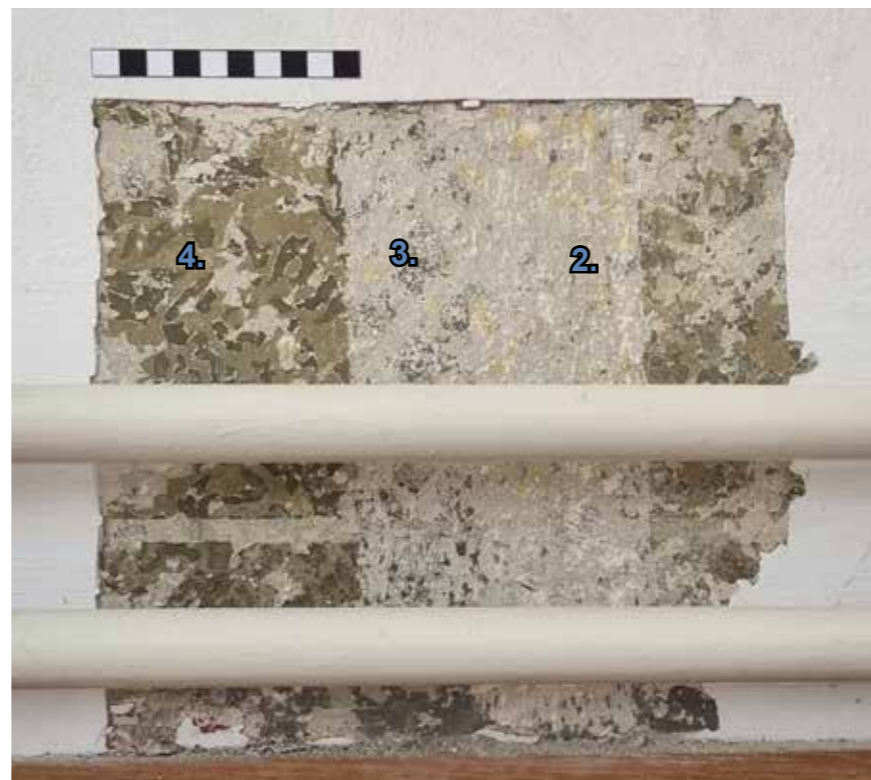
SONDA 35

Sonda 35 otvorena je na sjevernom zidu krajnje zapadne prostorije južnog krila na prvom katu. Dodatak sonde otvoren je na istom zidu u zoni podnožja.

Izvorna opečna građa vezana je vapneno-pješčanom žbukom. Na opečnoj građi pronađena je izvorna vapneno-pješčana žbuka zaključena tankim slojem bijele vapnene podloge. U sondi s dodatkom pronađeni su tragovi triju povijesnih slojeva dekorativnih oslika.

Izvorni polikromni dekorativni oslik svjetlosivog podsljika i cvjetnog motiva žute boje čini se da nije imao slikani sokl, a pronađeni sokl tamnosive boje, visine 8 cm, pripada prvoj povijesnoj obnovi. Od zidne plohe odijeljen je horizontalnom bordurom zagasite crvene boje, širine 1 cm.

Oslik druge povijesne obnove, zelenih biljnih motiva na podsljiku svjetložute boje, imao je jednostavni sokl odijeljen bordurom bijele boje od zidne plohe iznad. Sokl druge povijesne obnove izveden je viši u odnosu na prethodni (oko 2 cm iznad). Oslici povijesnih obnova zatečeni su u dosta lošem stanju, oštećene površine i oslabljene adhezije s podlogom.

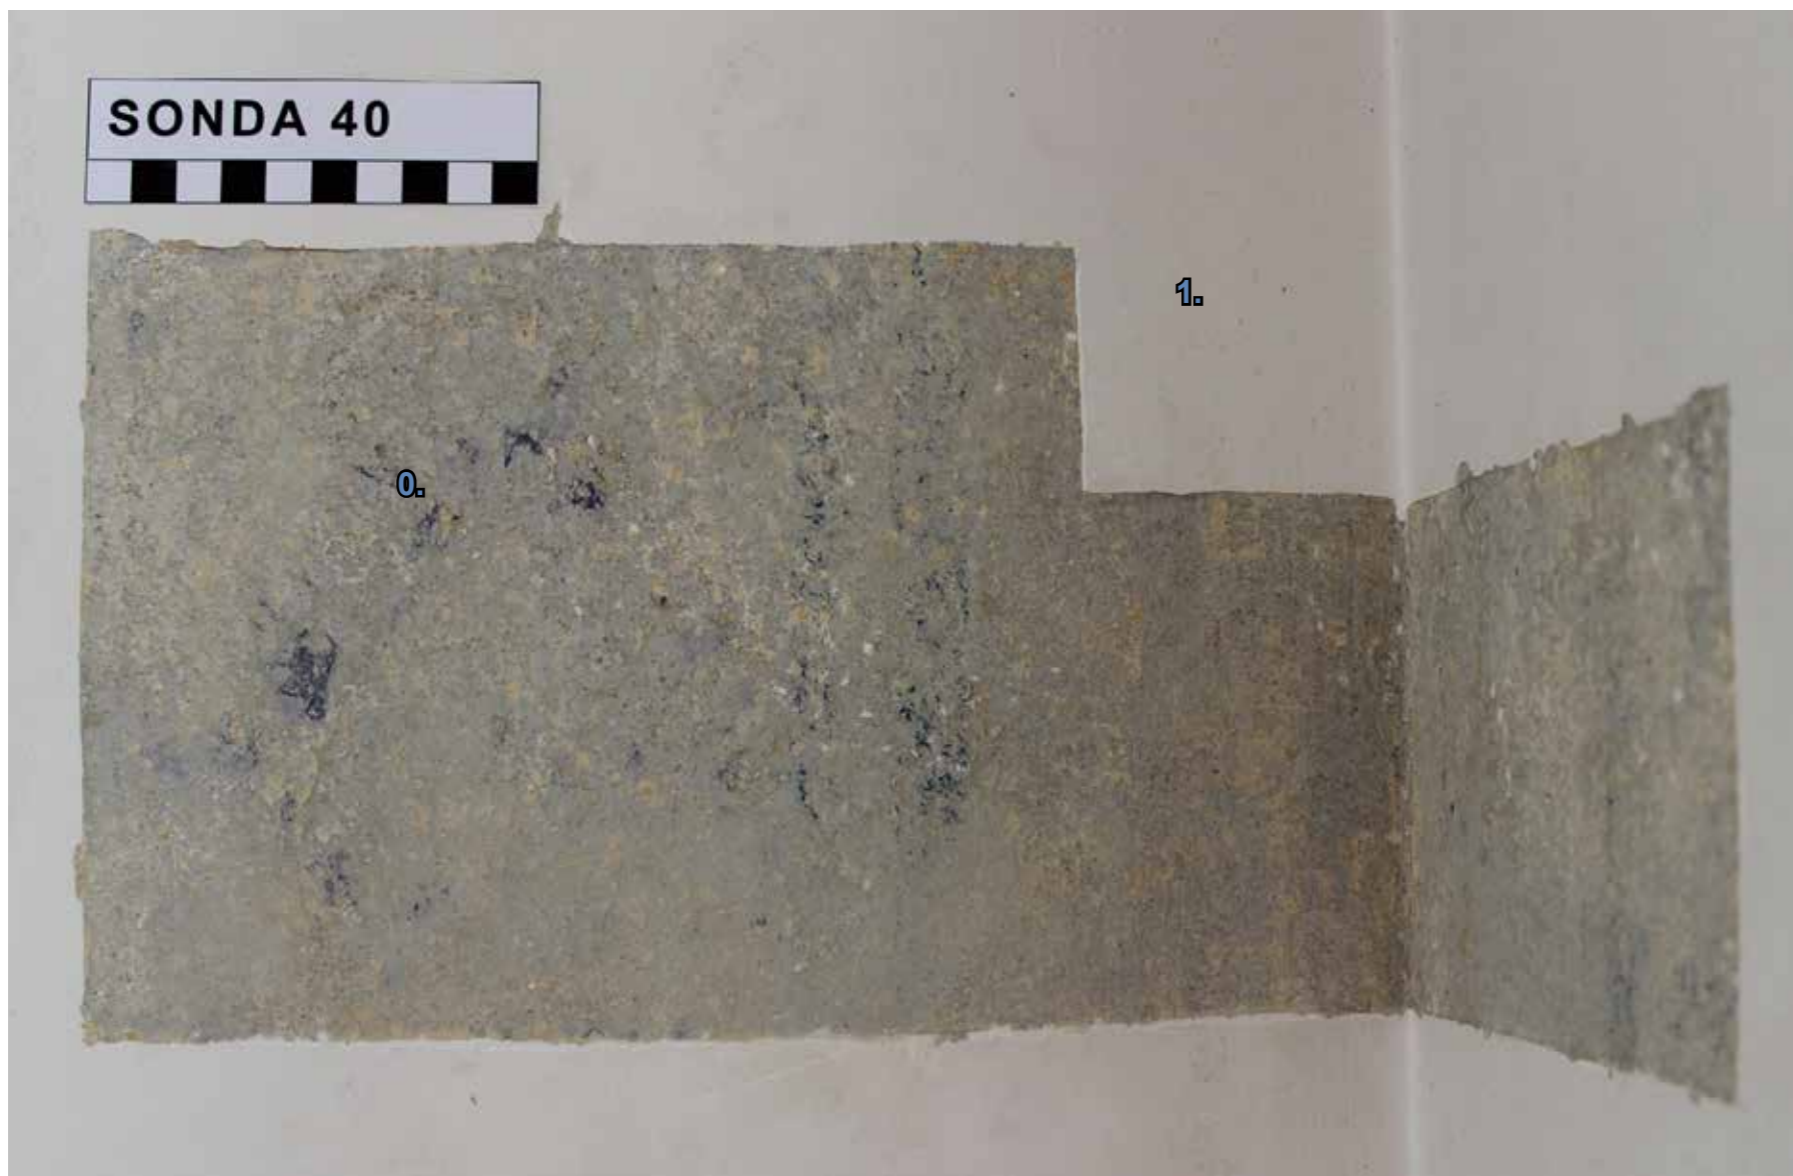
SONDA 40

Sonda 40 otvorena je u sjeveroistočnom kutu salona prizemlja (prostor knjižnice). Njome su istražene kutne bordure izvornog polikromnog dekorativnog oslika.

spoju zidova, simetrično je zaključena užim dvostrukim bordurama plavog tona kojima je uspostavljena kompozicija šablonskog oslika. Oslik je zatečen u dosta lošem stanju, stanjene i pohabane površine. Šablonski izvedeni motivi gotovo posve izostaju te su prisutni tek u manjim tragovima; stoga je nemoguće sa sigurnošću utvrditi detalje likovne kompozicije. Oslik je površinski dodatno oštećen nanošenjem naknadnih slikanih i ličenih slojeva, koji su ušli u poroznu strukturu oštećenog oslika i izvorne žbuke.

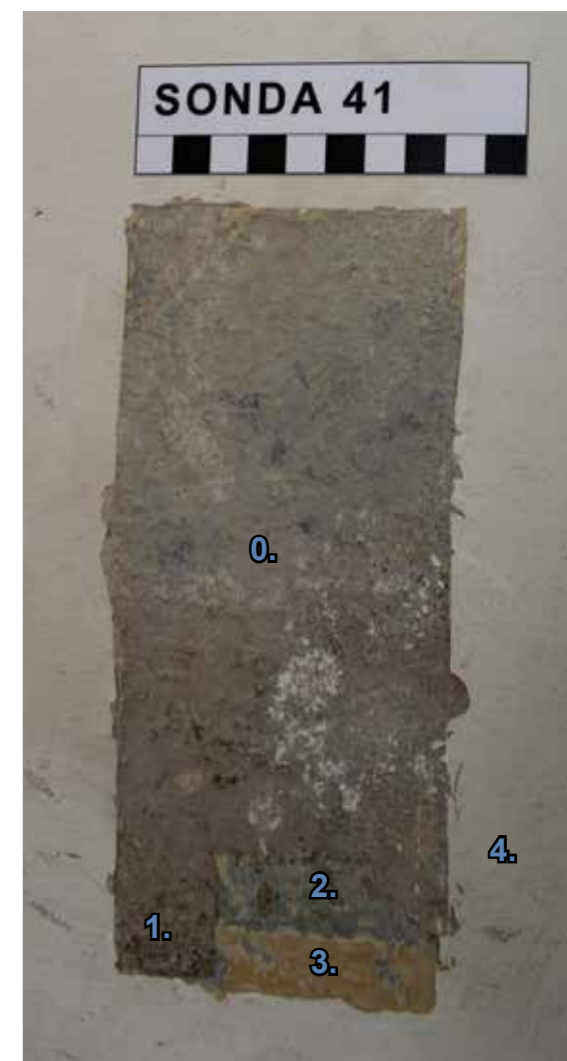
Sonda 41 otvorena je u zoni podnožja na istočnom zidu lijevo od prve prozorske osi salona prizemlja (prostor knjižnice).

Sandom je istražen sokl izvornoga polikromnog dekorativnog oslika. U sondi je vidljiv sokl visine oko 20 cm ružičastog obojenja s razdjelnom bordurom širine 1 cm i bijele boje. Oslik je zatečen u dosta lošem stanju, oštećene i pohabane površine. Površinski je dodatno oštećen nanošenjem naknadnih slikanih i ličenih slojeva, koji su ušli u poroznu strukturu oštećenog oslika i izvorne žbuke.

U sondi su otkrivena još tri slikana sokla koji su dio izvedenih polikromnih dekorativnih oslika nekoliko povijesnih obnova (oni su smeđe, svjetlozelene i narančaste boje).

Zatečeni nalič je bijele boje.

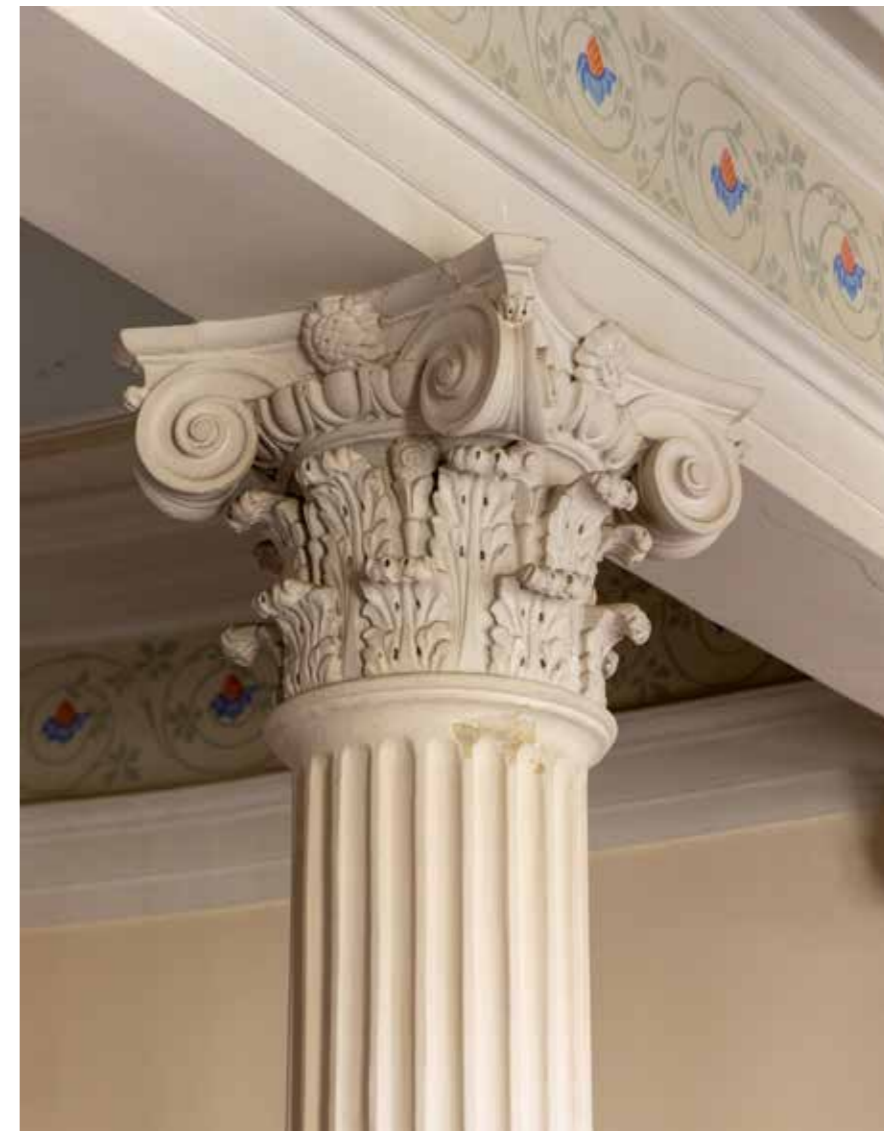
Arhitektonska plastika galerije stubišta predvorja, detalj kapitela stupa

Najstariji nalič pronađen na elementima arhitektonske plastike predvorja svjetlosmeđe je boje pastelnog tona i tanog nanosa. Zatečen je u izrazito lošem stanju, a kromatske karakteristike čitljive su tek mjestimično na uvučenim i zaštićenijim pozicijama. Degradiran je naličima uljnog i akrilnog sastava kasnijih obnova, čijim uklanjanjem nastaju dodatna oštećenja ličenog sloja. Vizualnim pregledom

stupovi na katu imaju veoma dobro očuvan izvorni sloj, koji ne upućuje na marmorizaciju, nego na imitaciju kamena. Sljedeći klasicistički sloj očuvan je u skromnim tragovima. Preporučuje se razmatranje restauracije izvornog sloja, ako i daljnja istraživanja pokažu tako visok stupanj očuvanosti. Sondiranje zida sporednog stubišta otkrilo je tragove marmorizacije te se i taj prostor uključuje u sustavnu rekonstrukciju izvornog oslika.

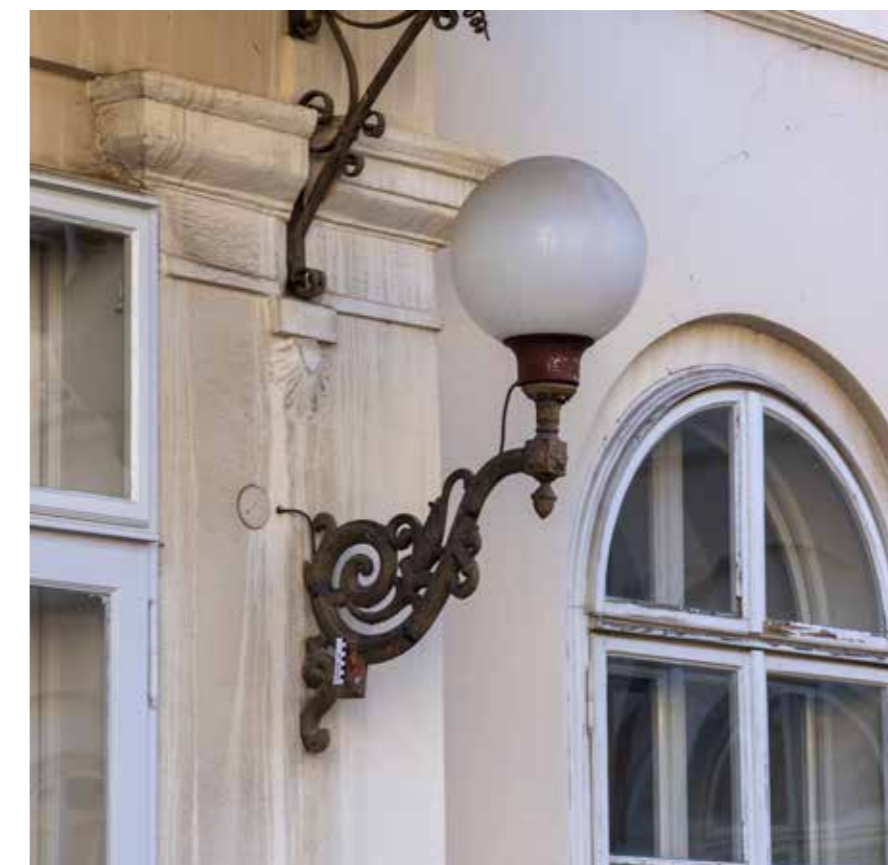
Zapadno pročelje, detalj prizemlja središnjeg rizalita

Profilacije su formirane u kamenu svjetlije tona mekše strukture i glatke završne obrade (postignute brušenjem). Jednostavnije forme (kao što je tijelo pilastra i istaknute ravne plohe između višestrukih profilacija) oblikovane su pješčarom tamnijeg tona, štokane površinske obrade. Kamena građa zatečena je u relativno dobrom stanju. Profilirani kameni elementi svjetlije tona sadrže manja strukturalna i površinska oštećenja istaknutih dijelova, dok je na klesancima tamnijeg tona uočeno veće površinsko osipanje uzrokovano atmosferilijama i nanošenjem naknadnih slojeva povijesnih obnova. Izvorna žbuka izvedena je u dva sloja. Podložna žbuka sivog tona punjena je kamenim agregatom riječnog podrijetla, granulacije 0 do 1 cm, s manjim udjelom sitnijih čestica ugljena. Završna žbuka toploga žućkastog tona i grube zrnate površinske obrade punjena je riječnim pijeskom i lomljencem, granulacije 0 do 0,3 cm. Žbukani slojevi zatečeni su trusne strukture i oslabljene adhezije s obzirom na nosioca i međusobno.

Izvorni nalič vapnenog sastava, svjetlosmeđe boje zagastog tona, izveden je tankim lazurnim nanosom izravno na kamenom i žbukanom nosiocu. Zatečen je u lošem stanju, praškaste strukture s vidljivom površinskom prljavštinom. Dodatno je degradiran izvedbom naliča u ranijim povijesnim obnovama i žbukom cementnog sastava s paronepropusnim naličem posljednje veće obnove pročelja.
