PALAČA DRAŠKOVIĆ ili NARODNI DOM

Opatička ulica 18, Zagreb

DODATNI KONZERVATORSKO-RESTAURATORSKI ELABORAT S PRIJEDLOKOM PREZENTACIJE
SLIKANOG SLOJA U INTERIJERU I SMJERNICAMA ZA OBRADU PROČELJA

INSTITUT ZA POVIJEST UMJETNOSTI
ZAGREB, LIPANJ 2022.

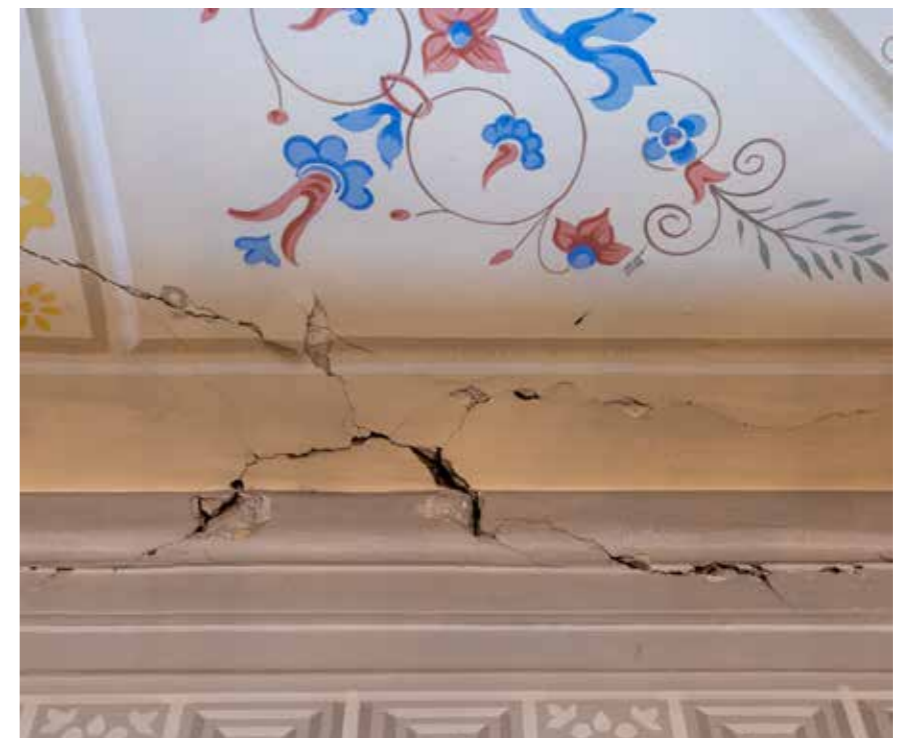
Pogled na stropnu plohu Ilirske dvorane, oštećenje zatečenog žbuknog i slikanog sloja, detalj pukotine

pukotina do plićih oštećenja žbukanog nosioca i slikanog sloja. Oštećenja je potrebno pažljivo dokumentirati i predvidjeti njihovu stručnu sanaciju i obnovu. U sklopu projekta obnove valjalo bi prostoriju opremiti adekvatnim namještajem usklađenim s oblikovanjem interijera.

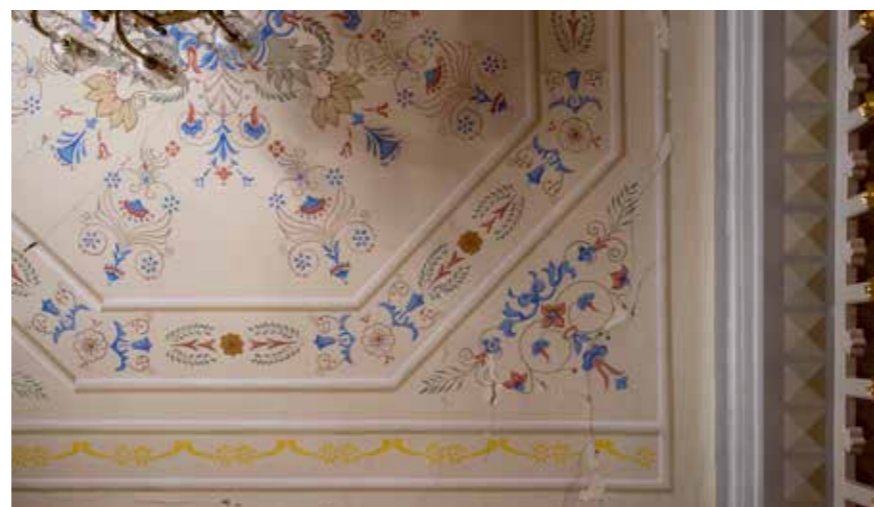
Pogled na stropnu plohu Ilirske dvorane, oštećenje slikanog sloja

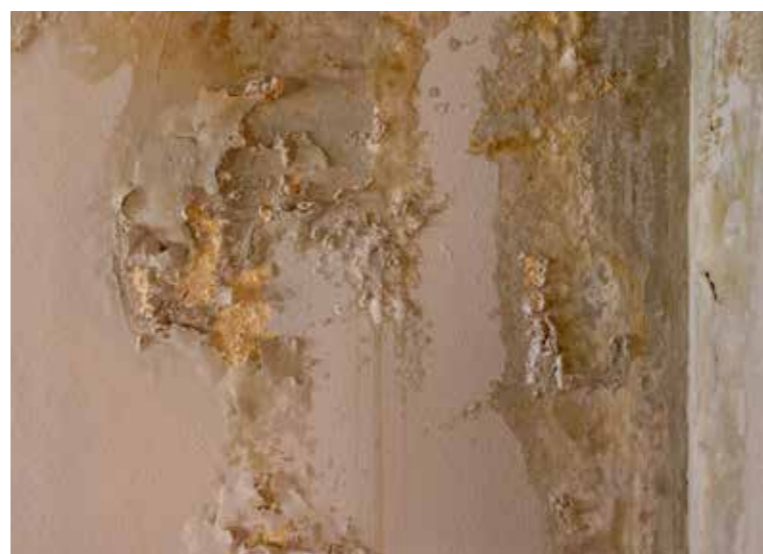
Pogled na južni zid galerije Ilirske dvorane, oštećenje zatečenog žbukanog i slikanog sloja, detalj

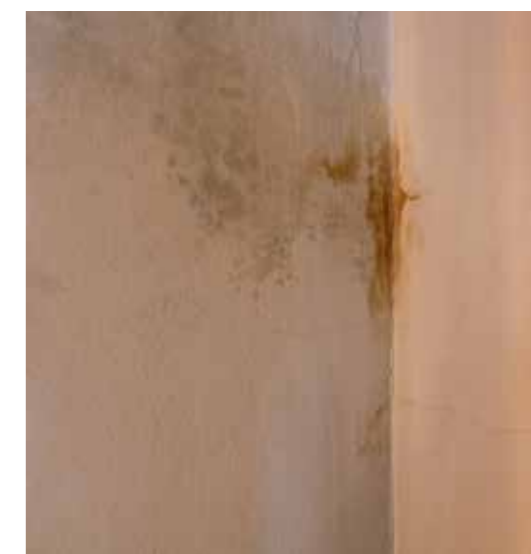
Pogled na južni zid galerije Ilirske dvorane, oštećenje zatečenog žbukanog i slikanog sloja, detalj
