# PALAČA DRAŠKOVIĆ ili NARODNI DOM

Opatička ulica 18, Zagreb

DODATNI KONZERVATORSKO-RESTAURATORSKI ELABORAT S PRIJEDLOKOM PREZENTACIJE  
SLIKANOG SLOJA U INTERIJERU I SMJERNICAMA ZA OBRADU PROČELJA

INSTITUT ZA POVIJEST UMJETNOSTI  
ZAGREB, LIPANJ 2022.

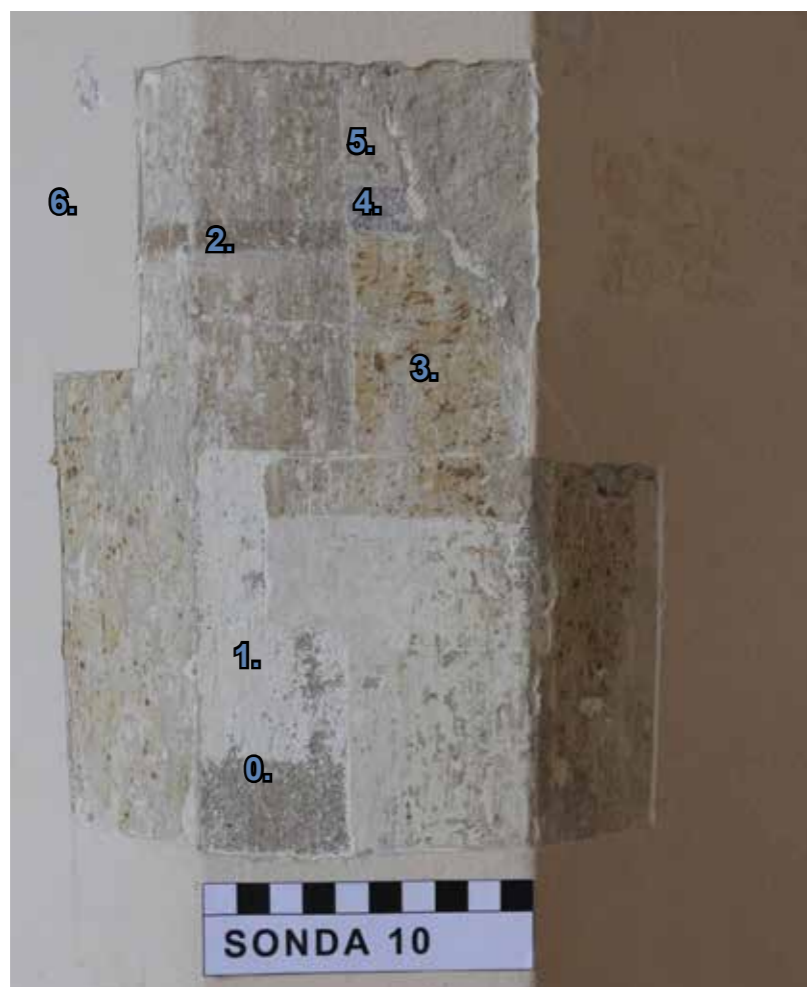
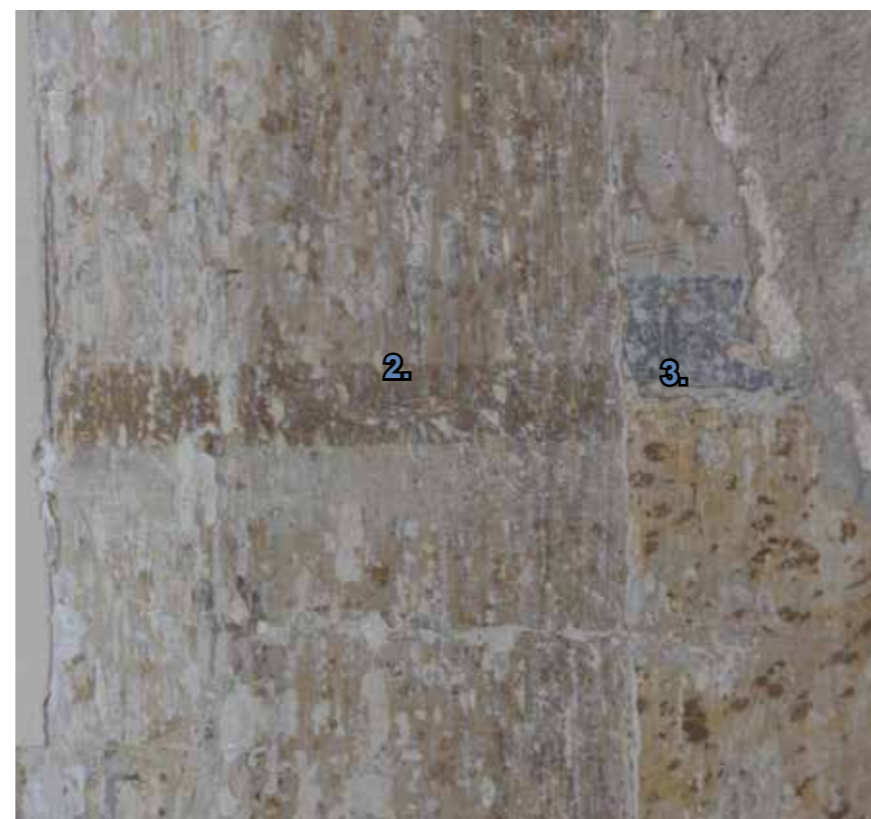
### SONDA 10

Sonda 10 otvorena je na sjeveroistočnom uglu sporednoga sjevernog stubišta na katu.

1. Bijela vapnena podloga
2. Polikromni dekorativni oslik
3. Polikromni dekorativni oslik
4. Polikromni dekorativni oslik
5. Polikromni dekorativni oslik
6. Zatečeni nalič svjetlosmeđe boje

Izvorna vapneno-pješčana žbuka punjena je kamenim agregatom riječnog podrijetla, granulacije 0 do 0,05 cm. Površina žbuke je dodatno zaglađena nanosom deblje bijele vapnene podloge. Izvorni nalič je polikromni dekorativni oslik, točkasta marmorizacija. Marmorizacija smeđeg točkastog uzorka izvedena je na podsliku svjetlosmeđe boje. U visini očišta otkrivena je dvostruka razdjelna bordura smeđe i bijele boje. Izvorni oslik zatečen je u relativno dobrom stanju na višim razinama zidne plohe, dok je na donjim plohamo očuvana podloga s tragovima marmorizacije. Prva povijesna obnova dijelom je izvedena u duhu izvornika, ali nešto krupnijim i lošije izvedenim motivom točkaste marmorizacije. Marmorizacija točkastog uzorka

smeđe boje izvedena je na podsliku žute oker boje. Zatečena je u relativno dobrom stanju s jasno vidljivim motivom imitacije mramora. Slijede oslici dekorativnog karaktera u formi marmorizacije, koji ponavljaju izvorni nalič i nalič prve povijesne obnove s razlikom u koloritu. Zatečeni nalič svjetlosmeđe boje izveden je na debljem sloju bijele glet mase.

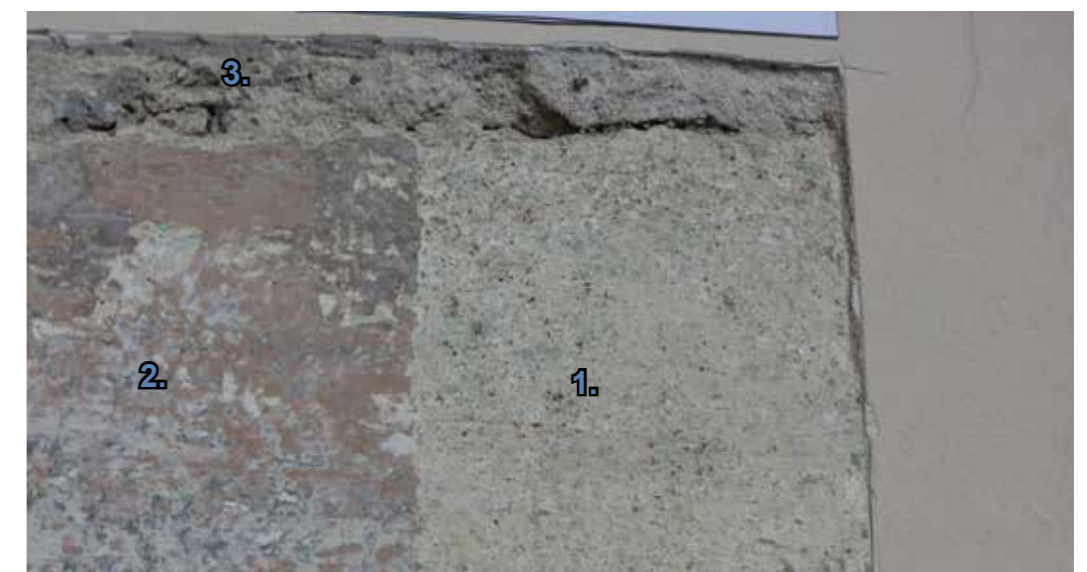
0. Izvorna završna vapneno-pješčana žbuka
1. Izvorni polikromni dekorativni oslik (marmorizacija)
2. Polikromni dekorativni oslik (marmorizacija)
3. Vapneno-cementna žbuka
4. Zatečeni dvo-bojni nalič

Sonda 13 otvorena je na profiliranom razdjelnom vijencu istočnog zida stubišta između prizemlja i kata. Njome je obuhvaćen razdjelni vijenac i ravne zidne plohe neposredno iznad i ispod. Razdjelni vijenac izveden je od izvorne vapneno-pješčane žbuke. Završna žbuka punjena je agregatom riječnog podrijetla, granulacije 0 do 0,2 cm. Žbuka je fine završne obrade. Izvorni polikromni dekorativni oslik točkastog motiva izveden je na sloju bijele vapnene podloge i podsliku svjetložute boje. Marmorizacija se sastoji od zelenih i smeđih točkastih motiva, a pronađena je na svim ispitanim ploham u sondi. Zatečena je u relativno dobrom stanju čitljivog motiva, ali stanjenoga površinskog slikanog

sloja, koji je najvjerojatnije dijelom uklonjen u prvoj povijesnoj obnovi, u kojoj je izveden polikromni dekorativni nalič smeđih i crvenih tonova, čiji motiv nije razjašnjen. Vjerojatno se radilo o jednostavnom polikromnom naliču s bordurama.

Zatečeni nalič je dvo-bojni, svjetlonarančaste i bijele boje, a izveden je na debljem sloju bijele glet mase.

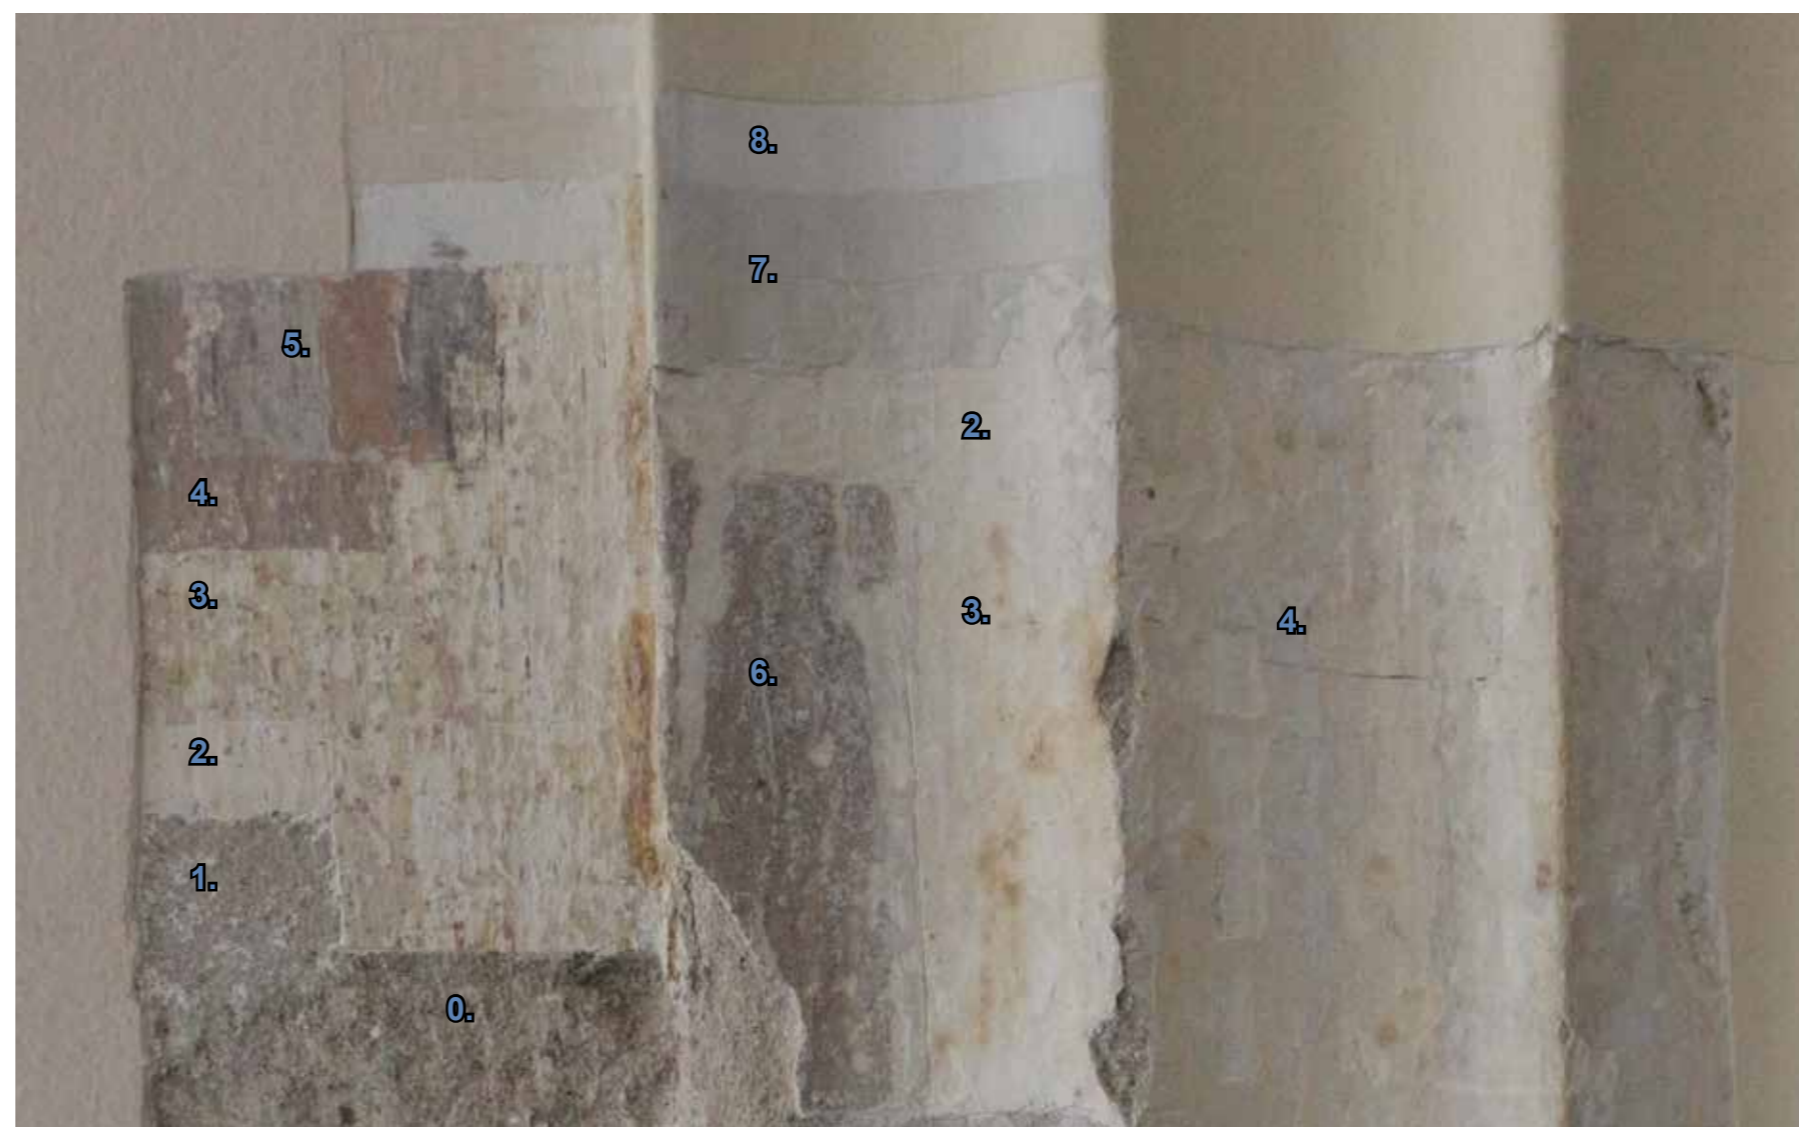
Sonda 14 otvorena je na pilastru sjevernog zida ulaznog predvorja prizemlja. Sondom je obuhvaćeno tijelo pilastra i ravna zidna ploha neposredno pokraj.

lacije 0 do 0,5 cm, a završna žbuka istoga sastava sadrži sitniji riječni pijesak, granulacije 0 do 0,1 cm. Površina je dodatno zaglađena nanosom vapnenog bjelila. Izvorni dekorativni oslik na ravnoj zidnoj plohi izveden je marmorizacijom točkastog uzorka crvenih i smeđih tonova na svjetložutom podsliku, dok je tijelo pilastra u istom sloju najvjerojatnije izvedeno monokromno svjetlosmeđom bojom tankog nanosa i lazurnog karaktera. Izvorni oslik zatečen je u izrazito lošem stanju s oštećenjima slikanog sloja i žbuknog nosioca. Degradiran je nanosima naliča recentnijih obnova.

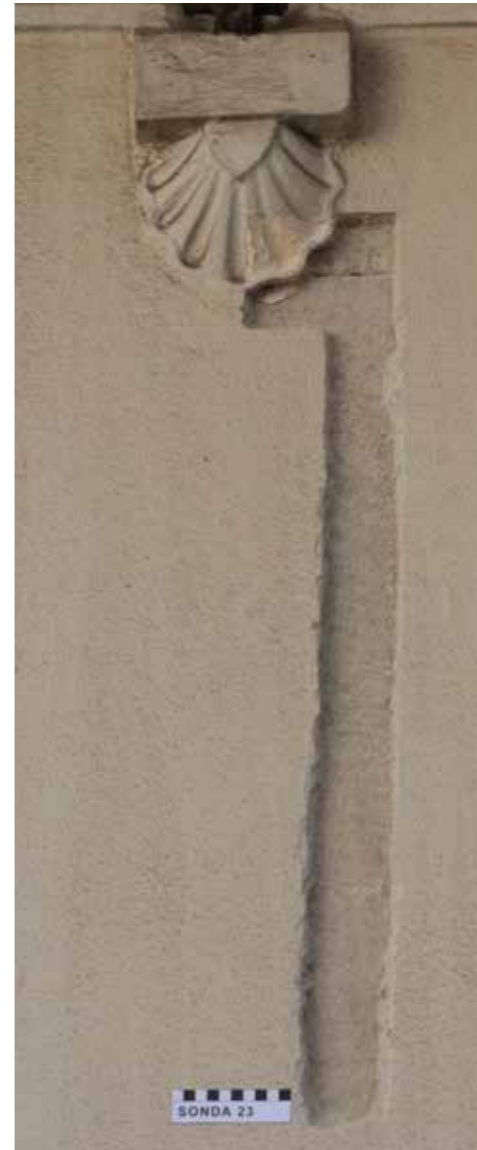
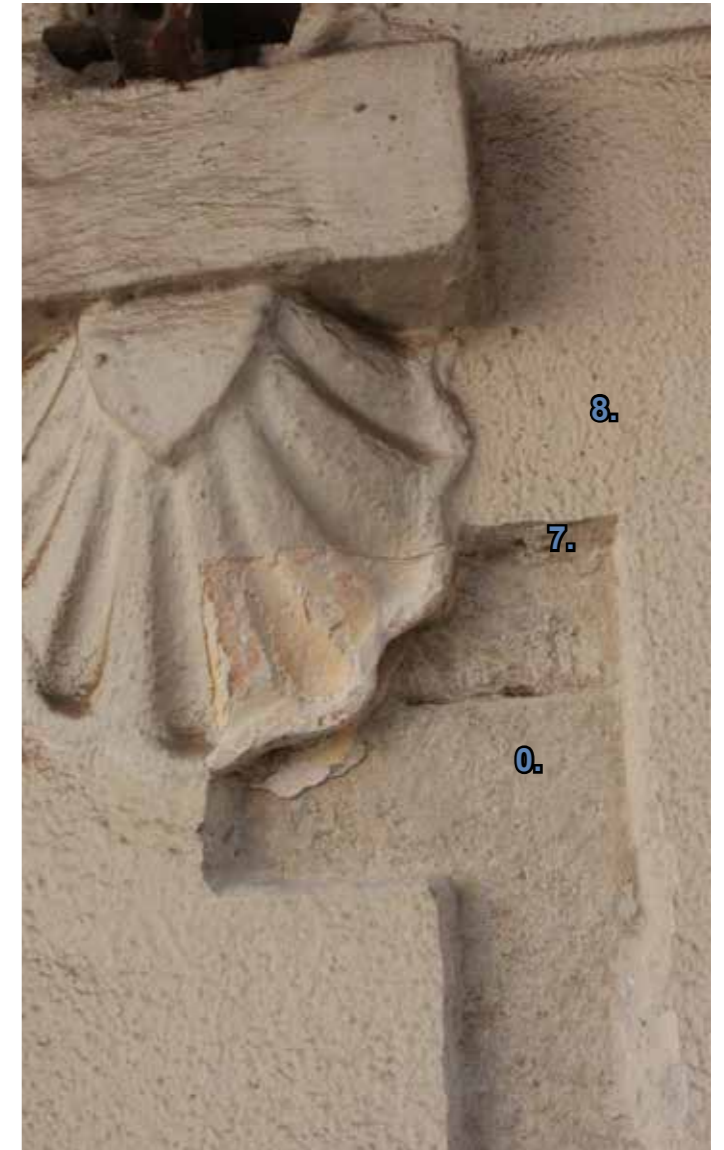
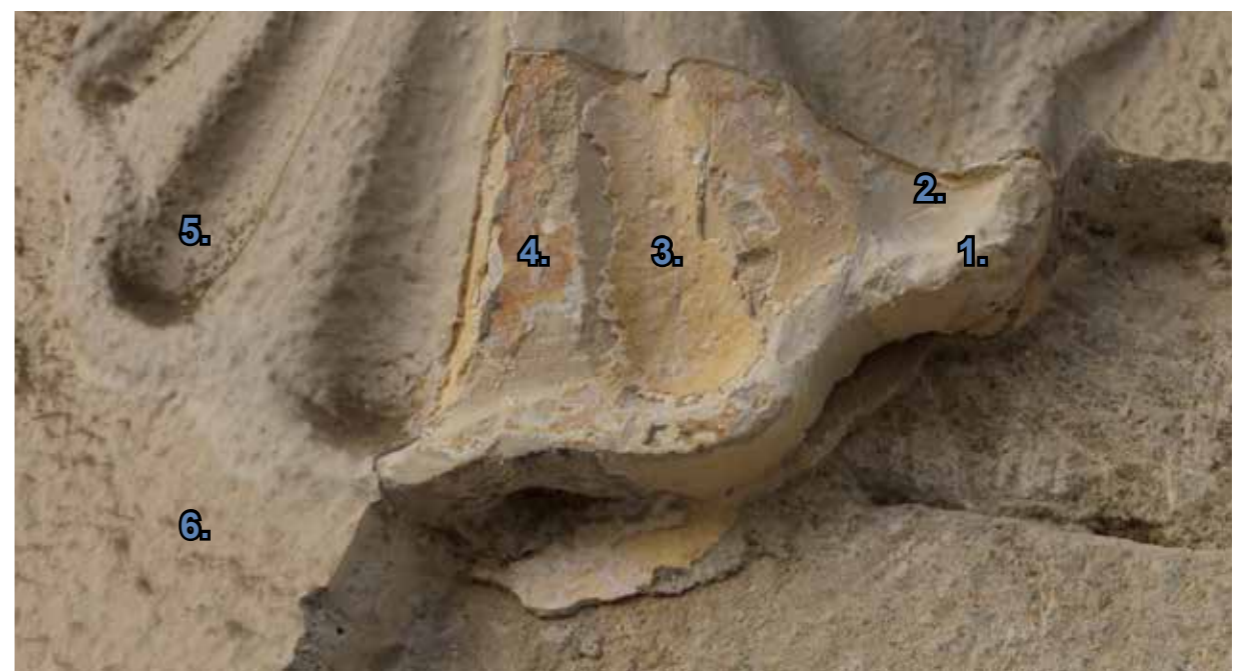
### SONDA 23

Izvornom oblikovanju zone prizemlja pripadaju kameni klesani blokovi većih dimenzija, dekorativni element u formi školjke i nalič svjetlosmeđe boje zagasitog tona. Ravna zidna ploha zaključena je klesancima štokane površinske obrade. Elementi su međusobno odvojeni tankom fugom; zatečeni su u dobrom stanju, očuvane površine bez vidljivih strukturalnih oštećenja. Dekorativni element lijevan je najvjerojatnije u štukomasi svijetlog tona. Čvrste je strukture, a oštećenja su u najvećoj mjeri prisutna na rubnim konturnim dijelovima. Izvorni nalič vapnenog sastava i tankog lazurnog nanosa pronađen je na oba ispitana elementa.

Na dekorativnom elementu pronađeni su naliči nekoliko povijesnih obnova koji uzrokuju promje-

ne u kromatskim karakteristikama ličenog sloja. Nalič prve obnove vapnenog je sastava svjetlonarančaste oker boje izveden na sloju bijele vapnene podloge. Zatečen je fragmentarno u lošem stanju. Slijedni nalič svjetloružičaste oker boje, koji pripada drugoj obnovi. Zatečemo ga u manjim tragovima, kromatski neujednačenog tona. Na spoju elementa s klesancima pronađen je fragment naliča tamnosmeđe boje. Površinski sadrži prljavštinu te je degradiran djelovanjem atmosferilija.

U posljednjoj povijesnoj obnovi izveden je tanki sloj završne vapneno-cementne žbuke, punjene sitnim kamenim agregatom, granulacije 0 do 0,05 cm, fine završne obrade. Zatečeni nalič svjetlosmeđe boje najvjerojatnije je akrilnog sastava paronepropusnog karaktera.

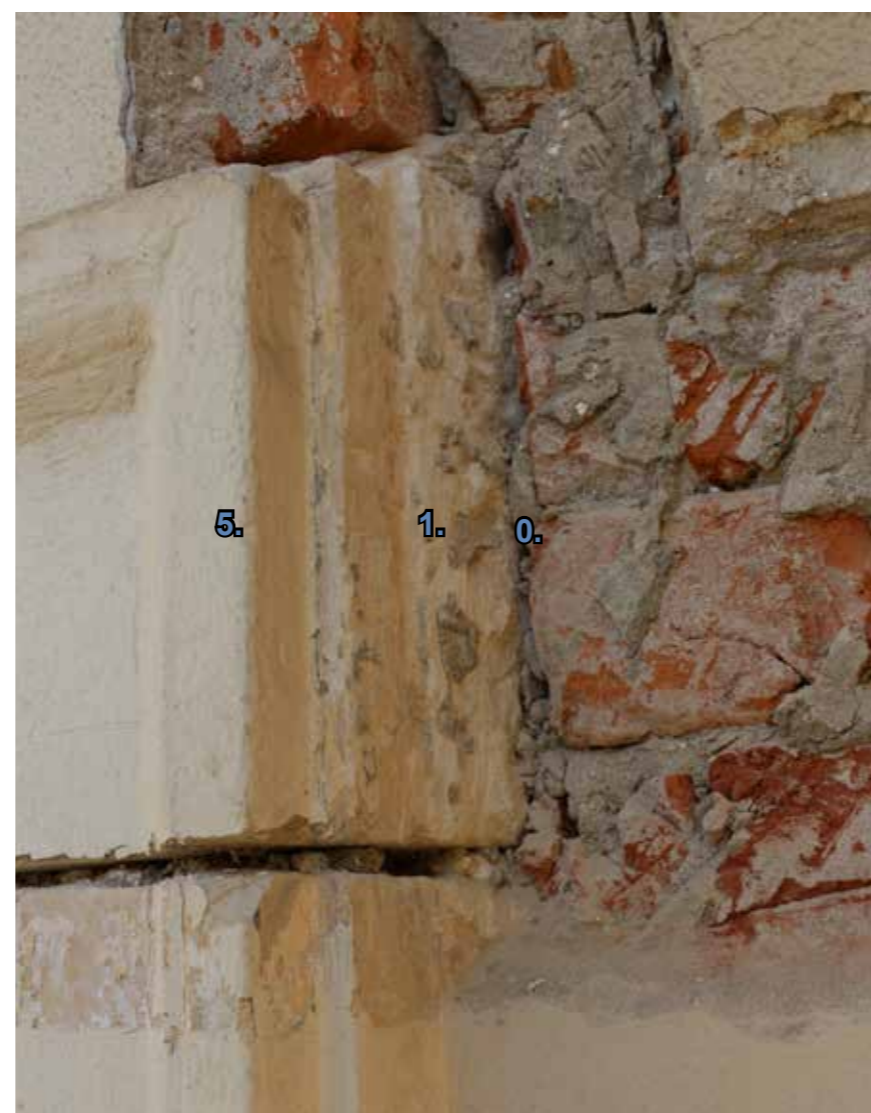
#### SONDA 24

Sonda 24 otvorena je na sjevernom uglu okvira prozora druge osi zapadnog pročelja u razini prvog kata. Njome je obuhvaćen lijevani dekorativni element okvira prozora i ravna zidna ploha neposredno iznad i pokraj.

Profilirani prozorski okvir izveden je od kamenih elemenata spojenih vapneno-pješčanom žbukom, koji su zatečeni u izrazito dobrom stanju bez većih oštećenja. Ravna zidna ploha nadprozornika izvedena je u opečnoj građi s podložnom vapneno-pješčanom žbukom punjenom kamenim agregatom riječnog podrijetla, granulacije 0 do 1 cm,

s udjelom čestica ugljena i komadima zgrušanog vapna. Izvorna završna žbuka toplog tona, grube zrnate površinske obrade, punjena je riječnim pijeskom i lomljencem, granulacije 0 do 0,3 cm. Izvorni žbukani slojevi zatečeni su u relativno dobrom stanju mjestimično trusne strukture. Pripadajući izvorni nalič svjetlosmeđe boje, hladnog tona i vapnenog sastava, pronađen je na kamenom elementu okvira prozora, dok na ravnim zidnim plohamo izostaje, degradiran žbukanim slojevima posljednje povijesne obnove. Stratigrafija povijesnih naliča ovom sondom nije prikazana.

Završna vapneno-cementna žbuka punjena je sitnim agregatom granulacije 0 do 0,05 cm, fine završne obrade. Zatečeni nalič svjetlosmeđe oker boje najvjerojatnije je akrilnog sastava.

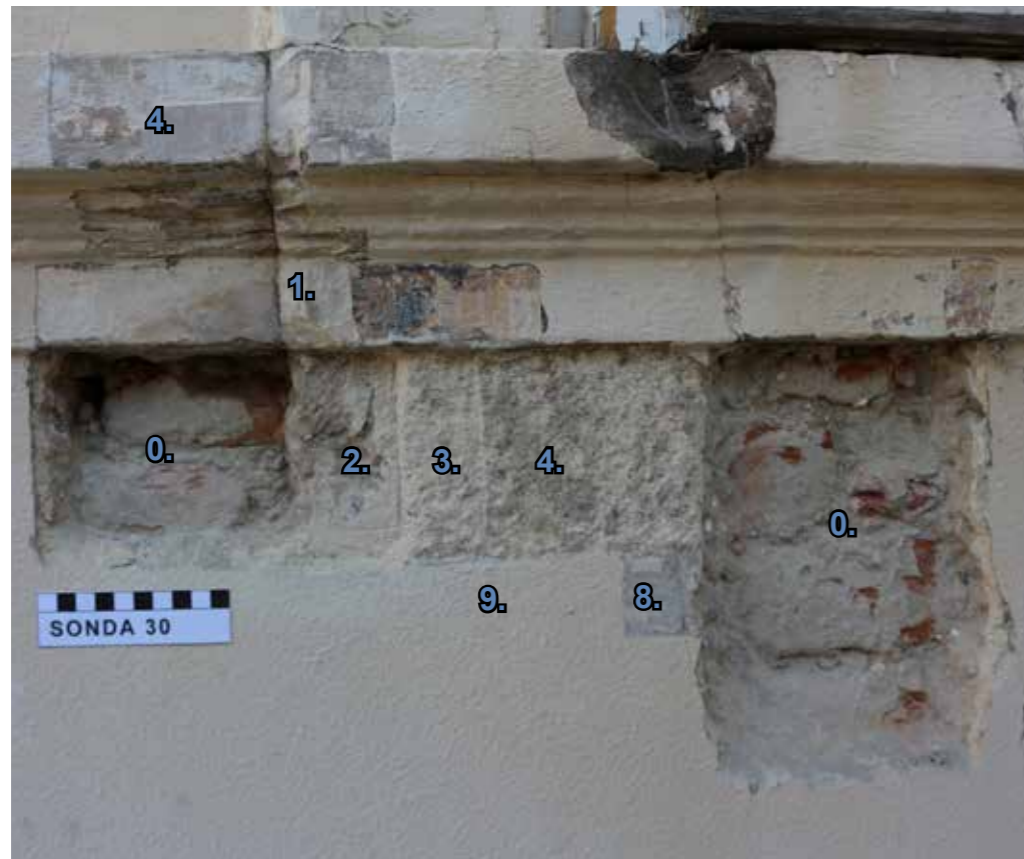
Na izvornoj opečnoj građi ugrađeni izvorni kameni elementi formiraju prozorsku klupčicu i razdjelnu profilaciju koja kontinuiru u istoj horizontalnoj osi. Kamen mekše strukture svijetlog tona zatečen je u dobrom stanju s manjim površinskim oštećenjima istaknutih dijelova. Ravna zidna ploha završena je vapneno-pješčanom žbukom izvedenom u dva sloja. Podložna žbuka slična vezivnoj, punjena je kamenim agregatom riječnog podrijetla, granulacije 0 do 1 cm, s udjelom mljevenog ugljena, debljine 2 do 2,5 cm. Završna žbuka toplog žučkastog tona i grube zrnate površinske obrade punjena je riječnim pijeskom i lomljencem, granulacije 0 do 0,3 cm. Žbukani slojevi zatečeni su u lošem stanju, trusne strukture i oslabljene adhezije s obzirom na nosilac i međusobno. Izvorni nalič vapnenog sastava, svjetlosmeđe boje zagasitog tona, izveden je tankim lazurnim nanosom izravno na kamenom i žbukanom nosiocu. Zatečen je u lošem stanju, praškaste strukture s vidljivom površinskom prljavštinom.

Na makrosnimci detalja sonde prikazana je stratigrafija naliča nekoliko povijesnih obnova, kojima dolazi do promjena u kromatskim karakteristikama ličenog sloja. Stariji naliči vapnenog sastava pokazuju veću kromatsku promjenu, dok lošije očuvani naliči posljednjih obnova kromatski donekle ponavljaju izvornik, s manjim razlikama u tonu i intenzitetu smeđe boje.

U posljednjoj povijesnoj obnovi izveden je tanki sloj završne vapneno-cementne žbuke, punjene sitnim kamenim agregatom, granulacije 0 do 0,05 cm, fine završne obrade. Zatečeni nalič svjetlosmeđe oker boje najvjerojatnije je akrilnog sastava paronepropusnog karaktera.

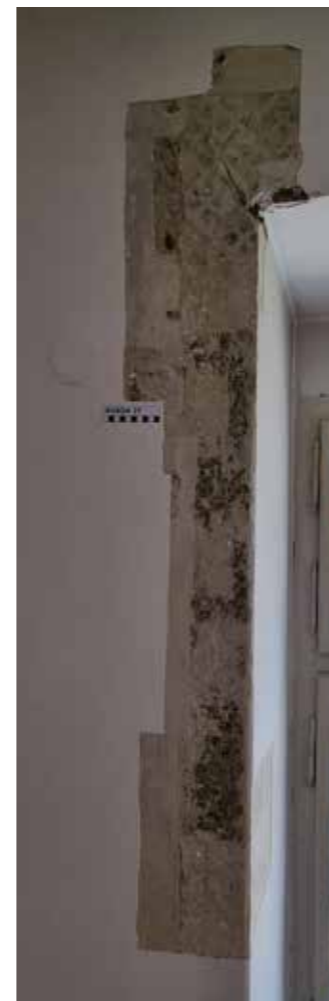
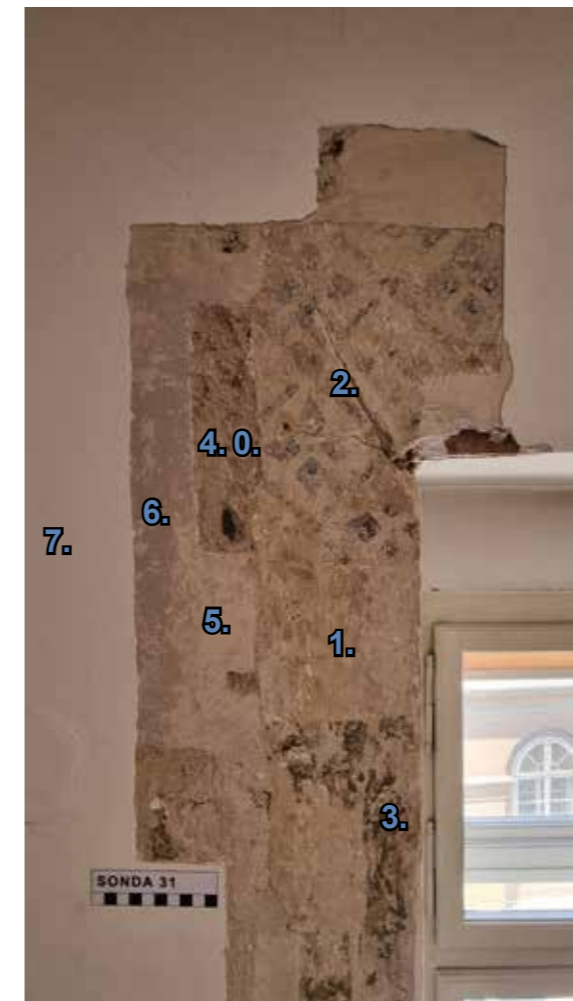
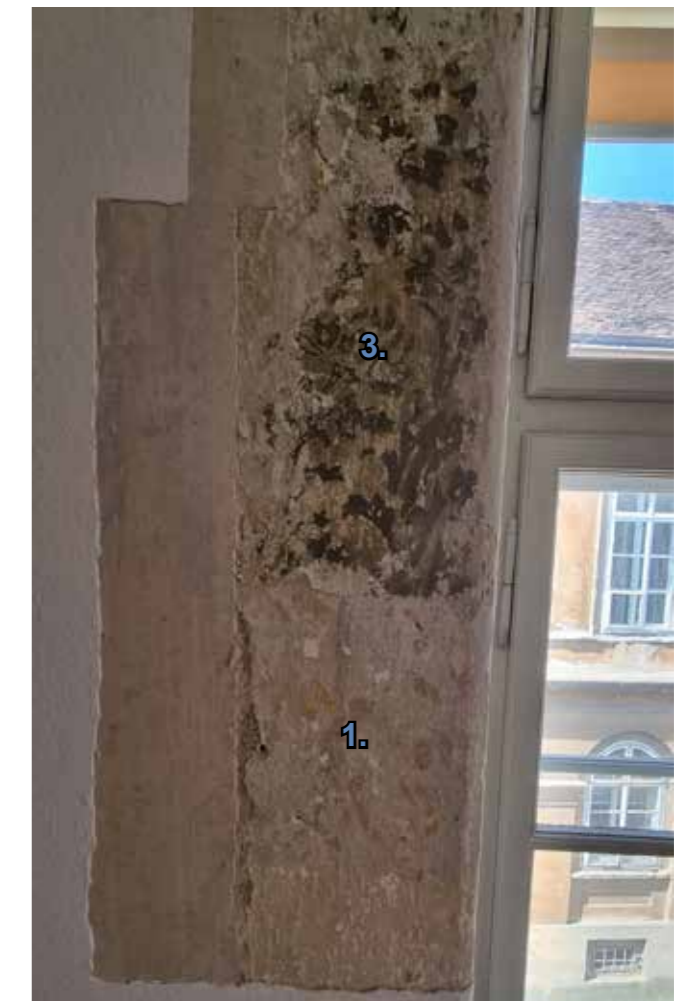
### SONDA 31

Sonda 31 otvorena je na zapadnom zidu krajnje zapadne prostorije južnog krila na prvom katu. Njome je obuhvaćena ravna zidna ploha i lijevi dio niše prozora.

Izvorna završna žbuka punjena je kamenim agregatom riječnog podrijetla, granulacije 0 do 0,1 cm. Površina žbuke dodatno je zaglađena nanosom bijele vapnene podloge. Izvorni polikromni dekorativni oslik vapnenog je sastava. Unutar prozorske niše pronađen je podslik svjetlosive boje hladnijeg tona s dvostrukim bordurama koje prate svijetli otvor. Na ravnim zidnim ploham pronađen je podslik iste

boje nešto toplijeg tona sa šablonski izvedenim ponavljajućim cvjetnim motivom žute boje. Na toj je poziciji izvorni oslik zatečen u dosta lošem stanju; površina je oštećena i motiv nije posve razjašnjen.

U prvoj povijesnoj obnovi izveden je polikromni dekorativni oslik, koji kompozicijom i koloritom ne prati izvorni oslik. Na podsluku svjetlosmeđe boje šablonski je izveden

ponavljajući geometrijski motiv svjetloplave i tamnoplave boje. Zatečen je u lošem stanju, oštećenog slikanog sloja, ali čitljivog motiva.

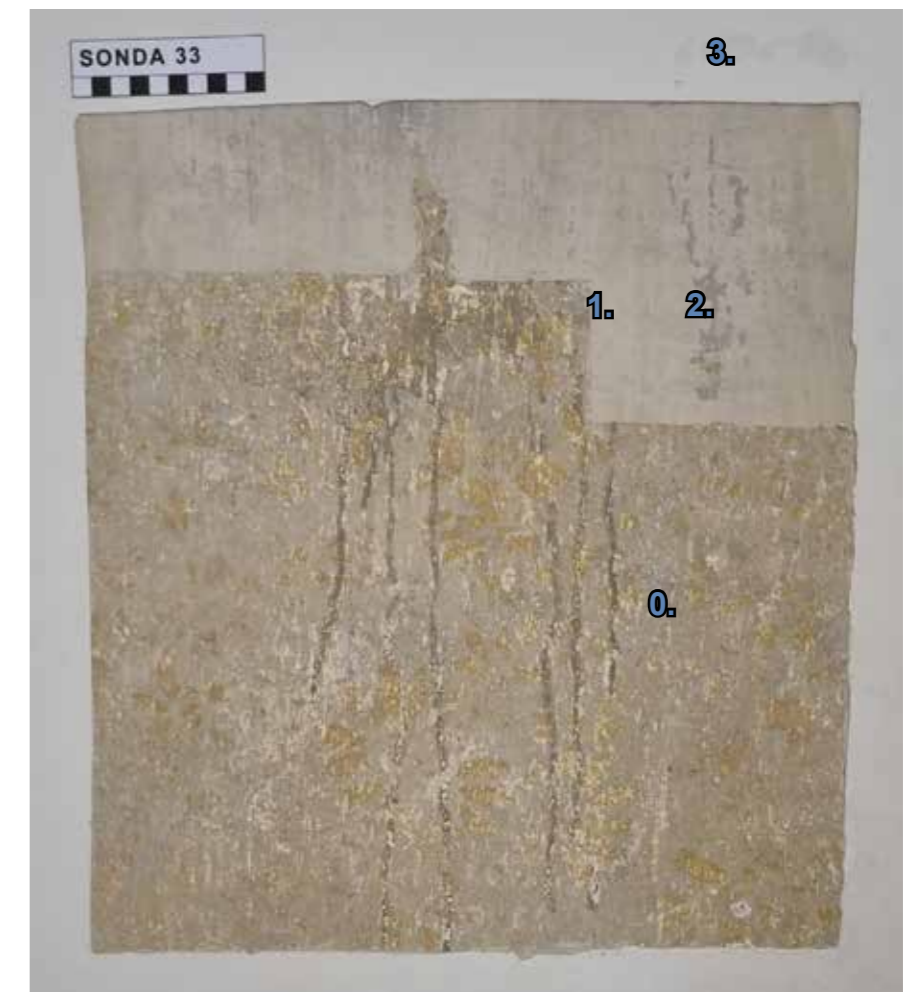
### SONDA 33

Sonda 33 otvorena je na zapadnom zidu krajnje zapadne prostorije južnog krila na prvom katu. U sondi je prikazan izvorni polikromni dekorativni oslik izveden u vapnenoj tehnici. Na podsliku sive boje toplijeg tona šablonama je izveden cvjetni motiv žute boje. Zatečen je u dobrom stanju, očuvanog i čitljivog motiva. Površinski sadrži prljavštinu i nečistoće nastale nanošenjem naknadnih ličenih slojeva. U središnjem dijelu sonde vidljivo je oštećenje od boje nepoznatog sastava; moguće je da se radi o tinti. Oslík se može rekonstruirati ili restituirati nakon uklanjanja naknadnih povijesnih naliča kako bi se utvrdila cjelovita likovna kompozicija sa svim detaljima. U recentnijoj obnovi zidna ploha sanirana je slojem glet mase svjetložutog obojenja s pripadajućim monokromnim naličem sive boje, dok je u posljednjoj obnovi izveden zatečeni nalič bijele boje.

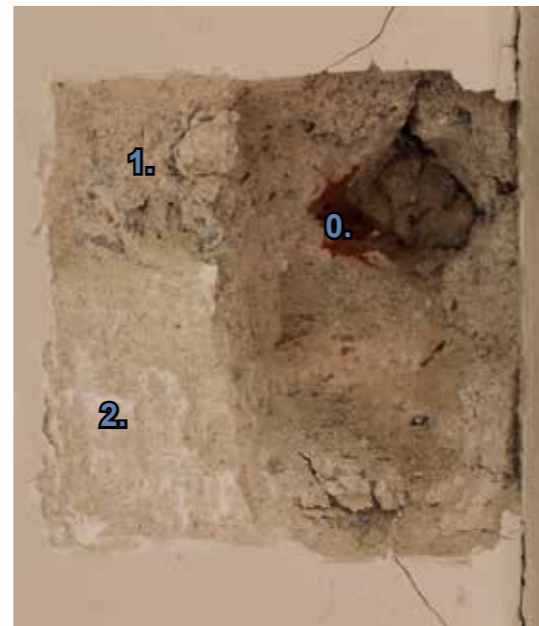
### SONDA 44

Sonda 44 otvorena je na sjevernom zidu istočnog salona kata. Dodatak sonde otvoren je na istočnom zidu iste prostorije.

Na izvornoj opečnoj građi pronađeni su žbukani i ličeni slojevi posljednje povijesne obnove. Vapneno-cementna žbuka posljednje povijesne obnove izvedena je u dva sloja. Sloj podložne žbuke punjen je miješanim kamenim agregatom, granulacije 0 do 0,5 cm i debljine nanosa 3 cm. Završni sloj žbuke punjen je agregatom riječnog podrijetla, granulacije 0 do 0,2 cm, debljine nanosa 0,5 cm. Zatečeni nalič je bijele boje.

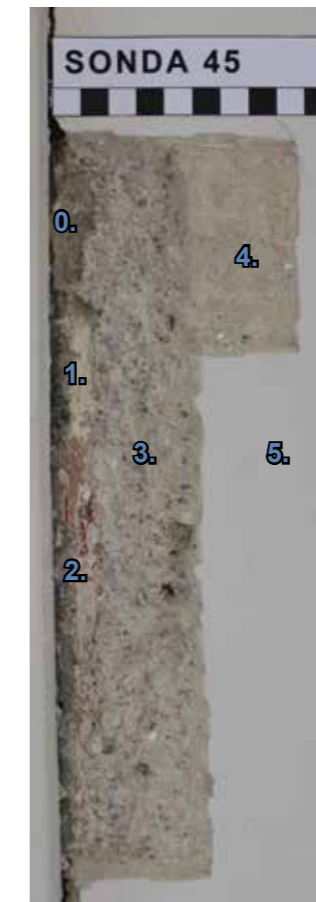
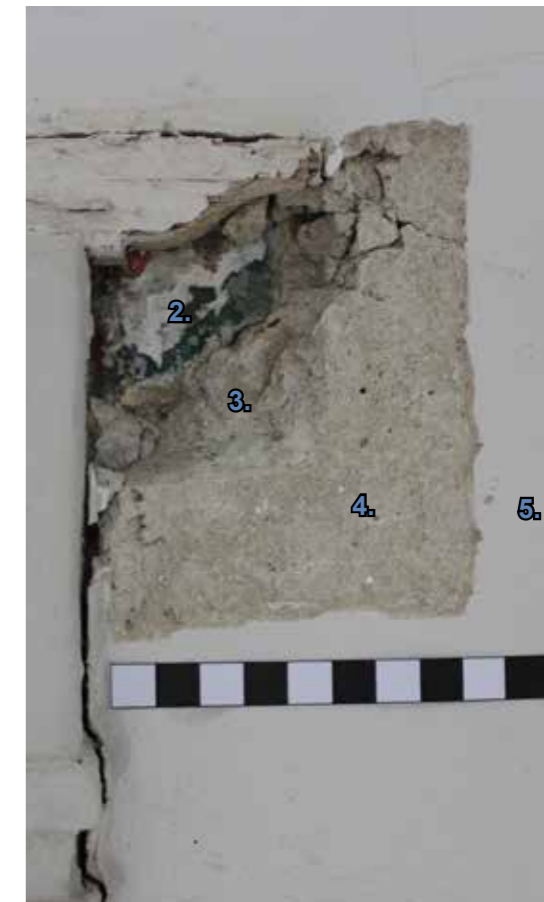
### SONDA 45

Vapneno-cementna žbuka posljednje povijesne obnove izvedena je u dva sloja. Sloj podložne žbuke punjen je miješanim kamenim agregatom, granulacije 0 do 0,5 cm.

Završni sloj žbuke punjen je agregatom riječnog podrijetla, granulacije 0 do 0,2 cm i debljine nanosa 0,5 cm. Zatečeni nalič je bijele boje.
