# PALAČA DRAŠKOVIĆ ili NARODNI DOM

Opatička ulica 18, Zagreb

DODATNI KONZERVATORSKO-RESTAURATORSKI ELABORAT S PRIJEDLOKOM PREZENTACIJE  
SLIKANOG SLOJA U INTERIJERU I SMJERNICAMA ZA OBRADU PROČELJA

INSTITUT ZA POVIJEST UMJETNOSTI  
ZAGREB, LIPANJ 2022.

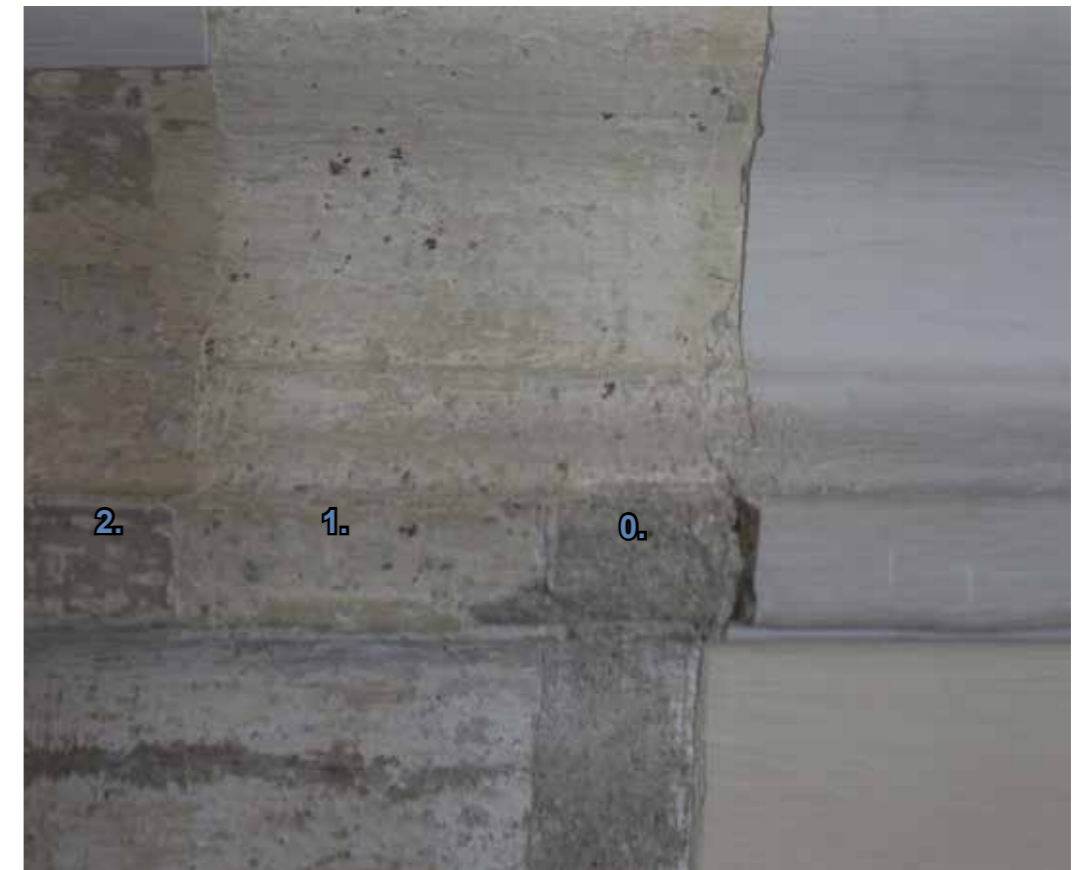
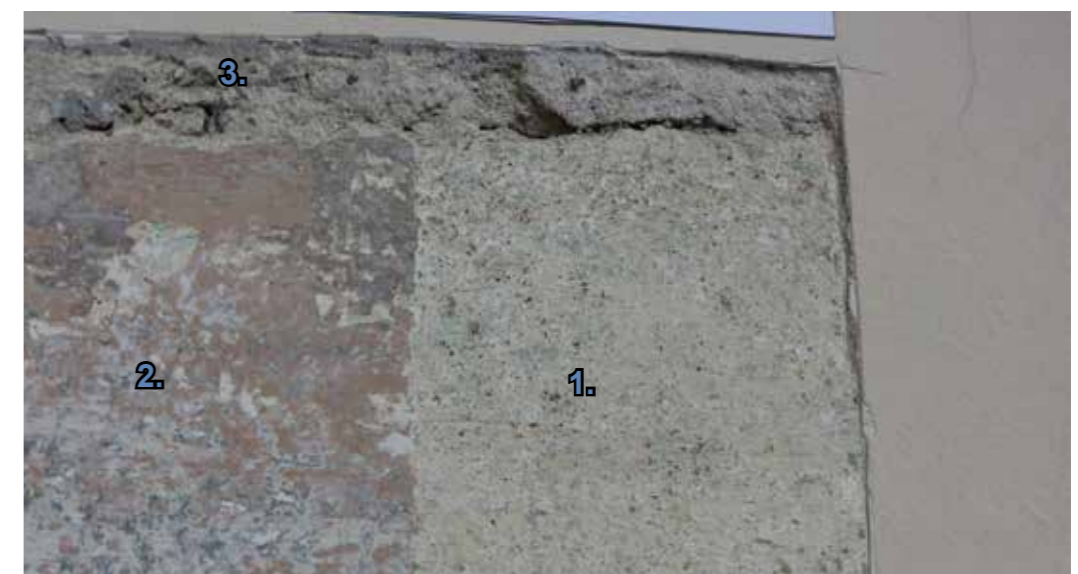
Sonda 13 otvorena je na profiliranom razdjelnom vijencu istočnog zida stubišta između prizemlja i kata. Njome je obuhvaćen razdjelni vijenac i ravne zidne plohe neposredno iznad i ispod. Razdjelni vijenac izveden je od izvorne vapneno-pješčane žbuke. Završna žbuka punjena je agregatom riječnog podrijetla, granulacije 0 do 0,2 cm. Žbuka je fine završne obrade. Izvorni polikromni dekorativni oslik točkastog motiva izveden je na sloju bijele vapnene podloge i podsliku svjetložute boje. Marmorizacija se sastoji od zelenih i smeđih točkastih motiva, a pronađena je na svim ispitanim ploham u sondi. Zatečena je u relativno dobrom stanju čitljivog motiva, ali stanjenoga površinskog slikanog

sloja, koji je najvjerojatnije dijelom uklonjen u prvoj povijesnoj obnovi, u kojoj je izveden polikromni dekorativni nalič smeđih i crvenih tonova, čiji motiv nije razjašnjen. Vjerojatno se radilo o jednostavnom polikromnom naliču s bordurama.

Zatečeni nalič je dvo-bojni, svjetlonarančaste i bijele boje, a izveden je na debljem sloju bijele glet mase.

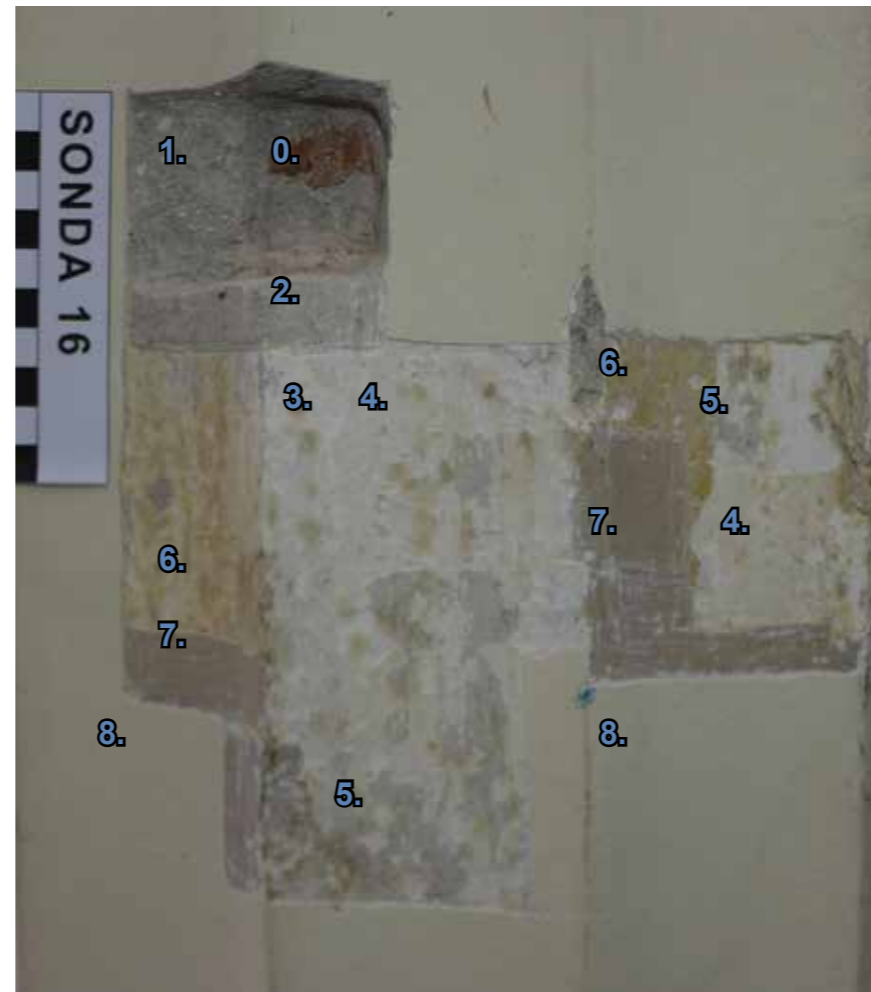
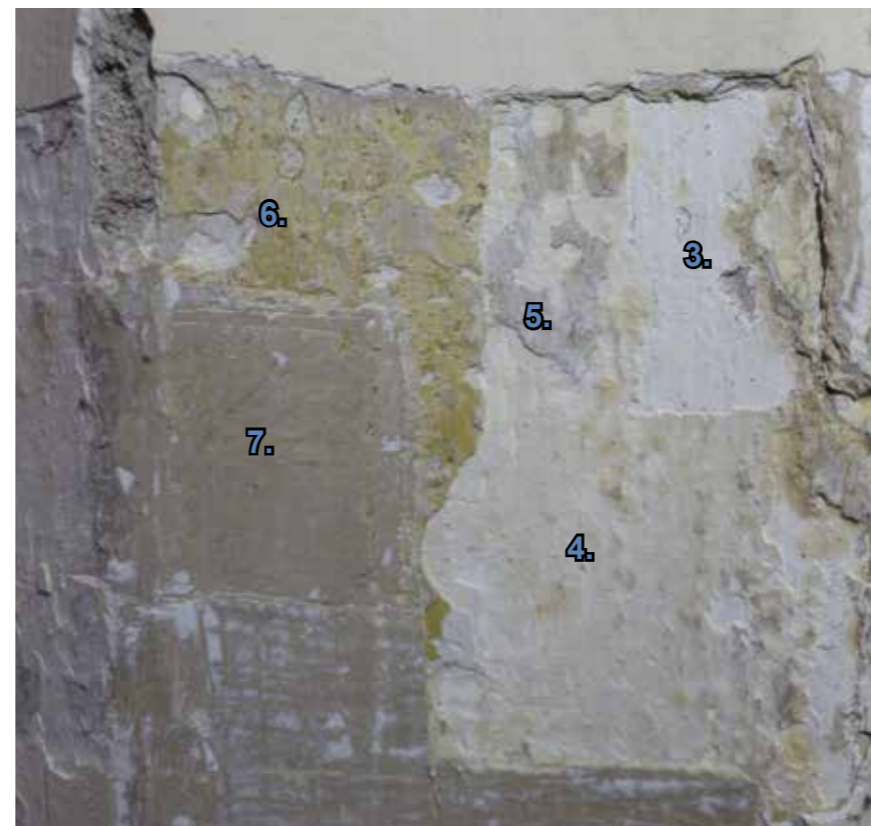
## SONDA 16

Nalič prve obnove zatečen je u manjim tragovima. Na podlozi svjetlosive boje toplijeg tona vidljivi su tragovi tamnijega obojenja koji sugeriraju mogući dekorativni karakter u vidu marmorizacije. Izrazito je loše očuvan, što je provjereno na više pozicija probnim sondama pa njegova rekonstrukcija nije izgledna.

Kronološki sljedeći nalič debljega je nanosa, najvjerojatnije uljnog sastava. Na podlozi tamnožute boje hladnijeg i

intenzivnog tona vidljivi su tragovi tamnijeg smeđeg i sivog obojenja koji upućuju na ponavljanje dekorativnog oslika marmorizacije prethodne obnove s razlikom u kromatskim karakteristikama.

Slijedi smeđi nalič pastelnoga tona koji pripada dvobojnom naliču cjelovite obnove predvorja. Debljeg je nanosa i moguće uljnog ili akrilnog sastava, dok posljednjoj obnovi pripada zatečeni dvobojni nalič prostorije predvorja.

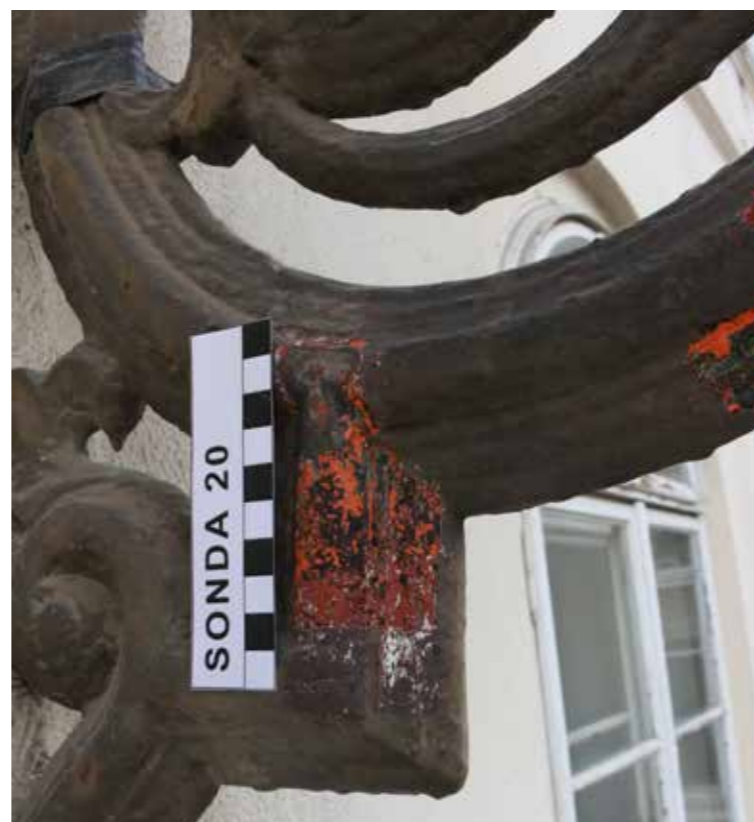
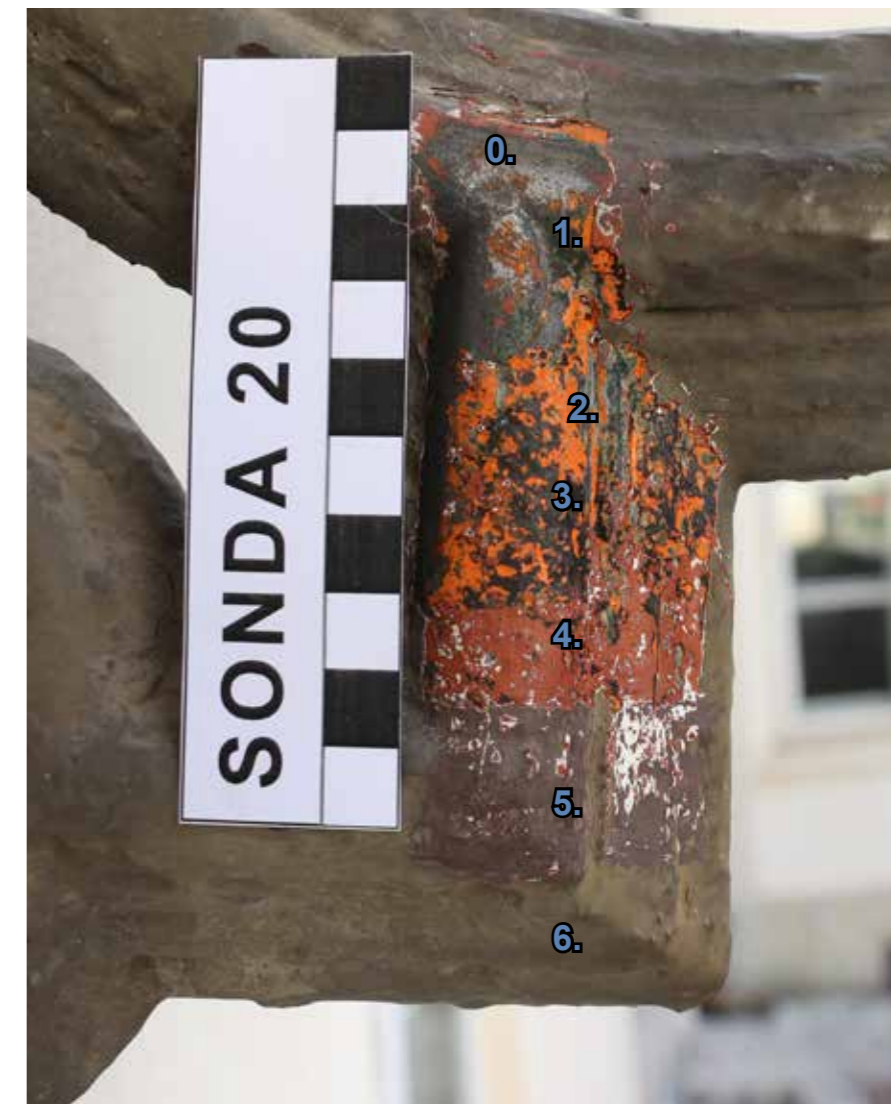
#### SONDA 20

Sonda 20 otvorena je na ukasnom metalnom nosaču rasvjete na južnom dijelu rizalita u zoni prizemlja na zapadnom pročelju.

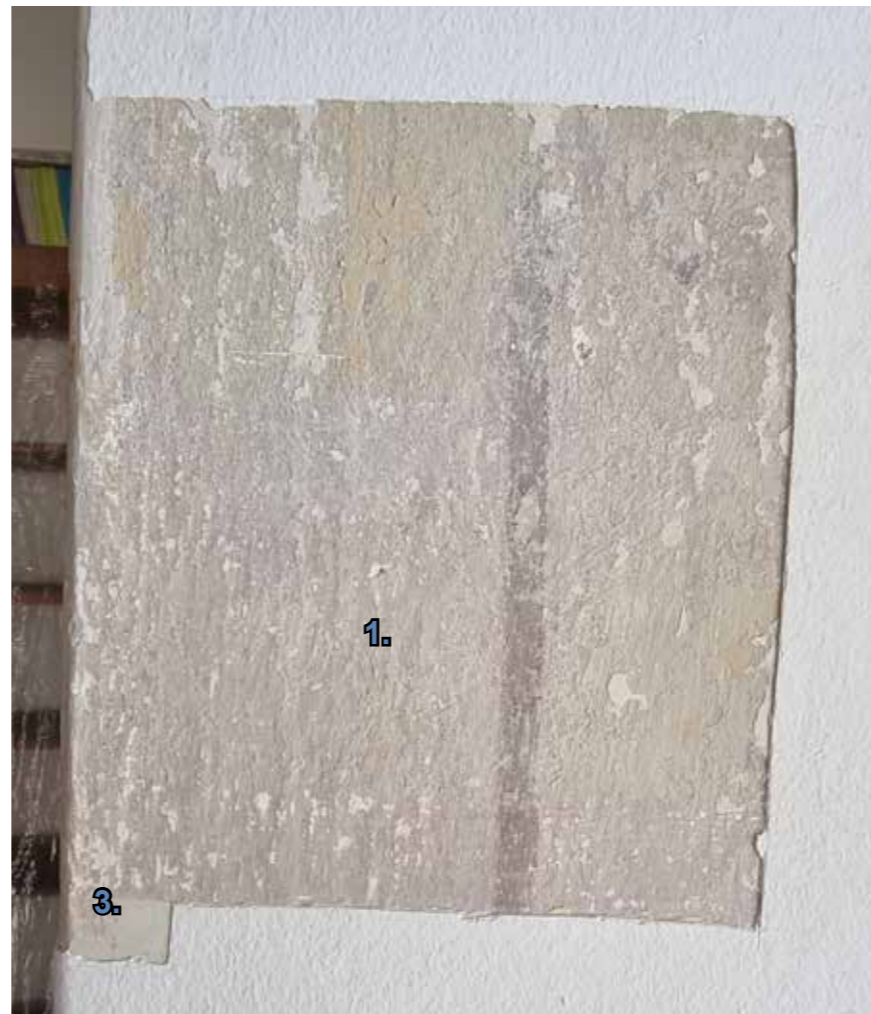
### SONDA 31

Sonda 31 otvorena je na zapadnom zidu krajnje zapadne prostorije južnog krila na prvom katu. Njome je obuhvaćena ravna zidna ploha i lijevi dio niše prozora.

Izvorna završna žbuka punjena je kamenim agregatom riječnog podrijetla, granulacije 0 do 0,1 cm. Površina žbuke dodatno je zaglađena nanosom bijele vapnene podloge. Izvorni polikromni dekorativni oslik vapnenog je sastava. Unutar prozorske niše pronađen je podslik svjetlosive boje hladnijeg tona s dvostrukim bordurama koje prate svijetli otvor. Na ravnim zidnim ploham pronađen je podslik iste

boje nešto toplijeg tona sa šablonski izvedenim ponavljajućim cvjetnim motivom žute boje. Na toj je poziciji izvorni oslik zatečen u dosta lošem stanju; površina je oštećena i motiv nije posve razjašnjen.

U prvoj povijesnoj obnovi izveden je polikromni dekorativni oslik, koji kompozicijom i koloritom ne prati izvorni oslik. Na podsluku svjetlosmeđe boje šablonski je izveden

ponavljajući geometrijski motiv svjetloplave i tamnoplave boje. Zatečen je u lošem stanju, oštećenog slikanog sloja, ali čitljivog motiva.

U drugoj povijesnoj obnovi izveden je polikromni dekorativni oslik zelenih biljnih motiva na podsluku svjetložute boje. Motiv nije potpuno istražen. Zatečen je u lošem stanju, loše adhezije s podlogom, odvaja se i trusi.
