PALAČA DRAŠKOVIĆ ili NARODNI DOM

Opatička ulica 18, Zagreb

DODATNI KONZERVATORSKO-RESTAURATORSKI ELABORAT S PRIJEDLOKOM PREZENTACIJE
SLIKANOG SLOJA U INTERIJERU I SMJERNICAMA ZA OBRADU PROČELJA

INSTITUT ZA POVIJEST UMJETNOSTI
ZAGREB, LIPANJ 2022.

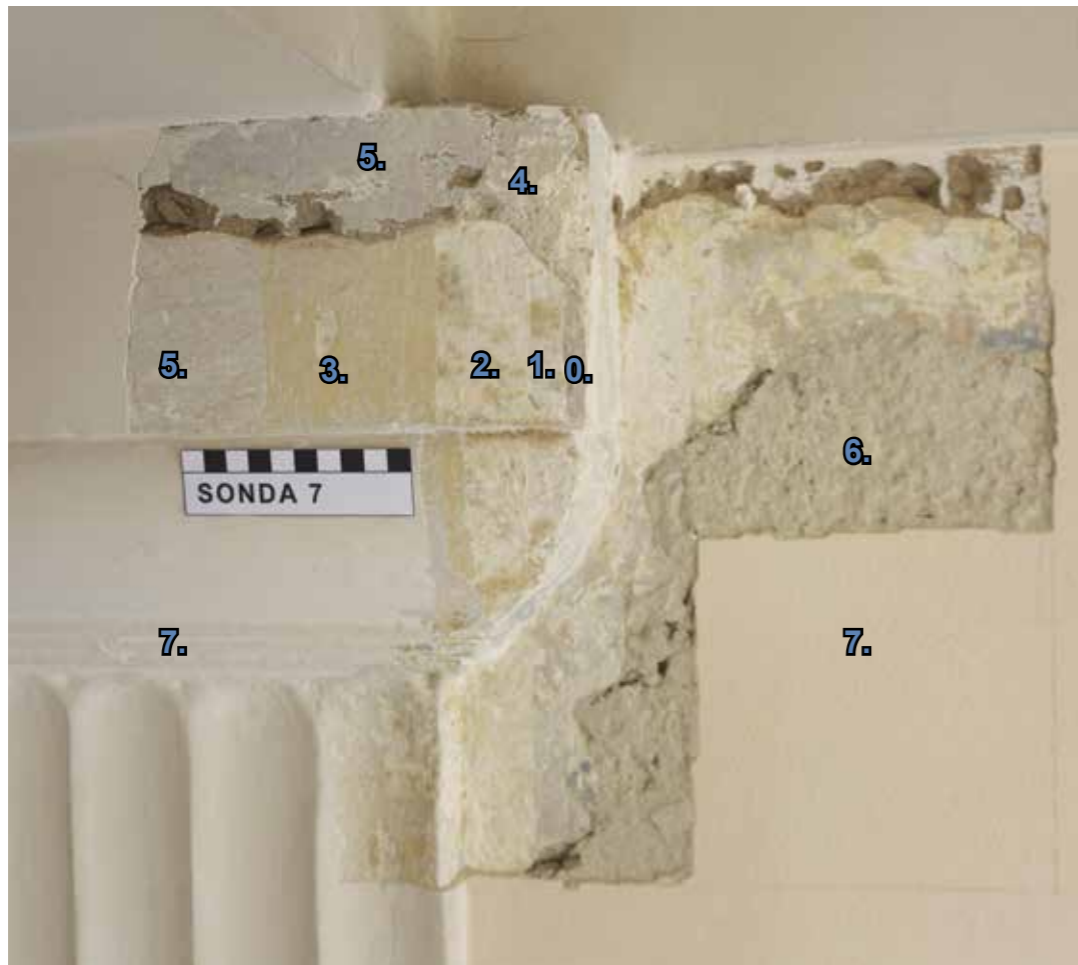
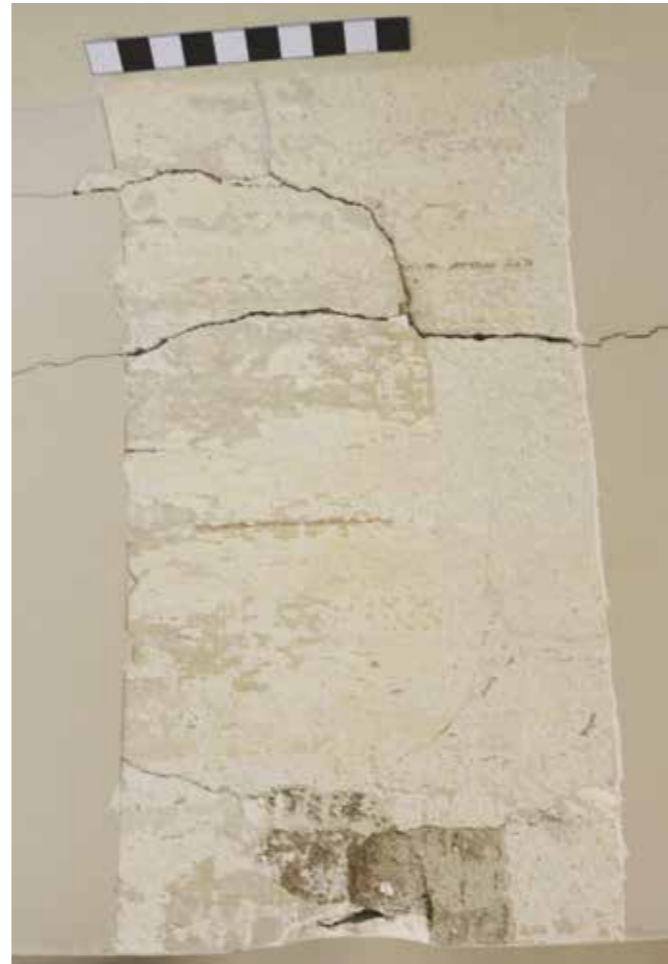
Sonda 7 otvorena je u kapitelnoj zoni pilastra južnog zida ulaznog predvorja u prizemlju. Obuhvaća kapitel, tijelo pilastra i ravnu zidnu plohu neposredno pokraj.

Pilastar pripada izvornom oblikovanju prostorije, a izveden je u žbuci vapneno-pješčanog sastava sivog tona. Zidna ploha zaključena je finom završnom žbukom, punjenom sitnim riječnim pijeskom granulacije 0 do 0,1 cm. Površina pilastra dodatno je zaglađena debljim nanosom vapnenog

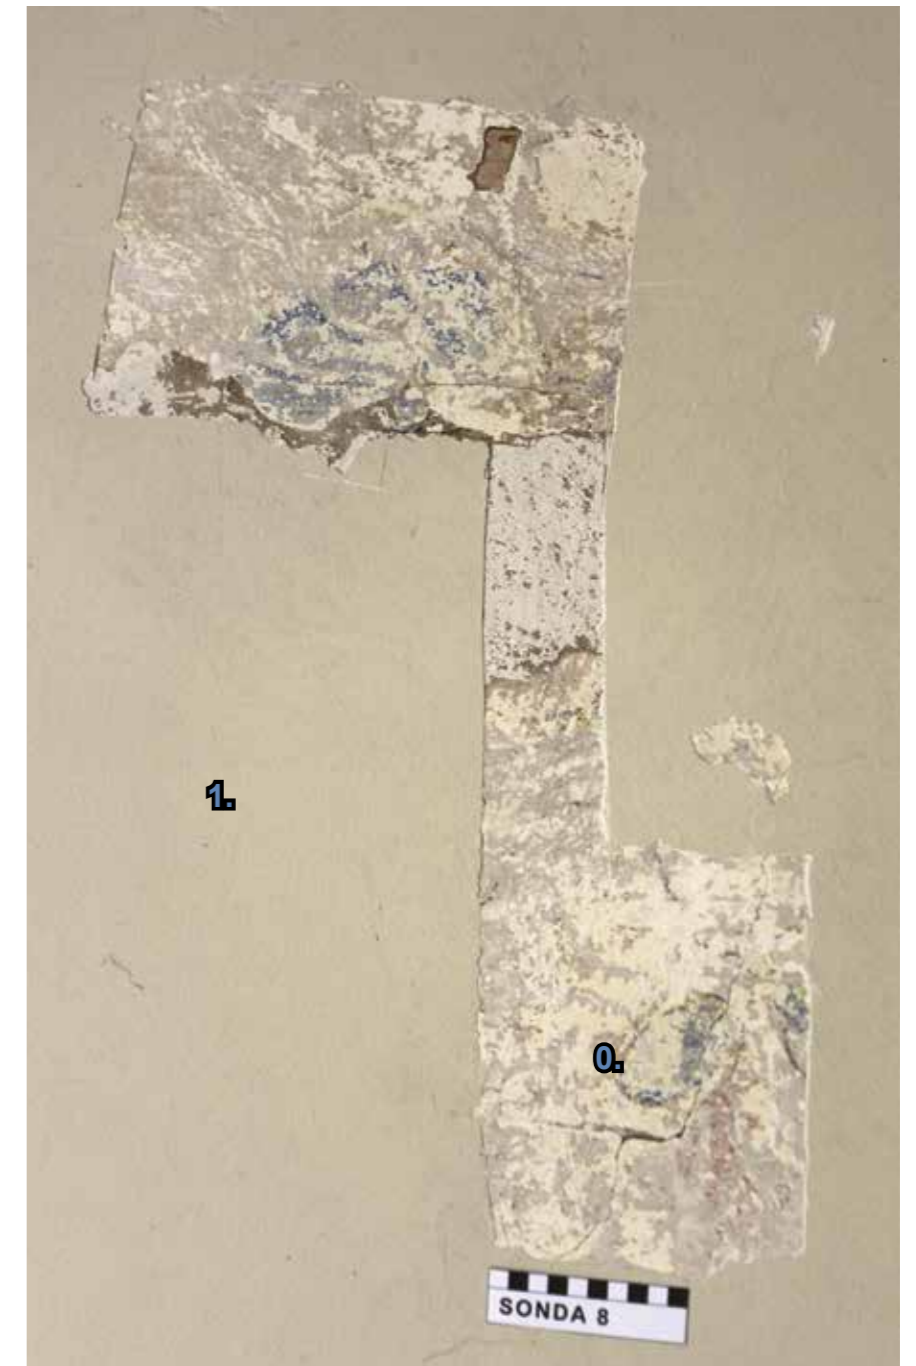
SONDA 8

Sonda 8 otvorena je na ravnoj zidnoj plohi unutar južne kasete stropa ulaznog predvorja u prizemlju.

Izvorni polikromni dekorativni oslik vapnenog je sastava. Izveden je na podlozi od vapnenog bjelila kojim je za glađena površina završne žbuke. U sondi su vidljive višes-

bjelila, koji na zidnoj plohi pronalazimo u tanjem sloju nešto grublje obrade. Najstariji nalič izrazito je loše očuvan. Polikromnog je karaktera nedefinirane kompozicije od koje možemo jedino utvrditi tonove podslika. Na kapitelu pilastra vidljiv je tanji nanos svjetlosmeđe boje hladnog tona, dok je u istom sloju na zidu izveden najvjerojatnije podslik svjetlosivom bojom izrazito blijedog karaktera. Površinski su vidljiva brojna oštećenja nastala djelovanjem mikroorganizama i izvedbom recentnijih naliča debljih nanosa uljnog i akrilnog sastava. Nalič prve obnove nije utvrđen pa su površinski vidljivi tragovi najvjerojatnije podloge koju nalazimo požutjelu. Ostali naliči recentnije izvedbe odnose se na svjetlosmeđi premaz debljeg nanosa uljnog sastava. Slijedi svjetlosivi nalič koji tonski odudara od izvornika i zatečeni dvobojni nalič posljednje obnove izveden na tankom sloju glet mase. U posljednje dvije povijesne obnove izvedene su nadoknade u izvornom žbukanom nosiocu neadekvatnim materijalom cementnog sastava.

truke pukotine koje prodiru dublje kroz žbukani nosilac, ali i brojna površinska oštećenja slikanog sloja zbog kojih motiv oslika ostaje nedefiniran. Fragmentarno očuvani slikani sloj upućuje na vitičaste razgranate forme biljnog motiva izvedenog intenzivnijim nijansama plave, žute i crvene boje na podsluku svjetložute boje.

Površinski su vidljivi tragovi naknadnih povijesnih naliča koji su najvjerojatnije u većoj mjeri uklonjeni u recentnijim obnovama.

U posljednjoj povijesnoj obnovi izveden je deblji sloj gleta bijele boje, koji je čvrsto prionuo uz površinu starijih ličenih slojeva te se pri raslojavanju izvorni oslik dodatno oštećuje. Zatečeni nalič je svjetložute boje hladnijeg tona.

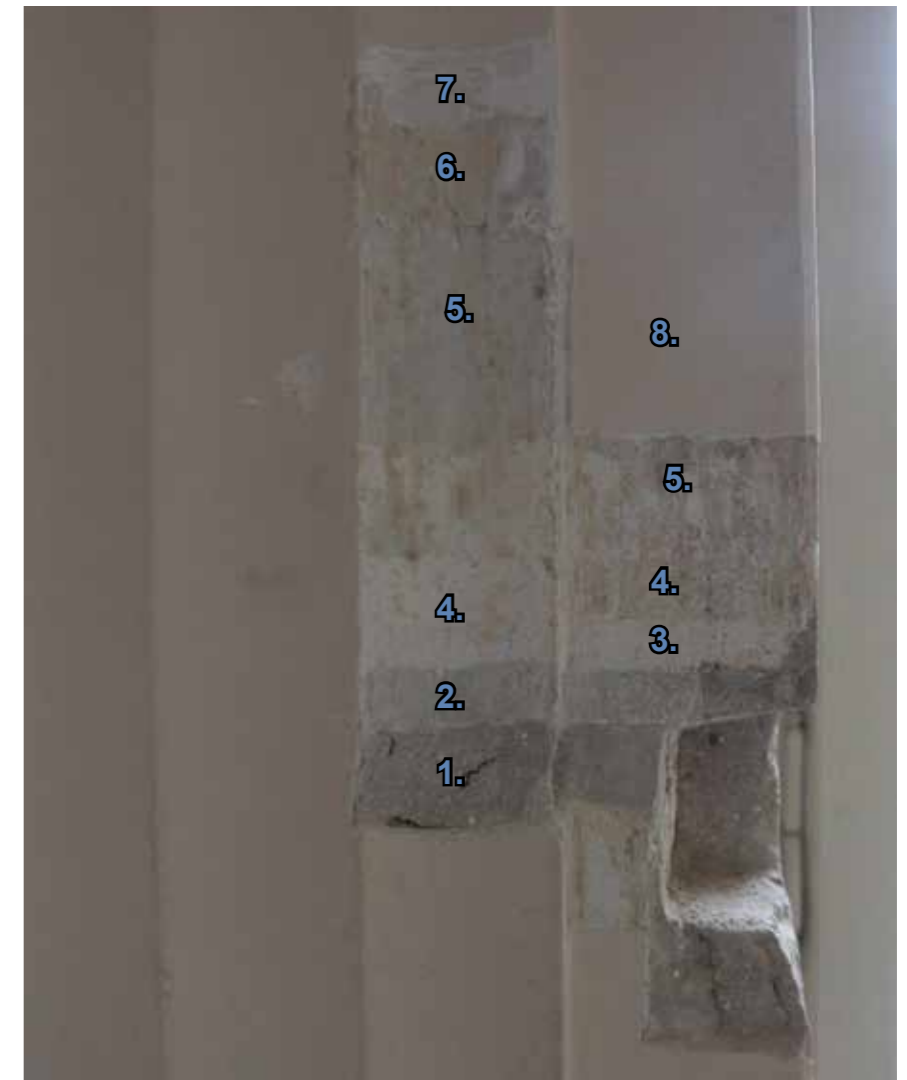
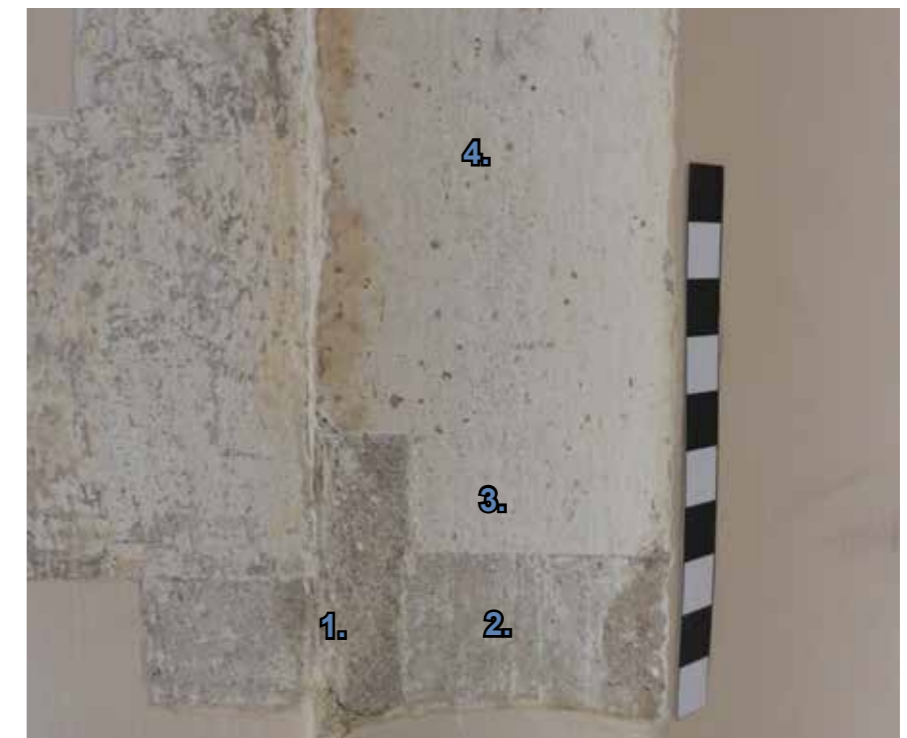
SONDA 16

Nalič prve obnove zatečen je u manjim tragovima. Na podlozi svjetlosive boje toplijeg tona vidljivi su tragovi tamnijega obojenja koji sugeriraju mogući dekorativni karakter u vidu marmorizacije. Izrazito je loše očuvan, što je provjereno na više pozicija probnim sondama pa njegova rekonstrukcija nije izgledna.

Kronološki sljedeći nalič debljega je nanosa, najvjerojatnije uljnog sastava. Na podlozi tamnožute boje hladnijeg i

intenzivnog tona vidljivi su tragovi tamnijeg smeđeg i sivog obojenja koji upućuju na ponavljanje dekorativnog oslika marmorizacije prethodne obnove s razlikom u kromatskim karakteristikama.

Slijedi smeđi nalič pasteloga tona koji pripada dvobojnom naliču cjelovite obnove predvorja. Debljeg je nanosa i moguće uljnog ili akrilnog sastava, dok posljednjoj obnovi pripada zatečeni dvobojni nalič prostorije predvorja.

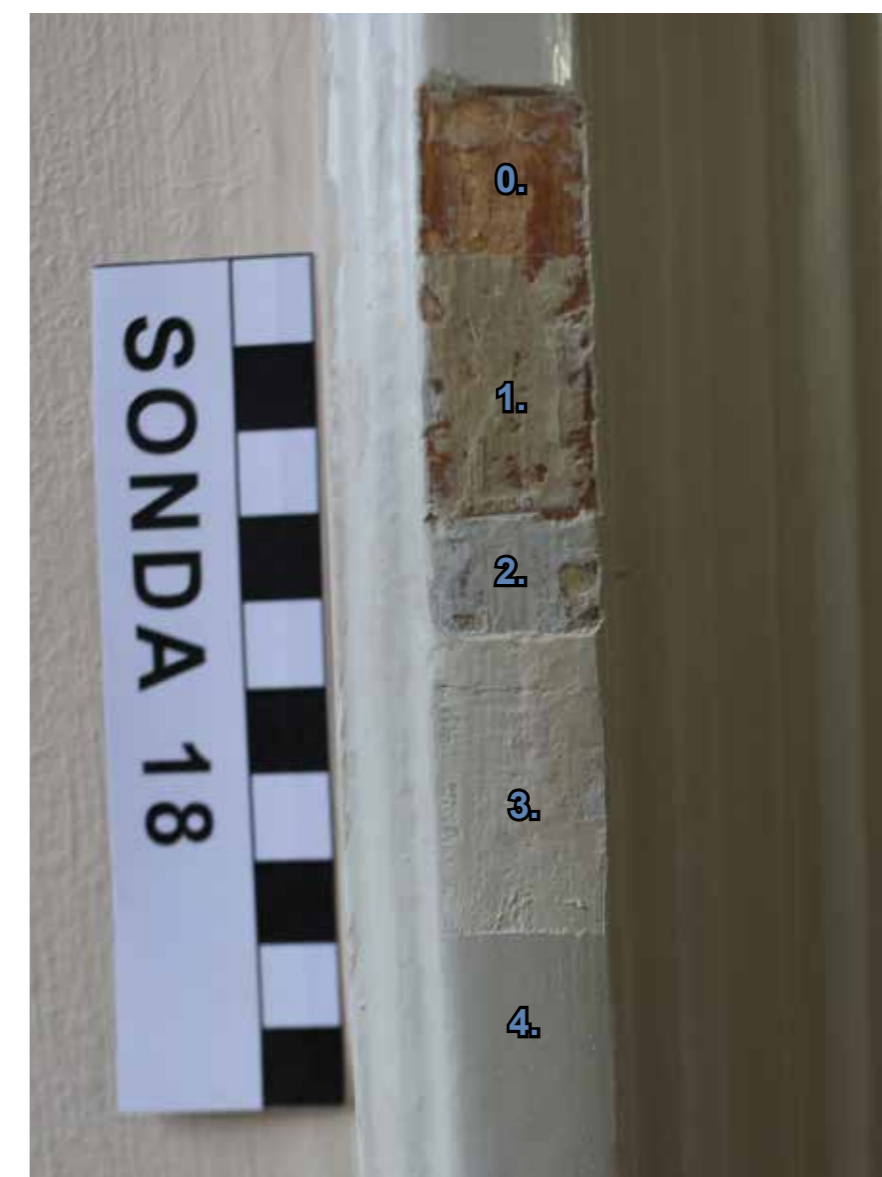
SONDA 18

Sonda 18 otvorena je na okviru vrata sjevernog zida galerije stubišta na katu. U sondi manjih dimenzija prikazana je stratigrafija povijesnih naliča.

Drveni nosilac zatečen je u relativno dobrom stanju s vidljivim površinskim oštećenjima. Najstariji nalič maslinastozielene boje tankog je nanosa i pokrivnog karaktera. Površinski sadrži oštećenja i sloj prljavštine.

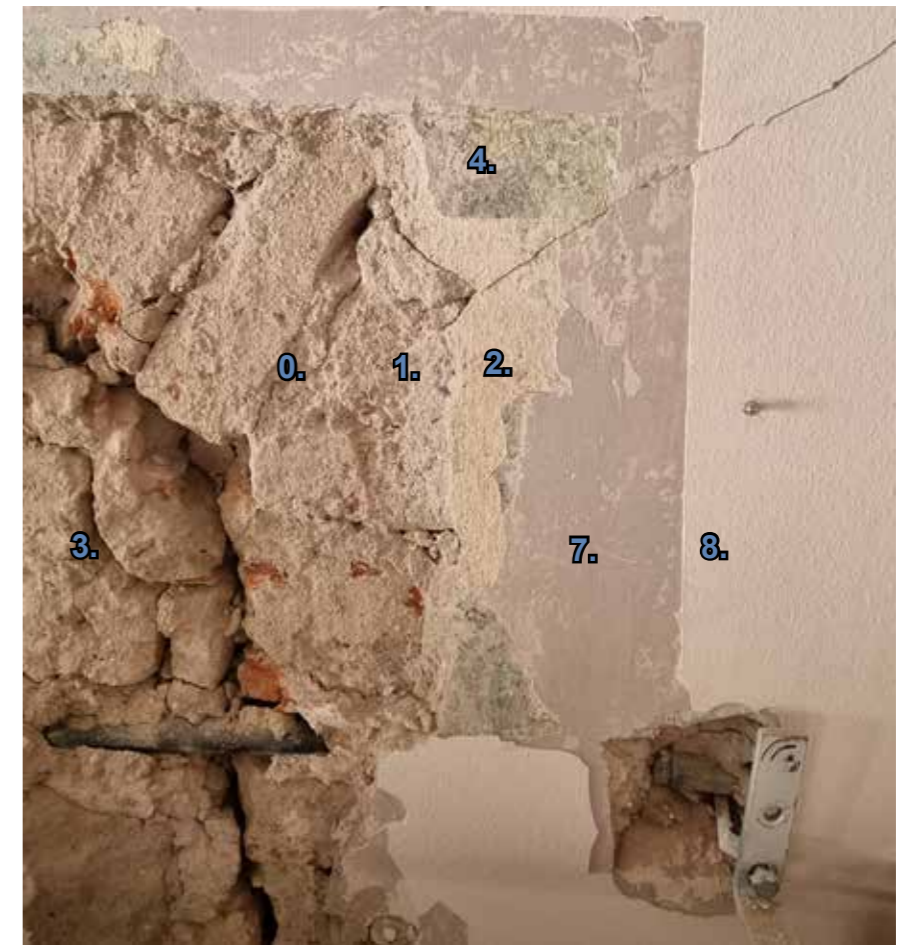
Sonda 38 otvorena je na istočnom zidu istočne prostorije južnog krila na prvom katu. Njome je obuhvaćena stropna i zidna ploha.

Sondom je istražen nekadašnji otvor vrata, zapunjen u nekoj prethodnoj povijesnoj obnovi. Vizualnom analizom nalaza oslika na zidnoj plohi i zapuni može se zaključiti da je do zatvaranja vrata došlo prilikom proširenja i nastanka današnje Ilirske dvorane, pri čemu otvor gubi nekadašnju

funkciju. Opečna građa starijega istočnog zida zaključena je izvornom vapne no-pješčanom žbukom izvedenom u dva sloja. Pripadajući nalič je najvjerojatnije bijele boje, bez dekoracije.

U prvoj povijesnoj obnovi izvedena je zapuna od opeke vezane vapneno-pješčanom žbukom. Opečni nosilac sa žbukanim slojem sličnog je sastava pa zahvat možemo datirati u raniju obnovu. Pripadajući izvorni polikromni dekorativni oslik zelenih i plavih tonova vapnenog sastava pripada vremenu pregradnje i nastanka Ilirske dvorane. Oslik je zatečen u izrazito lošem stanju, stanjene površine i nečitljivog motiva. Na istraženom dijelu stropa izvorni oslik je u boljem stanju. Na podsliku svjetlosive boje pronadene su višestruke bordure tamnije sive, bijele i crvene boje zagasitih tonova.

Na istraženom položaju oslici prve i druge povijesne obnove slabije su očuvani. Na zidnoj plohi nisu posebno ra-

zlistani, dok su na stropnoj plohi pronađene pripadajuće bordure. Oslik prve povijesne obnove, smeđeg podslika i plavih ponavljajućih motiva, na stropnoj plohi zaključen je višestrukim bordurama raznih širina, smeđe i crvene boje. Unatoč oskudnim tragovima, oslik je najvjerojatnije moguće rekonstruirati.

Oslik druge povijesne obnove, svjetložutog podslika i ponavljajućega biljnog motiva zelene boje, na stropu završava višestrukim bordurama smeđe i zelene boje. Loše je očuvan, a slikani sloj se trusi i odvaja od podloge.

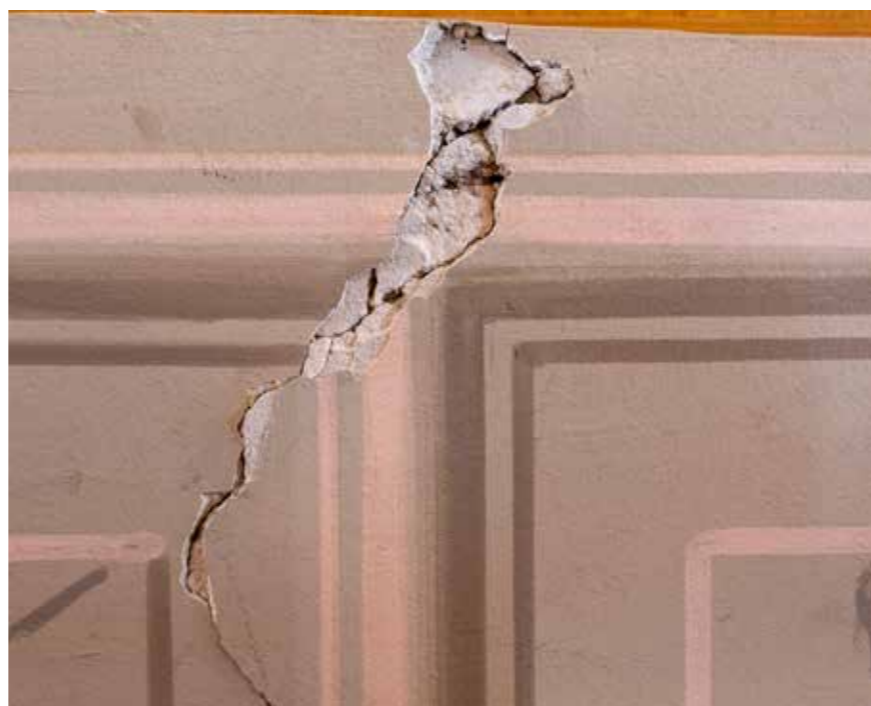
Jugozapadni kut Ilirske dvorane, oštećenje žbuknog i slikanog sloja, detalj

pukotina do plićih oštećenja žbuknog nosioca i slikanog sloja. Oštećenja je potrebno pažljivo dokumentirati i predvidjeti njihovu stručnu sanaciju i obnovu. U sklopu projekta obnove valjalo bi prostoriju opremiti adekvatnim namještajem usklađenim s oblikovanjem interijera.

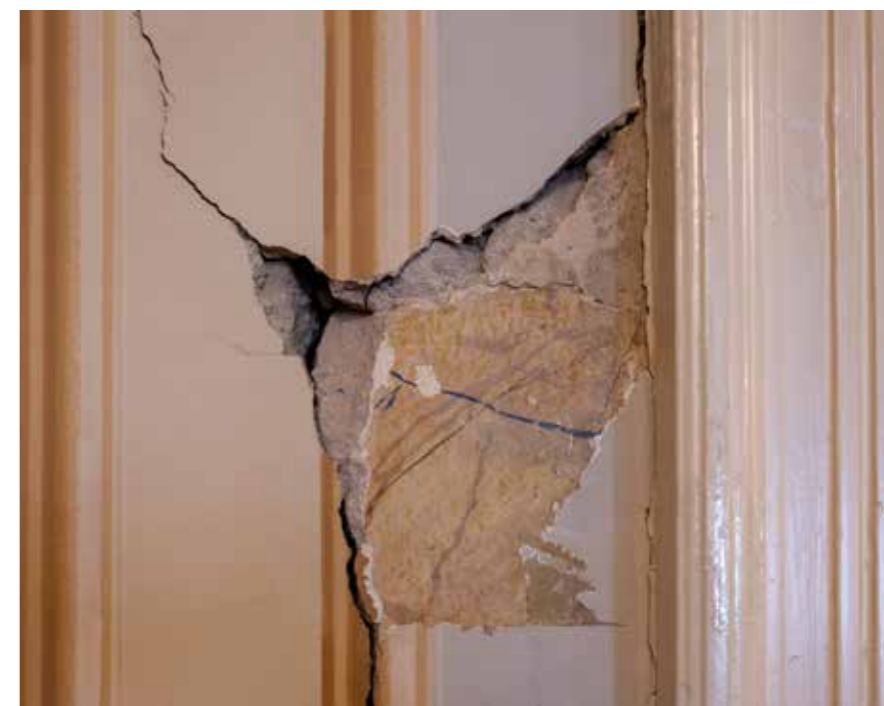
Sjeverni zid Ilirske dvorane, oštećenje žbuknog i slikanog sloja, detalj
