# PALAČA DRAŠKOVIĆ ili NARODNI DOM

Opatička ulica 18, Zagreb

DODATNI KONZERVATORSKO-RESTAURATORSKI ELABORAT S PRIJEDLOKOM PREZENTACIJE  
SLIKANOG SLOJA U INTERIJERU I SMJERNICAMA ZA OBRADU PROČELJA

INSTITUT ZA POVIJEST UMJETNOSTI  
ZAGREB, LIPANJ 2022.

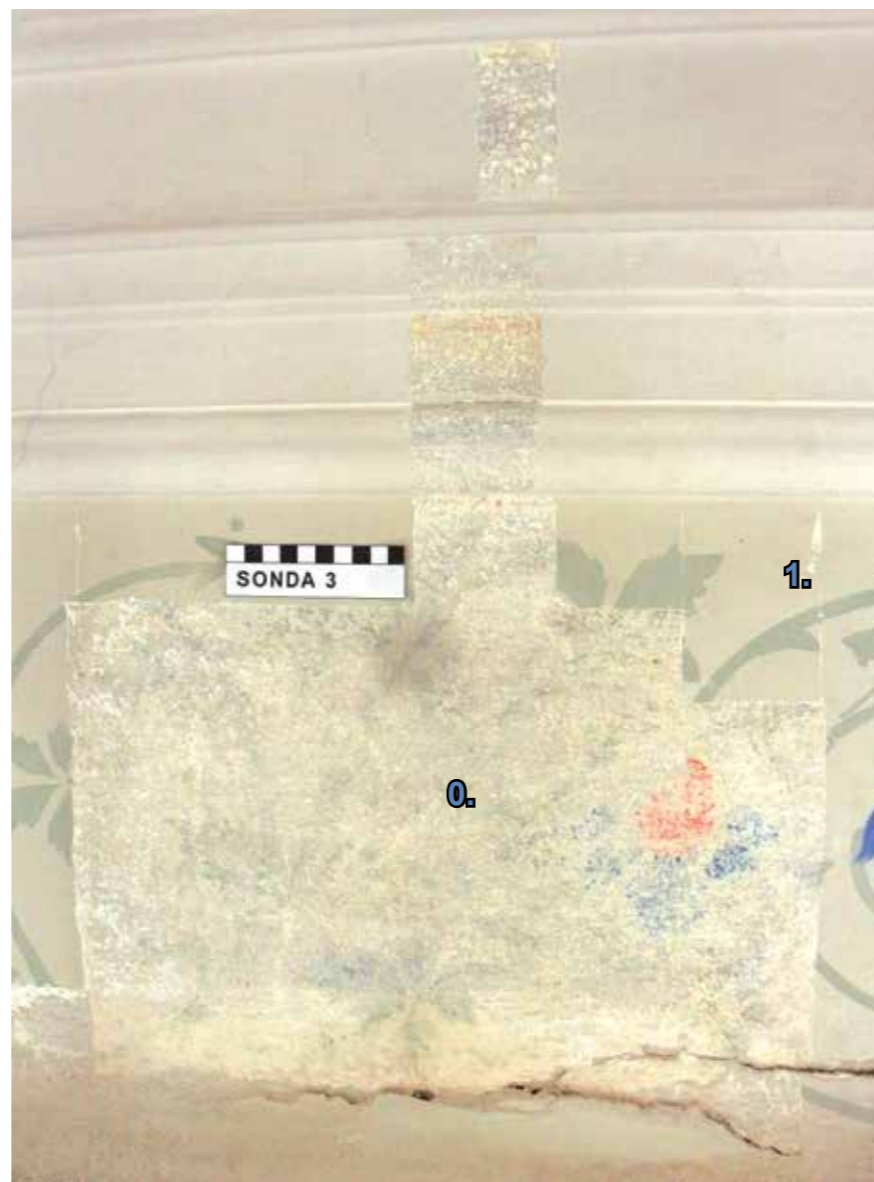
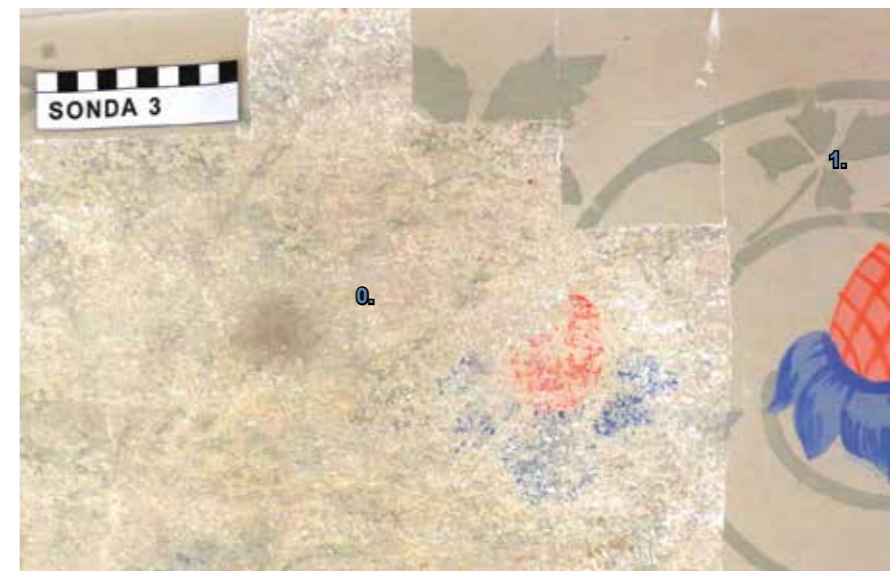
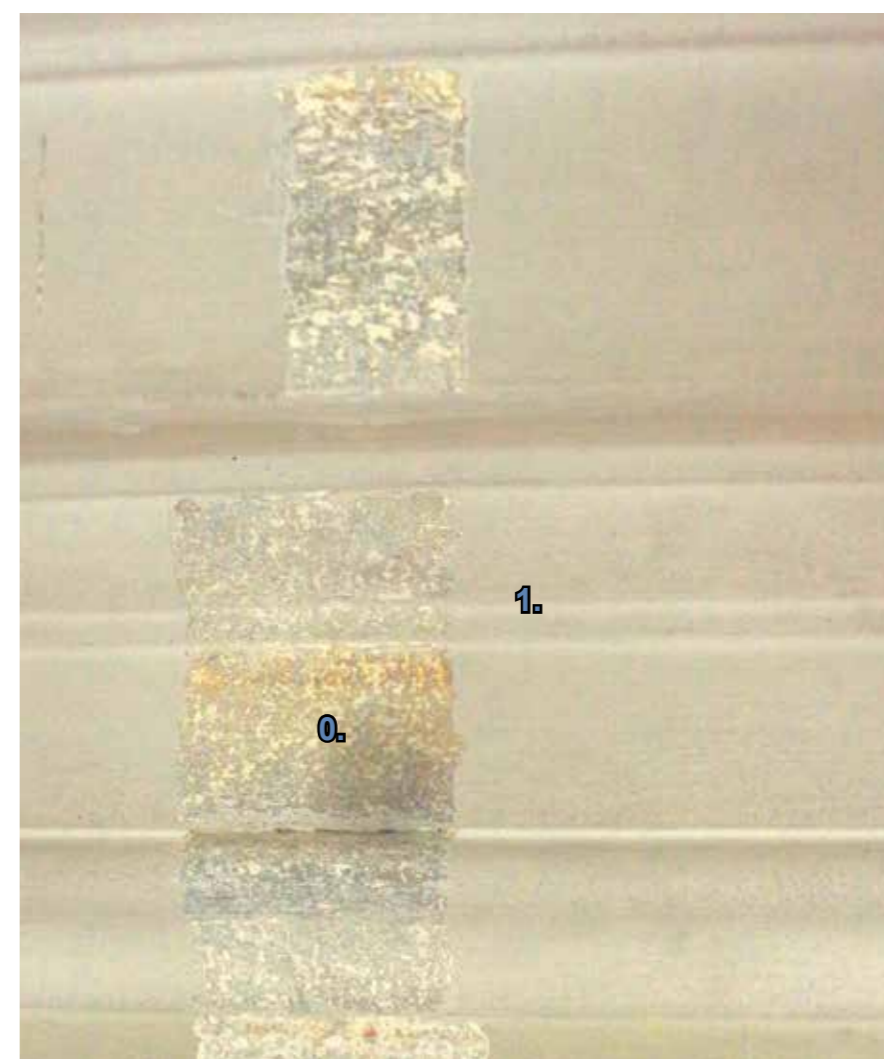
## SONDA 3

Sonda 3 otvorena je na spoju stropne plohe i friza istočnog zida galerije stubišta u razini prvog kata.

- 0. Izvorni polikromni dekorativni oslik
- 1. Zatečeni polikromni dekorativni oslik

U sondi je pronađen izvorni polikromni dekorativni oslik. Izveden je najvjerojatnije šablonama uz moguće sjenčanje i ručno doslikavanje. Oslik je slikan secco tehnikom,

vapnenim bojama. Na podsluku svjetložutog tona vidljiv je ponavljajući vitičasti biljni motiv.

Podsluk svjetložute boje vapnenog sastava izveden je na tankom nanosu vapnenog bjelila kojim je zaglađena površina žbuknog nosioca. Završna žbuka svjetlosivog tona sadrži punilo sitne granulacije 0 do 0,1 cm. Žbuka je zatečena u lošem stanju s većim strukturalnim pukotinama i površinskom oštećenjima. Slikani sloj stanjene površine sadrži višestruka oštećenja, a dodatno je degradiran nanošenjem naknadnih žbukanih i slikanih slojeva. Sloj gleta bijele boje izveden u posljednjoj obnovi zapunjava nepravilnu površinsku strukturu izvornika. U gornjem dijelu sonde istraženo je izvorno obojenje profiliranog razdjelnog vijenca na spoju zidne i stropne plohe. Profilacije razdjelnog vijenca izvorno su bile tonski oslikane sivim i smeđim bojama lazurnog karaktera. Sjenčanjem i isticanjem detalja, kao i odabirom toplih i hladnih tonova, istaknuta je plastičnost elementa te pridonosi vizualnom doživljaju izvorne kompozicije.

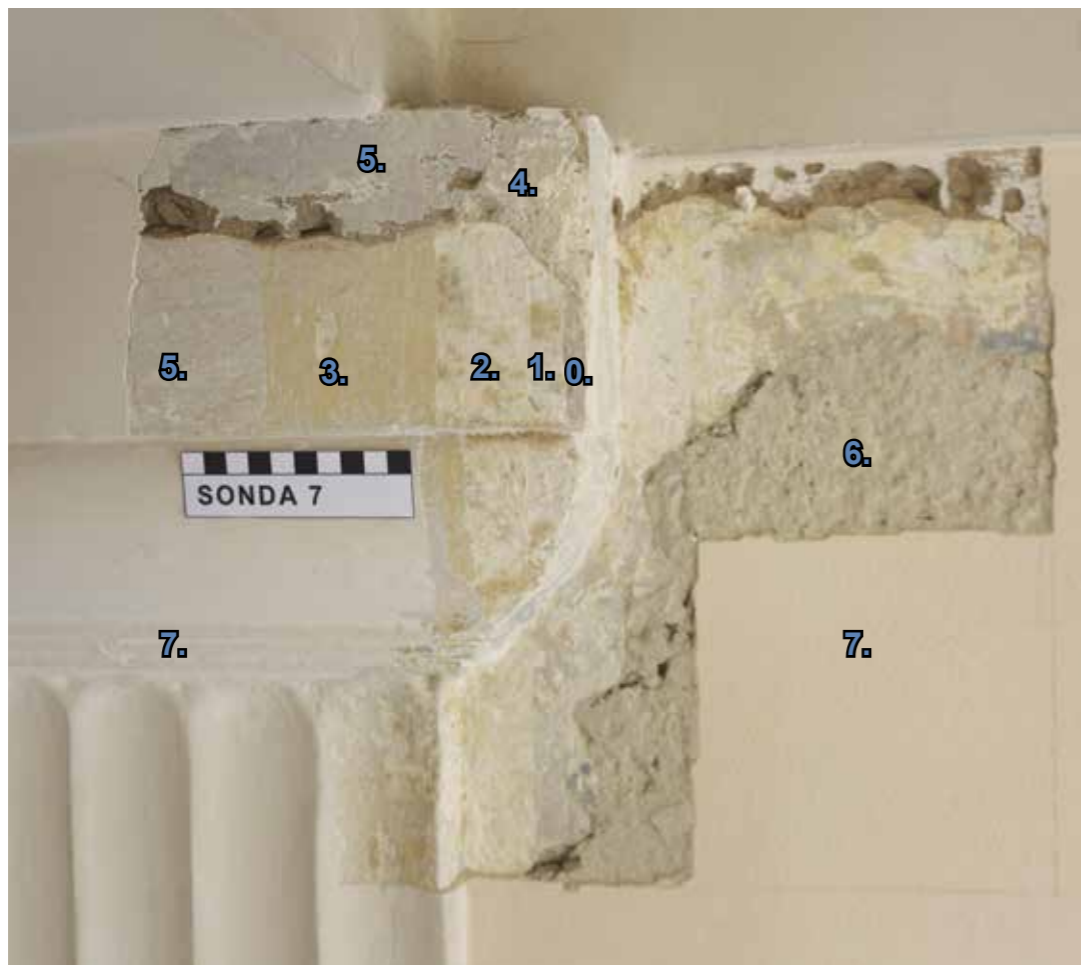
Sonda 7 otvorena je u kapitelnoj zoni pilastra južnog zida ulaznog predvorja u prizemlju. Obuhvaća kapitel, tijelo pilastra i ravnu zidnu plohu neposredno pokraj.

Pilastar pripada izvornom oblikovanju prostorije, a izveden je u žbuci vapneno-pješčanog sastava sivog tona. Zidna ploha zaključena je finom završnom žbukom, punjenom sitnim riječnim pijeskom granulacije 0 do 0,1 cm. Površina pilastra dodatno je zaglađena debljim nanosom vapnenog

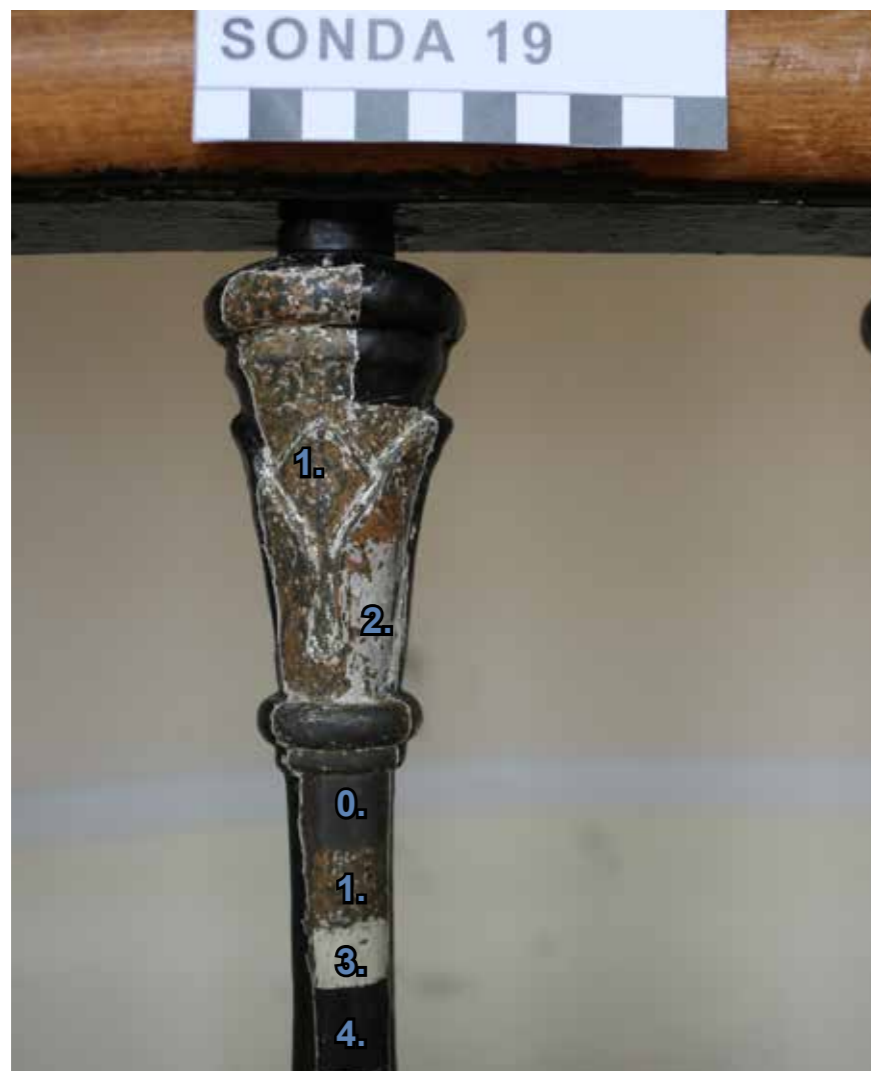
#### SONDA 19

Sonda 19 otvorena je na metalnom stupiću središnjeg dijela ograde galerije stubišta na katu. Ukasni metalni stupić, najvjerojatnije izveden od lijevanog željeza, zatečen je u vrlo dobrom stanju, bez vidljivih većih oštećenja. Pripadajući izvorni nalič smeđe boje bakrenog tona izveden je na tankom sloju crvenog premaza. Zatečen je u dosta lošem stanju s višestrukim površinskim oštećenjima.

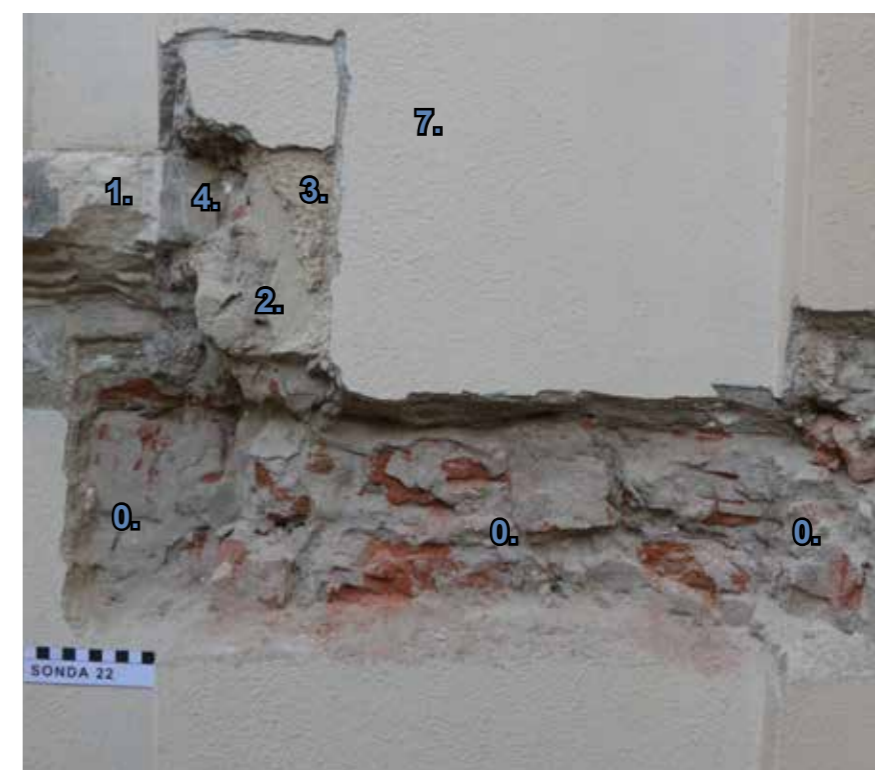
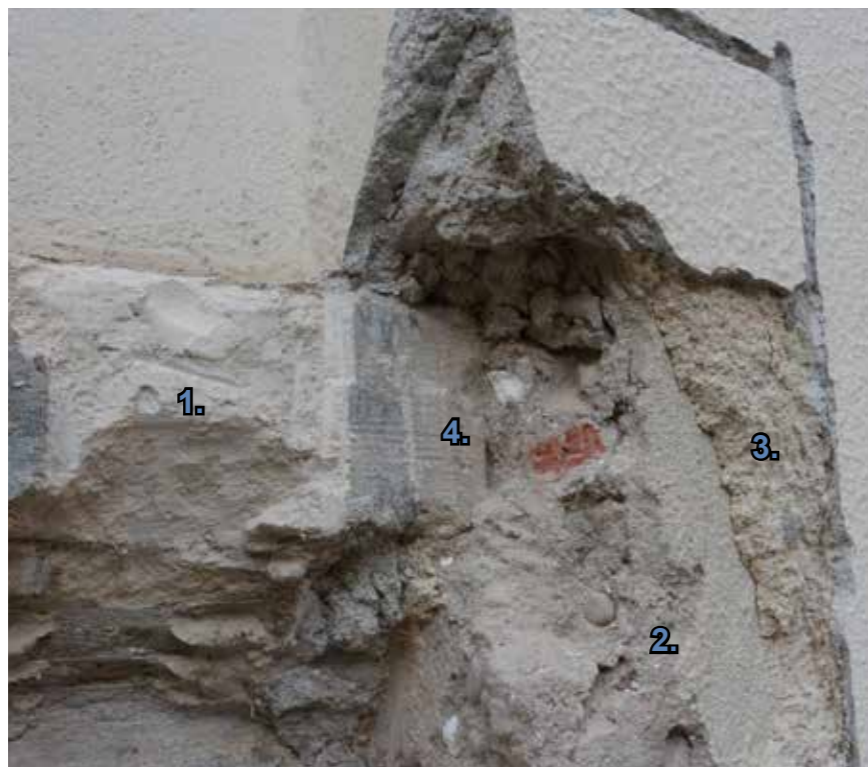
### SONDA 22

Sonda 22 otvorena je u zoni podnožja prozora treće osi južnog pročelja u prizemlju sjevernog krila. Obuhvaća profilaciju klupčice, plohu parapeta te se nastavlja na istaknuti okvir lučno zaključenog prozora i na ravnu zidnu plohu pročelja u nastavku.

Završna vapno-cementna žbuka posljednje obnove izvedena je u dva sloja. Podložna žbuka punjena je kamenim lomljencem, granulacije 0 do 0,4 cm. Završni sloj žbuke sitnijeg agregata, granulacije 0 do 0,05 cm, izveden je u tankom nanosu, fine površinske obrade. Zatečeni nalič svjetlosmeđe oker boje najvjerojatnije je akrilnog sastava i paronepropusnog karaktera.

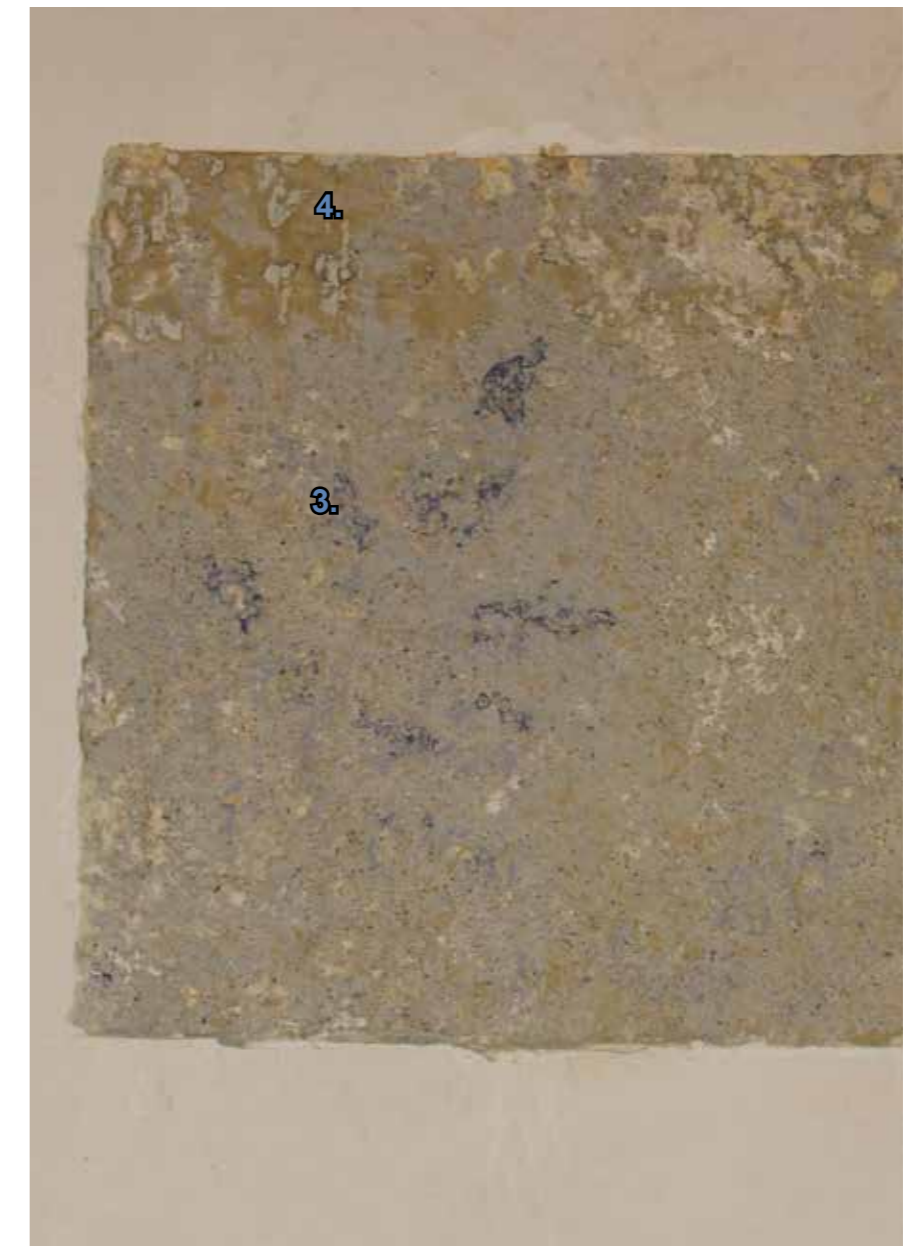
Sonda 38 otvorena je na istočnom zidu istočne prostorije južnog krila na prvom katu. Njome je obuhvaćena stropna i zidna ploha.

Sondom je istražen nekadašnji otvor vrata, zapunjen u nekoj prethodnoj povijesnoj obnovi. Vizualnom analizom nalaza oslika na zidnoj plohi i zapuni može se zaključiti da je do zatvaranja vrata došlo prilikom proširenja i nastanka današnje Ilirske dvorane, pri čemu otvor gubi nekadašnju

funkciju. Opečna građa starijega istočnog zida zaključena je izvornom vapne no-pješčanom žbukom izvedenom u dva sloja. Pripadajući nalič je najvjerojatnije bijele boje, bez dekoracije.

U prvoj povijesnoj obnovi izvedena je zapuna od opeke vezane vapneno-pješčanom žbukom. Opečni nosilac sa žbukanim slojem sličnog je sastava pa zahvat možemo datirati u raniju obnovu. Pripadajući izvorni polikromni dekorativni oslik zelenih i plavih tonova vapnenog sastava pripada vremenu pregradnje i nastanka Ilirske dvorane. Oslik je zatečen u izrazito lošem stanju, stanjene površine i nečitljivog motiva. Na istraženom dijelu stropa izvorni oslik je u boljem stanju. Na podsliku svjetlosive boje pronadene su višestruke bordure tamnije sive, bijele i crvene boje zagasitih tonova.

Na istraženom položaju oslici prve i druge povijesne obnove slabije su očuvani. Na zidnoj plohi nisu posebno ra-

zlistani, dok su na stropnoj plohi pronađene pripadajuće bordure. Oslik prve povijesne obnove, smeđeg podslika i plavih ponavljajućih motiva, na stropnoj plohi zaključen je višestrukim bordurama raznih širina, smeđe i crvene boje. Unatoč oskudnim tragovima, oslik je najvjerojatnije moguće rekonstruirati.

Oslik druge povijesne obnove, svjetložutog podslika i ponavljajućega biljnog motiva zelene boje, na stropu završava višestrukim bordurama smeđe i zelene boje. Loše je očuvan, a slikani sloj se trusi i odvaja od podloge.

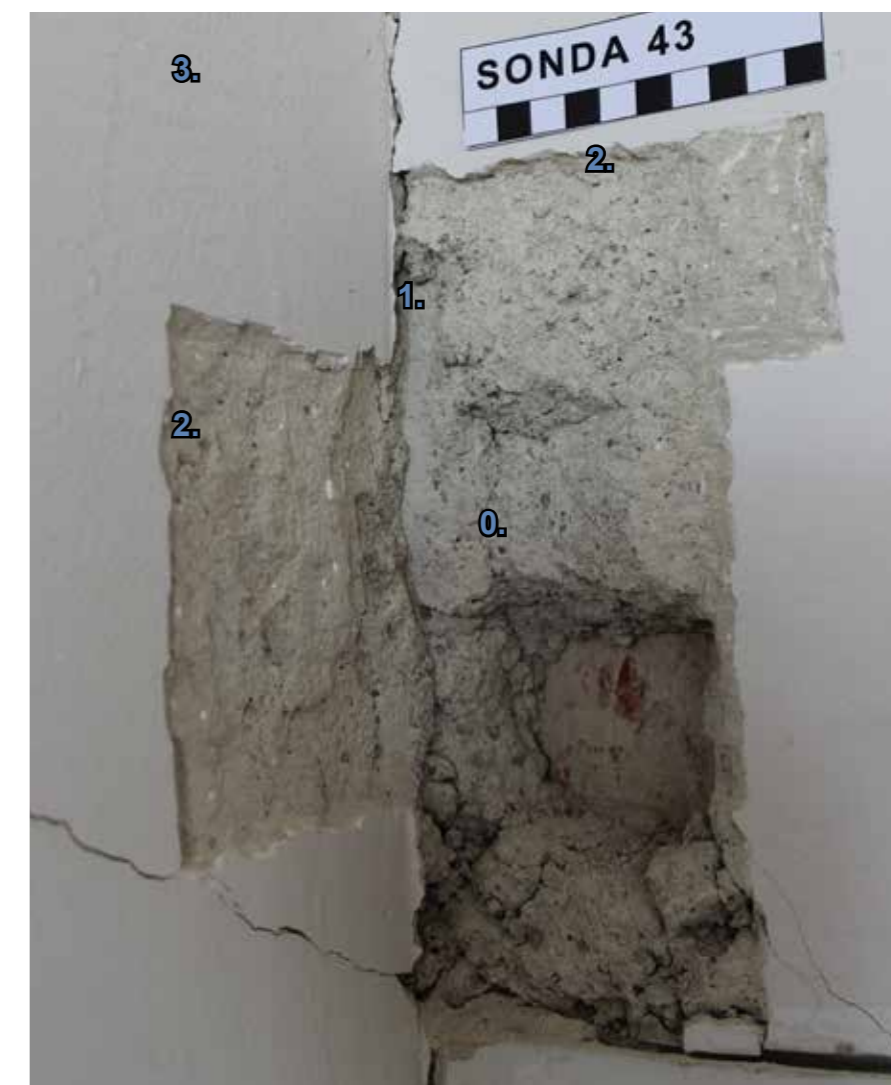
Sonda 43 otvorena je u jugozapadnom kutu istočnog salona kata.

Na izvornoj opečnoj građi pronađeni su žbukani i ličeni slojevi posljednje povijesne obnove. Vapneno-cementna žbuka posljednje povijesne obnove izvedena je u dva sloja. Sloj podložne žbuke punjen je miješanim kamenim agregatom, granulacije 0 do 0,5 cm, debljine nanosa 4 cm. Završni sloj žbuke punjen je agregatom riječnog podrijetla, granulacije 0 do 0,2 cm i debljine nanosa 0,5 cm. Zatečeni nalič je bijele boje.

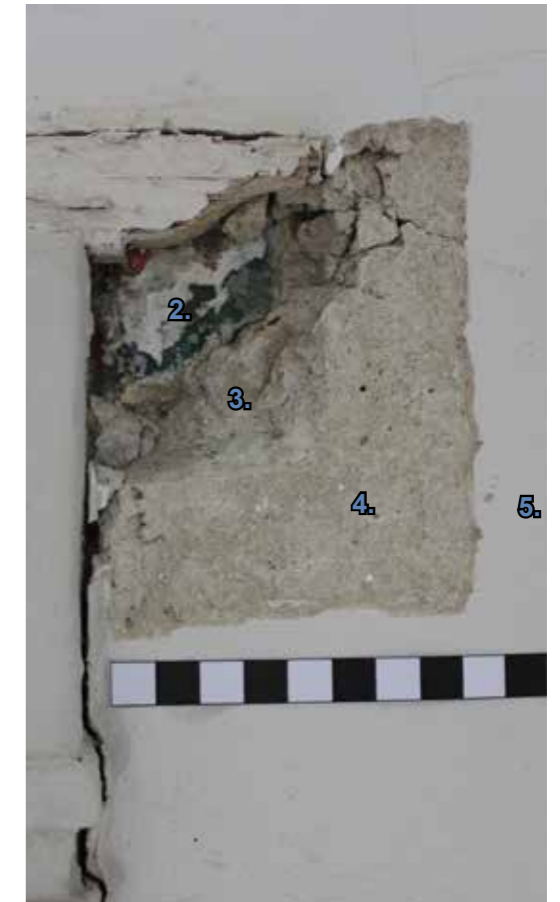
**SONDA 45**

Vapneno-cementna žbuka posljednje povijesne obnove izvedena je u dva sloja. Sloj podložne žbuke punjen je miješanim kamenim agregatom, granulacije 0 do 0,5 cm.

Završni sloj žbuke punjen je agregatom riječnog podrijetla, granulacije 0 do 0,2 cm i debljine nanosa 0,5 cm. Zatečeni nalič je bijele boje.

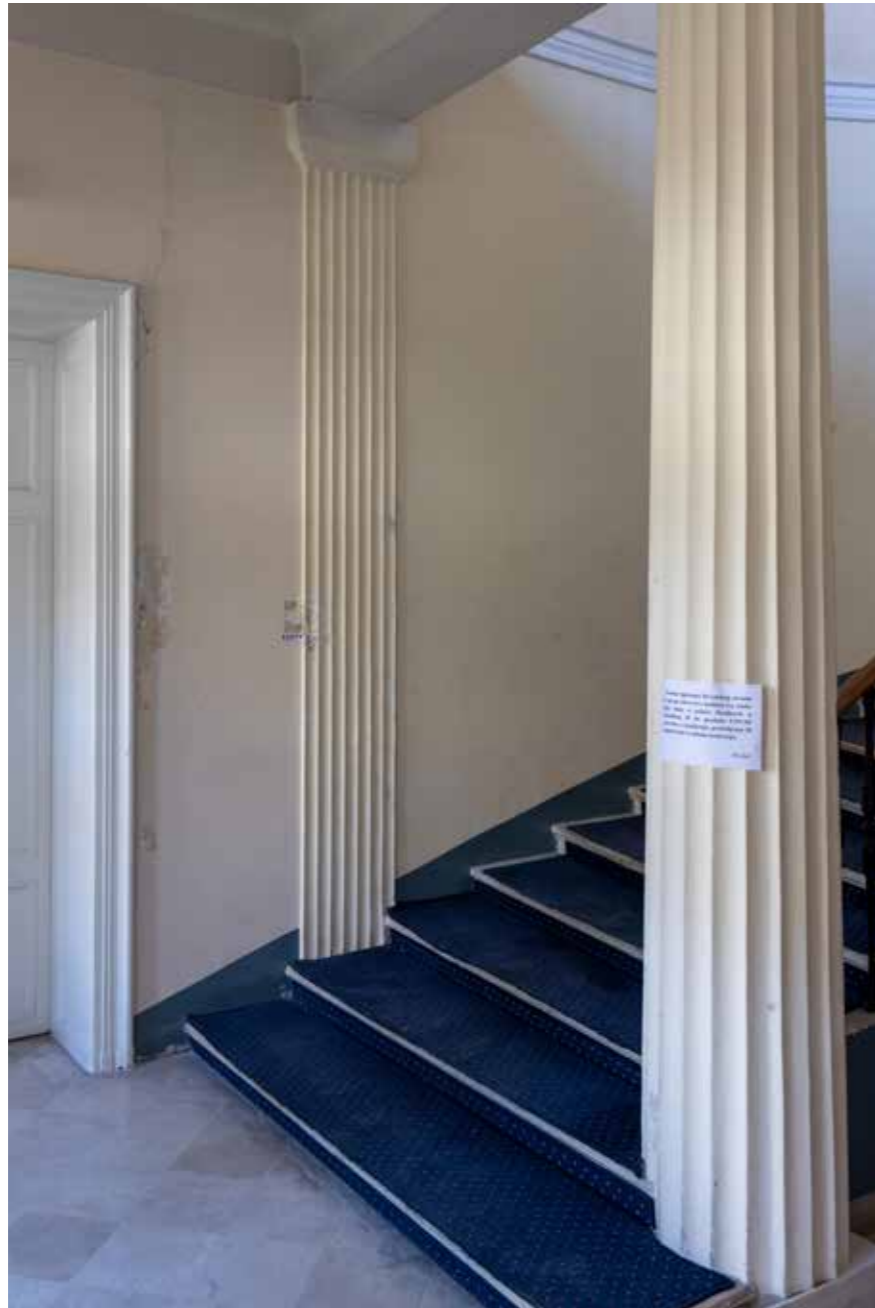
Pogled na sjeverni zid predvorja, detalj izvornog oblikovanja

oblikovani su u žbuci istoga sastava, izvedenom u dva sloja. Podložna žbuka punjena je kamenim agregatom riječnog podrijetla, granulacije 0 do 0,5 cm, debljine nanosa koja varira s obzirom na konveksnu, konkavnu ili pak ravnu formu pojedinih elemenata. Završna žbuka punjena je sitnijim riječnim pijeskom, granulacije 0 do 0,1 cm. Razlikom

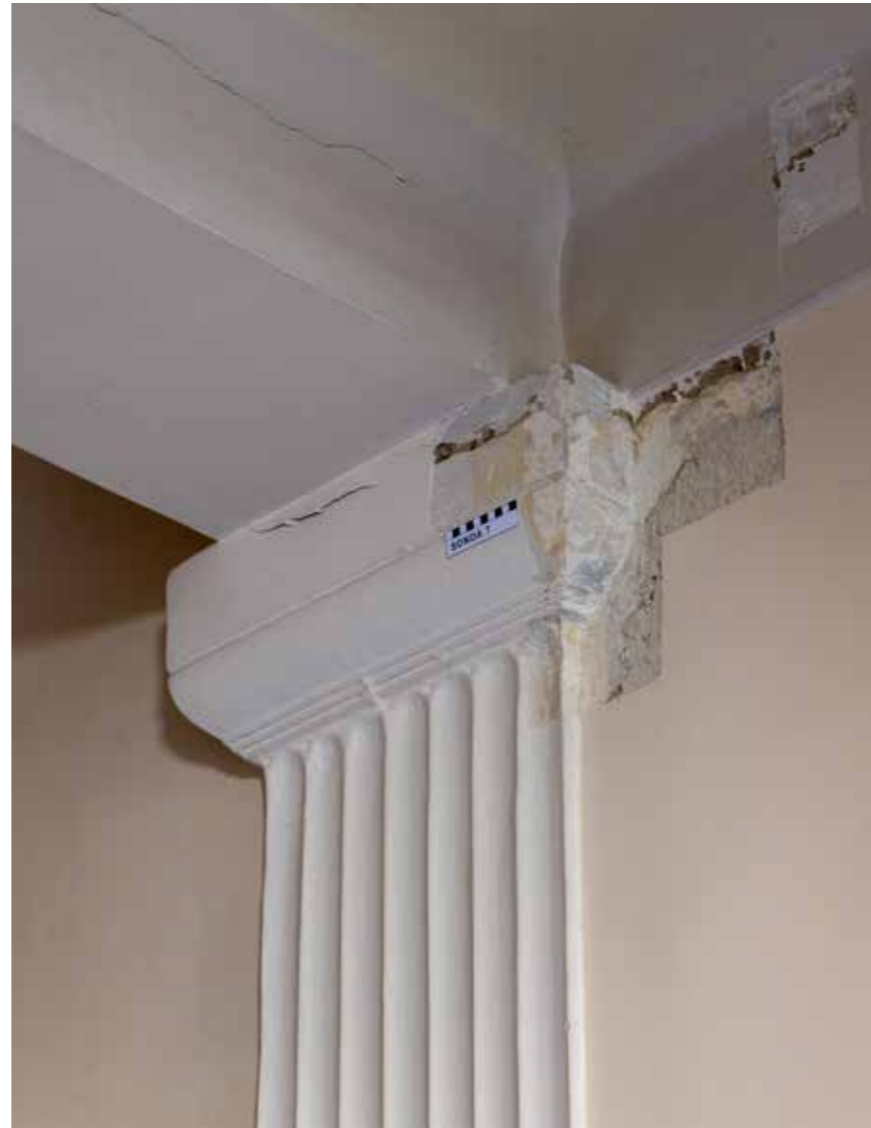
Arhitektonska plastika južnog zida predvorja, detalj kapitela pilastra

u završnoj obradi pojedinih elemenata galerije i njihovih dijelova postignut je dojam različitog materijala: od imitacije pješčara na tijelu stupa preko srednje fine obrade tijela pilastra do sasvim glatke teksture lijevanih kapitela i vučanih profilacija na spoju zidova sa stropom. Završna obrada arhitektonskih elemenata u predvorju (stupova i pilastra) istaknuta je finijom strukturom obrade njihova žbukanog nosioca. Žbukani nosilac dekorativnog oslik marmorizacije

finije je obrađen od žbukanog nosioca dekorativnog oslik pronadenoga na zidnoj plohi.

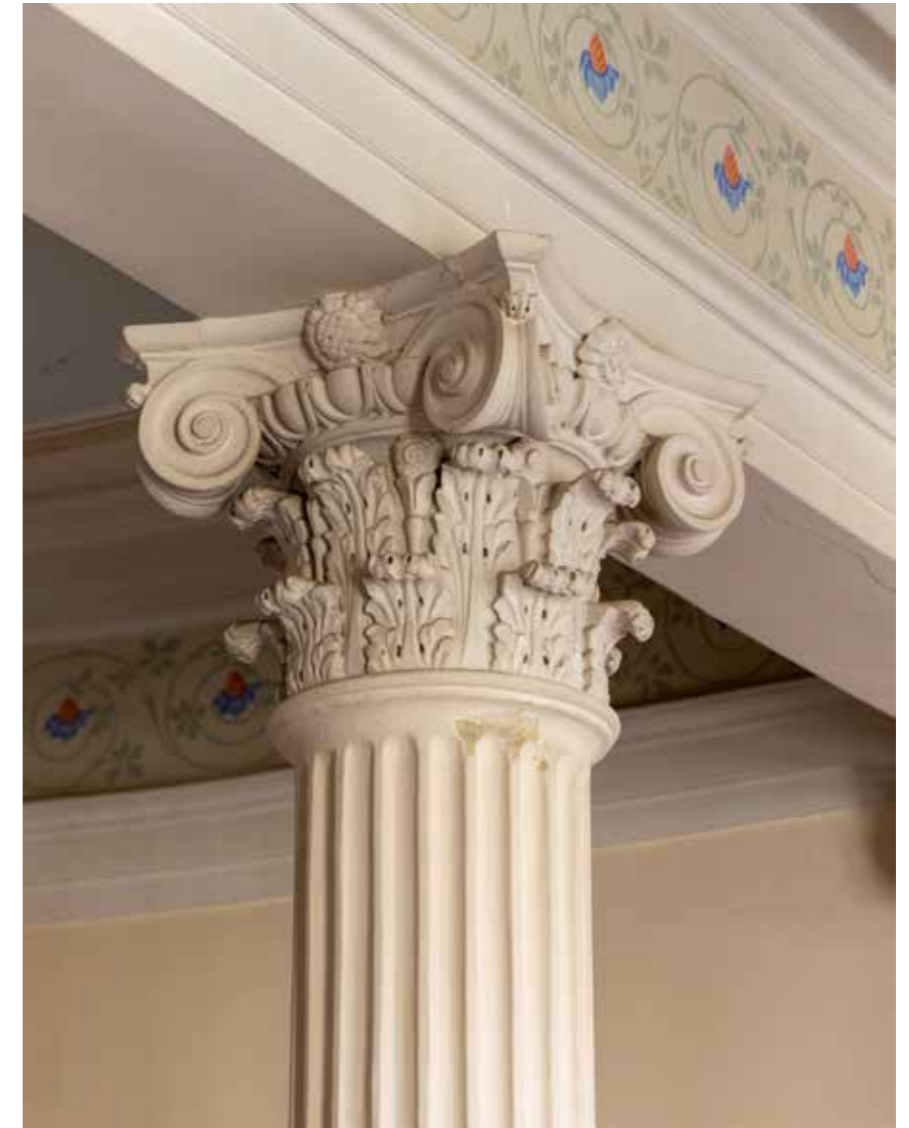
Arhitektonska plastika galerije stubišta predvorja, detalj kapitela stupa

Najstariji povijesni slikani sloj na stropu galerije čini oslik koji se sastoji od okvira i središnjeg polja. Okvir je oslikan višestrukim bordurama sive, oker i smeđe boje, a izveden

je na toniranom podsluku svjetložute boje hladnijeg tona. Središnje polje najvjerojatnije je bilo također oslikano, no u sondama pronalazimo tek manje tragove boje polikromnog karaktera. Kromatski gledano, tragovi boje vapnenog sastava mogli bi se povezati s oslikanim stropnim poljima Ilirske dvorane. Preliminarno možemo ustanoviti istovjetnost oslika obaju prostora. Istom povijesnom slikanom sloju pripada i replicirajući vitičasti uzorak biljnog motiva u zoni friza iznad stupova. Iako je zatečen izrazito oštećene površine, nalazi sonde ipak definiraju formu i kolorit ponavljajućeg motiva. Detaljnim pregledom uočeni su tragovi

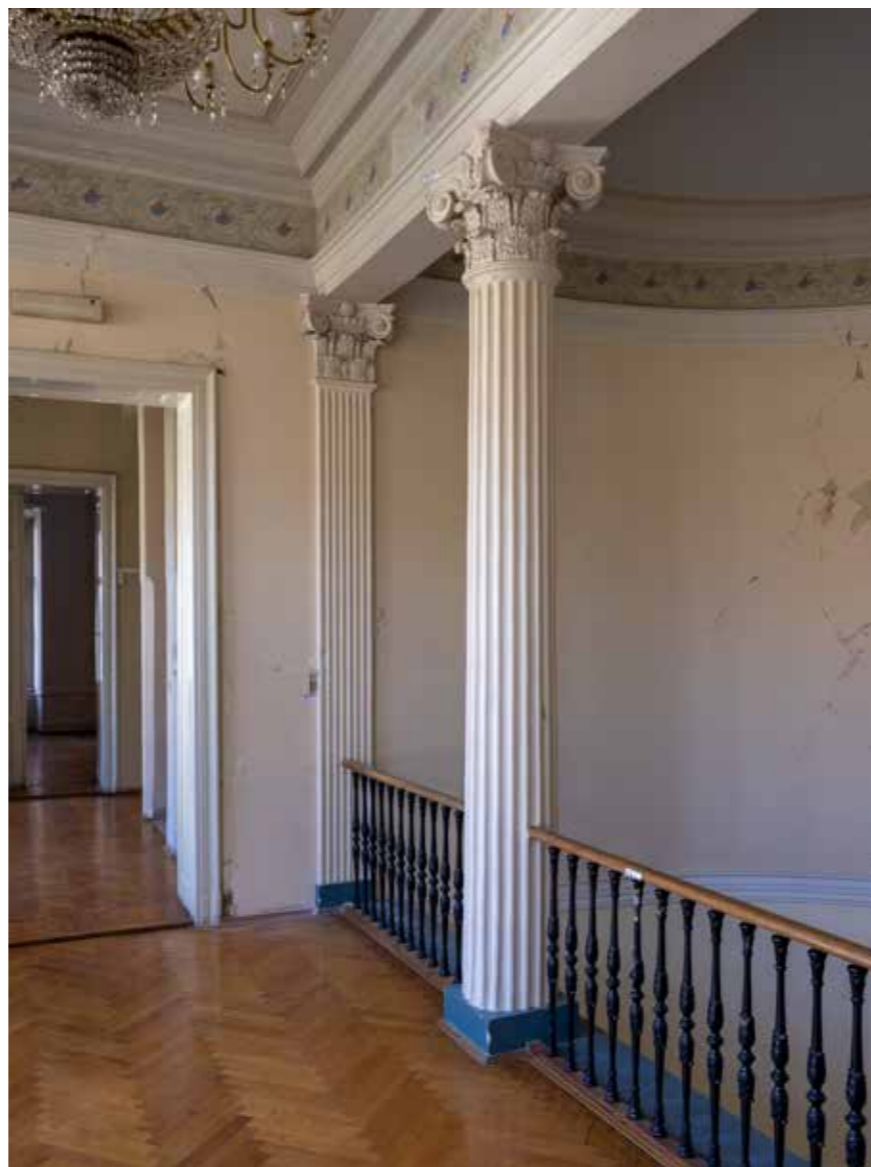
Pogled na sjeverni zid galerije stubišta, detalj izvornog oblikovanja stupova i metalne ograde

stupovi na katu imaju veoma dobro očuvan izvorni sloj, koji ne upućuje na marmorizaciju, nego na imitaciju kamena. Sljedeći klasicistički sloj očuvan je u skromnim tragovima. Preporučuje se razmatranje restauracije izvornog sloja, ako i daljnja istraživanja pokažu tako visok stupanj očuvanosti. Sondiranje zida sporednog stubišta otkrilo je tragove marmorizacije te se i taj prostor uključuje u sustavnu rekonstrukciju izvornog oslika.

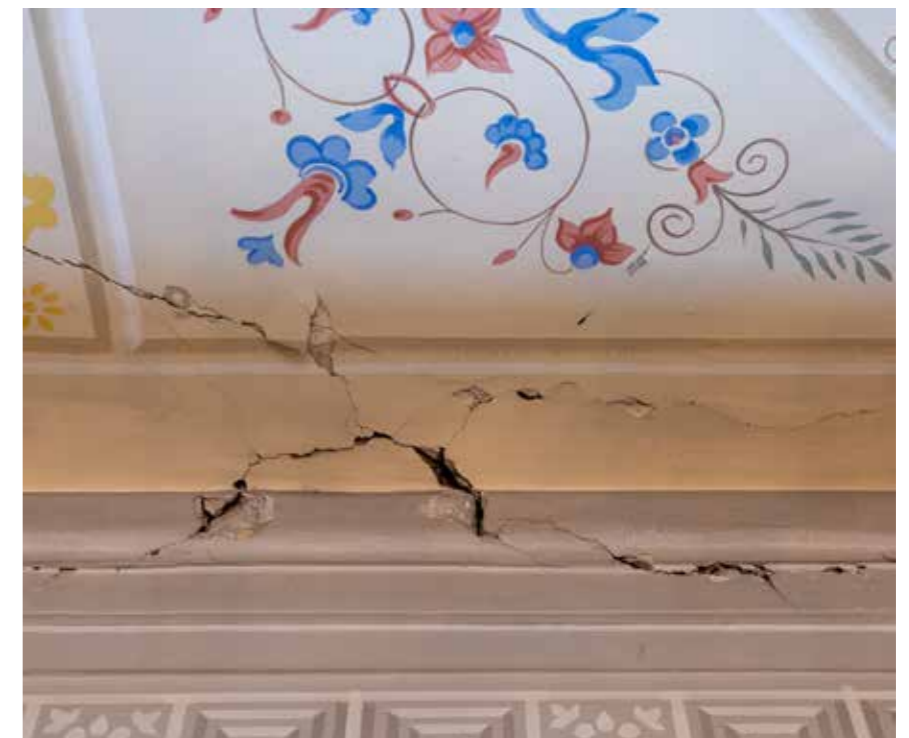
Pogled na stropnu plohu Ilirske dvorane, oštećenje zatečenog žbuknog i slikanog sloja, detalj pukotine

pukotina do plićih oštećenja žbuknog nosioca i slikanog sloja. Oštećenja je potrebno pažljivo dokumentirati i predvidjeti njihovu stručnu sanaciju i obnovu. U sklopu projekta obnove valjalo bi prostoriju opremiti adekvatnim namještajem usklađenim s oblikovanjem interijera.
