# Gliptoteka HAZU (Medvedgradska 2, Zagreb). Povijest gradnje, valorizacija i prijedlog konzervatorskih smjernica

POVIJEST GRADNJE,  
VALORIZACIJA I  
PRIJEDLOG  
KONZERVATORSKIH  
SMJERNICA

## KONZERVATORSKI ELABORAT

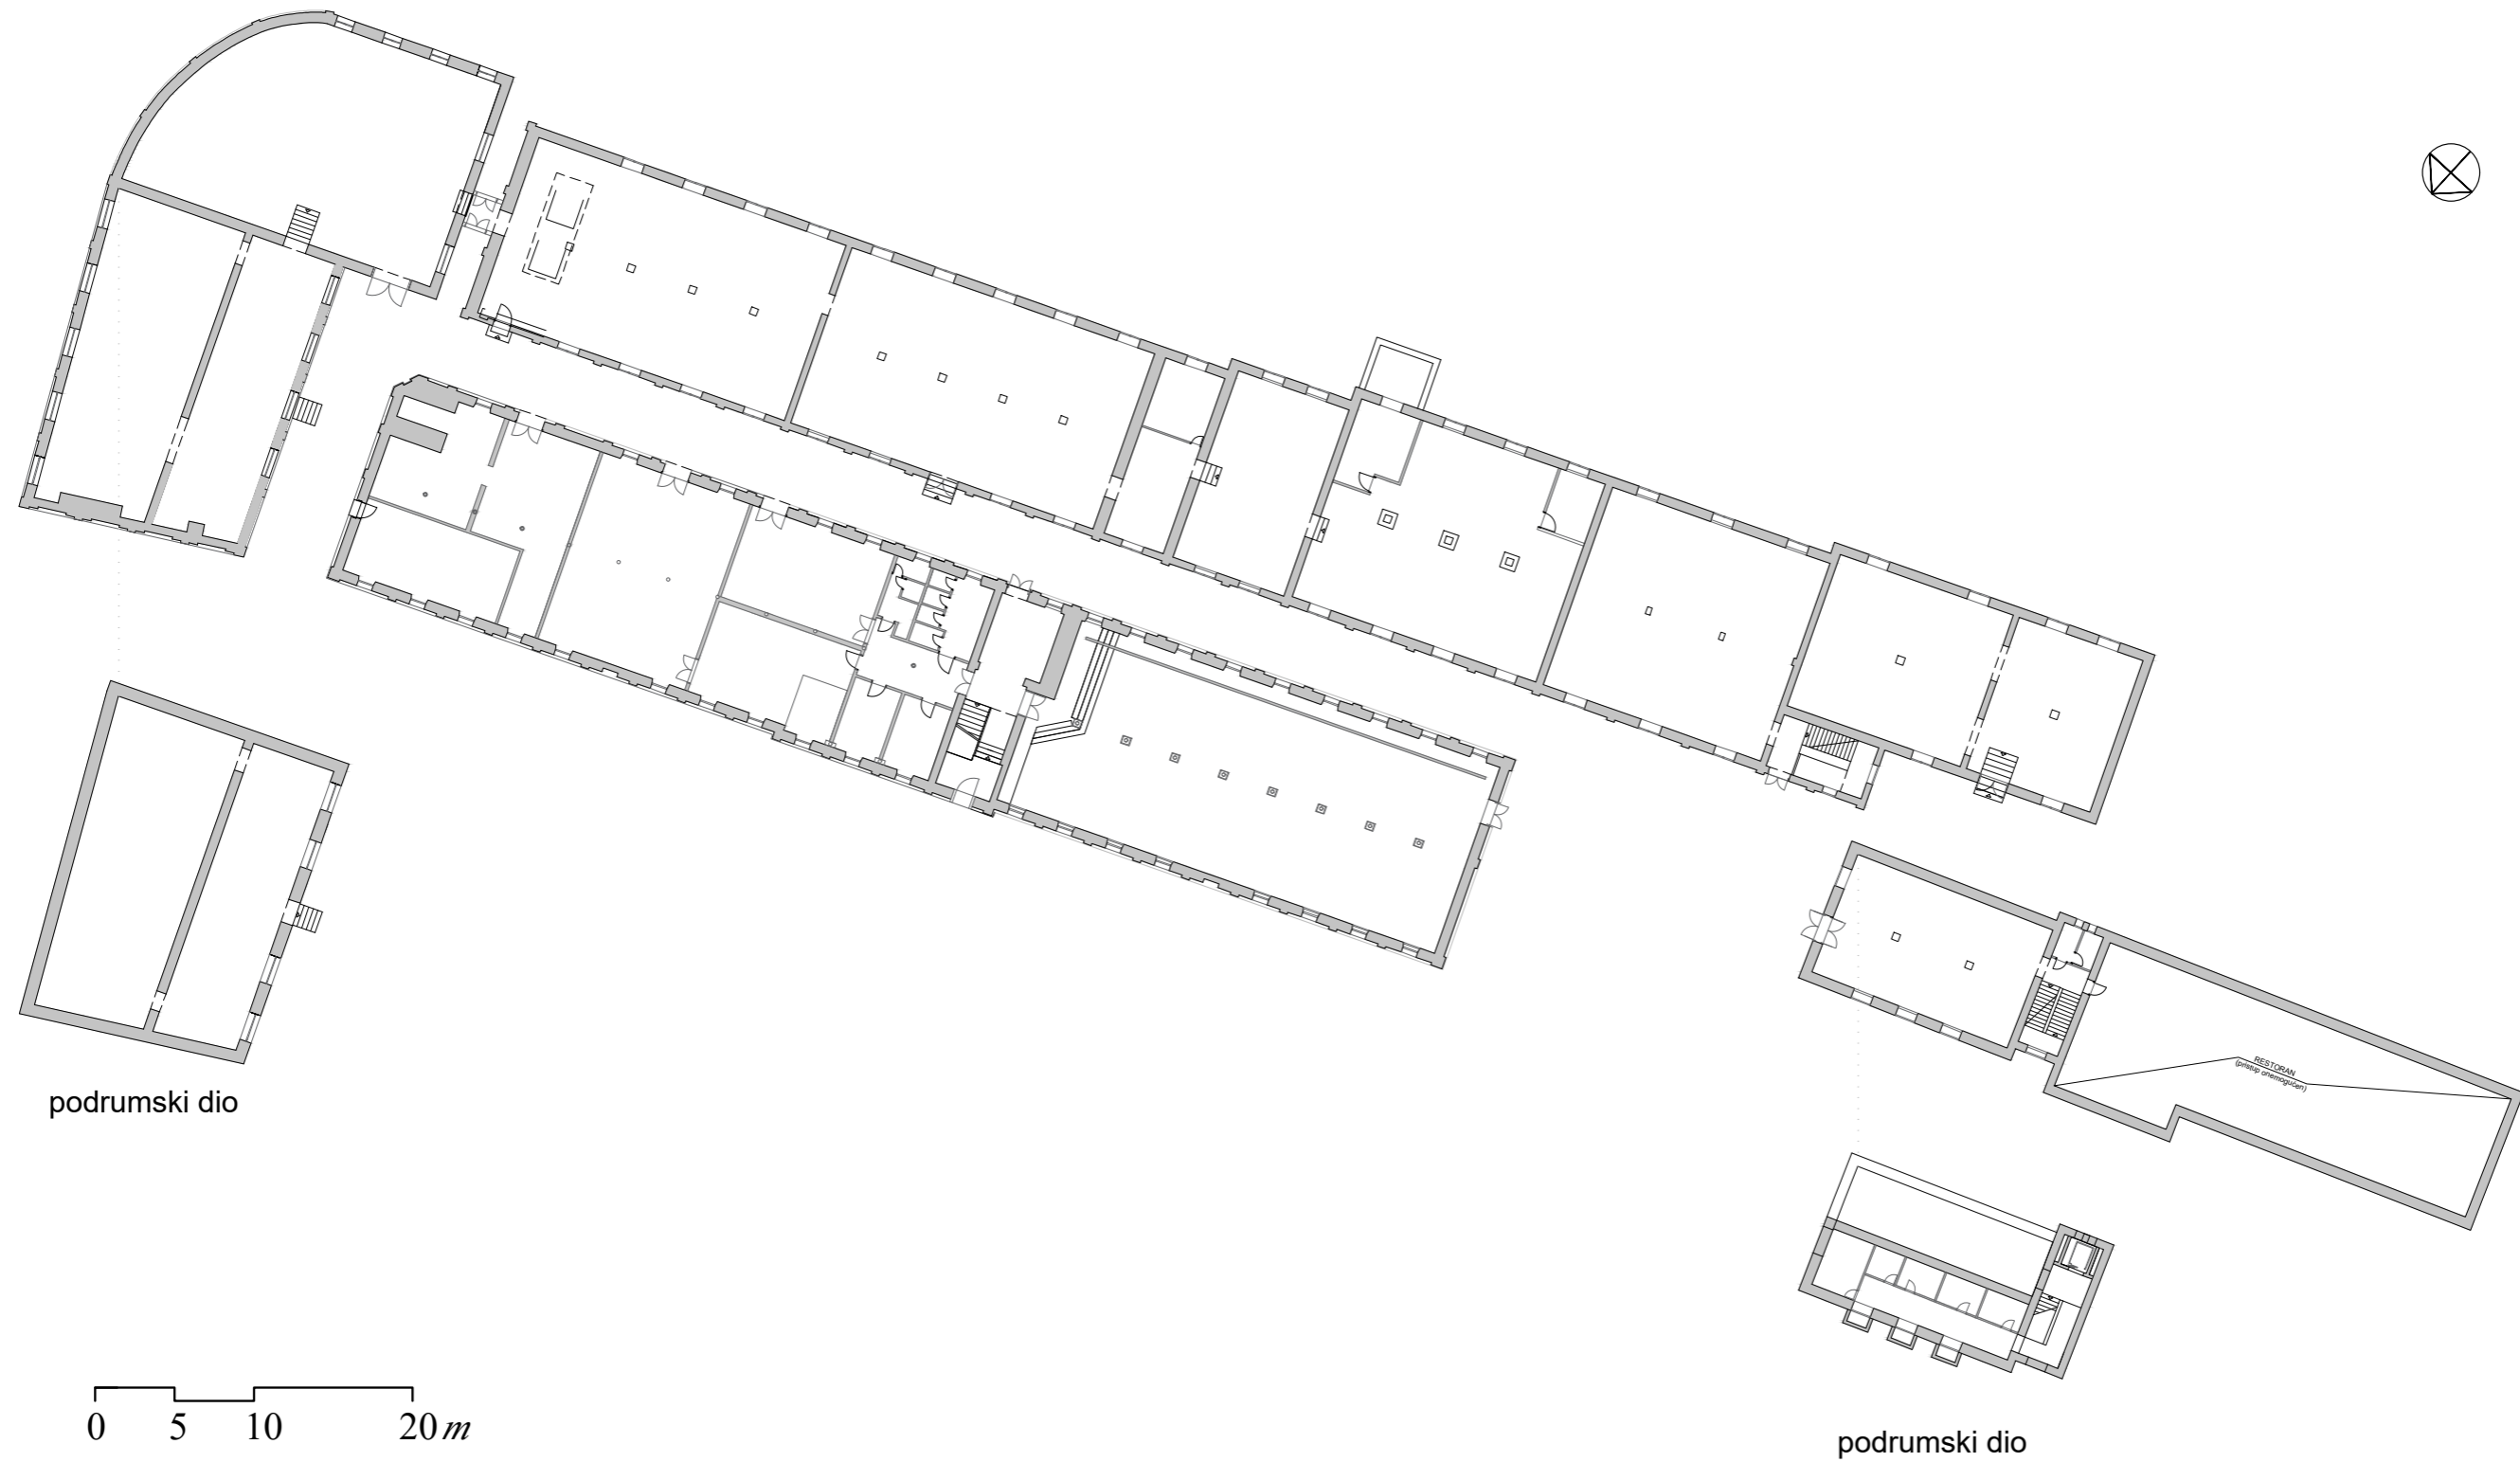
Kompleks zgrada Gliptoteke HAZU, tlocrt prizemlja, postojeće stanje

Organizacija unutarnjeg prostora četveroetažne zapadne ulične zgrade rezultat je adaptacije tvorničkog objekta za potrebe muzeja. Jednostavnost prostorne koncepcije izvornoga tvorničkog objekta (Janko Holjac, 1899./1900.) omogućila je relativno laku pregradnju, bez narušavanja osnovnih gabarita i konstruktivnih elemenata građevine. Tlocrt izduženog pravokutnika sastoji se od dvaju glavnih krila, sjevernog i južnog, međusobno odvojenih prostorom stubišta i pripadajućeg hodnika.

U prizemnoj etaži prostor južnog krila koristi se u galerijske svrhe. Čini ga velika dvorana s elegantnim čeličnim stupovima, kojoj se pristupa kroz vrata iz središnjeg stubišnog dijela gdje se danas nalazi ulazna recepcija. Pristup dvorani moguć je i kroz vanjska vrata, otvorena na bočnom, južnom pročelju zgrade. Uza sjeverni zid nalazi se razmjerno uzak, za tri stepenice povišen podest trapezoidnog oblika, preko kojega se pristupa unutarnjim vratima, odnosno prolazi do ulazne recepcije zgrade. Današnji glavni zapadni ulični ulaz u zgradu vodi do prostora ulazne recepcije i stubišta; prostor recepcije razmjerno je skučen. U osi s glavnim ulazom, s minimalnim pomakom, nalazi se i izlaz iz zgrade prema dvorištu; ta je os najbrža komunikacija između ulične i dvorišne zgrade u zoni prizemlja. Prizemni prostor sjevernog krila, u koji se također pristupa iz središnjeg prostora ulazne recepcije preko omanjeg pretprostora, višestruko je pregrađen te trenutno smješta prostorije restauratorsko-preparatorske radionice, stolarske radionice, čuvaonice, stambenog prostora domara i sanitarnog čvora za posjetitelje. Sanitarnom čvoru pristupa se preko spomenutoga omanjeg pretprostora, iz kojega se ulazi i u dvije nuzgredne prostorije na zapadu te u nastavku u ostale navedene prostorije.

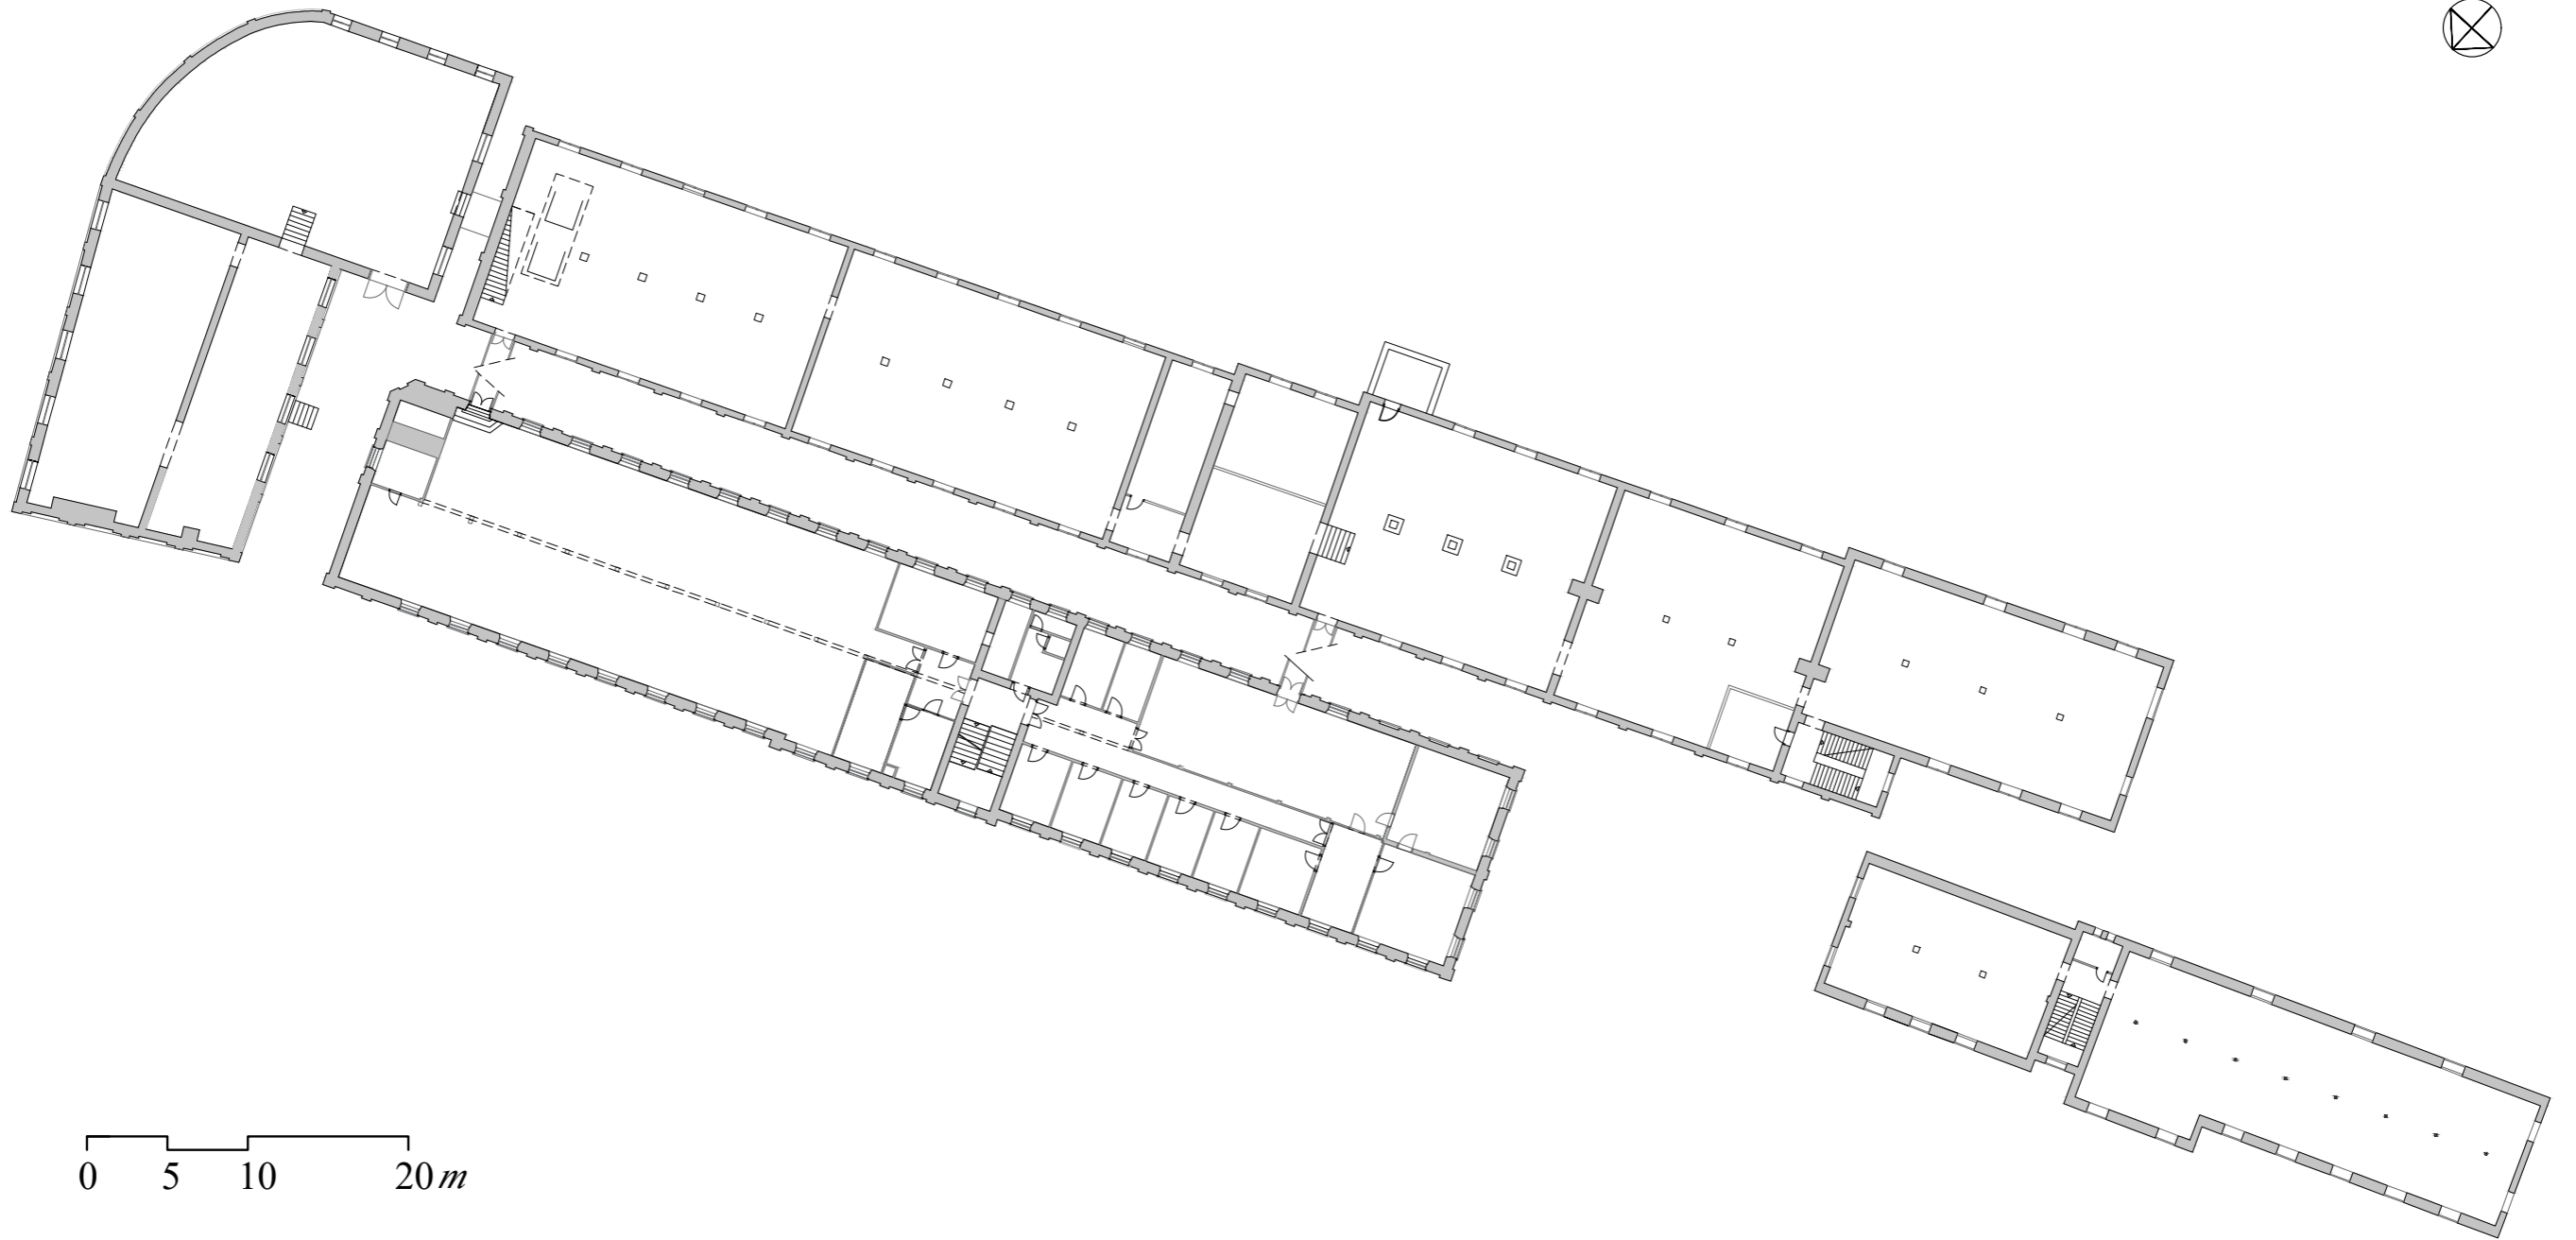
Kompleks zgrada Gliptoteke HAZU, tlocrt prvog kata,  
postojeće stanje

Na prvom katu južno je krilo adaptirano za prostorije uprave. Prostor je podijeljen uzdužnim hodnikom, s čije se zapadne, istočne i južne strane nižu prostorije; većini prostorija pristupa se iz hodnika, izuzev južnih prostorija koje povezuje kružna komunikacija. Osim veće dvorane u istočnom dijelu južnog krila koja služi u reprezentativne

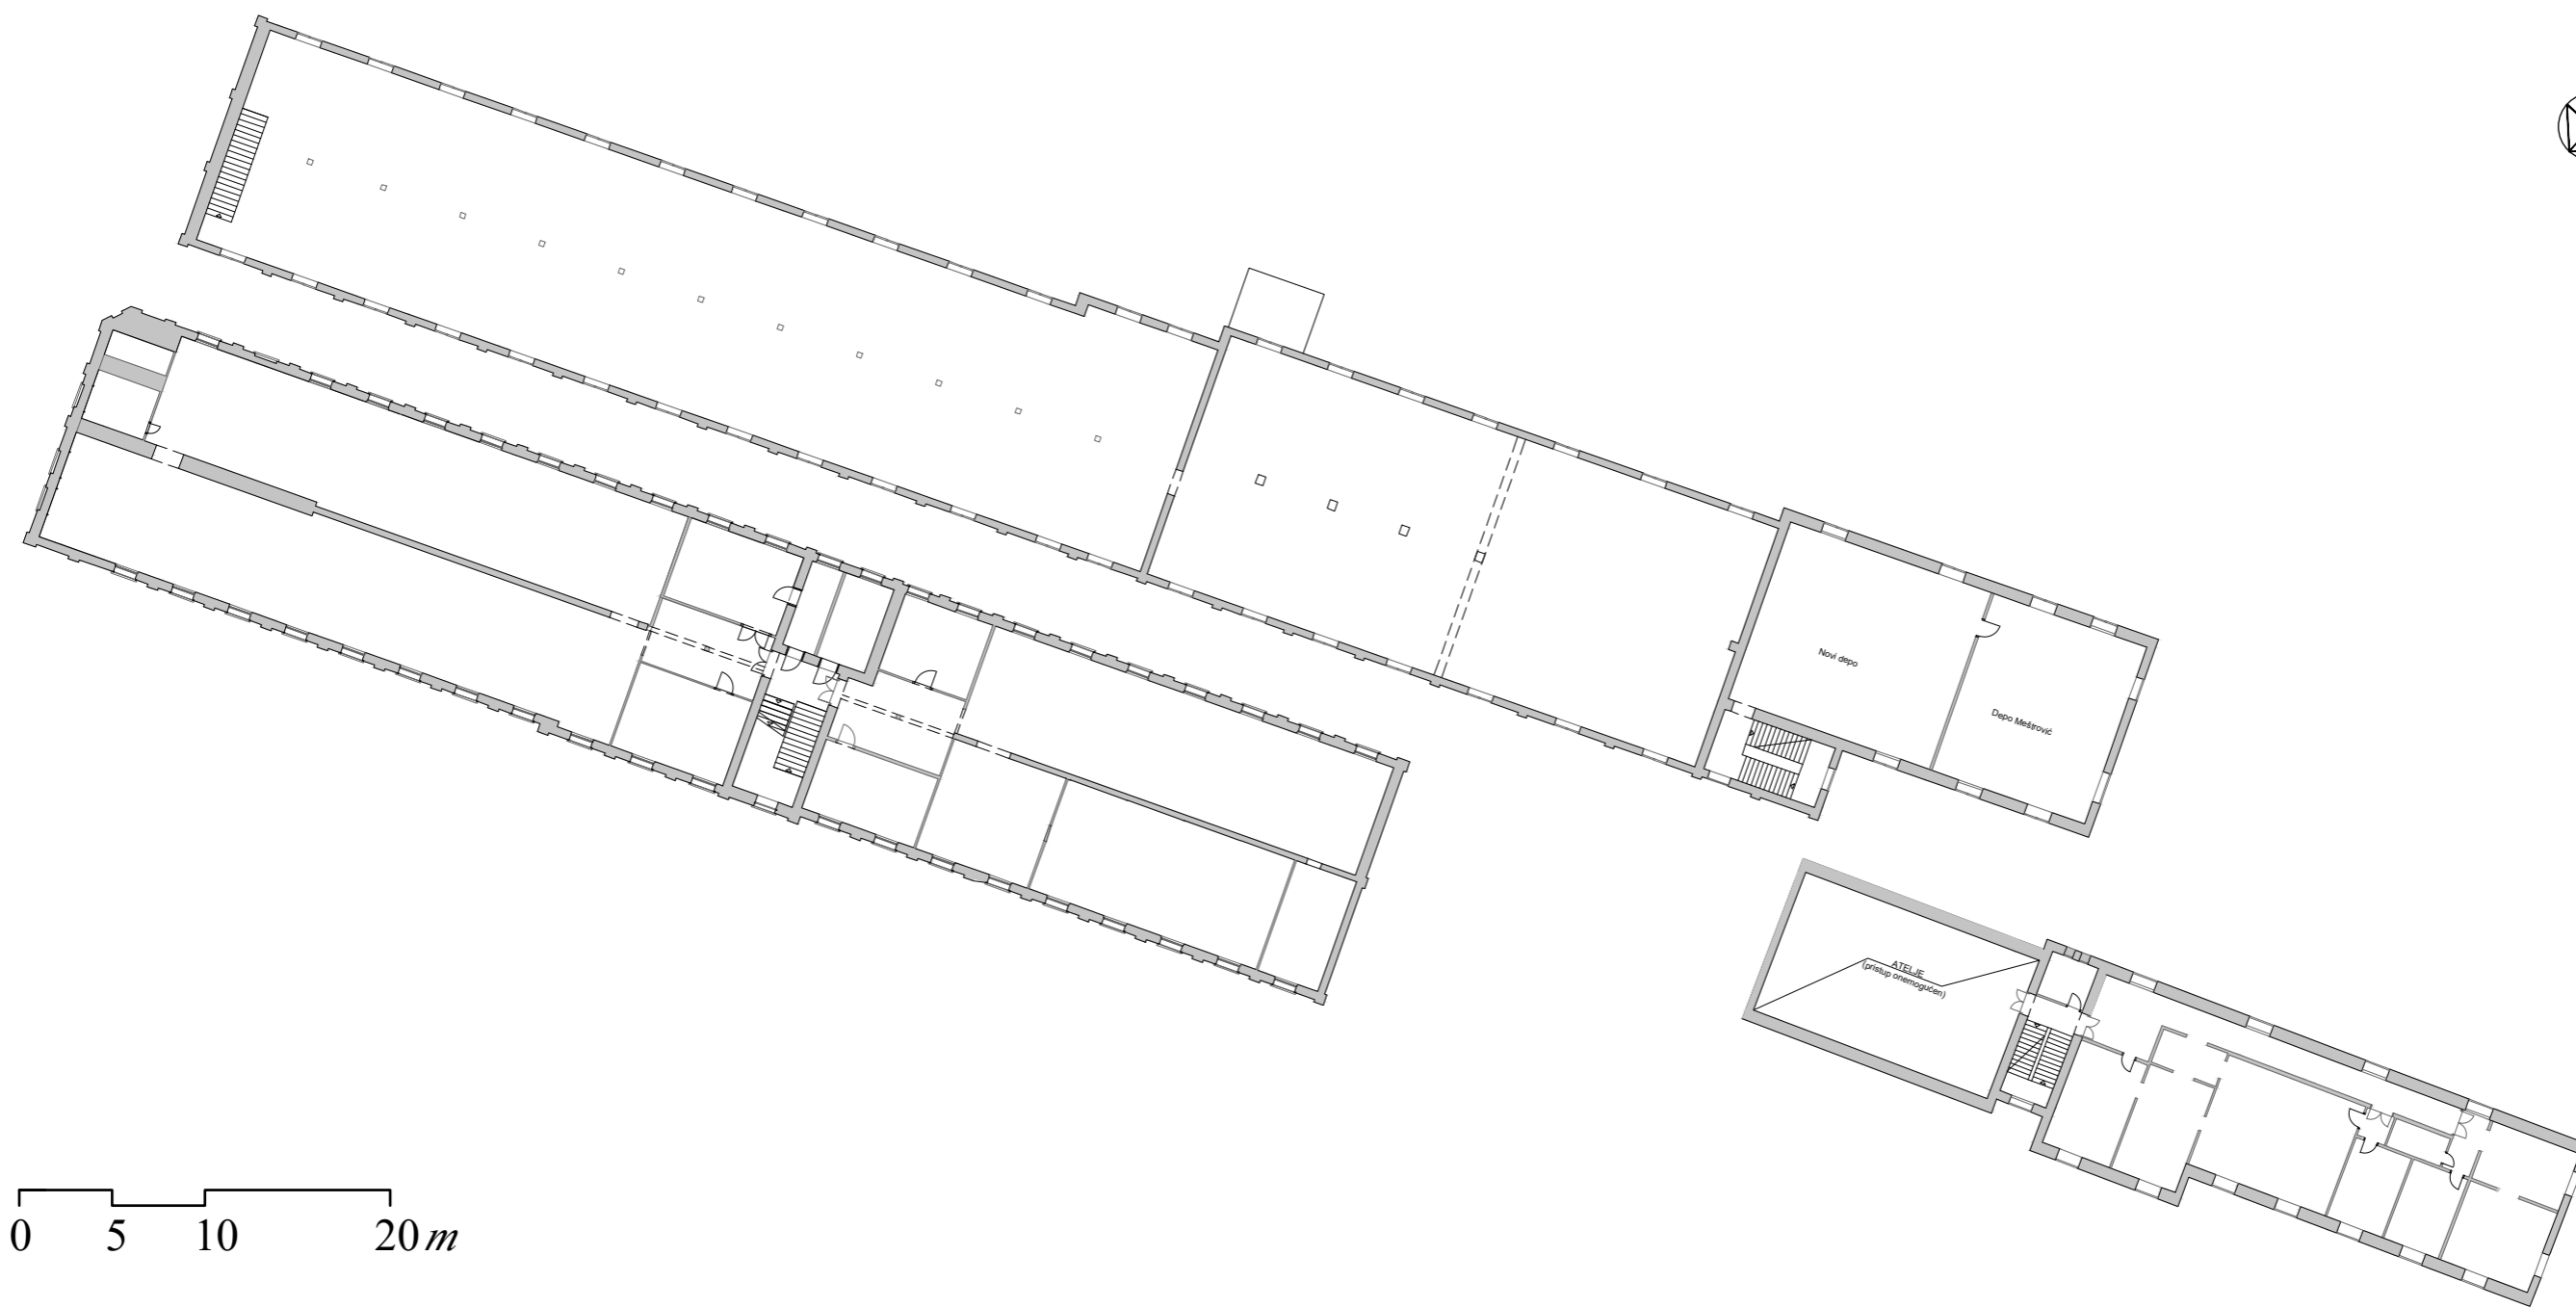
Kompleks zgrada Gliptoteke HAZU, tlocrt drugog kata,  
postojeće stanje

Na etaži drugog kata i južno i sjeverno krilo adaptirano je kao izložbeni prostor. U južno krilo ulazi se iz stubišnog prostora. Analogno organizaciji prostora na nižim etažama, preko pretprostora se pristupa omanjim prostorijama zapadno i istočno te izložbenim dvoranama u nastavku. Izložbeni prostor u južnom krilu drugog kata pregrađen je uzdužno – zapadni dio jedinstvena je dvorana, dok je istočni podijeljen u tri segmenta. Organizacija prostora u sjevernom krilu je slična; iz središnjeg stubišnog prostora pristupa se manjem pretprostoru, preko kojega se pristupa omanjim prostorijama zapadno i istočno te izložbenim dvoranama u nastavku. Izložbeni prostor sjevernog krila također je pregrađen uzdužno, u dvije velike longitudinalne dvorane. Kao i na ostalim etažama, iz stubišnog hodnika pristupa se nusprostorijama. Etaža potkrovlja u oba krila zgrade prostrani je, jedinstven, relativno svijetao prostor koji se koristi kao čuvaonica. Budući da nema podne obloge, kretanje njime je otežano.

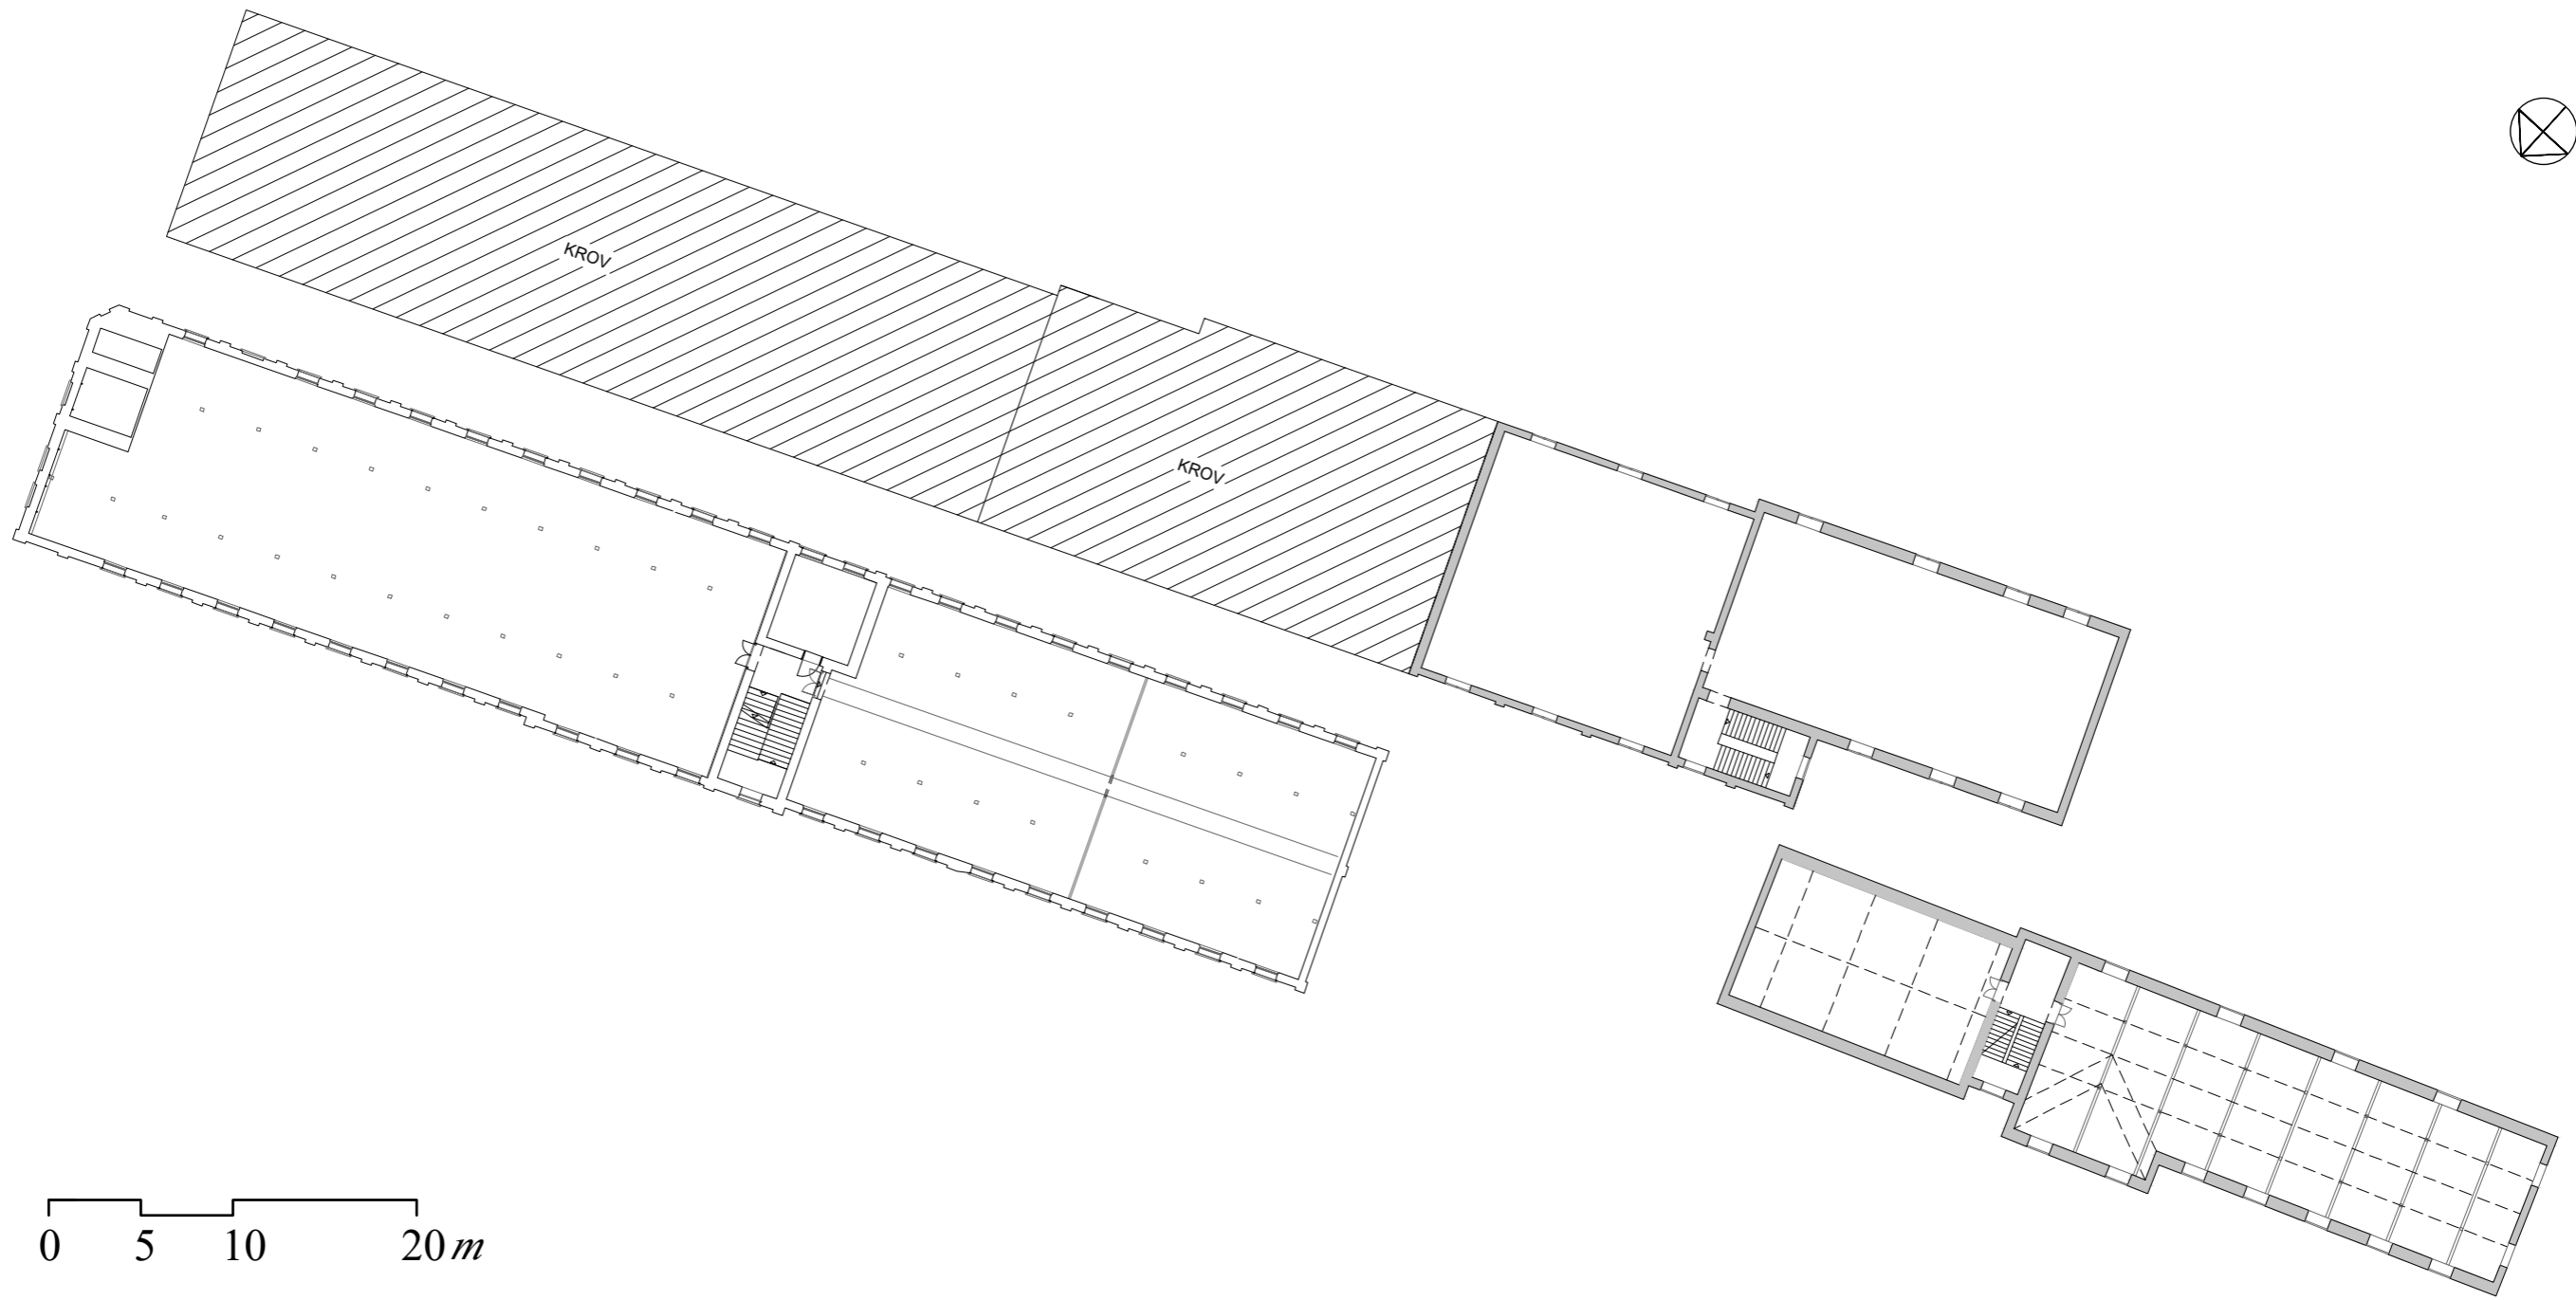
Kompleks zgrada Gliptoteke HAZU, tlocrt trećeg kata/  
potkrovlja, postojeće stanje

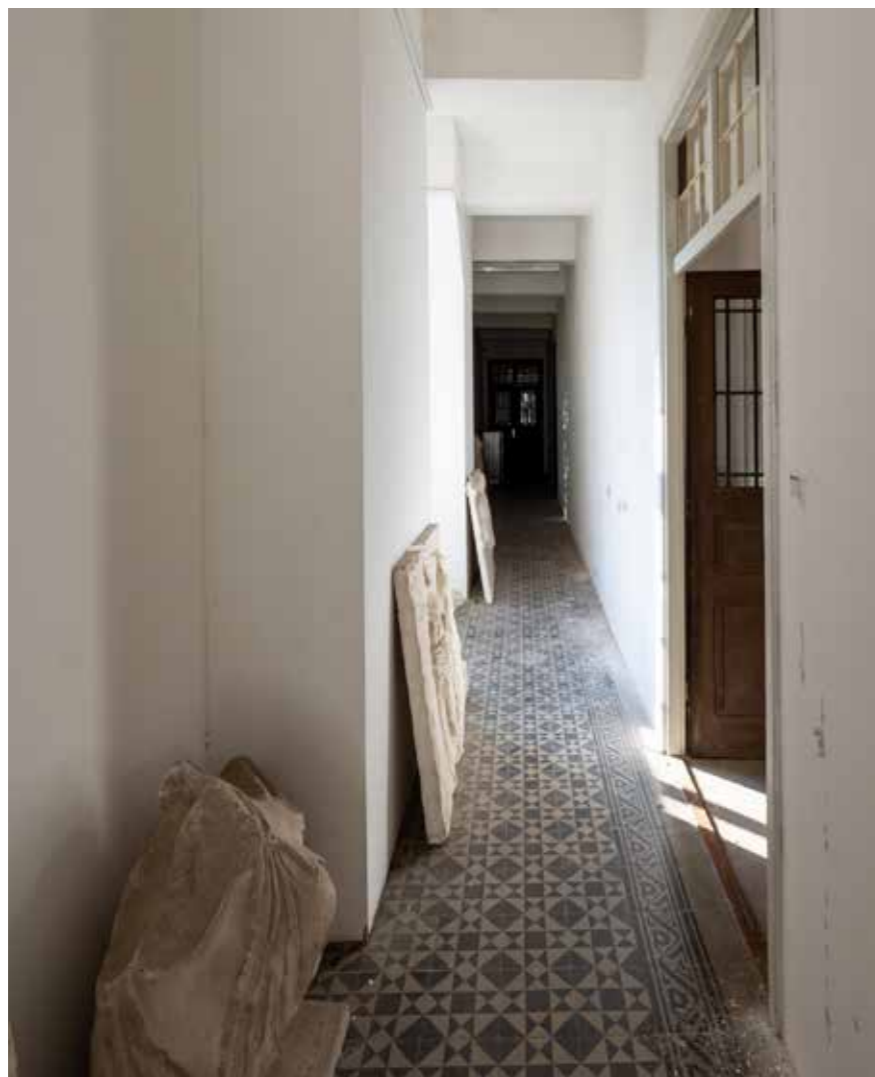
Podna obloga keramit-pločicama, drugi kat južnog krila južne ulične zgrade Antika

Podovi su obloženi drvenim daskama i keramit-pločicama s geometrijskim uzorkom svjetlosive i tamnosive boje.

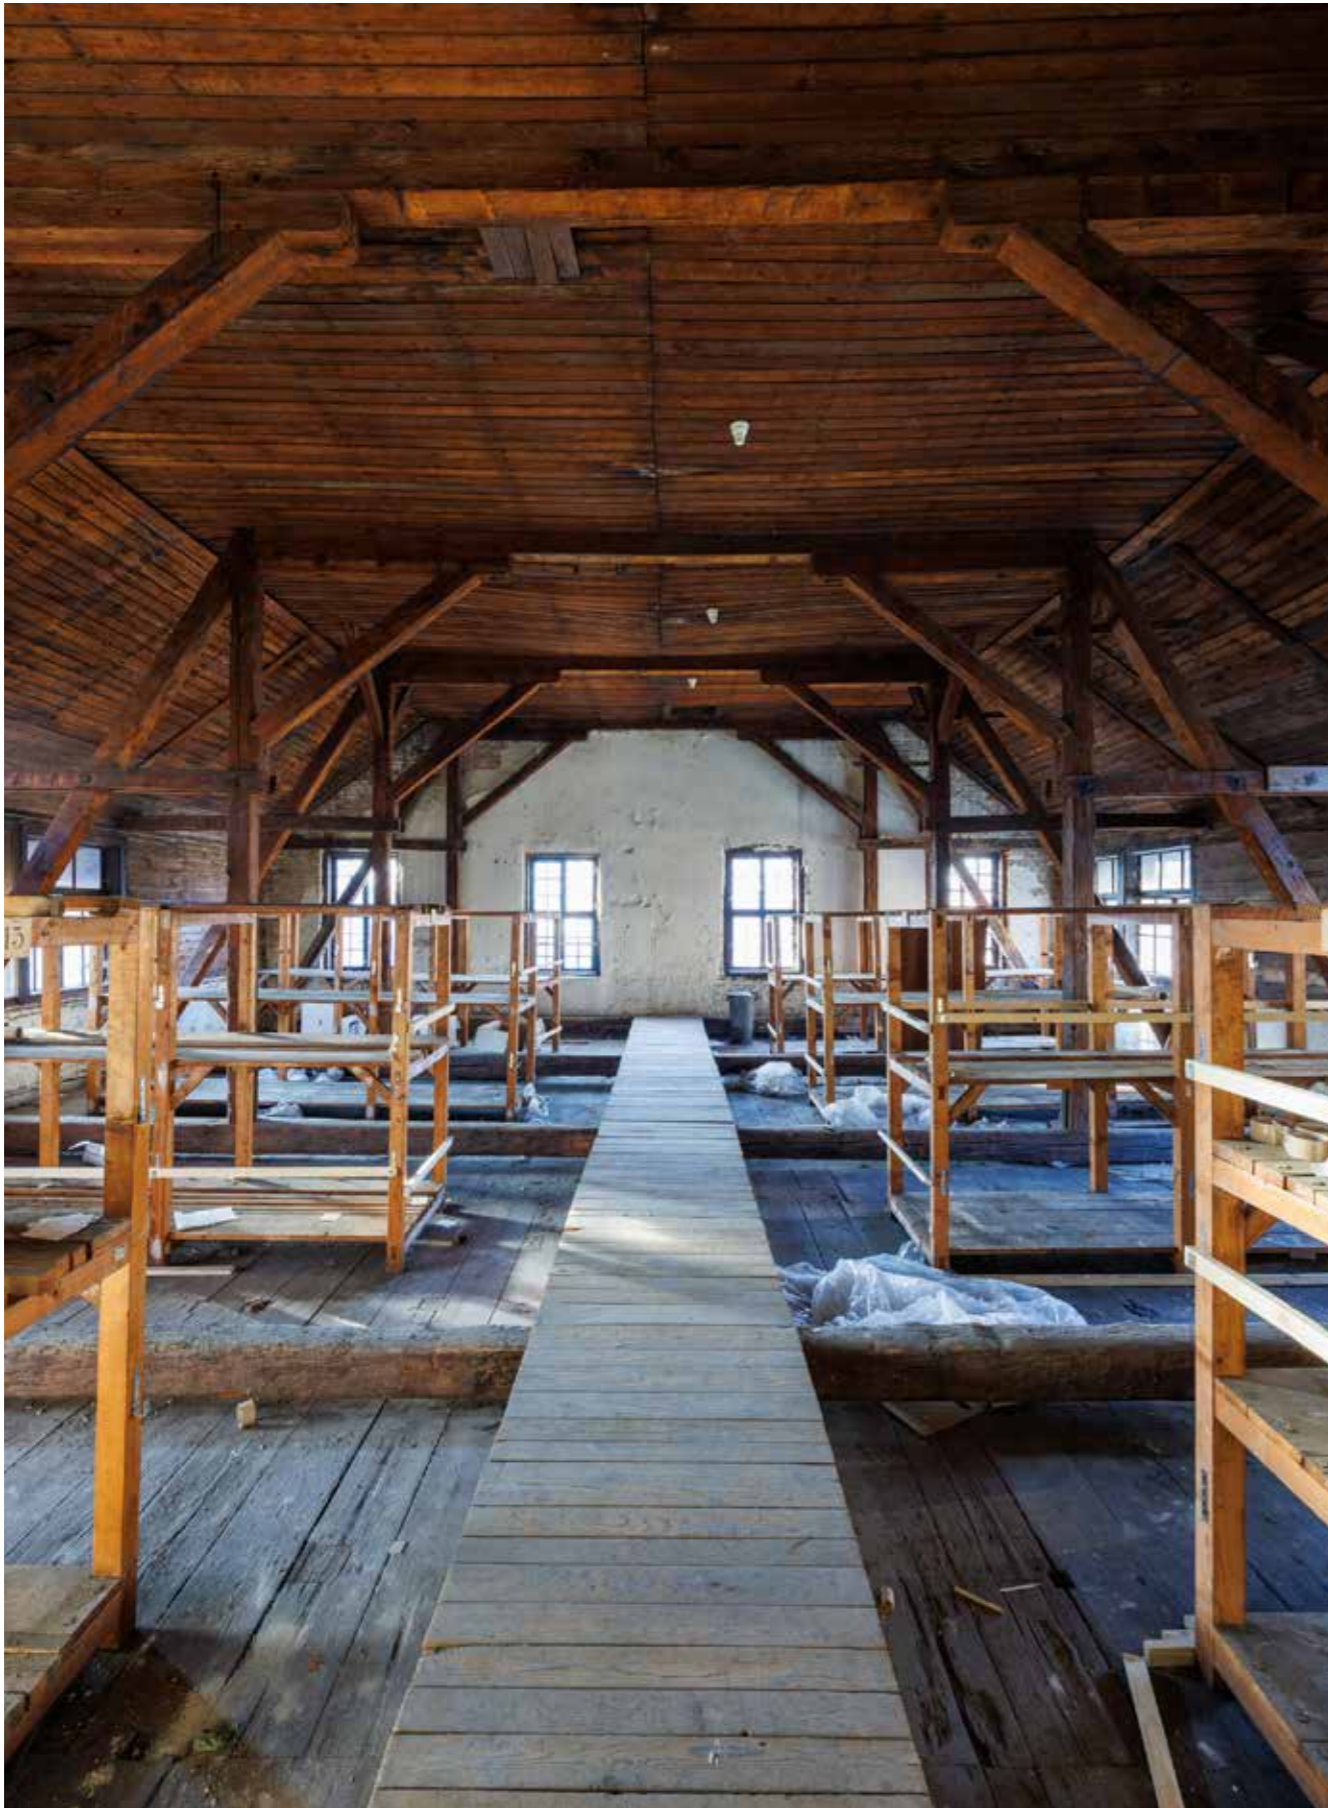
Zapadna ulična zgrada, krovšte, sjeverno krilo

Krov je dvostrešan, izveden drvenim elementima kao dvostruka visulja. Drvena konstrukcija krovišta s unutarnje strane obložena je daščanom oplatom. S vanjske strane krov je pokriven biber-crijepom. Zabati su zidani. Krov je mjestimično otvoren omanjim krovnim prozorima. Prostor krovišta nema poda iznad gređa; kretanje je moguće daščanim mostom koji prostor povezuje po sredini.

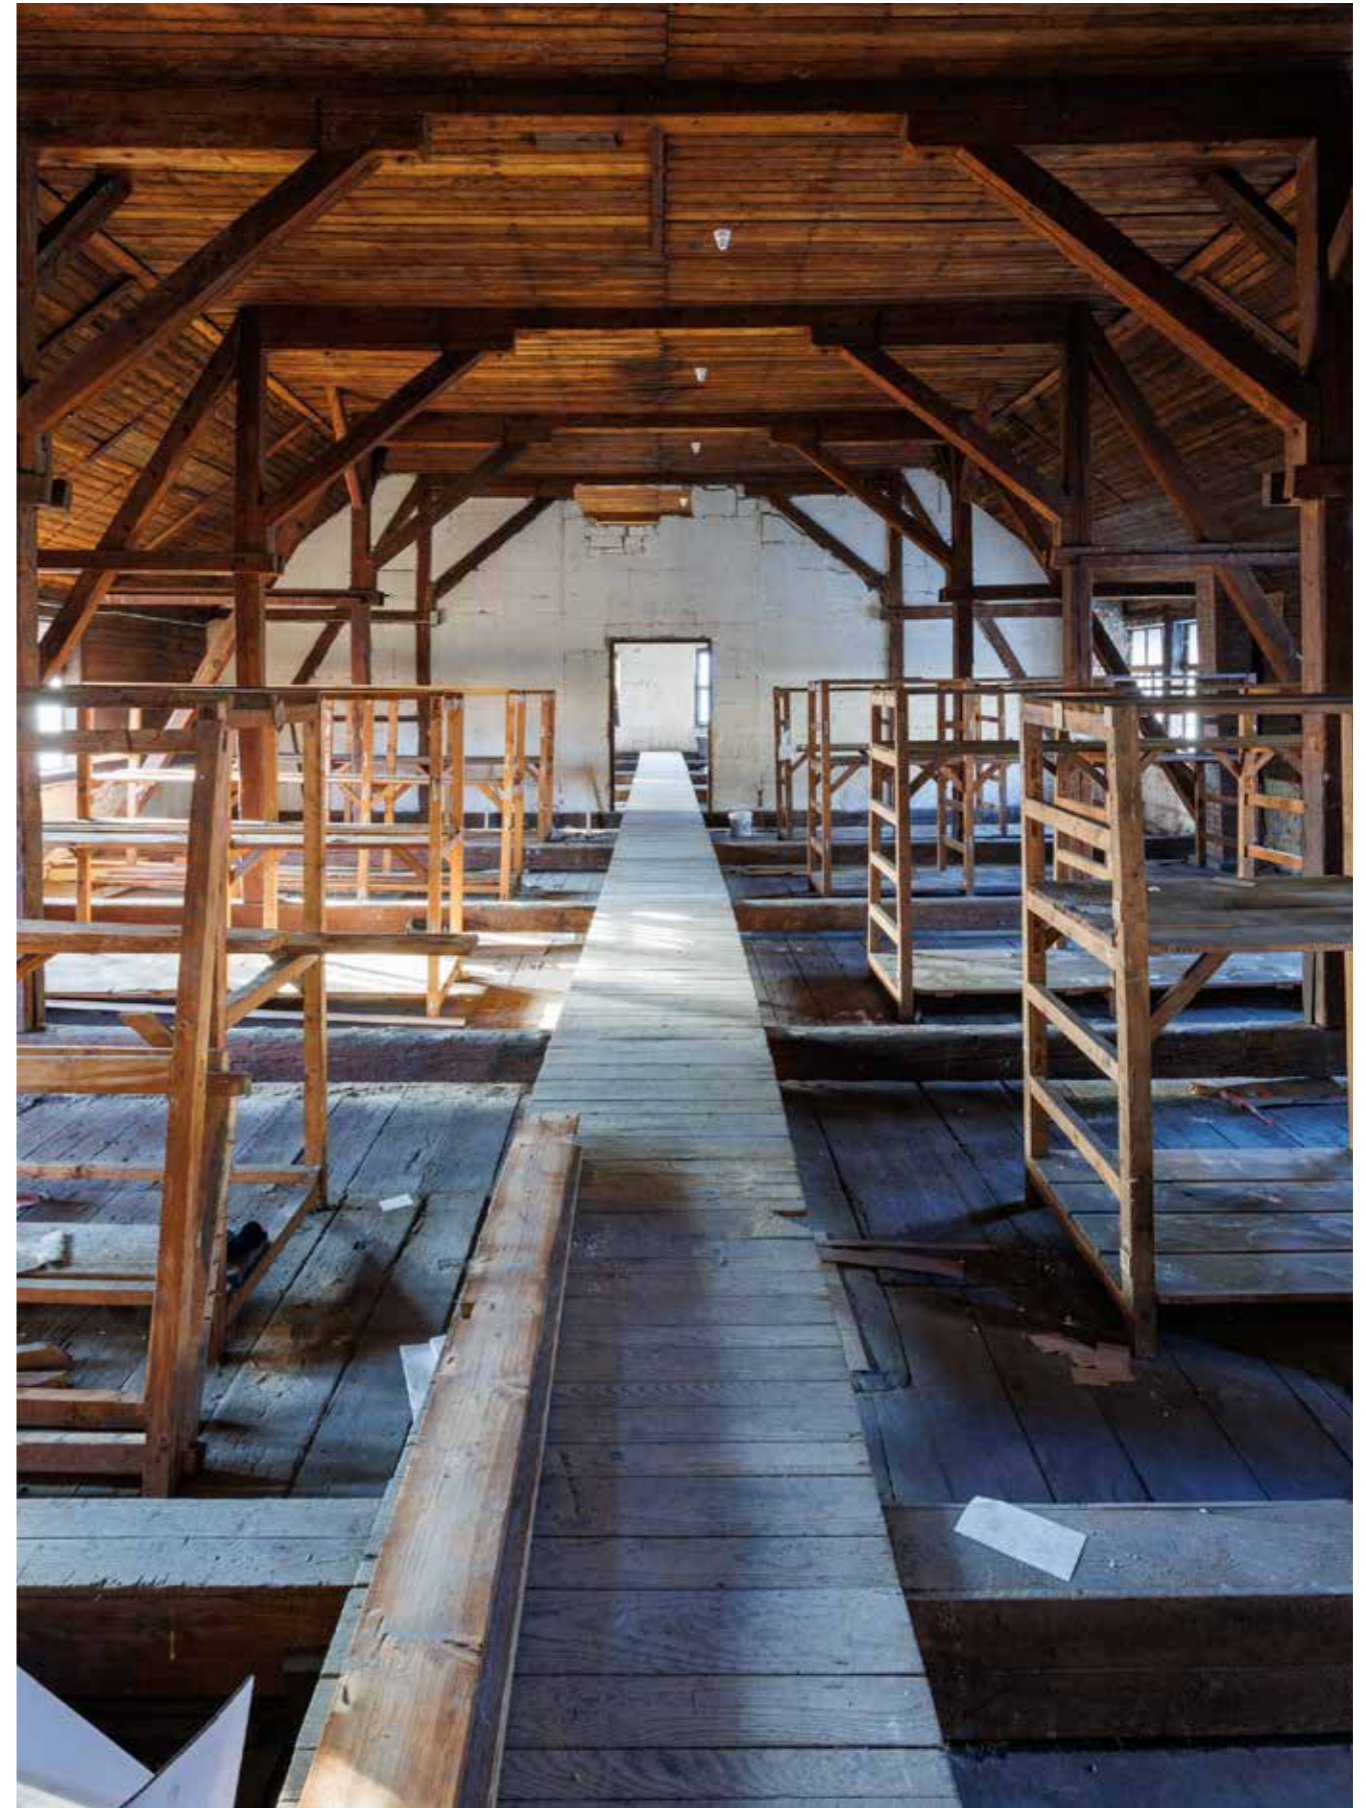
Zapadna ulična zgrada, krovšte, južno krilo
