# Gliptoteka HAZU (Medvedgradska 2, Zagreb). Povijest gradnje, valorizacija i prijedlog konzervatorskih smjernica

POVIJEST GRADNJE,  
VALORIZACIJA I  
PRIJEDLOG  
KONZERVATORSKIH  
SMJERNICA

## KONZERVATORSKI ELABORAT

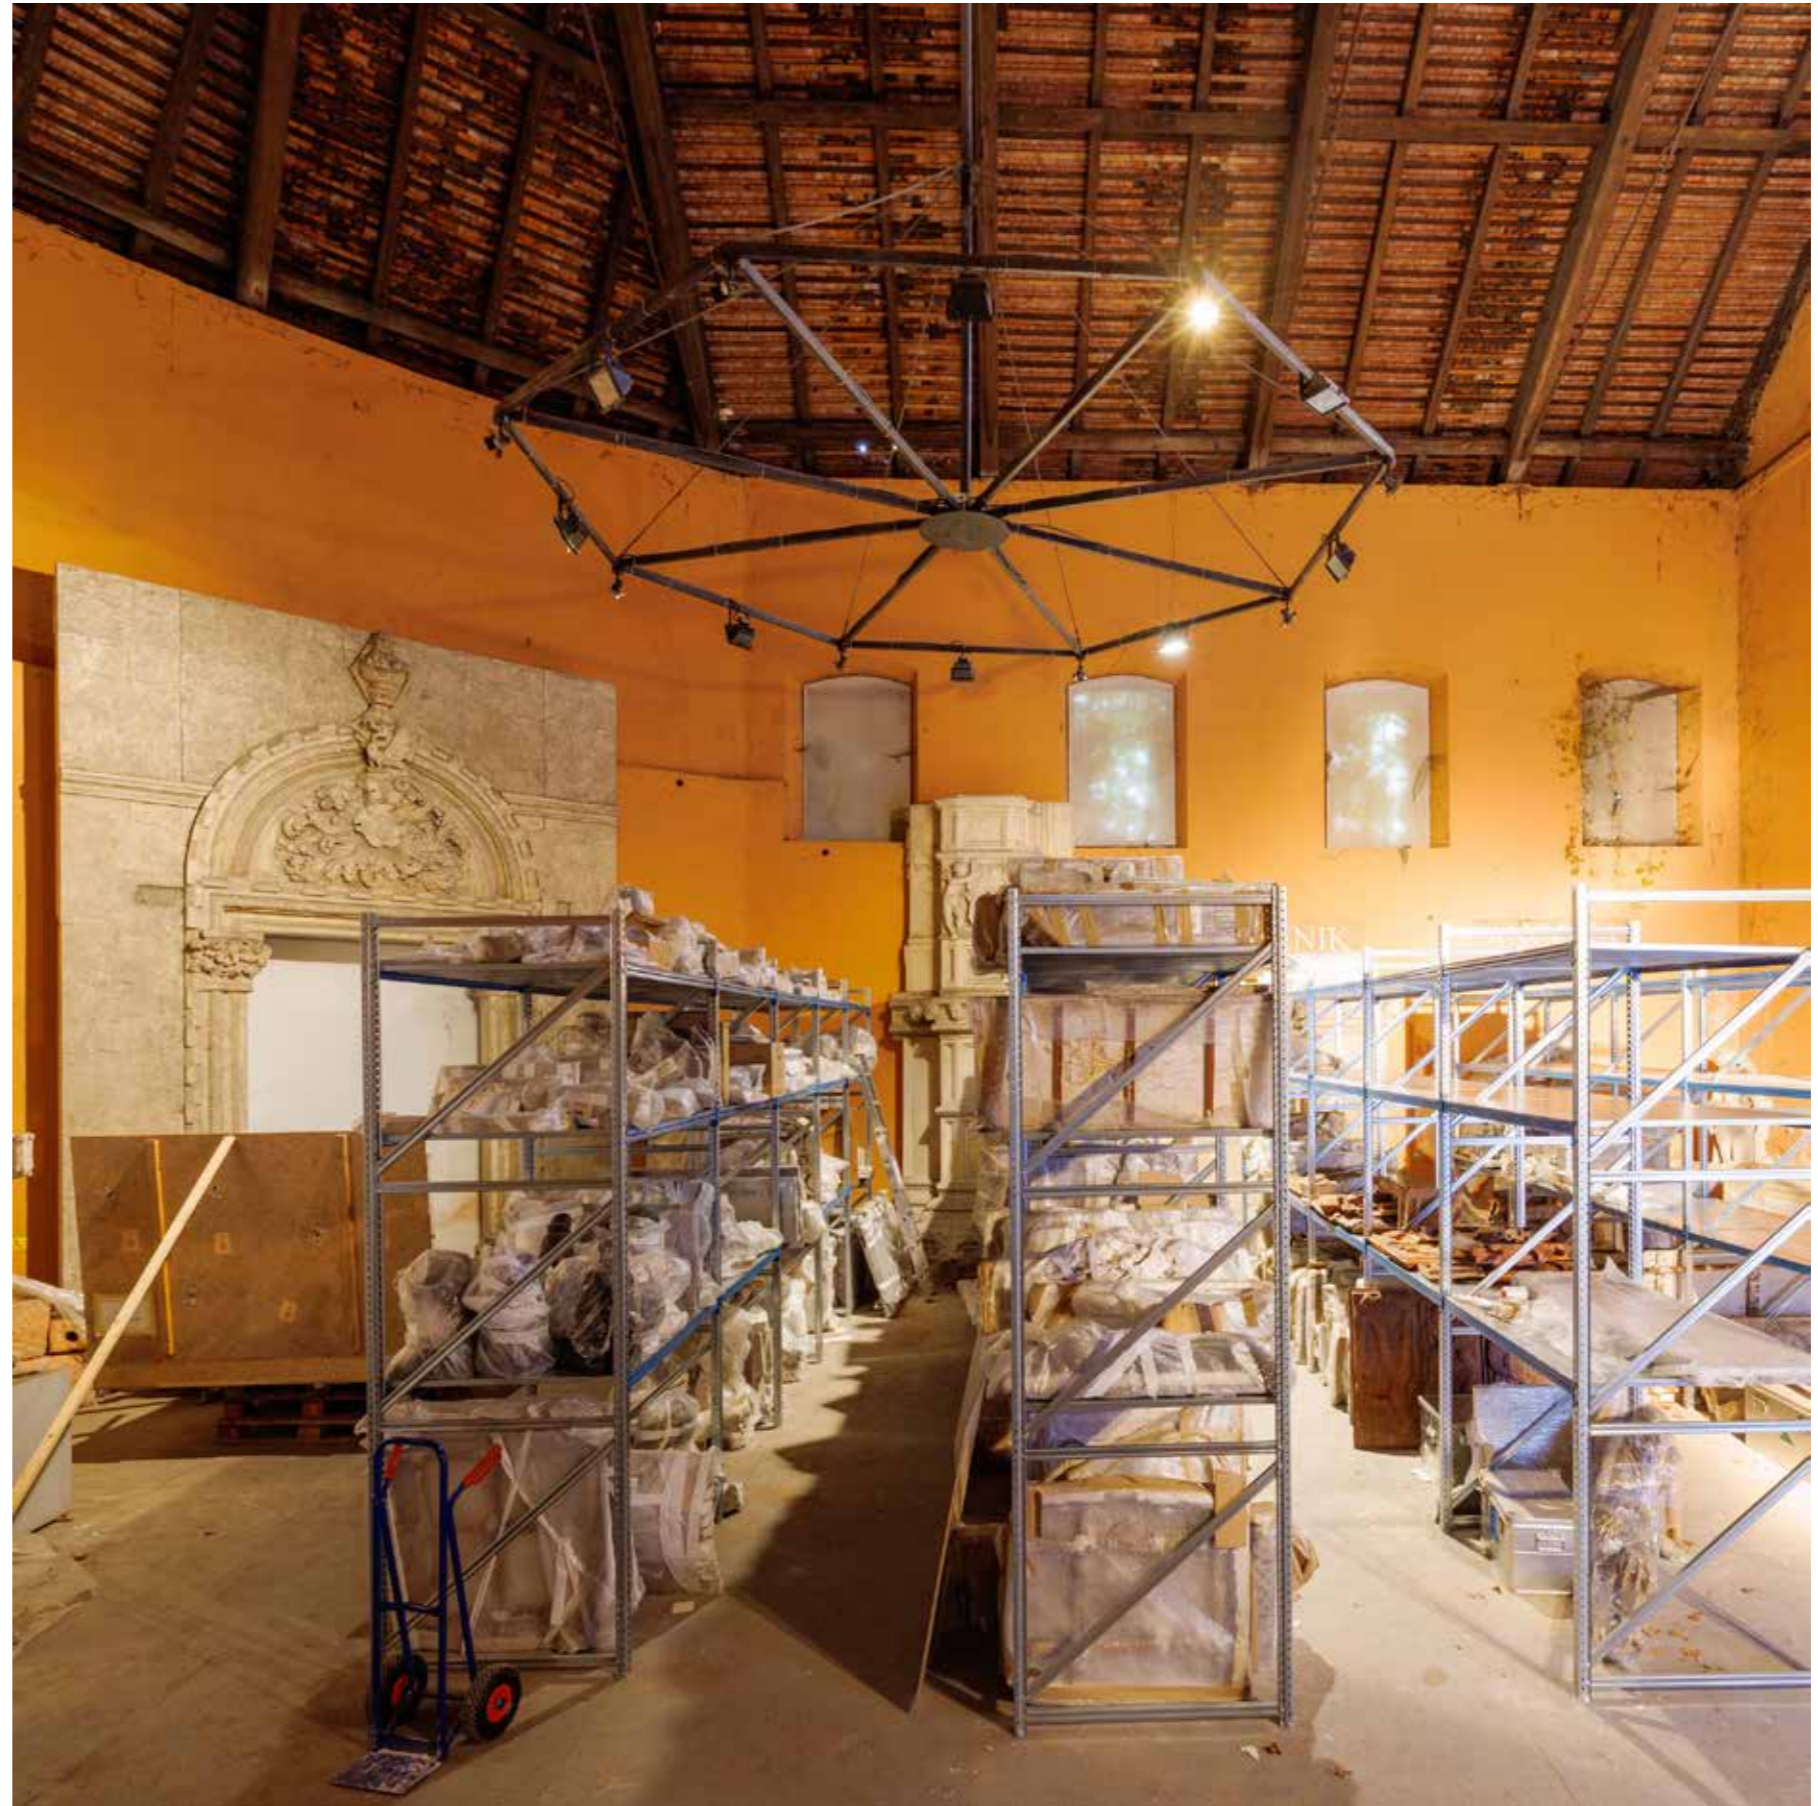
Sjeverna zgrada Šibenik, krovšte objekta kotlovnice

Krovovi sjeverne zgrade zatvaraju dva povezana volumena. Krov dijela zgrade koja obrazuje ugao Tkalčićeve i Male ulice (objekt bivše strojarnice) je ravan i neprohodan. Krovšte dijela zgrade, čiji sjeverni zid u nastavku teče Malom ulicom (objekt bivše kotlovnice), izvedeno je kao otvorena drvena konstrukcija prekrivena biber-crijepom. Budući da se u tom dijelu zgrada prilagodila zavojitom smjeru Male ulice, krovšte složenog tipa prati tlocrtni oblik. Ta impozantna konstrukcija krovšta vidljiva je iz interijera jer je u prizemlju izostala stropna, tj. međukatna konstrukcija.

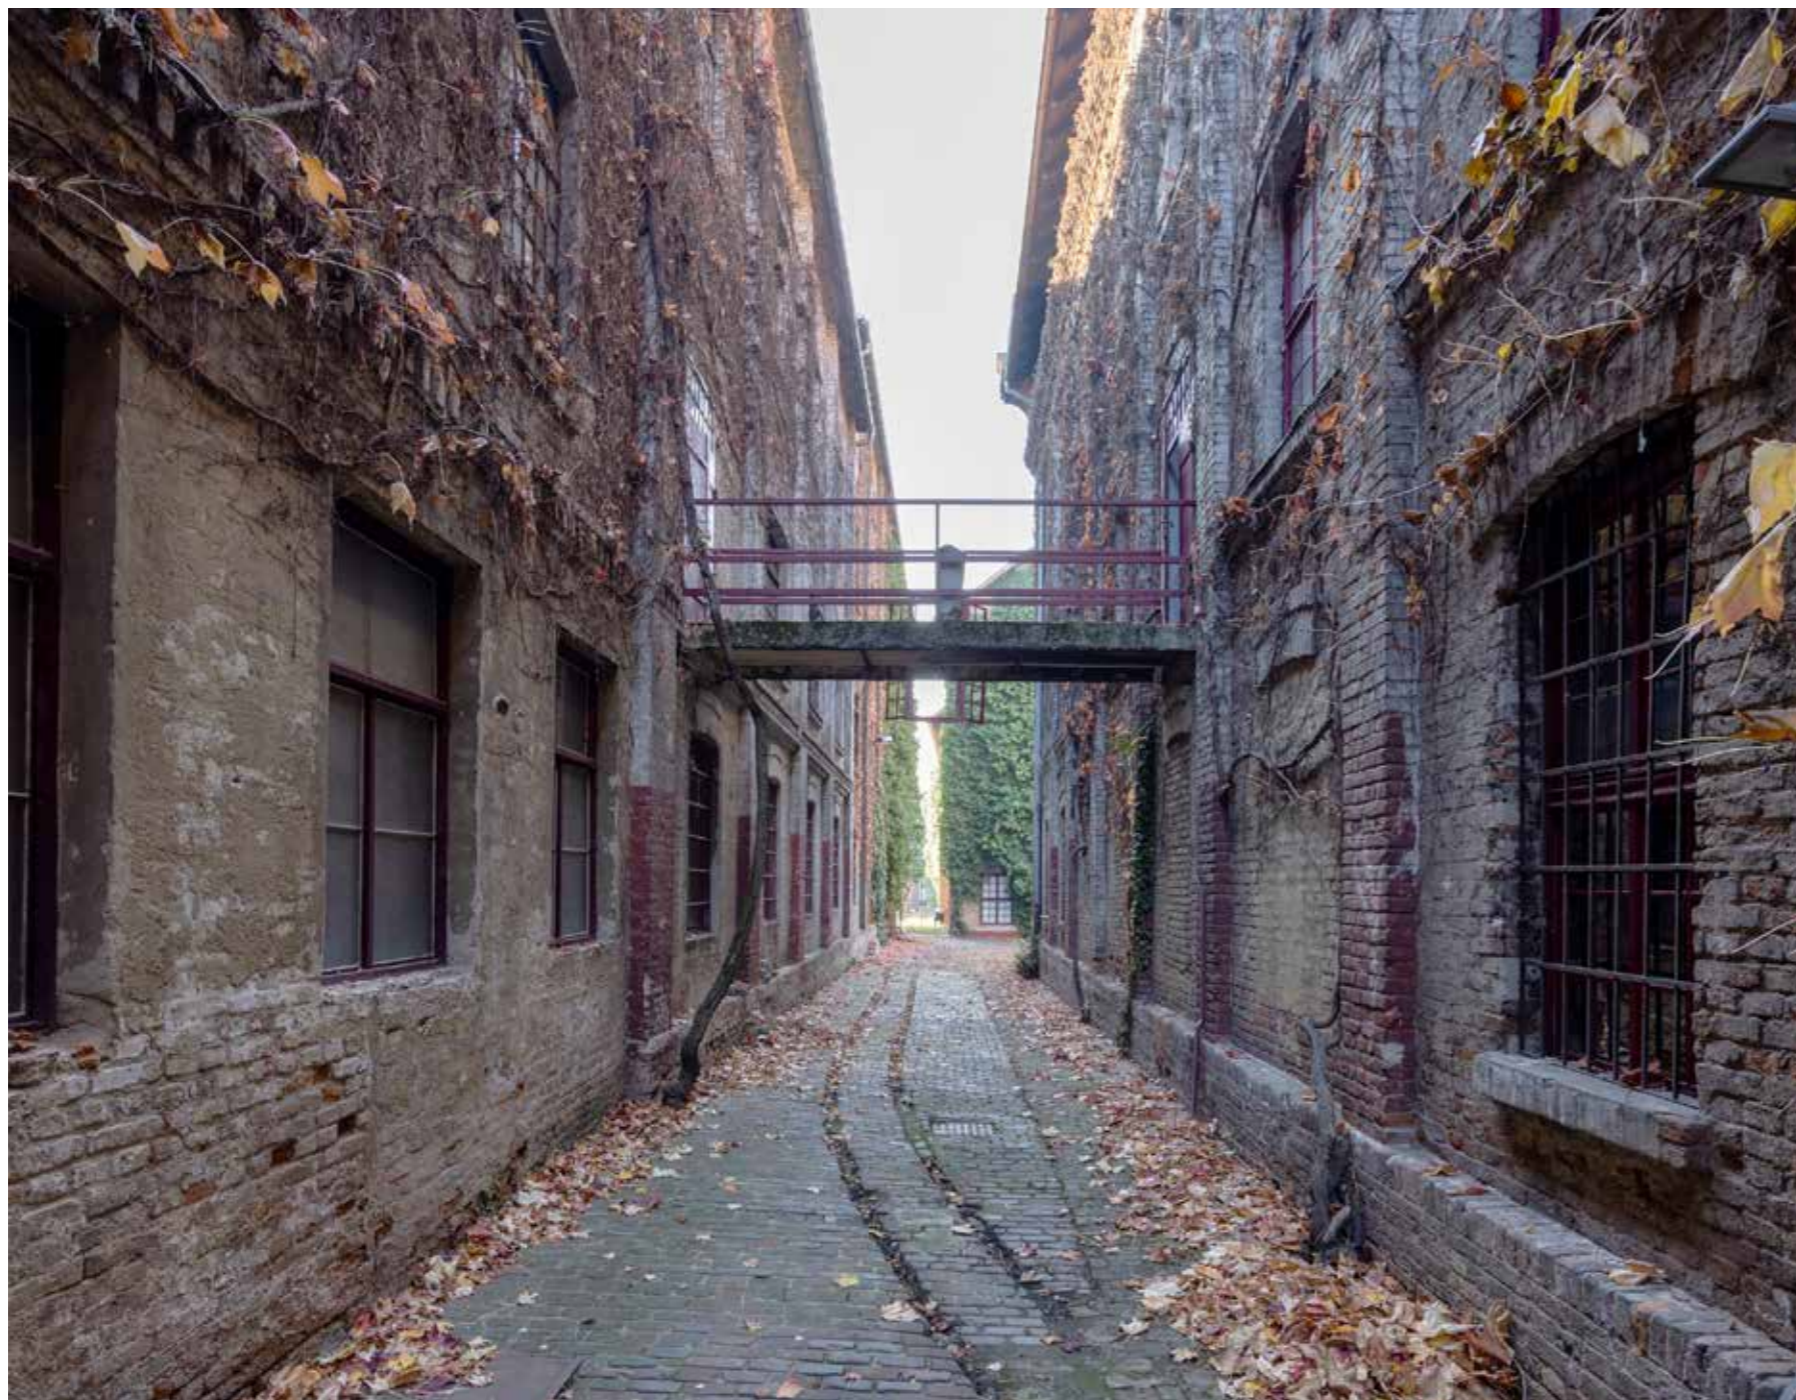
Koridor s mostom koji povezuje zapadnu i istočnu zgradu te vidljivim tračnicama poljske željeznice u zoni partera

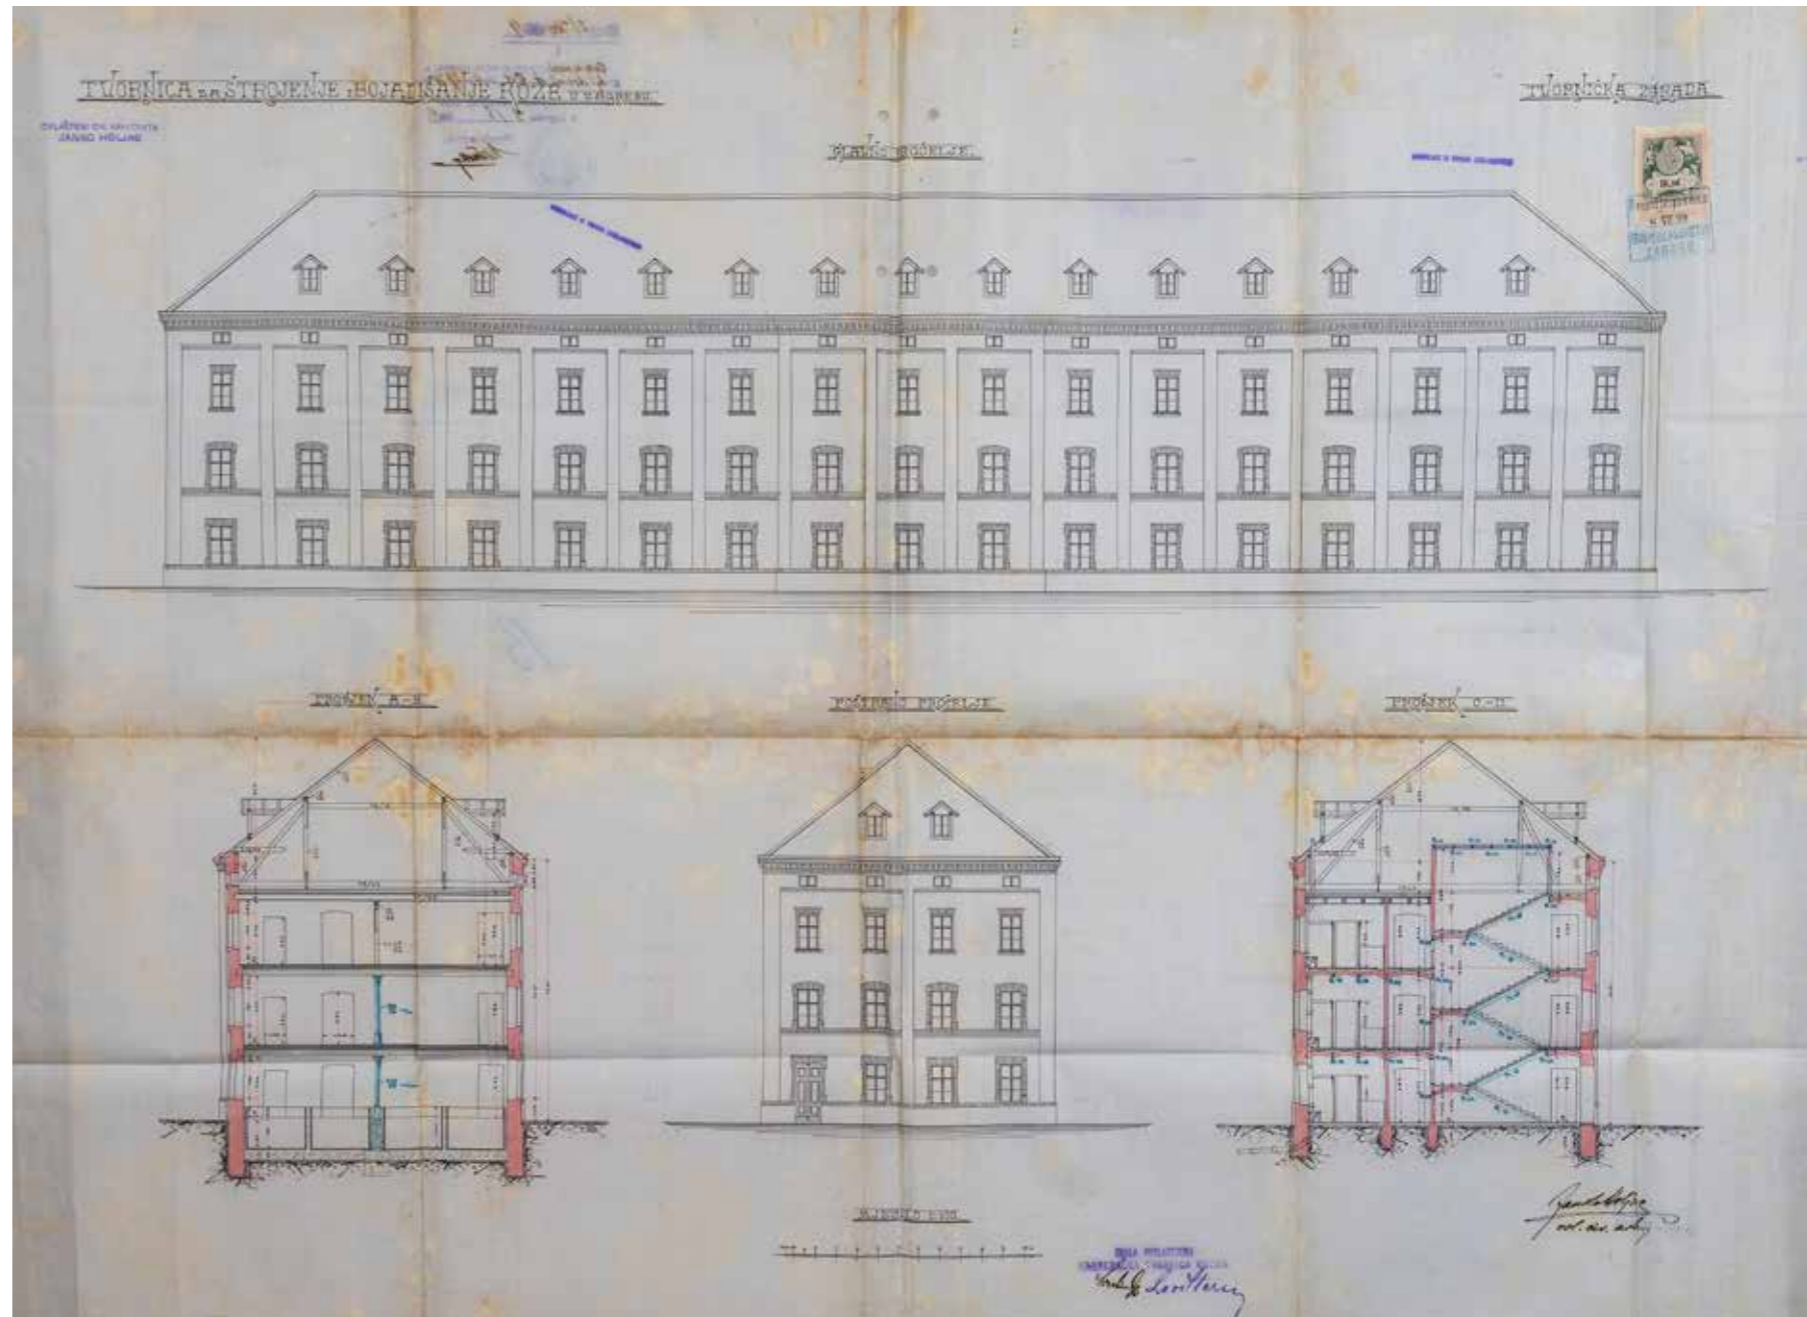
Nacrt zapadnog pročelja zapadne ulične zgrade, Janko Holjac, 1899, DAZG

Povijest gradnje zapadne ulične zgrade počinje podneskom od 14. srpnja 1898. godine, u kojem vlasnici tvornice mole za izgradnju čak četiriju novih objekata: nove zgrade kožarnice, objekata strojarnice i kotlovnice s dimnjakom te nadogradnje postojećeg spremišta.<sup>43</sup> Molba, međutim, neće biti odmah riješena pozitivno. Nakon dogovorene javne rasprave,<sup>44</sup> odlukom od 28. kolovoza vlasnicima će se odbiti gradnja novog kompleksa;<sup>45</sup> osim bojazni zbog dalj-

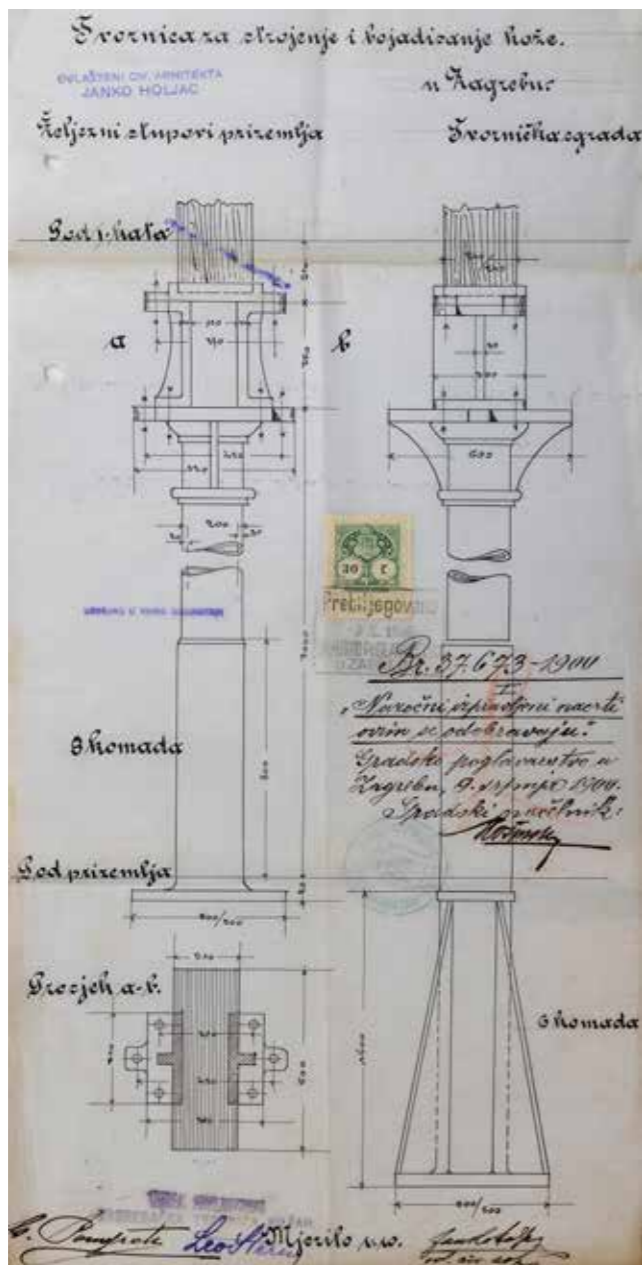
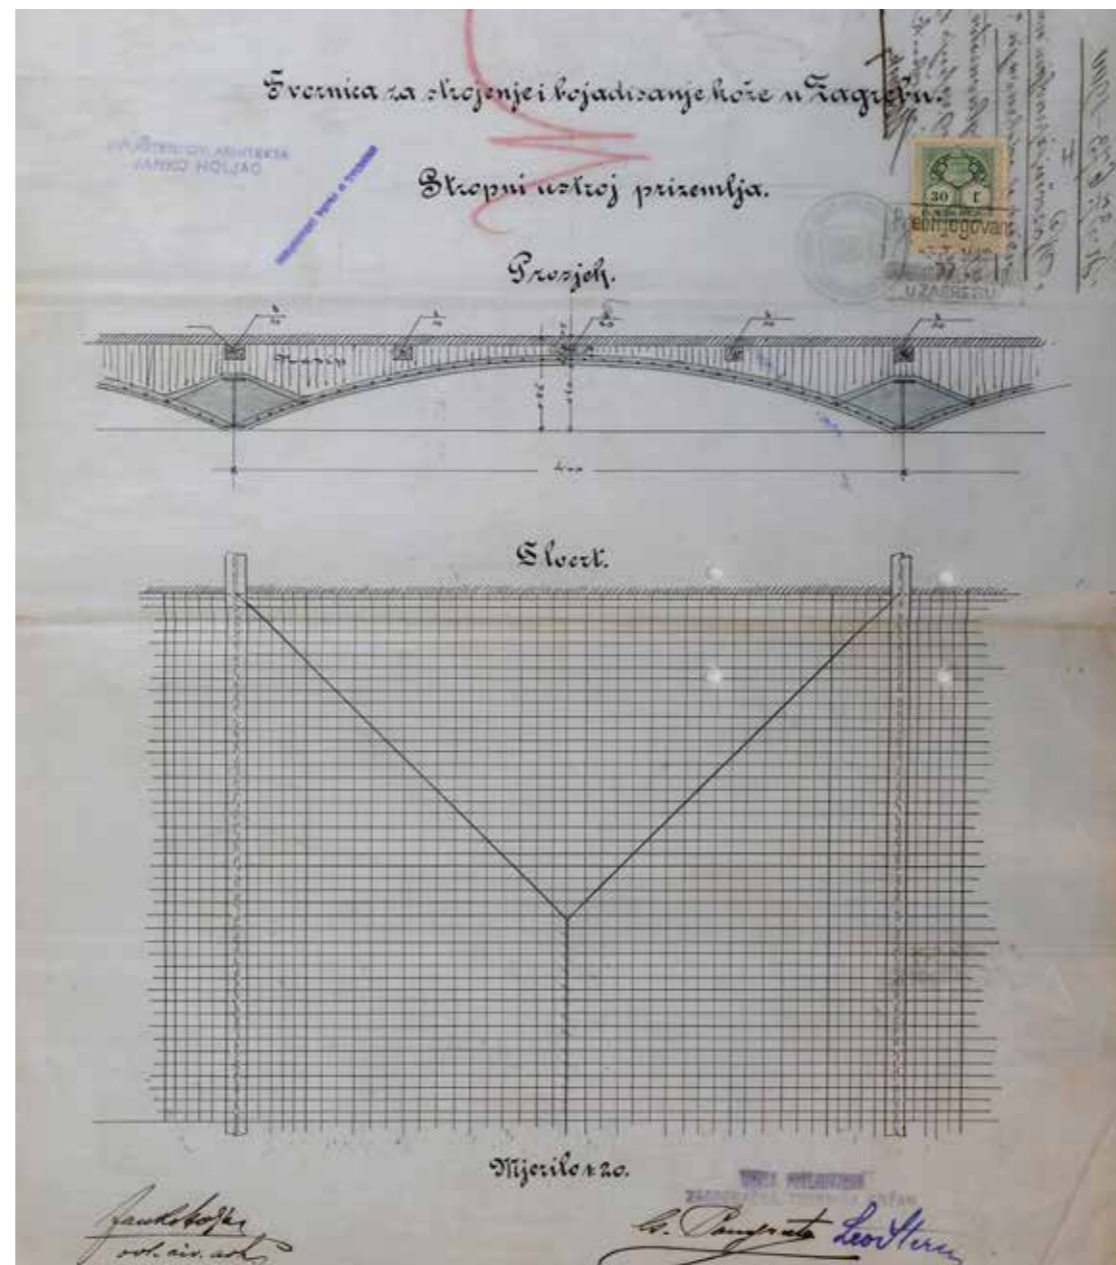
Nacrti nosive amirano-beonske konstrukcije (čelični stupovi i gređe), Janko Holjac, G. Pongratz, 1899, DAZG

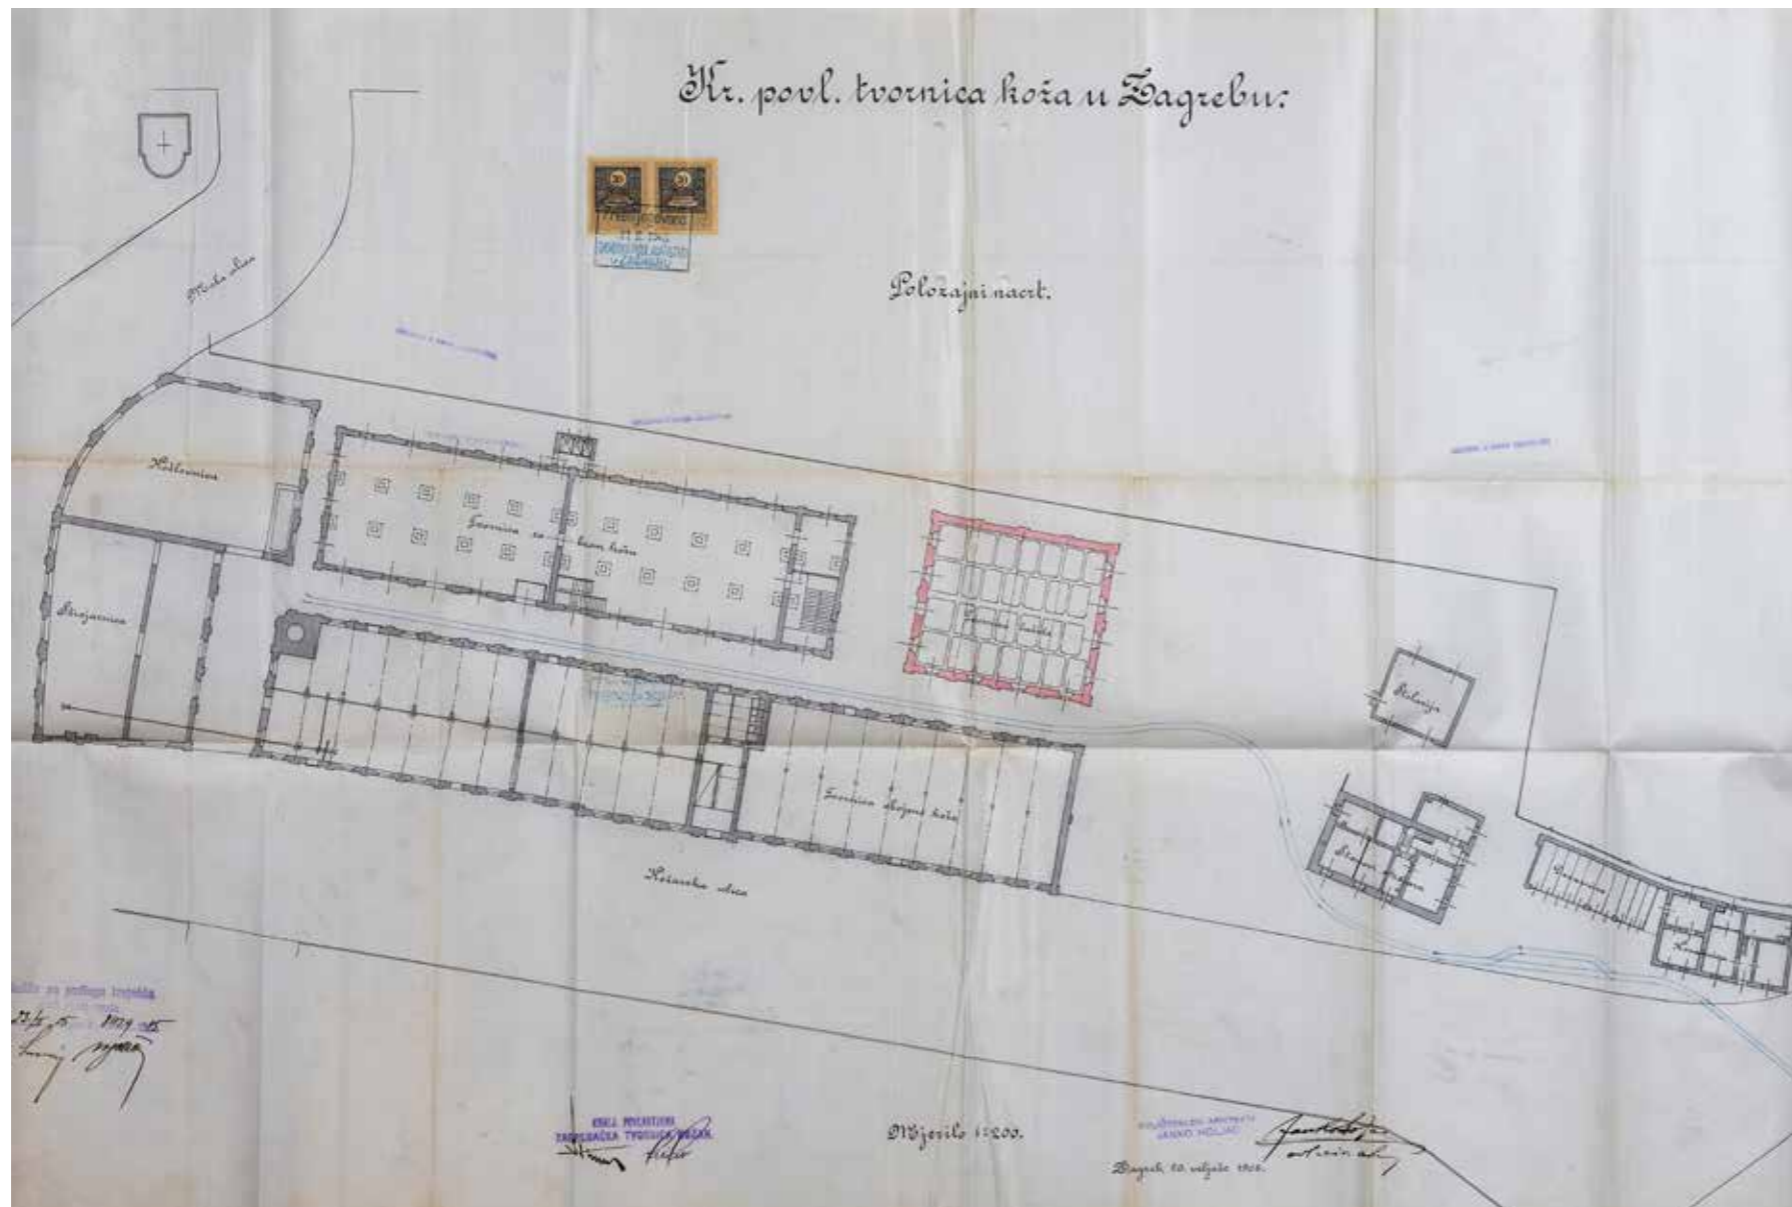
Kompleks nove tvornice koža, položajni nacrt (realizirana verzija), Janko Holjac, 1905, DAZG

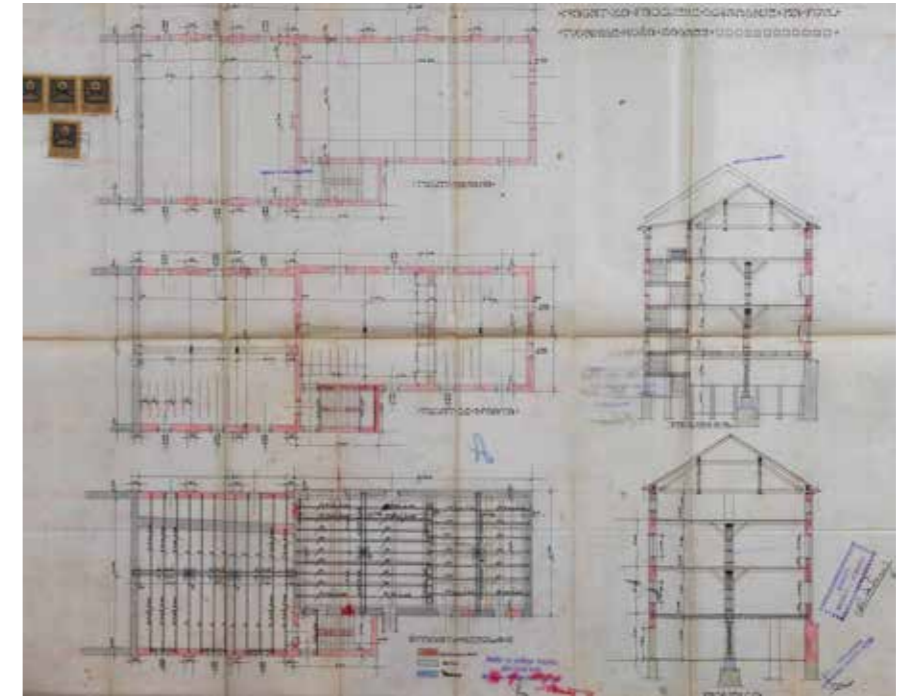
Nadogradnja južnog krila, tlocrti i presjeci, Slavko Benedik, 1907, DAZG

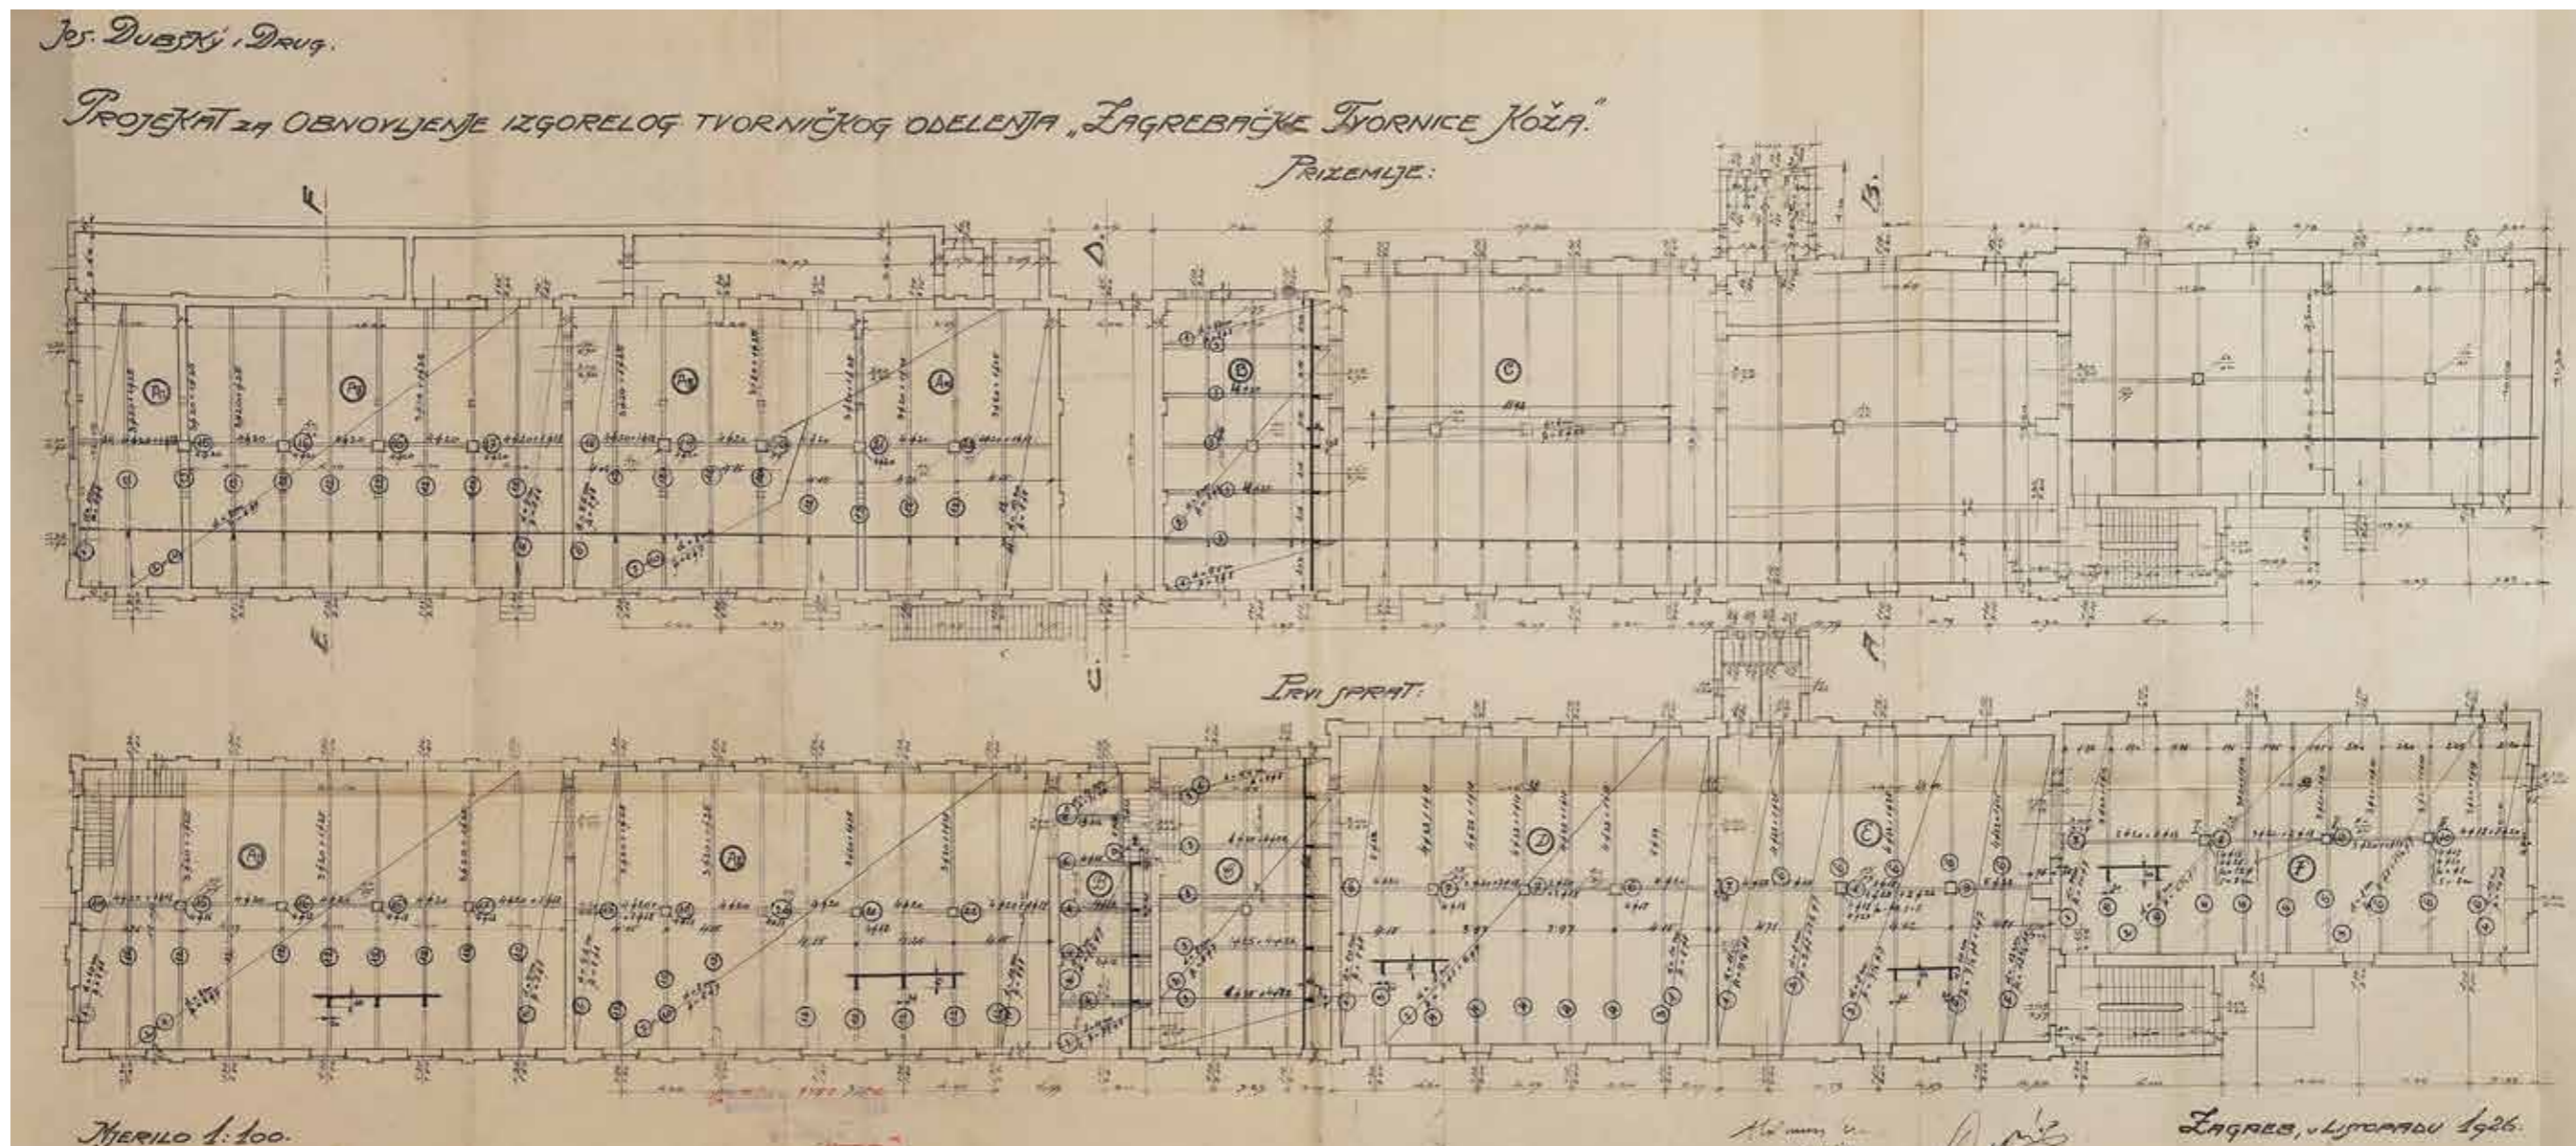
Rekonstrukcija istočne dvorišne zgrade, tlocrti etaža prizemlja i prvog kata, Josip Dubsky, 1926., DAZG

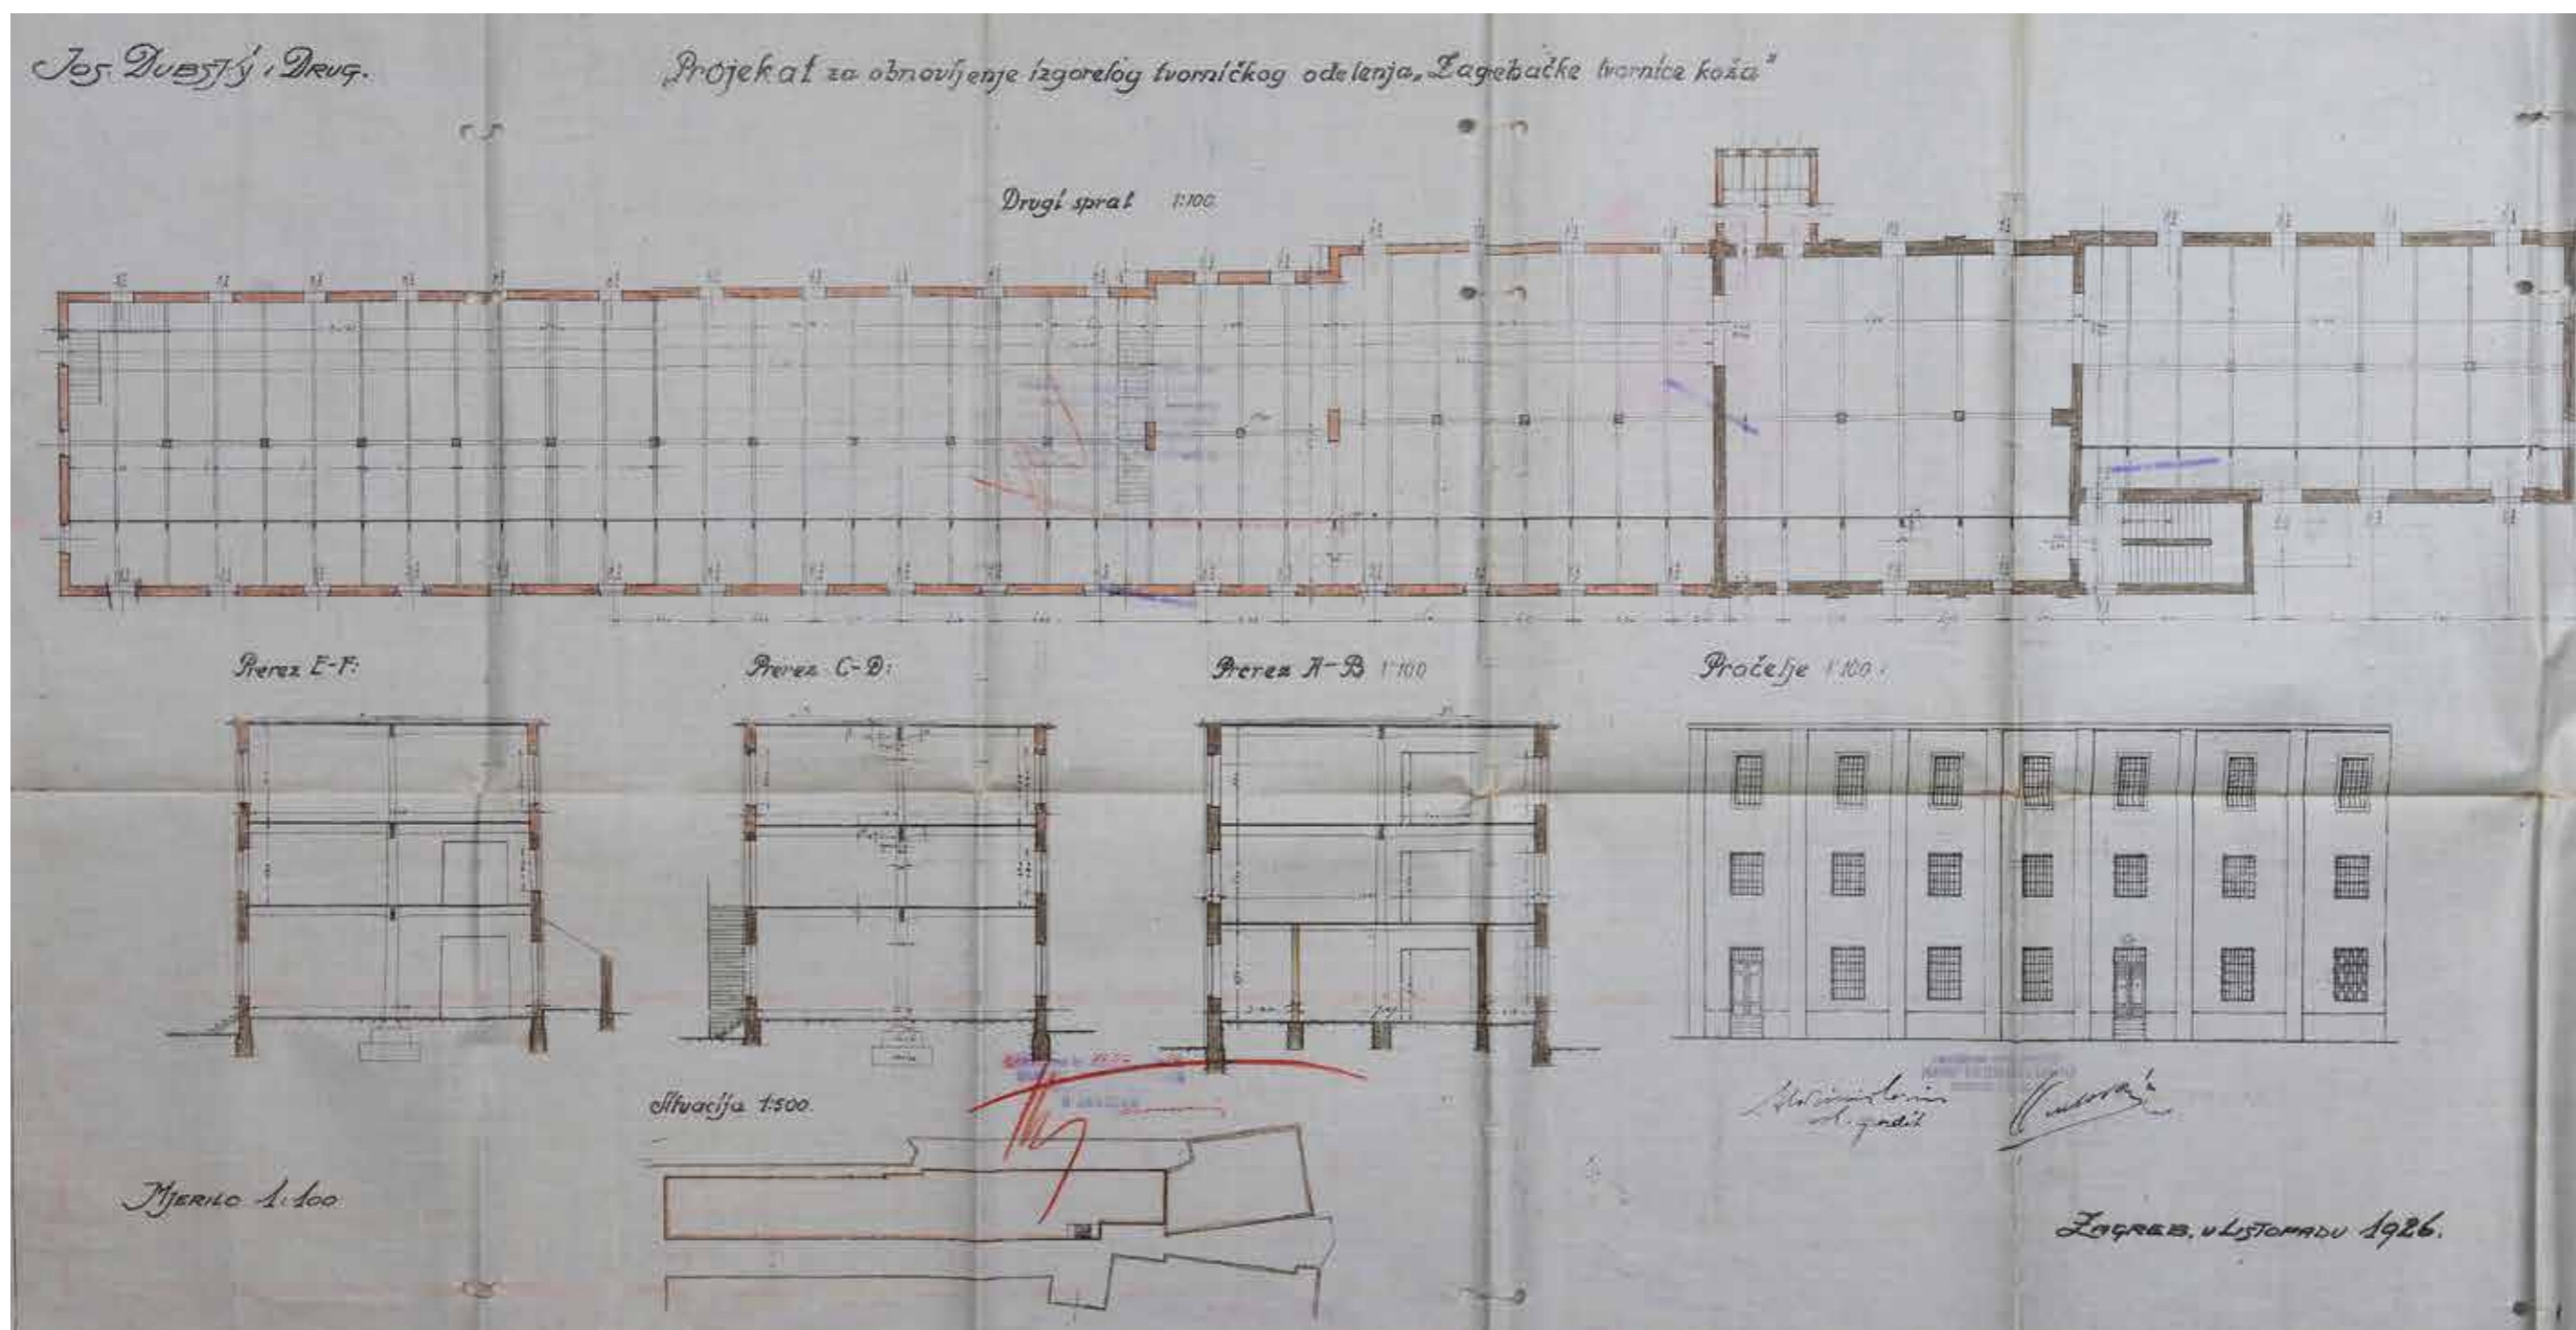
Rekonstrukcija istočne dvorišne zgrade, tlocrti etaže drugog kata i presjeci, Josip Dubsky, 1926., DAZG

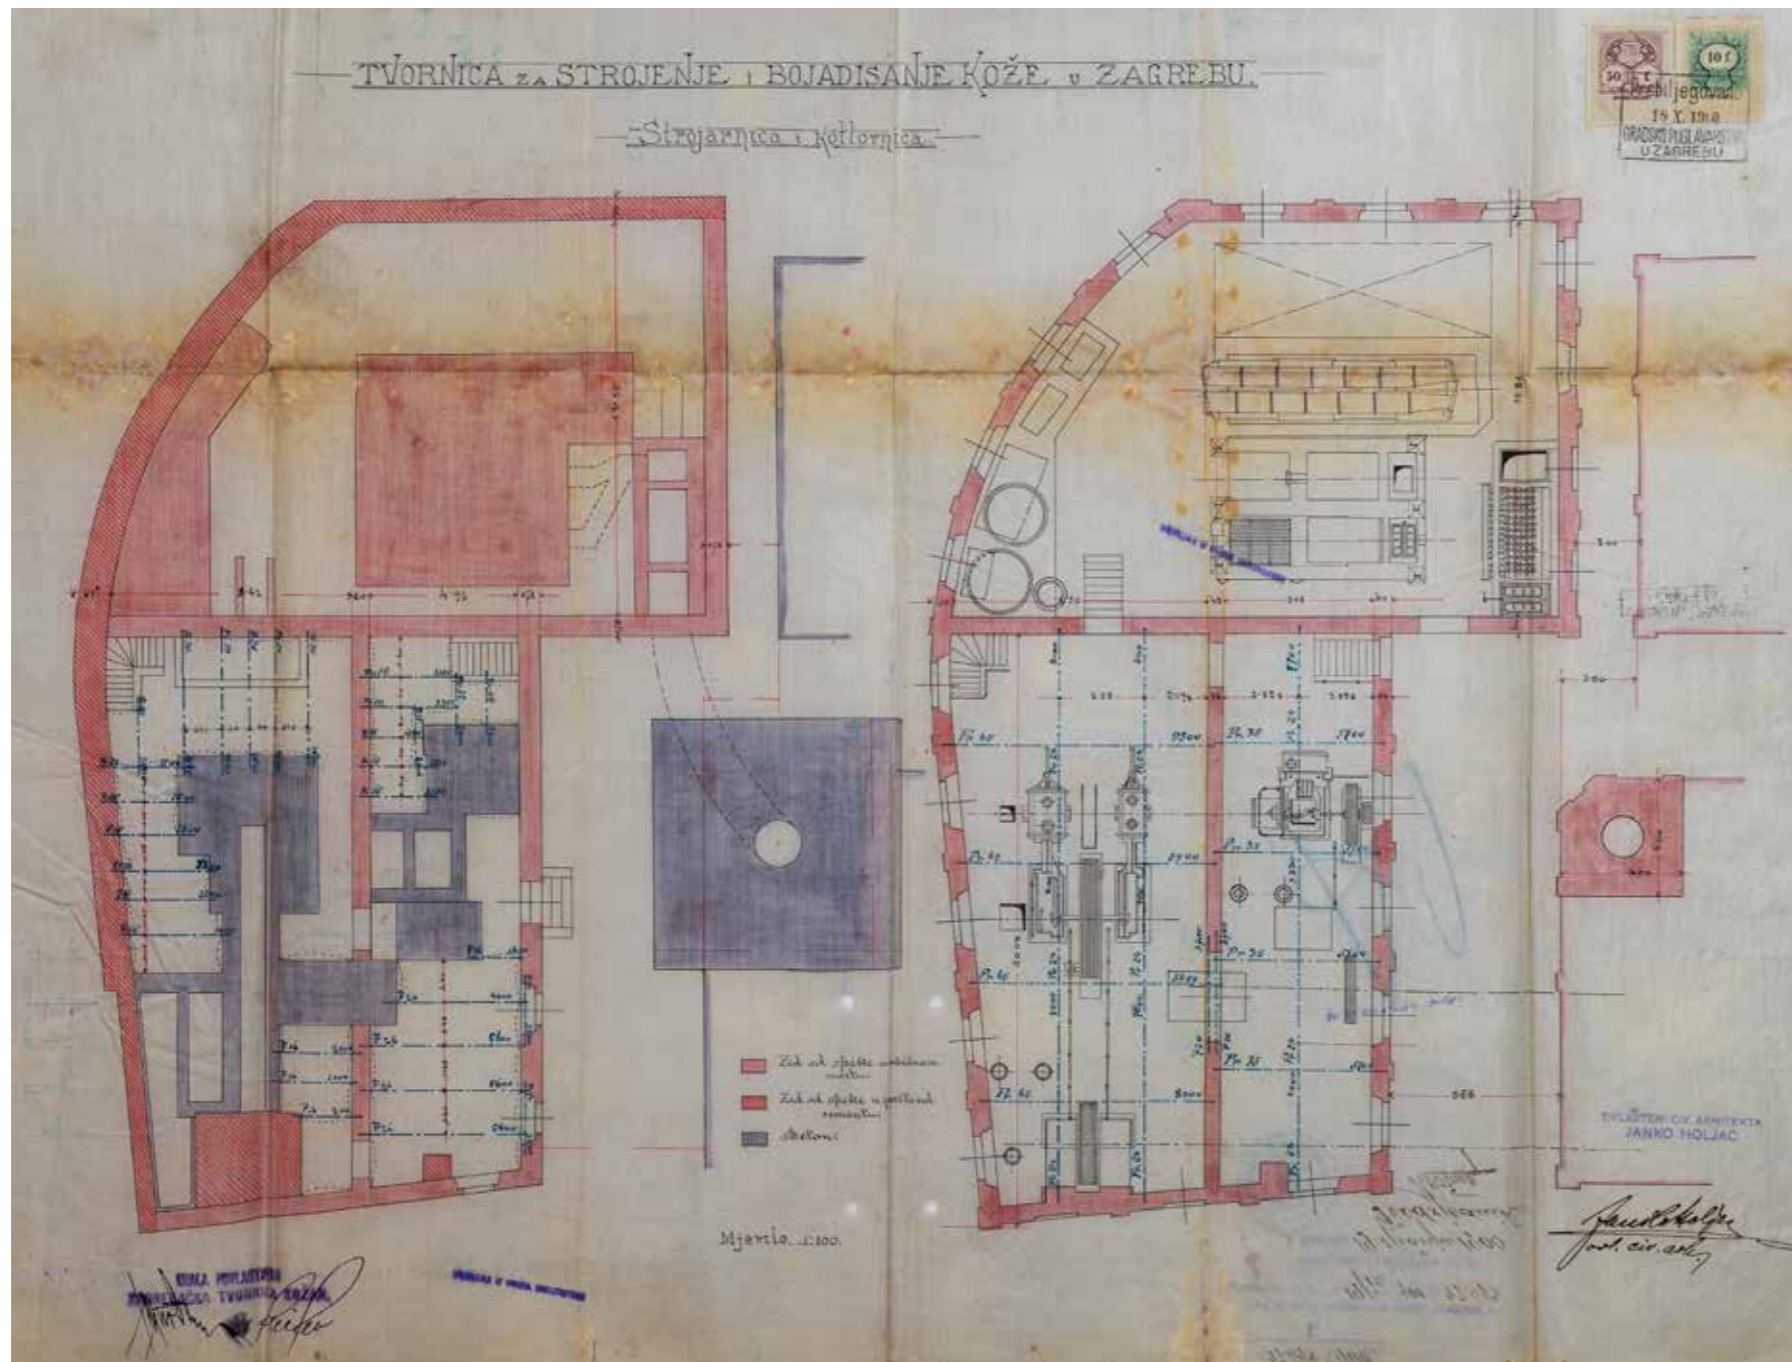
Strojarnica i kotlovnica, tlocrt, Janko Holjac, 1900., DAZG

Sjeverna zgrada (tzv. zgrada Šibenik) bipartitni je objekt sastavljen od dvaju prizemnih volumena: zgrade negdašnje strojarnice (koja ima i podrumsku etažu) i zgrade negdašnje kotlovnice. Prostori dvaju prostornih entiteta danas su povezani vratima. Zgrada je orijentirana na dvorište; u nju se ulazi kroz vrata otvorena na zapadnom, bočnom dvorišnom pročelju objekta bivše kotlovnice. Na južnom dvorišnom pročelju objekta bivše strojarnice nalaze se vrata za ulazak u podrumski prostor.
