# Gliptoteka HAZU (Medvedgradska 2, Zagreb). Povijest gradnje, valorizacija i prijedlog konzervatorskih smjernica

POVIJEST GRADNJE,  
VALORIZACIJA I  
PRIJEDLOG  
KONZERVATORSKIH  
SMJERNICA

## KONZERVATORSKI ELABORAT

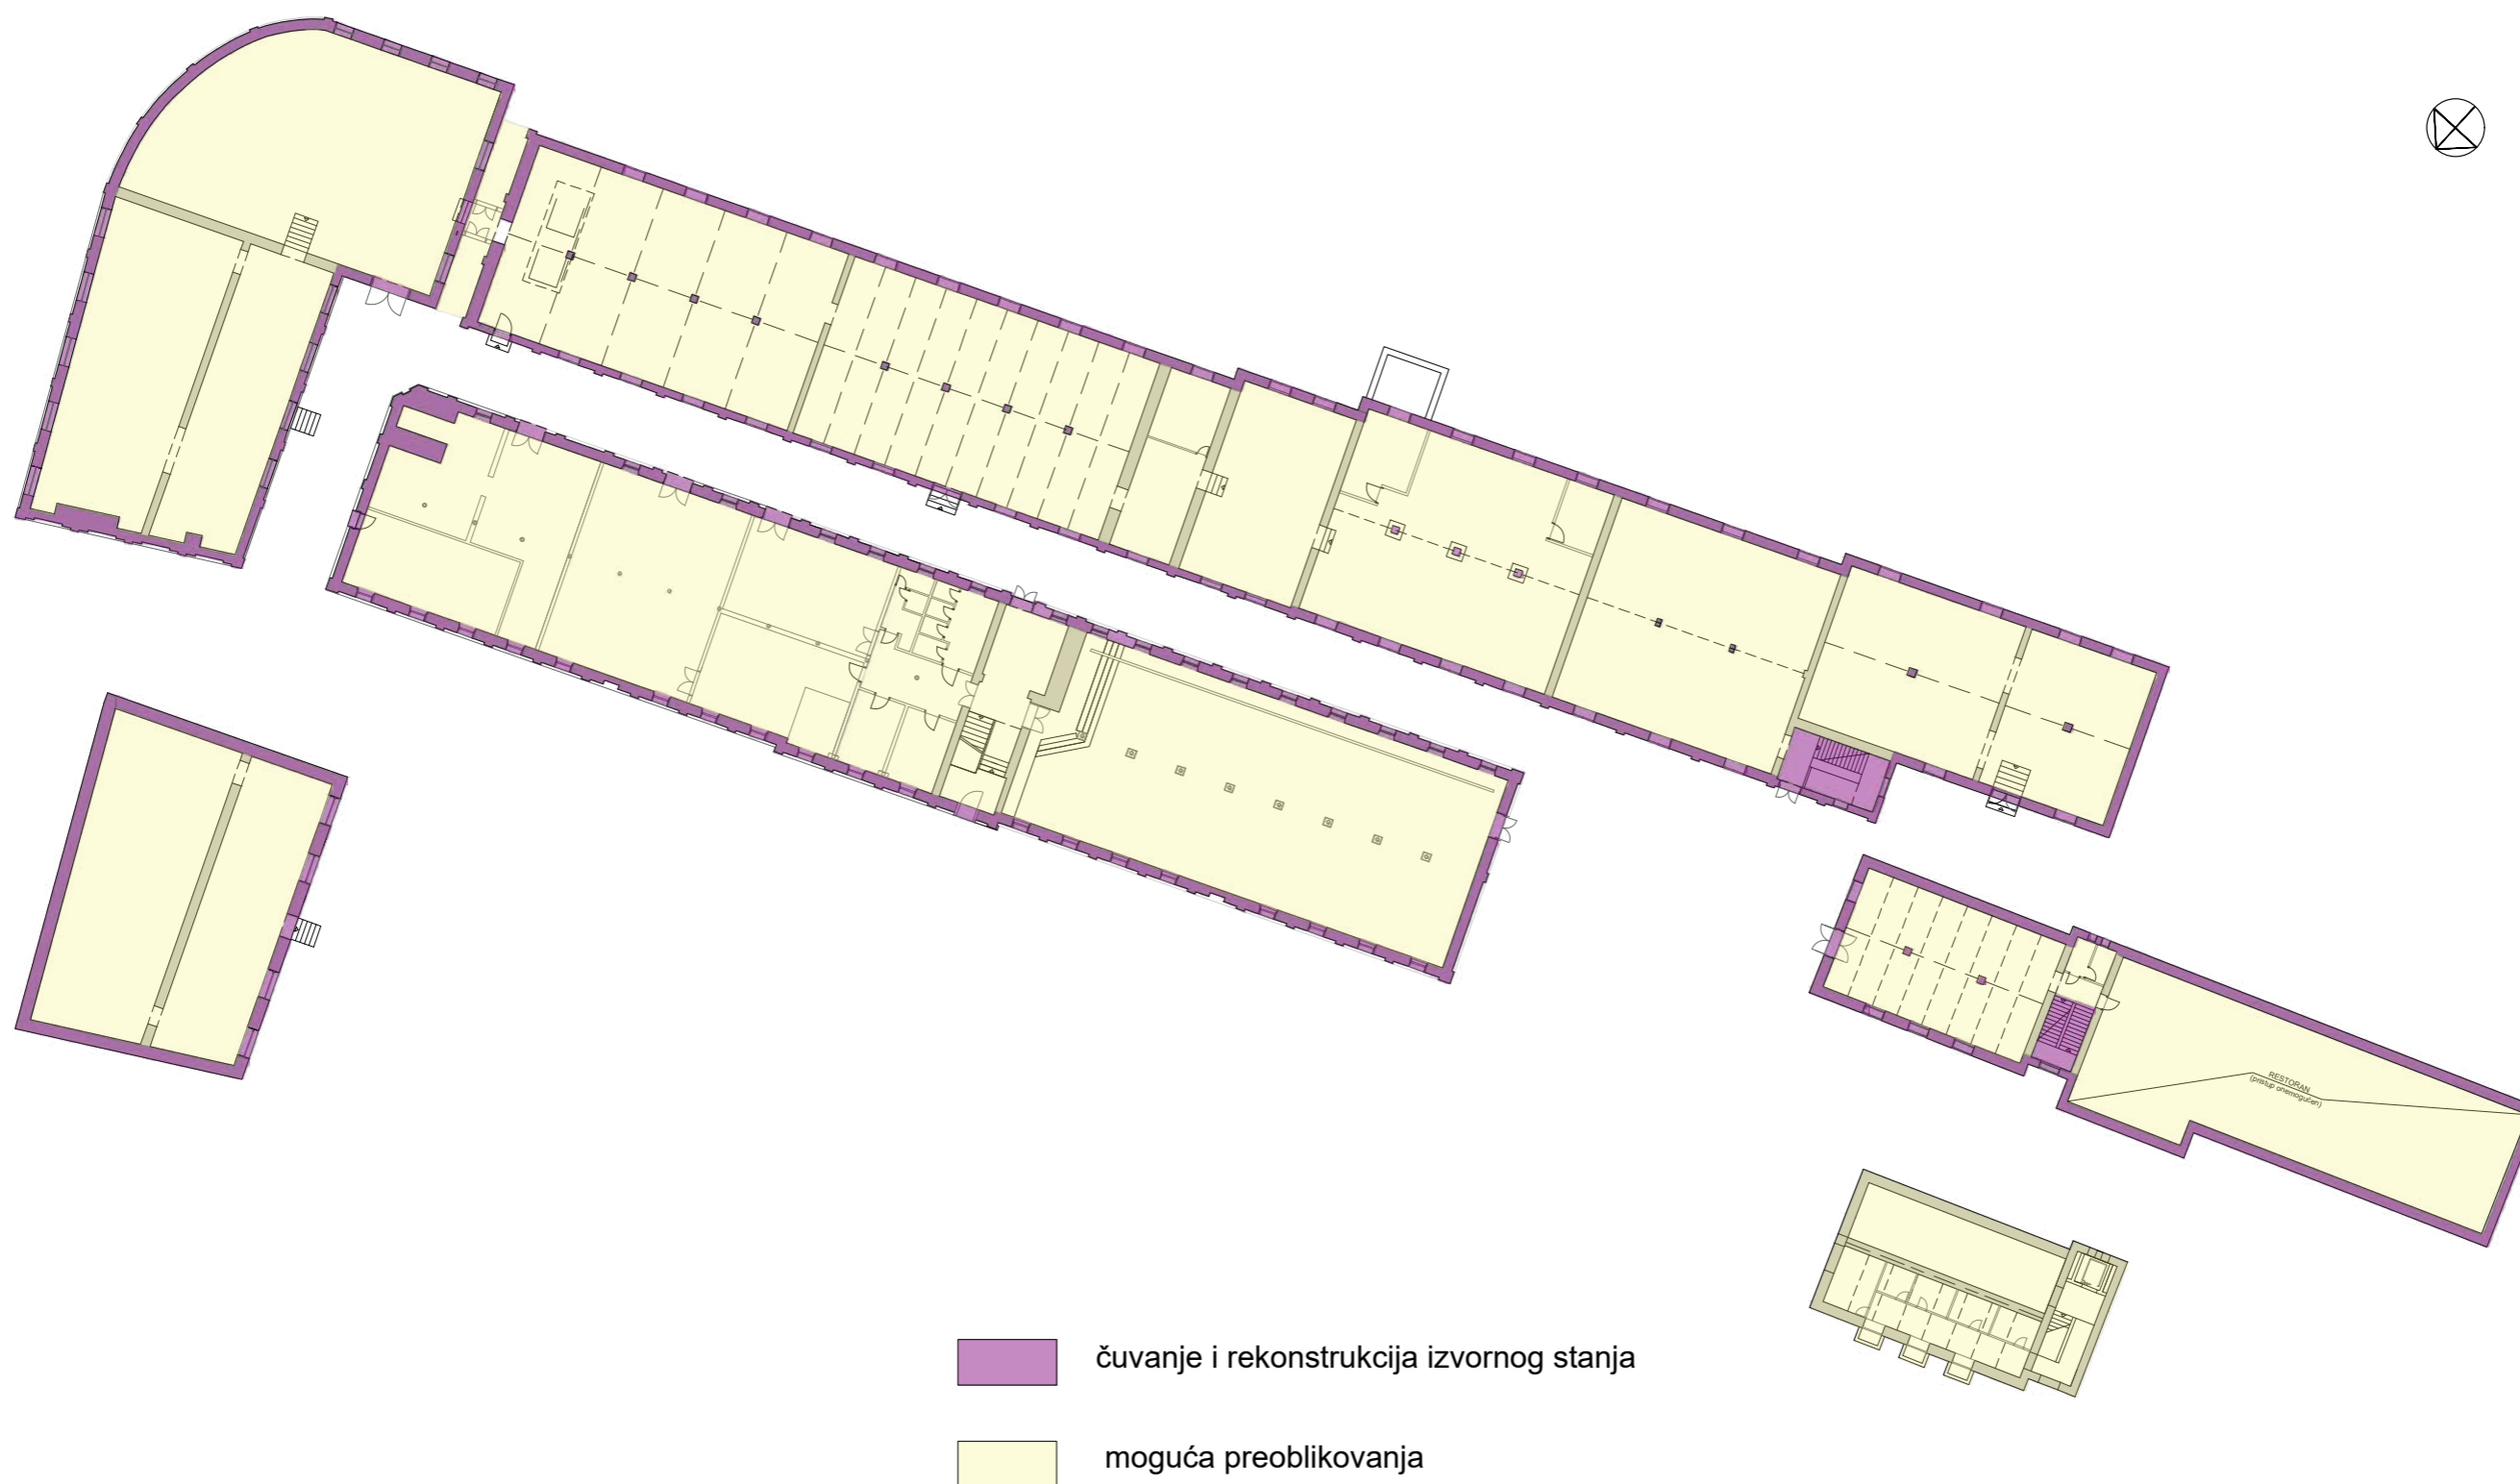
Tlocrt prizemlja s naznačenim smjernicama za obnovu

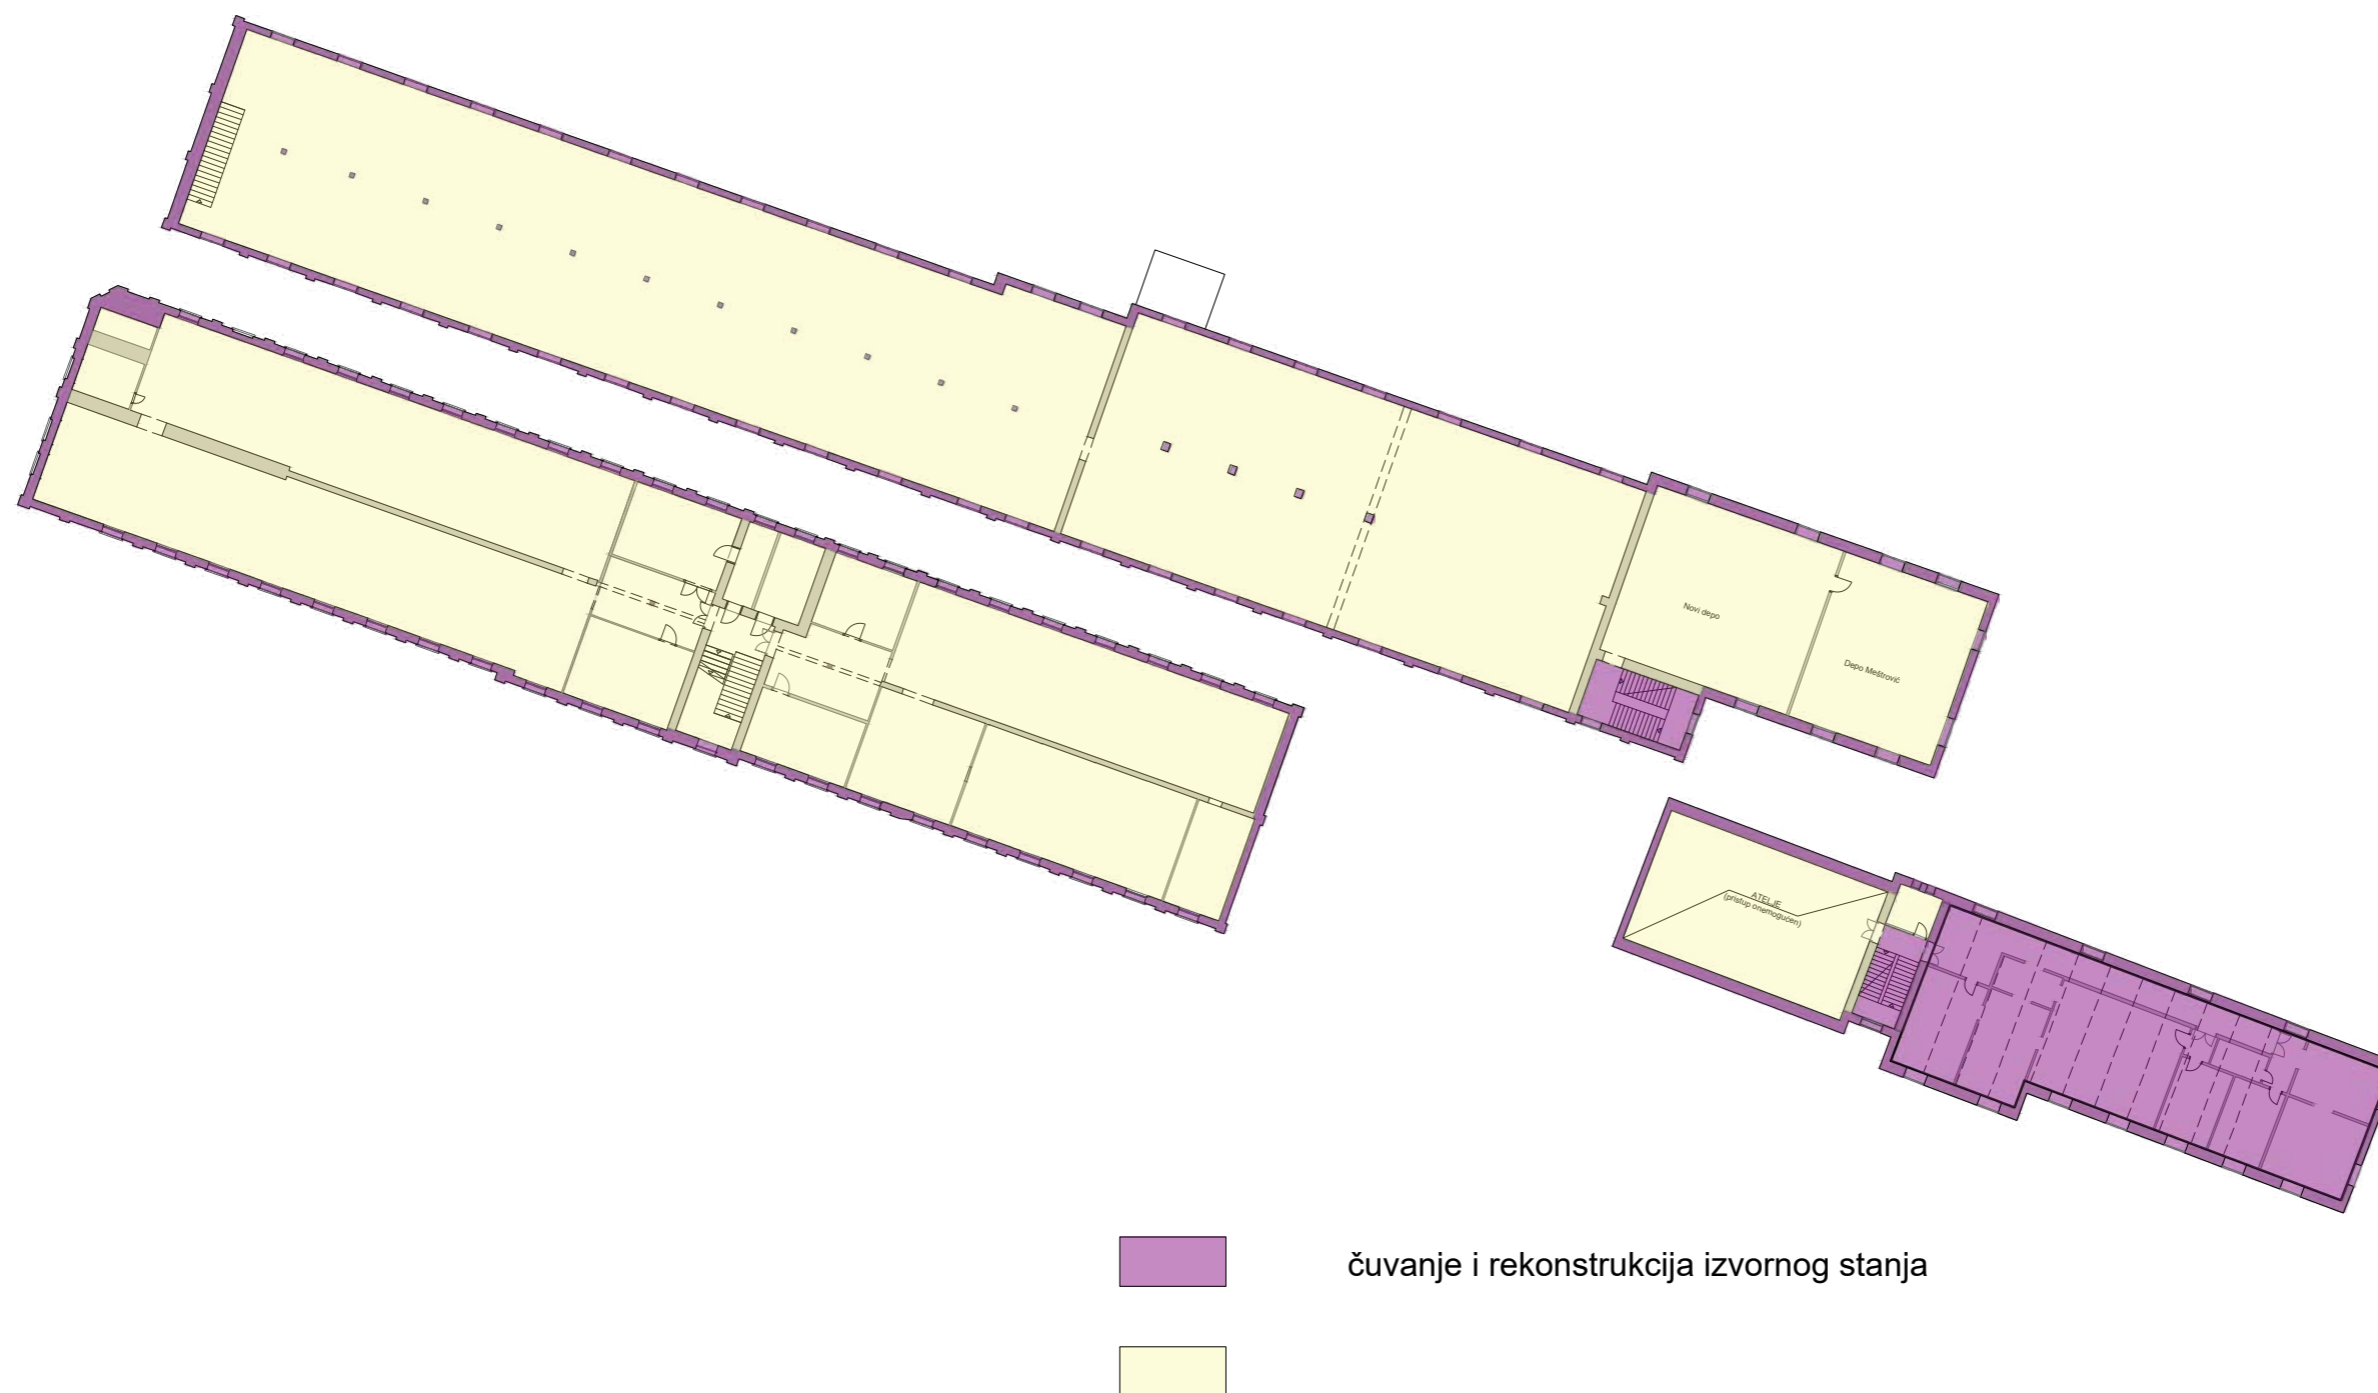
Tlocrt drugog kata s naznačenim smjernicama za obnovu

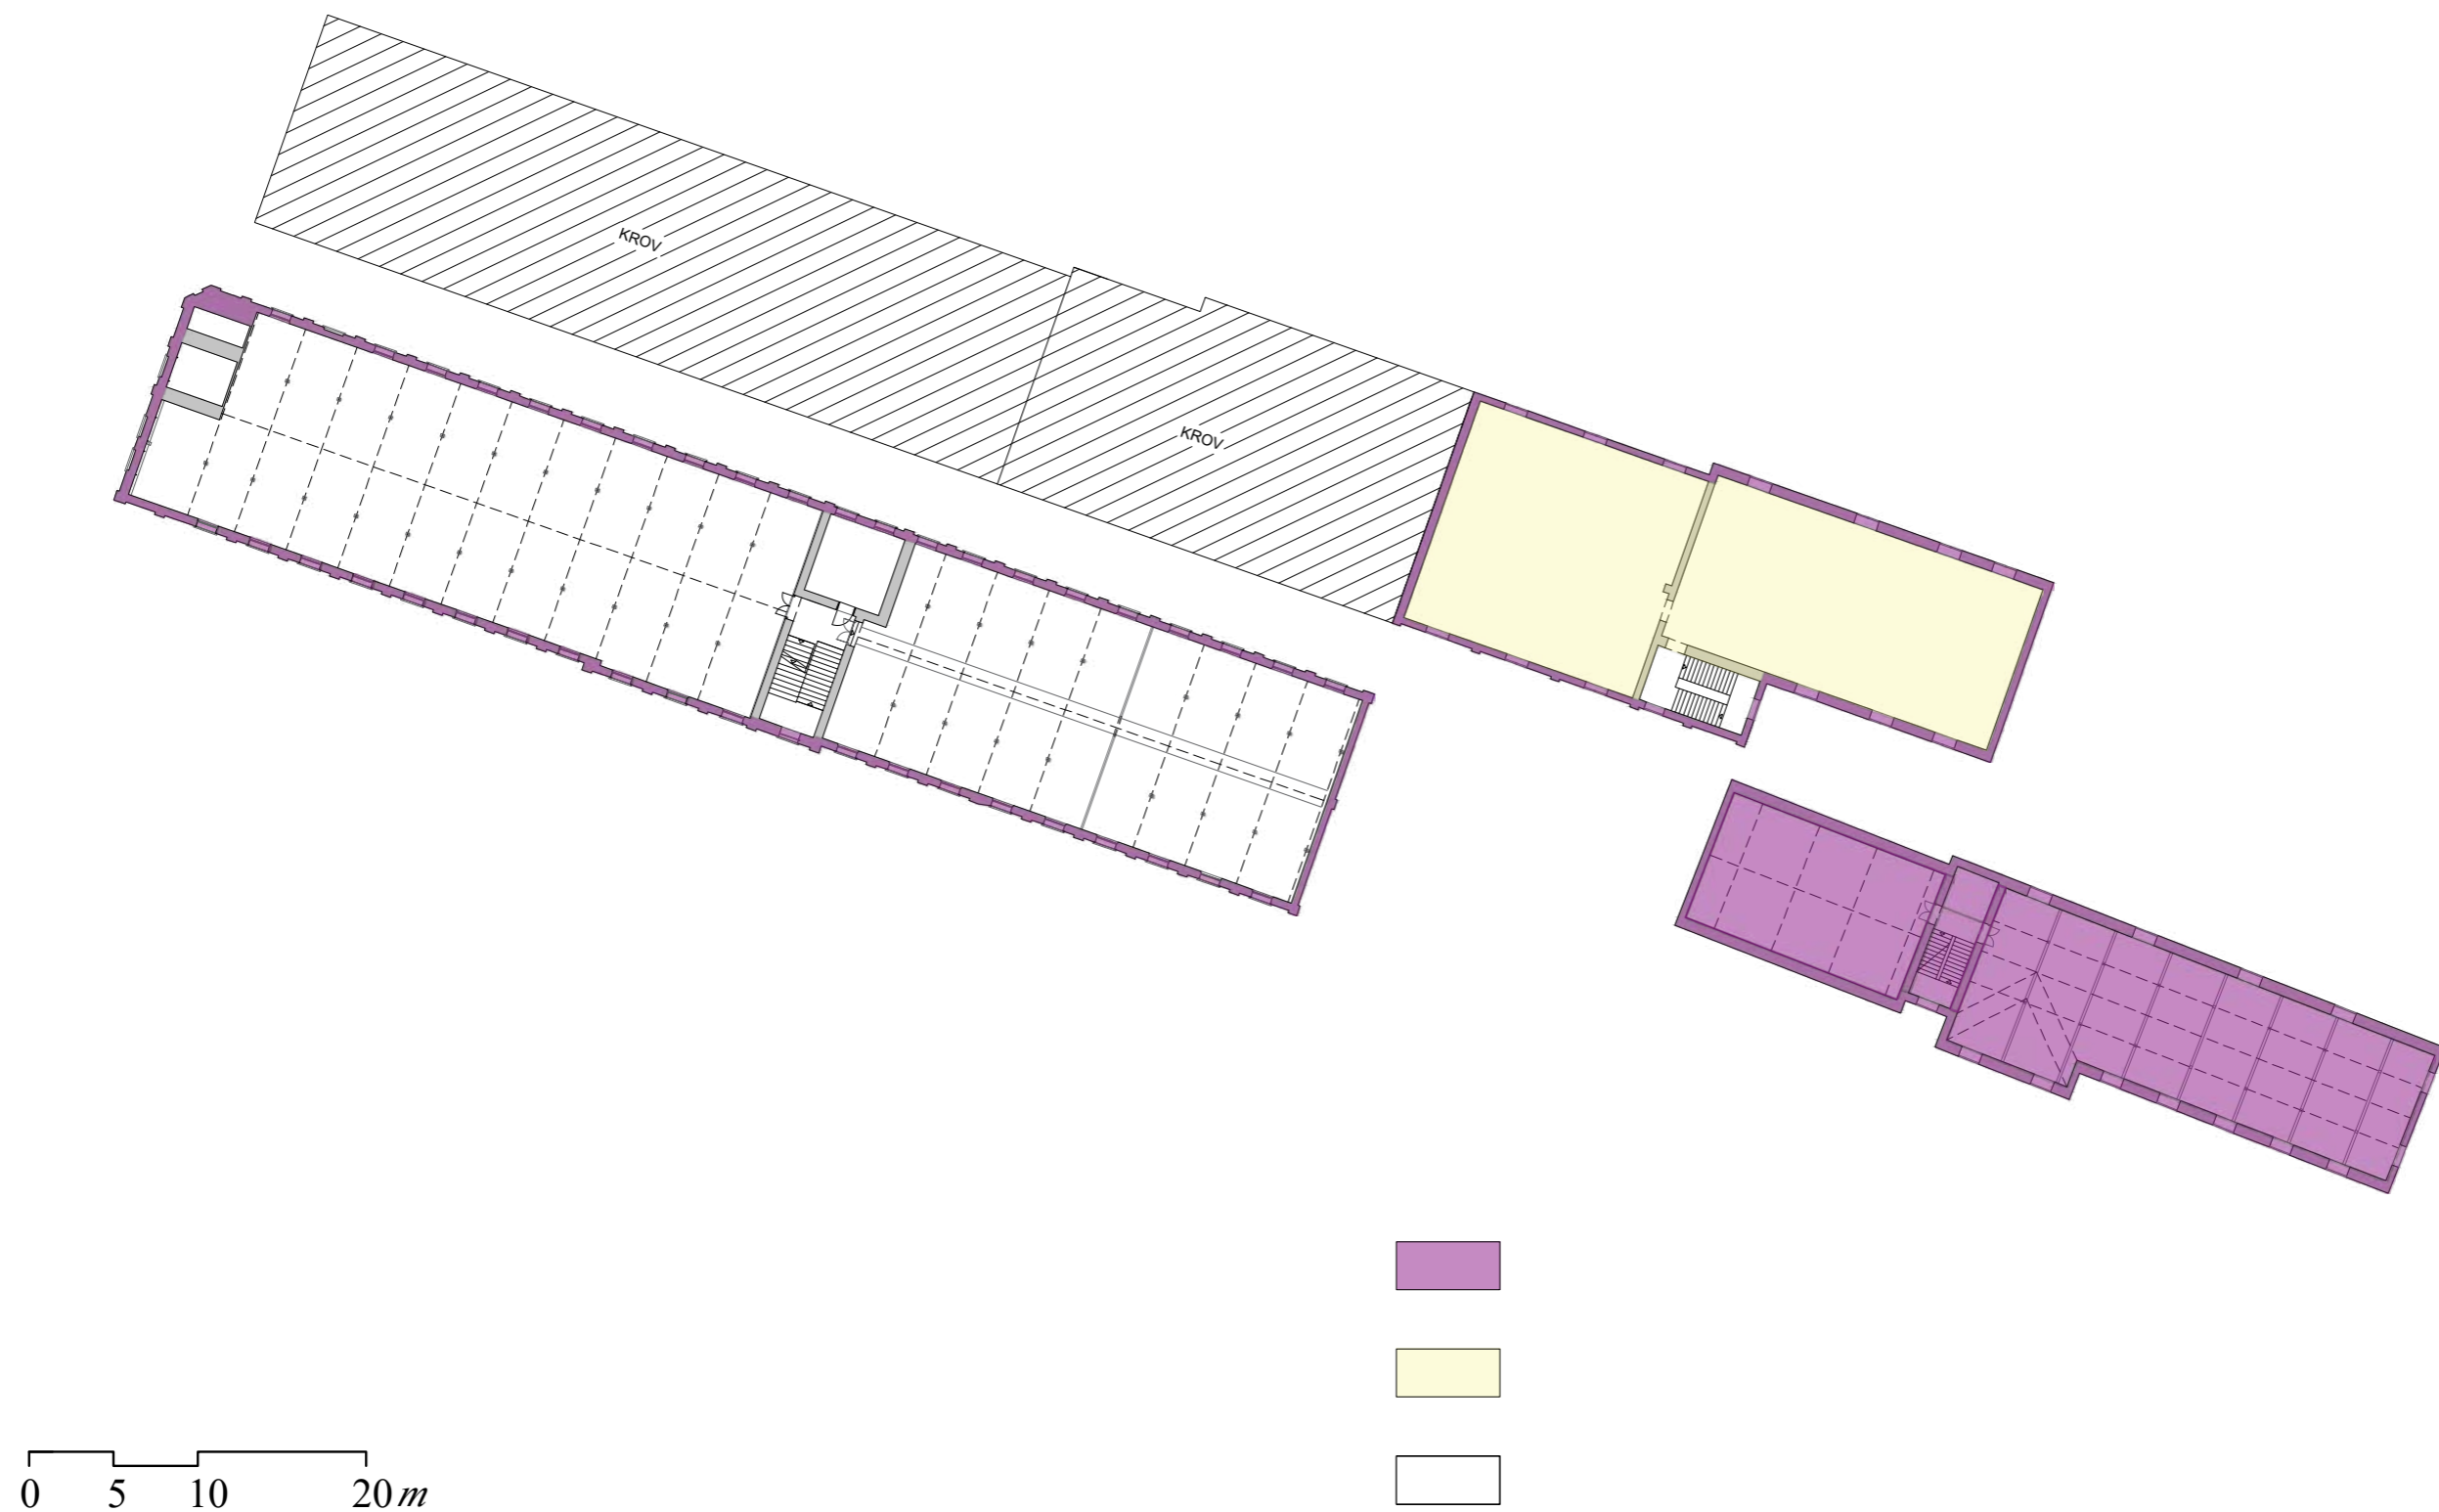
Tlocrt trećeg kata/potkrovlja s naznačenim smjericama za obnovu
