Gliptoteka HAZU (Medvedgradska 2, Zagreb). Povijest gradnje, valorizacija i prijedlog konzervatorskih smjernica

GLIPTOTEKA HAZU

POVIJEST GRADNJE,
VALORIZACIJA I
PRIJEDLOG
KONZERVATORSKIH
SMJERNICA

KONZERVATORSKI ELABORAT

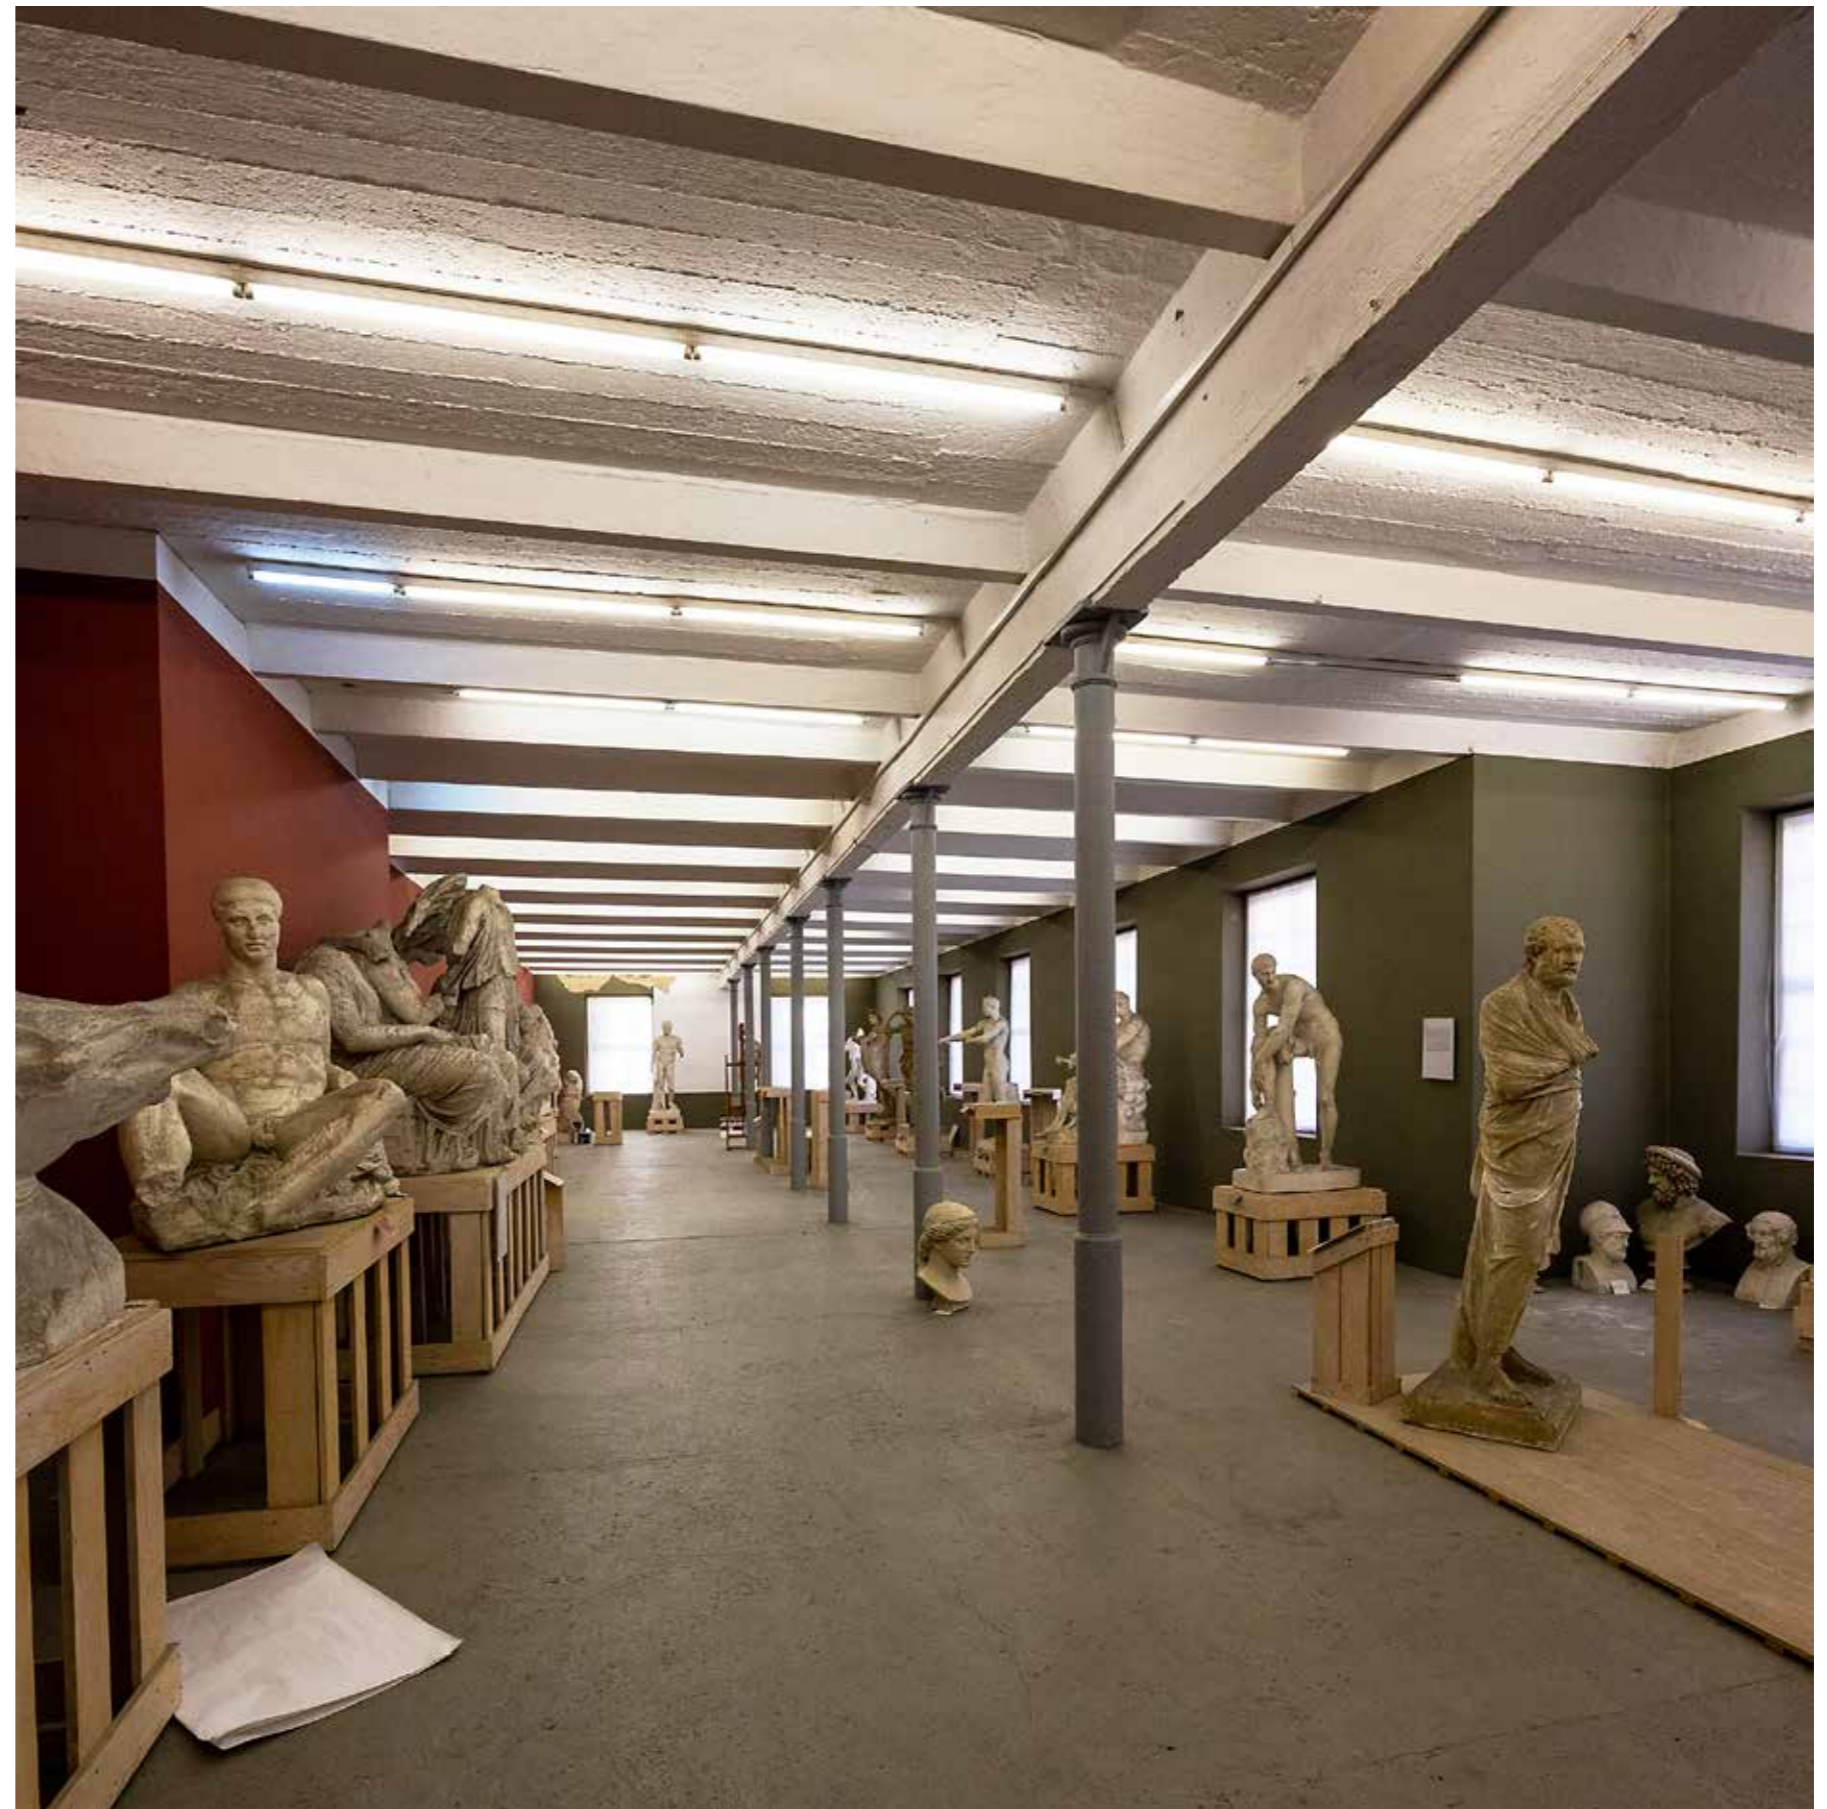
33 Dvorana stalnog postava s odljevima antičke plastike, prvi kat južnog krila južne ulične zgrade Antika

armiranobetonska konstrukcija. Prvi kat južnog krila čini jedinstvena dvorana; osam vitkih čeličnih stupova prostor dijeli na dva longitudinalna »broda«; ta po dojmu vrlo elegantna dvorana vrlo je pogodna za stalni postav zbirke. Drugi kat sjevernog krila ponavlja prostornu organizaciju prvog kata; u tom je prostoru trenutno atelje akademskog kipara Šime Vulasa. Prostorna organizacija drugog kata južnog krila služila je za smještaj ureda uprave. Sa stubišta se u taj dio ulazi preko pretprostora koji pak vodi u hodnik, smješten uz istočni zid zdanja; iz hodnika se pristupa uredima manje ili veće tlocrtne površine. Prostor potkrovlja sjevernog krila je prostran i svijetao, rastvoren prozorima

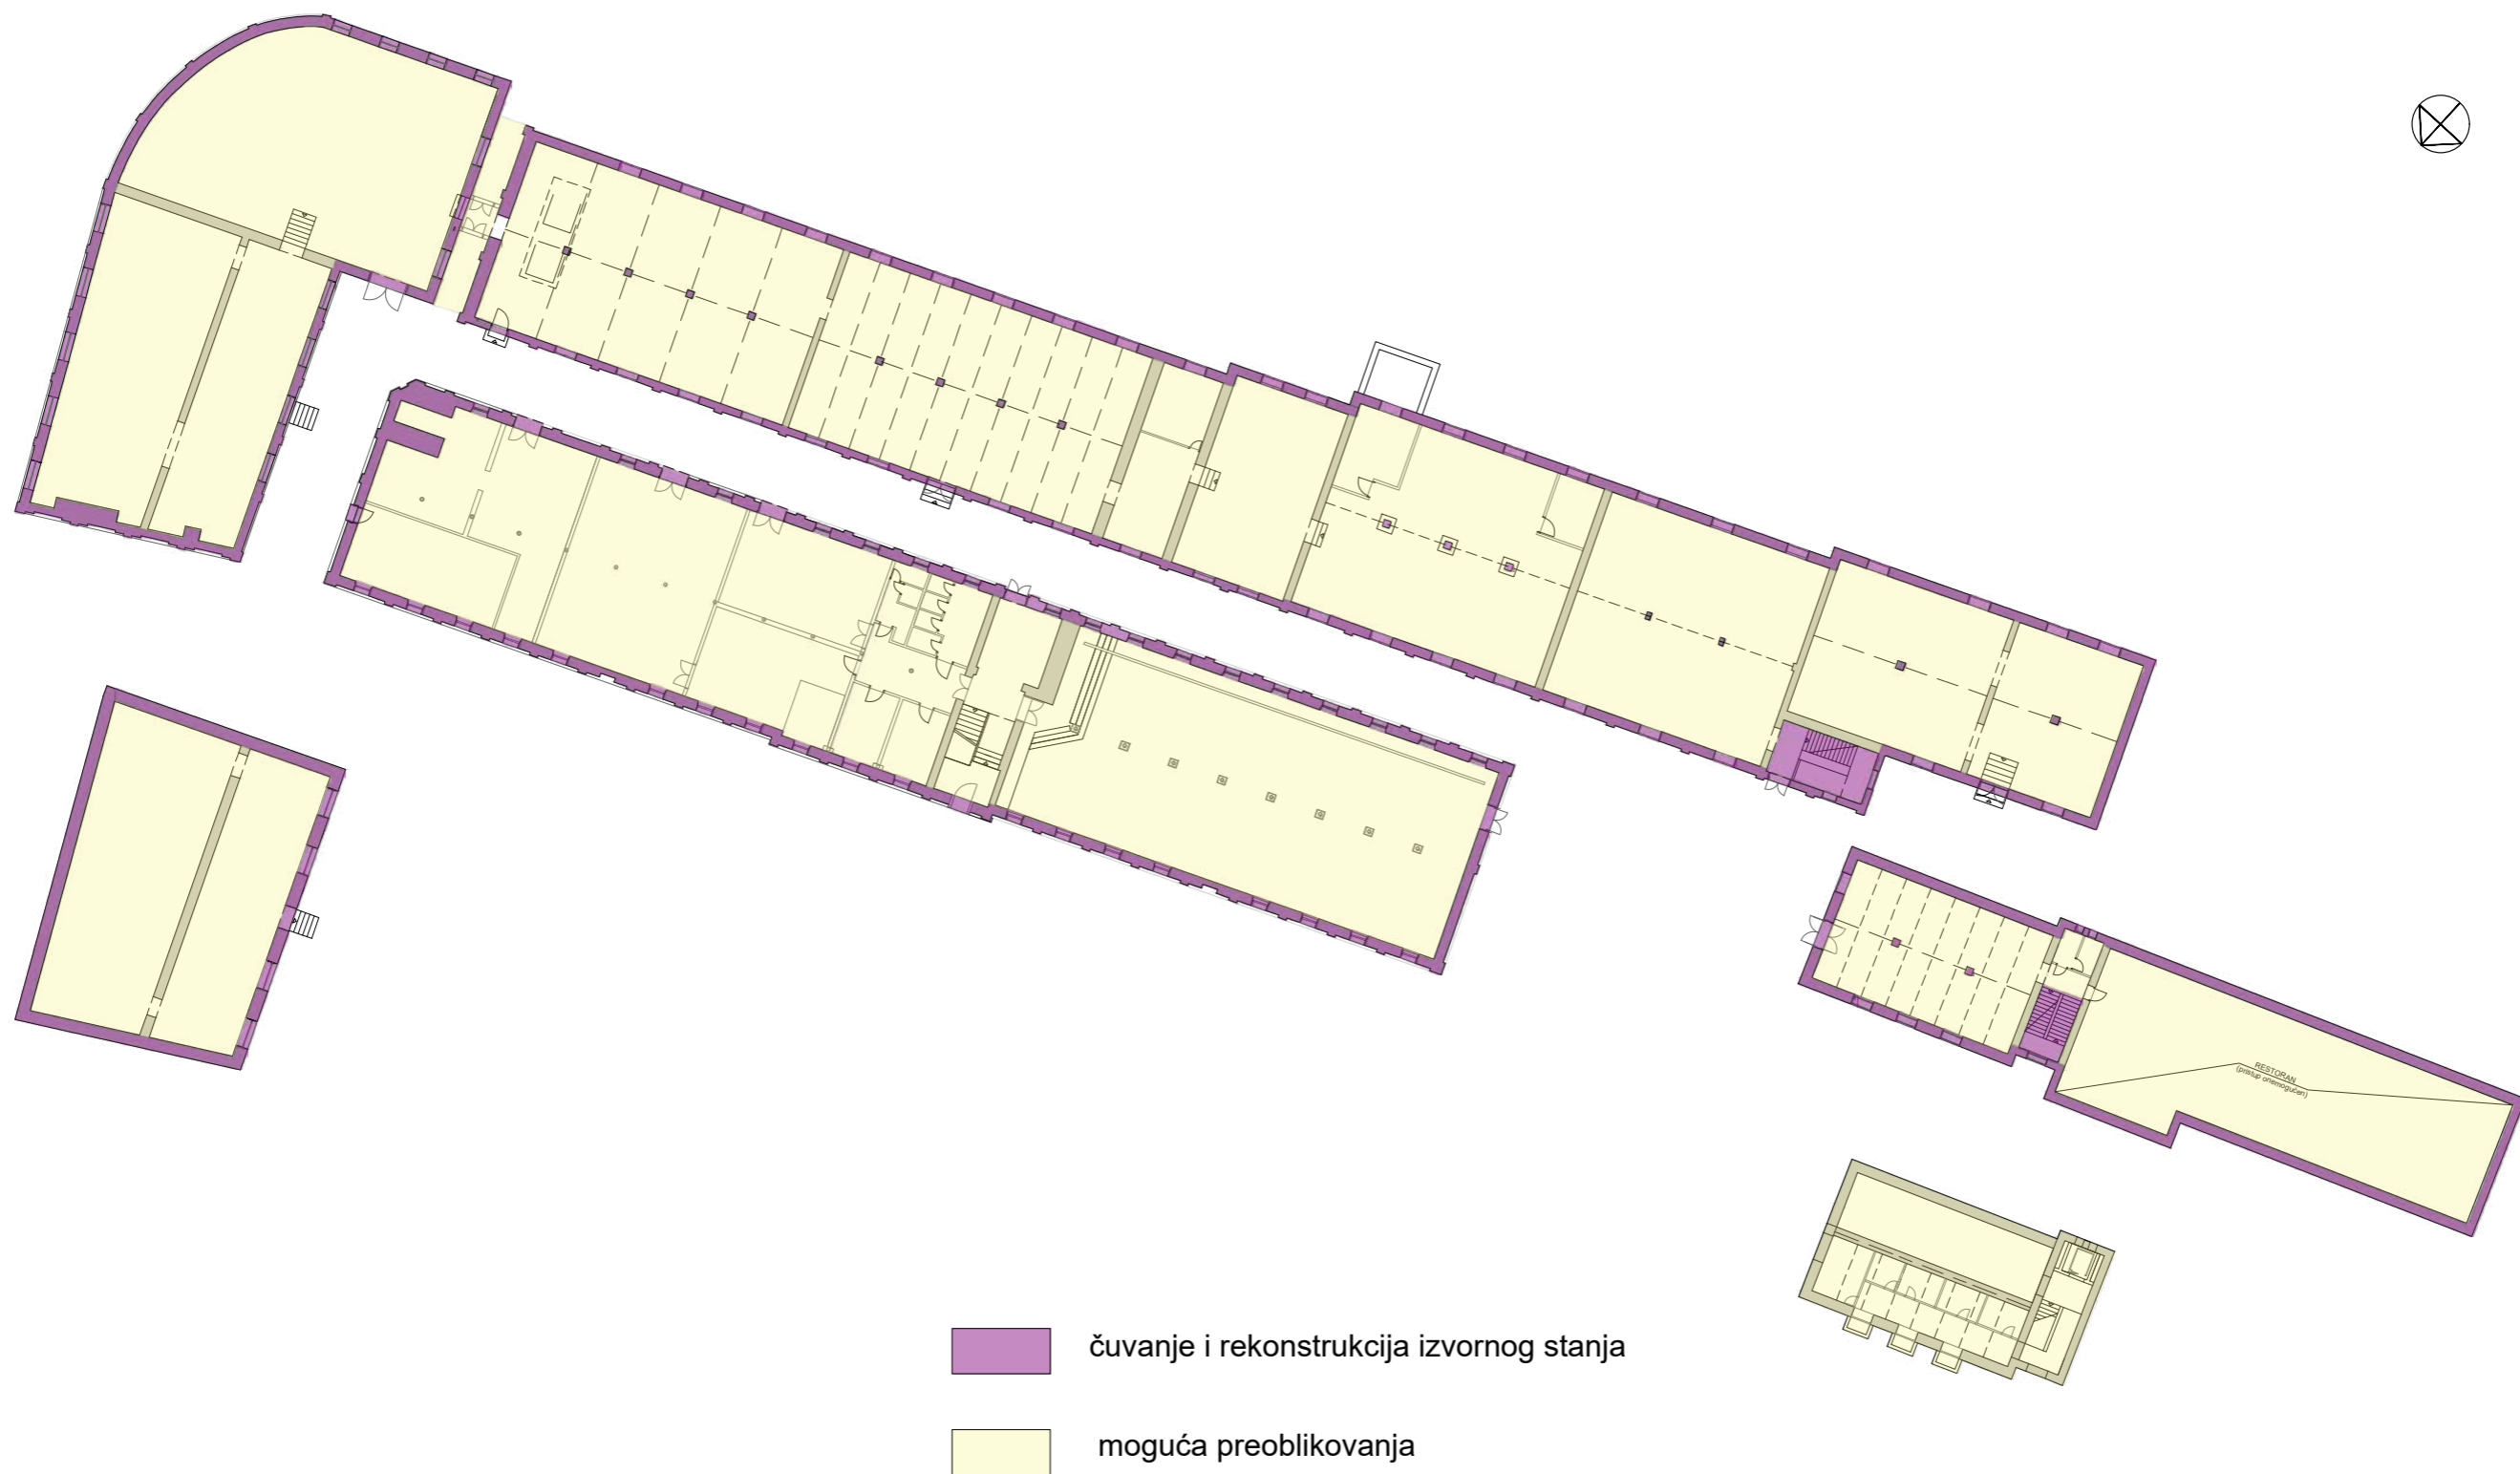
Tlocrt prizemlja s naznačenim smjernicama za obnovu
