Gliptoteka HAZU (Medvedgradska 2, Zagreb). Povijest gradnje, valorizacija i prijedlog konzervatorskih smjernica

Zagreb, rujan 2022.

KONZERVATORSKI ELABORAT

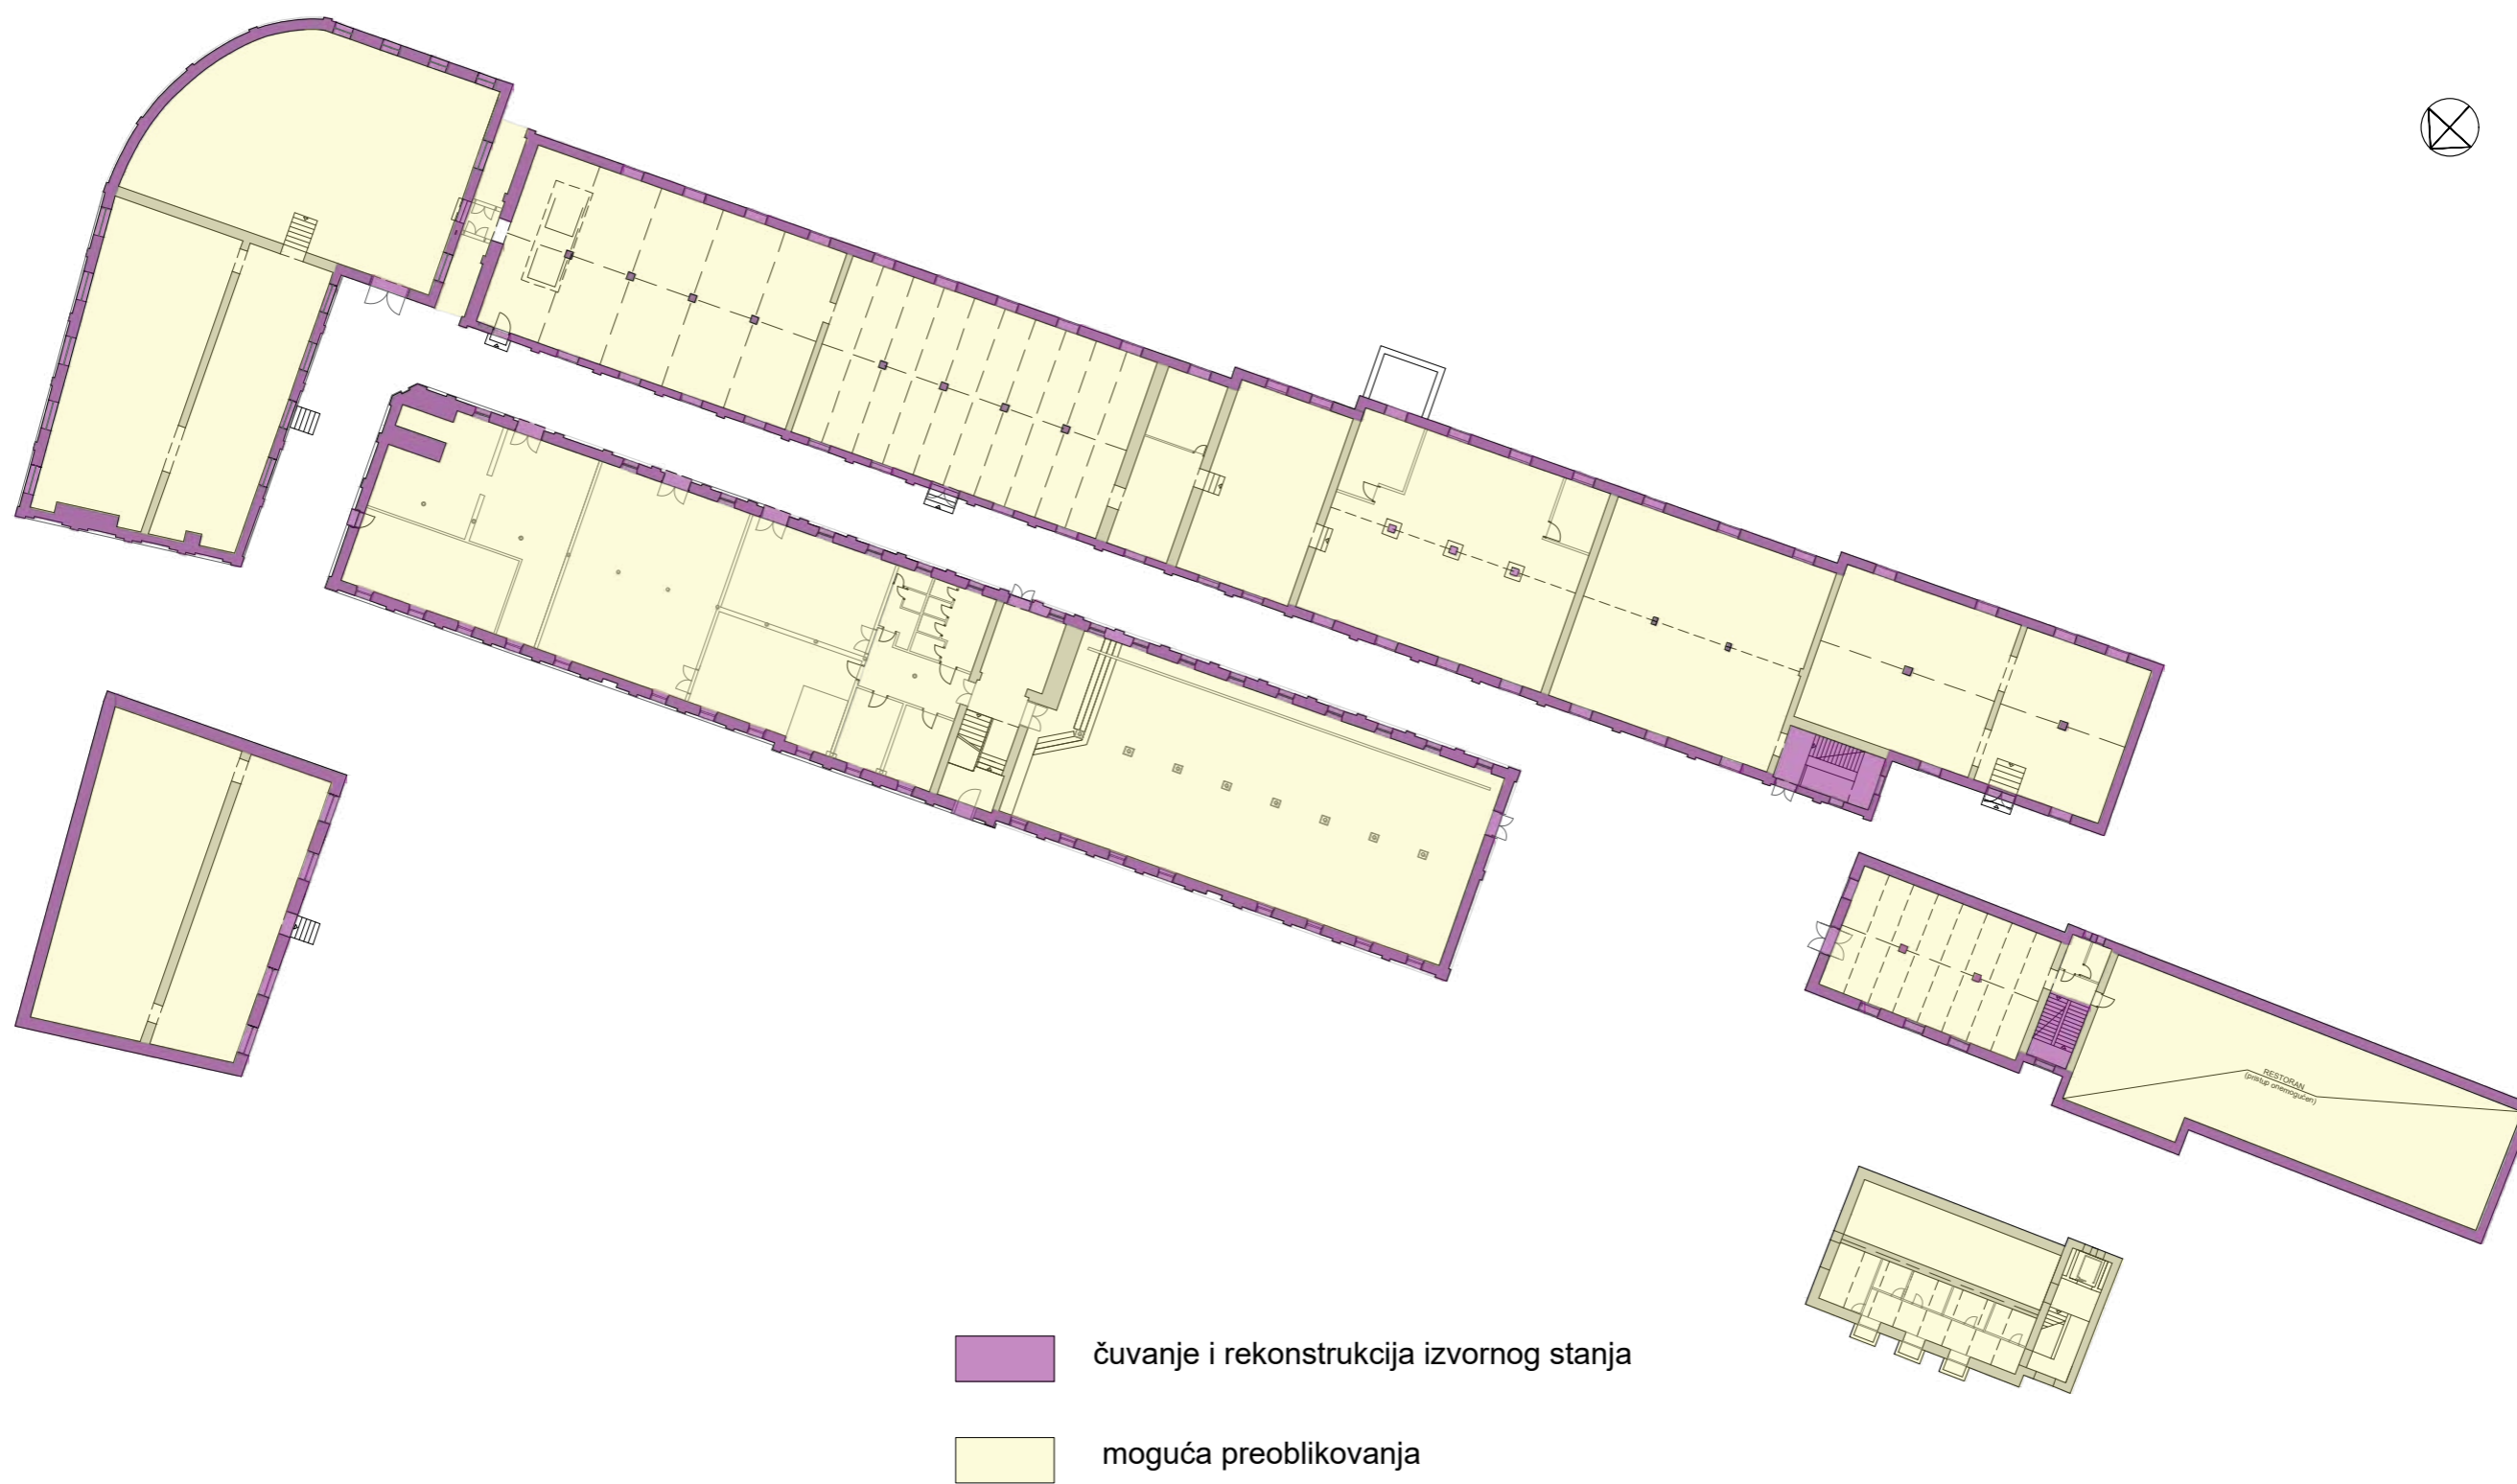
Tlocrt prizemlja s naznačenim smjernicama za obnovu
