CRKVA I NEKADAŠNJI BENEDIKTINSKI SAMOSTAN SV. MARIJE NA MLJETU

POVIJEST GRADNJE, VALORIZACIJA I PRIJEDLOG
KONZERVATORSKIH SMJERNICA

KONZERVATORSKI ELABORAT

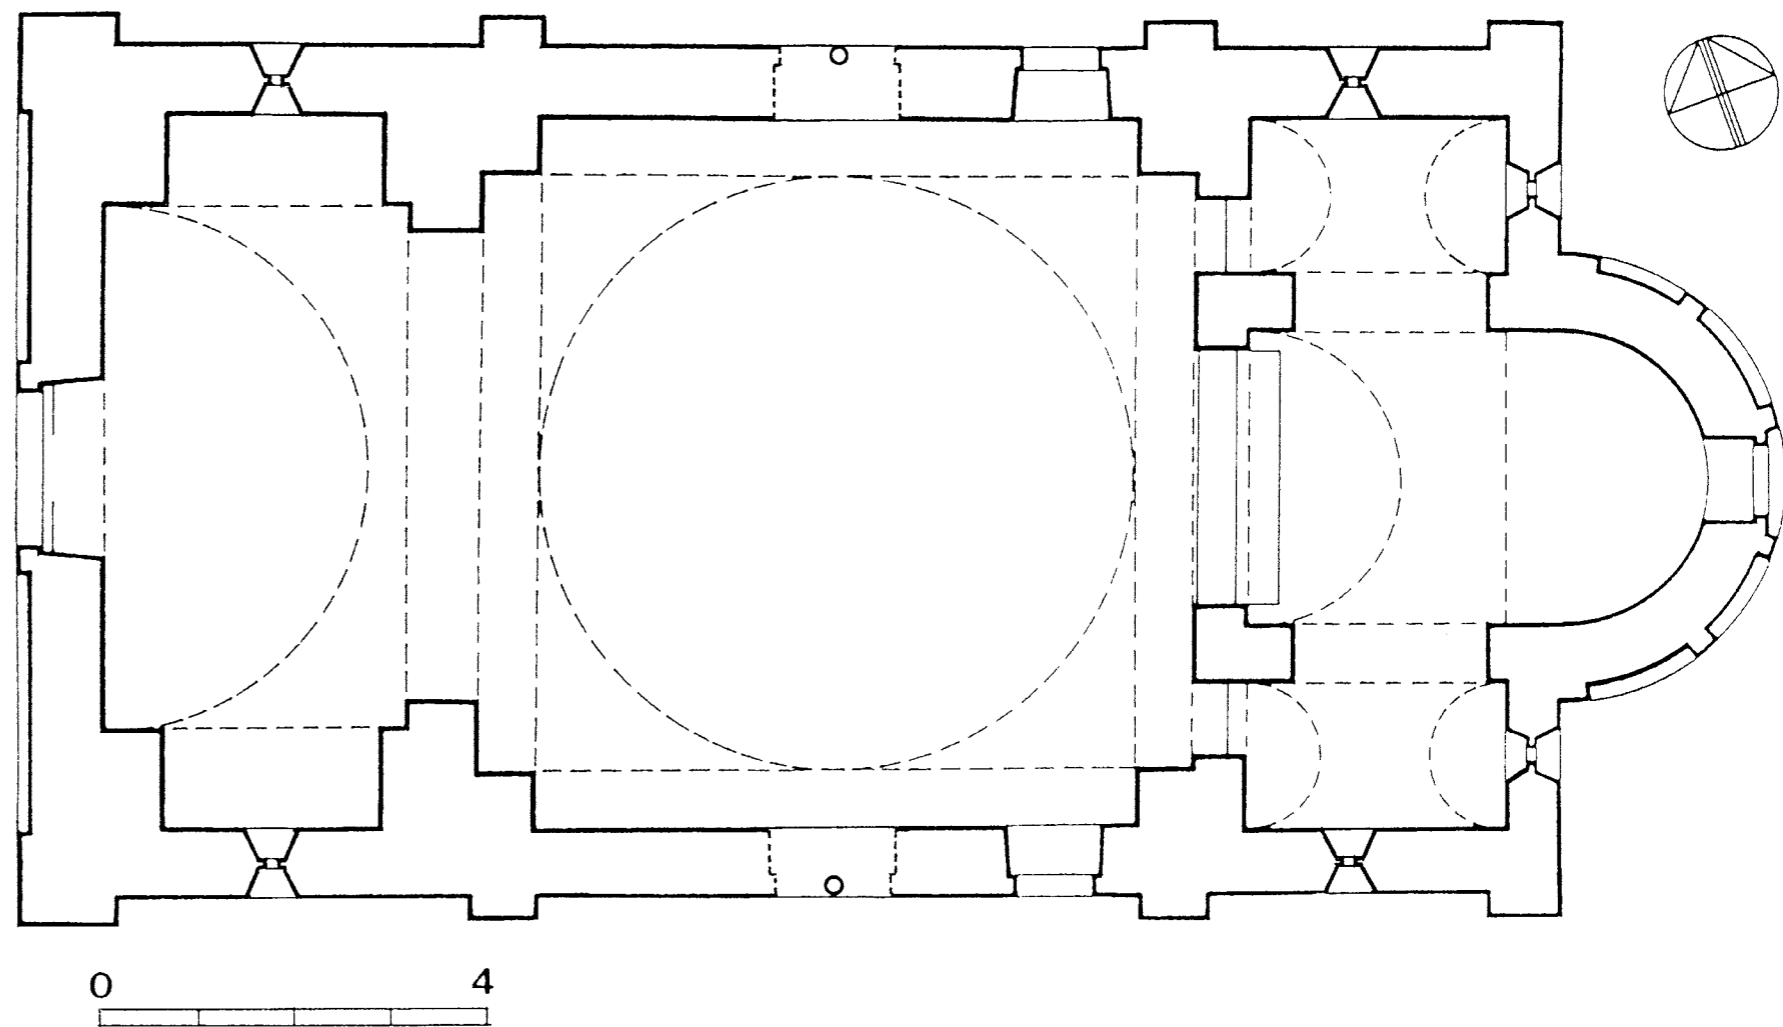
Crkva, tlocrt, rekonstrukcija izvornog stanja, izvor: STOŠIĆ (1998.)

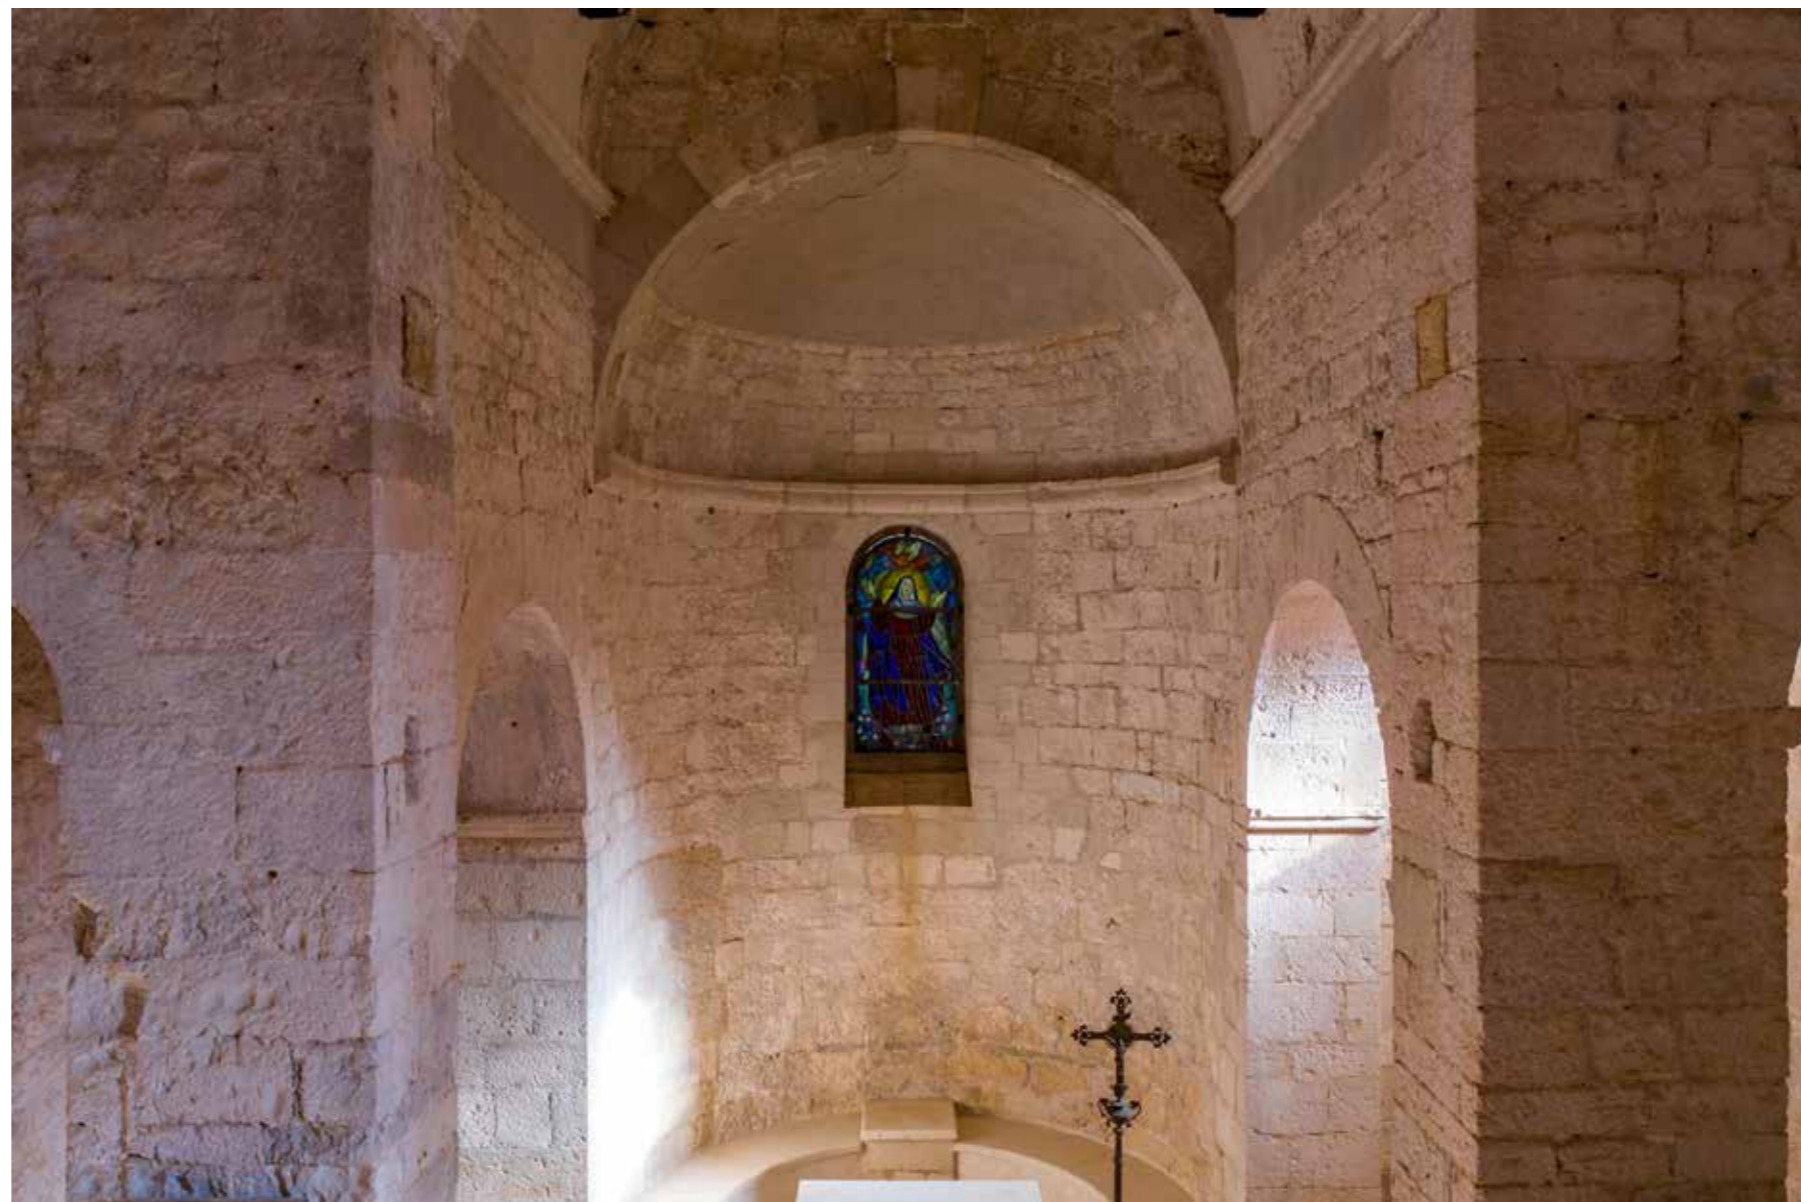
Apsida crkve

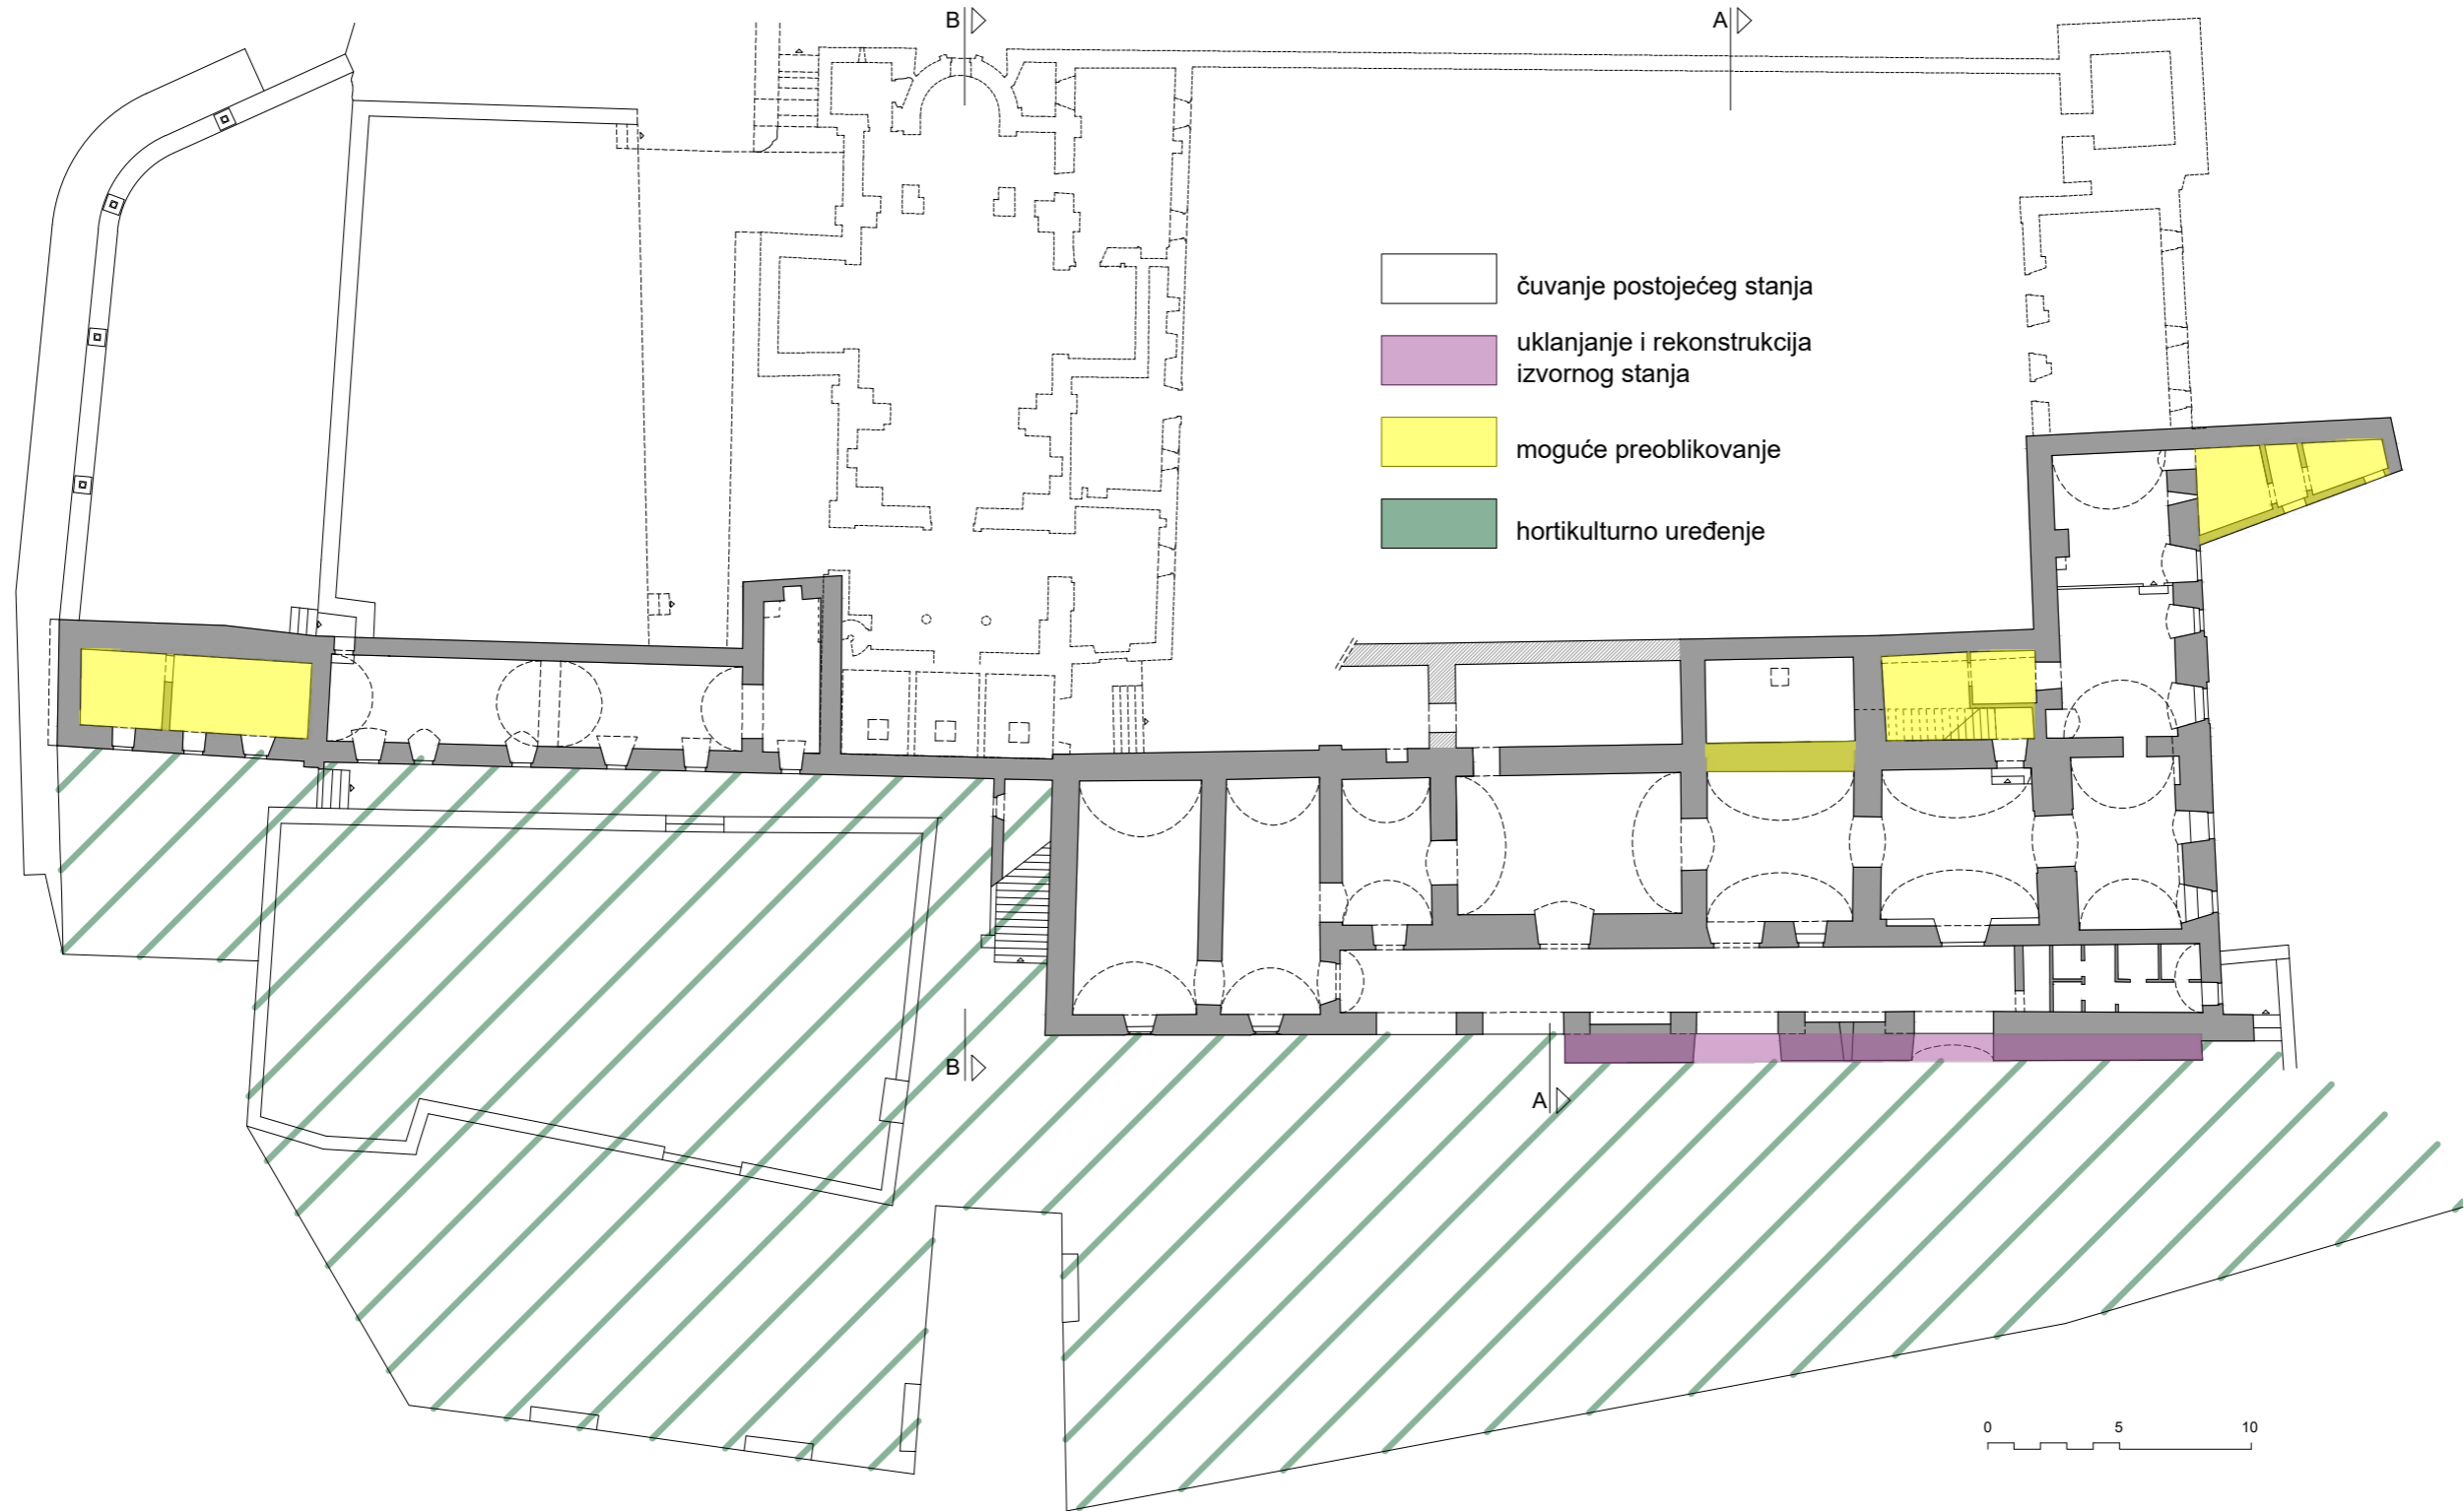
Tlocrt donje razine s označenim smjericama za obnovu

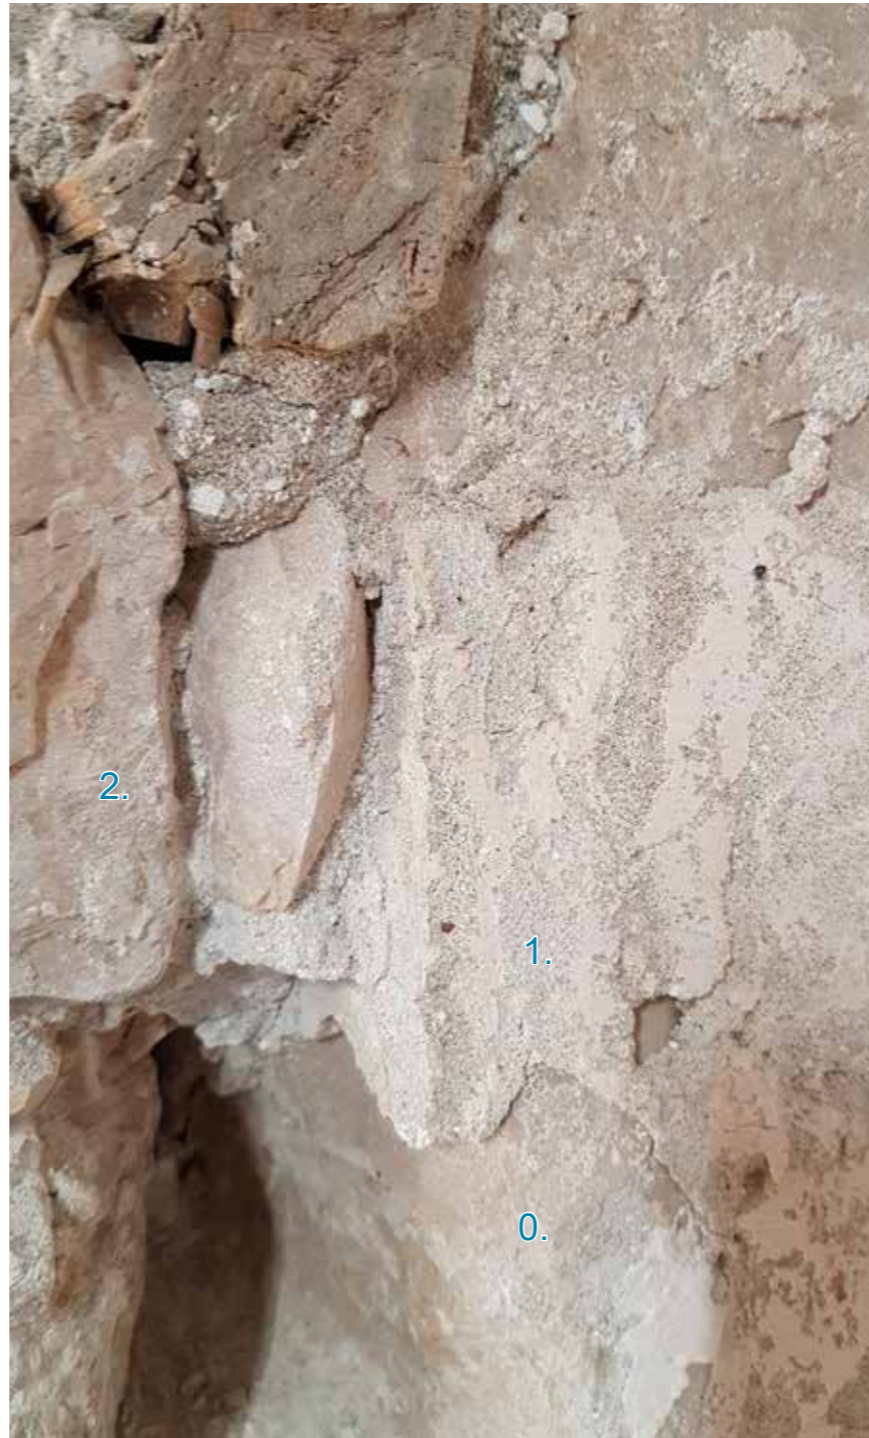
Sonda 8 otvorena je na zapadnom zidu prostorije druge etaže Gundulićeve kule. Vizualnim pregledom zidova prostorije uočena je razlika u građi zida na istraženoj poziciji te je sondom pronađena niša nekadašnjeg otvora.

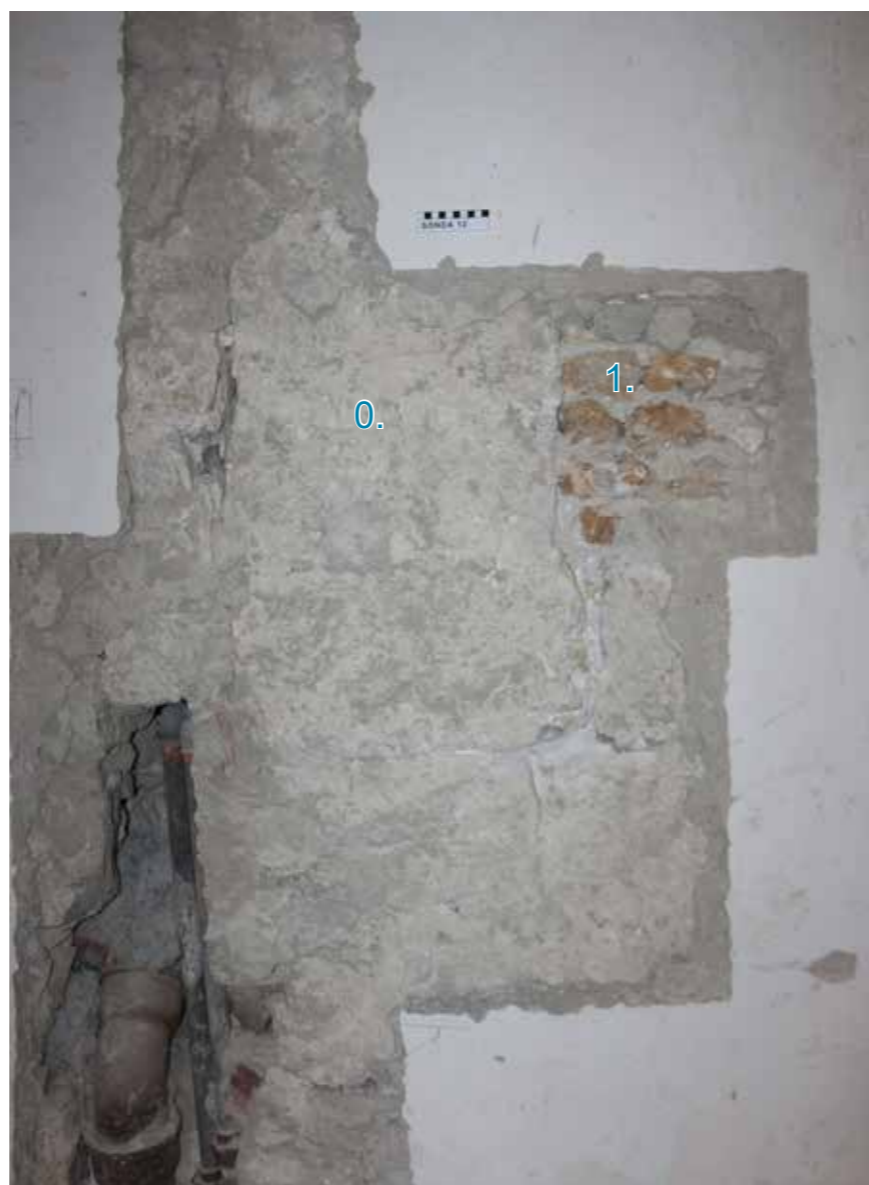
Sonda 12 otvorena je na sjevernom zidu jugozapadne prostorije kata južnog krila samostana (prostorija 5).

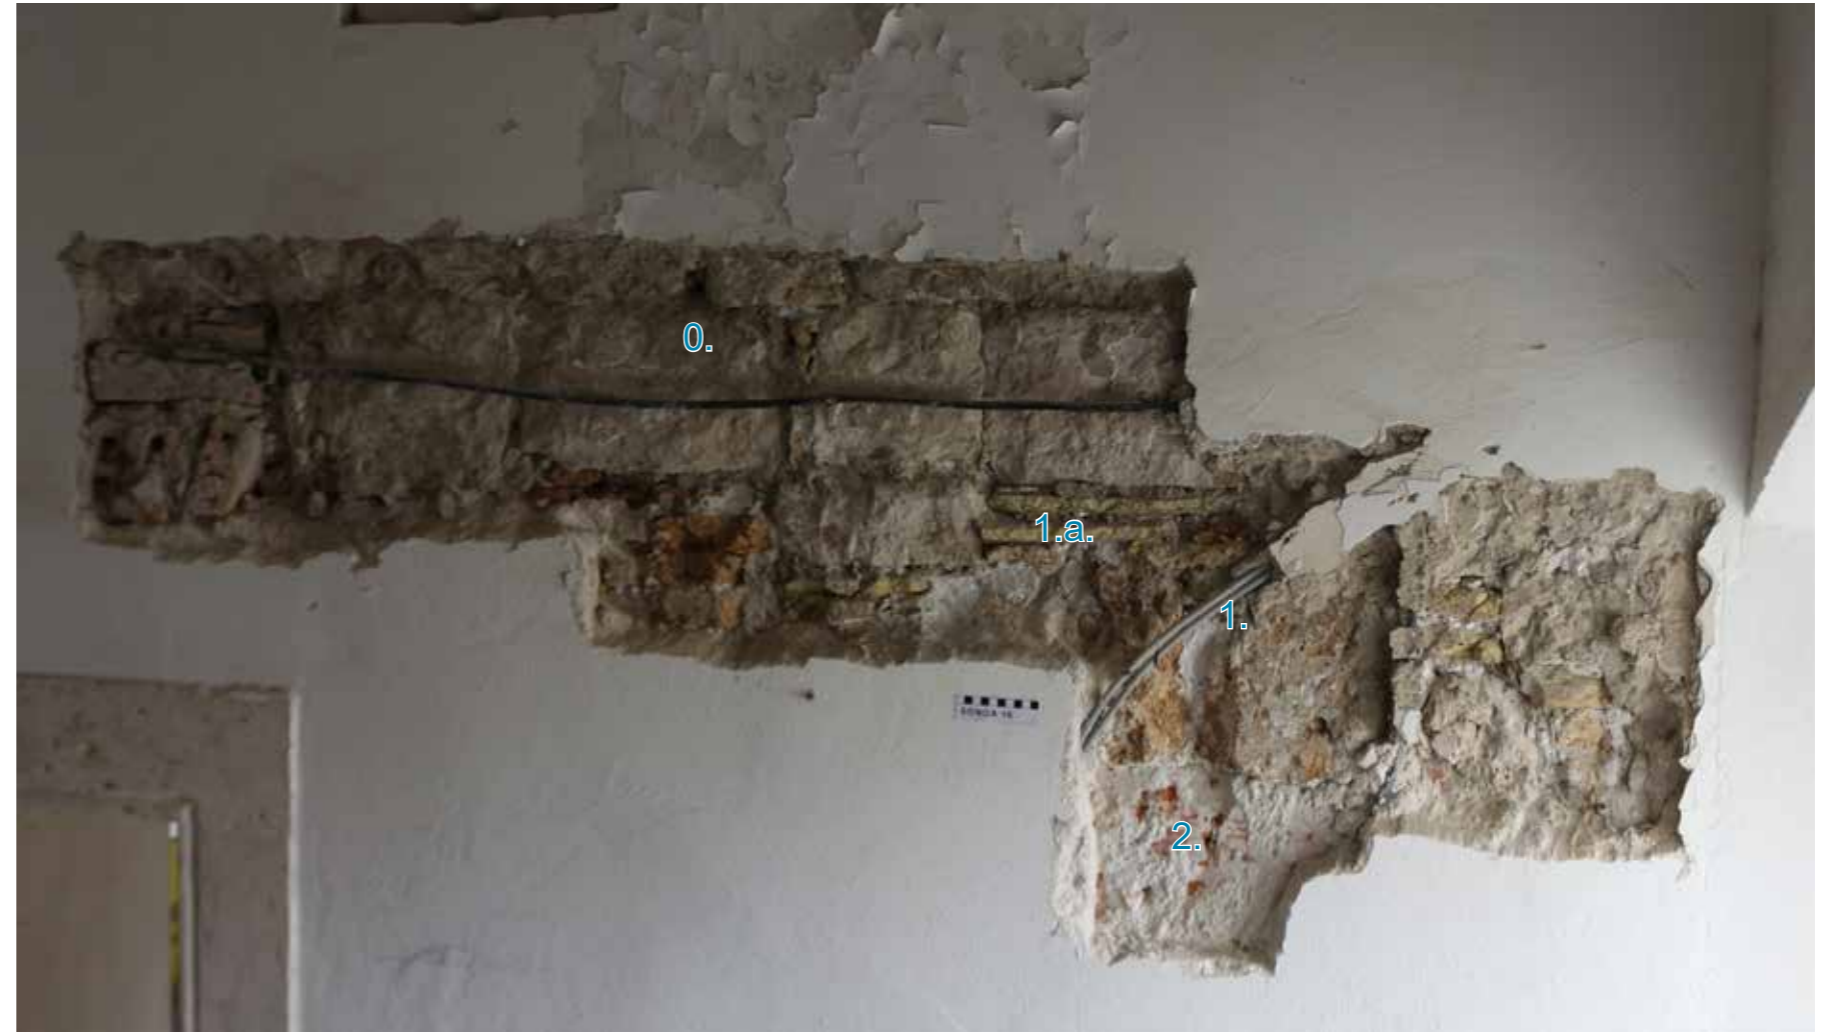
Sonda 16 otvorena je na zapadnom zidu hodnika zapadnog krila samostana (prostorija 2). Sondom većih dimenzija istražena je građa zida između zatečenog okvira vrata koja vode u susjednu prostoriju 4 i prozora na sjevernom zidu. Pronađena je raznovrsna opečna i kamena građa koja upućuje na veći broj preinaka i građevinskih zahvata sjevernog dijela zapadnog zida hodnika.
