Crkva i nekadašnji benediktinski samostan Sv. Marije na Mljetu : povijest gradnje, valorizacija i prijedlog konzervatorskih smjernica

INSTITUT ZA POVIJEST UMJETNOSTI

ZAGREB, SRPANJ 2022.

KONZERVATORSKI ELABORAT

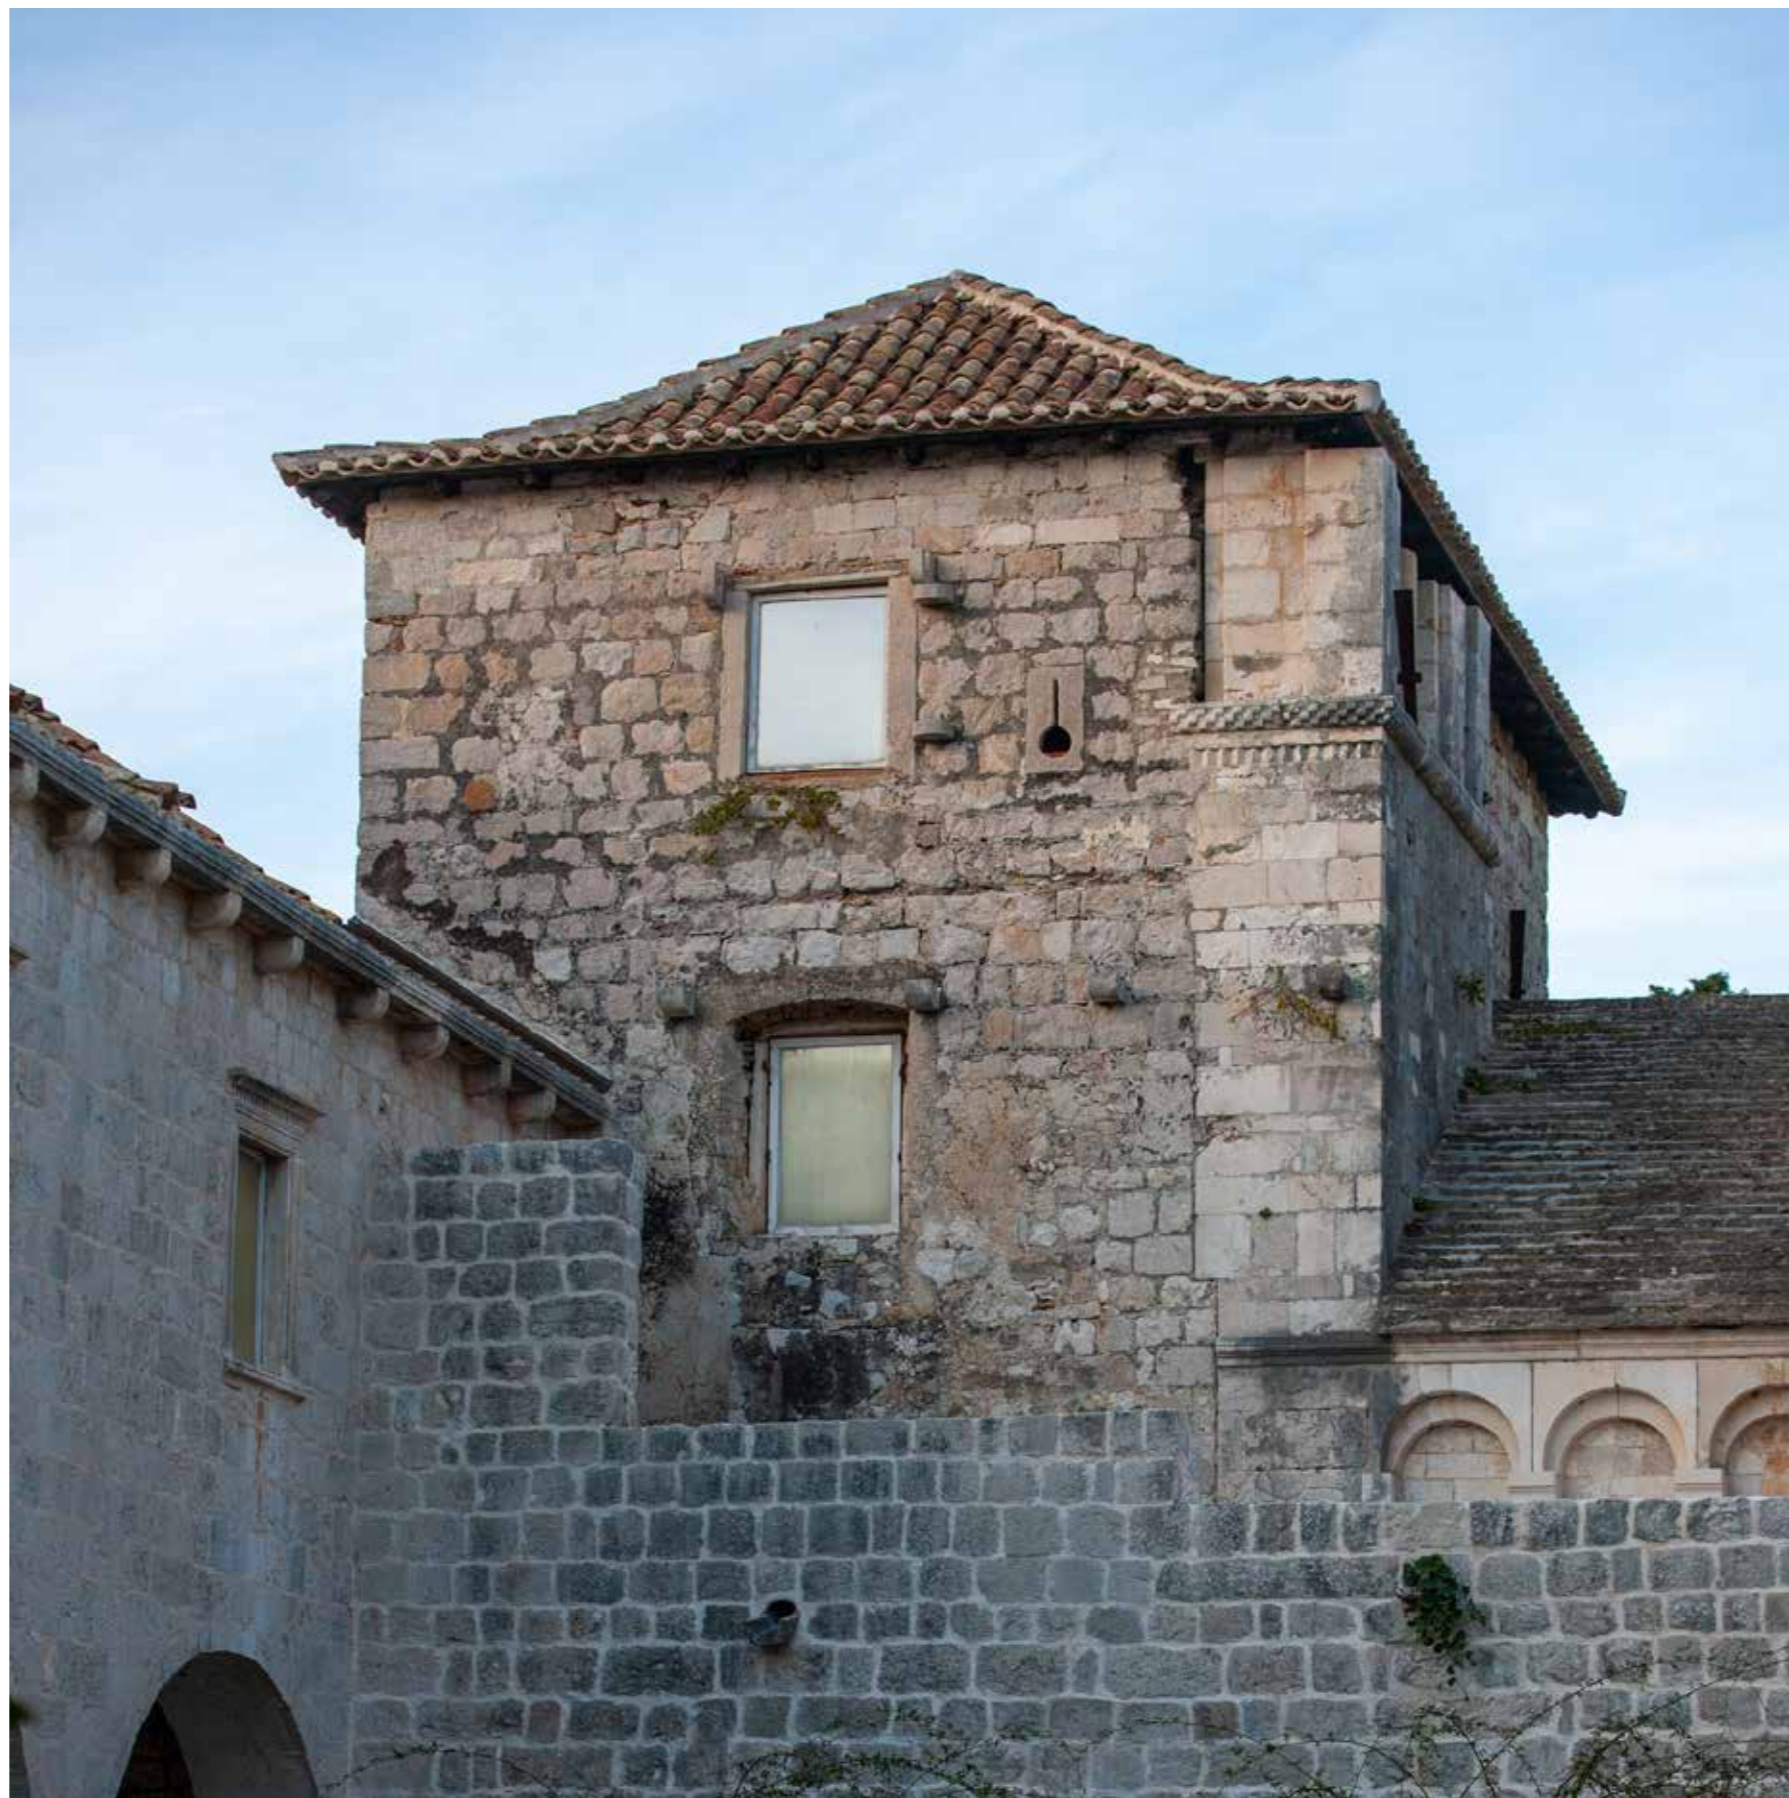
Gundulićeva kula s ostacima zvonika

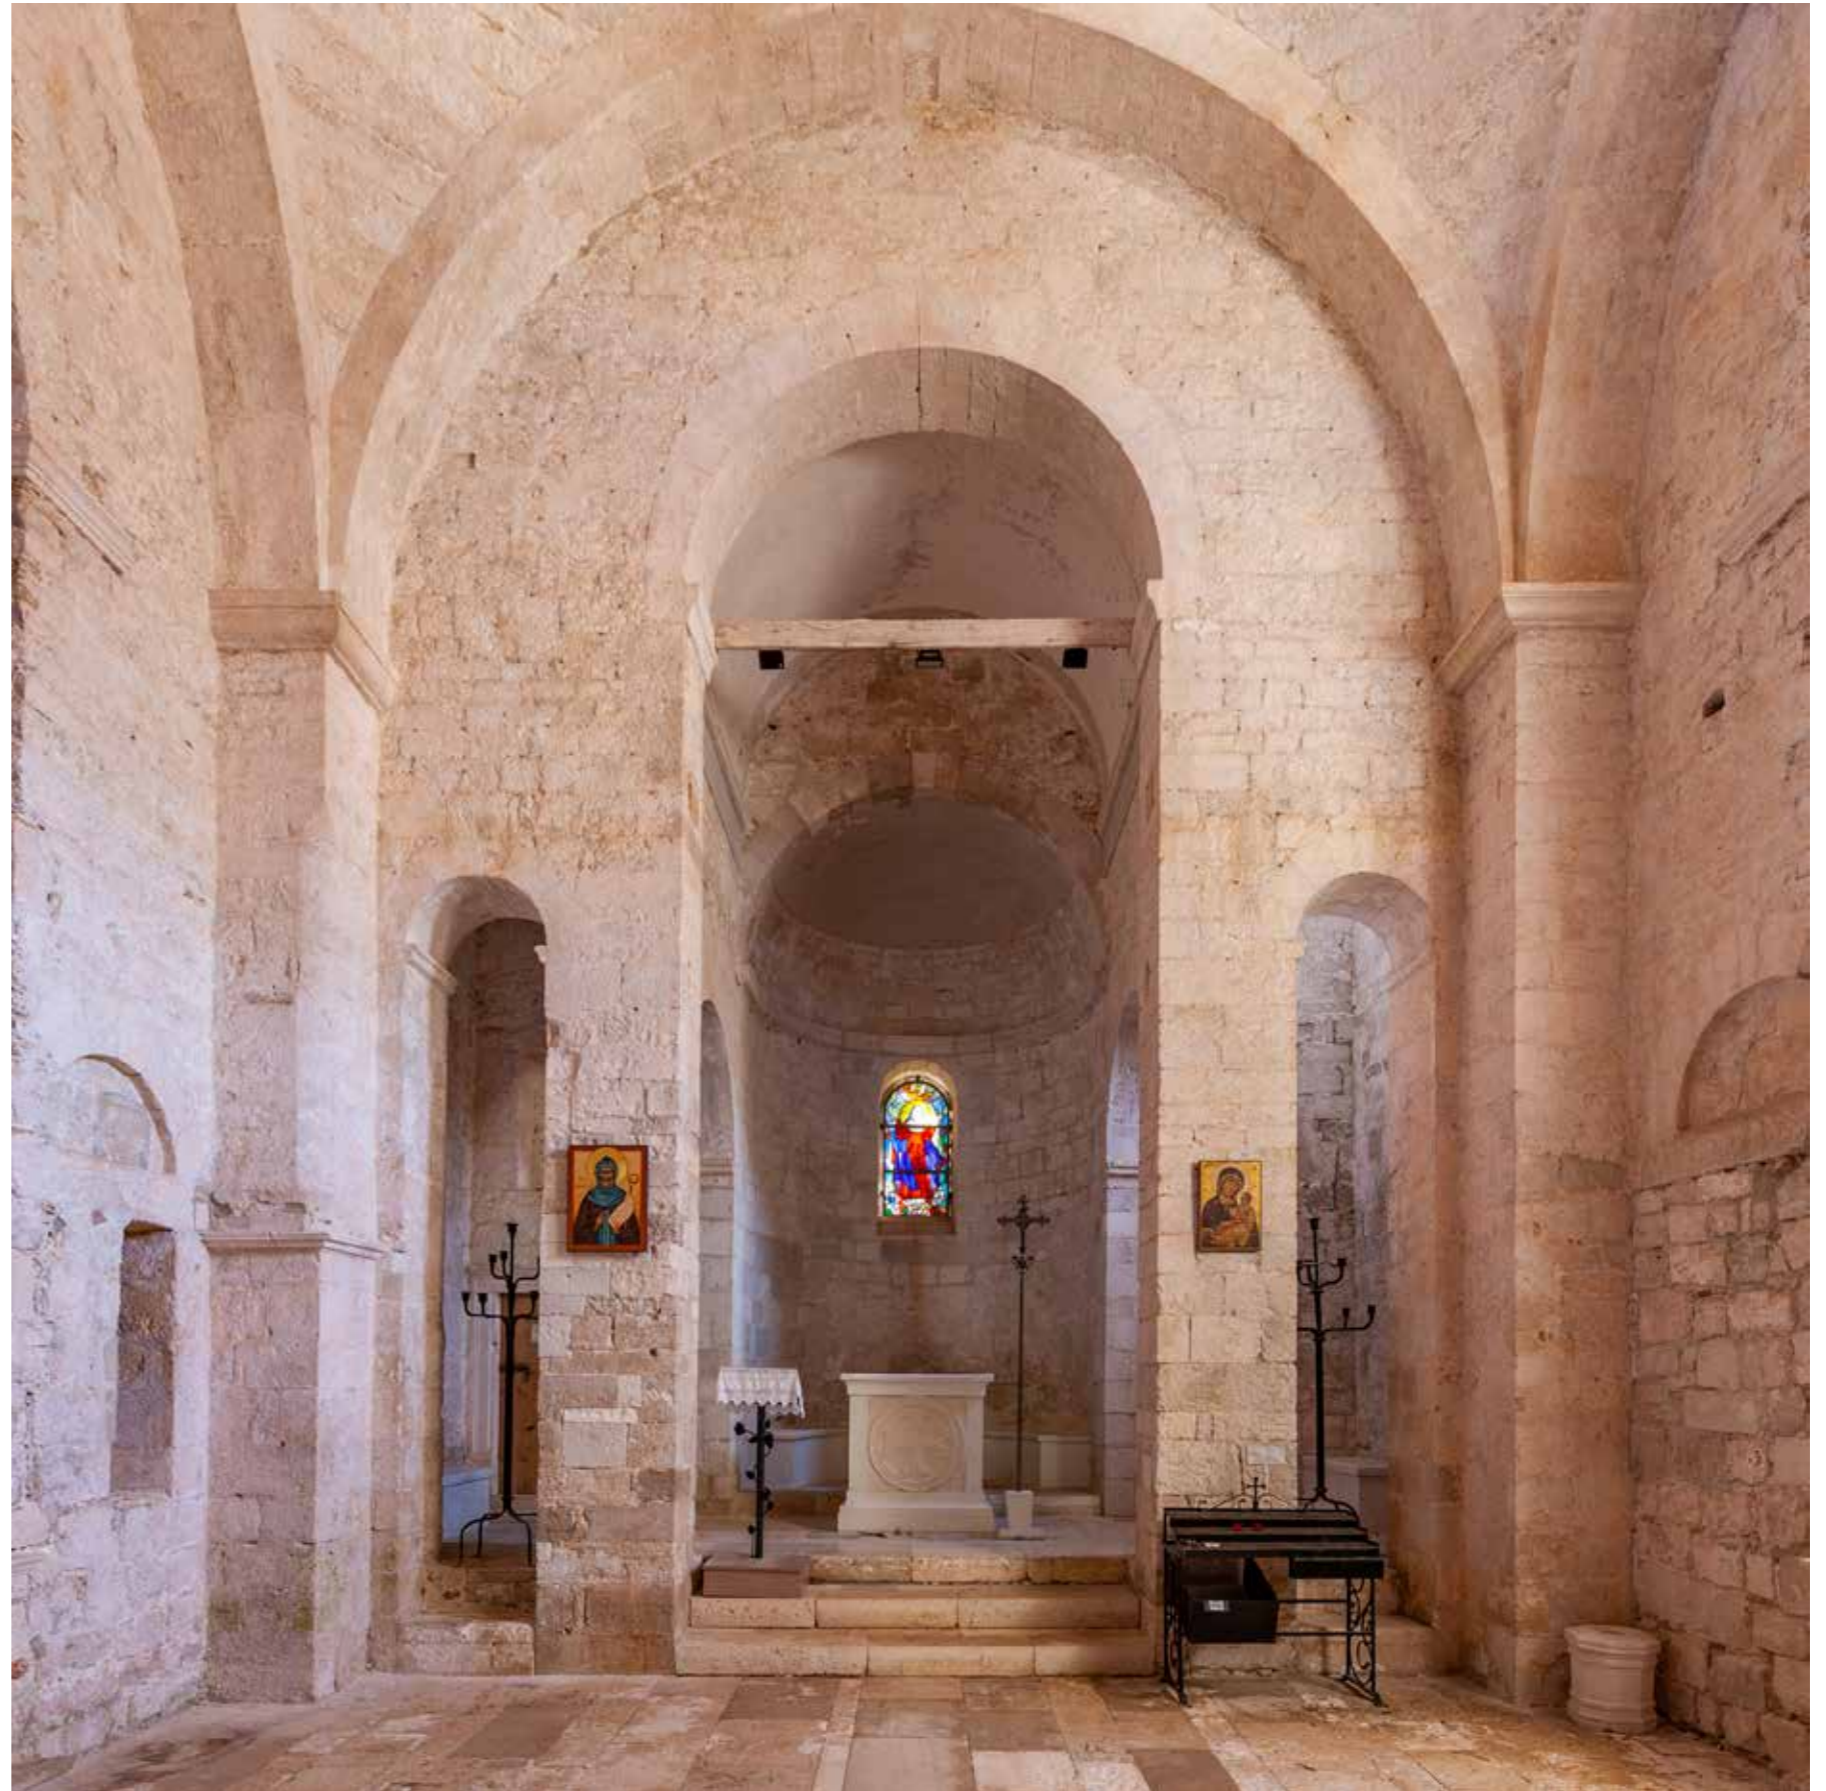
Crkva sv. Marije, trodijelno svetište

Trodijelno nadsvođeno svetište romaničke crkve, s istaknutom polukružnom apsidom i dva bočna prostora odvojeno je od središnjega traveja trostrukim lučnim otvorom.

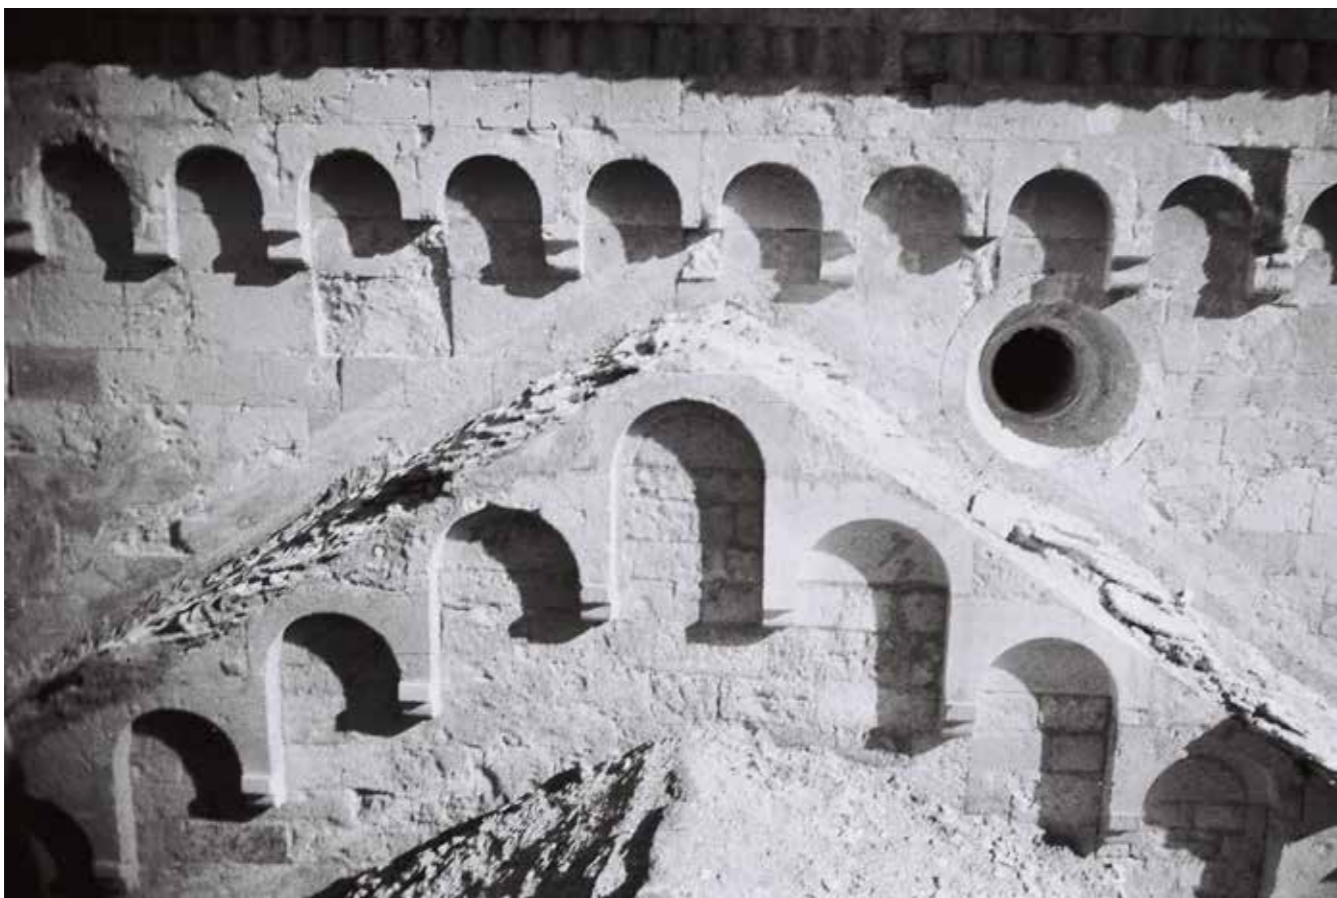
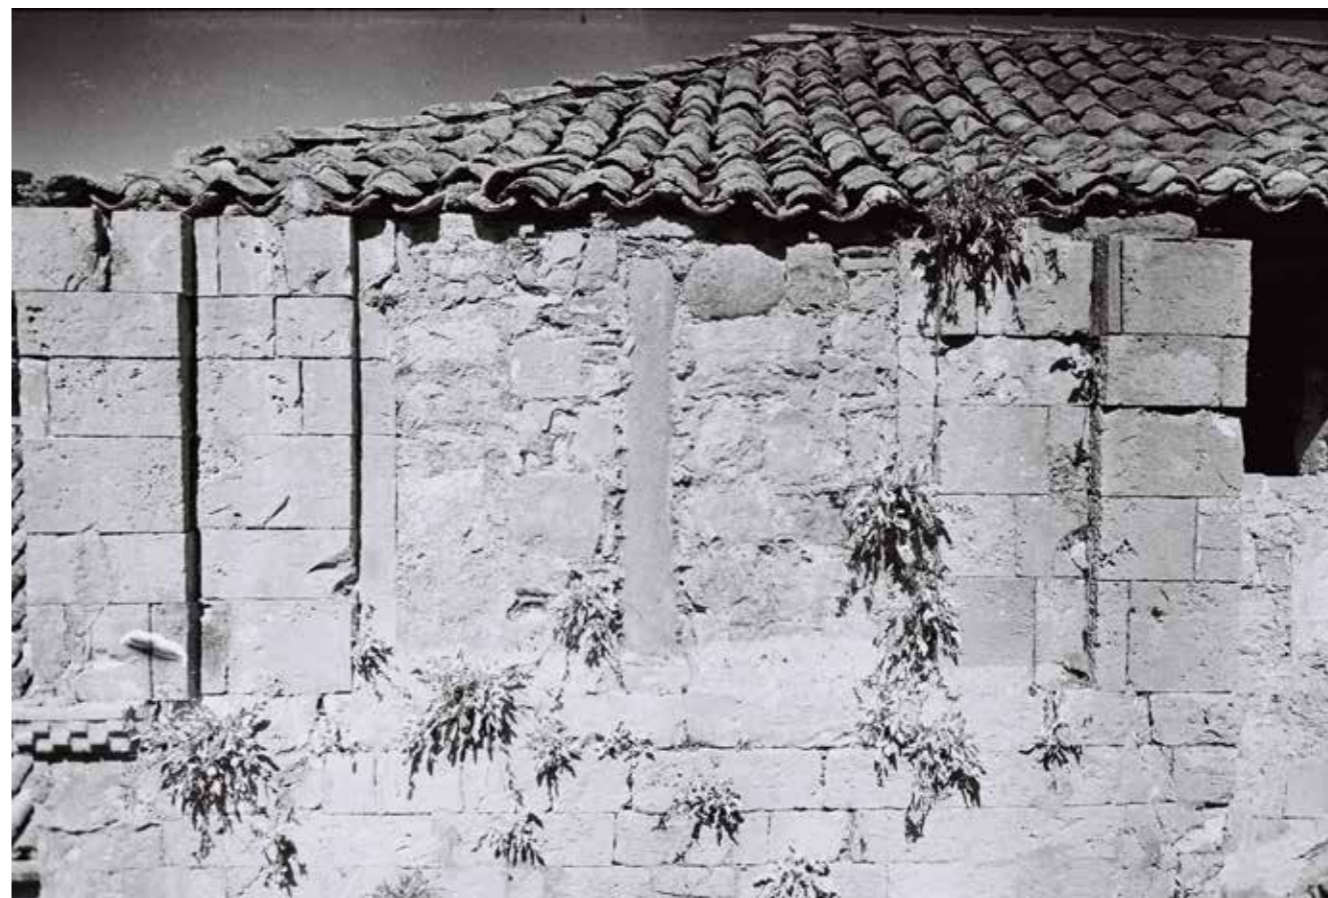
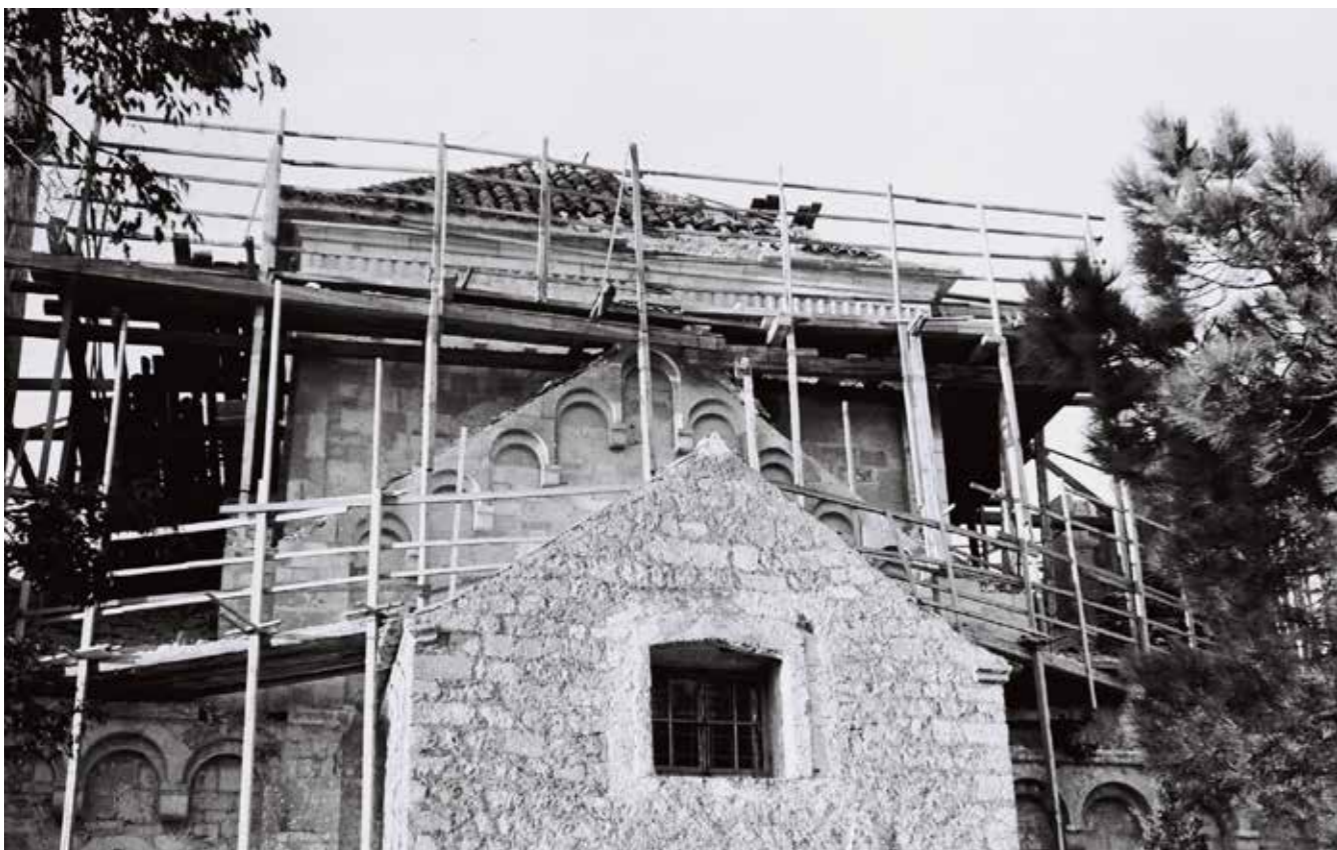
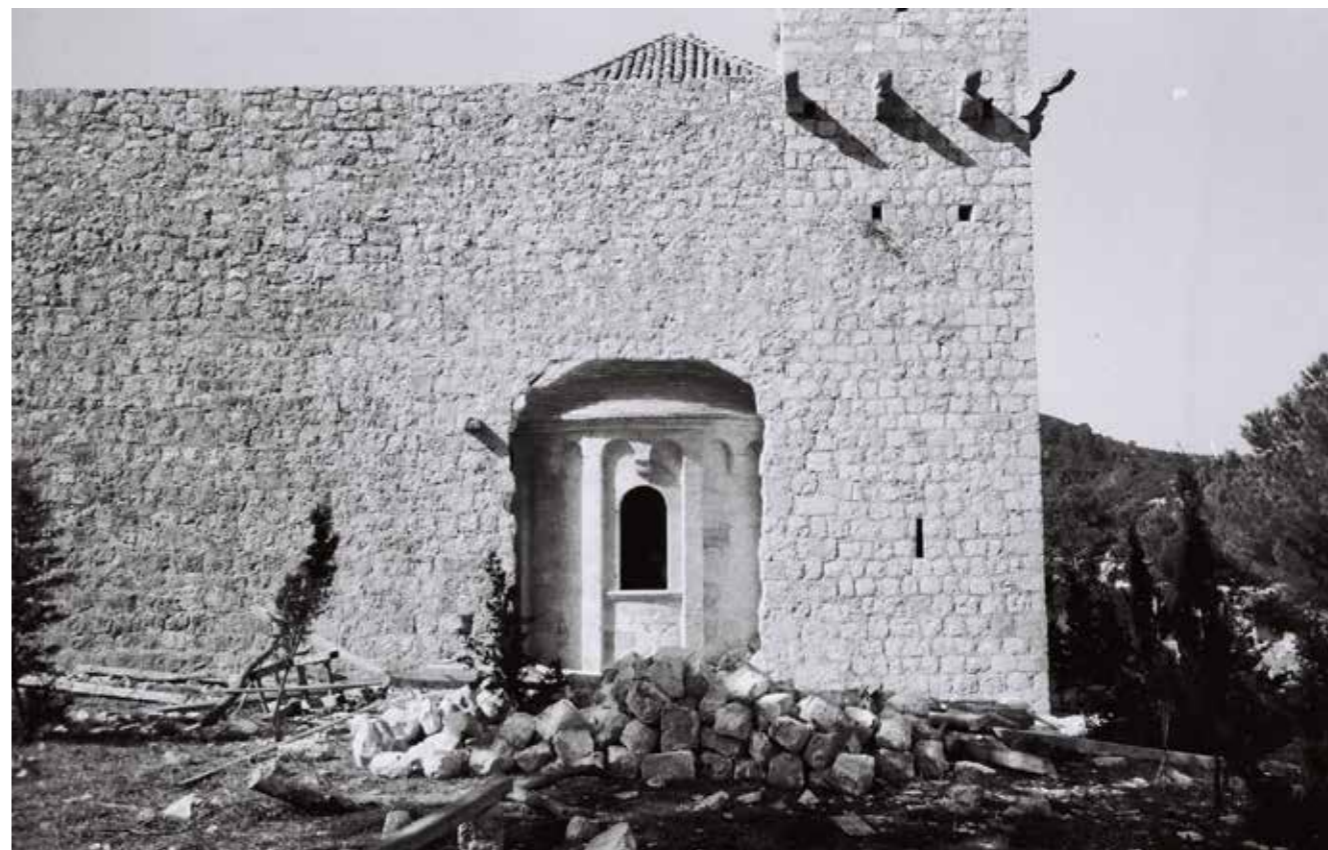
Crkva tijekom obnove pod vodstvom Cvite Fiskovića, foto: Jerko Marasović, 1948.

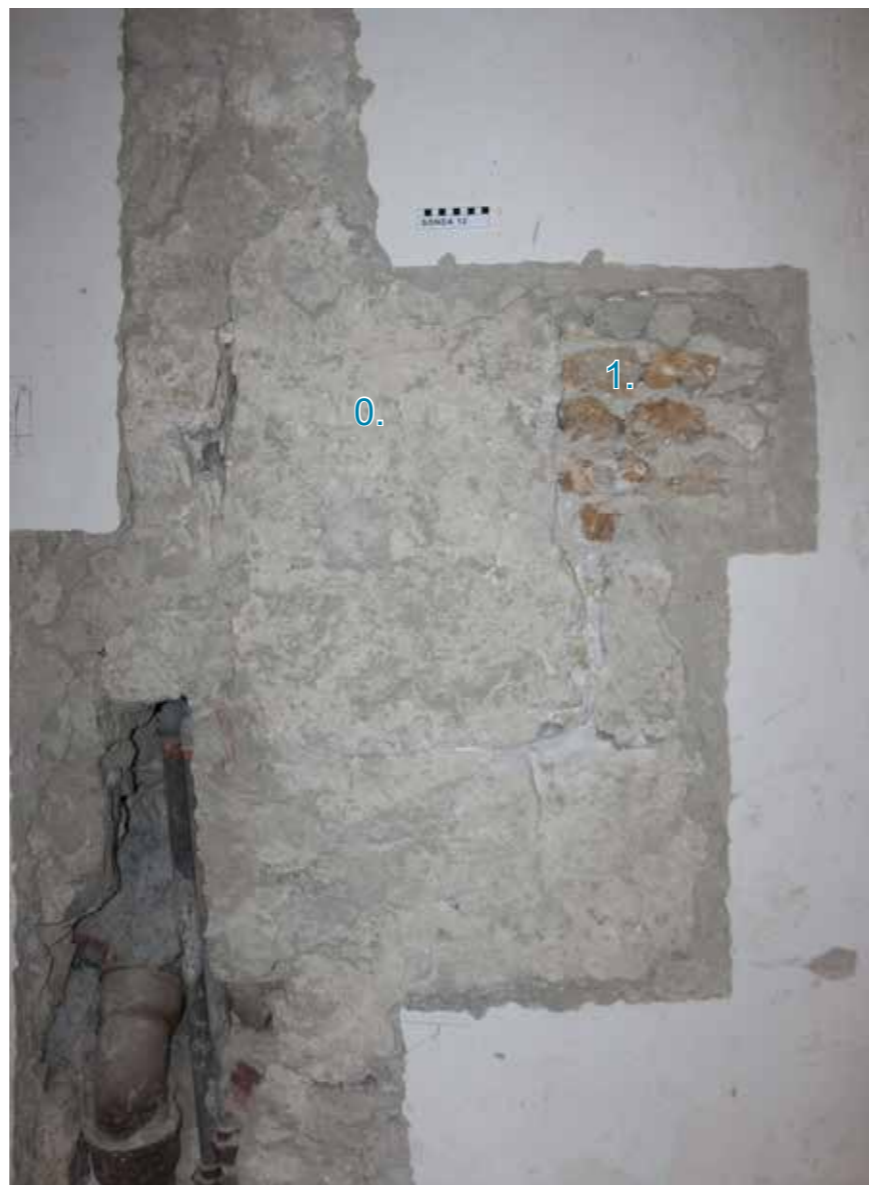
Sonda 12 otvorena je na sjevernom zidu jugozapadne prostorije kata južnog krila samostana (prostorija 5).
