# CRKVA I NEKADAŠNJI BENEDIKTINSKI SAMOSTAN SV. MARIJE NA MLJETU

POVIJEST GRADNJE, VALORIZACIJA I PRIJEDLOG  
KONZERVATORSKIH SMJERNICA

## KONZERVATORSKI ELABORAT

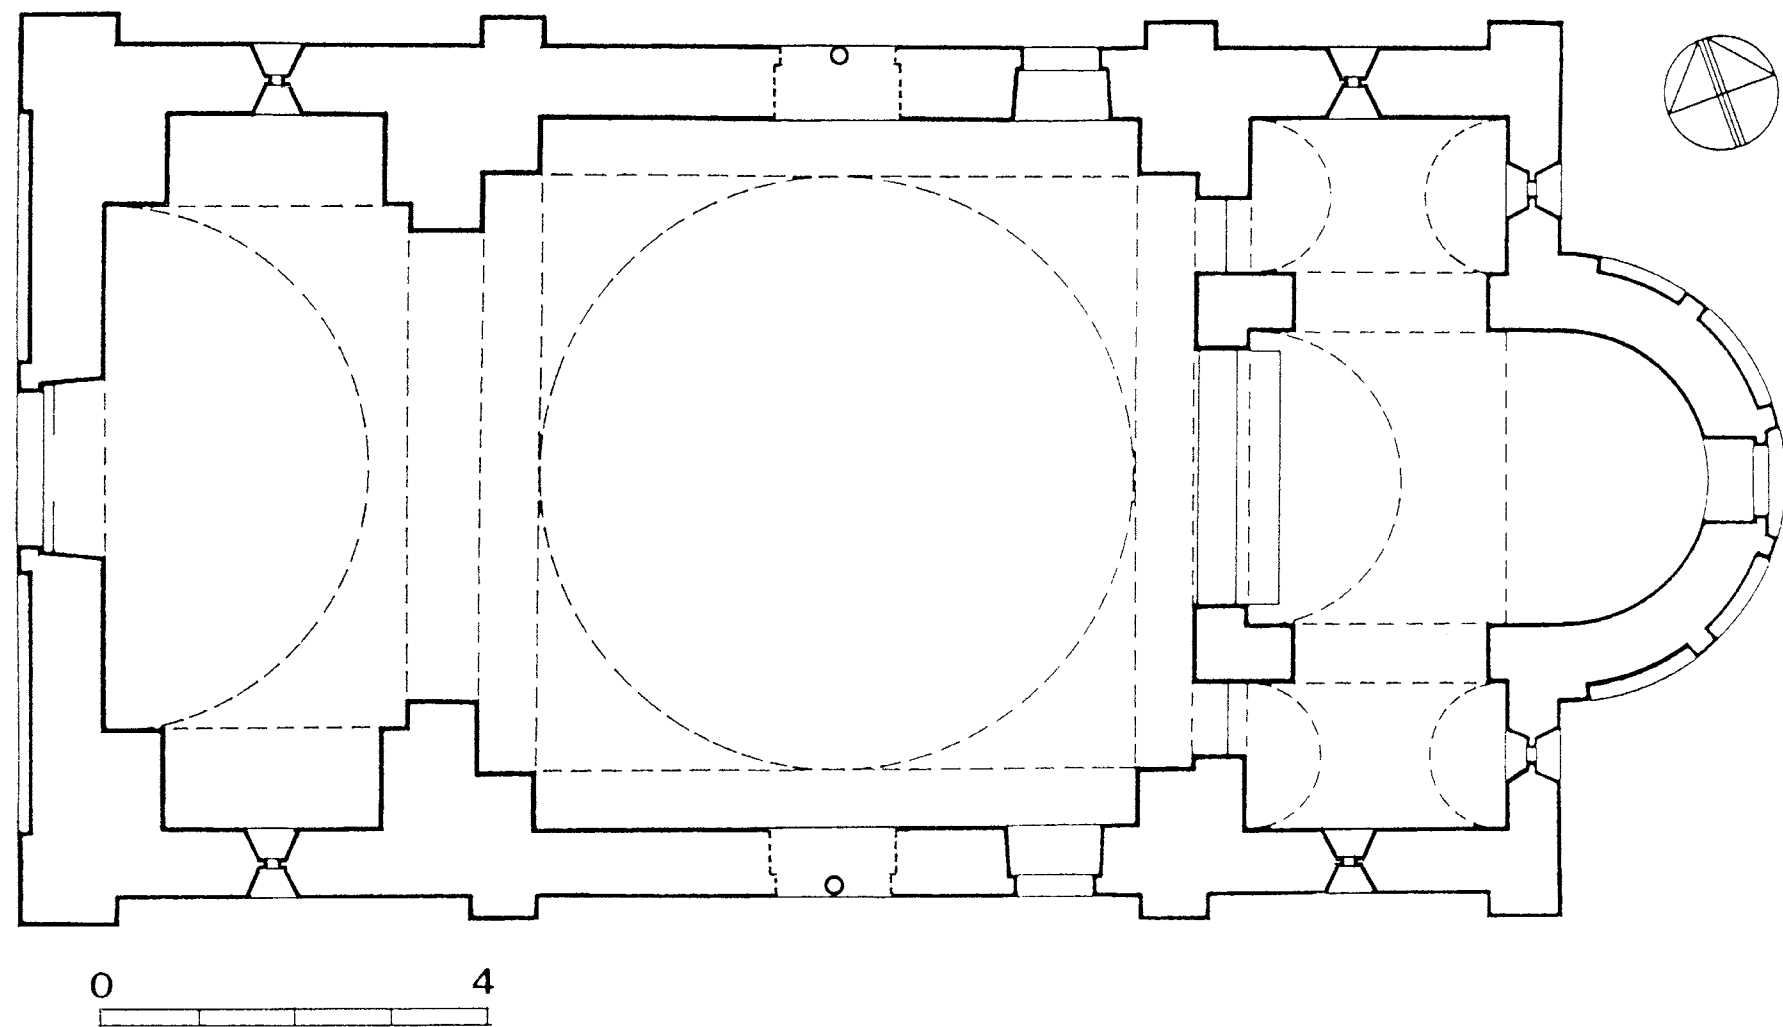
Crkva, tlocrt, rekonstrukcija izvornog stanja, izvor: STOŠIĆ (1998.)

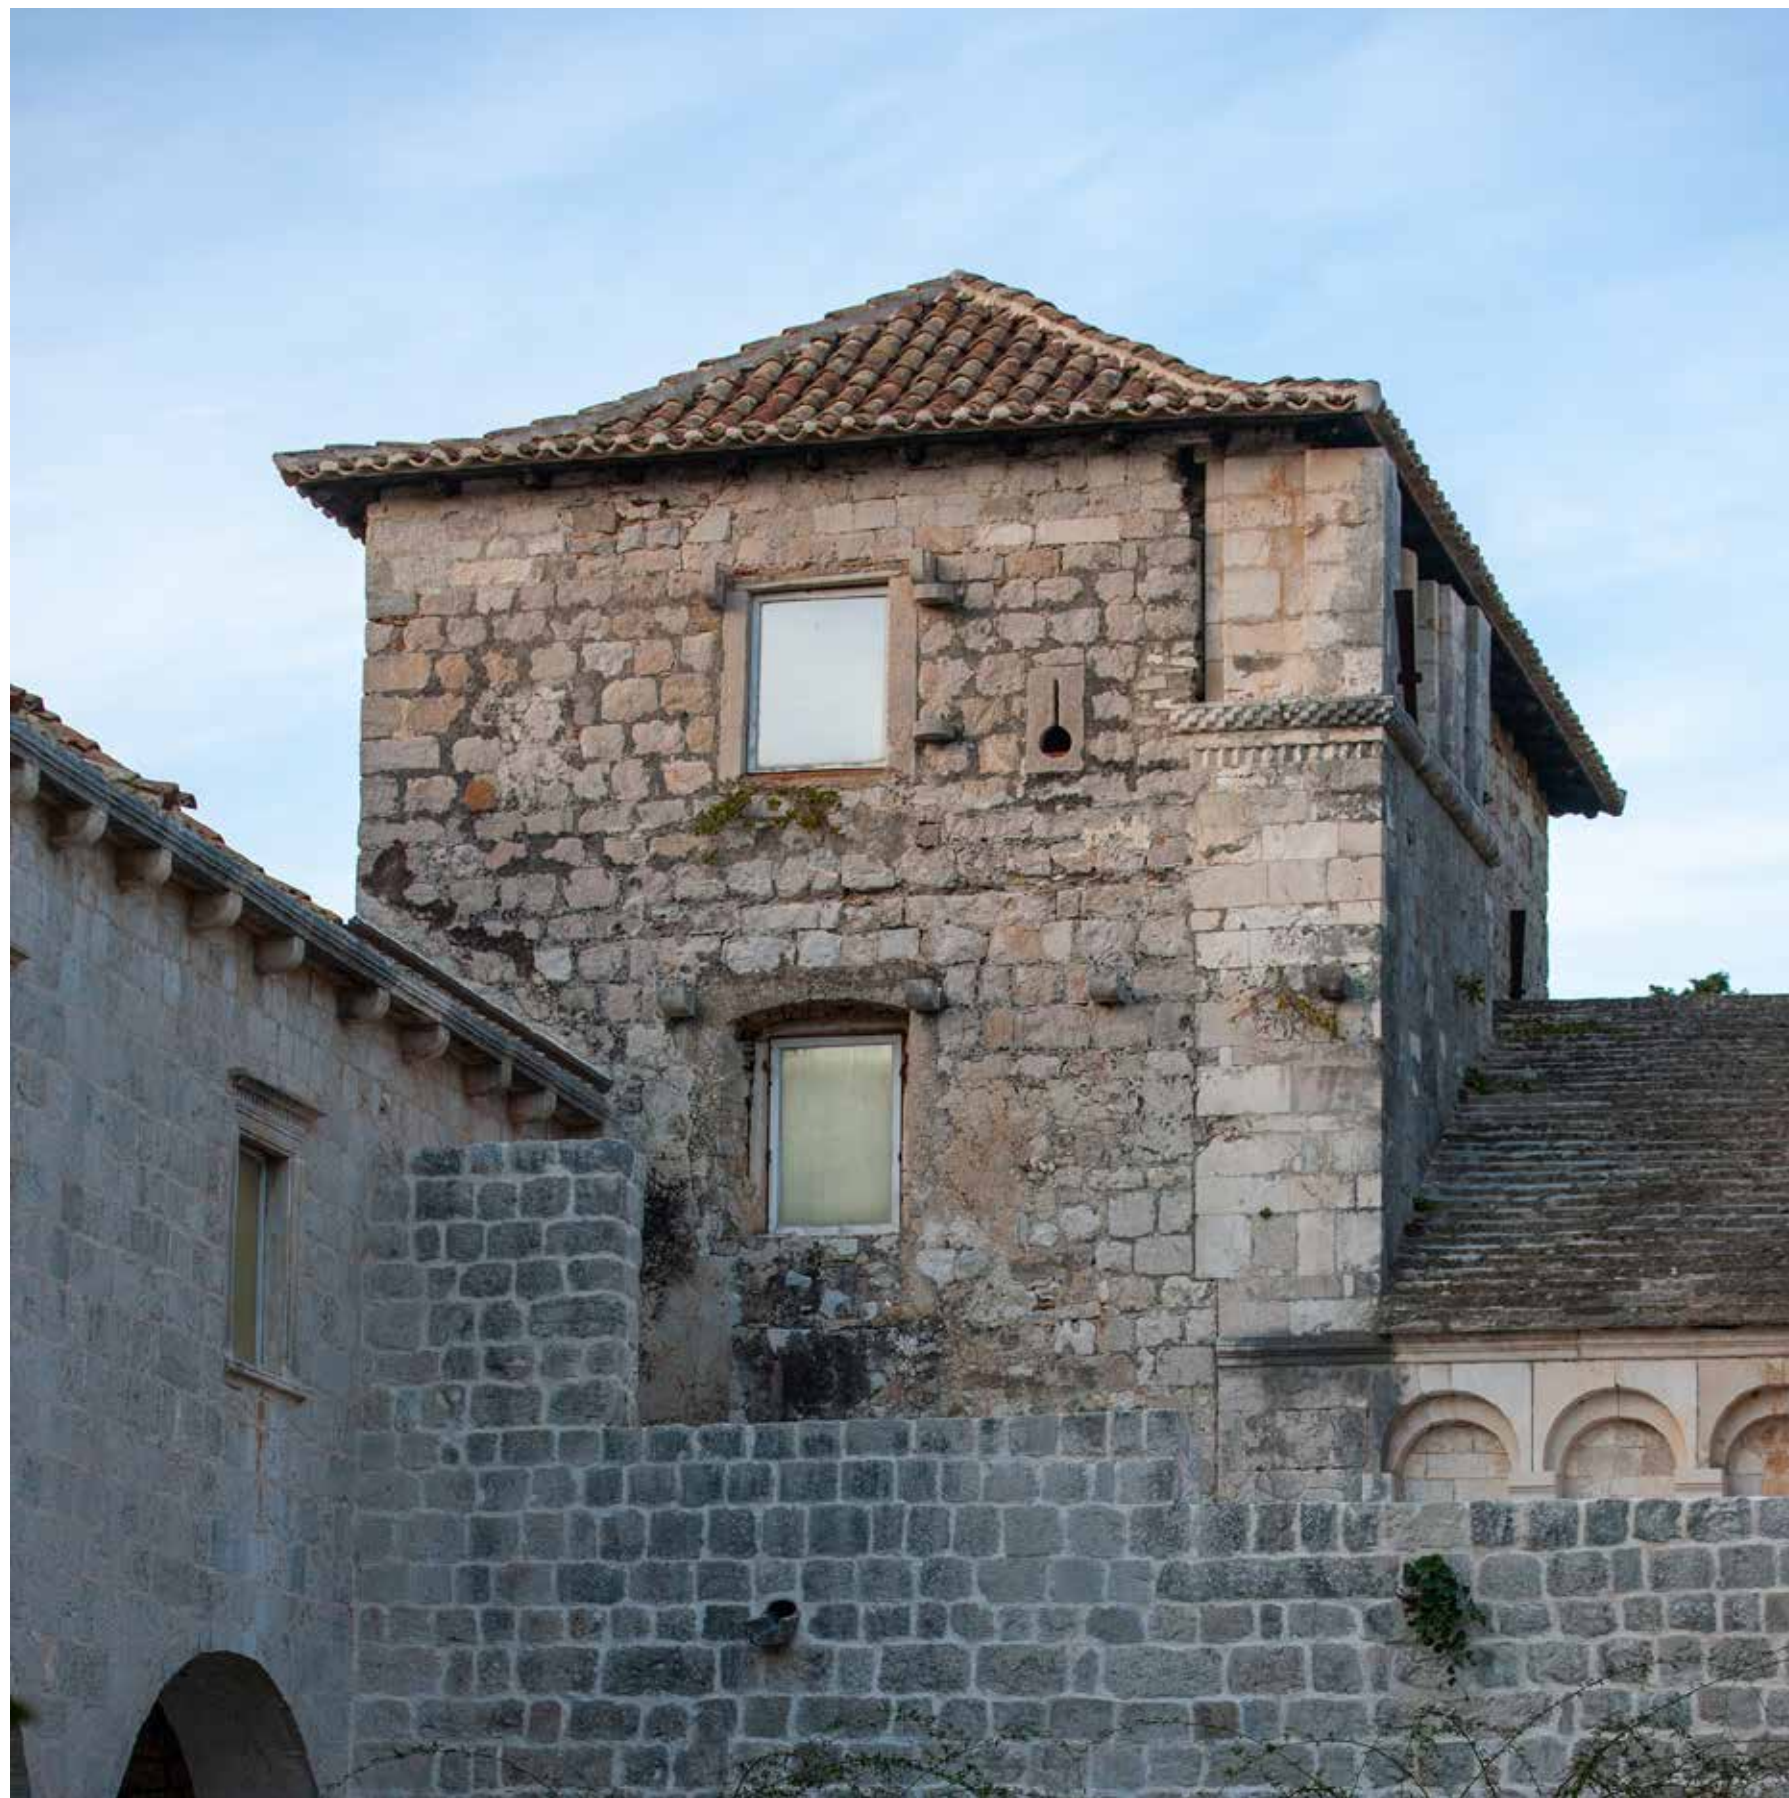
Gundulićeva kula s ostacima zvonika

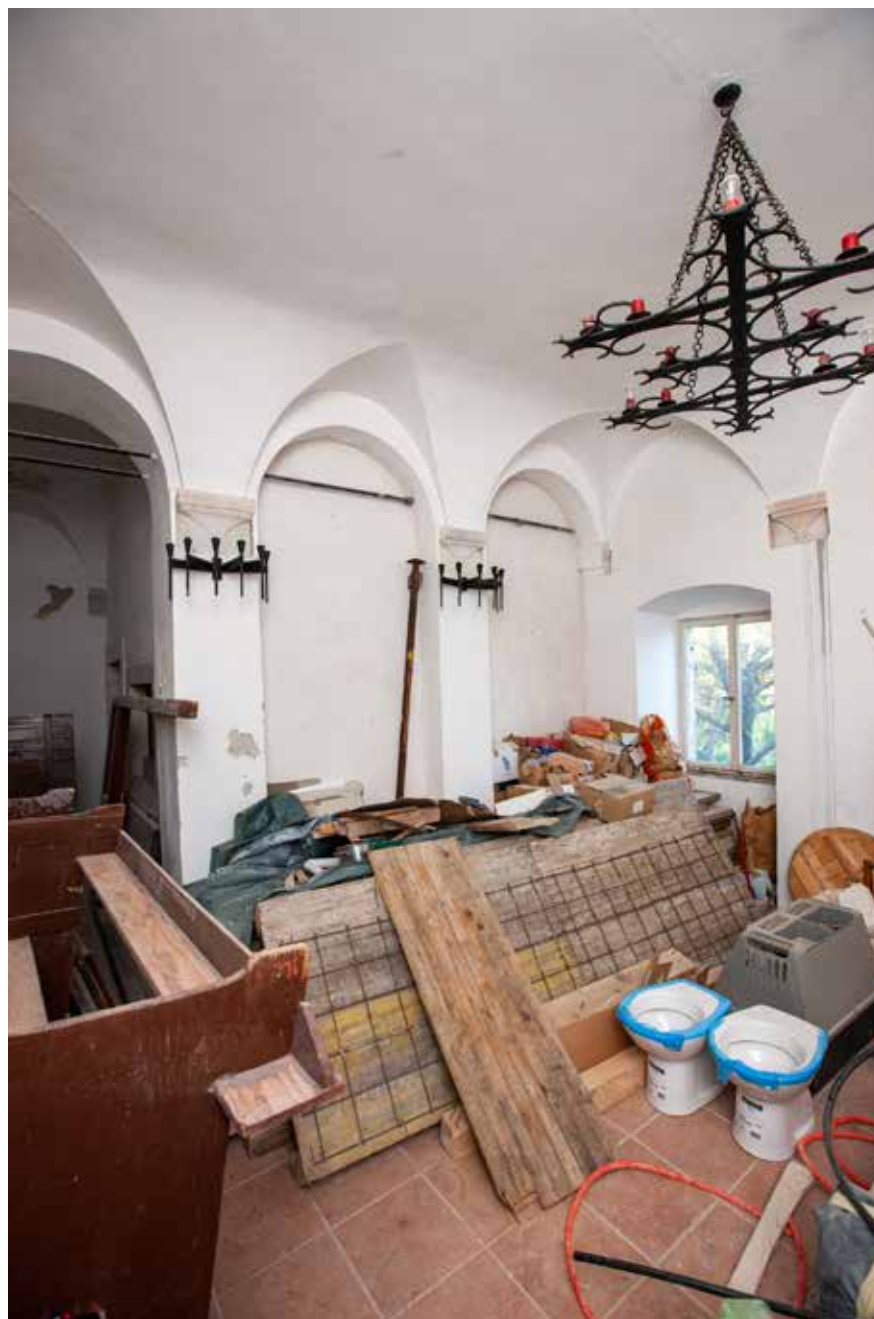
Prostorija na srednjoj razini sa zrcalnim svodom

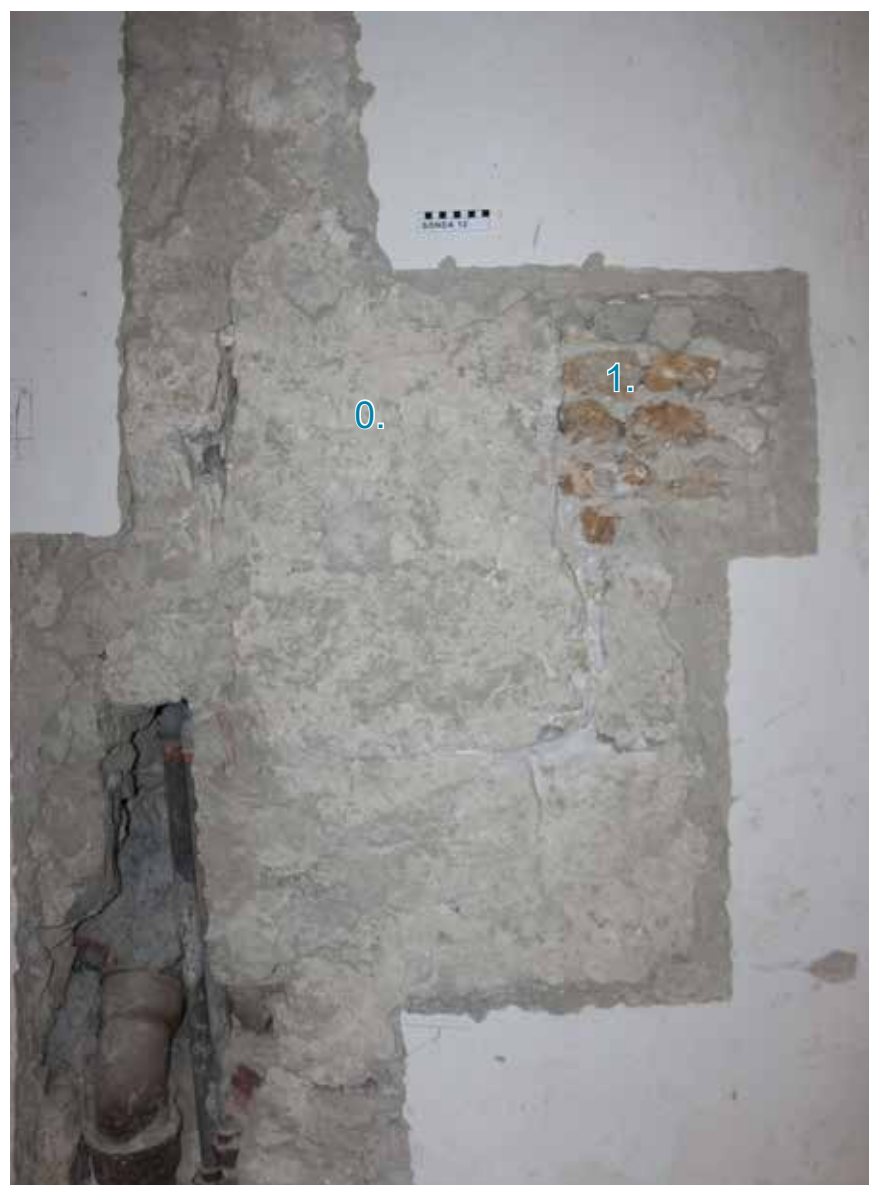
Sonda 12 otvorena je na sjevernom zidu jugozapadne prostorije kata južnog krila samostana (prostorija 5).
