# CRKVA I NEKADAŠNJI BENEDIKTINSKI SAMOSTAN SV. MARIJE NA MLJETU

POVIJEST GRADNJE, VALORIZACIJA I PRIJEDLOG  
KONZERVATORSKIH SMJERNICA

## KONZERVATORSKI ELABORAT

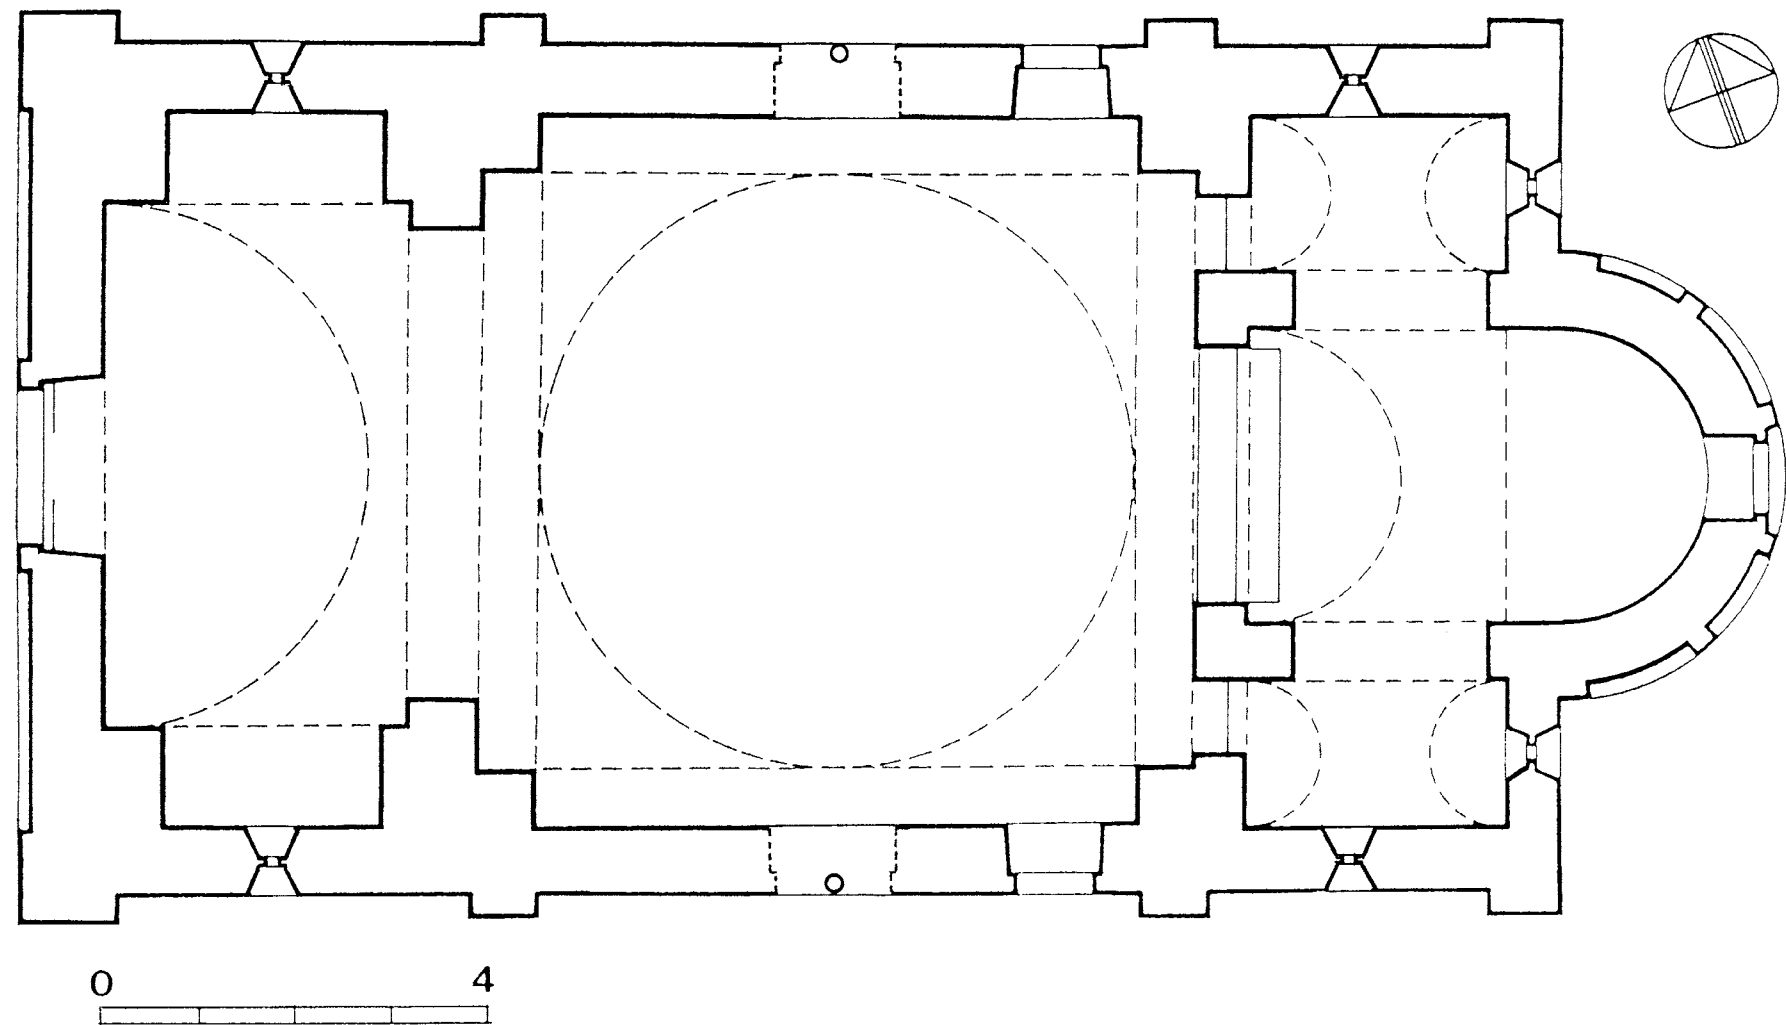
Crkva, tlocrt, rekonstrukcija izvornog stanja, izvor: STOŠIĆ (1998.)

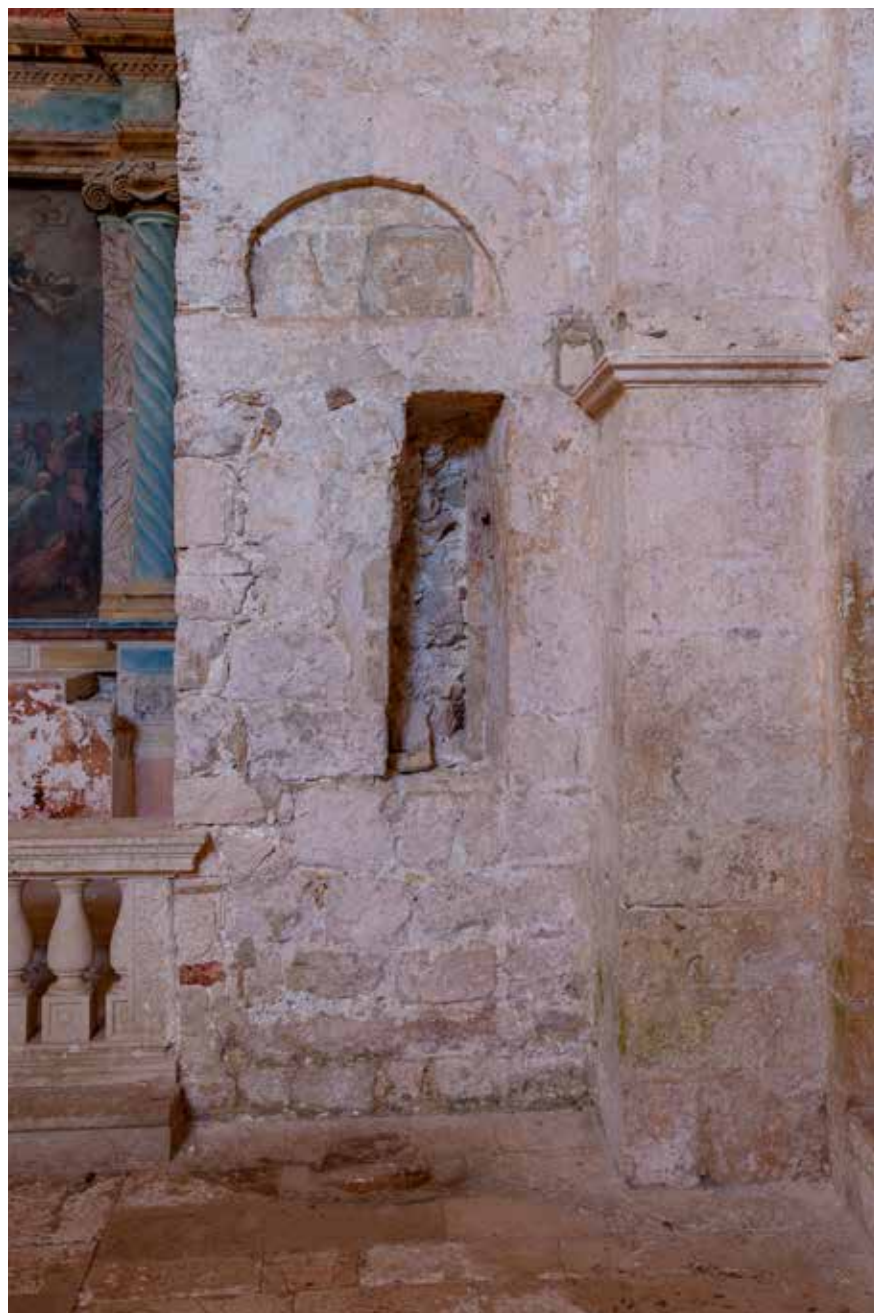
Sjeverni romanički bočni portal

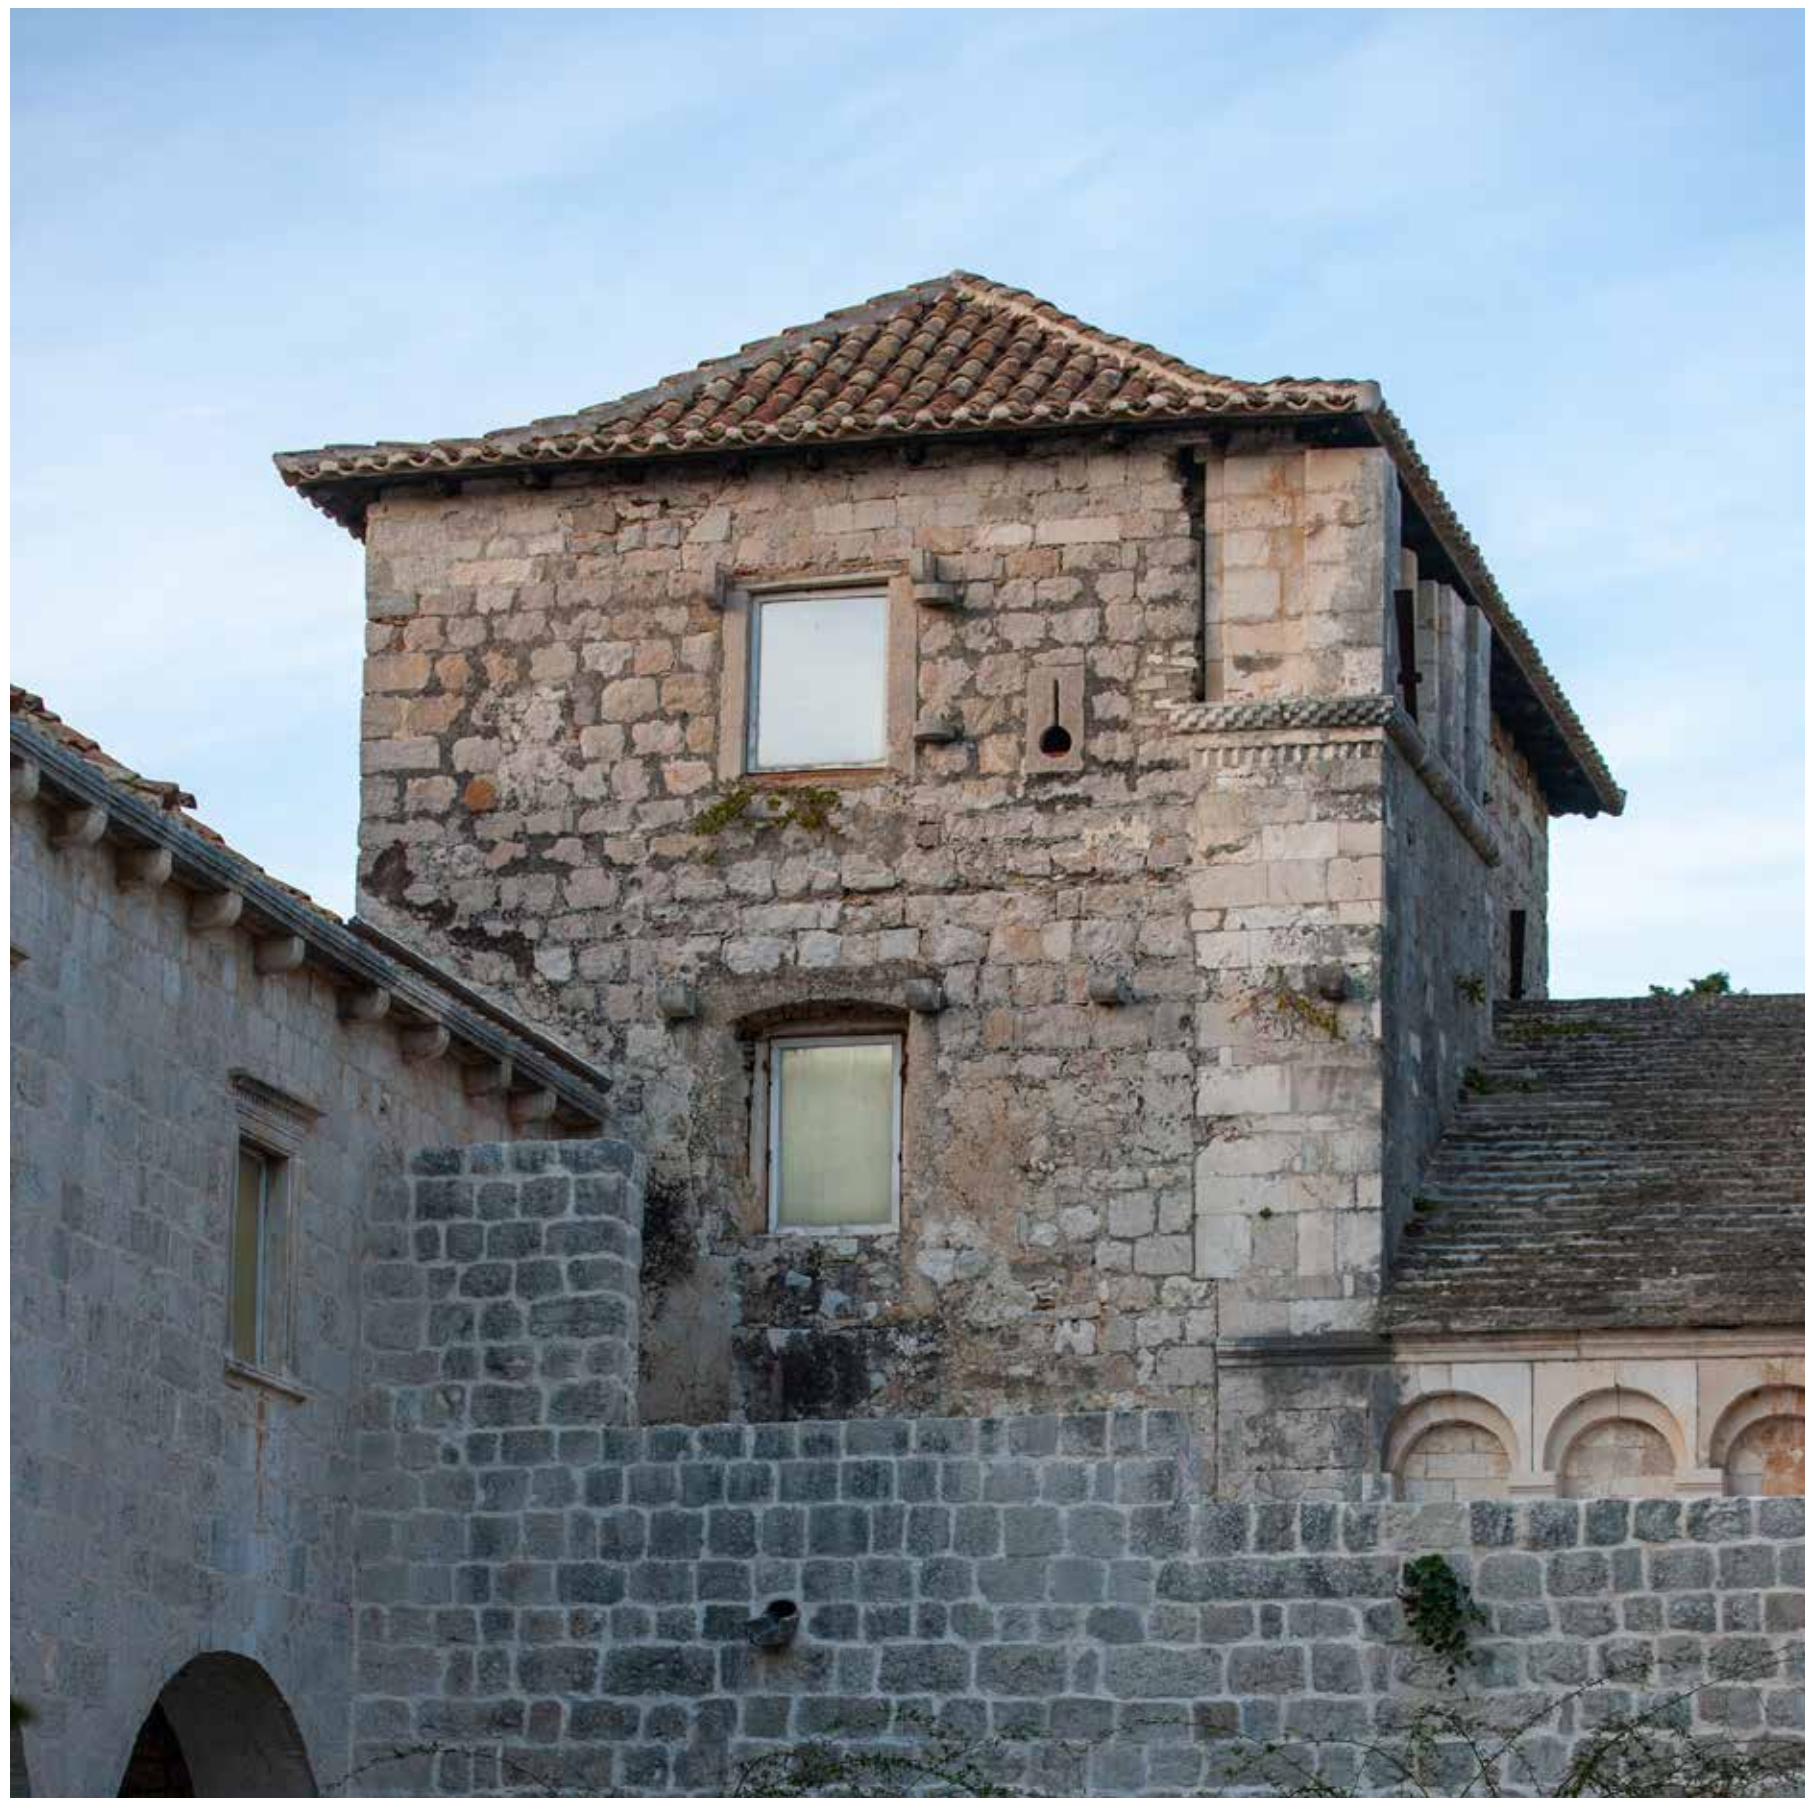
Gundulićeva kula s ostacima zvonika

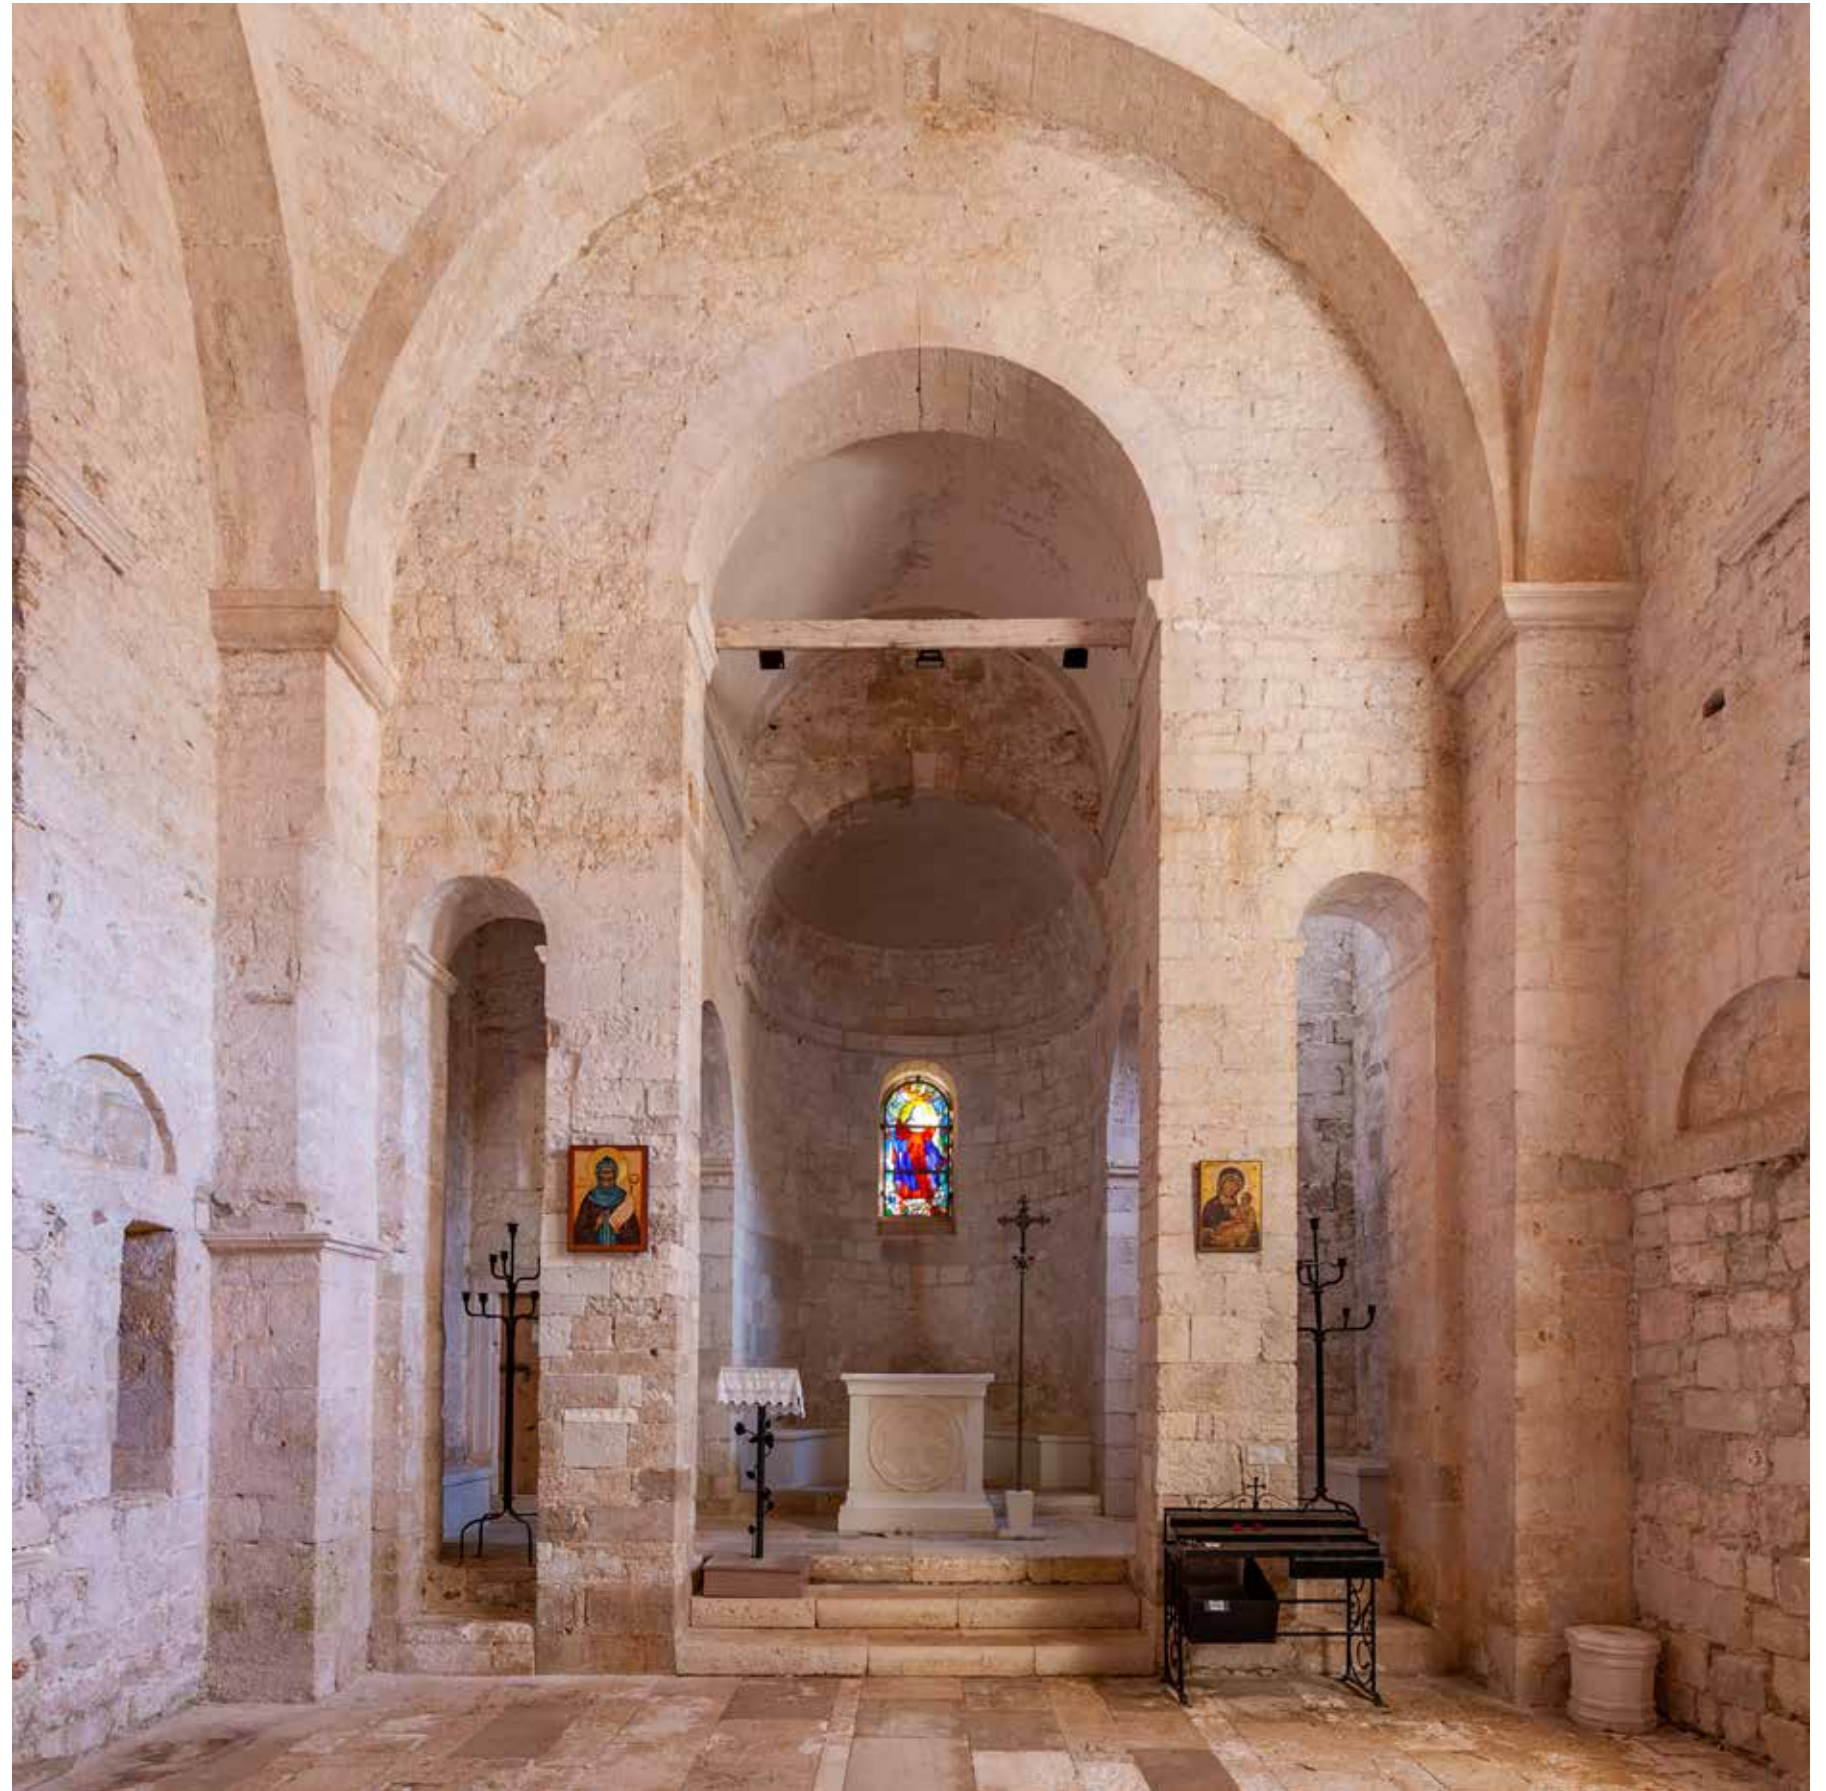
Crkva sv. Marije, trodijelno svetište

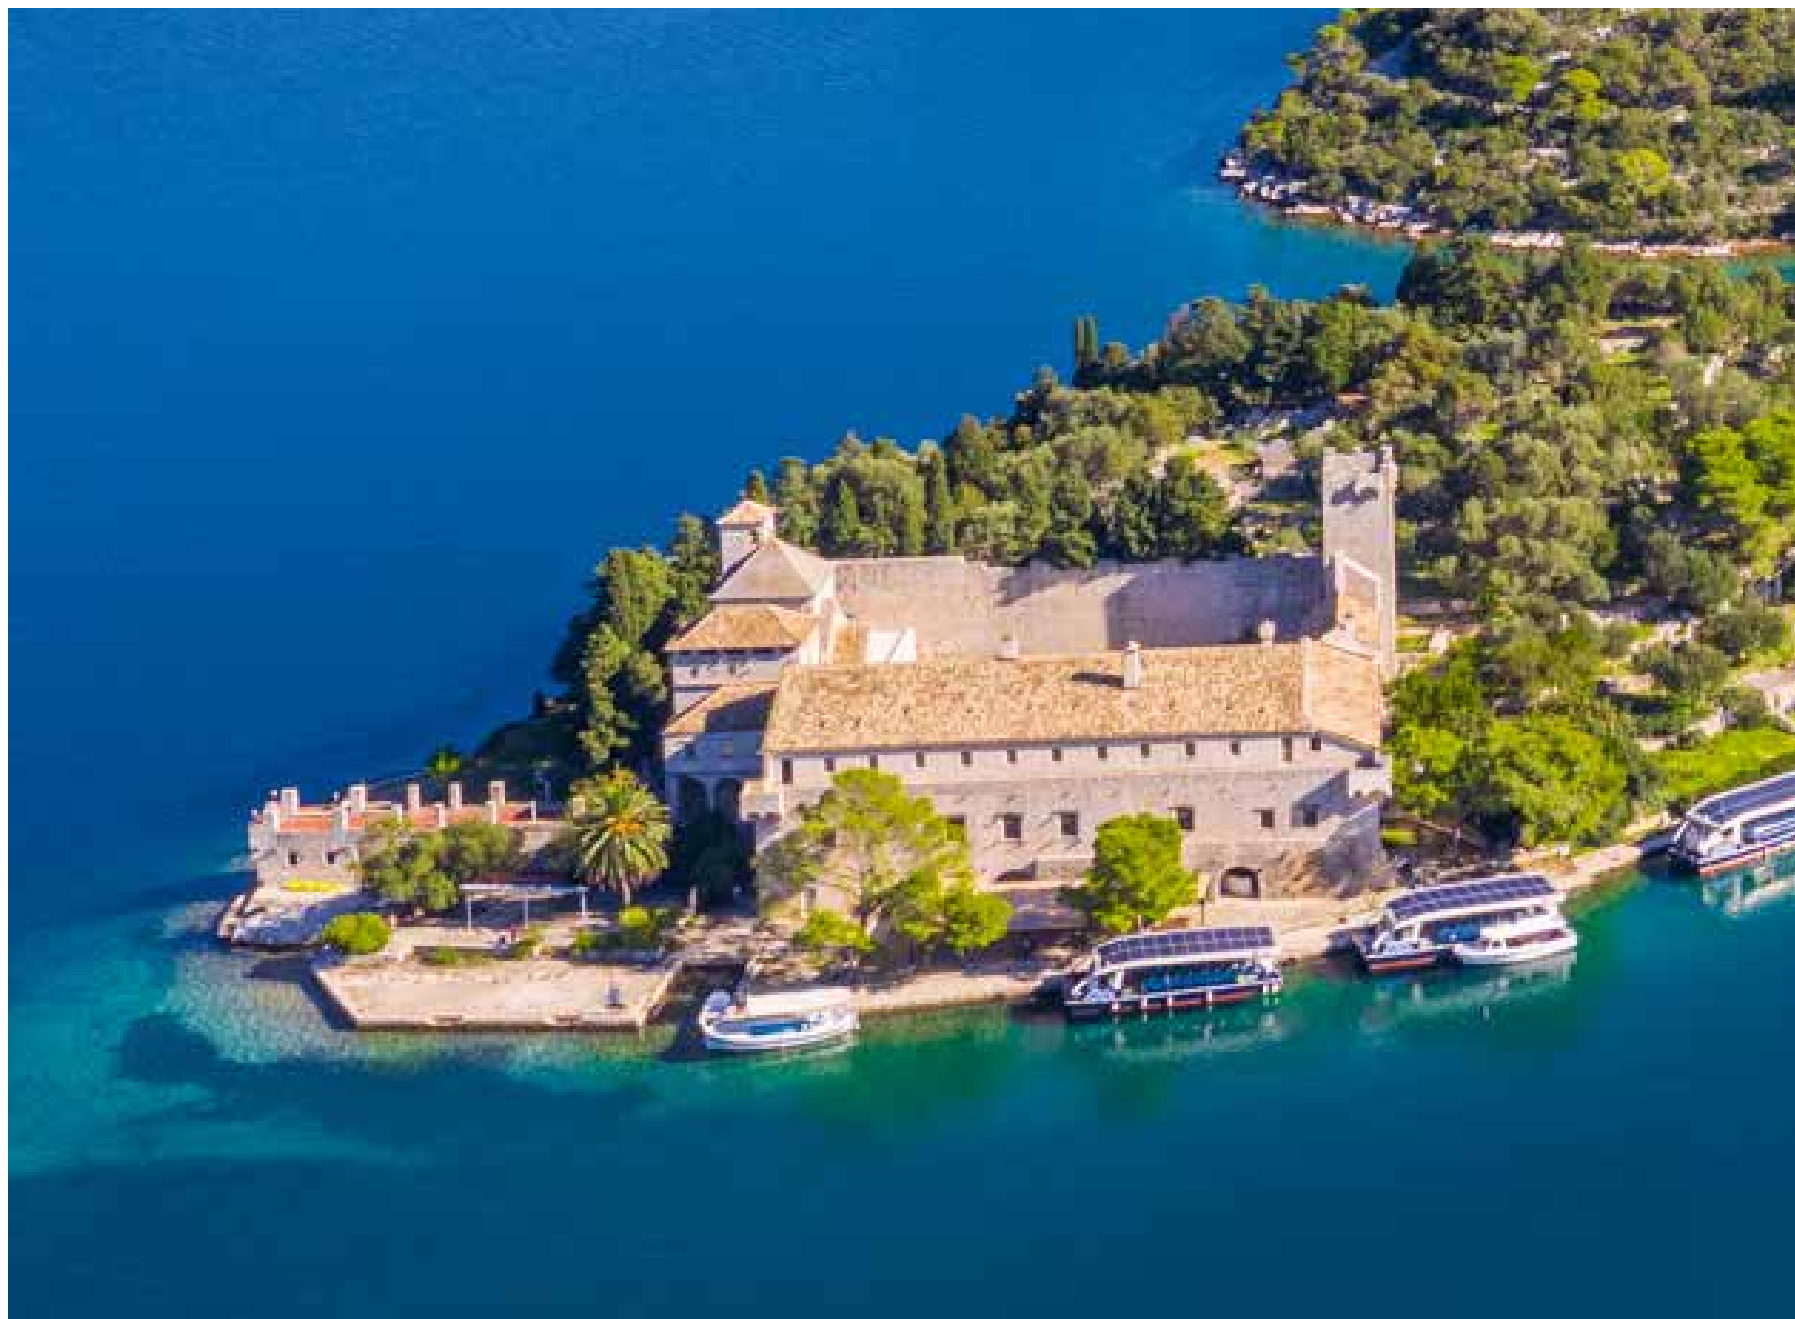
Zapadno krilo s terasom i ugaonim bretešama

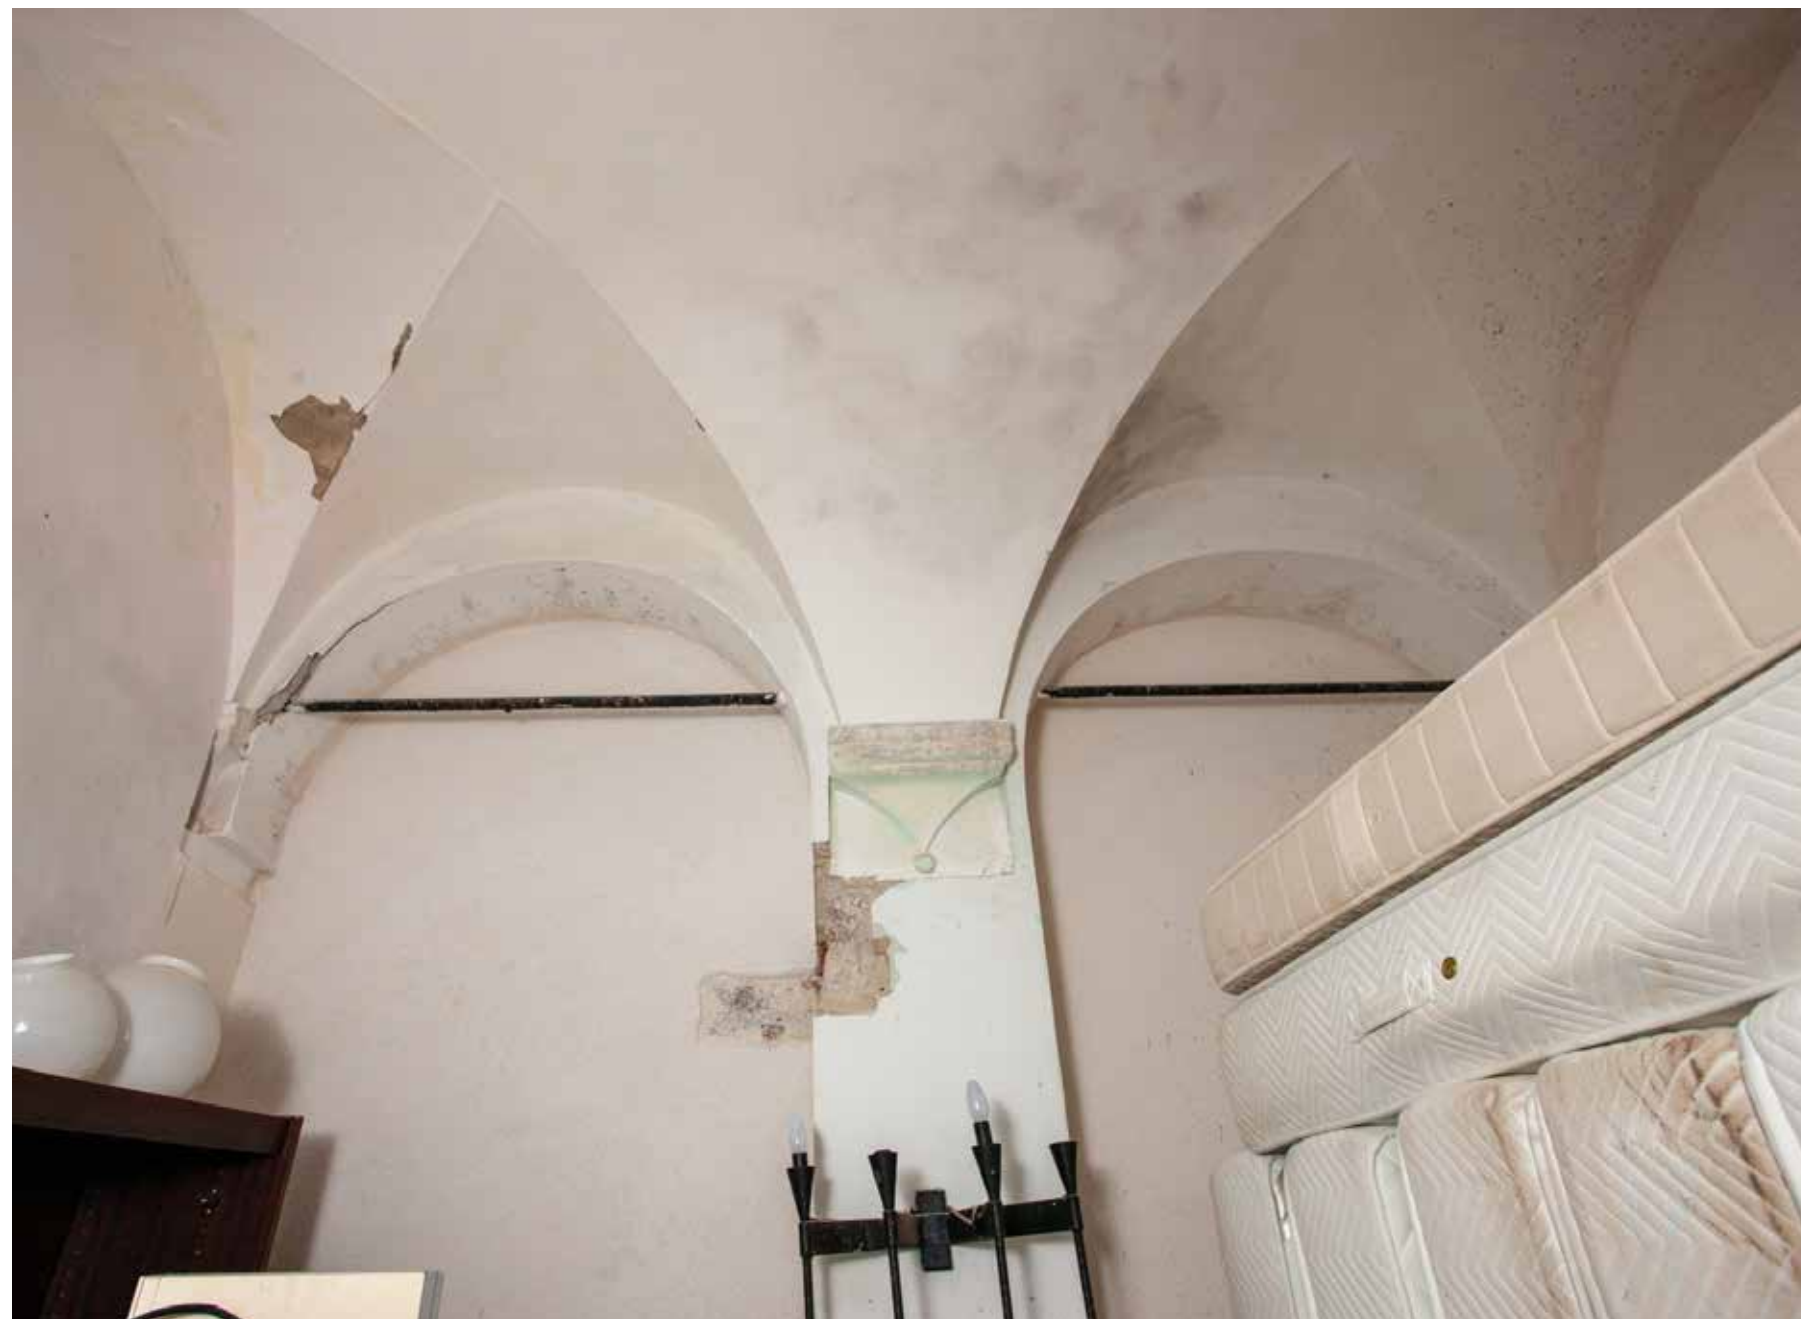
Zrcalni svod, detalj

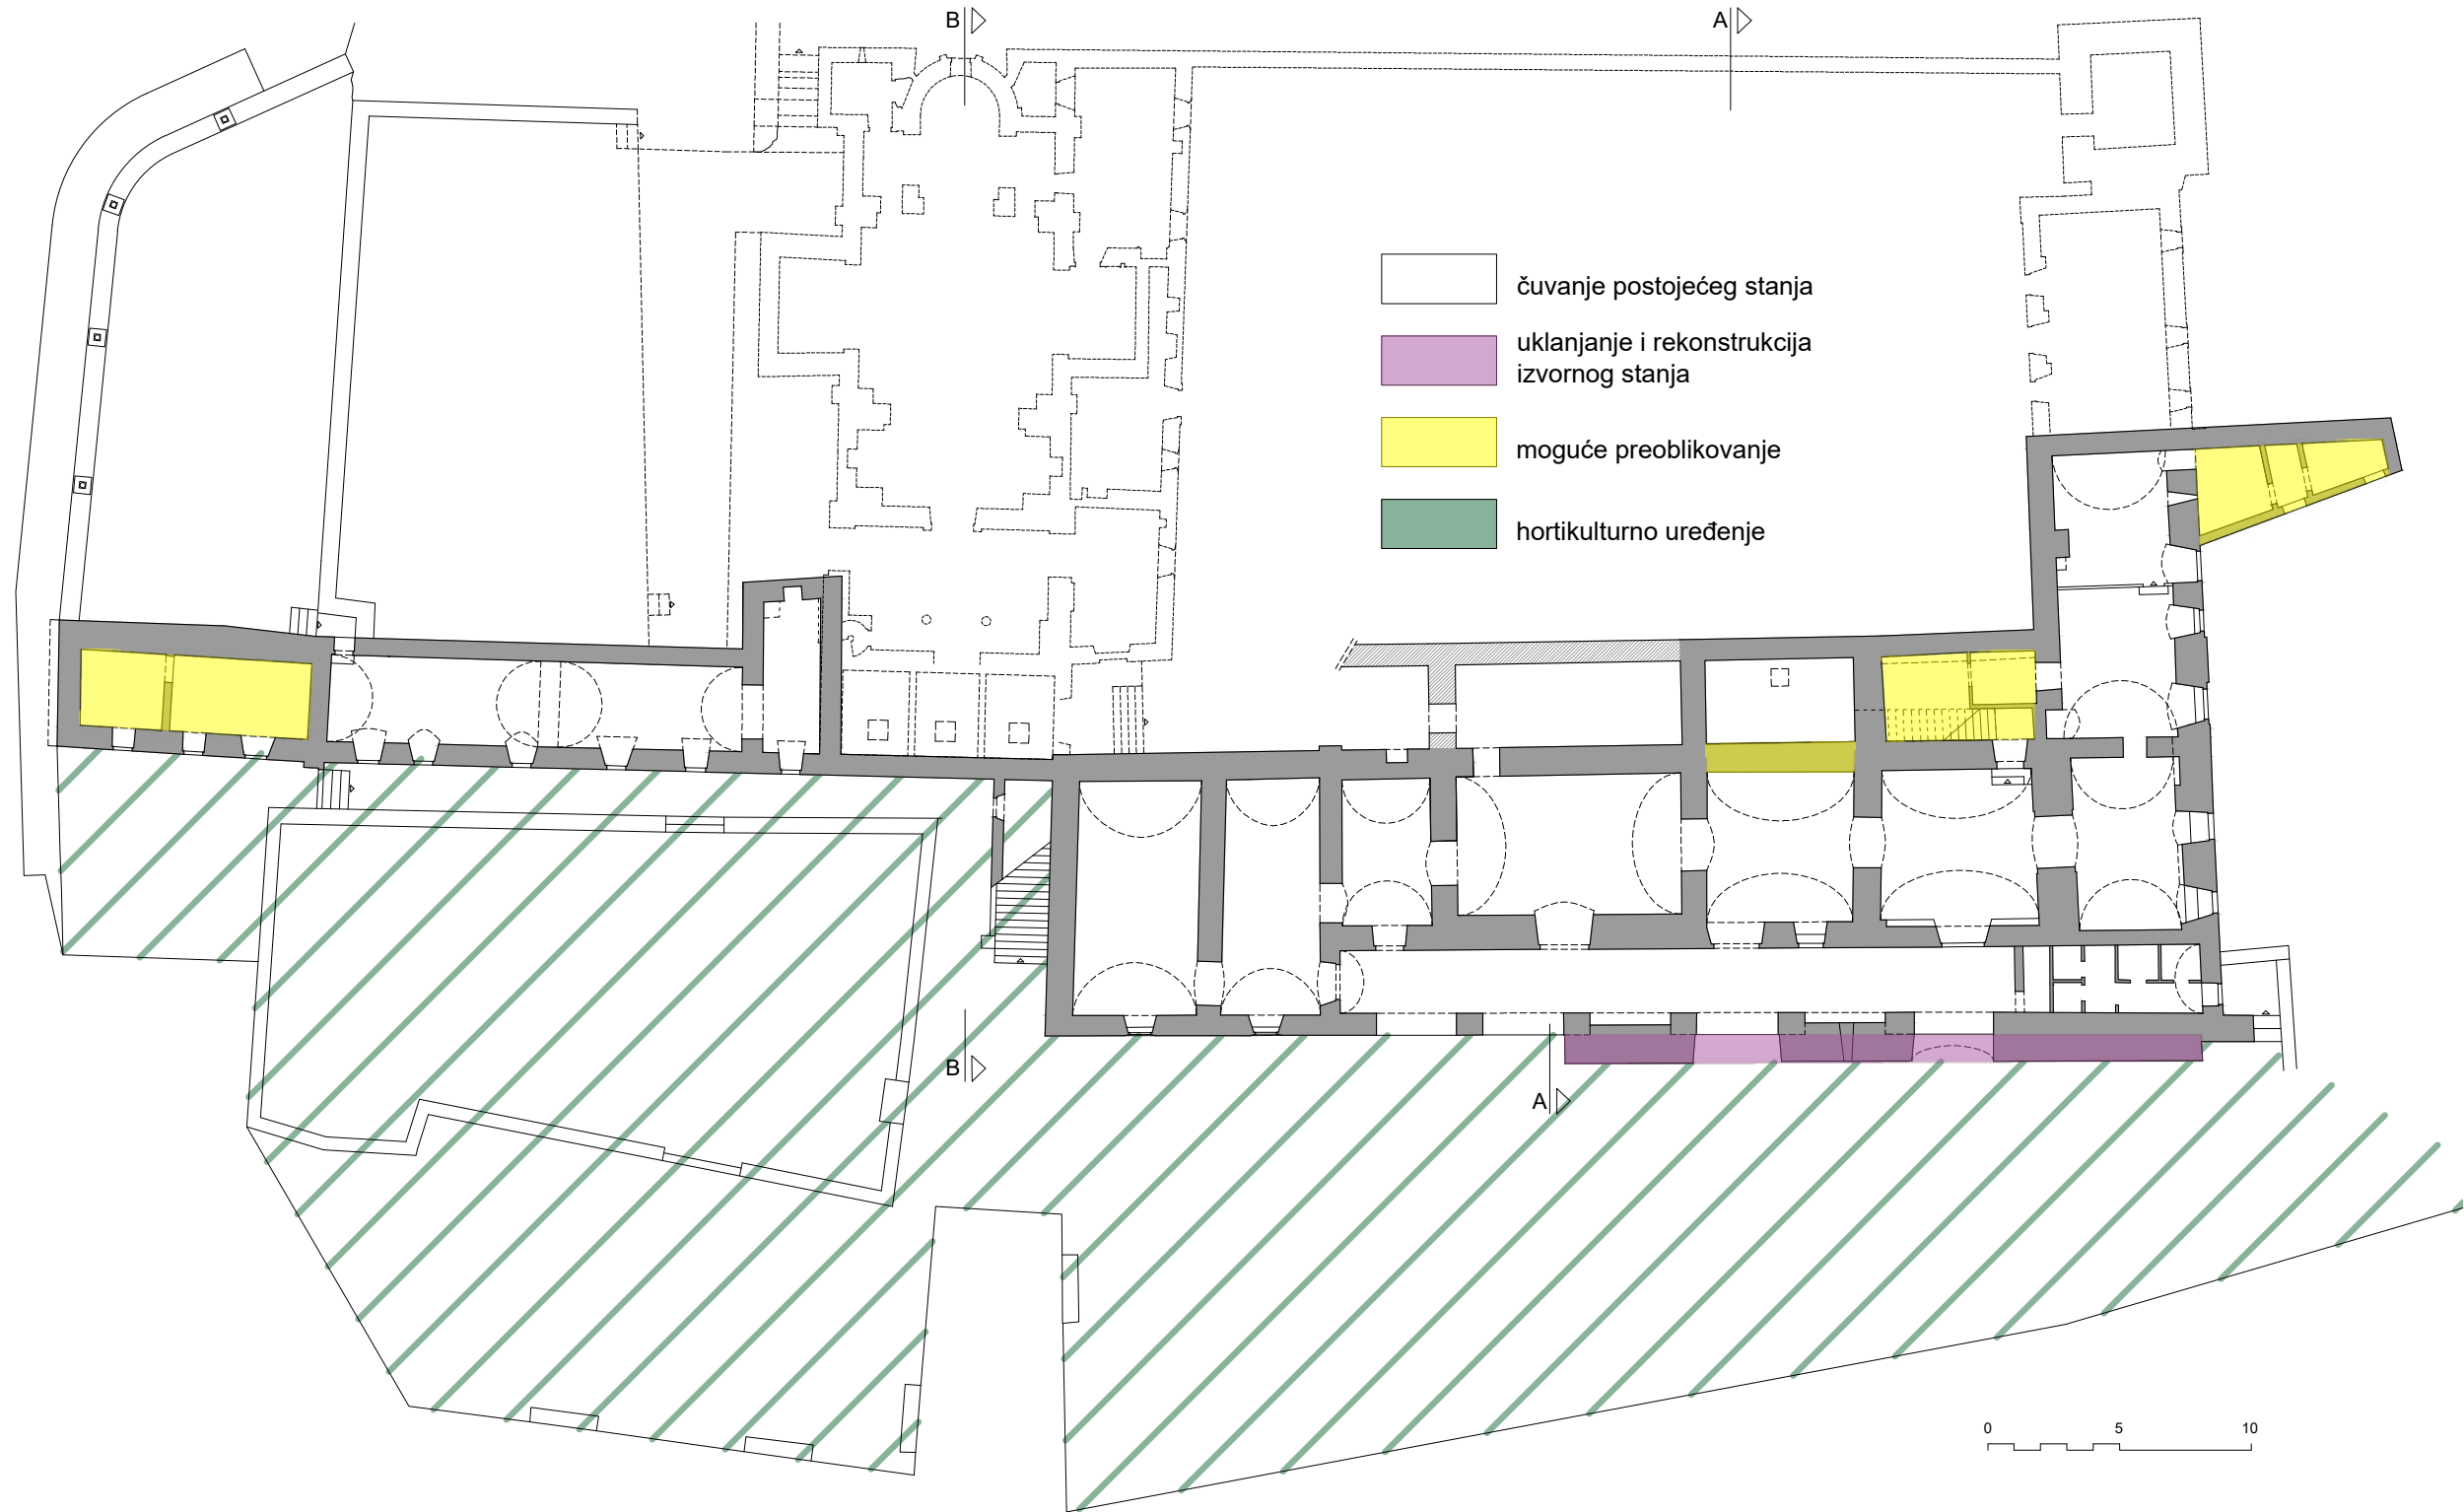
Tlocrt donje razine s označenim smjericama za obnovu

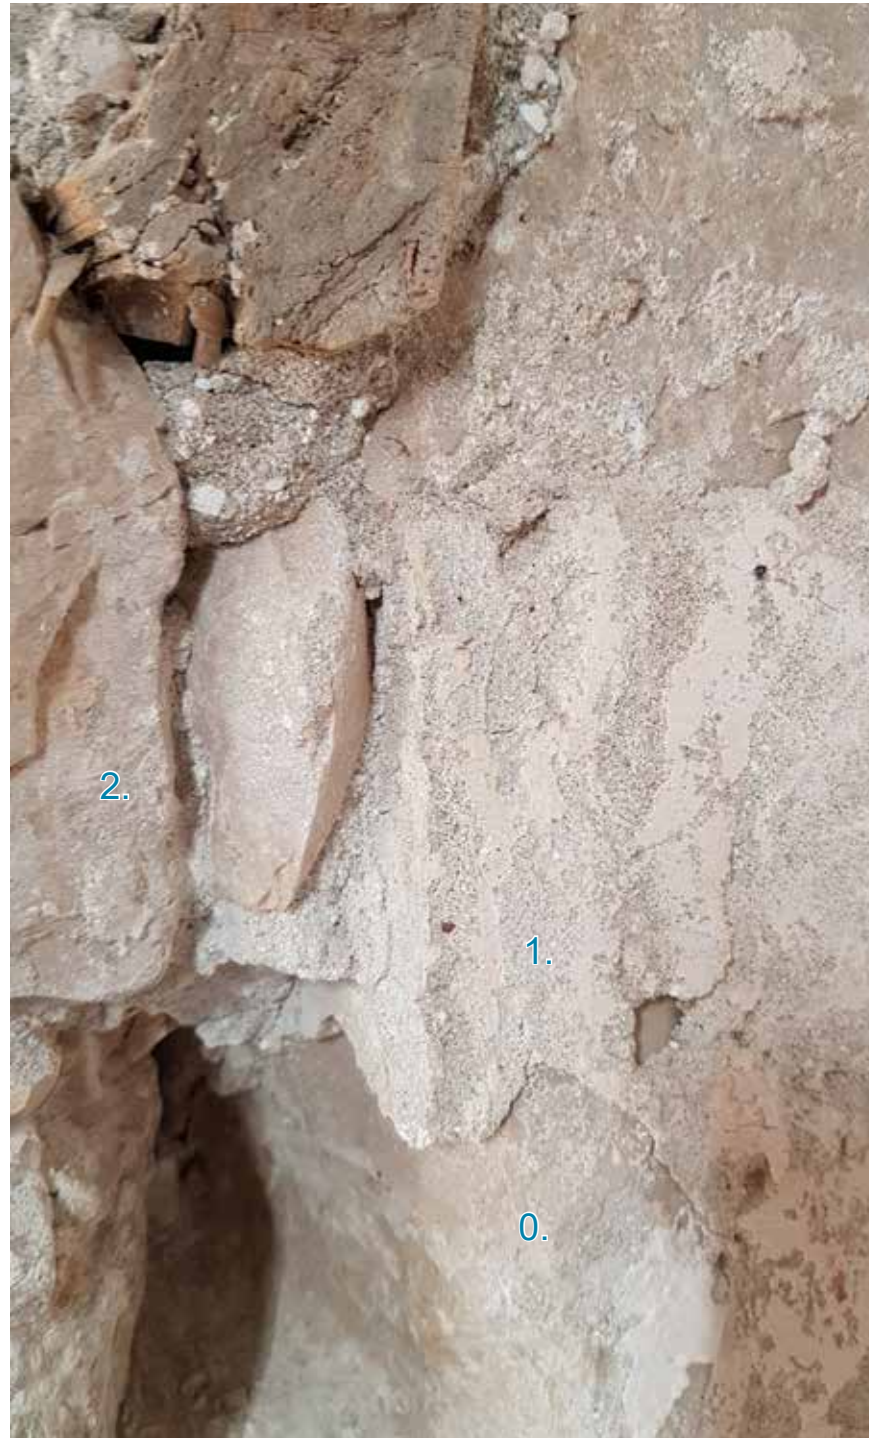
Sonda 8 otvorena je na zapadnom zidu prostorije druge etaže Gundulićeve kule. Vizualnim pregledom zidova prostorije uočena je razlika u građi zida na istraženoj poziciji te je sondom pronađena niša nekadašnjeg otvora.

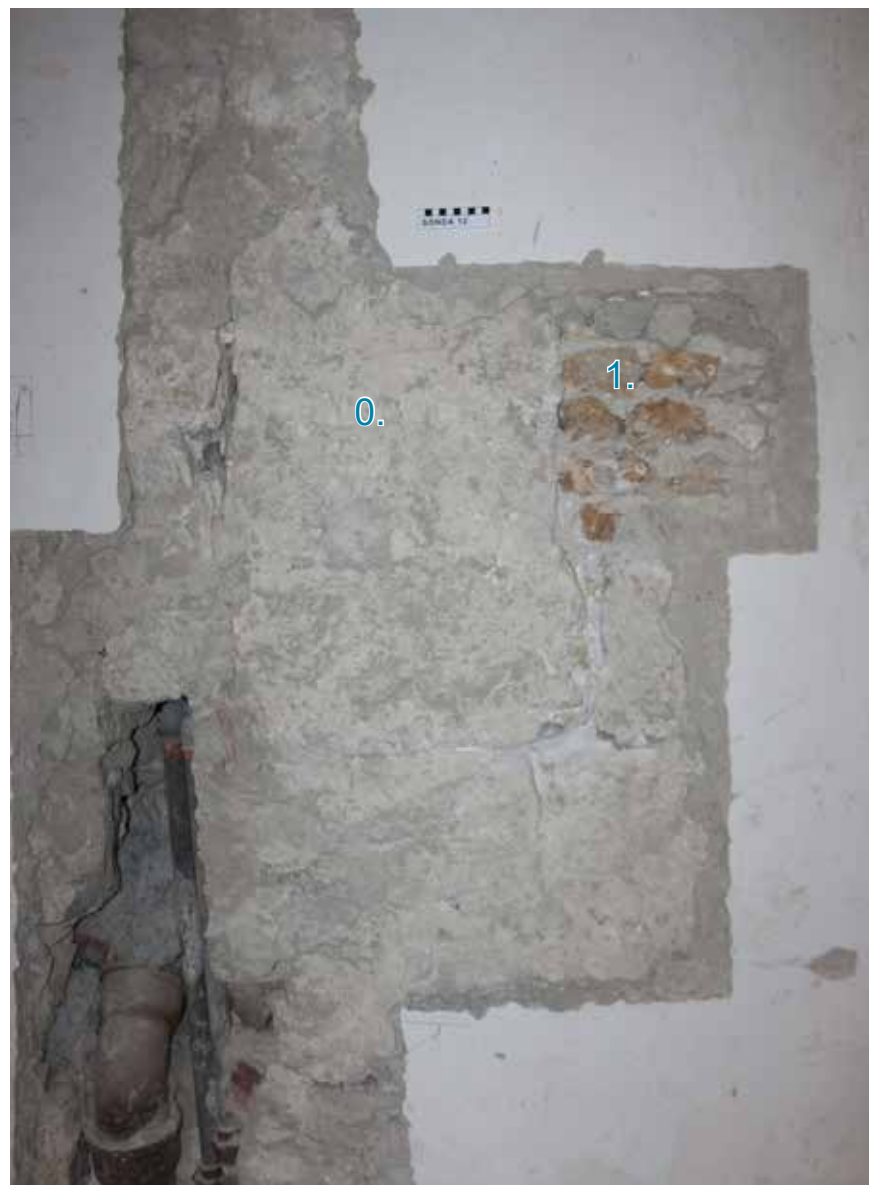
Sonda 12 otvorena je na sjevernom zidu jugozapadne prostorije kata južnog krila samostana (prostorija 5).

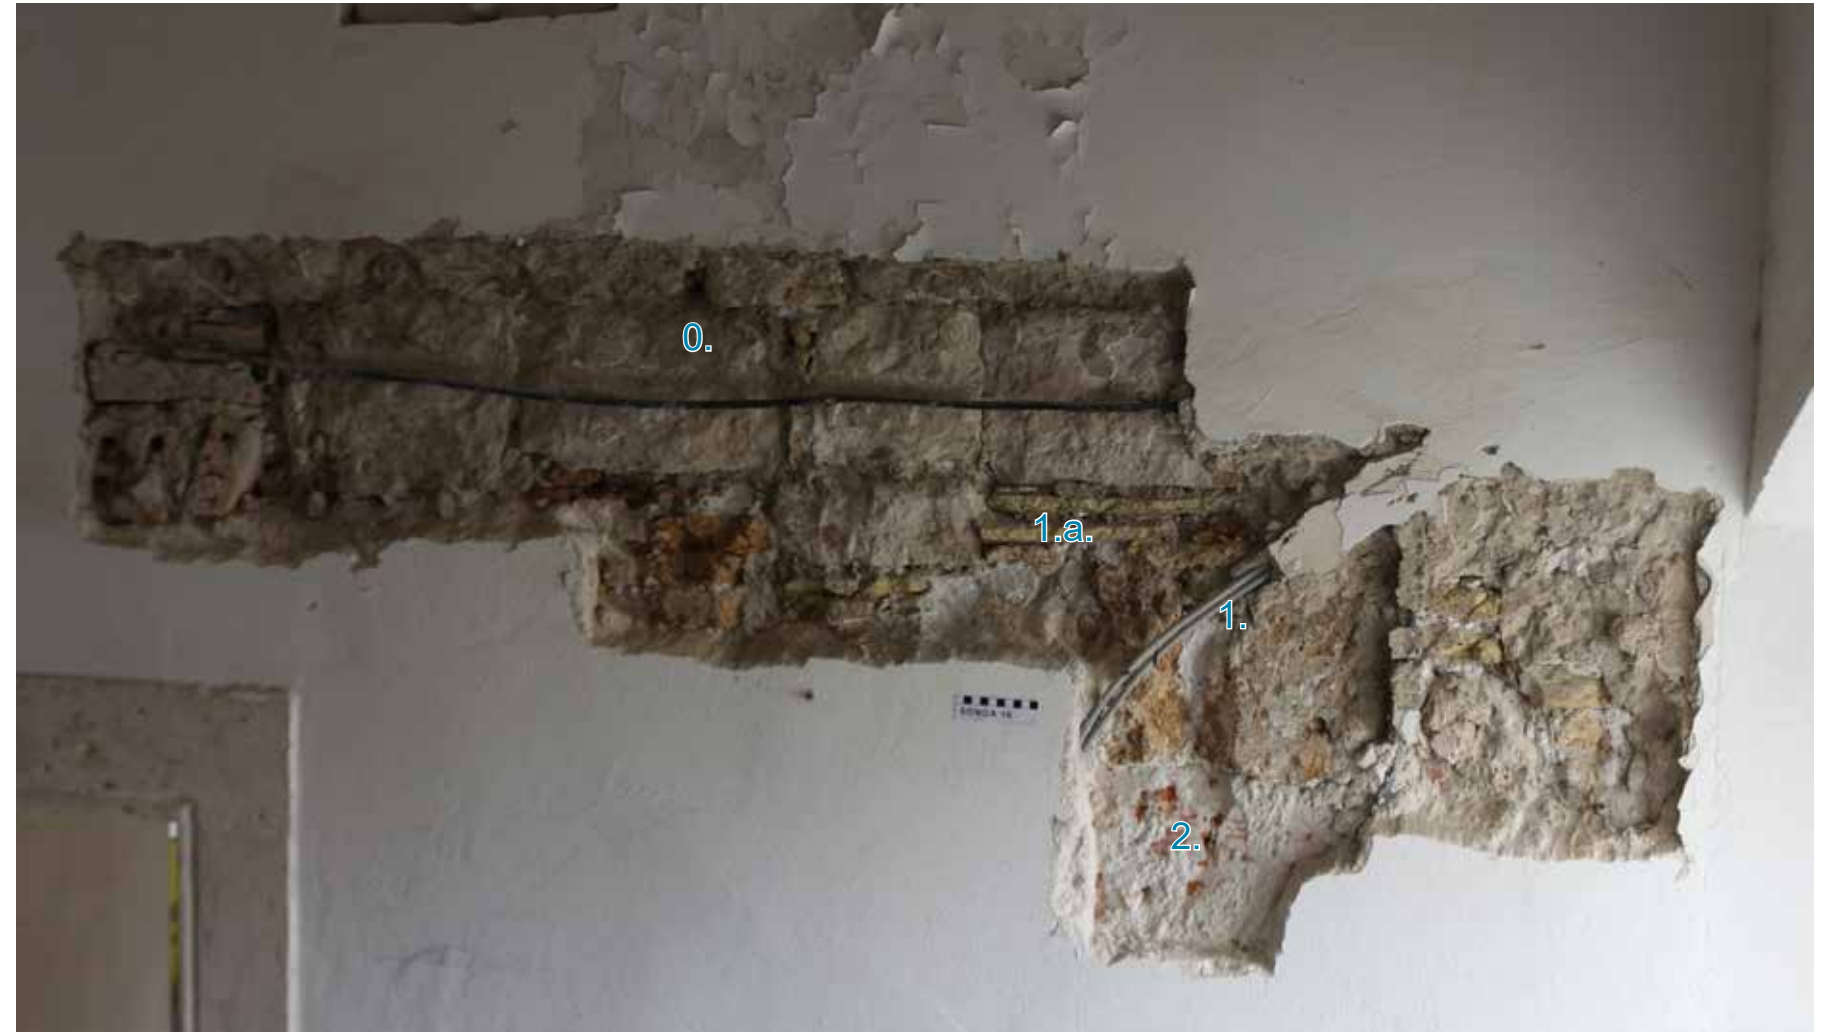
Sonda 16 otvorena je na zapadnom zidu hodnika zapadnog krila samostana (prostorija 2). Sondom većih dimenzija istražena je građa zida između zatečenog okvira vrata koja vode u susjednu prostoriju 4 i prozora na sjevernom zidu. Pronađena je raznovrsna opečna i kamena građa koja upućuje na veći broj preinaka i građevinskih zahvata sjevernog dijela zapadnog zida hodnika.
