# CRKVA I NEKADAŠNJI BENEDIKTINSKI SAMOSTAN SV. MARIJE NA MLJETU

POVIJEST GRADNJE, VALORIZACIJA I PRIJEDLOG  
KONZERVATORSKIH SMJERNICA

## KONZERVATORSKI ELABORAT

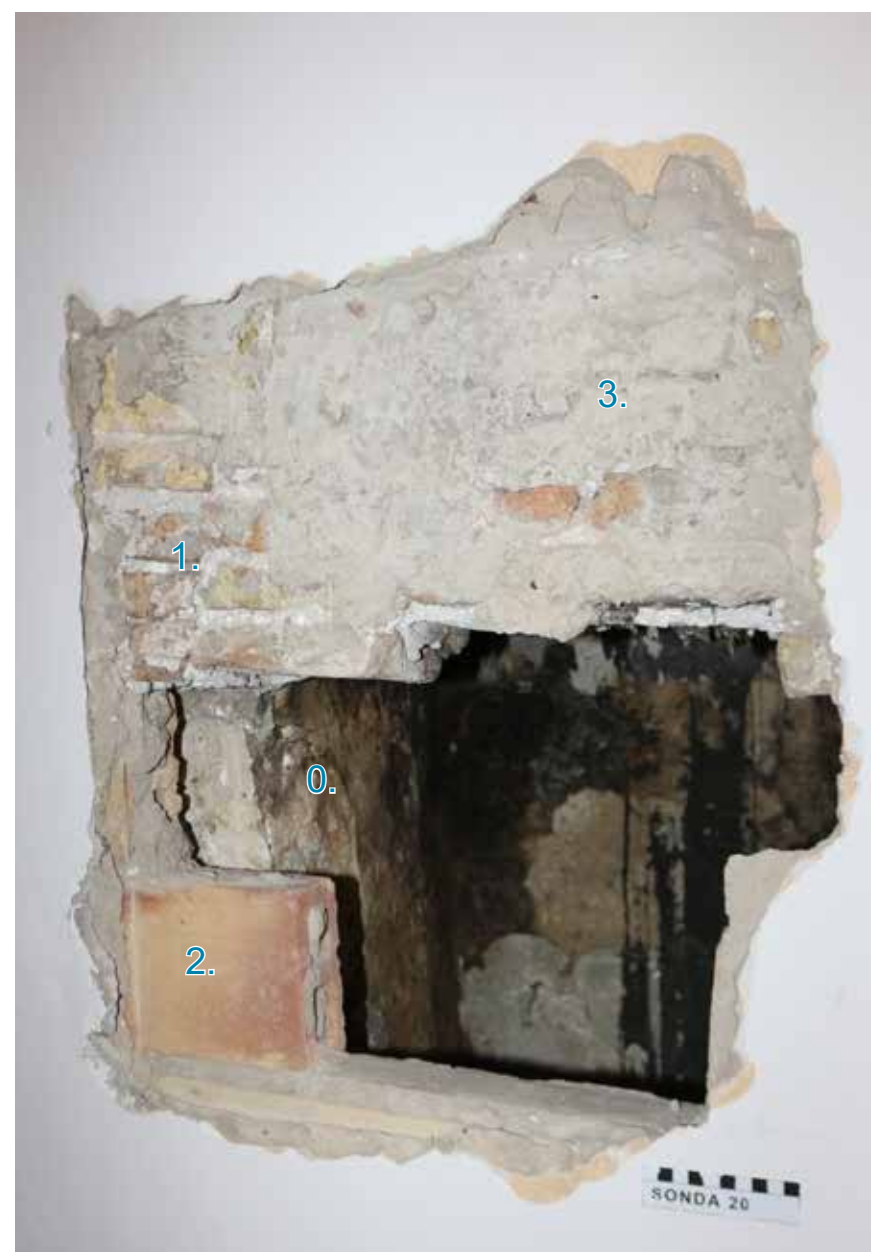
Sonda 20 otvorena je na istočnom zidu prostorije 8 u prizemlju. Izvedena je radi istraživanja kamenoga klesanog elementa lunete, vidljive na zapadnom zidu trijema.
