DOM ZA STARIJE OSOBE MEDVEŠČAK

Martićeva ulica 7, Zagreb

Povijest gradnje, valorizacija i prijedlog
konzervatorskih smjernica

Konzervatorski elaborat

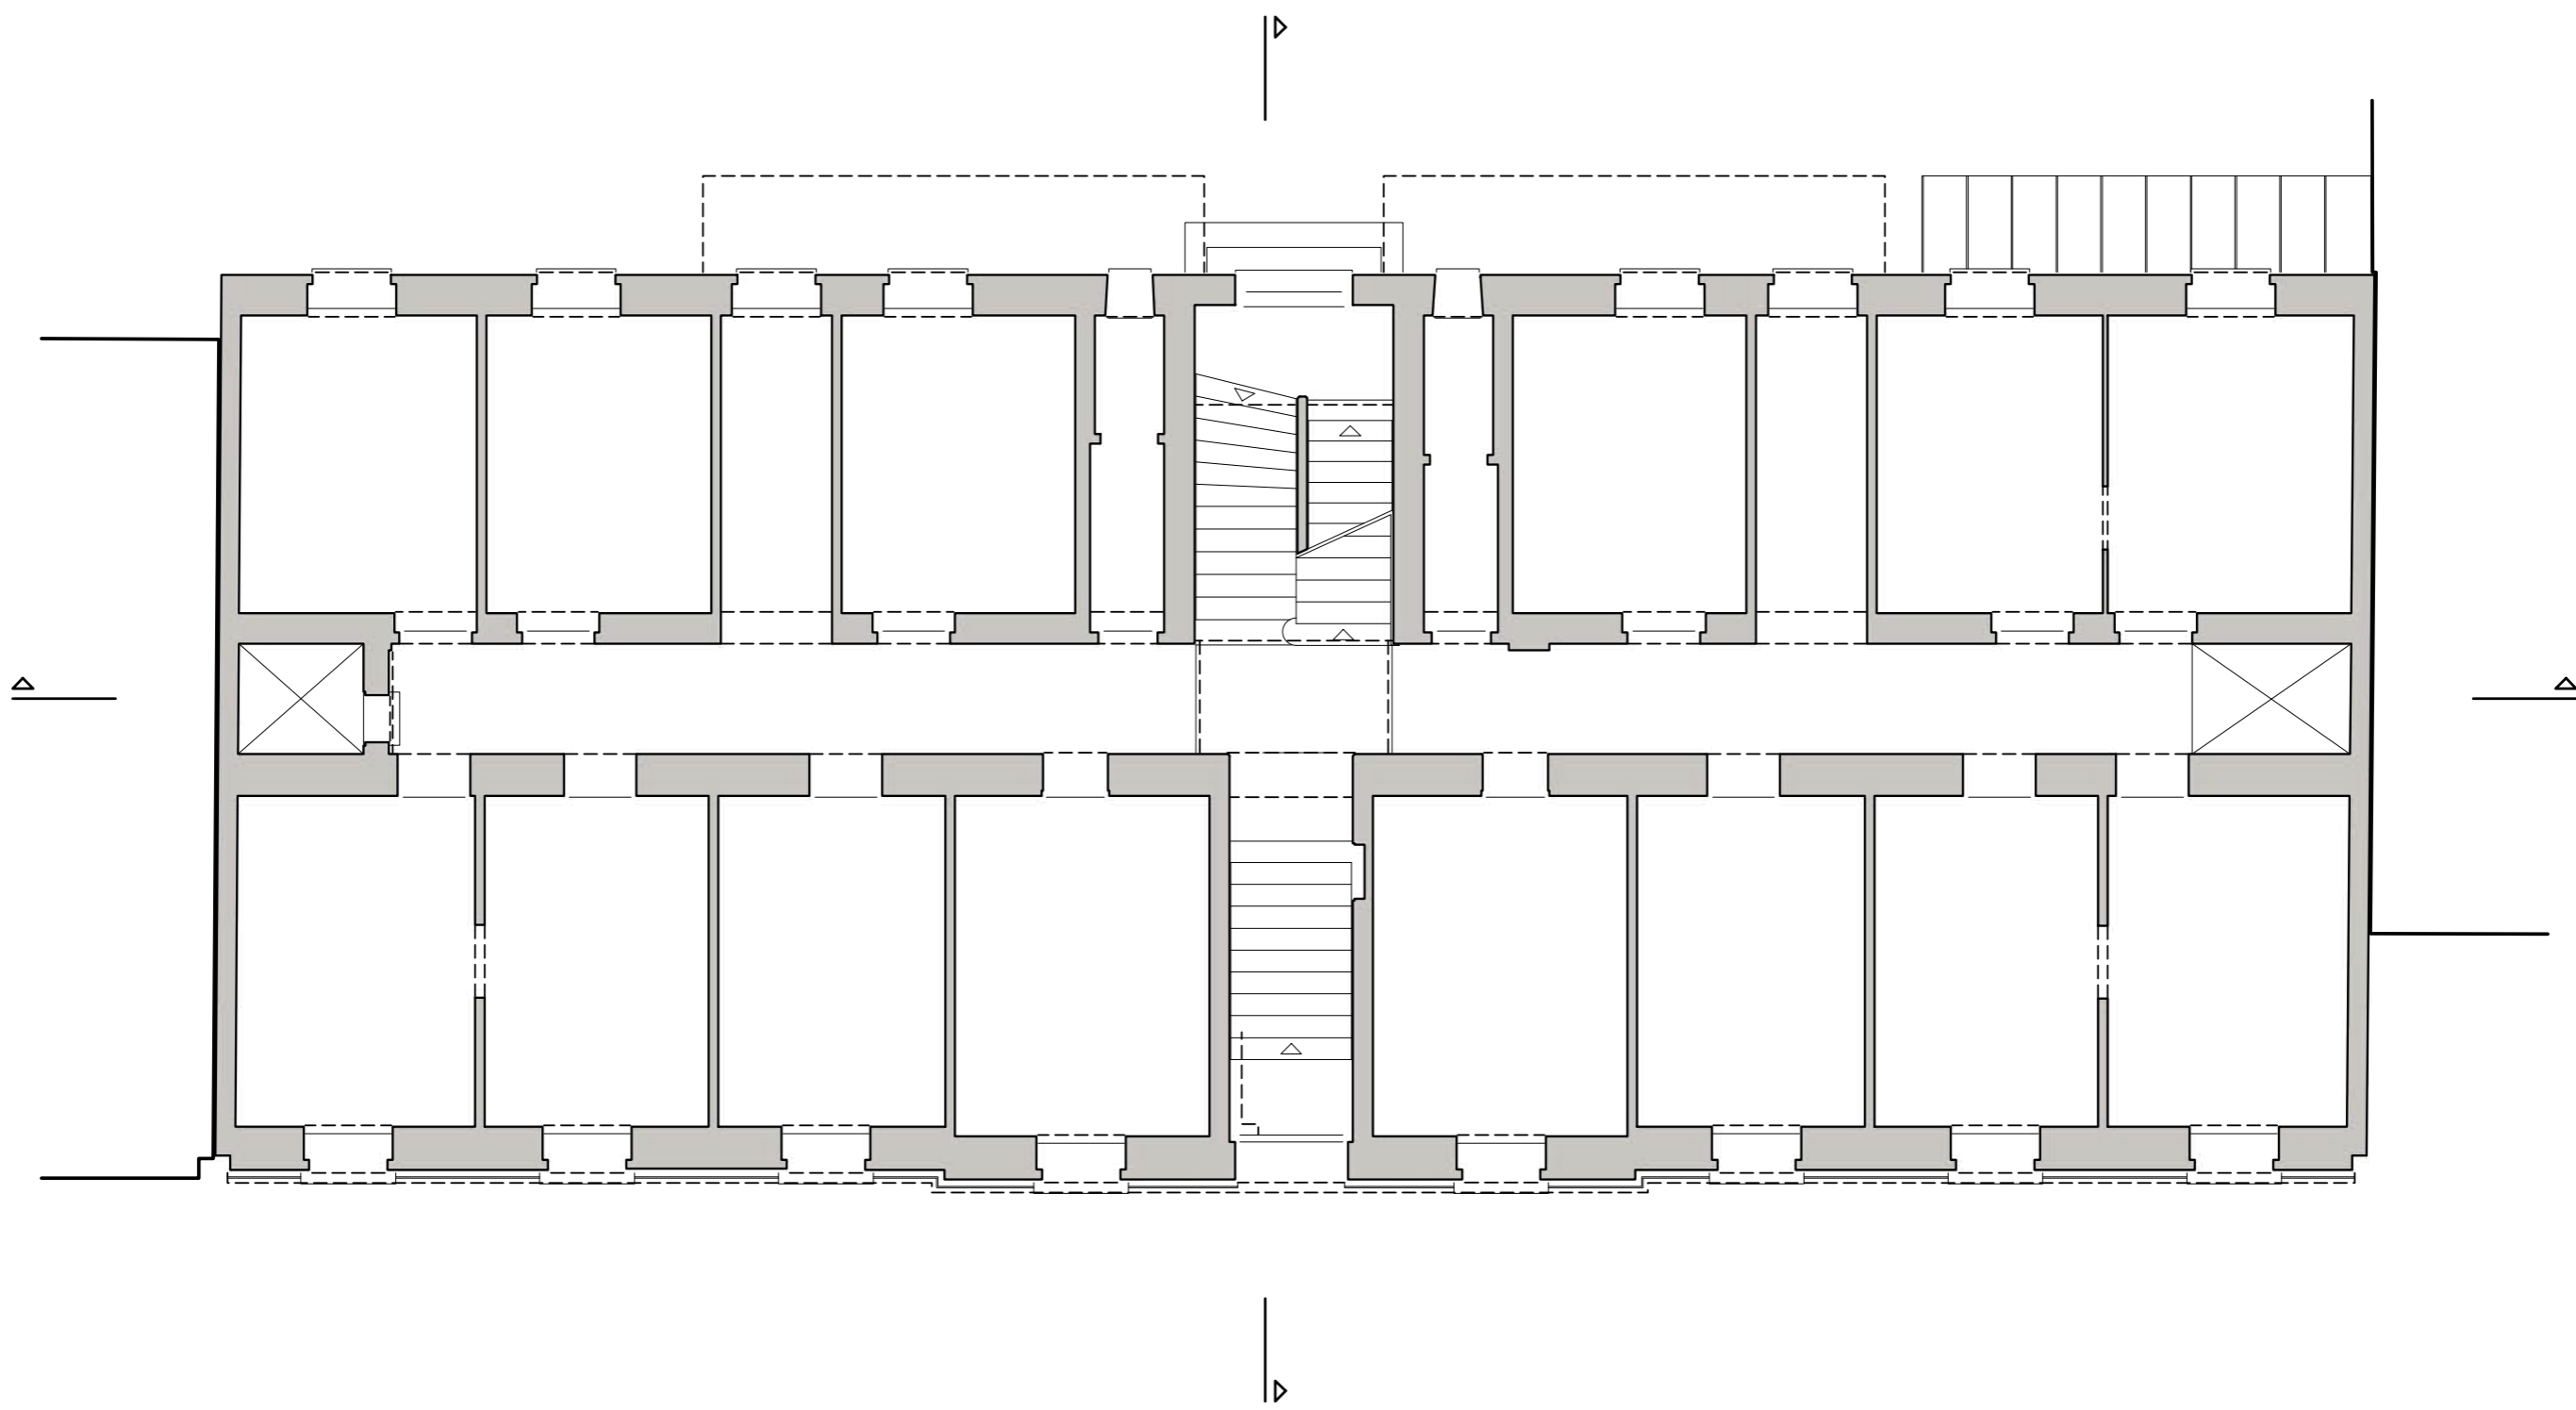
MARTIĆEVA 7
prizemlje

Visoko prizemlje ujedno je i ulazna etaža. Okomito postavljeno na centralni hodnik i u sredini kuće, s južne strane nalazi se ulazni prostor s portalom u Martićevoj ulici, unutar kojega krak stuba vodi do središnjega hodnika u visokom prizemlju. Sa sjeverne strane hodnika nalazi se dvokrako stubište koje vertikalno povezuje etaže i kojim se u zgradu ulazi s dvorišne strane. Lijevo i desno od stubišta uz centralni hodnik nalaze se tipizirane sobe, osam uz južno pročelje i šest uz sjeverno. Sobe su manje-više istih dimenzija (dužine 4,80, tj. 4,65 m i široke između 3,25 i 3,40 m) i bile su opremljene kaljevim pećima. Uz sjeverno pročelje simetrično u odnosu na stube (i okomito u odnosu na centralni hodnik) postavljena su dva manja hodnika koja vode na balkon na sjevernoj strani kuće te dva zahoda, a jedna od soba je u funkciji zajedničke kupaonice. Identični

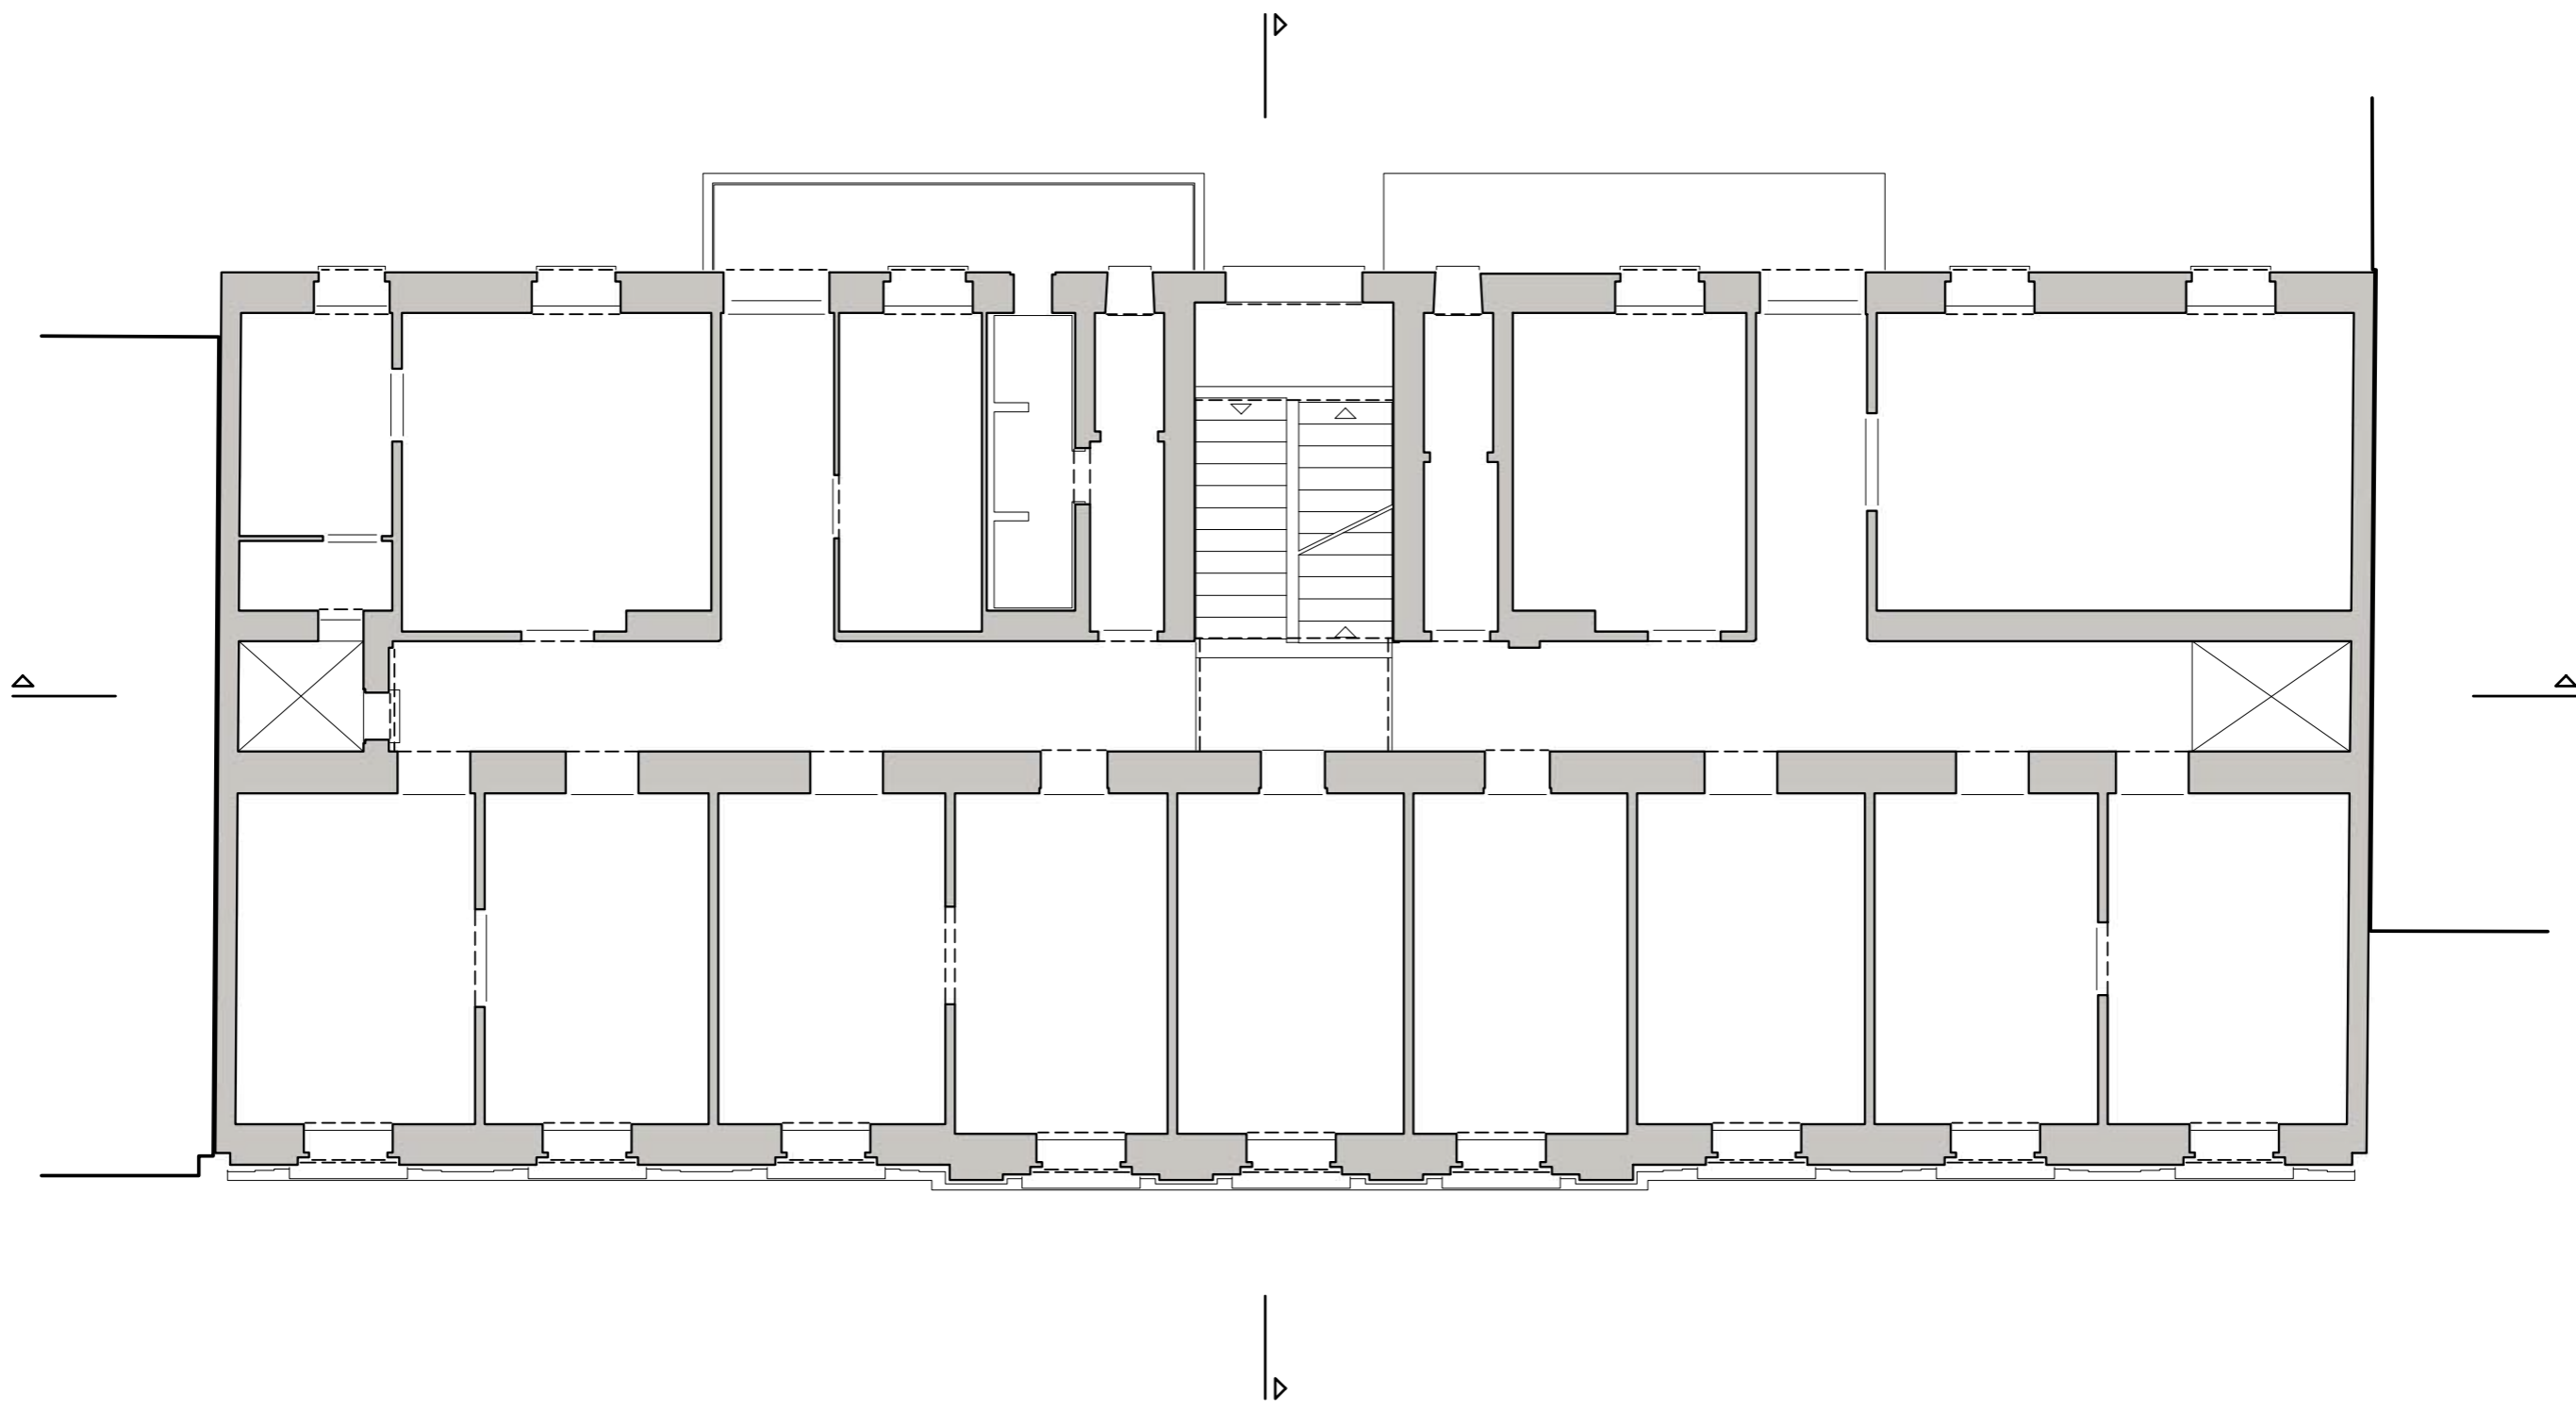
MARTIĆEVA 7
prvi kat

raspored ponovljen je i na **drugom katu**, uz iznimku: uz južno pročelje dodana je posebna soba (na mjestu ulaznog stubišta prizemlja). **Prvi kat** ponešto se razlikuje – u jugozapadnom kvadratu kuće, u širini dviju soba, planirana je kapelica, a u sjeverozapadnom kvadratu u širini dviju soba nalazi se apartman s privatnom kupaonicom i odvojenim zahodom. Taj prostor odvojen je i zasebnim vratima u hodniku pa se može pretpostaviti da je riječ o nadstojnikovoj sobi, tj. sobi ravnatelja doma. **Podrumska etaža** je servisna. Uz južnu stranu hodnika (jugozapadni kvadrant) smještena

je velika svodena dvorana. Tri svoda, u smjeru istok-zapad, u presjeku su segmentni lukovi; počivaju na nosivim zidovima i šest čeličnih stupova. Ispod ulaznog stubišta nalazi se uža prostorija bez prozora, a u jugoistočnom kvadrantu su još dvije svodene prostorije te jedna veća, »soba za voće«, sa svodovima u smjeru sjever – jug. Sjeverno od centralnog hodnika nalaze se po tri prostorije i po jedan zahod sa svake strane stubišta. Na krajevima centralnog hodnika, uz cijelu visinu kuće, nalaze se okna za dizala – servisno na zapadnom kraju, dok je za stanare na istočnom.

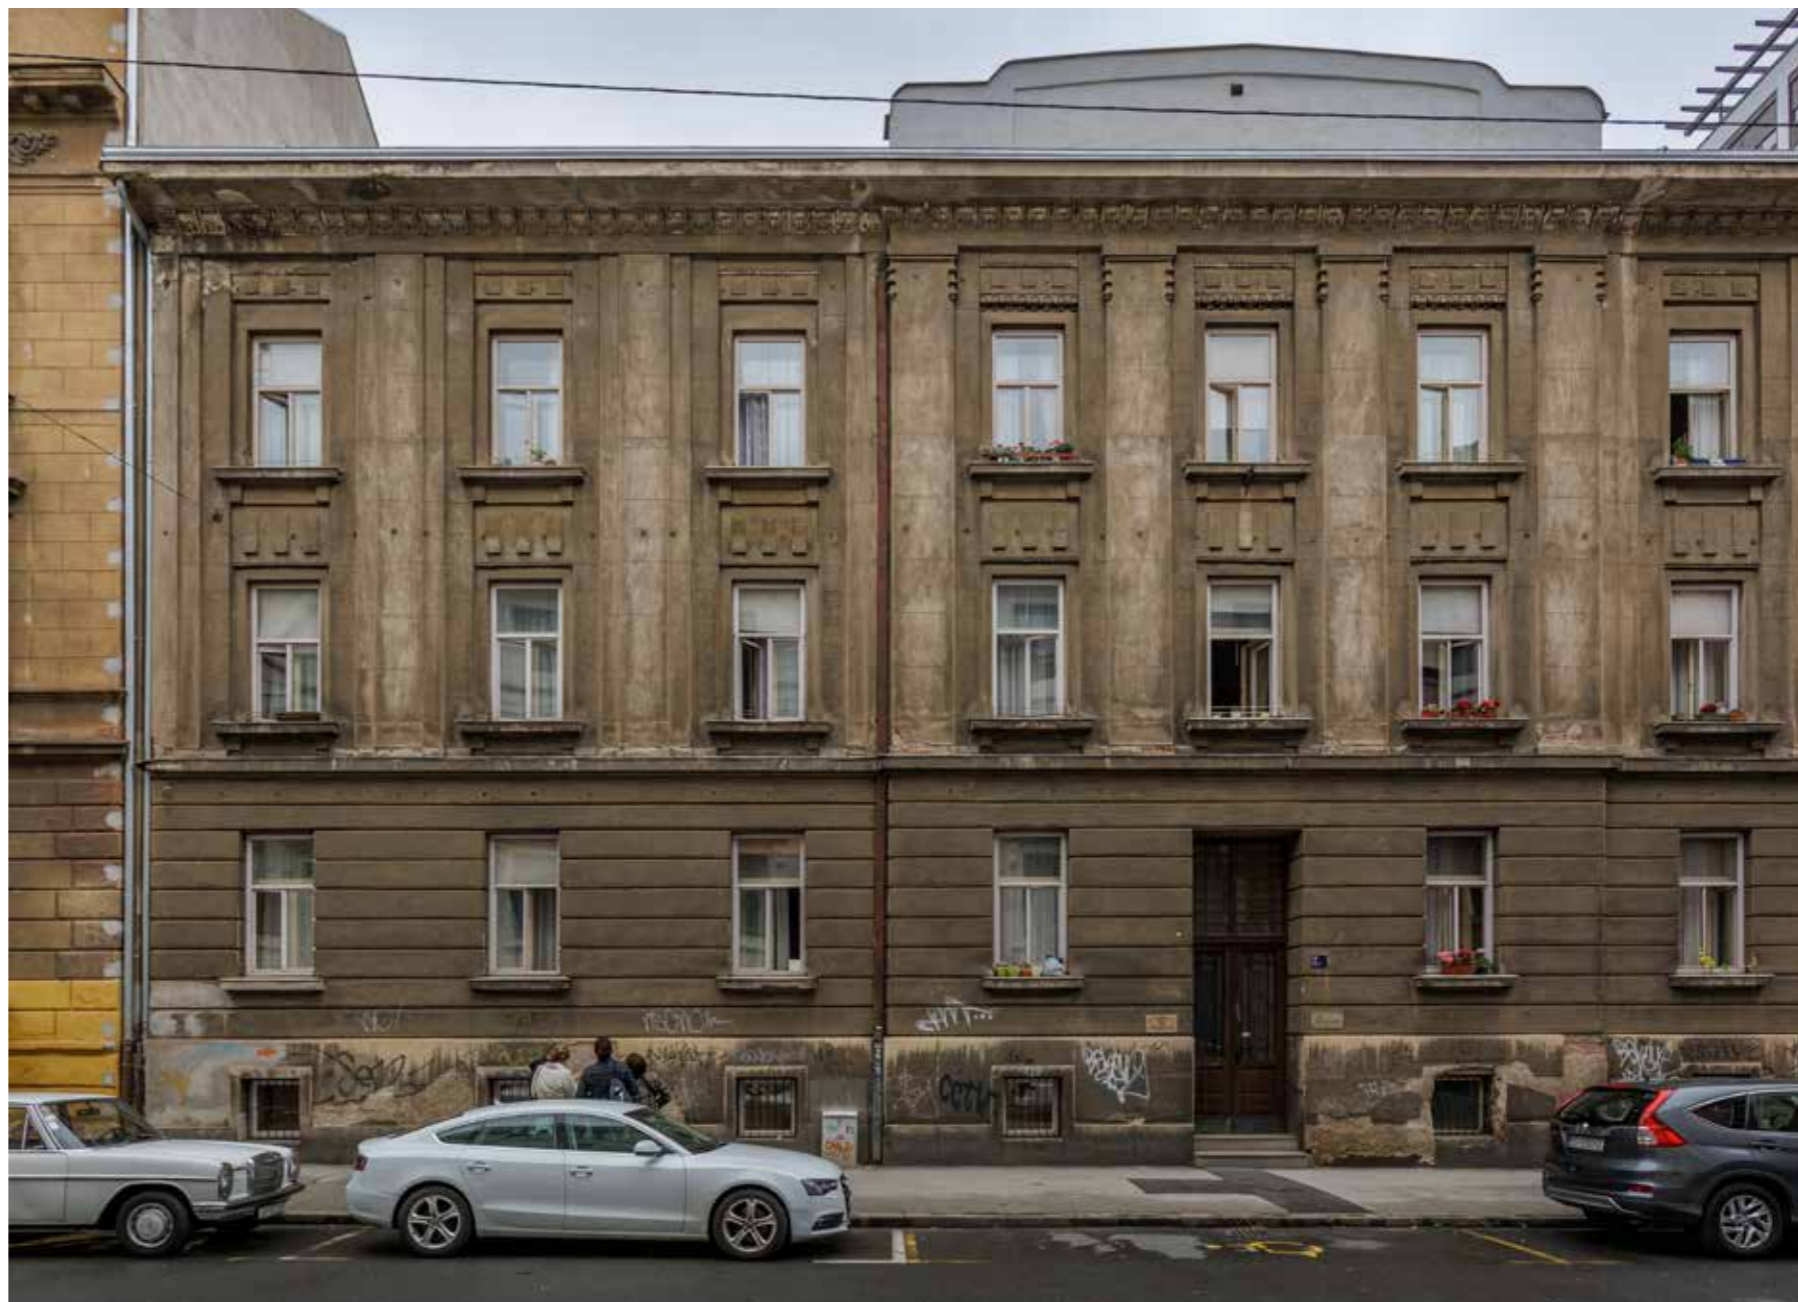
Južno, reprezentativno pročelje planirano je s historicističkim i secesijskim arhitektonskim dekorativnim elementima; u izvedenom je stanju cjelokupna dekoracija reducirana. Pročelje je podijeljeno otvorima u devet osi koji se ponavljaju cijelom visinom zgrade. U pogledu horizontalne podjele, podrum i visoko prizemlje odijeljeni su blagim profilacijama i različitom obradom površine fasade – ploha zida u zoni podruma je glatka, ali blago istaknuta, čineći sokl, a prizemlje je raščlanjeno trakama stilizirane rustike. Zone prvog i drugog kata čine cjelinu objedinjenu velikim redom pilastara; od krova su odijeljene dekoriranim vijencem. Središnji dio kuće u širini triju vertikalnih osi rizalito je istaknut i zaključen visokom atikom.

Visoko prizemlje kuće počiva na podrumskoj etaži. U središtu je glavni ulaz, u razini pločnika, a doseže visinu prozora prizemlja (koji je niže postavljen u odnosu na prizemnu etažu, s kojom je povezan unutarnjim stubištem). Sa svake strane su po četiri prozorska otvora prizemlja i podruma. Ploha podrumске etaže rastvorena je manjim prozorima u obliku horizontalno položenih pravokutnika s blago profiliranim doprozornicima. Prizemna etaža rastvorena je prozorima u punoj visini (okomito položeni pravokutnici) s izbočenim prozorskim klupčicama i ulazom.

Zona prvog i drugog kata rastvorena je velikim pravokutnim prozorima. Prozorski otvori su dvostruko uvučeni u odnosu na fasadu. Imaju prozorske klupčice na malim konzolama. Između prozora prvog i drugog kata nalazi se kartuša s po tri reljefno istaknuta vertikalna pravokutnika. Iznad prozora drugog kata ponavlja se motiv kartuše, bogatije dekoriran ovulusima i s istaknuta tri kvadrata. Središnja četiri pilastra imaju jednostavno profilirane kapitele i reljefne dekoracije pri vrhu. Fasada je glatka, s plitkim horizontalnim linijama duž cijele fasade. Zona vijenca sa snažnim istakom i jednostavnom dekoracijom razdvaja drugi kat od krova. U širini četiriju središnjih pilastara izdiže se atika nepravilnog oblika s uvučenom centralnom plohom.

Južno ulično pročelje

Na reprezentativnom južnom pročelju treba sačuvati izvorni raspored i oblik otvora te dekoraciju i atiku, kako se ne bi narušio izgled ulice. Boju naliča pročelja treba odrediti na temelju restauratorskog sondiranja, koje je nužno provesti tako da se obuhvati ploha zida te elementi arhitektonske raščlambe i okvira otvora. Predlaže se također vraćanje izvornog natpisa naatici: MIROVNI DOM, vidljivog na starijim fotografijama.

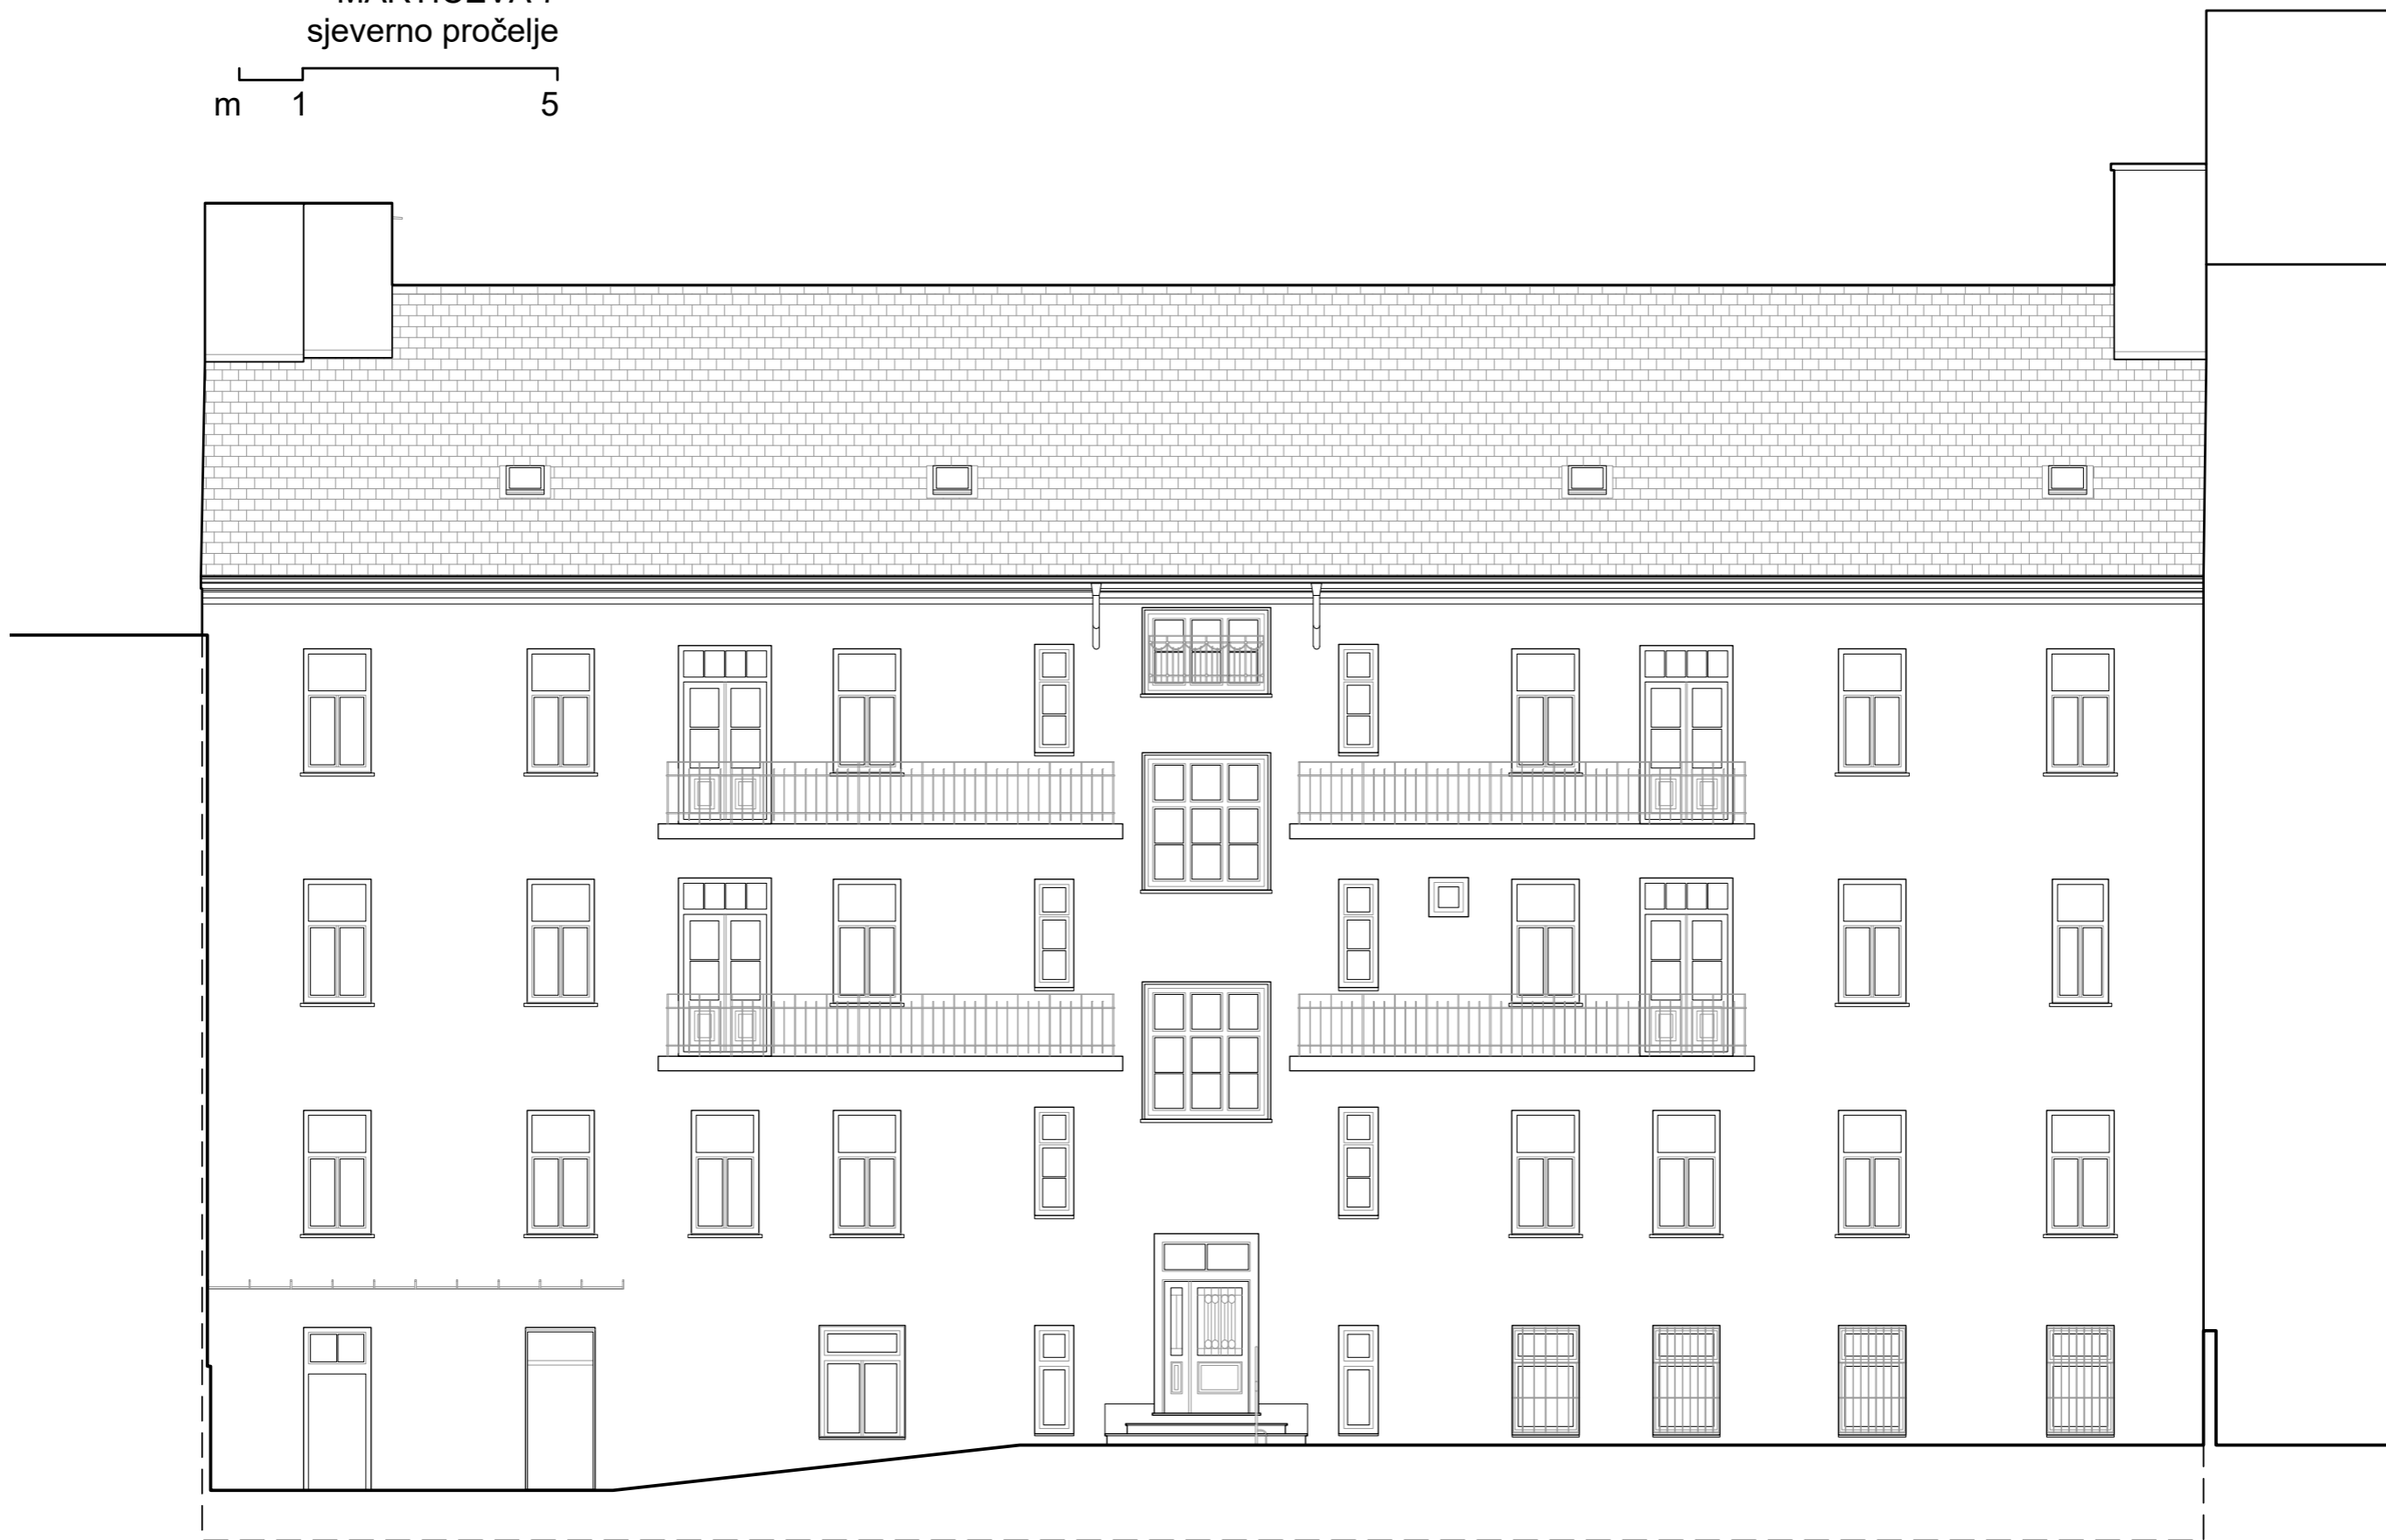
MARTIĆEVA 7
sjeverno pročelje

Dvorišna fasada nije očuvana u nacrtima; međutim, na njoj nisu očite stilske karakteristike i otvori prate unutarnju podjelu prostorija. Riječ je o jednostavnoj glatkoj plohi rastvorenoj otvorima. Centralno postavljen dvorišni ulaz u razini je međukata između podrumске i prizemne etaže. Sa zapadne strane nalaze se četiri prozorska otvora podrumске etaže, a s istočne tri. Iznad dvorišnog ulaza u razinama međukatova ponavljaju se prozorski otvori stubišta. U razini prizemlja, simetrično u odnosu na centralnu os, nalaze

se po jedan uži prozorski otvor te četiri prozorska otvora sa svake strane. Slična je podjela otvora i na prvom i drugom katu, no umjesto trećeg prozorskog otvora postoje staklena vrata koja vode na balkone. Balkoni su u širini prostora zahoda, jedne sobe i lateralnog hodnika u unutrašnjosti. Ukupno ih je četiri (po dva na svakom katu), iako su planovima predviđeni kontinuirani balkoni na katovima i u razini prizemlja.

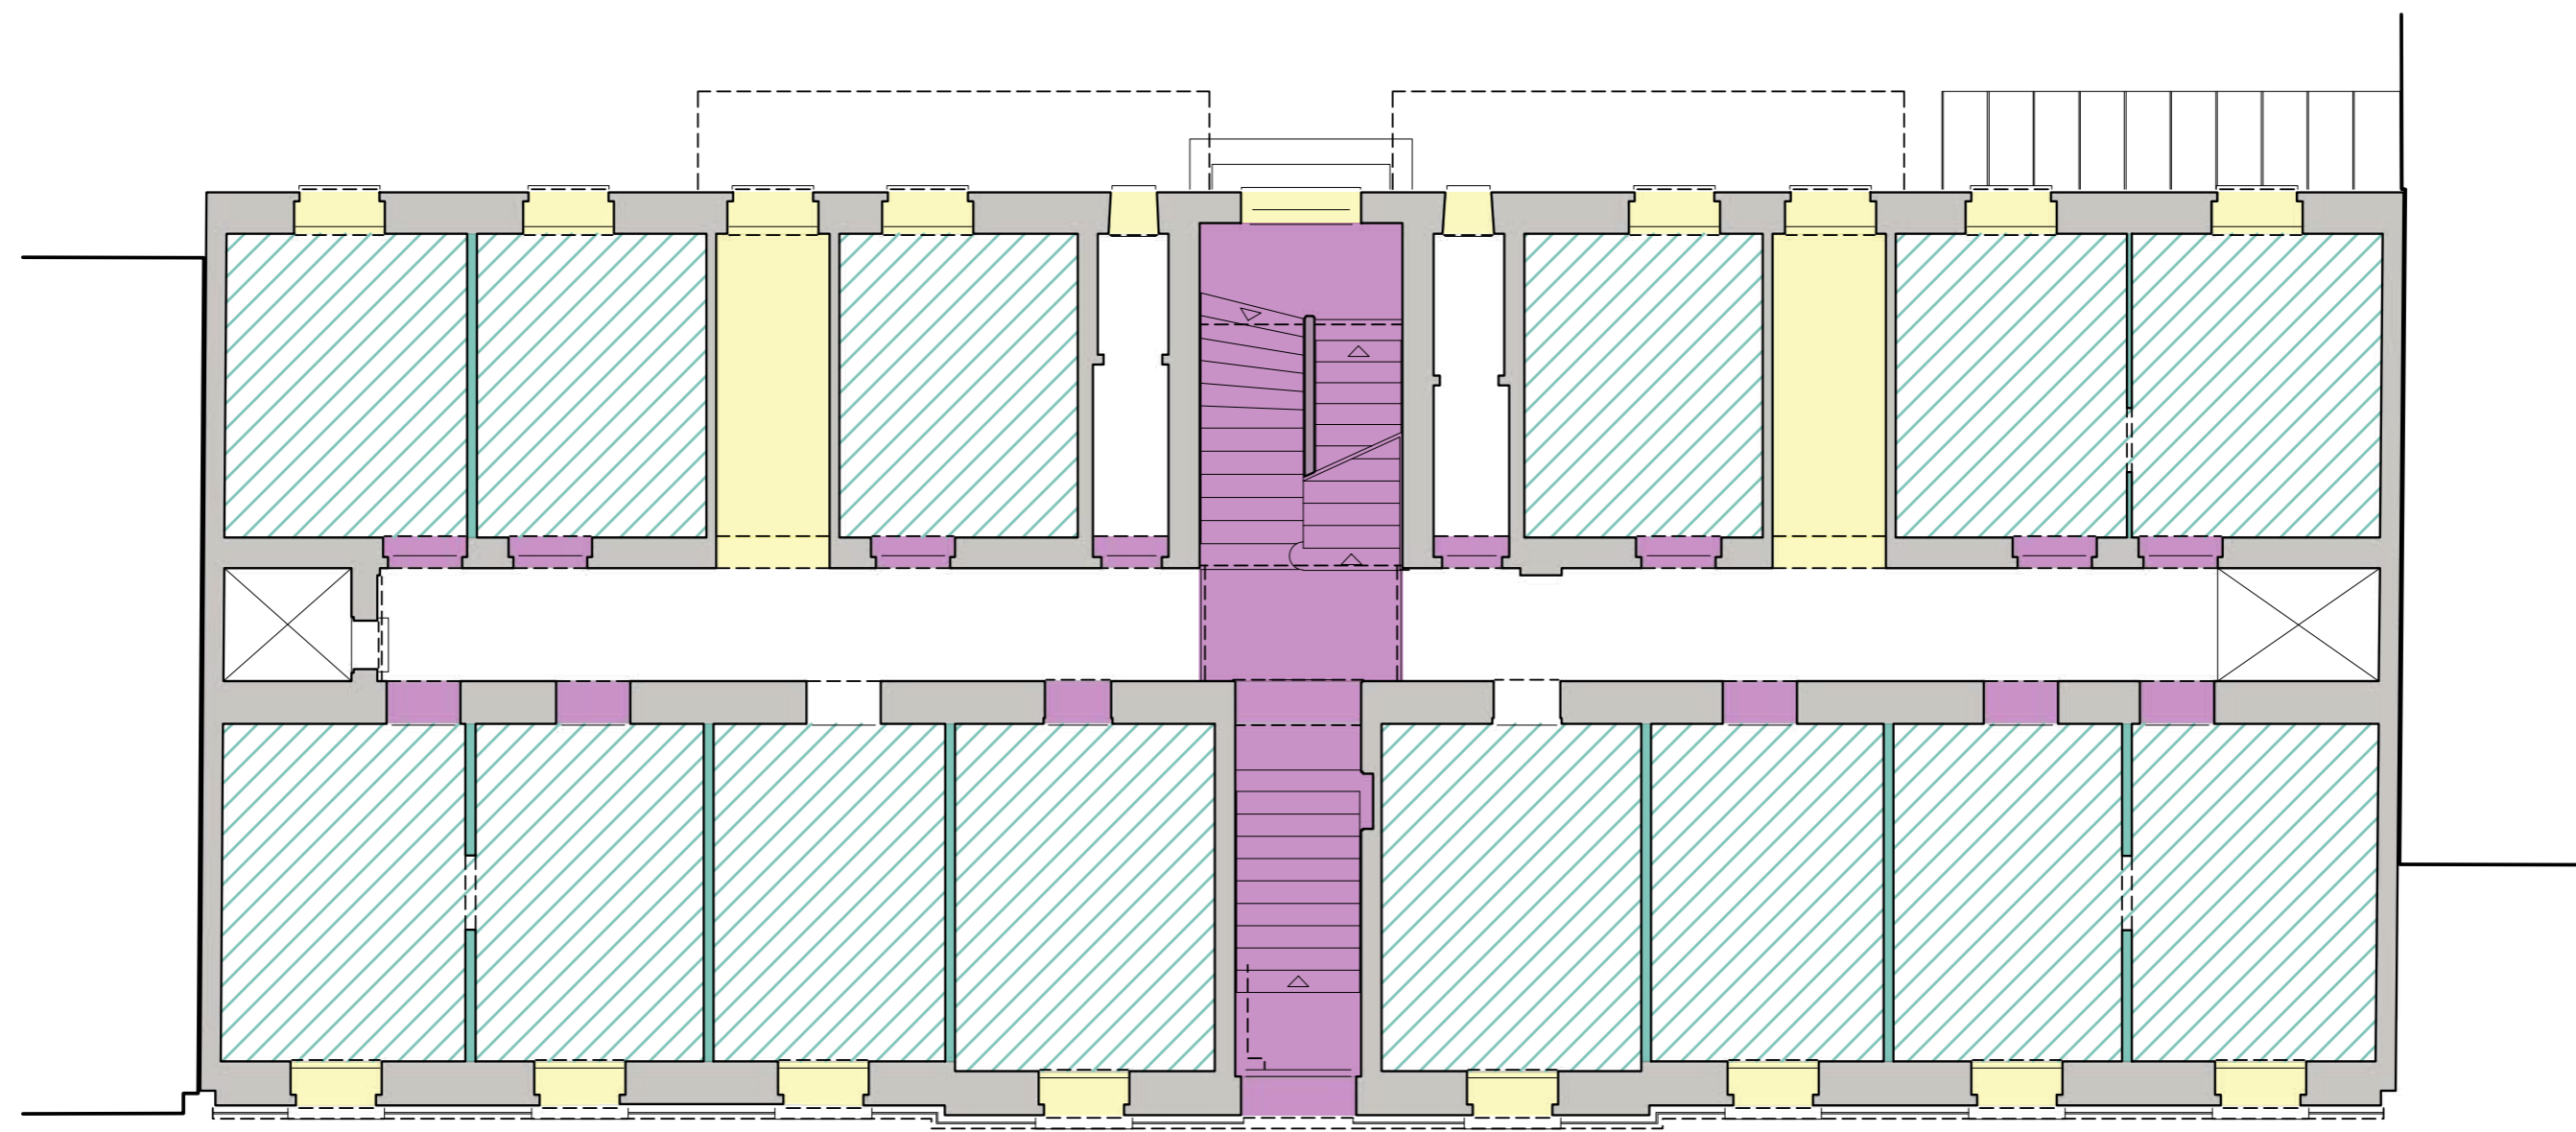
Tlocrt prizemlja s označenim smjericama za obnovu

U visokom prizemlju i na katovima važno je sačuvati, osim centralnog hodnika u smjeru istok – zapad, i poprečne hodnike koji su vodili do balkona na dvorišnom pročelju na sjeveru. Te hodnike treba osloboditi od recentne opreme i pregrada, odnosno vrata prema središnjem hodniku. Isto se odnosi i na hodnike u prizemlju, bez obzira na to što se tu u izvedbi odustalo od balkona. Ako funkcija to pokaže potrebnim, moguće je i na toj etaži izvesti balkone prema izvornom projektu.

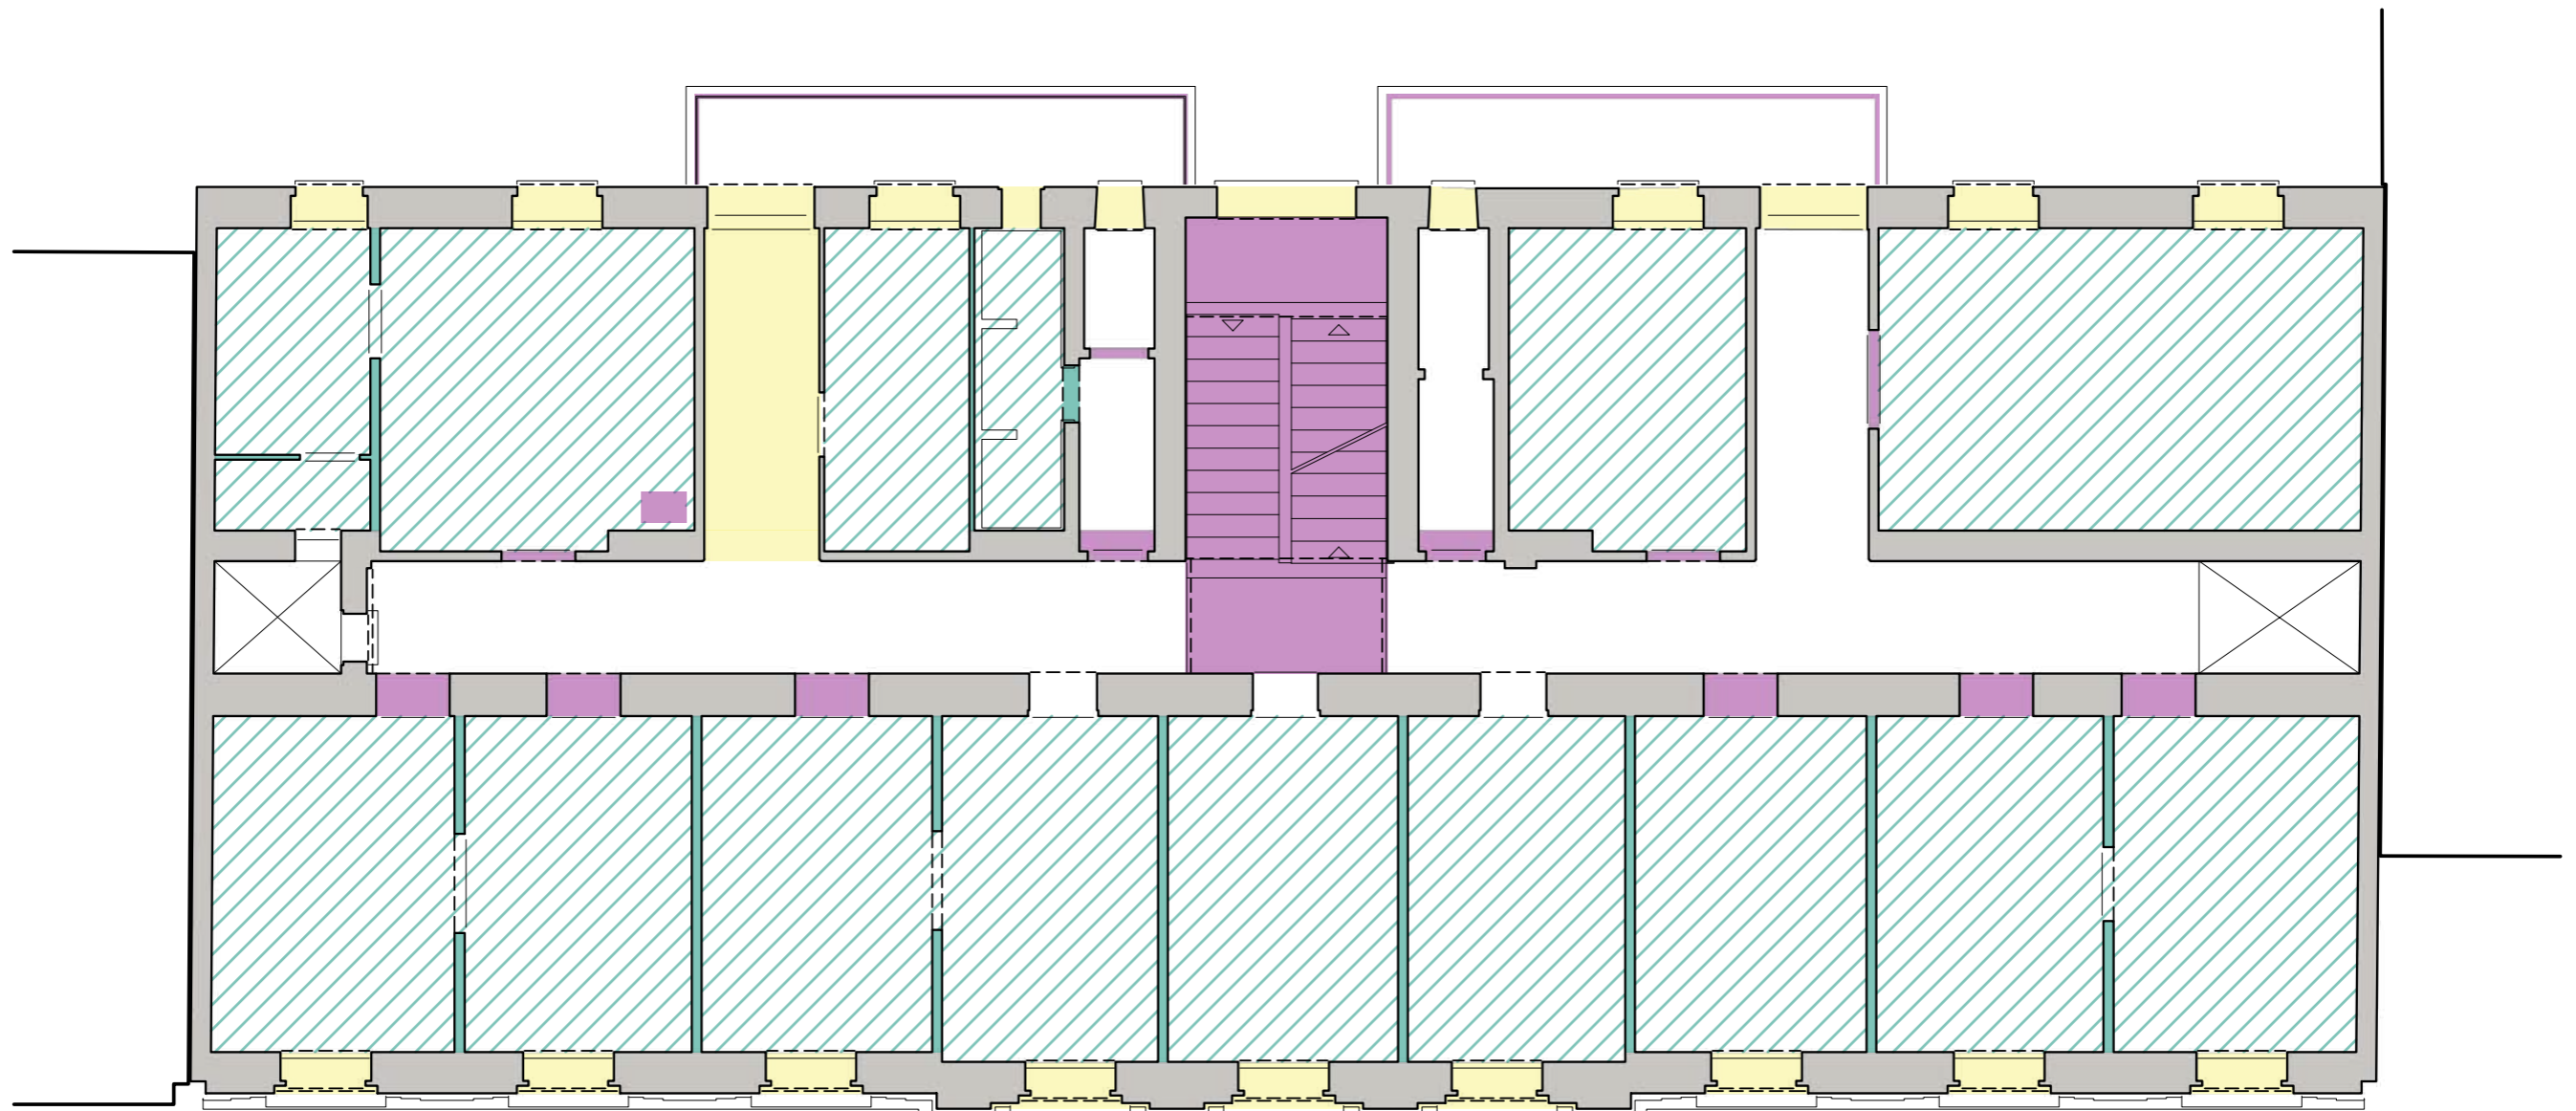
Tlocrt prvog kata s označenim smjernicama za obnovu

Kako je već spomenuto, u visokom prizemlju te na prvom i drugom katu moguće je slobodno oblikovanje prostora unutar nizova soba južno i sjeverno od hodnika, što znači da se mogu ukloniti pregradni zidovi kako bi se interpolirali sanitarni čvorovi. Pri tome se predlaže očuvanje izvorne stolarije između soba i hodnika (pojedina vrata mogu biti
