DOM ZA STARIJE OSOBE MEDVEŠČAK

Martićeva ulica 7, Zagreb

Povijest gradnje, valorizacija i prijedlog
konzervatorskih smjernica

Konzervatorski elaborat

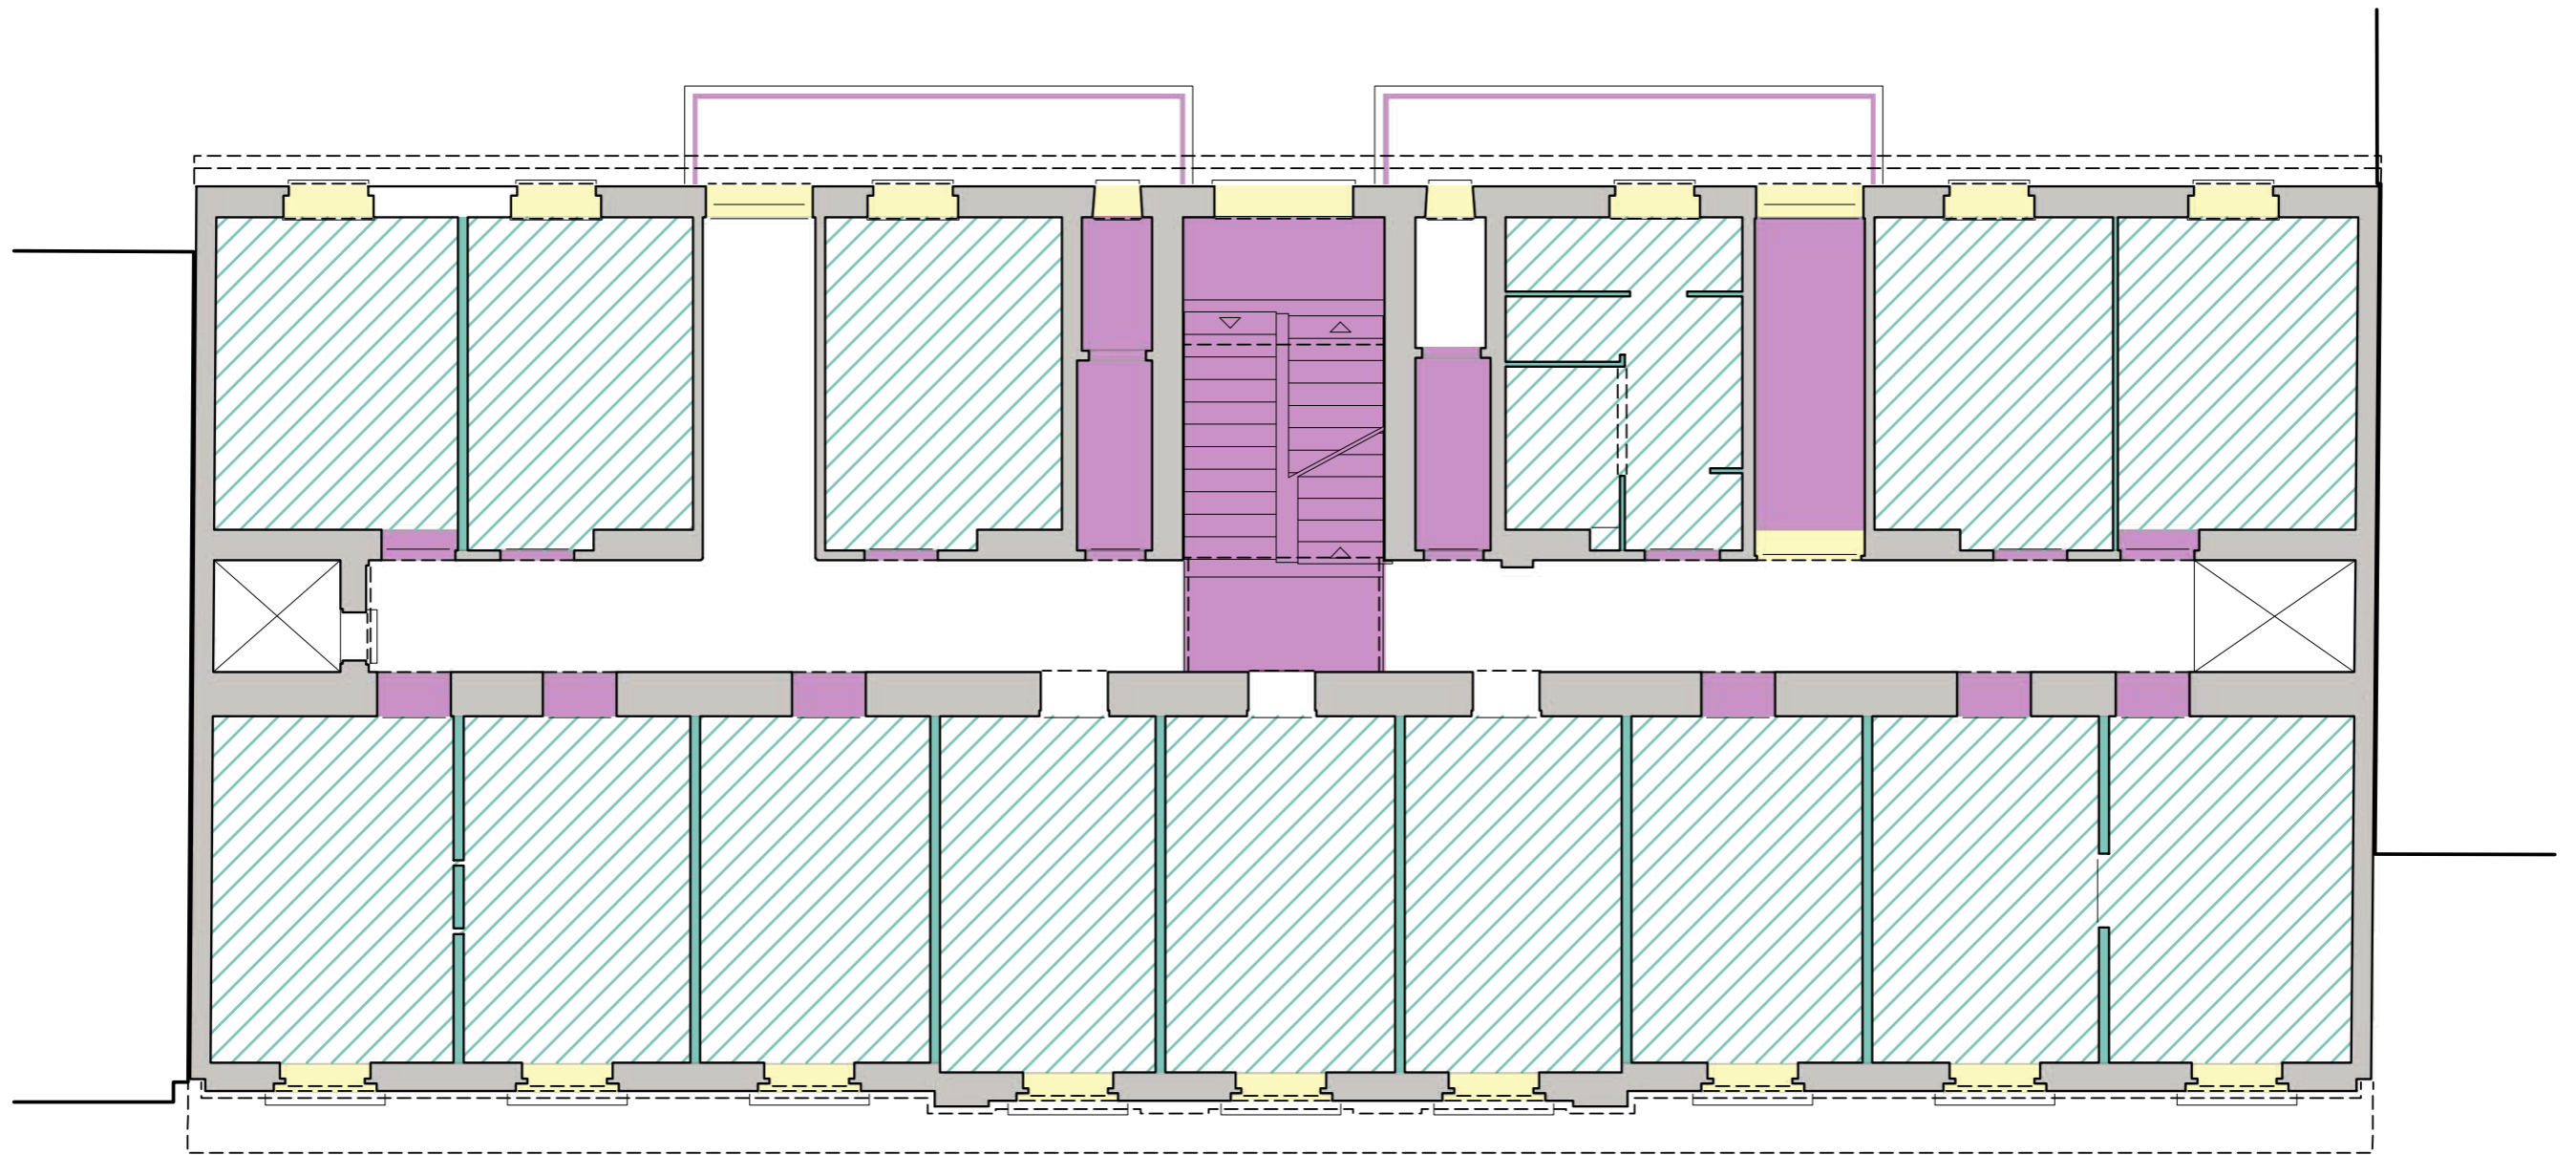
Tlocrt drugog kata s označenim smjernicama za obnovu

Kako je već spomenuto, u visokom prizemlju te na prvom i drugom katu moguće je slobodno oblikovanje prostora unutar nizova soba južno i sjeverno od hodnika, što znači da se mogu ukloniti pregradni zidovi kako bi se interpolirali sanitarni čvorovi. Pri tome se predlaže očuvanje izvorne stolarije između soba i hodnika (pojedina vrata mogu biti

i slijepa). Ostala vrata koja su izmijenjena zbog protupožarnih zahtjeva ili nekih drugih propisa, mogu ostati u postojećem obliku. Treba sačuvati i jedinu preostalu kaljevu peć, no nije nužno da ostane na sadašnjoj lokaciji (prva zapadna prostorija uza zapadni hodnik na prvom katu). Preporučuje se njezino premještanje u neku od budućih zajedničkih prostorija. Za sobe se preporučuje parket kao podna obloga, a u hodnicima u kojima je izvorno popločenje uništeno, predlaže se suvremeno popločenje primjereno ambijentu. Međutim, izvorno keramičko popločenje poda hodnika uz stubište, kao i adekvatno popločenje u dvjema sporednim prostorijama na drugom katu treba zadržati.

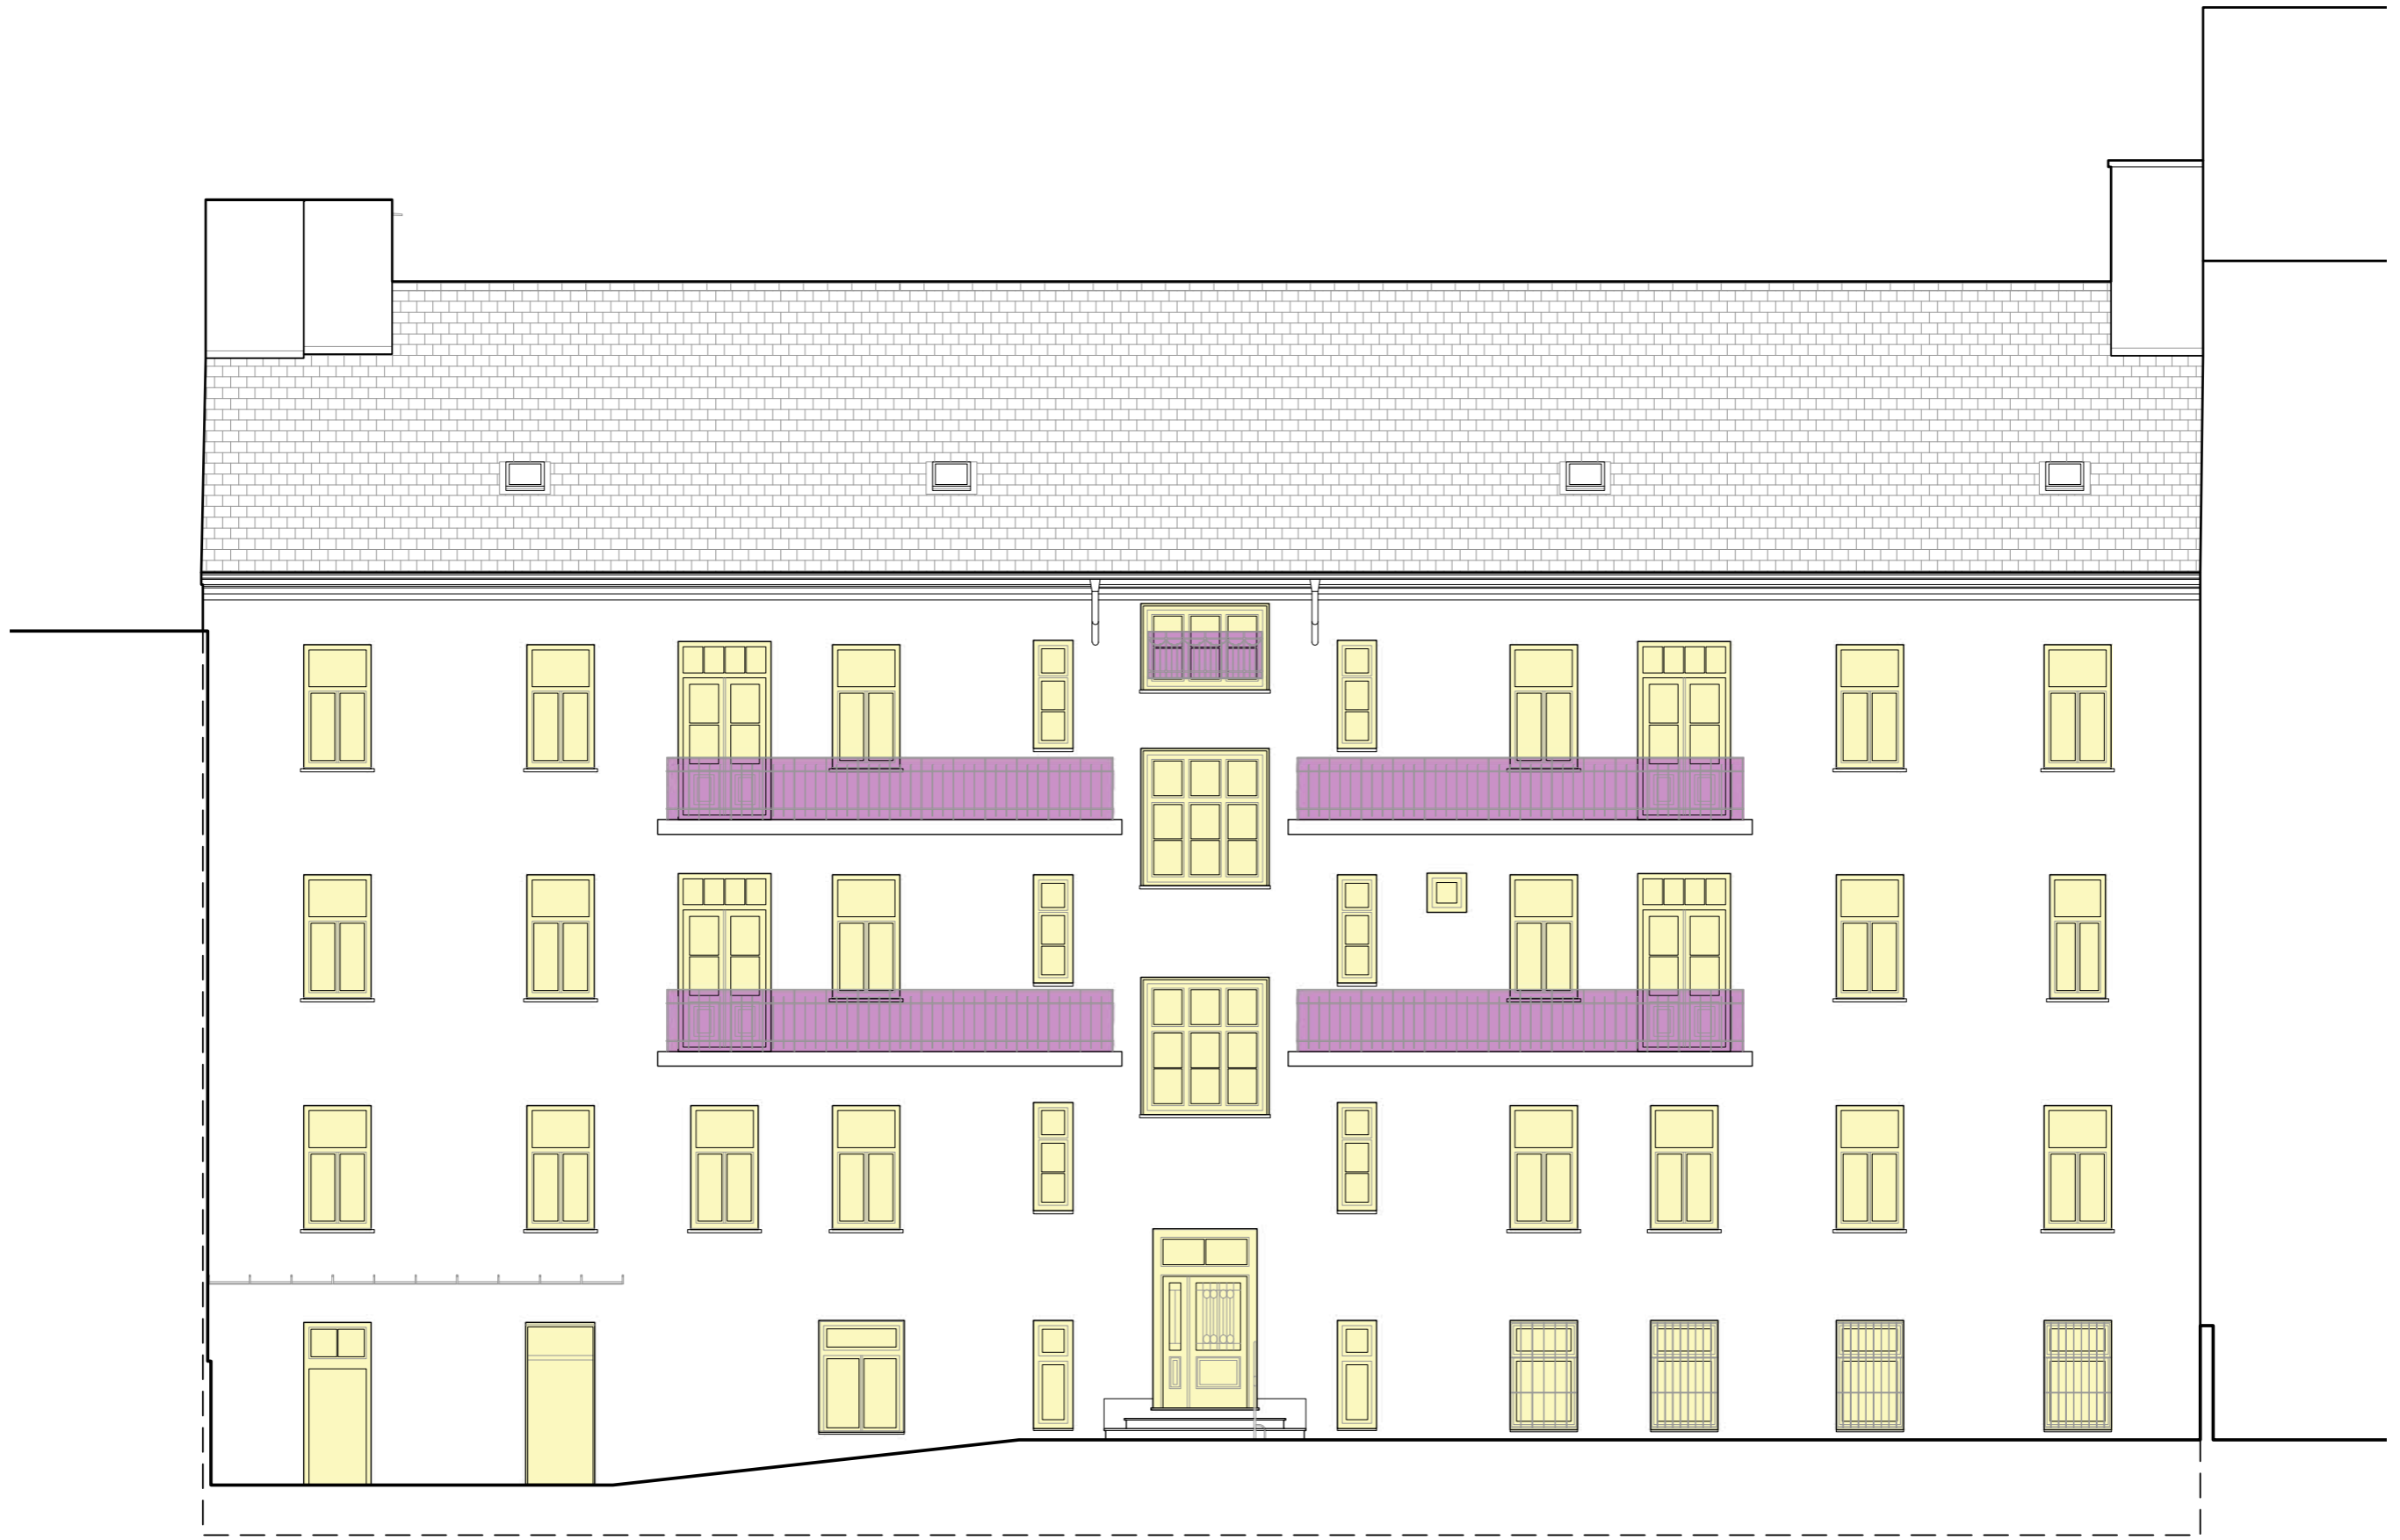
Nacrt sjevernog pročelja s označenim smjernicama za obnovu

Izuzev obaveznog čuvanja ulične fasade, treba sačuvati raspored otvora i na dvorišnoj strani zgrade. Zato je potrebno balkone lišiti naknadnih dodataka keramičkih pločica na vanjskoj strani balkonskih ploča. Nužno je sačuvati ograde balkona te željeznu dekorativnu rešetku gornjeg prozora na međupodestu stubišta.
