# DOM ZA STARIJE OSOBE MEDVEŠČAK

Martićeva ulica 7, Zagreb

Povijest gradnje, valorizacija i prijedlog  
konzervatorskih smjernica

Konzervatorski elaborat

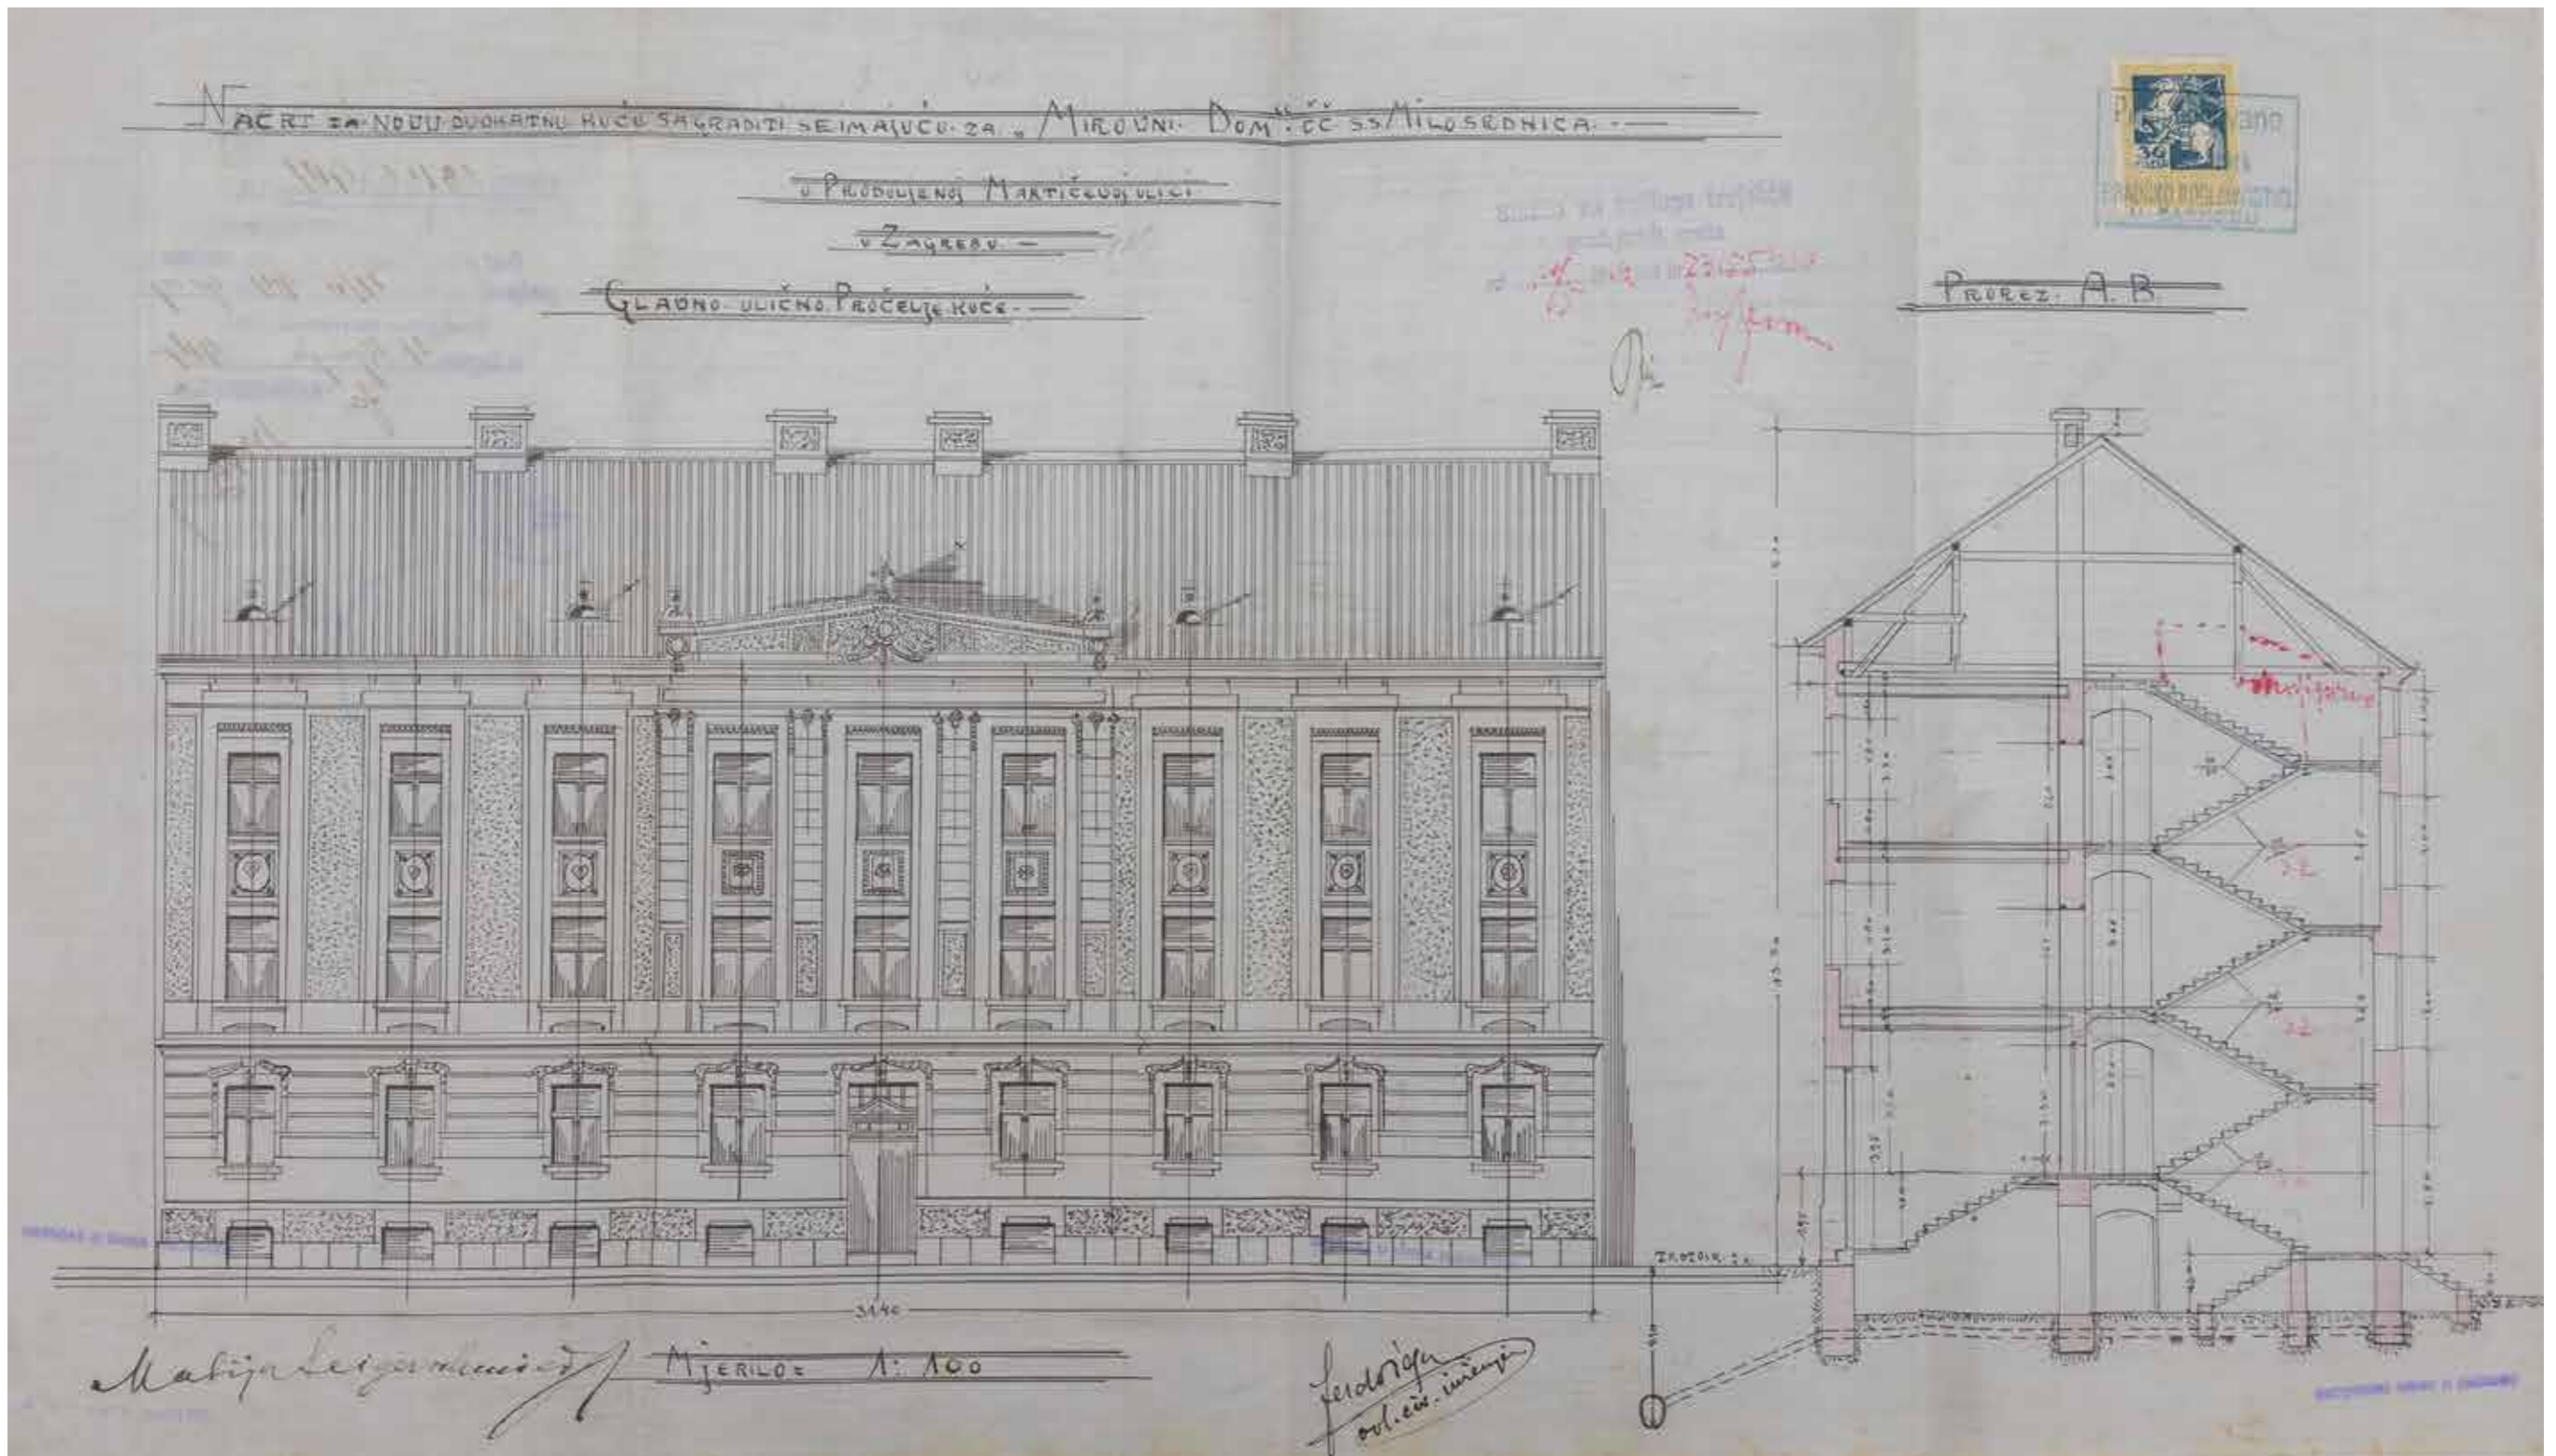
Mirovni dom sestara milosrdnica, pročelje i presjek, projekt, ing. Ferdo Šega, 1914., Državni arhiv u Zagrebu

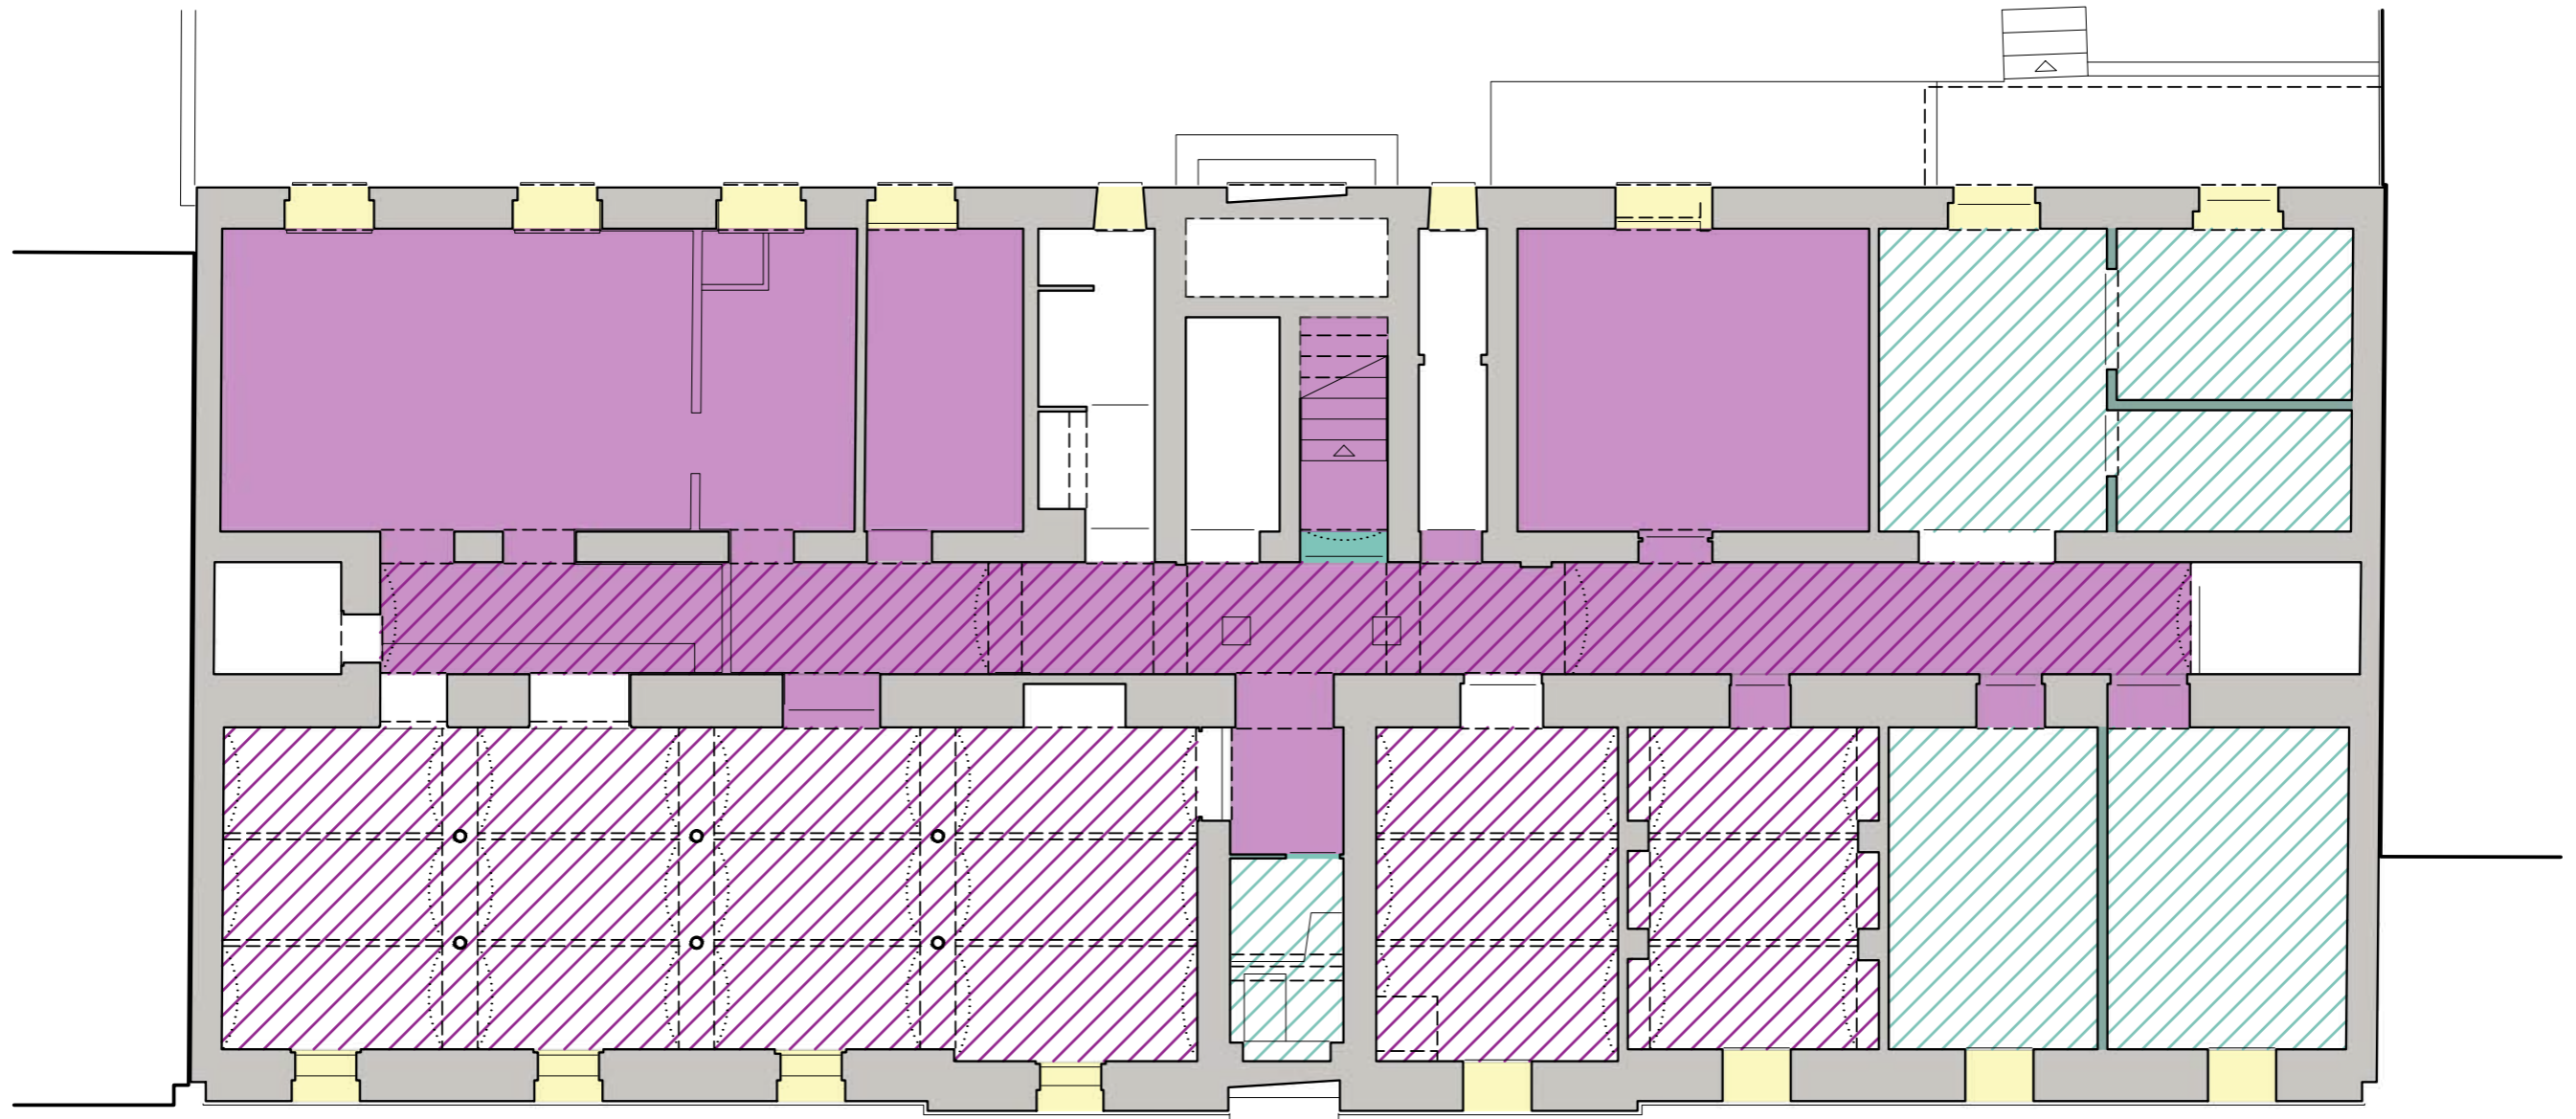
Tlocrt podruma s označenim smjernicama za obnovu

Predlaže se da se u podrumu zadrže tzv. pruski svodovi i njihovi čelični nosači u prostorijama uz ulicu te svod u centralnom hodniku, dok je u podrumskim prostorijama orijentiranim na dvorište moguće slobodno oblikovanje. Teraco oblogu poda u podrumu u središnjem hodniku, kuhinji i prostoriji istočno od stubišta potrebno je sačuvati i restaurirati.

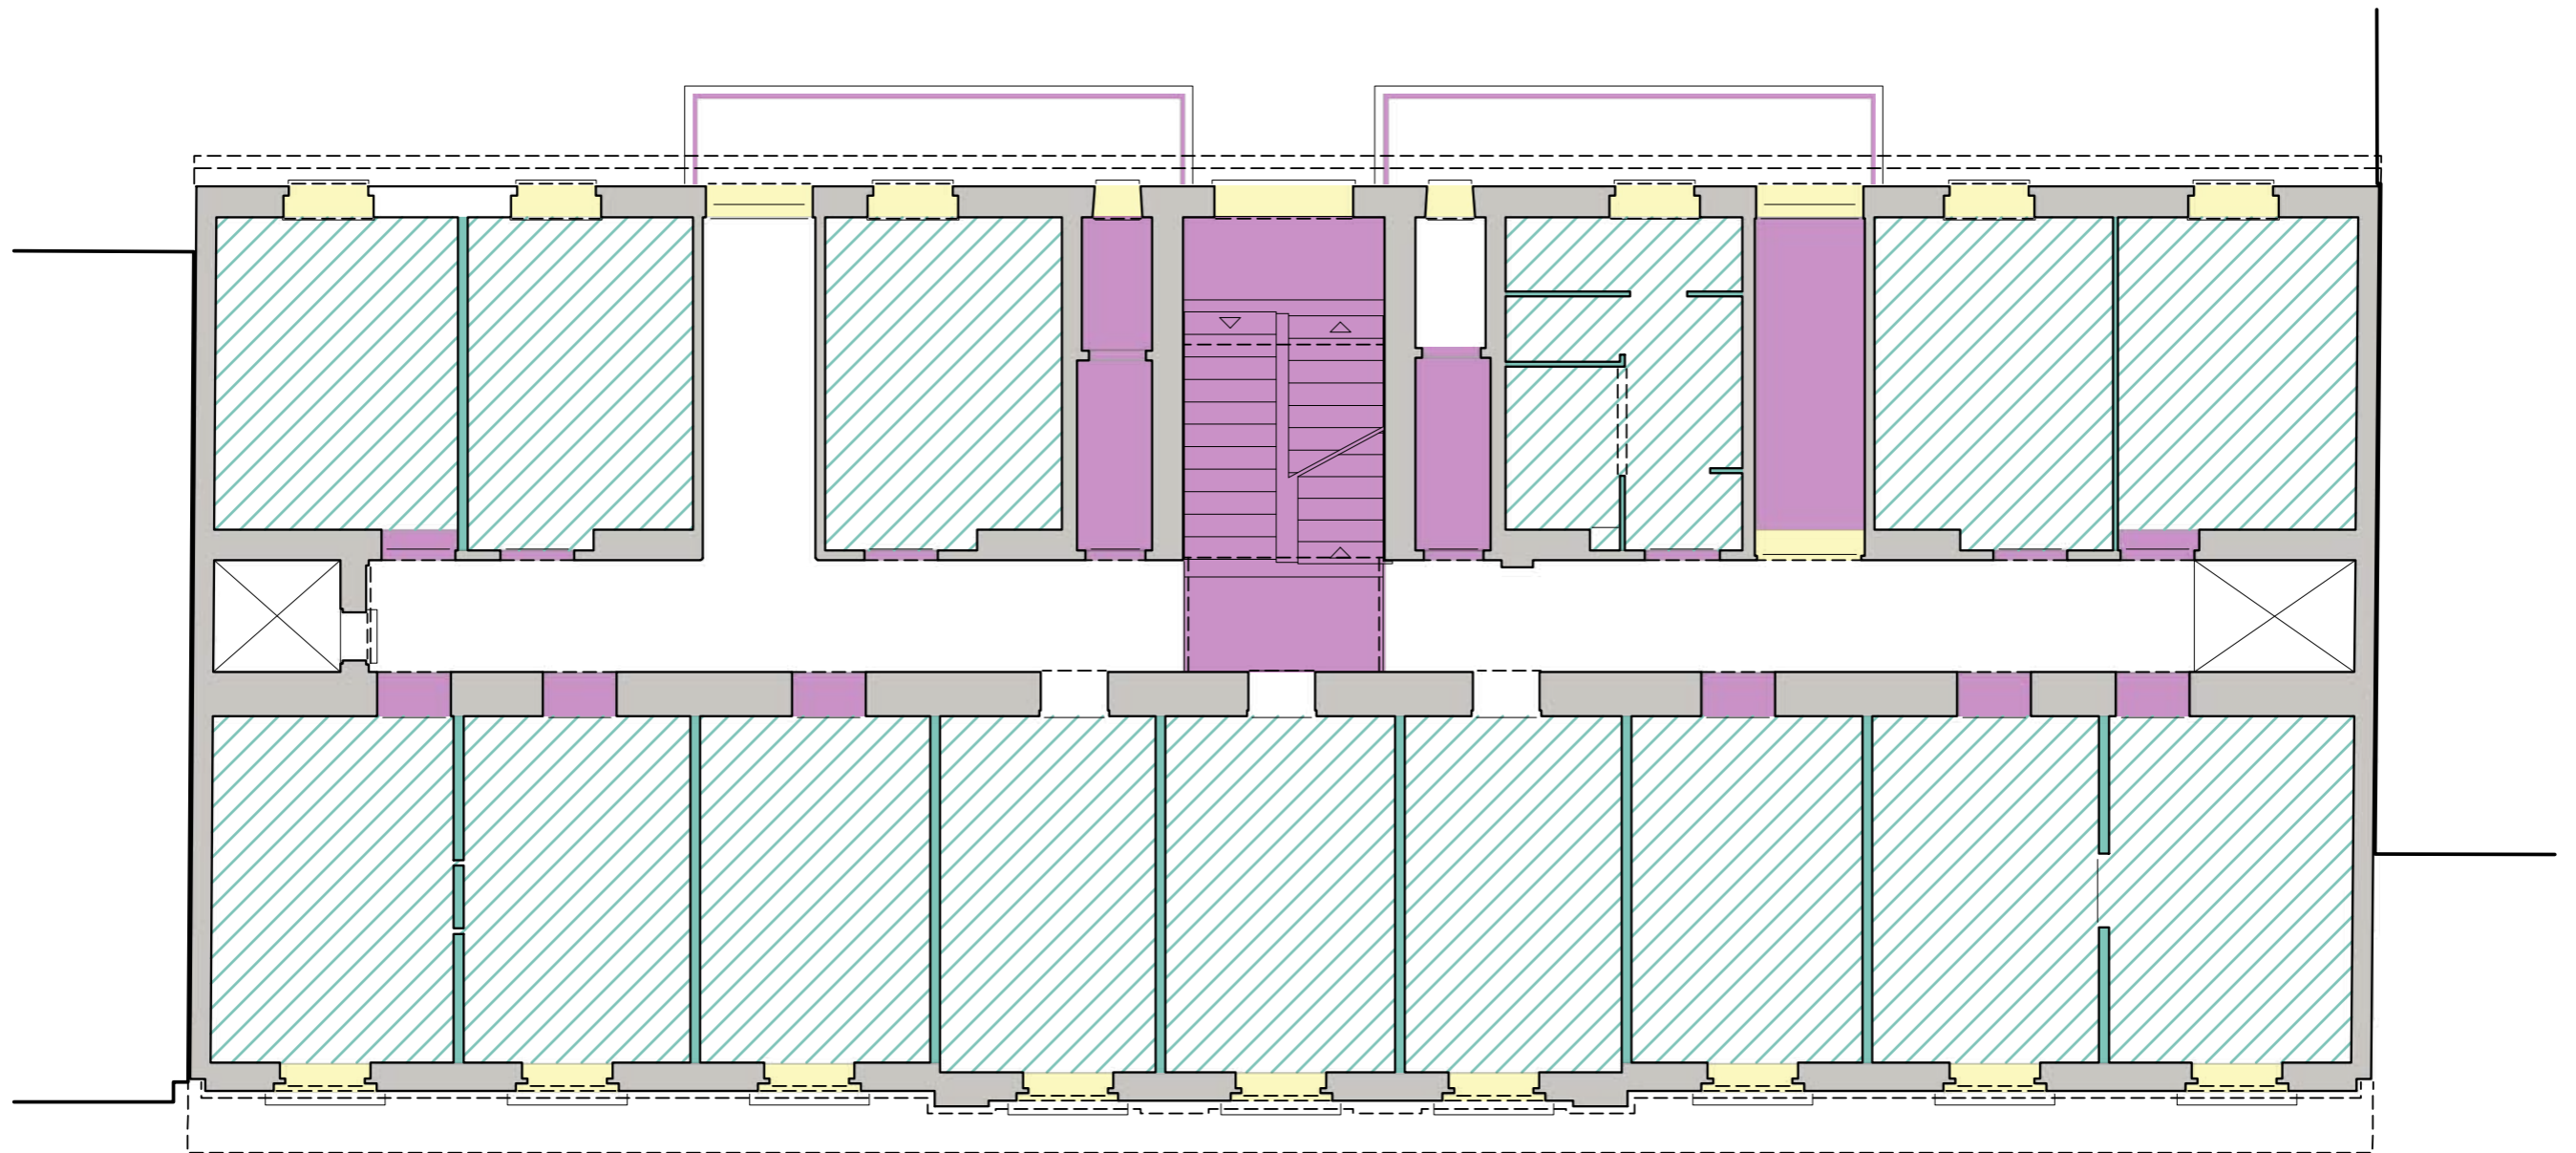
Tlocrt drugog kata s označenim smjernicama za obnovu

Kako je već spomenuto, u visokom prizemlju te na prvom i drugom katu moguće je slobodno oblikovanje prostora unutar nizova soba južno i sjeverno od hodnika, što znači da se mogu ukloniti pregradni zidovi kako bi se interpolirali sanitarni čvorovi. Pri tome se predlaže očuvanje izvorne stolarije između soba i hodnika (pojedina vrata mogu biti

i slijepa). Ostala vrata koja su izmijenjena zbog protupožarnih zahtjeva ili nekih drugih propisa, mogu ostati u postojećem obliku. Treba sačuvati i jedinu preostalu kaljevu peć, no nije nužno da ostane na sadašnjoj lokaciji (prva zapadna prostorija uza zapadni hodnik na prvom katu). Preporučuje se njezino premještanje u neku od budućih zajedničkih prostorija. Za sobe se preporučuje parket kao podna obloga, a u hodnicima u kojima je izvorno popločenje uništeno, predlaže se suvremeno popločenje primjereno ambijentu. Međutim, izvorno keramičko popločenje poda hodnika uz stubište, kao i adekvatno popločenje u dvjema sporednim prostorijama na drugom katu treba zadržati.
