# DOM ZA STARIJE OSOBE MEDVEŠČAK

Martićeva ulica 7, Zagreb

Povijest gradnje, valorizacija i prijedlog  
konzervatorskih smjernica

Konzervatorski elaborat

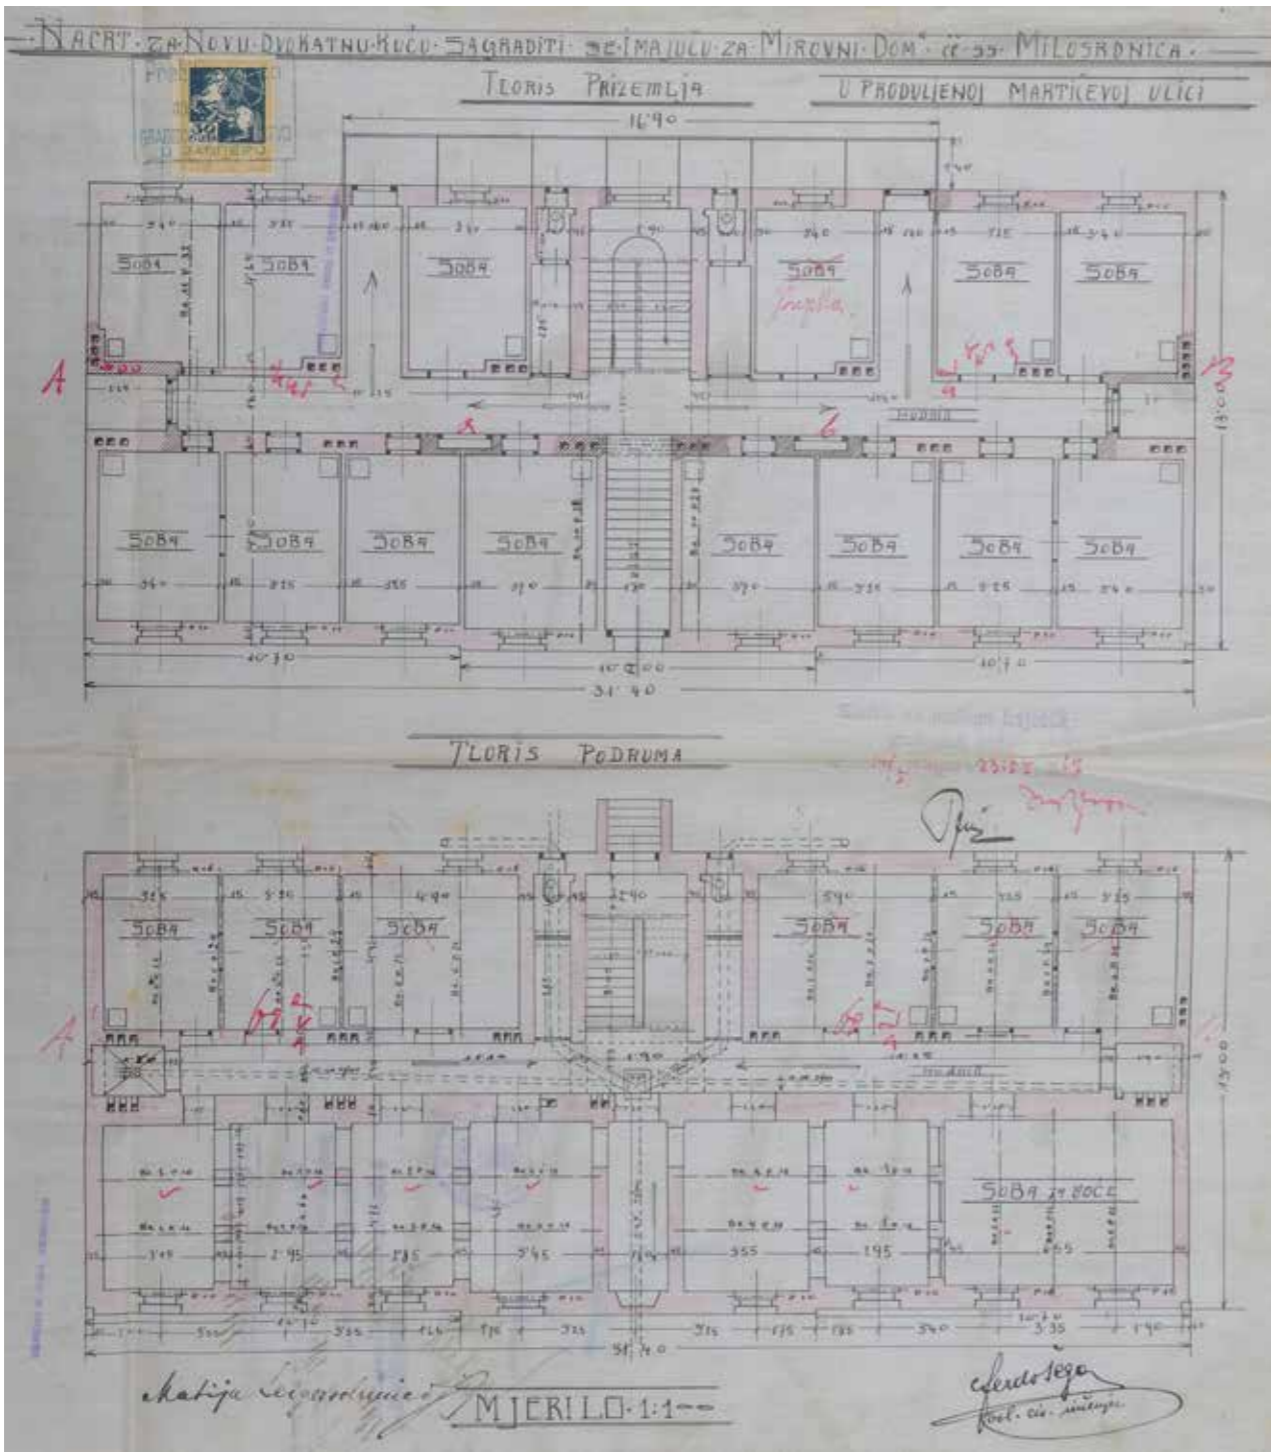
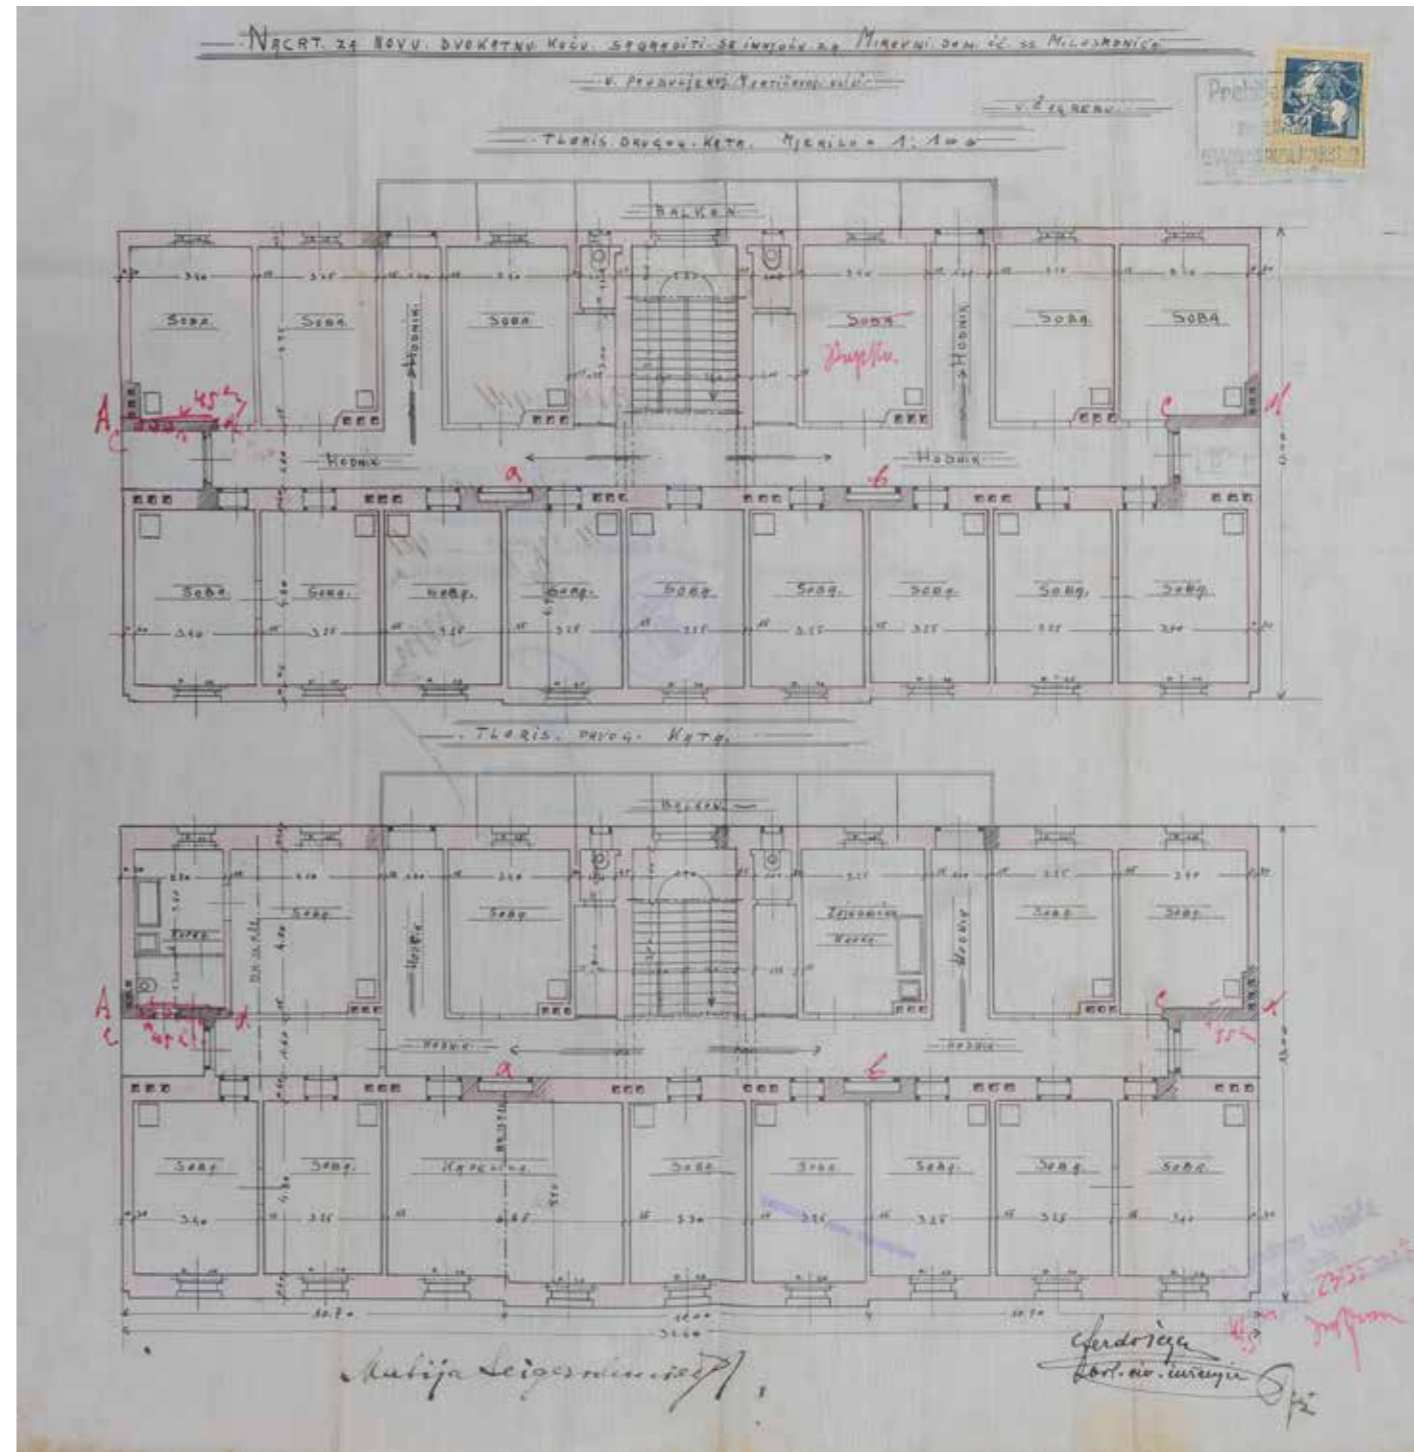
Mirovni dom sestara milosrdnica, tlocrt podruma, prizemlja i katova, projekt, ing. Ferdo Šega, 1914., Državni arhiv u Zagrebu

unošenje određenih ispravaka u inicijalne planove, a oni se u najvećoj mjeri odnose na podizanje standarda života budućih stanar(k)a (primjerice ukidanje podrumskih soba i povećanje broja kupaonica). Sačuvani su i inicijalni i doradeni planovi, međutim ovdje se bavimo analizom samo doradenih, budući da je prema njima kuća u konačnici većim dijelom i sagrađena. Stambena dozvola odobrena je 1. ožujka 1915. godine, a useljavanje je počelo sredinom svibnja iste godine. Zgrada je nakon izgradnje imala priključke na struju, vodu i plin.

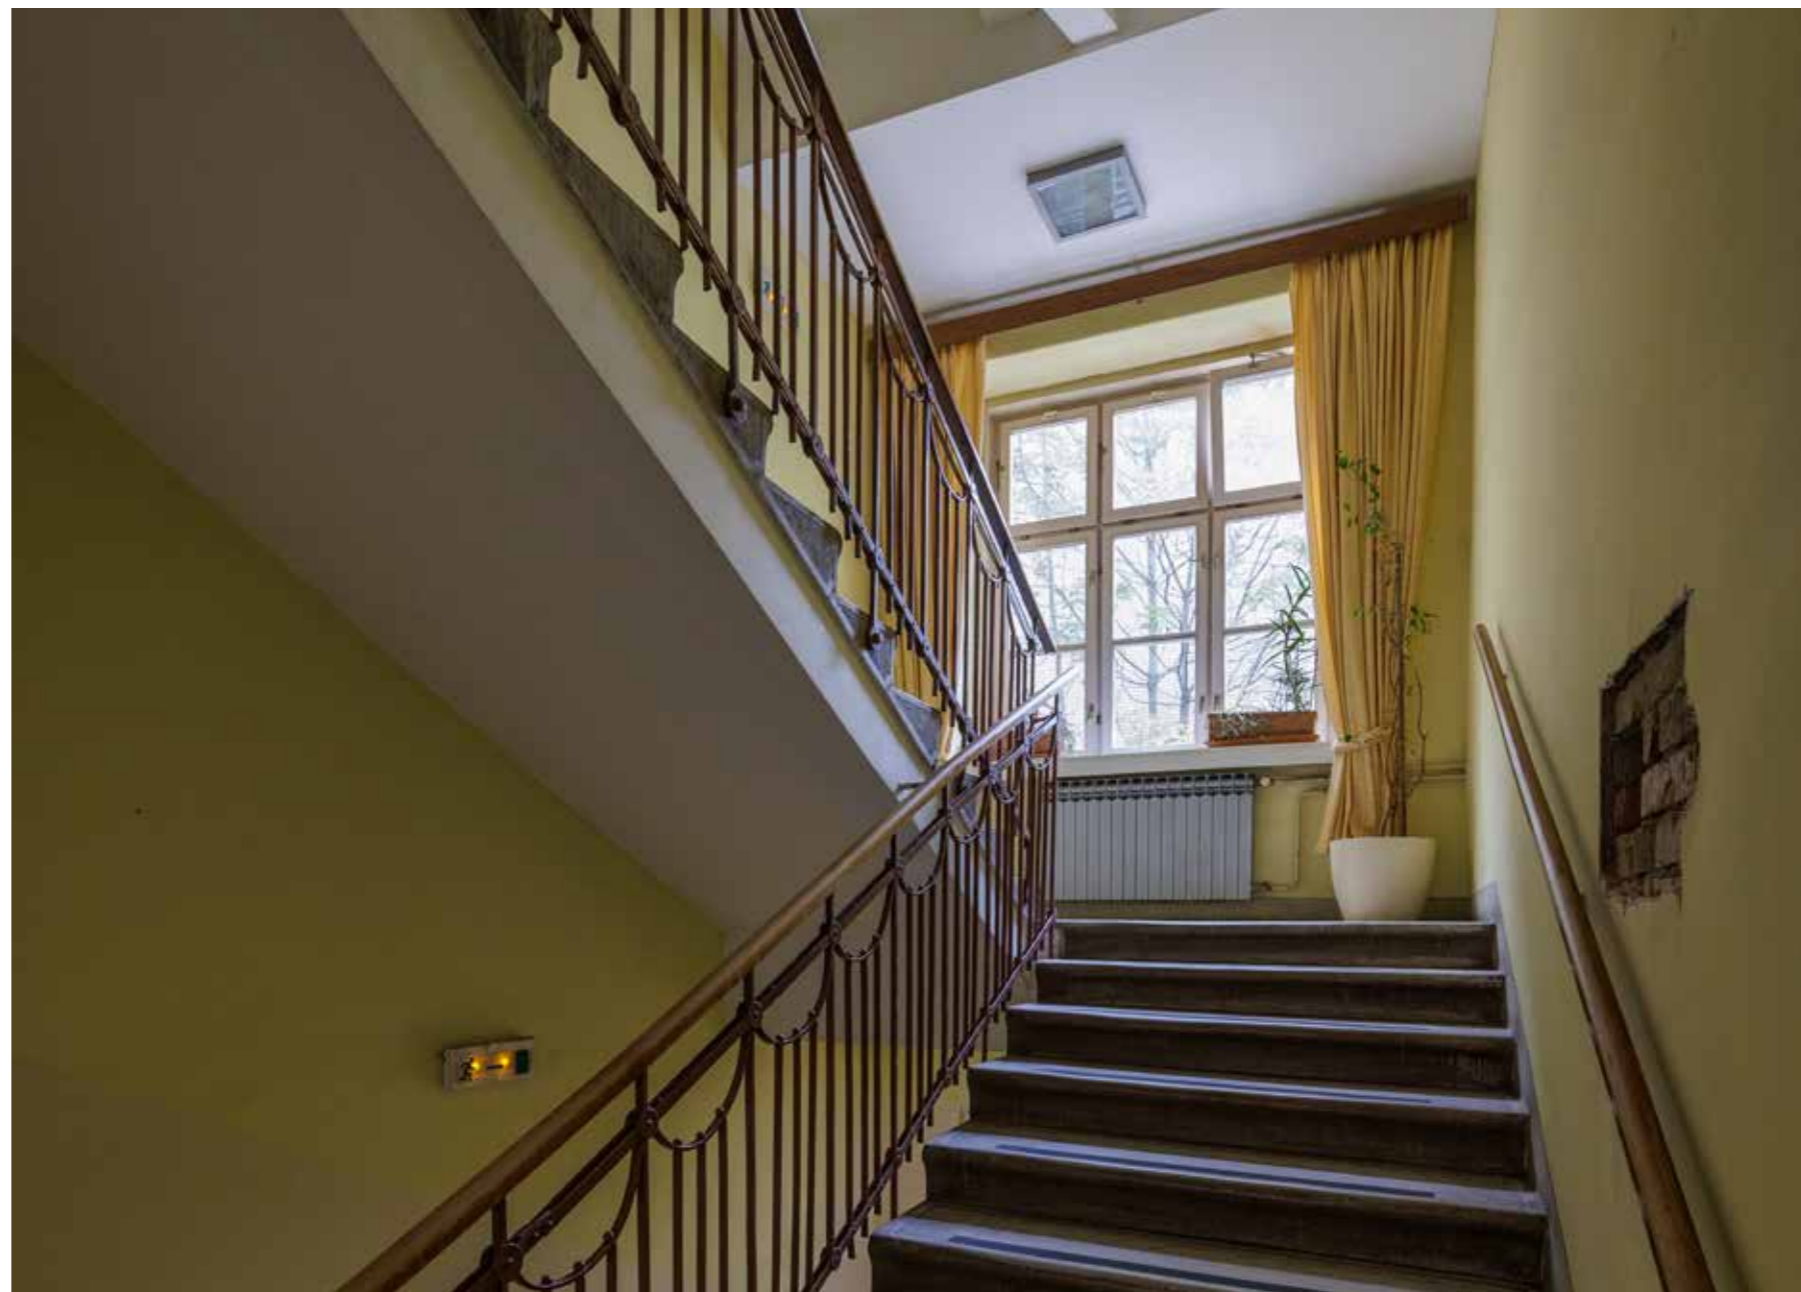
Stubište

**Visoko prizemlje** ujedno je i ulazna etaža. Okomito postavljeno na centralni hodnik i u sredini kuće, s južne strane nalazi se ulazni prostor s portalom u Martićevoj ulici, unutar kojega krak stuba vodi do središnjega hodnika u visokom prizemlju. Sa sjeverne strane hodnika nalazi se dvokrako stubište koje vertikalno povezuje etaže i kojim se u zgradu ulazi s dvorišne strane. Lijevo i desno od stubišta uz centralni hodnik nalaze se tipizirane sobe, osam uz južno pročelje i šest uz sjeverno. Sobe su manje-više istih dimenzija (dužine 4,80, tj. 4,65 m i široke između 3,25 i 3,40 m) i bile su opremljene kaljevim pećima. Uz sjeverno pročelje simetrično u odnosu na stube (i okomito u odnosu na centralni hodnik) postavljena su dva manja hodnika koja vode na balkon na sjevernoj strani kuće te dva zahoda, a jedna od soba je u funkciji zajedničke kupaonice. Identični

U unutrašnjosti zgrade obavezno treba sačuvati stubišta te postojeći raster zidova s hodnicima i nizovima prostorija.

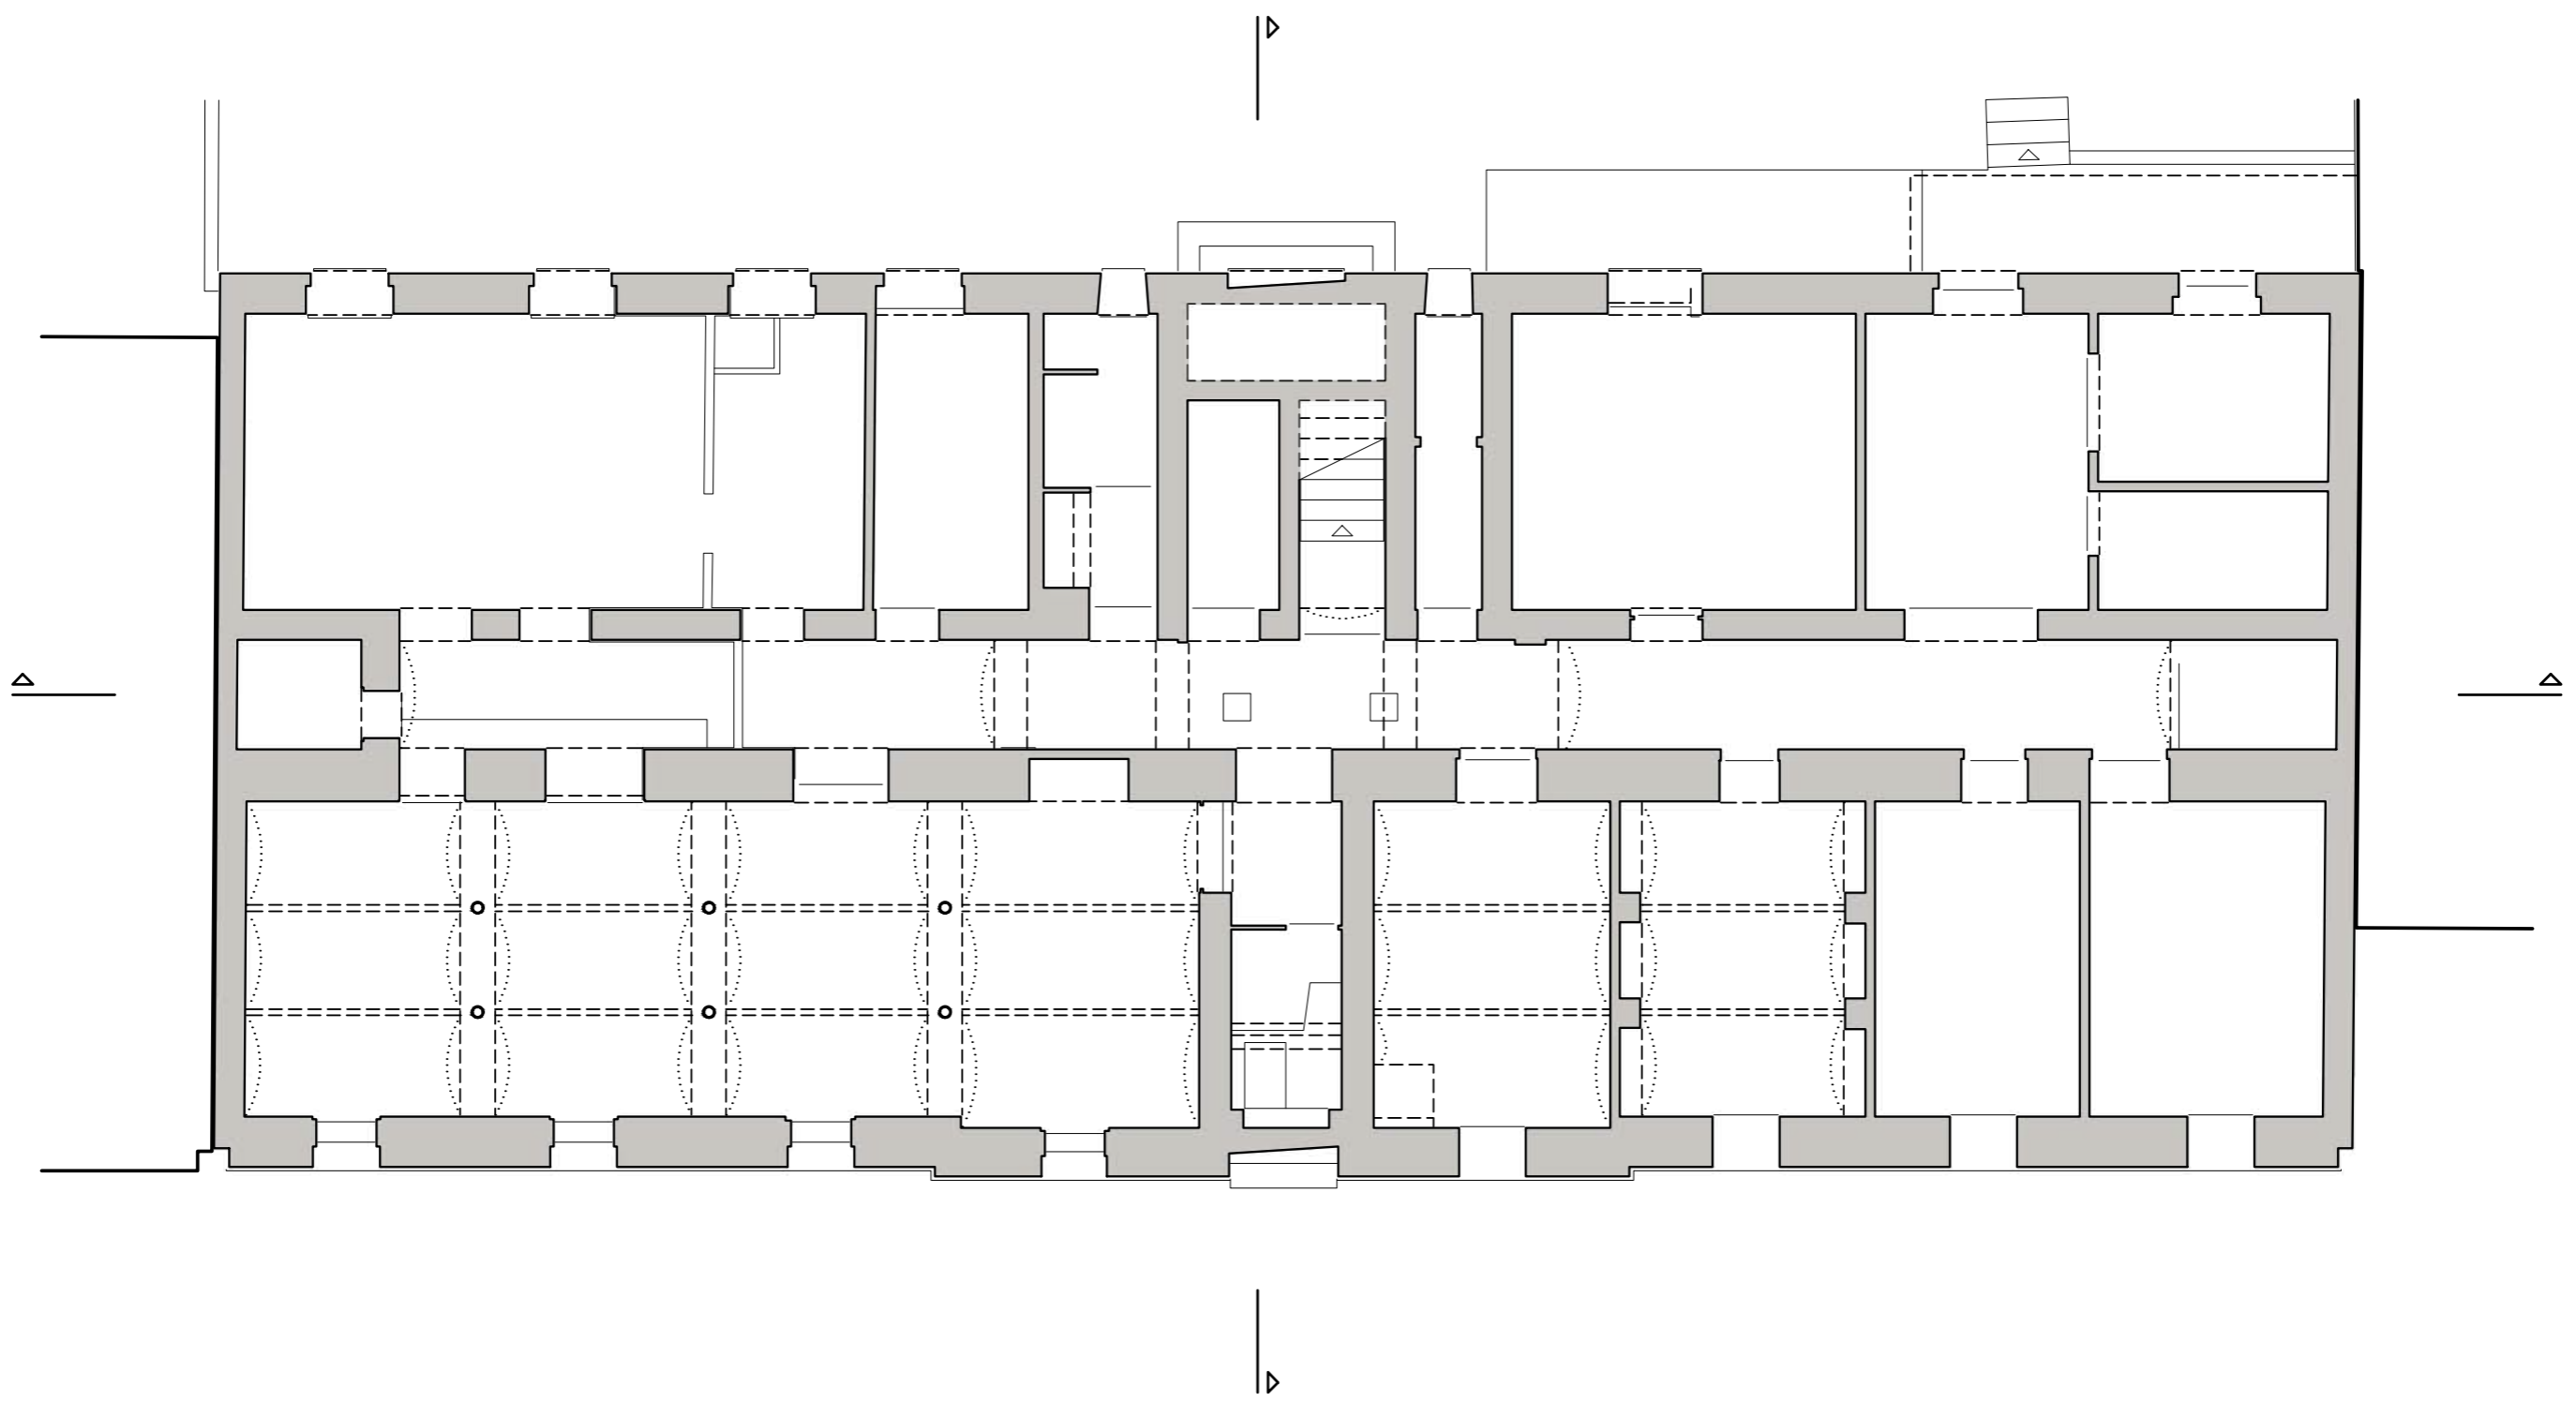
MARTIĆEVA 7  
podrum

je velika svodena dvorana. Tri svoda, u smjeru istok-zapad, u presjeku su segmentni lukovi; počivaju na nosivim zidovima i šest čeličnih stupova. Ispod ulaznog stubišta nalazi se uža prostorija bez prozora, a u jugoistočnom kvadrantu su još dvije svodene prostorije te jedna veća, »soba za voće«, sa svodovima u smjeru sjever – jug. Sjeverno od centralnog hodnika nalaze se po tri prostorije i po jedan zahod sa svake strane stubišta. Na krajevima centralnog hodnika, uz cijelu visinu kuće, nalaze se okna za dizala – servisno na zapadnom kraju, dok je za stanare na istočnom.

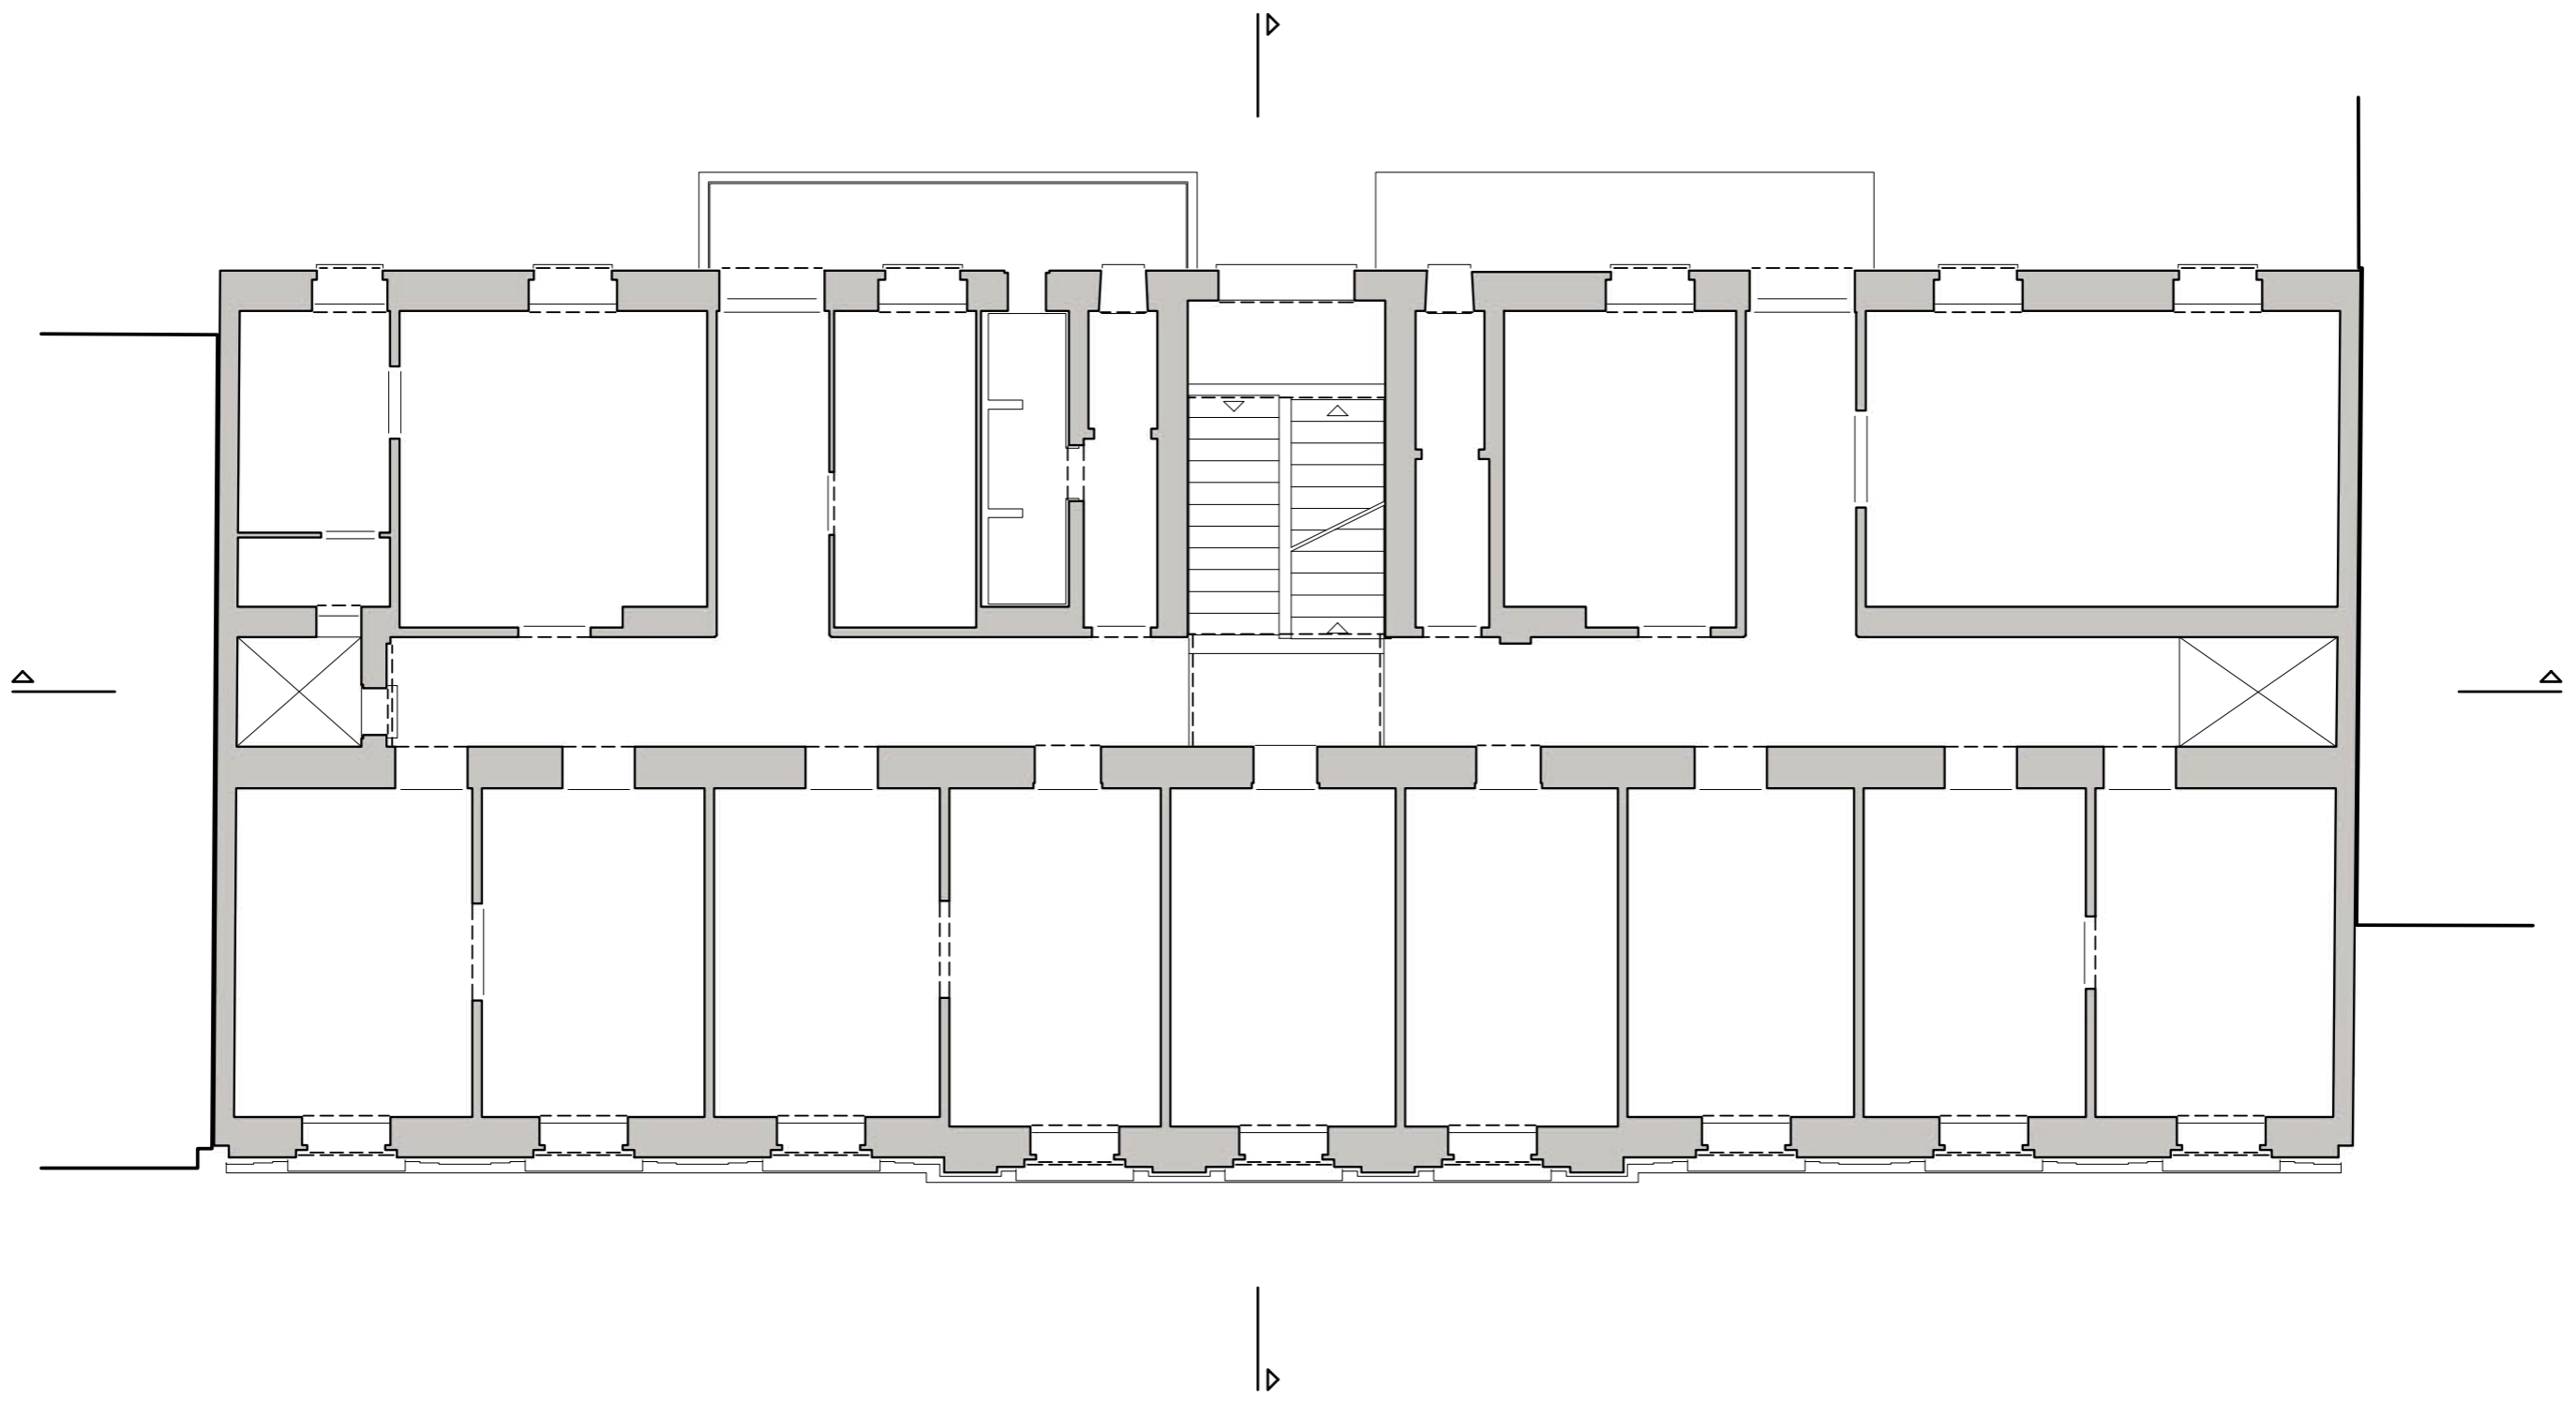
MARTIĆEVA 7  
prvi kat

raspored ponovljen je i na **drugom katu**, uz iznimku: uz južno pročelje dodana je posebna soba (na mjestu ulaznog stubišta prizemlja). **Prvi kat** ponešto se razlikuje – u jugozapadnom kvadratu kuće, u širini dviju soba, planirana je kapelica, a u sjeverozapadnom kvadratu u širini dviju soba nalazi se apartman s privatnom kupaonicom i odvojenim zahodom. Taj prostor odvojen je i zasebnim vratima u hodniku pa se može pretpostaviti da je riječ o nadstojnikovoj sobi, tj. sobi ravnatelja doma. **Podrumska etaža** je servisna. Uz južnu stranu hodnika (jugozapadni kvadrant) smještena

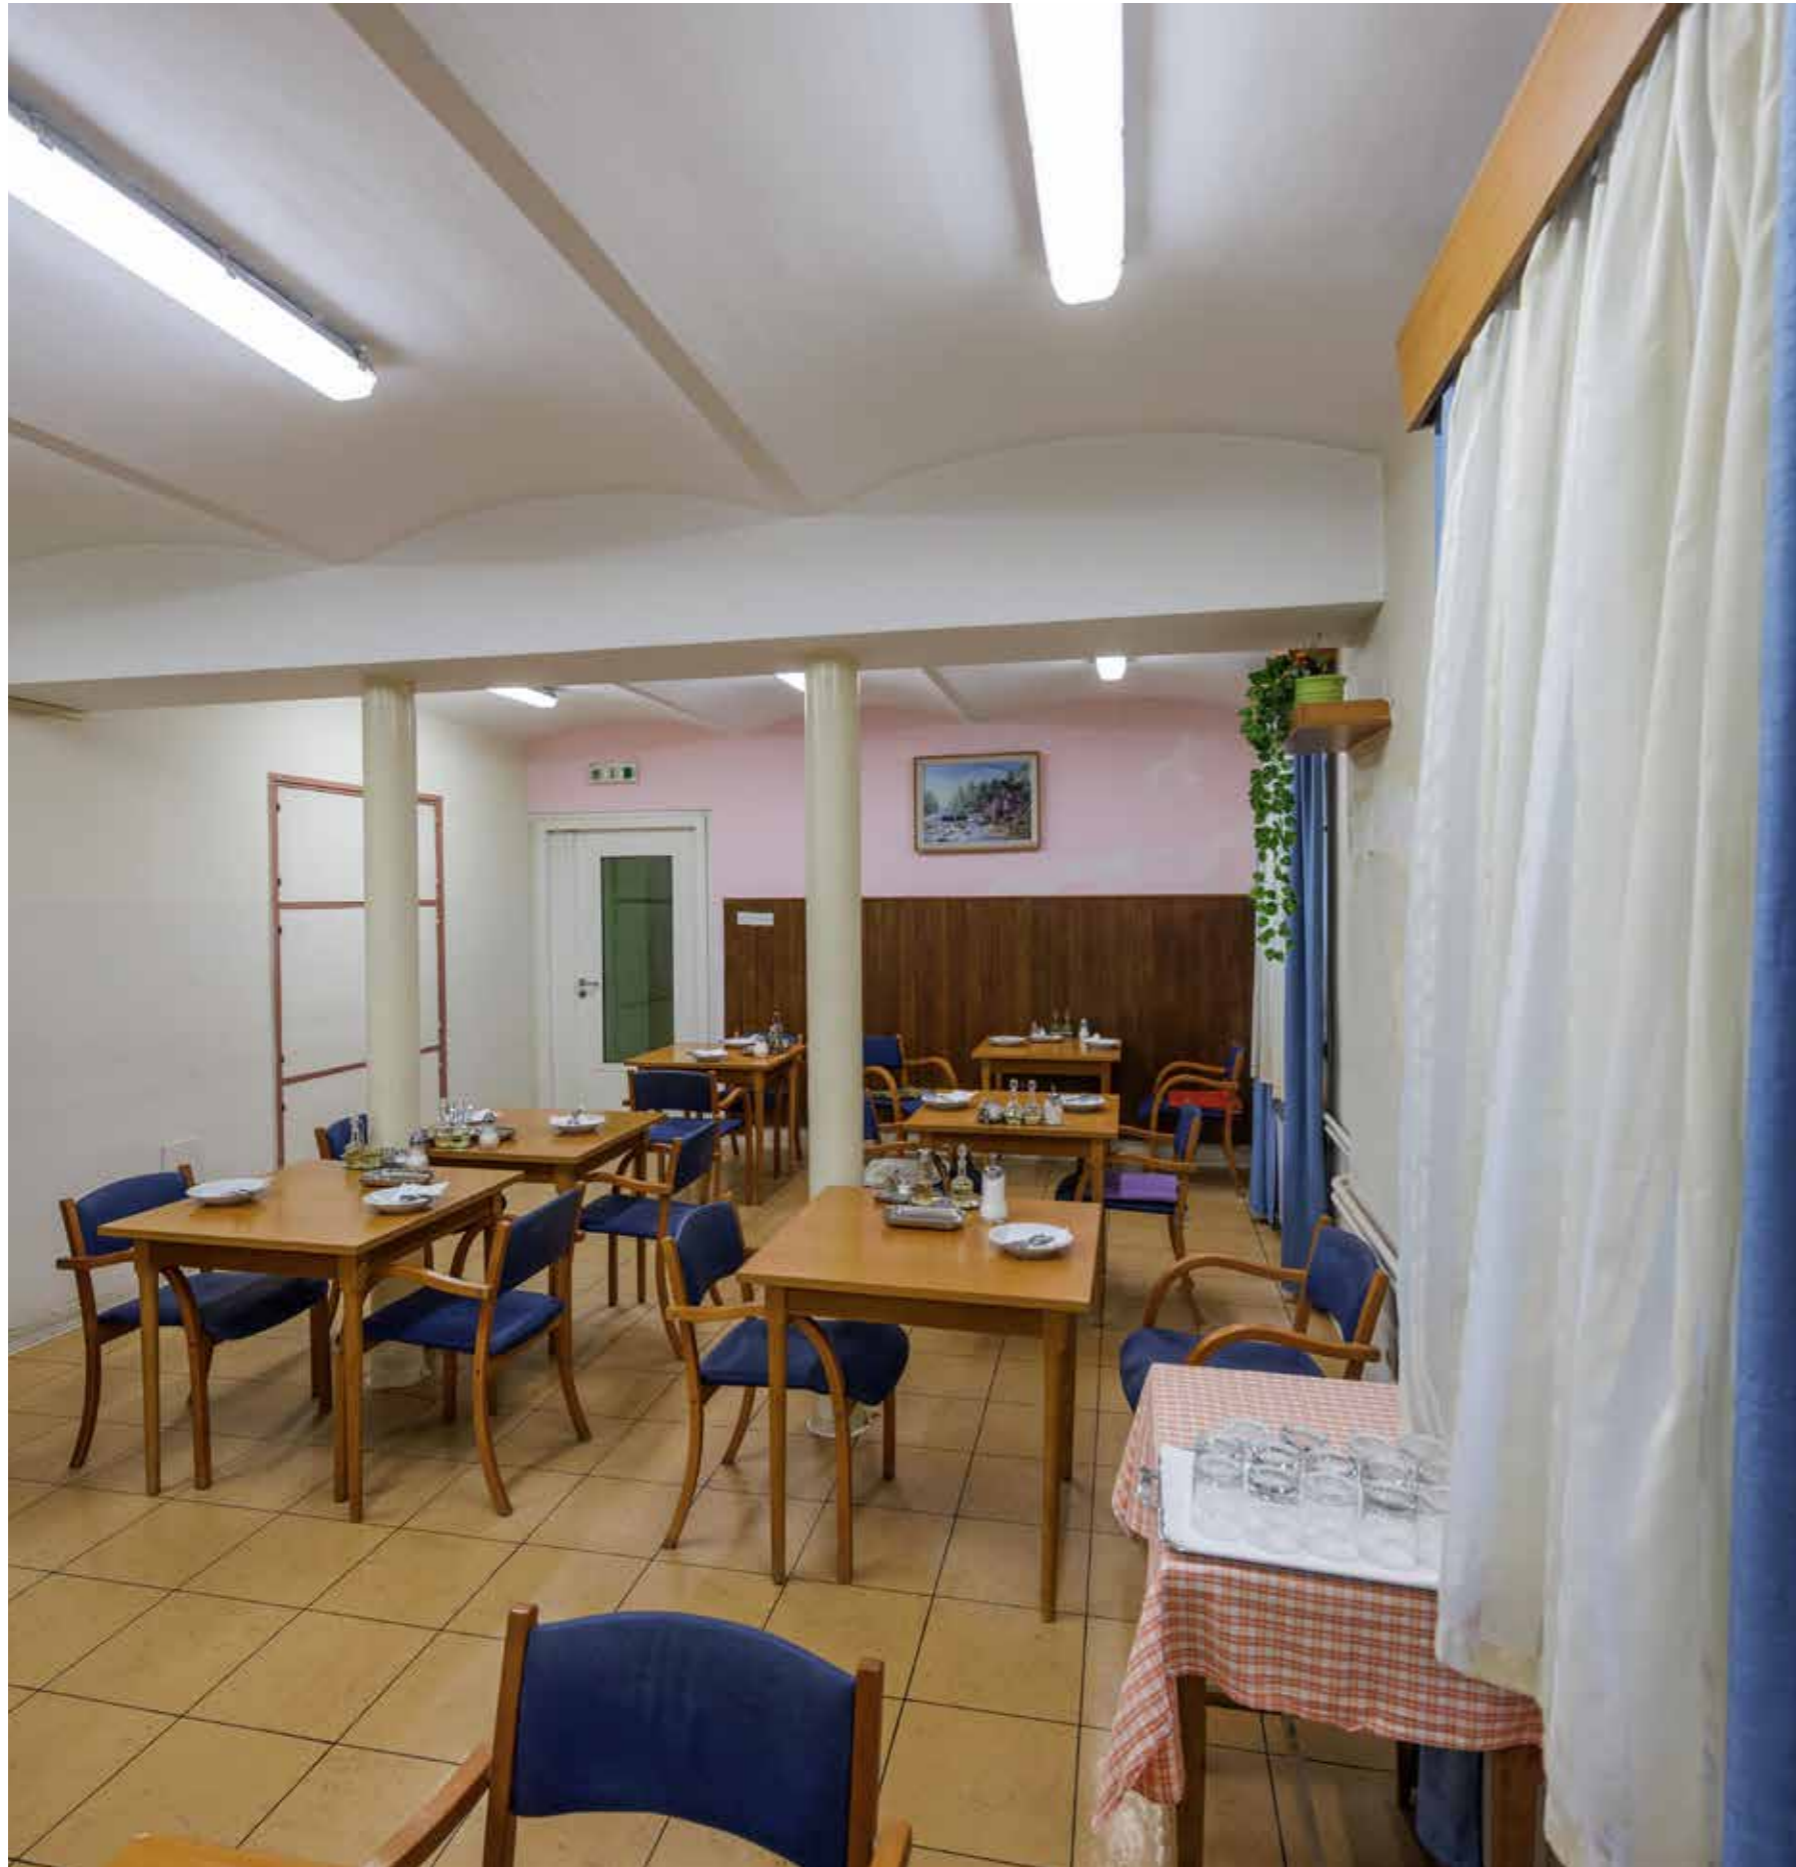
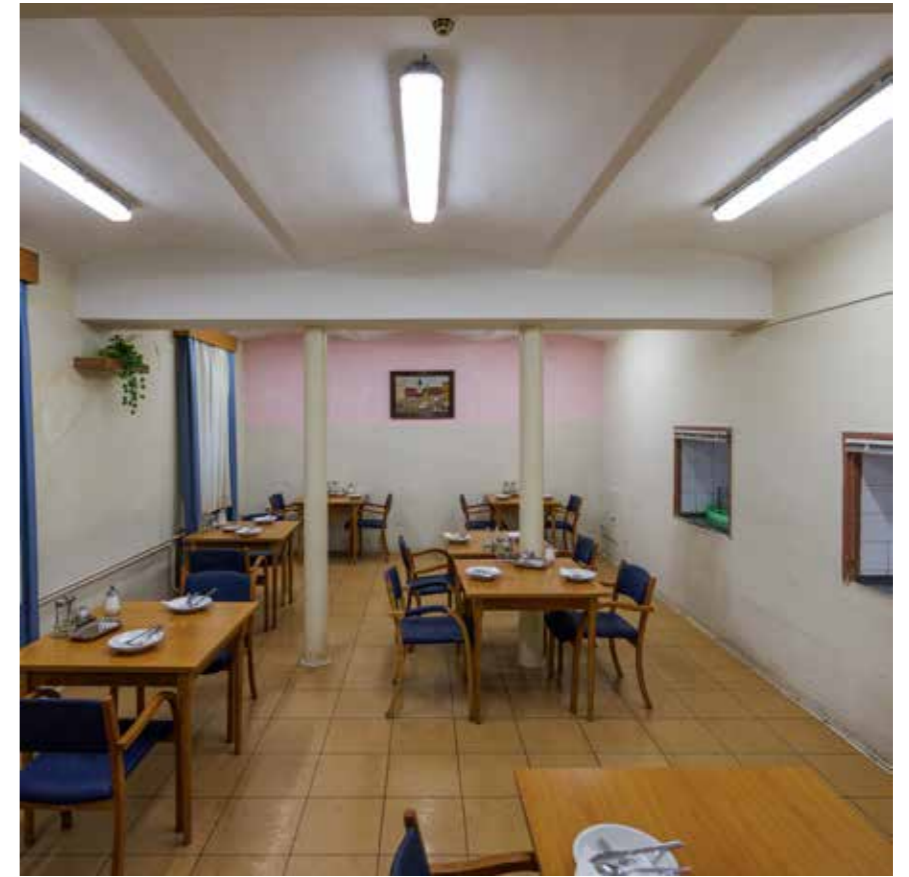
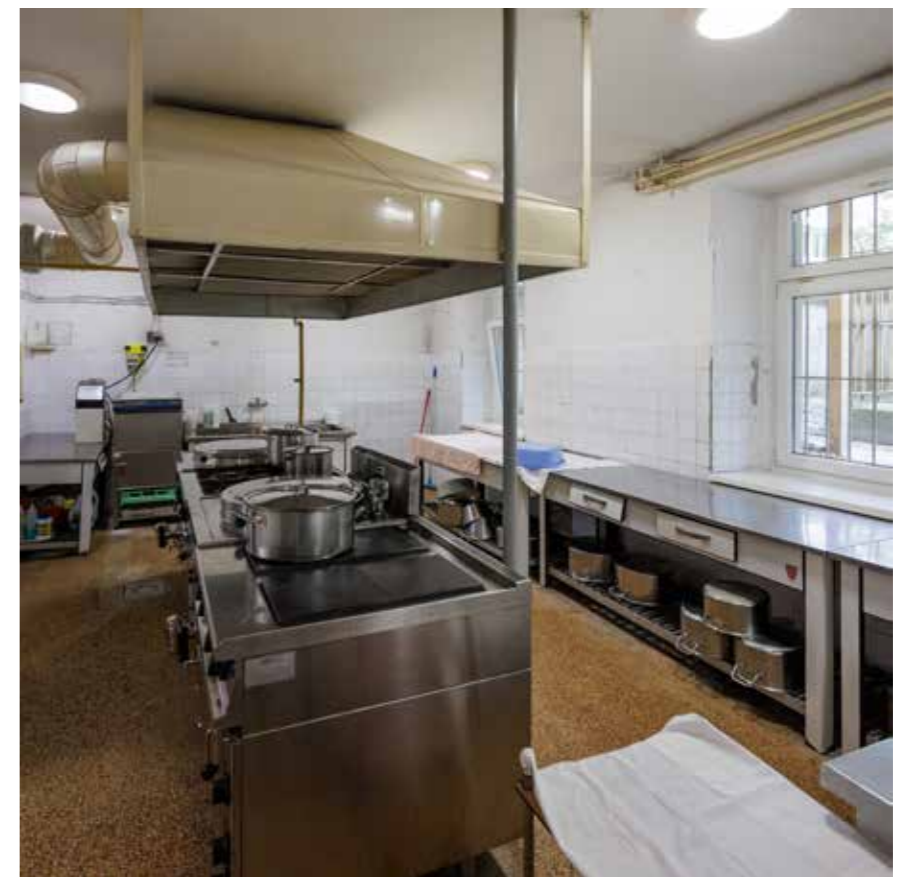
Prostorije u podrumu – blagovaonica i kuhinja

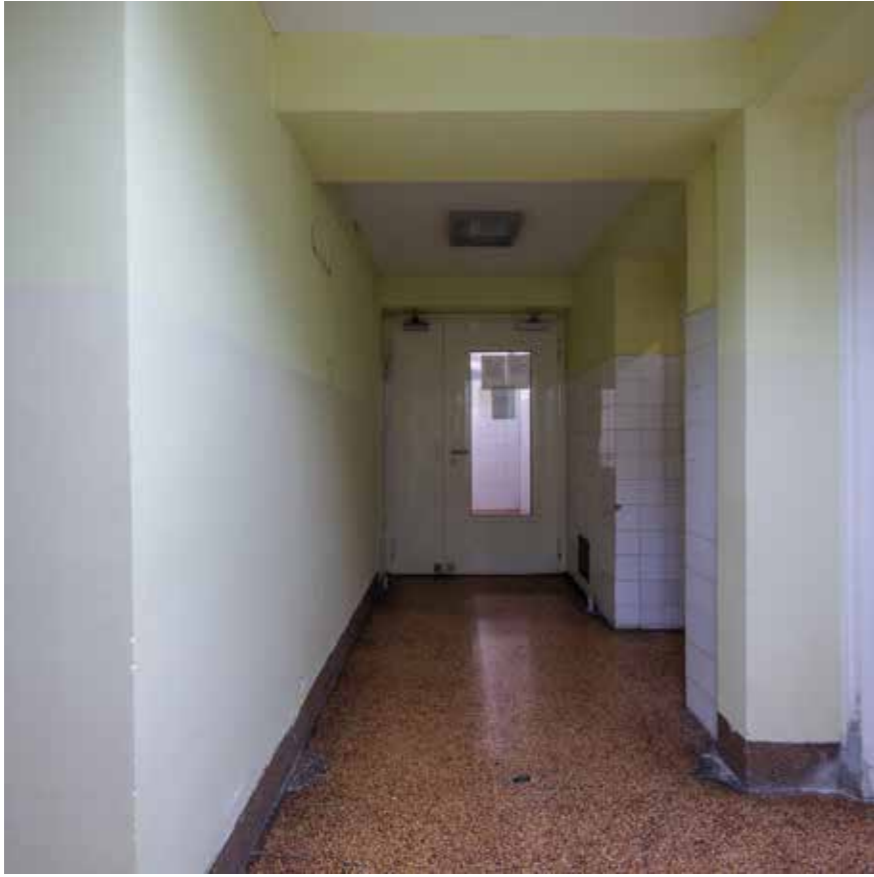
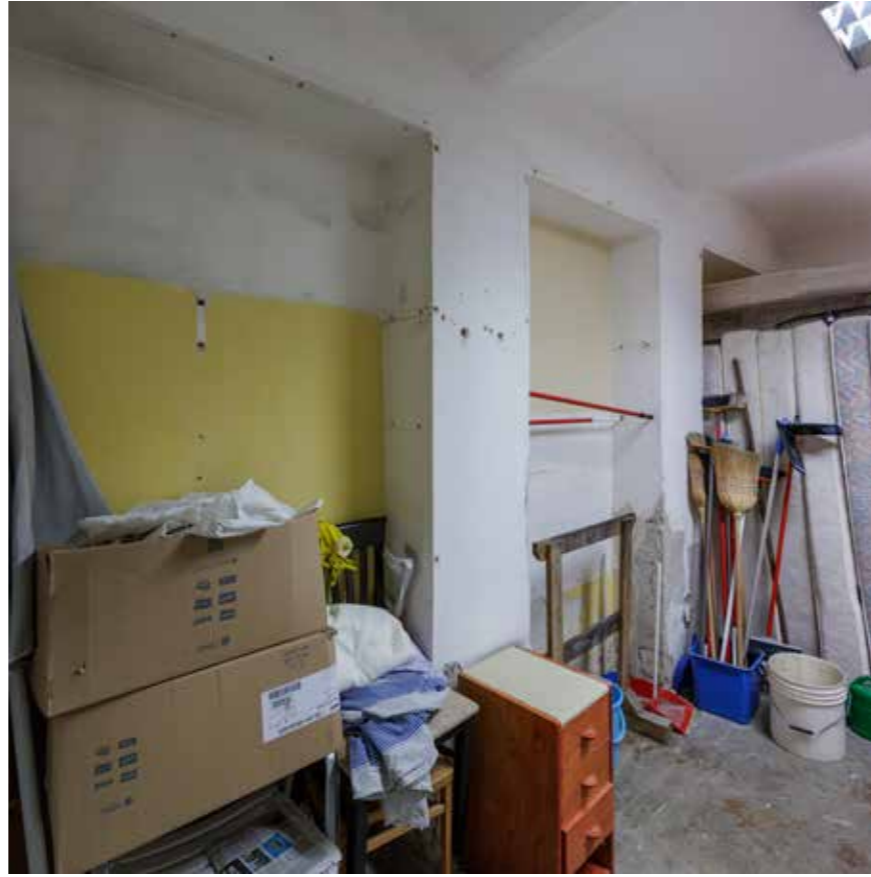
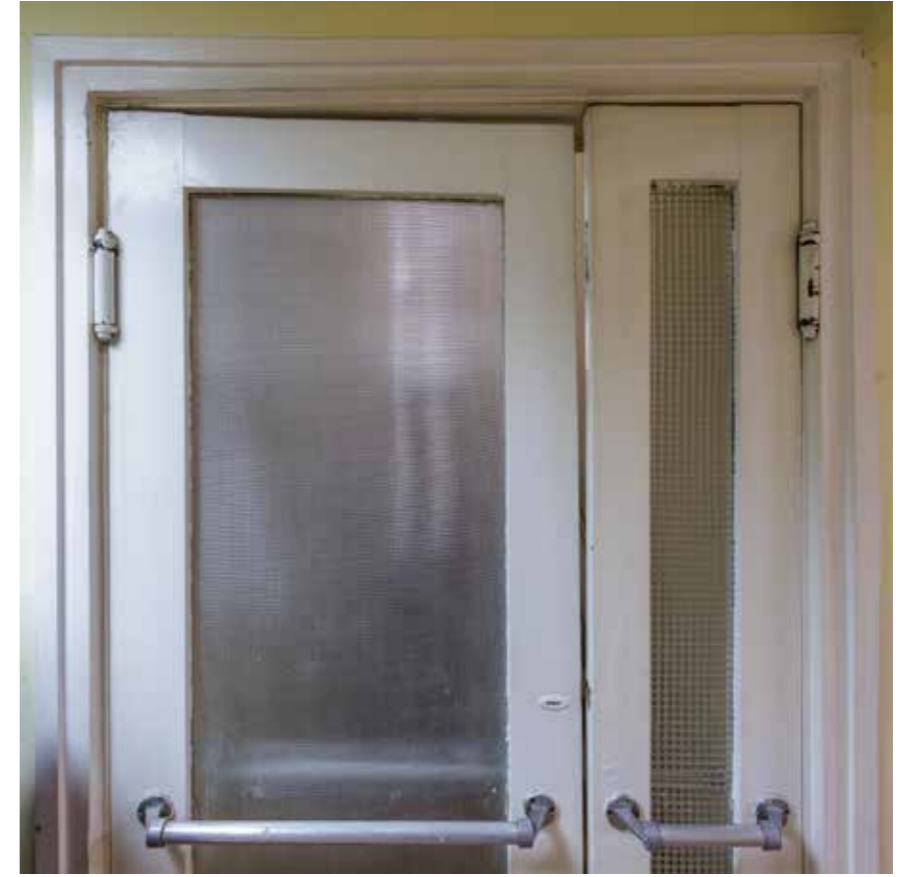
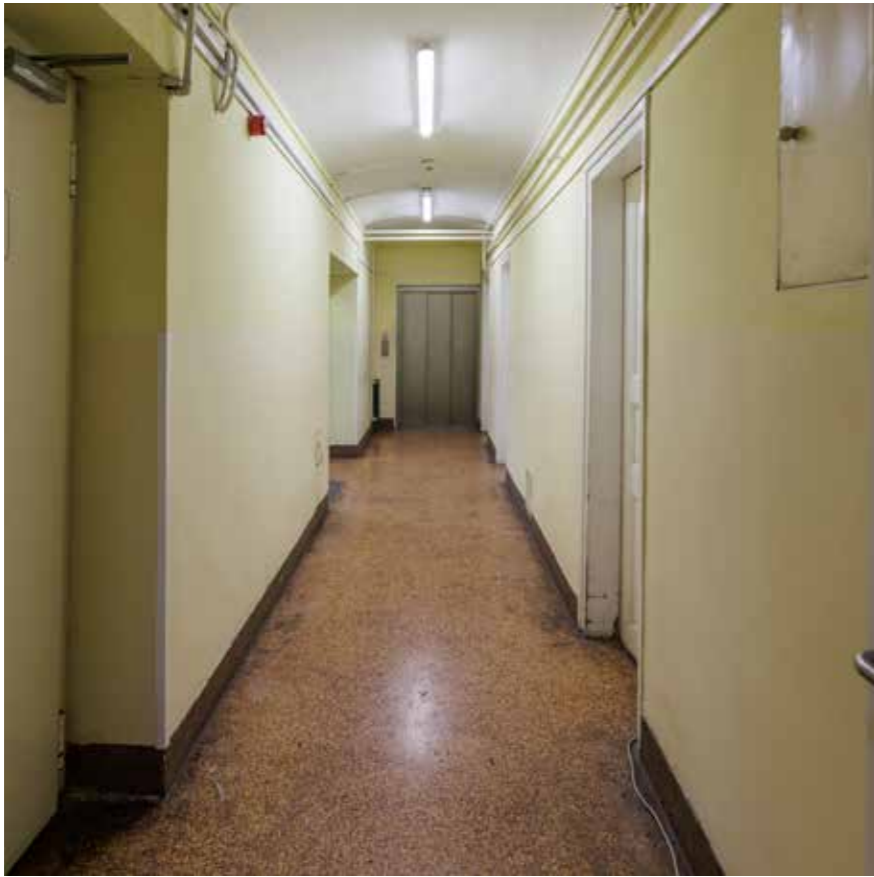
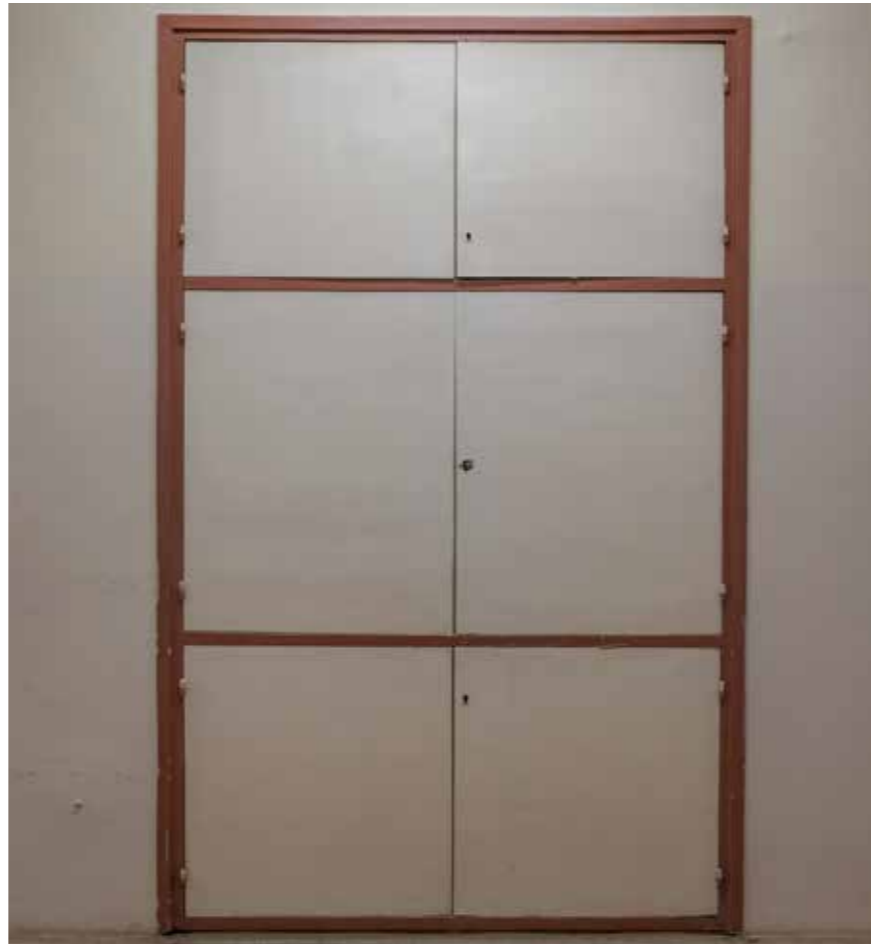
Prostorije u podrumu
