# DOM ZA STARIJE OSOBE MEDVEŠČAK

Martićeva ulica 7, Zagreb

Povijest gradnje, valorizacija i prijedlog  
konzervatorskih smjernica

Konzervatorski elaborat

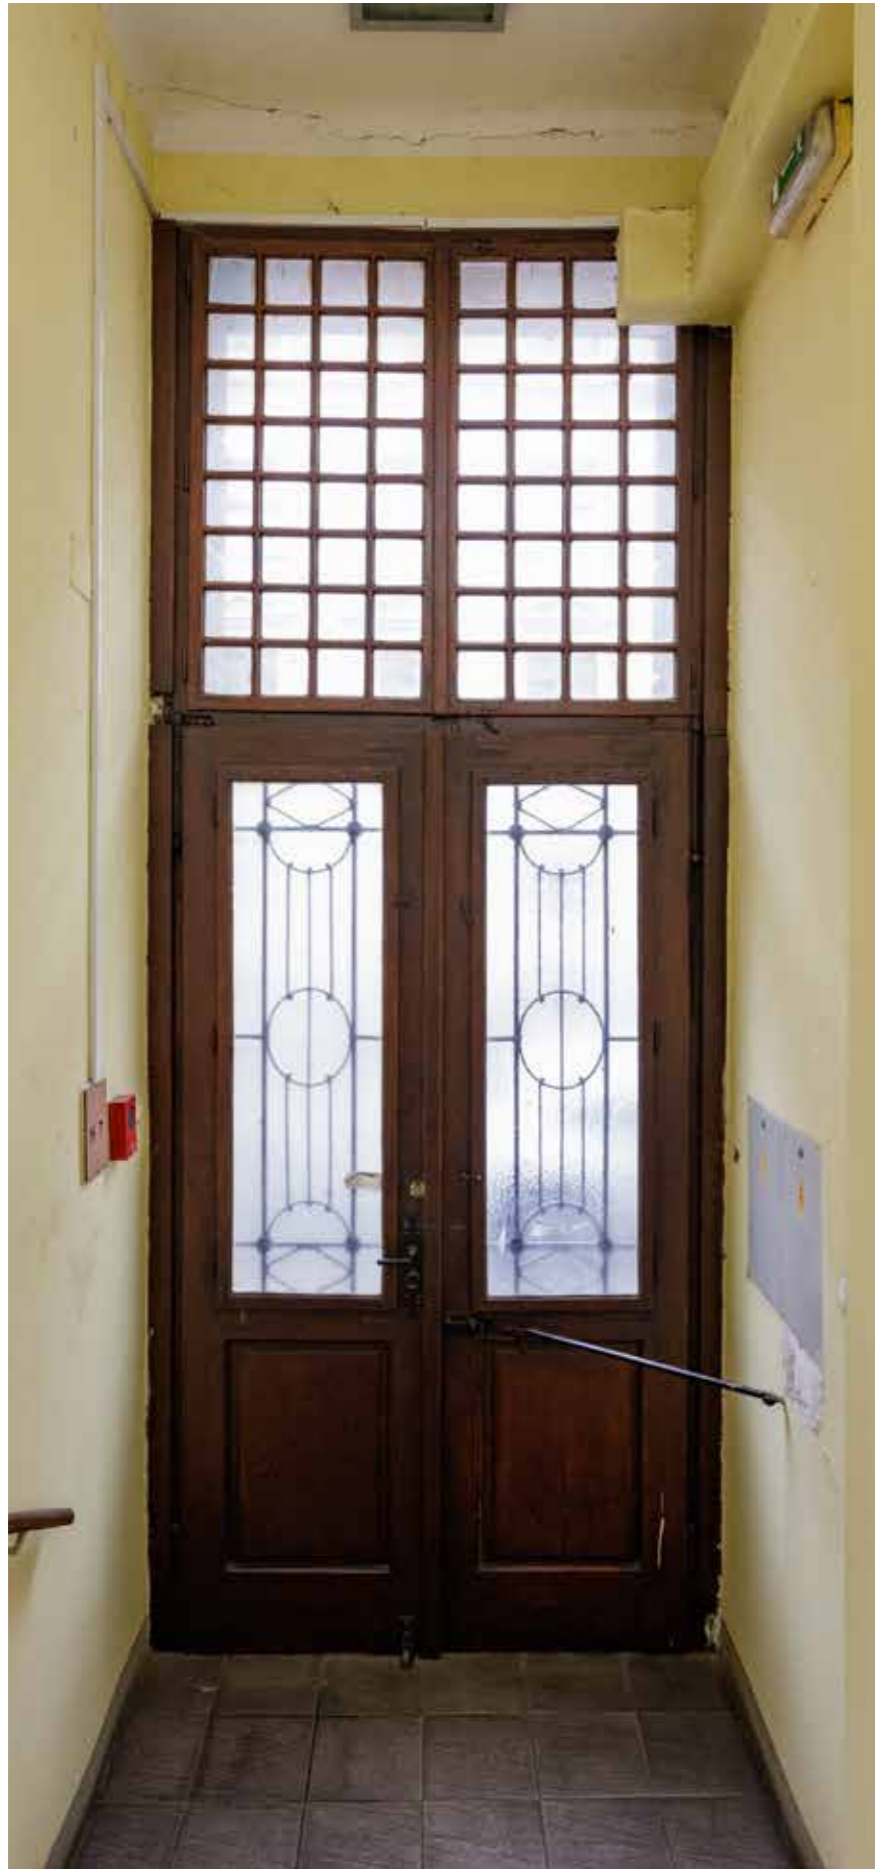
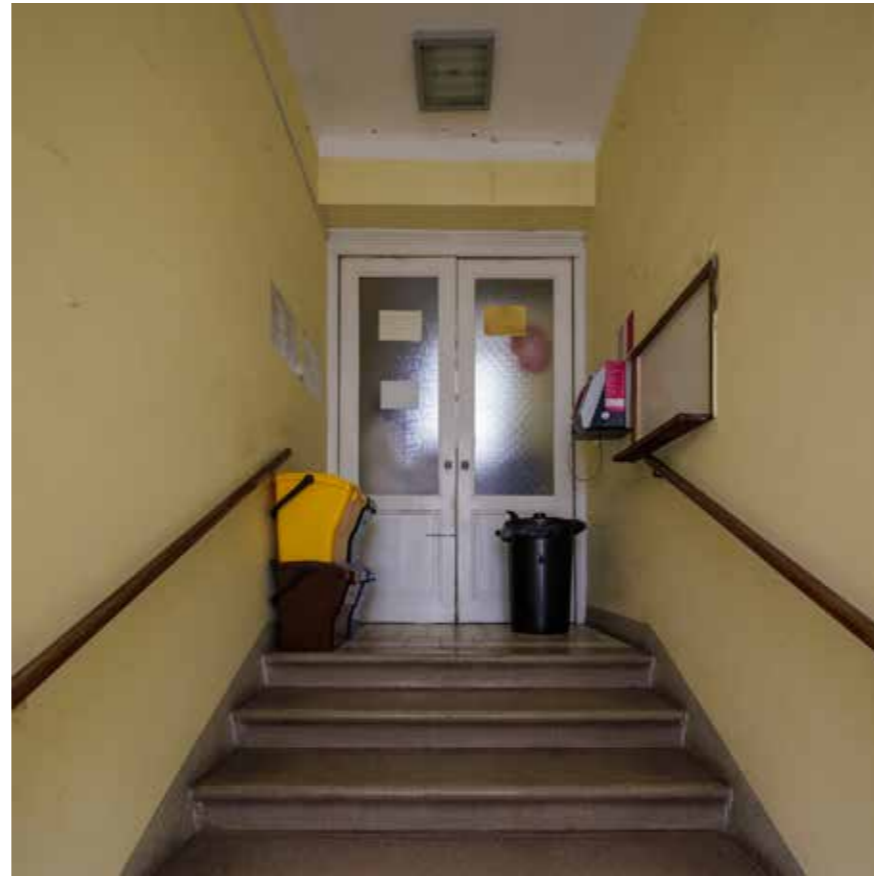
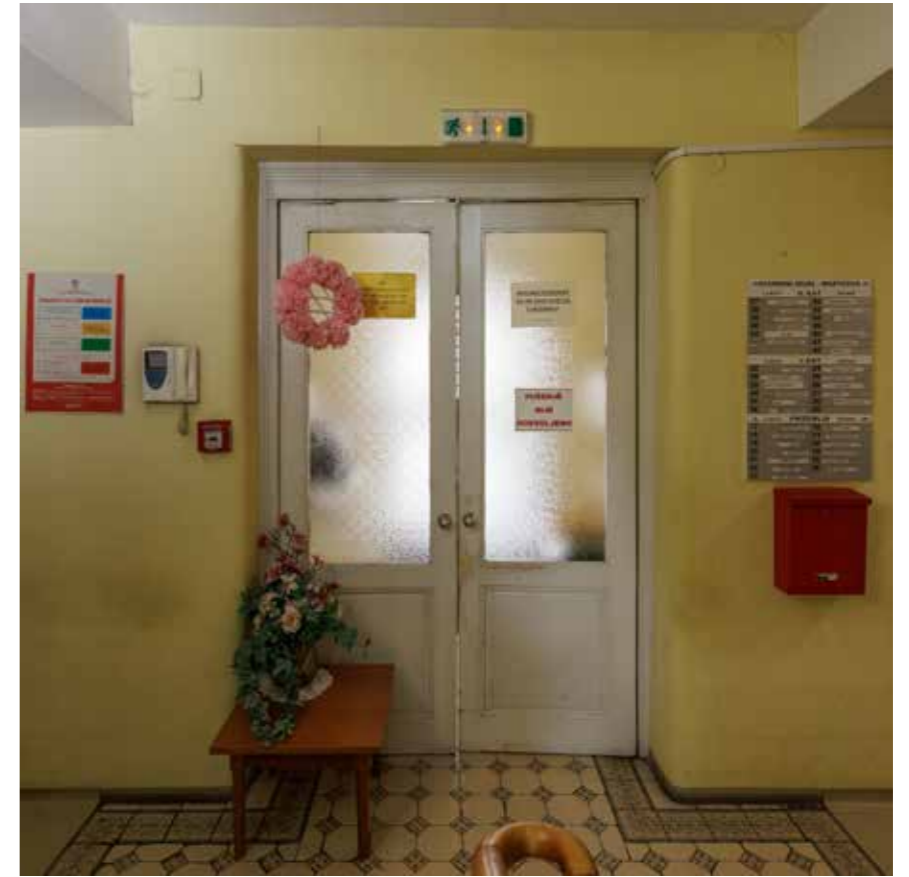
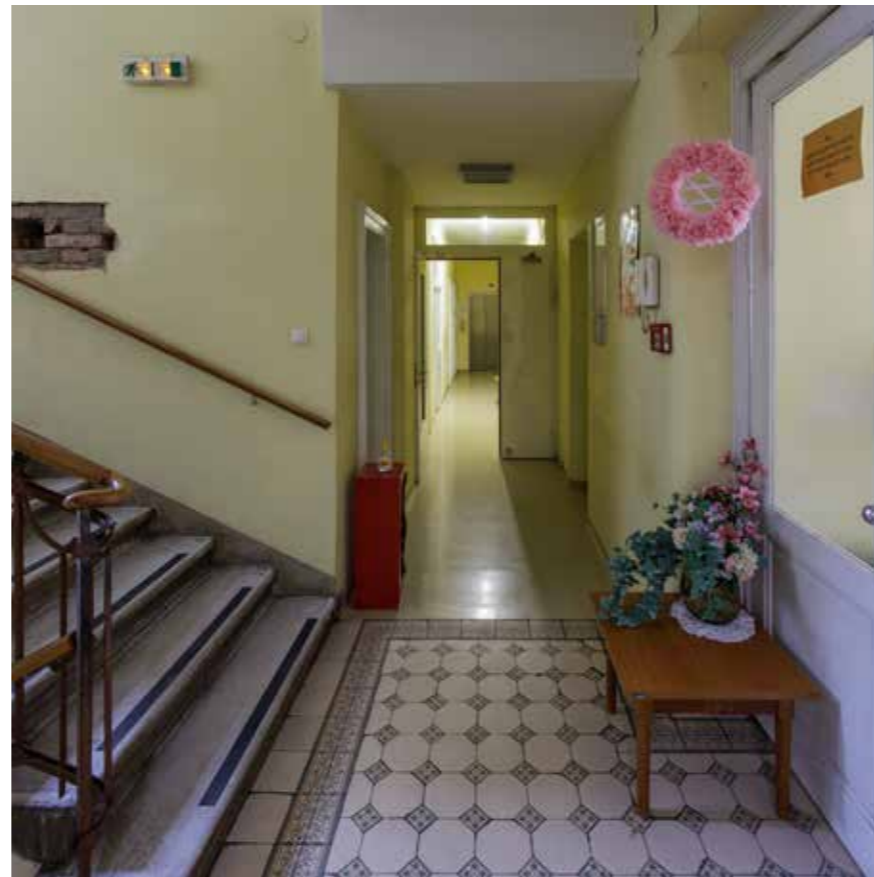
Predvorje, hodnik i stubište u prizemlju

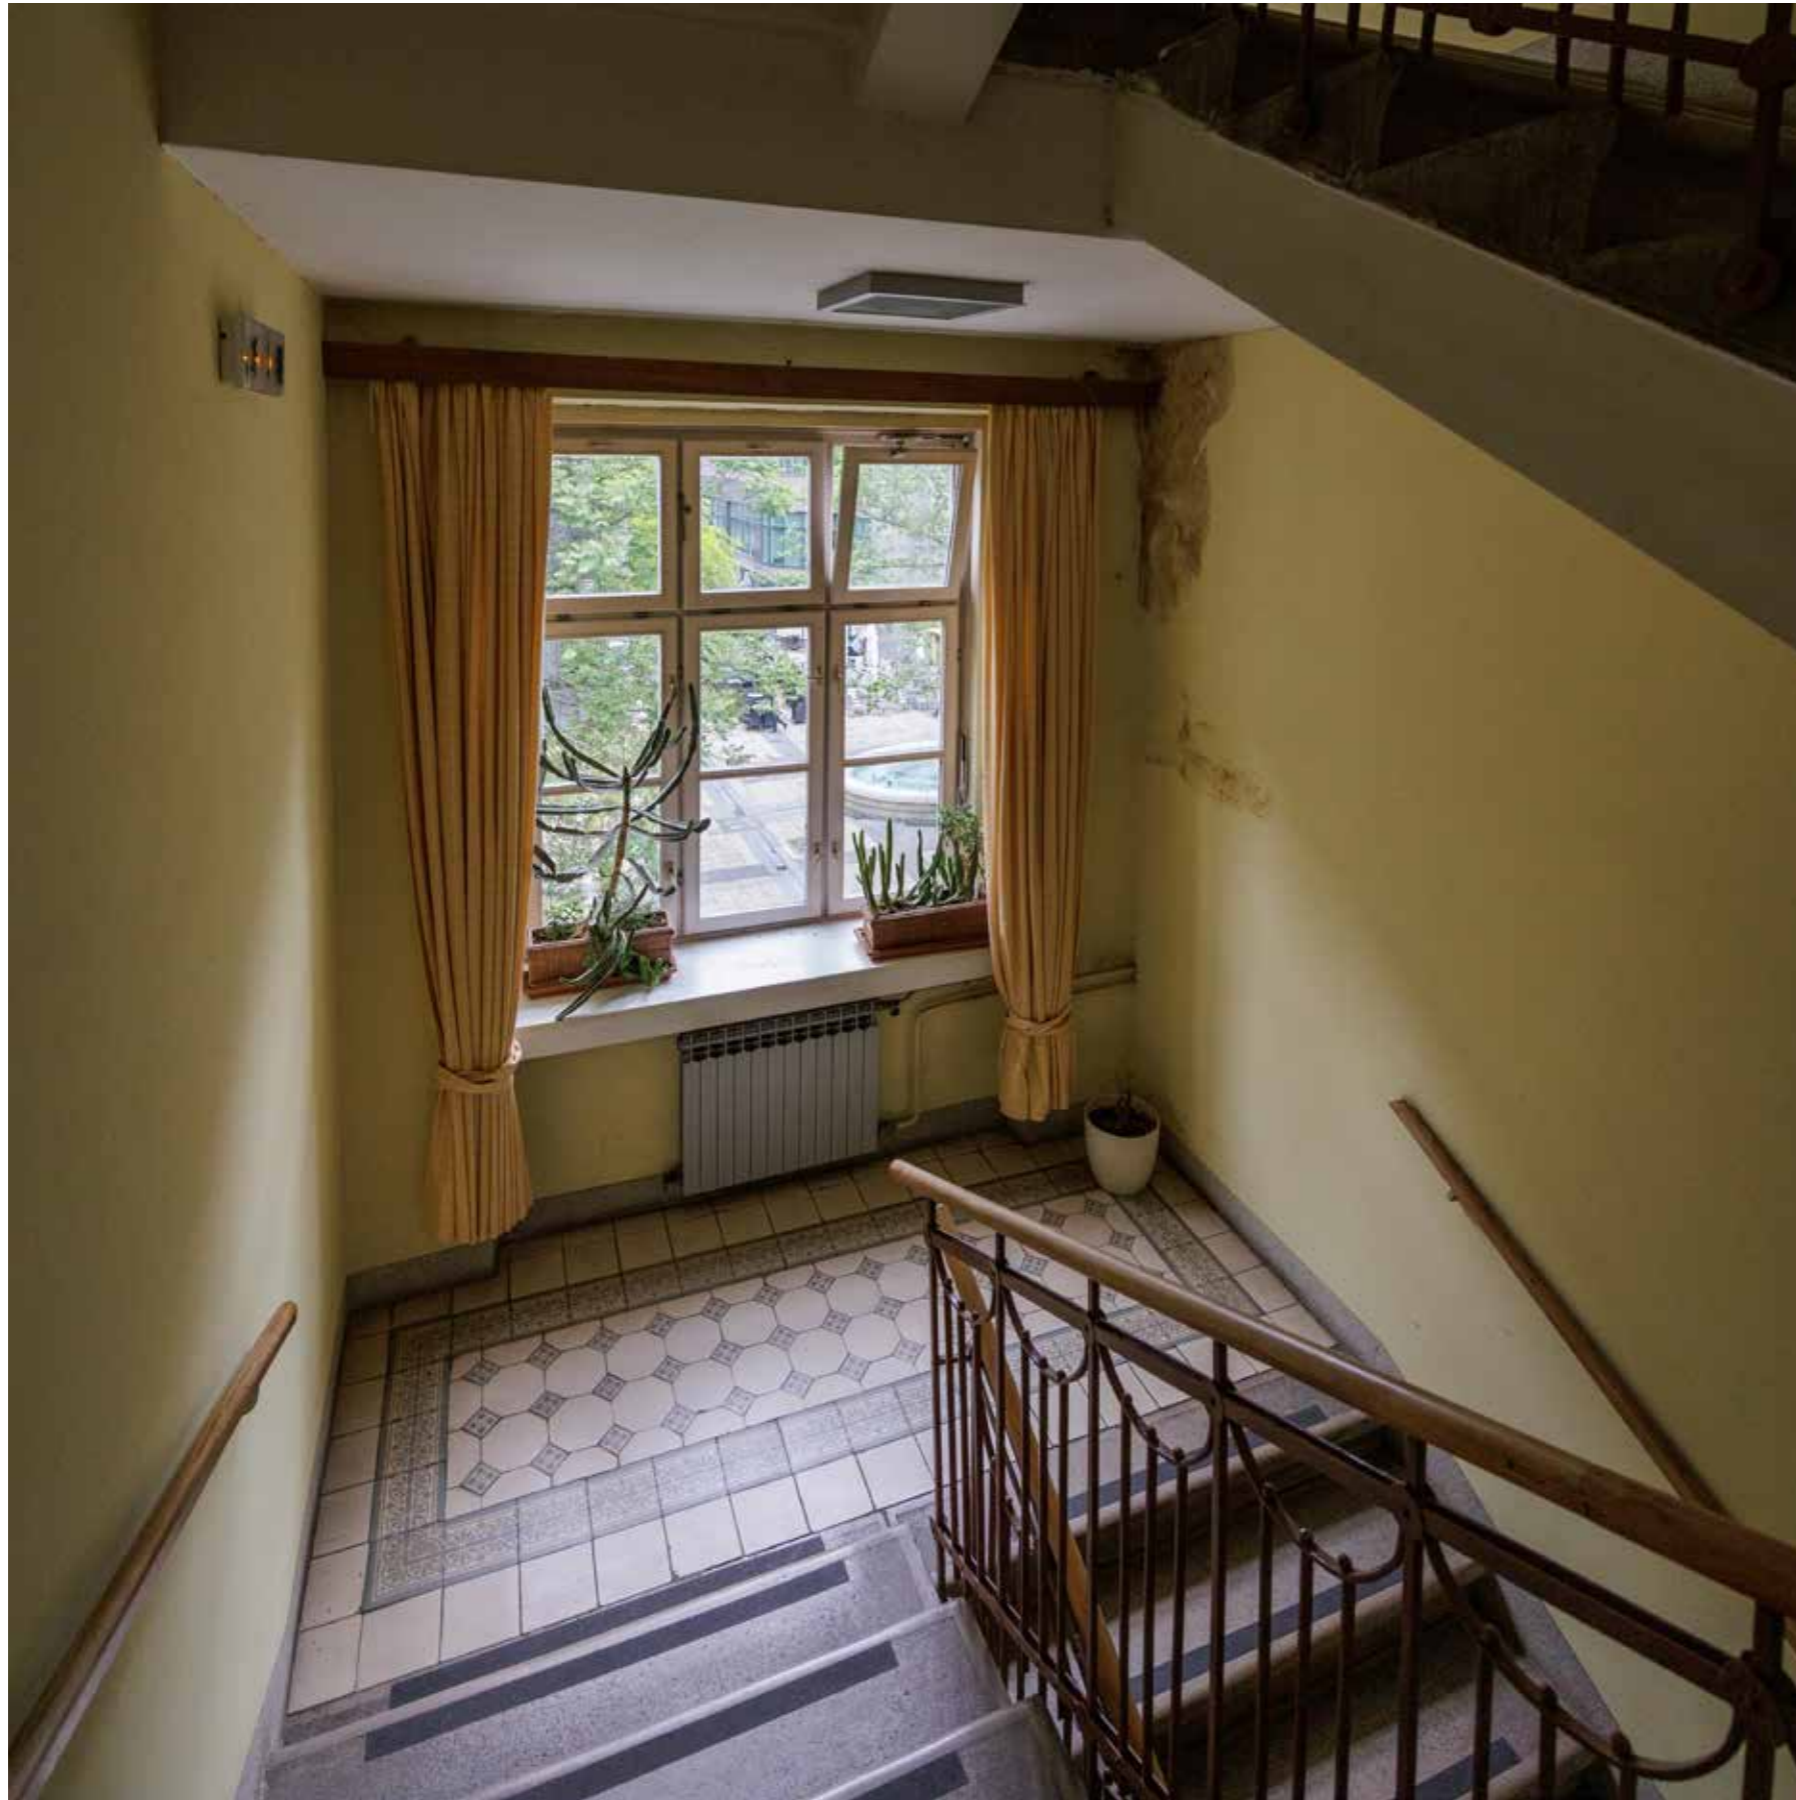
Stubište

U većem dijelu prostorija suterena je izvorni teraco na podu. Nepromijenjen je i izgled dvokrakog stubišta s metalnom ogradom secesijskih obilježja. Na odmorštima se nalaze originalne dekorativne keramičke pločice, no nisu jednako dobro sačuvane na svim katovima (na odmorštima uz prozore sačuvane su bolje, ali na katovima su istrošene lošije). Sačuvane su i originalne keramičke pločice u današnjoj čajnoj kuhinji i sanitarnom čvoru na drugom katu, dok je u većini soba sačuvan stari parket. Na balkonima je originalna metalna ograda, a dekorativnošću se ističe i secesijska metalna ograda gornjeg prozora na međukatu stubišta (postavljena zbog niskog parapeta). U jednoj od soba prvoga kata zadržana je originalna kaljeva peć, također sa secesijskim dekorativnim motivima. Očuvan je i starinski sustav zvona u sobi za njegovateljice.

U unutrašnjosti zgrade obavezno treba sačuvati stubišta te postojeći raster zidova s hodnicima i nizovima prostorija.

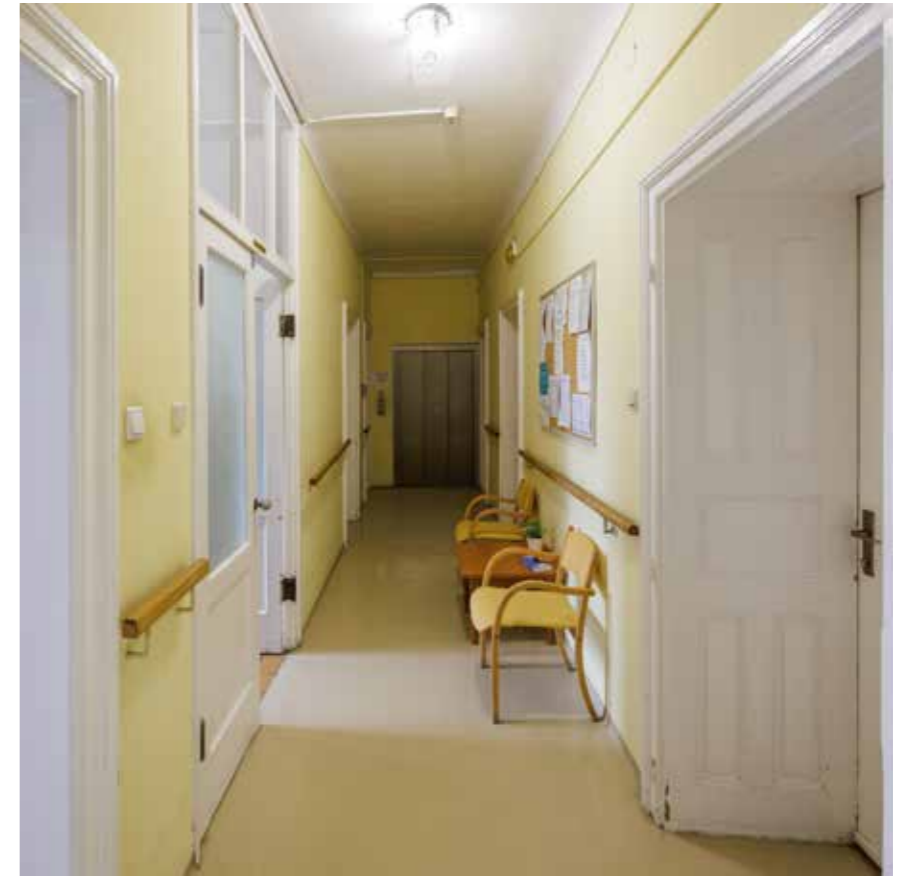
Hodnik i soba na prvom katu

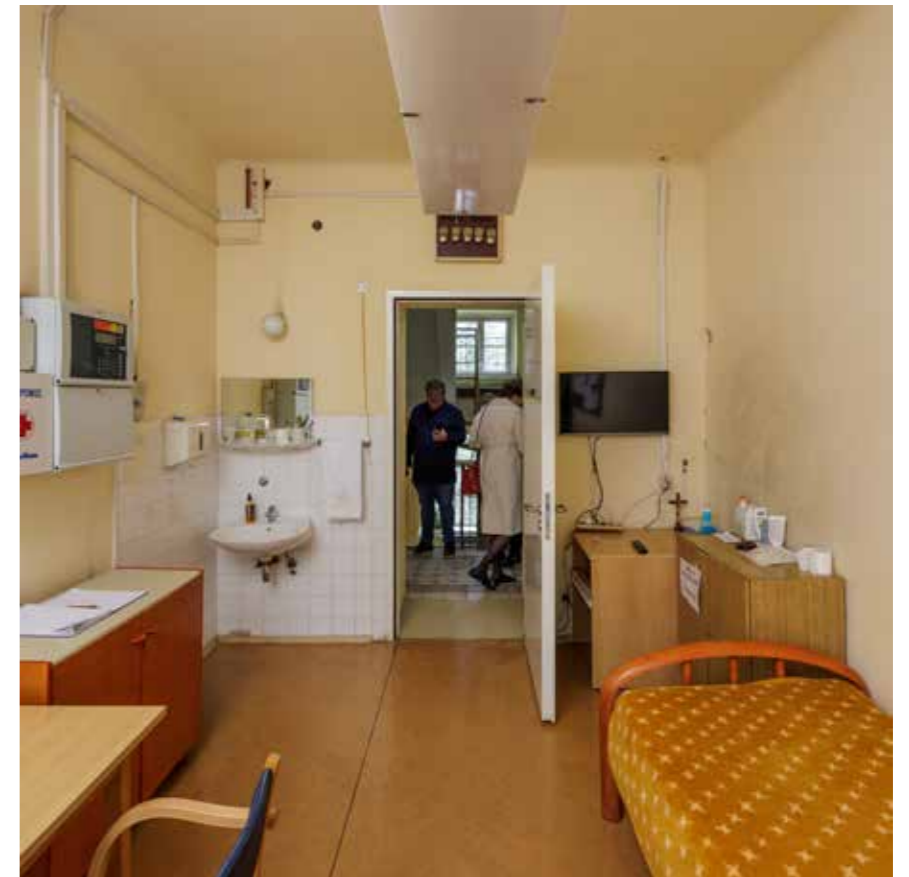
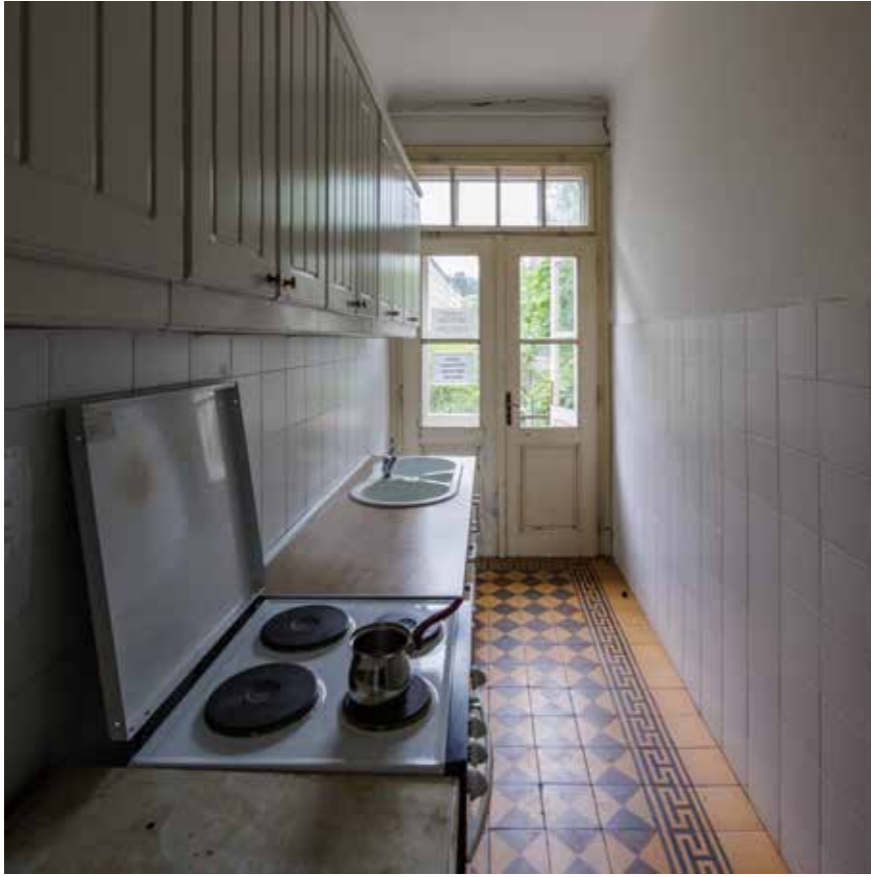
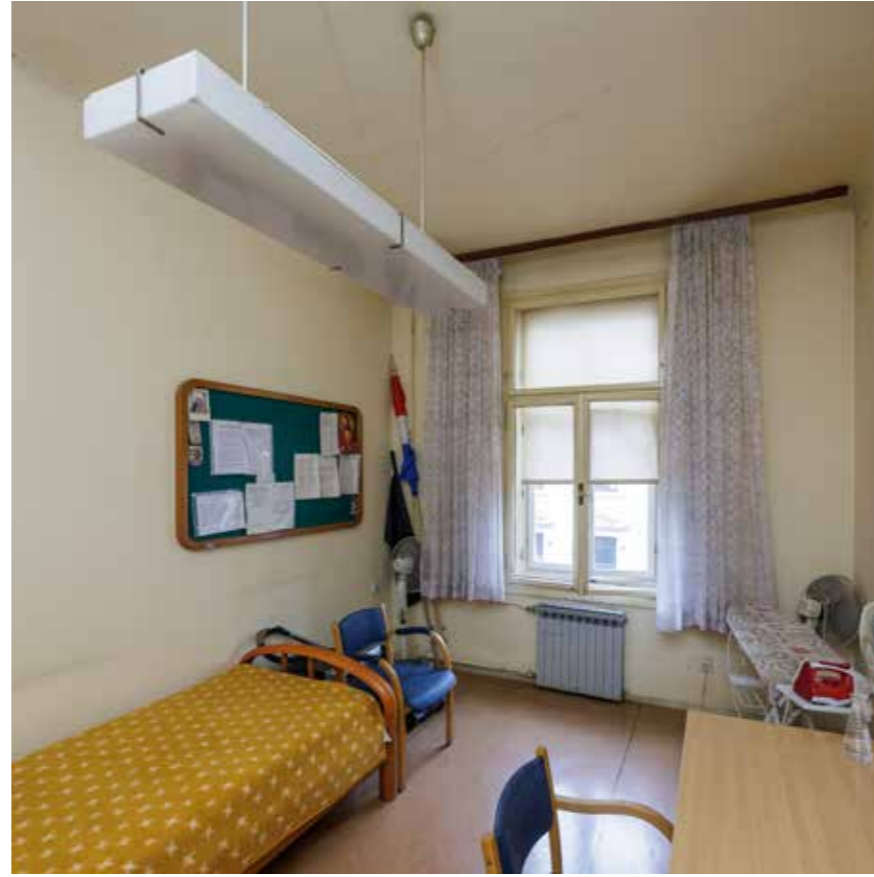
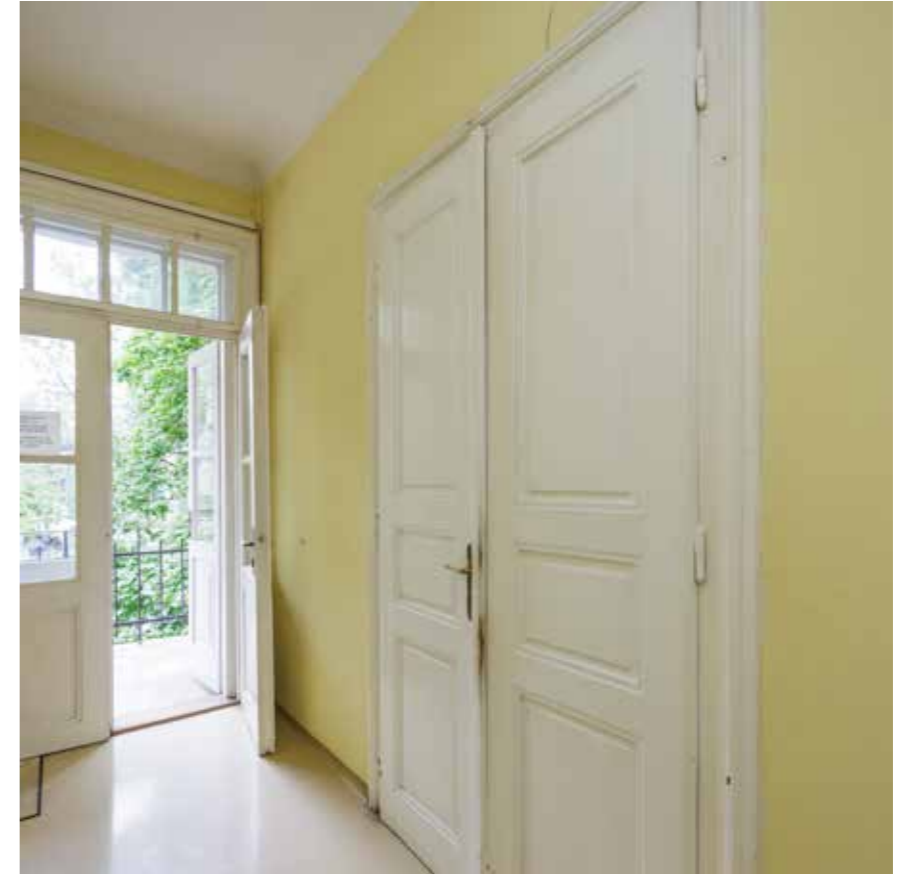
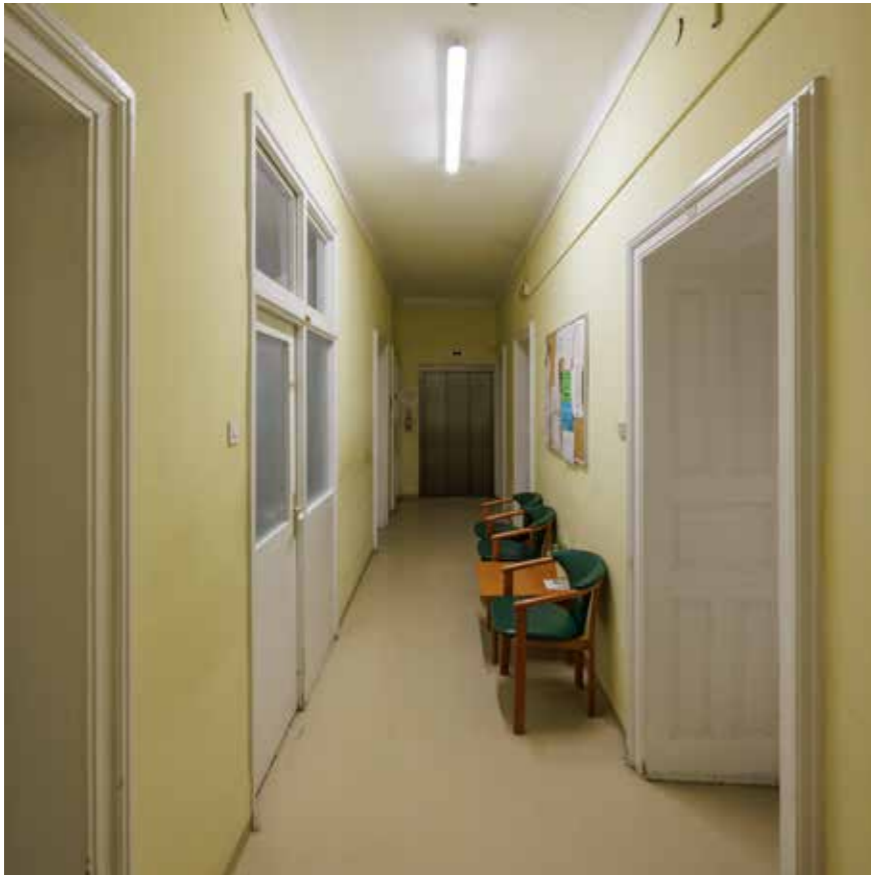
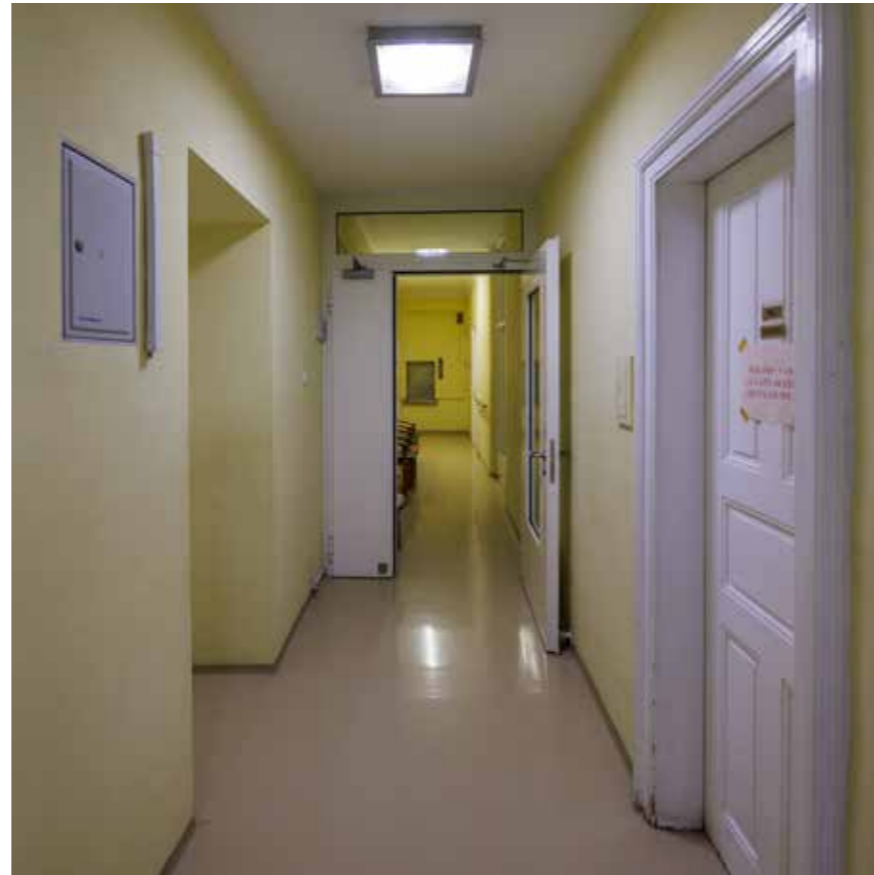
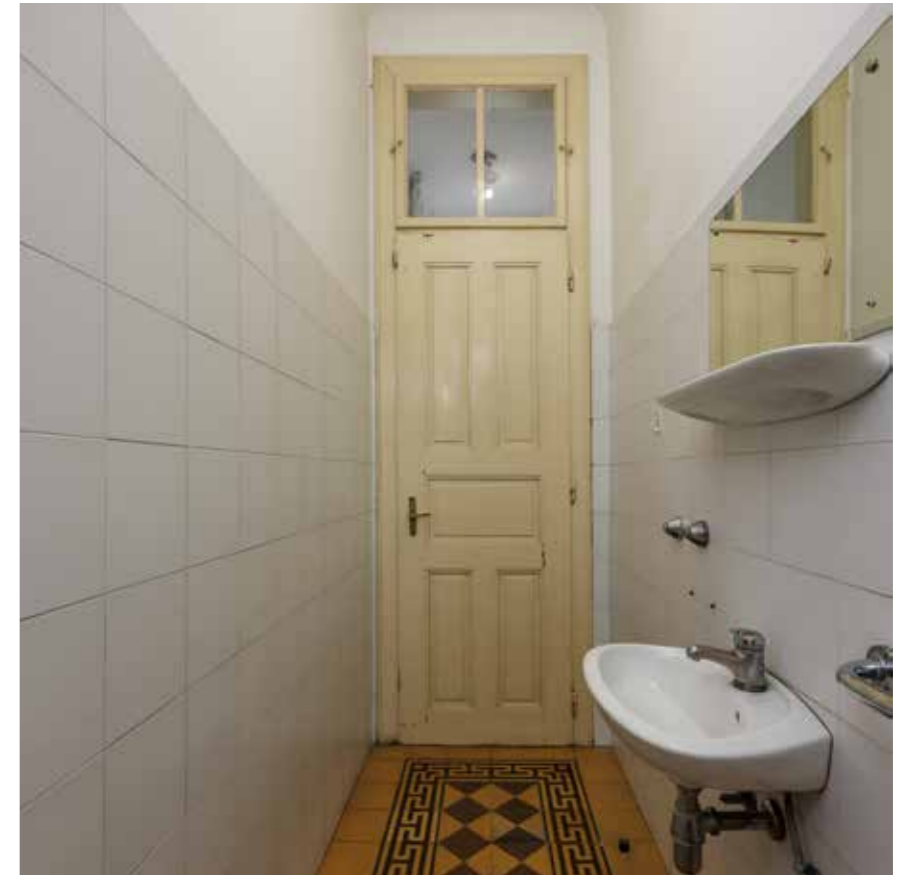
Hodnik, soba, kuhinja i sanitarije na drugom katu

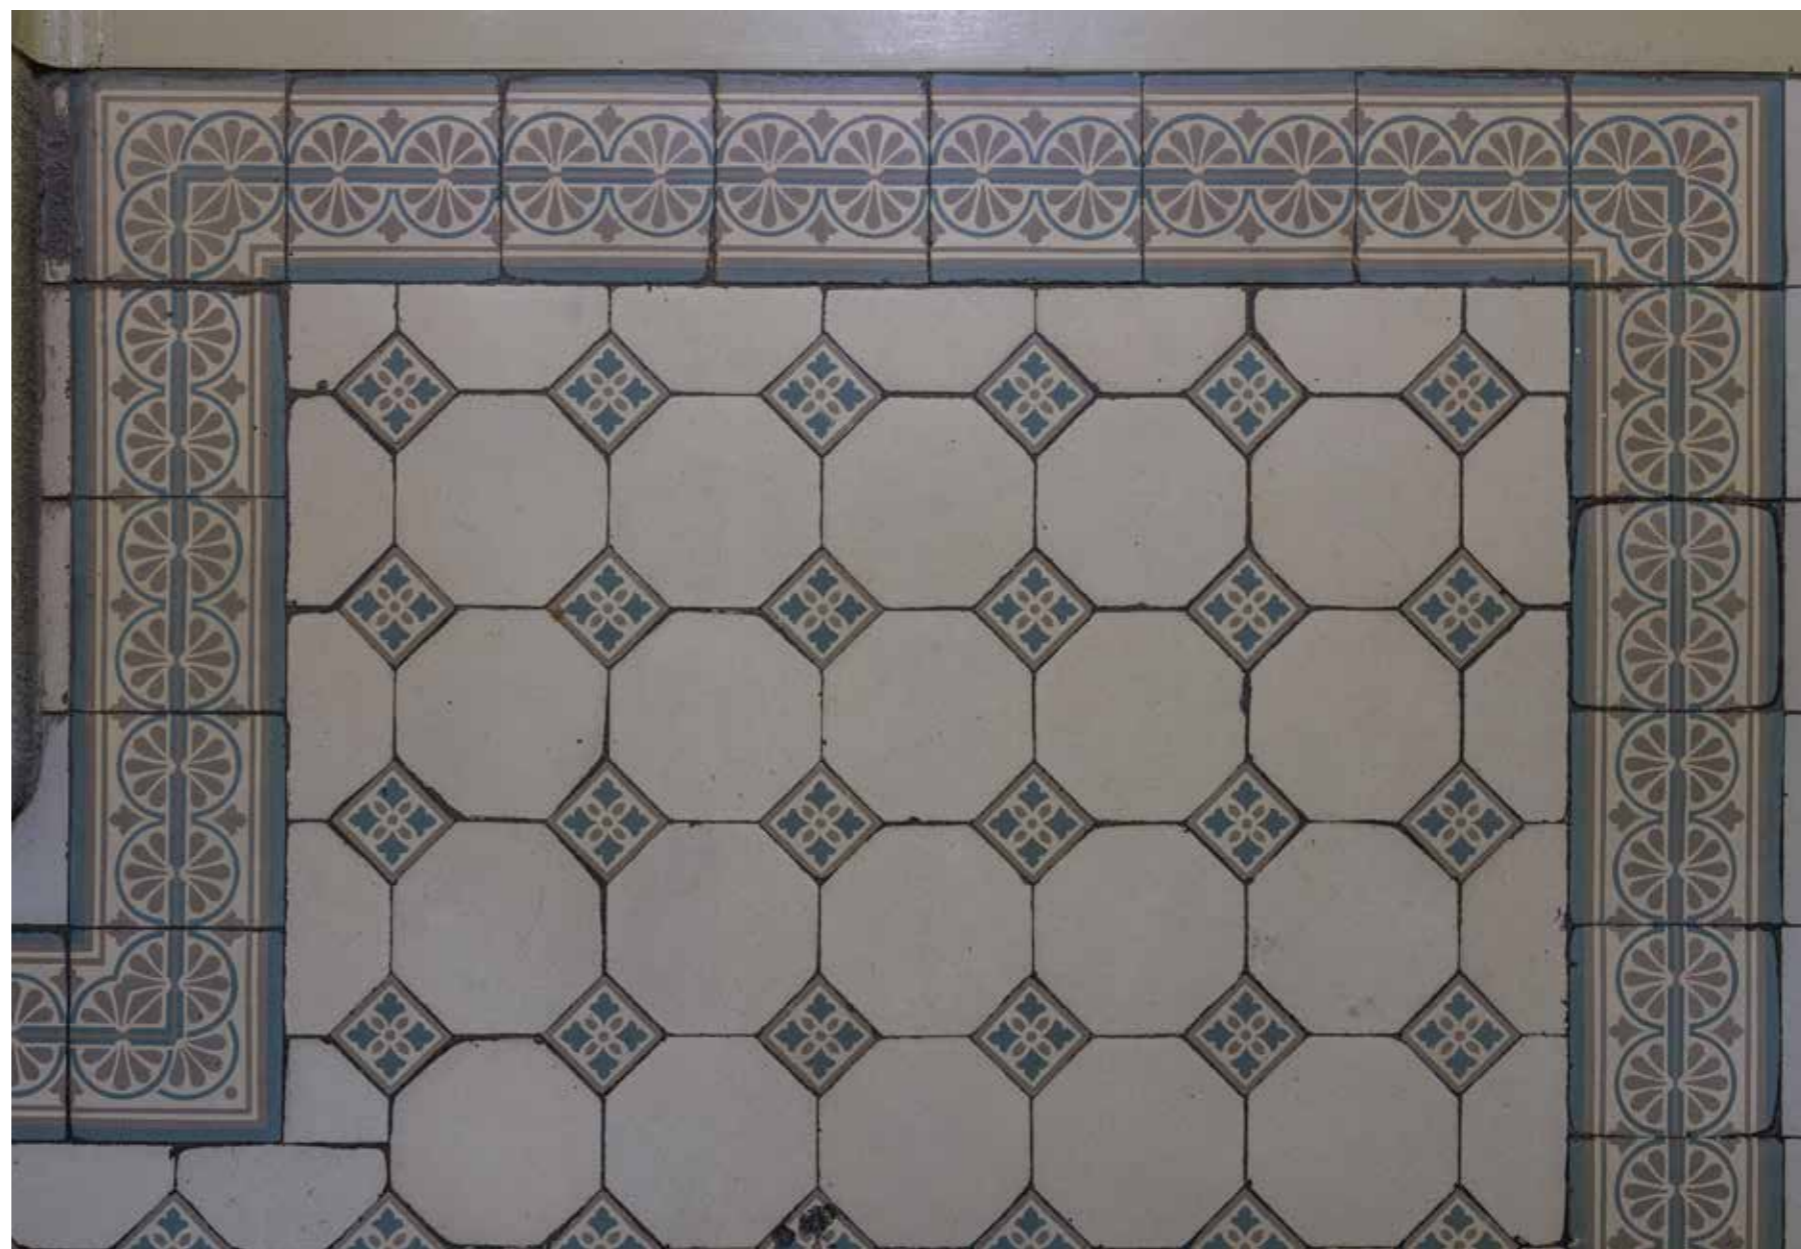
Popločenje podesta u stubištu

S posebnom pozornošću treba obnoviti ulazni prostor i stubište, koje valja zadržati u postojećem, izvornom obliku. Čuvaju se stube i keramička popločenja podesta, kao i secesijska metalna ograda.

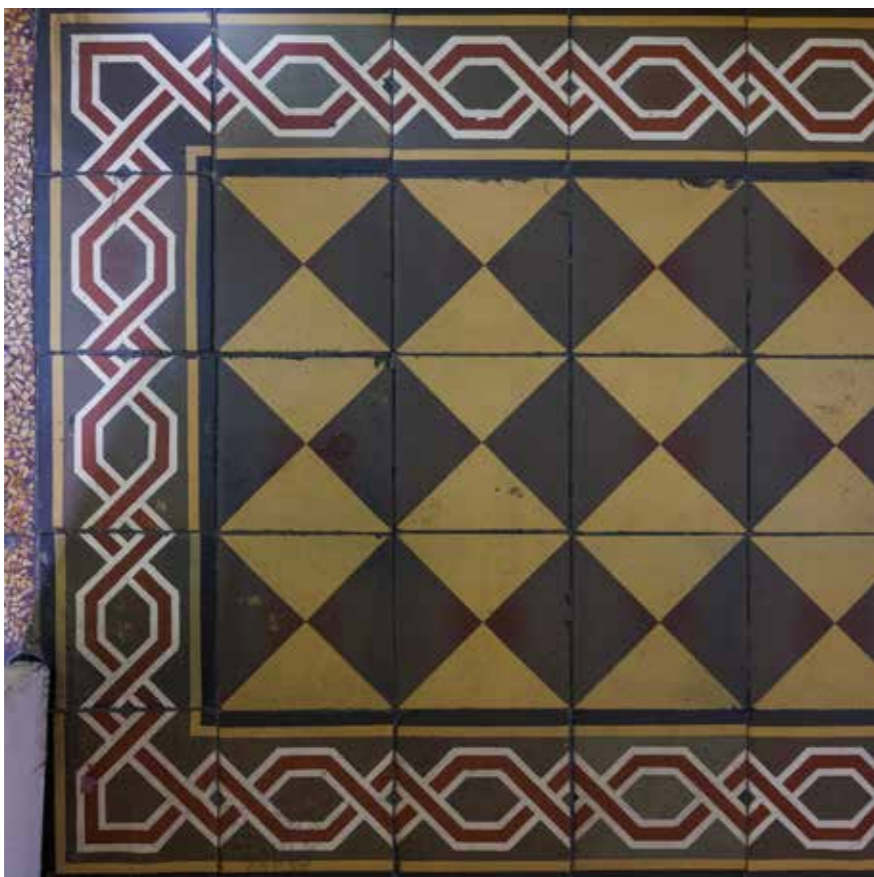
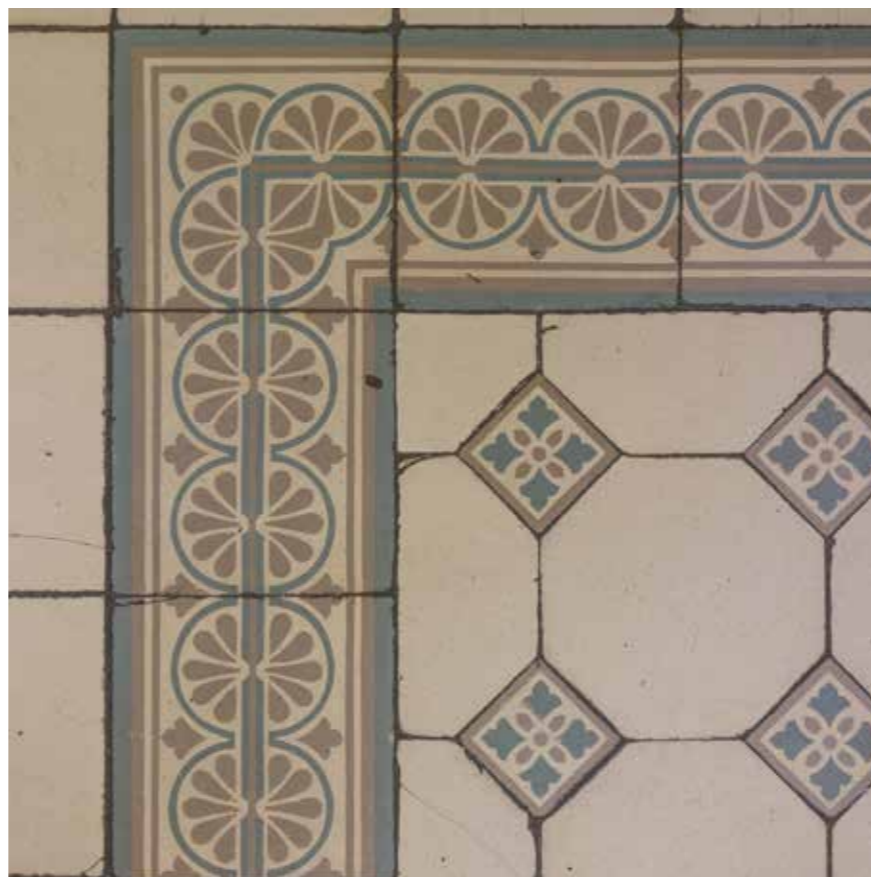
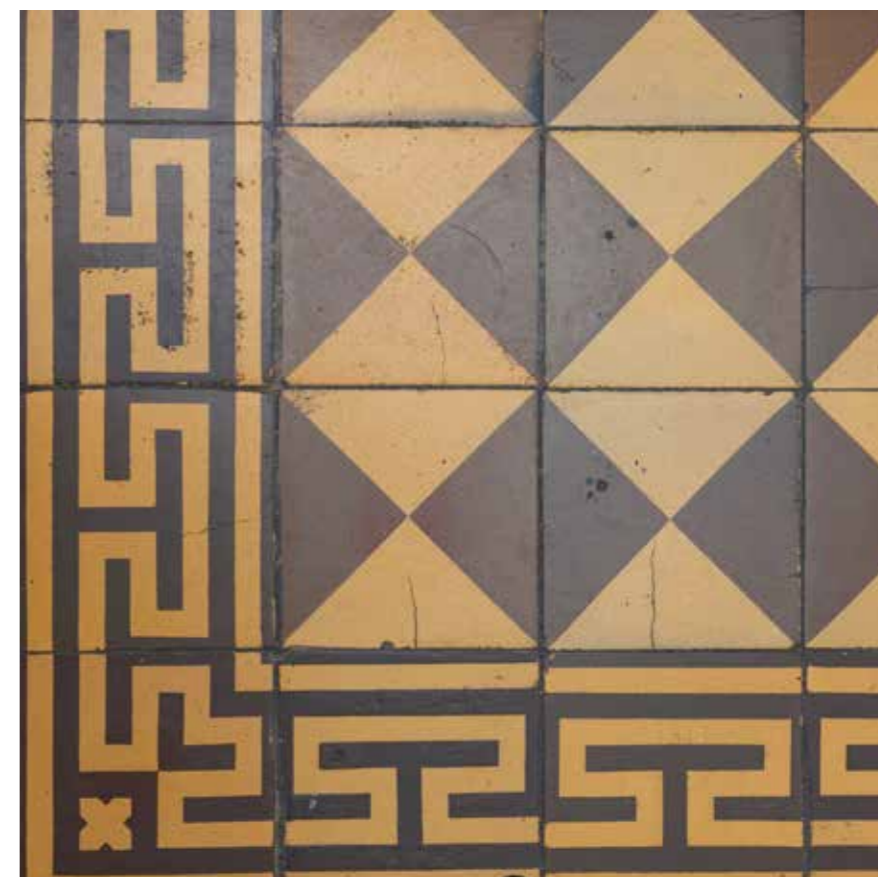
Detalji popločenja podova u podrumu, prizemlju i katovima

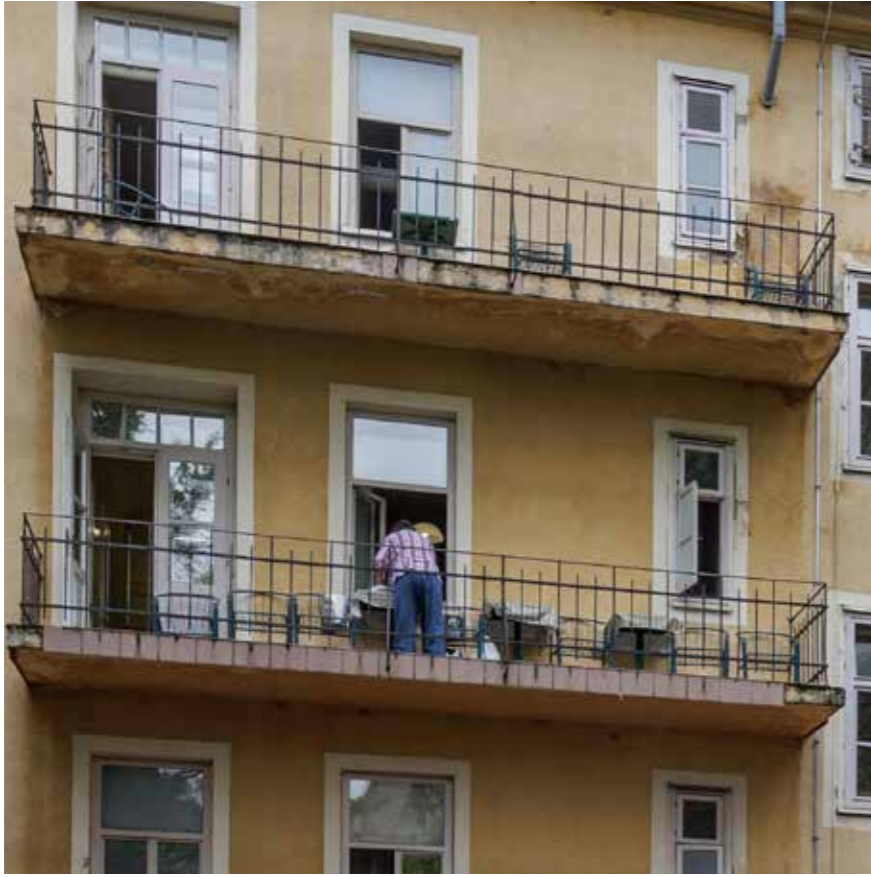
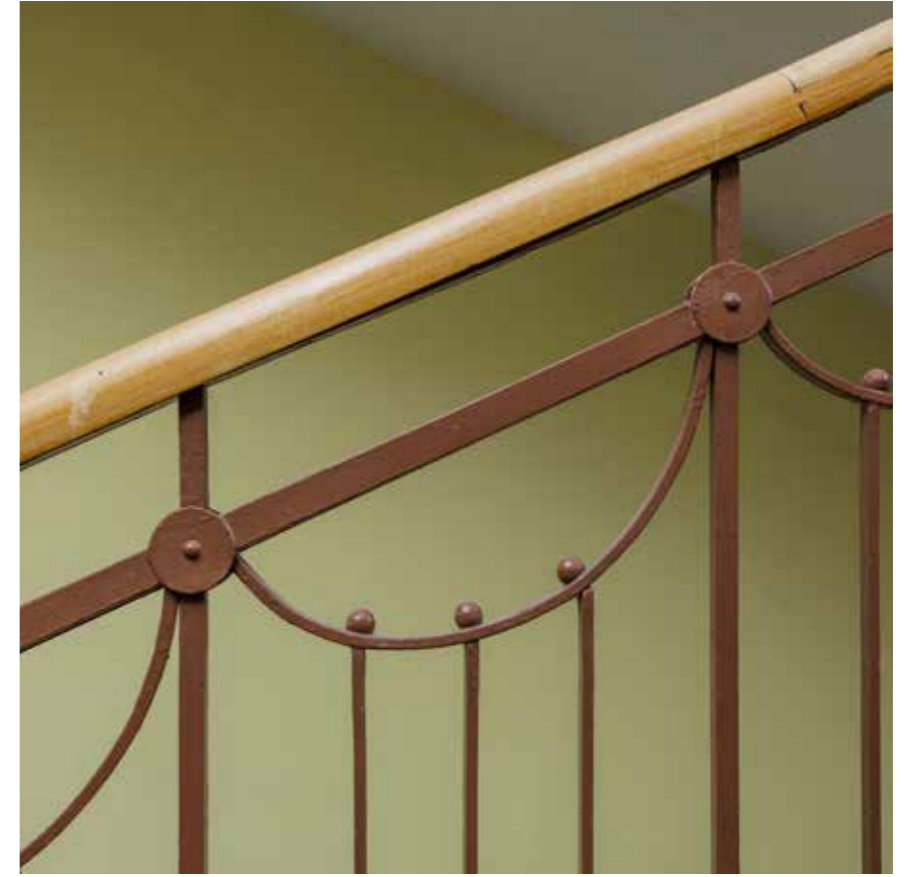
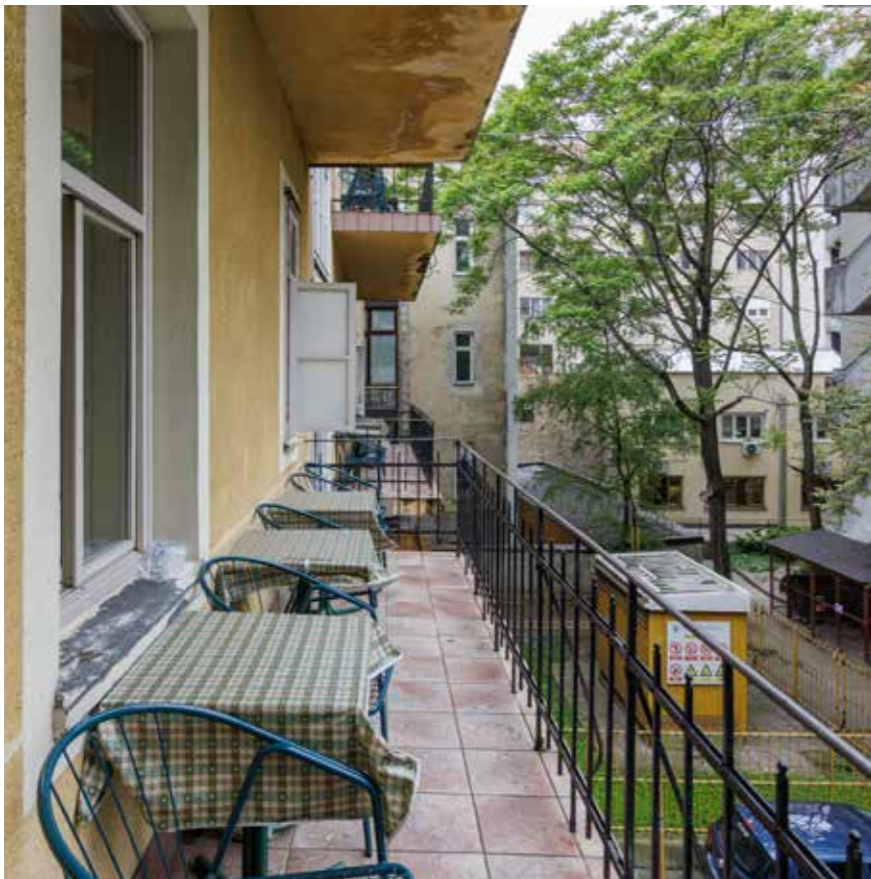
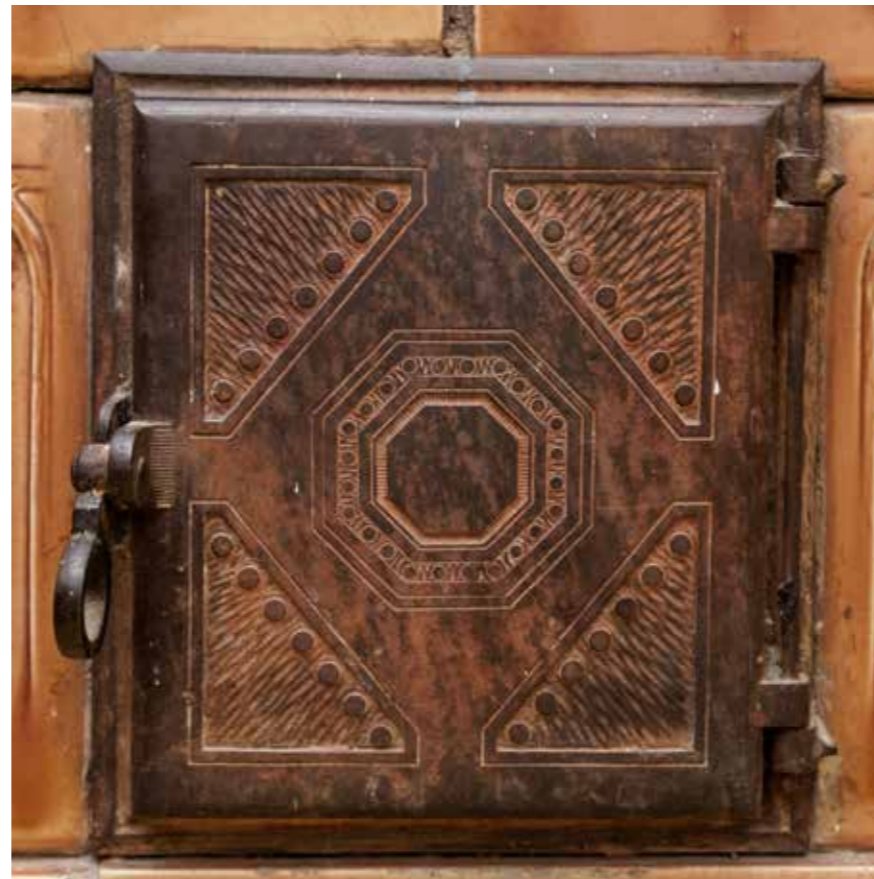
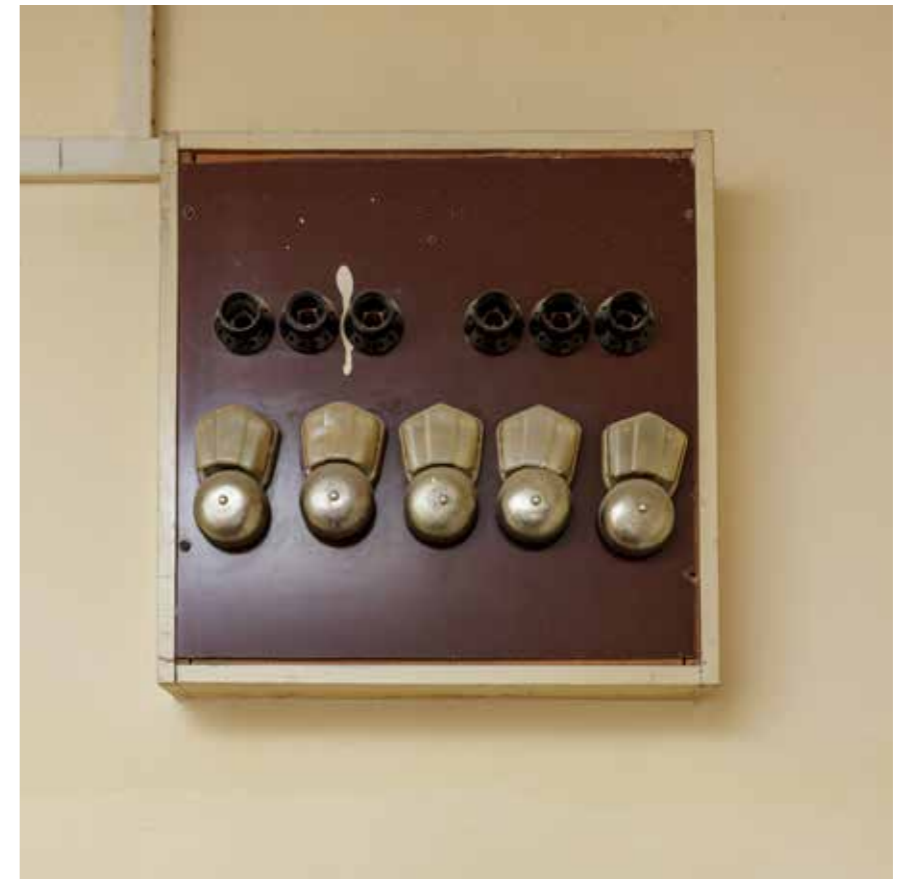
Ograde balkona i stubišta, vrata peći i zvona
