# DOM ZA STARIJE OSOBE MEDVEŠČAK

Martićeva ulica 7, Zagreb

Povijest gradnje, valorizacija i prijedlog  
konzervatorskih smjernica

Konzervatorski elaborat

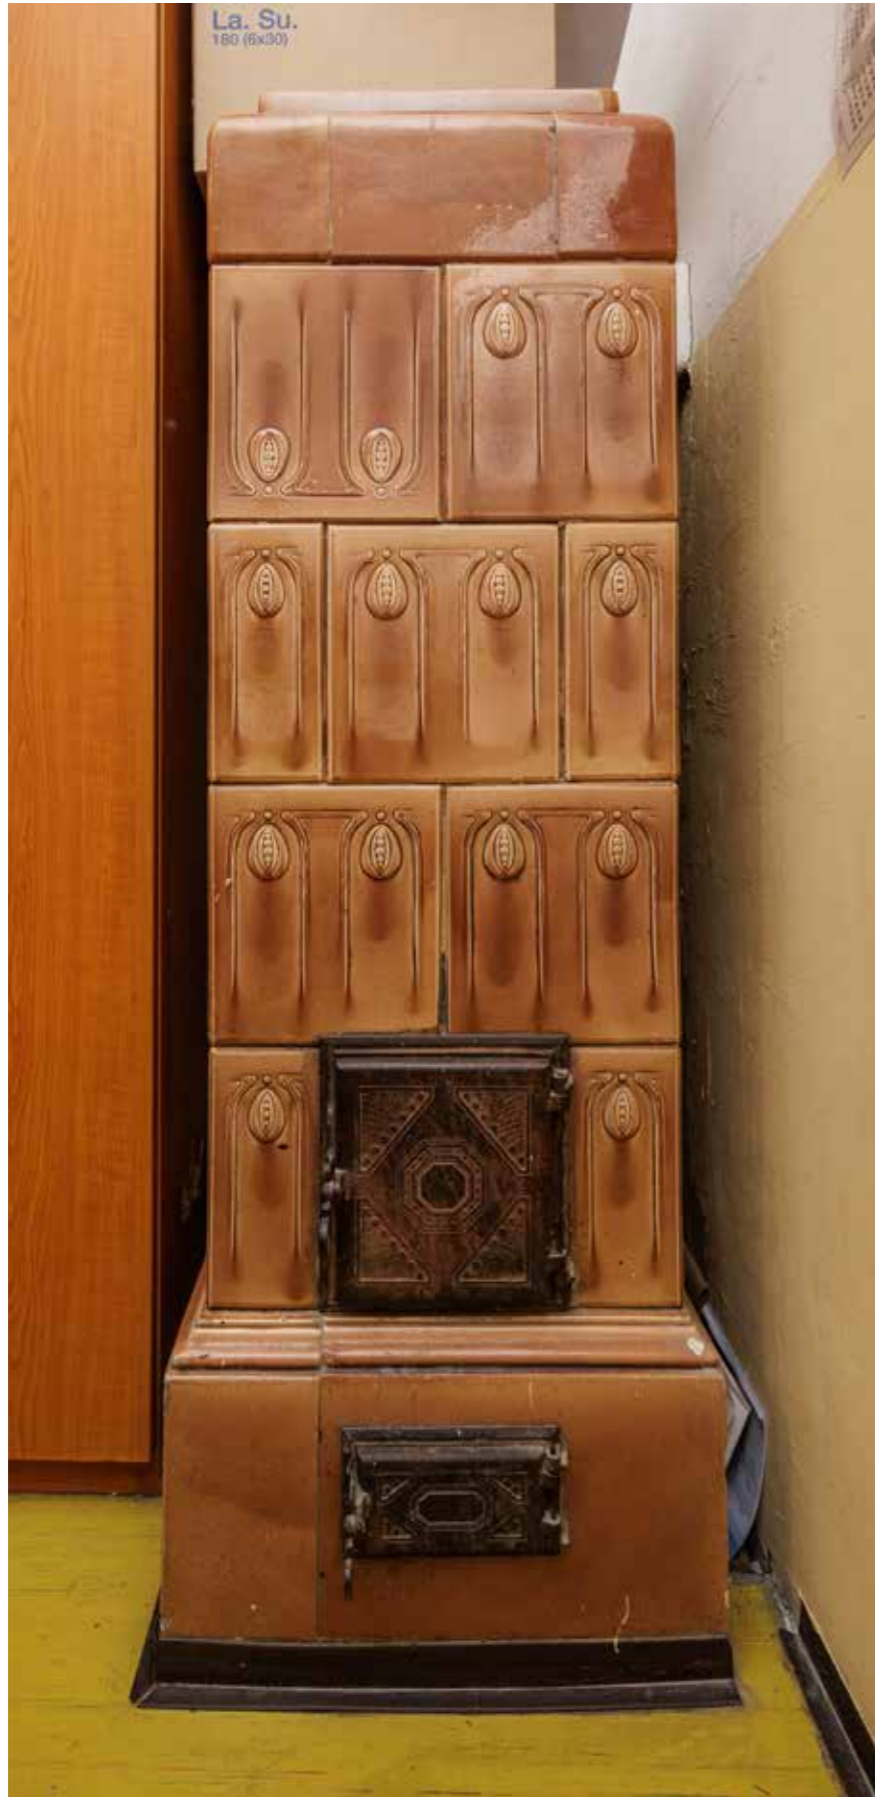
Kaljeva peć u sobi na prvom katu

i slijepa). Ostala vrata koja su izmijenjena zbog protupožarnih zahtjeva ili nekih drugih propisa, mogu ostati u postojećem obliku. Treba sačuvati i jedinu preostalu kaljevu peć, no nije nužno da ostane na sadašnjoj lokaciji (prva zapadna prostorija uza zapadni hodnik na prvom katu). Preporučuje se njezino premještanje u neku od budućih zajedničkih prostorija. Za sobe se preporučuje parket kao podna obloga, a u hodnicima u kojima je izvorno popločenje uništeno, predlaže se suvremeno popločenje primjereno ambijentu. Međutim, izvorno keramičko popločenje poda hodnika uz stubište, kao i adekvatno popločenje u dvjema sporednim prostorijama na drugom katu treba zadržati.

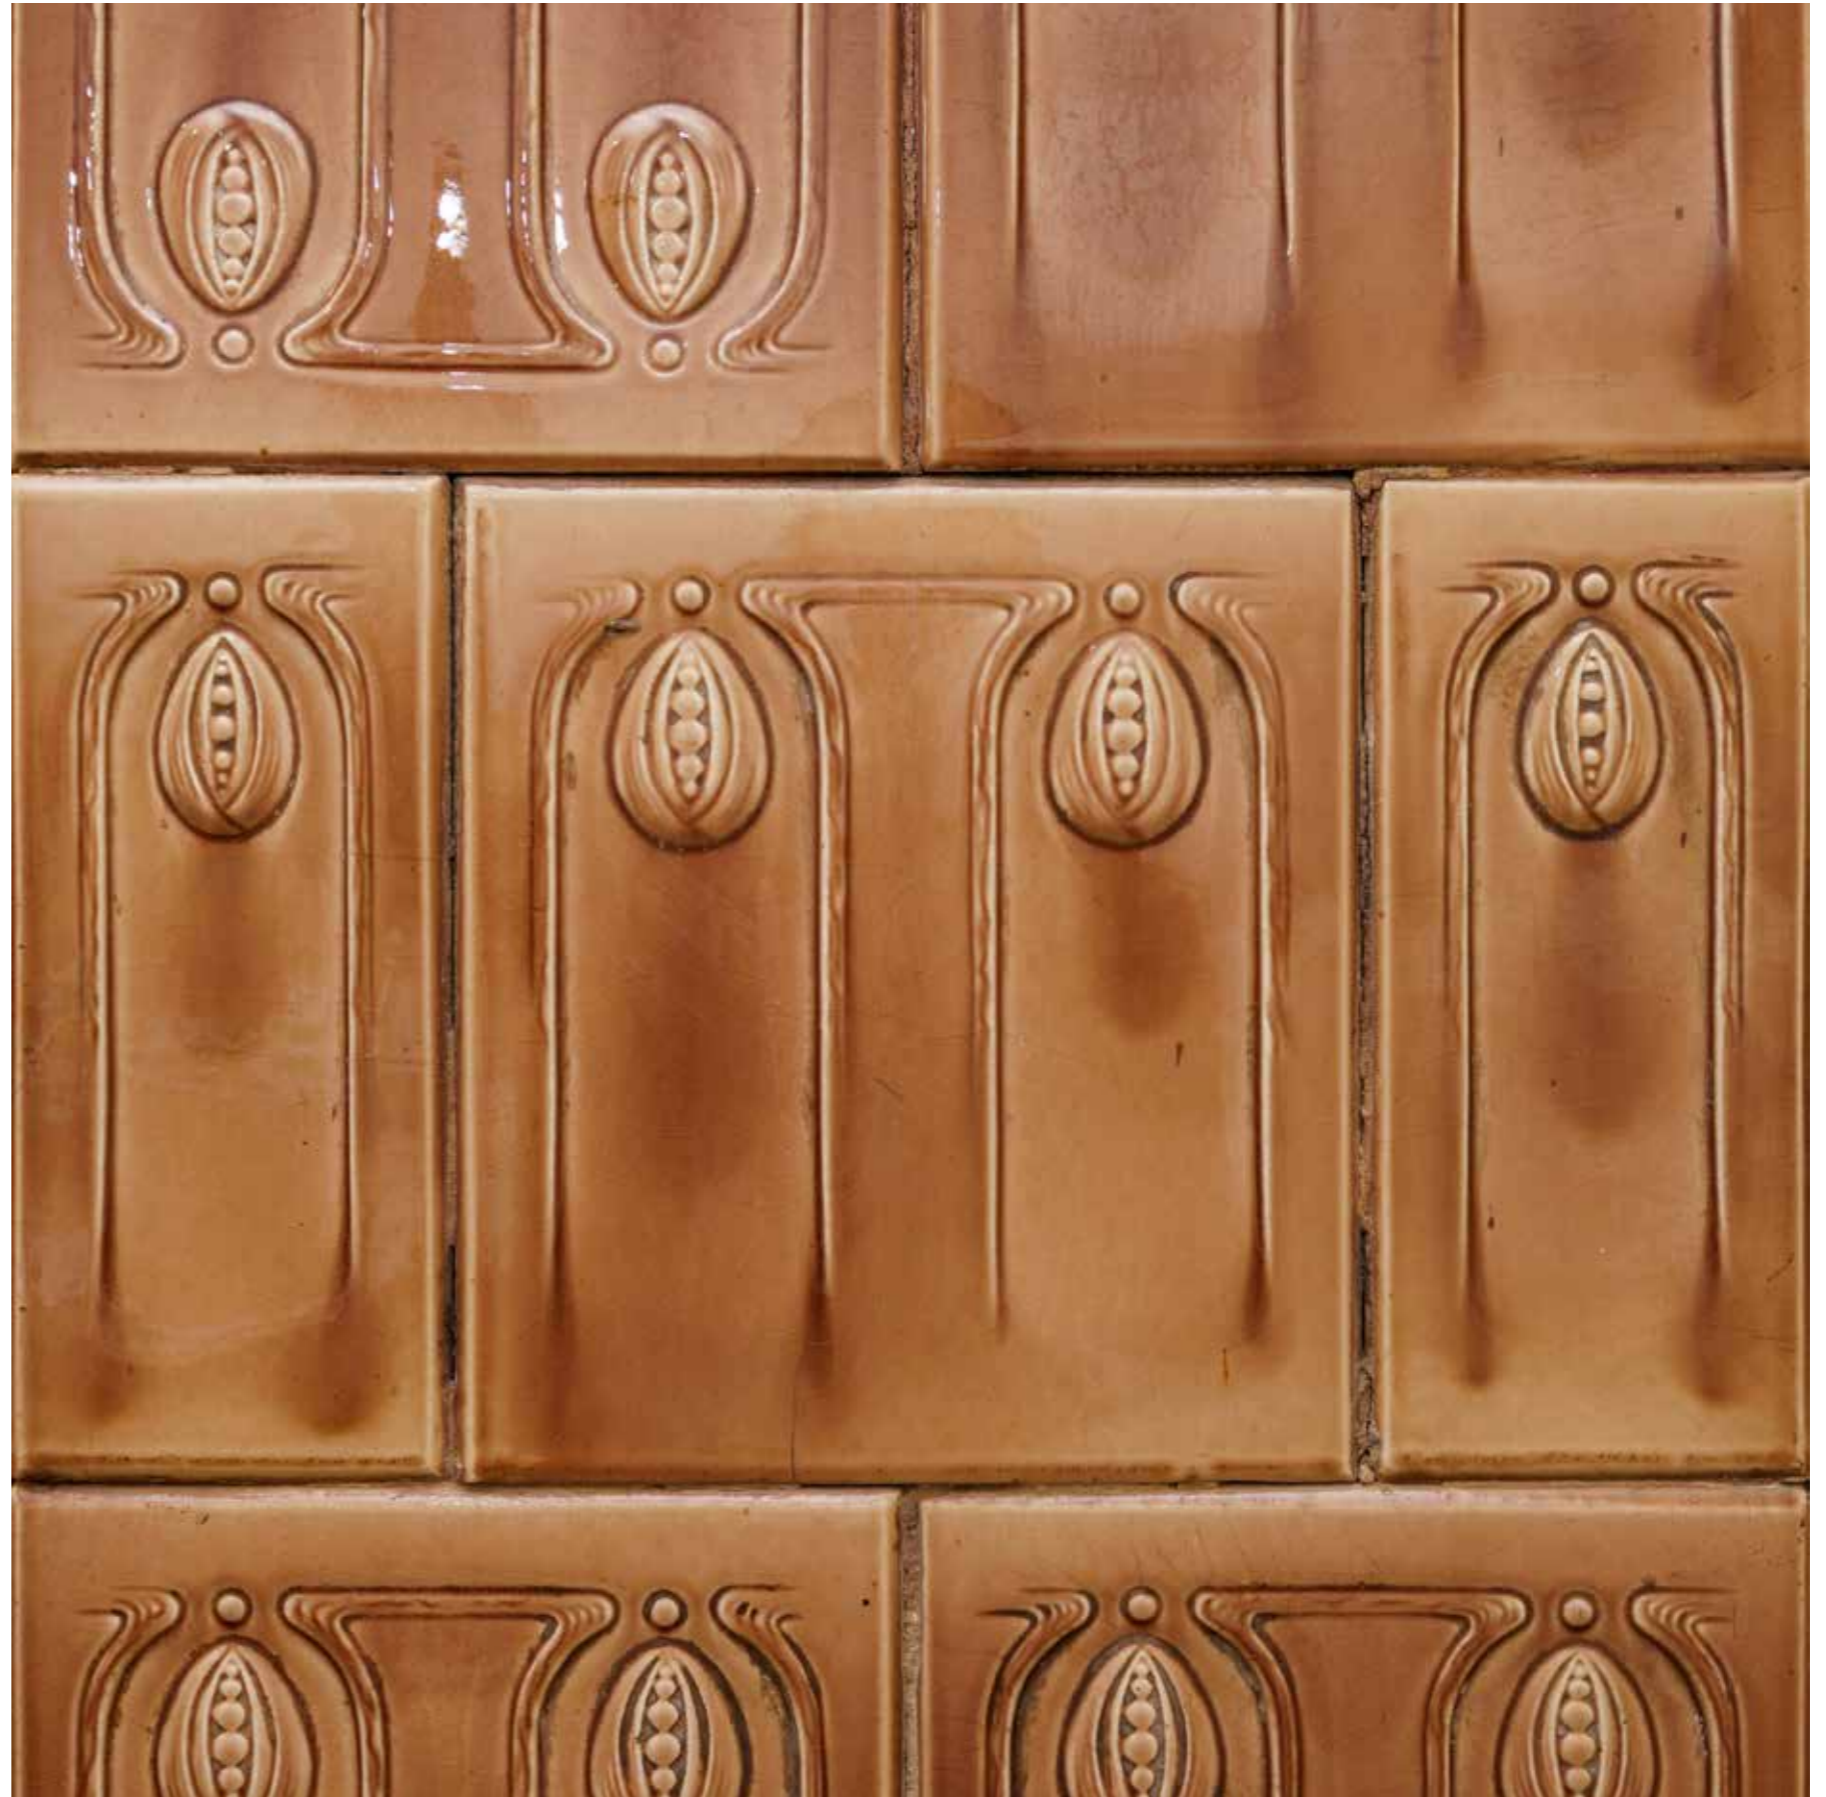
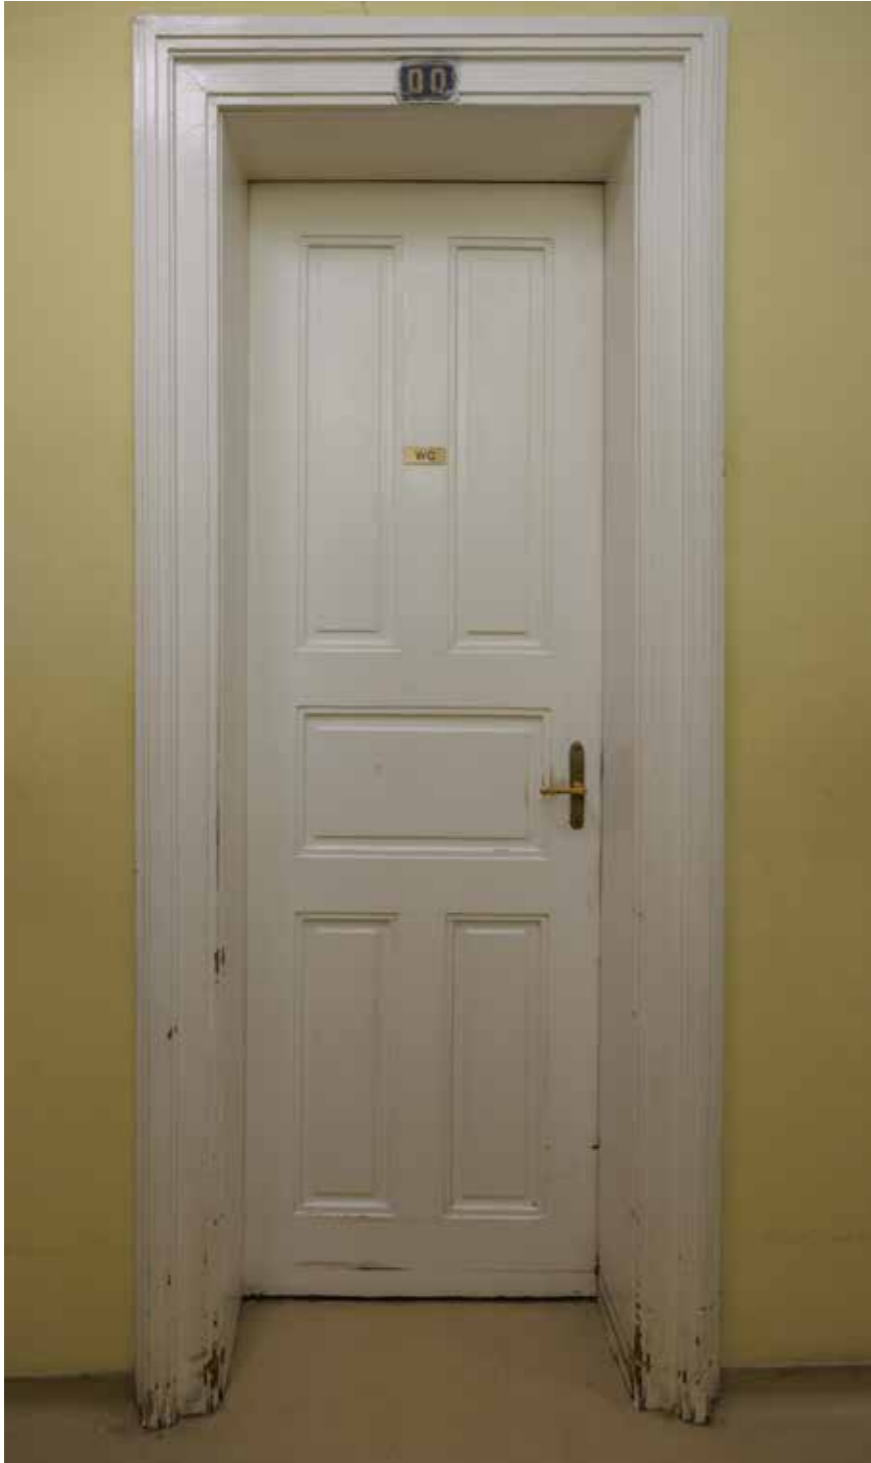
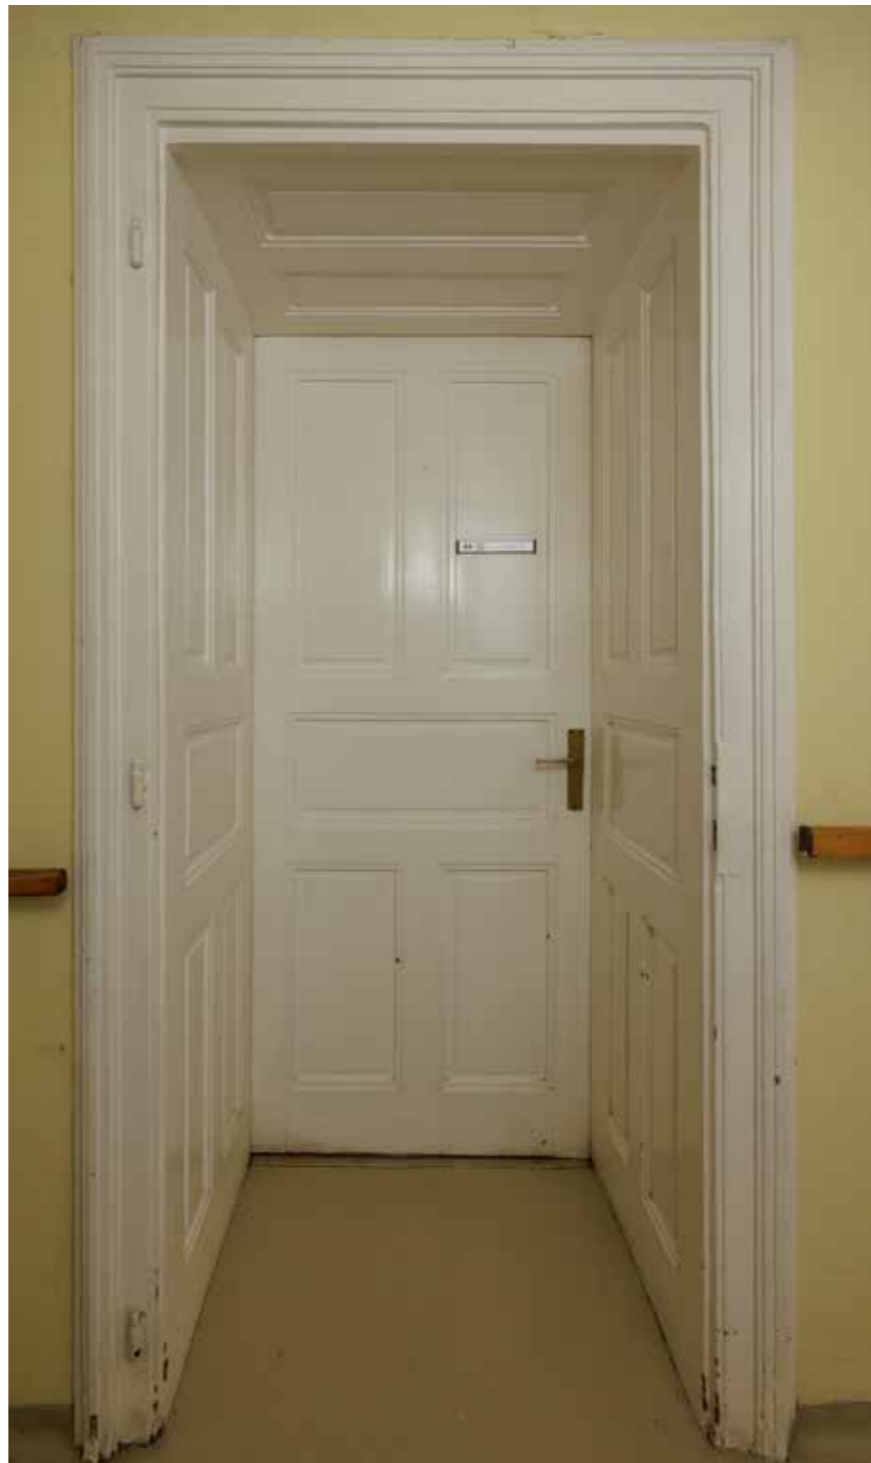
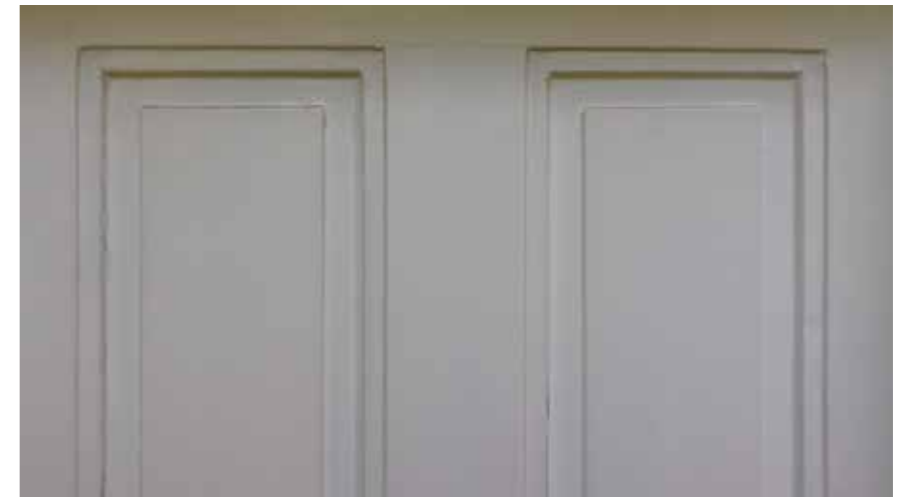
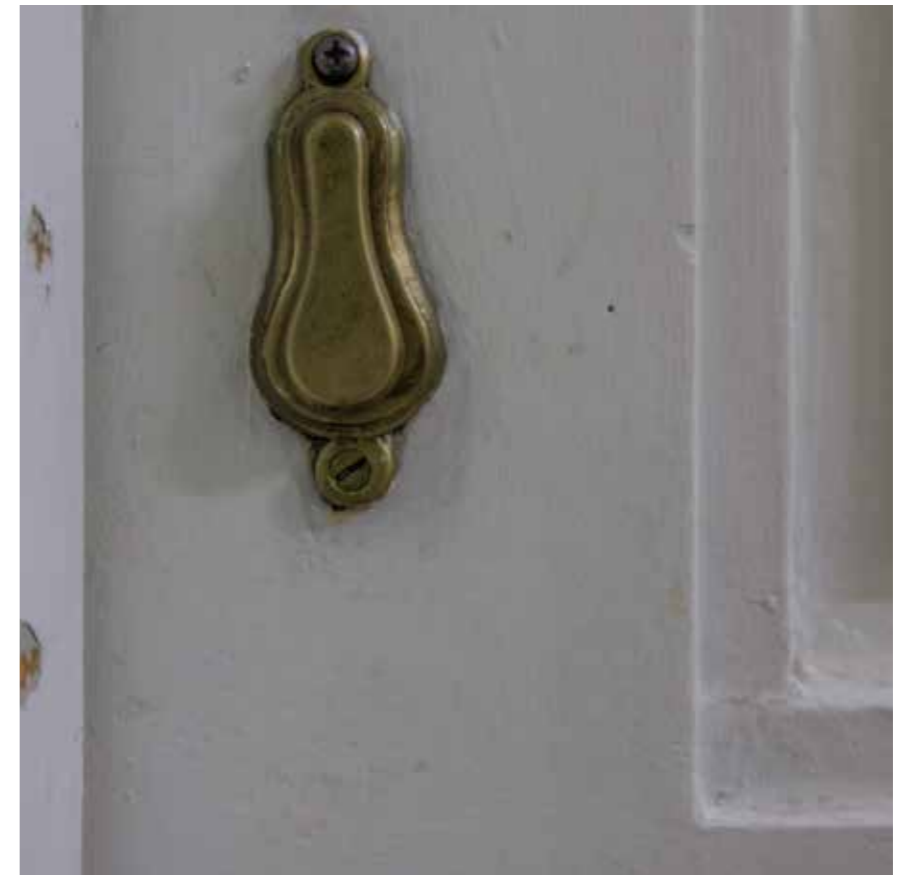
U svim etažama velikim je dijelom zadržana izvorna stolarija. Vrlo su efektni dovratnici u hodnicima, osobito oni pročelnih prostorija, vrlo velike širine zbog debljine nosivog zida. Kao i vratnice, raščlanjeni su ukladama. Dio vratnica potječe iz obnove šezdesetih godina 20. stoljeća. Iz prvotne faze gradnje ostale su i drvene vratnice glavnog ulaza zgradu. Ulaz je jednostavan, s drvenim dvokrilnim vratnicama i fiksnim elementom nadsvjetla na vrhu. Vratnice su rastvorene staklenim ploham zaštićenima elegantnim elementima od kovanog željeza, a polje nadsvjetla strukturirano je kao kvadratna mreža stakalaca odijeljenih drvenim letvicama. Dvorišni ulaz je replika izvornog ulaza, a čine ga asimetrične dvokrilne drvene vratnice (šire za ulaz i uže kao proširenje) sa staklenim ploham te fiksnim element nadsvjetla u gornjem dijelu. Svi stakleni dijelovi zaštićeni su kovanim metalnim dijelovima.

Izvorna stolarija – vratnice u hodnicima

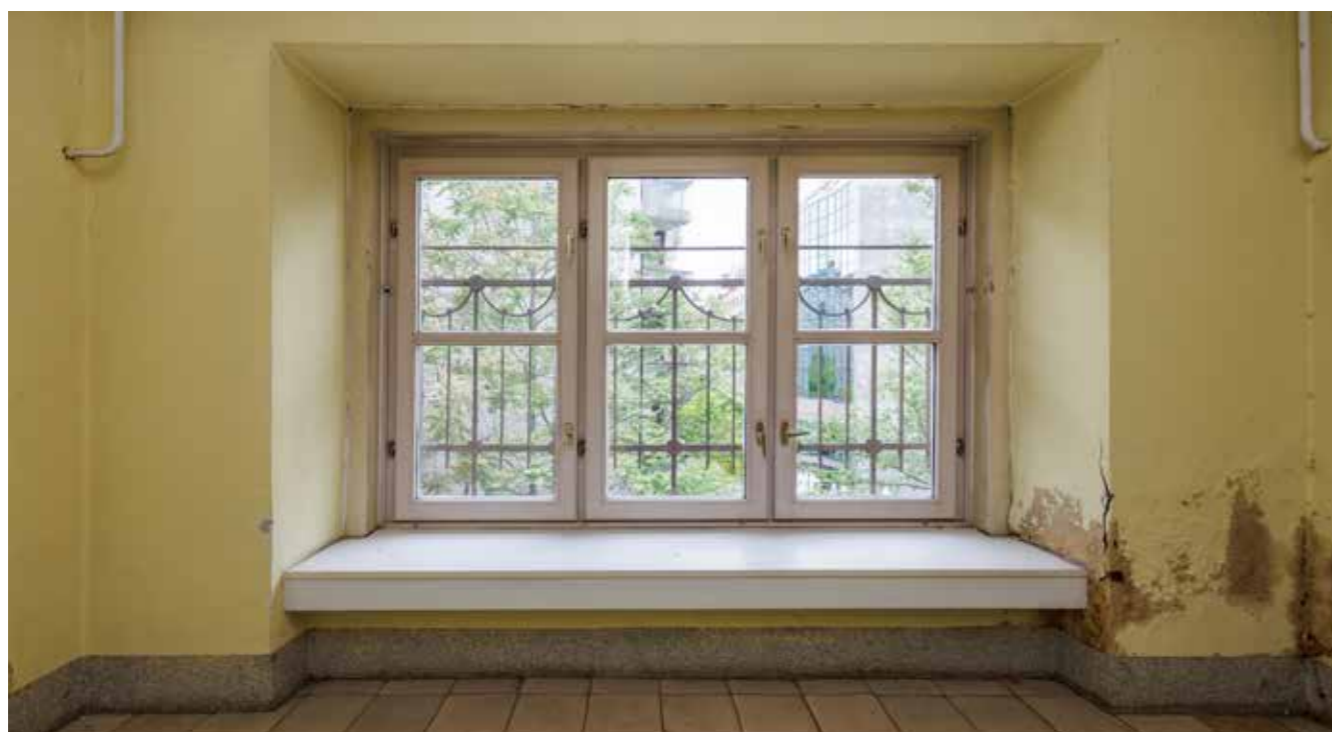
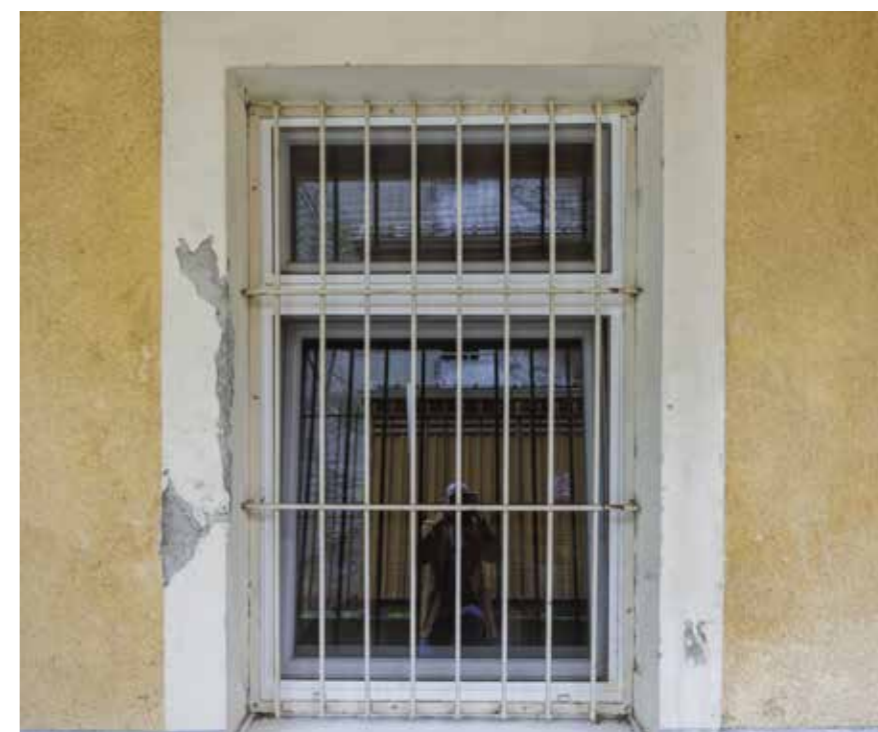
Izborna stolarija – prozori

Kuća je općenito u lošem stanju i supstandardna u odnosu na današnje potrebe umirovljeničkih domova. Neka oštećenja posljedica su potresa 2020. godine. Fasade su redovito održavane. Ulična fasada je u nešto lošijem stanju i prilično je prljava, dok je dvorišna relativno nedavno obnovljena. U podrumu su vidljivi tragovi vlage. Sva vanjska stolarija i vanjska krila su nova, drvena, s izo-staklom.

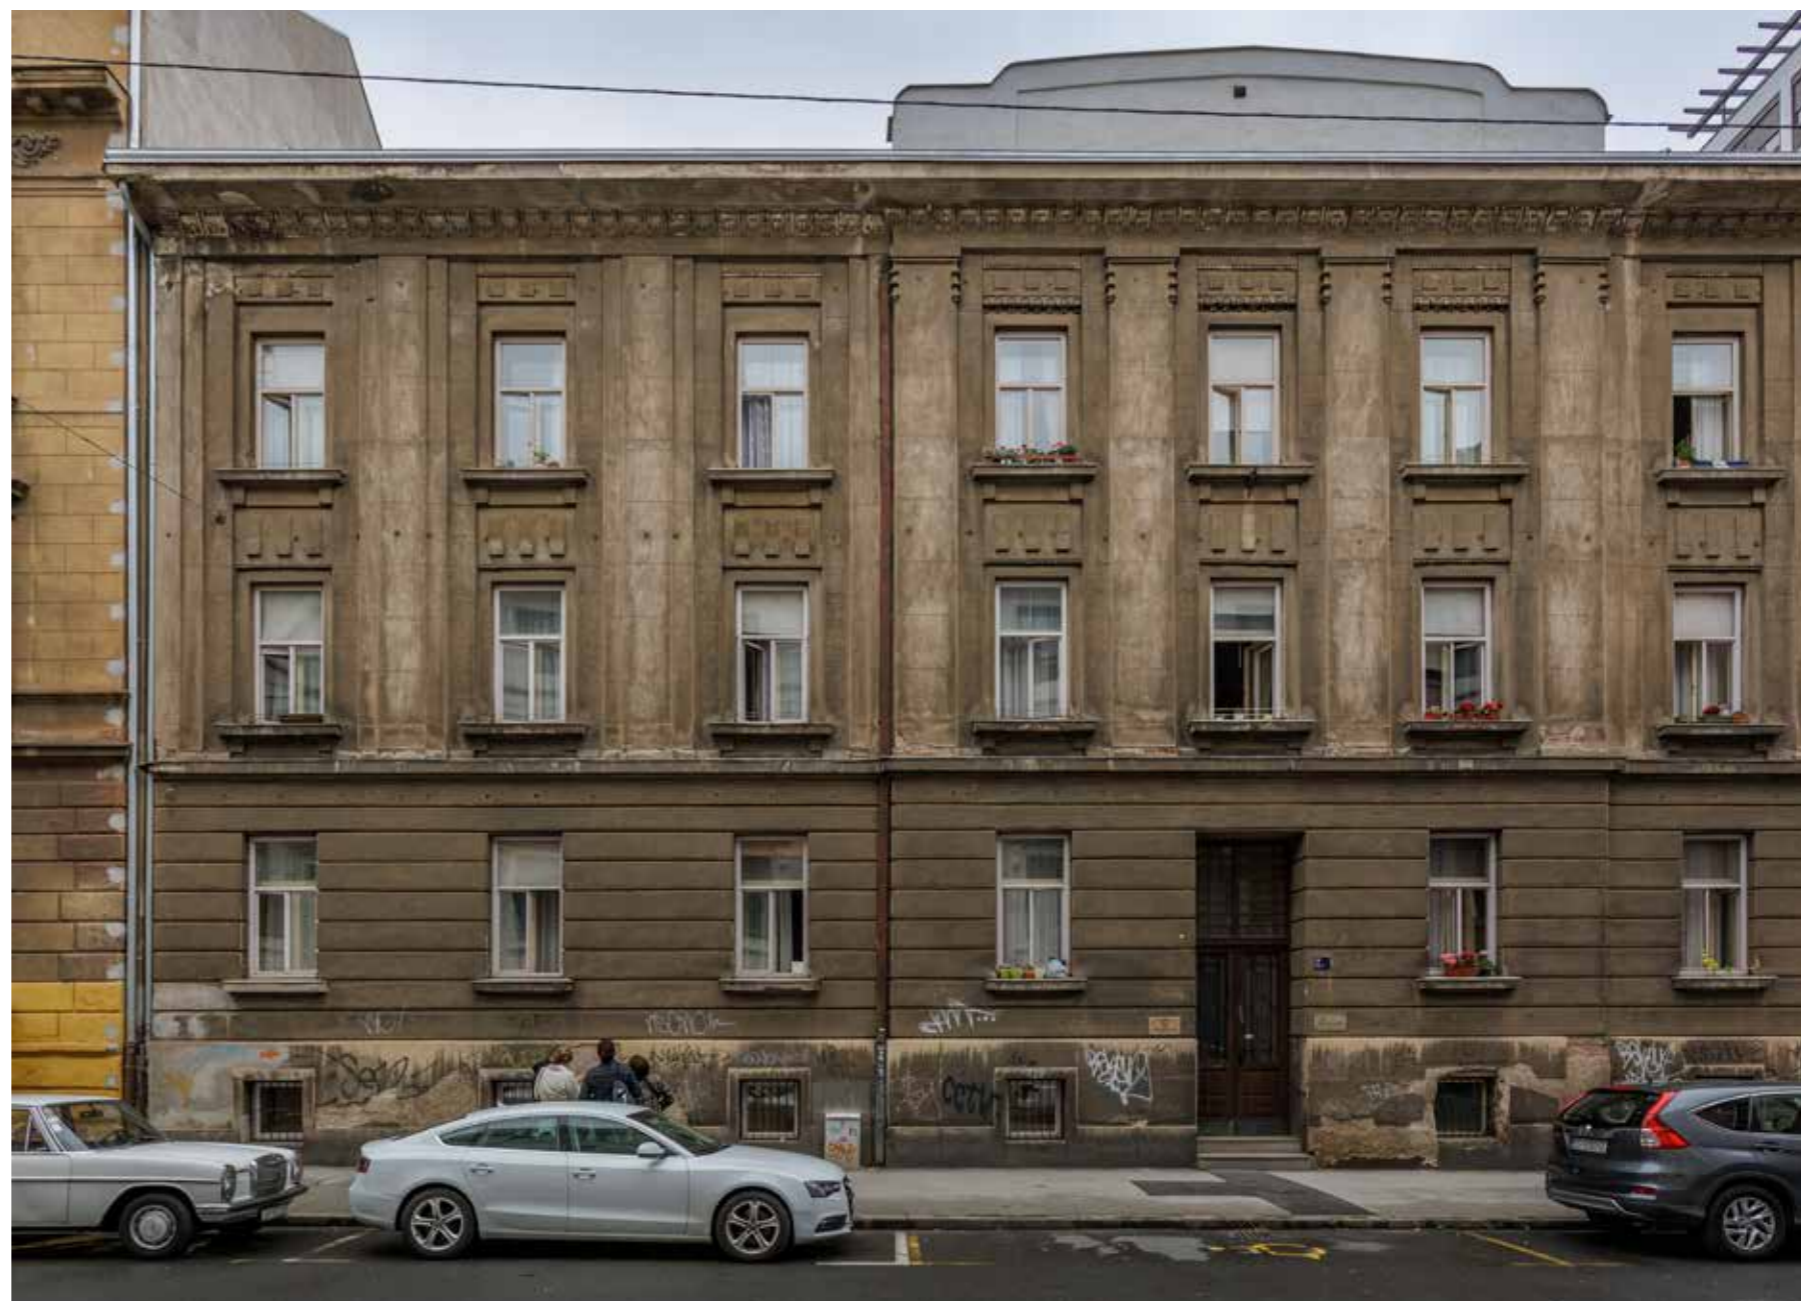
Južno, reprezentativno pročelje planirano je s historicističkim i secesijskim arhitektonskim dekorativnim elementima; u izvedenom je stanju cjelokupna dekoracija reducirana. Pročelje je podijeljeno otvorima u devet osi koji se ponavljaju cijelom visinom zgrade. U pogledu horizontalne podjele, podrum i visoko prizemlje odijeljeni su blagim profilacijama i različitom obradom površine fasade – ploha zida u zoni podruma je glatka, ali blago istaknuta, čineći sokl, a prizemlje je raščlanjeno trakama stilizirane rustike. Zone prvog i drugog kata čine cjelinu objedinjenu velikim redom pilastara; od krova su odijeljene dekoriranim vijencem. Središnji dio kuće u širini triju vertikalnih osi rizalito je istaknut i zaključen visokom atikom.

Visoko prizemlje kuće počiva na podrumskoj etaži. U središtu je glavni ulaz, u razini pločnika, a doseže visinu prozora prizemlja (koji je niže postavljen u odnosu na prizemnu etažu, s kojom je povezan unutarnjim stubištem). Sa svake strane su po četiri prozorska otvora prizemlja i podruma. Ploha podrumске etaže rastvorena je manjim prozorima u obliku horizontalno položenih pravokutnika s blago profiliranim doprozornicima. Prizemna etaža rastvorena je prozorima u punoj visini (okomito položeni pravokutnici) s izbočenim prozorskim klupčicama i ulazom.

Zona prvog i drugog kata rastvorena je velikim pravokutnim prozorima. Prozorski otvori su dvostruko uvučeni u odnosu na fasadu. Imaju prozorske klupčice na malim konzolama. Između prozora prvog i drugog kata nalazi se kartuša s po tri reljefno istaknuta vertikalna pravokutnika. Iznad prozora drugog kata ponavlja se motiv kartuše, bogatije dekoriran ovulusima i s istaknuta tri kvadrata. Središnja četiri pilastra imaju jednostavno profilirane kapitele i reljefne dekoracije pri vrhu. Fasada je glatka, s plitkim horizontalnim linijama duž cijele fasade. Zona vijenca sa snažnim istakom i jednostavnom dekoracijom razdvaja drugi kat od krova. U širini četiriju središnjih pilastara izdiže se atika nepravilnog oblika s uvučenom centralnom plohom.

Južno ulično pročelje

Na reprezentativnom južnom pročelju treba sačuvati izvorni raspored i oblik otvora te dekoraciju i atiku, kako se ne bi narušio izgled ulice. Boju naliča pročelja treba odrediti na temelju restauratorskog sondiranja, koje je nužno provesti tako da se obuhvati ploha zida te elementi arhitektonske raščlambe i okvira otvora. Predlaže se također vraćanje izvornog natpisa naatici: MIROVNI DOM, vidljivog na starijim fotografijama.

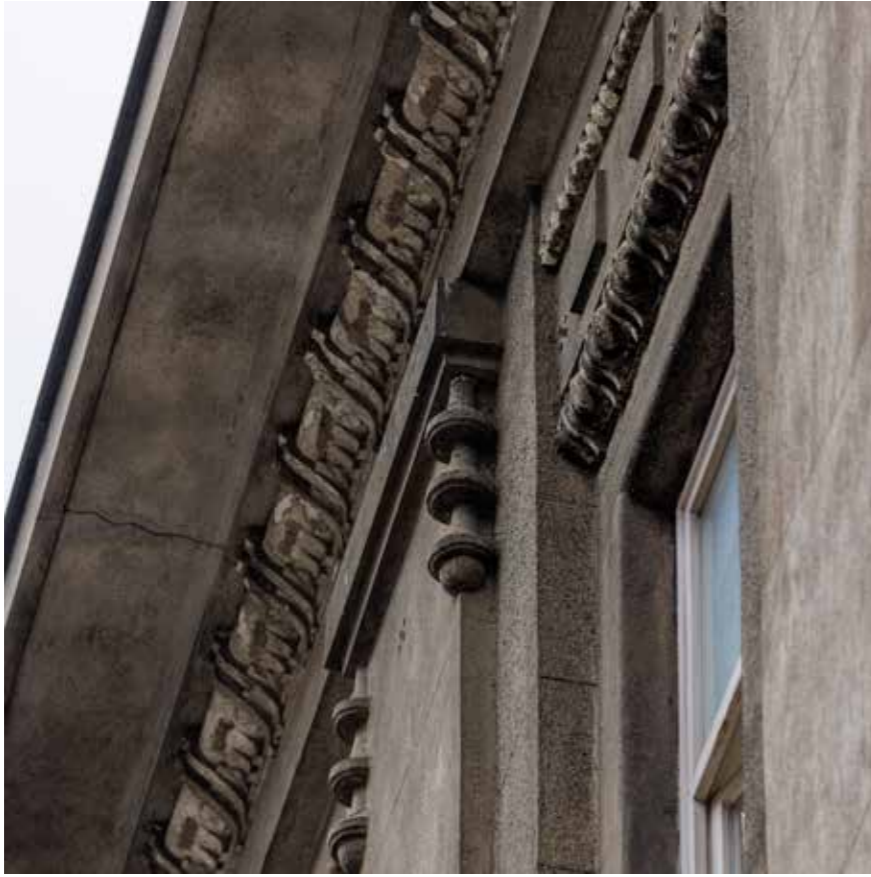
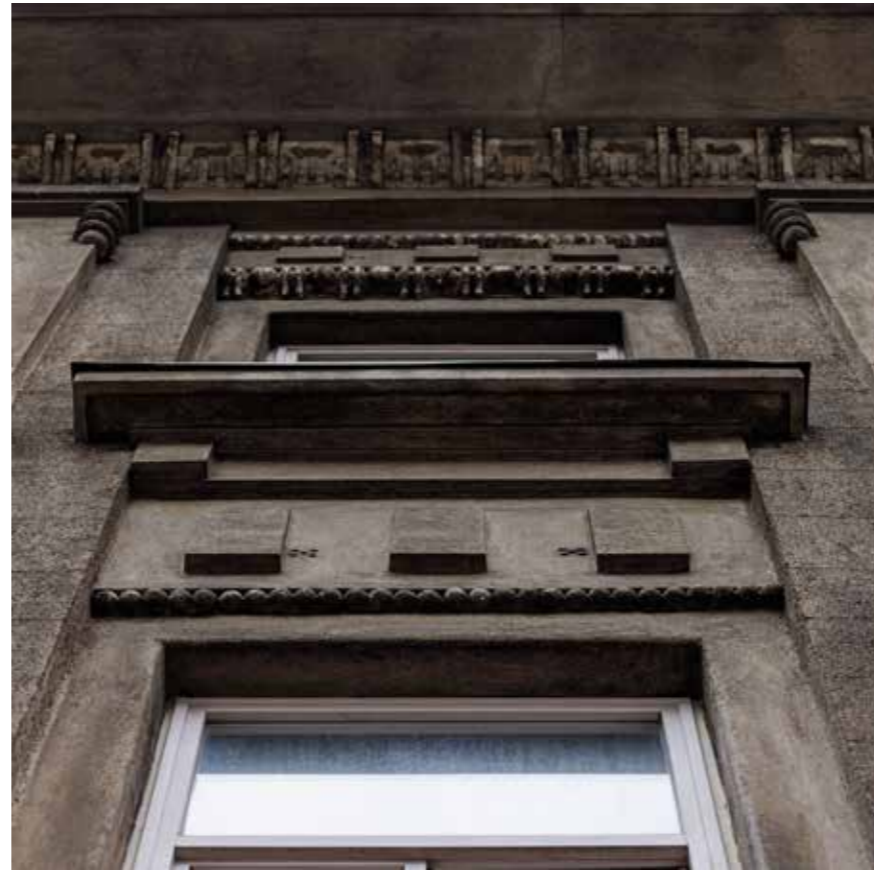
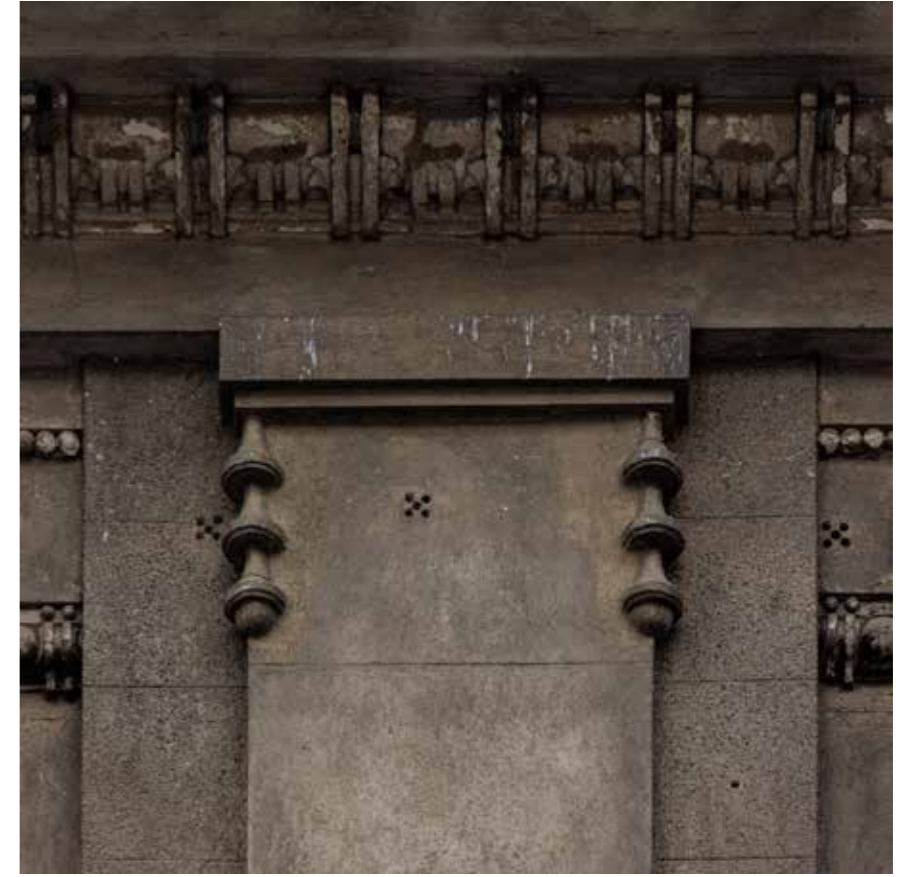
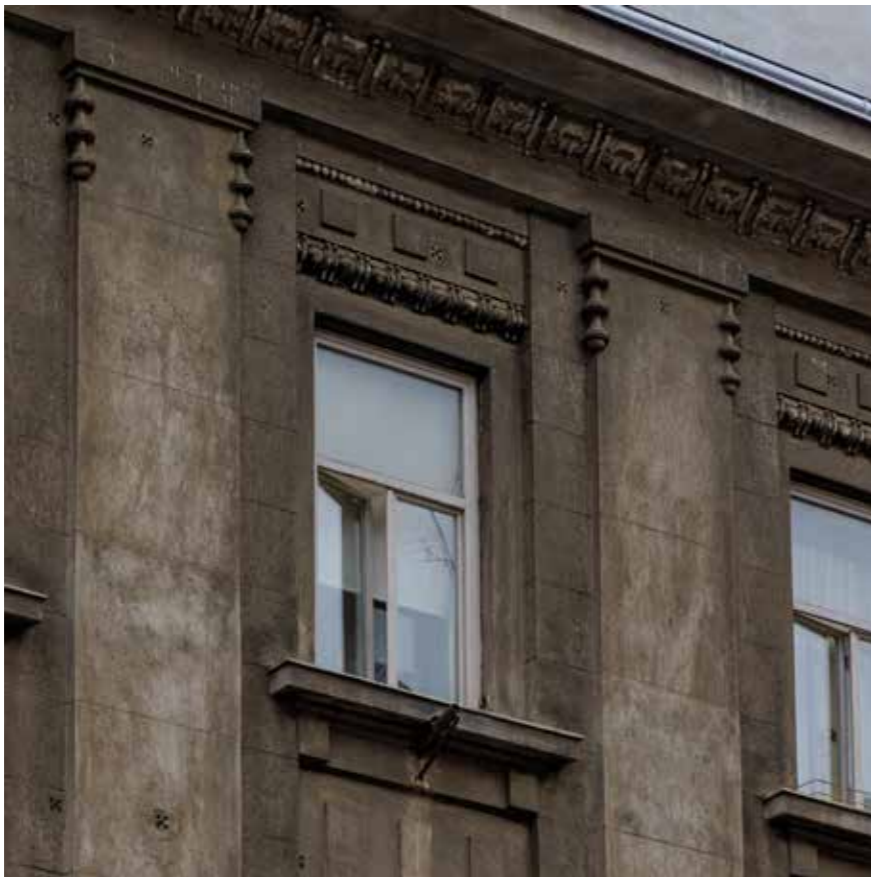
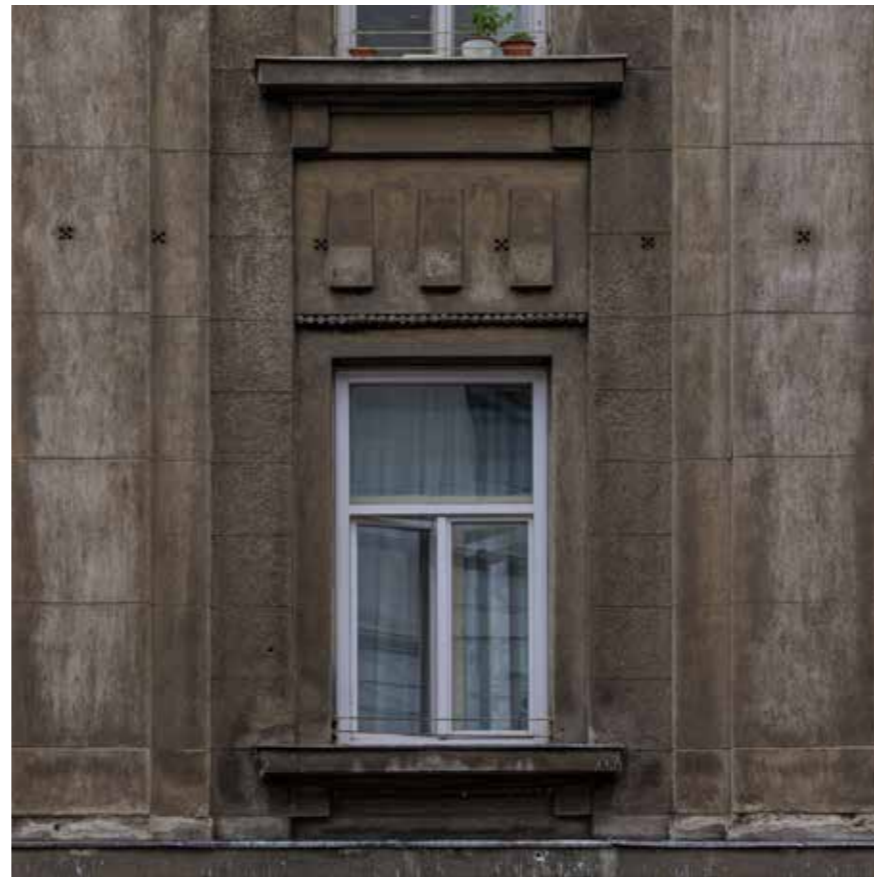
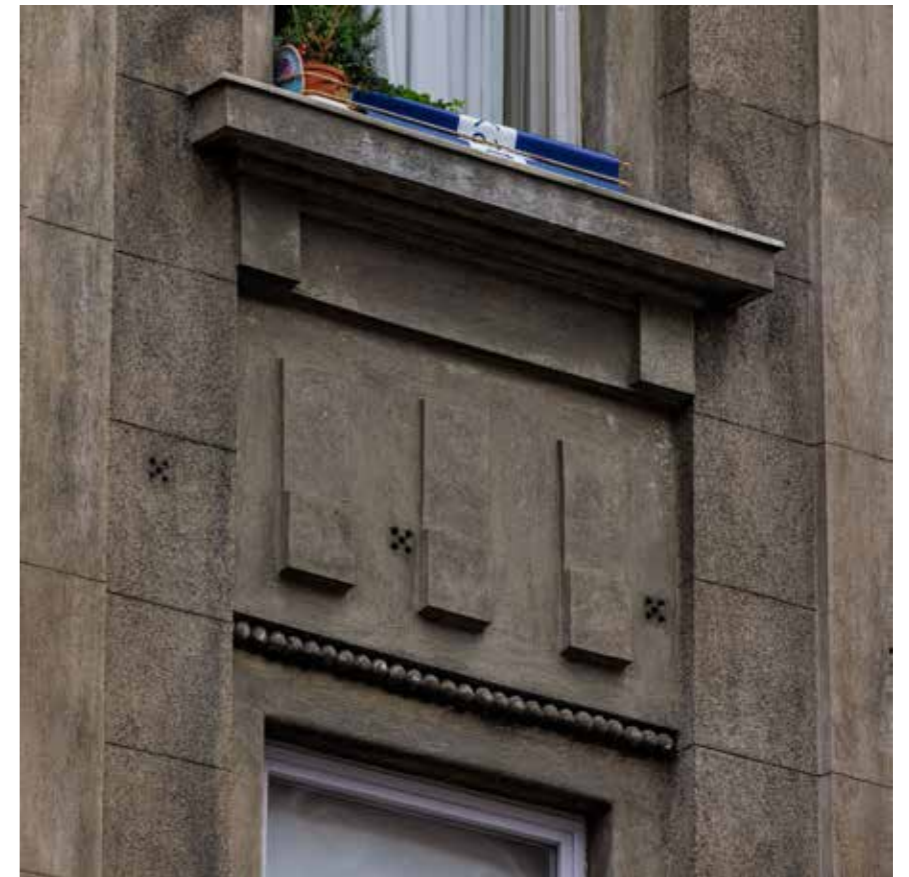
Južno pročelje, detalji arhitektonske plastike

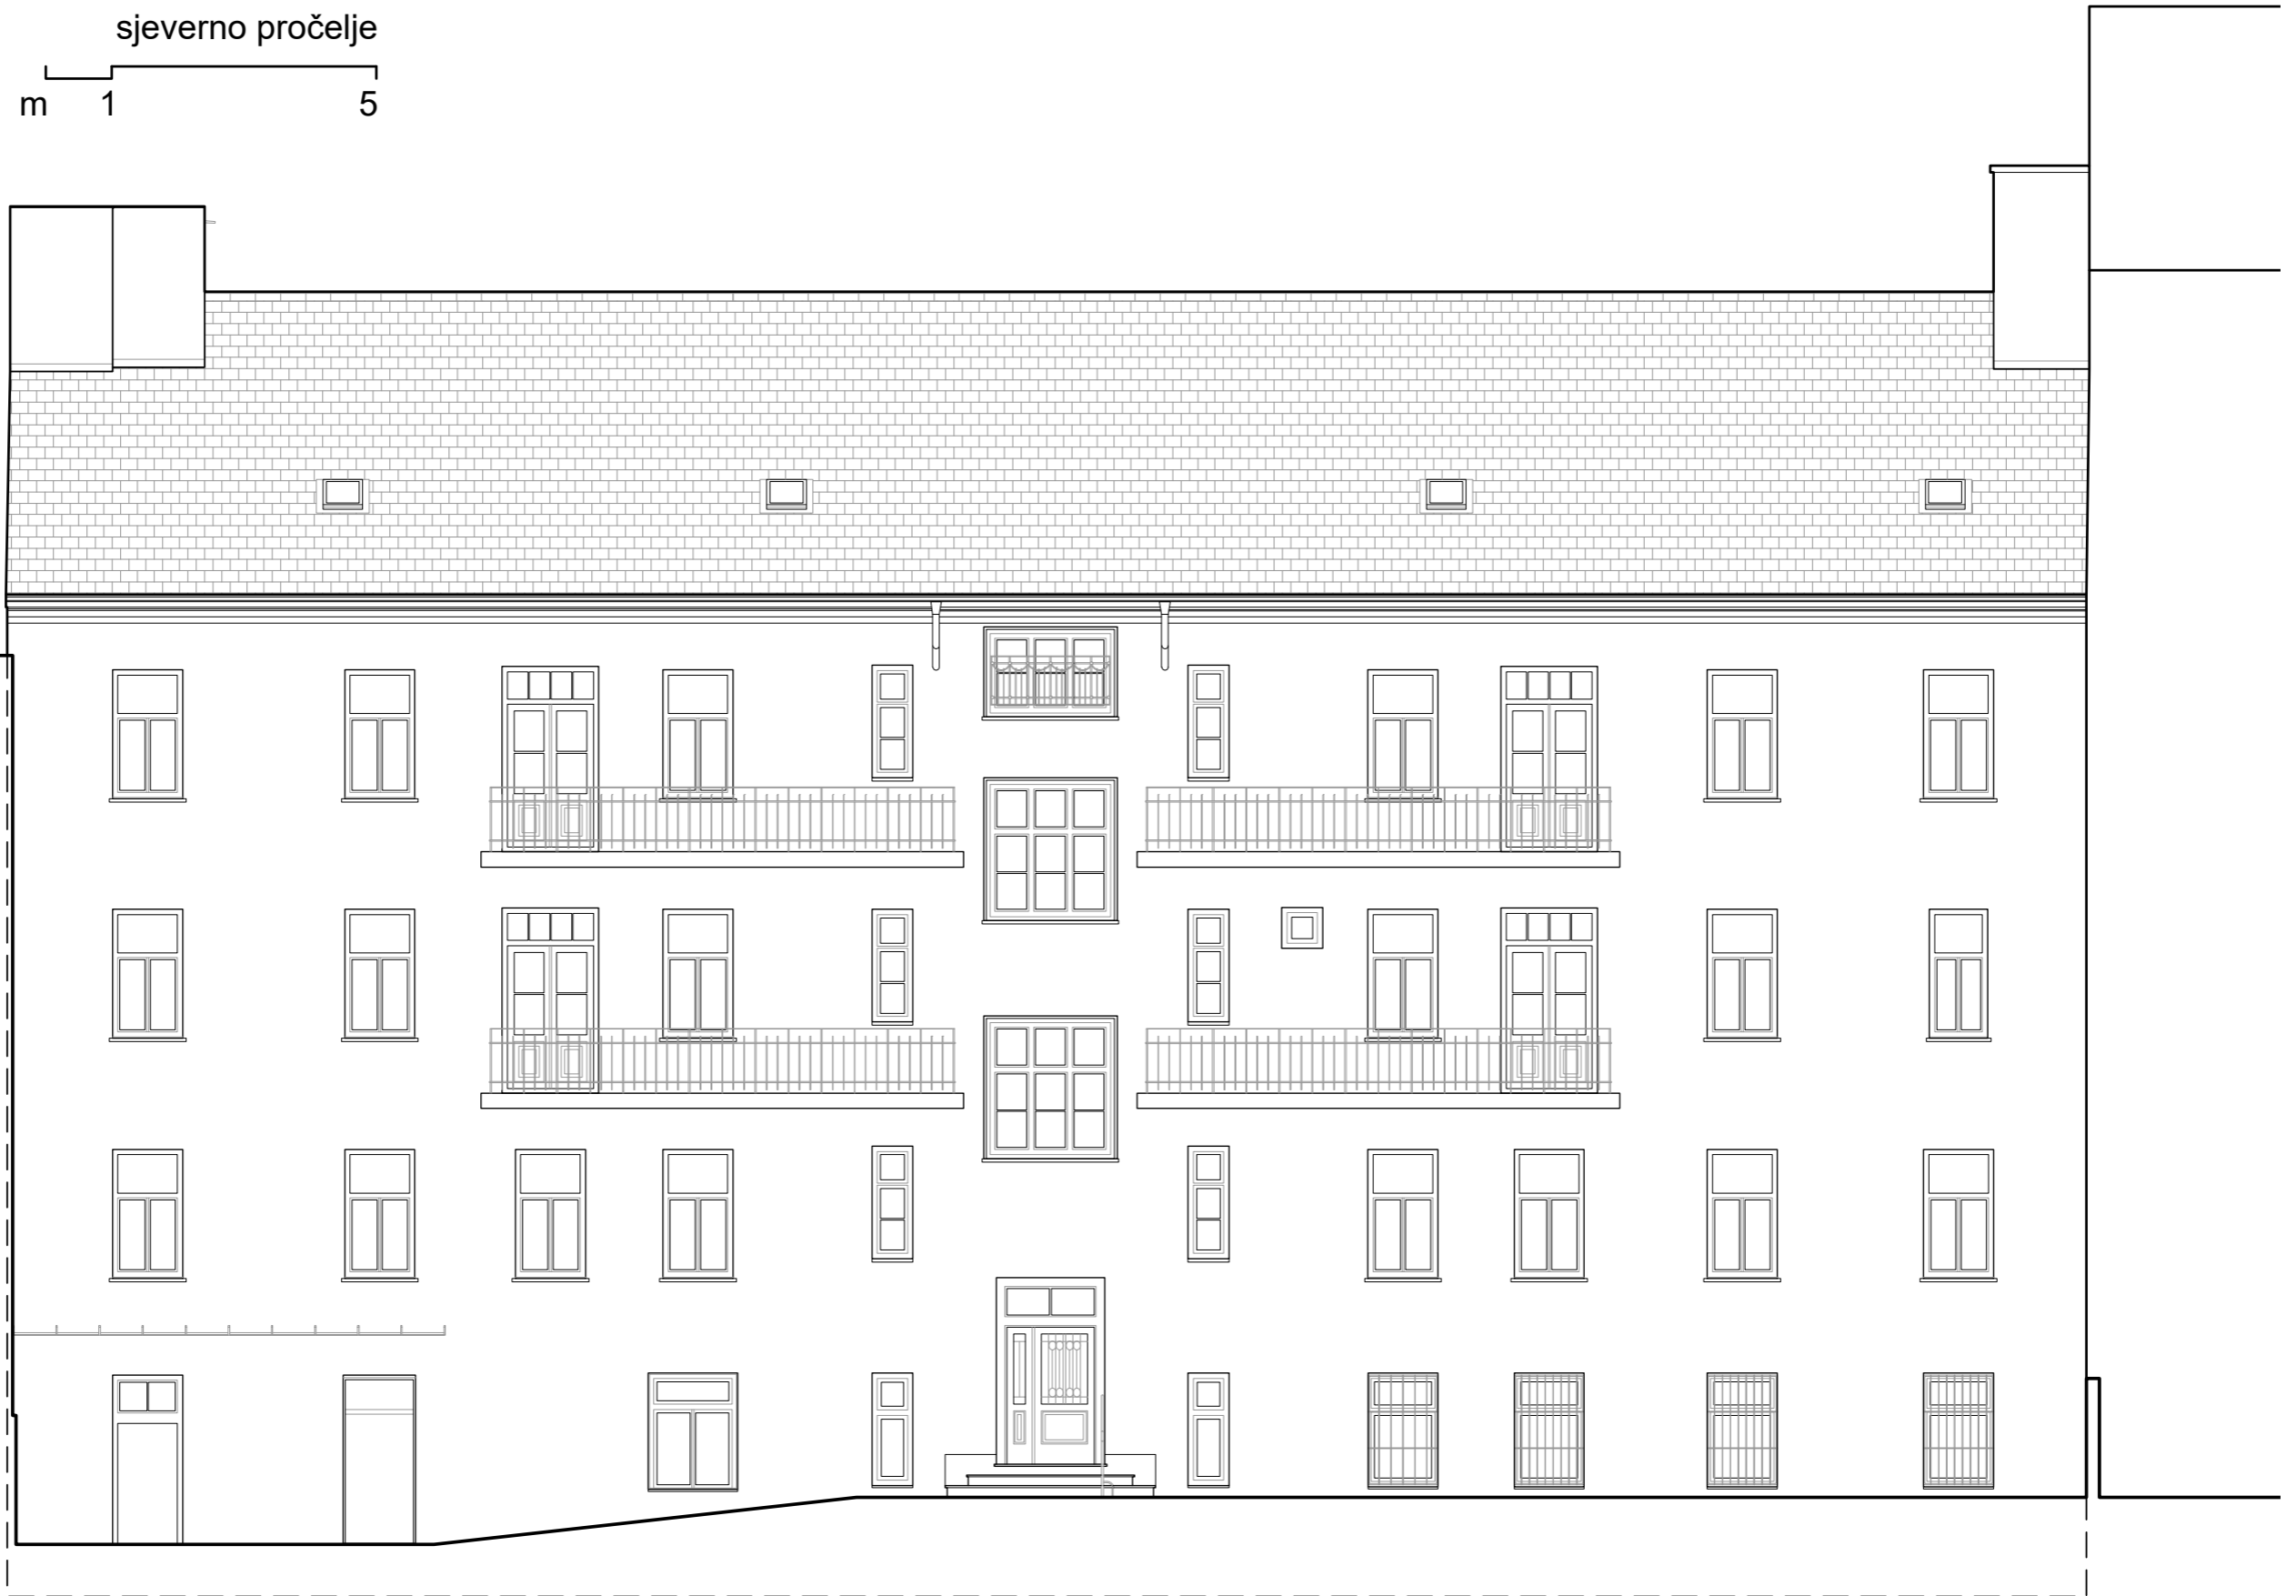
MARTIĆEVA 7  
sjeverno pročelje

Dvorišna fasada nije očuvana u nacrtima; međutim, na njoj nisu očite stilske karakteristike i otvori prate unutarnju podjelu prostorija. Riječ je o jednostavnoj glatkoj plohi rastvorenoj otvorima. Centralno postavljen dvorišni ulaz u razini je međukata između podrumске i prizemne etaže. Sa zapadne strane nalaze se četiri prozorska otvora podrumске etaže, a s istočne tri. Iznad dvorišnog ulaza u razinama međukatova ponavljaju se prozorski otvori stubišta. U razini prizemlja, simetrično u odnosu na centralnu os, nalaze

se po jedan uži prozorski otvor te četiri prozorska otvora sa svake strane. Slična je podjela otvora i na prvom i drugom katu, no umjesto trećeg prozorskog otvora postoje staklena vrata koja vode na balkone. Balkoni su u širini prostora zahoda, jedne sobe i lateralnog hodnika u unutrašnjosti. Ukupno ih je četiri (po dva na svakom katu), iako su planovima predviđeni kontinuirani balkoni na katovima i u razini prizemlja.
