# DOM ZA STARIJE OSOBE MEDVEŠČAK

Martićeva ulica 7, Zagreb

Povijest gradnje, valorizacija i prijedlog  
konzervatorskih smjernica

Konzervatorski elaborat

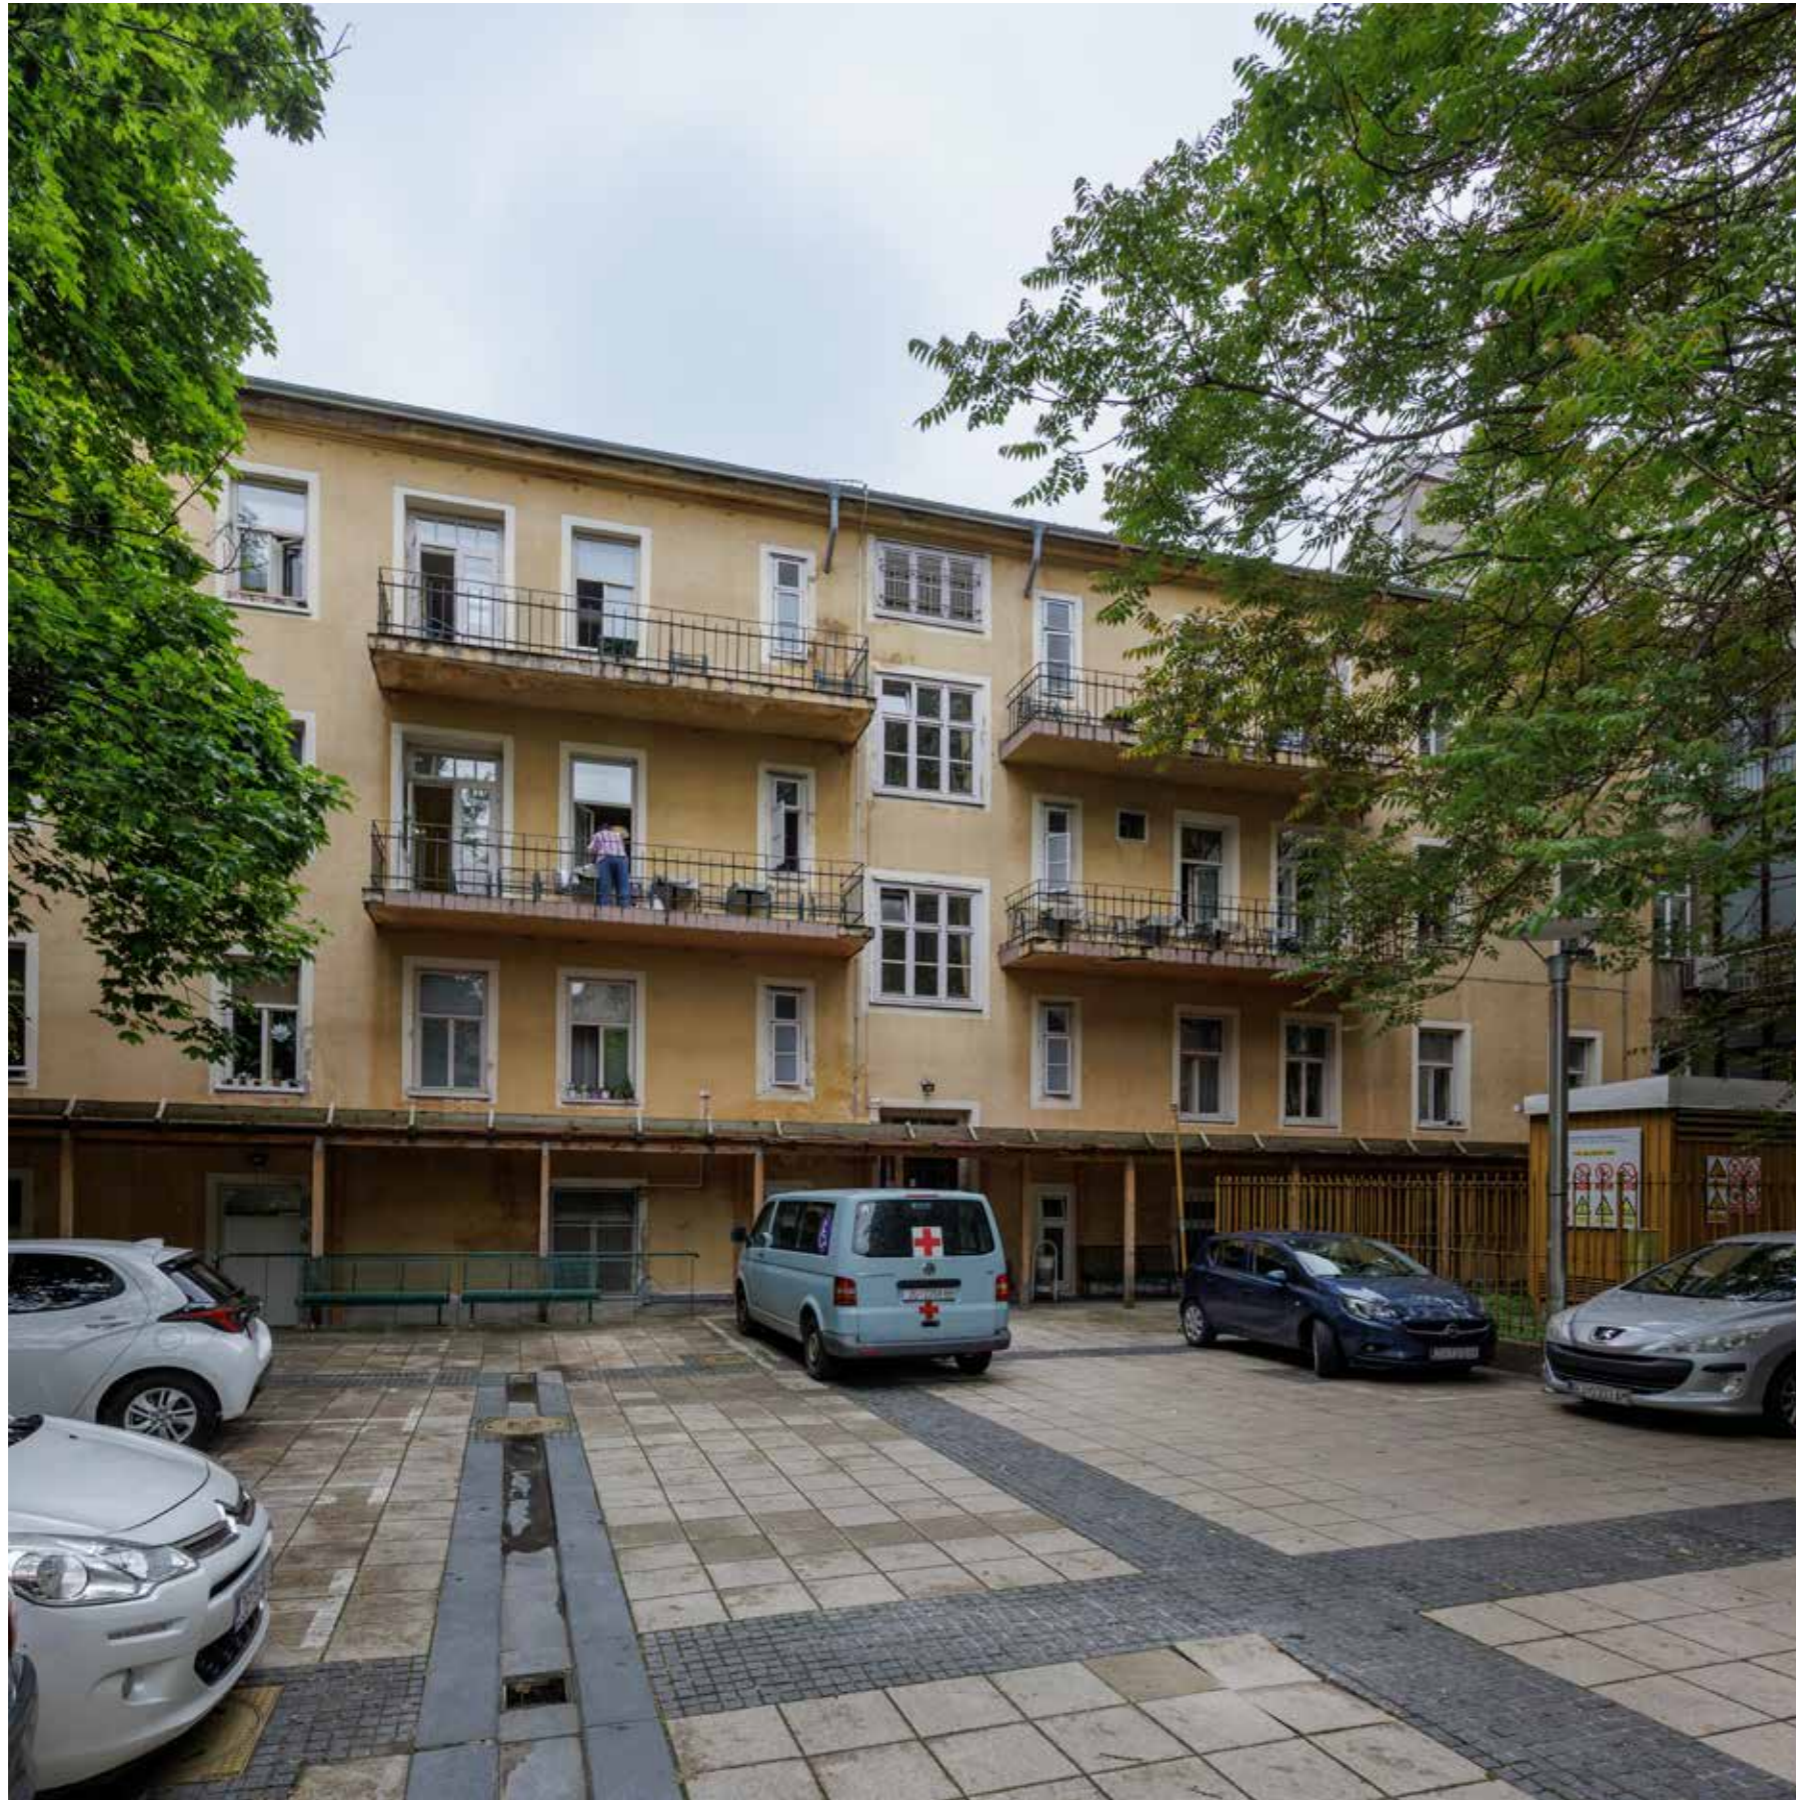
Dvorišna fasada nije očuvana u nacrtima; međutim, na njoj nisu očite stilske karakteristike i otvori prate unutarnju podjelu prostorija. Riječ je o jednostavnoj glatkoj plohi rastvorenoj otvorima. Centralno postavljen dvorišni ulaz u razini je međukata između podrumске i prizemne etaže. Sa zapadne strane nalaze se četiri prozorska otvora podrumске etaže, a s istočne tri. Iznad dvorišnog ulaza u razinama međukatova ponavljaju se prozorski otvori stubišta. U razini prizemlja, simetrično u odnosu na centralnu os, nalaze

se po jedan uži prozorski otvor te četiri prozorska otvora sa svake strane. Slična je podjela otvora i na prvom i drugom katu, no umjesto trećeg prozorskog otvora postoje staklena vrata koja vode na balkone. Balkoni su u širini prostora zahoda, jedne sobe i lateralnog hodnika u unutrašnjosti. Ukupno ih je četiri (po dva na svakom katu), iako su planovima predviđeni kontinuirani balkoni na katovima i u razini prizemlja.

Sjeverno dvorišno pročelje s balkonima

Izuzev obaveznog čuvanja ulične fasade, treba sačuvati raspored otvora i na dvorišnoj strani zgrade. Zato je potrebno balkone lišiti naknadnih dodataka keramičkih pločica na vanjskoj strani balkonskih ploča. Nužno je sačuvati ograde balkona te željeznu dekorativnu rešetku gornjeg prozora na međupodestu stubišta.

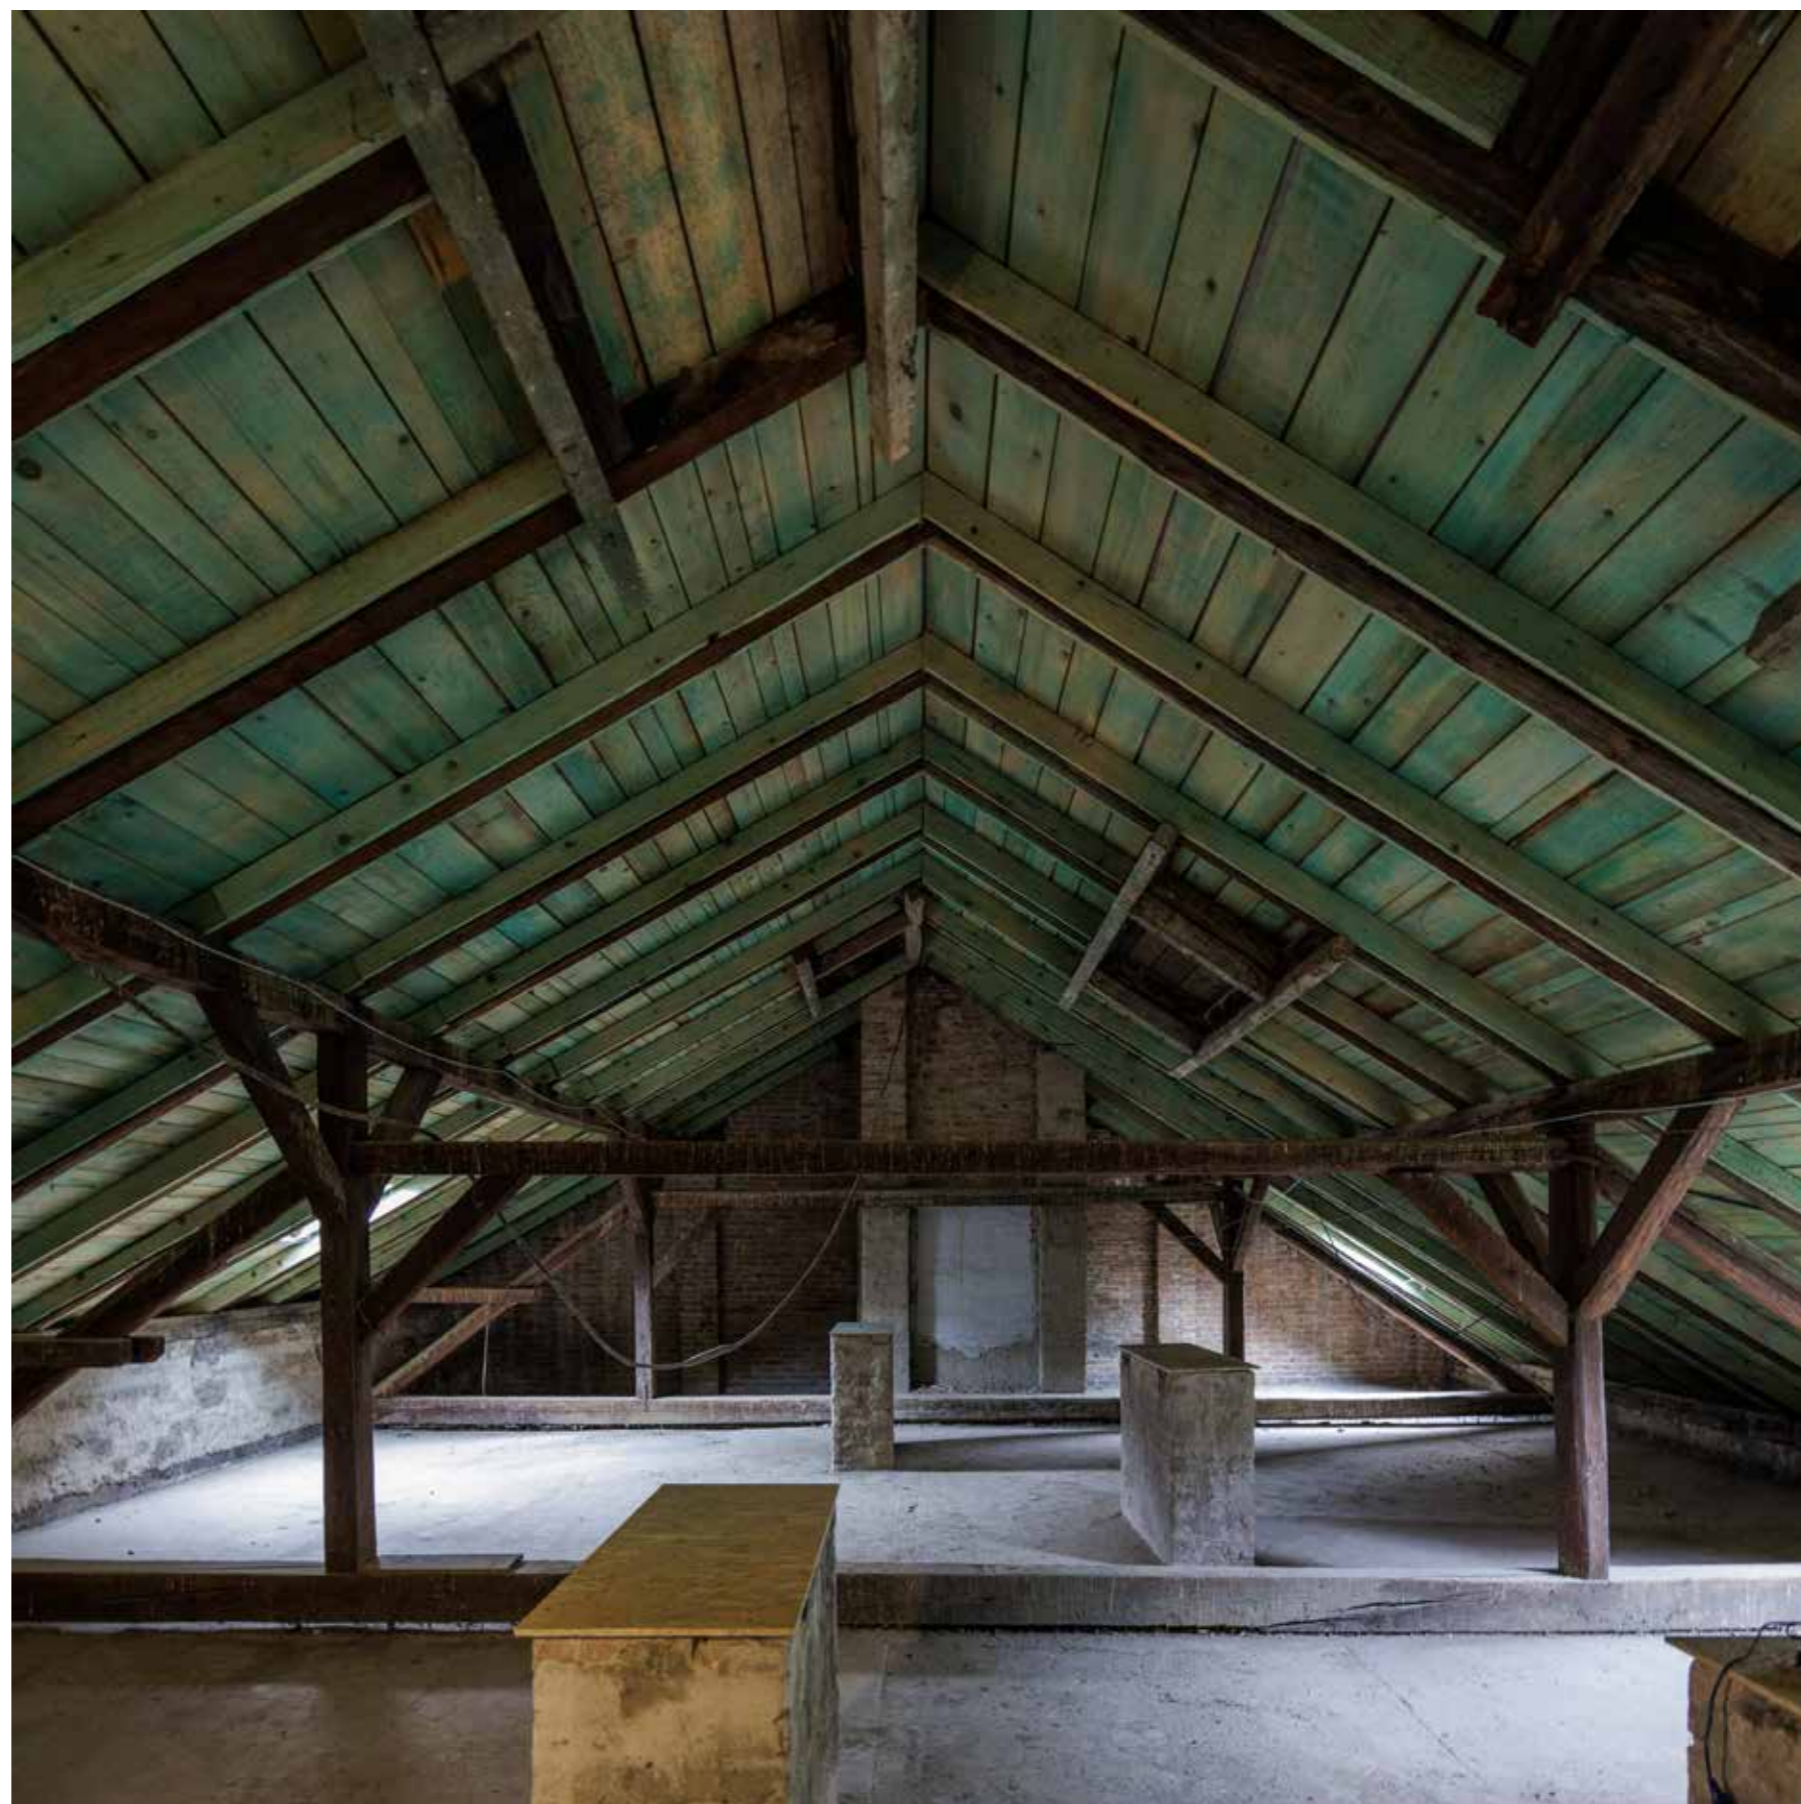
Dvostrešni krov, kojem se sljeme pruža u smjeru istok – zapad, prekriven je crijepom s krovnim prozorima (tri prozora na južnoj i četiri na sjevernoj strehi). Očuvana je izvorna drvena konstrukcija: puni vezovi (dvostruka visulja s kosnicima, dvostrukim rukama, razuporom i kliještima), podrožnice i rogovi. Dimnjaci, svaki s po tri dimnjačka kanala, na koje su bile spojene izvorne kaljeve peći u sobama, danas su izvan funkcije. Budući da je dio dimnjaka koji se izdizao iznad krovišta razgrađen, dimnjaci su danas na visini od samo jednog metra od tavanskog poda.

Krovište

Potkrovnna etaža ima potencijal pretvaranja u prostor za korištenje, uz uvjet čuvanja postojeće drvene konstrukcije krovišta. U slučaju adaptacije, međutim, treba pažljivo odrediti veličinu i raspored krovnih prozora jer postojeći svakako nisu adekvatni.

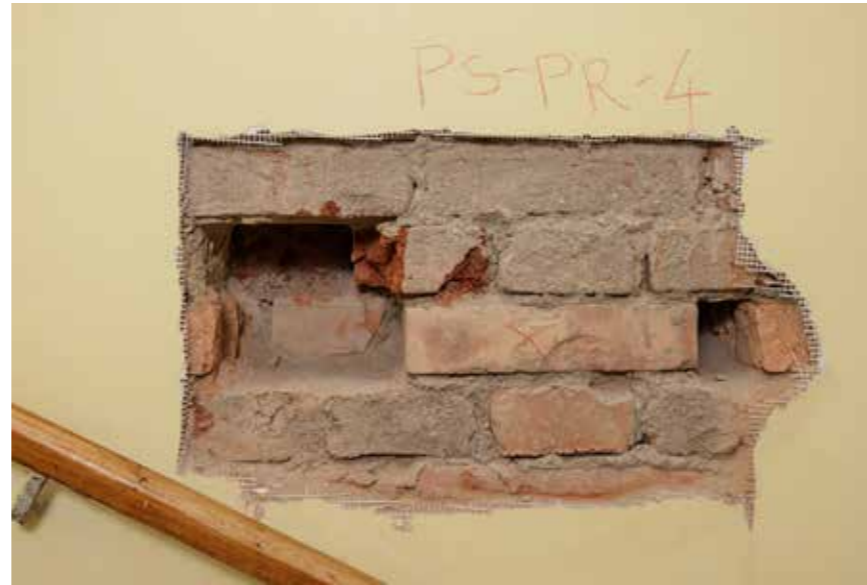
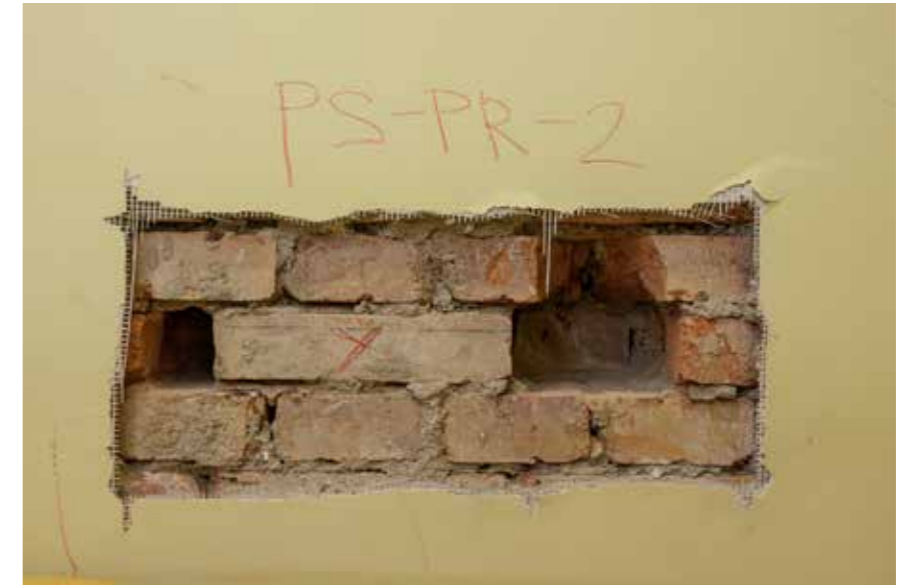
Dvije sonde izvedene u hodniku prizemlja i u stubištu pokazuju da je u tim dijelovima tijekom neke od obnova u novije doba izvorna žbuka sa starijim naličima bila do kraja otučena i zamijenjena cementnom žbukom.

Sonde u stubištu i hodniku prizemlja

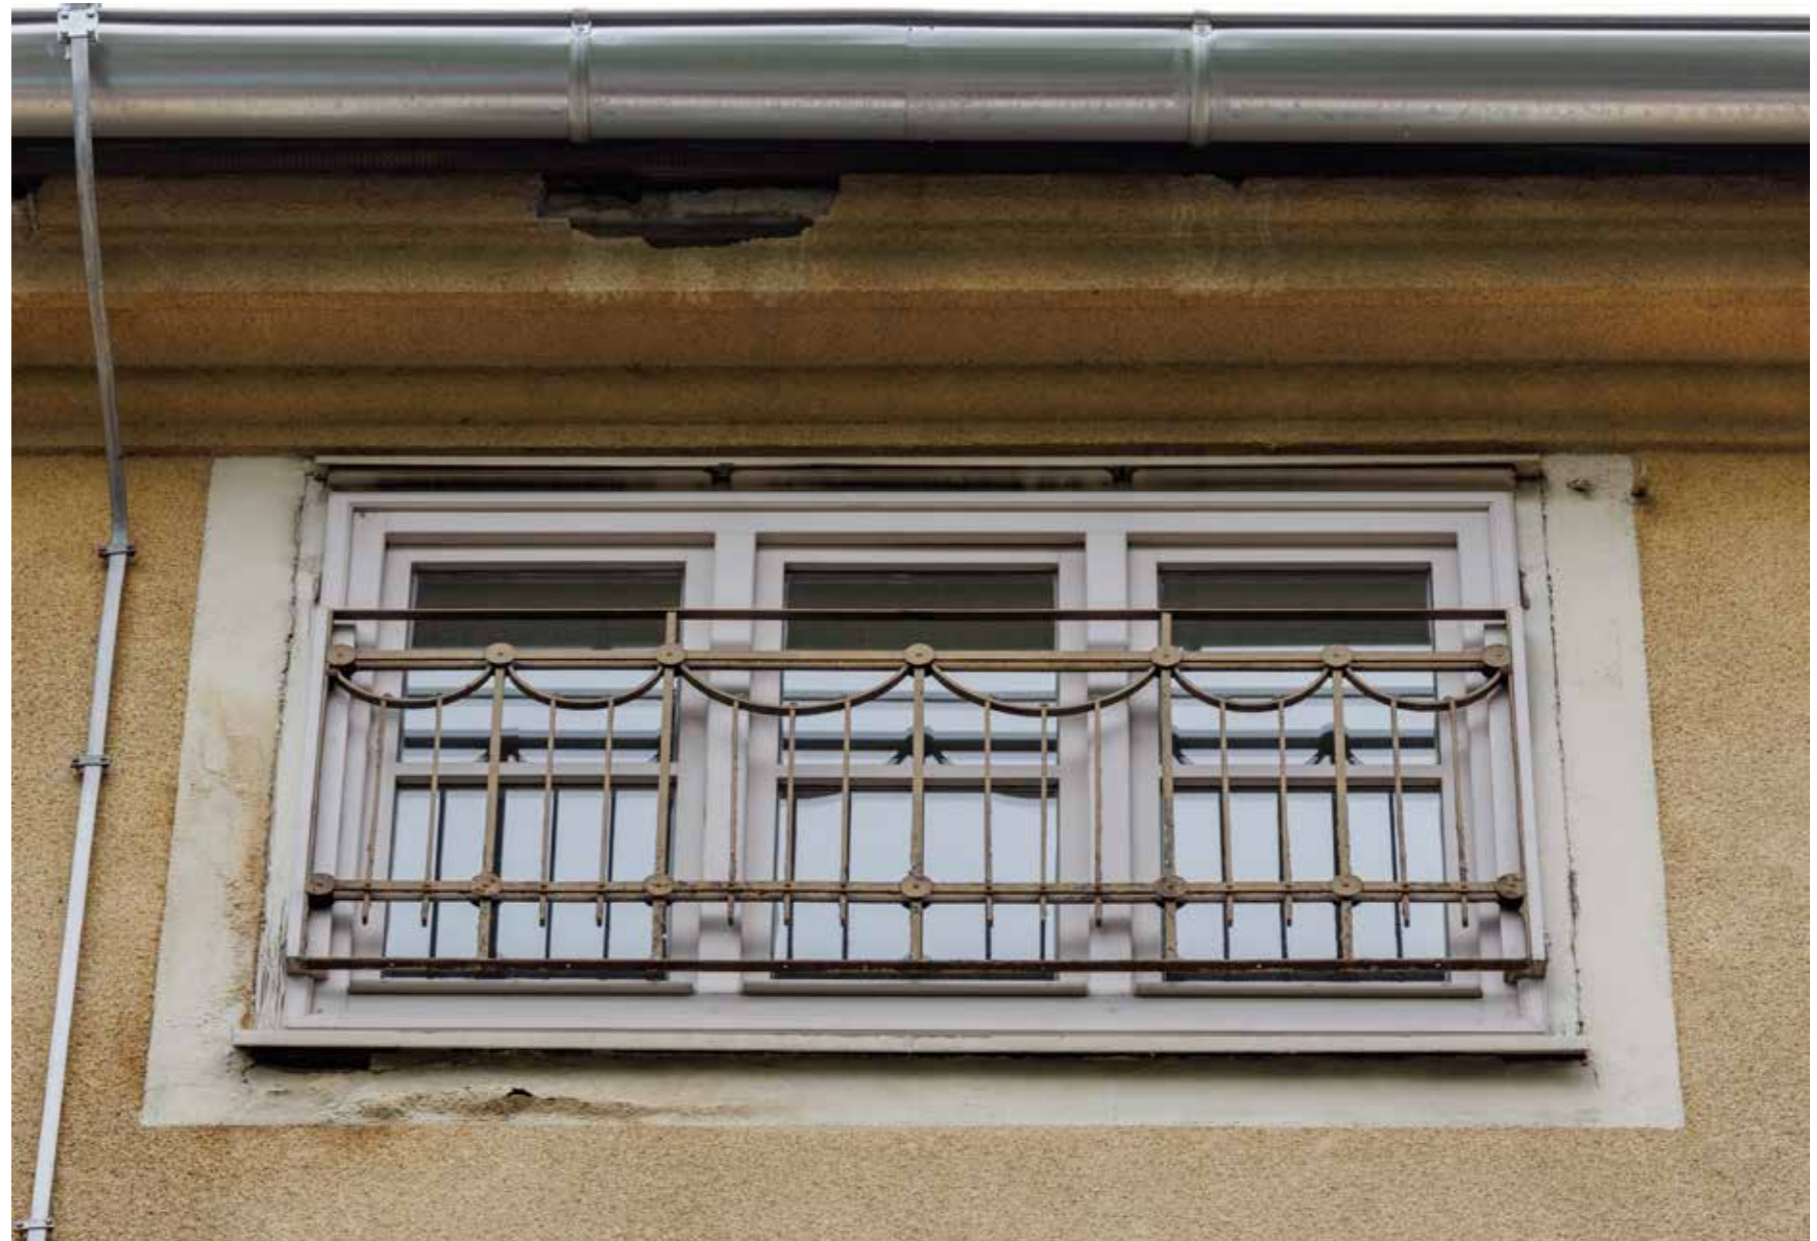
Prozor na gornjem međupodestu stubišta sa secesijskom ogradom

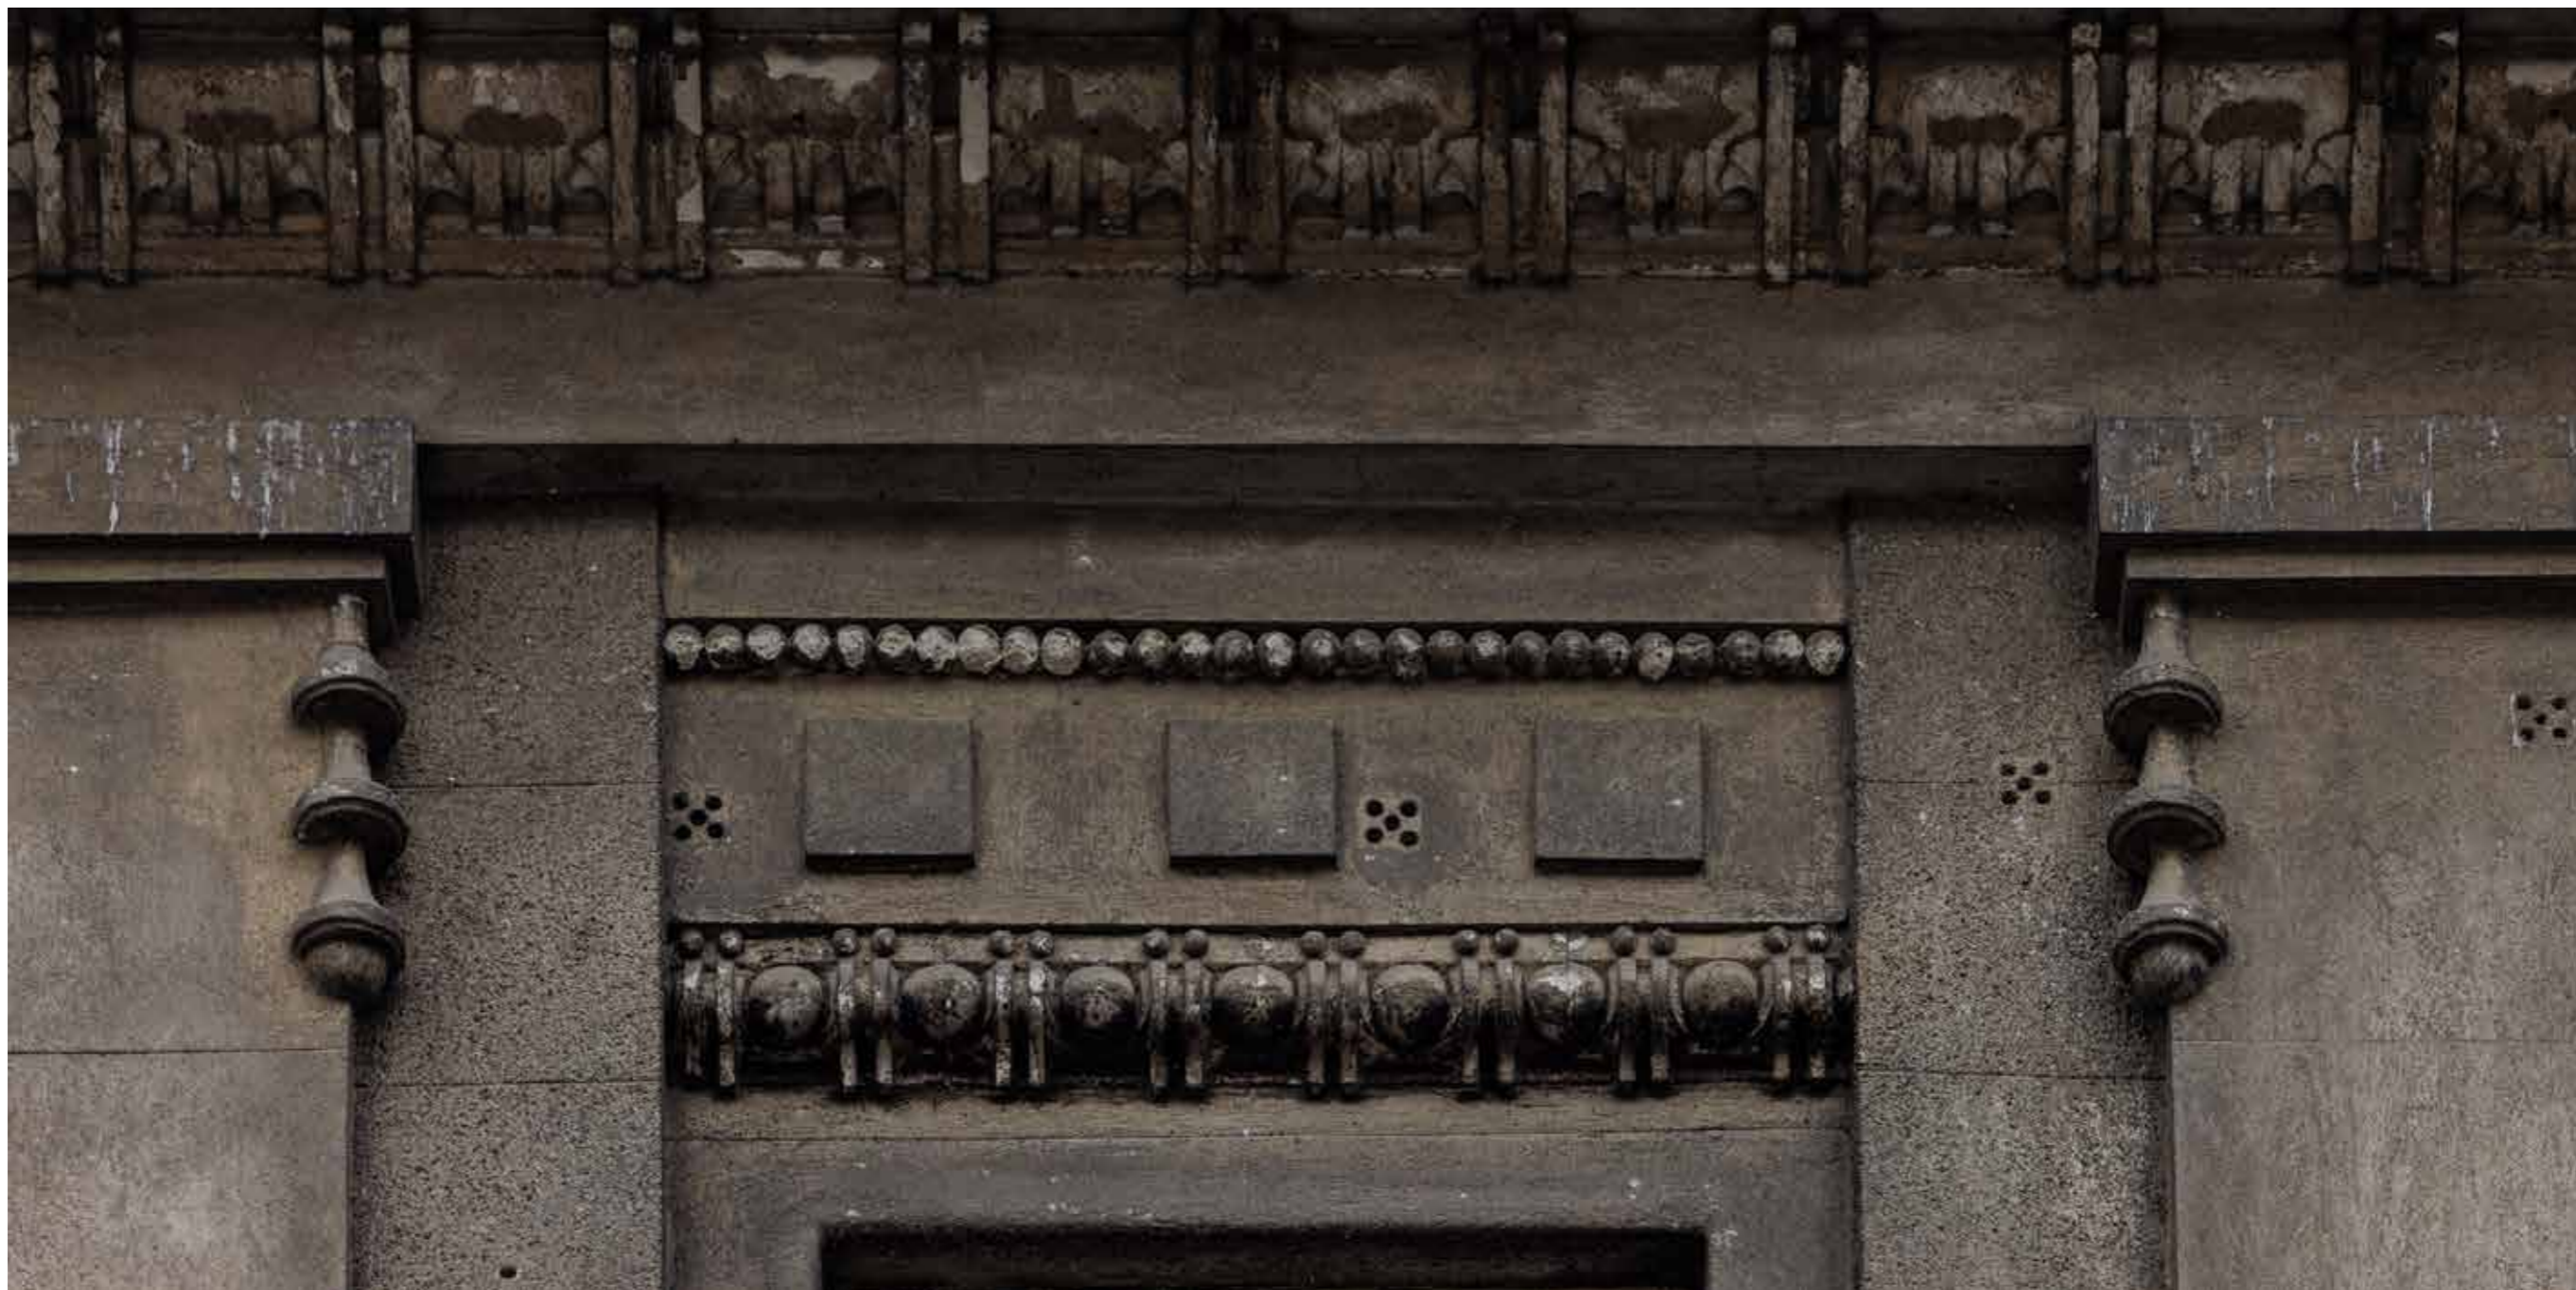
Južno pročelje, detalj secesijske arhitektonske plastike i dekoracije

Zgrada je dio početka uličnog niza Martićeve ulice; ima istaknutu urbanističku i arhitektonsku vrijednost. Skladno raščlanjenom i dekoriranom secesijskom uličnom fasadom dobro je uklopljena u tkivo bloka, čineći cjelinu s potezom historicističkih i secesijskih kuća prema Draškovićevoj ulici, dok na suprotnoj strani oblikovni kontrast čini Iblerov drveni neboder iz pedesetih godina 20. stoljeća. Ujedno je zgrada važan oblikovni element povijesno-

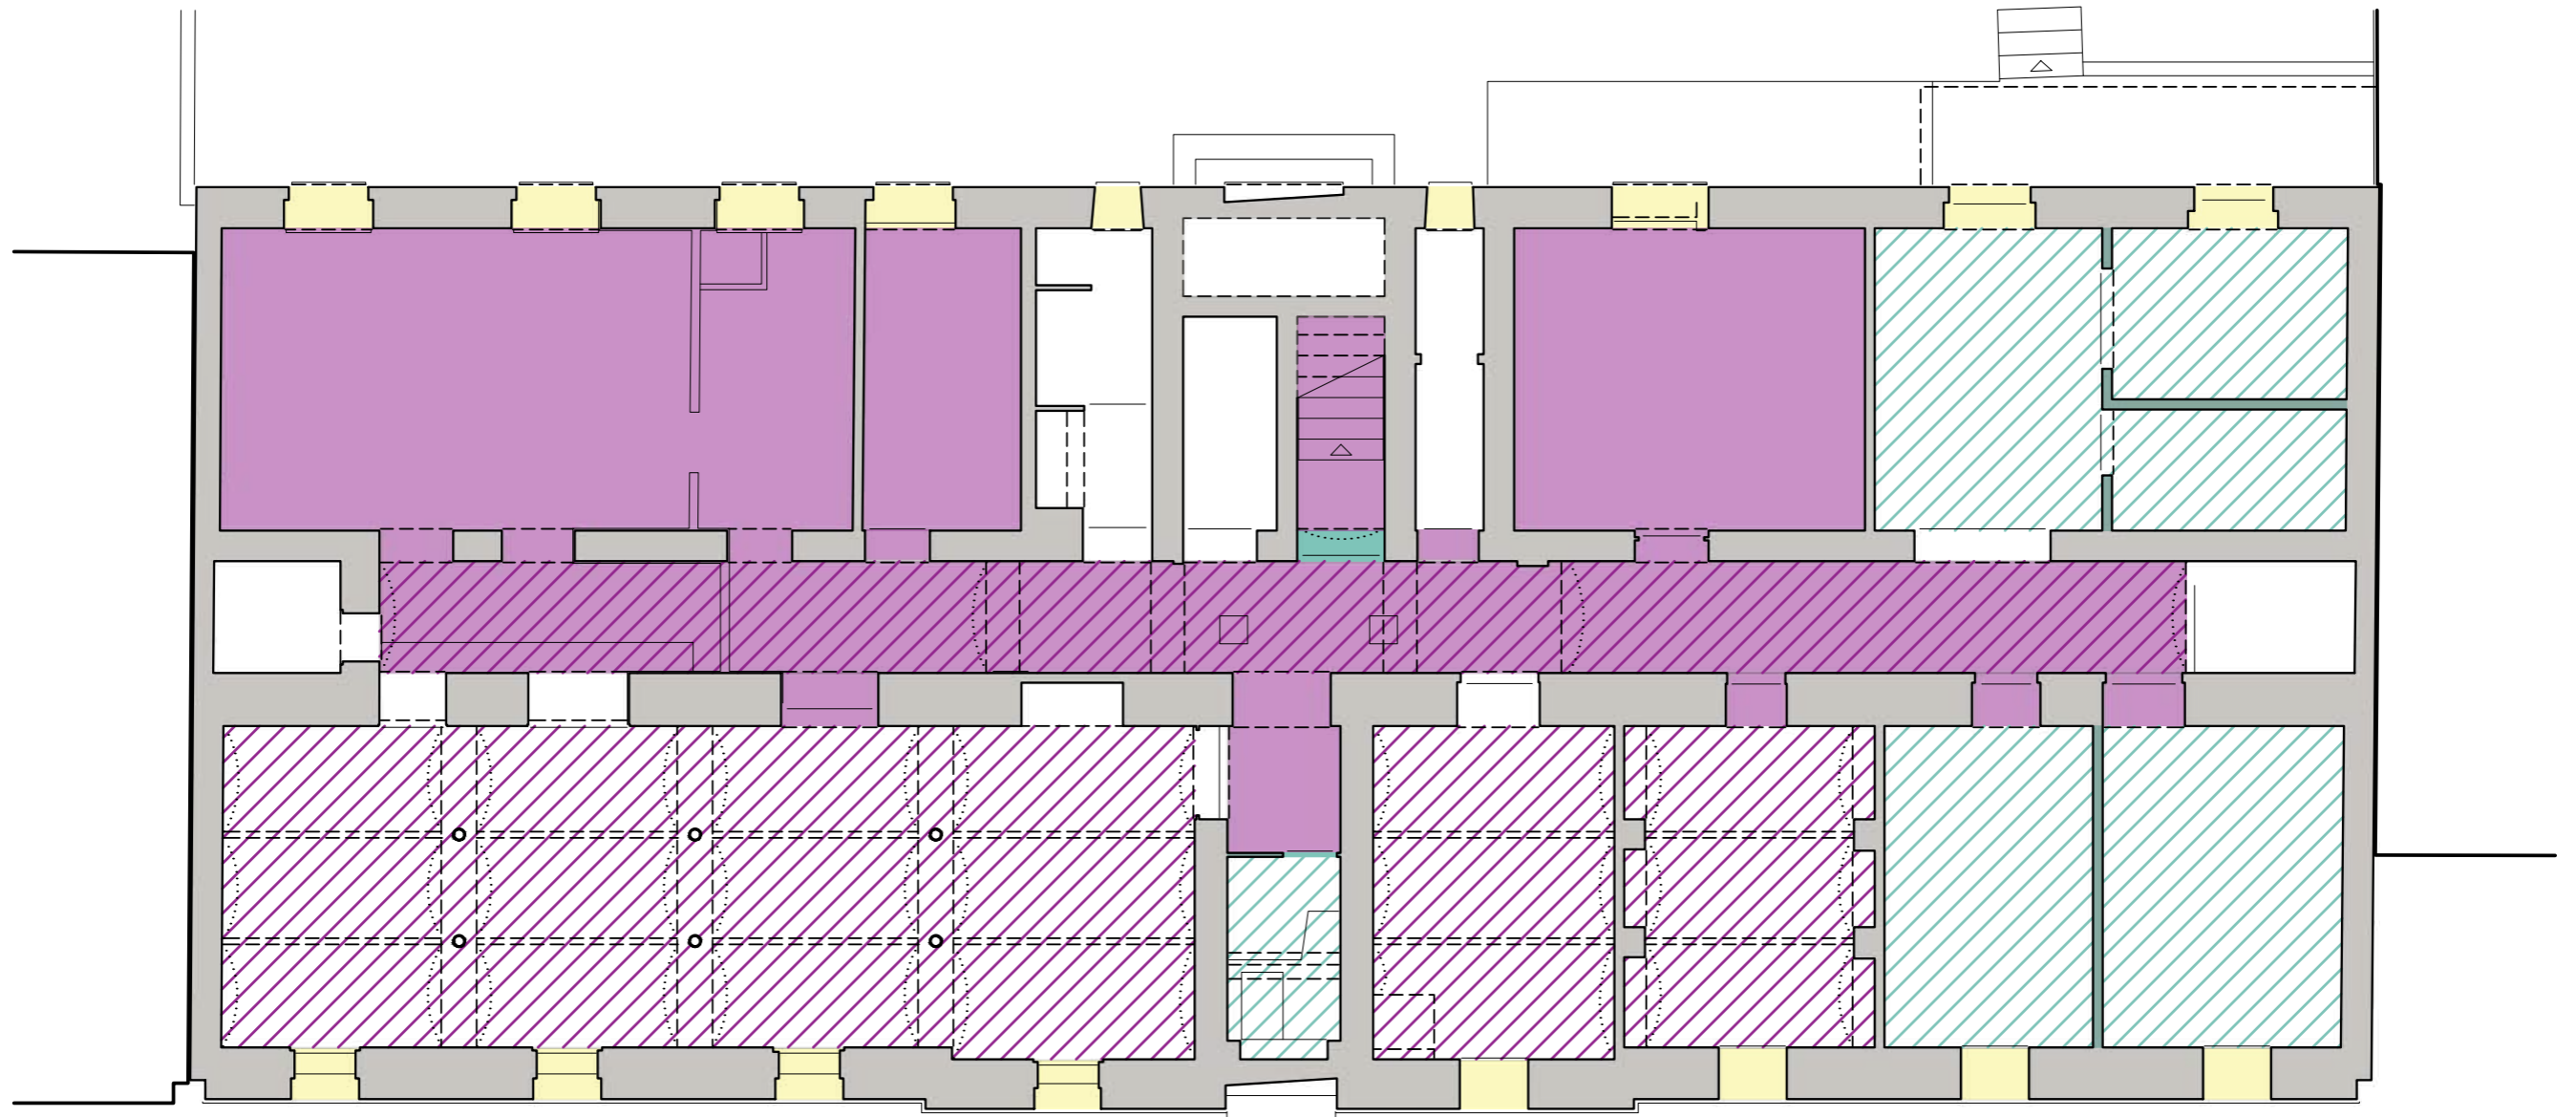
Tlocrt podruma s označenim smjernicama za obnovu

Predlaže se da se u podrumu zadrže tzv. pruski svodovi i njihovi čelični nosači u prostorijama uz ulicu te svod u centralnom hodniku, dok je u podrumskim prostorijama orijentiranim na dvorište moguće slobodno oblikovanje. Teraco oblogu poda u podrumu u središnjem hodniku, kuhinji i prostoriji istočno od stubišta potrebno je sačuvati i restaurirati.

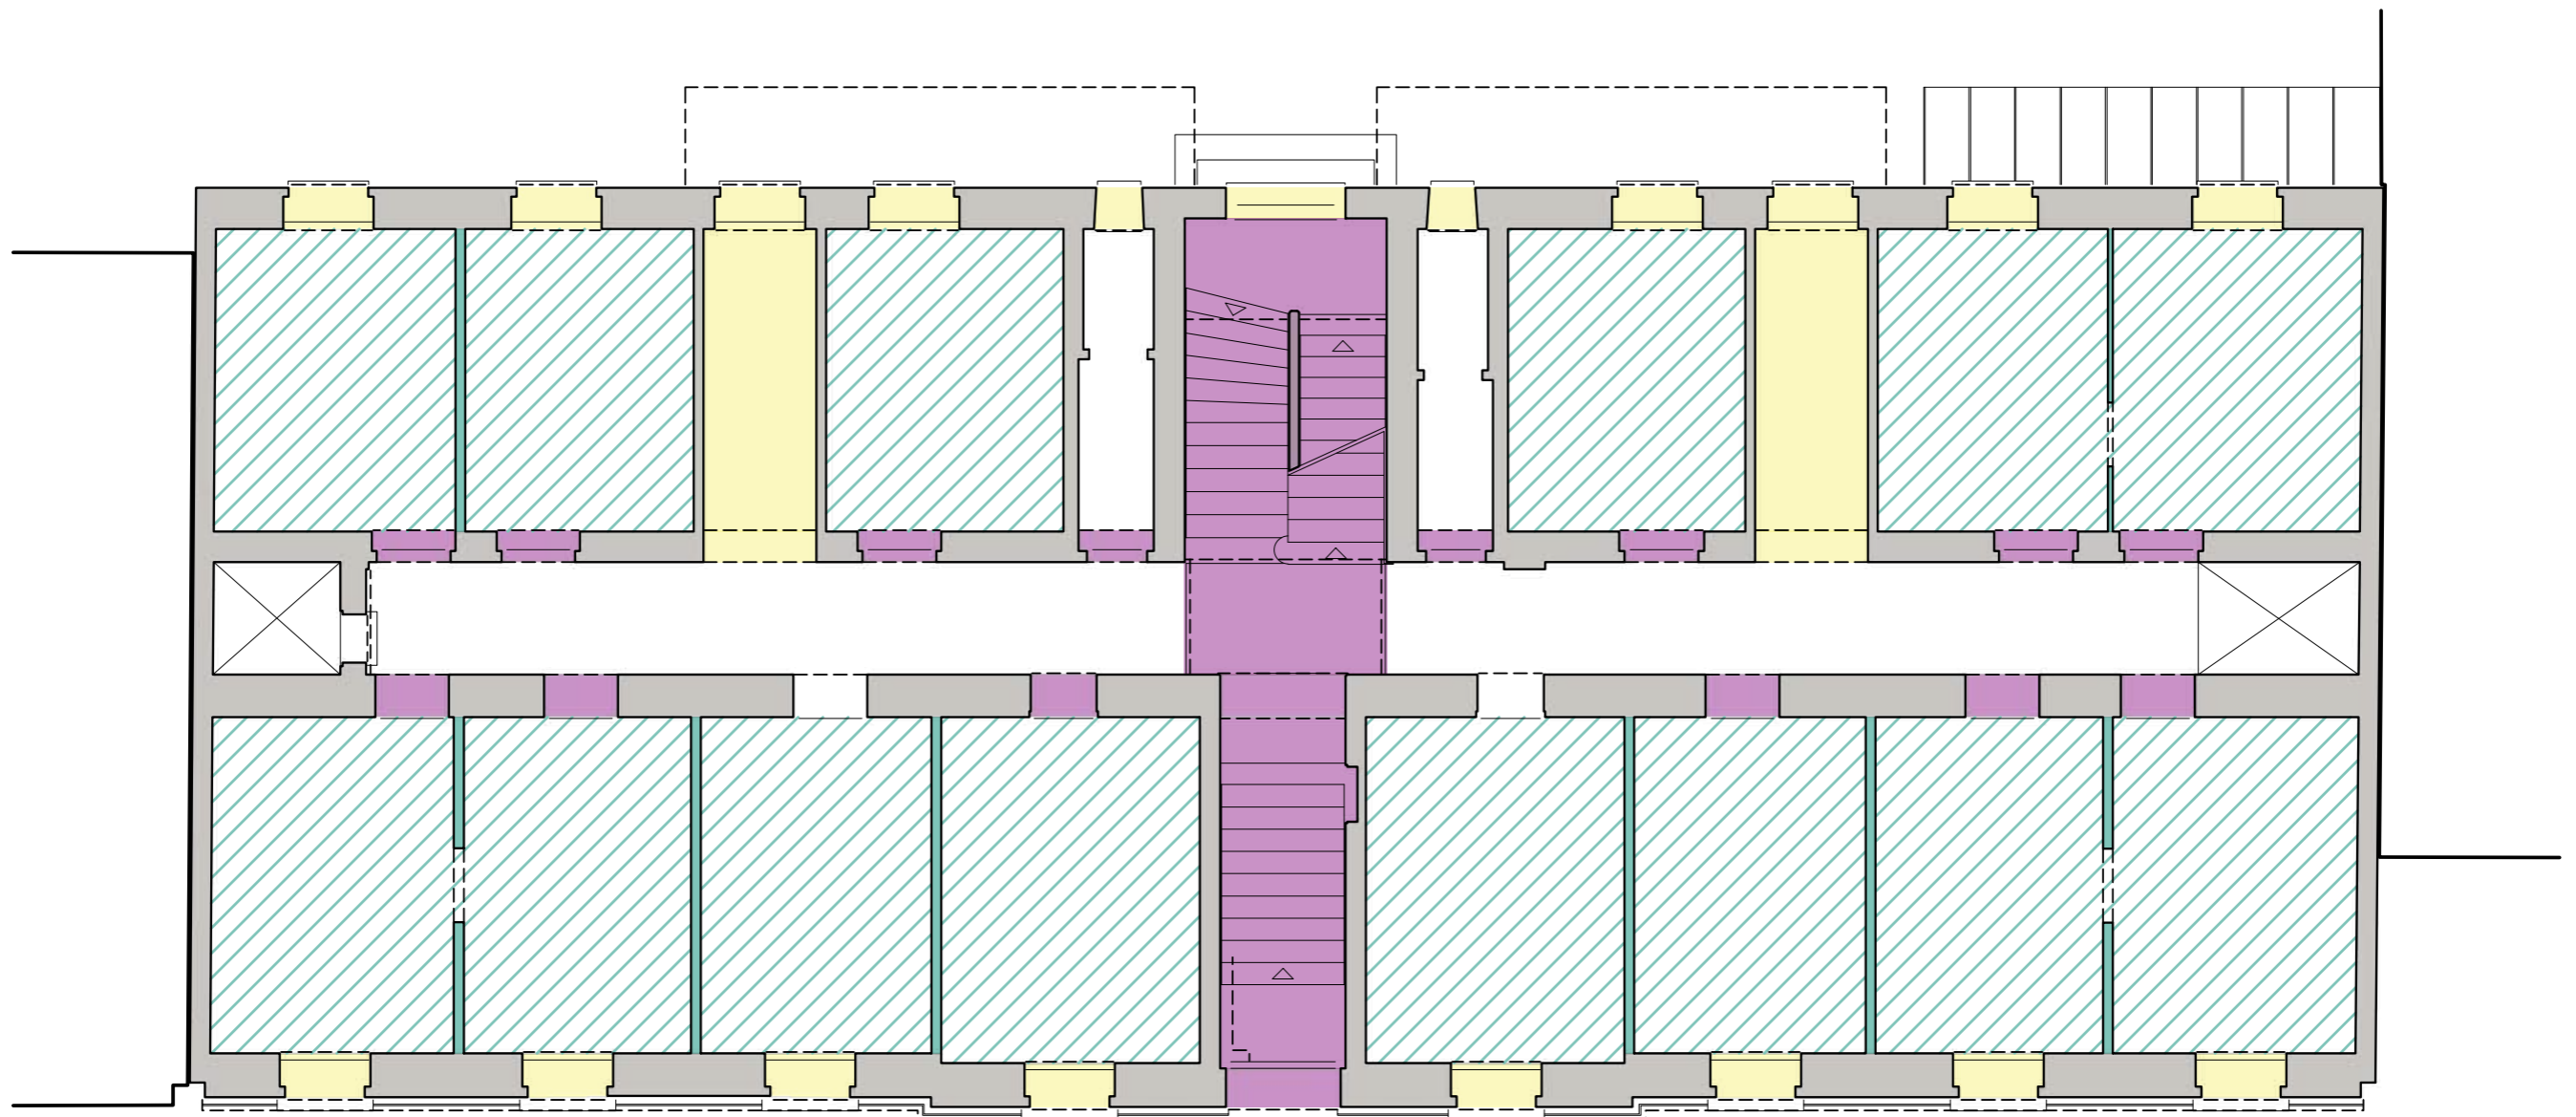
Tlocrt prizemlja s označenim smjericama za obnovu

U visokom prizemlju i na katovima važno je sačuvati, osim centralnog hodnika u smjeru istok – zapad, i poprečne hodnike koji su vodili do balkona na dvorišnom pročelju na sjeveru. Te hodnike treba osloboditi od recentne opreme i pregrada, odnosno vrata prema središnjem hodniku. Isto se odnosi i na hodnike u prizemlju, bez obzira na to što se tu u izvedbi odustalo od balkona. Ako funkcija to pokaže potrebnim, moguće je i na toj etaži izvesti balkone prema izvornom projektu.

Kako je već spomenuto, u visokom prizemlju te na prvom i drugom katu moguće je slobodno oblikovanje prostora unutar nizova soba južno i sjeverno od hodnika, što znači da se mogu ukloniti pregradni zidovi kako bi se interpolirali sanitarni čvorovi. Pri tome se predlaže očuvanje izvorne stolarije između soba i hodnika (pojedina vrata mogu biti

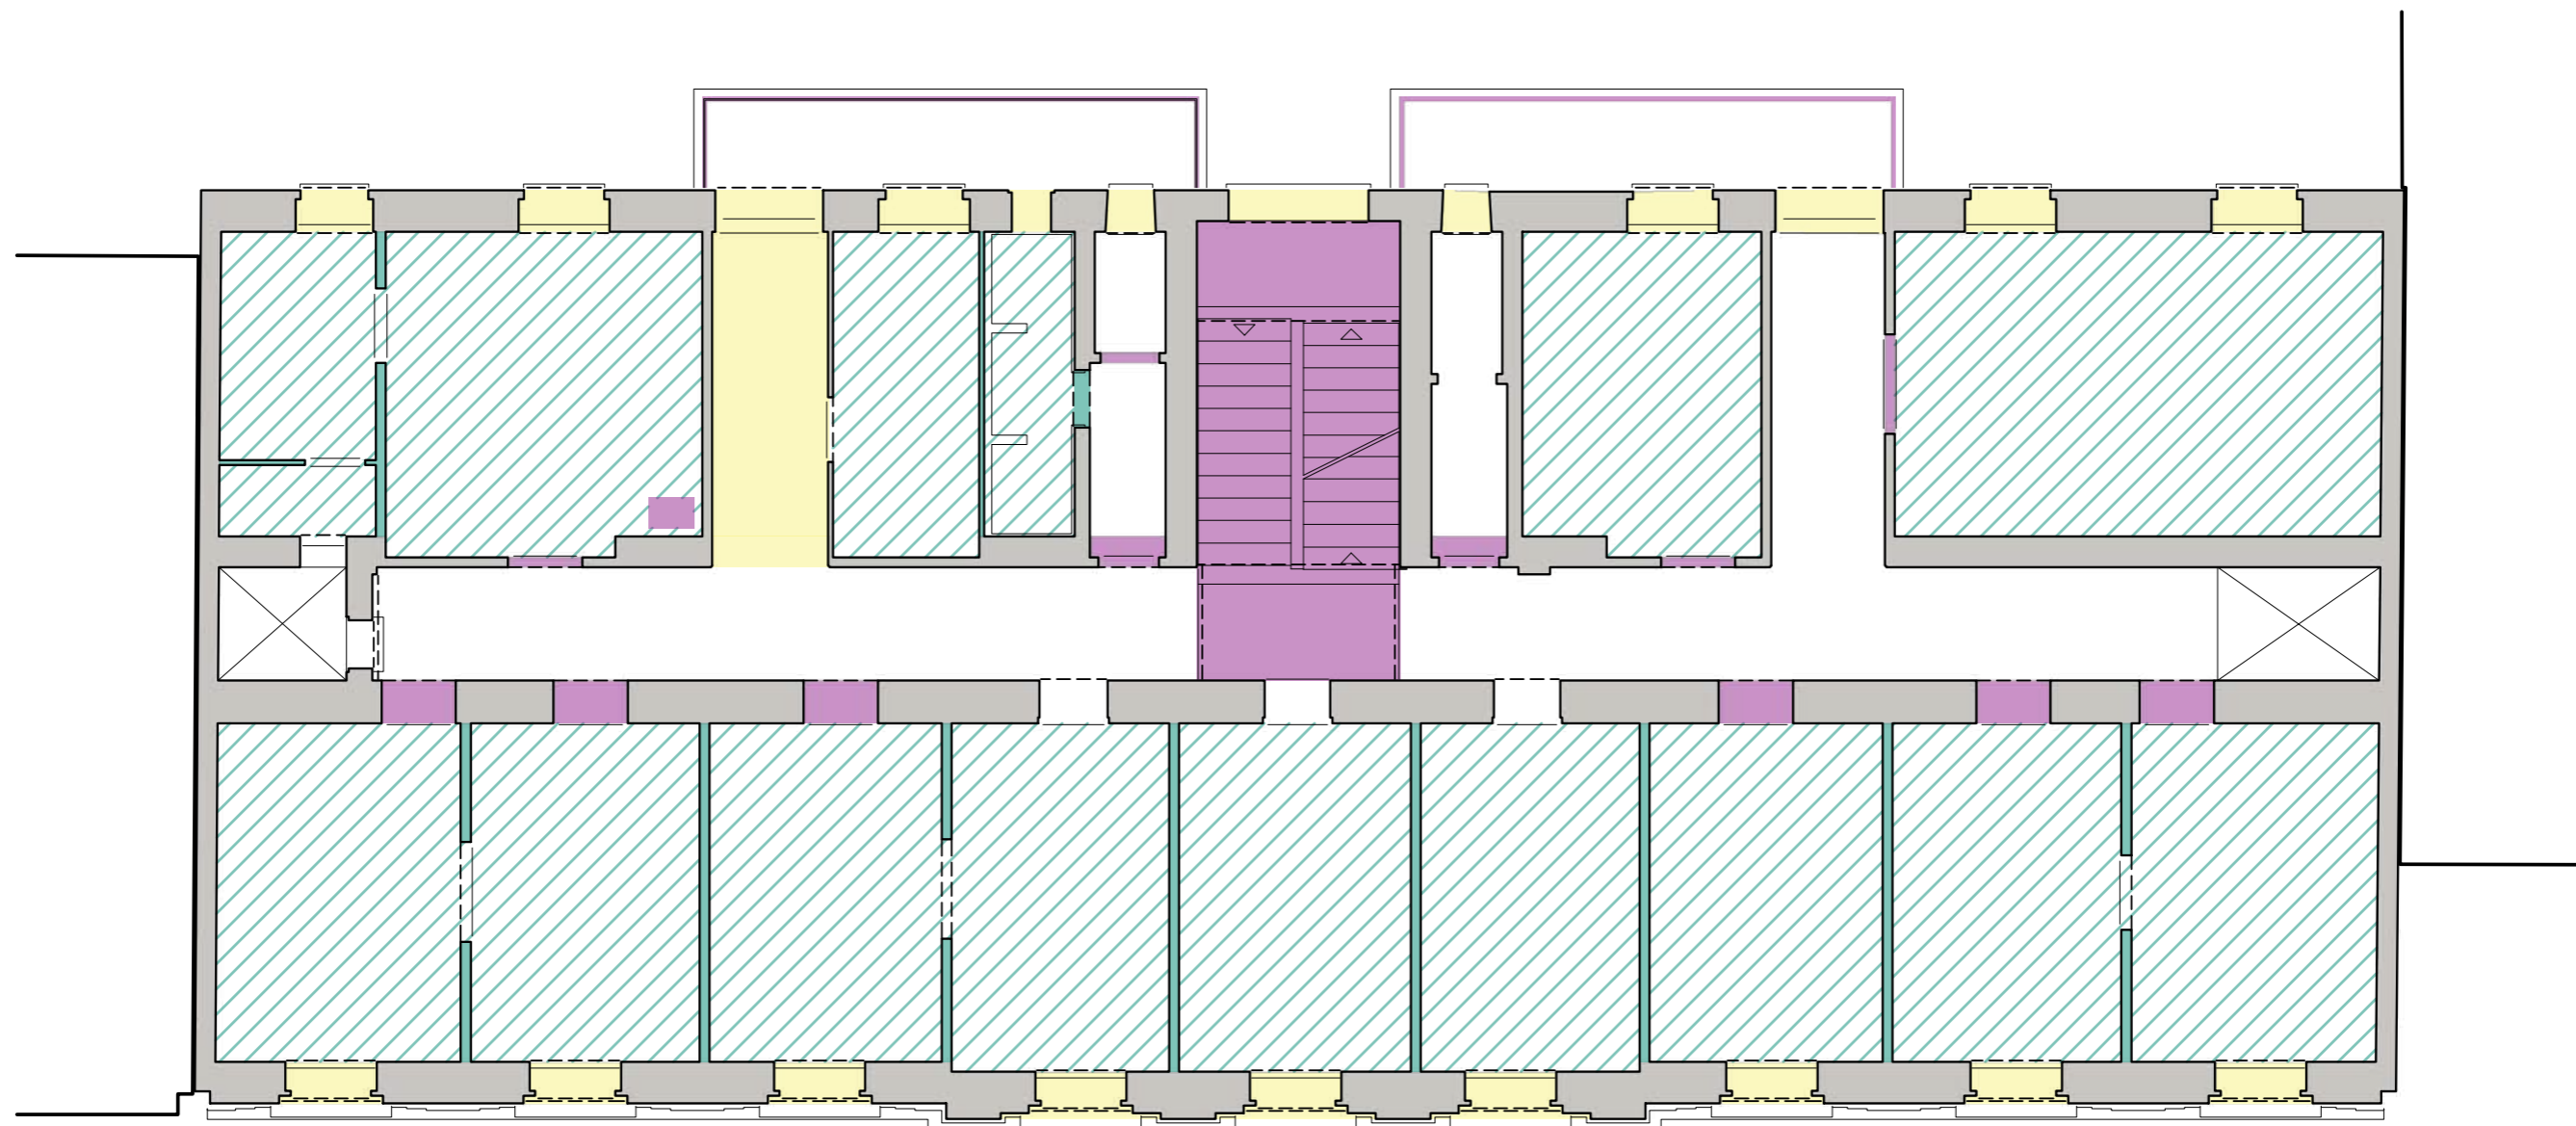
Tlocrt prvog kata s označenim smjernicama za obnovu

i slijepa). Ostala vrata koja su izmijenjena zbog protupožarnih zahtjeva ili nekih drugih propisa, mogu ostati u postojećem obliku. Treba sačuvati i jedinu preostalu kaljevu peć, no nije nužno da ostane na sadašnjoj lokaciji (prva zapadna prostorija uza zapadni hodnik na prvom katu). Preporučuje se njezino premještanje u neku od budućih zajedničkih prostorija. Za sobe se preporučuje parket kao podna obloga, a u hodnicima u kojima je izvorno popločenje uništeno, predlaže se suvremeno popločenje primjereno ambijentu. Međutim, izvorno keramičko popločenje poda hodnika uz stubište, kao i adekvatno popločenje u dvjema sporednim prostorijama na drugom katu treba zadržati.
