# DOM ZA STARIJE OSOBE MEDVEŠČAK

Martićeva ulica 7, Zagreb

Povijest gradnje, valorizacija i prijedlog  
konzervatorskih smjernica

Konzervatorski elaborat

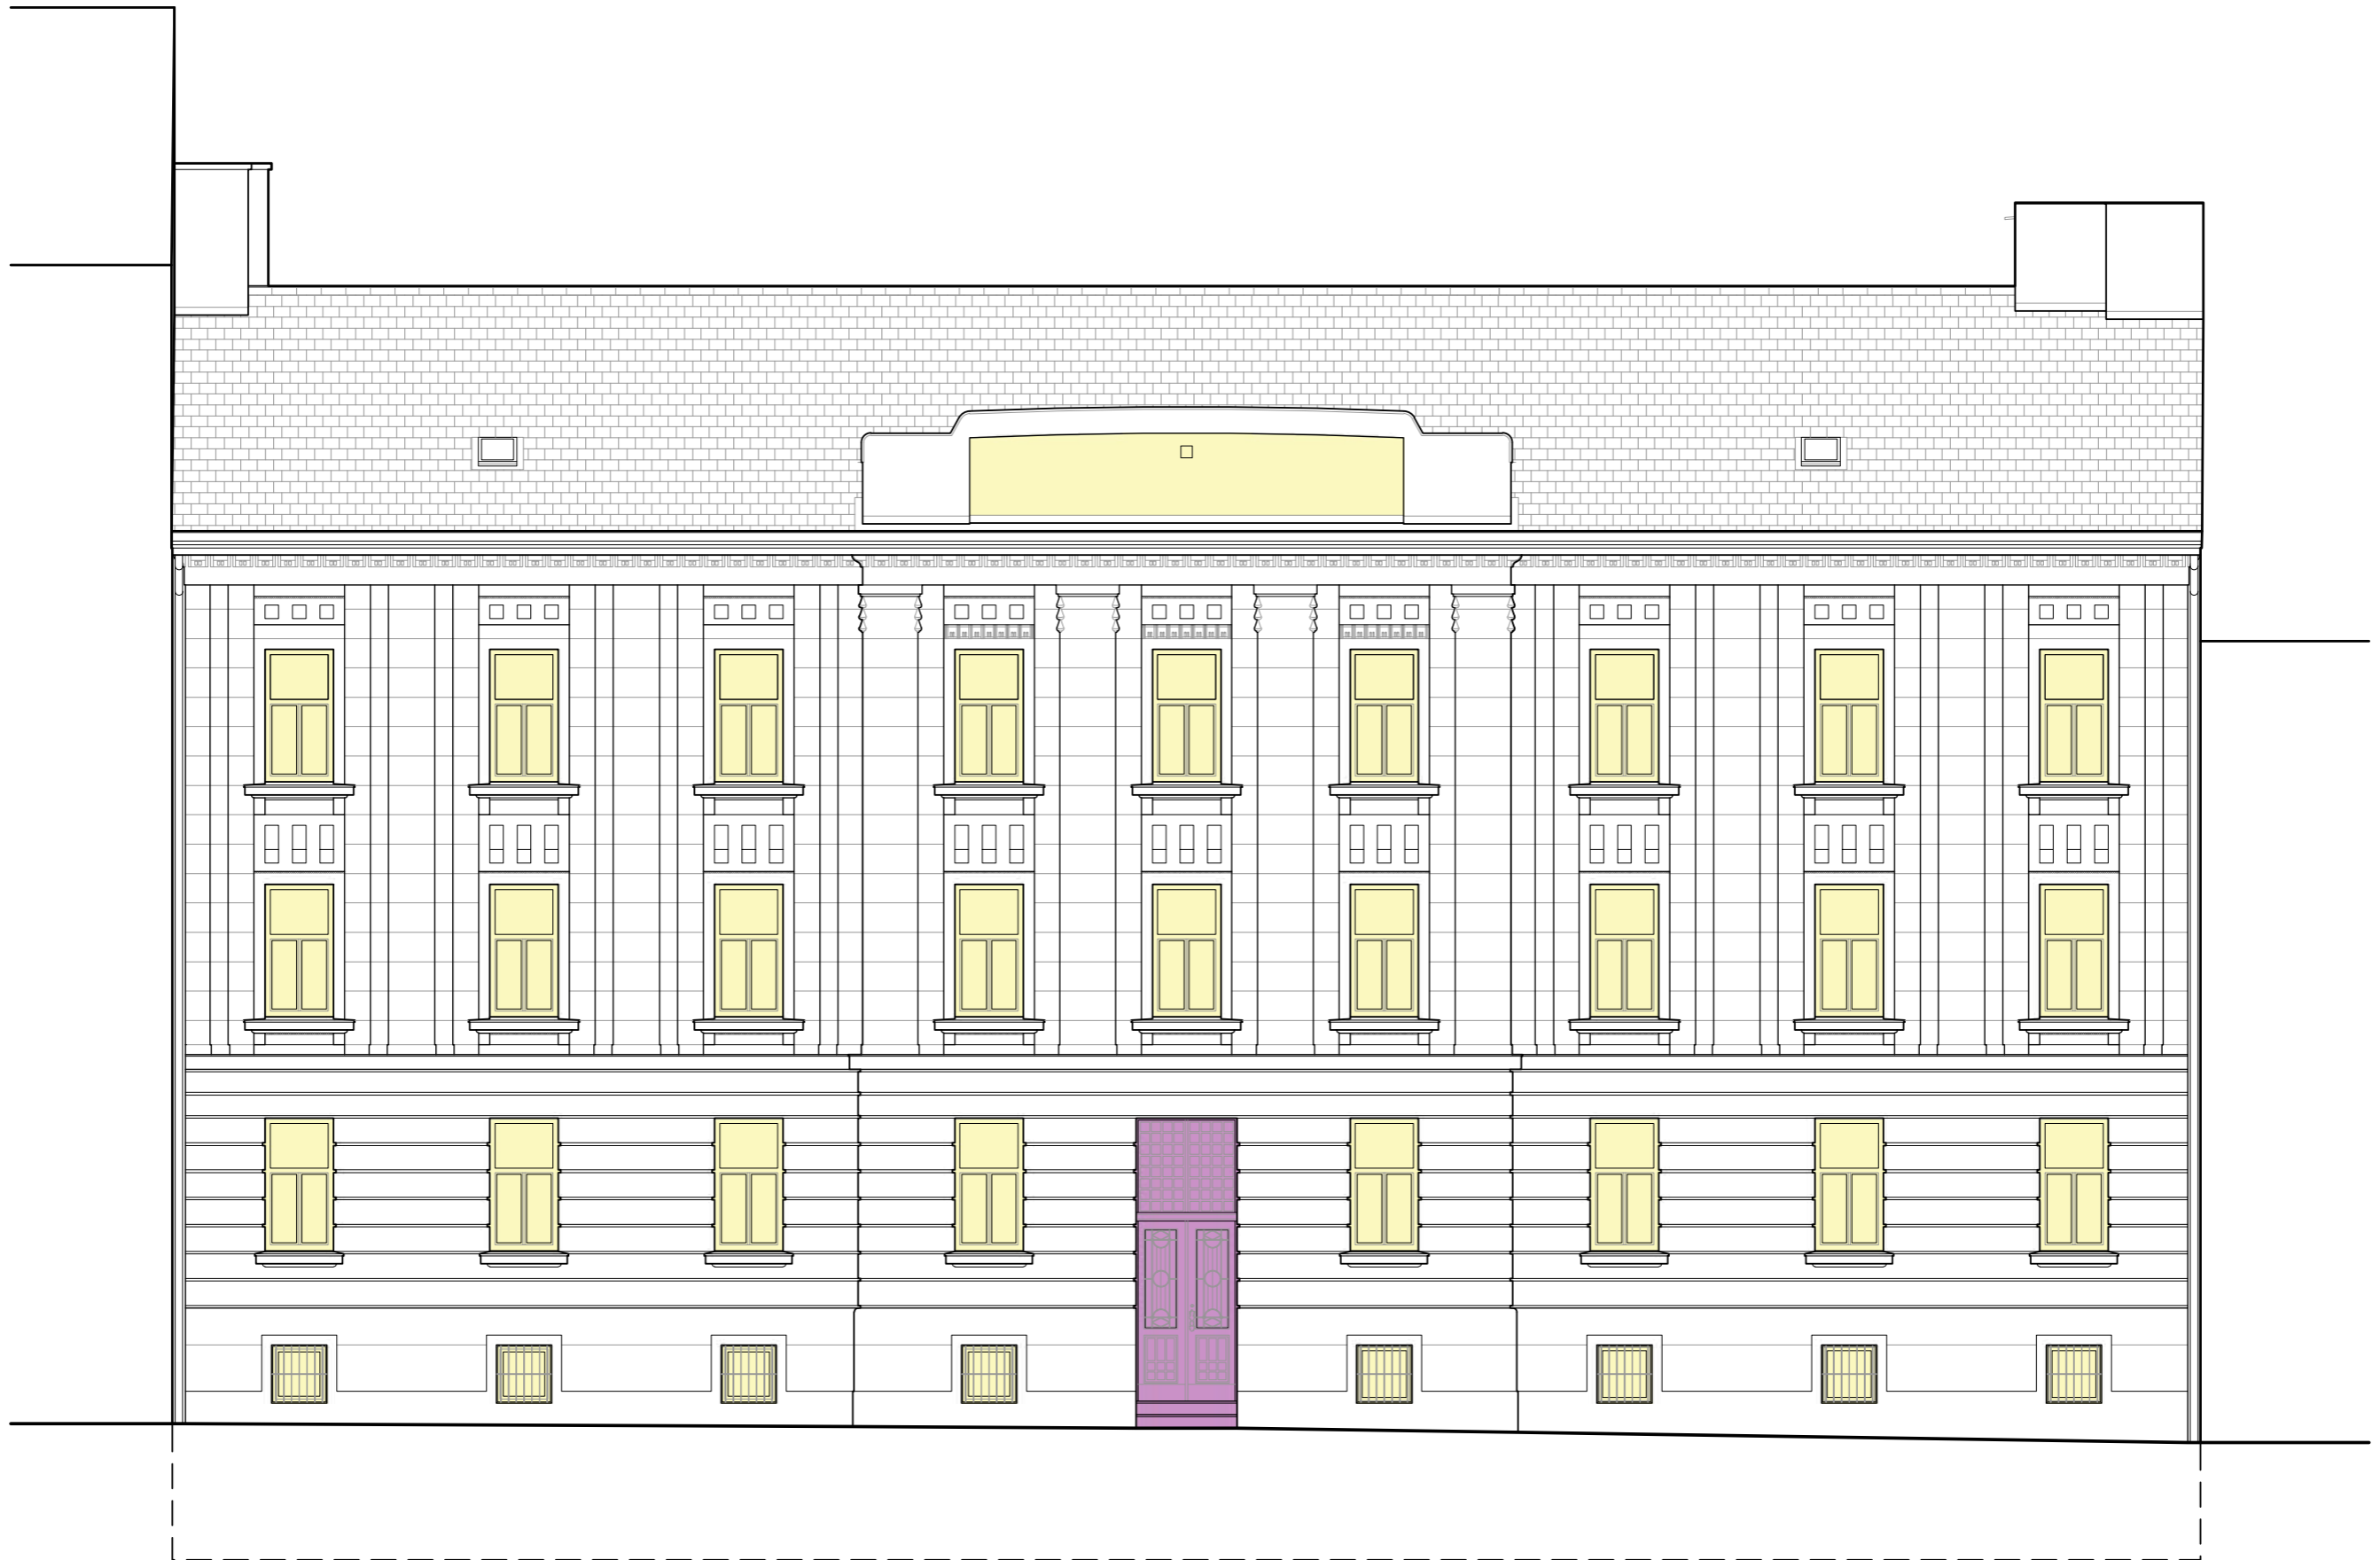
Nacrt južnog pročelja s označenim smjericama za obnovu

Na reprezentativnom južnom pročelju treba sačuvati izvorni raspored i oblik otvora te dekoraciju i atiku, kako se ne bi narušio izgled ulice. Boju naliča pročelja treba odrediti na temelju restauratorskog sondiranja, koje je nužno provesti tako da se obuhvati ploha zida te elementi arhitektonske raščlambe i okvira otvora. Predlaže se također vraćanje izvornog natpisa naatici: MIROVNI DOM, vidljivog na starijim fotografijama.

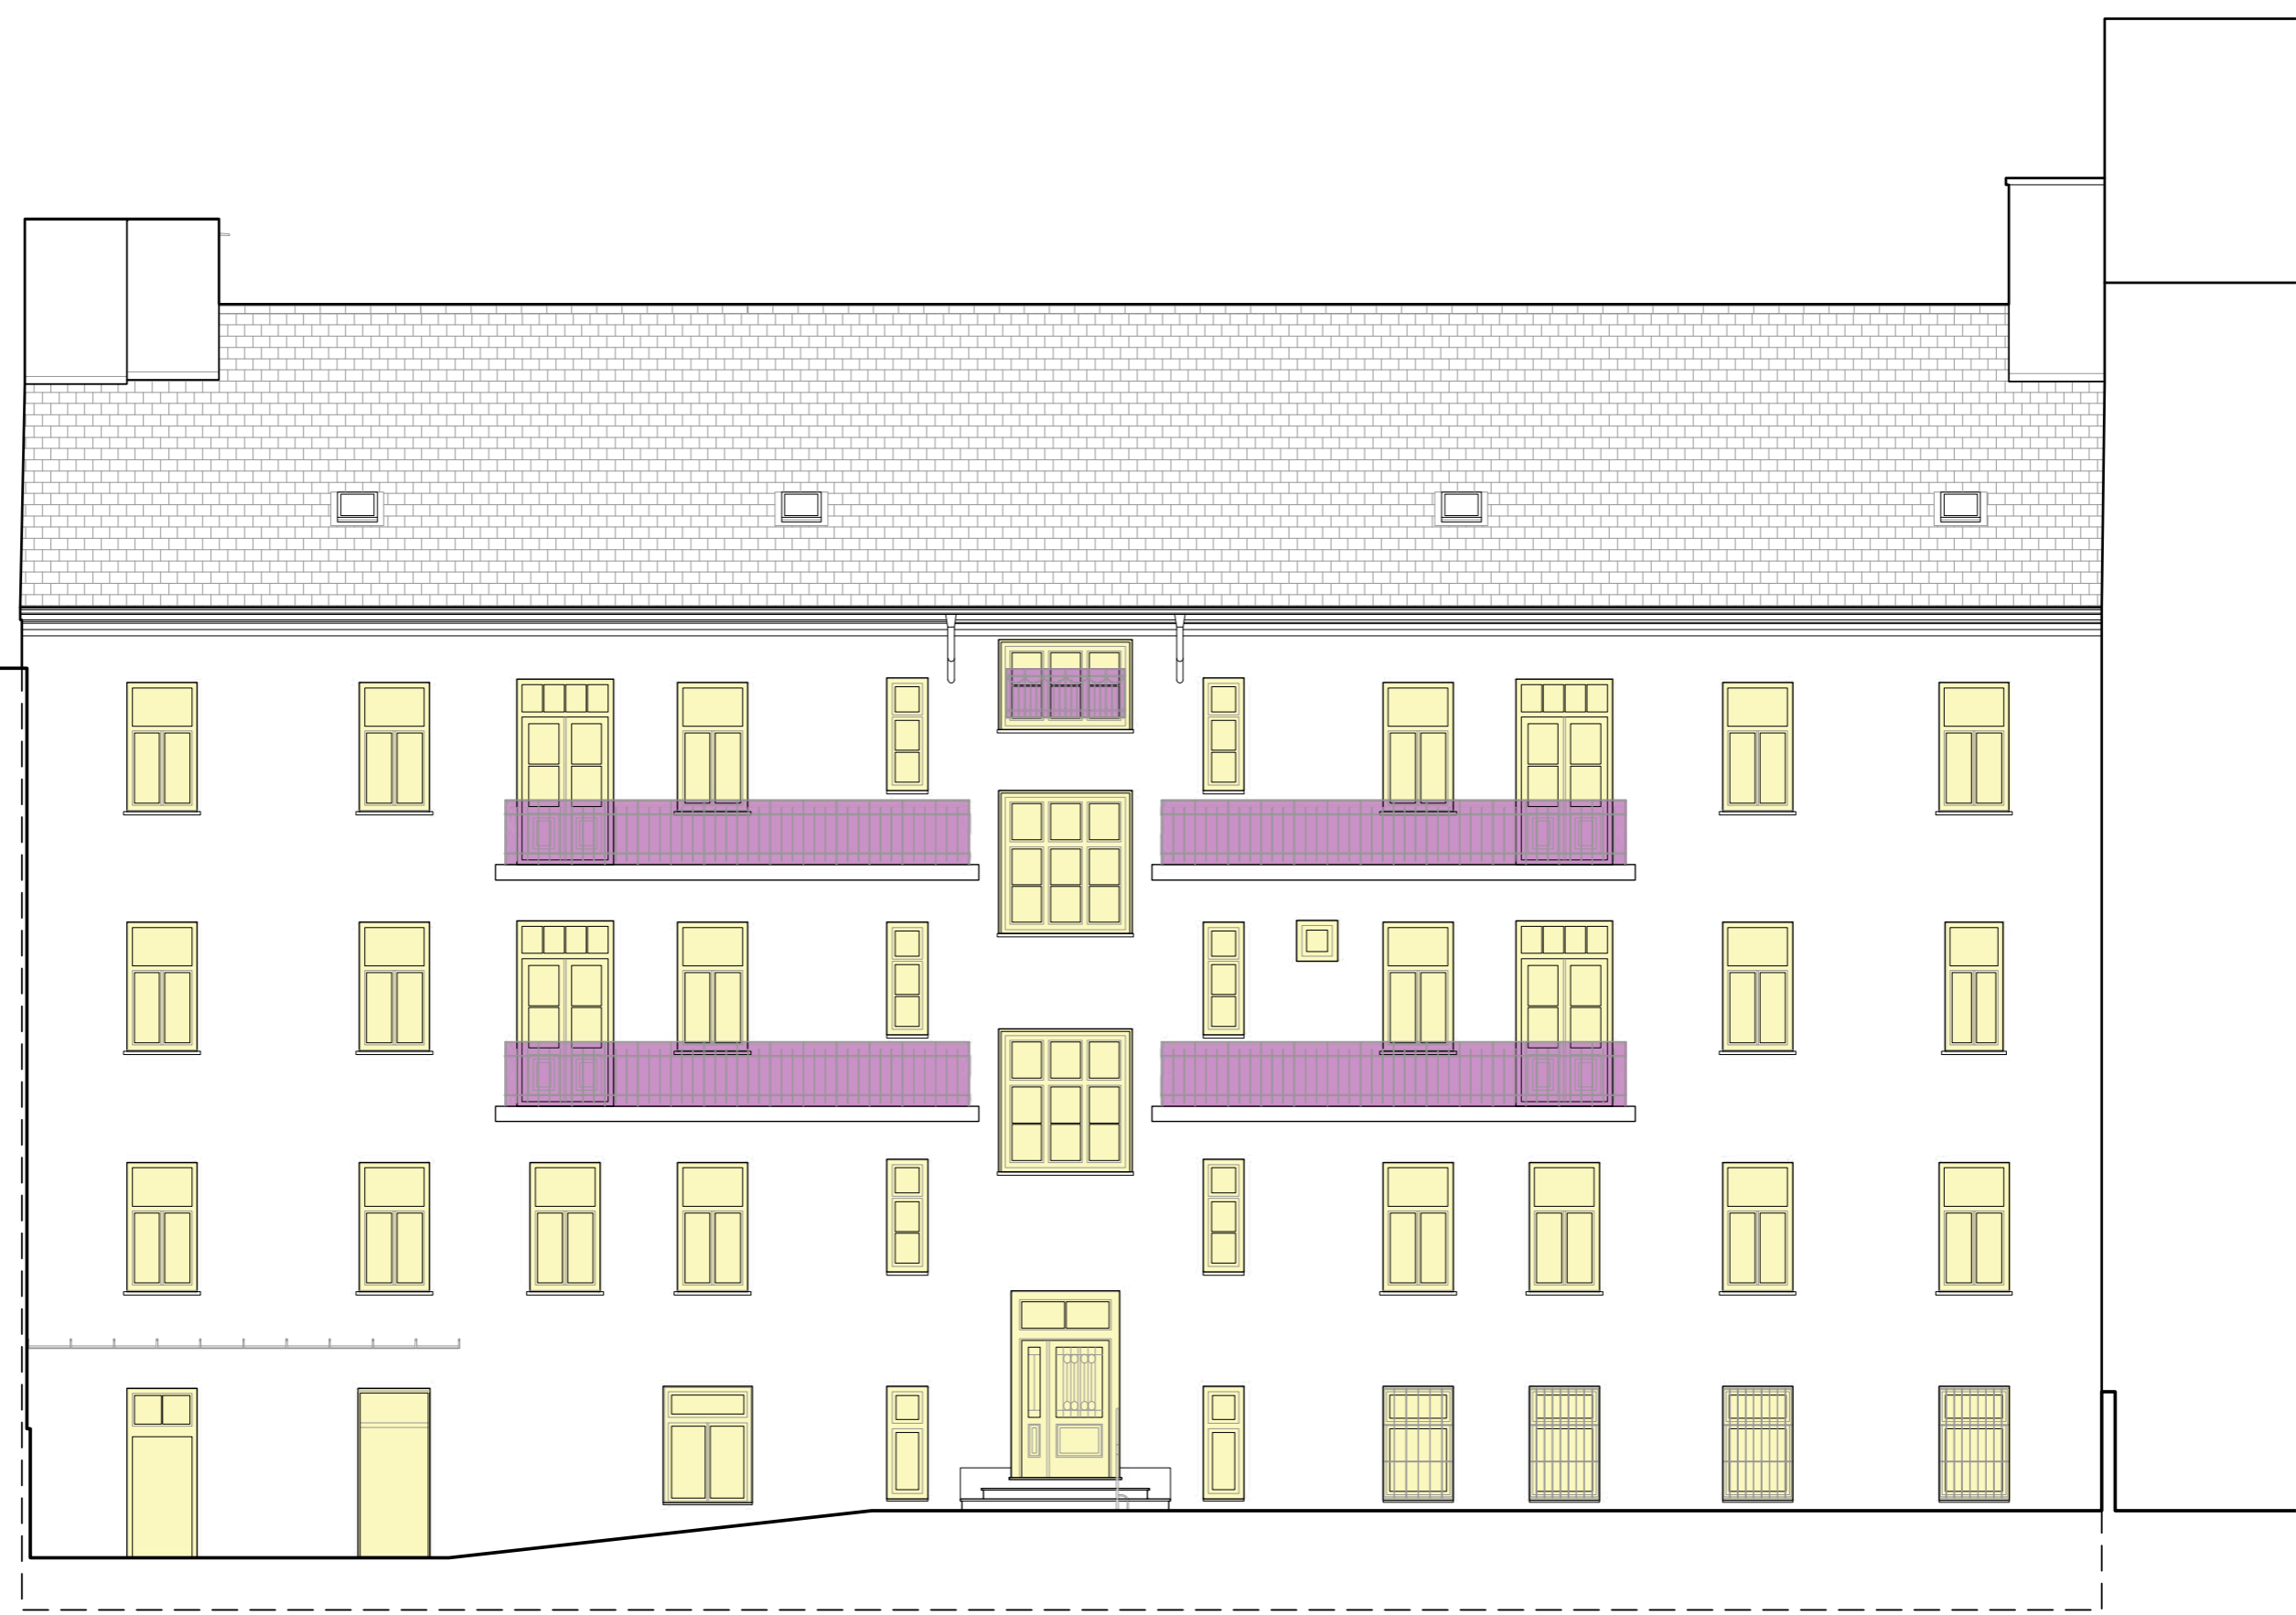
Nacrt sjevernog pročelja s označenim smjernicama za obnovu

Izuzev obaveznog čuvanja ulične fasade, treba sačuvati raspored otvora i na dvorišnoj strani zgrade. Zato je potrebno balkone lišiti naknadnih dodataka keramičkih pločica na vanjskoj strani balkonskih ploča. Nužno je sačuvati ograde balkona te željeznu dekorativnu rešetku gornjeg prozora na međupodestu stubišta.
