DOM ZA STARIJE OSOBE MEDVEŠČAK

Martićeva ulica 7, Zagreb

Povijest gradnje, valorizacija i prijedlog
konzervatorskih smjernica

Konzervatorski elaborat

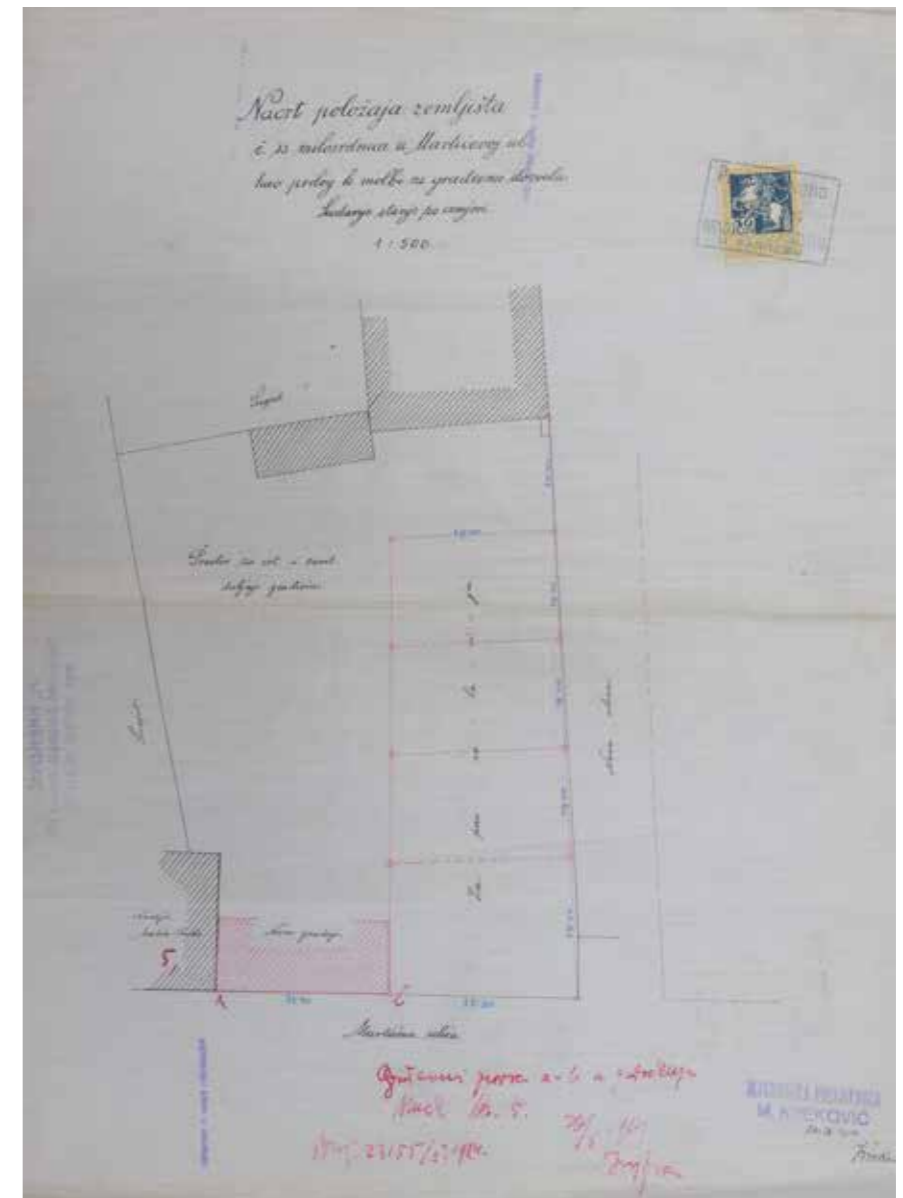
Mirovni dom sestara milosrdnica, situacija, 1914., Državni arhiv u Zagrebu

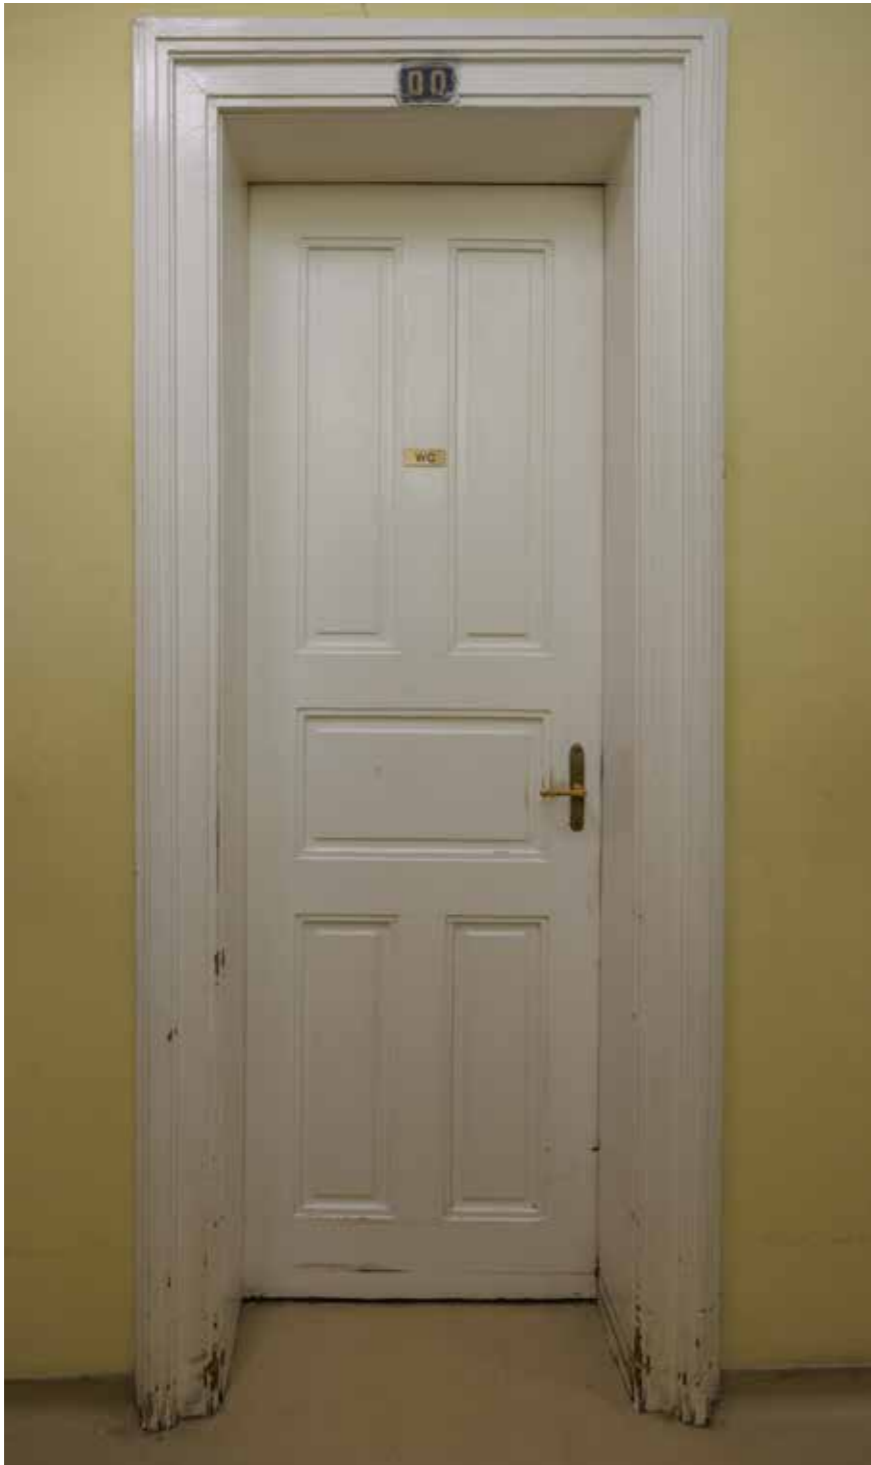
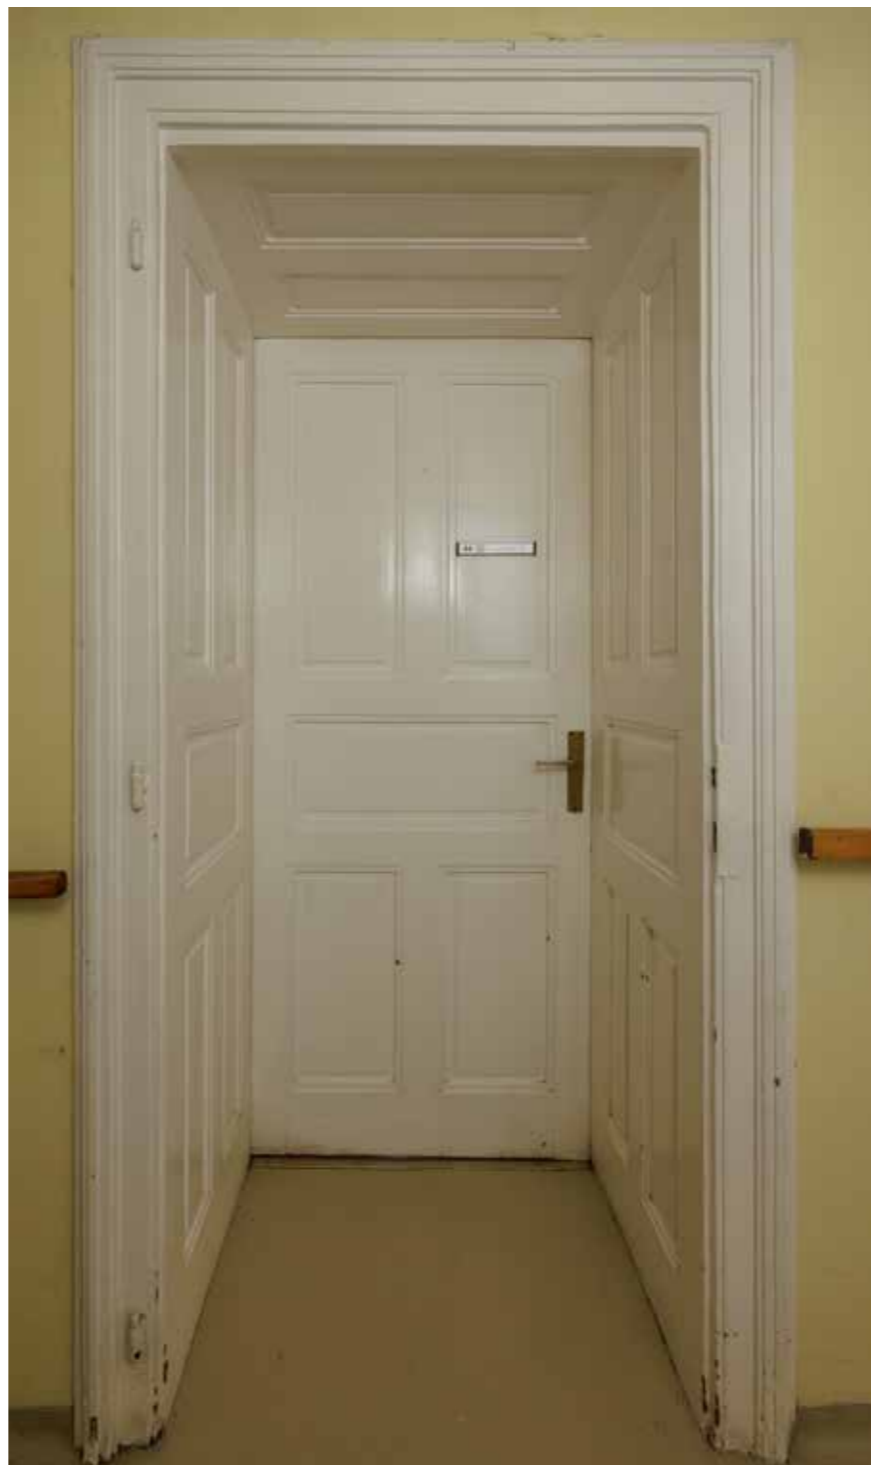
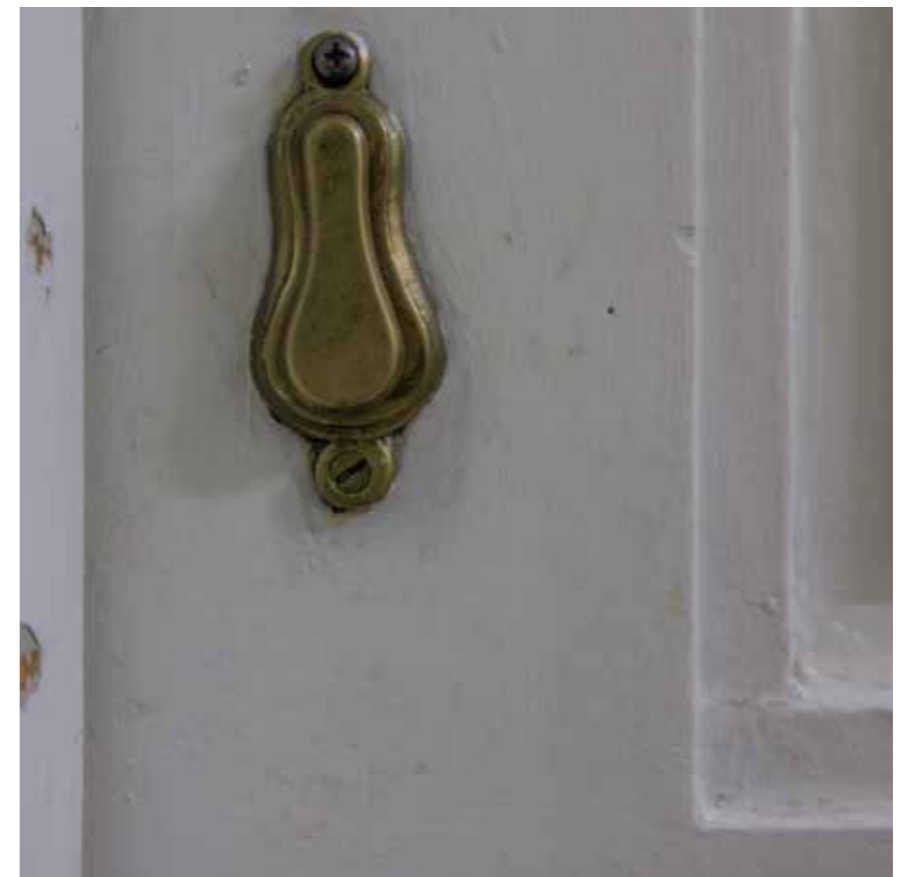
U svim etažama velikim je dijelom zadržana izvorna stolarija. Vrlo su efektni dovratnici u hodnicima, osobito oni pročelnih prostorija, vrlo velike širine zbog debljine nosivog zida. Kao i vratnice, raščlanjeni su ukkladama. Dio vratnica potječe iz obnove šezdesetih godina 20. stoljeća. Iz prvotne faze gradnje ostale su i drvene vratnice glavnog ulaza zgradu. Ulaz je jednostavan, s drvenim dvokrilnim vratnicama i fiksnim elementom nadsvjetla na vrhu. Vratnice su rastvorene staklenim plohama zaštićenima elegantnim elementima od kovanog željeza, a polje nadsvjetla strukturirano je kao kvadratna mreža stakalaca odijeljenih drvenim letvicama. Dvorišni ulaz je replika izvornog ulaza, a čine ga asimetrične dvokrilne drvene vratnice (šire za ulaz i uže kao proširenje) sa staklenim plohamu te fiksnim element nadsvjetla u gornjem dijelu. Svi stakleni dijelovi zaštićeni su kovanim metalnim dijelovima.

Izvorna stolarija – vratnice u hodnicima

Kako je već spomenuto, u visokom prizemlju te na prvom i drugom katu moguće je slobodno oblikovanje prostora unutar nizova soba južno i sjeverno od hodnika, što znači da se mogu ukloniti pregradni zidovi kako bi se interpolirali sanitarni čvorovi. Pri tome se predlaže očuvanje izvorne stolarije između soba i hodnika (pojedina vrata mogu biti

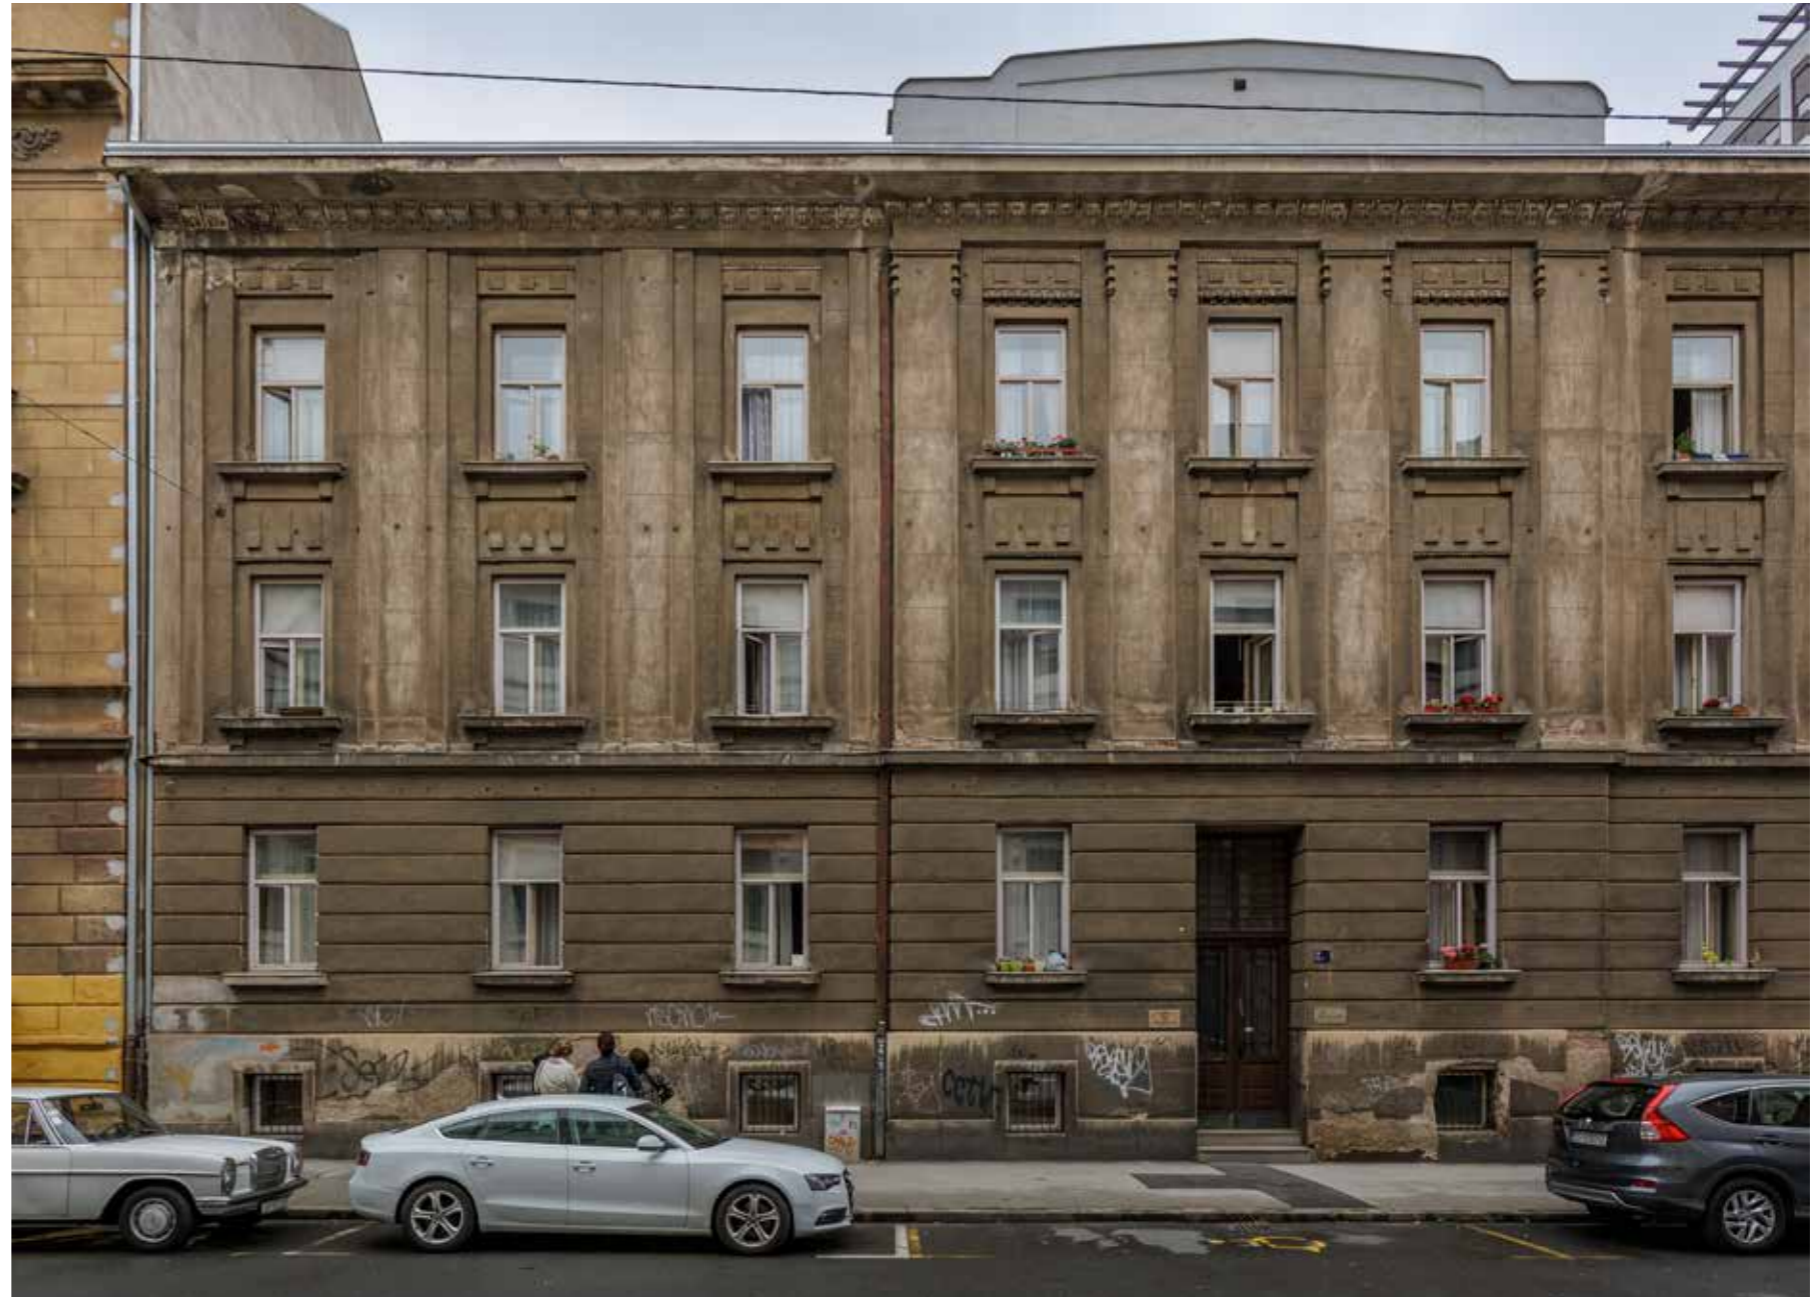
Južno, reprezentativno pročelje planirano je s historicističkim i secesijskim arhitektonskim dekorativnim elementima; u izvedenom je stanju cjelokupna dekoracija reducirana. Pročelje je podijeljeno otvorima u devet osi koji se ponavljaju cijelom visinom zgrade. U pogledu horizontalne podjele, podrum i visoko prizemlje odijeljeni su blagim profilacijama i različitom obradom površine fasade – ploha zida u zoni podruma je glatka, ali blago istaknuta, čineći sokl, a prizemlje je raščlanjeno trakama stilizirane rustike. Zone prvog i drugog kata čine cjelinu objedinjenu velikim redom pilastara; od krova su odijeljene dekoriranim vijencem. Središnji dio kuće u širini triju vertikalnih osi rizalito je istaknut i zaključen visokom atikom.

Visoko prizemlje kuće počiva na podrumskoj etaži. U središtu je glavni ulaz, u razini pločnika, a doseže visinu prozora prizemlja (koji je niže postavljen u odnosu na prizemnu etažu, s kojom je povezan unutarnjim stubištem). Sa svake strane su po četiri prozorska otvora prizemlja i podruma. Ploha podrumске etaže rastvorena je manjim prozorima u obliku horizontalno položenih pravokutnika s blago profiliranim doprozornicima. Prizemna etaža rastvorena je prozorima u punoj visini (okomito položeni pravokutnici) s izbočenim prozorskim klupčicama i ulazom.

Zona prvog i drugog kata rastvorena je velikim pravokutnim prozorima. Prozorski otvori su dvostruko uvučeni u odnosu na fasadu. Imaju prozorske klupčice na malim konzolama. Između prozora prvog i drugog kata nalazi se kartuša s po tri reljefno istaknuta vertikalna pravokutnika. Iznad prozora drugog kata ponavlja se motiv kartuše, bogatije dekoriran ovulusima i s istaknuta tri kvadrata. Središnja četiri pilastra imaju jednostavno profilirane kapitele i reljefne dekoracije pri vrhu. Fasada je glatka, s plitkim horizontalnim linijama duž cijele fasade. Zona vijenca sa snažnim istakom i jednostavnom dekoracijom razdvaja drugi kat od krova. U širini četiriju središnjih pilastara izdiže se atika nepravilnog oblika s uvučenom centralnom plohom.

Južno ulično pročelje

Na reprezentativnom južnom pročelju treba sačuvati izvorni raspored i oblik otvora te dekoraciju i atiku, kako se ne bi narušio izgled ulice. Boju naliča pročelja treba odrediti na temelju restauratorskog sondiranja, koje je nužno provesti tako da se obuhvati ploha zida te elementi arhitektonske raščlambe i okvira otvora. Predlaže se također vraćanje izvornog natpisa naatici: MIROVNI DOM, vidljivog na starijim fotografijama.

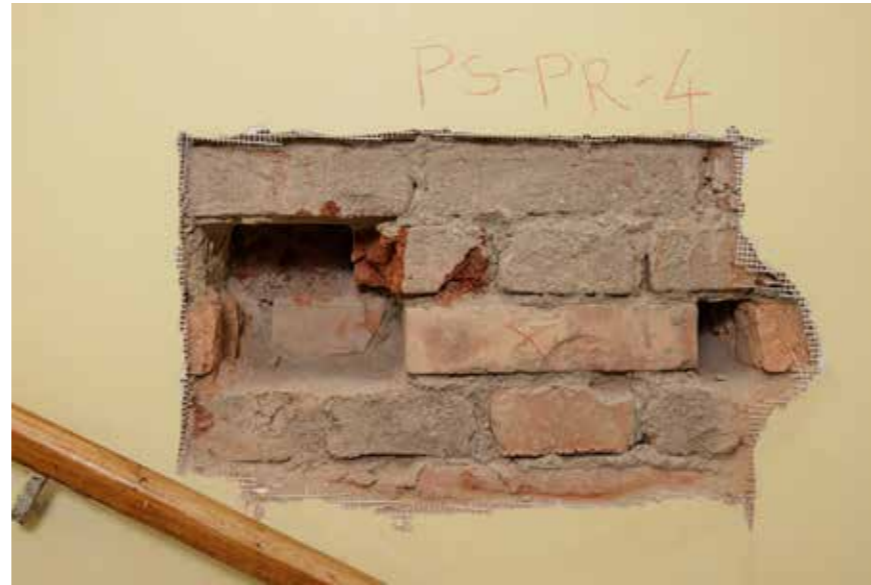
Dvije sonde izvedene u hodniku prizemlja i u stubištu pokazuju da je u tim dijelovima tijekom neke od obnova u novije doba izvorna žbuka sa starijim naličima bila do kraja otučena i zamijenjena cementnom žbukom.

Sonde u stubištu i hodniku prizemlja
