SKLOP KRŠĆANSKE ADVENTISTIČKE CRKVE

PRILAZ GJURE DEŽELIĆA 77, ZAGREB

VALORIZACIJA KULTURNO-POVIJESNIH VRIJEDNOSTI
POSTOJEĆIH ZGRADA

KONZERVATORSKA STUDIJA

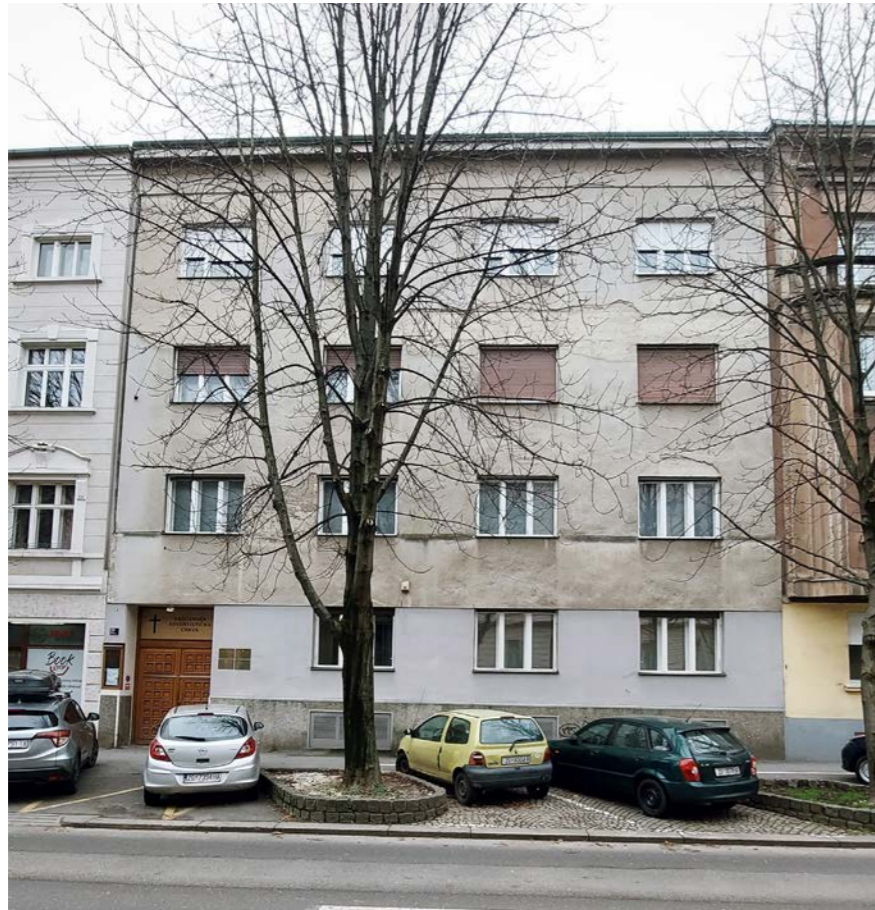
Sl. 4. Ulično pročelje glavne stambeno-poslovne trokatnice s dvoranom

Glavno, ulično pročelje je izvedeno kao ravno, bez istaka. Definirano je četirima prozorskim osima na jednakim razmacima. Ulaz je istaknut većim kolnim otvorom veže, koji ne prati prvu prozorsku os gornjih etaža već je ponešto izmješten i primaknut istočnom rubu zgrade (Sl. 9.). Zona suterena istaknuta je soklom granulirane vanjske obrade, dok su zidovi gornjih etaža glatko žbukani, sa sivim

Vanjska ovojnica zgrade u ambijentalnog slici ulice sudjeluje samo svojim sjevernim pročeljem i pripadajućim padom krova. Ulično je pročelje raščlanjeno jednostavnim pravokutnim prozorskim otvorima u četiri osi, na način da se zgrada čita kao trokatnica. Raster i veličinu tih prozorskih otvora potrebno je zadržati u postojećem obliku. Ponešto izmaknut iz osi najbliže istočnom rubu zgrade nalazi se u prizemnom dijelu kolni ulaz u vežu, koji je moguće zadržati u postojećem obliku. Ipak, s obzirom na oštećenje pročelja uslijed potresa koje je nastalo zbog nepravilnog slijeda otvora ovojnice na ovome dijelu, preporučuje se da se geometrija pročelja stabilizira proširenjem kolnog ulaza na način da on prati prozorsku os, uz uvjet da se adekvatno riješi prijenos opterećenja. Tim bi se proširenjem kolnog ulaza, koje ne ugrožava ambijentalnu vrijednost zgrade u ulici, omogućio ulaz sukladno suvremenim standardima i kriterijima zaštite od požara. Probijanje novih otvora ne bi trebalo biti dozvoljeno. S obzirom da pripada prepoznatljivim identitetskim obilježjima, materijal pročelja koje je zidano opekom, kao i završnu oblogu žbukom, te krajnje reducirane elemente oblikovanja (lagano istaknutu zonu sokla i linije nad prozorima visokoga prizemlja, urezanu liniju parapeta prozora prvoga kata, te jednostavno oblikovanu zonu krovnog vijenca) potrebno je očuvati. Prilikom obnove uličnoga pročelja, potrebno je laboratorijski analizirati sastav i vezivo žbukana sloja i izvornoga završnog naliča te nove slojeve nanijeti u skladu s rezultatima analize.

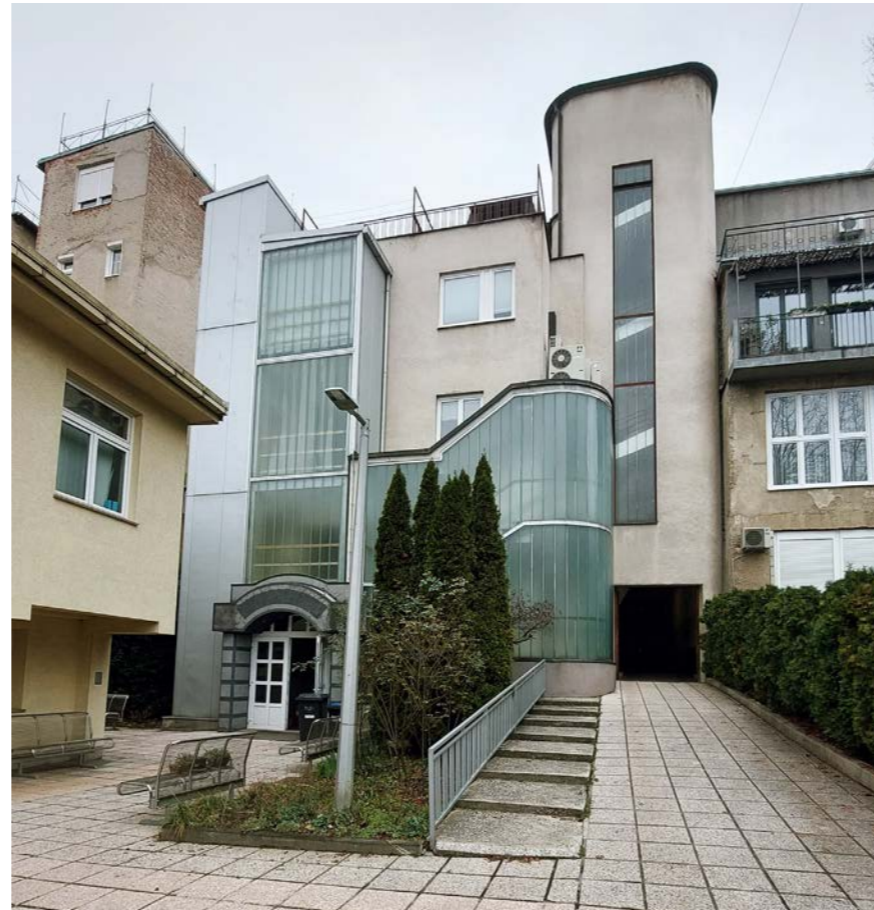
Sl. 5. Dvorišno pročelje glavne stambeno-poslovne trokatnice s dvoranom

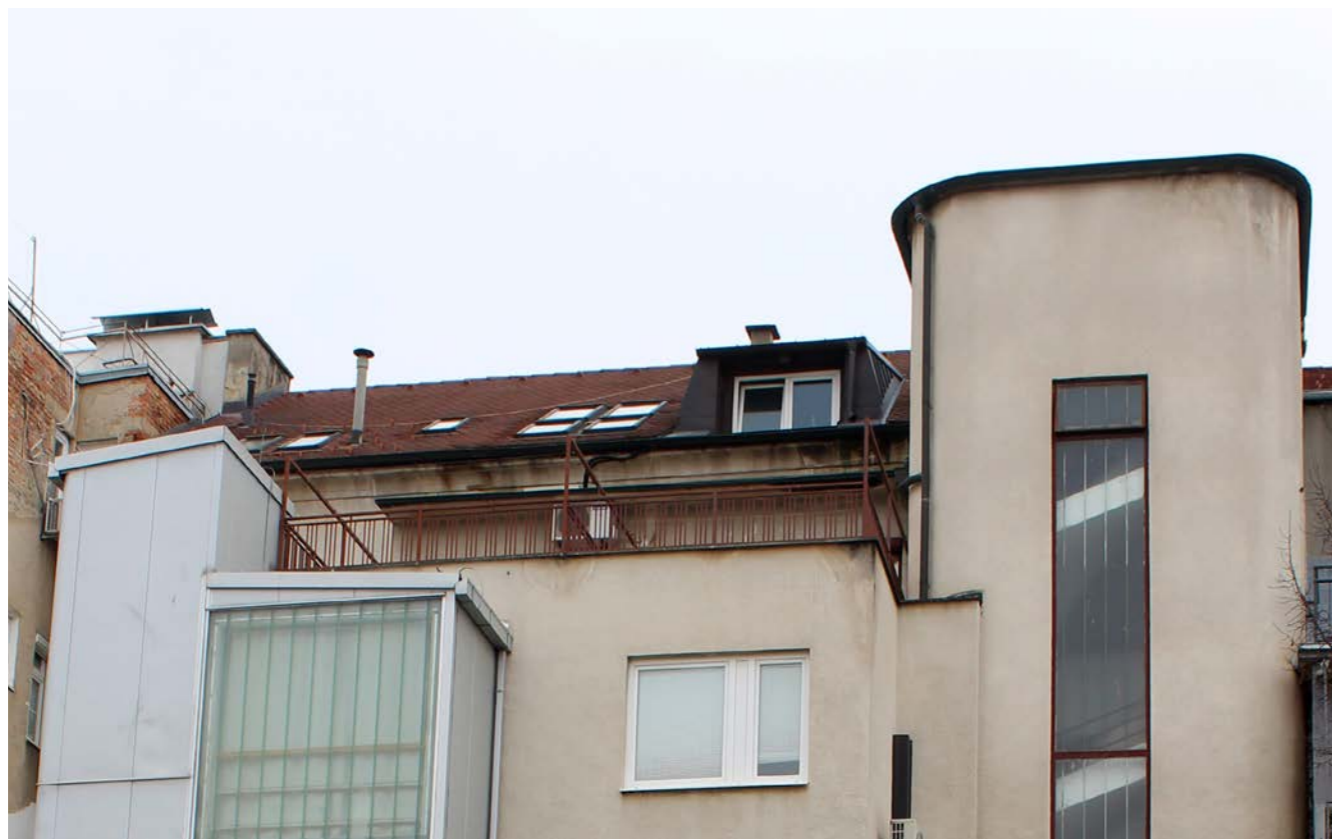
Krovište je izvedeno kao dvostrešno drveno pajantno krovište s nazitkom i nagibom od oko 30° (Sl.7.). Krovište je izvedeno kao sustav dvostruke stolice s dodatnom razuporom pod gornjim podrožnicama i kliještima uz kosnike te podnom zategom. Razmak između donjih osloničkih podrožnica je 10,36 m, razmak vezača je od 3,78 m do 4,32 m, dok su rogovi položeni na razmak od 0,75 do 0,87 m. Rogovi krovišta završavaju na profiliranom krovnom vijencu. Pokrov krova je biber crijep. Prema dvorišnoj strani je u sklopu krova izvedena jedna limena

Sl. 7. Pogled na krov, pad prema dvorišnoj strani

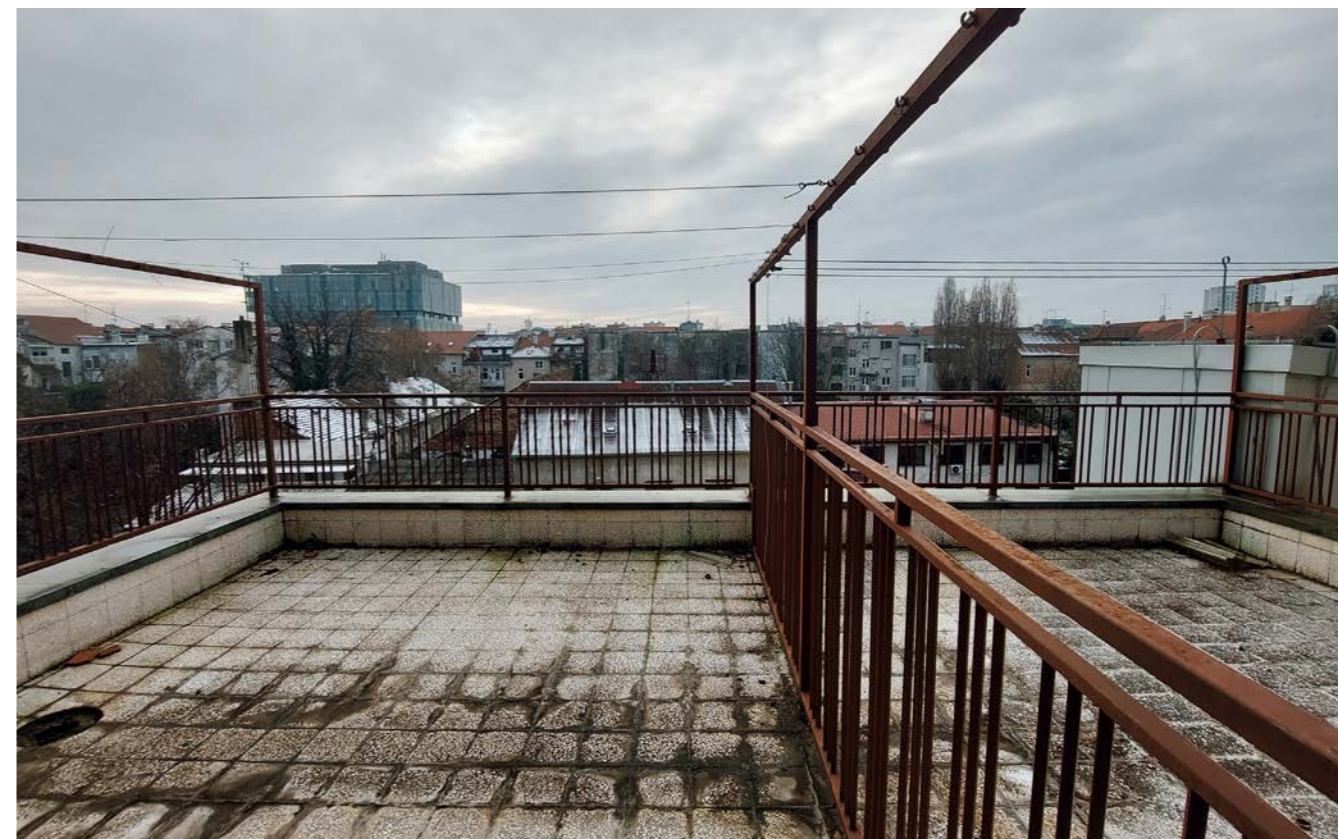
Terasa trećega kata (Sl. 8.), orijentirana prema dvorištu, opločena je kvadratnim pločama brušenoga kulira, a ograda je izvedena kao jednostavna metalna na manjem nadozidu. Terasa je istovjetnom ogradom podijeljena po pola na dva gotovo jednaka dijela.

Sl. 8. Terasa kojom je na trećem katu zaključen istak zgrade prema dvorištu

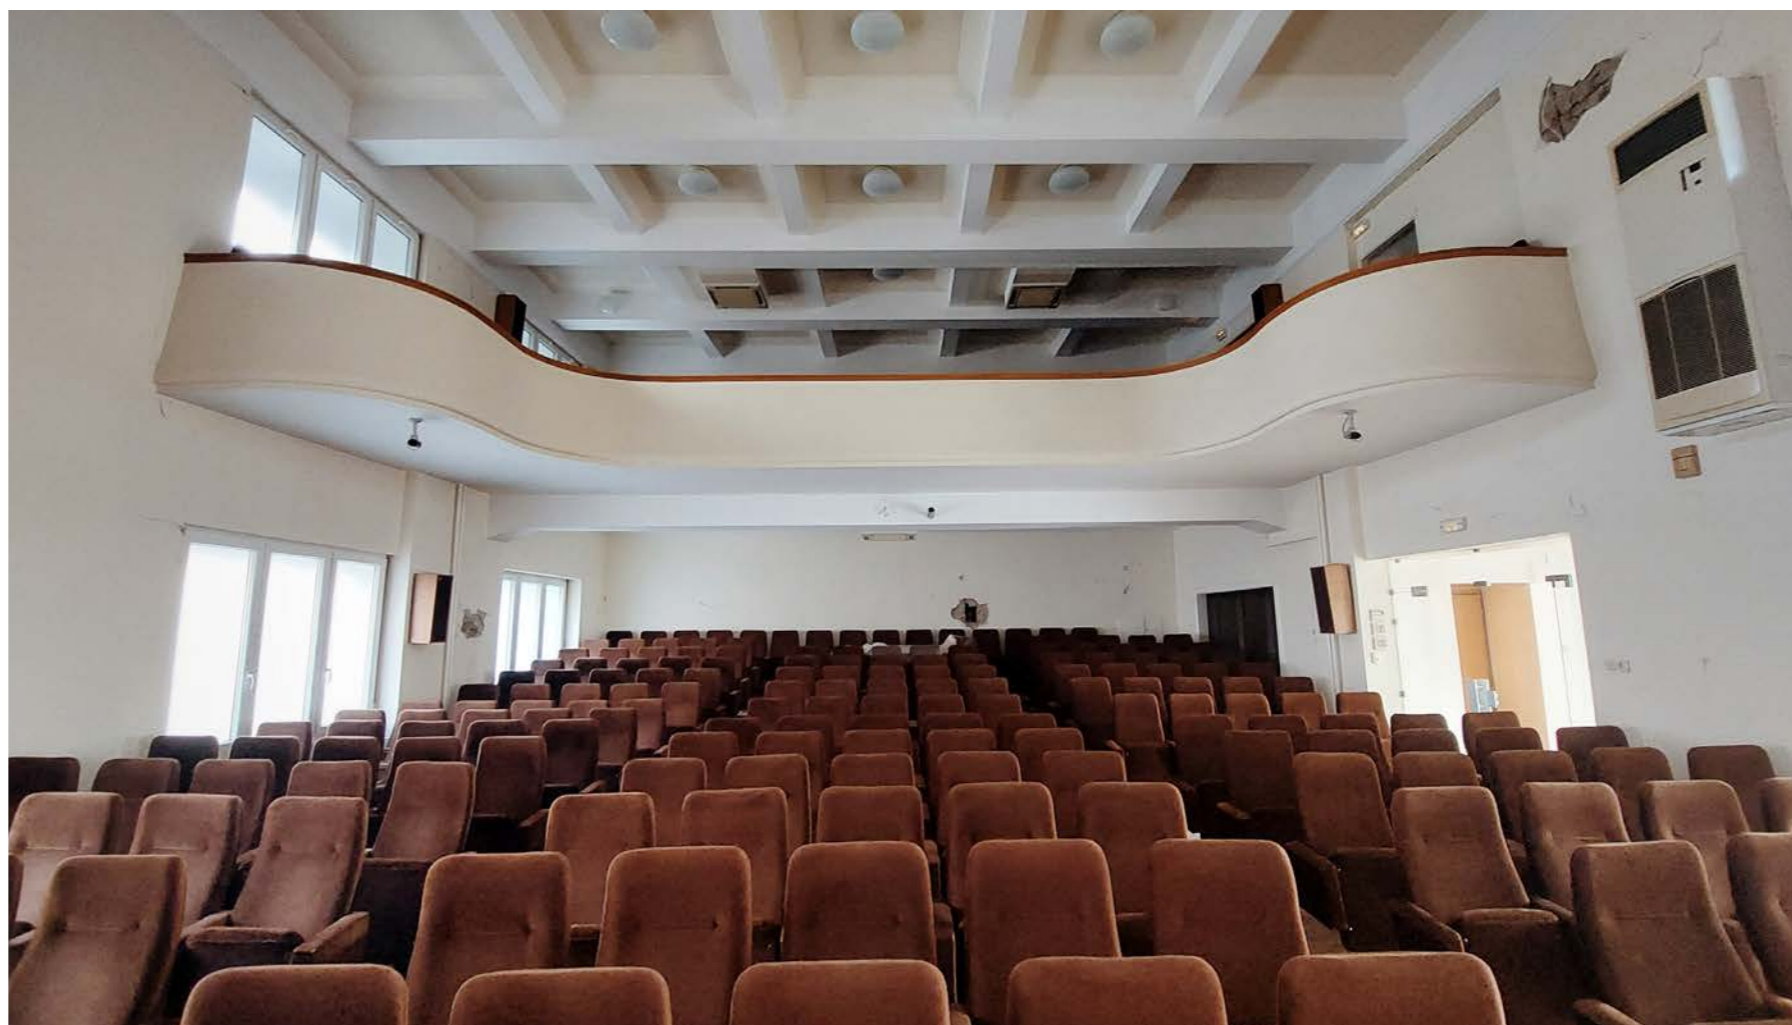
Zgrada se koristi kao niz uredskih prostora na etaži visokoga prizemlja, na prvom i drugom katu je prostor velike crkvene dvorane (Sl. 11.), treći kat i potkrovlje recentnije su korišteni kao stambeni, dok je u suterenu smješten poslovno-skladišni prostor. Od svih etaža, danas se aktivno koristi tek visoko prizemlje.

Sl. 11. Dvoetažna dvorana za bogoslužje s galerijom

U unutarnjim prostorima, trenutačna funkcionalna dispozicija poslovnoga suterena i visokoga prizemlja, dvoetažne dvorane na razini prvoga i drugoga kata, te stambenih prostora na trećem katu i u potkrovlju rezultat je ekonomičnoga kombiniranja namjena koje su prvotnim, neizvedenim projektom osmišljene u dvije zgrade. Dok se u najamnim kućama koje su se u to vrijeme gradile u Zagrebu na prvom katu često nalazio reprezentativni stambeni prostor vlasnika, u ovom primjeru taj prostor zauzima dvoetažni prostor dvorane s galerijom. Rezultat projektantske odluke iz 1935. godine, da se taj prostor smjesti u središte volumena, konstruktivno je oslabljena zgrada, a to su potvrdili i potresi 2020. godine. Na razini prvoga i drugoga kata ne postoje središnji nosivi zid, elementi poprečne ukrute, kao ni vertikalni armiranobetonski serklaži, a što je izrazito nepovoljno za ukupnu stabilnost građevine. S obzirom da je takva dvorana za bogoslužje jedinstven primjer u donjogradskom tkivu, njen je prostor potrebno očuvati u izvornom oblikovanju, a potrebna statička ojačanja i učvršćenja izvesti na način da se dvoetažnost prostora zadrži.

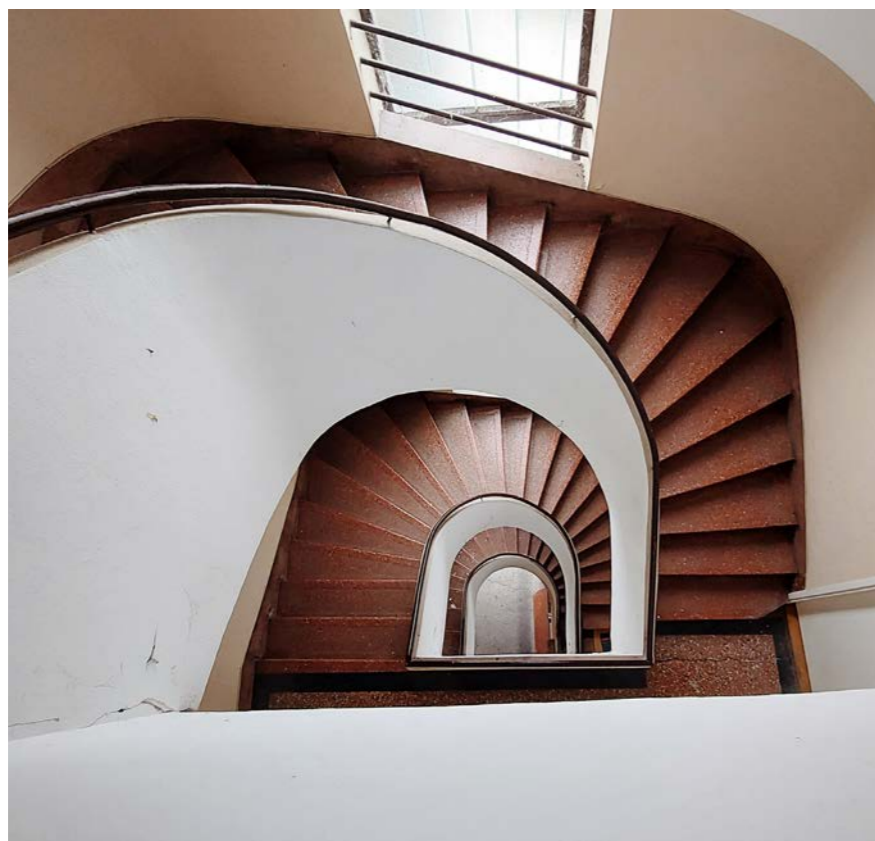
Stube glavnog stubišta izvedene su kao polukružno stubište konzolnih klinastih stuba bez međupodesta (Sl. 26.). Njihova završna obrada je terazzo crvenoga granulata s blago istaknutim gazištem čije je nagazno polje grublje obrade (Sl. 27.). Podesti katova izvedeni su također kao terazzo, ali uokviren crnom trakom te nešto većega granulata središnjega polja. Ograda je puna zidana, a s obje strane stubišta rukohvat je jednostavan metalni. Terazzo obradu stuba prate i rubnici kolne veže (Sl. 28.).

Sl. 27. Glavno stubište, pogled kroz etaže

zahtjeve prostora veže. Ukoliko se povijesno stubište ili njegovi dijelovi zadržavaju, preporučuje se zadržane dijelove prezentirati u izvornom oblikovanju i terazzo obradi, uz obavezu statičke stabilizacije prema današnjim kriterijima. Za svaku novu izvedbu cjeline ili dijelova stubišta, uputno je da se novi dijelovi ne čitaju kao povijesni ali da su oblikovno usklađeni. Elementi izvorne stolarije, te obrada podova u unutarnjim prostorima ne predstavljaju iznimno vrijedne primjere arhitektonske opreme.

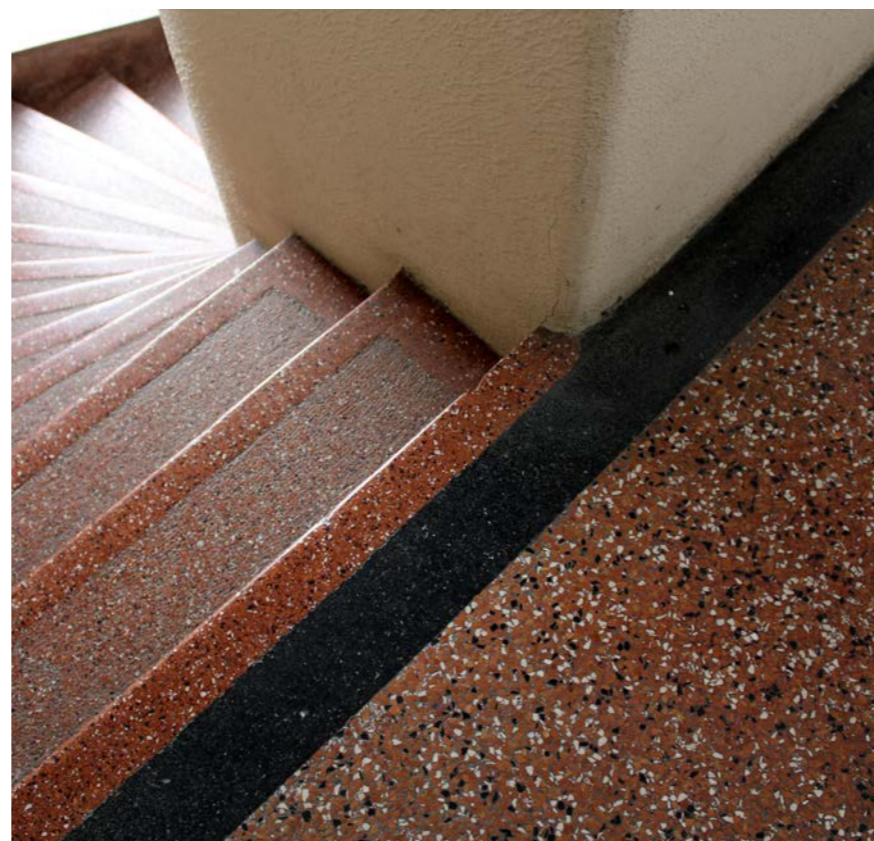
Sl. 28. Glavno stubište, obrada gazišta i podesata

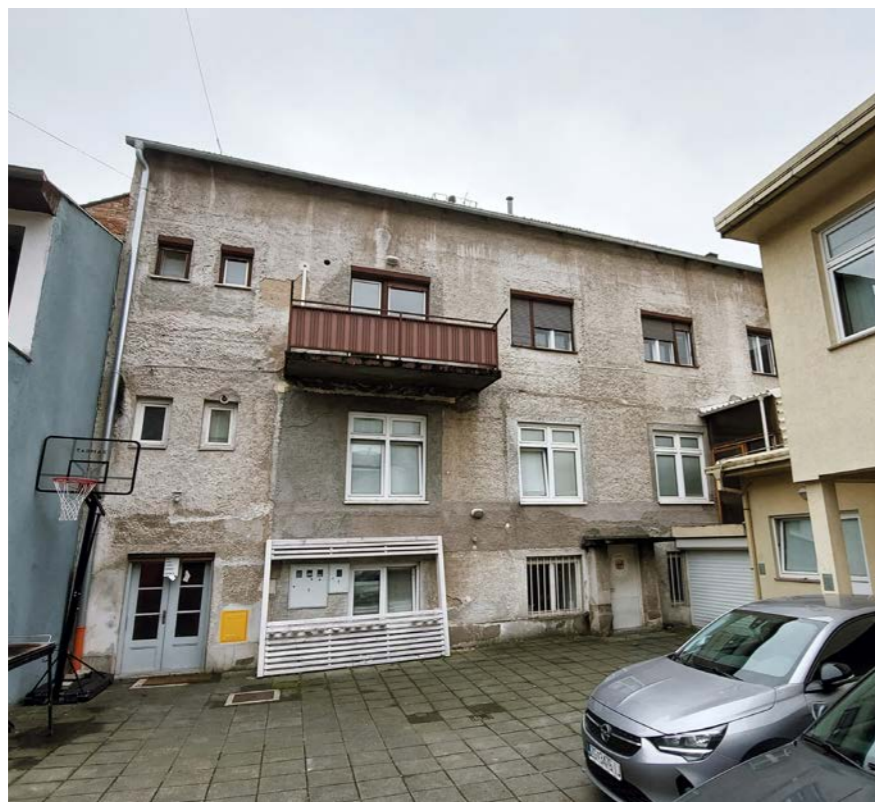
Sl. 30. Dvorišna stambeno-poslovna dvokatnica, pročelje

Cijelo začelje dvorišta, uz njegov južni rub, ispunjava dvokatna zgrada pravokutnoga tlocrta, orijentirana prema dvorištu (Sl. 30.). Prije potresa 2020. godine, otkada se više ne koristi, sadržavala je uredske prostore u prizemlju i na prvome katu, drugi je kat bio stambena jedinica, dok je potkrovlje bilo korišteno kao negrijani prostor ostave.

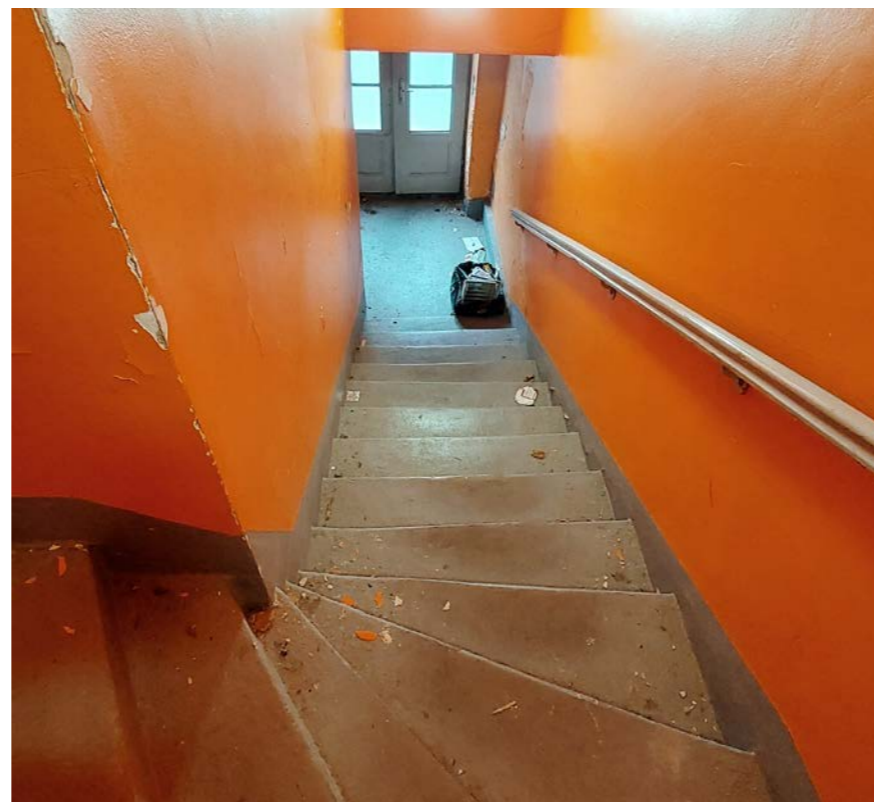
Zgrada je zidana opekom i završno žbukana. Njena osnovna konstrukcija sastoji se od zidane ovojnice, debljine 60 cm (osim na drugom katu gdje je 45 cm), sa stubištem smještenim u jugoistočnom uglu, u osi ulaza, dok elementi poprečne ukrute ne postoje već samo pojedinačni pregradni zidovi. Stubište je u osnovi jednokrako s istacima, s klinastim stubama u kutnim dijelovima bez međupodesta (Sl. 31.).

Sl. 31. Glavno stubište

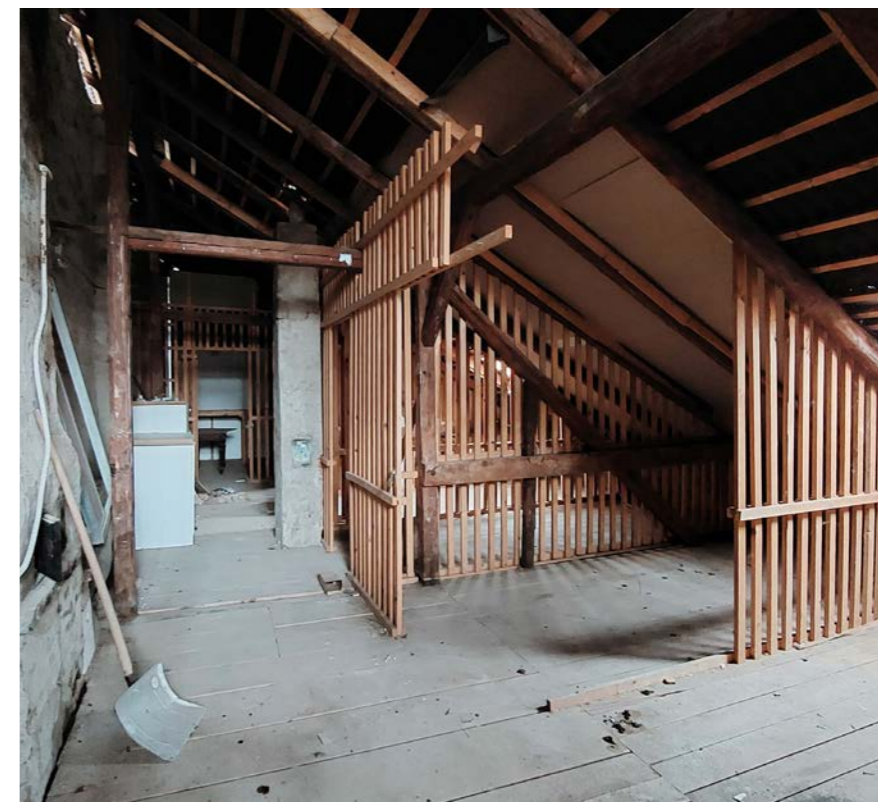
Krovište je jednostavno, jednostrešno i drveno, izvedeno kao jednostruka visulja s nazitkom i kliještima nad donjom podrožnicom, koja obuhvaćaju i kosnik i stup s rukama (Sl.

32. i 33.). Razmak između donjih oslonačkih podrožnica je oko 5,60 m, a razmak među rogovima je oko 1,68 m. Rogovi krovišta završavaju kao jednostavna krovna streha s olukom. Pokrov krova je valoviti salonit. Krov sadrži jedan postojeći i jedan uklonjeni zidani dimnjak, te jedan manji metalni dimnjak, kao i tri krovna prozora jednostavne izvedbe.

Sl. 32. Prostor potkrovlja

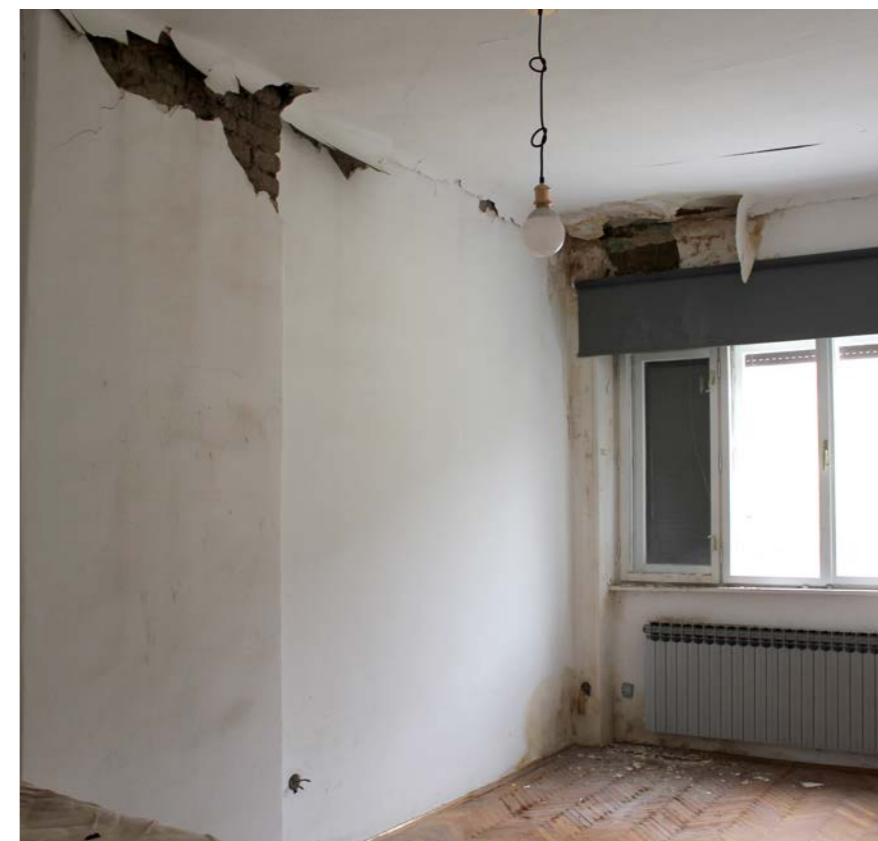
Sl. 38. Veća oštećenja u jednoj od prostorija drugoga kata

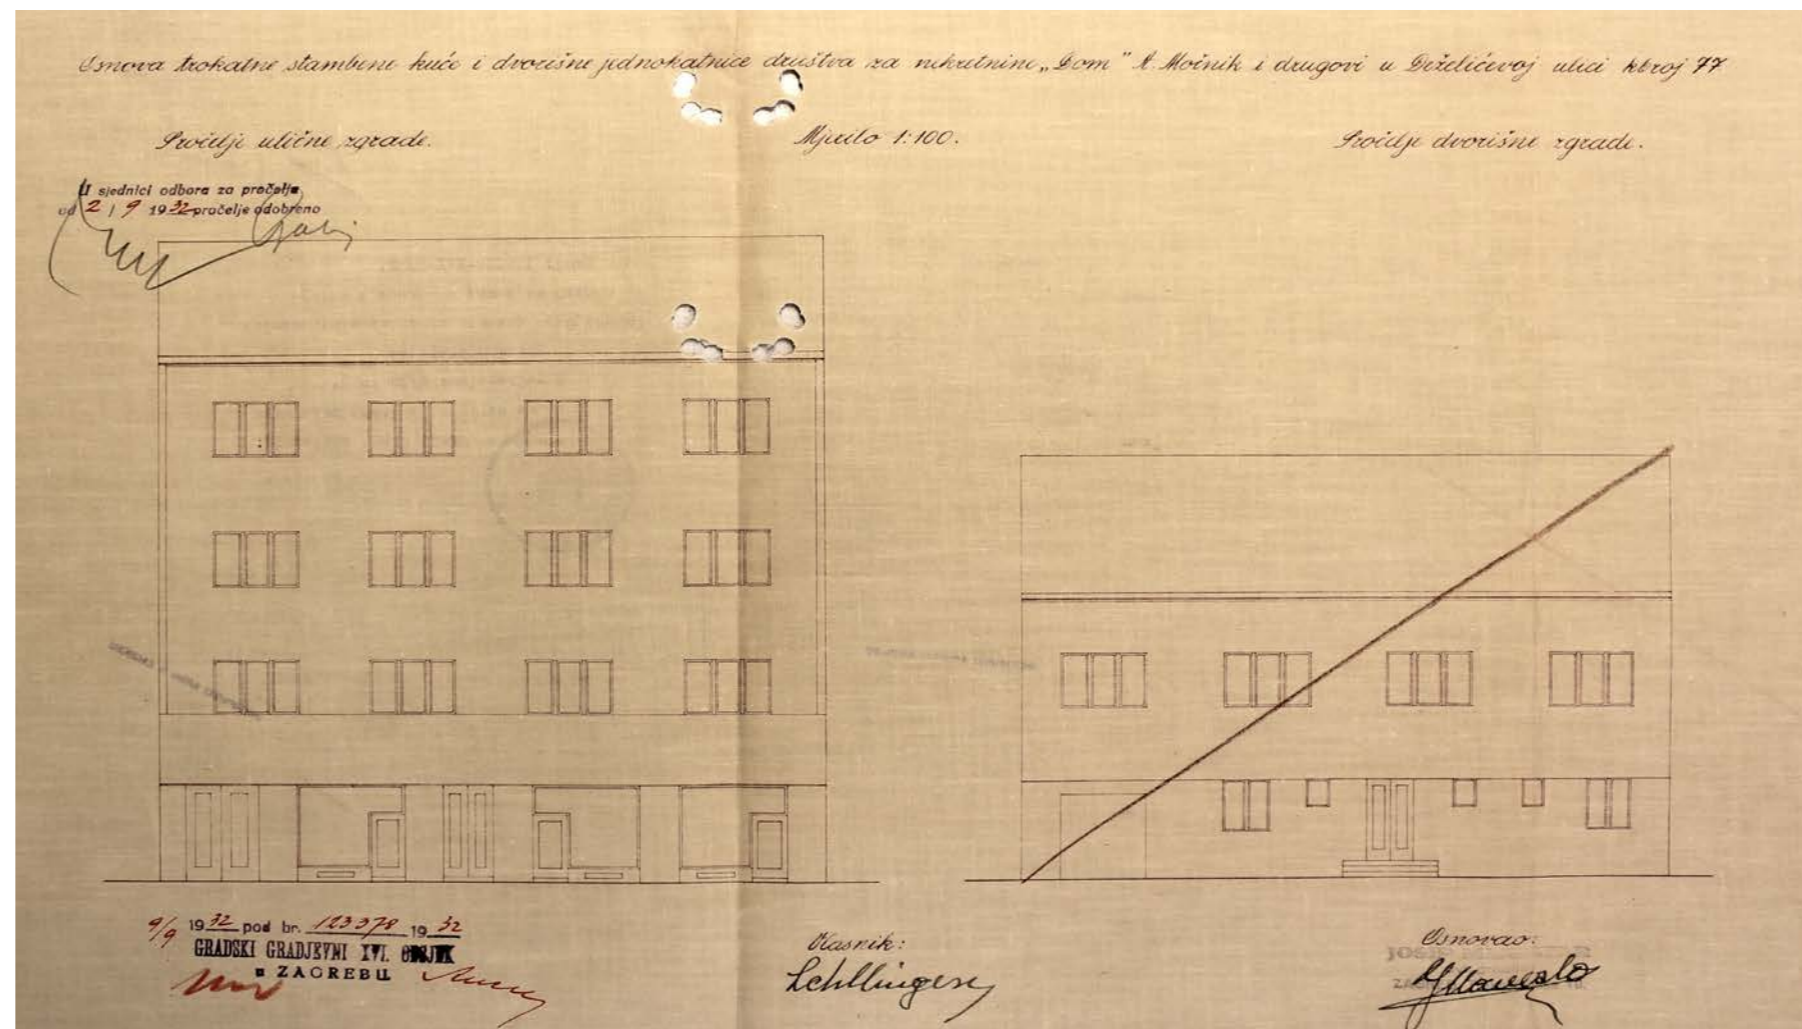
(Sl. 54.), koje položajem kolne veže i dispozicijom otvora na katovima odgovara današnjoj zgradi. Iako je građevinska dozvola temeljem ove dokumentacije dobivena 12. listopada 1932., u sljedeće dvije godine nije se pristupilo izgradnji.

Sl. 54. Projekt za stambenu trokatnicu i dvorišnu jednokatnicu s dvoranom, odobrena (četvrta) inačica pročelja, Josip Manestar, rujna 1932. (DAZG)

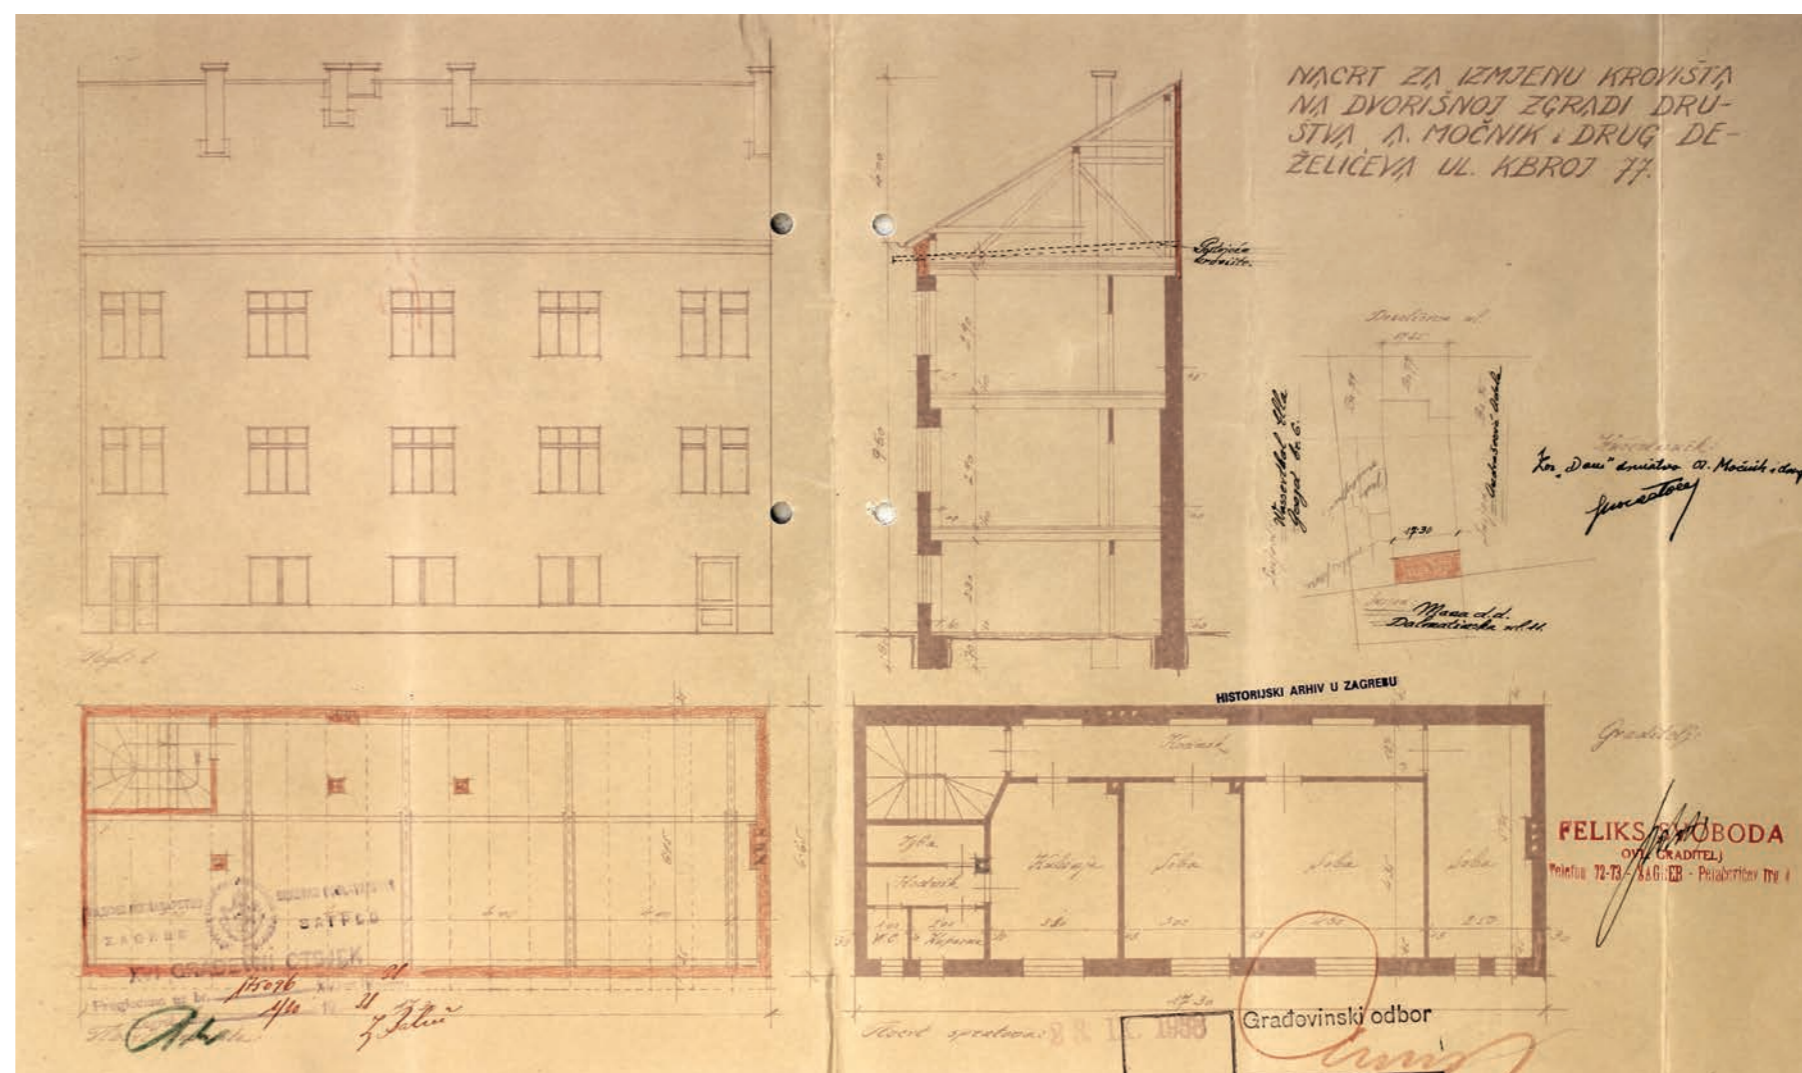
Sl. 60. Projekt za preoblikovanje krovišta dvorišne dvokatnice, glavno pročelje, presjek, tlocrt krovišta i karakterističnog kata te situacija, Feliks Svoboda, rujanj 1938. (DAZG)

nagibu jednostrešnim krovom visine 4 metra s nazitkom i povišenim dimnjacima (Sl. 60.). Iz tlocrta koji je priložen u sklopu projektne dokumentacije, vidljivo je kako su prostori katova tada već bili prenamijenjeni i pregrađeni u trosobne stanove.
