SKLOP KRŠĆANSKE ADVENTISTIČKE CRKVE

PRILAZ GJURE DEŽELIĆA 77, ZAGREB

VALORIZACIJA KULTURNO-POVIJESNIH VRIJEDNOSTI
POSTOJEĆIH ZGRADA

KONZERVATORSKA STUDIJA

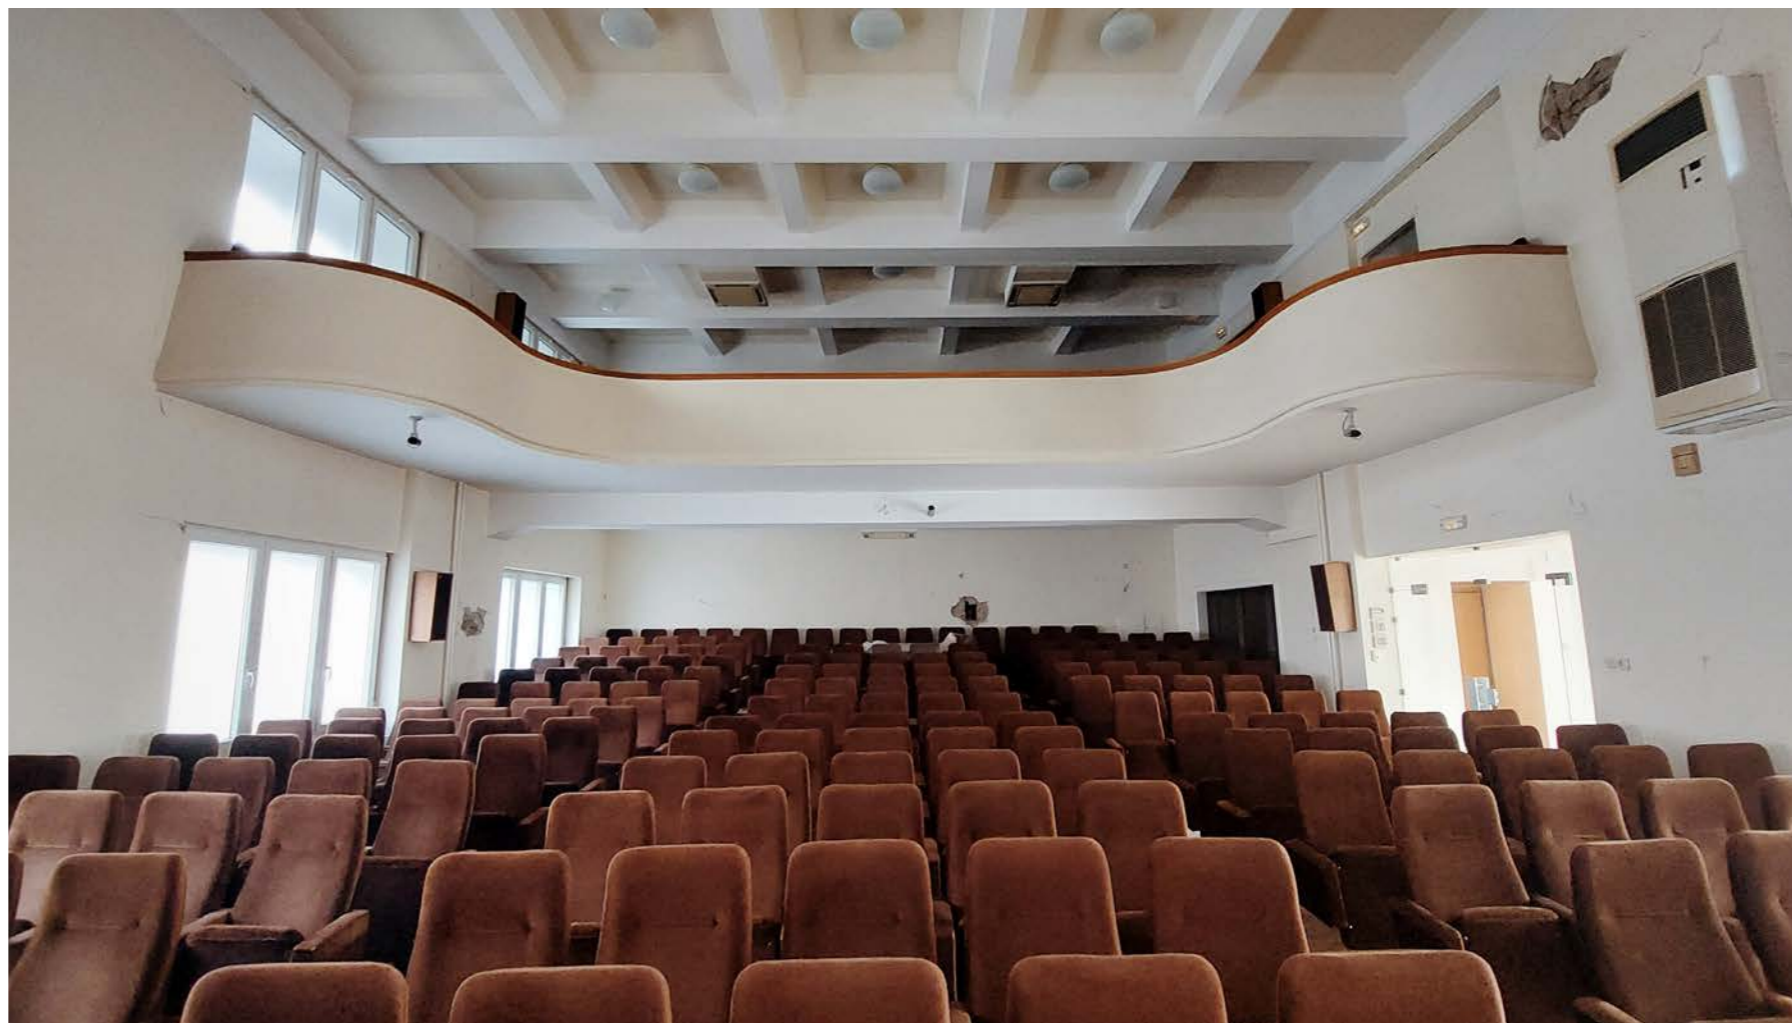
Sl. 11. Dvoetažna dvorana za bogoslužje s galerijom

Cijeli volumen prvoga i drugoga kata zauzima poveća dvorana s galerijom na istočnoj, a oltarnim podijem na zapadnoj strani (19. i 20.), kojoj se pristupa pretprostorom s garderobom (Sl. 21.). Dvorana je osvijetljena s obje strane, a na drugome katu otvorena većim prozorom u dječju igraonicu (Sl. 21.) u prigradenim istacima s dizalom i stubištem (Sl. 22. i 23.). S lijeve i desne strane oltarnoga podija nalaze se drvene propovjedaonice, s drvom obloženim začelnim zidom. Kasetirani strop zaključuje cijelu dvoranu. Na trećem i četvrtom katu, prostor je podijeljen u po dvije stambene jedinice (Sl. 24. i 25.).

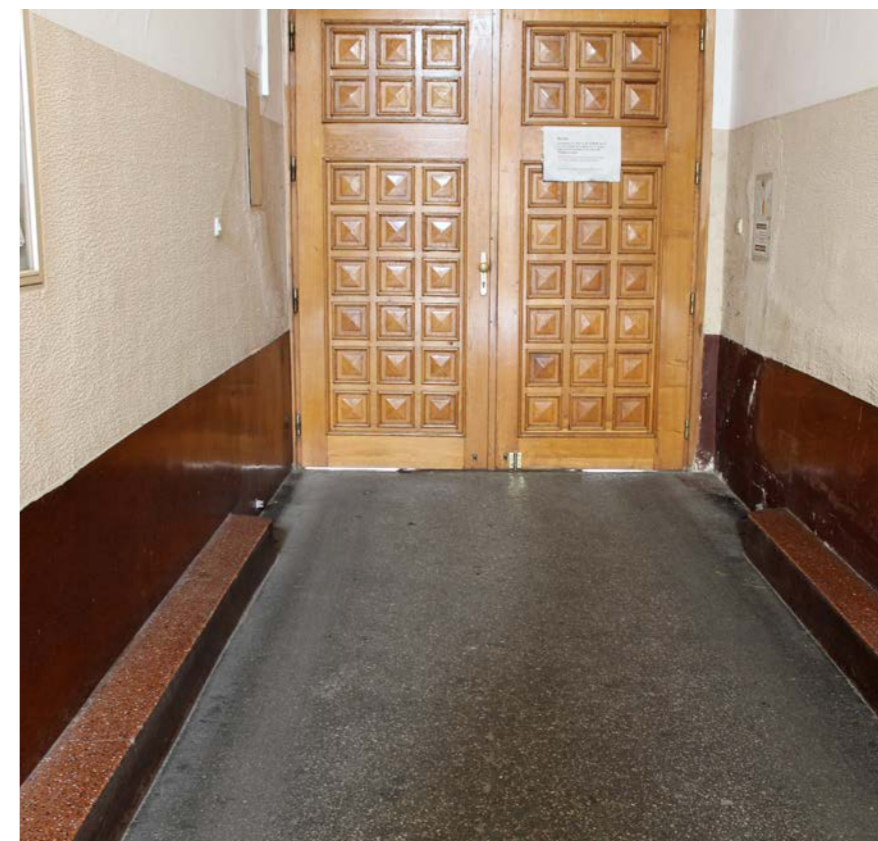
Sl. 29. Prostor veže, obrada poda i rubnika

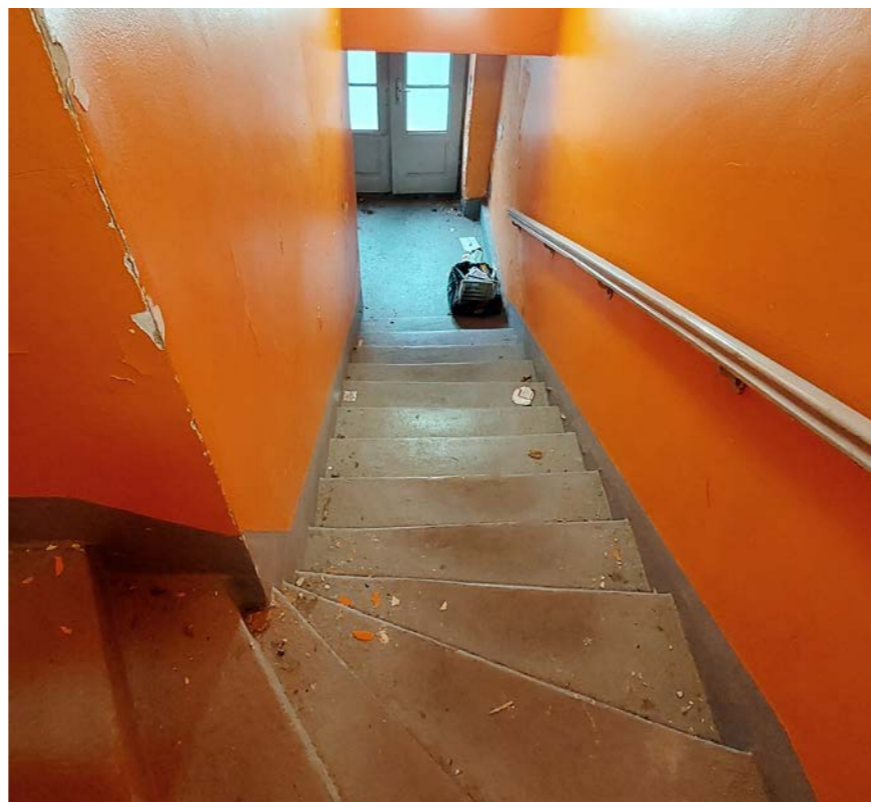
Sl. 31. Glavno stubište

Zgrada je zidana opekom i završno žbukana. Njena osnovna konstrukcija sastoji se od zidane ovojnice, debljine 60 cm (osim na drugom katu gdje je 45 cm), sa stubištem smještenim u jugoistočnom uglu, u osi ulaza, dok elementi poprečne ukrute ne postoje već samo pojedinačni pregradni zidovi. Stubište je u osnovi jednokrako s istacima, s klinastim stubama u kutnim dijelovima bez međupodesta (Sl. 31.).

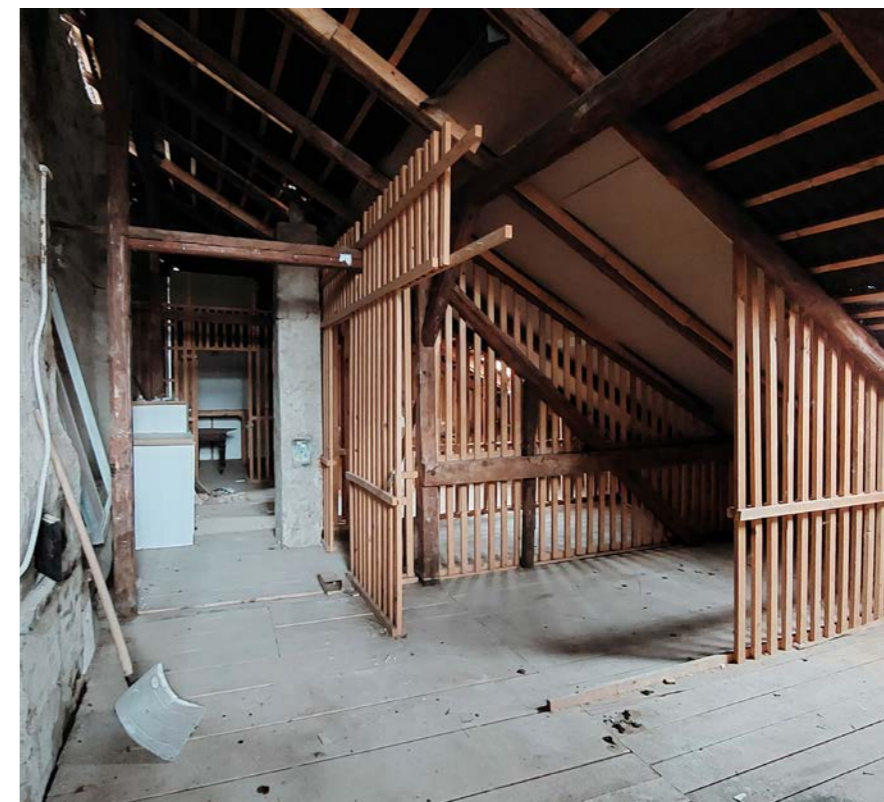
Sl. 32. Prostor potkrovlja

Krovište je jednostavno, jednostrešno i drveno, izvedeno kao jednostruka visulja s nazitkom i kliještima nad donjom podrožnicom, koja obuhvaćaju i kosnik i stup s rukama (Sl.

32. i 33.). Razmak između donjih oslonačkih podrožnica je oko 5,60 m, a razmak među rogovima je oko 1,68 m. Rogovi krovišta završavaju kao jednostavna krovna streha s olukom. Pokrov krova je valoviti salonit. Krov sadrži jedan postojeći i jedan uklonjeni zidani dimnjak, te jedan manji metalni dimnjak, kao i tri krovna prozora jednostavne izvedbe.

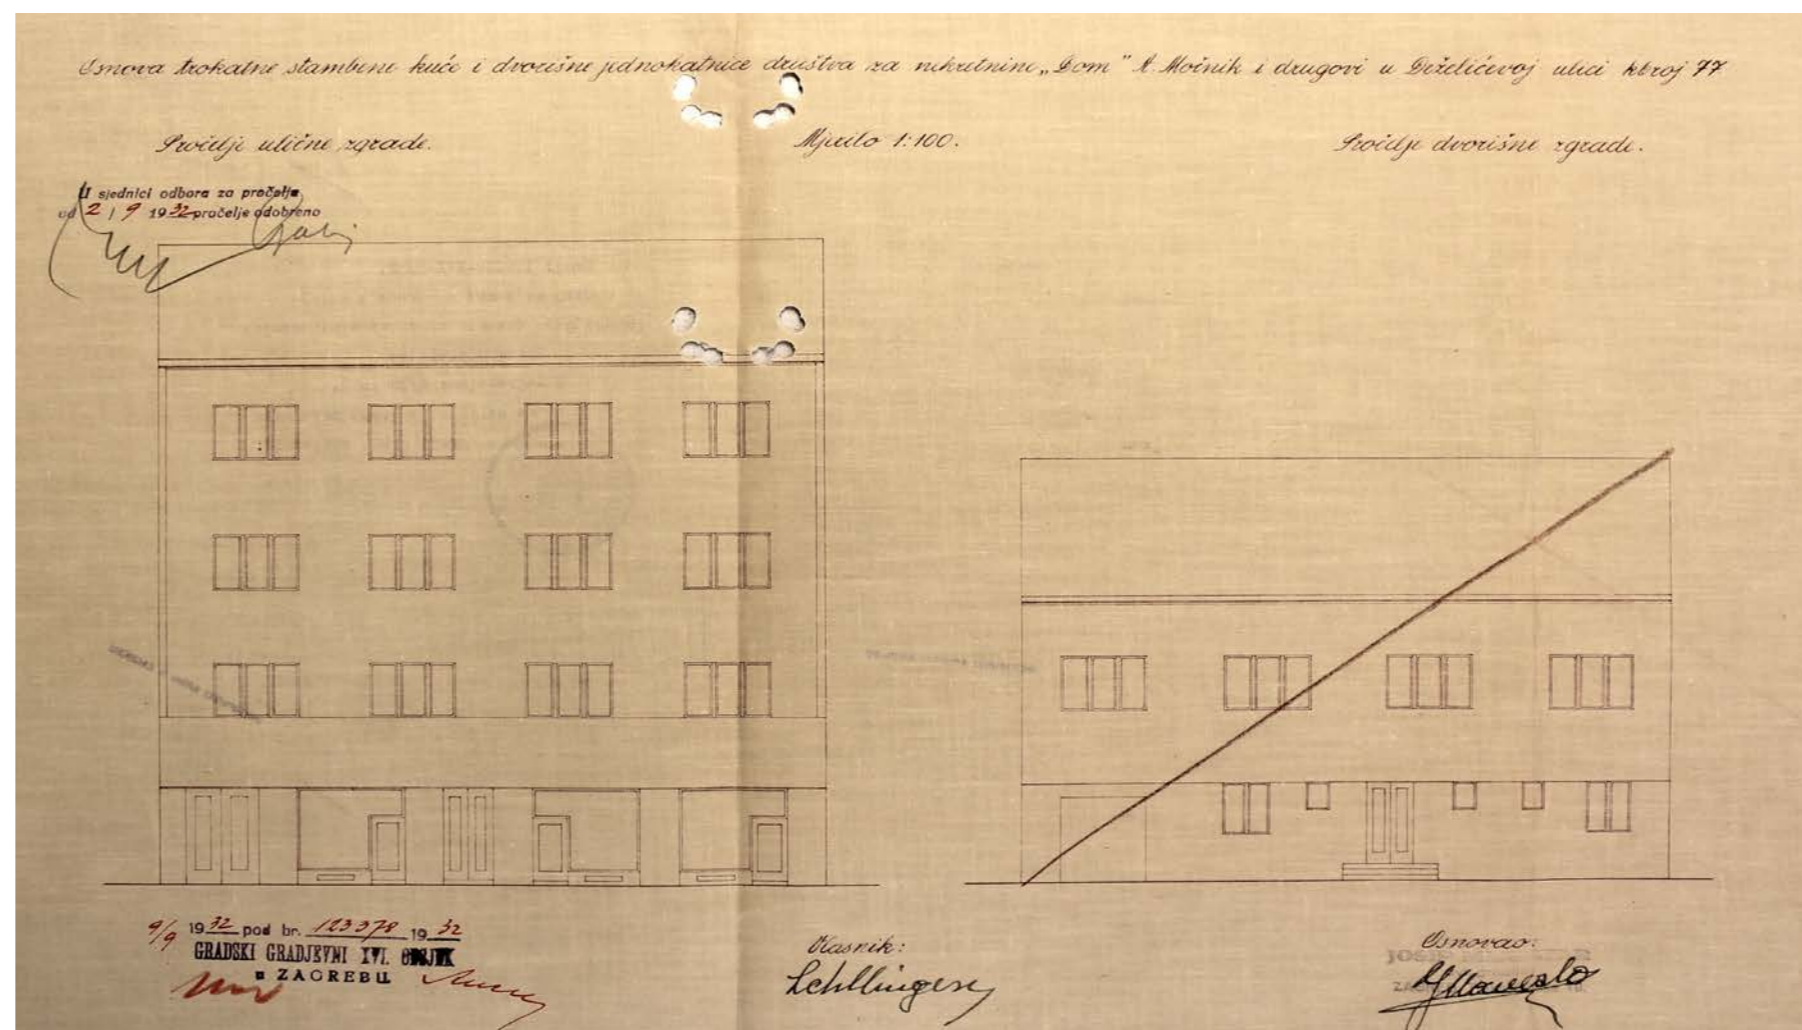
Sl. 54. Projekt za stambenu trokatnicu i dvorišnu jednokatnicu s dvoranom, odobrena (četvrta) inačica pročelja, Josip Manestar, rujna 1932. (DAZG)

(Sl. 54.), koje položajem kolne veže i dispozicijom otvora na katovima odgovara današnjoj zgradi. Iako je građevinska dozvola temeljem ove dokumentacije dobivena 12. listopada 1932., u sljedeće dvije godine nije se pristupilo izgradnji.
