# SKLOP KRŠĆANSKE ADVENTISTIČKE CRKVE

PRILAZ GJURE DEŽELIĆA 77, ZAGREB

VALORIZACIJA KULTURNO-POVIJESNIH VRIJEDNOSTI  
POSTOJEĆIH ZGRADA

KONZERVATORSKA STUDIJA

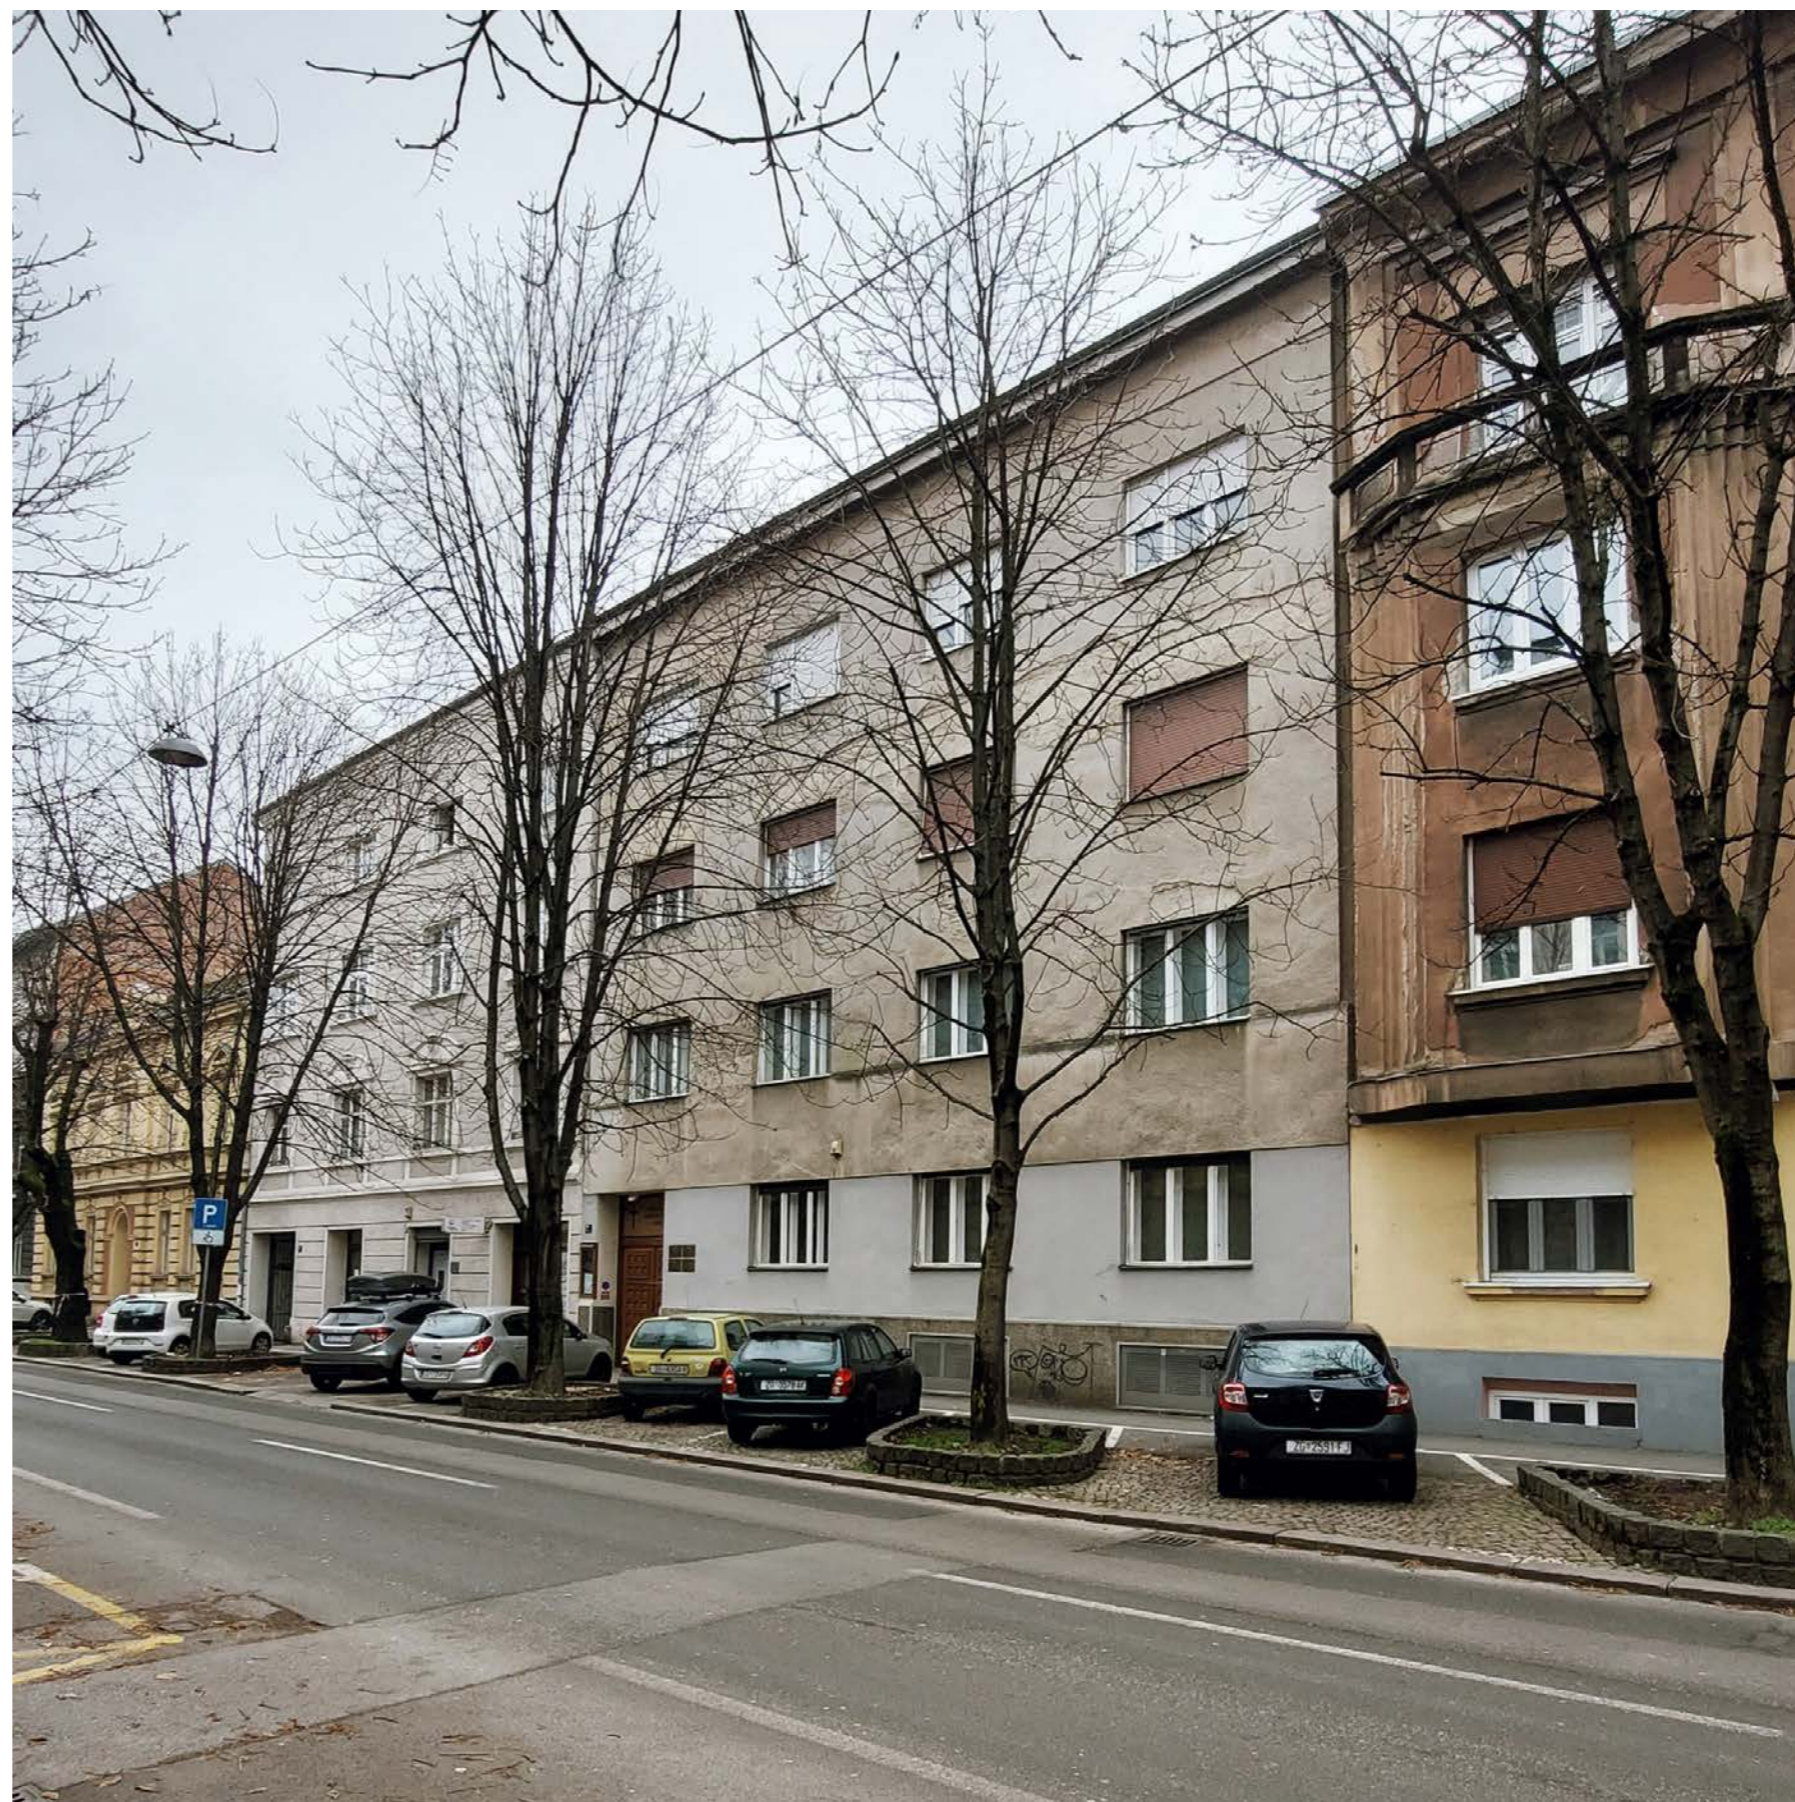
Sl. 3. Glavna stambeno-poslovna trokatnica s dvoranom u nizu ugrađenih zgrada u Prilazu Gjure Deželića

Glavna građevina (Sl. 3) ugrađena je zgrada u osnovi pravokutnog tlocrta, visine tri kata. Iako naizgled trokatnica (Sl. 4.), radi se o zgradi sa suterenom, visokim prizemljem, dvoetažnim dvoranskim prostorom s galerijom na prvom i drugom katu, dvjema stambenim jedinicama na trećem katu te stambenim potkrovljem. Iznad kolne veže s dvorišne strane (Sl. 5.) iz glavnoga volumena izlazi istak u kojemu se nalazi stubište kojemu se trenutačno pristupa upravo iz veže. Na građevinu je zapadno od stubišnog istaka najprije dograđen još jedan zidani volumen koji na razini trećega kata završava terasom, a potom su dograđeni i dodatni ostakljeni istaci u koje su smješteni dizalo i dodatno stubište. Osim opisanih elemenata dvaju ostakljenih istaka, ostatak je vanjske ovojnice građevine izveden od opeke i žbukan.

Osnovna vertikalna konstrukcija zgrade su zidovi izvedeni opekom standardnoga formata, a osim obodnih, kao nosiv je izveden i središnji uzdužni zid. Međukatna je konstrukcija sitnobrečasti armiranobetonski strop debljine 24 cm, osim nad prostorom dvorane koja s galerijom zauzima prvi i drugi kat, gdje je izvedena kao ortogonalni sustav armi-

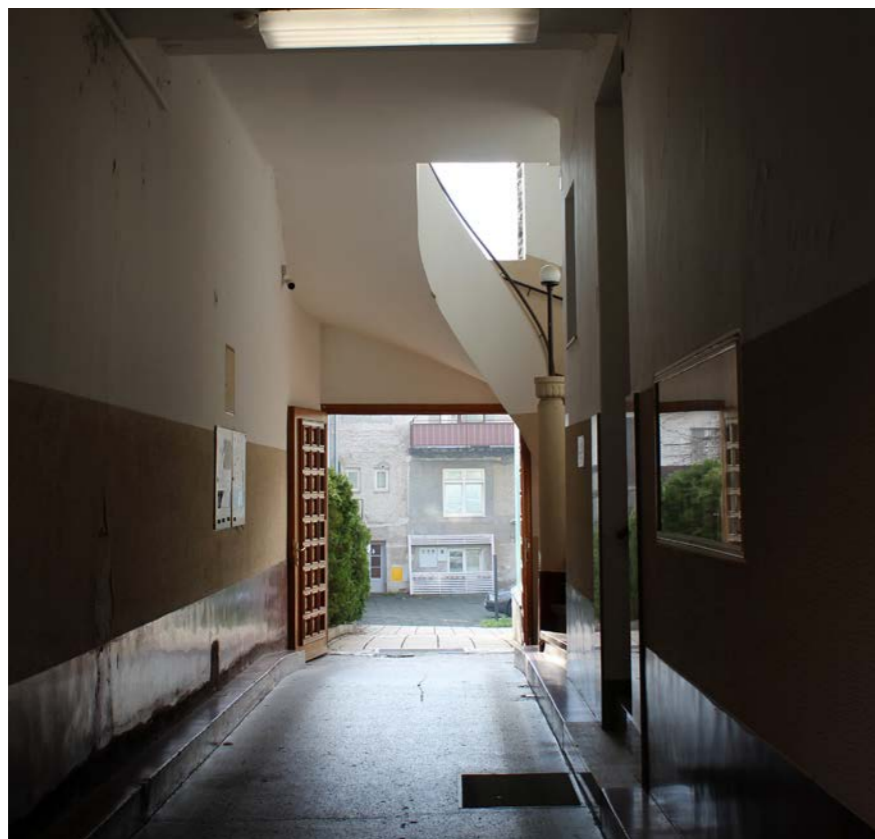
Sl. 12. Kolna veža, pogled prema dvorištu

Glavna vertikala zgrade zavojito je stubište smješteno u osi ulazne veže, u istaku prema dvorišnoj strani, a njemu se u prizemlju pristupa upravo iz veže (Sl. 12.).

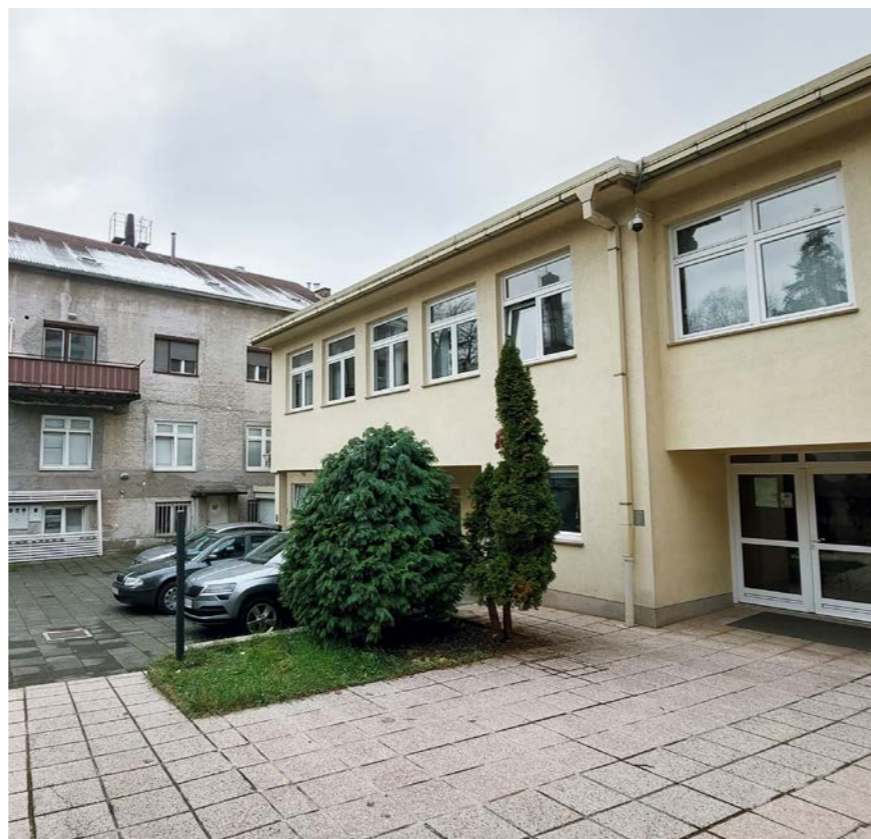
Sl. 39. Dvorišna jednokatnica, pogled prema južnom dijelu

Izdužena dvorišna jednokatnica, u osnovi pravokutnog tlocrta, smještena je uz zapadni rub parcele i orijentirana prema dvorištu (istoku). Oblikovana je kao jednostavan volumen s uvučenim prizemljem, dok je kat izbačen i u središnjem dijelu postavljen na stupove, a u sjevernom dijelu građevine na konzolne grede (Sl. 39. i 40.). Upravo u dijelu s konzolnim gredama, koje je podijeljeno na tri prozorske osi, smješten je glavni ulaz u zgradu. Sporedni ulazi smješteni su i u sklopu parkirališnog trijema među stupovima središnjeg dijela te u sklopu spojnog dijela s dvorišnom dvokatnicom (B2).

Za ovu zgradu tip konstrukcije, kao i detalje unutrašnjeg prostornog rasporeda i oblikovanja nije bilo moguće odrediti. Tek je pročelje moguće opisati kao žbukano sa završnim naličjem žućkastoga tona. Nad prozorima prvoga kata izvedena je ravna betonska streha, a na njoj s olukom završava jednostrešni krov od valovitog lima. Vanjska stolarija uglavnom su dvokrilni PVC prozori s nadsvjetlom.
