# Klinika za psihijatriju Vrapče : povijest gradnje, valorizacija i prijedlog konzervatorskih smjernica

# KLINIKA ZA PSIHIJATRIJU VRAPČE

POVIJEST GRADNJE, VALORIZACIJA I  
PRIJEDLOG KONZERVATORSKIH SMJERNICA

## KONZERVATORSKI ELABORAT

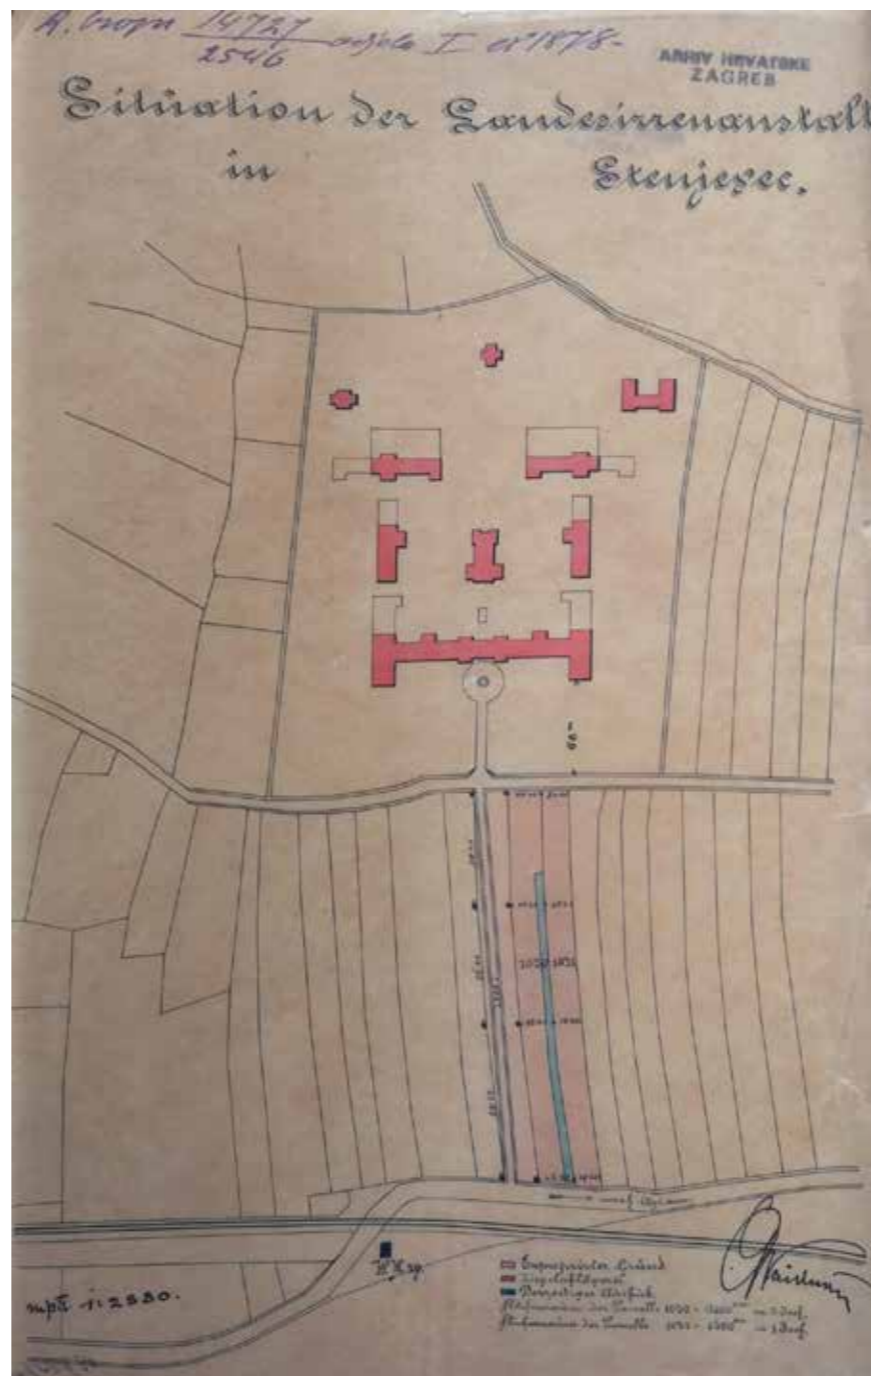
Položajni nacrt bolnice, 1878., sign. K. Waidmann, HR-HDA-79

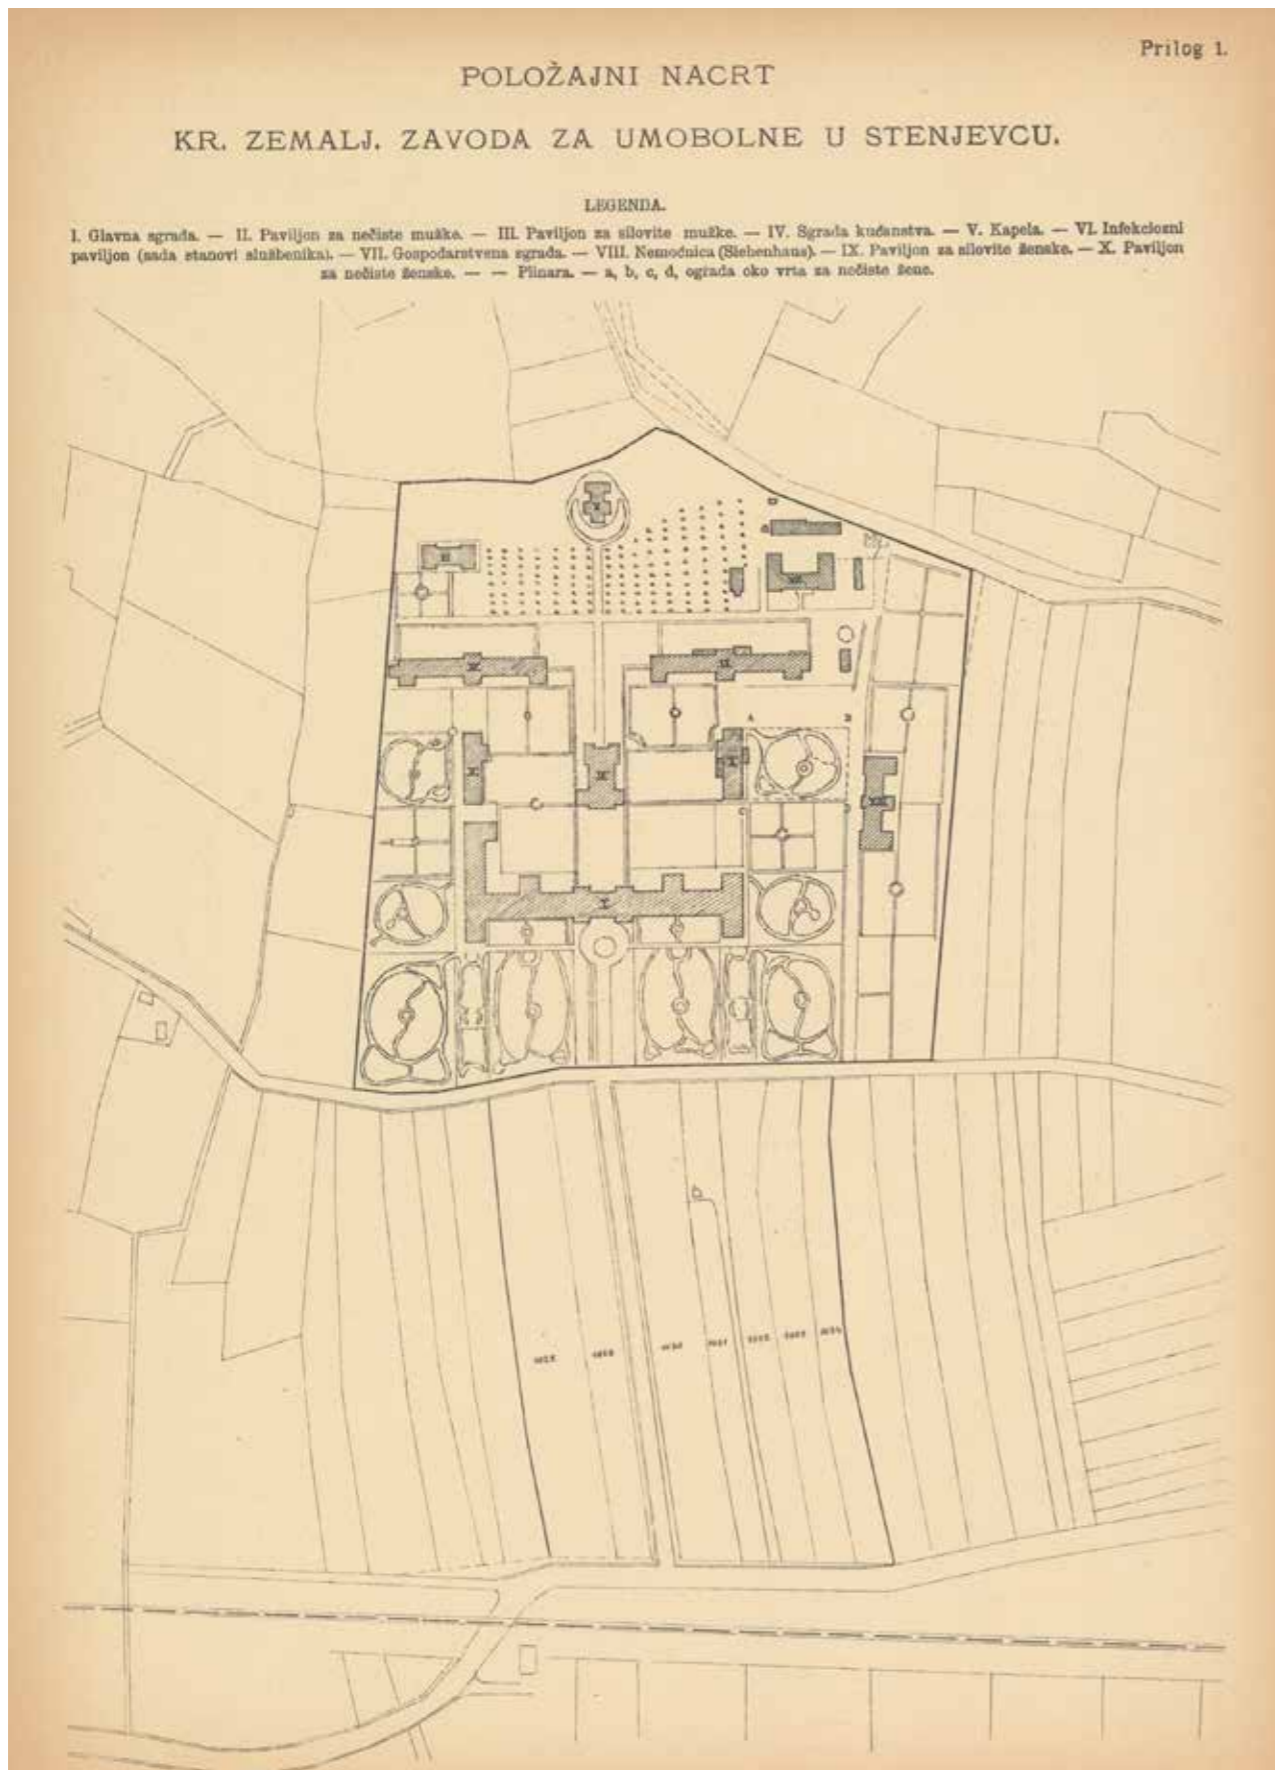
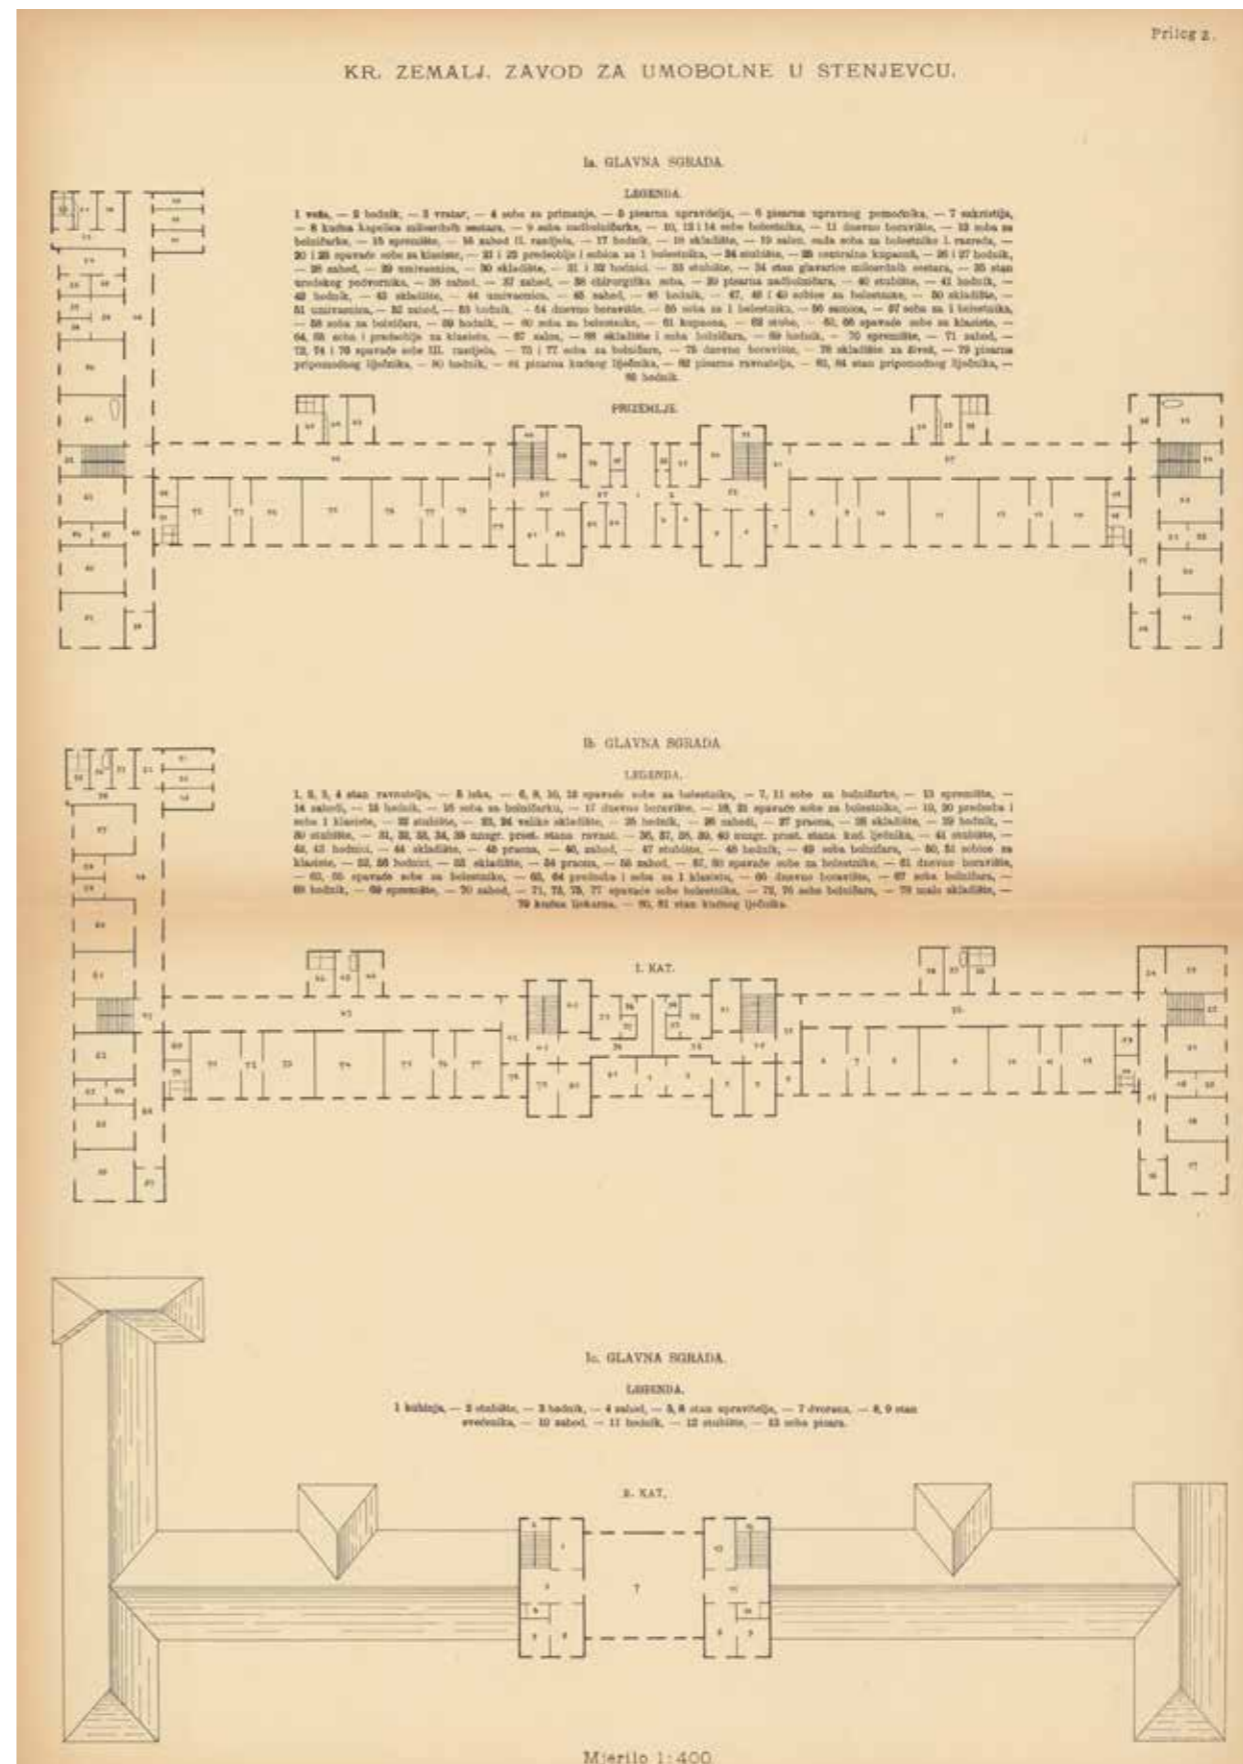
Nacrti iz elaborata Jurja Augustina Opis gradnje i uređenja Kr. zemaljskoga zavoda za umobolne iz Hrvatske i Slavonije u Stenjevcu sa primjetbama o postupanju s bolesnicima u takovom zavodu, Zagreb, 1900.

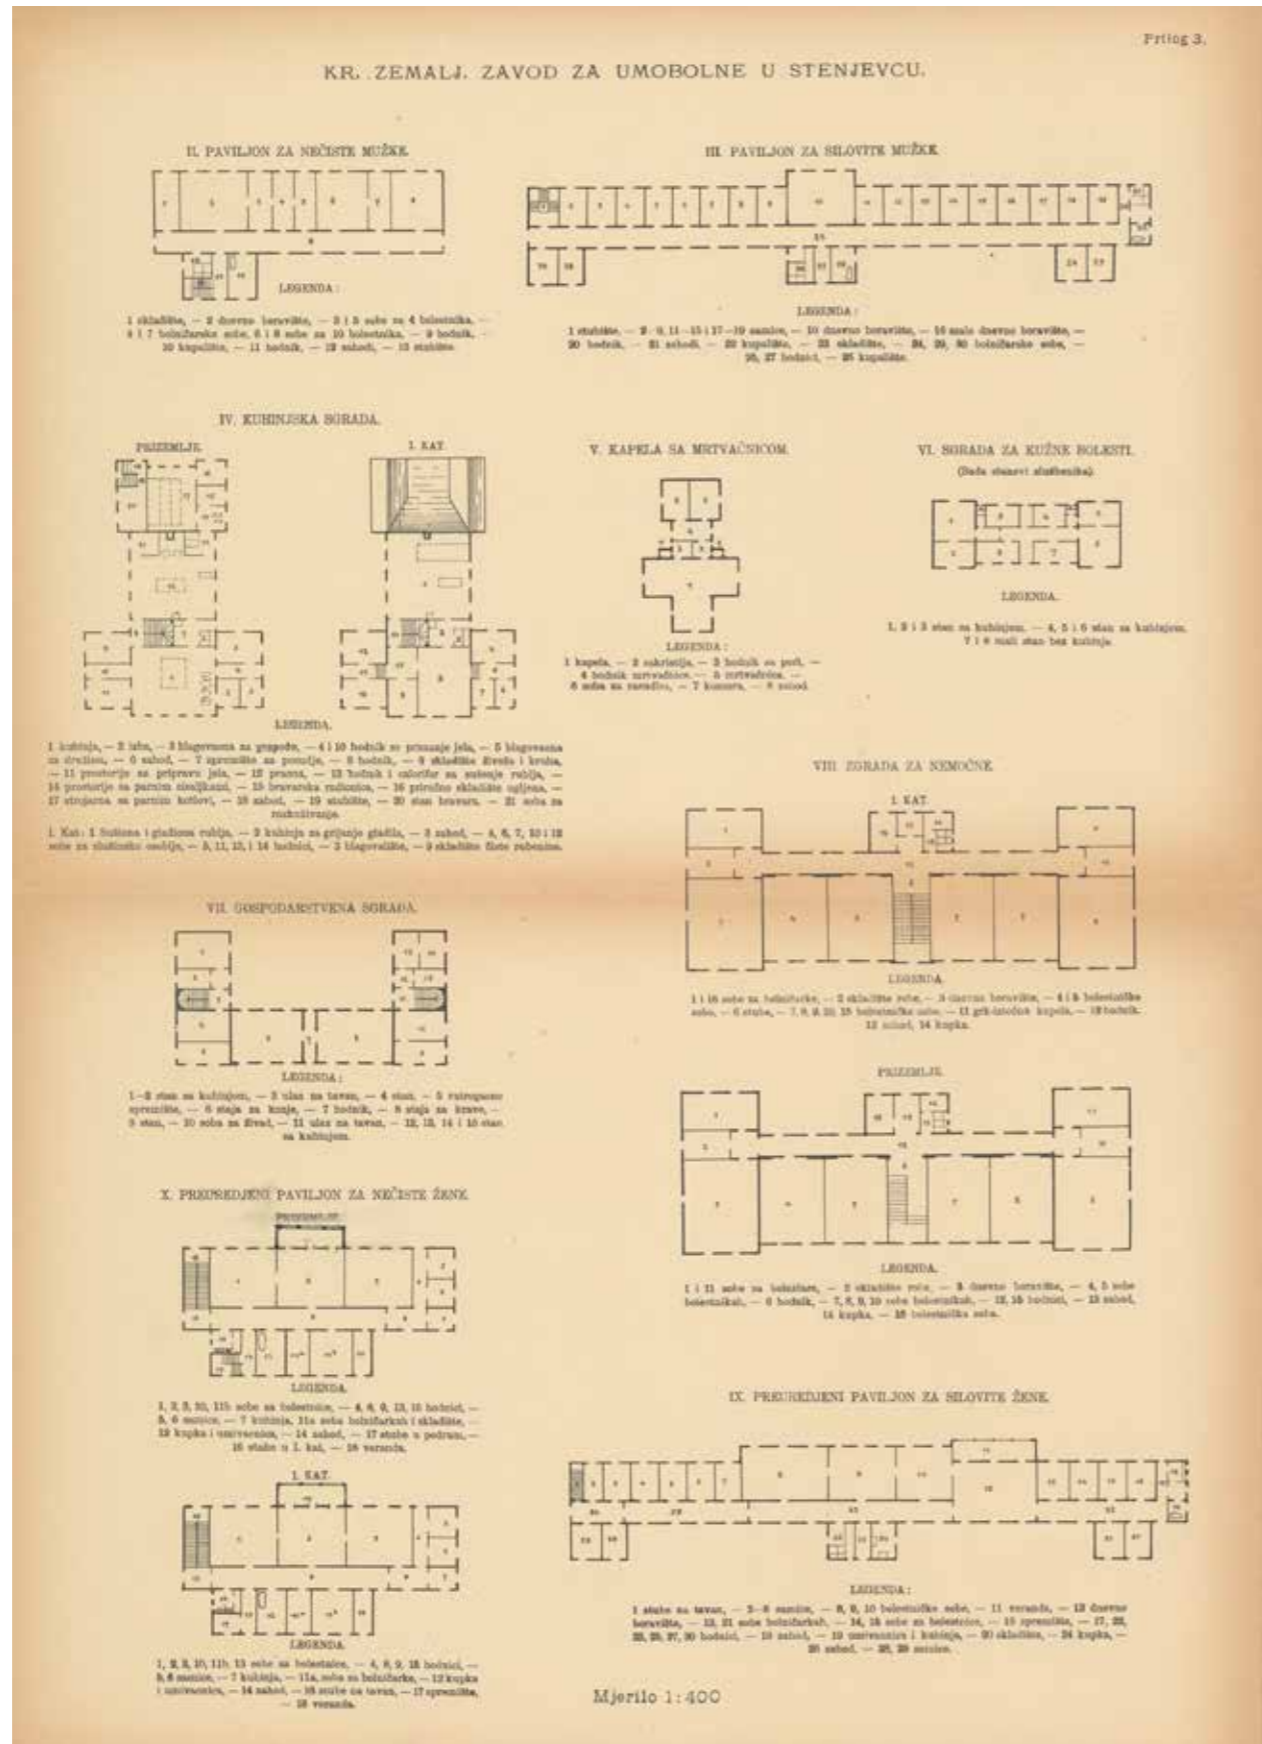
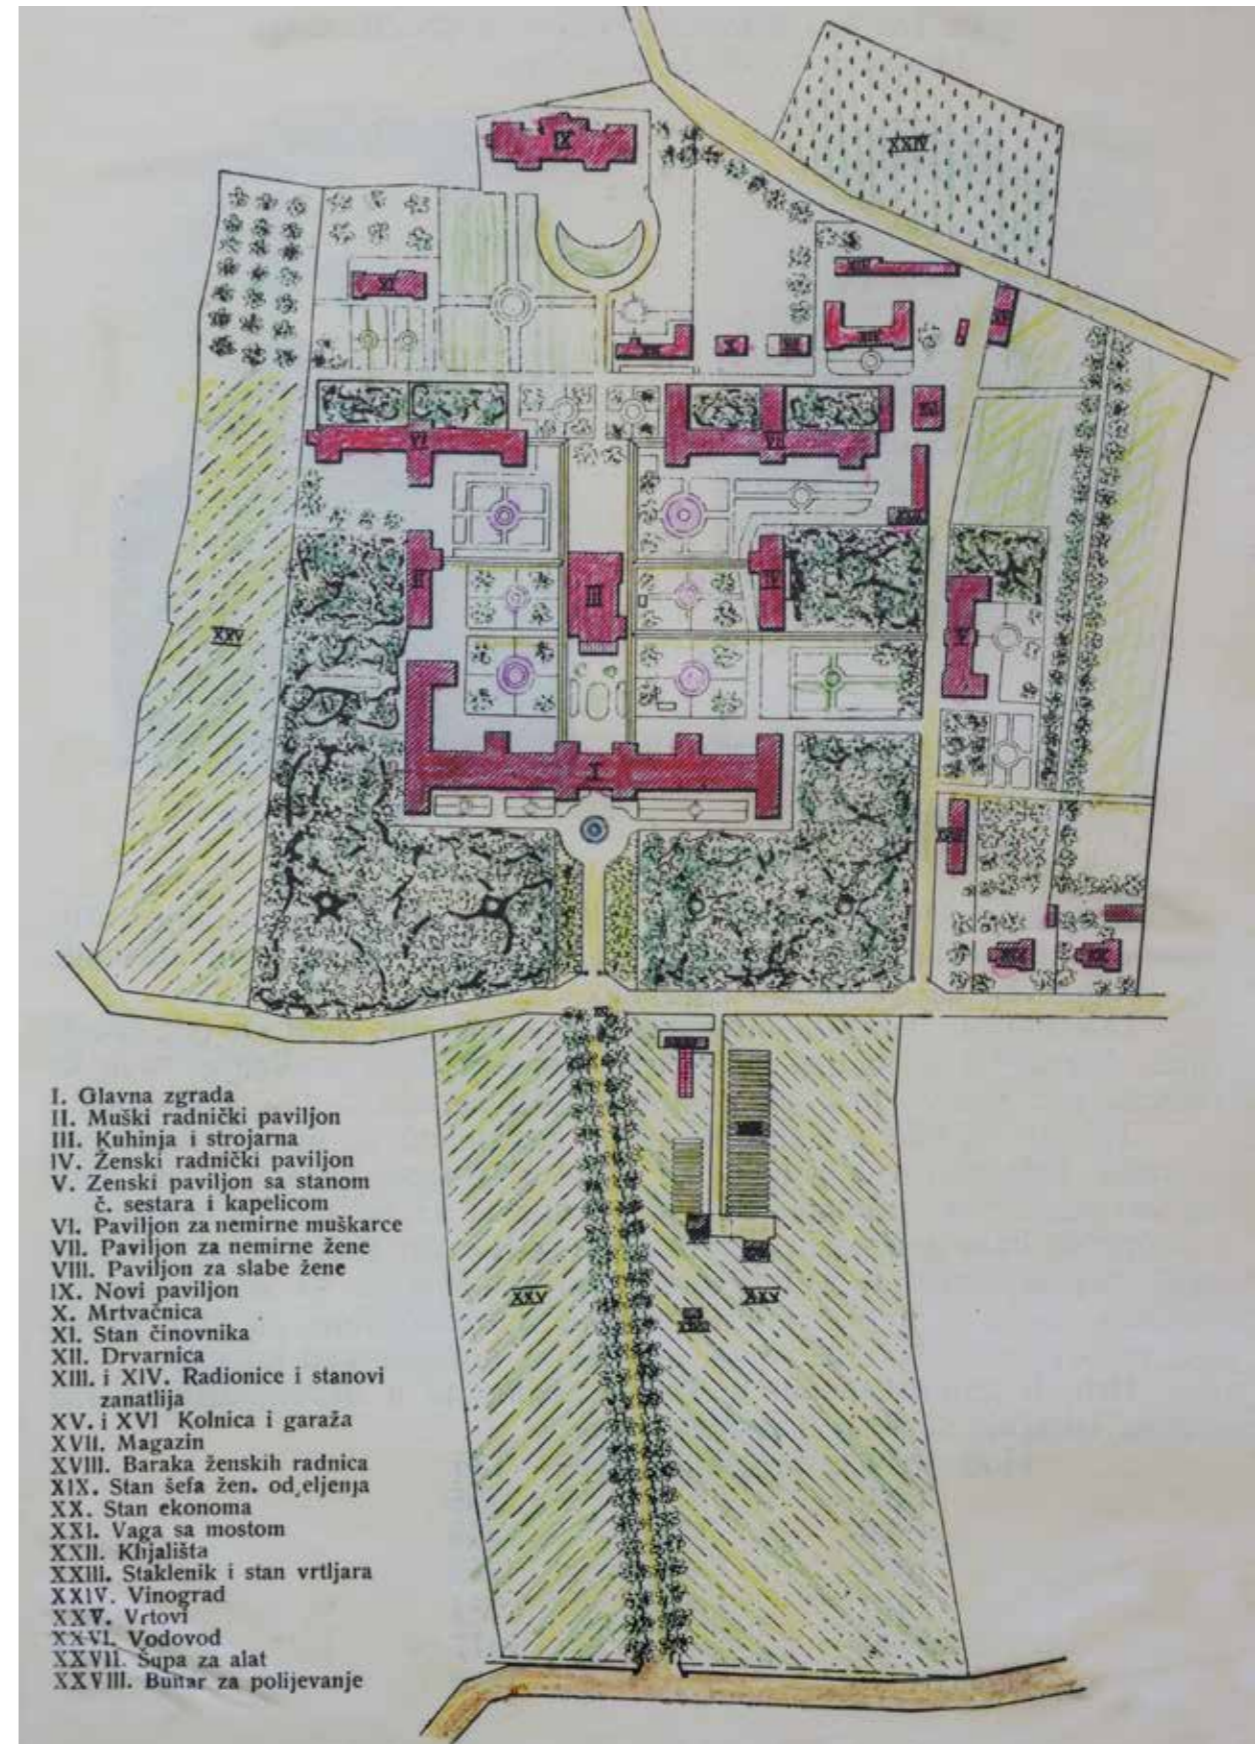
Nacrti iz elaborata Jurja Augustina *Opis gradnje i uredjenja Kr. zemaljskoga zavoda za umobolne iz Hrvatske i Slavonije u Stenjevcu sa primjetbama o postupanju s bolesnicima u takovom zavodu*, Zagreb, 1900.

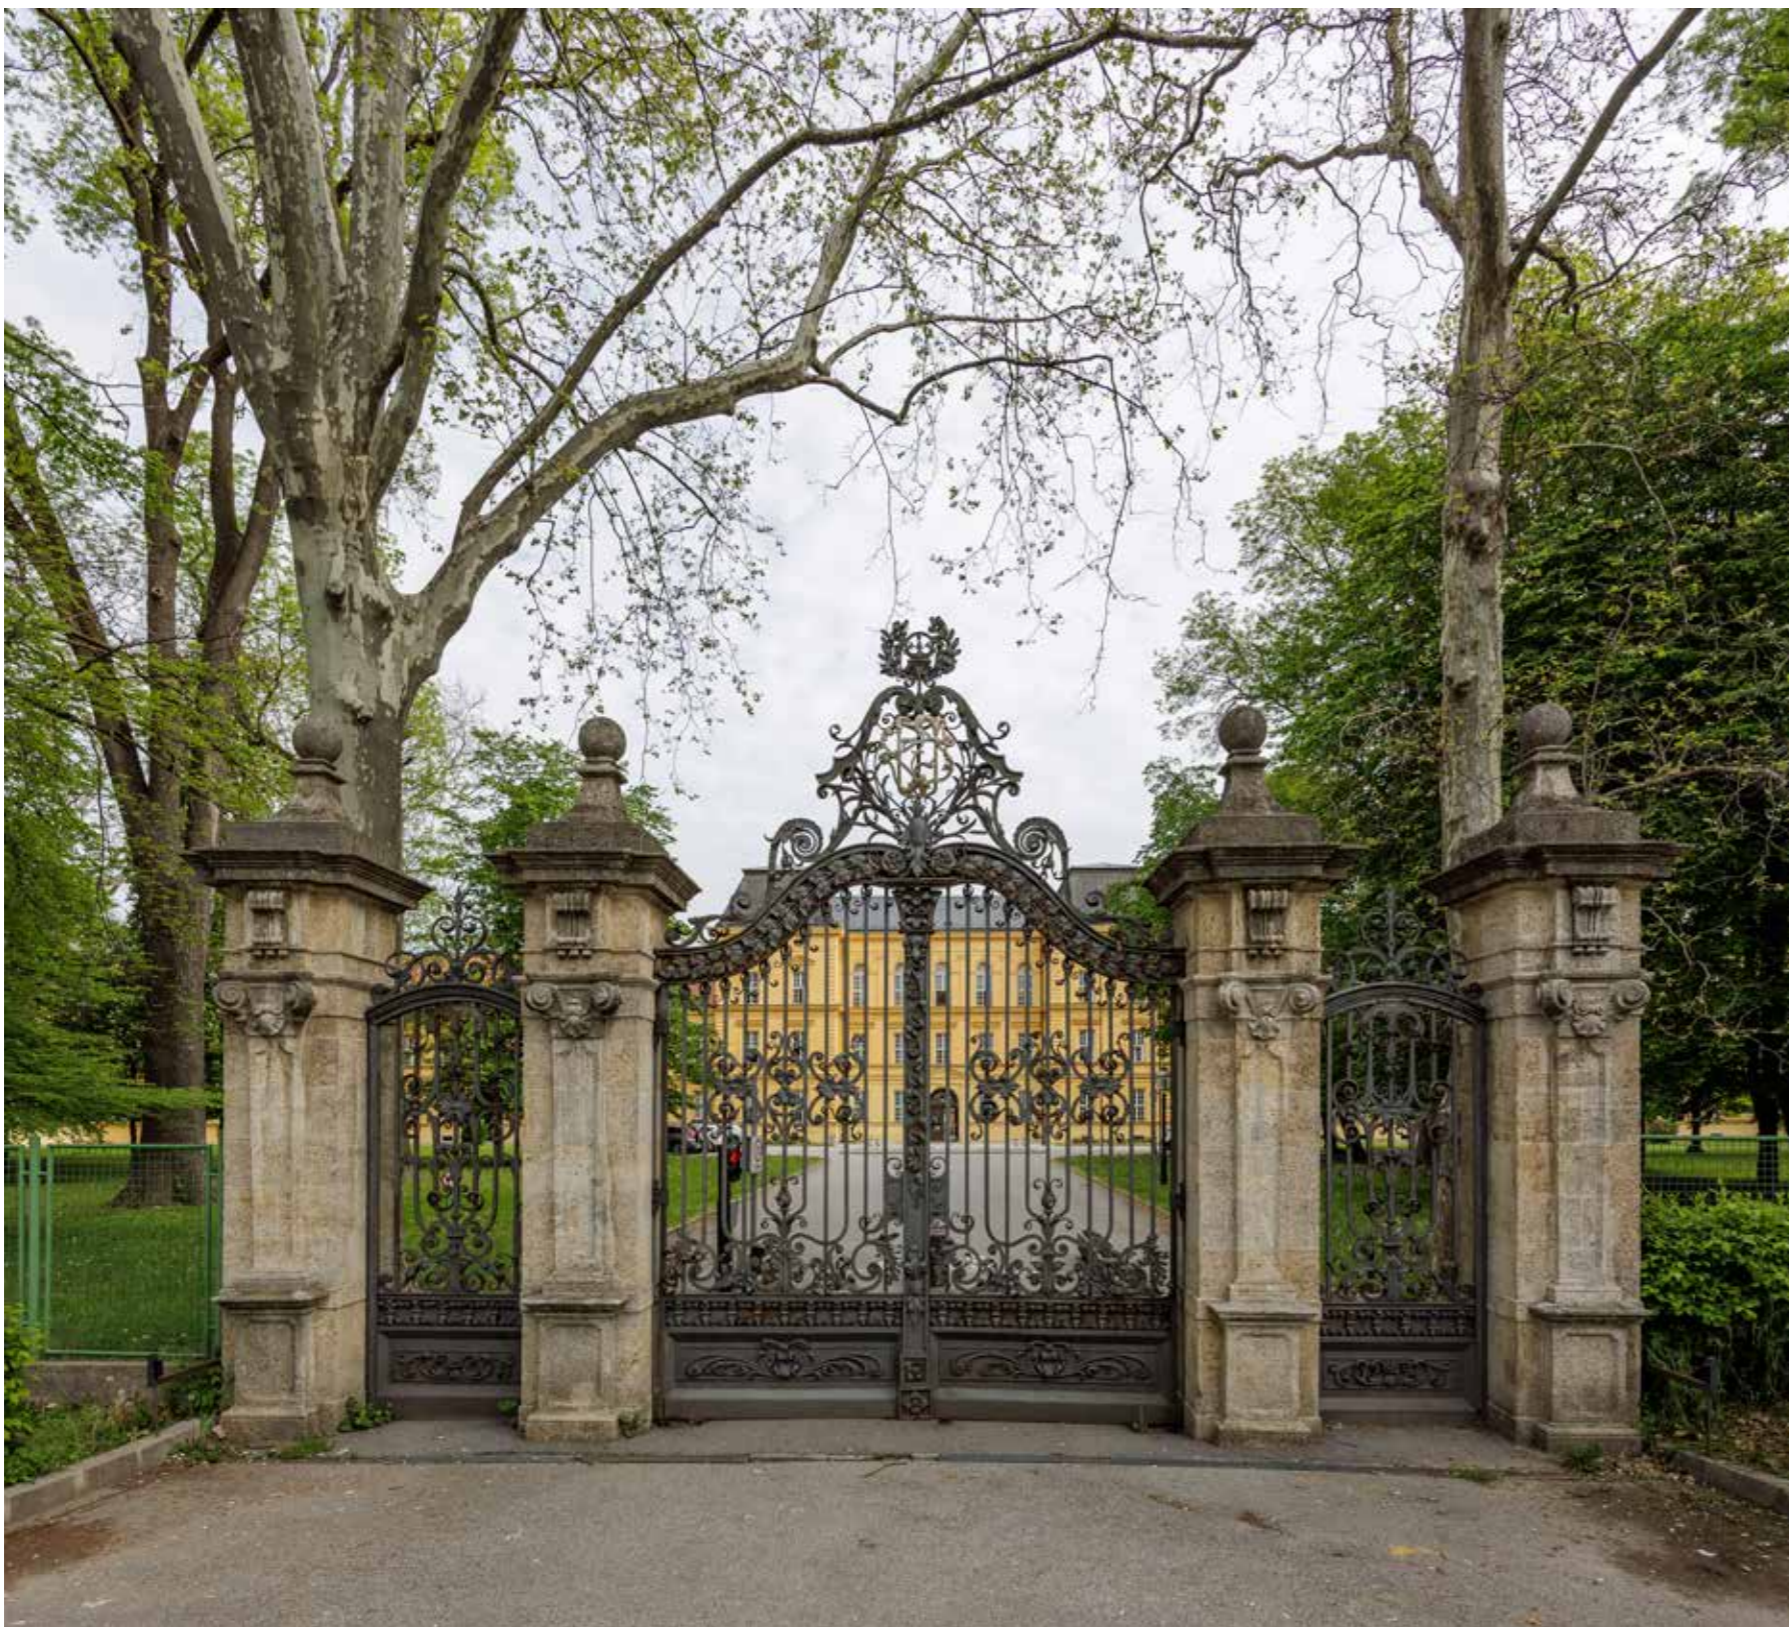
Ulazni portal

tara dugačka aleja vodi do monumentalnog portala kojim se ulazi u perivoj koji okružuje zgrade kompleksa Klinike. Idejni projekt bolnice paviljonskog tipa u perivoju, ali

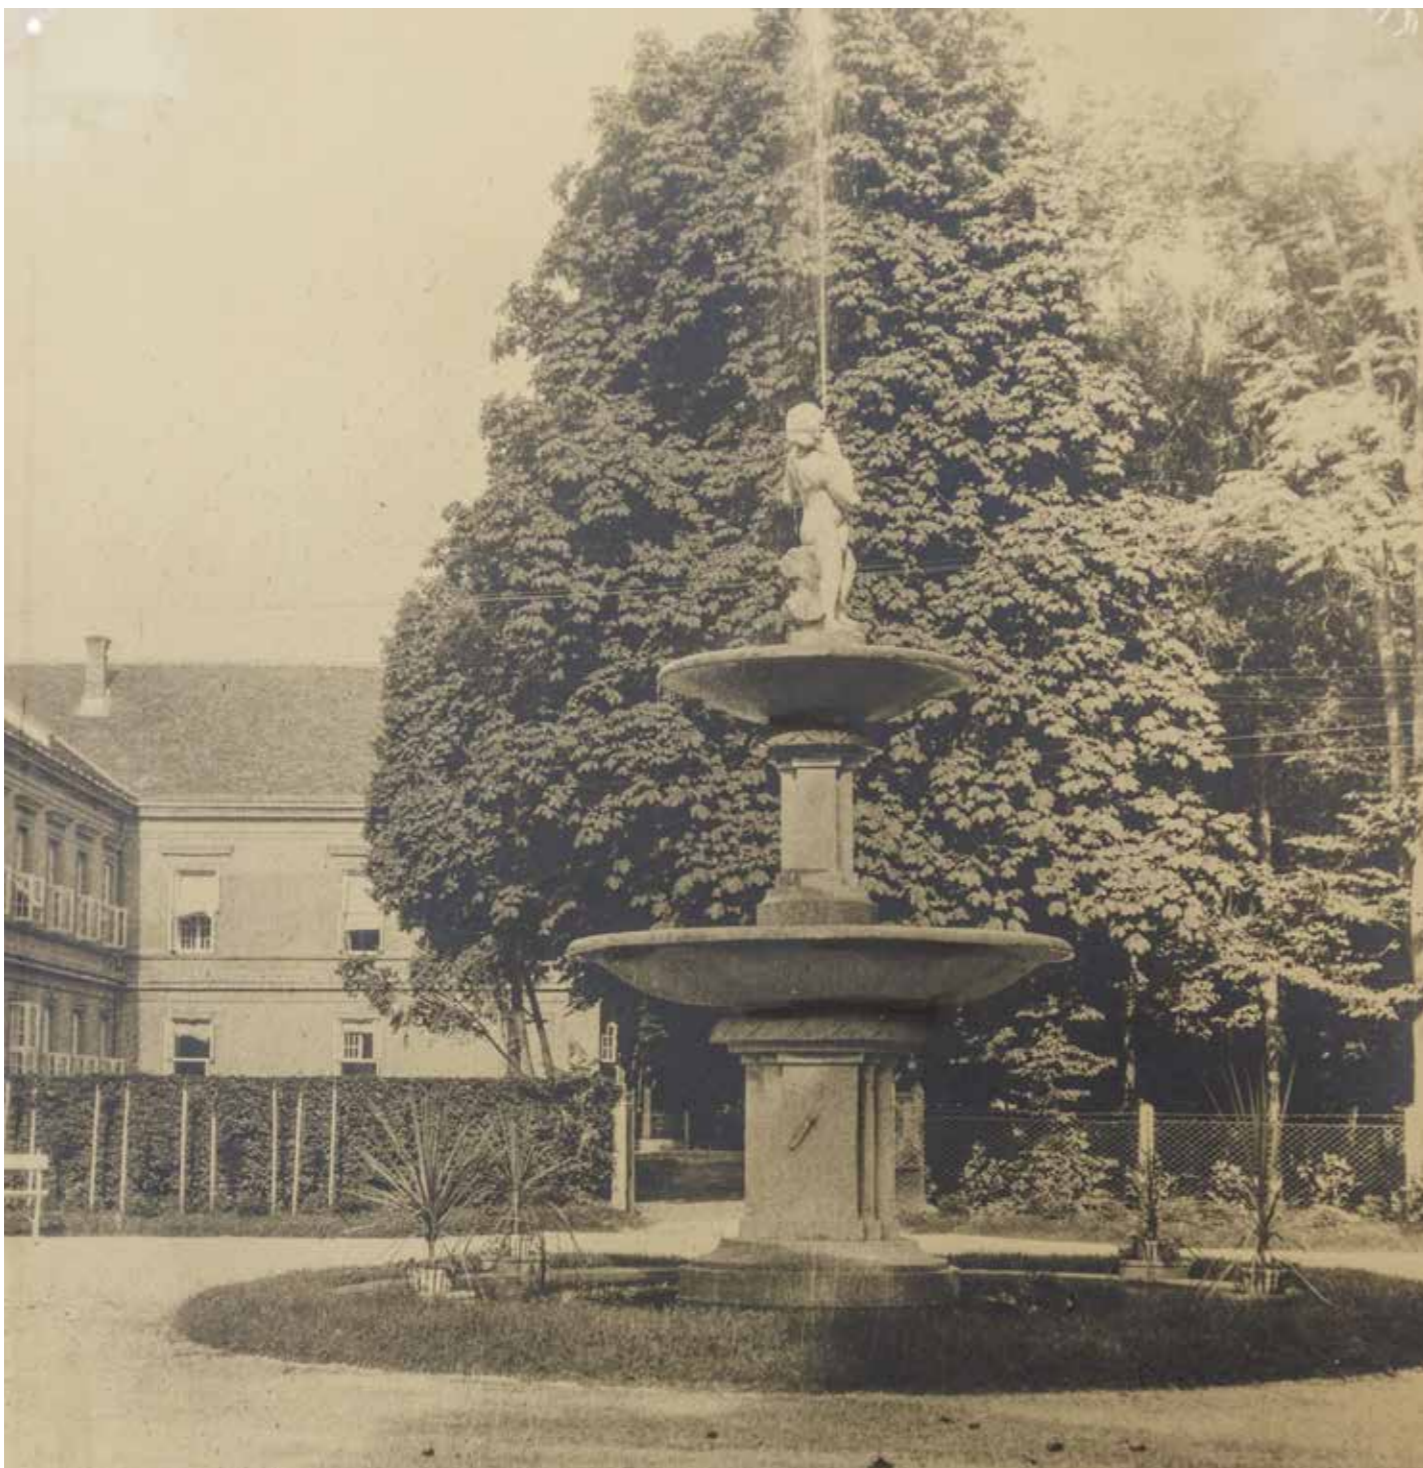
Fontana na fotografiji iz 1930-ih, arhiva Bolnice Vrapče

du, na mjestu starije kružne fontane s vodoskokom, koja je bila ucrtana još na planu bolnice iz 1879. godine, bila podignuta fontana sa skulpturom dječaka s ribom iz čijih se usta izlijeva voda, rad kipara Jaroslava Strecha.<sup>54</sup> Fonta-

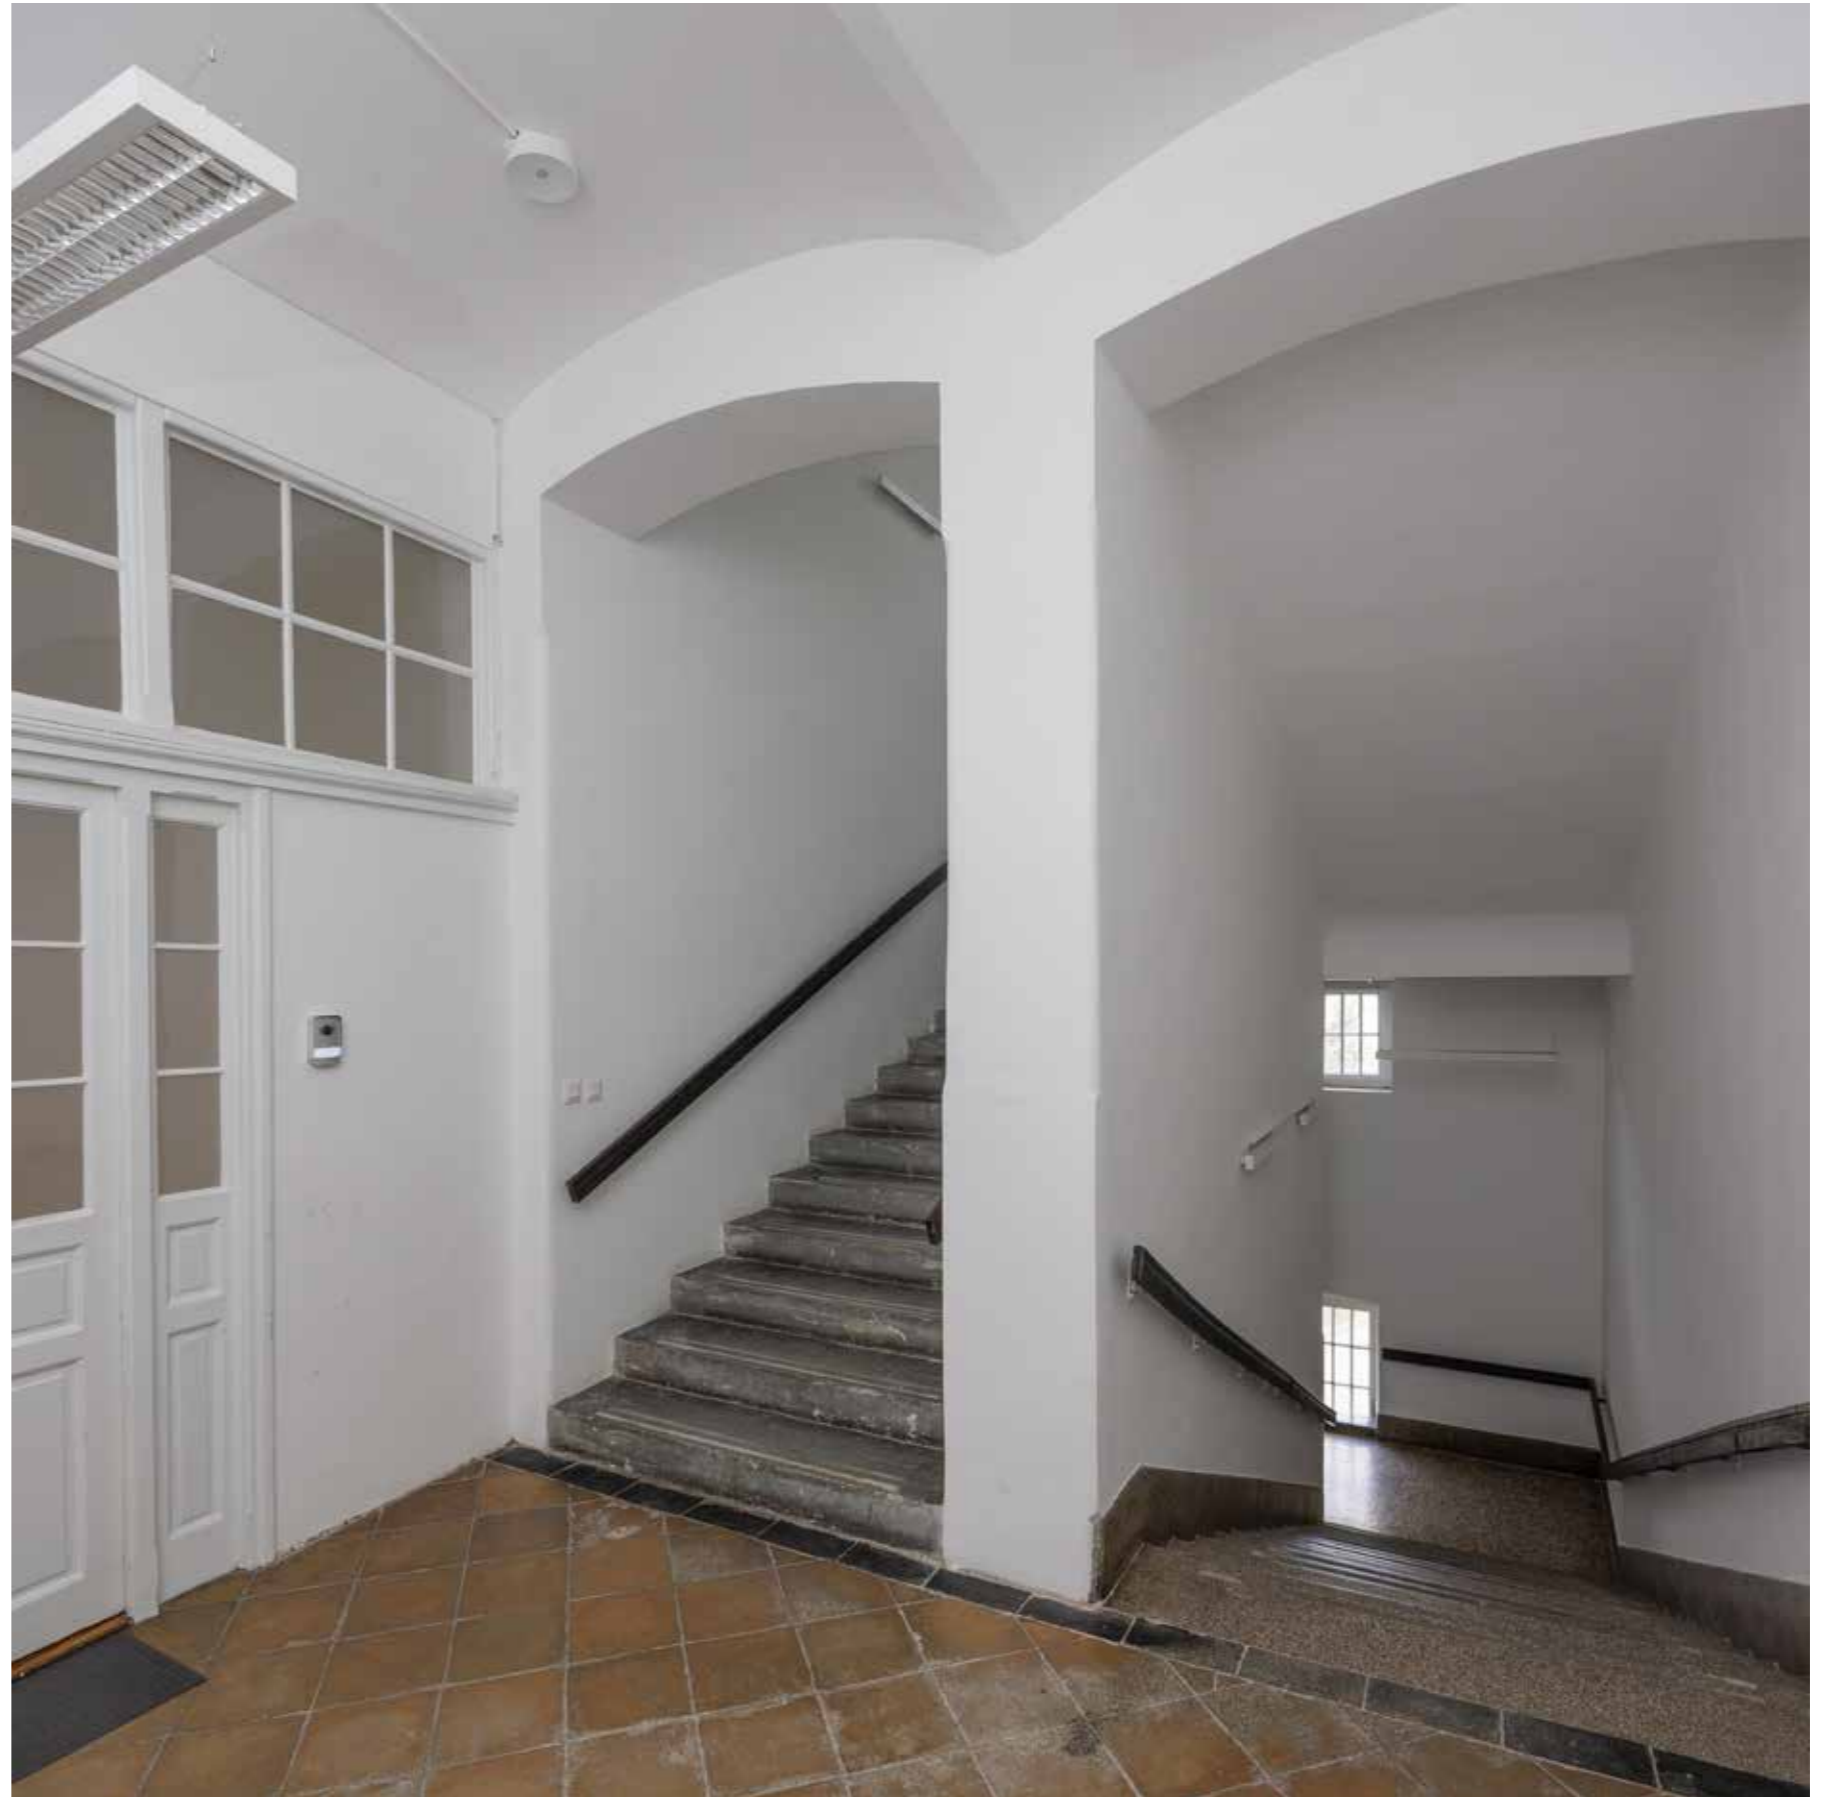
Istočno stubište

Dva simetrično postavljena stubišta u glavnom krilu izvorno su kamena, ali je kamen danas skriven ispod naknadno dodanih premaza ili *terazza*. Prostor između stubišnih krakova zaštićen je punim zidom iz sigurnosnih razloga, a na zid je montiran rukohvat, što je u skladu s uputama iz *Osnove za gradjenje ludnice u Zagrebu* iz 1874. godine.<sup>59</sup> Na podestu između prvog i drugog kata u oba se stubišta nalaze sačuvane dekorativne keramit-pločice, dok je na nižim podestima naknadno postavljen *terazzo* (prizemlje) ili je sačuvano popločenje od jednostavnijih oker keramičkih pločica (prvi kat), koje bi mogle biti i izvorne.
