# Klinika za psihijatriju Vrapče : povijest gradnje, valorizacija i prijedlog konzervatorskih smjernica

# KLINIKA ZA PSIHIJATRIJU VRAPČE

POVIJEST GRADNJE, VALORIZACIJA I  
PRIJEDLOG KONZERVATORSKIH SMJERNICA

## KONZERVATORSKI ELABORAT

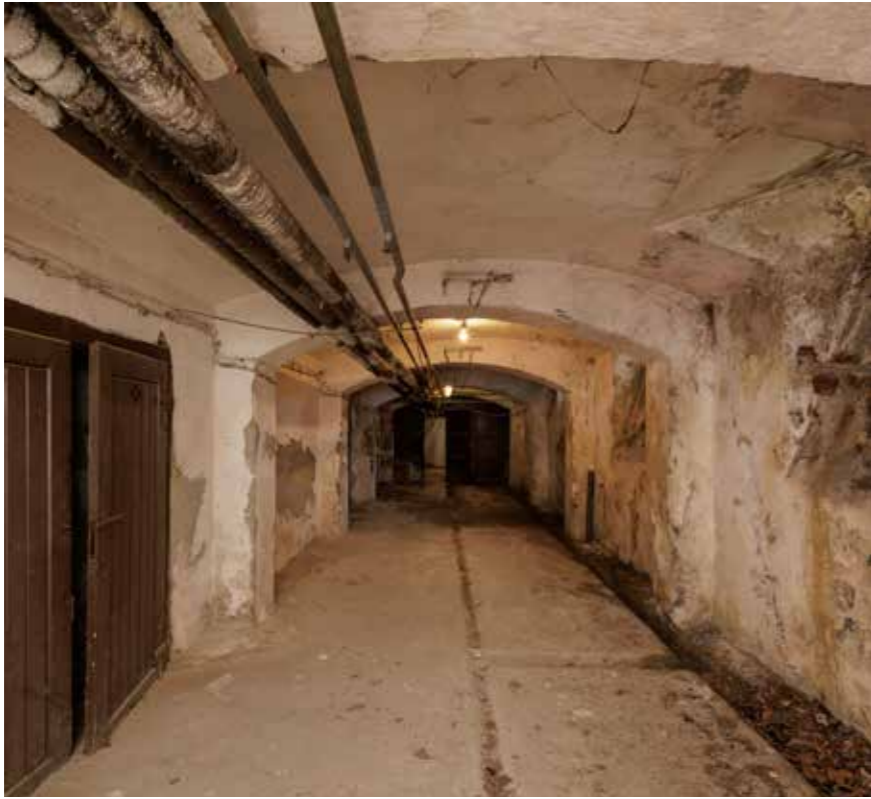
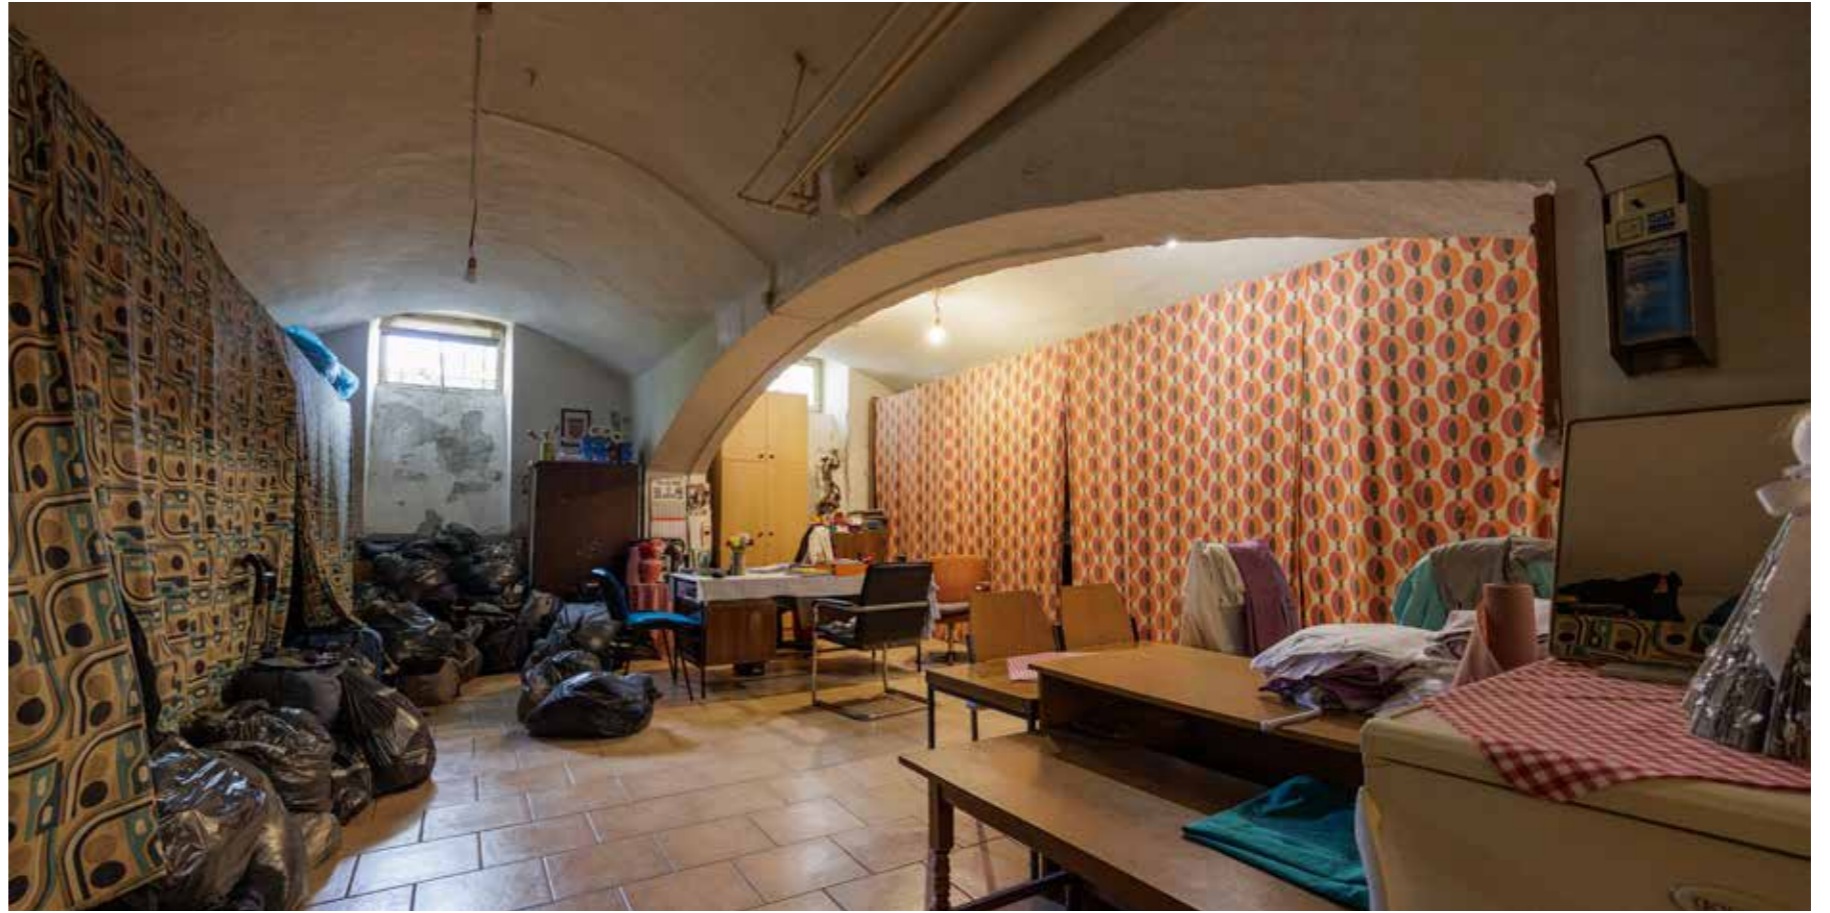
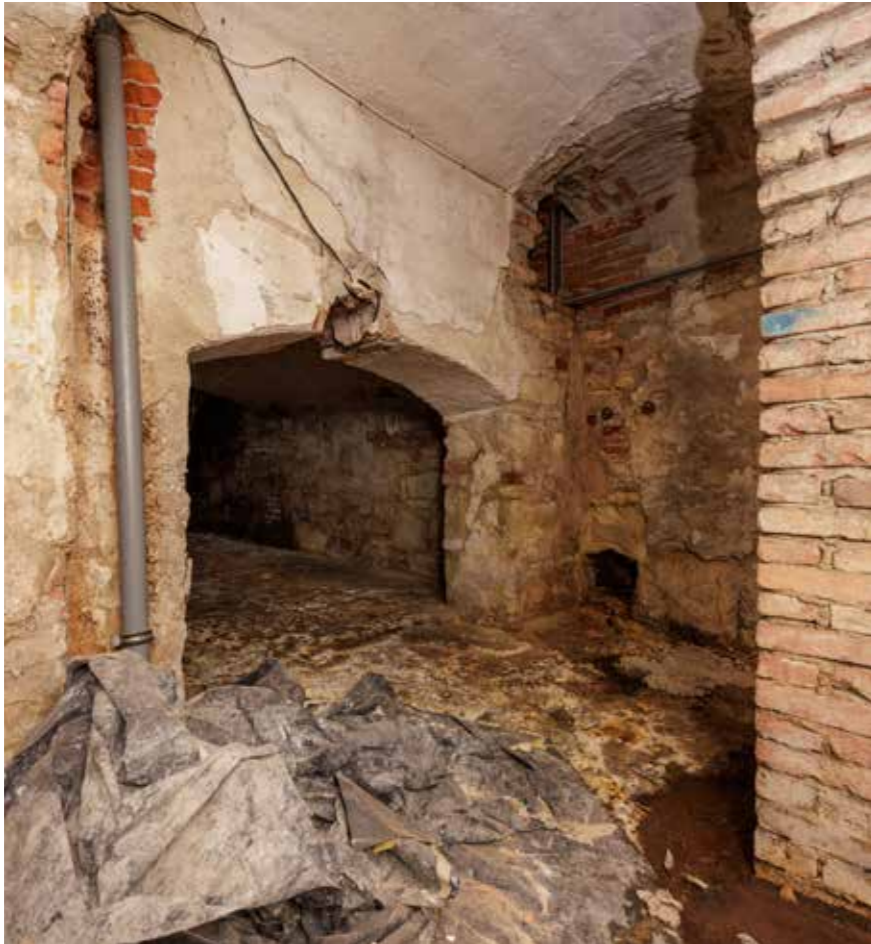
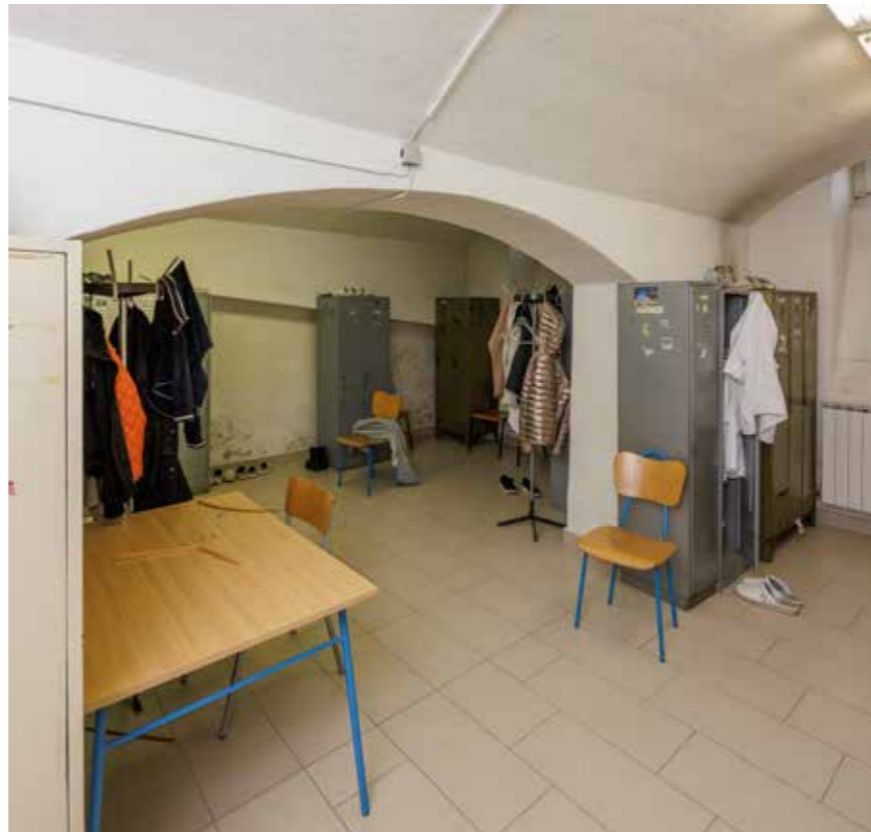
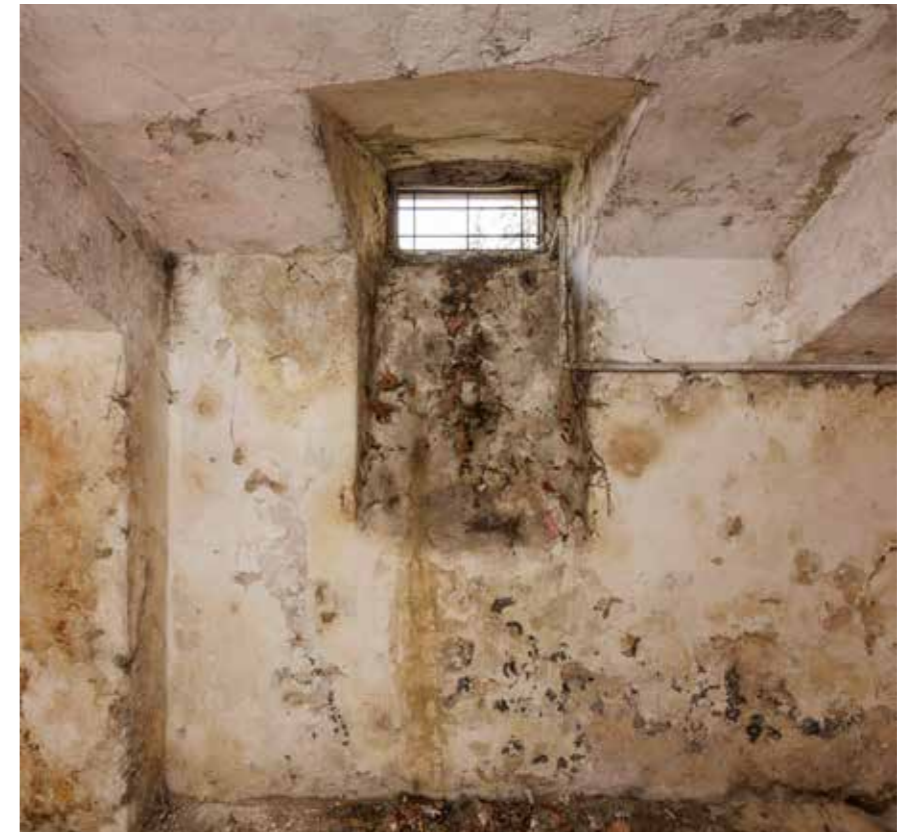
Podrum se proteže ispod zgrade, a nadstvođen je svodovima kao jačom varijantom nosive konstrukcije. Prirodno je osvijetljen položenim prozorima u visini baze pročelja zgrade. Uglavnom je zapušten i neuređen; tek se djelomično upotrebljava kao skladišni i garderobni prostor.

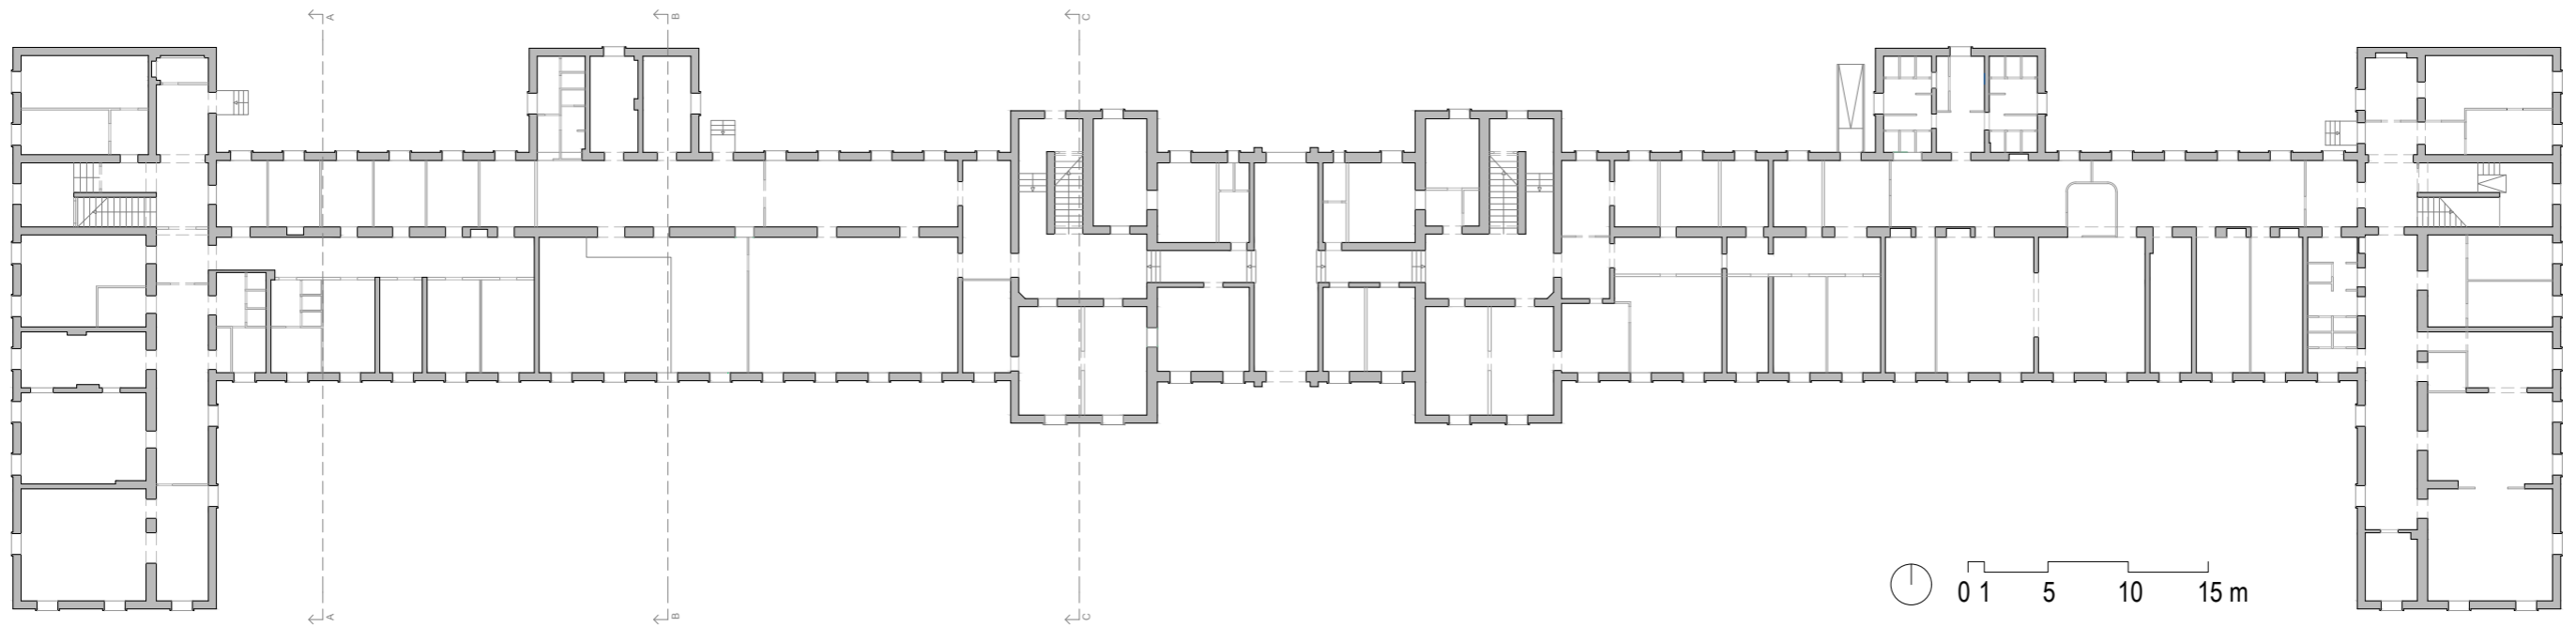
TLOCRT PRIZEMLJA

U središnjem dijelu prostora prizemlja nalazi se veža u smjeru sjever – jug te poprečno dva simetrična hodnika kojima se uz savladavanje visinske razlike s nekoliko stuba (2+3) ulazi u nešto šire pristupne prostore dvaju izduženih krila zgrade. Ti komunikacijski prostori dijele središnji volumen na četiri dijela u kojima su portirnica i čekaonica prema jugu, a blagajna i mali arhiv sa sanitarijama smješteni su prema sjeveru. Središnji volumen s objiju strana zaključuju spomenuti prošireni pretprostori s dvokrakim stubištima i pomoćnim prostorijama prema sjeveru, odnosno sobama tehničkih službi i liječničkog osoblja prema jugu. Veža je nadvođena plitkim bačvastim svodom kao i pretprostori stubišta te sama stubišta i njihovi podesti.

Bočni dijelovi glavnog krila sastojali su se od širokih hodnika sjeverno te nizova prostorija južno. I prostorije i hodnici nadvođeni su plitkim bačvastim svodovima na travzama. U hodnicima se ritam nadvođenja mijenja uz začelne prigradnje sa sanitarijama i spremištima. Takav izvorni raspored ostao je prepoznatljiv, premda je tijekom vremena djelomično mijenjan.

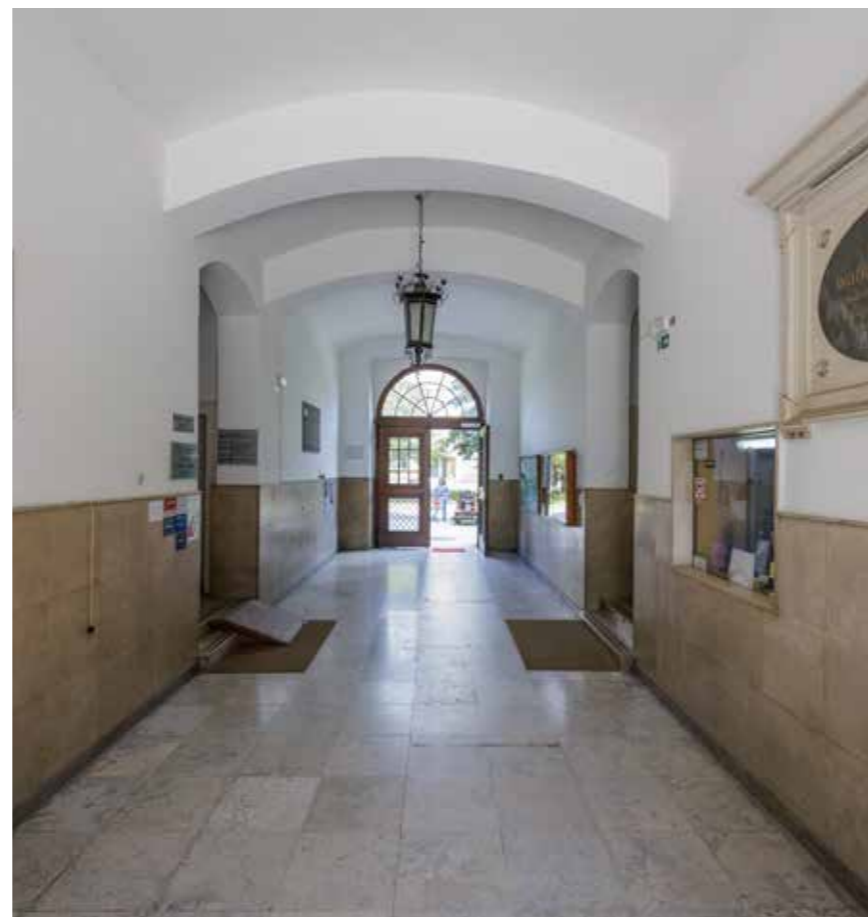
Ulazna veža u prizemlju

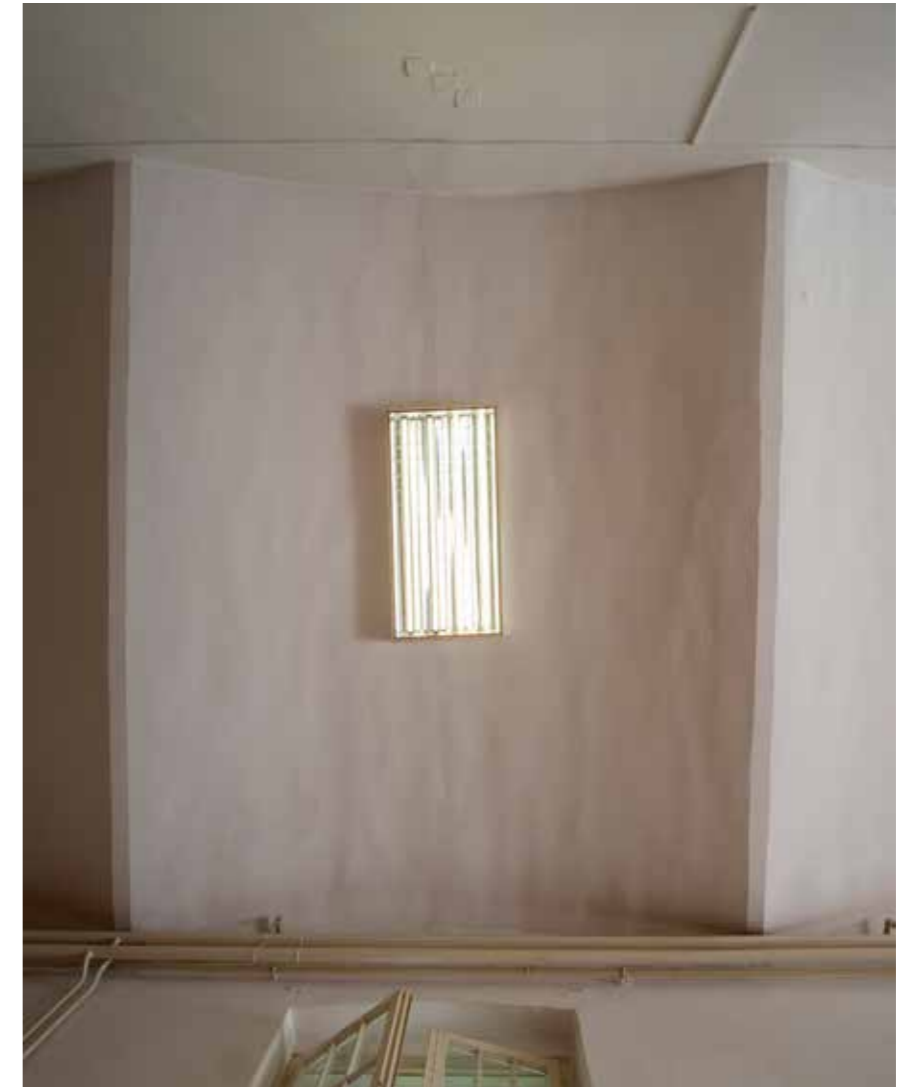
Svod u hodniku istočnog krila

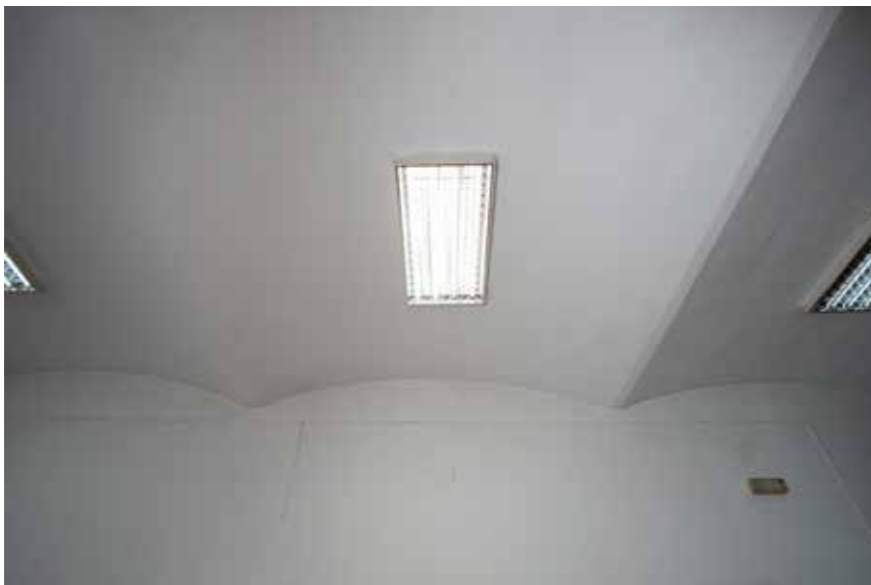
Svodovi u hodniku istočnog krila

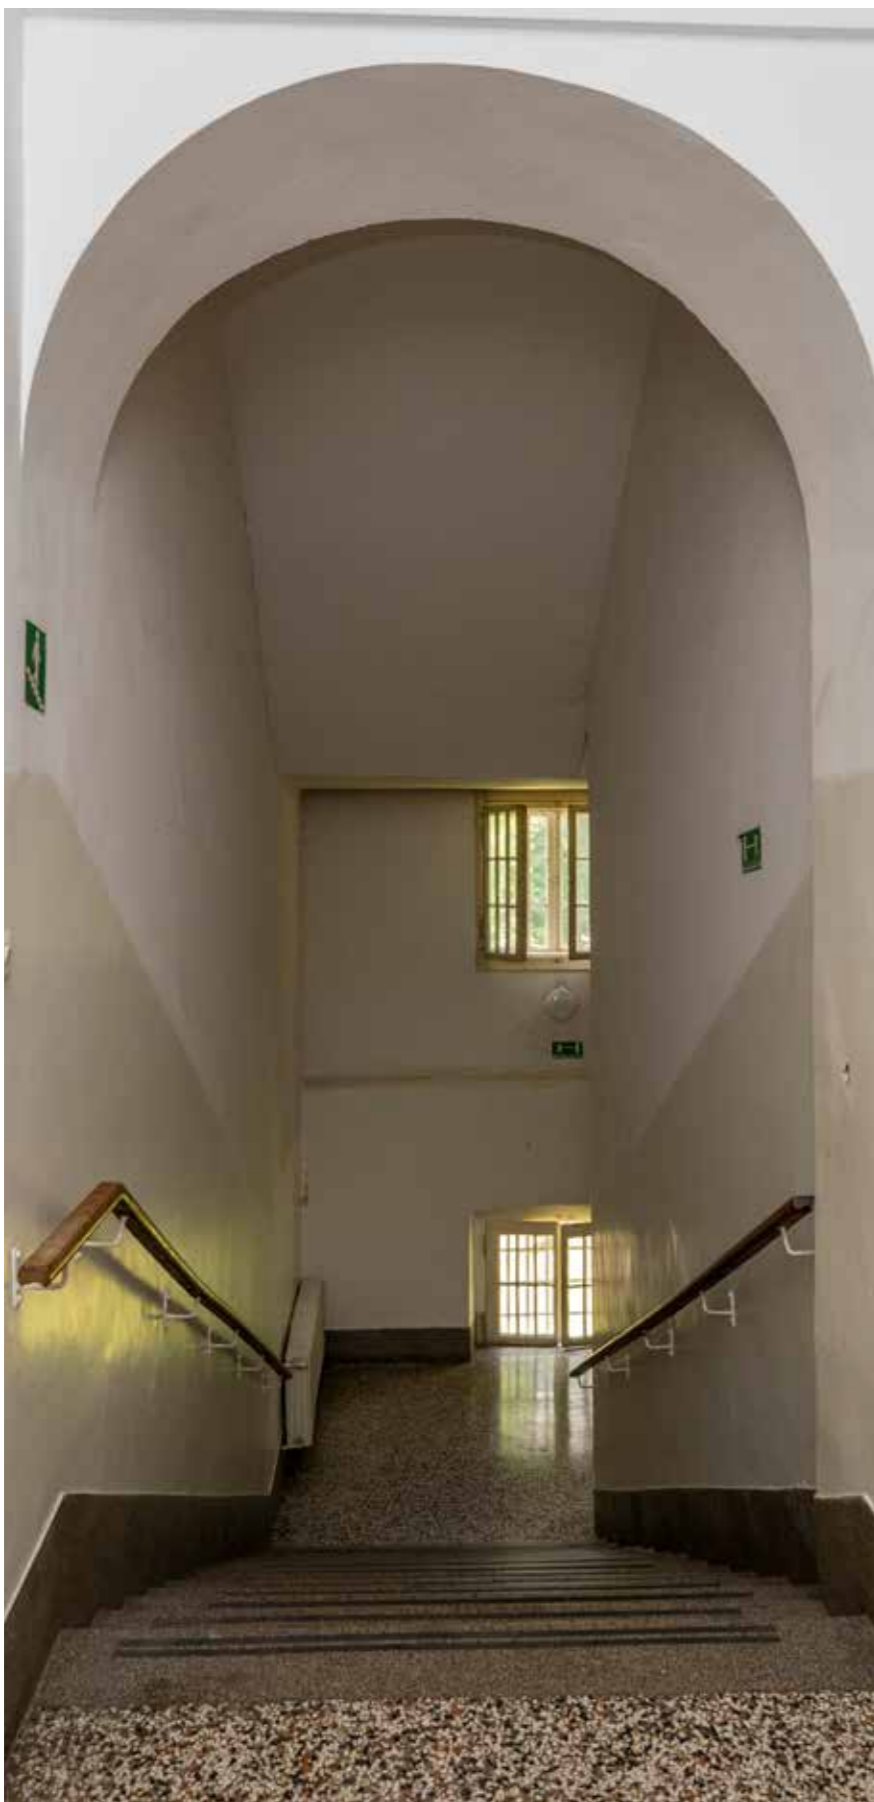
Sporedno stubište u bočnom istočnom krilu

Organizacija istočnoga bočnog krila gotovo je potpuno zadržala izvornu prostornu organizaciju, s dvokrakim pomoćnim stubištem u nastavku hodnika uzdužnog krila, hodnikom s unutarnje strane i prostorijama nanizanim uz istočnu fasadu. I tu su sačuvana izvorna nadsvodjenja hodnika i soba.

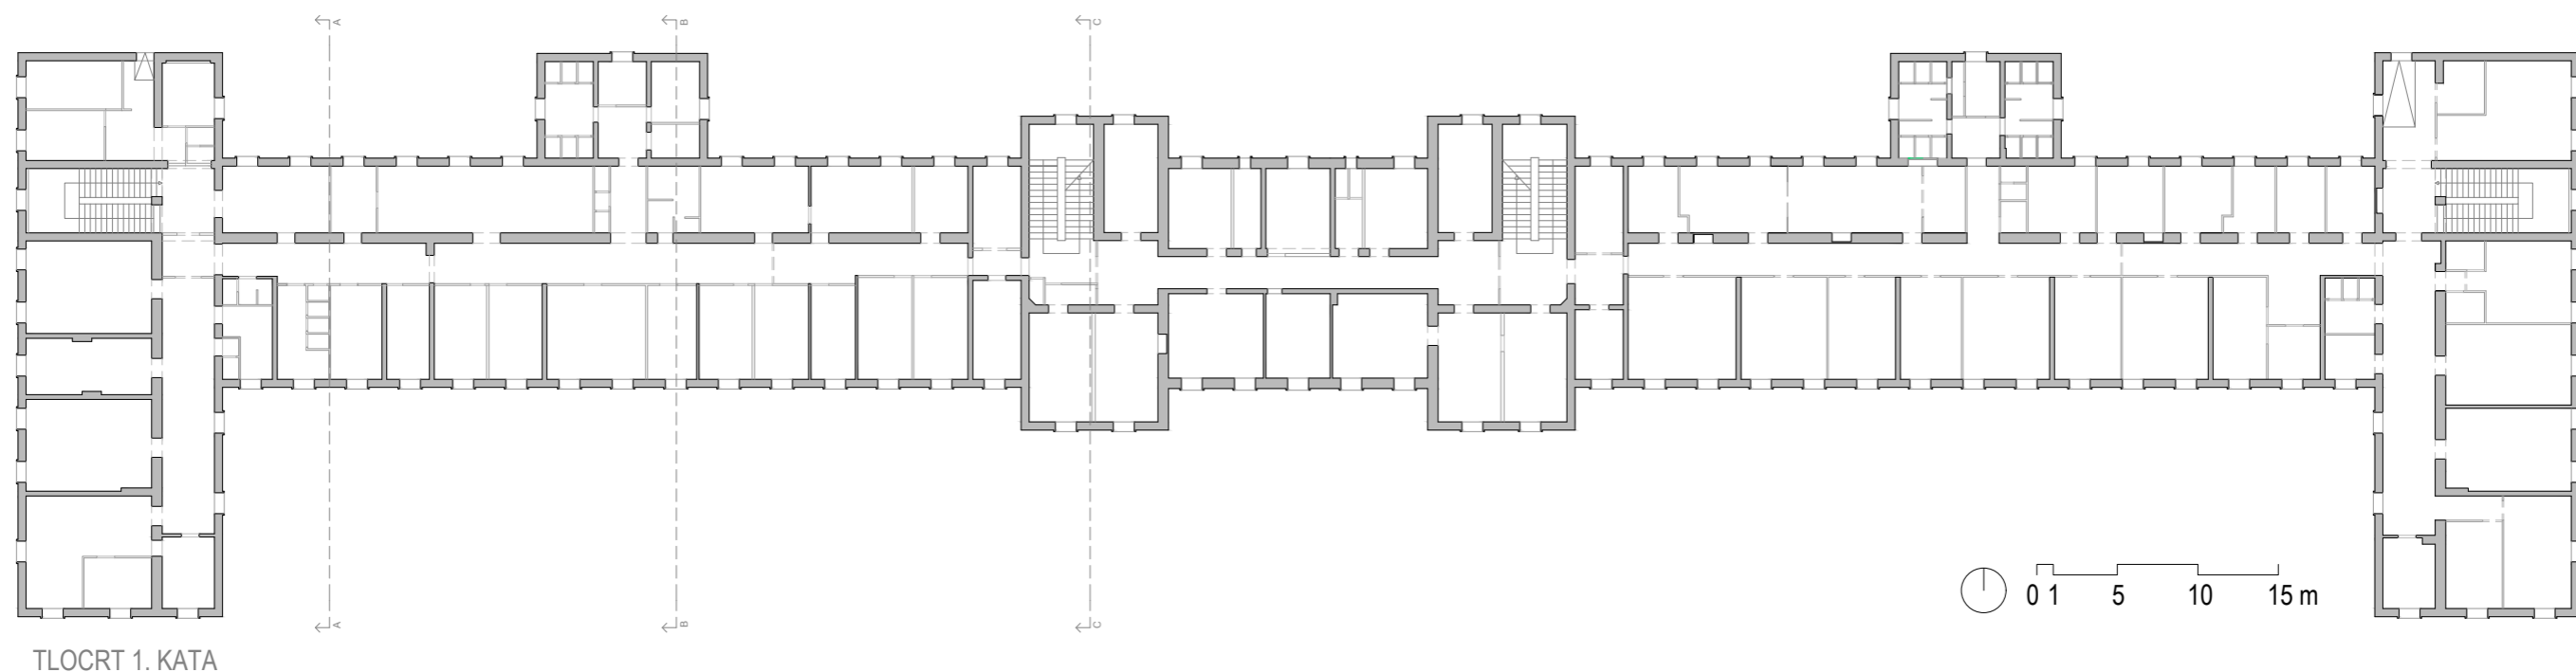
Središnji dio prvog kata gotovo je posve zadržao izvornu tlocrtnu dispoziciju. Jedina važnija izmjena jest uklanjanje središnje pregrade u sjevernom dijelu volumena da bi se dobila dodatna radna soba. Cjelokupni središnji dio prvog kata čine prostorije uprave bolnice. U istočnom dijelu glavnog krila nalaze se Odjel opće psihijatrije i Odjel za neurokognitivne poremećaje. U cjelini je krilo pretvoreno u dvotrakt na isti način kao što je to djelomično izvedeno u prizemlju: podjelom izvornog hodnika prema sjeveru u bolesničke sobe i druge prostorije te skraćanjem izvornih soba na jugu uvođenjem hodnika. Bočno krilo na istoku uglavnom je zadržalo izvornu tlocrtnu dispoziciju. Prema istom načelu adaptiran je i cjelokupni zapadni dio glavnog krila prvog kata, koji sadrži prostorije Zavoda za psihotične poremećaje – muški. Zapadno bočno krilo sačuvalo je izvornu prostornu organizaciju, identičnu onoj istočnoga krila.

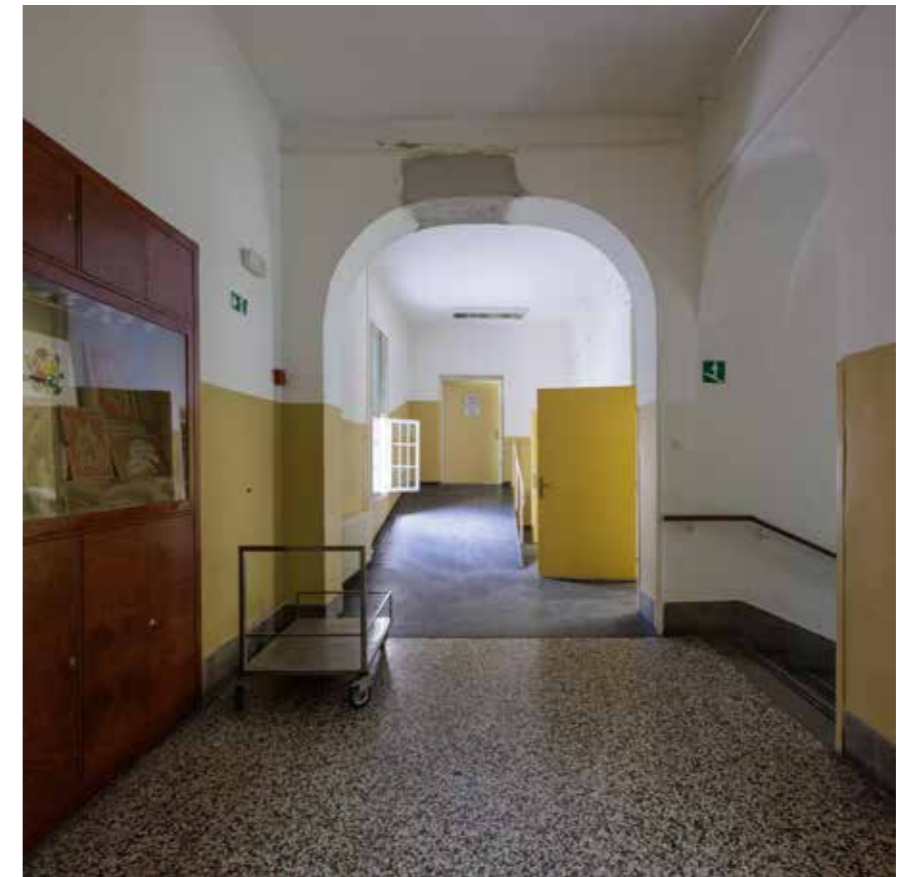
Hodnik u bočnom istočnom krilu

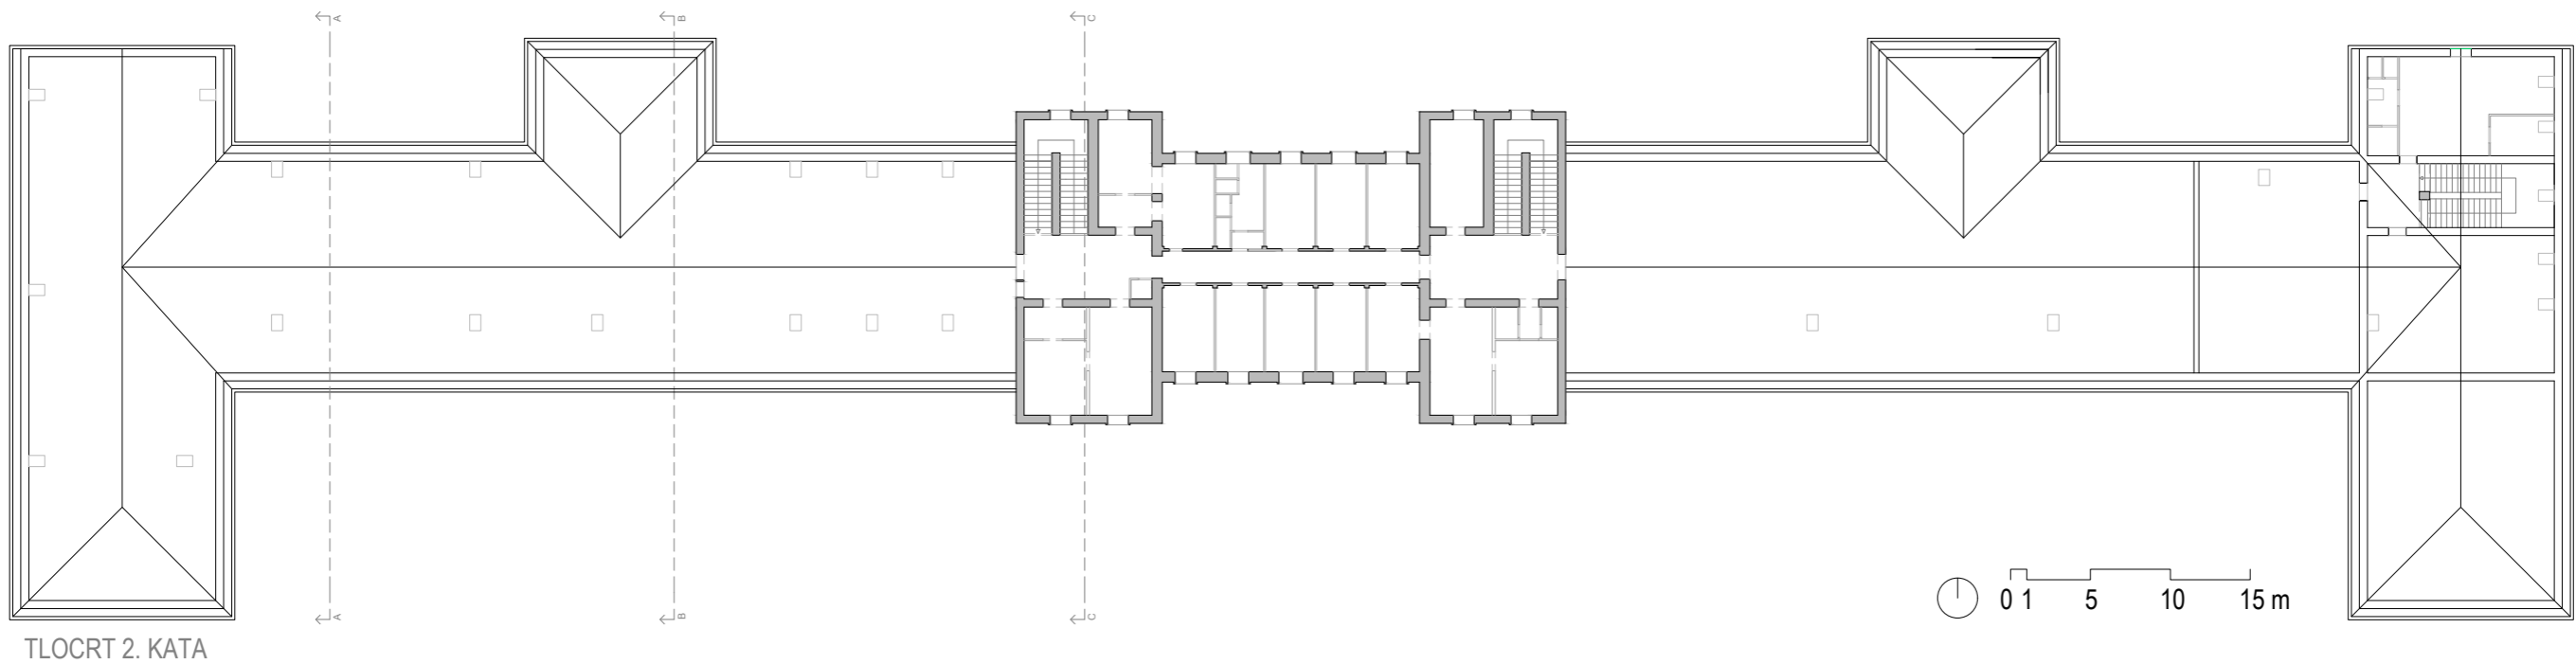
TLOCRT 2. KATA

Istočno stubište  
Zapadno stubište

Drugi kat u punoj visini ima samo središnji dio zgrade. Stubišni krakovi s objiju strana izvorno su vodili iz pretprostora u veliku višenamjensku svečanu dvoranu. Danas je ta etaža namijenjena administraciji, pa je svečana dvorana razdijeljena u radne sobe sa sanitarijama povezane uzdužnim hodnikom po sredini. Na krajevima središnjeg volumena nalaze se vrata koja vode u potkrovlja s otvorenim drvenim krovštima.

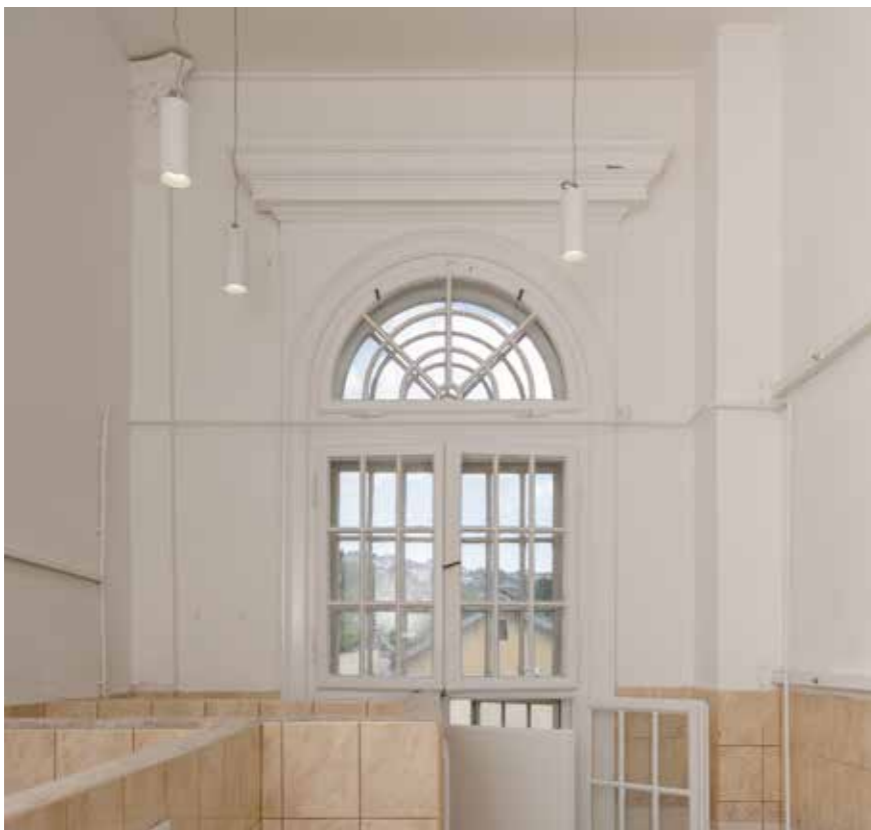
Dekoracija nekadašnje svečane dvorane u današnjim sanitarnim prostorijama

Unatoč naknadnoj podjeli dvorane, na zidovima su jasno vidljivi svi pilastri s korintskim kapitelom i bazom u visini parapeta prozora. Ispod nanosa žbuke su tragovi starijih oslika iz različitih faza adaptacije prostora.

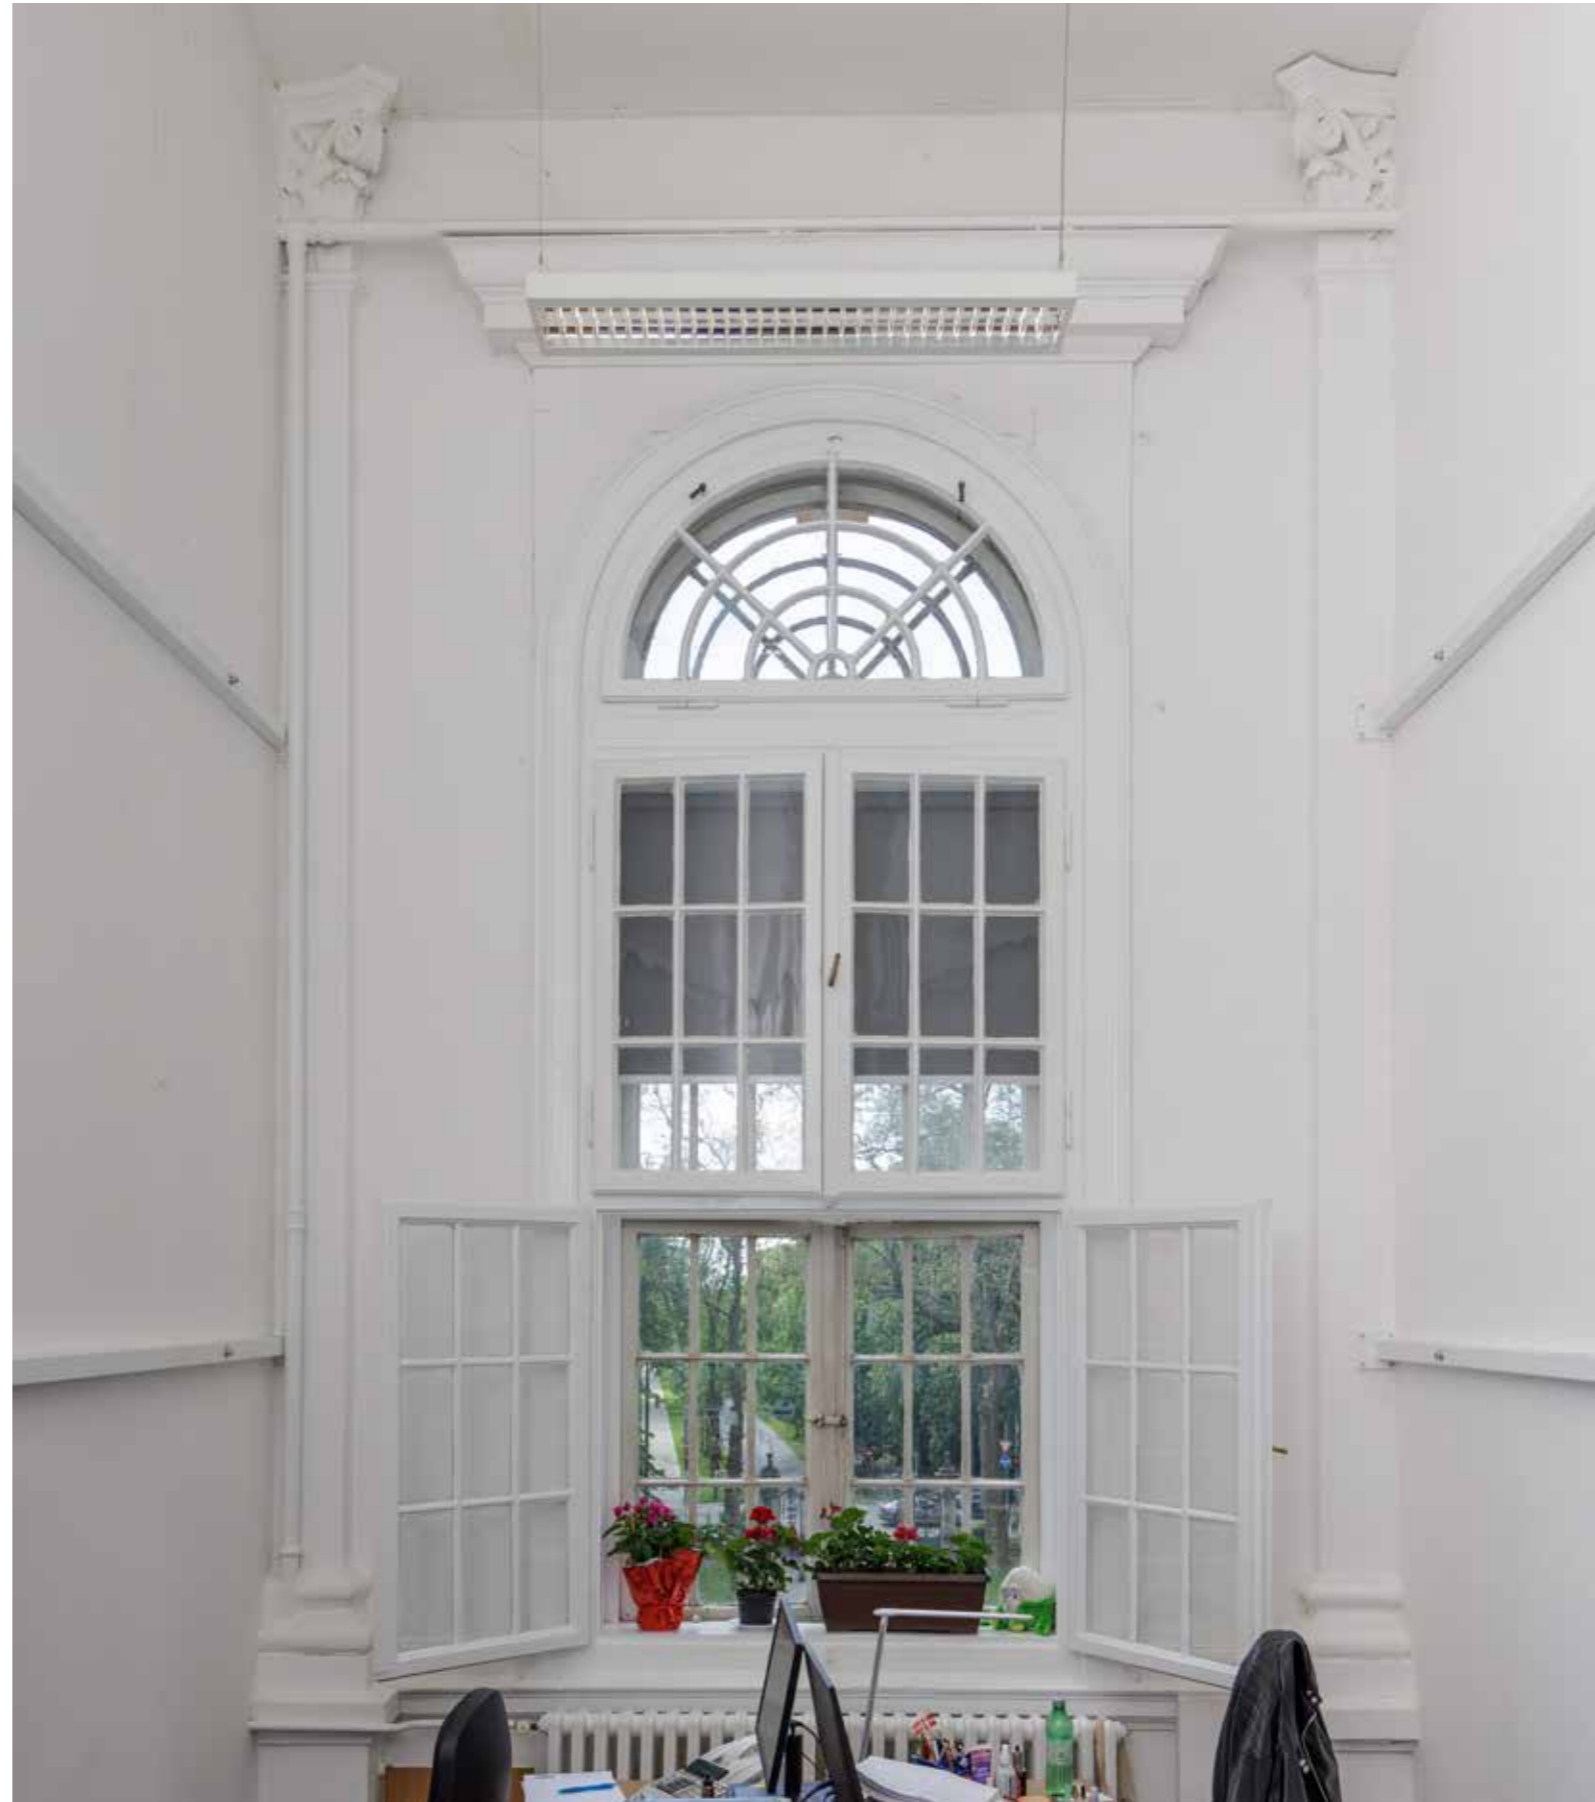
Dekoracija nekadašnje svečane dvorane u današnjoj radnoj sobi

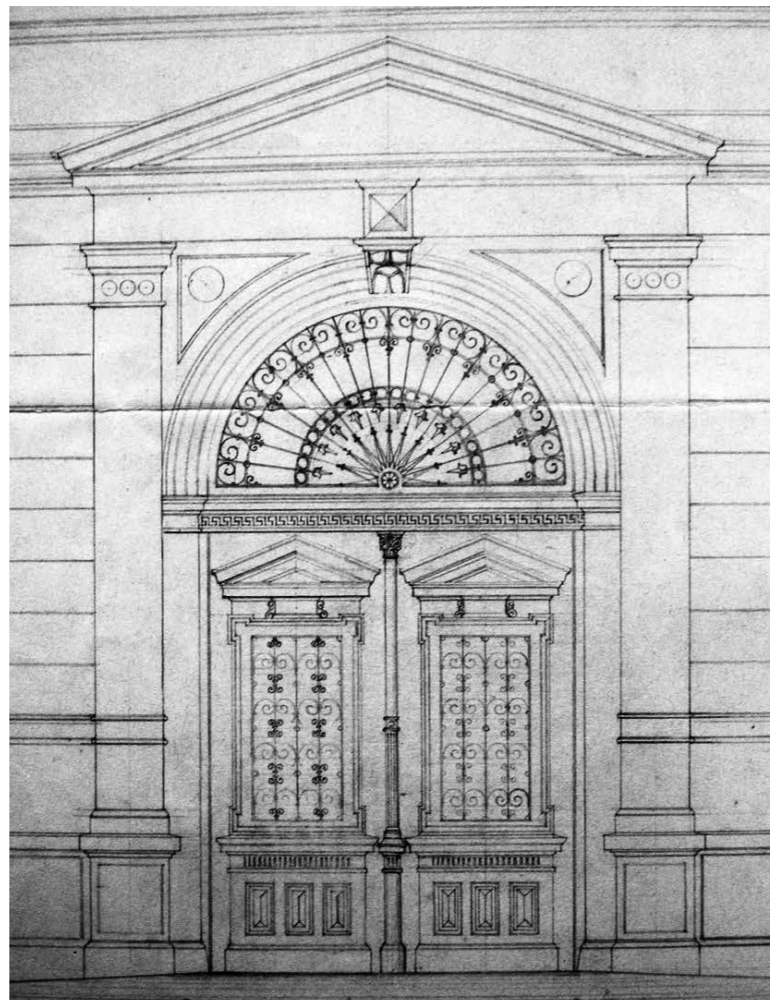
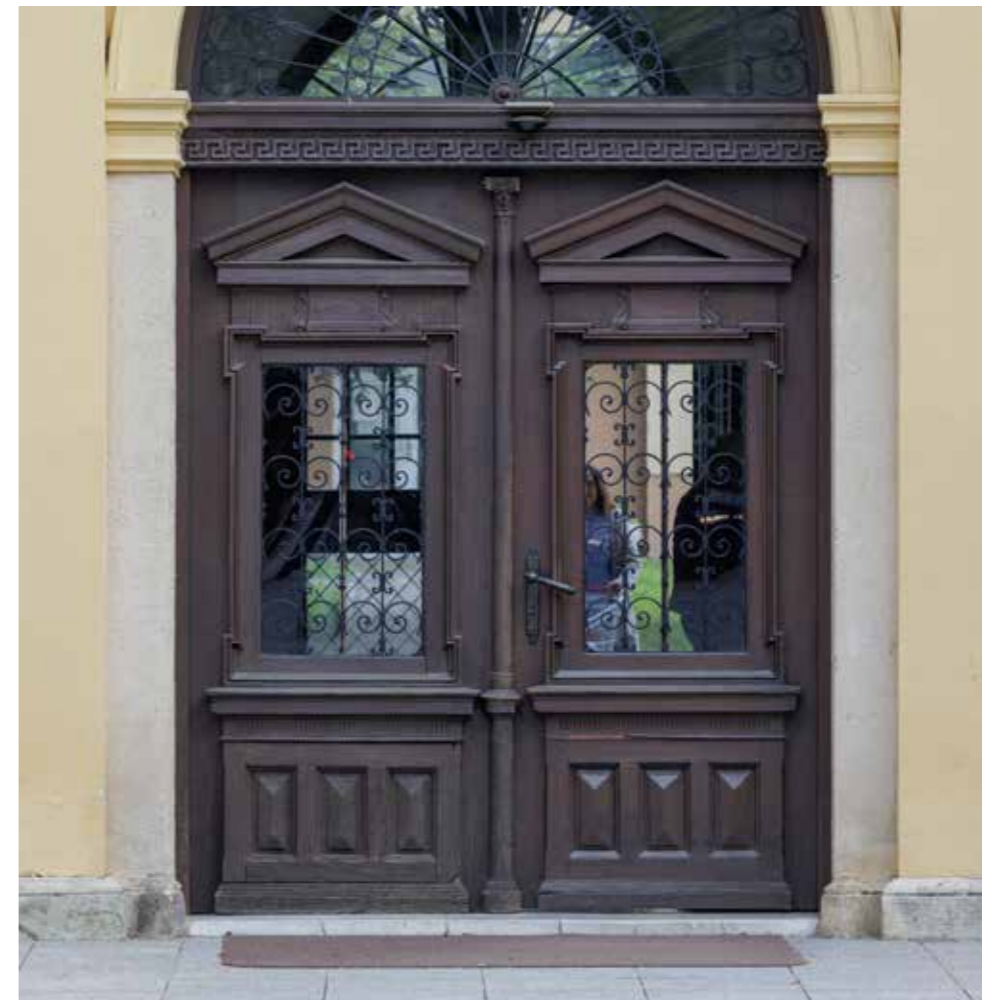
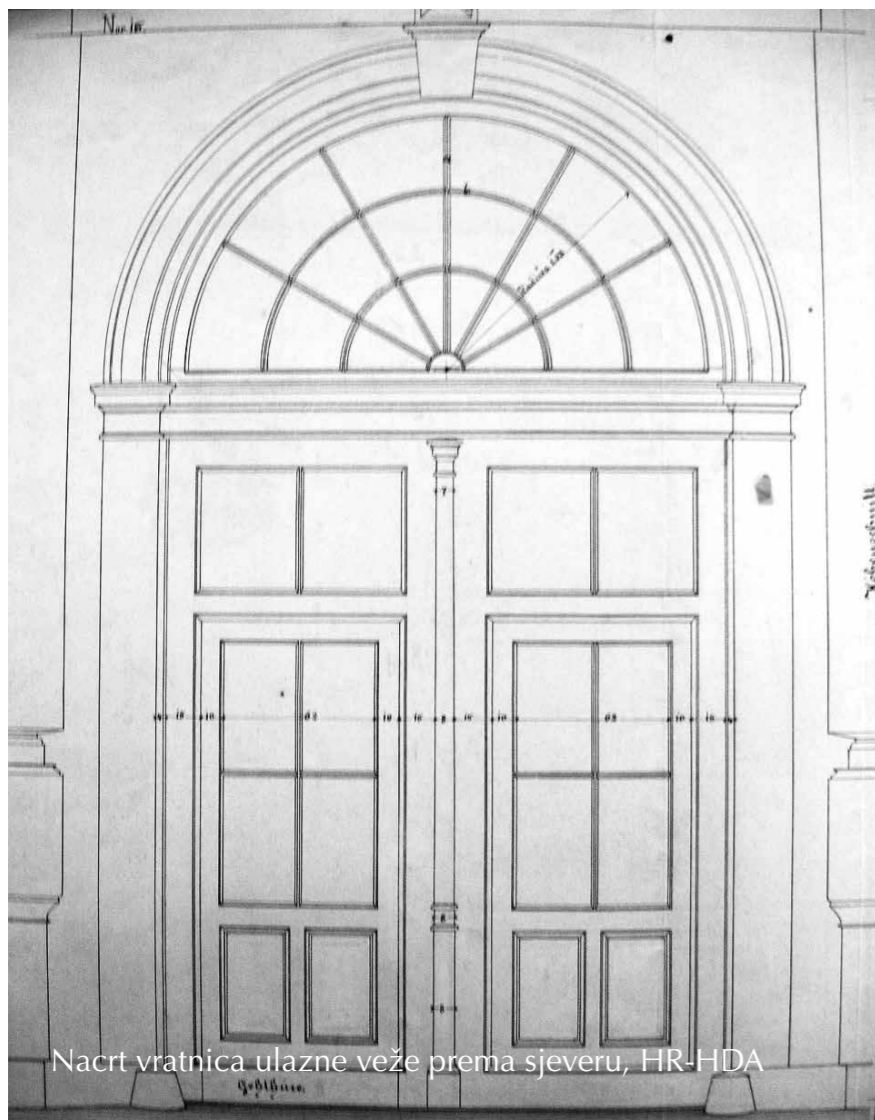
Vratnice glavnog ulaza  
 Nacrt glavnog ulaza, HR-HDA

Nacrt vratnica ulazne veže prema sjeveru, HR-HDA

Kvalitetom, kvantitetom i stupnjem očuvanosti ističe se izvorna stolarija s dobro očuvanom bravarijom. Najraskošnije su ulazne vratnice u zgradu unutar portala u formi edikule, u koju je upisan otvor s polukružnim završetkom i s konzolnom volutom po sredini, zatvoren ostakljenom lunetom zaštićenom ukrasnom željeznom rešetkom, ispod koje su dvokrilna drvena vrata. Drvene vratnice ponavljaju motiv edikule, s umetnutim ostakljenjem zaštićenim ukrasnom željeznom rešetkom iznad uklađene baze te stilizirano.

ranim drvenim stupićem s korintskim kapitelom na spoju dvaju krila. Nad svijetlim otvorima su reljefno u drvu izvedene pločice nošene volutama nad kojima su trokutasti pedimenti. Luneta počiva na drvenoj gredi iznad vratnica koja je ukrašena motivom meandra. Ulazna vrata odgovaraju sačuvanim nacrtima izvorne stolarije. Iste osnovne forme su i vrata na sjevernoj fasadi u osi glavnog ulaza. S obzirom na to da se nalaze na stražnjoj fasadi, prvotno su bila skromnijeg oblikovanja od glavnih, ali s jasnom vezom u dizajnu. Danas su, međutim, dodatno pojednostavnjena:

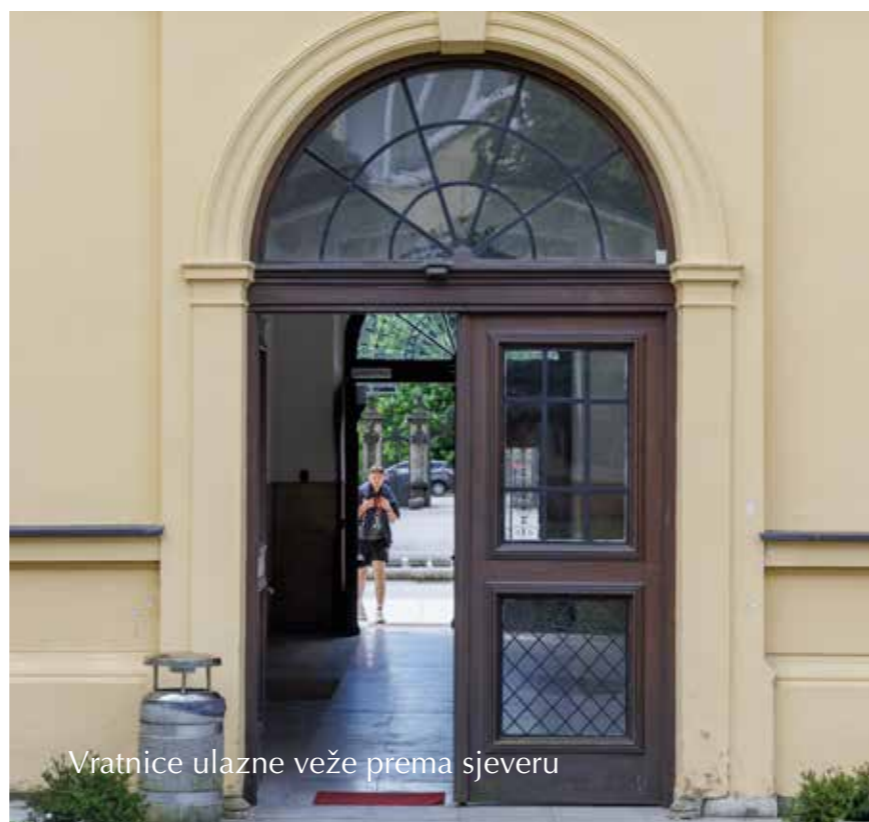
Vratnice ulazne veže prema sjeveru
