# Klinika za psihijatriju Vrapče : povijest gradnje, valorizacija i prijedlog konzervatorskih smjernica

# KLINIKA ZA PSIHIJATRIJU VRAPČE

POVIJEST GRADNJE, VALORIZACIJA I  
PRIJEDLOG KONZERVATORSKIH SMJERNICA

## KONZERVATORSKI ELABORAT

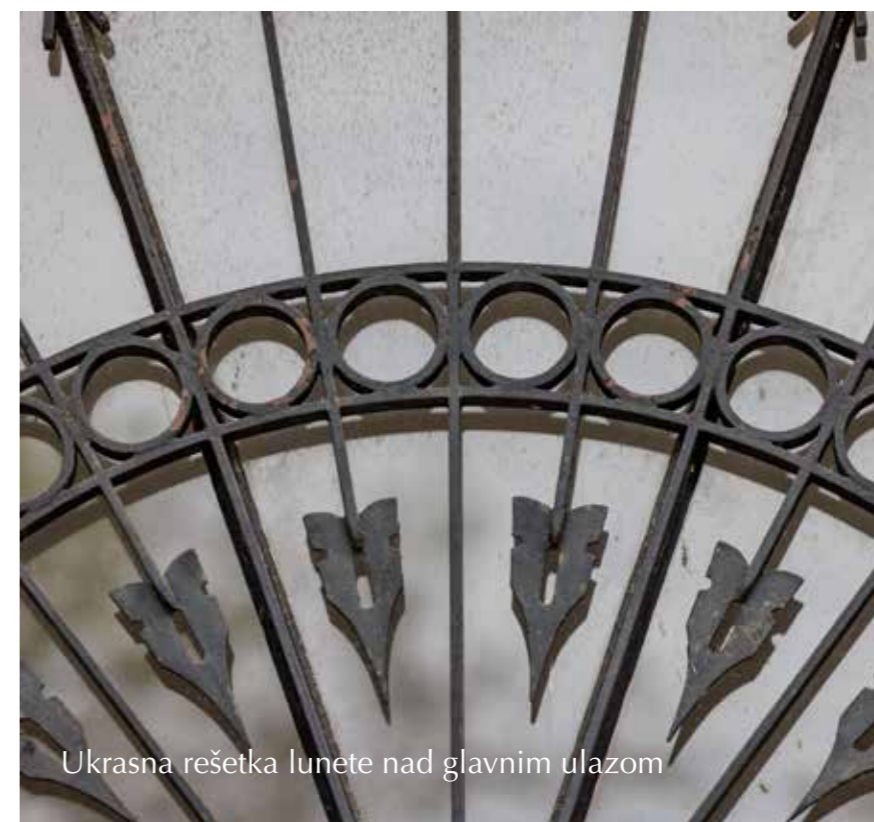
Ukrasna rešetka lunete nad glavnim ulazom

Kvalitetom, kvantitetom i stupnjem očuvanosti ističe se izvorna stolarija s dobro očuvanom bravarijom. Najraskošnije su ulazne vratnice u zgradu unutar portala u formi edikule, u koju je upisan otvor s polukružnim završetkom i s konzolnom volutom po sredini, zatvoren ostakljenom lunetom zaštićenom ukrasnom željeznom rešetkom, ispod koje su dvokrilna drvena vrata. Drvene vratnice ponavljaju motiv edikule, s umetnutim ostakljenjem zaštićenim ukrasnom željeznom rešetkom iznad uklađene baze te stilizirano.

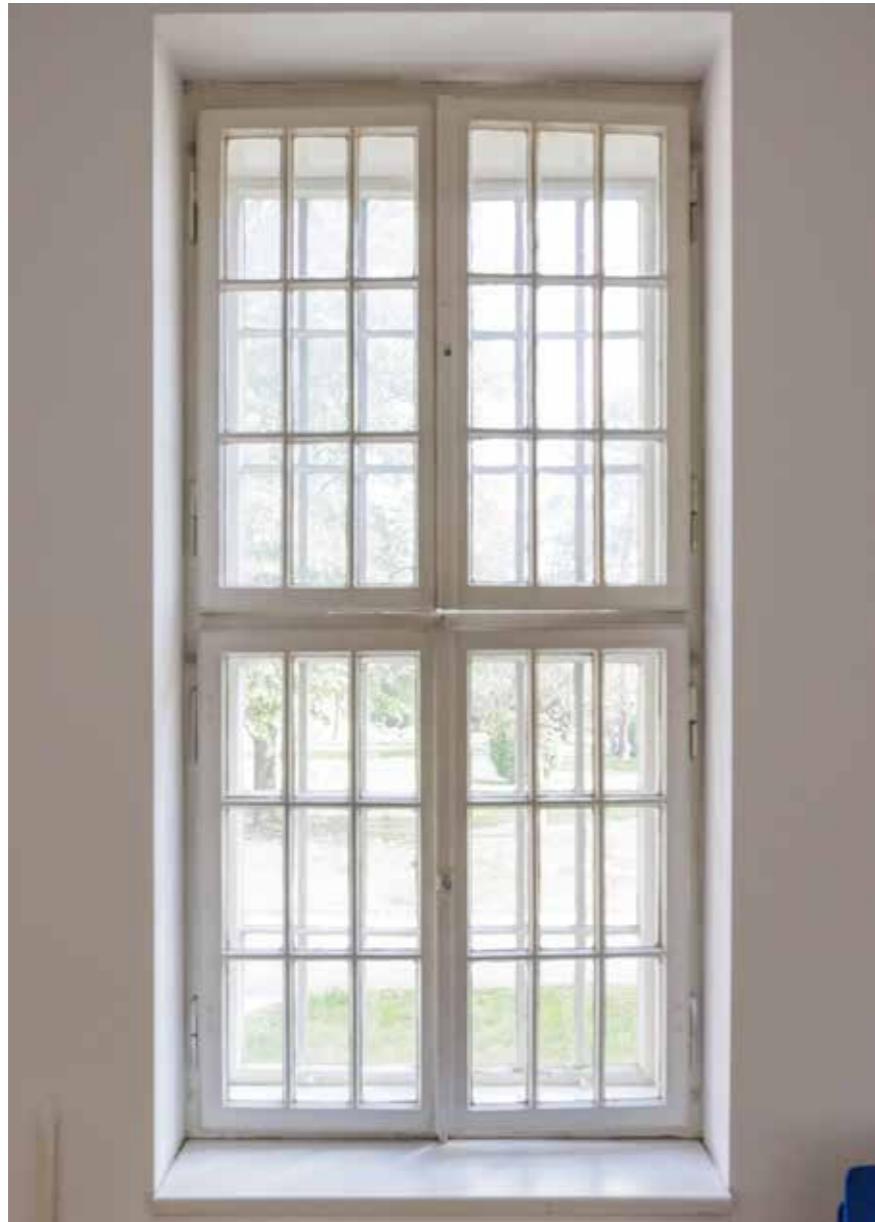
Tipični prozor u prizemlju i na prvom katu

Prozori prizemlja i prvog kata podijeljeni su po visini u dva dvokrilna prozora. Sva su krila dvostruka, ostakljena jednostrukim staklima unutar rastera koji krila dijeli u devet polja (3 x 3). Prozori velike dvorane drugog kata su raskošniji, jer su viši za polukružni završetak, pa sadrže i ostakljenu lunetu, zrakasto i radijalno razdijeljenu na polja. S unutarnje strane zida ti prozori su uokvireni blagim istakom zaključenim profiliranim vijencem. Prozori posve odgova-

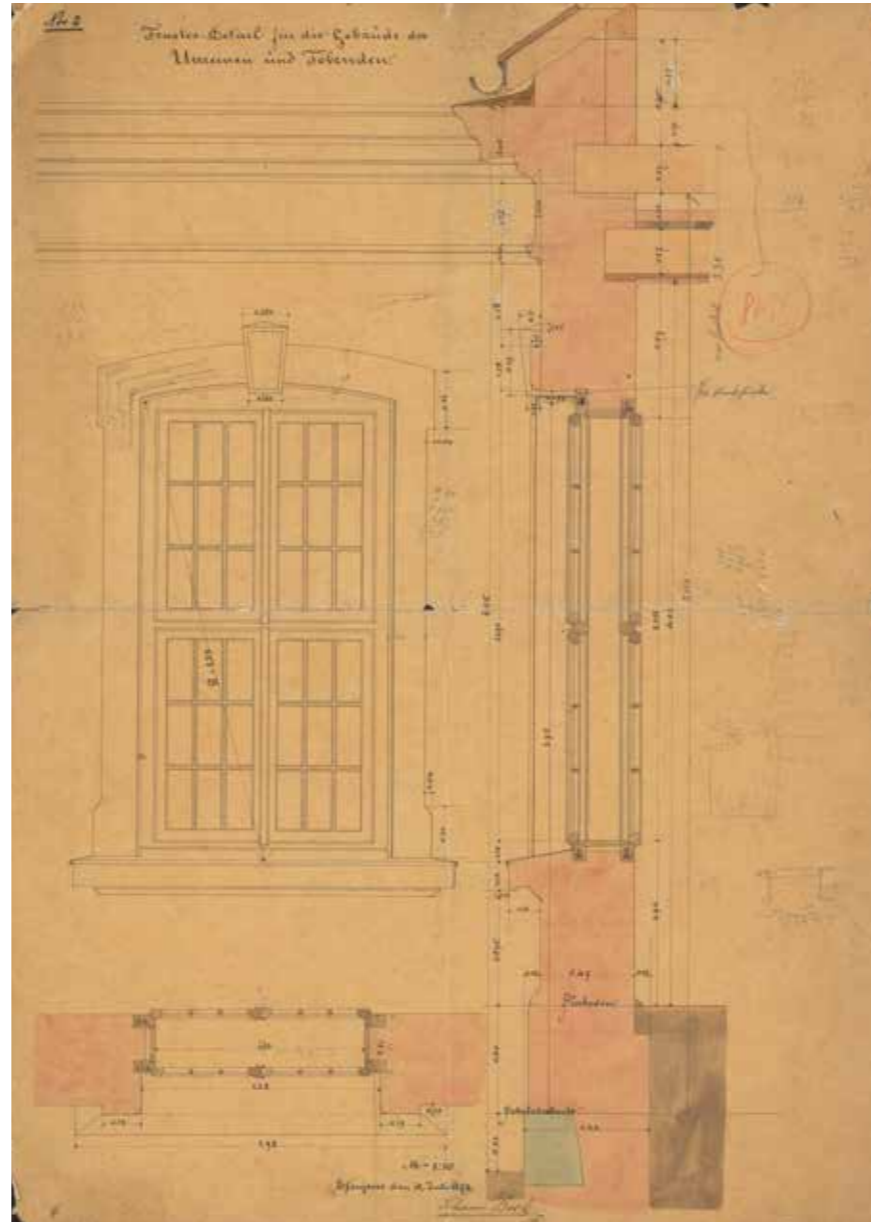
Nacrta stolarije, sign. Johann Beck, HR-HDA-79

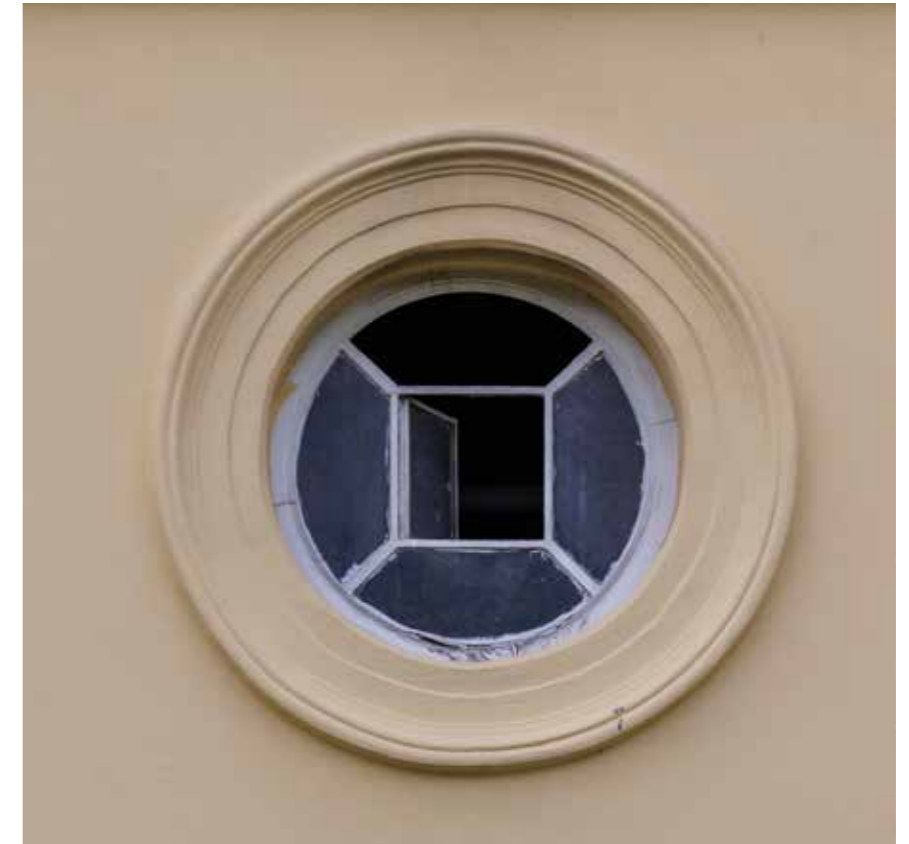
Okrugli prozor na sjevernom pročelju

raju sačuvanim nacrtima izvorne stolarije. Osim toga, na sjevernom se pročelju ističu okulusi, jednostruko ostakljeni prema dijagonalnoj podjeli, s kvadratnim otklopnim krilcem u sredini, upravo kako prikazuju sačuvani nacrti izvorne stolarije (bili su predviđeni tek u bogatije profiliranim okvirima u žbuci).

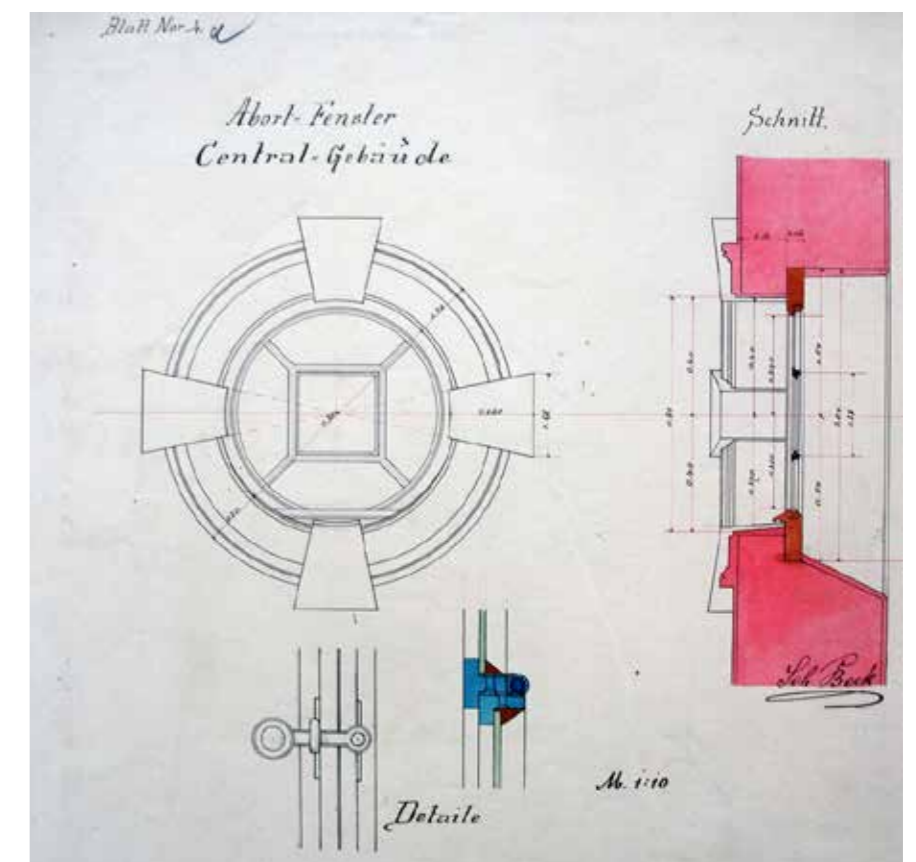
Nacrt okruglog prozora na sjevernom pročelju, HR-HDA

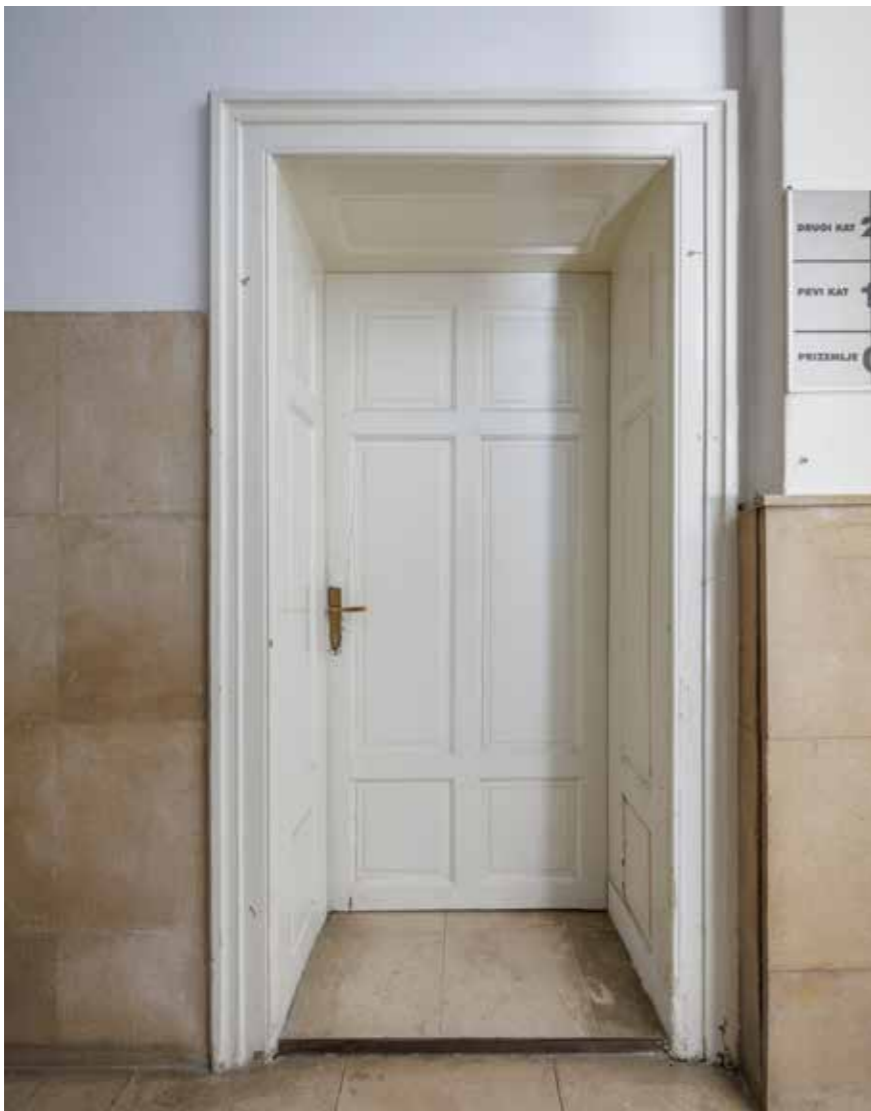
Tipična vrata

Sačuvano je više tipskih vrata koja odgovaraju sačuvanim nacrtima. Od izvorne unutarnje stolarije ističe se ona u pretprostoru istočnog stubišta, kao i stolarija na drugom katu. U zapadnom dijelu na vrhu stubišta sačuvana je drvena stolarija unutar dvaju identičnih otvora u zidu s lučnim završetkom: zapadni je ulaz na drugi kat zatvoren dvokrilnim vratima s ostakljenjem i zaštitnom dekorativnom rešetkom

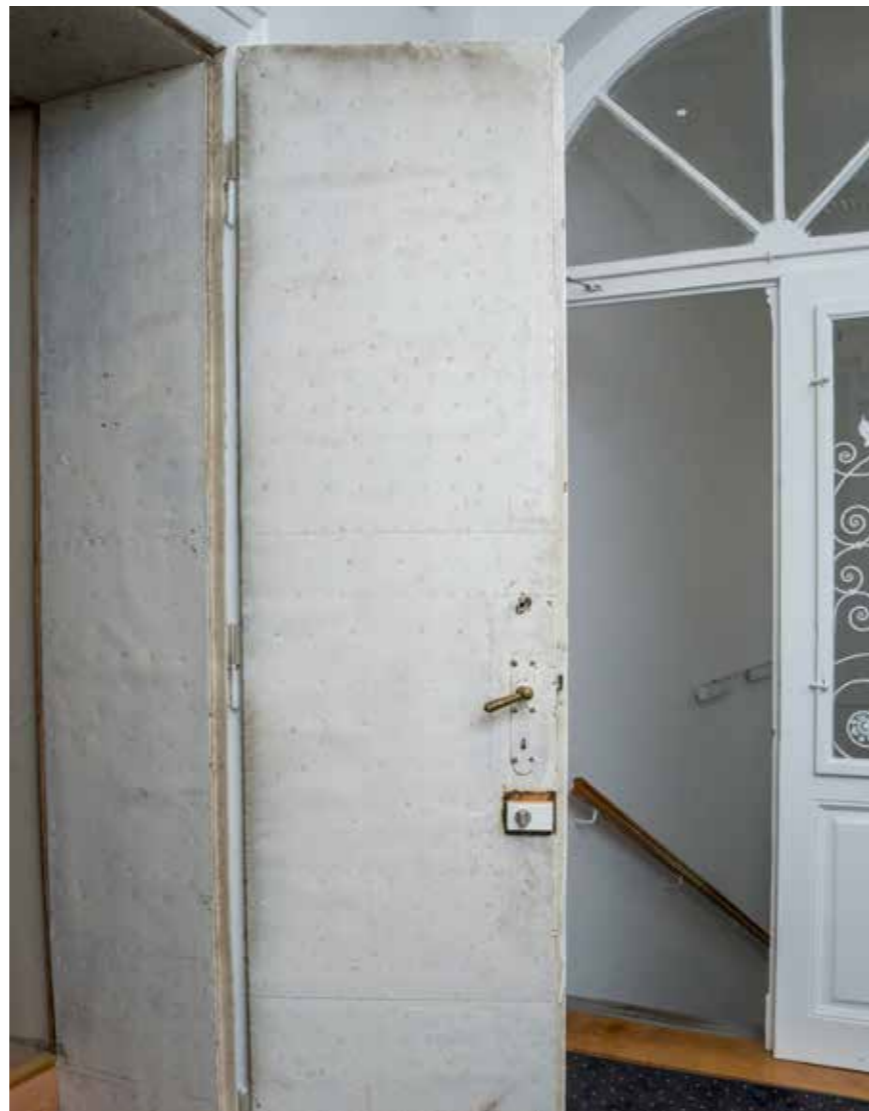
Vatrobrana vrata pema potkrovlju

u gornjoj zoni te zrakasto razdijeljenom lunetom. Ista takva luneta ponavlja se na otvoru prema istoku; ispod toga otvora su tri prozorska krila s pogledom na prostor stubišta. Tako je taj prostor posredno dobio prirodno osvjetljenje. Na drugom su katu na kraju hodnika prema istoku sačuvana i vrata s dekorativnim dovratnikom koja su nekad vodila u svečanu dvoranu. Njihove vratnice odgovaraju izvornim tipskim vratnicama kakve nalazimo u sačuvanoj dokumentaciji. Vrata i dovratci između stubišta na drugom katu i u potkrovlju obložena su na strani potkrovlja limenim pločama, kako bi bila vatrobrana.

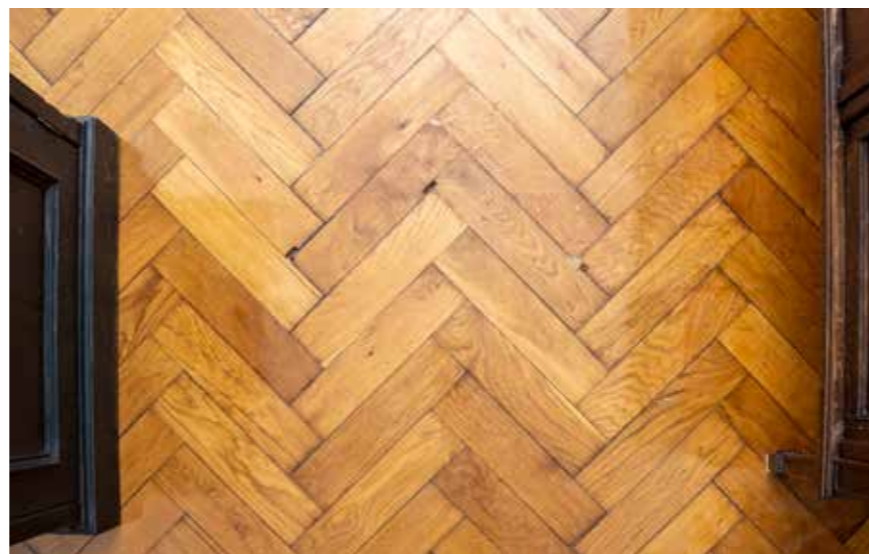
Parket u nekadašnjoj dvorani

Obloge podova većine prostorija u glavnom krilu i bočnim krilima velikim su dijelom mijenjane tijekom vremena, no ipak iz izvorne faze gradnje, prema svemu sudeći, potječe parket velikih dimenzija u nakadašnjoj dvorani i u središnjim prostorijama prvog kata. Dio parketa manjih dimenzija u pojedinim prostorijama također bi mogao biti izvorni, kao i oker keramičko popločenje u pretprostoru stubišta istočno od dvorane na drugom katu. Iz izvorne faze gradnje potječe i keramičko popločenje s oker pločicama i bordurom s crnim meandrima, sačuvano u prostoru zapadno od podesta stubišta na prvom katu, unutar naknadno pregrađene prostori-

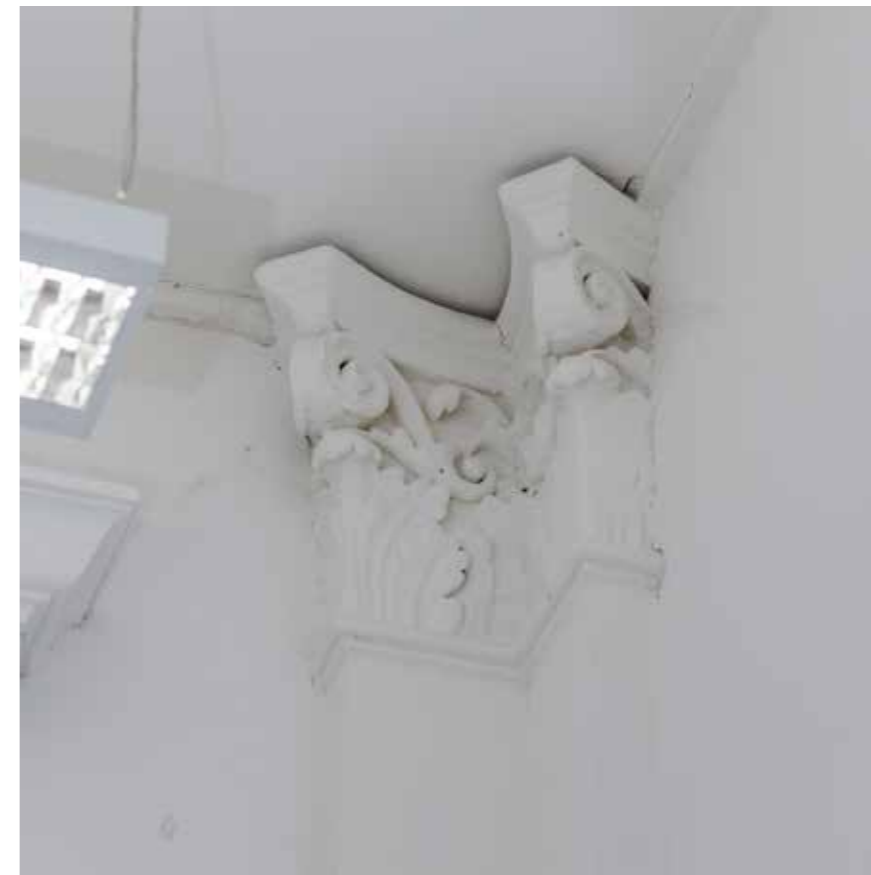
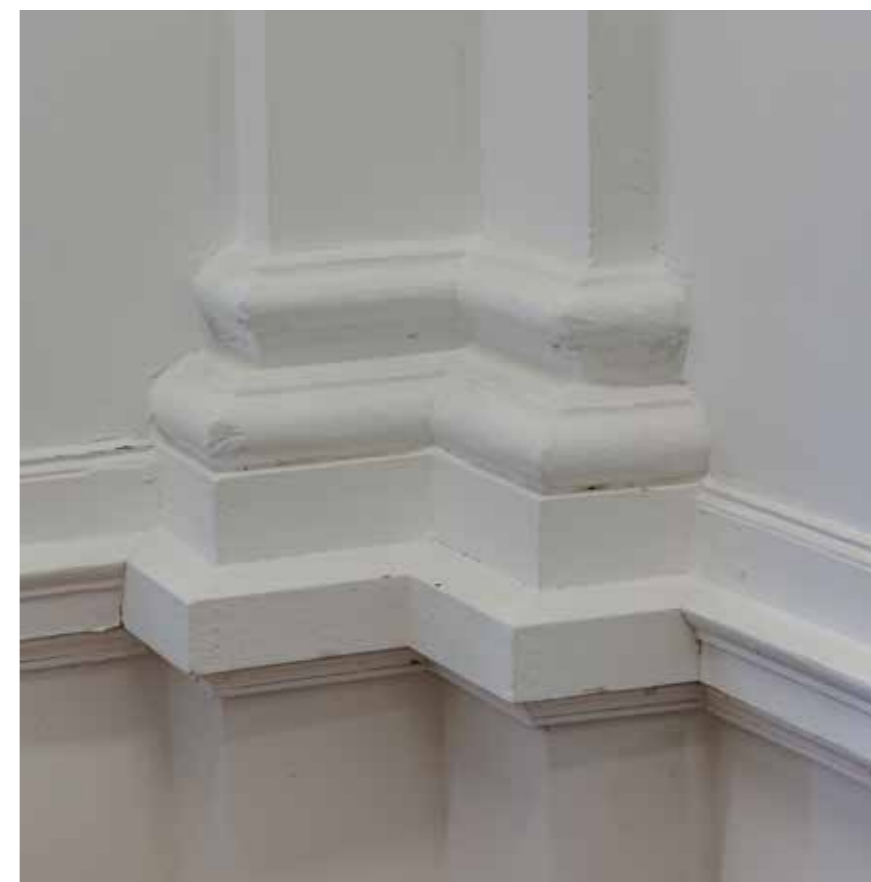
Detalji dekoracije nekadašnje svečane dvorane u radnim sobama

Unatoč naknadnoj podjeli dvorane, na zidovima su jasno vidljivi svi pilastri s korintskim kapitelom i bazom u visini parapeta prozora. Ispod nanosa žbuke su tragovi starijih oslika iz različitih faza adaptacije prostora.

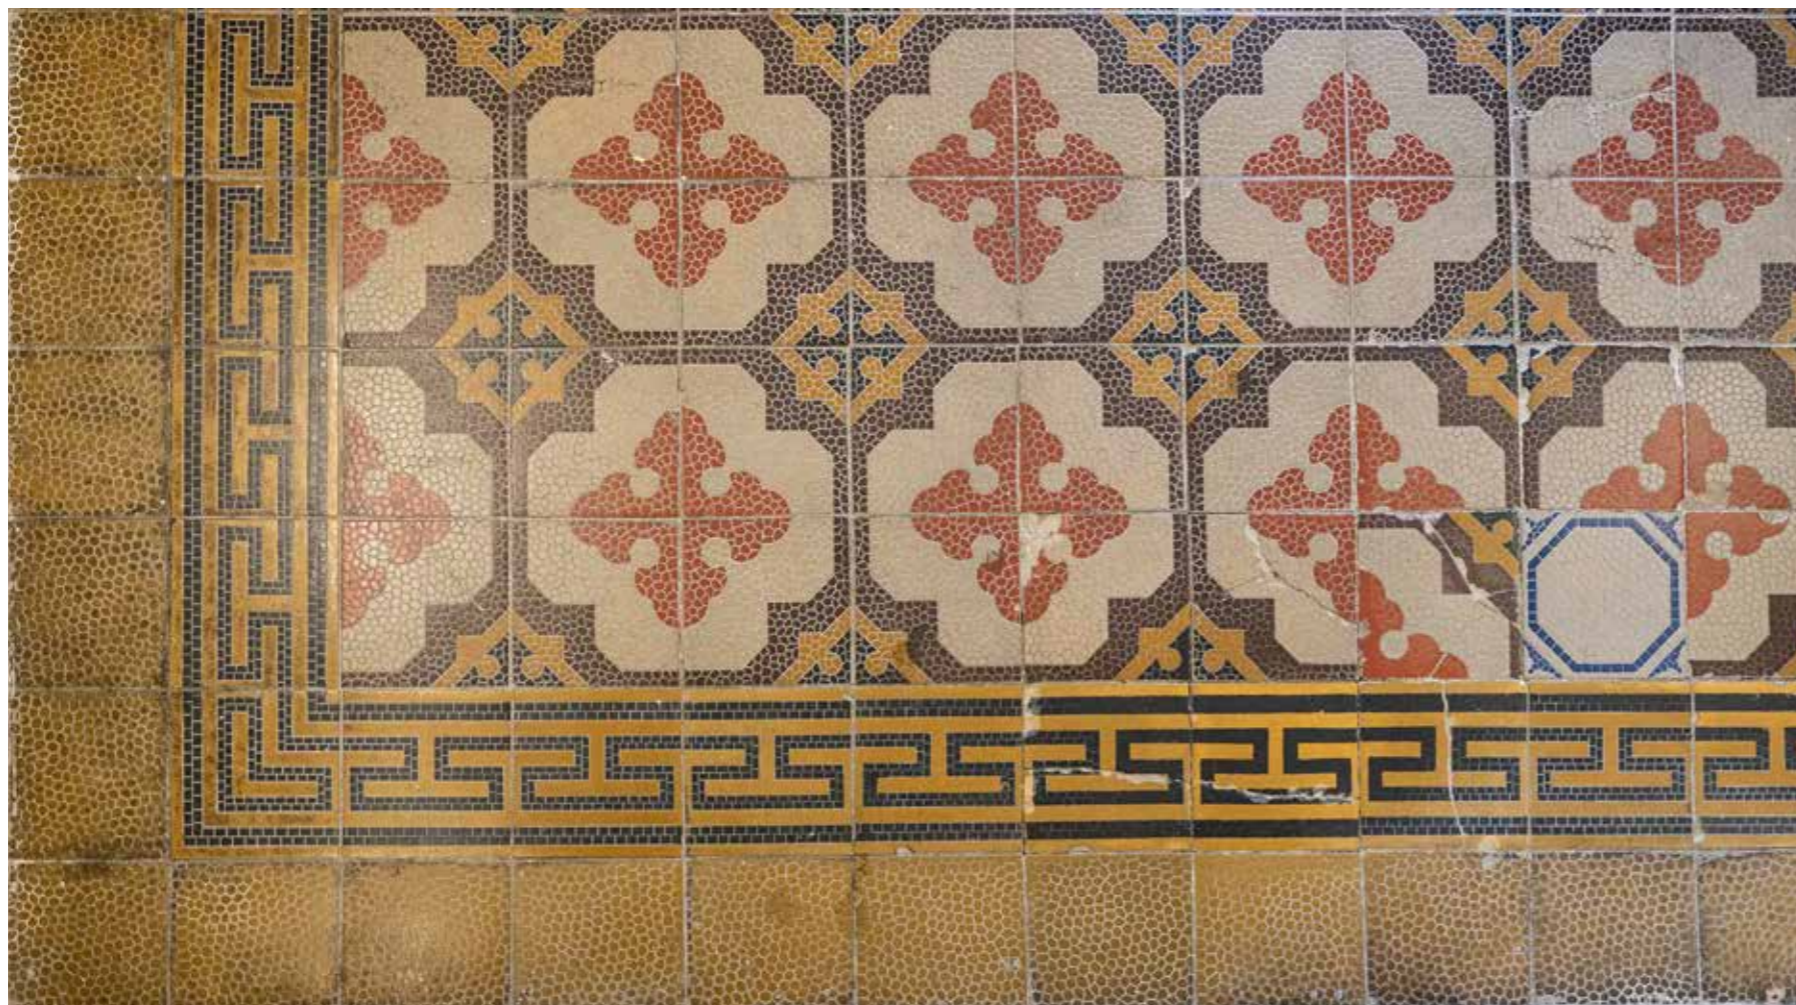
Pločice na stubišnom međupodestu između prvog i drugog kata

Dva simetrično postavljena stubišta u glavnom krilu izvorno su kamena, ali je kamen danas skriven ispod naknadno dodanih premaza ili *terazza*. Prostor između stubišnih krakova zaštićen je punim zidom iz sigurnosnih razloga, a na zid je montiran rukohvat, što je u skladu s uputama iz *Osnove za gradjenje ludnice u Zagrebu* iz 1874. godine.<sup>59</sup> Na podestu između prvog i drugog kata u oba se stubišta nalaze sačuvane dekorativne keramit-pločice, dok je na nižim podestima naknadno postavljen *terazzo* (prizemlje) ili je sačuvano popločenje od jednostavnijih oker keramičkih pločica (prvi kat), koje bi mogle biti i izvorne.

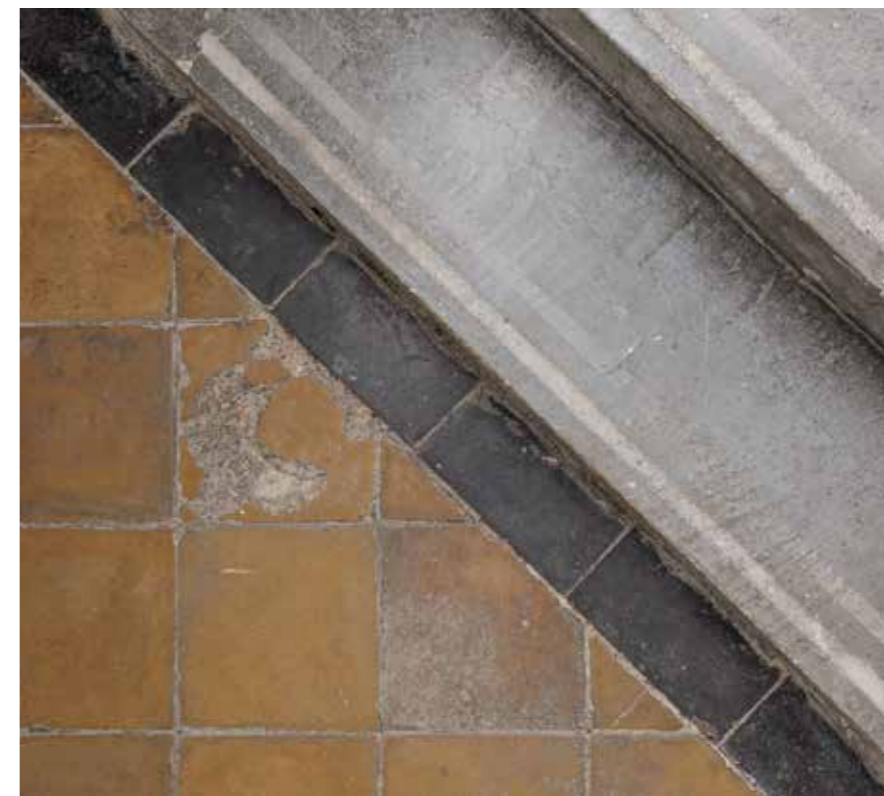
Podne pločice podesta i obložene kamene stube

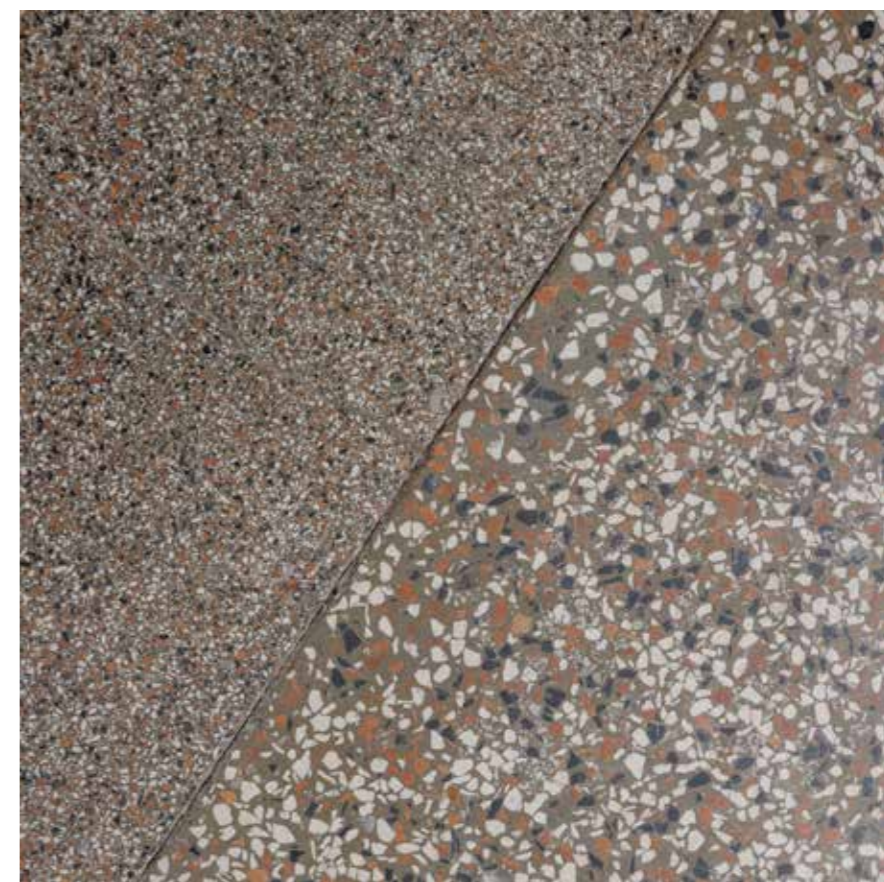
Obloga *terazzom*

U pomoćnim stubištima u bočnim krilima podesti i stube obloženi su *terazzom*.

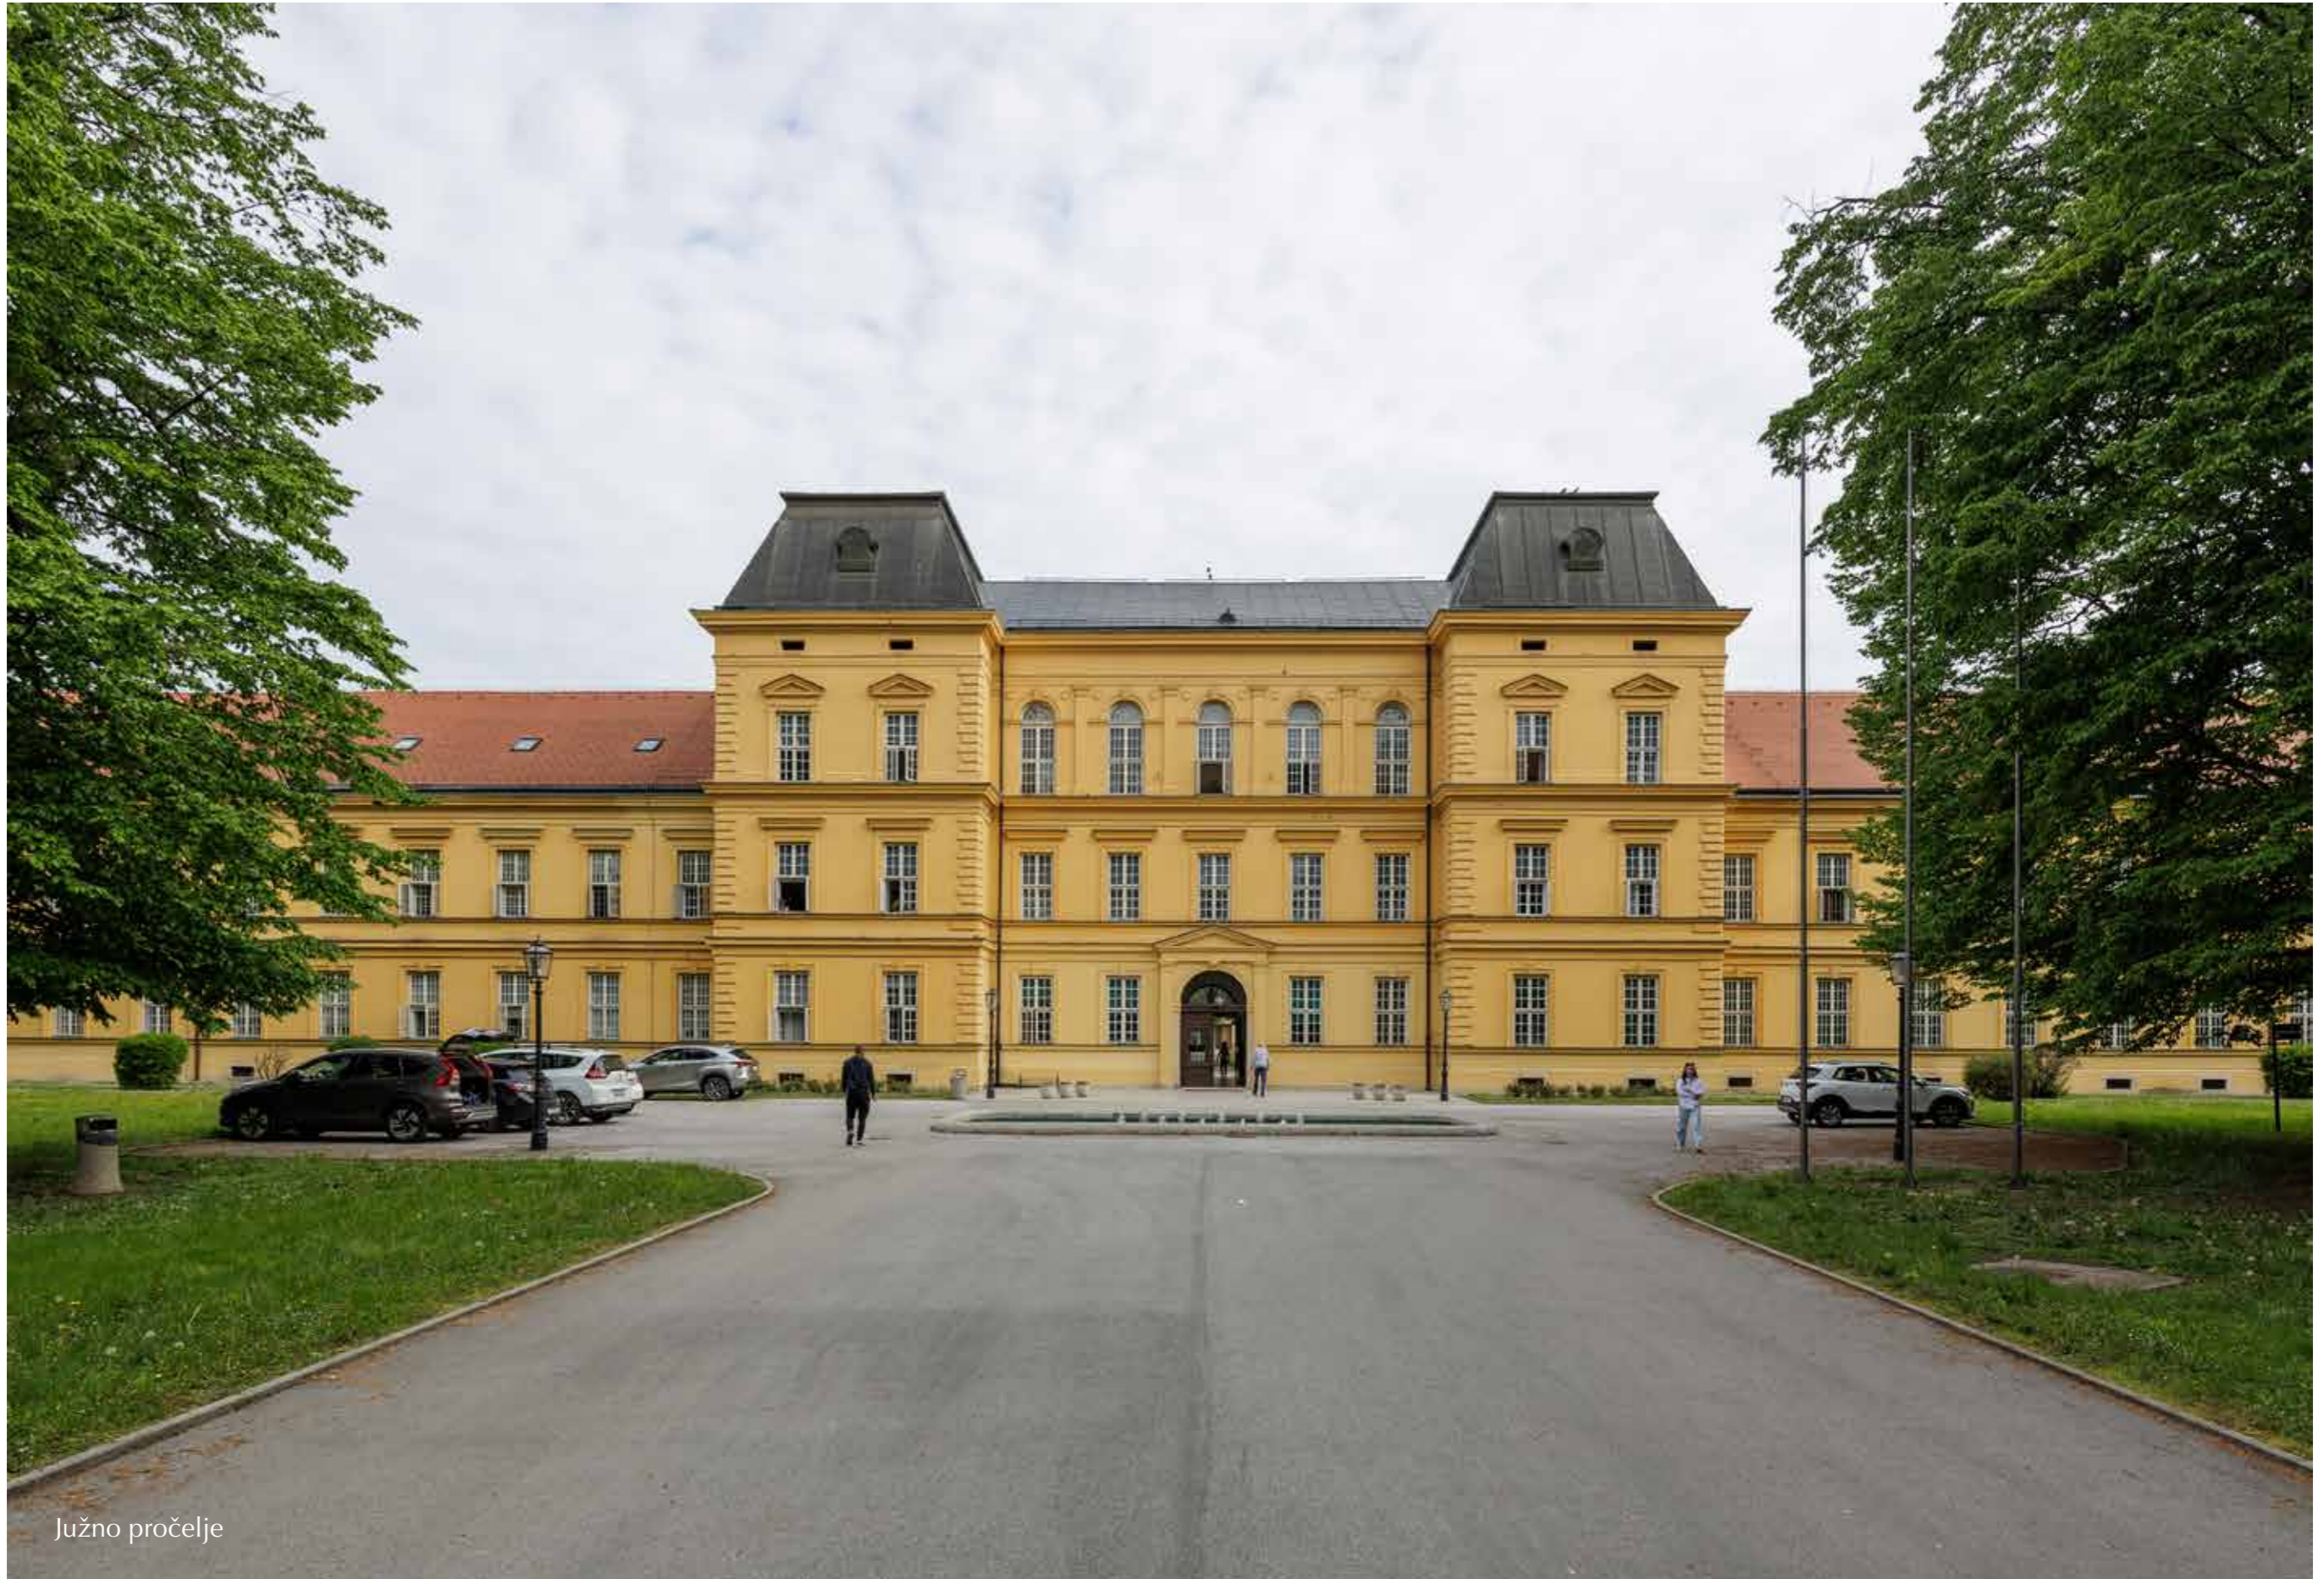
Južno pročelje

Fasade glavne zgrade imaju kontinuiranu horizontalnu podjelu na istaknutu bazu u visini parapeta, na koju naliježu nizovi prozora prizemlja u pravilnom ritmu. Slijedi razdjelni vijenac u visini parapeta prvog kata, na koji se nastavlja prozori, a fasade su zaključene krunskim vijencem. Pediment nad glavnim ulazom smješten je u širini razdjelnog vijenca prvog kata. Svi su prozori pravilno poredani po vertikalnoj osi. U dijelovima baze nalaze se položeni podrumski prozori. U pokrajnjim krilima nalaze se slijepi prozori, kako bi se kontinuirano zadržao jednoličan ritam otvora. Na južnom i sjevernom pročelju ističe se središnji dio zgrade, koji nadvisuje ostatak građevine za kat, a naglašen je rubnim rizalitima. Prozori prizemlja uokvireni su jednostavnim okvirima s istaknutom dekoracijom u formi zaglavnog kamena, prozori prvog kata imaju bogato profiliran natprozornik, dok su prozori drugog kata u rizalitima zaključeni trokutastim pedimentima poput onih nad glavnim ulazom, a nad njima su mali položeni prozori smješteni u širini krunskog vijenca. Prozori svečane dvorane zaključeni su polukružnim nadvojem sa zaglavnim kamenom. Vanjski zid dvorane dodatno je razdijeljen toskanskim pilastrima (poput onih koji definiraju glavni ulaz u zgradu) i ukrašen

Cjelokupna zgrada obrađena je u žbuci obojenoj oker žutom bojom preko starijih slojeva boje. Uglovi zgrade na južnoj strani naglašeni su imitacijom zidanja u kamenu u žbuci. Zatečeno stanje rezultat je sanacije fasade glavne zgrade koja je počela u prosincu 2001., a dovršena je 2002. godine.<sup>61</sup>

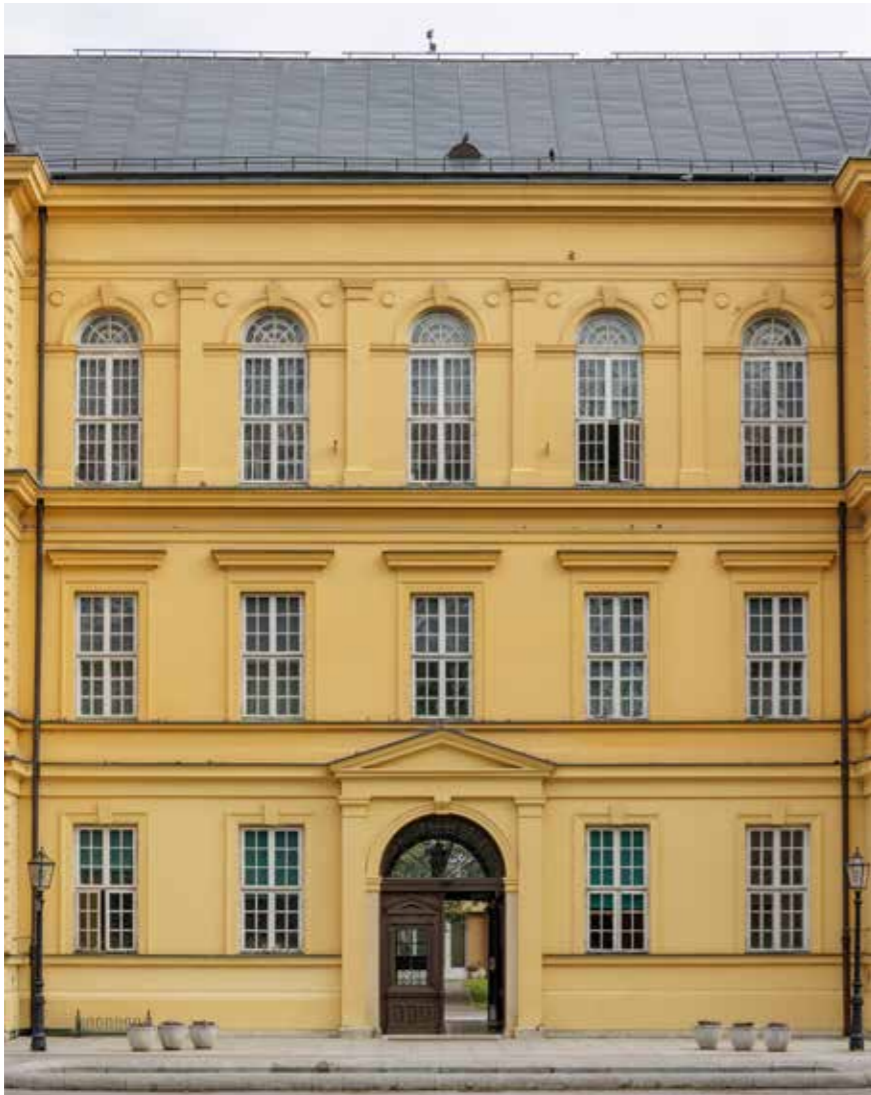
Središnji dio južnog pročelja

reljefno istaknutim medaljonima, čime vanjšina toga dijela fasade jasno odaje da se s unutarnje strane nalazi reprezentativna prostorija. Stražnje, sjeverno pročelje središnjeg dijela zgrade gotovo je identično južnom. Razliku čine tek okrugli prozori s obiju strana ulaza u prizemlju i prozora na prvom katu, kao i skromnija dekoracija portala. Dok na jugu portal čine dva stilizirana toskanska pilastra koji nose trokutasti pediment s jednostavnom profilacijom, na sjevernom pročelju pediment i pilastri izostaju. Sjeverno pročelje dodatno je raščlanjeno rizalitima po sredini dvaju izduženih krila. Varijacijama i kombinacijama nekoliko osnovnih dekorativnih elemenata uspostavljena je logična formalna i sadržajna gradacija fasada i njihovih dijelova.

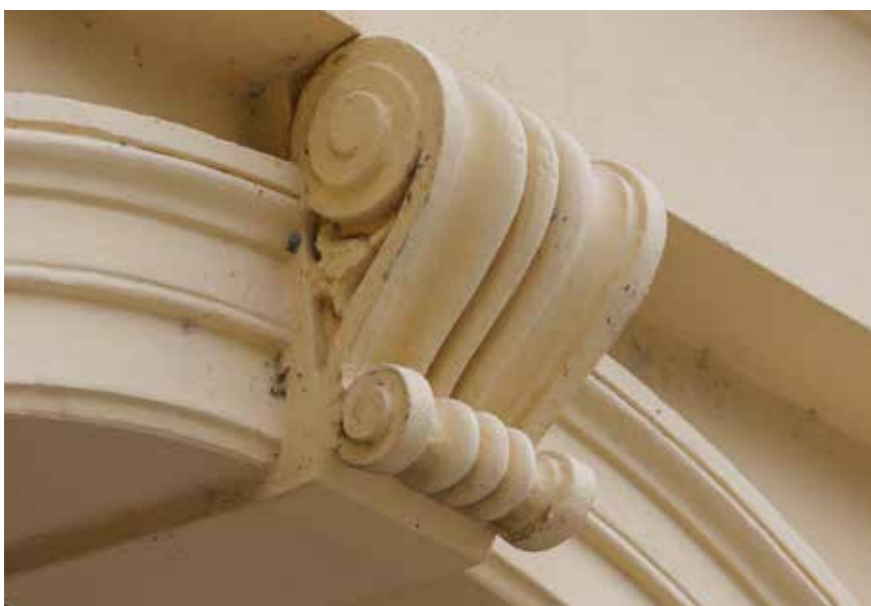
Konzolna voluta nad glavnim ulazom

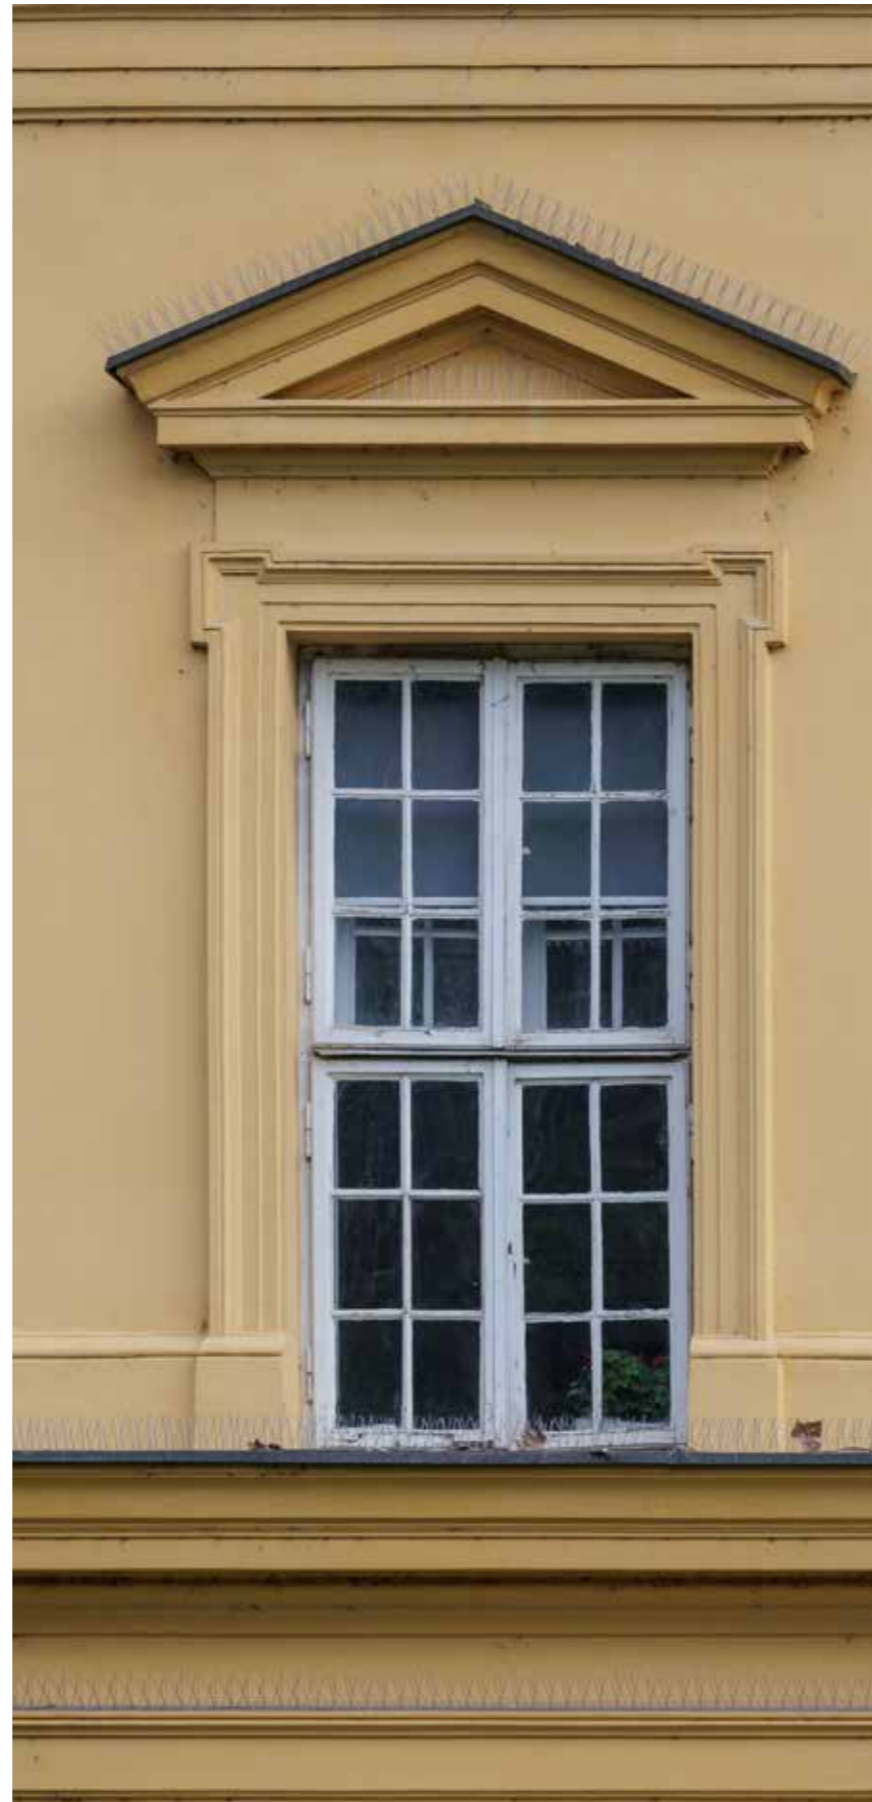
Prozor na rizalitu drugog kata južnog pročelja

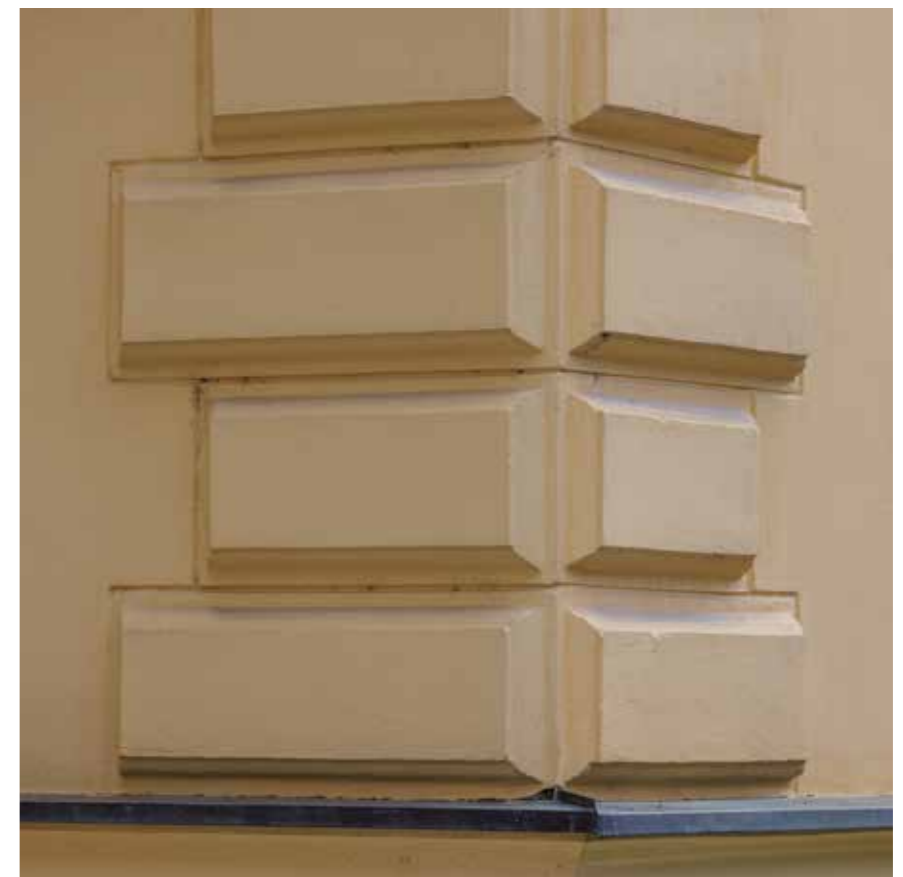
Obrada ugla na središnjem dijelu zgrade na jugu

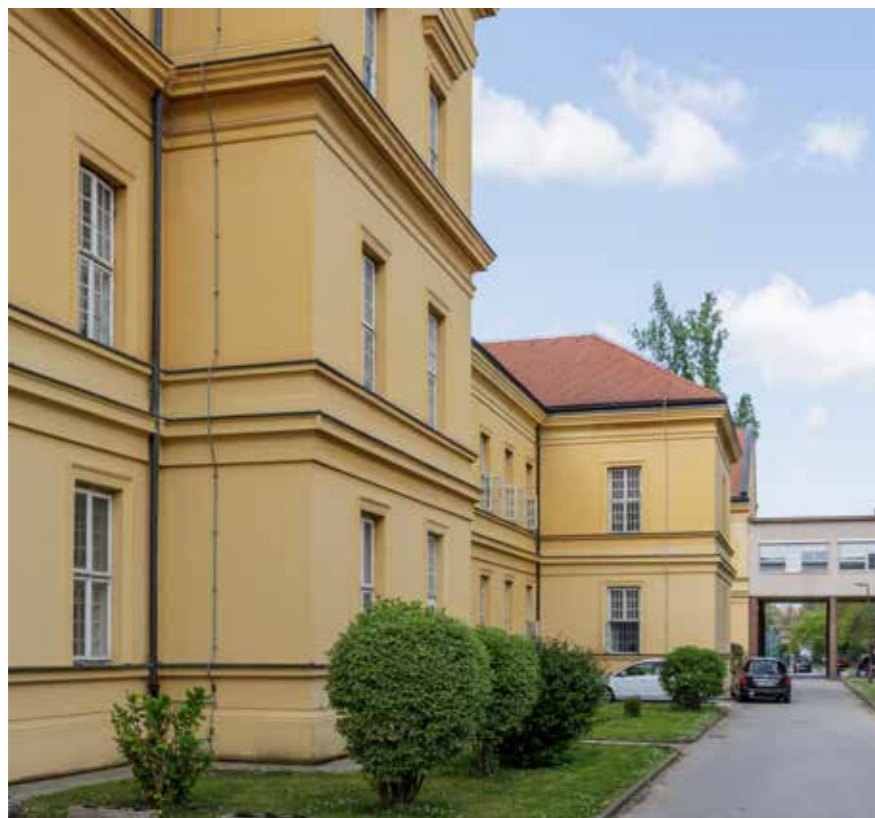
Sjeverno pročelje

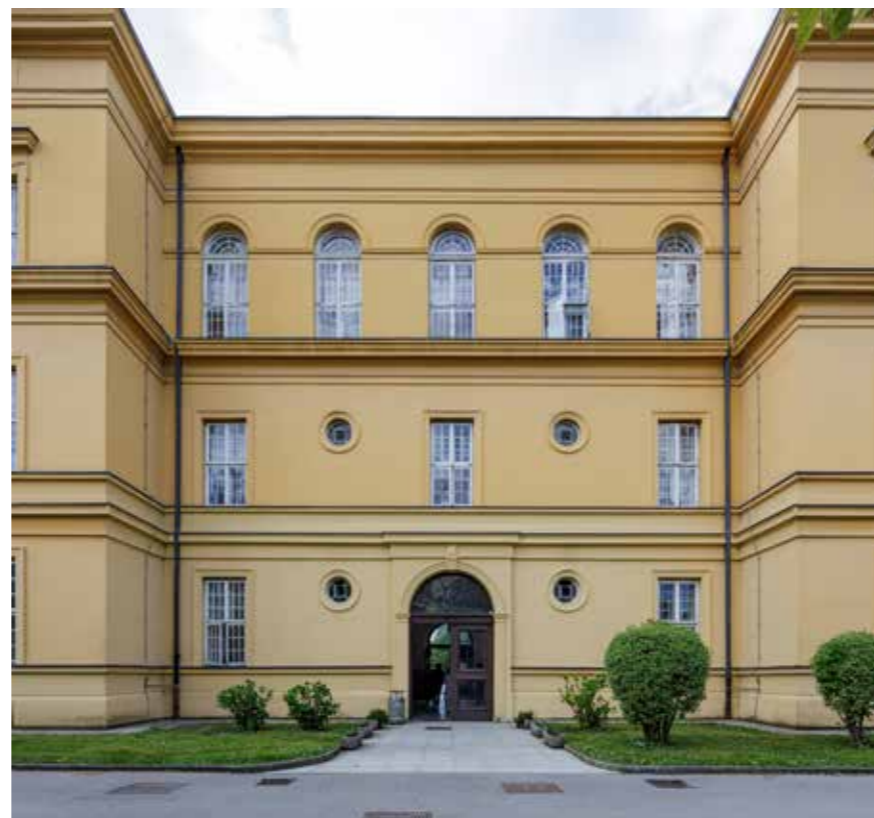
Sjeverno pročelje, središnji dio
