# Klinika za psihijatriju Vrapče : povijest gradnje, valorizacija i prijedlog konzervatorskih smjernica

# KLINIKA ZA PSIHIJATRIJU VRAPČE

POVIJEST GRADNJE, VALORIZACIJA I  
PRIJEDLOG KONZERVATORSKIH SMJERNICA

## KONZERVATORSKI ELABORAT

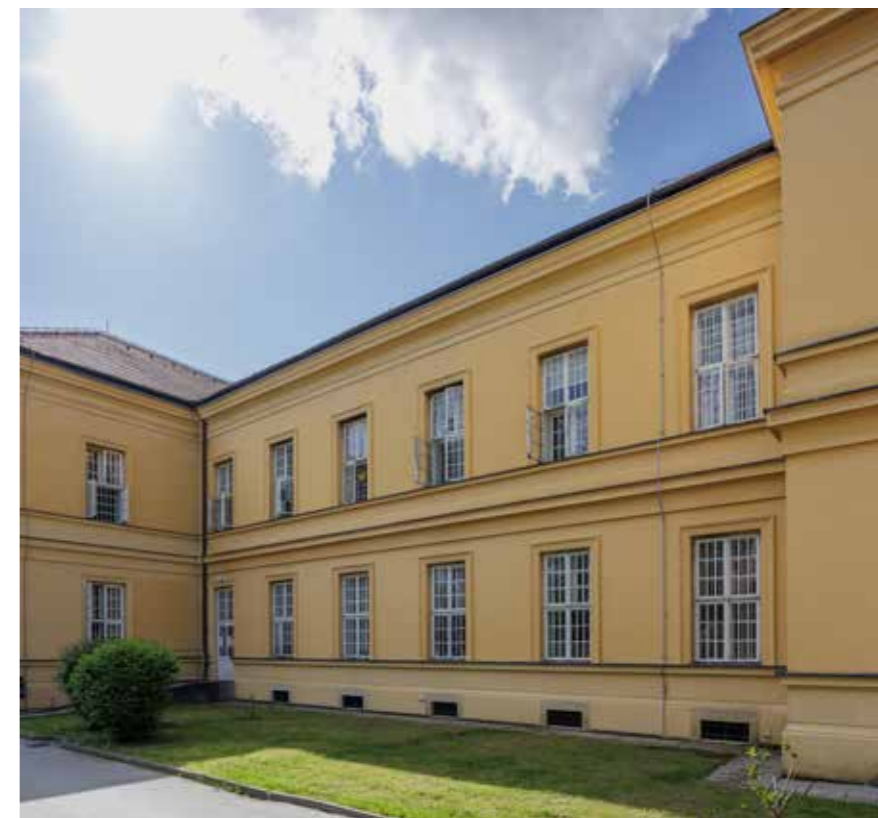
Sjeverno pročelje, istočno krilo

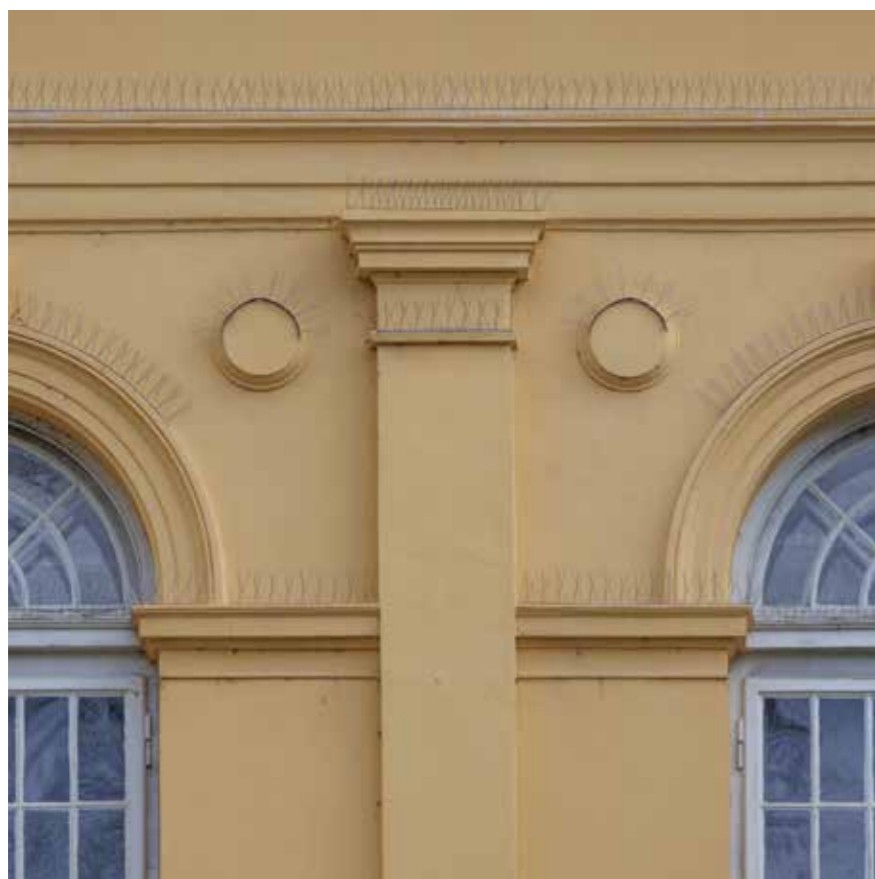
Toskanski pilastri na drugom katu južnog pročelja

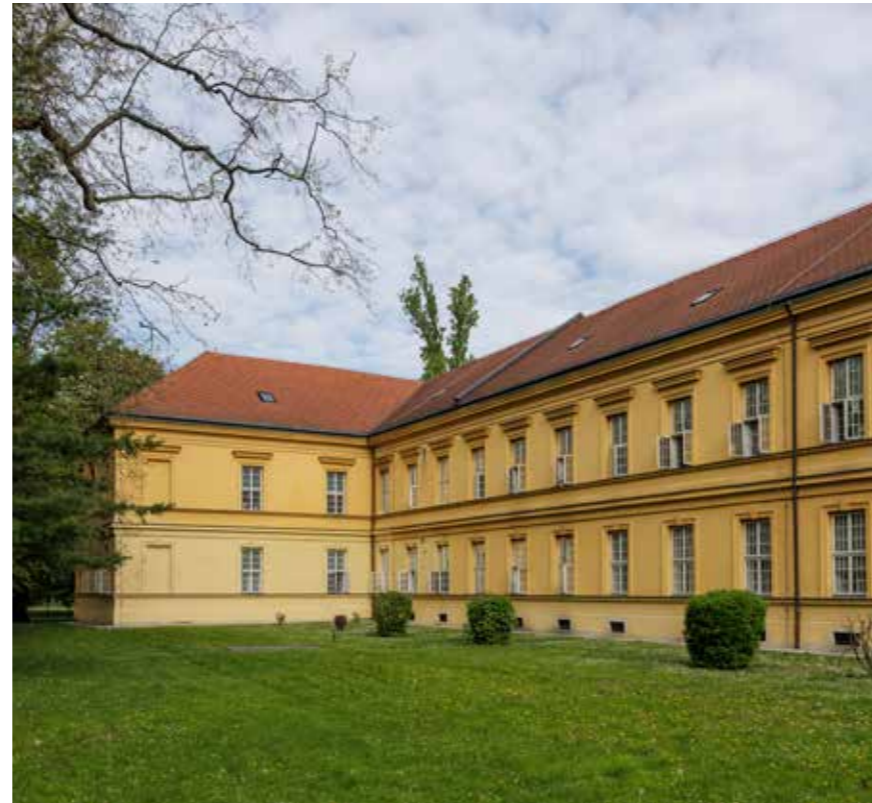
Slijepi prozor na zapadnom bočnom krilu

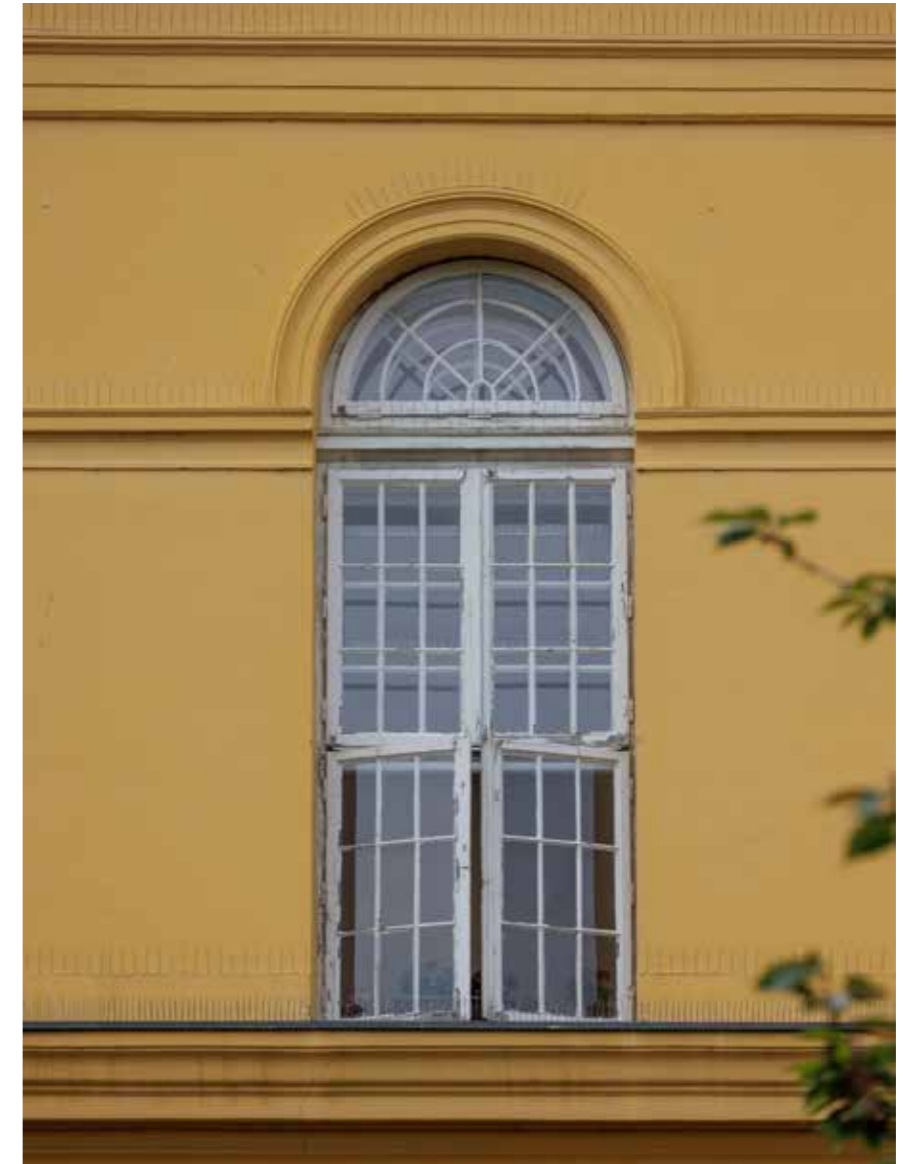
Prozor nekadašnje svečane dvorane na sjevernom pročelju

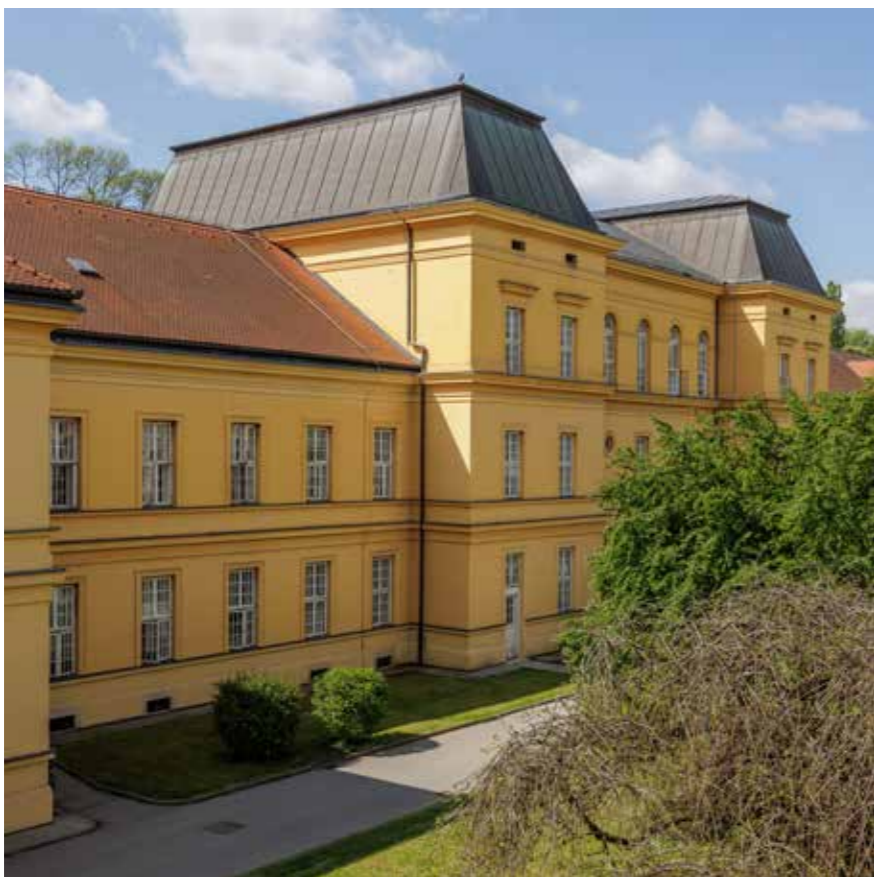
Pogled na krov sa sjeveroistoka

Krovište uzdužnih krila zgrade izvedeno je kao drveno dvostrešno s visuljama. Na središnjem dijelu rizaliti su zakrovljeni poprečno na dominantni smjer sljemena mansardnim krovom. Godine 1998. rekonstruirana je krovna konstrukcija središnjeg, višeg dijela zgrade, pri čemu je zamijenjena trula drvena građa, a konstrukcija je prekrive-

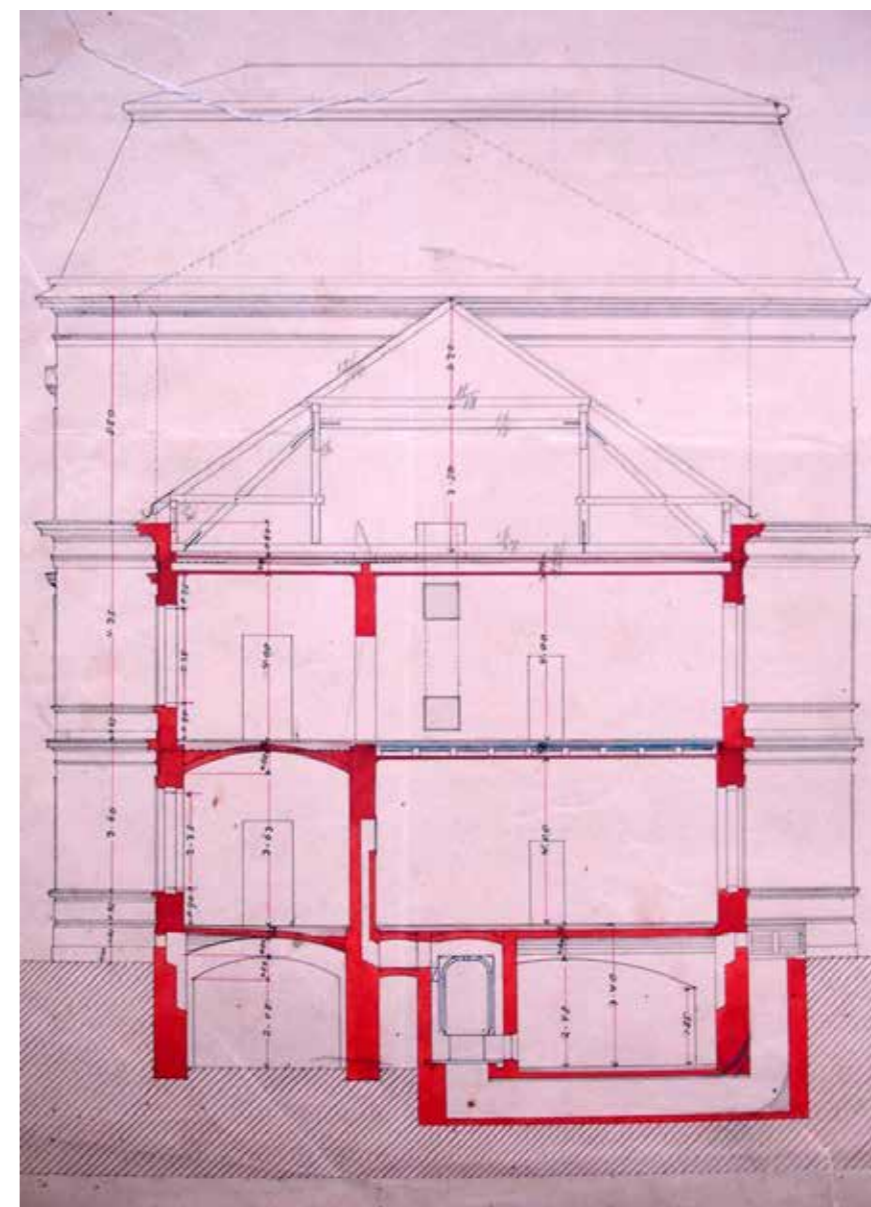
Poprečni presjek zapadnog krila, HR-HDA

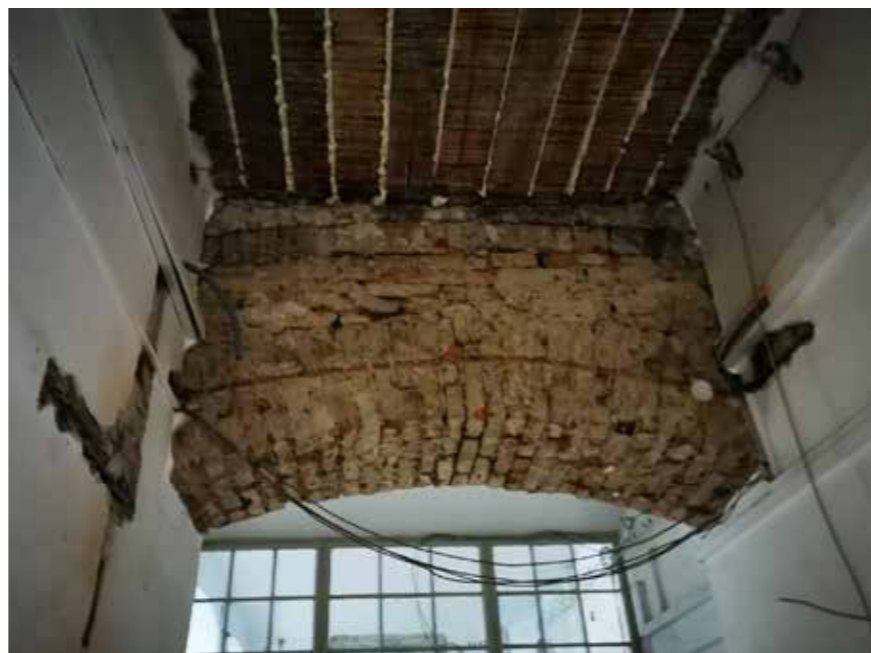
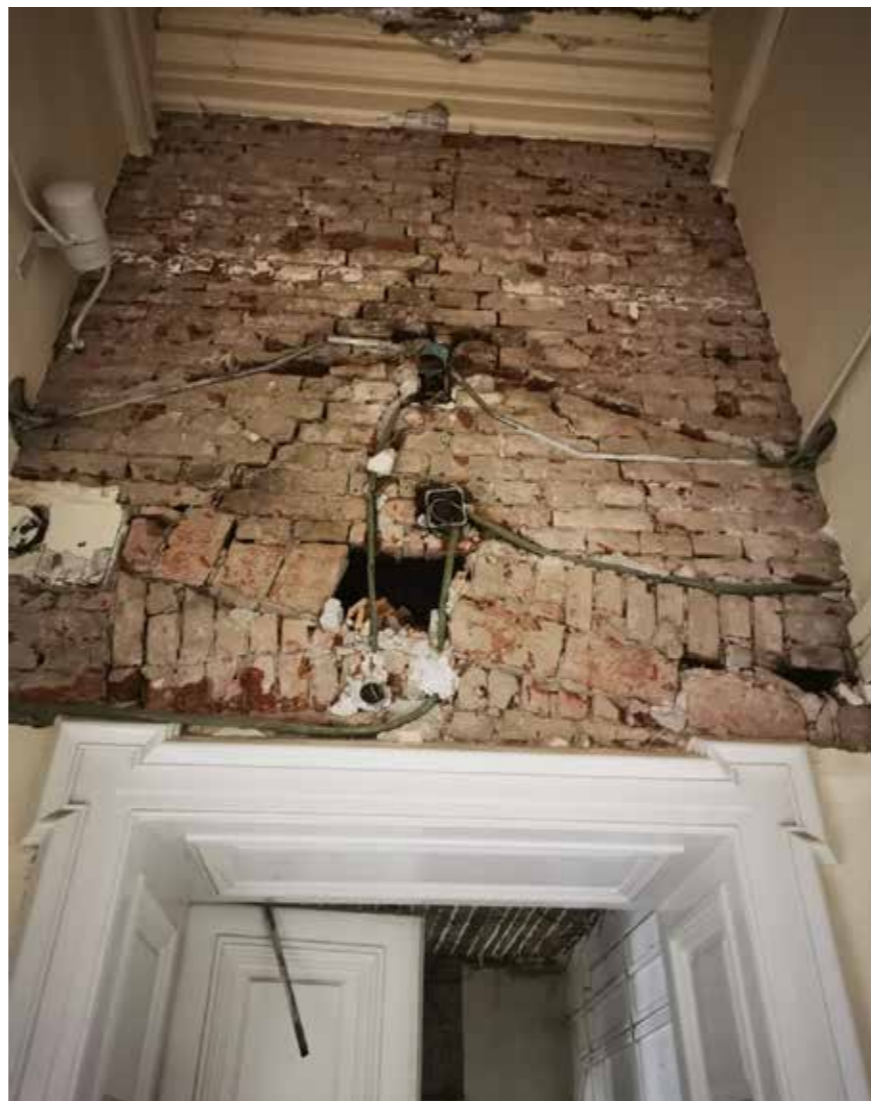
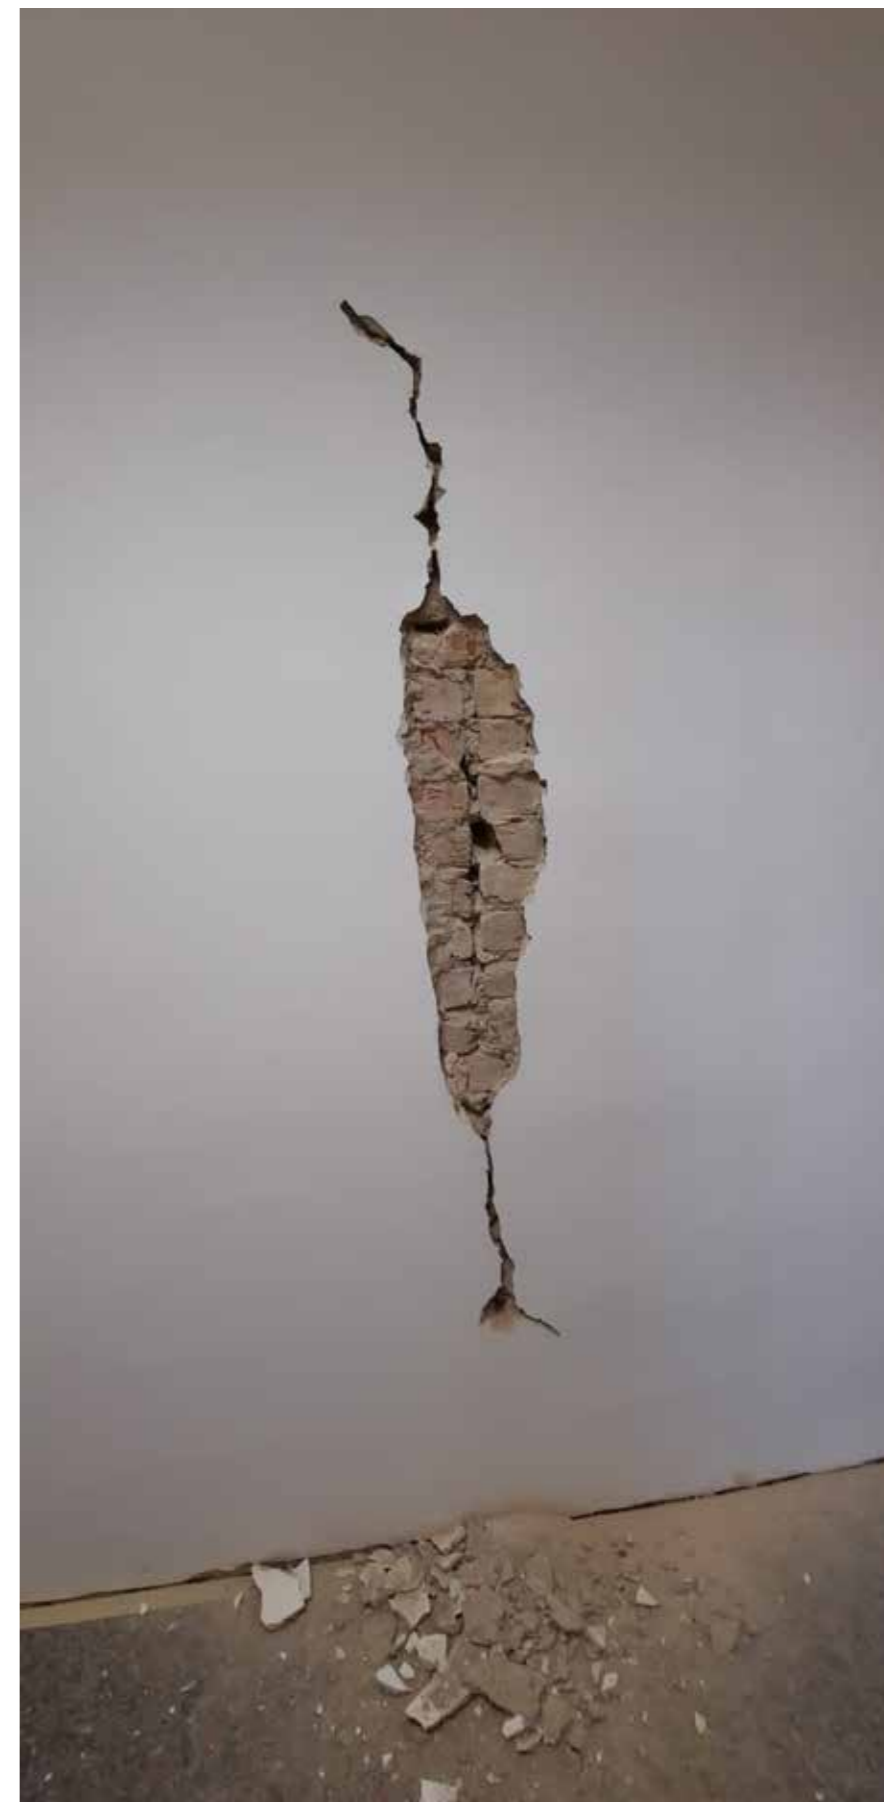
1. Pukotine su prisutne na pročelju zgrade, ali ne u prevelikom opsegu (puknuća žbuke na nekim nadvojima, lukovima i vijencima); najvidljivije su na sjevernoj strani, ali ne na svim dijelovima zgrade.
2. S južne strane pročelja nisu bila vidljiva jača oštećenja.
3. U unutrašnjosti zgrade jedan dio pukotina saniran je lokalno, ali nakon pregleda bile su uočene pukotine na spojevima stropova i zidova te na spojevima zidova.
4. I u unutrašnjosti zgrade bile su vidljive pukotine na nadvojima i lukovima.
5. Drvena krovna konstrukcija nije popustila i sačuvane je nosivosti i stabilnosti. Uočljiva su oštećenja mnogobrojnih dimnjaka koji su preventivno uklonjeni do razine poda potkrovlja ili do razine na kojoj nisu preopasni.
6. Podrum zgrade je neoštećen poslije potresa, ali je u lošem stanju zbog neodržavanja.<sup>65</sup>

Pregledom i cjelokupnom analizom konstrukcije utvrđeno je da na zgradi nema jakih oštećenja nosive konstrukcije. Zaključeno je da je zgrada pogodna za rekonstrukciju u skladu s projektom cjelovite obnove, koji je potrebno izraditi temeljem spomenutog Elaborata. Zgrada nema dovoljnu otpornost na potres, a razina postojeće otpornosti na potres u odnosu na potrebnu za povratno razdoblje od 475 godina iznosi 16 % .

Stanje nakon potresa (foto: Mladen Oslaković)

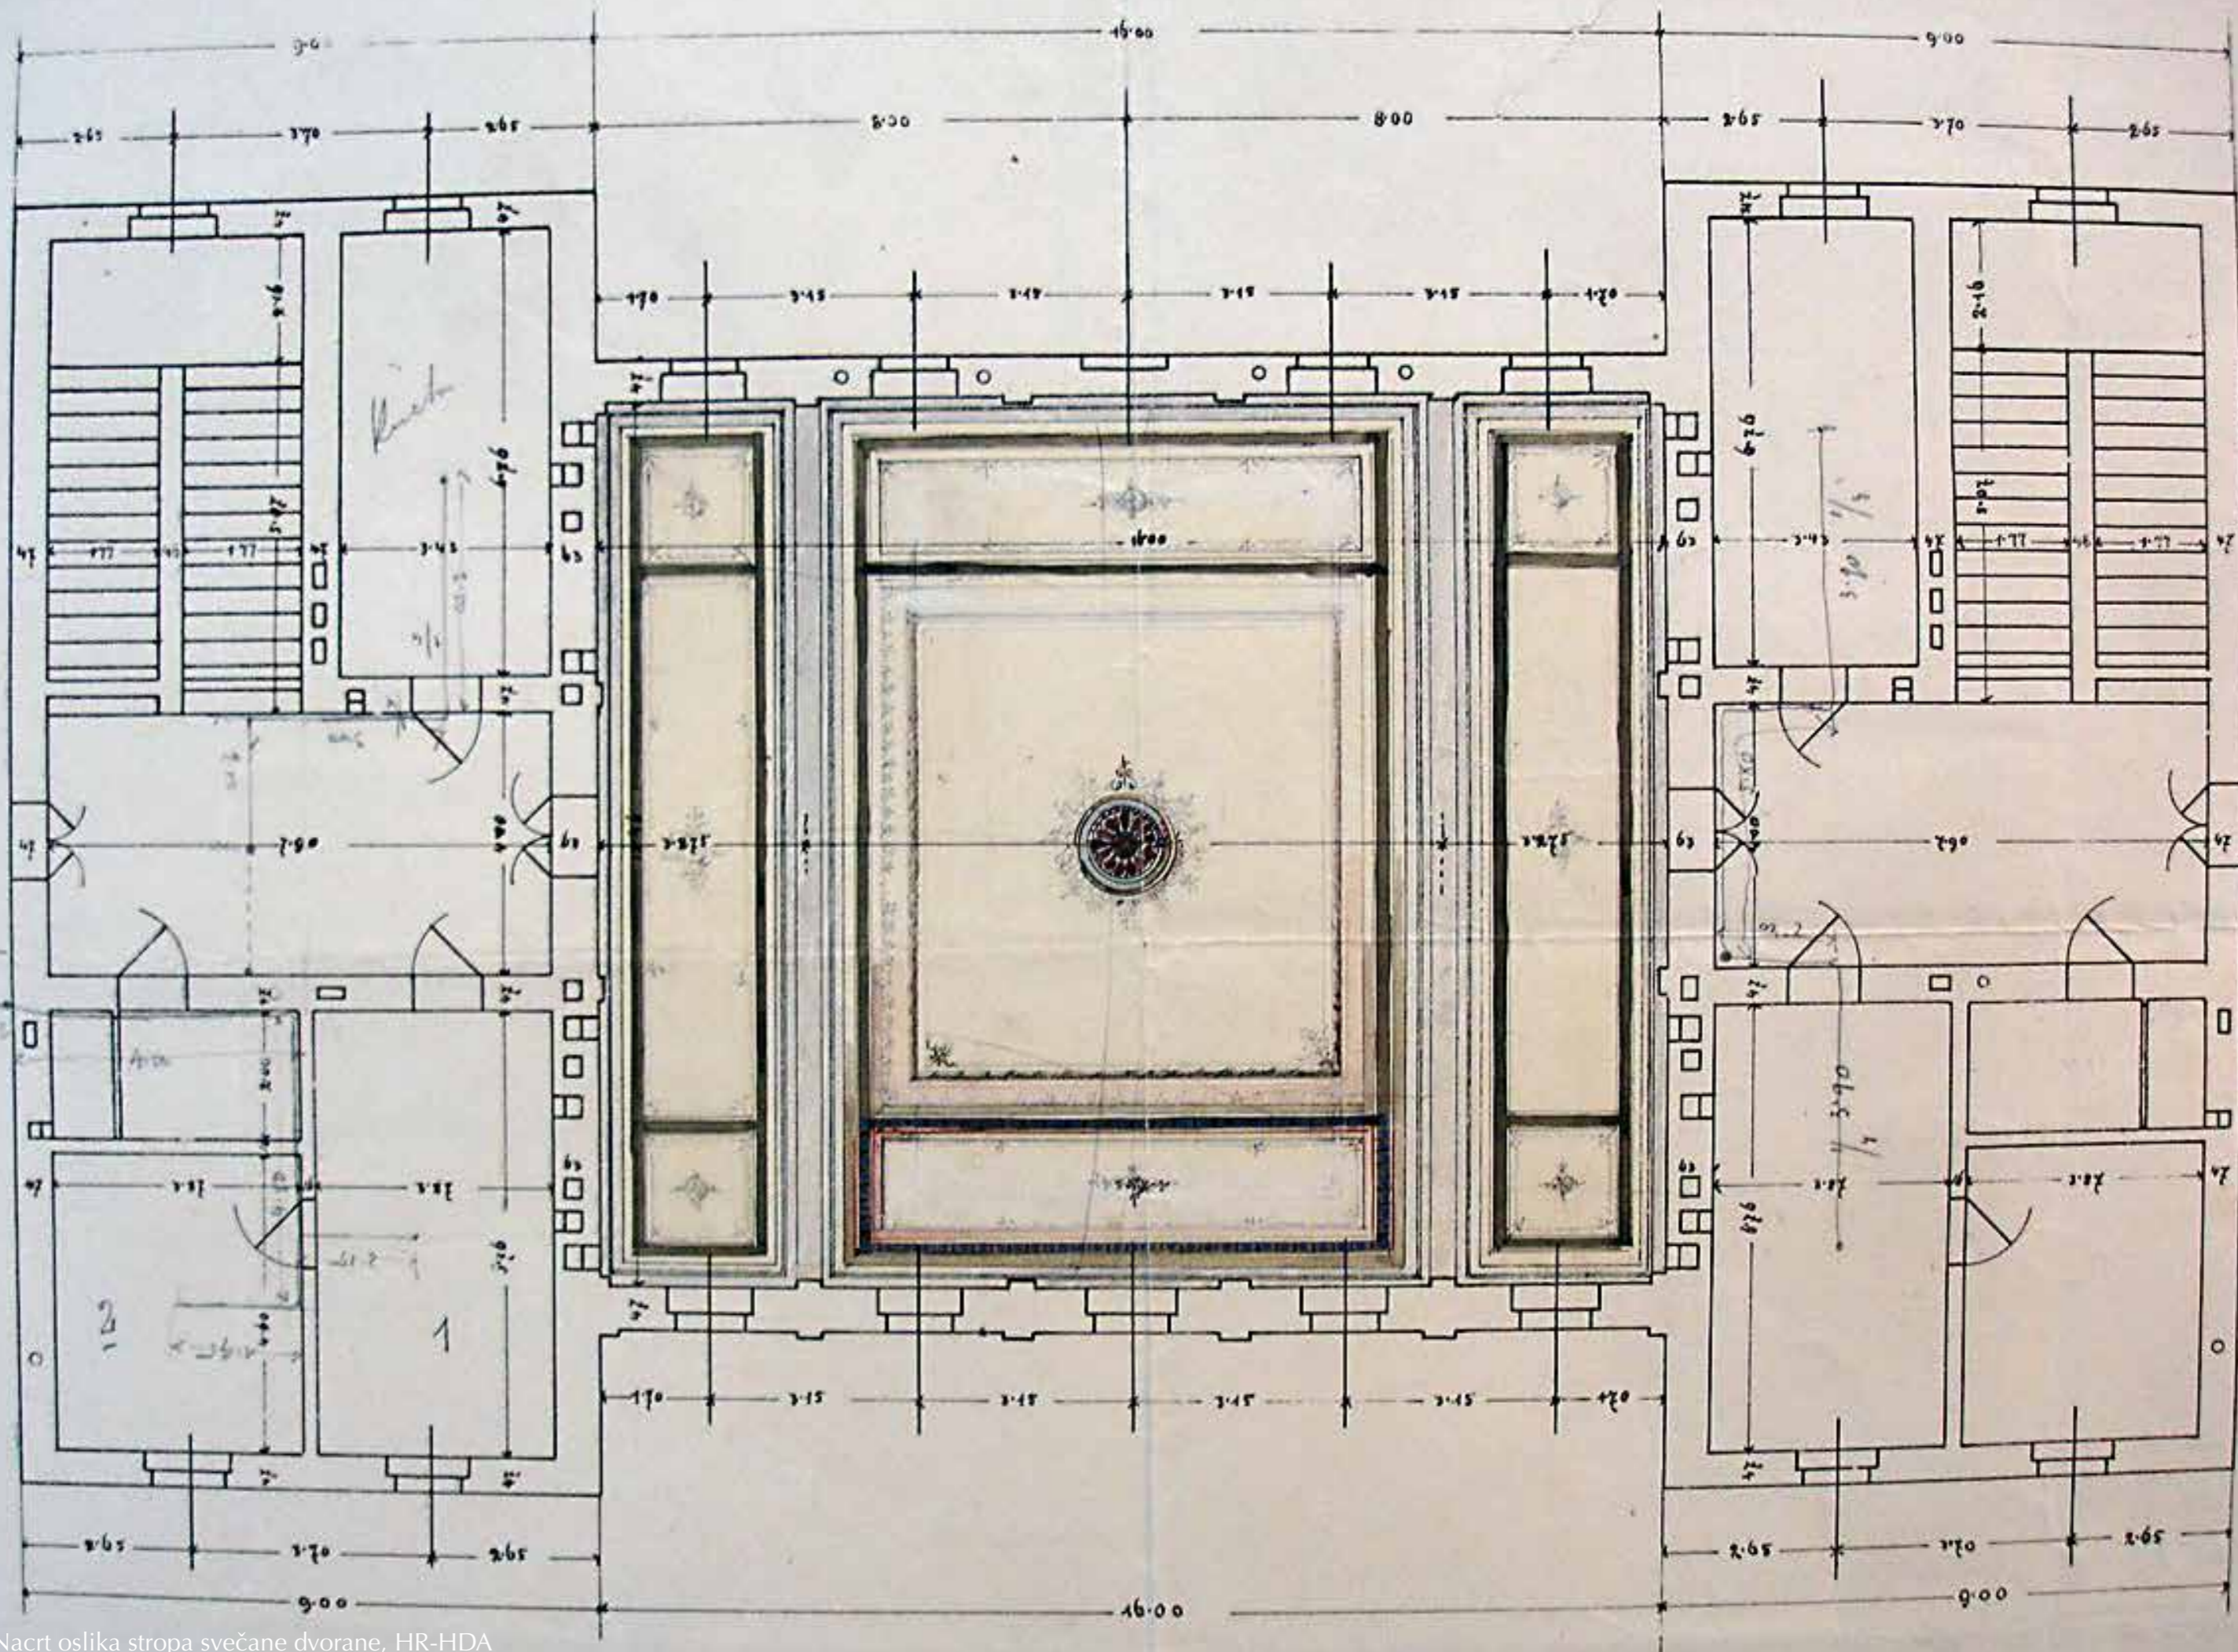
Nacrt oslika stropa svećane dvorane, HR-HDA

Restauratorska sondiranja pokazala su da su najreprezentativniji dijelovi interijera glavne zgrade imali bogato dekorirane zidove.<sup>78</sup> Dekoracija je bila najbogatija u najvažnijoj prostoriji glavne bolničke zgrade – dvorani na drugom katu, koja je služila za razne svečanosti i druženja većinom bolničkog osoblja. Unatoč višestrukim pregradnjama, moguće je prepoznati njezinu podjelu u pet polja raščlanjenih pilastrima i stropnim oslicima. Stropne grede jednostavne profilacije naslanjale su se na kompozitne

kapitele, a svako je stropno polje bilo po dužini podijeljeno u tri oslikana polja, omeđena jednostavnom bordurom tamnije boje. Na fotografijama koje je u bolničkom albumu prikupio Kužljenko, vidljivo je da su ravne plohe pilastara bile obojene u svjetliju i tamnu boju, dok su rubovi voluta i listova kapitela bili ocrtani pozlatom. Plohe zidova između pilastara također su bile ocrtane tankim tamnijim rubom. Taj polikromni koloristički tretman prostorije koja je doživjela nekoliko pregradnji (ali se zbog spuštenog stropa danas ne vide ni stropne grede ni dio pilastara, koji su zaklonjeni pregradnim zidovima) potvrđuje i restauratorsko sondiranje (sonde 1–3, 6). Uvidom u

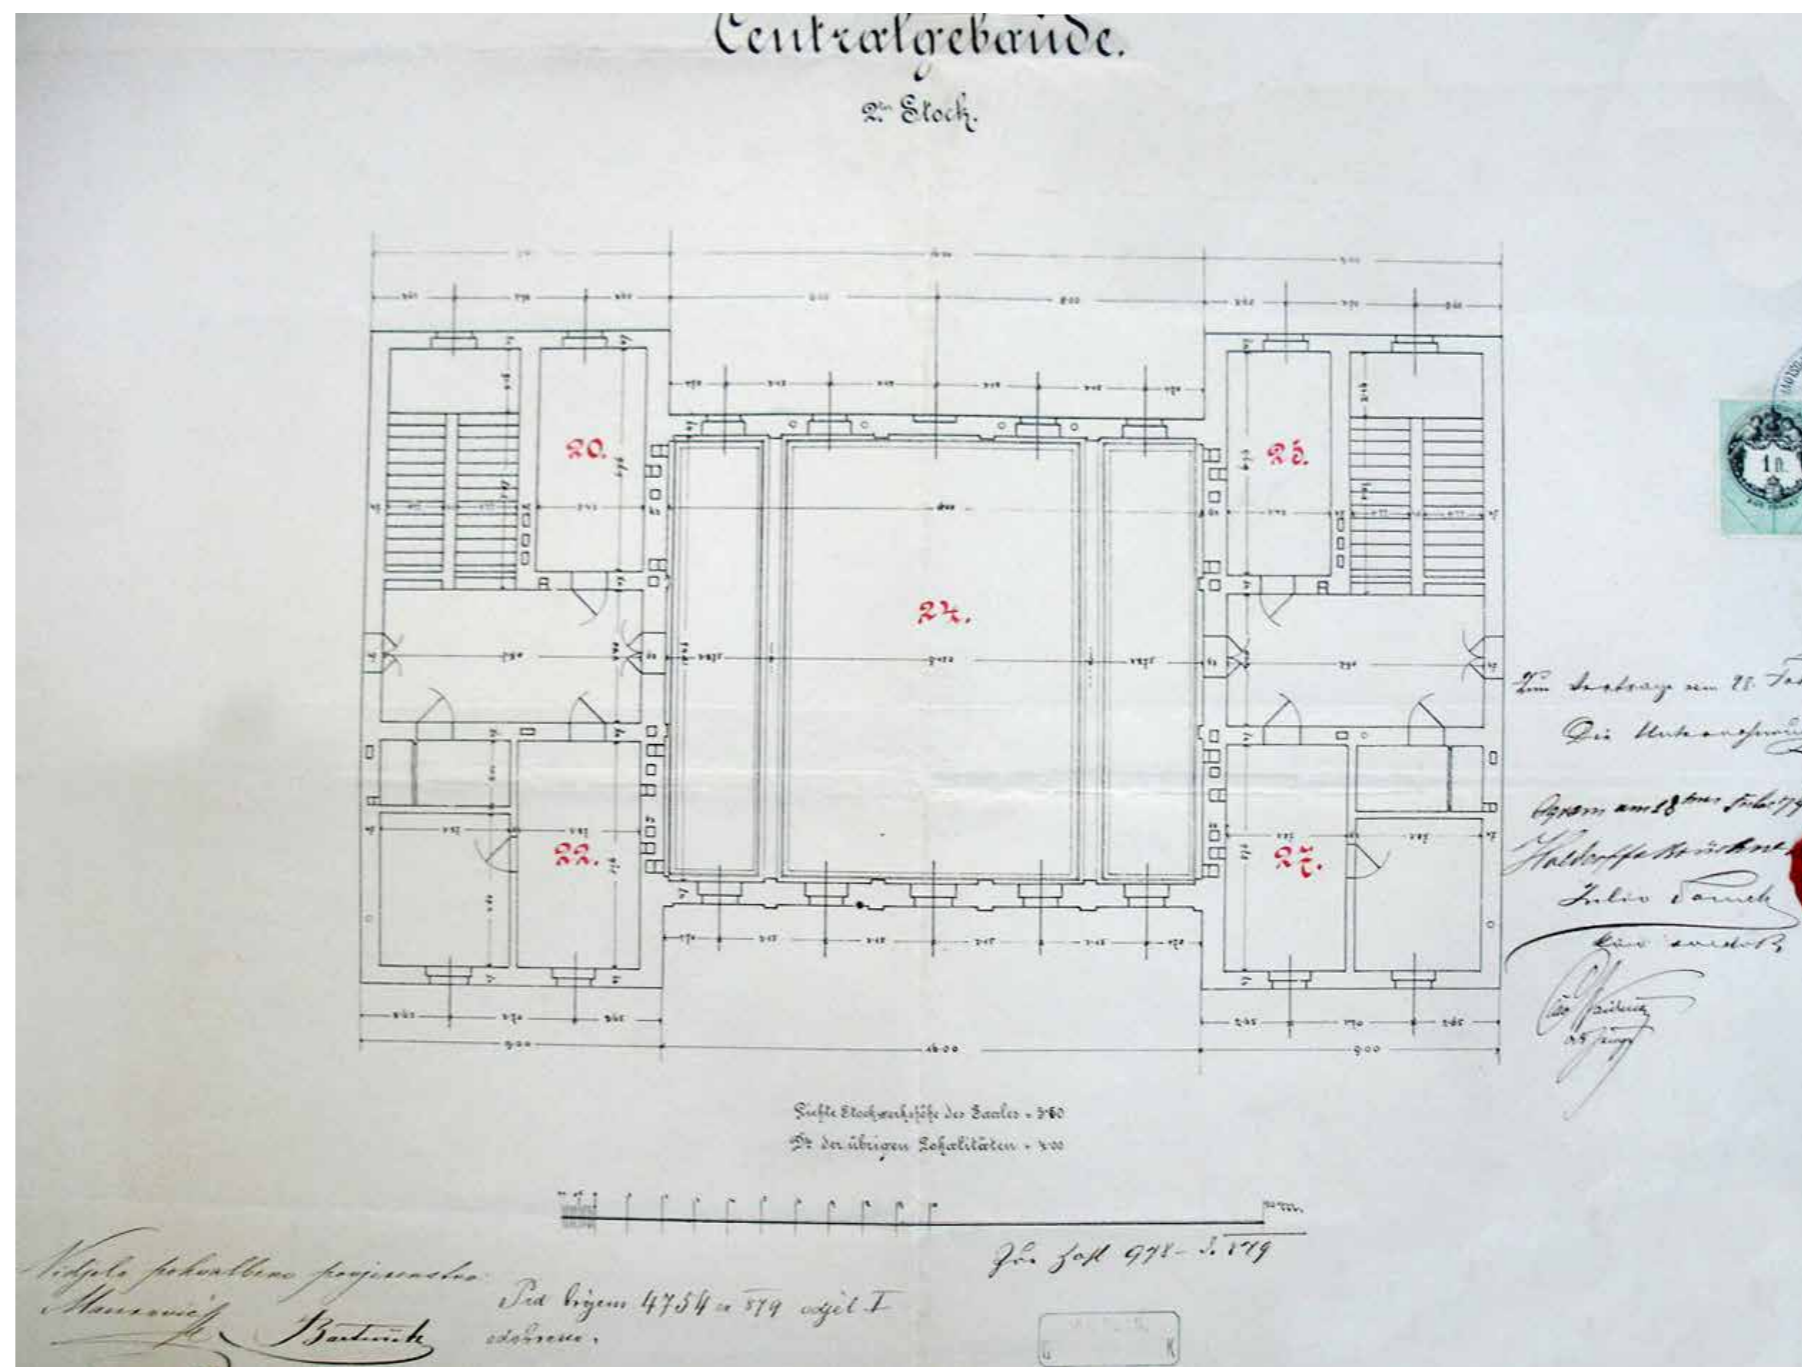
Tlocrt drugog kata sa svečanom dvoranom, HR-HDA

i administracija, a na katu stanovi ravnatelja i kućnog liječnika.<sup>77</sup> Na drugom katu, osim već spomenute dvorane, izvorno su bili stanovi upravitelja i svećenika te soba pisara. Istočno krilo bilo je za bolesnice – u prizemlju za »polumirne«, a na katu za mirne; dok je zapadno krilo bilo namijenjeno muškim pacijentima. U prizemlju istočno uz ulaz bile su prostorije kojima su se svojedobno koristile sestre milosrdnice.

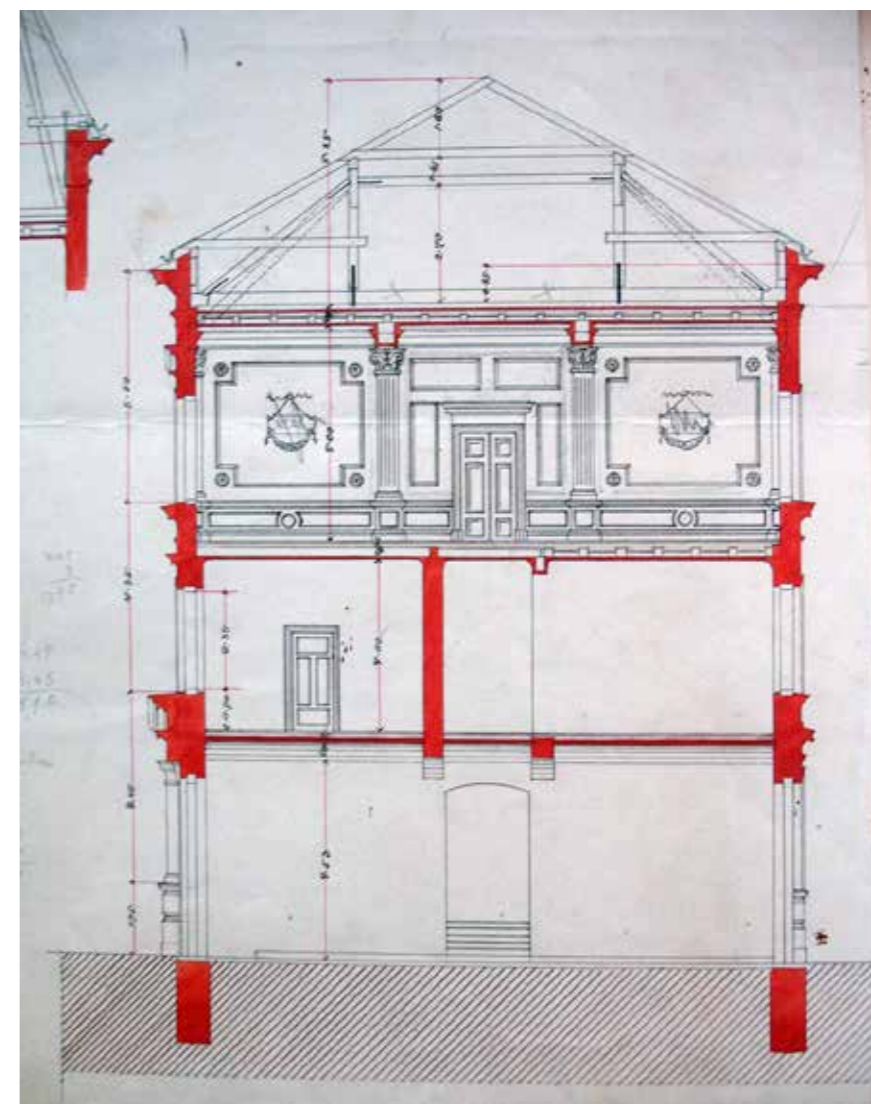
Nacrt presjeka svečane dvorane, HR-HDA

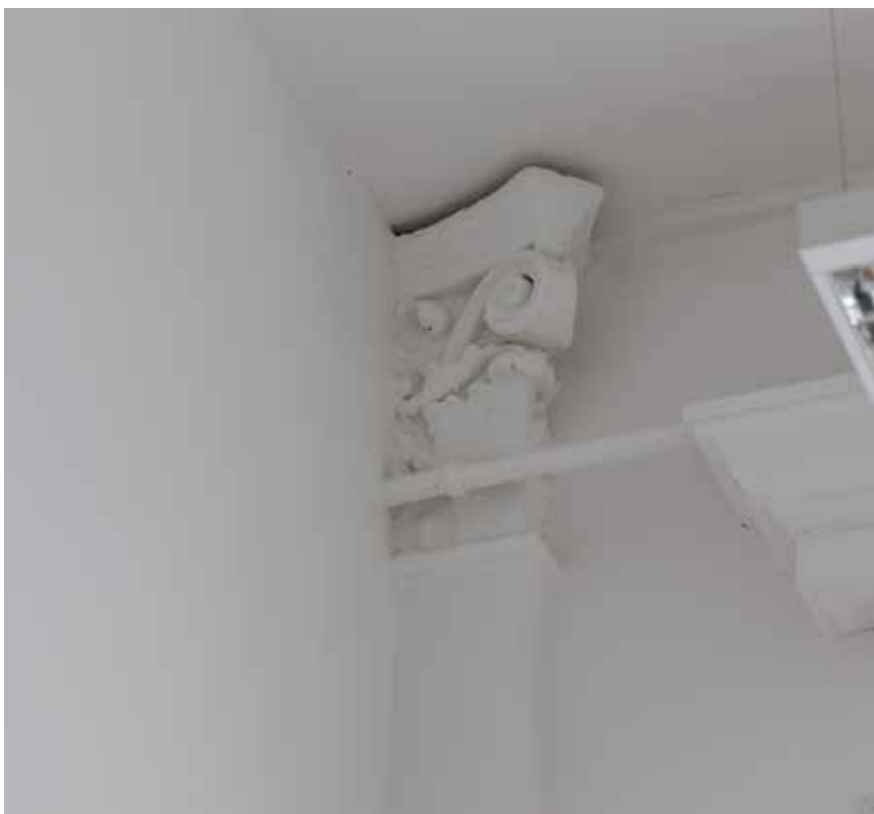
Detalj kapitela i pilastra

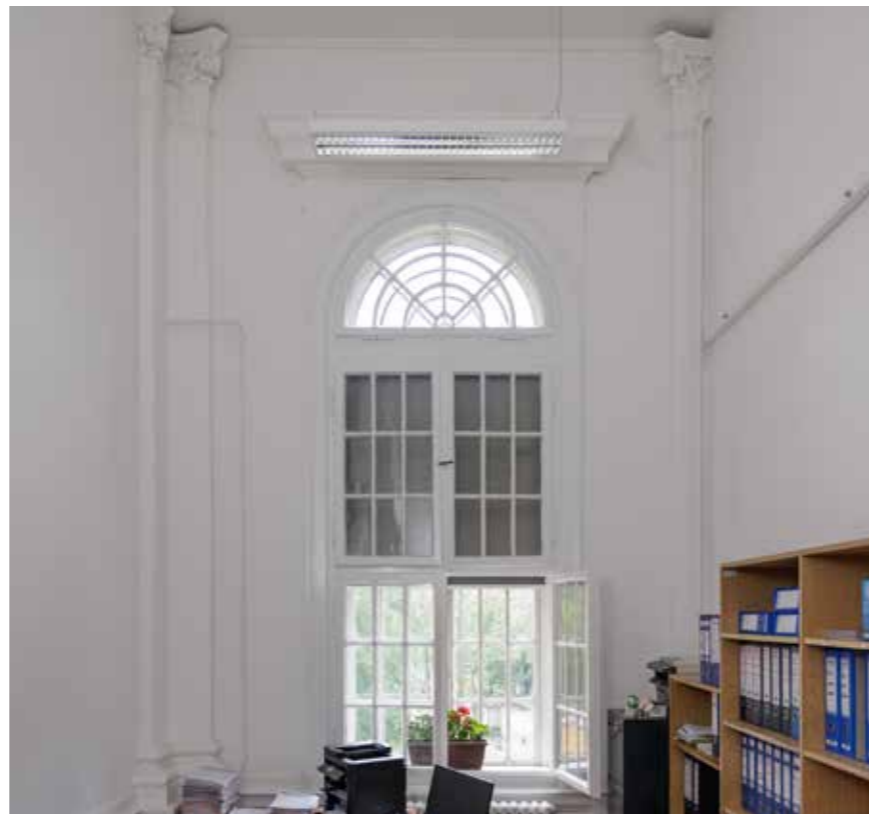
Prozor i dio pilastara svečane dvorane

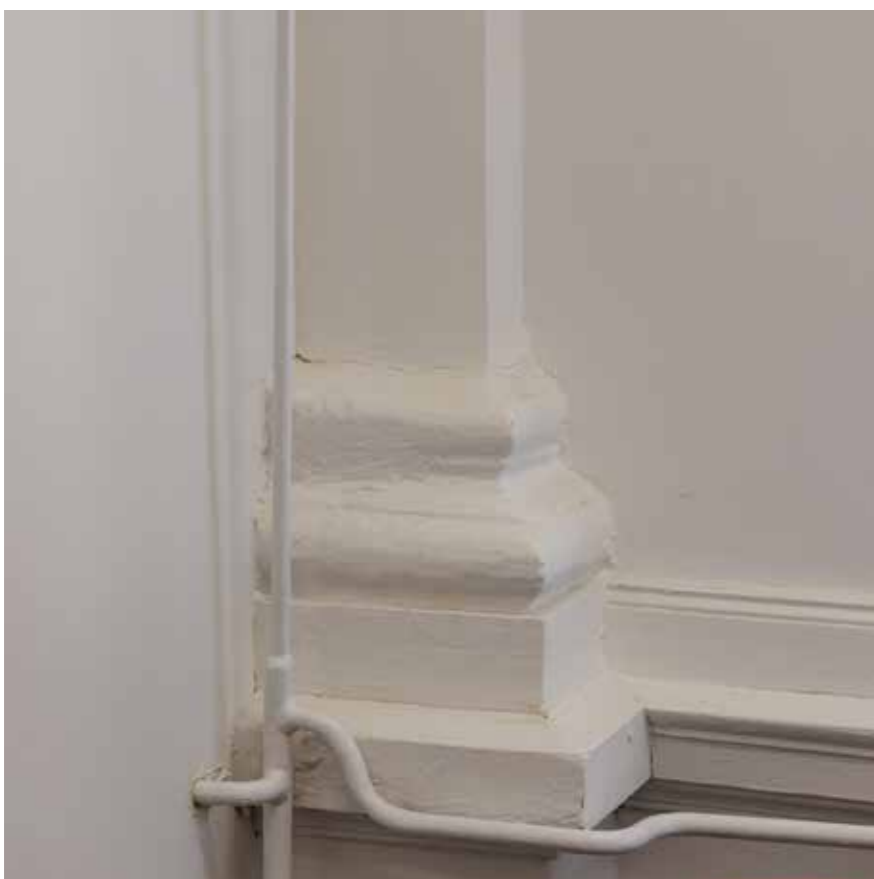
Baza pilastra svečane dvorane

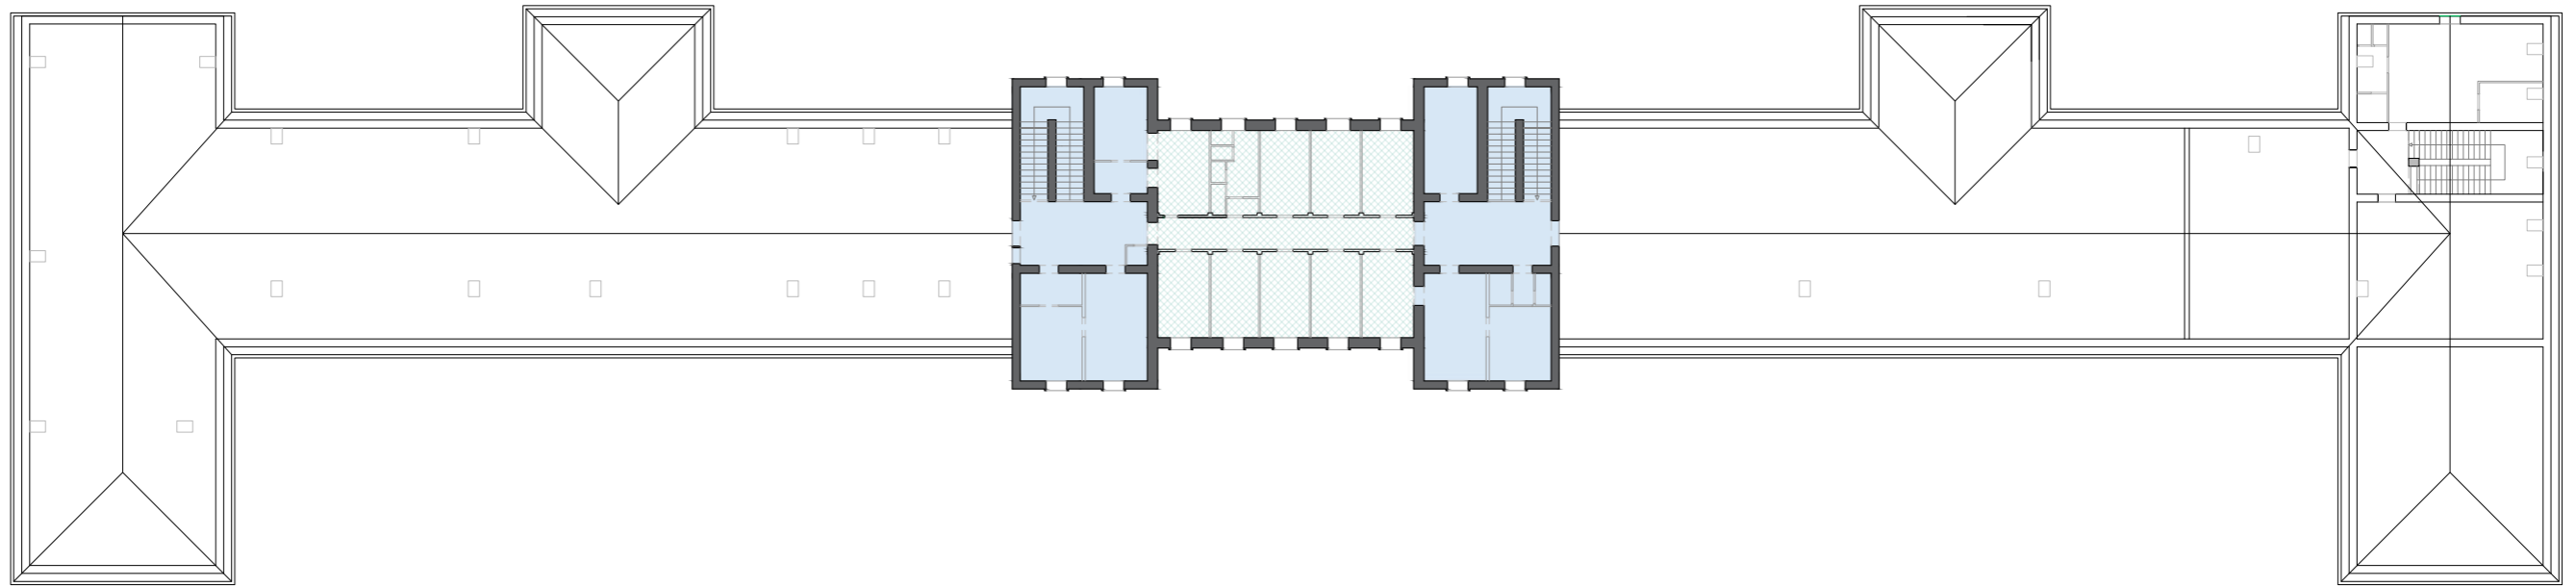
TLOCRT 2. KATA

- zidovi iz izvorne faze (1877. -- 1879.)
- originalni raspored prostorija
- 19./20.stoljeće
- nakon 1945.

Tlocrti s označenim fazama gradnje

Funkcionalne promjene u tom razdoblju rezultirale su i izmjenama izvorne prostorne organizacije, od kojih se najveća odnosi na pregradnju dvorane. Najkasnije do početka 1930-ih dvorana je, naime, pregrađena u deset soba s centralnim grijanjem, po pet sa svake strane, između kojih je formiran uži hodnik. Prenamijenjena je u stanove činovnika, a u istom razdoblju u zapadnom dijelu prizemlja adaptirana je dvorana za predavanja, priredbe i kinopredstave, u kojoj su i nakon pregradnje sačuvani izvorni plitki svodovi, karakteristični za kasno 19. stoljeće, koji su i danas vidljivi.<sup>83</sup> Podjela dvorane na drugom katu u deset manjih pro-

storija zadržana je sve do današnjih dana, pri čemu je nakon iseljenja stanara prenamijenjena u uredske prostorije.

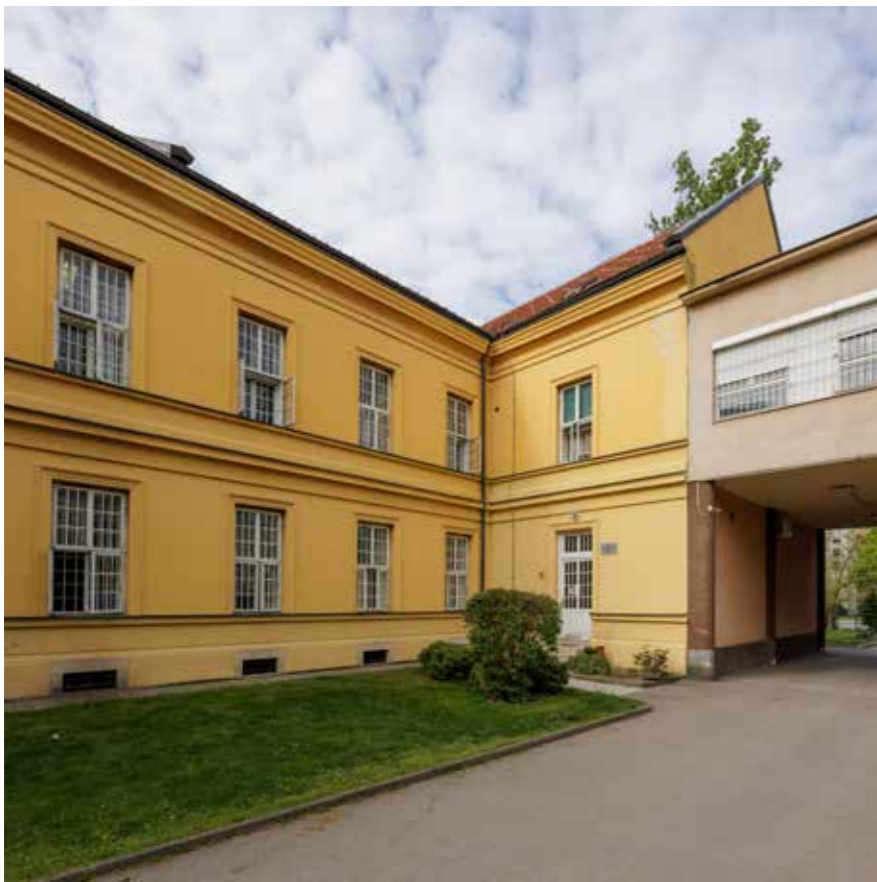
Spoj zapadnog krila i dogradnje

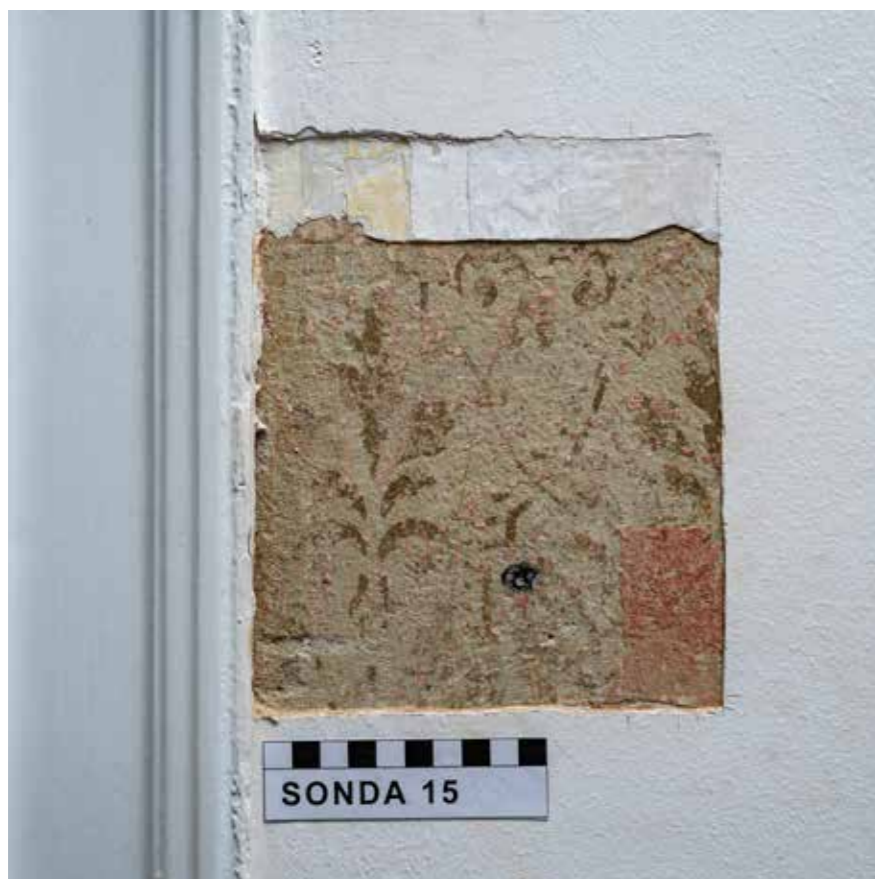
Oslik u nekadašnjem stanu ravnatelja otkriven restauratorskim sondiranjem

oprema, osobito historicistički zidni oslici otkriveni u veži, stubištima i središnjim prostorijama na katovima. Na prvom katu, u nekadašnjem ravnateljevom stanu (danas sobama ravnateljice, zamjenika i tajnice) zidovi su bili ukrašeni oslicima s vegetabilnim motivima. Još je raskošnija oprema nekadašnje dvorane na drugom katu, raščlanjene korintskim pilastrima te ukrašene oslicima s bordurama, frizovima, marmorizacijom i pozlatom. Pilastrima i lučnim otvorima dvorana je akcentirana i na pročeljima, koja karakterizira skladna raščlamba s gradacijom plasticiteta u skladu s prostornom koncepcijom.

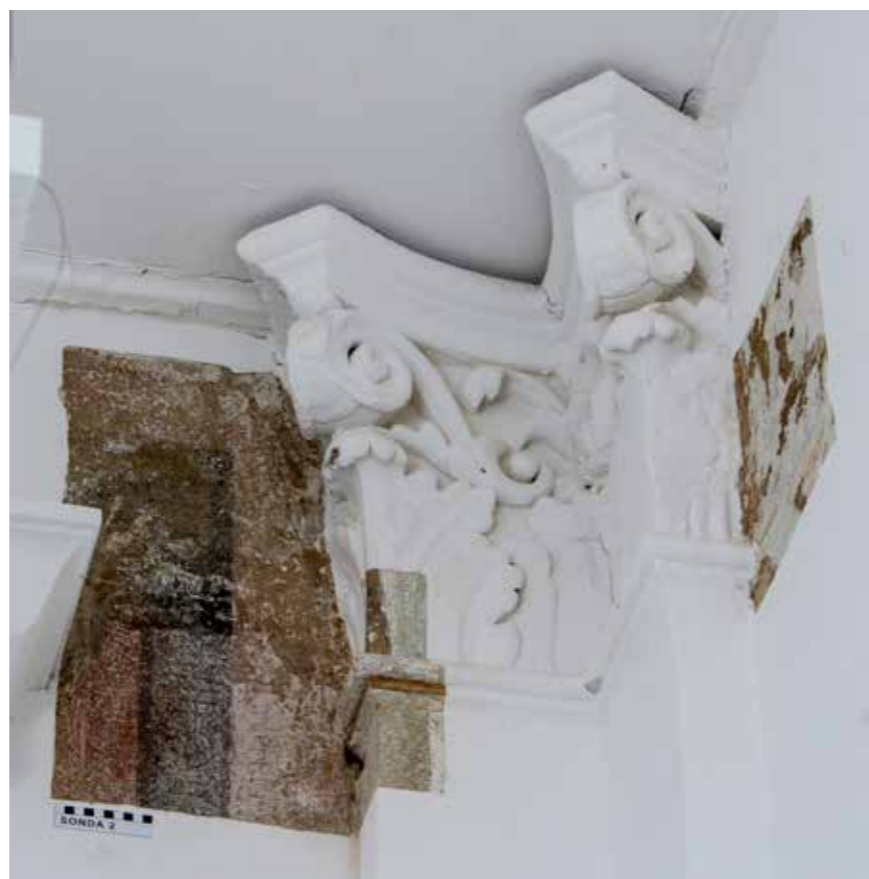
Oslici u svečanoj dvorani otkriveni restauratorskim sondiranjem
