# Klinika za psihijatriju Vrapče : povijest gradnje, valorizacija i prijedlog konzervatorskih smjernica

# KLINIKA ZA PSIHIJATRIJU VRAPČE

POVIJEST GRADNJE, VALORIZACIJA I  
PRIJEDLOG KONZERVATORSKIH SMJERNICA

## KONZERVATORSKI ELABORAT

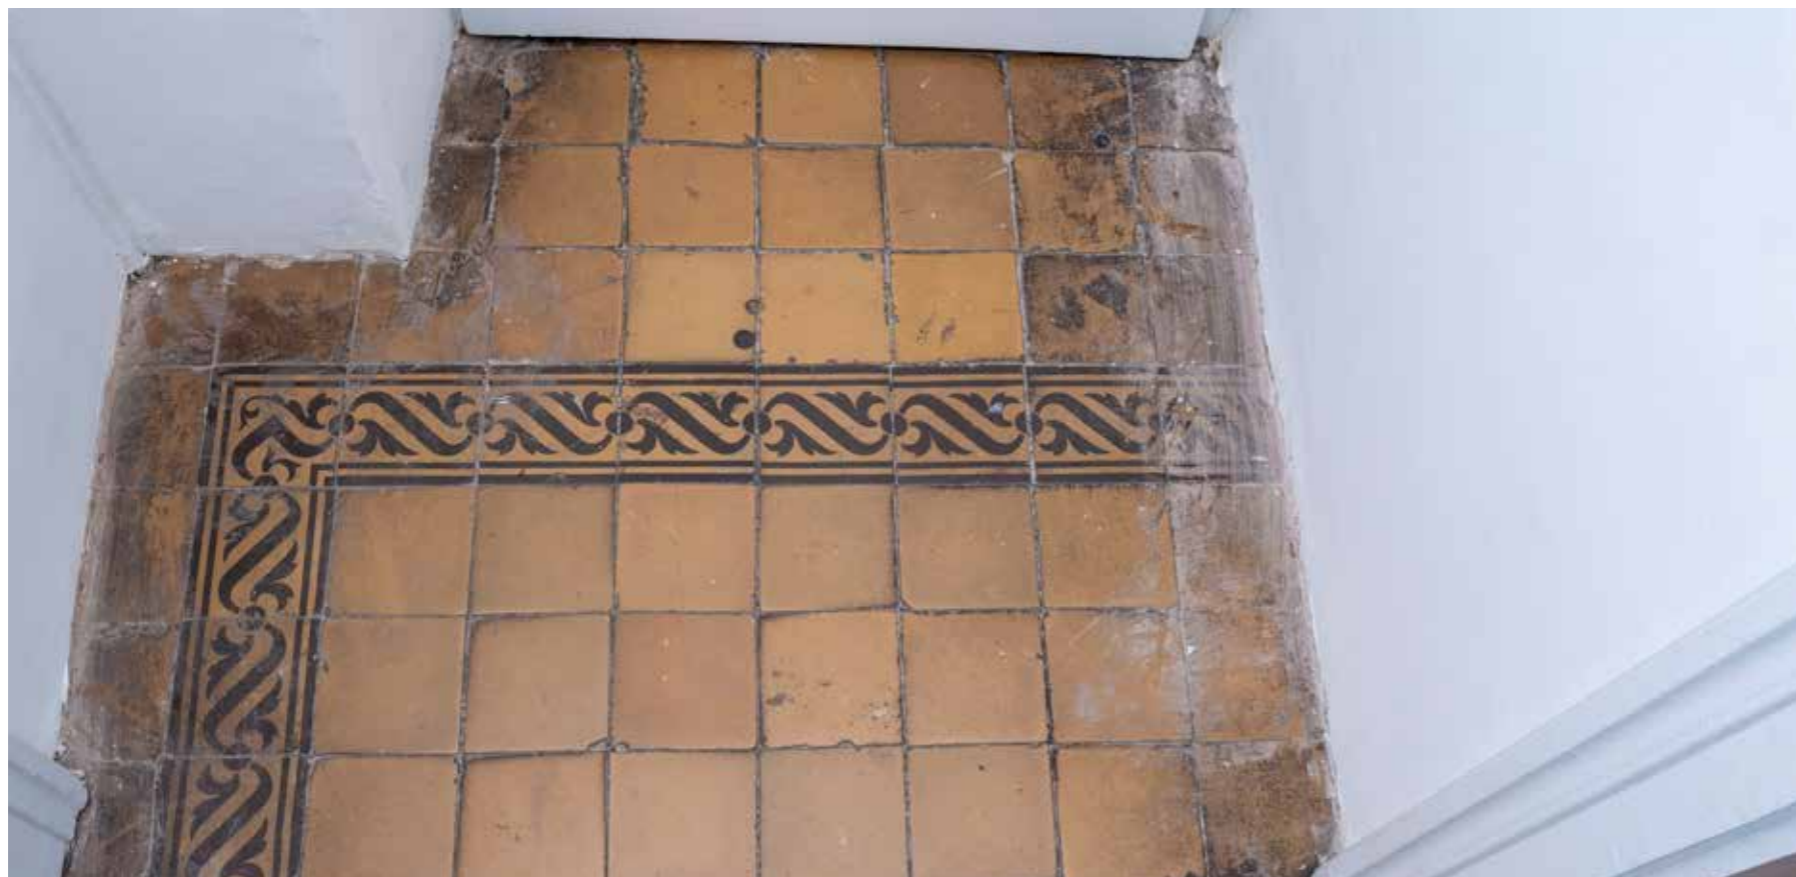
Detalji izvornog popločenja

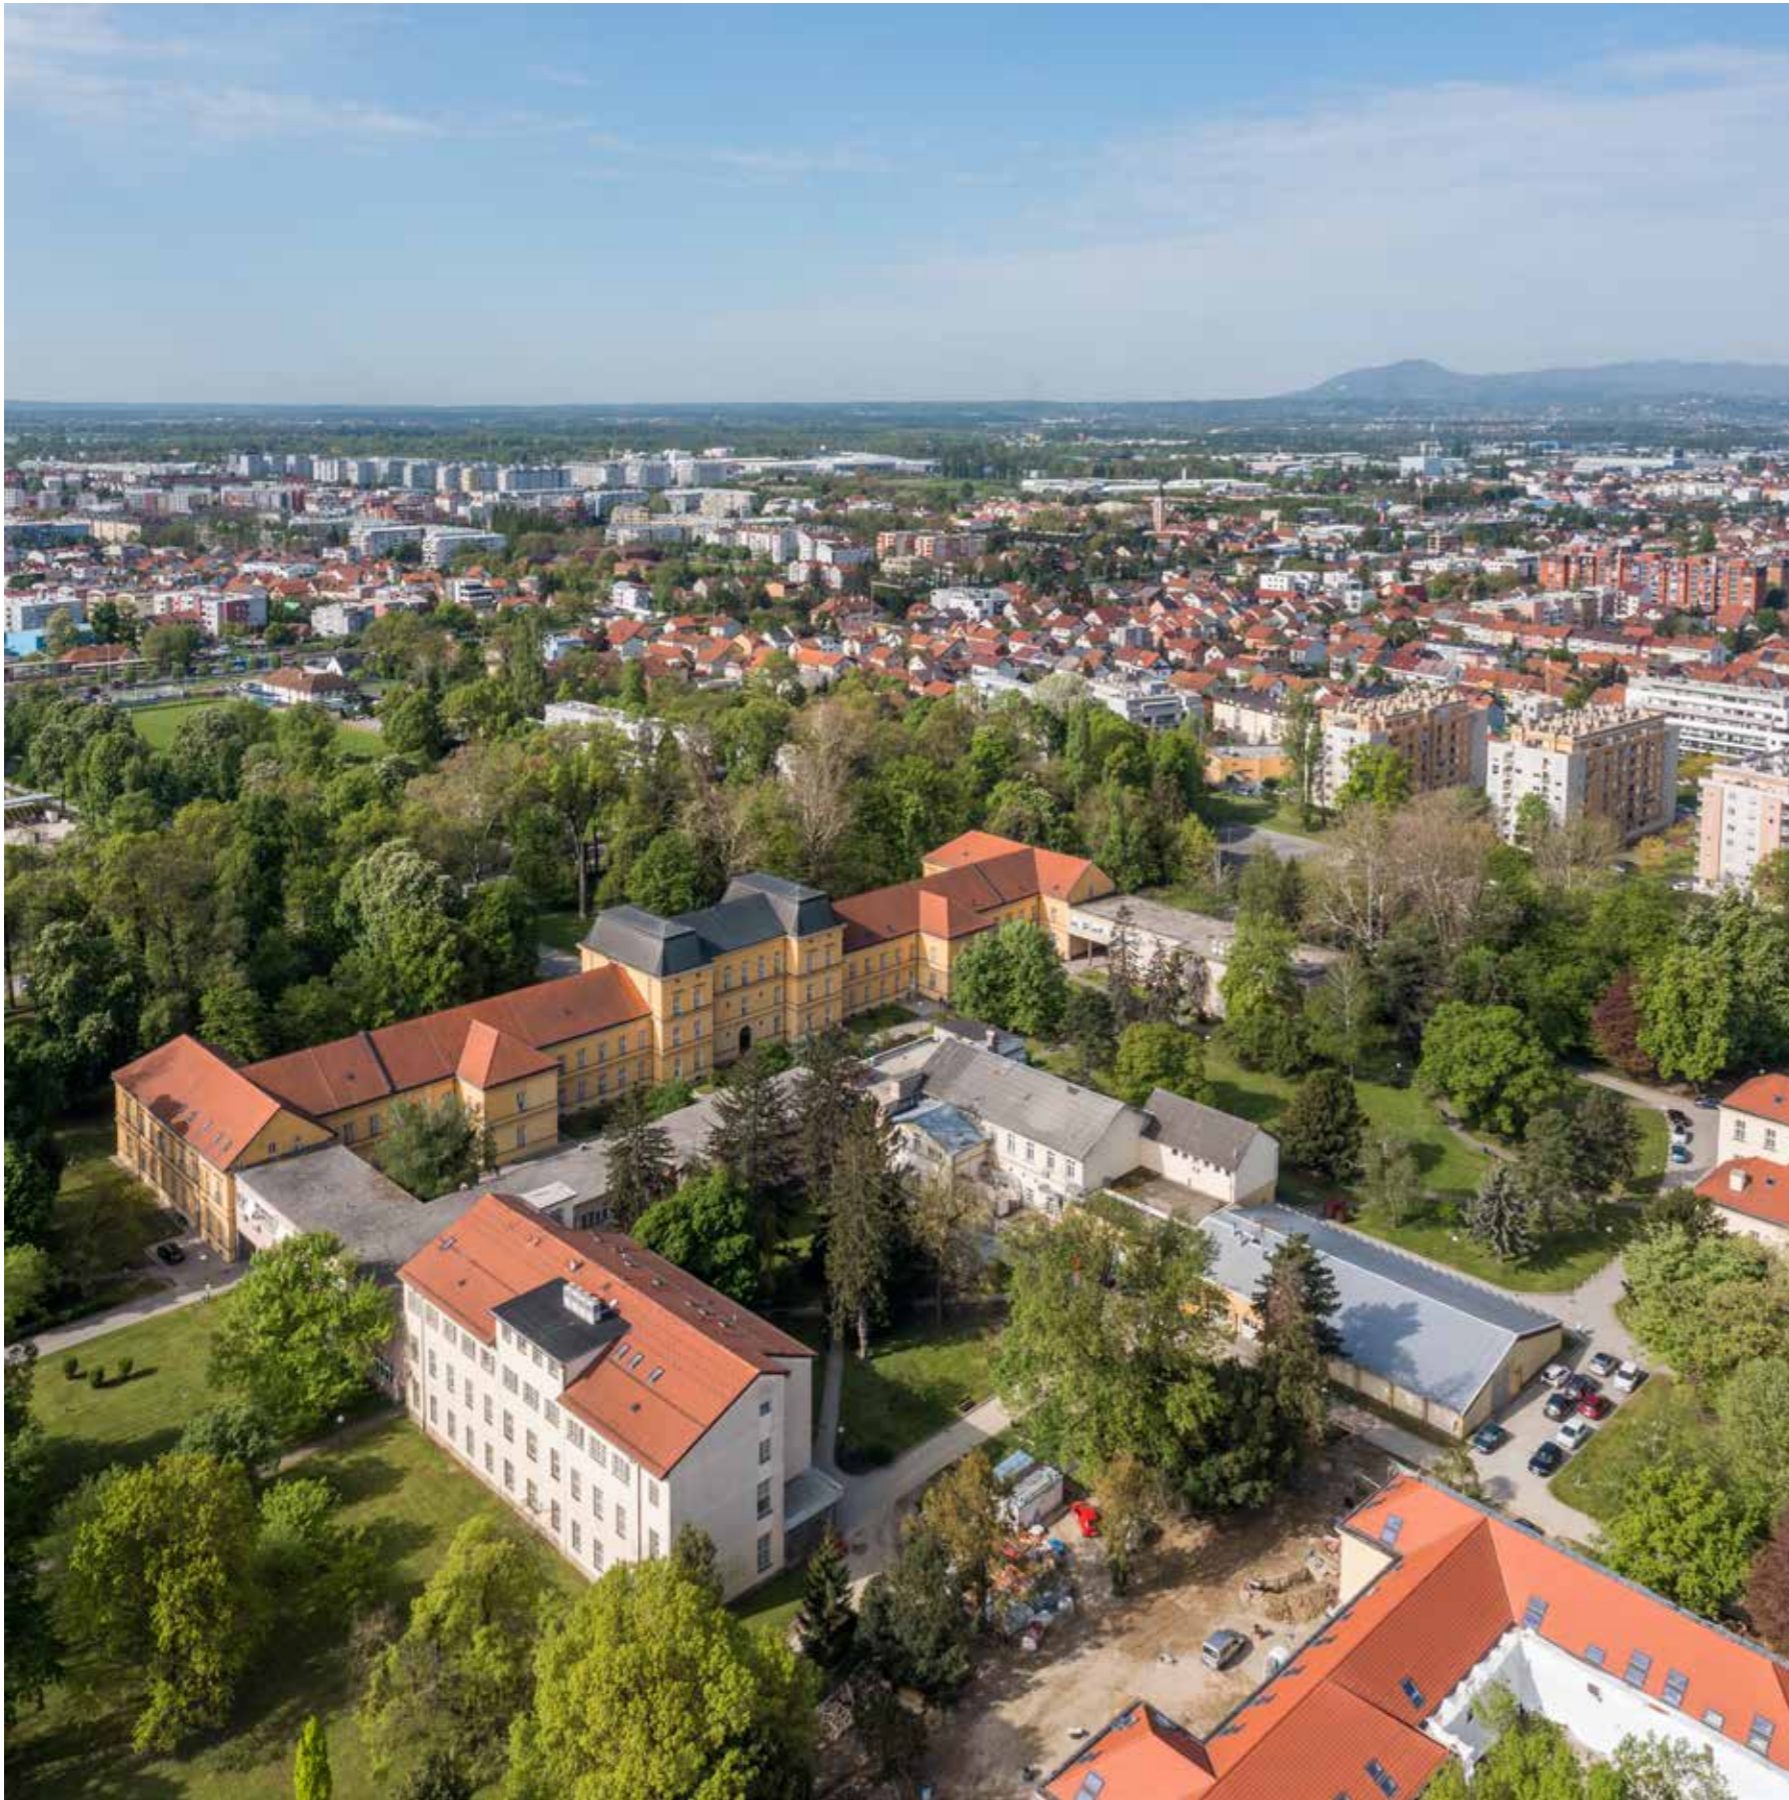
Pogled na bolnički kompleks s predimenzioniranom naknadno dograđenom zgradom u prednjem planu

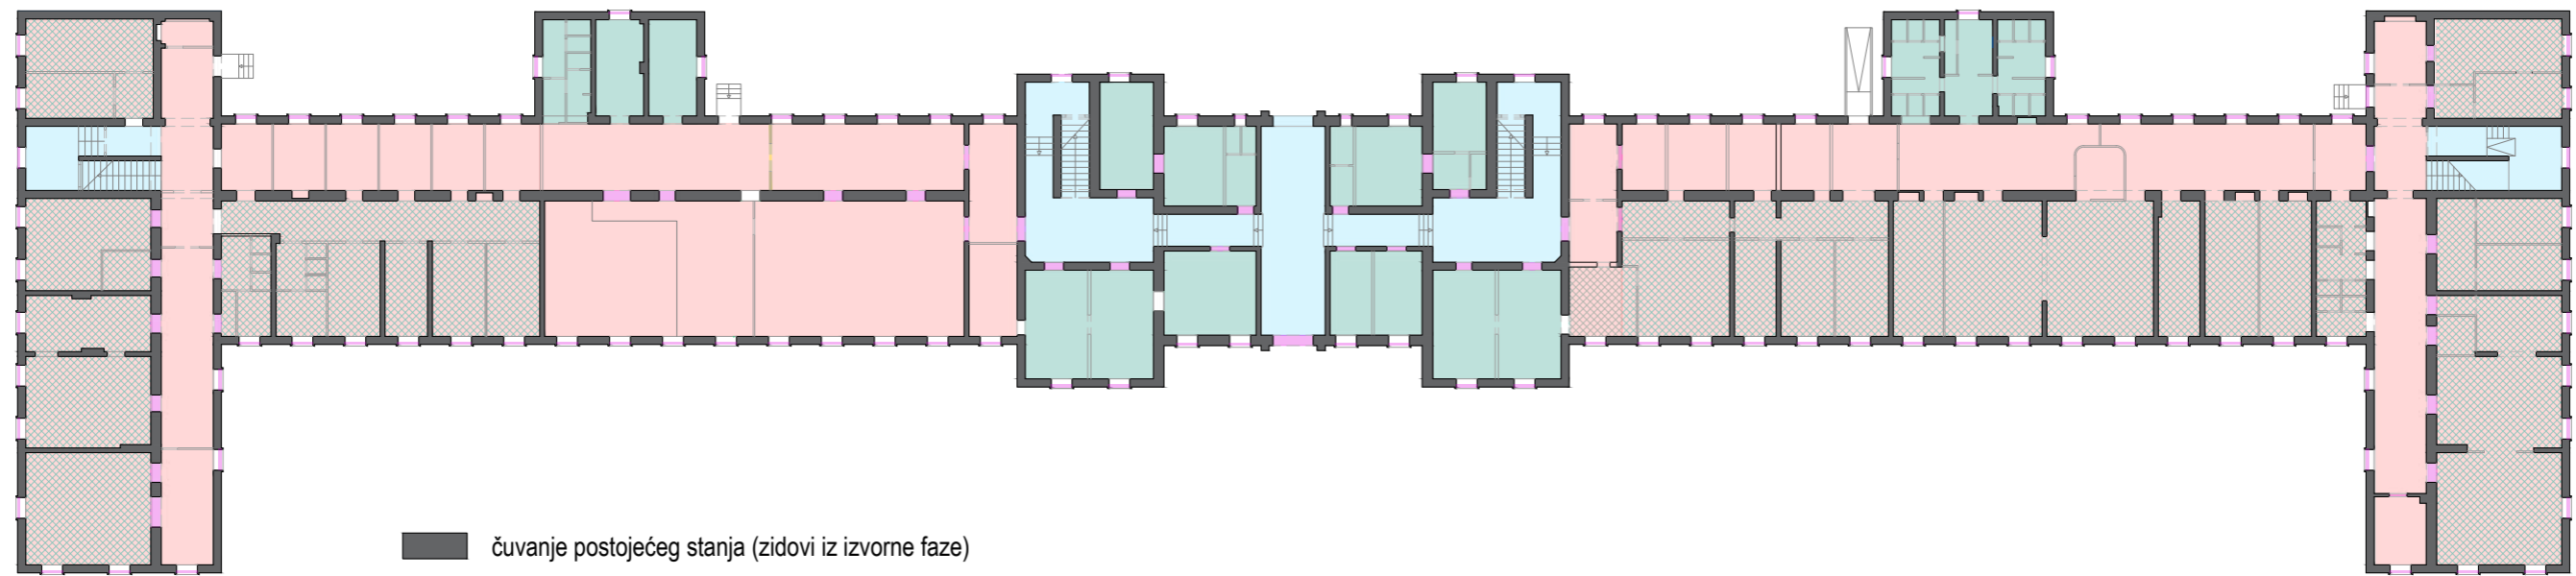
TLOCRT PRIZEMLJA

- čuvanje postojećeg stanja (zidovi iz izvorne faze)
- čuvanje izvorne opreme
- čuvanje svodova
- slobodno oblikovanje
- rekonstrukcija prema izvorniku
- rušenje

Prostornu organizaciju visokog prizemlja sa središnjim kolnim pristupom – vežom također treba očuvati u osnovnim linijama. Tu je posebno zahtjevno uređenje reprezentativnog prostora veže, podvrgnutog naknadnim promjenama, ali s potencijalima restauracije izvornog izgleda na temelju arhivske dokumentacije i rezultata sondiranja. Rekonstrukcijski zahvat treba obuhvatiti i prilaze stubištima, simetrično postavljene u transverzalnu os veže. U sklopu uređenja veže nužno je restaurirati izvorne vratnice na južnom i sjevernom pročelju te zadržati spomen-ploče i izvornu svjetiljku.

Za valorizaciju cijele zgrade osobito je važno da je ostala prepoznatljiva izvorna dispozicija u bočnim dijelovima glavnog krila sa sjevernim hodnicima i južnim prostorijama. Između prostorija su moguće manje pregradnje, no u dvorani iz tridesetih godina 20. stoljeća predlaže se čuva-

nje njezina formata. Za pojedine vrlo nespretne pregradnje, kao i za prekid komunikacija između pojedinih dijelova krila, preporučuje se korekcija. Bočna bolnička krila, s očuvanom izvornom prostornom organizacijom trebaju ostati u postojećem stanju (uz moguće manje izmjene pregradnih zidova između soba). U svim prostorijama prizemlja trebalo bi zadržati izvorne plitke svodove.

*Terazzo* u prizemlju može se zadržati ili zamijeniti suvremenim popločenjem koje bi bilo ujednačeno u svim komunikacijskim prostorijama. Potrebno je također ujednačiti podove u hodniku zapadnog dijela glavnog krila (sadašnje podove čine noviji parket i nove keramičke pločice).

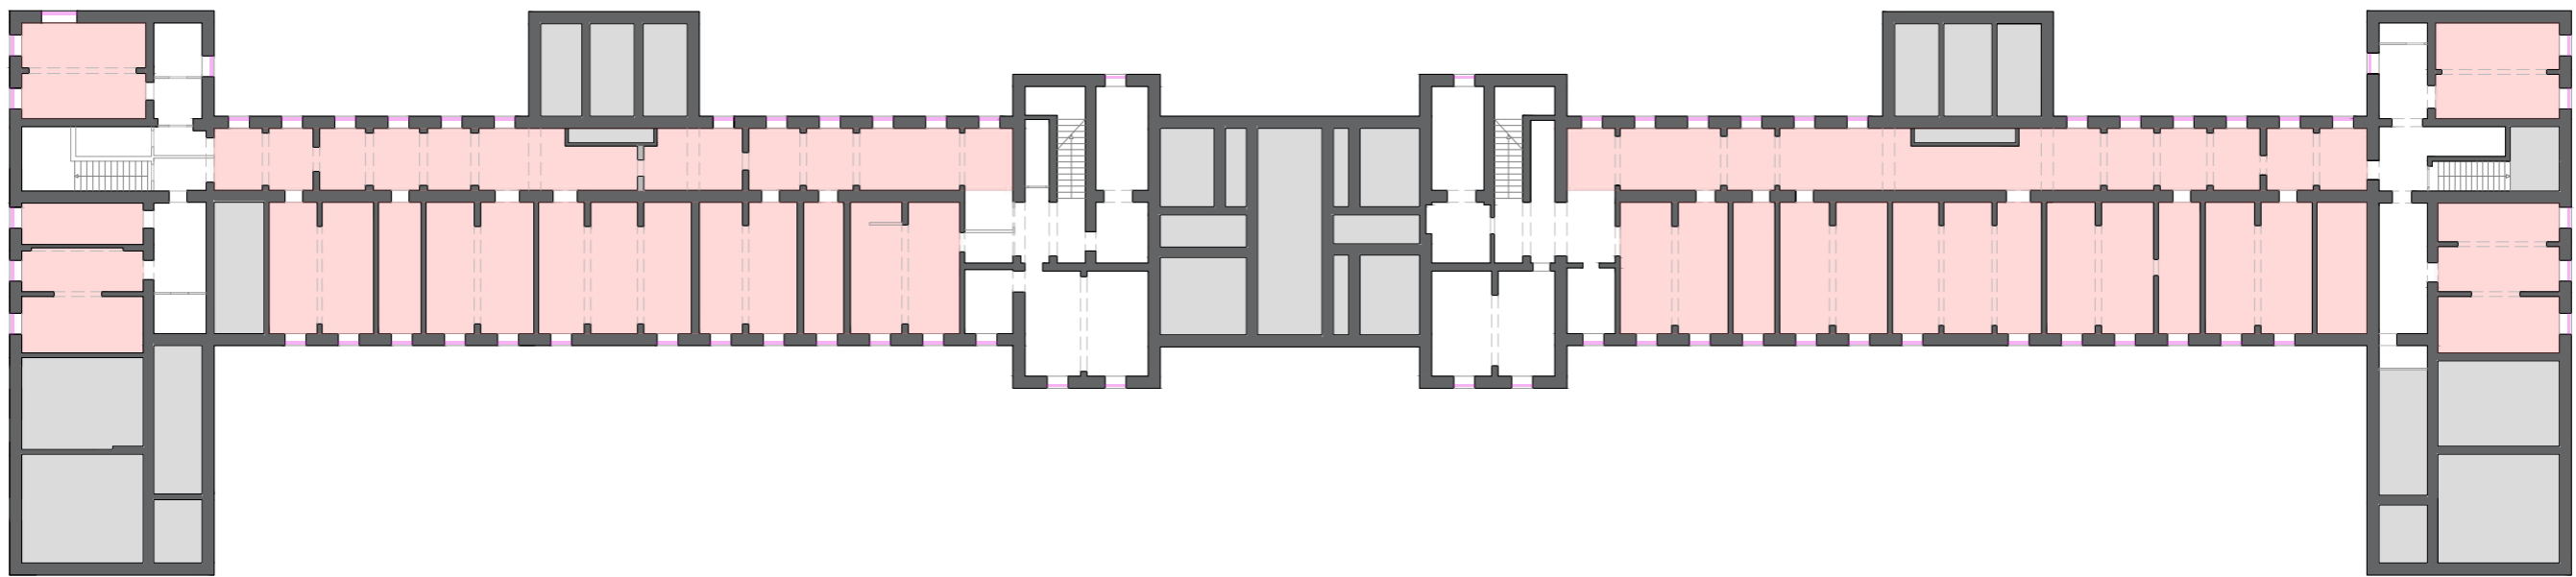
TLOCRT PODRUMA

- čuvanje postojećeg stanja (zidovi iz izvorne faze)
- čuvanje izvorne opreme
- čuvanje svodova

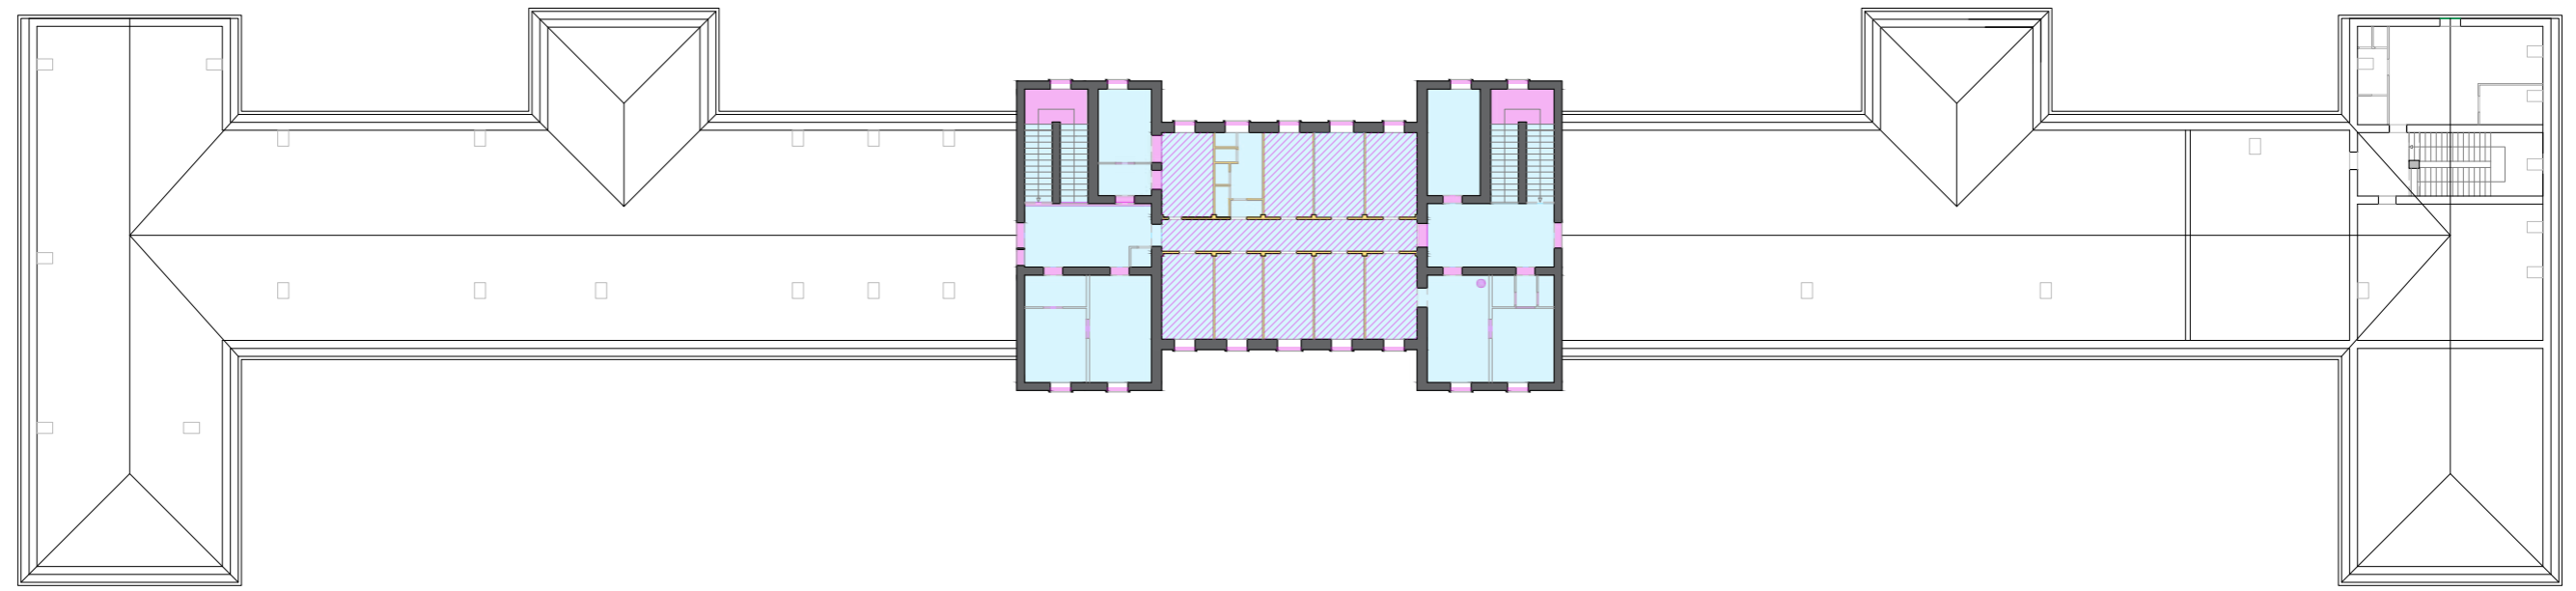
TLOCRT 2. KATA

- čuvanje postojećeg stanja (zidovi iz izvorne faze)
- čuvanje izvorne opreme
- rekonstrukcija prema izvorniku
- rušenje

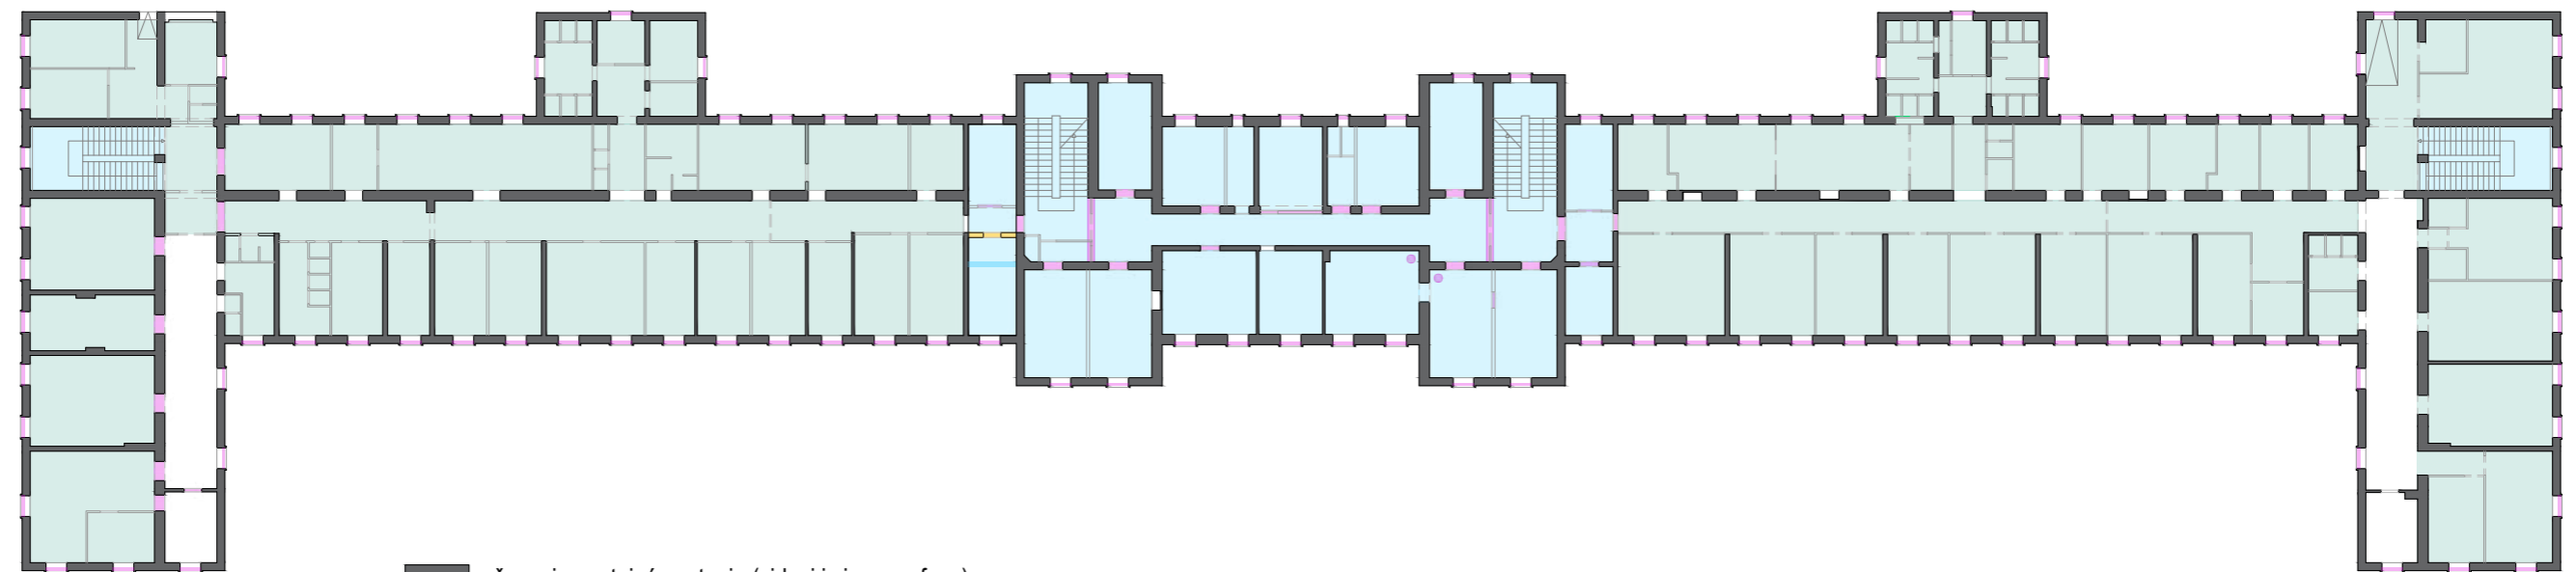
TLOCRT 1. KATA

- čuvanje postojećeg stanja (zidovi iz izvorne faze)
- čuvanje izvorne opreme
- slobodno oblikovanje
- rekonstrukcija prema izvorniku
- rušenje

Na prvom katu najzahtjevniji dio obnove odnosi se na središnji korpus sa spomenuta dva stubišta, nekadašnjim ravnateljevim stanom između njih na južnoj strani te središnjim hodnikom. Osim zadržavanja izvornoga tlocrtnog rasporeda, predlaže se i restauracija oslika u nekadašnjem stanu (danas sobi ravnate-

ljice, zamjenika i tajnice), kao i čuvanje originalnih kaljevih peći u tom prostoru. Izvorni parket velikog formata također bi valjalo zadržati, kao i izvornu stolariju.

Bočni dijelovi glavnog krila tu su narušeni naknadnom pregradnjom prostranoga sjevernog hodnika na bolničke sobe te formiranjem uskoga središnjeg hodnika po cijenu smanjenja južnih soba. Iako će zbog funkcionalnosti bolnice navedena intervencija najvjerojatnije morati ostati zadržana, višoj kvaliteti prostora i ugodnijem boravku bolesnika svakako bi pridonijelo vraćanje izvornog stanja. U svrhu funkcionalnosti moguće su promjene pregradnih zidova između nizova soba sa svake strane središnjeg hodnika. Unutarnja oprema tih prostora koja datira iz novijeg razdoblja trebala bi biti preoblikovana.

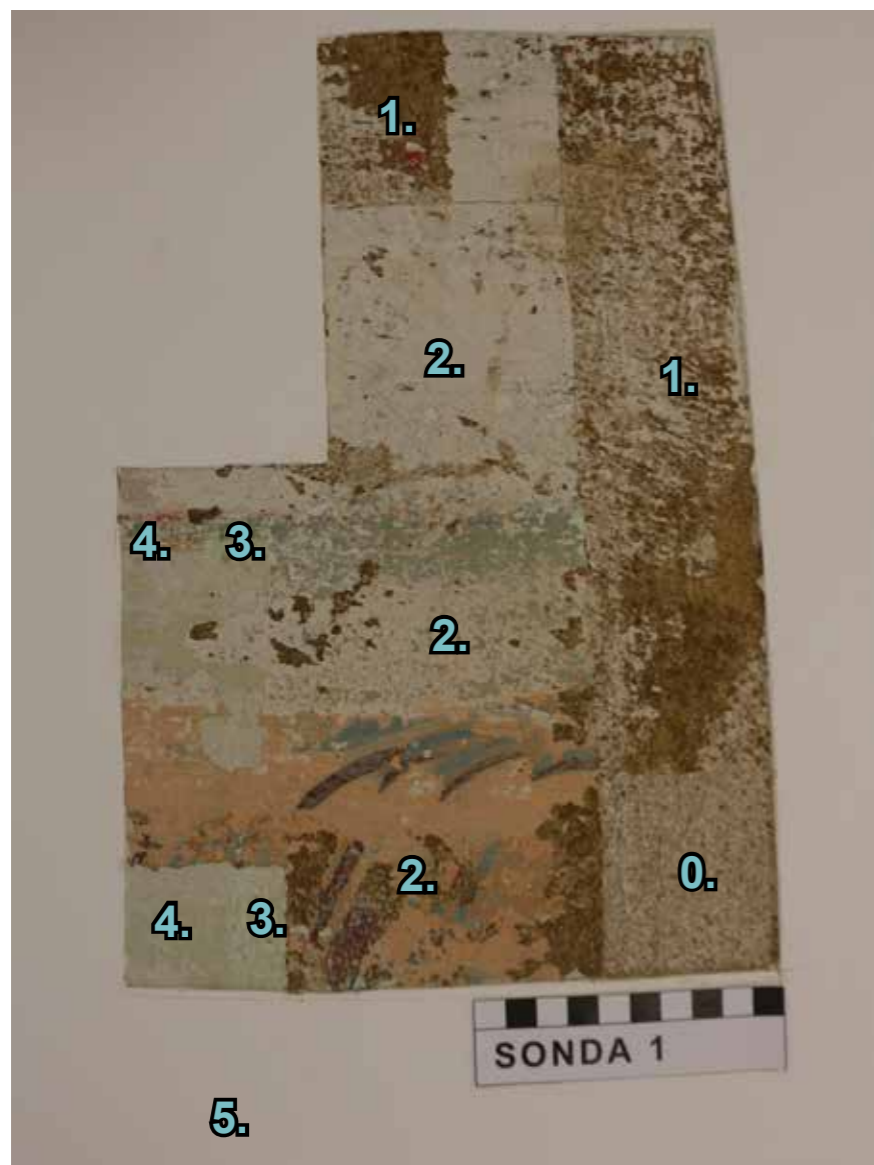
0. Izvorna završna vapneno-pješčana žbuka
1. Izvorni polikromni dekorativni oslik
2. Polikromni dekorativni oslik
3. Polikromni dekorativni oslik
4. Polikromni dekorativni oslik
5. Zatečeni nalič bijele boje

Sonda 1 otvorena je na zapadnom zidu krajnje jugozapadne uredske prostorije na drugom katu središnjega dijela zgrade. Stratigrafskom sondom istraženi su povijesni oslici.

Izvorna završna žbuka vapneno-pješčanog sastava punjena je kamenim agregatom riječnog podrijetla, granulacije od 0 do 0,1 cm. U strukturi žbuke vidljiva je manja količina čestica mljevenog ugljena. Žbuka je zatečena u relativno dobrom stanju, površinski trusnije strukture. Izvorni oslik vapnenog sastava izveden je na tankom sloju bijele vapnene podloge, a sastoji se od podslika smeđe boje i neprepoznatljivog motiva crvene boje. Oslik je zatečen u izuzetno lošem stanju, pohabanog i stanjenog slikanog sloja. Motiv crvene boje pronađen je u mikrotragovima, izuzetno oslabljene adhezije; otpada na dodir. U prvoj povijesnoj obnovi izveden je oslik vapnenog sastava koji se sastoji od podslika svjetlosive i ružičaste boje te bordura i friza s ponavljajućim šablonskim biljnim motivom zelene, plave i ljubičaste boje. Oslik je zatečen u boljem stanju od izvornika, ali također oslabljene adhezije; pri raslojavanju se odvaja od podloge i trusi. Slijede dva polikromna dekorativna oslika vapnenog sastava; sastoje se od podslika svjetlozelene boje i tanke razdjelne bordure na ravnoj zidnoj plohi oko 30 cm ispod svodne plohe, zelene i crvene boje. Oslici su, kao i prethodni, pronađeni u dosta lošem stanju oslabljene adhezije i trusne strukture. Zatečeni nalič je bijele boje i moguće akrilnog sastava, čvrsto je prionuo uz površinu prethodno oštećenih povijesnih oslika pa se pri raslojavanju oni još više oštećuju i dijelom strapiraju. Akrilna boja posljednje povijesne obnove svojim paronepropusnim svojstvom degradira starije slojeve, pri čemu oni gube vezivna svojstva, praškaste su i trusne strukture.

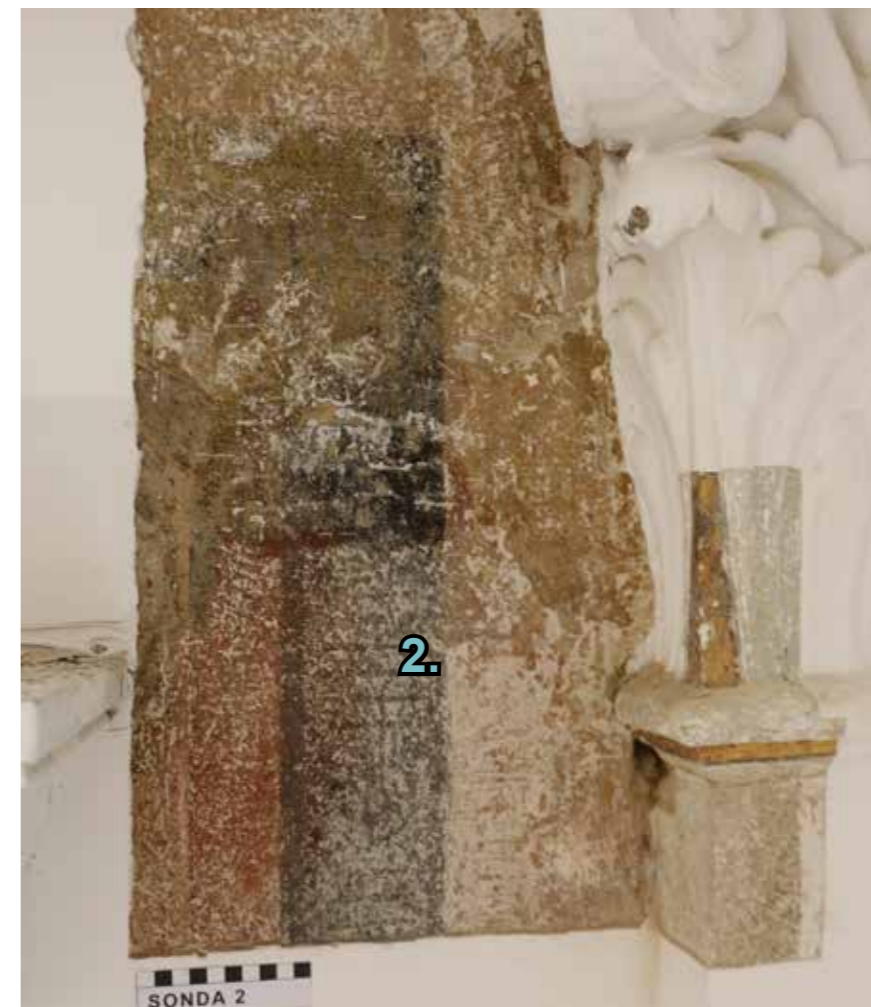
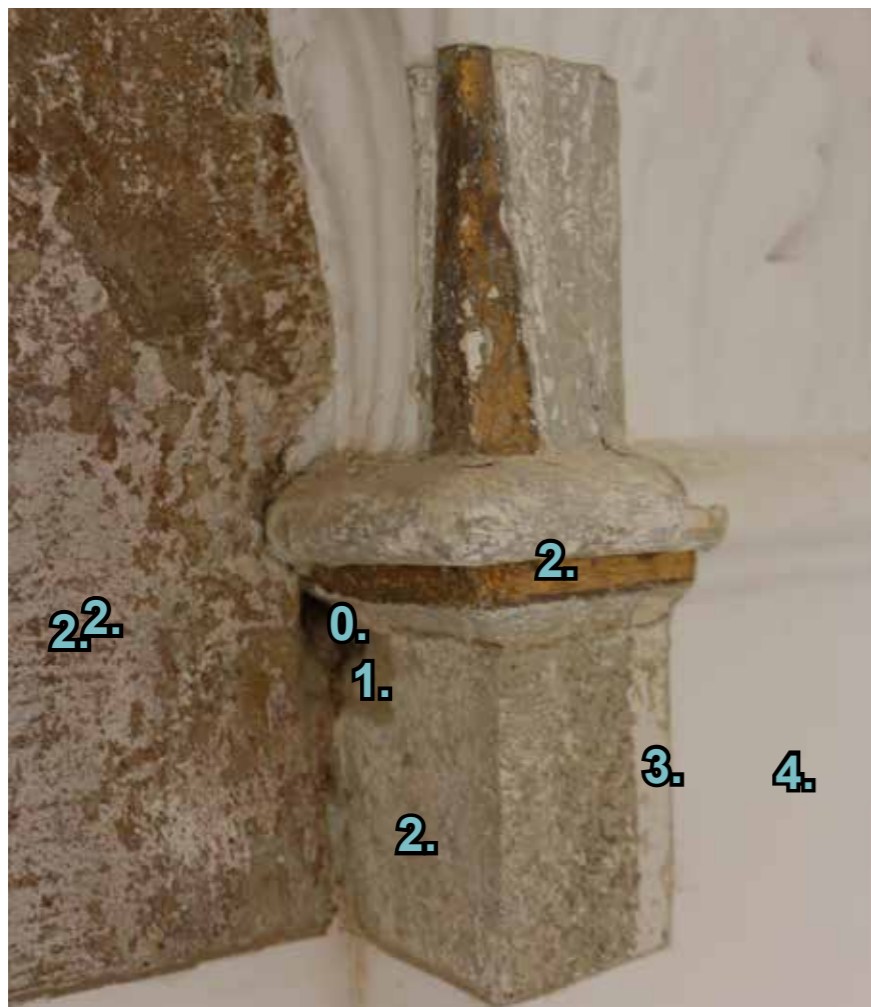
### SONDA 2

0. Izvorni štukodekorativni element
1. Izvorna završna vapneno-pješčana žbuka
2. Izvorni polikromni dekorativni oslik
3. Polikromni dekorativni oslik
4. Zatečeni nalič bijele boje

Sonda 2 otvorena je na južnom zidu krajnje jugozapadne prostorije na drugom katu središnjega dijela zgrade. Pre-

zentacijskom sondom većih dimenzija istražen je izvorni polikromni dekorativni oslik. Sondom je obuhvaćen kapitel i tijelo pilastra te ravna zidna ploha neposredno uz pilastrar. Na postojećem oštećenju na spoju kapitela pilastra i ravne zidne plohe uočeno je da je kapitel izvorno izveden od bijele štukomase najvjerojatnije vapneno-gipsanog sastava. Kapitel je izveden u korintskom stilu s visokim reljefom akantusova lišća i viticama. Na otkrivenom fragmentu izvornog oslika vidljive su bordure crvene i crne boje, koje prate dimenzije svijetlog otvora. U istom sloju je na kapitelu i tijelu pilastra pronađen nalič svjetlozelene boje s pozlaćenim detaljima. Izvorna pozlata izvedena je na tankom sloju crvenkaste boje, najvjerojatnije bolusa. Pozlata je zatečena u vrlo dobrom stanju, s mjestimično vidljivim površinskim oštećenjima i slojem nečistoće. Na tijelu pilastra uočena je moguća točkasta marmorizacija, koja se sastoji od svjetlozelene podloge i nepravilnog točkastog motiva

smeđe boje. Oslík je zatečen u vrlo lošem stanju, ali prepoznatljivog motiva. Nadalje je na tijelu pilastra otkriven nalič svjetlosive boje koji najvjerojatnije pripada polikromnom dekorativnom osliku prve povijesne obnove koji je pronađen u prethodnoj, sondi 1 sloj 2. U prvoj povijesnoj obnovi zadržana je izvorna pozlata na kapitelu pilastra.

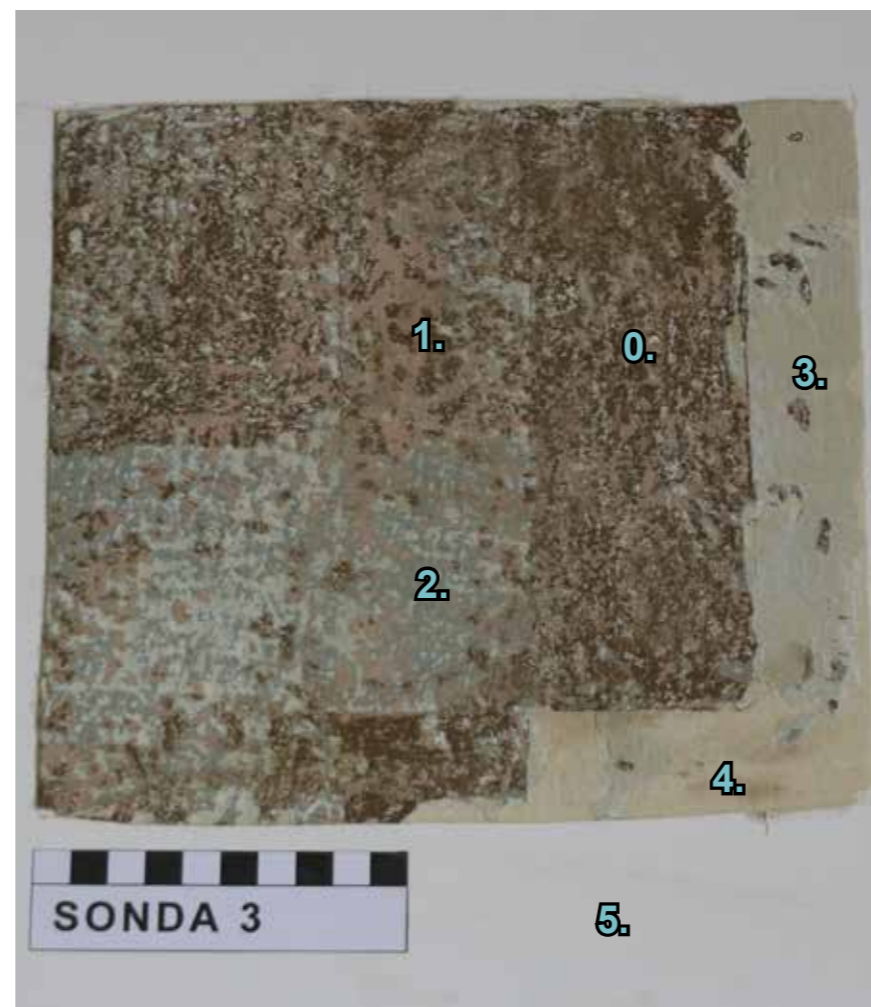
### SONDA 3

0. Izvorni polikromni dekorativni oslik
1. Polikromni dekorativni nalič/oslik
2. Polikromni dekorativni nalič/oslik
3. Polikromni dekorativni nalič/oslik
4. Nalič svjetložute boje
5. Zatečeni nalič bijele boje

Sonda 3 otvorena je na zapadnom zidu krajnje jugozapadne uredske prostorije na drugom katu središnjega dijela zgrade, nekadašnje svećane dvorane. Stratigrafskom sondom istraženi su povijesni oslici. Izvorni oslik vapnenog sastava izveden je na tankom sloju bijele vapnene podloge, a sastoji se od podslika smeđe boje i neprepoznatljivog motiva crvene boje. Oslík je zatečen u izuzetno lošem stanju, pohabanog i stanjenog slikanog sloja. Motiv crvene boje pronađen je u mikrotragovima, izuzetno oslabljene adhezije; otpada na dodir. U prvoj povijesnoj obnovi izveden je oslik vapnenog sastava koji se sastoji od podslika ružičaste boje s na tom mjestu neprepoznatljivim motivom zelene, plave i ljubičaste boje. Oslík je na istraženoj poziciji pronađen u vrlo lošem stanju, pohabane i stanjene površine i neprepoznatljivog motiva. Slijede dva podslika polikromnih dekorativnih oslika vapnenog sastava, koji su u boljem stanju pronađeni u sondi 1. Oslici su, kao i pret-

hodni, pronađeni u dosta lošem stanju oslabljene adhezije i trusne strukture. Nalič svjetložute boje najvjerojatnije je monokromnog karaktera i recentne izvedbe. Zatečeni nalič je bijele boje i moguće akrilnog sastava. Čvrsto je prionuo uz površinu prethodno oštećenih povijesnih oslika te se pri raslojavanju oni još više oštećuju i dijelom strapiraju. Akrilna boja iz posljednje povijesne obnove svojim paronepropusnim svojstvom degradira starije slojeve, pri čemu oni gube vezivna svojstva, praškaste su i trusne strukture.

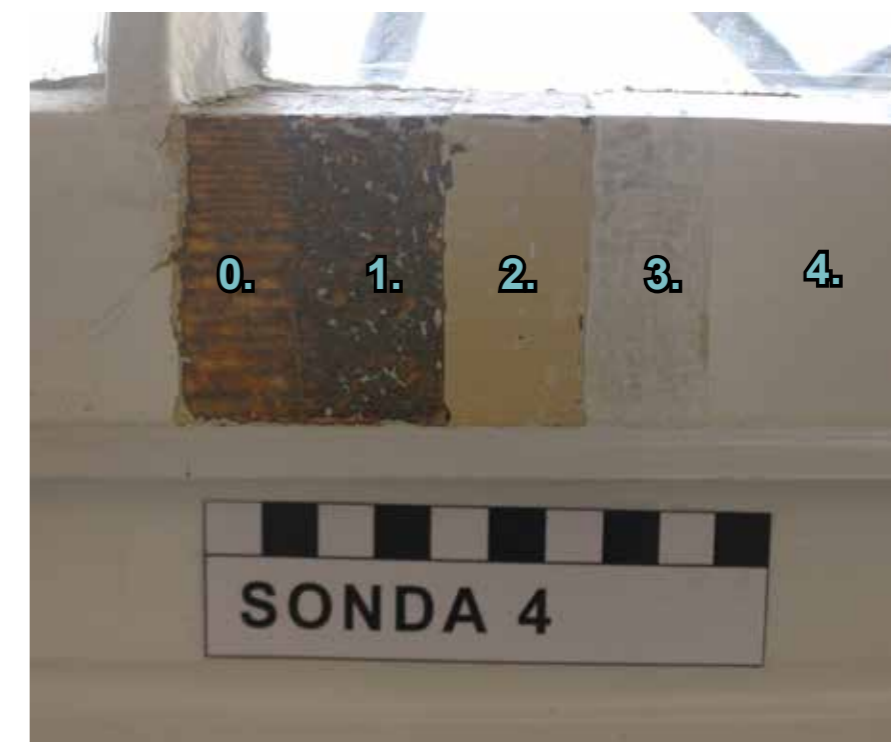
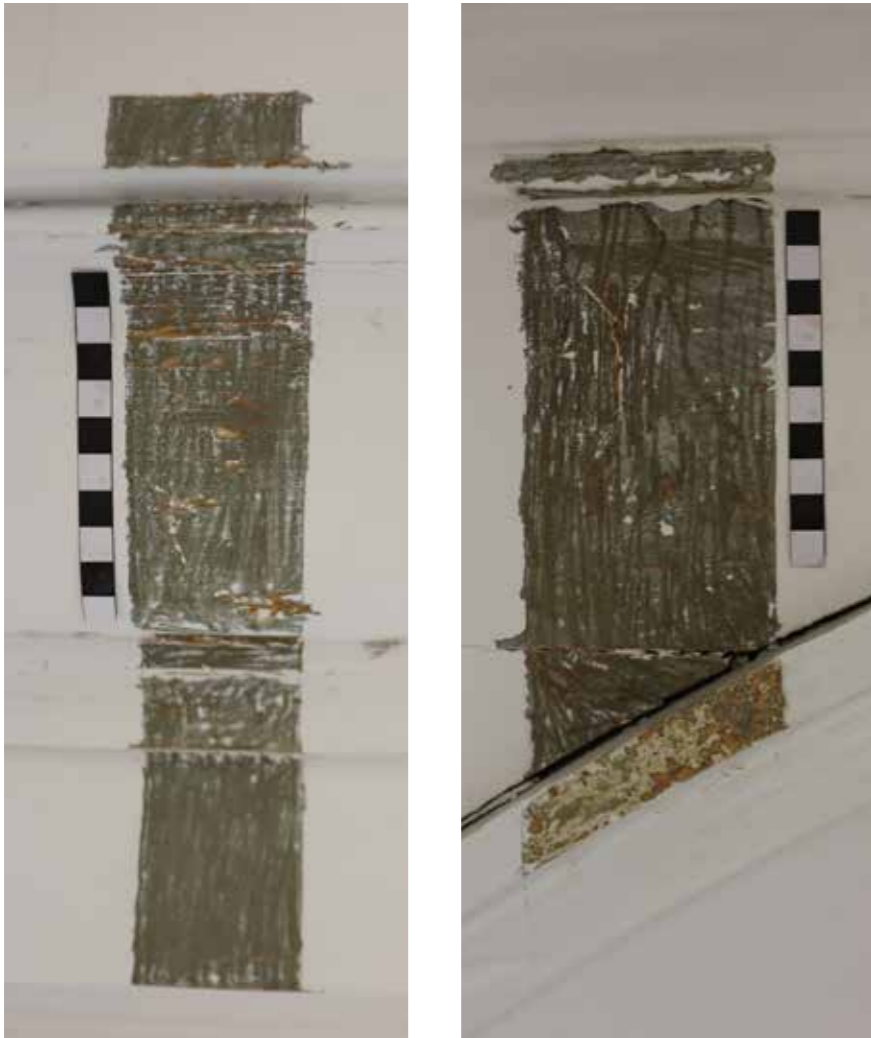
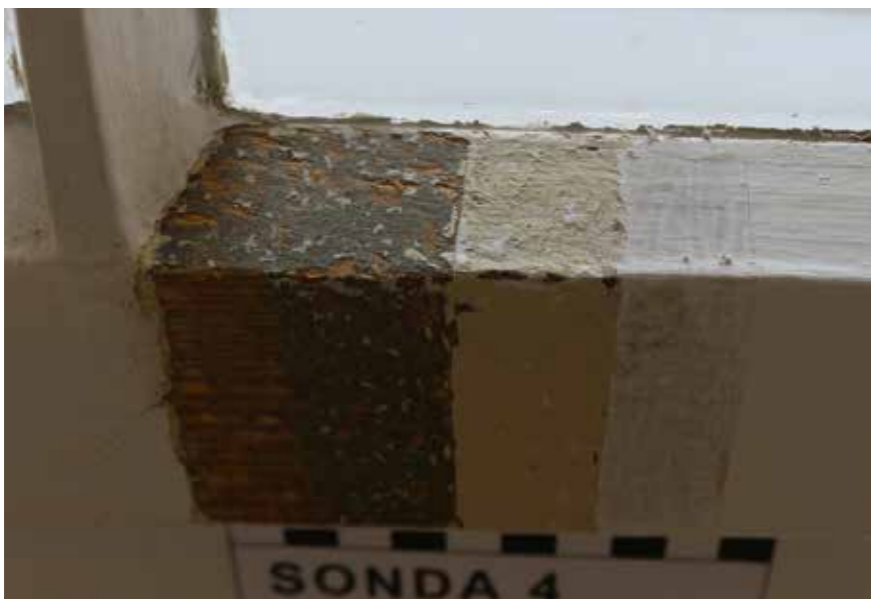
0. Drveni nosilac
1. Nalič sive boje
2. Nalič svjetložute boje
3. Nalič sive boje
4. Zatečeni nalič bijele boje

Sonda 4 otvorena je na horizontalnoj letvici prozorskog otvora na južnom zidu krajnje jugozapadne prostorije na drugom katu središnjega dijela zgrade. Stratigrafskom sondom prikazani su kronološki povijesni naliči drvenarije. Dodaci sondi otvoreni su na karniši istog prozora s ciljem potvrde

dobivenih rezultata sonde. Na drvenom nosiocu pronađen je najstariji, moguće izvorni nalič sive boje zelenkastog tona. Nalič je najvjerojatnije tutkalnog sastava, izrazito prio-

nuo uz nosilac, te je dijelom upijen u nj. Zatečen je u relativno dobrom stanju s vidljivim oštećenjima slikanog sloja koja sežu do nosioca. U prvoj povijesnoj obnovi izveden je nalič svjetložute boje, debljeg nanosa i moguće tutkalnog sastava s tankim slojem bezbojnog laka. Lak je djelovanjem atmosferilija i površinske prljavštine požutio; stoga je nalič zatečen u nešto tamnijem žutom tonu. Slijedi nalič sive boje i zatečeni nalič bijele boje.

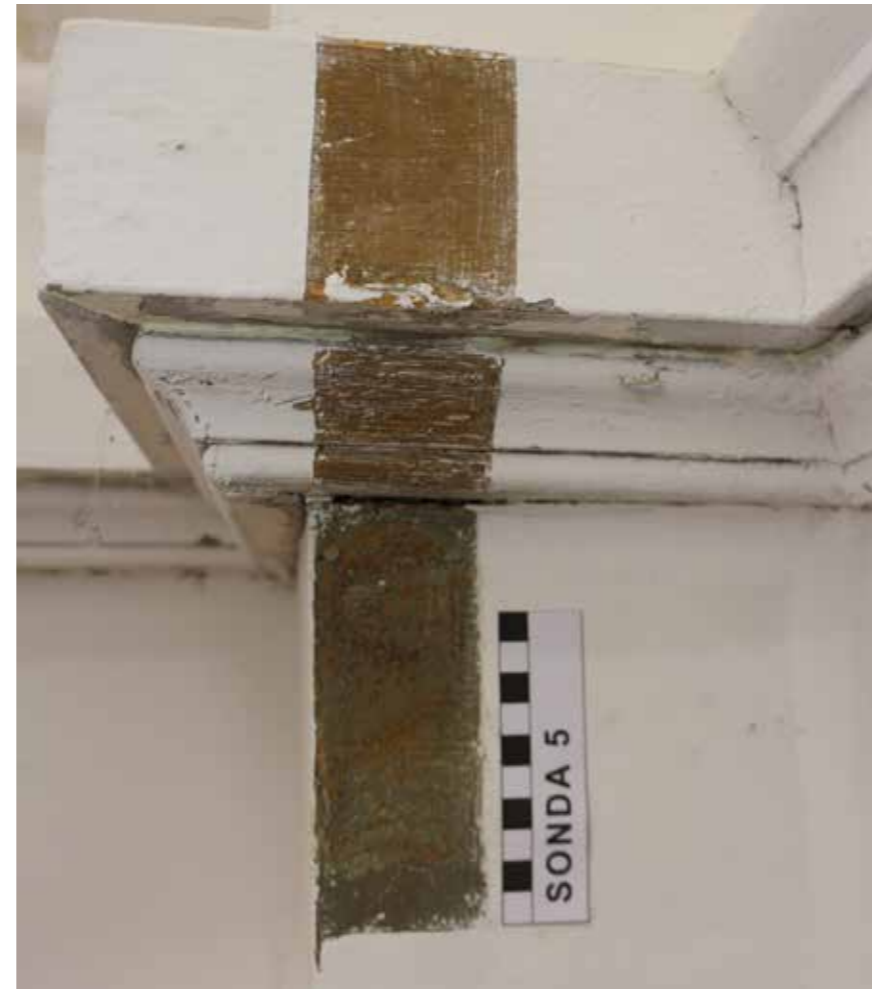
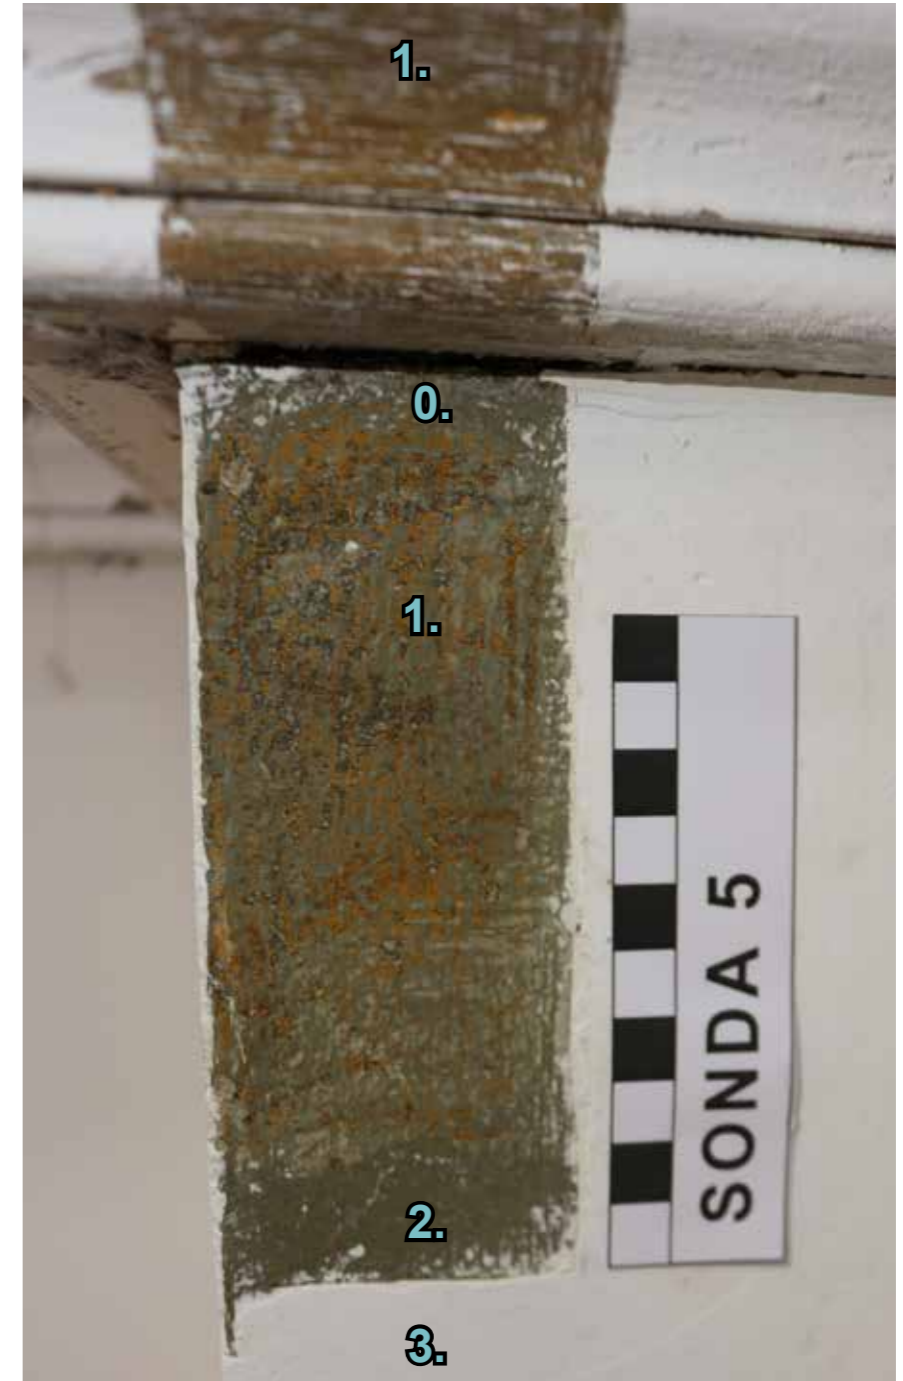
- 0. Nalič tamnosive boje
- 1. Nalič smeđe boje
- 2. Nalič zelene boje
- 3. Zatečeni nalič bijele boje

Sonda 5 otvorena je na profiliranom vijencu u službi visokog sokla na zapadnom zidu krajnje jugozapadne prostora

rije na drugom katu središnjega dijela zgrade. Stratigrafija sonde upućuje na naknadno postavljanje drvenog profiliranog vijenca, najvjerojatnije u prvoj povijesnoj obnovi. Na ravnoj zidnoj plohi ispod vijenca pronađeno je nekoliko slojeva naliča, najvjerojatnije uljno-smolnog sastava, koji se izuzetno otežano razlistavaju. Na plohi ispod drvene profilacije pronađen je najstariji nalič tamnosive boje, pronađen i u sondi 4 na drvenariji. Slijedi nalič smeđe boje koji je prvi na drvenoj profilaciji, što upućuje na postavljanje

profilacije u prvoj povijesnoj obnovi. Nadalje je otkriven nalič zelene boje i zatečeni nalič bijele boje.
