# Klinika za psihijatriju Vrapče : povijest gradnje, valorizacija i prijedlog konzervatorskih smjernica

# KLINIKA ZA PSIHIJATRIJU VRAPČE

POVIJEST GRADNJE, VALORIZACIJA I  
PRIJEDLOG KONZERVATORSKIH SMJERNICA

## KONZERVATORSKI ELABORAT

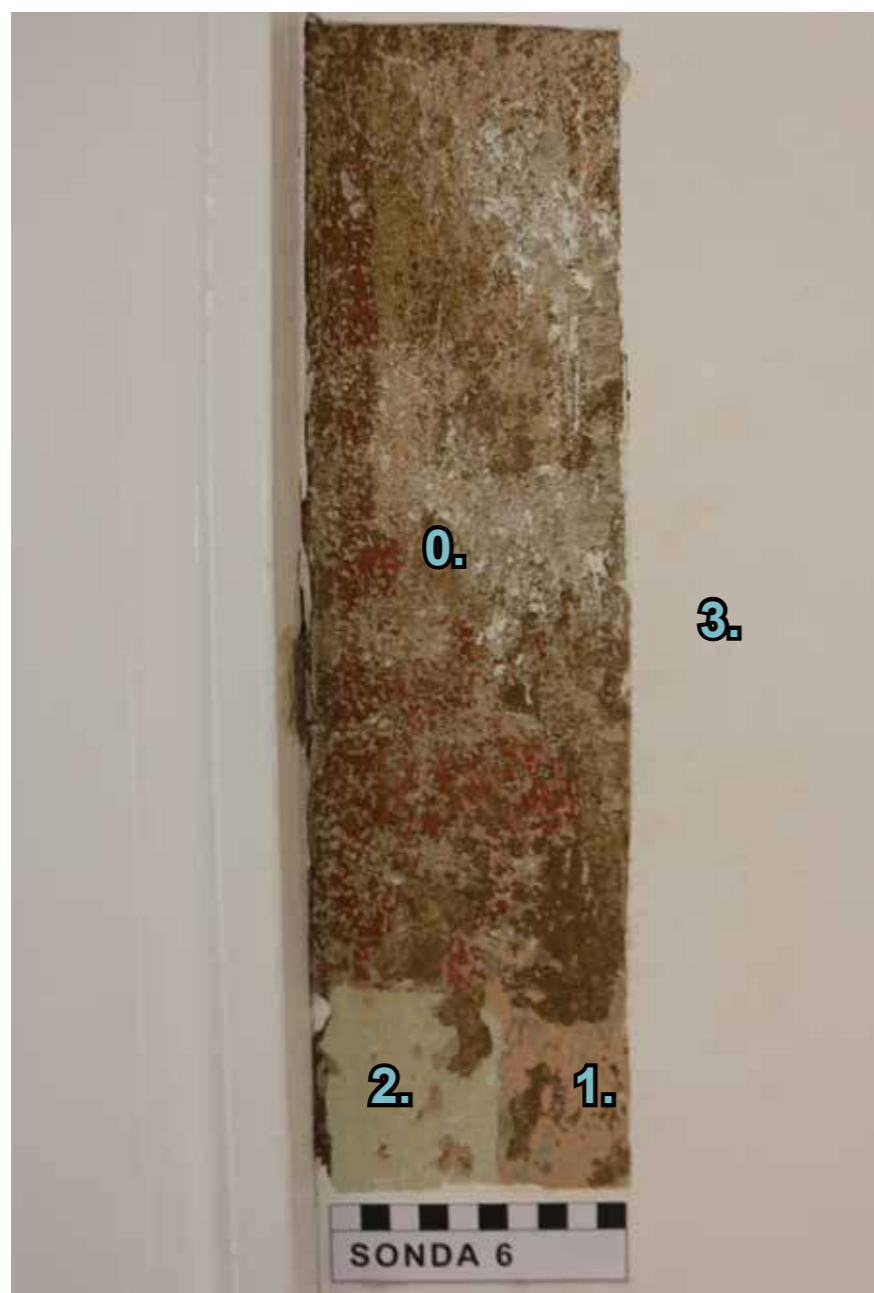
0. Izvorni polikromni dekorativni oslik
1. Polikromni dekorativni oslik
2. Polikromni dekorativni oslik
3. Zatečeni nalič bijele boje

Sonda 6 otvorena je u zoni očišta na južnom zidu krajnje jugozapadne prostorije na drugom katu središnjega dijela

zgrade. Presentacijskom sondom većih dimenzija istražen je izvorni polikromni dekorativni oslik. Pronađeni su tragovi široke crvene bordure na smeđem podsliku, čije su dimenzije jasno vidljive u sondi 2 koja je u gornjoj zoni istoga zida uz prozorski otvor. Oslik je na istraženoj poziciji pronađen u dosta lošem stanju, praškaste i trusne strukture. Crvena bordura zatečena je u posebno lošem stanju, oslabljene adhezije; odvaja se od podloge i osipa. U donjem dijelu sonde razlistani su oslici iz prve i druge povijesne obnove. Oslik iz prve povijesne obnove, vapnenog sastava, sastoji se od podslika ružičaste boje i motiva zelene, plave i ljubičaste boje, koji na ovoj istraženoj poziciji nije čitljiv. Zatečeni nalič je bijele boje i moguće akrilnog sastava; čvrsto je prionuo uz površinu prethodno oštećenih povijesnih oslika te se u raslojavanju oni još više oštećuju i dijelom strapiraju. Akrilna boja iz posljednje povijesne obnove svojim paronepropusnim svojstvom degradira starije slojeve, pri čemu oni gube vezivna svojstva, praškaste su i trusne strukture.

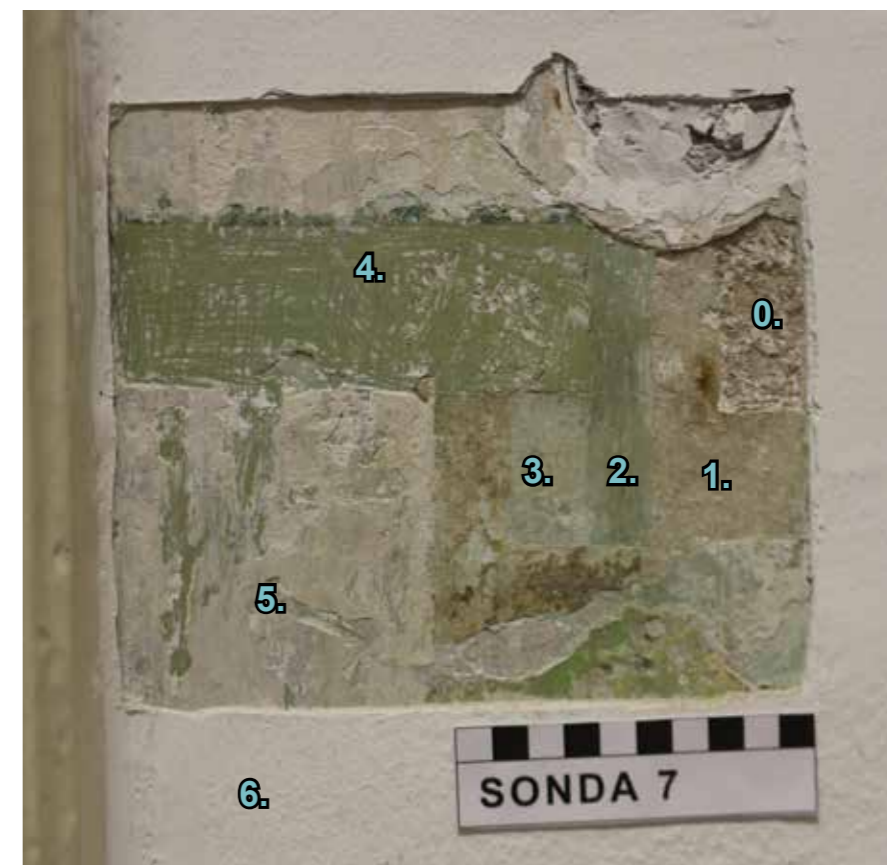
Sonda 7 otvorena je na sjevernom zidu istočnog hodnika prizemlja koji vodi prema istočnom stubištu. Na istraženoj poziciji nisu otkriveni izvorni slojevi žbuke s izvornim naličem. Završna žbuka vapneno-pješčanog sastava punjena je kamenim agregatom riječnog podrijetla, granulacije od 0 do 0,1 cm. Pripadajući najstariji nalič svjetlosmeđe boje, vapnenog sastava, izveden je na tankom sloju bijele vapnene podloge. Na istraženoj poziciji nisu pronađeni tragovi drugih boja, najvjerojatnije se radi o monokromnom

ili jednostavnom dvobojnom naliču s razdjelnom bordurom. Slijedi nalič zelene boje, tankog nanosa. Nalič svjetlozelene boje vapnenog sastava na površini sadrži tragove smeđeg obojenja. Moguće je da se radi o polikromnom dekorativnom naliču, jednostavnog motiva marmorizacije na poziciji visokog sokla. Slijedi dvobojni nalič svjetlozelene i zelene boje smolno-uljnog sastava s tankom razdjelnom bordurom tamnije zelene boje u formi visokog sokla. Nalič sive boje toplog tona izveden je u preposljednjoj povijesnoj obnovi. Zatečeni nalič bijele boje izveden je na debljem sloju žute glet mase.

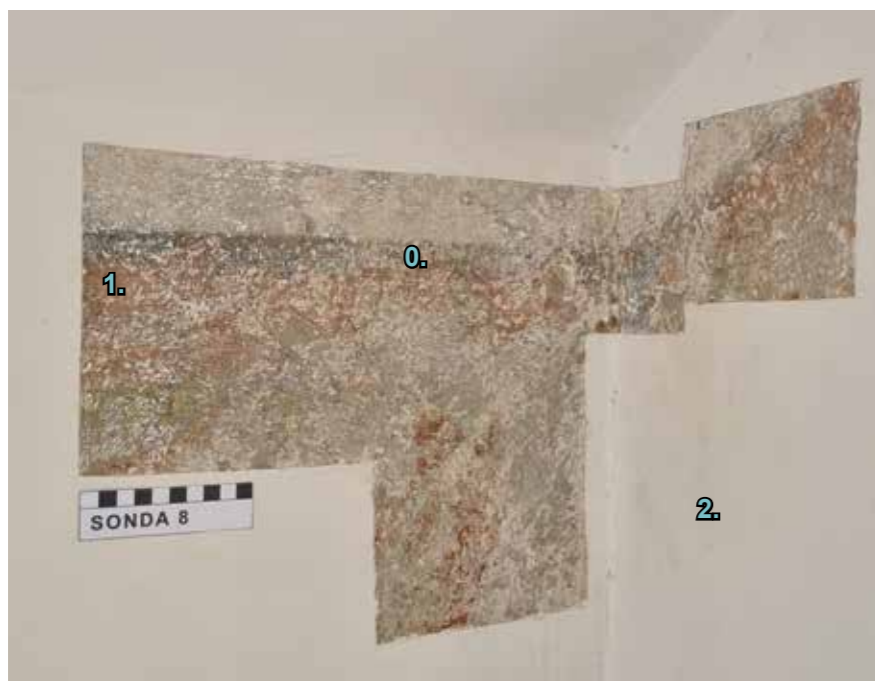
### SONDA 8

0. Izvorni polikromni dekorativni oslik
1. Polikromni dekorativni oslik
2. Zatečeni nalič bijele boje

Sonda 8 otvorena je u sjeverozapadnom kutu veže u prizemlju. Njome je istražena ravna zidna ploha neposredno

ispod svodne plohe. Zidovi veže istraženi su s više probnih sondi; zatim je otvorena jedna veća prezentacijska sonda izvornog polikromnog dekorativnog oslika. Izvorni polikromni dekorativni oslik vapnenog sastava sastoji se od podslika svjetlosive boje na svodnoj plohi i desetak centimetara na ravnoj zidnoj plohi, dok je na ostatku ravne zidne plohe izveden nešto tamniji ton sive boje, zelenkastog tona. Između dviju sivih ploha izvedena je razdjelna bordura tamnosive boje debljine 3-4 cm. Oslik je zatečen u lošem stanju, pohabane i stanjene površine s vidljivim višestrukim oštećenjima slikanog sloja. Motiv oslika na istraženoj poziciji nije pronađen, pa se predlaže daljnje istraživanje. Slijedi polikromni dekorativni oslik crvene boje, zatečen u izuzetno lošem stanju. Motiv nije otkriven. Zatečeni nalič bijele boje, najvjerojatnije akrilnog sastava, degradira starije povijesne slojeve.

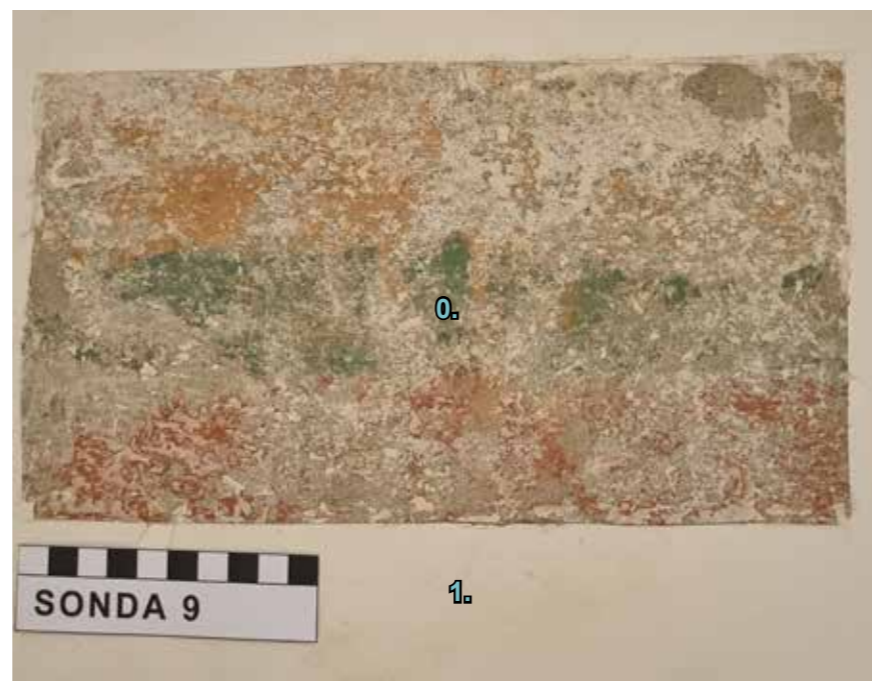
### SONDA 9

- 0. Polikromni dekorativni oslik
- 1. Zatečeni nalič bijele boje

Sonda 9 otvorena je na zapadnom zidu veže u prizemlju. Na istraženoj poziciji pronađen je oslik iz prve povijesne

obnove u boljem stanju nego na prethodno istraženoj poziciji sonde 8. Prezentacijskom sondom većih dimenzija istražen je preslik iz prve povijesne obnove. Iako je zatečen u izuzetno lošem stanju, vidljive su dvije različito obojene plohe zida (narančaste i crvene boje s razdjelnom bordurom zelene boje širine 5-6 cm). Oslik vapnenog sastava izveden je na sloju bijele vapnene podloge. Zatečen je u izuzetno lošem stanju, oslabljene adhezije i praškaste strukture. Nalič iz posljednje povijesne obnove akrilnog je sastava i paronepropusnih svojstava pa degradira starije povijesne slojeve.

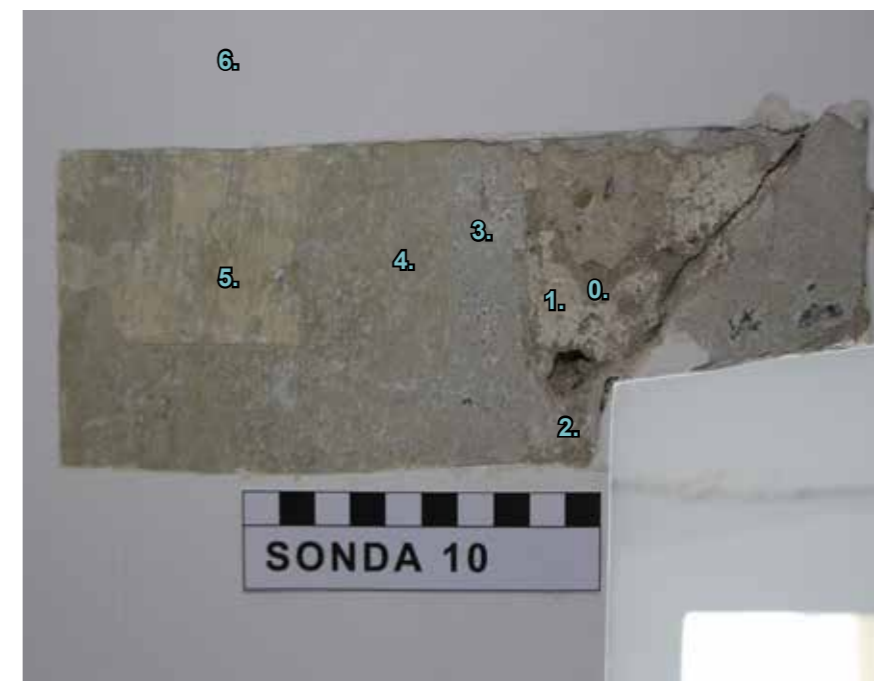
### SONDA 10

- 0. Izvorna vapneno-pješčana žbuka
- 1. Izvorna bijela vapnena podloga
- 2. Vapneno-pješčana žbuka
- 3. Nalič svjetlozelene boje
- 4. Nalič zelene boje
- 5. Nalič svjetložute boje
- 6. Zatečeni nalič bijele boje

Sonda 10 otvorena je iznad nadvoja prozora mezanina zapadnog stubišta, između prizemlja i kata. Na istraženoj poziciji pronađen je fragment izvorne žbuke s bijelom va-

pnom podlogom. Izvorna žbuka prati oblikovanje niše svijetlog otvora. Žbuka je punjena kamenim agregatom riječnog podrijetla, granulacije 0 do 0,2 cm. Na površini izvorne bijele vapnene podloge vidljivi su tragovi smeđeg obojenja pa se ne isključuje moguća izvorna polikromija. Slijedi novi sloj žbuke vapneno-pješčanog sastava i pripadajući nalič svjetlozelene boje, vapnenog sastava, izveden na tankom sloju bijele vapnene podloge. Žbuka je punjena kamenim agregatom riječnog podrijetla, granulacije 0 do 0,2 cm, fine završne obrade. Nalič zelene boje toplijeg tona sadrži na površini tragove tamnijeg obojenja, pa polikromija nije isključena. Nalič svjetložute boje izveden je u pretposljednjoj povijesnoj obnovi. Zatečeni nalič bijele boje izveden je na debljem sloju svjetložute glet mase.

Nekoliko izvedenih probnih istraživačkih sondi pokazalo je oskudne nalaze fragmentarno očuvane žbuke bez izvornog naliča. Na bijeloj vapnenoj podlozi vidljivi su tragovi svjetlosmeđeg obojenja (sonde 10 i 13). U prvoj povijesnoj obnovi veće površine izvorne žbuke otučene su do nosioca i zamijenjene novom vapneno-pješčanom žbukom. Slijedilo je nekoliko povijesnih obnova u ličenom sloju koje su uglavnom sličnih kromatskih karakteristika i najvjerojatnije iste kompozicije jednostavnih dvobojnih naliča s zaključnom bordurom visokog sokla. Svi naliči pronadeni su u izuzetno lošem stanju, oštećenoga slikanog sloja, pa nije moguće sa sigurnošću odbaciti moguću polikromiju. U nastavku radova potrebno je izvesti dodatna sondiranja uz adekvatnu građevinsku skelu s koje bi sve plohe svodova i zidova bile dostupne, kako bi se moglo sa sigurnošću utvrditi da izvorni moguće polikromni dekorativni oslik nije očuvan.

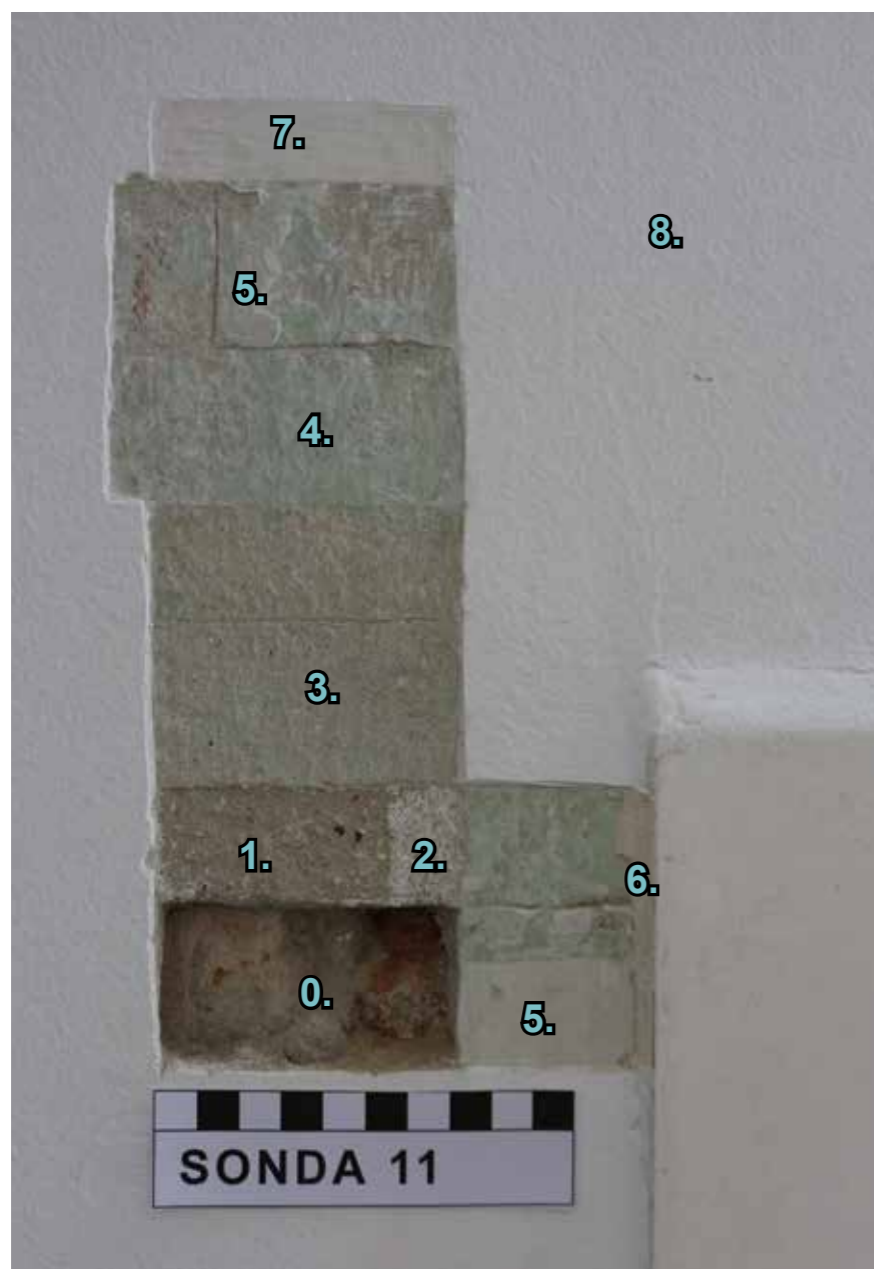
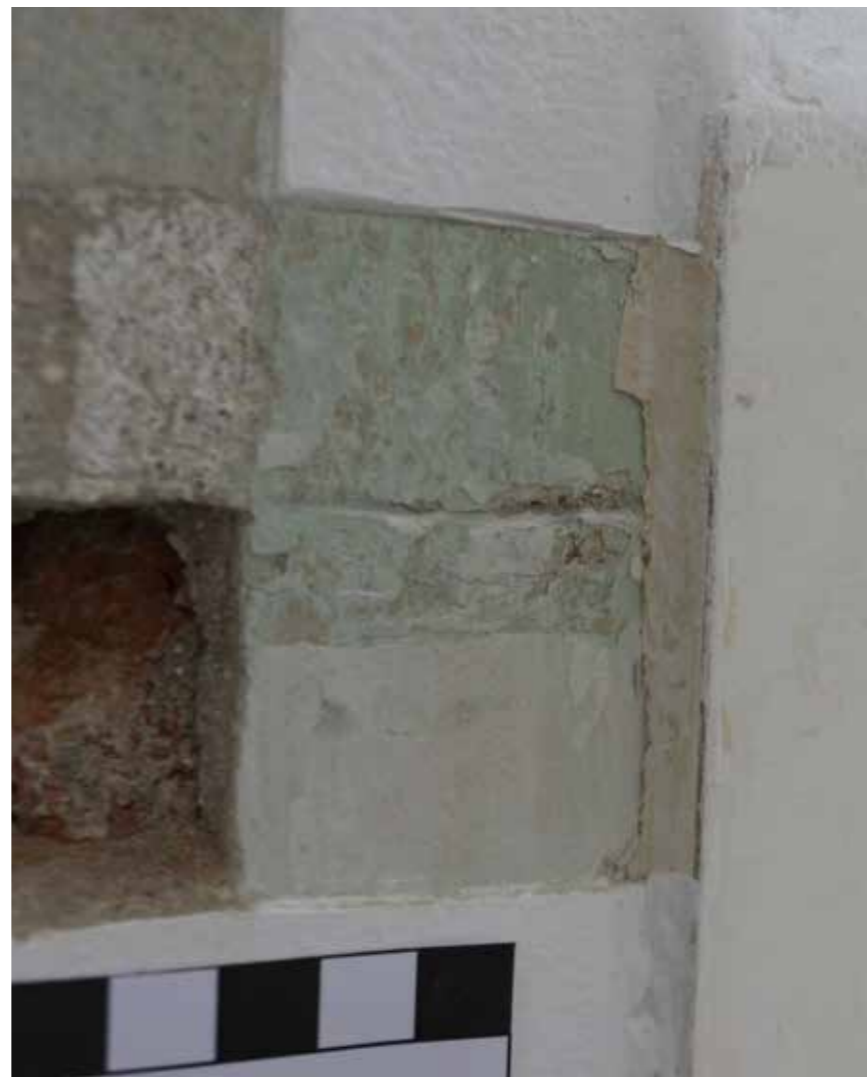
### SONDA 11

- 6. Nalič svjetložute boje
- 7. Glet masa svjetložute boje
- 8. Zatečeni nalič bijele boje

Sonda 11 otvorena je na zapadnom zidu prvog kraka zapadnog stubišta između prizemlja i kata. Na izvornoj opečnoj građi pronađena je žbuka vapneno-pješčanog sastava, izvedena u jednom sloju. Žbuka je punjena kamenim agregatom riječnog podrijetla, granulacije 0 do 0,2 cm, debljine nanosa 1 cm. Žbuka je zatečena u dosta dobrom stanju, dobre adhezije i čvrste strukture. Na tankom sloju bijele vapnene podloge pronađen je nalič svjetlosmeđe boje ze-

lenkastog tona. Slijedi nalič zelene boje s tragovima plave i crvene boje; moguće je da su to tri različita naliča očuvana u fragmentima ili jednostavni polikromni dekorativni oslik/nalič. Slijedi nalič svjetlosive boje. Nalič svjetložute boje pronađen je uz keramičku pločicu, pa je zaključeno da pripadaju istoj povijesnoj obnovi. Recentno je izveden deblji sloj svjetložutog gleta i nalič bijele boje.

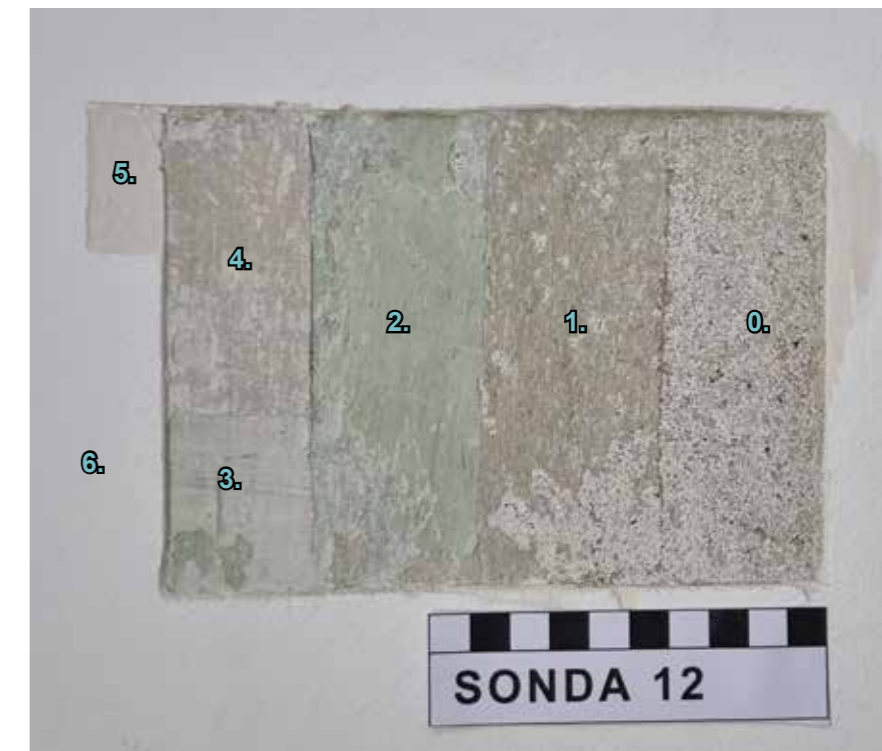
#### SONDA 12

- 5. Glet masa svjetložute boje
- 6. Zatečeni nalič bijele boje

Sonda 12 otvorena je na istočnom zidu mezanina zapadnog stubišta između prizemlja i kata. Na tankom sloju bijele vapnene podloge pronađen je nalič svjetlosmeđe boje

zelenkastog tona. Zatečen je u relativno dobrom stanju s vidljivim tragovima tamnijeg obojenja, pa je moguća polikromija. Slijede naliči zelene boje s tragovima tamnijeg obojenja i svjetlosive boje, vapnenog sastava. Recentno je izveden deblji sloj svjetložutog gleta i nalič bijele boje.

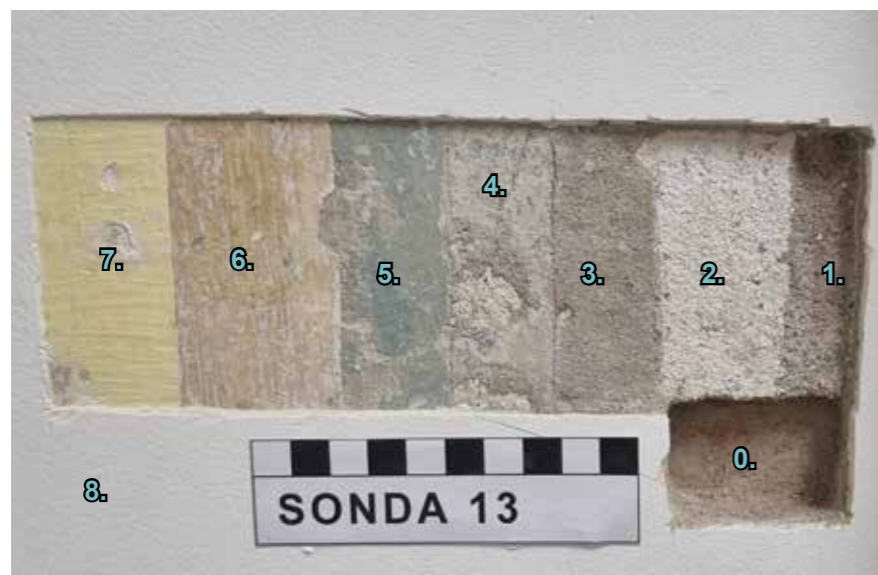
#### SONDA 13

8. Zatečeni nalič bijele boje

Sonda 13 otvorena je na zapadnom zidu prostorije koja povezuje istočno stubište i nekadašnju svečanu dvoranu na drugom katu. Na izvornoj opečnoj građi pronađena je izvorna vapneno-pješčana žbuka s izvornom bijelom vapnenom podlogom. Žbuka je punjena kamenim agregatom riječnog podrijetla, granulacije 0 do 0,2 cm. Na površini izvorne bijele vapnene podloge vidljivi su tragovi smeđeg obojenja pa se ne isključuje moguća izvorna polikromija. Slijedi novi sloj žbuke vapneno-pješčanog sastava i pripadajući nalič svjetlozelene boje, vapnenog sastava, izveden na tankom sloju bijele vapnene podloge. Žbuka je punjena kamenim agregatom riječnog podrijetla, granulacije 0 do 0,2 cm, debljine nanosa 0,3 cm. Na žbuci je izveden nalič svjetlosmeđe boje, u tragovima i loše očuvan. Nalič

zelene boje toplijeg tona sadrži na površini tragove tamnijega plavog obojenja, pa polikromija nije isključena. Nalič svjetlonarančaste boje na površini sadrži tragove tamnijeg obojenja, što može upućivati na polikromni dekorativni nalič/oslik. U pretposljednjoj povijesnoj obnovi izveden je recentni monokromni nalič kričavo žute boje. Zatečeni nalič bijele boje izveden je na debljem sloju svjetložute glet mase.

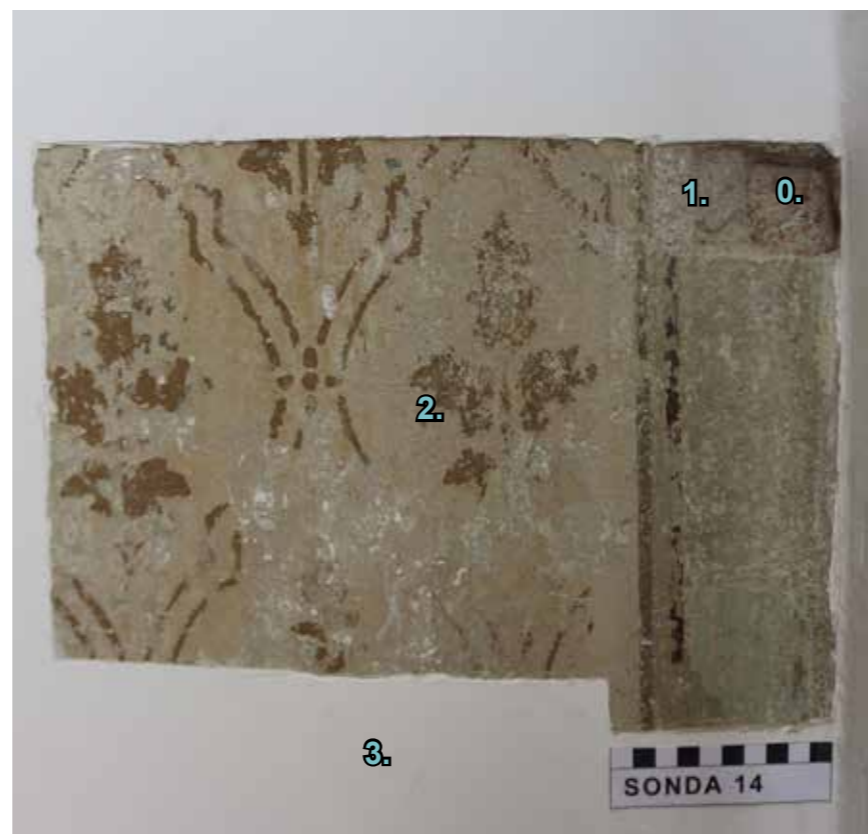
SONDA 14

3. Zatečeni nalič bijele boje

Sonda 14 otvorena je na južnom zidu prostorije ravnateljici- na ureda na prvom katu zgrade. Na izvornoj opečnoj građi pronađena je izvorna vapneno-pješčana žbuka izvedena u jednom sloju. Žbuka je punjena kamenim agregatom riječnog podrijetla, granulacije 0 do 0,2 cm, debljine nanosa

1 cm. Na istraženoj poziciji pronađen je vrlo dobro očuvan izvorni polikromni dekorativni oslik izveden šablonama, pa je otvorena veća prezentacijska sonda. Na podsliku svjetlosmeđe boje izvedena je široka kutna bordura zelene boje koja je zaključena dvjema manjim bordurama tamnije smeđe boje. Na podsliku svjetlosmeđe boje nalazi se ponavljajući dekorativni biljni motiv smeđe boje, izveden šablonama. Šablona se sastoji od tankih dvostrukih bordura

koje se isprepliću, tvoreći mrežu polja romboidnog oblika. U svakom polju otisnut je motiv stilizirane grančice s pet listova, najvjerojatnije hrasta.

U svim istraženim prostorijama pronađen je izvorni žbukani sloj s istim izvornim polikromnim dekorativnim oslikom. Izvorna žbuka vapneno-pješčanog sastava punjena je kamenim agregatom riječnog podrijetla, granulacije 0 do 0,2 cm, debljine nanosa 1 – 1,5 cm. Izvorni polikromni dekorativni oslik sastoji se od podslika svjetlosmeđe boje zelenkastog tona, širokih kutnih bordura zelene boje koje su zaključene dvjema manjim bordurama tamnije smeđe boje i ponavljajućega šablonskog biljnog motiva smeđe boje. Šablona se sastoji od tankih dvostrukih bordura koje

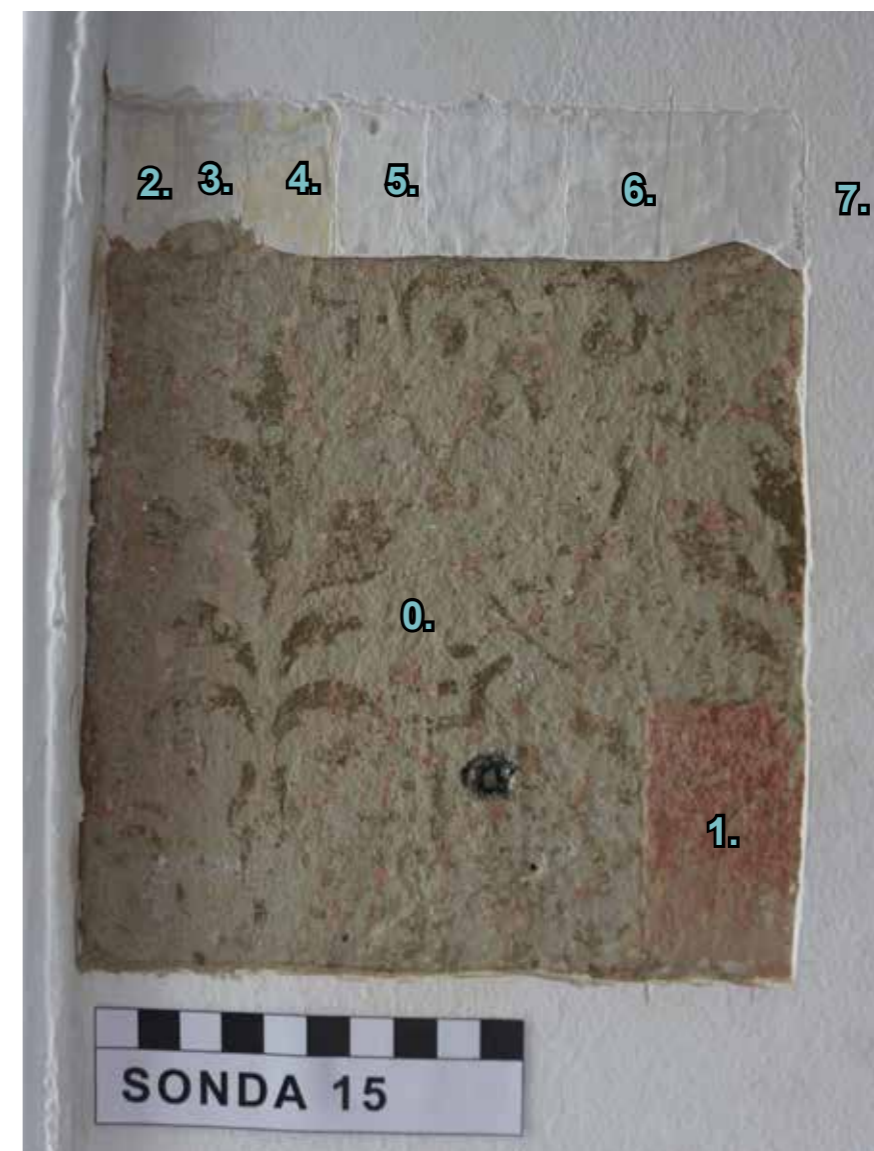
6. Nalič svjetlosive boje

7. Zatečeni nalič bijele boje

Sonda 15 otvorena je na južnom zidu desno od prozorskog otvora u prostoriji tajnice na prvom katu. Stratigrafskom sondom istraženi su povijesni oslici i naliči. Izvorni polikromni dekorativni oslik, vapnenog sastava, najvjerojatnije je izveden šablonama s motivom. Oslik se sastoji od podslika svjetlosmeđe boje zelenkastog tona s ponavljajućim dekorativnim biljnim i cvjetnim motivima smeđe boje. Zatečen je u dosta lošem stanju, stanjene i pohabane površine, ali prepoznatljivog motiva. U daljnjim radovima predlaže se sustavno istraživanje, koje će uključivati izvedbe većih prezentacijskih sonda kako bi se otkrili svi detalji kompozicije i motiva toga oslika. Slijedi preslik izveden u prvoj povijesnoj obnovi, vapnenog sastava. Sastoji se od crvene podloge i tragova plave i zelene boje, koji upućuju na polikromiju. Motiv oslika na istraženoj poziciji nije čitljiv, zbog visokoga stupnja oštećenosti slikanog sloja. Nadalje je stratigrafijom prikazano najmanje šest povijesnih obnova, koje su najvjerojatnije bile monokromnog karaktera ili jednostavni dvobojni naliči s bordurama.

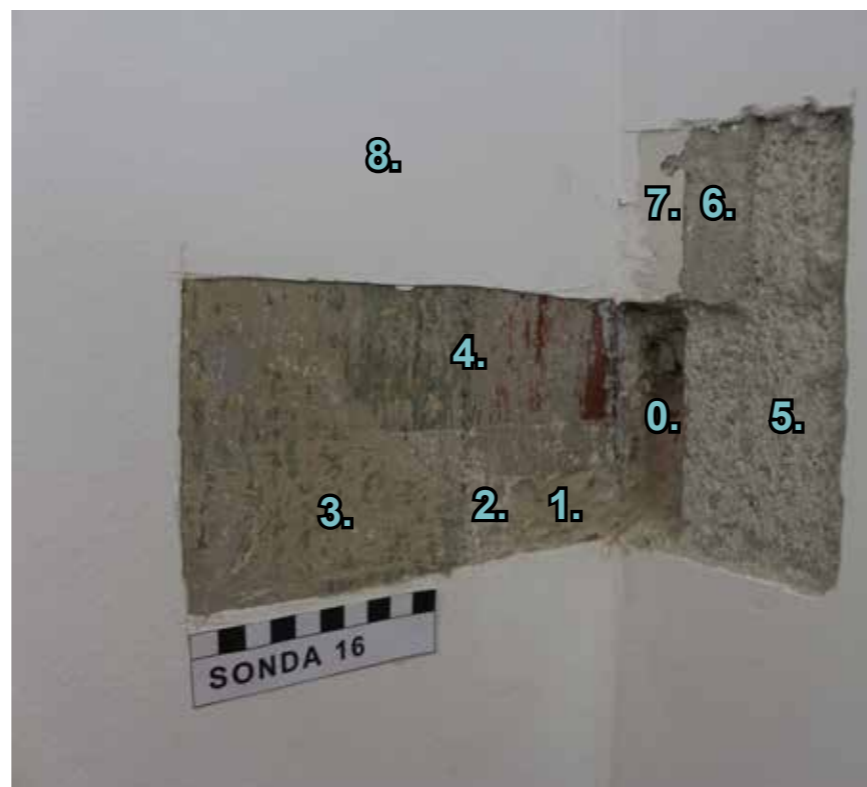
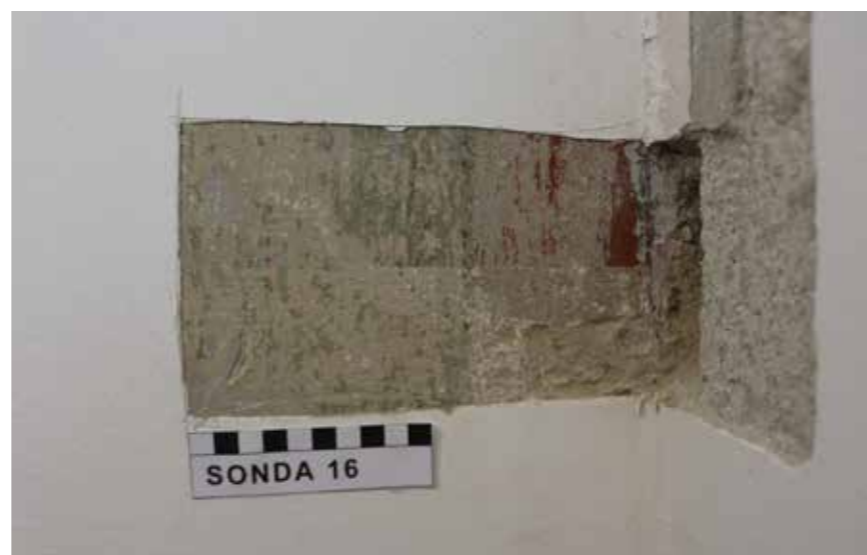
### SONDA 16

0. Izvorna opečna građa
1. Izvorna vapneno-pješčana žbuka
2. Izvorna bijela vapnena podloga
3. Izvorni polikromni dekorativni oslik
4. Polikromni dekorativni oslik
5. Podložna vapneno-cementna žbuka
6. Završna vapneno-cementna žbuka
7. Glet masa svjetložute boje
8. Zatečeni nalič bijele boje

Sonda 16 otvorena je u sjeveroistočnom kutu istočne prostorije zamjenika ravnateljice na prvom katu. Na sjevernom zidu pronađena je izvorna vapneno-pješčana žbuka izvedena u jednom sloju. Žbuka je punjena kamenim agregatom riječnog podrijetla, granulacije 0 do 0,2 cm, debljine nanosa 1 cm. Na izvornoj žbuci pronađen je izvorni polikromni dekorativni oslik vapnenog sastava na tankom

sloju bijele vapnene podloge. Oslik je na istraženoj poziciji pronađen u dosta lošem stanju, ostrugane površine. Na svjetlosivoj podlozi zelenkastog tona jedva su vidljivi tragovi motiva smeđe boje, međutim, prema kromatskim vrijednostima i kompoziciji jasno je da se radi o izvornom osliku koji je bolje očuvan na prethodno istraženim pozicijama, u sondama 14 i 15. Slijedi polikromni dekorativni oslik iz prve povijesne obnove, koji se sastoji od zelenog podslika i višestrukih kutnih bordura crvene, plave i sme-

đe boje. Zatečen je u dosta lošem stanju. Motiv oslika, osim bordura, nije otkriven. Na istočnom zidu u posljednjoj povijesnoj obnovi uklonjeni su izvorni slojevi žbuke s oslicima, pa je na izvornu opečnu građu nanesen deblji sloj vapneno-cementne žbuke u dva sloja. Podložna žbuka punjena je kamenim agregatom miješanog mineralnog podrijetla, granulacije 0 do 0,5 cm, debljine nanosa 2 cm. Završno je izvedena žbuka istog sastava sitnije granulacije, od 0 do 0,2 cm, debljine nanosa 0,5 cm. Na obje plohe zida nanesen je u istoj posljednjoj povijesnoj obnovi deblji sloj svjetložute glet mase i nalič bijele boje.

Na istočnom zidu prostorije zamjenika ravnateljice, u posljednjoj povijesnoj obnovi uklonjeni su izvorni slojevi žbuke s oslicima te je na izvornu opečnu građu nanesen deblji sloj vapneno-cementne žbuke u dva sloja. Podložna žbuka punjena je kamenim agregatom miješanoga mineralnog podrijetla, granulacije 0 do 0,5 cm, debljine nanosa 2 cm. Završno je izvedena žbuka istoga sastava sitnije granulacije, 0 do 0,2 cm, debljine nanosa 0,5 cm.

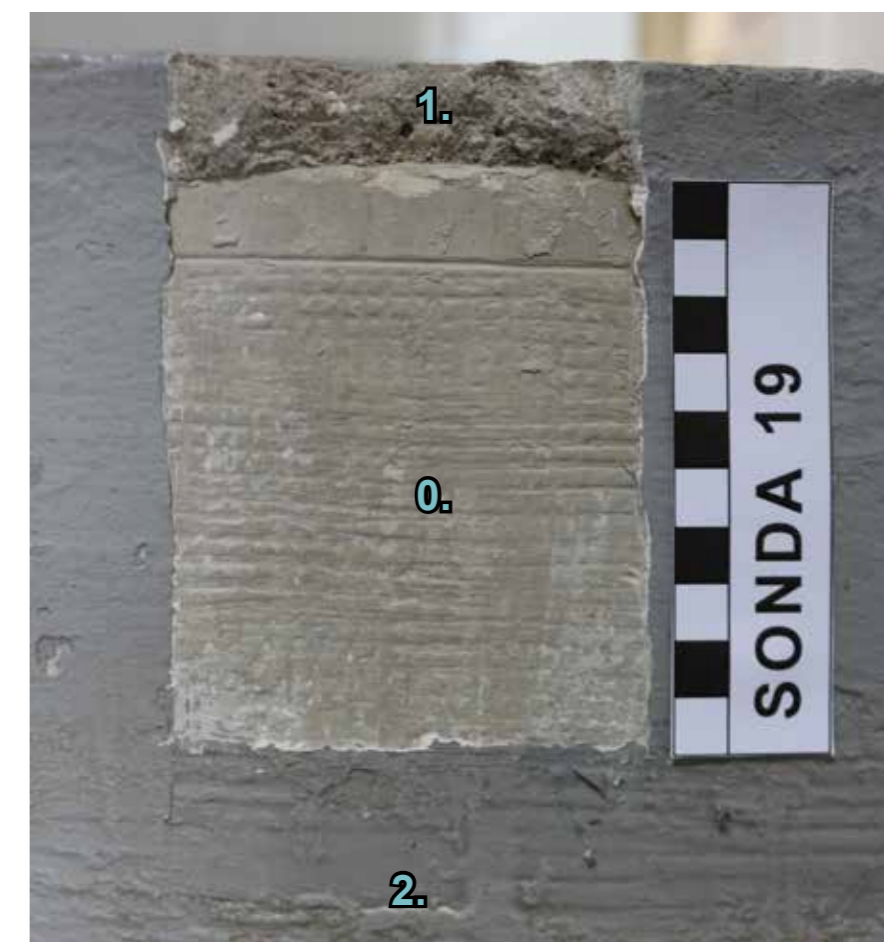
### SONDA 19

0. Izvorna kamena stuba
1. Cementna žbuka
2. Zatečeni nalič sive boje

Sonda 19 otvorena je na drugom gazištu posljednjeg kraka stubišta zapadnog krila. Sondom je istraženo starije obli-

kovanje gazišta stubišta. Pronađena je izvorna građa stuba izvedenih od kamena svjetlosivog tona. Najvjerojatnije se radi o kamenu vapnencu, čvrste strukture. Završna obrada je štokane površine s anatrozom. Nalazi sonde upućuju na oštećenja gazišta stubišta. Moguće je da su u obnovi ta oštećenja djelomično i uklonjena. Izvorno gazište zamijenjeno je novim, izvedenim u žbuci cementnog sastava ili betona. Površinski je izveden tanki sloj bijelog gleta da bi se ujednačile površine dvaju različitih materijala te je završno izveden nalič sive boje akrilnog sastava. Žbuka cementnog sastava te nalič akrilnog sastava i paronepropusnih svojstava degradiraju izvorno kameno stubište.

Dva simetrična reprezentativna stubišta u središnjem dijelu glavnog krila također treba sačuvati te pažljivo obnoviti i restaurirati. U tom pogledu važno je vratiti kamene stube, naknadno prekrivene slojevima cementa i *terazza*. Predlaže se da se izvorna dekorativna popločenja, sačuvana na gornjim podestima, restauriraju. Na donjim podestima može se zadržati starije popločenje (keramičke pločice, *terazzo*) ili ga se može zamijeniti novim popločenjem primjerenim karakteru prostora. Ovisno o proširenim restauratorskim nalazima, u obzir bi došla i restauracija oslika na zidovima. Element vrijedan čuvanja su i vratnice na prvom i drugom katu na spojevima stubišnih pretprostora i središnjega hodnika glavnog krila.

Najvjerojatnije se radi o kamenu vapnencu, čvrste strukture. Završna obrada je štokane površine s anatrozom. U posljednjoj povijesnoj obnovi izvorno gazište zamijenjeno je novim, izvedenim u žbuci cementnog sastava ili betona. Površinski je izveden tanak sloj bijelog gleta da bi se ujednačile površine dvaju različitih materijala te je završno izveden nalič sive boje akrilnog sastava. Žbuka cementnog sastava te nalič akrilnog sastava i paronepropusnih svojstava degradiraju izvorno kameno stubište. Također je potrebno otvoriti veće podne sonde na podestima da bi se utvrdilo postojanje izvornog popločenja. Bilo bi poželjno istražiti i zidanu ogradu stubišta obaju krila zgrade na posljednjoj etaži.
