KLINIKA ZA PSIHIJATRIJU VRAPČE

BOLNIČKA CESTA 32, ZAGREB

POVIJEST GRADNJE, VALORIZACIJA I
PRIJEDLOG KONZERVATORSKIH SMJERNICA

KONZERVATORSKI ELABORAT

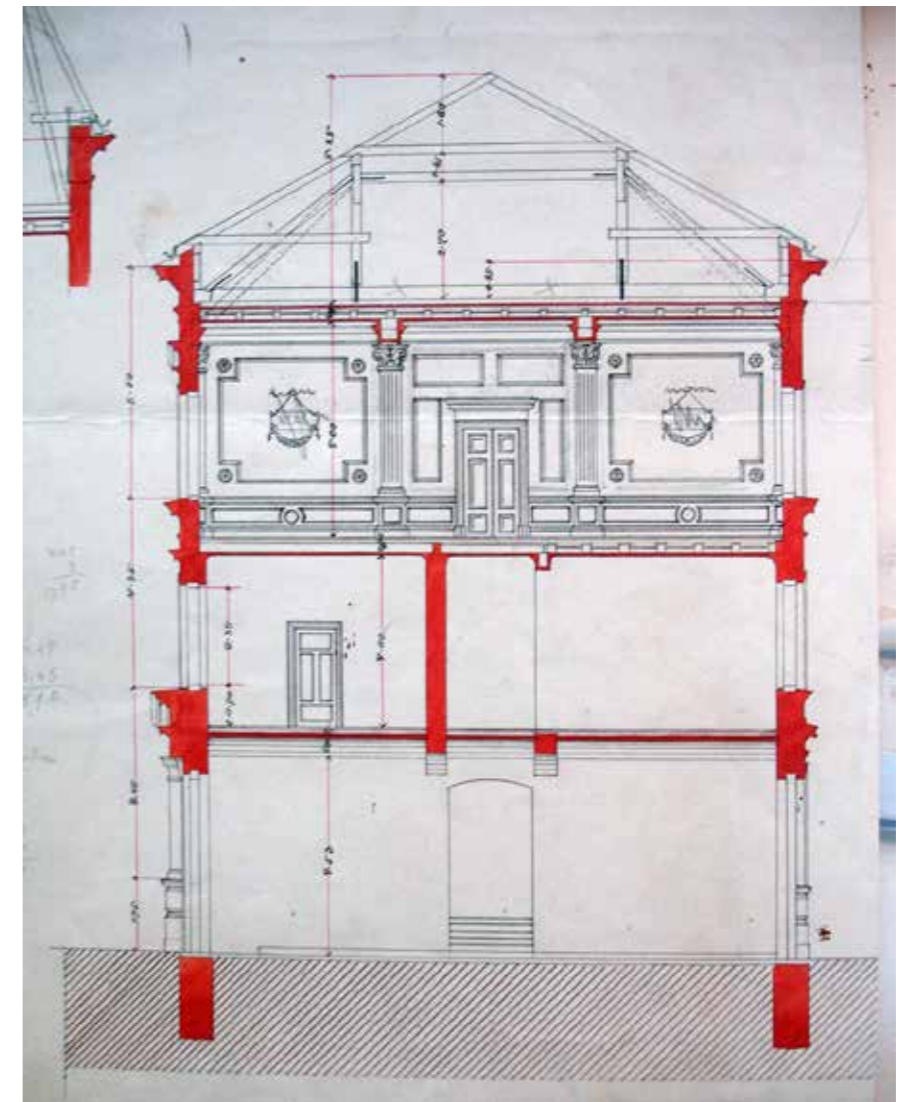
Nacrt presjeka svečane dvorane, HR-HDA

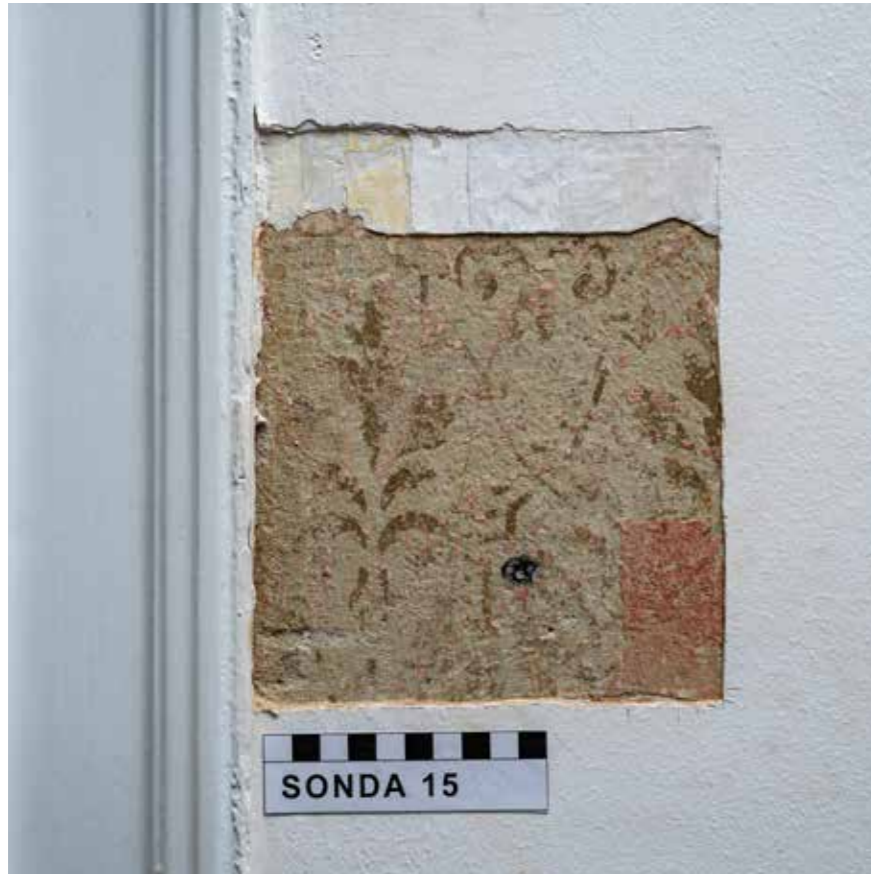
Oslik u nekadašnjem stanu ravnatelja otkriven restauratorskim sondiranjem

oprema, osobito historicistički zidni oslici otkriveni u veži, stubištima i središnjim prostorijama na katovima. Na prvom katu, u nekadašnjem ravnateljevom stanu (danas sobama ravnateljice, zamjenika i tajnice) zidovi su bili ukrašeni oslicima s vegetabilnim motivima. Još je raskošnija oprema nekadašnje dvorane na drugom katu, raščlanjene korintskim pilastrima te ukrašene oslicima s bordurama, frizovima, marmorizacijom i pozlatom. Pilastrima i lučnim otvorima dvorana je akcentirana i na pročeljima, koja karakterizira skladna raščlamba s gradacijom plasticiteta u skladu s prostornom koncepcijom.

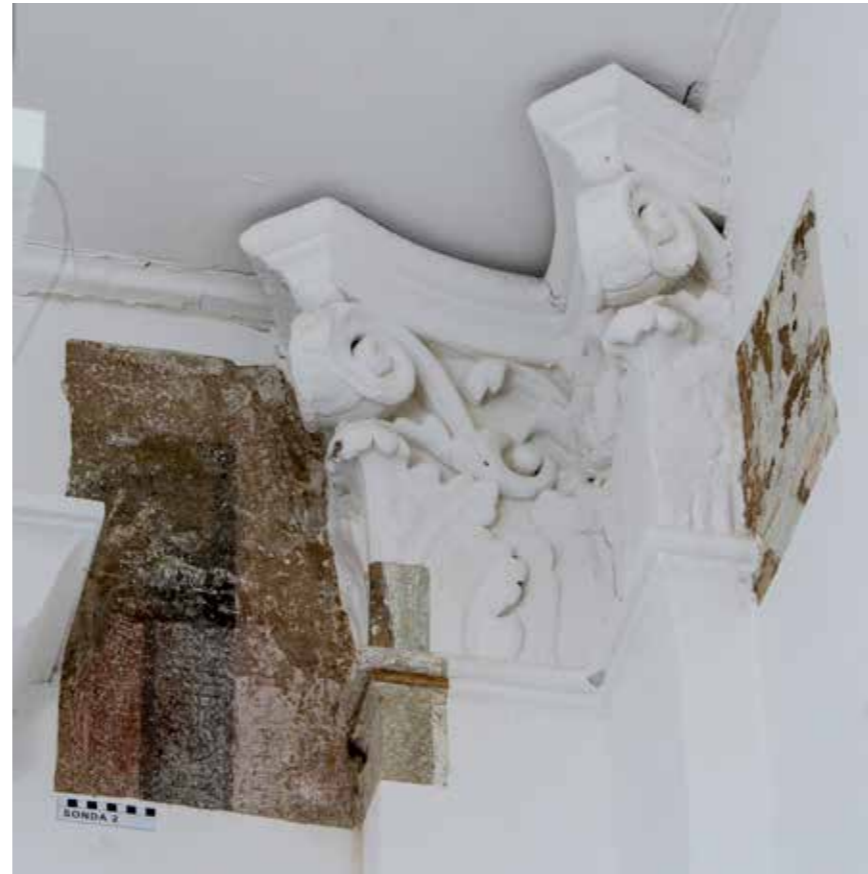
Oslici u svečanoj dvorani otkriveni restauratorskim sondiranjem

Restauratorska sondiranja pokazala su da su najreprezentativniji dijelovi interijera glavne zgrade imali bogato dekorirane zidove.⁷⁸ Dekoracija je bila najbogatija u najvažnijoj prostoriji glavne bolničke zgrade – dvorani na drugom katu, koja je služila za razne svečanosti i druženja većinom bolničkog osoblja. Unatoč višestrukim pregradnjama, moguće je prepoznati njezinu podjelu u pet polja raščlanjenih pilastrima i stropnim oslicima. Stropne grede jednostavne profilacije naslanjale su se na kompozitne

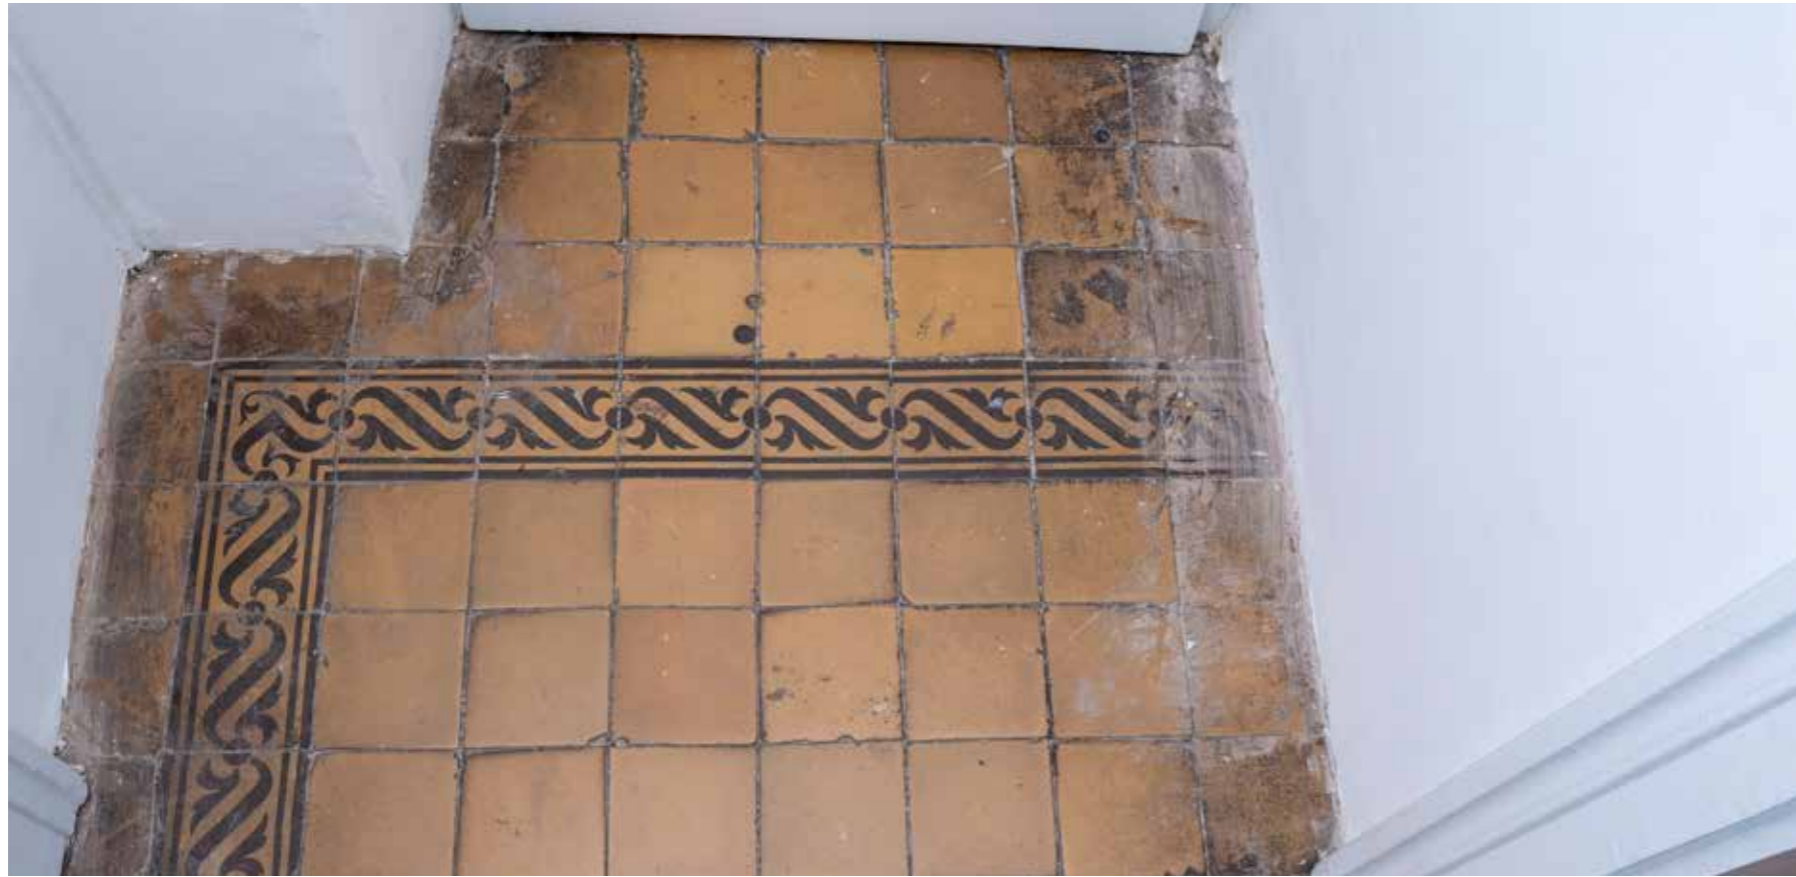
Detalji izvornog popločenja

Sudeći prema navedenim nalazima oslika te ostacima historicističke opreme, poput dekorativnoga keramit-popločenja na stubištu ili kaljevih peći u sobama, svi središnji dijelovi glavnog krila bolnice bili su izvorno na višoj razini opremanja negoli je to danas. Uostalom, i namjena im nije bila za smještaj bolesnika, nego za različite urede i stanove osoblja.

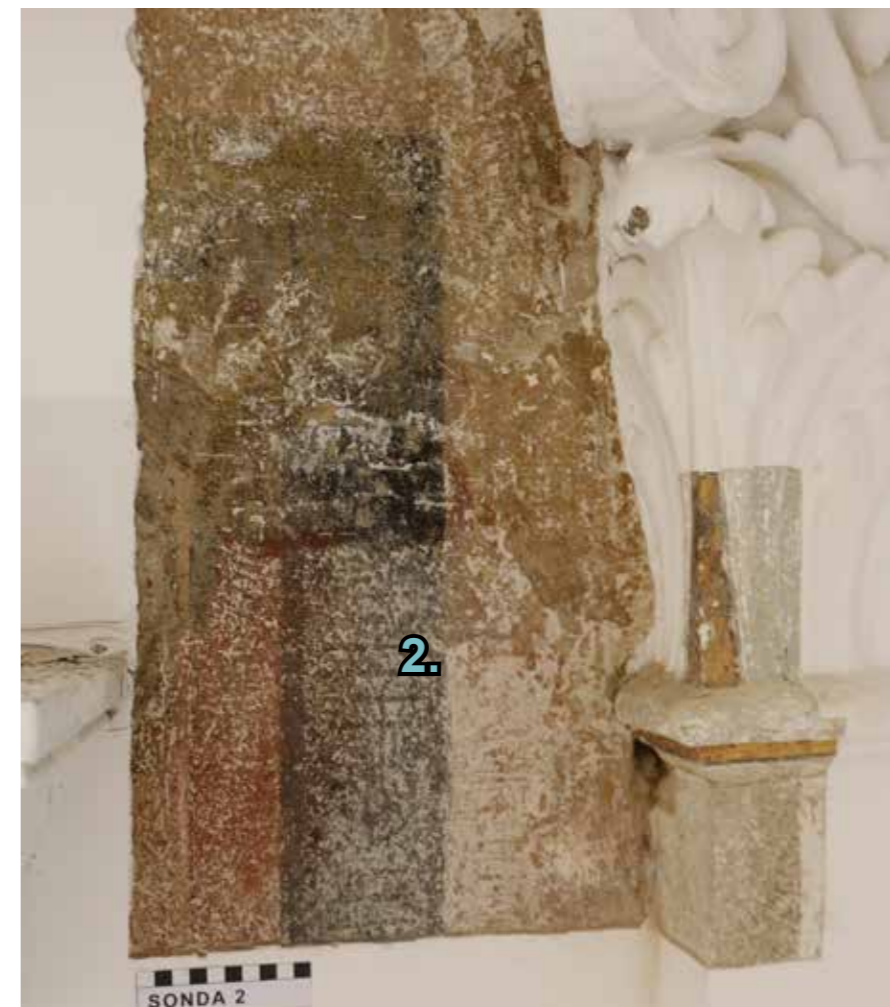
zentacijskom sondom većih dimenzija istražen je izvorni polikromni dekorativni oslik. Sondom je obuhvaćen kapitel i tijelo pilastra te ravna zidna ploha neposredno uz pilastrar. Na postojećem oštećenju na spoju kapitela pilastra i ravne zidne plohe uočeno je da je kapitel izvorno izveden od bijele štukomase najvjerojatnije vapneno-gipsanog sastava. Kapitel je izveden u korintskom stilu s visokim reljefom akantusova lišća i viticama. Na otkrivenom fragmentu izvornog oslika vidljive su bordure crvene i crne boje, koje prate dimenzije svijetlog otvora. U istom sloju je na kapitelu i tijelu pilastra pronađen nalič svjetlozelene boje s pozlaćenim detaljima. Izvorna pozlata izvedena je na tankom sloju crvenkaste boje, najvjerojatnije bolusa. Pozlata je zatečena u vrlo dobrom stanju, s mjestimično vidljivim površinskim oštećenjima i slojem nečistoće. Na tijelu pilastra uočena je moguća točkasta marmorizacija, koja se sastoji od svjetlozelene podloge i nepravilnog točkastog motiva

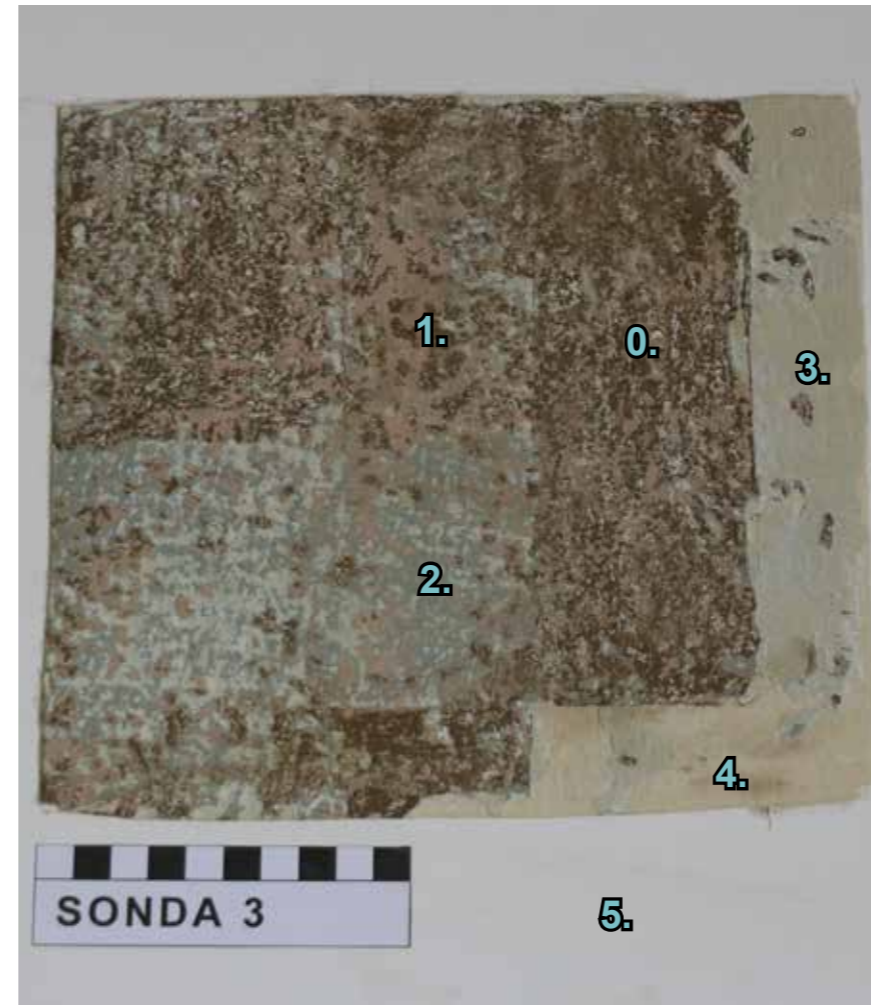
Sonda 3 otvorena je na zapadnom zidu krajnje jugozapadne uredske prostorije na drugom katu središnjega dijela zgrade, nekadašnje svećane dvorane. Stratigrafskom sondom istraženi su povijesni oslici. Izvorni oslik vapnenog sastava izveden je na tankom sloju bijele vapnene podloge, a sastoji se od podslika smeđe boje i neprepoznatljivog motiva crvene boje. Oslík je zatečen u izuzetno lošem stanju, pohabanog i stanjenog slikanog sloja. Motiv crvene boje pronađen je u mikrotragovima, izuzetno oslabljene adhezije; otpada na dodir. U prvoj povijesnoj obnovi izveden je oslik vapnenog sastava koji se sastoji od podslika ružičaste boje s na tom mjestu neprepoznatljivim motivom zelene, plave i ljubičaste boje. Oslík je na istraženoj poziciji pronađen u vrlo lošem stanju, pohabane i stanjene površine i neprepoznatljivog motiva. Slijede dva podslika polikromnih dekorativnih oslika vapnenog sastava, koji su u boljem stanju pronađeni u sondi 1. Oslici su, kao i pret-
