Obiteljska palača nekoć, muzej danas : povijest i obnova sklopa Garagnin-Fanfogna

Obiteljska palača nekoć, muzej danas.

Povijest i obnova sklopa Garagnin-Fanfogna

Obnova sklopa. Početak, obavljani radovi do 2006. godine.

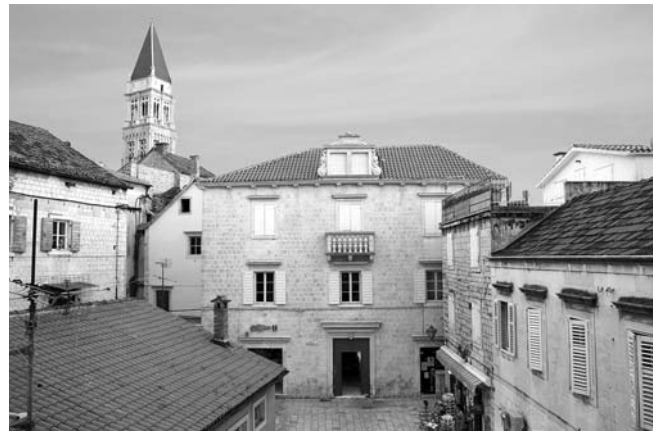
9. Muzej grada Trogira, sjeverno pročelje nakon obnove, ulaz u dvorišni dio.

U konačnici po završetku obnove cijeloga Muzeja, koja će dugo trajati ukoliko se ne osigura ubrzaniji priljev sredstava i iseljenje posljednjeg stanara, predviđa se razgledavanje na način da posjetitelj ulazi u muzejske zbirke u Gradskoj ulici, obilazi cijeli postav i dvorišni dio te kroz druga vrata u ulici Gradska vrata izlazi van. Pri izlazu u muzejskoj prodavaonici posjetiteljima će se ponuditi muzejska i ostala turistička izdanja, suveniri itd. (sl. 9.).

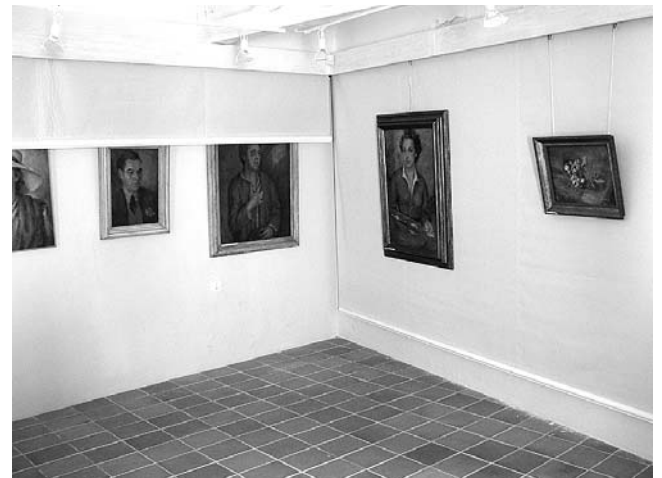
Gospodarski dio, što je istaknuto u prethodnom tekstu, služi za postav lapidarne zbirke u prizemlju te suvremene galerije slika autorice Cate Dujšin-Ribar na katu. Unutrašnjost Galerije preuređena je u višenamjenski prostor 2002. godine.³⁵ (sl. 10.) Pomičnim rolo-platnom³⁶ smještenim iza drvenih maski stalni postav se prekriva te se druga izložba postavlja preko platna na druge šine. Time se dobilo na vremenu koje je bilo potrebno za postavljanje pomičnih panoa preko slika stalnog postava i njihovo kasnije odnošenje i spremanje, što je u muzejima uvijek problem.

10. Višenamjenski prostor Galerije »Cate Dujšin – Ribar«, pomična rolo-platna.

Prostorija je dobila drveni grednjak kakav je kao gospodarski objekt u prošlim vremenima trebala imati. Riješena je ventilacija, sustav grijanja i hlađenja, nova rasvjeta..., sve uz pomoć i suradnju konzervatora iz Splita.
