# Obiteljska palača nekoć, muzej danas : povijest i obnova sklopa Garagnin-Fanfogna

## Obiteljska palača nekoć, muzej danas.

Povijest i obnova sklopa Garagnin-Fanfogna

### **Obnova sklopa. Početak, obavljani radovi do 2006. godine.**

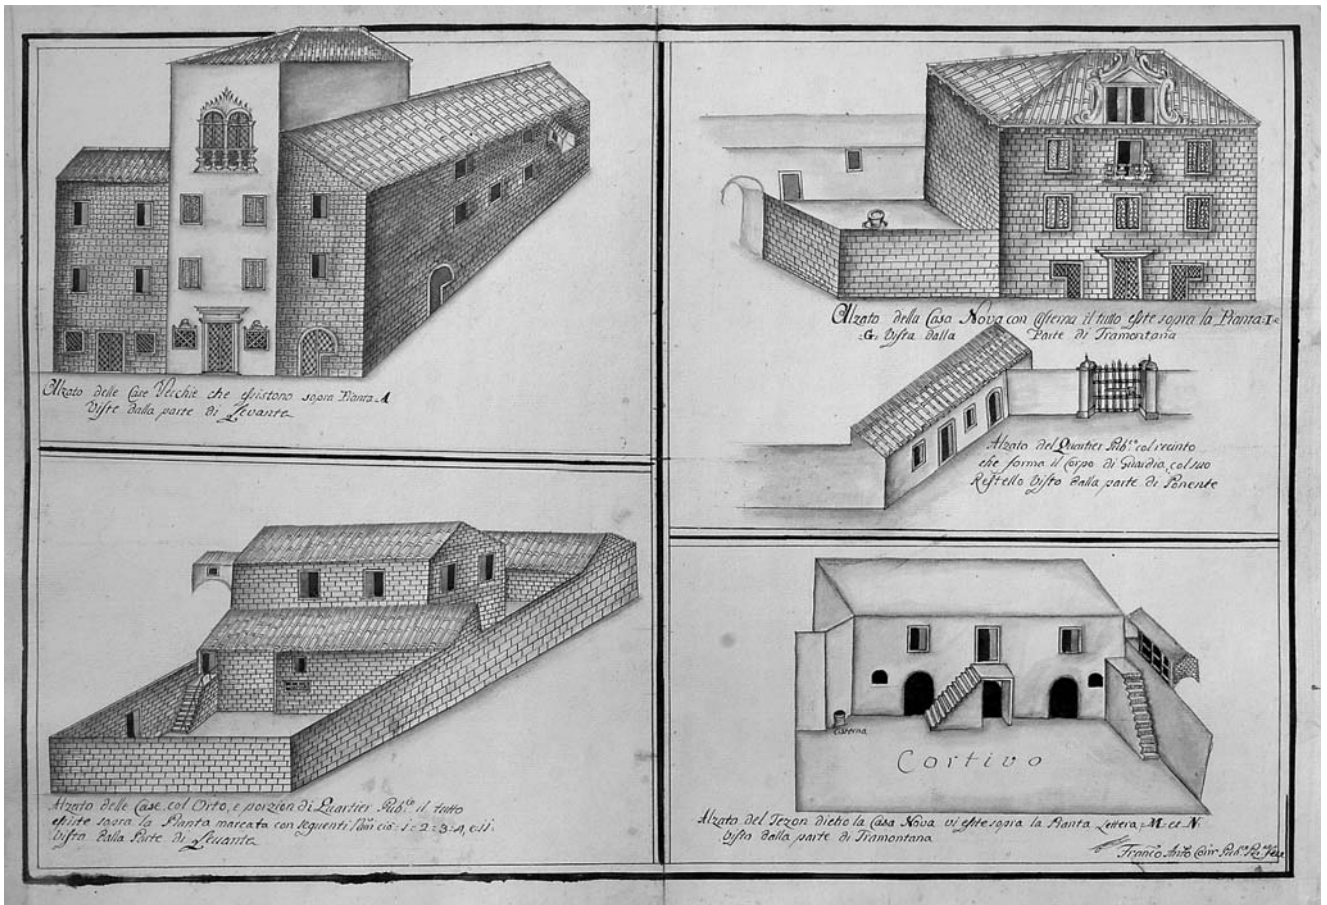
1. Crteži palače Garagnin mjernika F. A. Kurira, 18. st. Muzej grada Trogira.

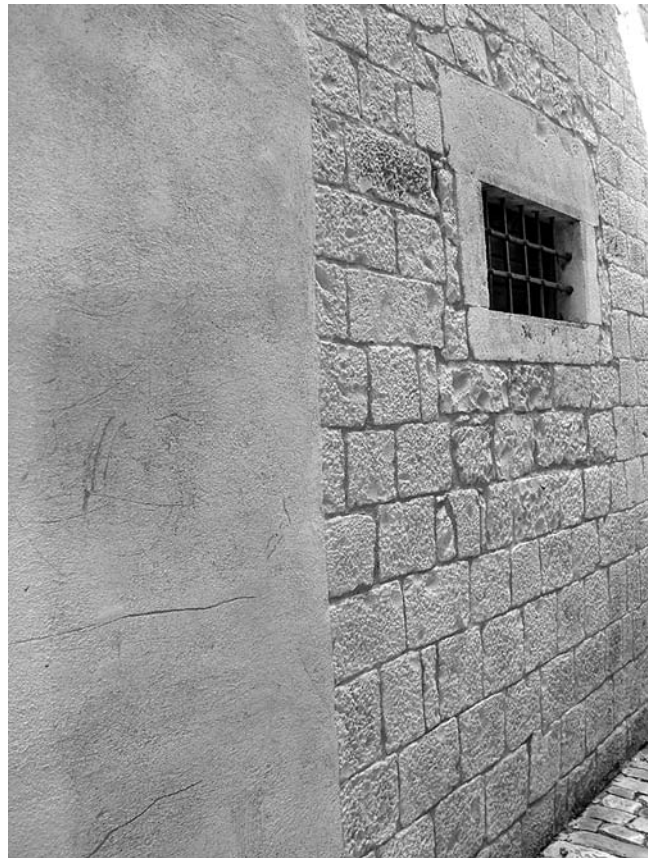
4. Istočno pročelje obnovljenog dijela palače Garagnin-Fanfogna.

Uslijedila je sanacija zidova, ispunja, čišćenje i pranje, žbukanje u dijelu koji je to zahtijevao (romanički zid) (sl. 4.).<sup>28</sup> Djelatnici muzeja cijelo su to vrijeme boravili i radili unutar zgrade jer nisu imali drugih mogućnosti, što se u pojedinim trenucima činilo prilično frustrirajuće i naporno. Potom su skinute i obnovljene drvene *škure*, popravljeni drveni okviri prozora i vrata. Tada je postalo još neugodnije jer su ostala samo stakla koja su se znala pod velikim naletima vjetra otvoriti.<sup>29</sup> Zato smo se svi jako razveselili kada se obnavljao južni balkon na način da je dobio ogradu kakvu je imao a koja je kasnije nestala, baroknu od kovanog željeza po uzoru na onu kakva se sačuvala na palači obitelji Paittoni.<sup>30</sup> (sl. 5.) Po pričanjima starih Trogirana bila je slična spomenutoj, a ostaci otvora u zidu to su i potvrdili. Toliko se dobro uklopila da više nitko ne primjećuje novinu u izgledu. Također smo sanirali kamenu balkonsku ogradu na sjevernom pročelju zgrade koja je pola stoljeća vapila za izradom kamenog stupa koji je nedostajao. Uslijedila je sanacija zidova Galerije Cate Dujšin-Ribar – lapidarija te cisterne, sačuvane u sklopu palače koja se obnavljala tako da se dio površine ostavio otvorenim kako bi se vidjela njezina funkcija (dio kamenog oluka te filter za pročišćavanje kišnice) (sl. 6.). Tako se dobio jedan prostor koji može poslužiti za manje koncerte ili predstavljanja u ljetnim mjesecima. Kišnica se u cisterni sakuplja preko vanjskog slivnika uz pomoć unutrašnjih cijevi koji odvode vodu do razine ulice, ali u slučaju potrebe cijevi se skidaju i cisterna se puni u cijelosti.

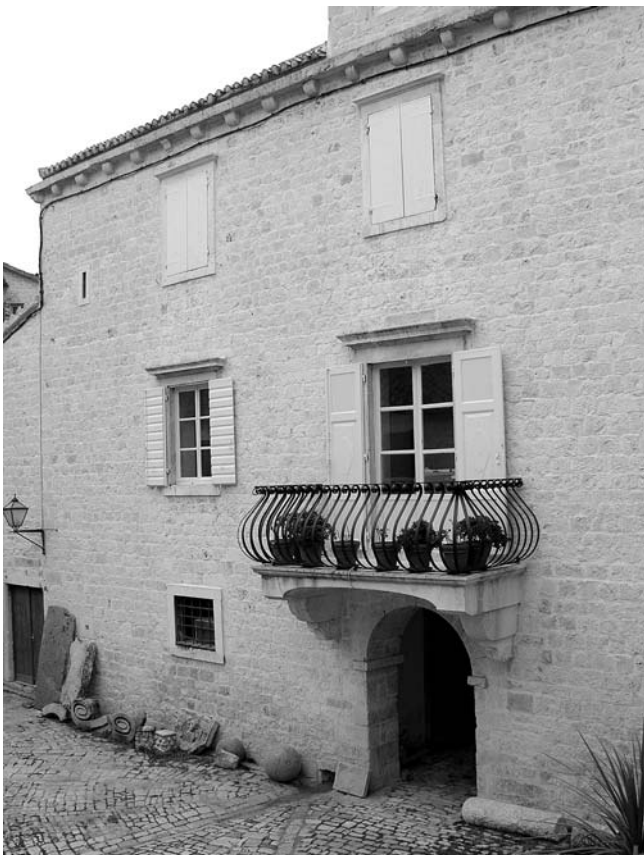
5. Južno pročelje obnovljenog dijela palače Garagnin-Fanfogna.

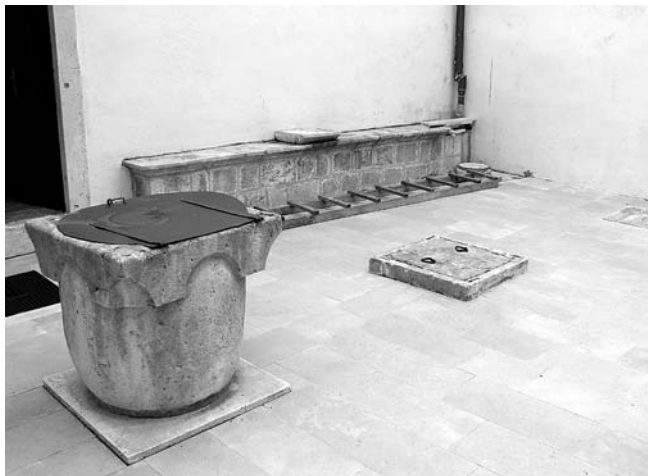
6. Cisterna palače Garagnin Fanfogna pri kraju obnove.

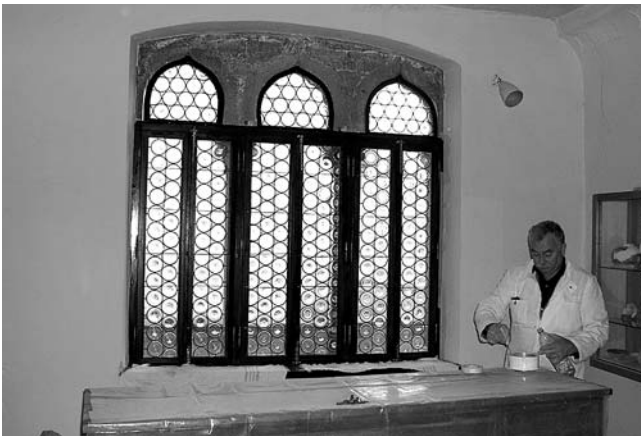
7. Obnovljena stakla gotičke trifore na zapadnom zidu starije palače Garagnin-Fanfogna (fotografija je napravljena pri završetku radova).

Budući da su hrvatska vlada i Grad Trogir godine 2005. otkupili reljef Bogorodice, djelo Ivana Duknovića, kraj 15. st.,<sup>31</sup> a »Croatia osiguranje«<sup>32</sup> sponzorira obnovu prostorije za njezin stalni postav u glavnoj zgradi, iskoristili smo prigodu u susjednoj prostoriji obnoviti triforu. Radi se o drugom dijelu palače koji se još ne sanira, preko puta cisterne. (sl. 7.) Izrađena su nova stakla, ručno lijevana, okrugla, povezana olovom u tehnici vitraja i drveni okviri koji su pratili rubove trifore.

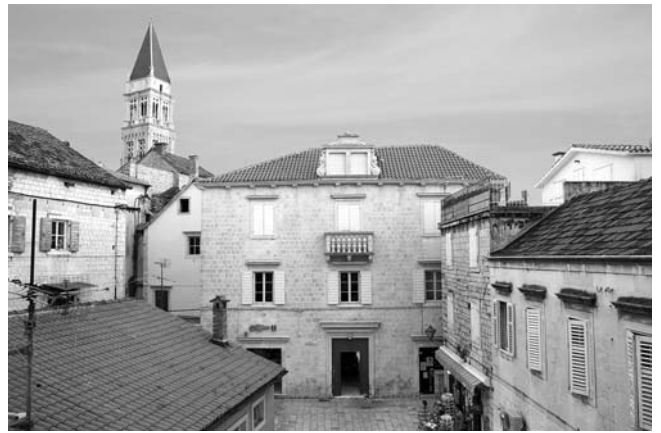
9. Muzej grada Trogira, sjeverno pročelje nakon obnove, ulaz u dvorišni dio.

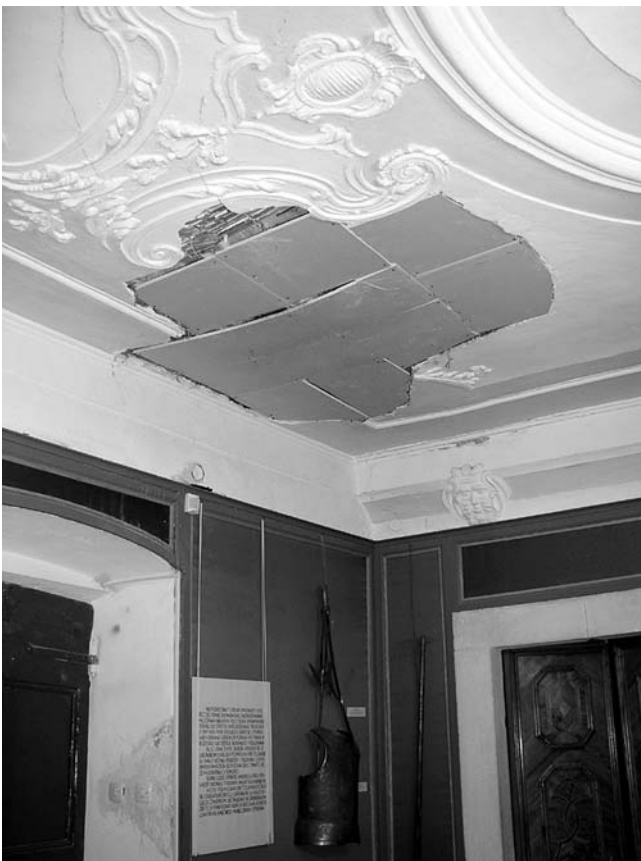
8. Oštećenja na stropu u stalnom postavu Muzeja grada Trogira, nakon izrezivanja stropa prije završene zaštitne sanacije.

Dijelovi su stropa izrezani i sačuvani prije negoli se urušio. Tijekom svibnja 2006. učinjena je privremena sanacija stropa.

Zato je strop i propao. Prostor je sada ponovo u posjedu Muzeja jer je stanarka preminula.

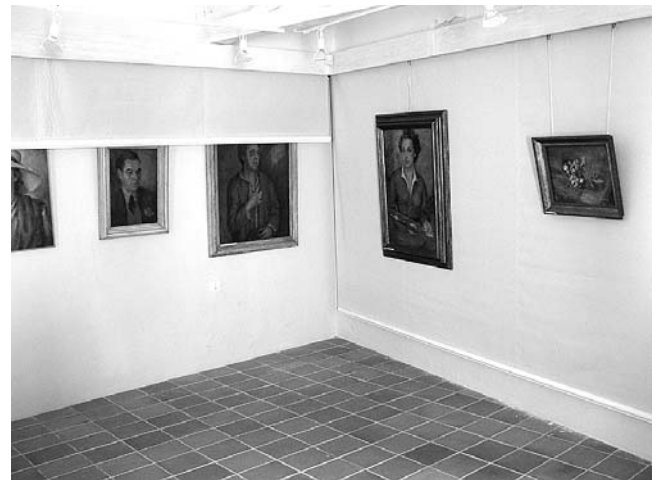
10. Višenamjenski prostor Galerije »Cate Dujšin – Ribar«, pomična rolo-platna.

Prostorija je dobila drveni grednjak kakav je kao gospodarski objekt u prošlim vremenima trebala imati. Riješena je ventilacija, sustav grijanja i hlađenja, nova rasvjeta..., sve uz pomoć i suradnju konzervatora iz Splita.
