Spomenička baština razorena za Domovinskog obrambenog rata i obnova

Spomenička baština razorena za Domovinskog obrambenog rata i njena obnova

Devastation of Cultural Heritage in Wartime Croatia and its Restoration

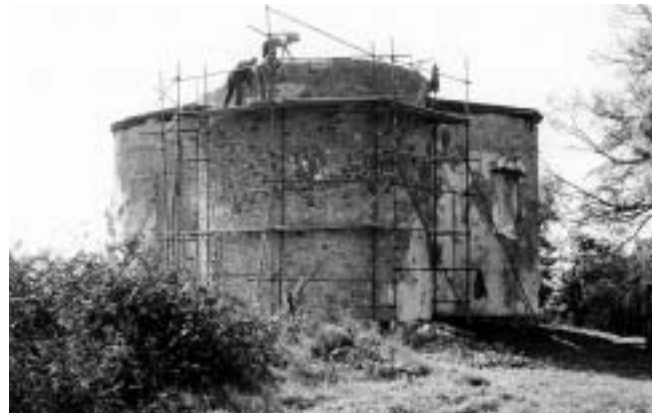
Divuša, kapela sv. Katarine — trikonhos u obnovi. (Foto: Milan Drmić, Institut za povijest umjetnosti)

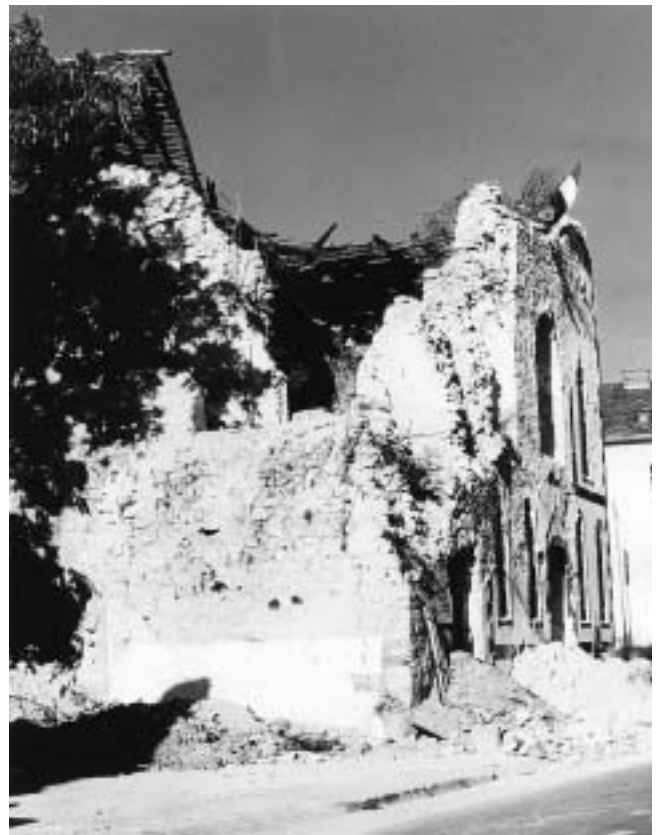
Hrvatska Kostajnica — Franjevačka crkva nakon oslobođenja.

U gradu Kostajnici, nasuprot parku, tužno je vidjeti ostatke Župne crkve sv. Nikole koji služe kao spomen nestalima i kao spomen kulturocidu, pa se prostori za tu svrhu namjeravaju konzervirati i oplemeniti. Grad se oporavlja, a ponos je kvalitetna obnova franjevačkoga kompleksa, koji s crkvom ponovno služi kao nekad, poslije ratova s Osmanlijama. Uz neznatna odstupanja, ali s mnogo više podataka, obnovu kompleksa vodila je dipl. ing. Ksenija Petrić, uz stručnu pomoć Instituta za povijest umjetnosti. Autorica se na simpoziju u Kostajnici kritički osvrnula na taj rad iznijevši sve nedaće koje proživljava konzervator prisiljen odlučivati, tako rekuć, »u hodu«, jer — teško oštećenom spomeniku potrebna je hitna intervencija. Po svemu sudeći, obnova je uspješna i postignuta je autentičnost spomenika. Manje su nedaće, poput pojave vlage, ipak premostive. Unutrašnjost crkve još uvijek zahtijeva dolično rješenje. Iskušano je zidanje srušenog baroknog svoda koji spaja pročelje i cijeli jaram crkve sa srušenim pjevalištem na barokni način zidanja opekam. Simpozij je održan u obnovljenom starom hotelu u dvorani s restauriranim zidnim slikama. Obnavlja se stara gradska vijećnica nasuprot franjevačkom samostanu, pred nedavno otvorenim mostom koji će omogućiti ponovnu obnovu grada na Uni (koji je bio neposredno prije okupacije sredstvima Republike Hrvatske dovršen, a sada je oronuo — kao sve što je dotaknula barbarska ruka u Kostajnici).

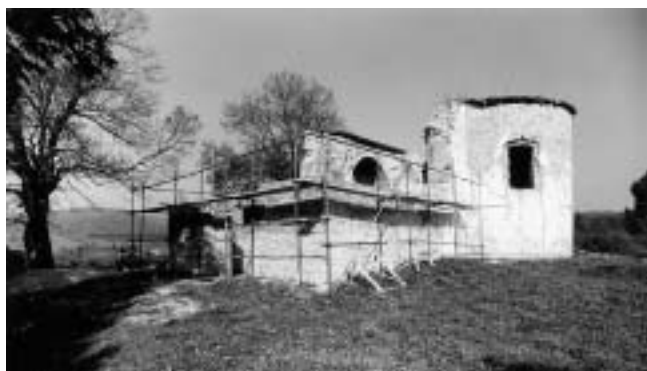
Divuša, kapela sv. Katarine — dogradnja zbog zvonika koji nagrđuje izvorni oblik trikonhosa. (Foto: Milan Drmić, Institut za povijest umjetnosti)

ce, za zavjetnu kapelu nakon oslobađanja od osmanlijske okupacije. Prijedlog je Instituta bio ne graditi zvonik koji je uništio plastički izgled spomenika i bio razlogom deformaciji originalnoga krovišta. Pitanje je koja je svrha rada znanstvenog savjetnika, koji nizom primjera može dokumentirati svoju tezu! U obnovama spomenika valja iskoristiti mogućnost povratka njegovu izvornom izgledu.

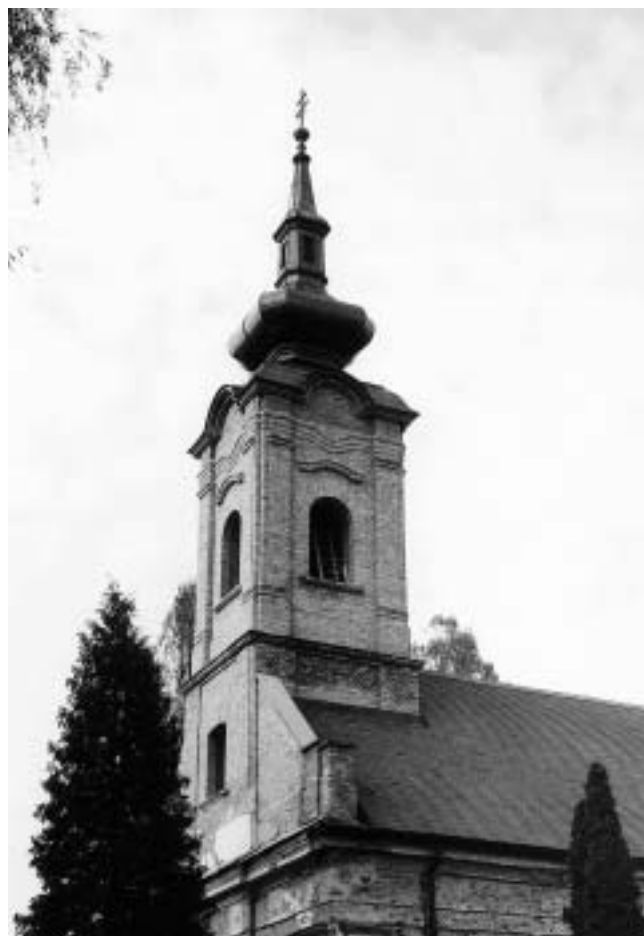
Jasenovac, župna crkva sv. Nikole — nakon obnove. (Foto: Milan Drmić, Institut za povijest umjetnosti)
