Spomenička baština razorena za Domovinskog obrambenog rata i obnova

Spomenička baština razorena za Domovinskog obrambenog rata i njena obnova

Devastation of Cultural Heritage in Wartime Croatia and its Restoration

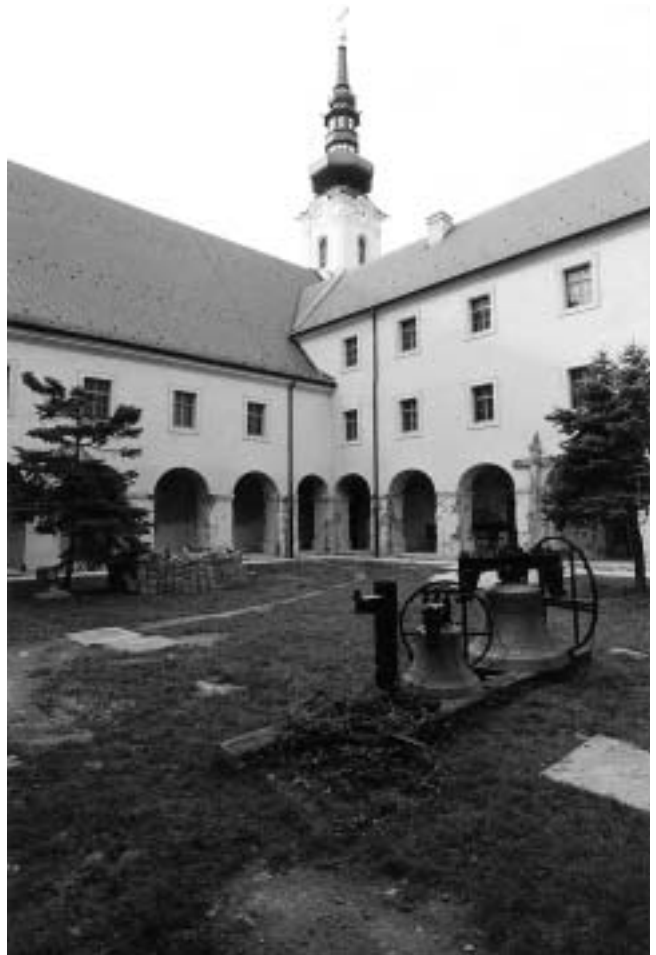
Vukovar — Klaustar franjevačkog samostana nakon obnove samostana.
(Foto: Milan Drmić, Institut za povijest umjetnosti)

Vukovar, hrvatska Varšava, obnavlja se i nije pravedno ne priznavati napore uložene u spašavanje i obnovu razrušenoga grada. Povijesnoj jezgri potrebno je više vremena da zaživi i da se njena ljepota ponovno otkrije. Moj udio u obnovi bio je rad u arhivu, jer »Quod non est in actis, non est in mundo«. Uz pomoć prof. Martina Modrušana, iz bunkera su izvađeni zaštićeni spisi fonda *Consilium Regium Croaticum*, koji se broje u metrima. Rezultat je originalni nacrt palače Srijemske županije što ga je odobrila kraljica Marija Terezija. Izvedbeni plan ostvaren je 1774., kad je županijska administracija već bila useljena. Prema njemu se, uz potreban projekt, izvodi županijska rokoko palača, i to u suradnji s restauratorima koje čeka veliki završni posao izvedbe umjetničkih štukatura na pročelju. Obnova je stručno utemeljena. Nastavit će se s obnovom starije porušene palače županije i male kapele u dvorištu. Franjevački kompleks s crkvom također je u jeku obnove, ponovno kao kruna grada.

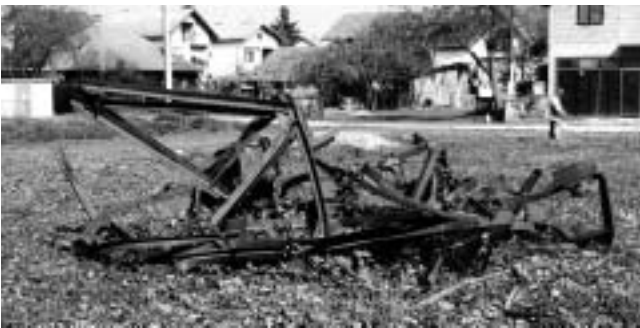
Glina — ostaci srušene župne crkve sv. Ivana Nepomuka. (Foto: Milan Drmić, Institut za povijest umjetnosti)

U Glini je građena nova crkva nasuprot graničarskom parku na prostoru koji dotiče opkope stare tvrđe. Srušenu Župnu crkvu sv. Ivana Nepomuka gradio je *Bartol Felbinger*, zagrebački graditelj. Tu se naziru temelji crkve i zahtijeva se da taj idealan prostor uz park bude posvećen memorijalnoj kapeli na spomen civilnih i vojnih žrtava Domovinskog rata. Već se godinama na važne obljetnice grada donose vijenci pod drveni križ. U memorijalnoj kapeli postavili bi se ostaci oltara preneseni u Glinu iz zagrebačke Katedrale, koji su bili izronjeni iz rječice Glinice. U okupiranoj Glini izdana je brošura *Pokolj Srba u glinskoj pravoslavnoj crkvi* 1995. godine, na ćirilici i s engleskim prijevodom. Tekst je to pun cinizma, koji je trebao opravdati osvetničko rušenje katoličkih crkava na području Gline. Taj je tragičan događaj potrebno znanstveno istražiti jer je simpozij održan u Glini na prijedlog povijesnog odjela Filozofskoga fakulteta iz Zagreba 1984. godine u raspravi donio vrlo zanimljive spoznaje očevidaca koji bacaju drugu sliku na hrvatsko stanovništvo Gline, posebno katoličkoga klera. U brošuri je objavljeno kako je najprije u Glini zapjevana *Lijepa naša*, koju je na Miha-

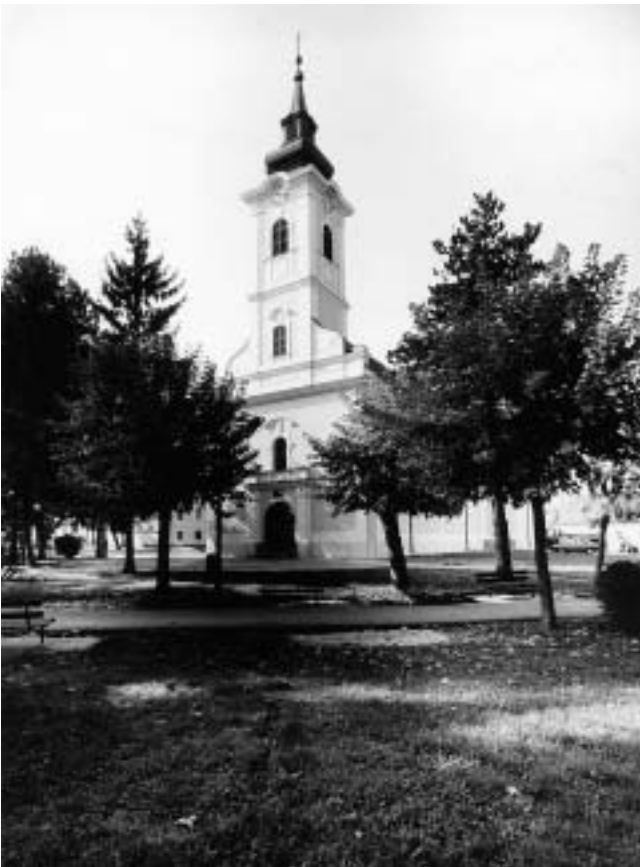
Petrinja — rekonstruirana župna crkva sv. Lovre. (Foto: Milan Drmić, Institut za povijest umjetnosti)

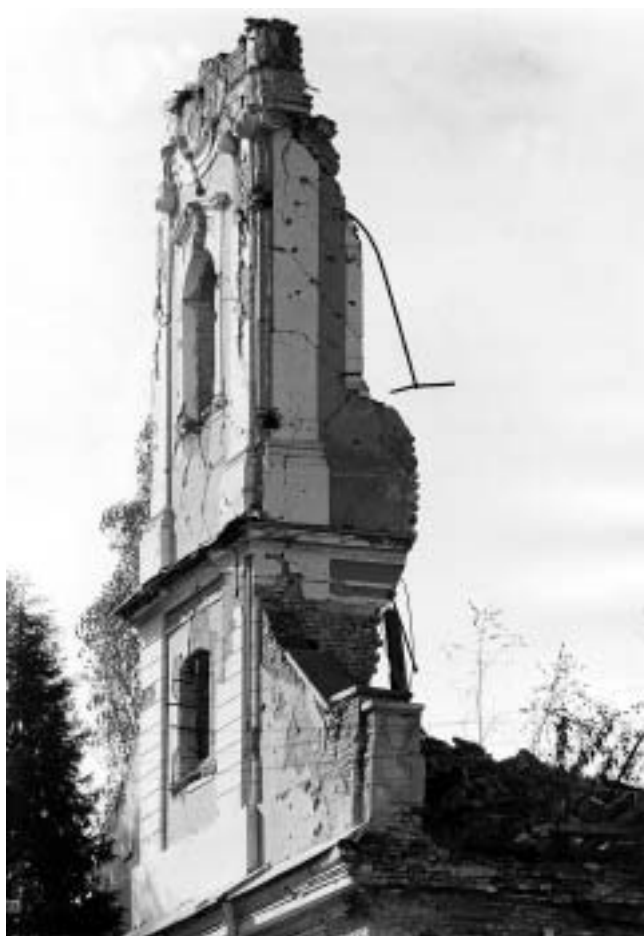
Jasenovac, župna crkva sv. Nikole — ruševni zvonik nakon oslobođenja. (Foto: Milan Drmić, Institut za povijest umjetnosti)
