Spomenička baština razorena za Domovinskog obrambenog rata i njena obnova

Devastation of Cultural Heritage in Wartime Croatia and its Restoration

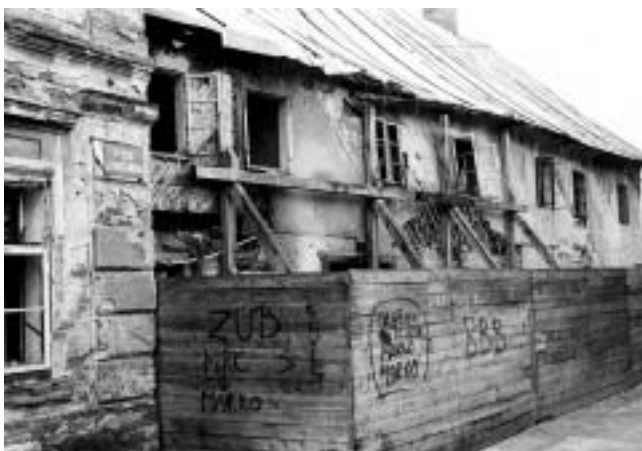
Karlovac, »Zvijezda« — zaštićena drvena kuća nakon raketiranja u Križanićevoj ulici. Kuća tesara Raucha.

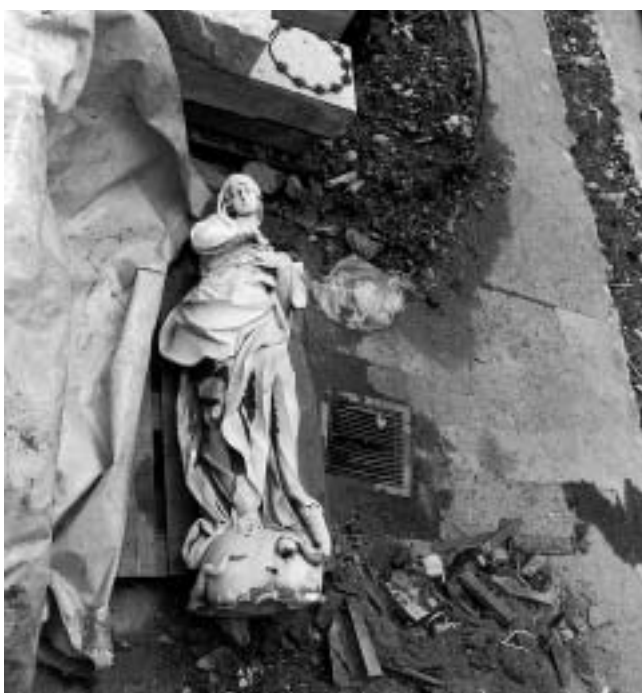
Karlovac, »Zvijezda« — mramorni kip Bezgrješne kipara Francesca Robbe s pila na trgu Bana Jelačića prije prenosa u Hrvatski restauratorski zavod gdje je obnovljen. (Foto: Milan Drmić, Institut za povijest umjetnosti)

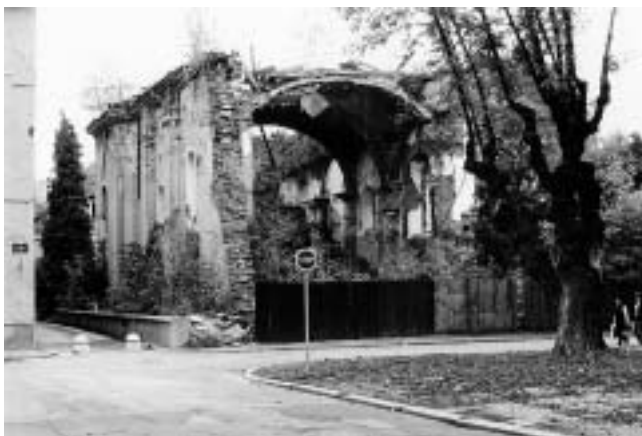
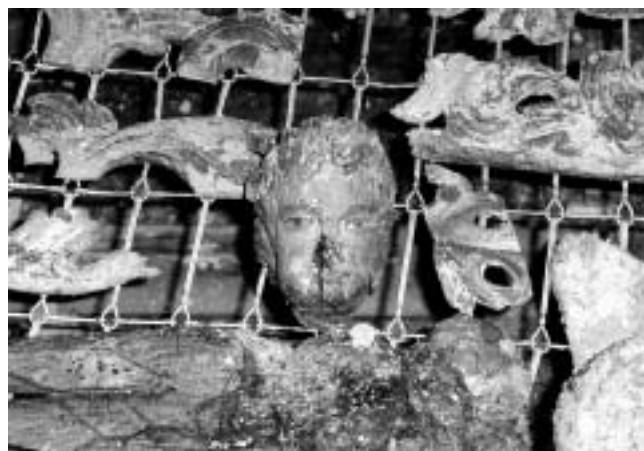
Kamensko, Pavlinski samostan — detalji oštećenih oltara. Crkva demolirana, srušeni svodovi i toranj za okupacije. Obnavlja Hrvatski restauratorski zavod. (Foto: Konzervatorski odjel Karlovac, 1996.)

Pavlini samostan u Kamenskom obnavlja se uz znatnu pomoć Ministarstva kulture i stručno znanje Restauratorskoga zavoda u Zagrebu. Pavlinima će se doskora omogućiti misija reda nakon progona, okupacije i devastacije kompleksa. Gradu je dužnost osigurati i vratiti dio zemljišta koje je pripadalo samostanu, što dokazuju arheološka otkrića i ostatak posve trošnog gostinca.
