Spomenička baština razorena za Domovinskog obrambenog rata i obnova

Spomenička baština razorena za Domovinskog obrambenog rata i njena obnova

Devastation of Cultural Heritage in Wartime Croatia and its Restoration

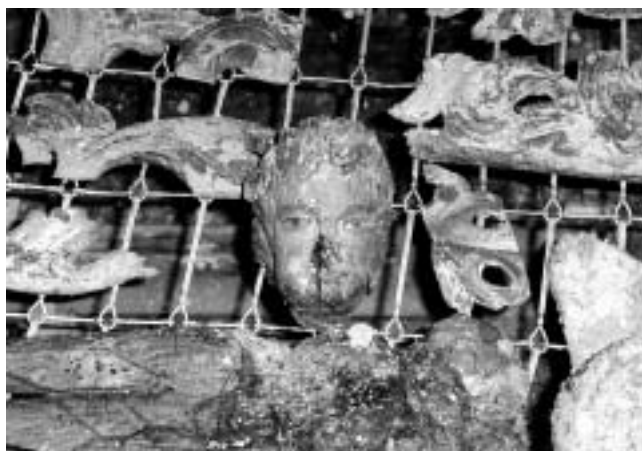
Kamensko, Pavlinski samostan — detalji oštećenih oltara. Crkva demolirana, srušeni svodovi i toranj za okupacije. Obnavlja Hrvatski restauratorski zavod. (Foto: Konzervatorski odjel Karlovac, 1996.)

Pavlini samostan u Kamenskom obnavlja se uz znatnu pomoć Ministarstva kulture i stručno znanje Restauratorskoga zavoda u Zagrebu. Pavlinima će se doskora omogućiti misija reda nakon progona, okupacije i devastacije kompleksa. Gradu je dužnost osigurati i vratiti dio zemljišta koje je pripadalo samostanu, što dokazuju arheološka otkrića i ostatak posve trošnog gostinca.
