Recentna devastacija baroknog sakralnog inventara na području Hrvatskog zagorja

Baričević, Doris; Kraševac, Irena

Conference paper / Rad u zborniku

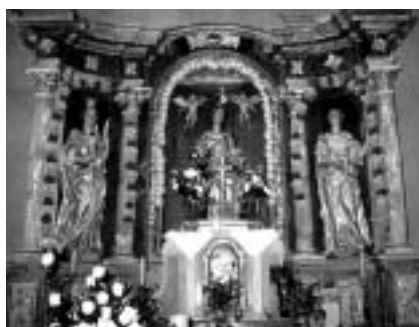
Oltar postavljen početkom 18. st. bio je lijepo komponiran retabl ukrašen akantusovim lišćem, prilagođen dimenzijama svetišta.² Naše se vrijeme teško poigralo ovim baroknim oltarom pustivši da najprije propadnu raskošna akantusova krila, koja se danas ponovo nakalemljuju na retabl u izvedbi nekog pokrajinskog stolara (sl. 3, 4).

4. Klupci, Kapela Bl. Dj. Marije, glavni oltar (foto: IPU, 2000.).

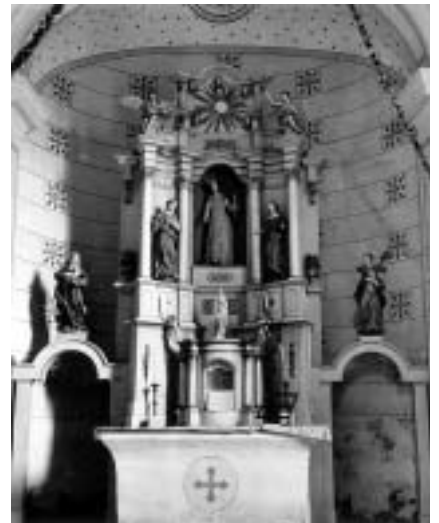
Ova je kapela također primjer neprofesionalnog restaurator-skog zahvata koji je upropastio glavni oltar iz 1760. god. s kipom patrona crkve, radom boljeg majstora iz 17. st., koji D. Baričević datira u 1677. god. Kipovi sv. Ane i sv. Agne-ze, sada smješteni nad lukovima ophoda, kvalitetna su ostvarenja bliska načinu mariborskog kipara Josipa Holzinger-a.⁷ Ovaj konglomerat raznih vremenskih i stilskih epoha činio je usklađenu cjelinu, koja je najnovijom nestručnom obnovom nažalost narušena, naročito u svom kolorističkom skladu (sl. 13, 14).

13. Vrhi Pregradski, Kapela sv. Lenarta, glavni oltar (foto: D. Baričević, 1967.)

14. Vrhi Pregradski, Kapela sv. Lenarta, glavni oltar (foto: IPU, 2000.).

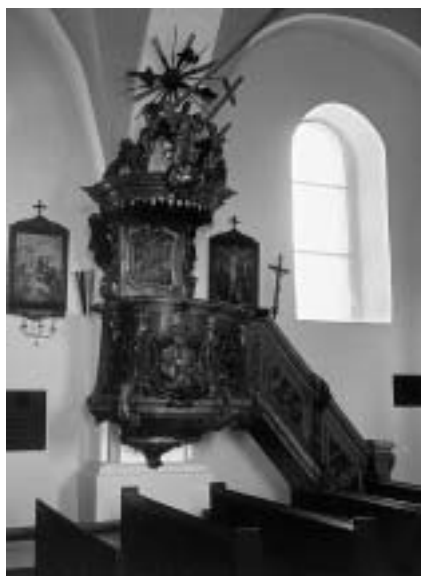
Slična je sudbina zatekla propovjedaonicu iz sredine 18. st. u Zajezdi¹¹, koja je demontirana i uništena, a kipovi evanđe-lista proizvoljno su porazmješteni po bočnom oltaru sv. Jo-

sipa, radu varaždinskih majstora, s kojeg je nestao grb Erdödyjevih, a na kojem također vidimo pokušaje neprimjerenog »restauratorskog« zahvata (sl. 21, 22).

21. Zajezda, Župna crkva Uznesenja Bl. Dj. Marije, propovjedaonica (foto: D. Baričević, 1966.).
22. Zajezda, Župna crkva Uznesenja Bl. Dj. Marije, evanđelisti s nekadašnje propovjedaonice porazmješteni po bočnom oltaru (foto: IPU, 2000.).

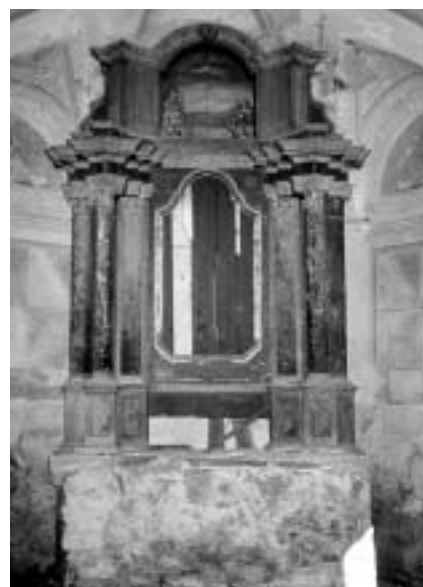
U neposrednoj blizini franjevačkog kompleksa u Klanjcu dotrajala je Kapela sv. Florijana iz 1742. god.¹² Ušavši u nju postavilo se pitanje treba li doista čekati s obnavljanjem dok posve ne propadne... Neki su izvorni kipovi sklonjeni u muzejsku zbirku u Klanjcu (sl. 23, 24).

23. Klanjec, Kapela sv. Florijana, glavni oltar (foto: D. Baričević, 1966.).
24. Klanjec, Kapela sv. Florijana, glavni oltar (foto: IPU, 2000.).

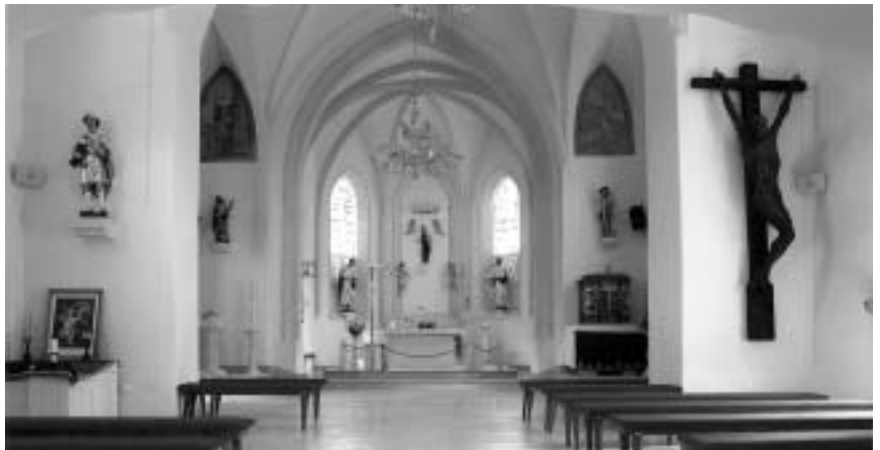
Bogati barokni ansambl tuheljske župne crkve sasvim je iz-mijenjen u odnosu na stanje koje opisuje Doris Baričević.¹⁰ Oltari su uništeni, rijetke sačuvane figure razmještene su u prostoru, a raskošna barokna propovjedaonica, zanimljiva po svojoj dekoraciji, koja umjesto ornamentike primjenjuje isključivo cvjetne i lisnate motive, postavljena 1742. god., a koja je opstala i do našeg vremena, u obnovi je crkve u pot-punosti demontirana (sl. 19, 20).

20. Tuhelj, Župna crkva Uznesenja Bl. Dj. Marije, interijer (foto: IPU, 2001.).

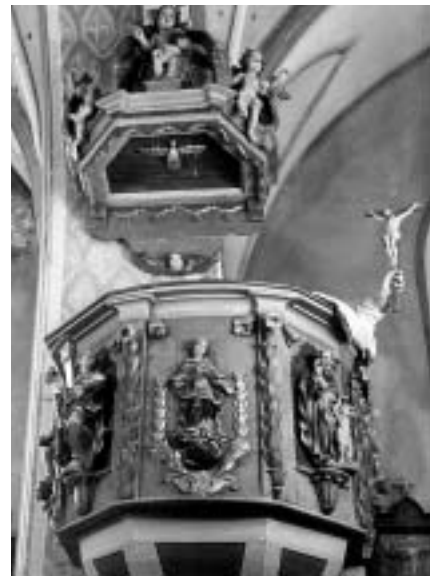
19. Tuhelj, Župna crkva Uznesenja Bl. Dj. Marije, propovjedaonica (foto: D. Baričević, 1968.).

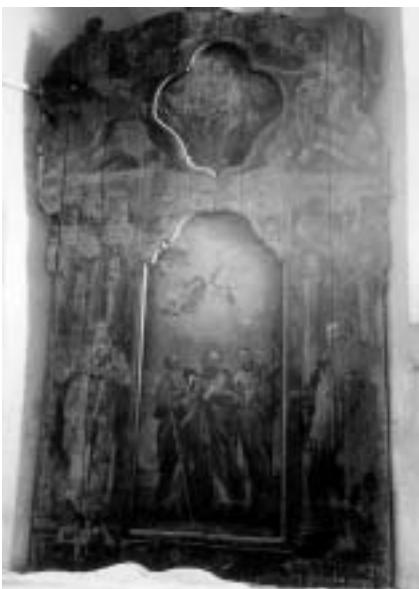
Pušten da propadne, a potom izbačen iz crkve, jedan je od najzanimljivijih i rijetkih oltara posvećen sv. Apostolima. Bio je to primjer oltara koji je u cijelosti naslikan na drvenoj podlozi, tipično pavlinske ikonografije i stilskih karakteristika koje D. Baričević pripisuje krugu pavlinskog slikara Ivana Rangera i otvara mogućnost da bi restauracija otkrila da se čak radi o vlastoručnom Rangerovu djelu. Oltar nam je danas poznat samo iz literature.¹⁴ (sl. 29).

29. Lobor, Petrova Gora, Kapela sv. Petra, oltar sv. Apostola (foto: D. Baričević, 1965.).

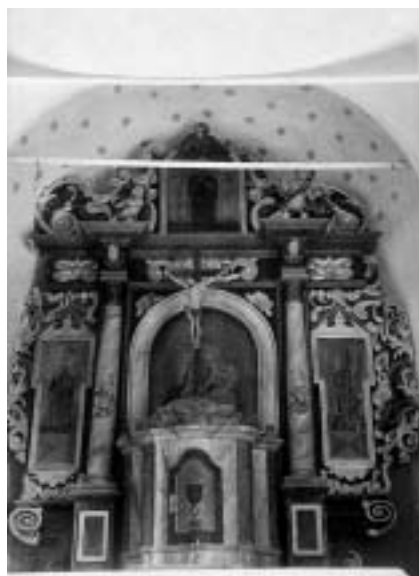
Na svom glavnom oltaru iz vremena oko 1650-e, ova je kapela posjedovala jedan od rijetkih primjera oltara 17. st. u sjevernoj Hrvatskoj gdje je sav ikonografski program izražen slikama, a ne kipovima. Zatekli smo ga posve uništenog (sl. 25, 26).

25. Gornji Kraljevec, Kapela sv. Benedikta, glavni oltar (foto: D. Baričević, 1966.).

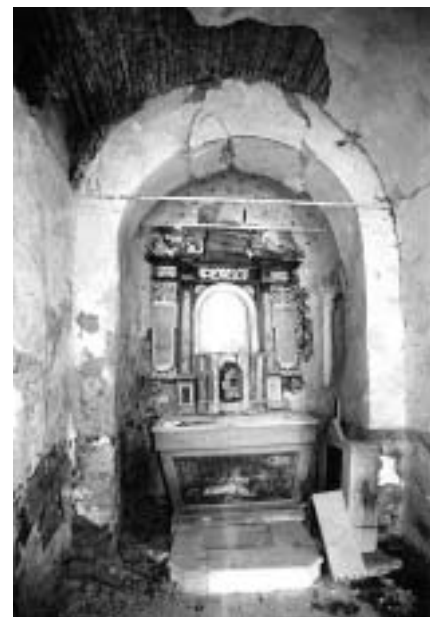
26. Gornji Kraljevec, Kapela sv. Benedikta, glavni oltar (foto: IPU, 2000.).
