Recentna devastacija baroknog sakralnog inventara na području Hrvatskog zagorja

Baričević, Doris; Kraševac, Irena

Source / Izvornik: **Zbornik I. kongresa hrvatskih povjesničara umjetnosti, 2004, 413 - 420**

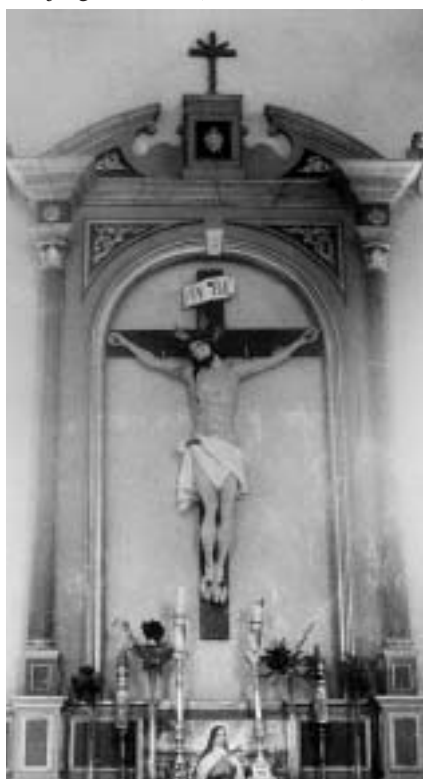
7. Kapelski Vrh, Kapela sv. Josipa, oltar sv. Križa (foto: D. Baričević, 1979.).

Inventar koji je donedavno bio sastavni dio Kapele sv. Josi-pa i kao takav je objavljen u literaturi⁴, proizvoljno je pre-mješten u Župnu crkvu. Kasnoklasicistički oltari rassetog Krista s drvenim korpusom iz 1802. god. i oltar sv. Antuna Padovanskog dodatno su »ukrašeni u duhu današnjeg vre-mena« (sl. 7, 8).

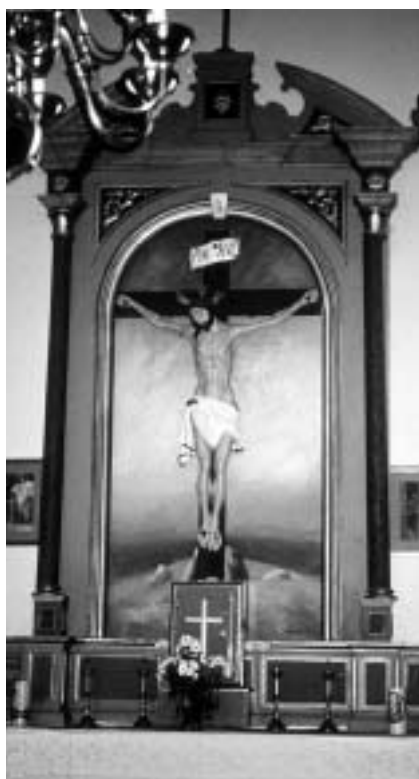
8. Kraljevec na Sutli, Župna crkva Presvetog Trojstva, oltar sv. Križa (foto: IPU, 2000.).
